Protokoll Vorort-Begehung

| Gewässer: | Weißer Elster | Lfd. Nr. | 1 |
| Ort: | Schafsbrücke in Beesen | RW: | 4498245 |

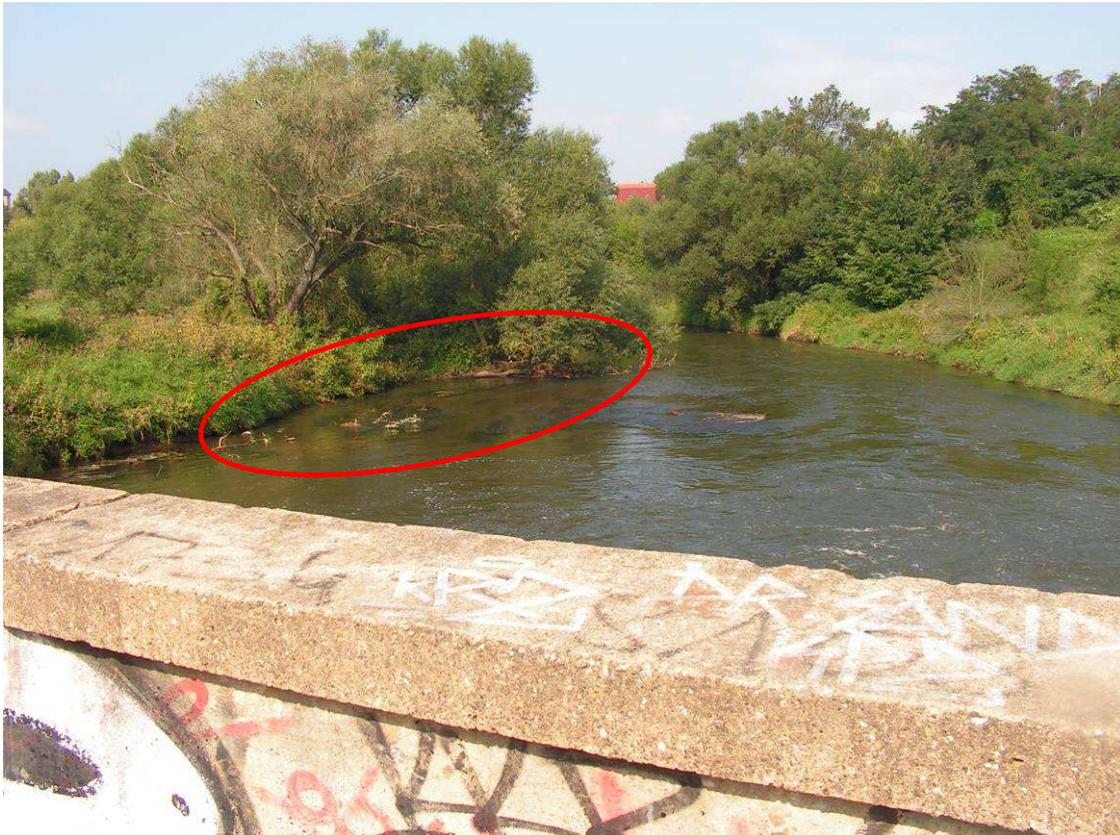
| Sedimentationsbereiche: | Anlandungen flussabwärts (Inselbildung) | | |
| Anmerkungen: | Starke Strömung im Brückenbereich durch Einengung, Sediment nicht unmittelbar sichtbar, oberhalb der Brücke Flussbiegung, ebenfalls Inselbildung | | |

Abbildung 1: Sedimentablagerung unterhalb der Brücke

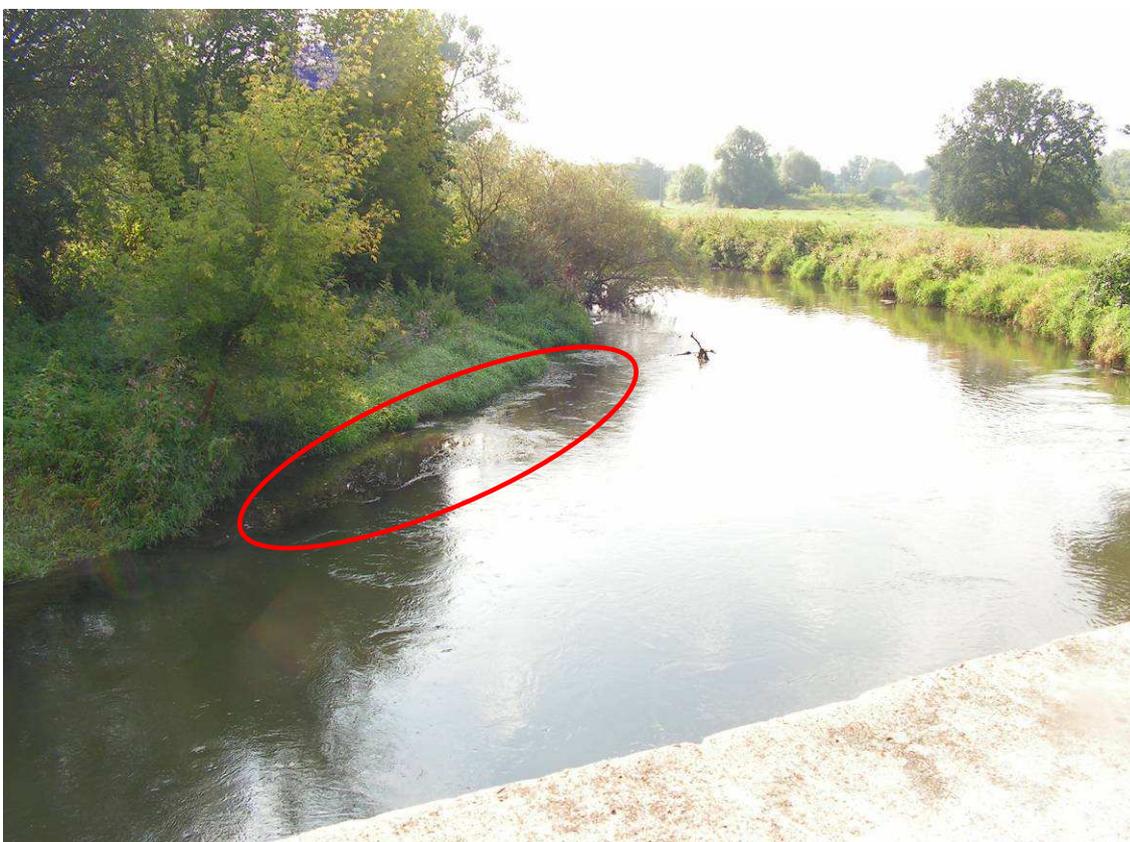
Abbildung 2: Sedimentationsinsel oberhalb der Schafsbrücke

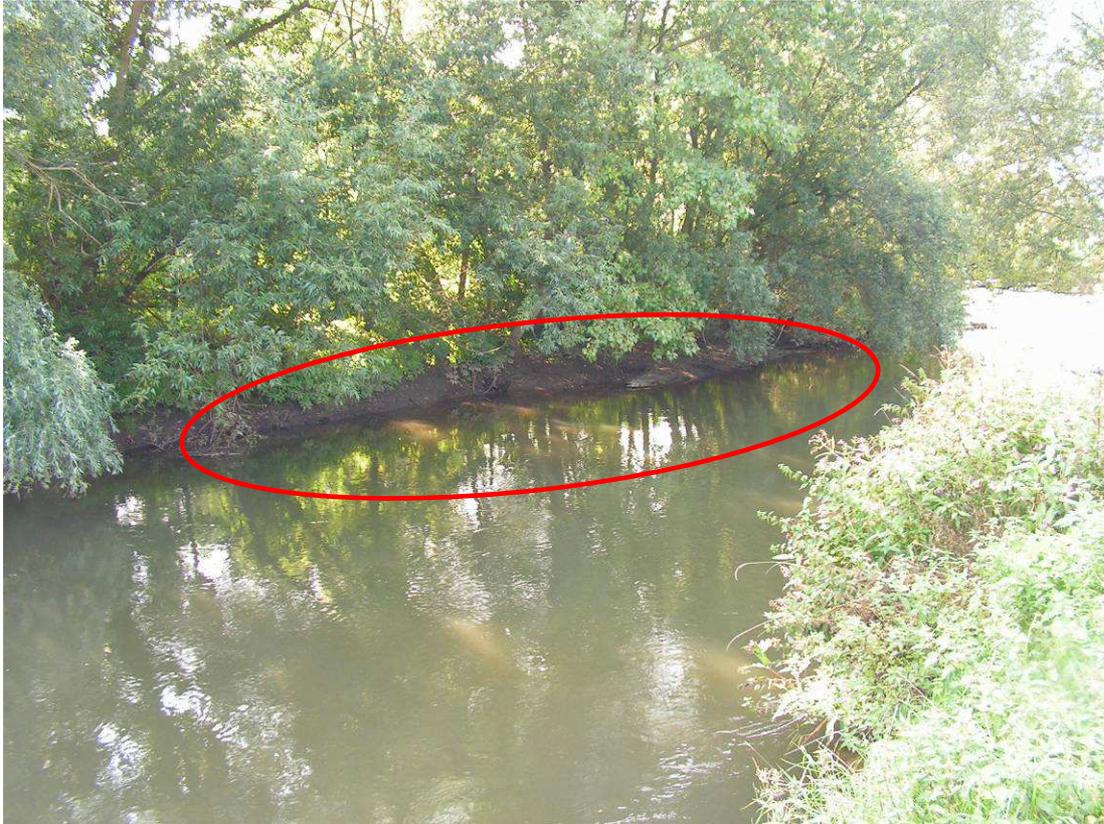
| Sedimentationsbereiche: | Anlandungen vor und hinter der Brücke (Schlamm) | | |
| Anmerkungen: | Reideeinmündung flussaufwärts→Sedimenteintrag, starke Sedimentation in der Reide (0,5-0,8m), Wassertiefe schwankt (1,5-2,2m) | | |

Abbildung 1: Sedimentablagerungen oberhalb Elsterbrücke in Osendorf

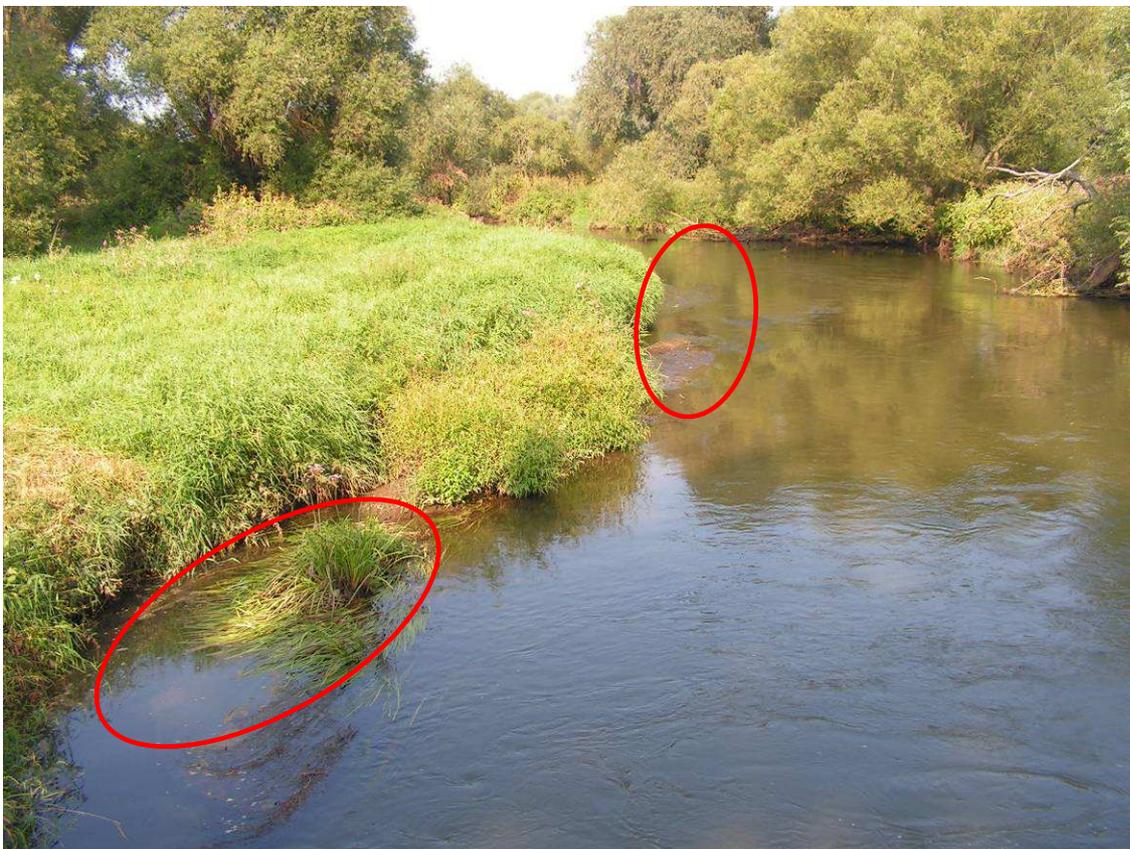
Abbildung 2: Sedimentablagerungen unterhalb Elsterbrücke in Osendorf

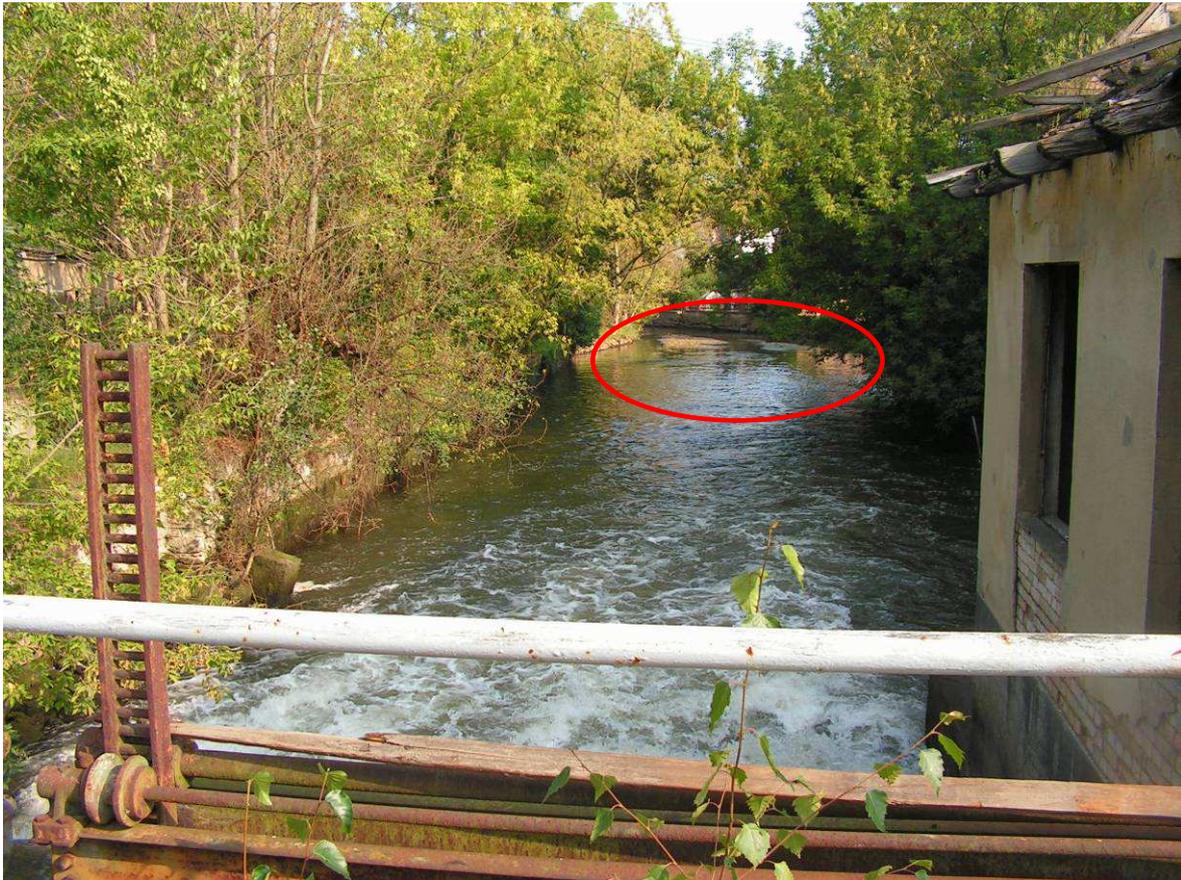
| Sedimentationsbereiche: | beruhigte Bereiche vor dem Wehr, 100m nach der Mühle | | |
| Substrat: | Feinsedimente-Kies | | |

Abbildung 1: Sedimentablagerung unterhalb des Wehres

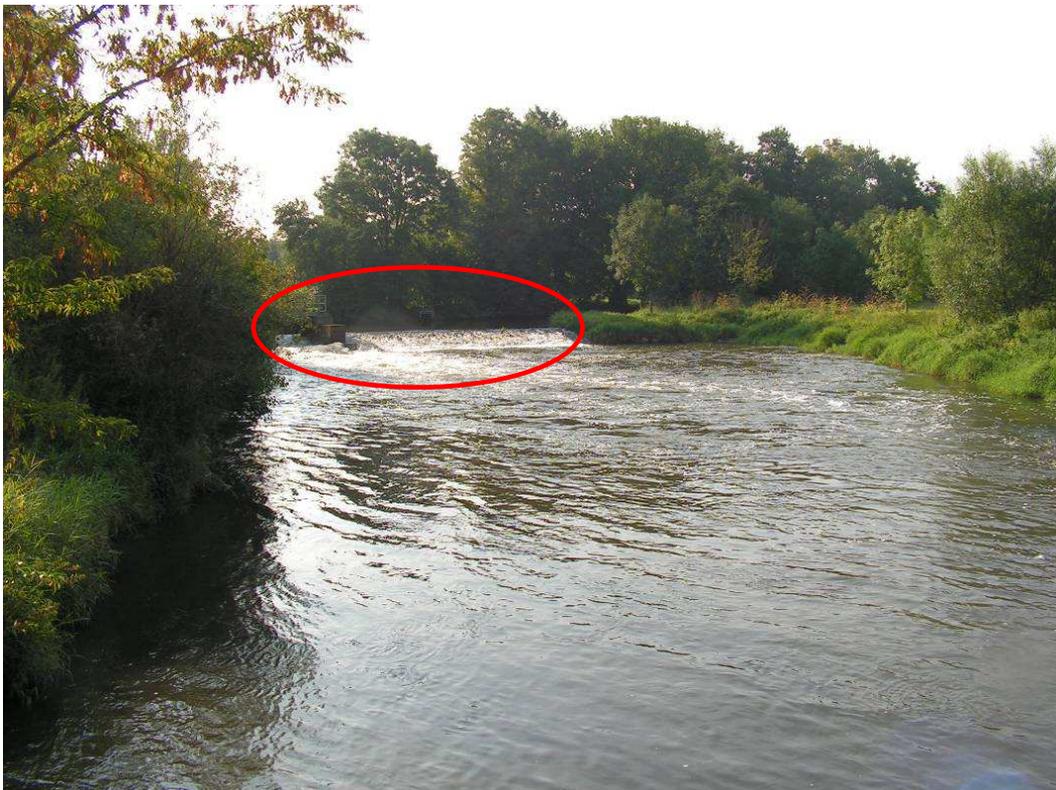
| Anmerkungen: | starke Strömung im Bereich des Wehres | | |

Abbildung 2: Wehr in Döllnitz

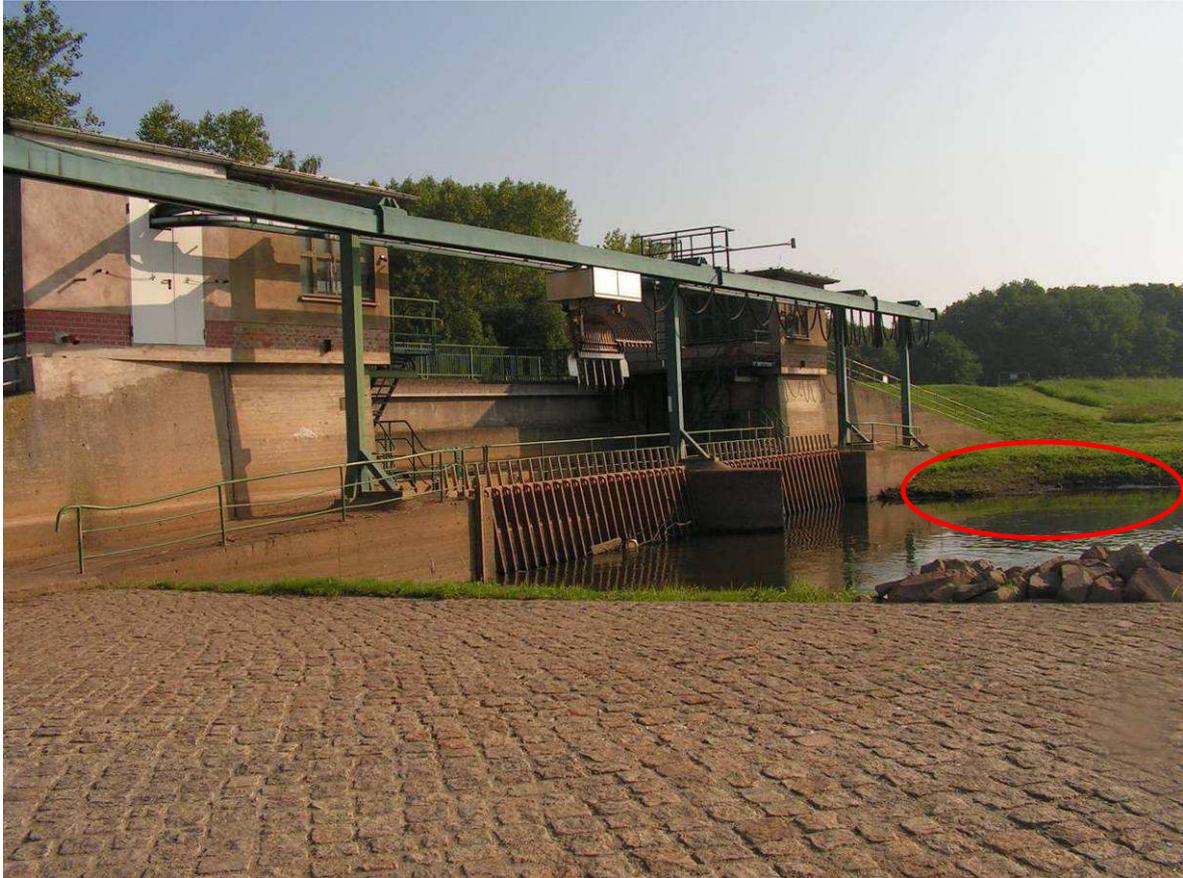
| Sedimentationsbereiche: | Kiesablagerungen vor Fischwehr, Feinsedimente vor dem Hubschütz | | |
| Anmerkungen: | stark getrübbtes Wasser(Schwebfracht), Aushub alle 5 Jahre, befestigte, gedichtete Sohle aufgrund Braunkohlegruben, Hauptströmungsrichtung am Abgang Fischwehr, am Oberlauf Deponieeintrag der MUEG | | |

Abbildung 1: Sedimentablagerung oberhalb des Hubschützes

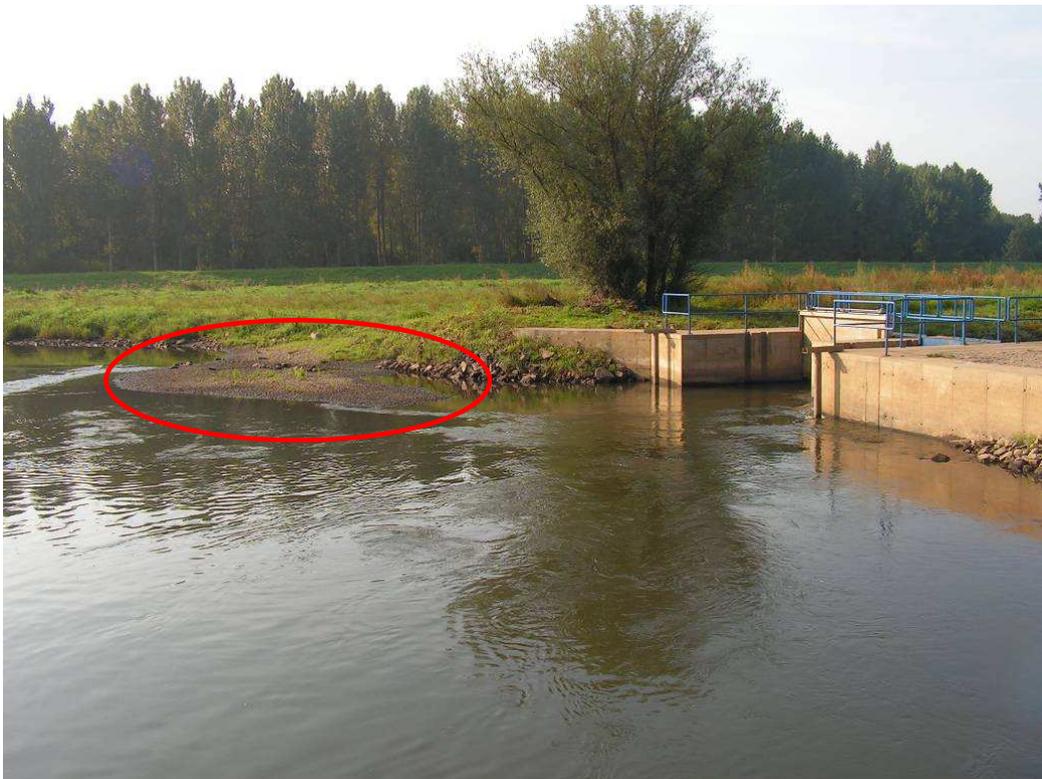
Abbildung 2: Fischwehr mit Kiesablagerungen oberhalb

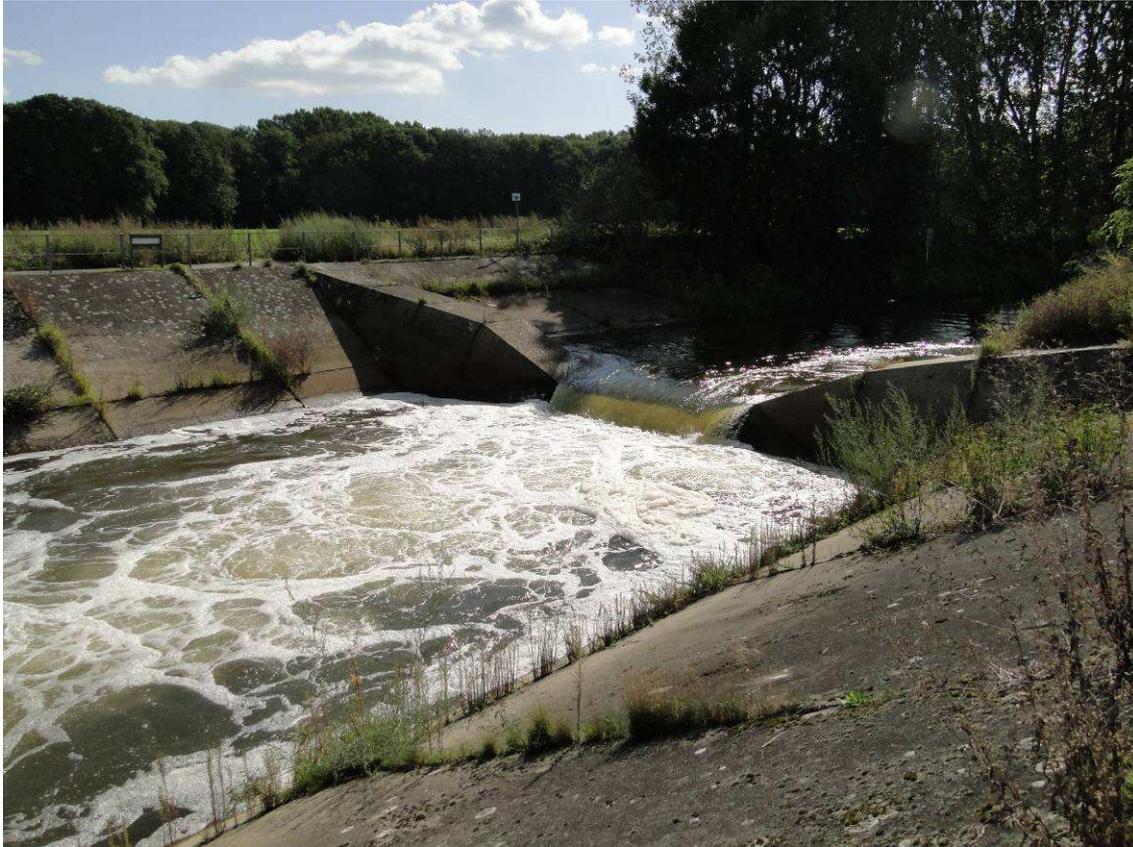
| Sedimentationsbereiche: | oberhalb der Gefällestufe (wenig!) | | |
| Anmerkungen: | hohe Fließgeschwindigkeit | | |

Abbildung 1: Gefällestufe in der Weißen Elster bei Profen

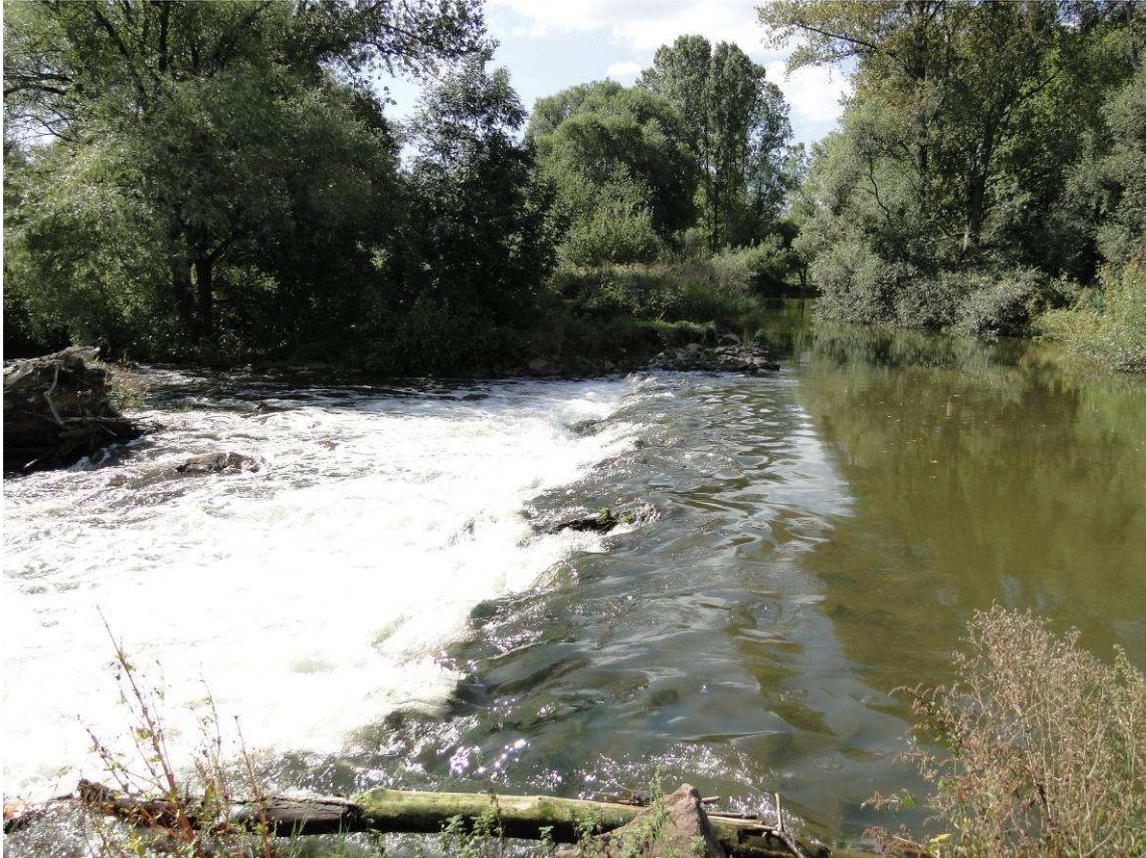
| Sedimentationsbereiche: | oberhalb des Wehres ca. 100m, Abzweig Profener Mühlgraben | | |
| Anmerkungen: | sehr trübes Wasser | | |

Abbildung 1: Wehr in Profen

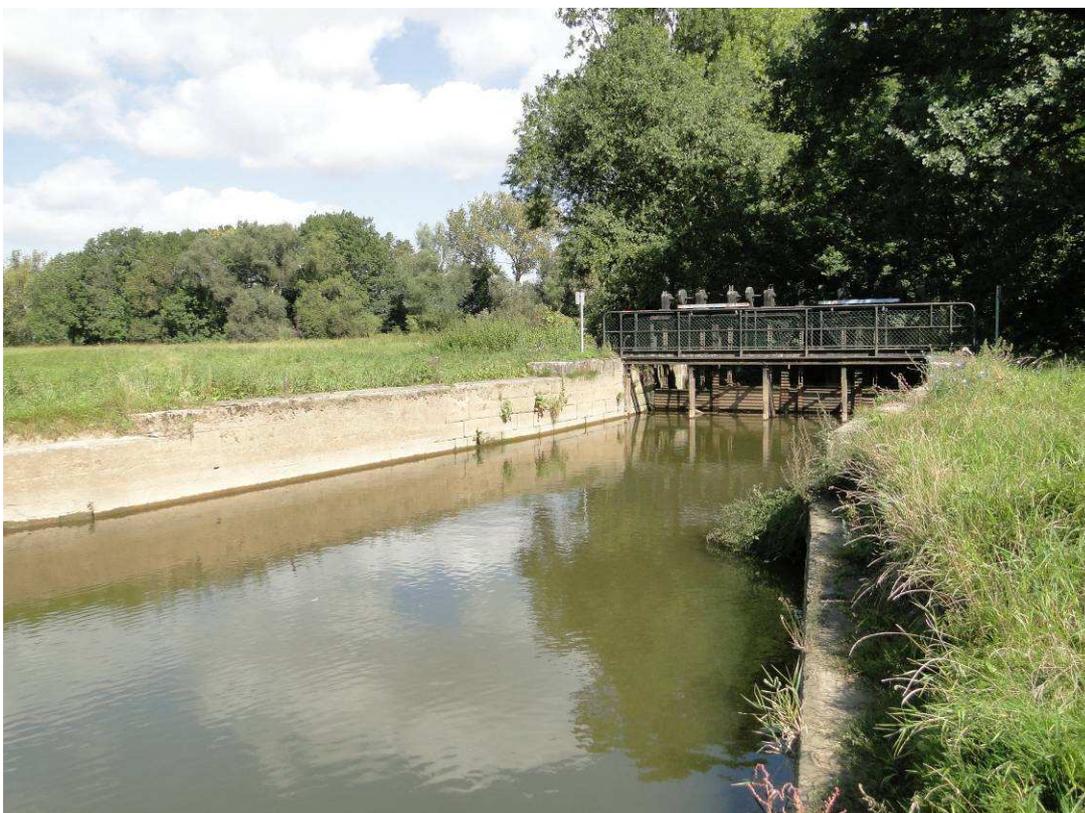
Abbildung 2: Profener Mühlgraben

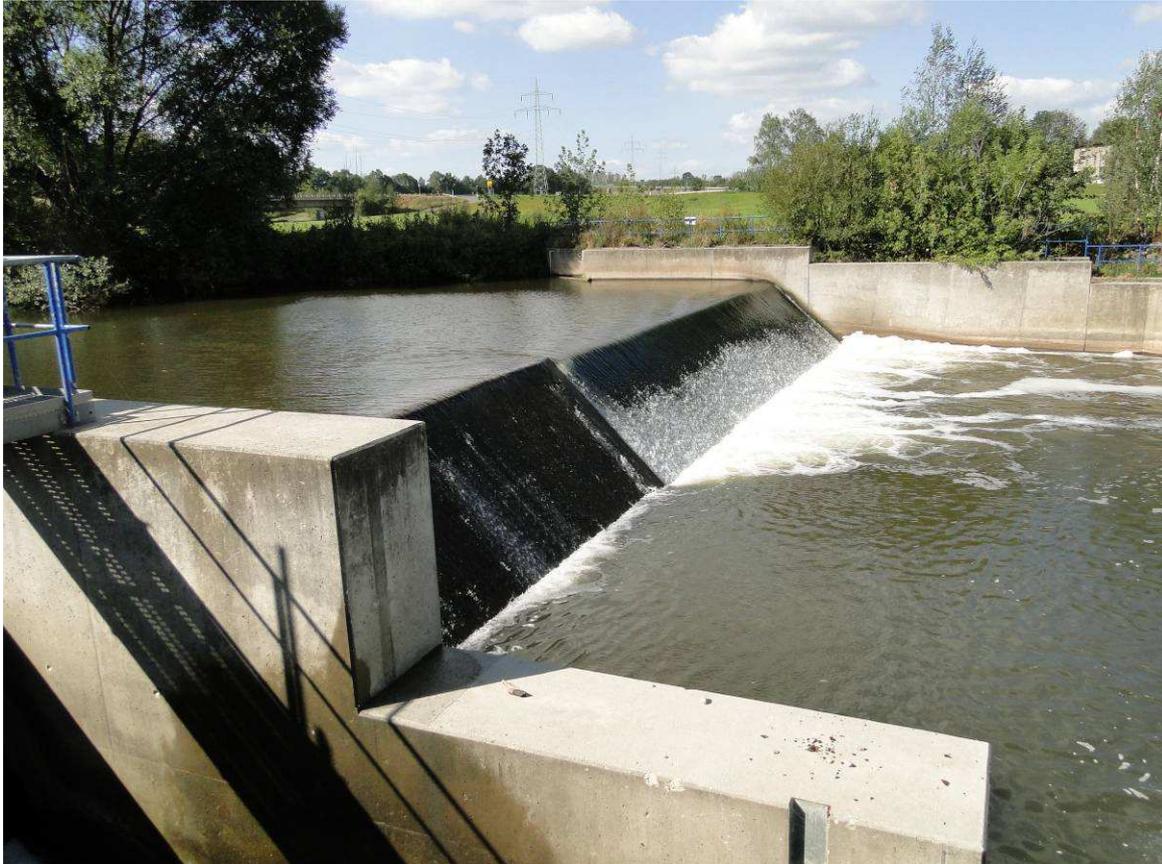
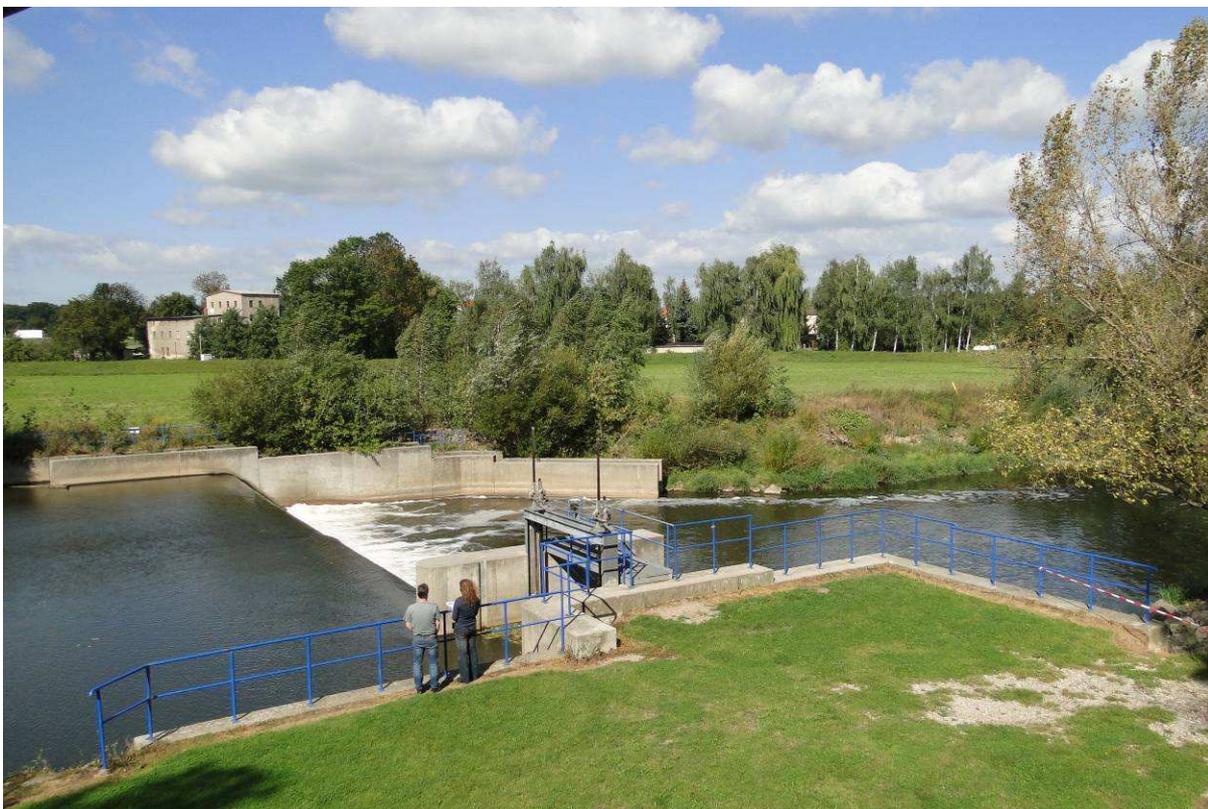
Abbildung 1: Wehr Bornitz

| Sedimentationsbereiche: | oberhalb des Wehres bis 100 m | | |
| Anmerkungen: | Rekonstruktion vor 2005 | | |

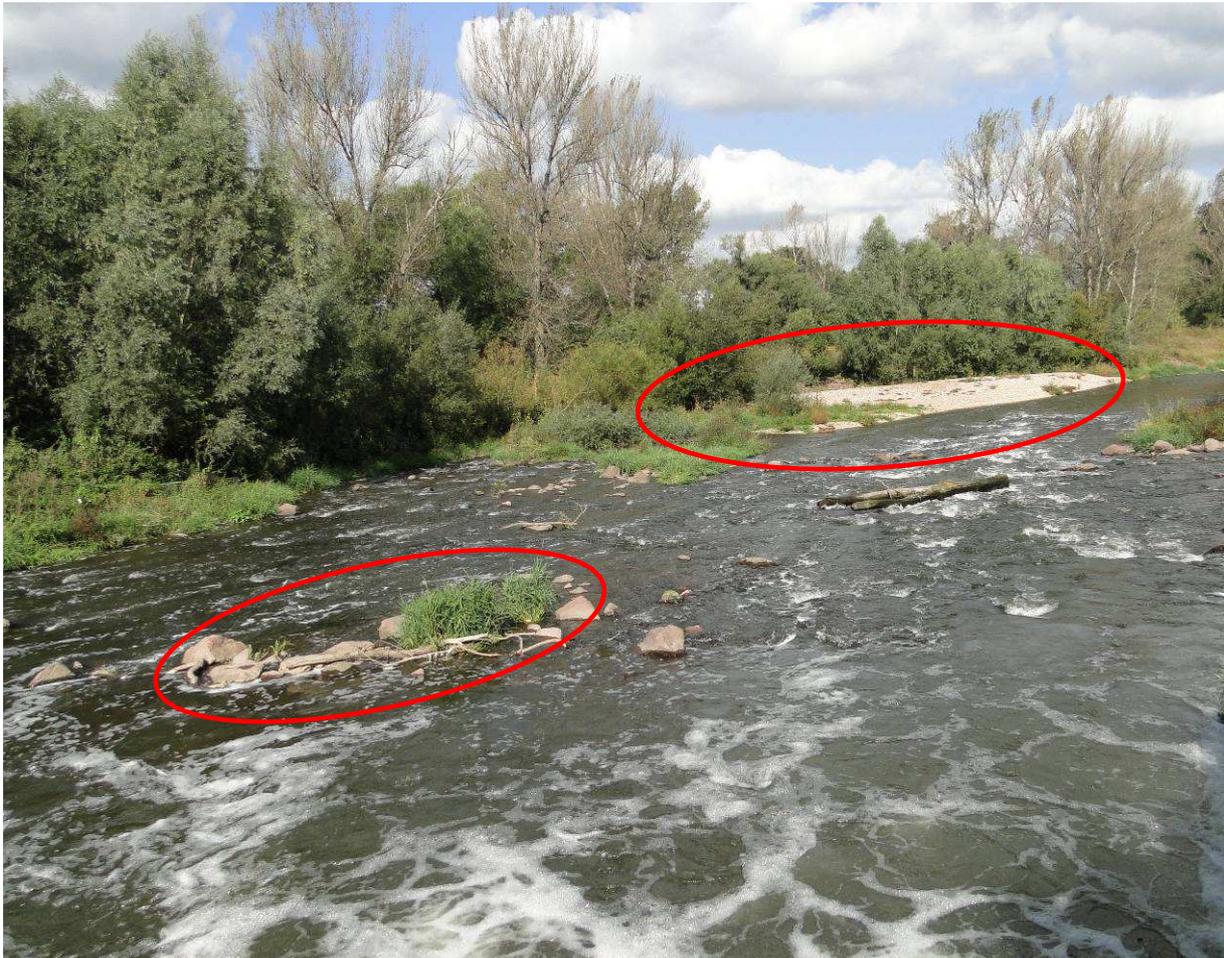
| Anmerkungen: | Wehr baufällig, Scheiben fehlen, ca 200 m oberhalb des Wehrs. Slipanlage | | |

Abbildung 1: Kiesanlandungen unterhalb des Wehres Großosida

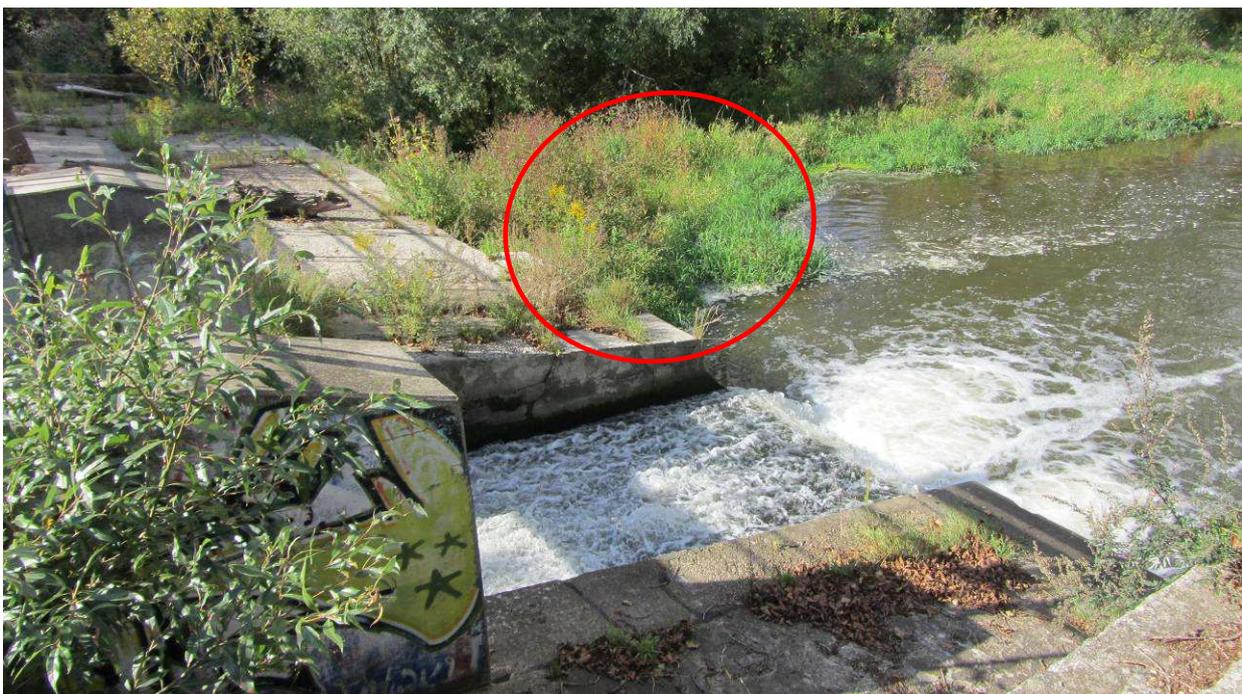
Abbildung 2: Verlandungen am Mühlgrabenwehr Großosida

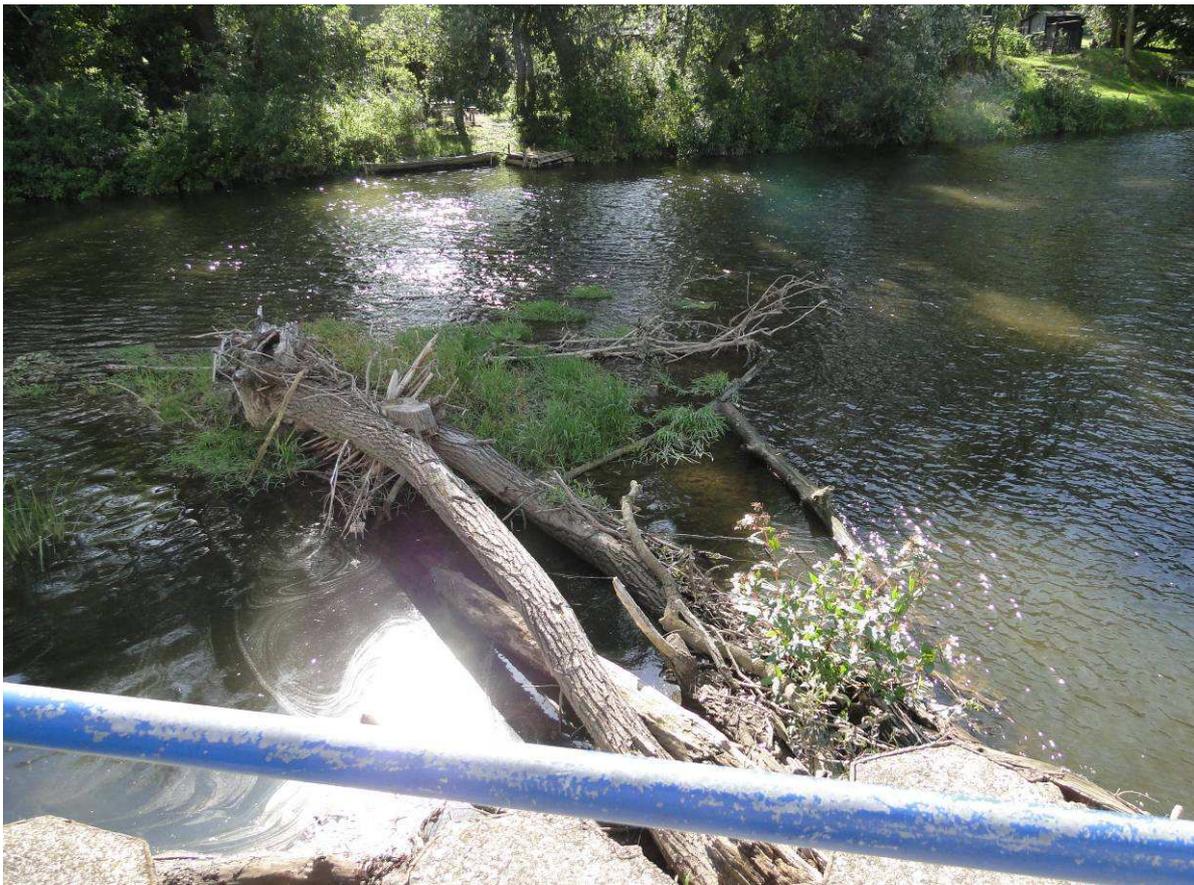
Abbildung 3: Sedimentablagerung am Abzweig des Mühlgrabens

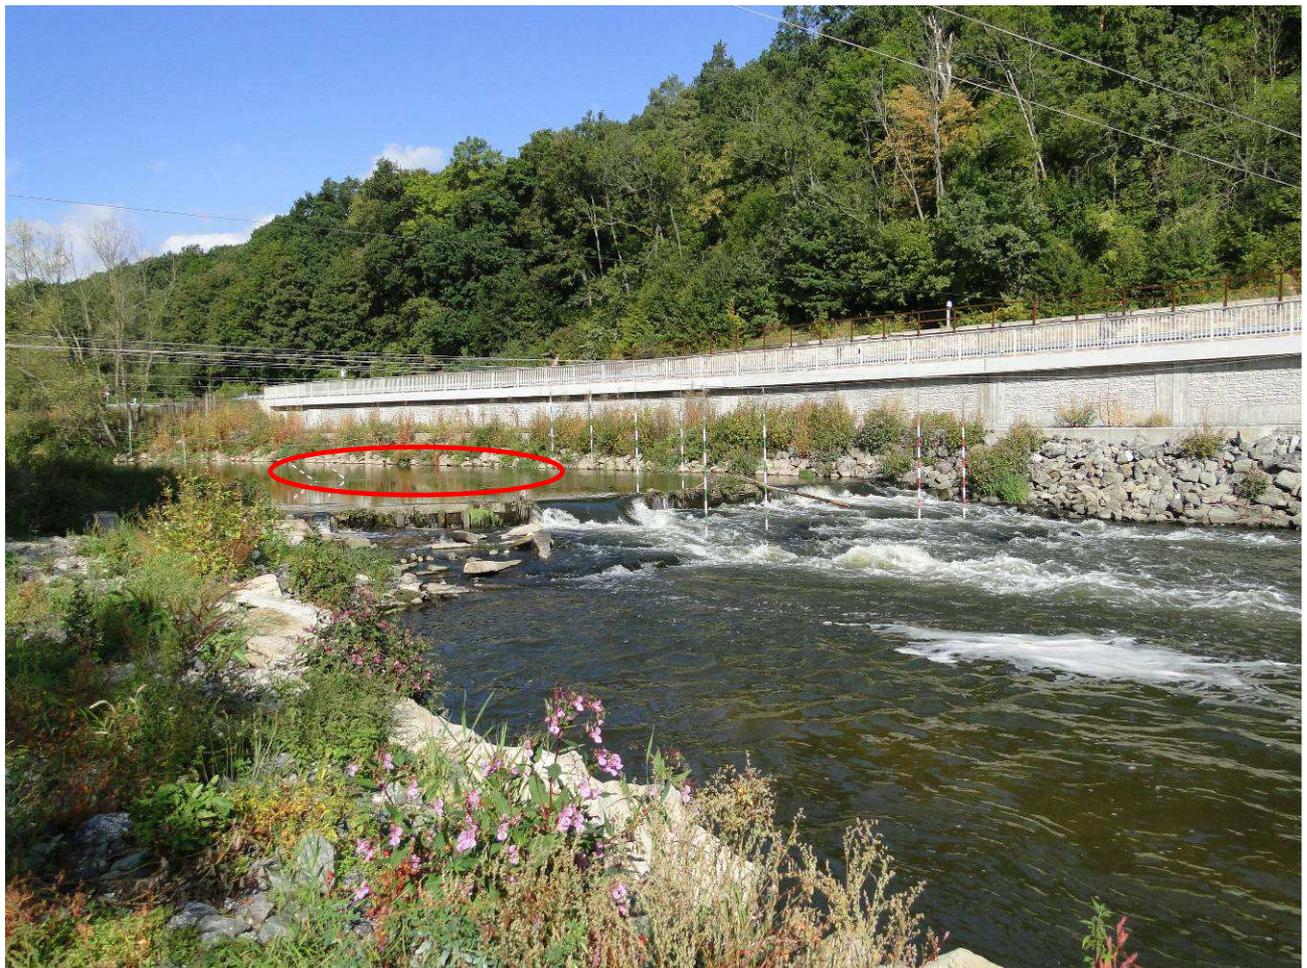
| Sedimentationsbereiche: | 100 - 200 m oberhalb vom ehemaligen Wehr, unterhalb der neu errichteten Stützmauer | | |
| Anmerkungen: | Von Wehranlage nur noch Reste vorhanden, geplanter Ausbau der Wildwasserstrecke | | |

Abbildung 1: ehemaliges Wehr bei Haynsburg

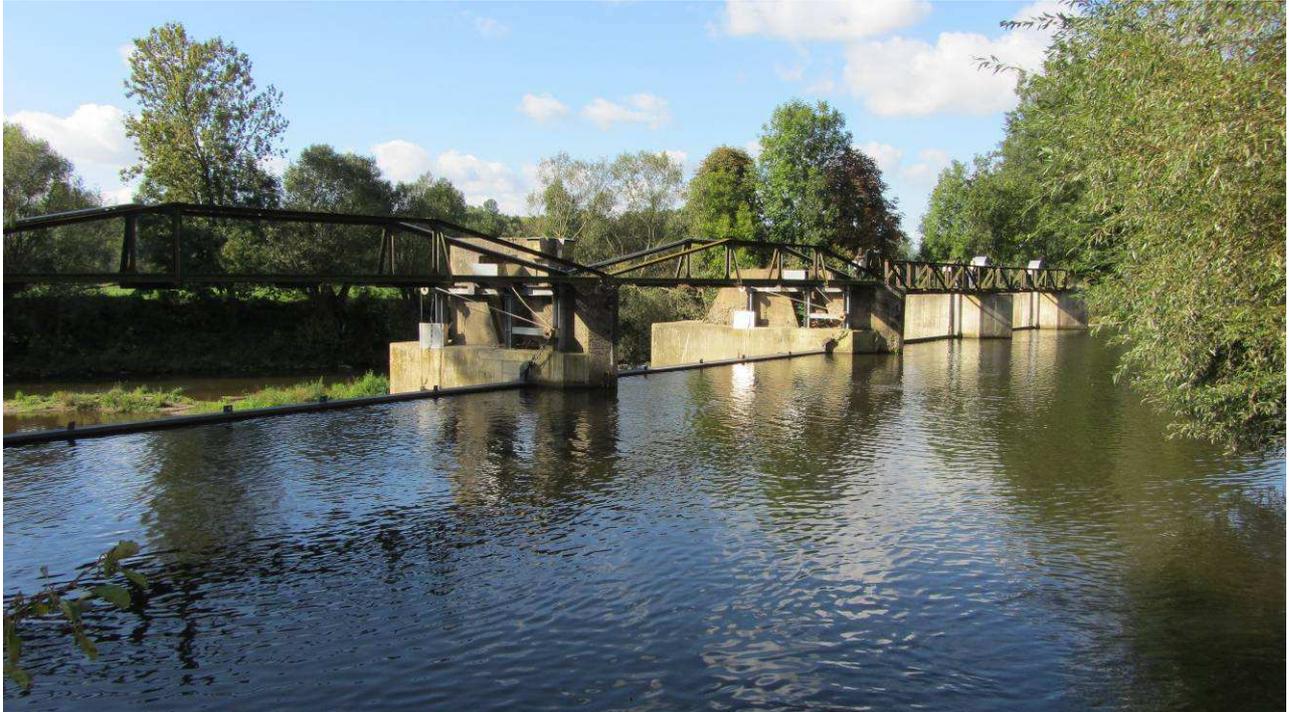
| Anmerkungen: | Wehr baufällig, keine Analysen, keine Wartungsarbeiten außer Uferbefestigung | | |

Abbildung 1: oberhalb des Wehres in Wetterzeube

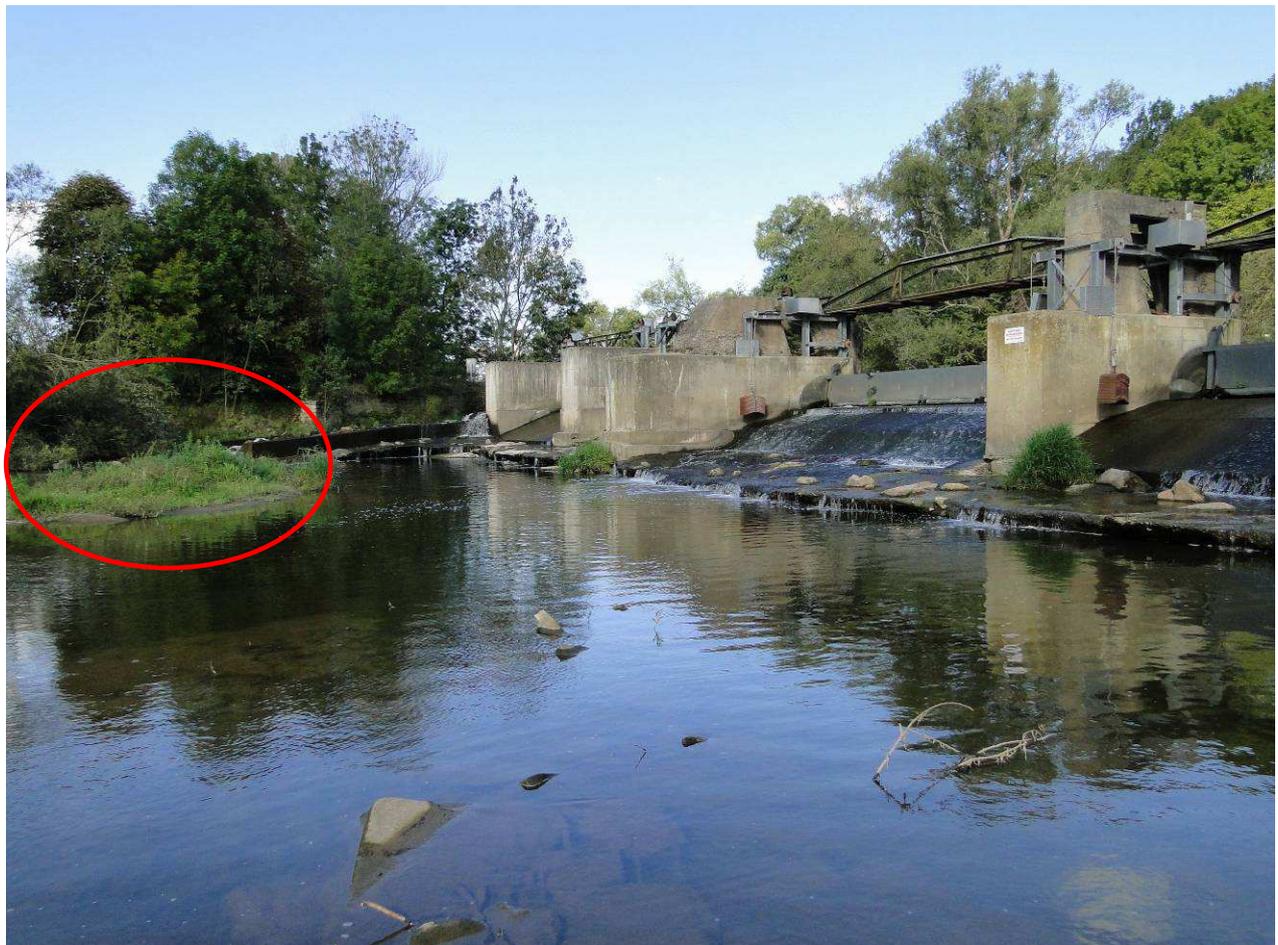
| Geschätzte Mächtigkeit: | bis 0,5m | | |

Abbildung 2: unterhalb des Wehres Fein-Grobsedimentation

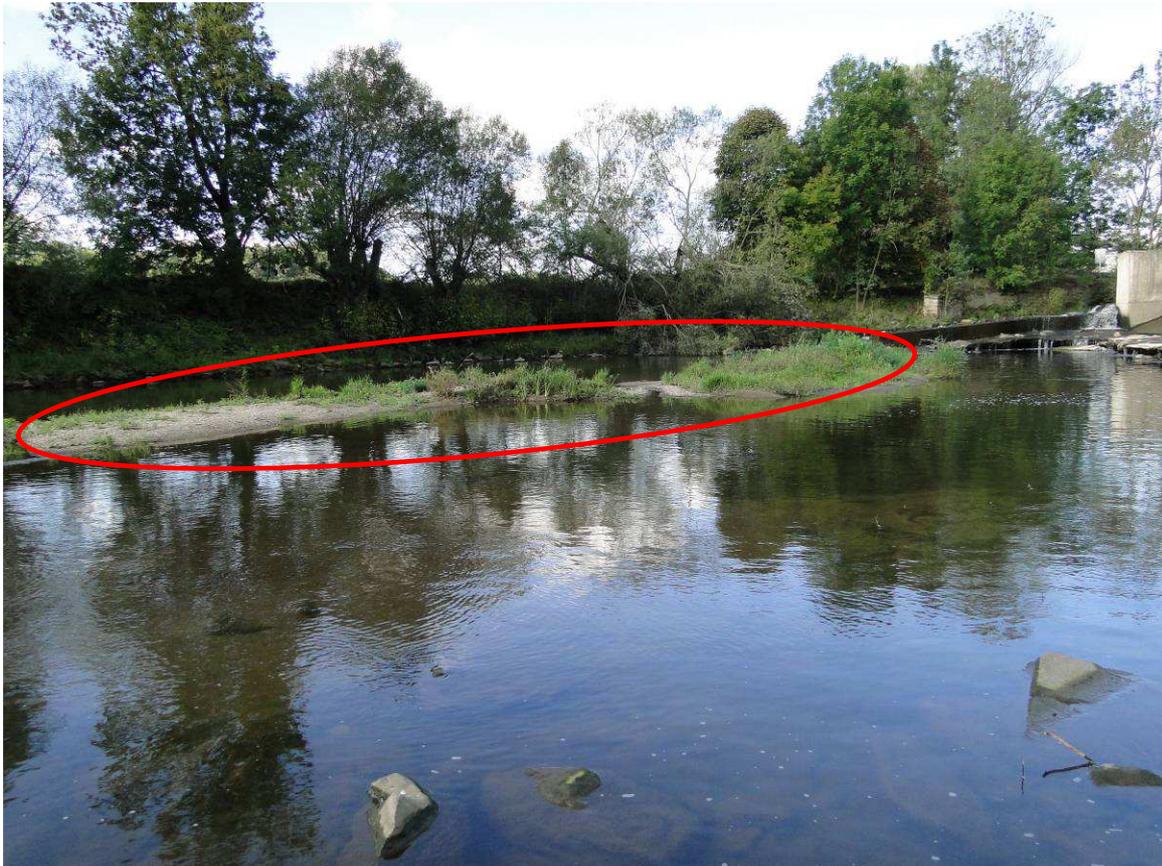
Abbildung 3: Kiesanlandungen vor dem Bereich des Wehres in Wetterzeube
