Gewässer: Unstrut Lfd. Nr. 1

Ort: Mündungsbereich der Unstrut in die Saale RW: 4486290

Datum: 23.08.2011 HW: 5671203

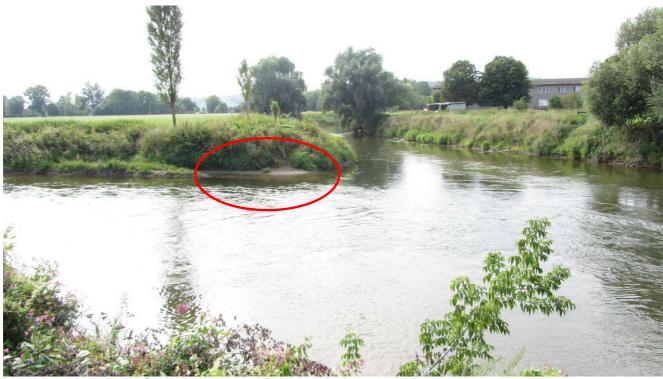
Anmerkungen: Probenahme nicht ideal aufgrund starker Strömung

Abbildung 1: geringe Sedimentation am Bereich der Mündung

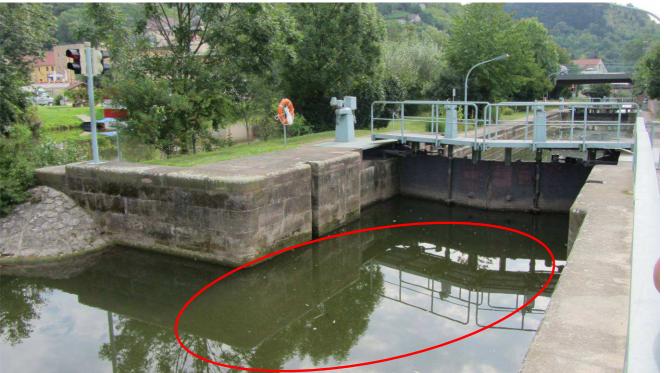
Abbildung 1: Obergraben der Schleuse in Freyburg

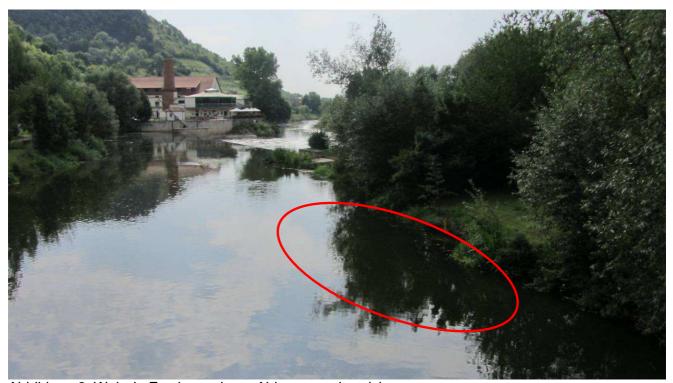
Geschätzte Mächtigkeit: ca. 300-400m³/a Aushub aus Sedimentationsbecken

Abbildung 2: Wehr in Freyburg, davor Ablagerungsbereich

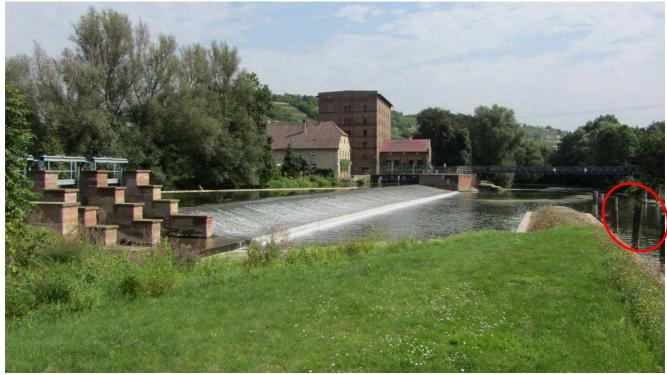
Anmerkungen: Absatz im Untergraben, bei erhöhtem Pegelstand Überflutung der

Abbildung 2: Wehr in Zeddenbach, Ablagerungen im Bereich des Untergrabens

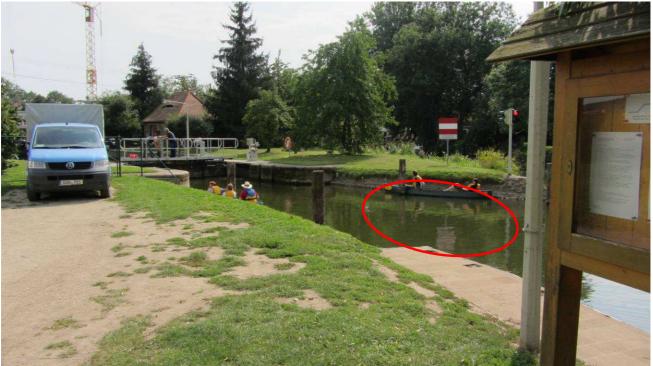
Geschätzte Mächtigkeit: 2,5m mächtiger Aushub am Obergraben

am Obergraben Ausbildung von Sedimentinsel

Abbildung 1: Schleuse in Laucha, Bereich des Obergrabens

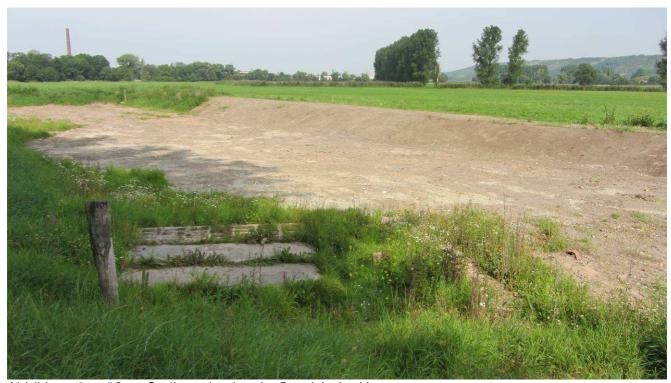
Abbildung 2: größtes Sedimentbecken im Bereich der Unstrut

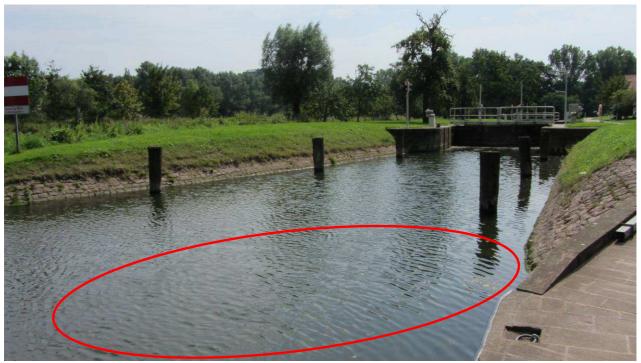
Substrat: Schluff-Ton-Gemisch, stark fauliger Geruch

sehr starke Verlandung bis Bootsrampe, starke Anschwemmung von Anmerkungen:

Abbildung 1: starke Verschlammung im Obergraben und an der Bootsrampe

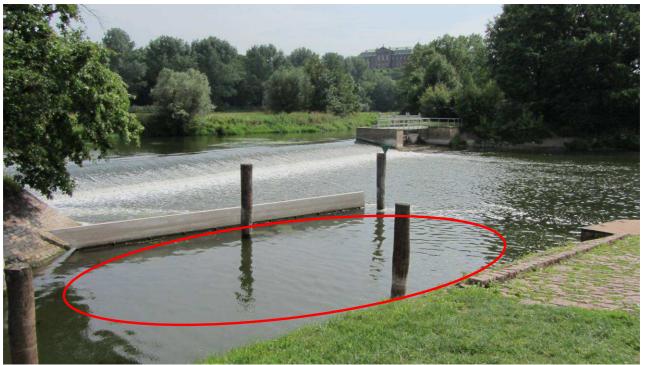
Abbildung 2: Sedimentationsbereich am Untergraben

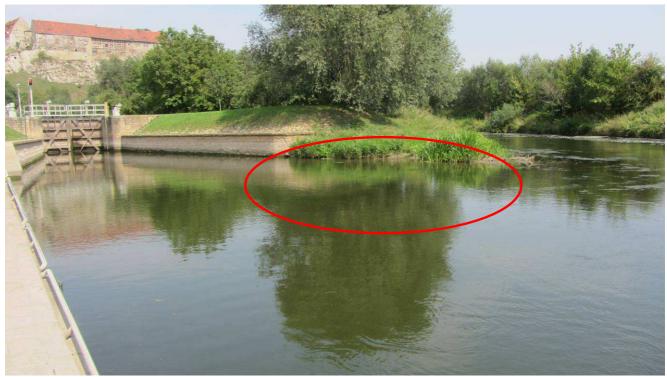
Substrat: schwarzbraune Farbe, fauliger Geruch

Anmerkungen: starke Verschlammung am Untergraben, Wasserstand bei 1,50m (ge-

Abbildung 1: starke Verlandung am Untergraben der Schleuse
