Protokoll Vorort-Begehung

Gewässer:	Mulde	Lfd. Nr.	1
Ort:	Brücke B 184, Dessau	RW:	4516469
Datum:	07.09.2011	HW:	5748635
Uhrzeit:			
Durchgeführt durch:	D. Nehring		
Weitere Anwesende:	Herr Schlenker, LHW, FB Wittenberg		
Sedimentationsbereiche:	überwiegend an Gleithängen		
Substrat:	überwiegend kiesigsandig, Ausbildung mächtiger Kiesheger (zu DDR-Zeiten abgebaut), Feinsedimentation nur bedingt, evtl. im Strömungsschatten		
Geschätzte Mächtigkeit:	metermächtig		
Anmerkungen:	hohe Fließ- und Strömungsgeschwindigkeit ungünstig für Feinsedimentation		
Anfahrt:	Muldenbrücke an der B 184

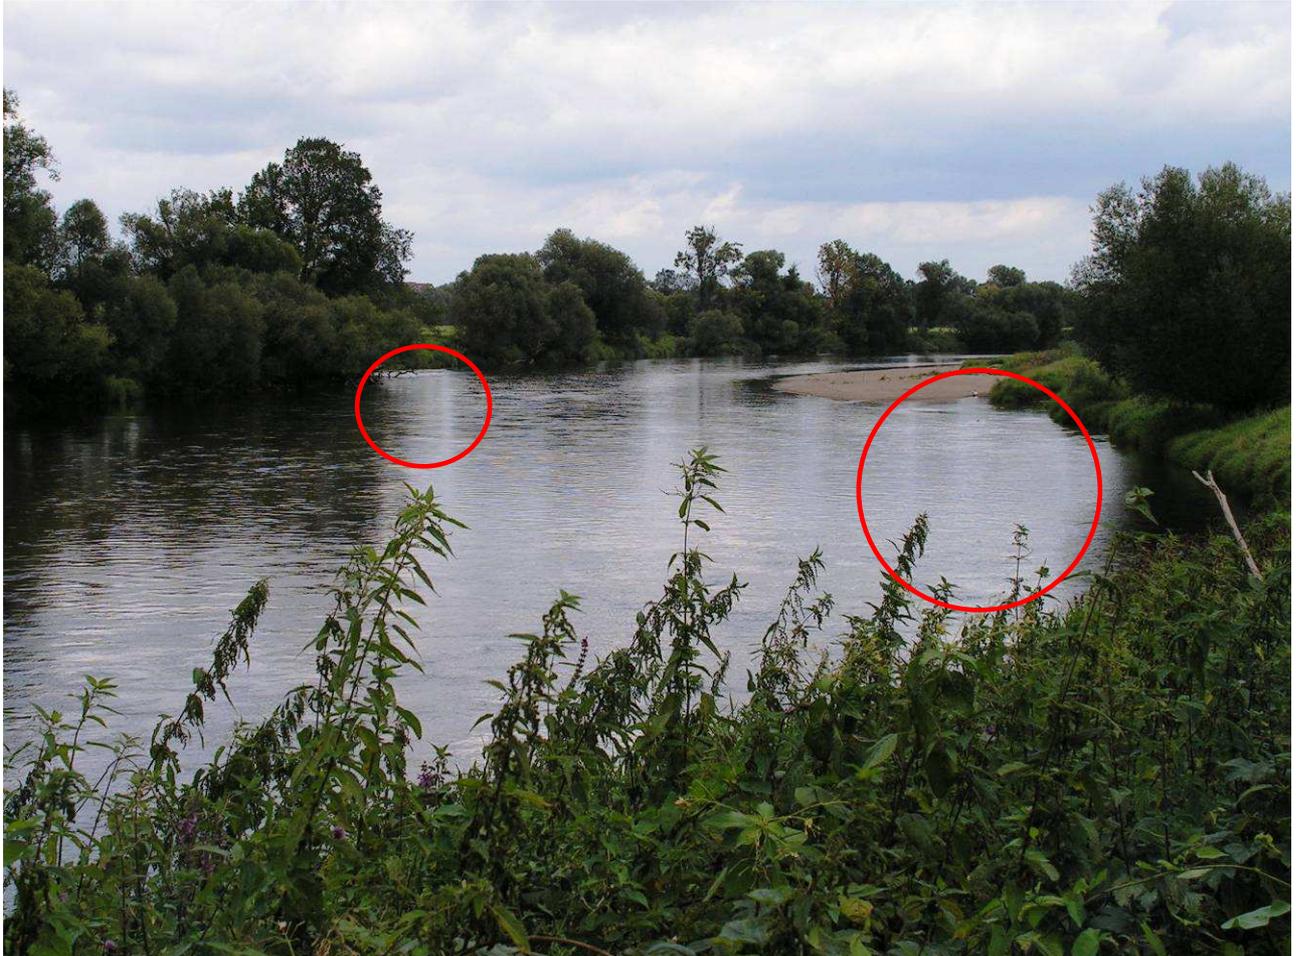
Abbildung 1: Brücke zw. Dessau und Roßlau im Strömungsschatten des Kiesheger

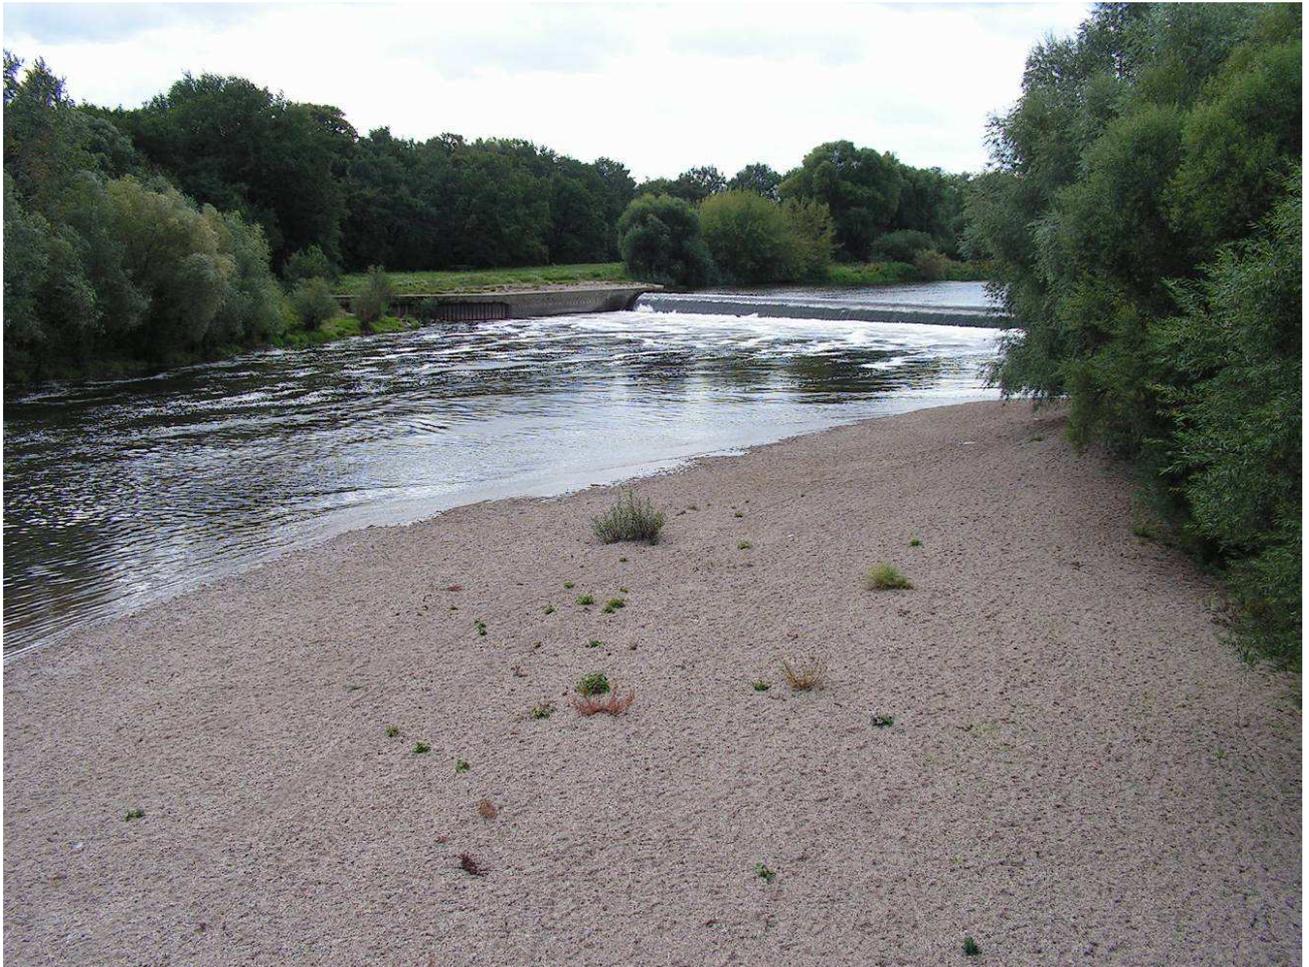
Abbildung 1: Wehrschwelle mit folgendem Kiesheger

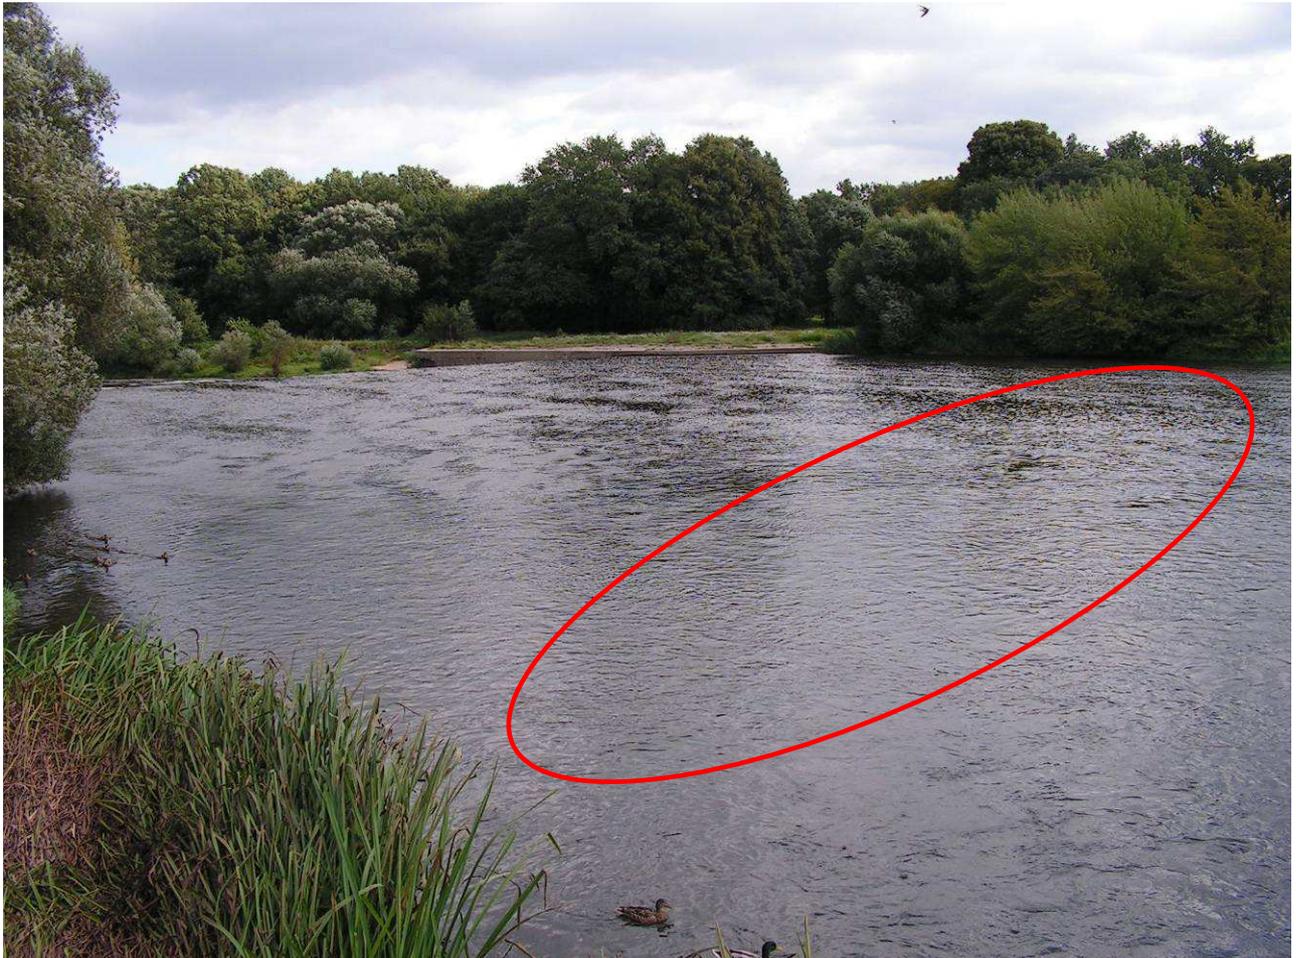
Abbildung 2: Sedimentationsbereich vor der Wehrschwelle

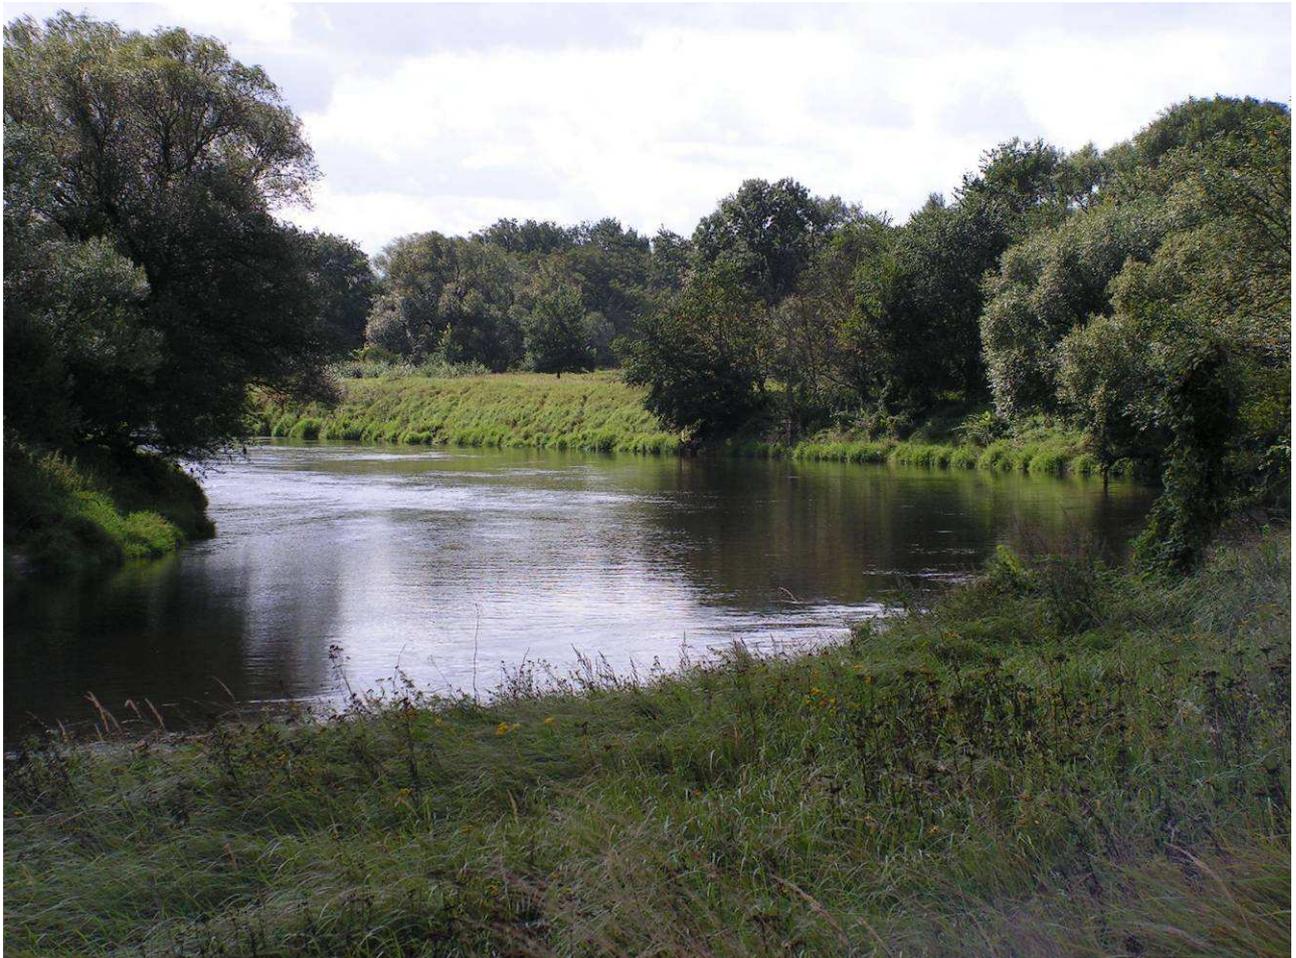
Abbildung 1: Hauptmulde bei Priorau

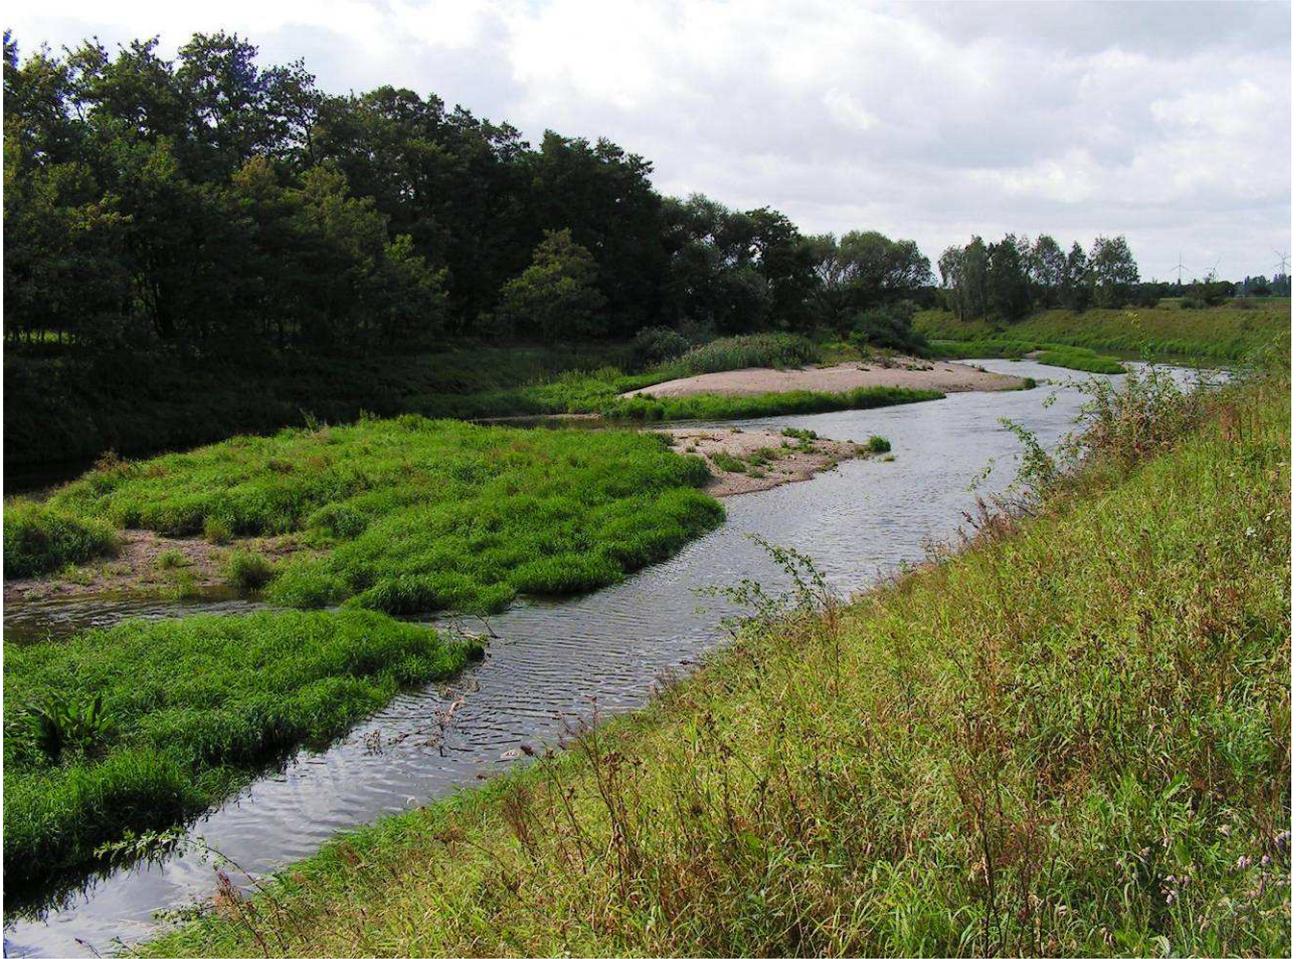
Abbildung 1: mäandrierender Spittelwasserverlauf

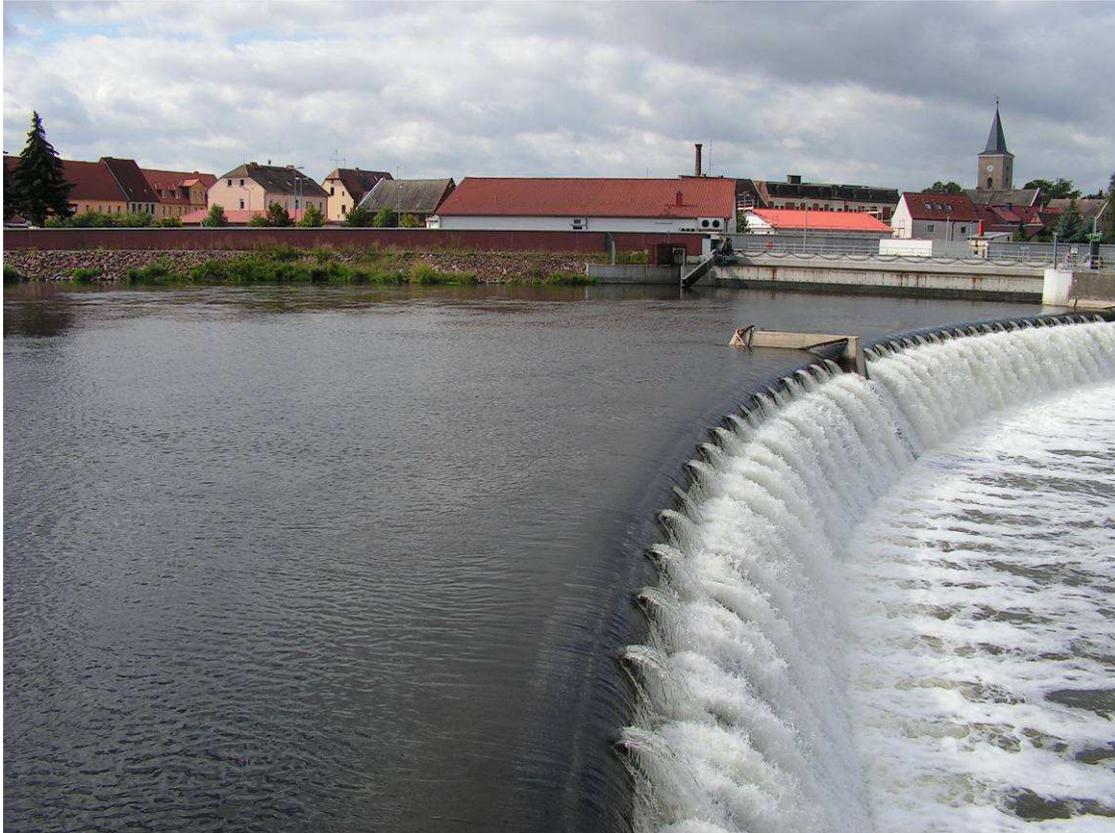
Abbildung 1: Wehr Raghun

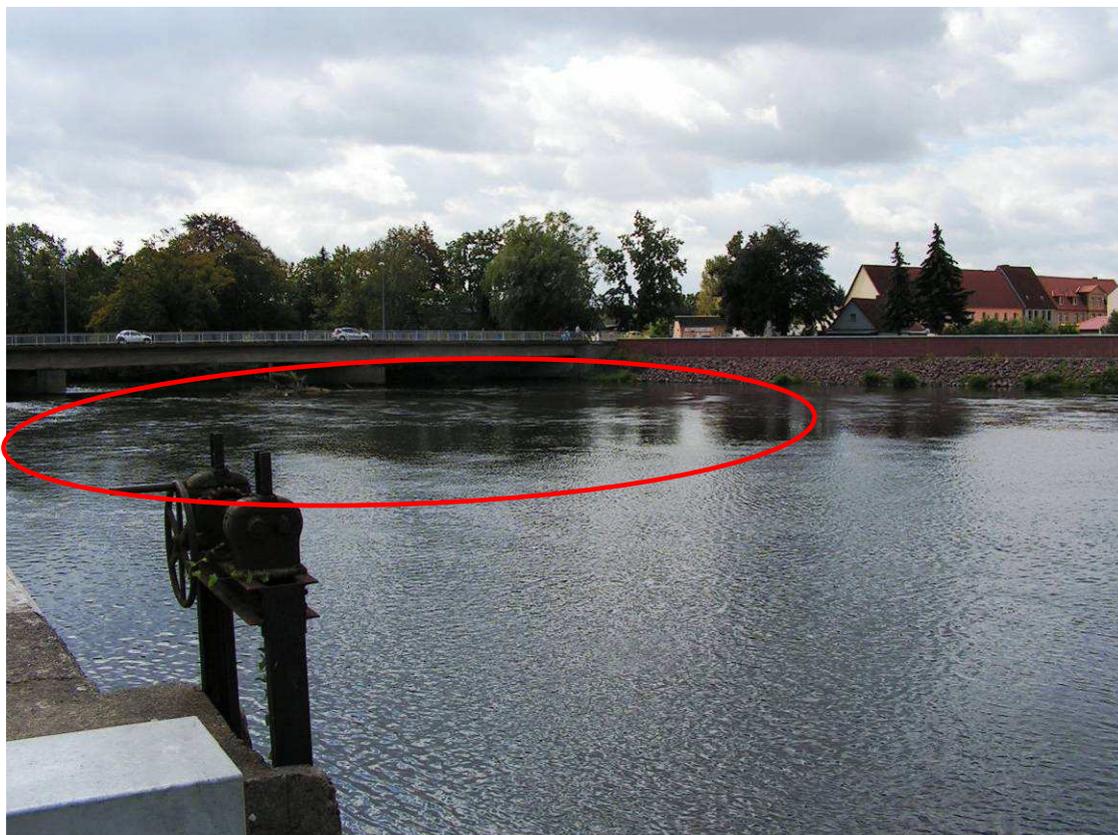
Abbildung 2: Sedimentationsbereiche unter der Muldenbrücke

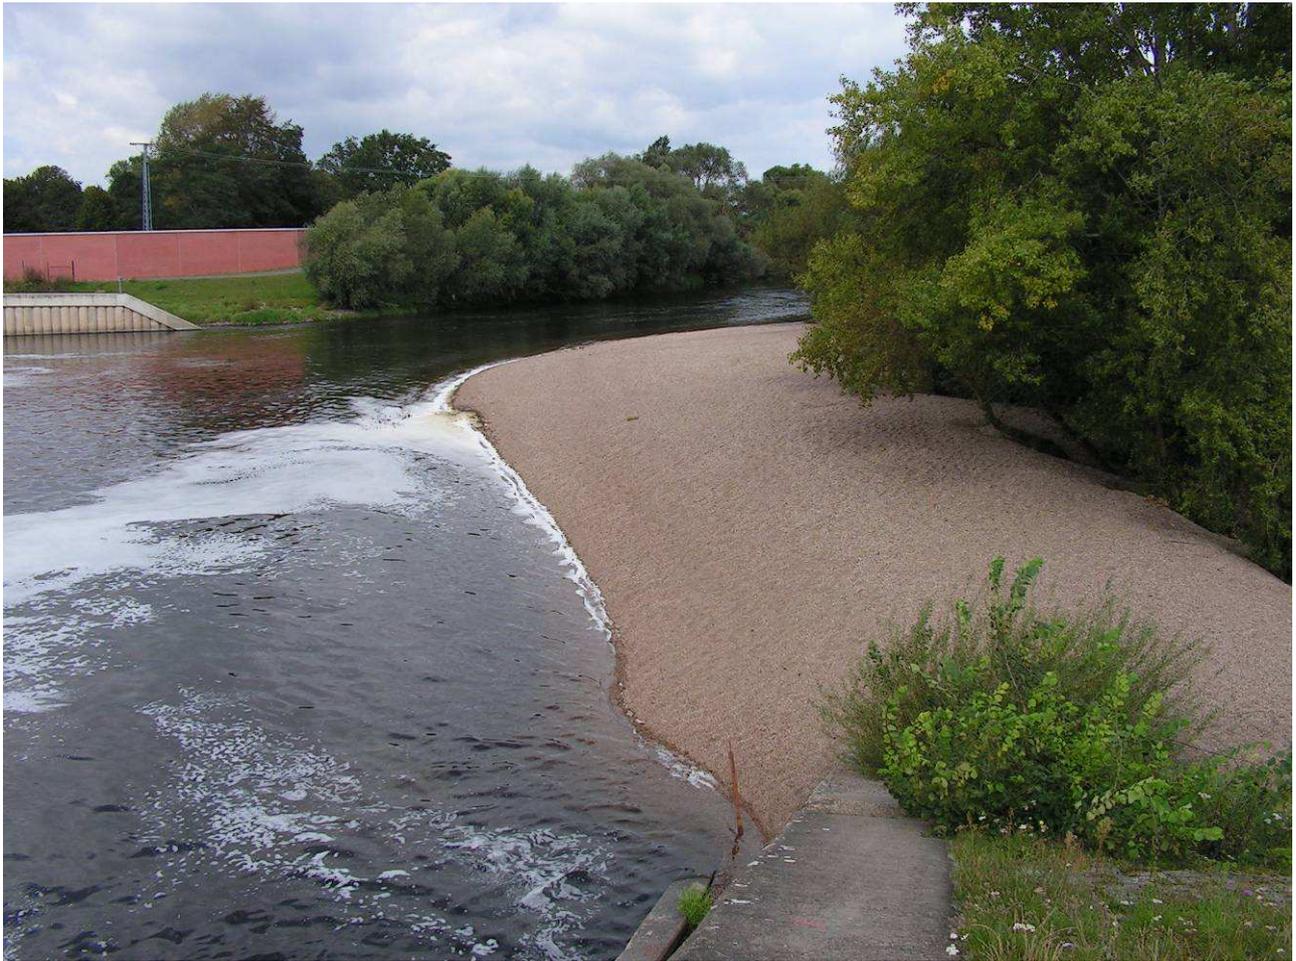
Abbildung 3: jährlich wachsender Kiesheger hinter der Wehranlage

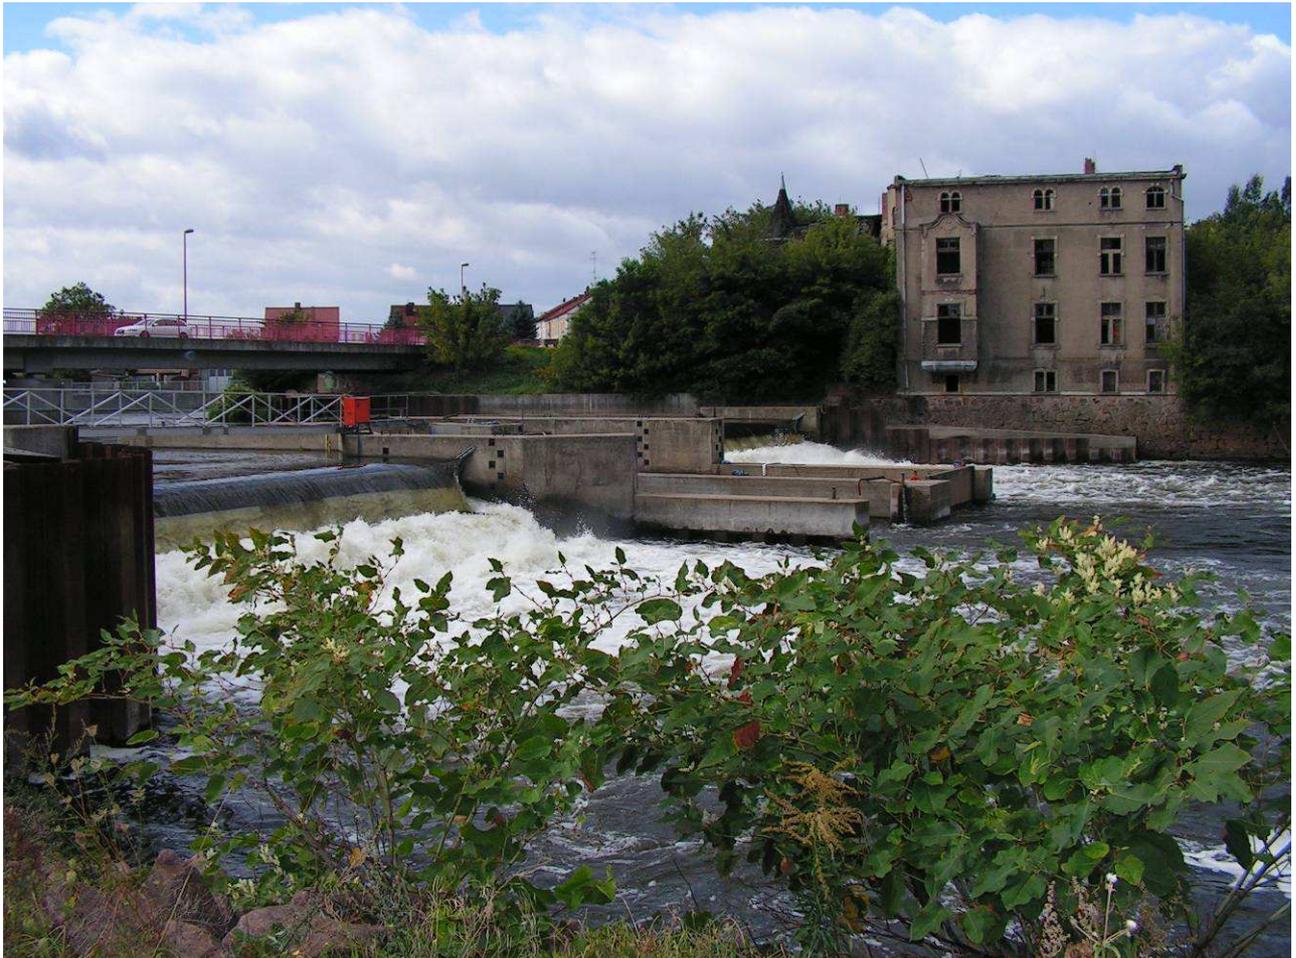
Abbildung 1: Hauptwehr Jessnitz

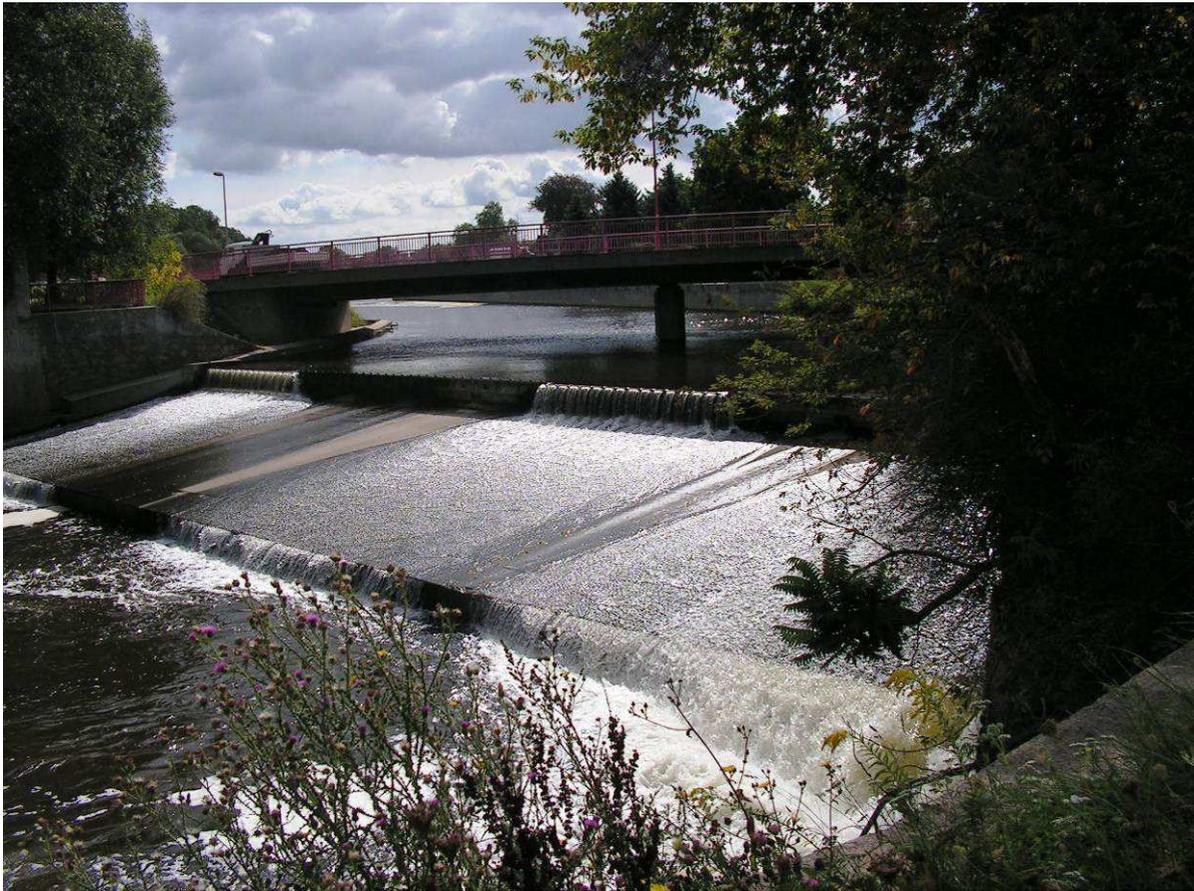
Abbildung 1: Hafeneinmündung

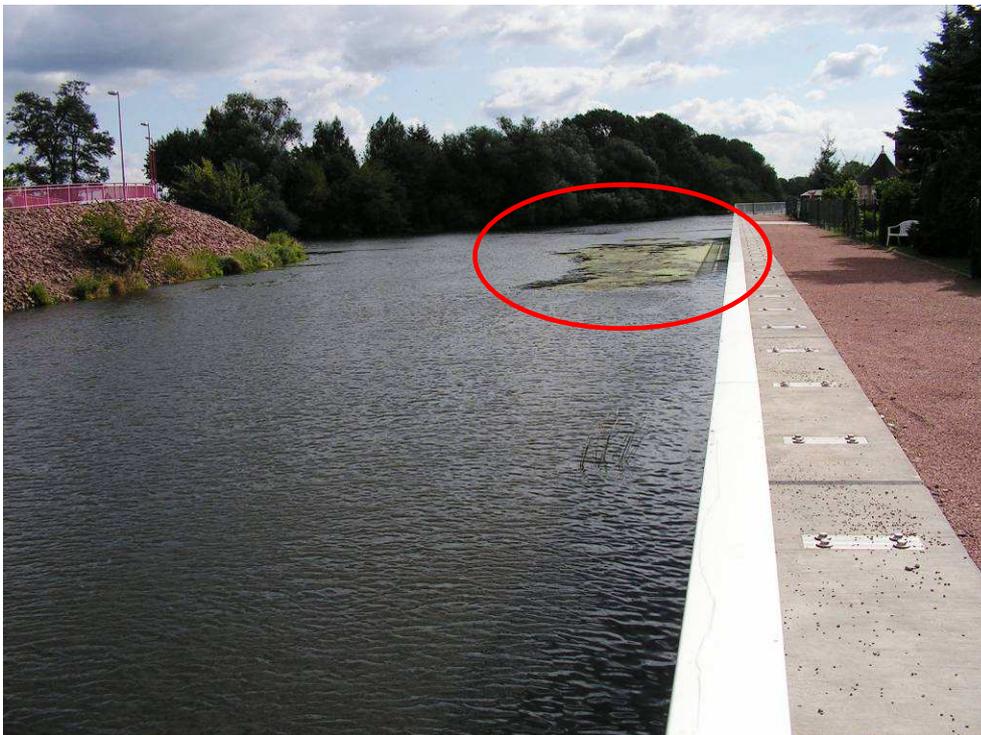
Abbildung 2: Obergraben am Mühlgrabenwehr, gekennzeichnete Sedimentationsbereich

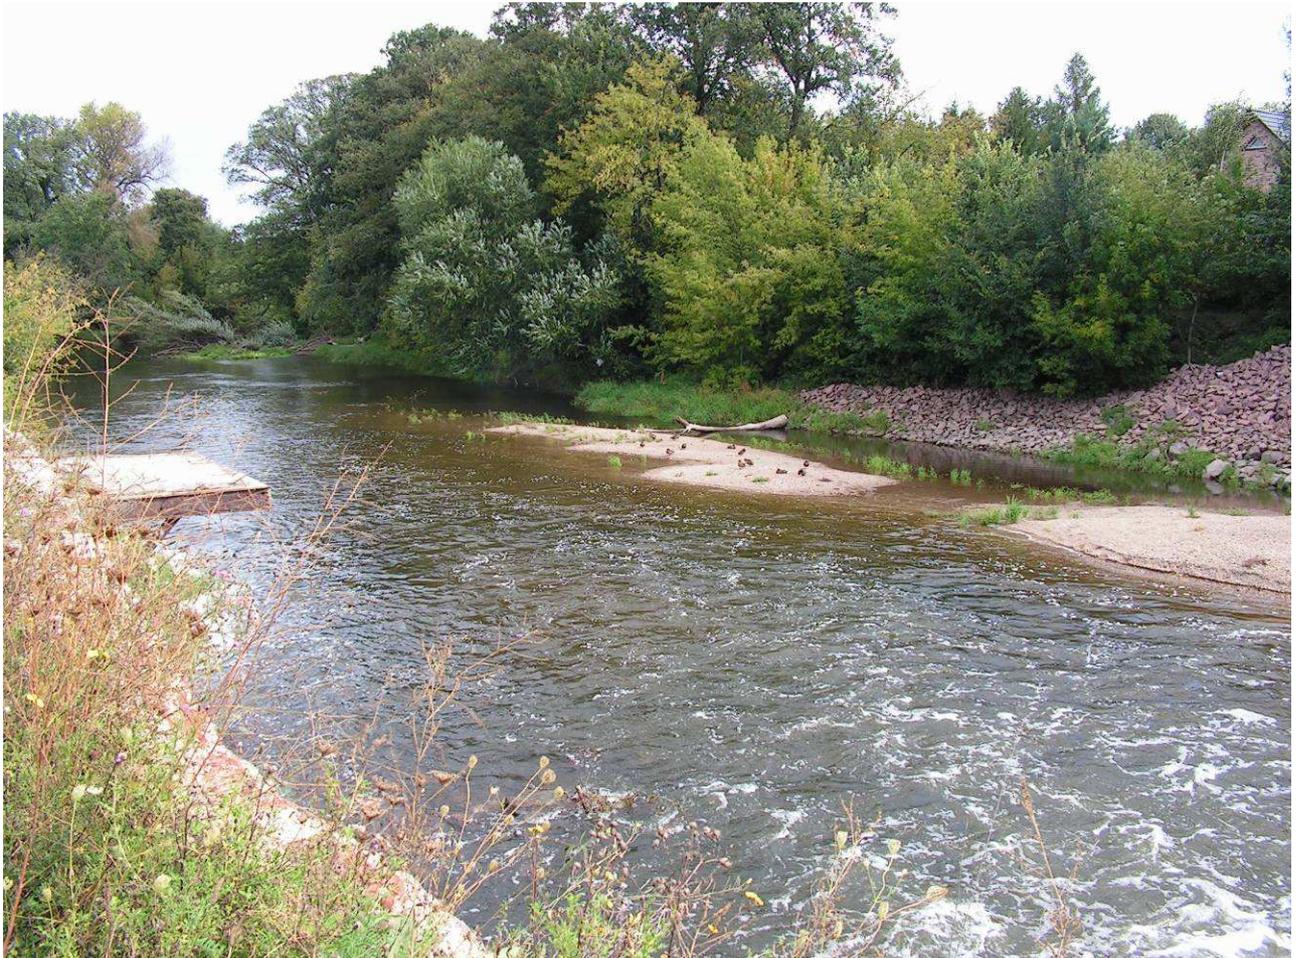
Abbildung 3: Kieshegerausbildung unterhalb des Wehrkörpers

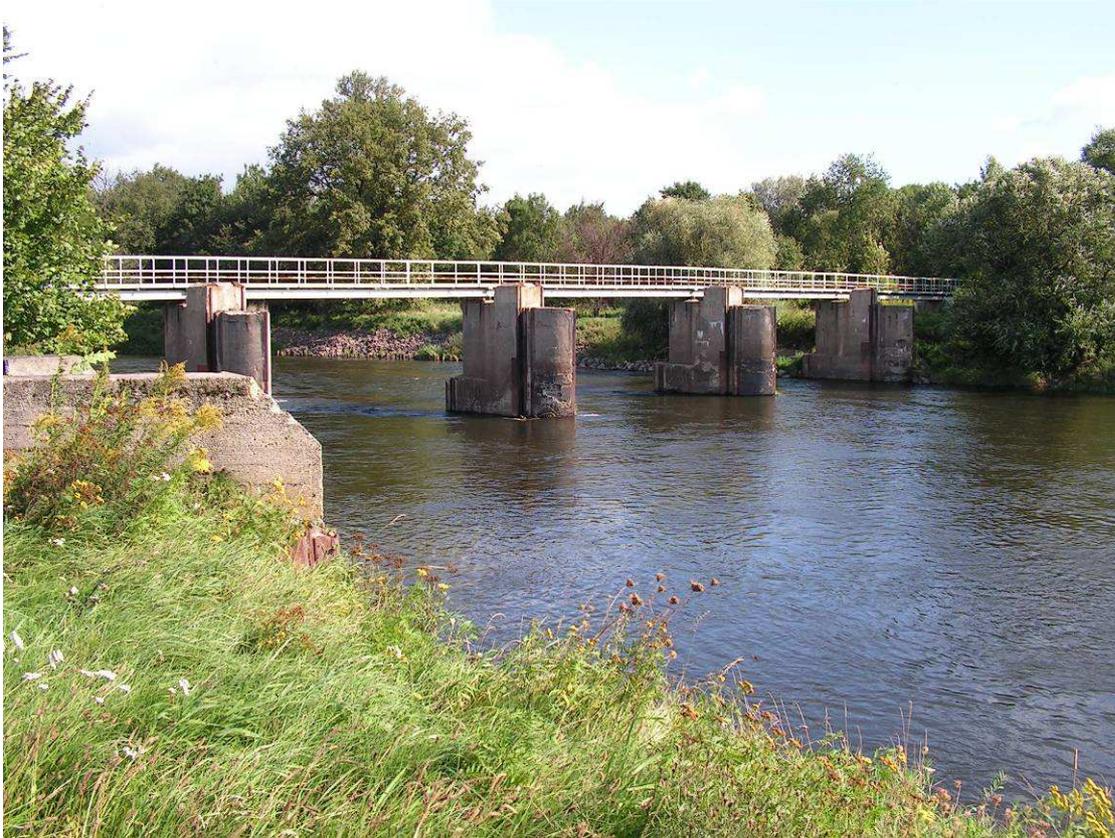
Abbildung 1: demontierte Wehranlage Greppin

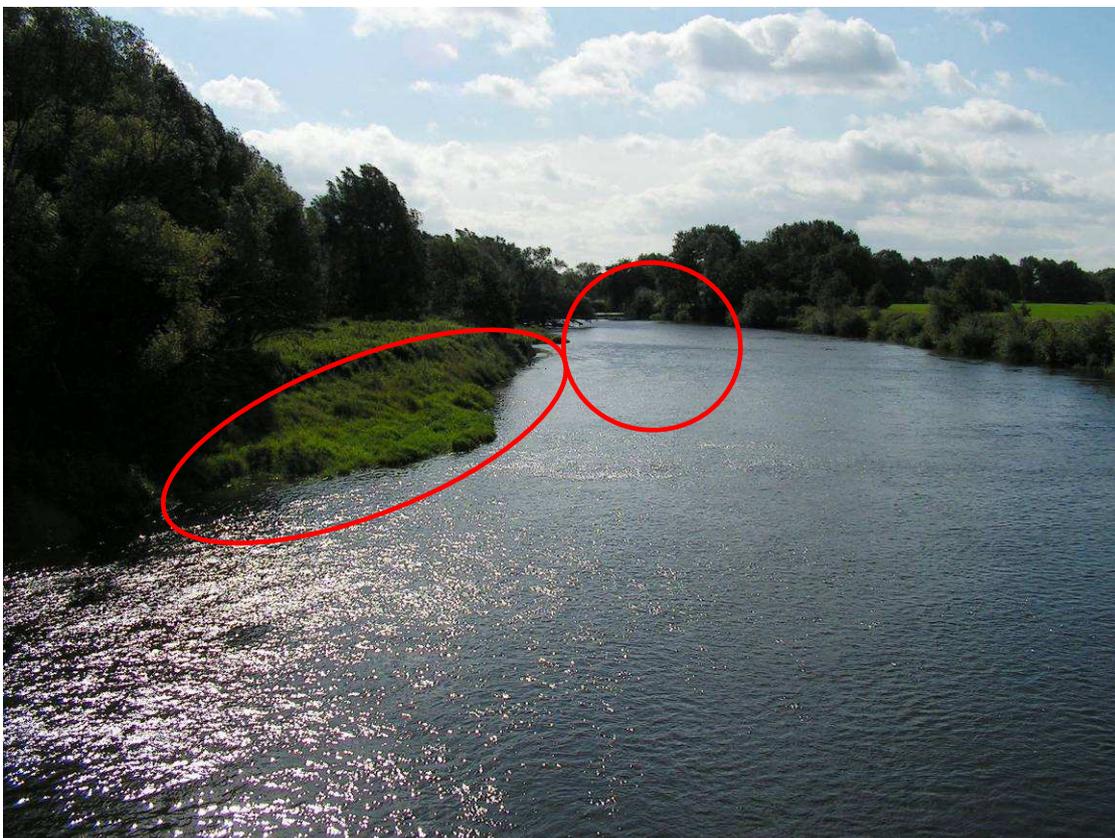
Abbildung 2: Flussbiegung etwa 200 m vor der Wehranlage sowie seitliche Uferanlandungen

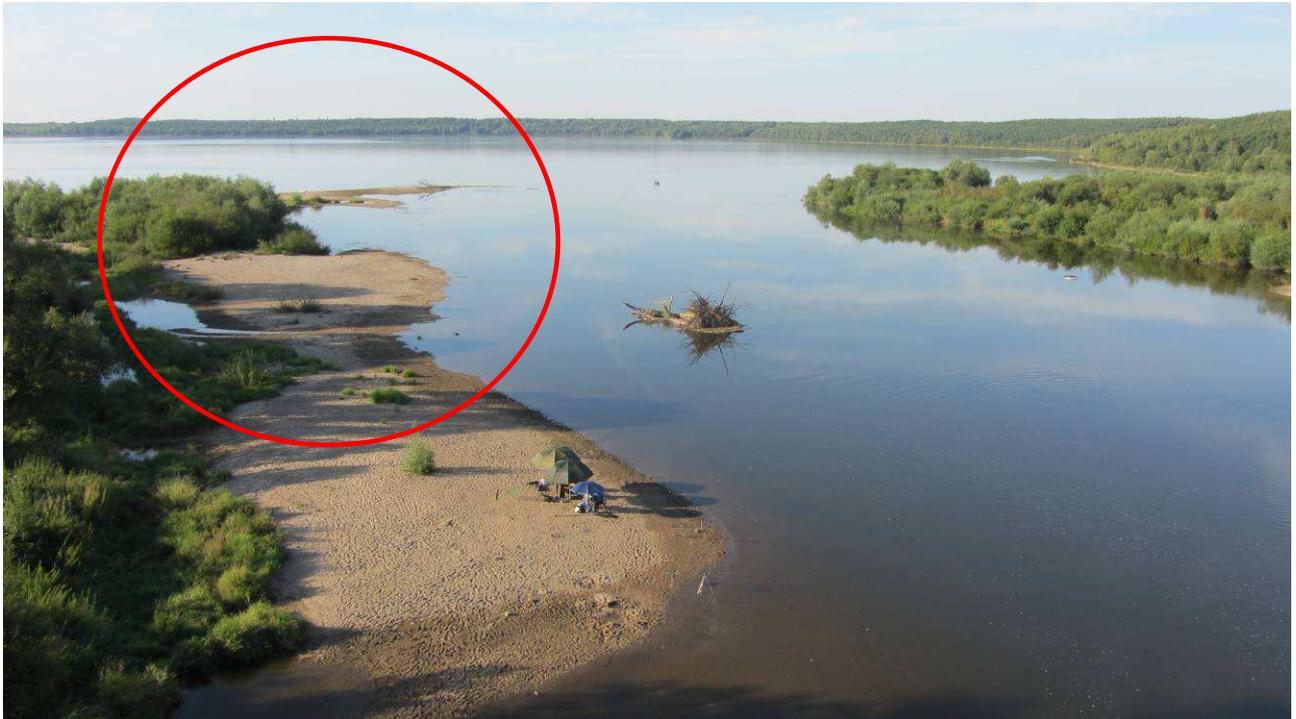
Abbildung 1: Stillwasserbereich im Mündungsbereich der Mulde in Muldestausee

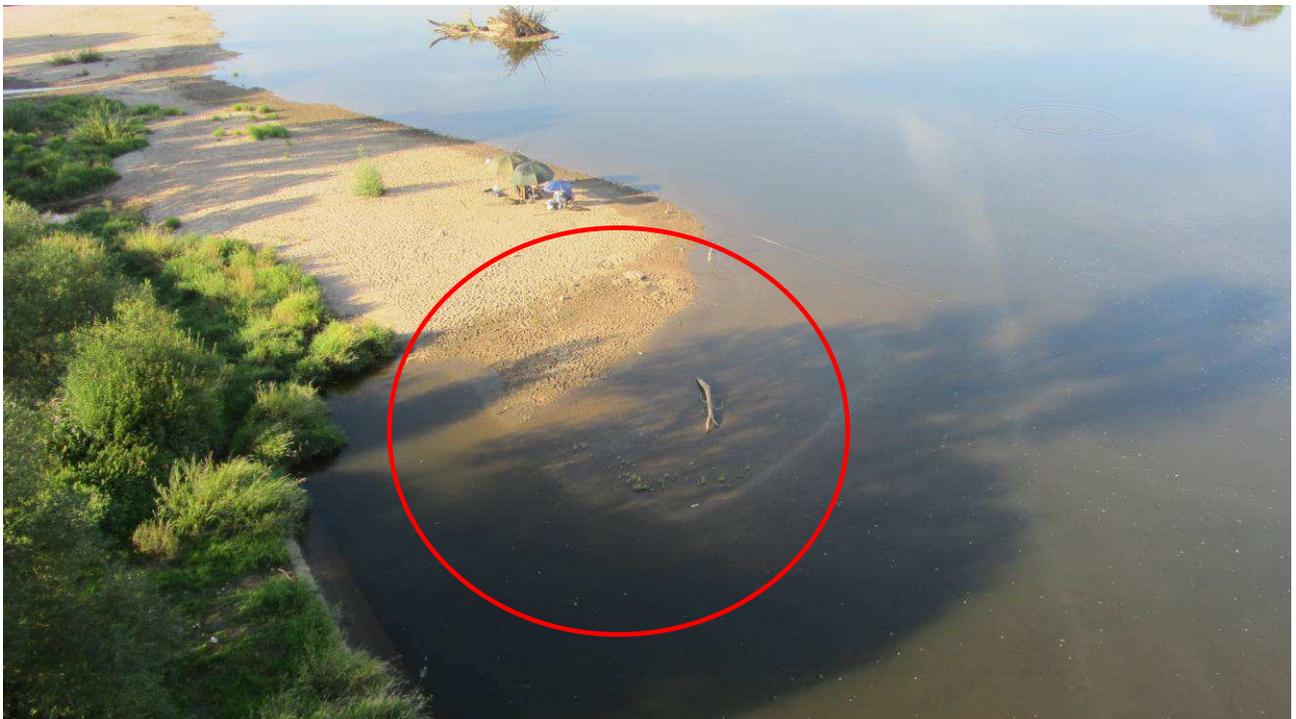
Abbildung 2: Stillwasserbereich im Mündungsbereich der Mulde in Muldestausee

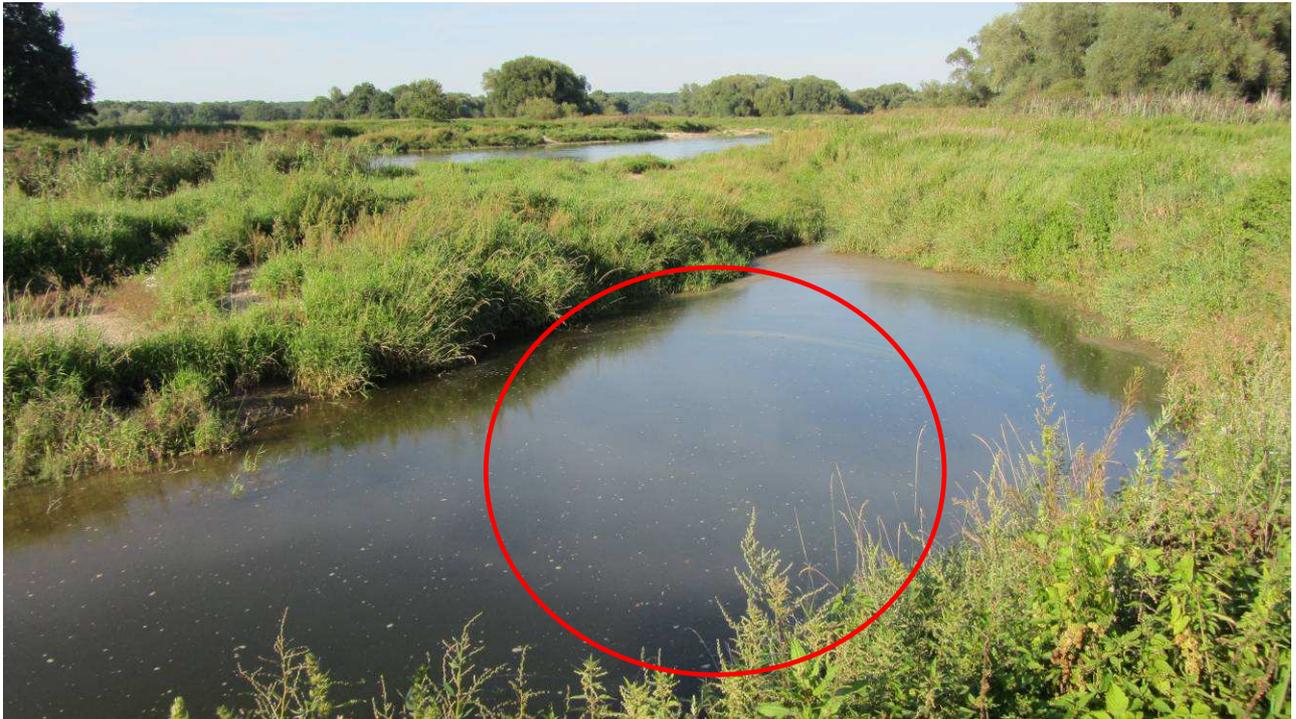
Abbildung 1: Stillwasserbereich der Mulde bei Löbnitz

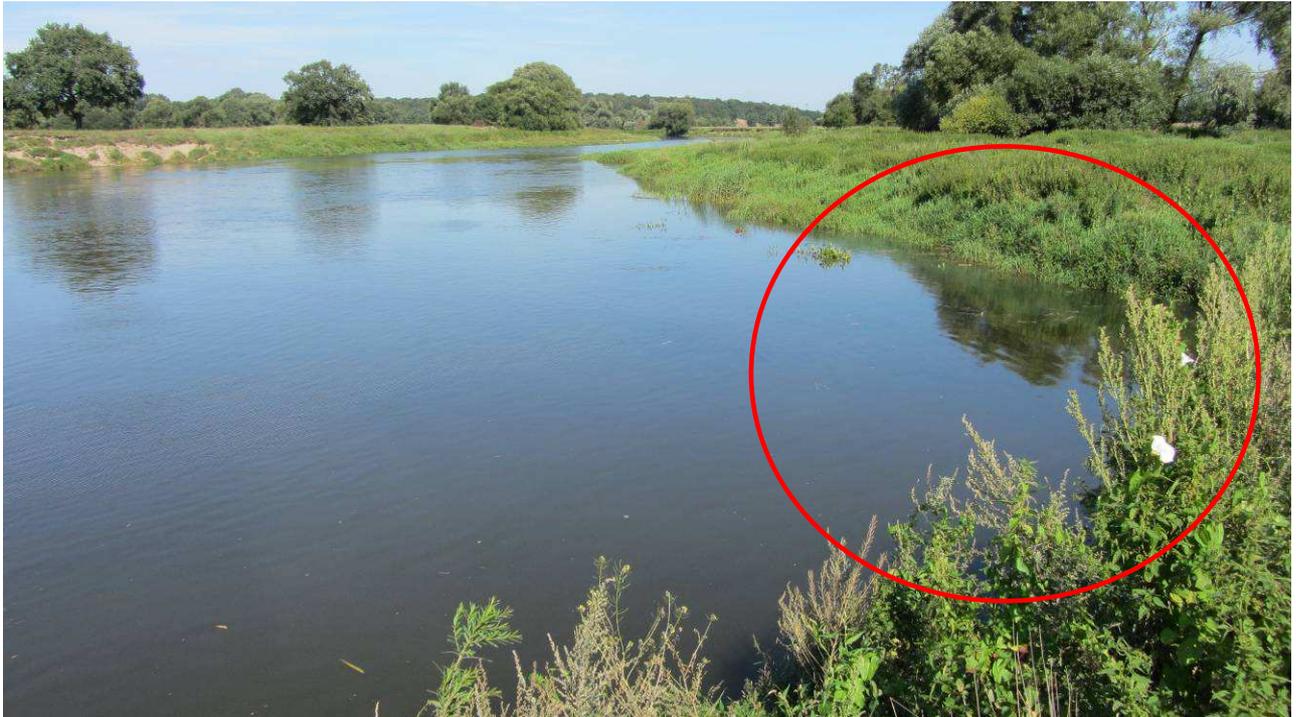
Abbildung 1: Stillwasserbereich der Mulde bei Roitzschjora

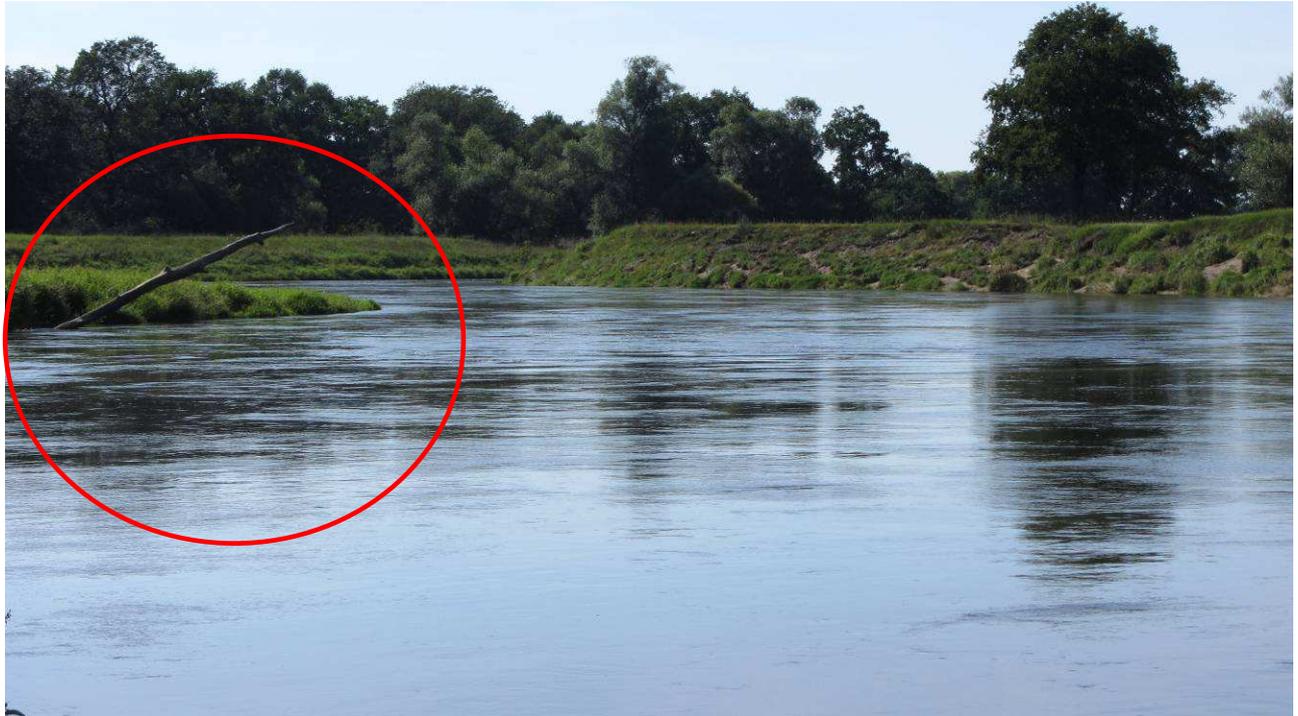
Abbildung 1: Stillwasserbereich der Mulde bei Schnaditz
