Protokoll Vorort-Begehung

Gewässer:	Laucha	Lfd. Nr.	1
Ort:	Schkopau Pegelhaus	RW:	4498877
Datum:	01.09.2011	HW:	5694885
Uhrzeit:	11:15		
Durchgeführt durch:	D. Nehring, C. Gleißner		
Weitere Anwesende:	Frau König vom LHW		
Sedimentationsbereiche:	Feinkies-Sand im Sohlbereich, Schlämme am Randbereich		
Substrat:	weitgestuft, schluffig-sandig, schwach kiesig		
Geschätzte Mächtigkeit:	cm – dm - Bereich		
Anmerkungen:	Verlandung des Flusses → starke Einengung, fauliger, gummiartiger Geruch (flussaufwärts Industrieeinleitung BUNA bzw. Haldeneinschnitt)		
Anfahrt:	Schkopau, Hallesche Straße, dann rechts in die Schwarzeiche einbiegen

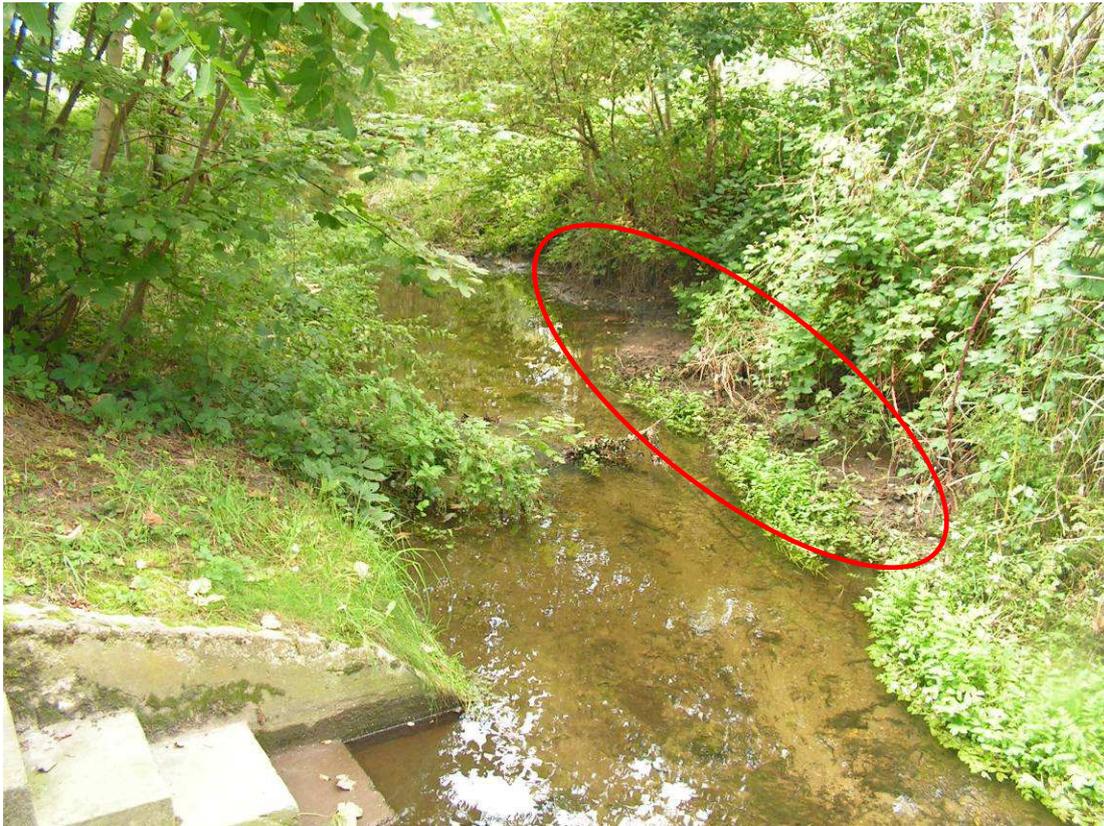
Abbildung 1: Sedimentablagerung am Uferbereich

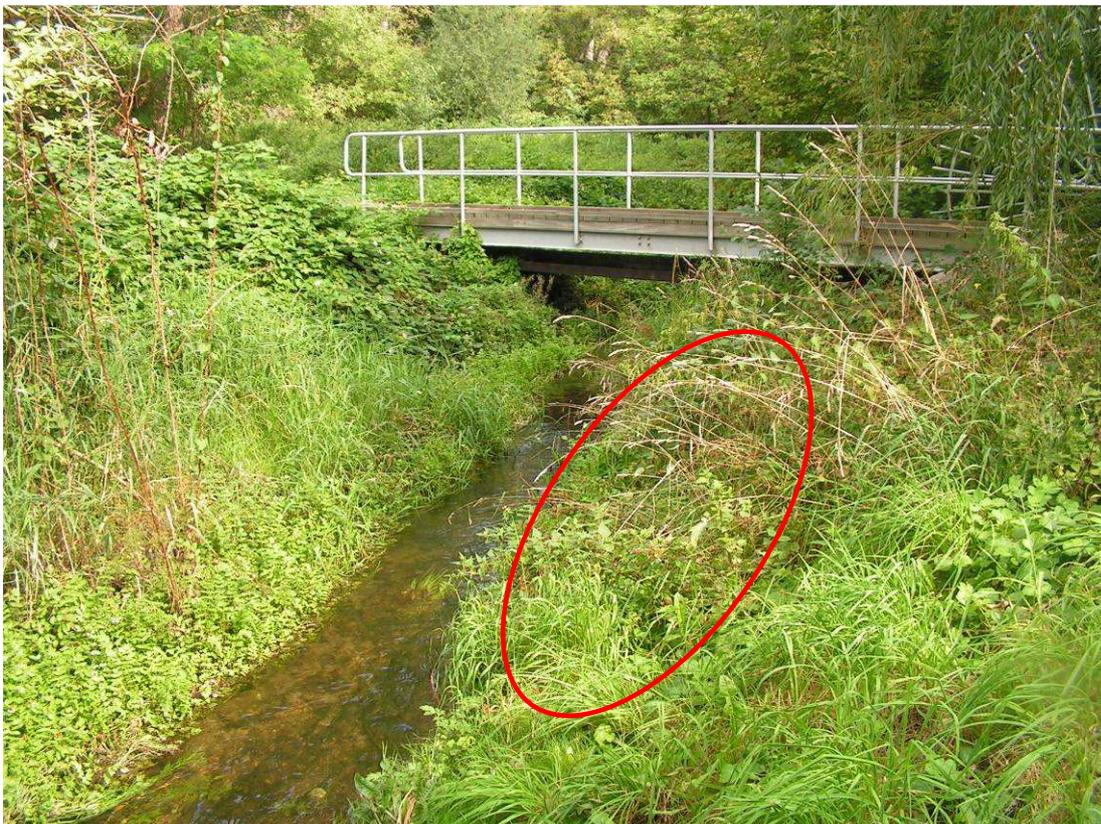
Abbildung 2: starke Einengung der Laucha durch Verlandung

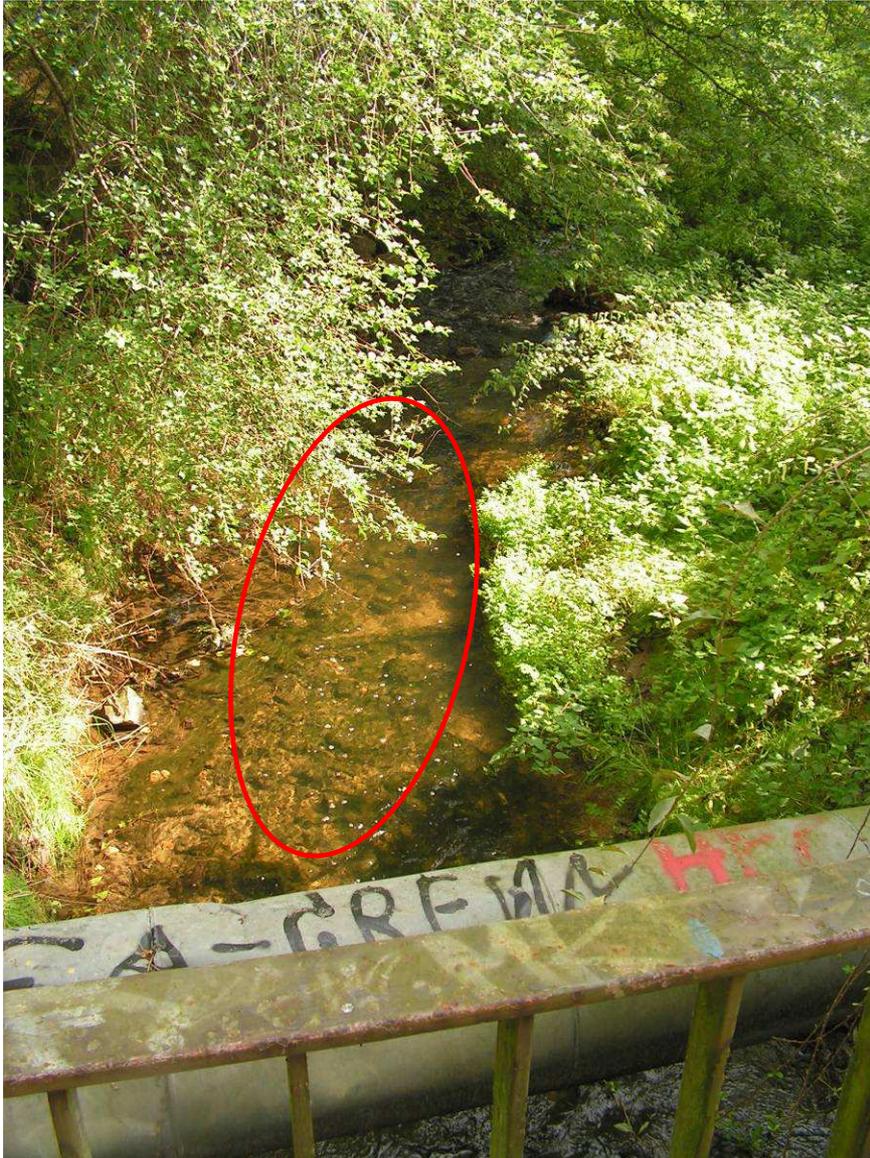
Abbildung 1: Schlammablagerung oberhalb der Brücke

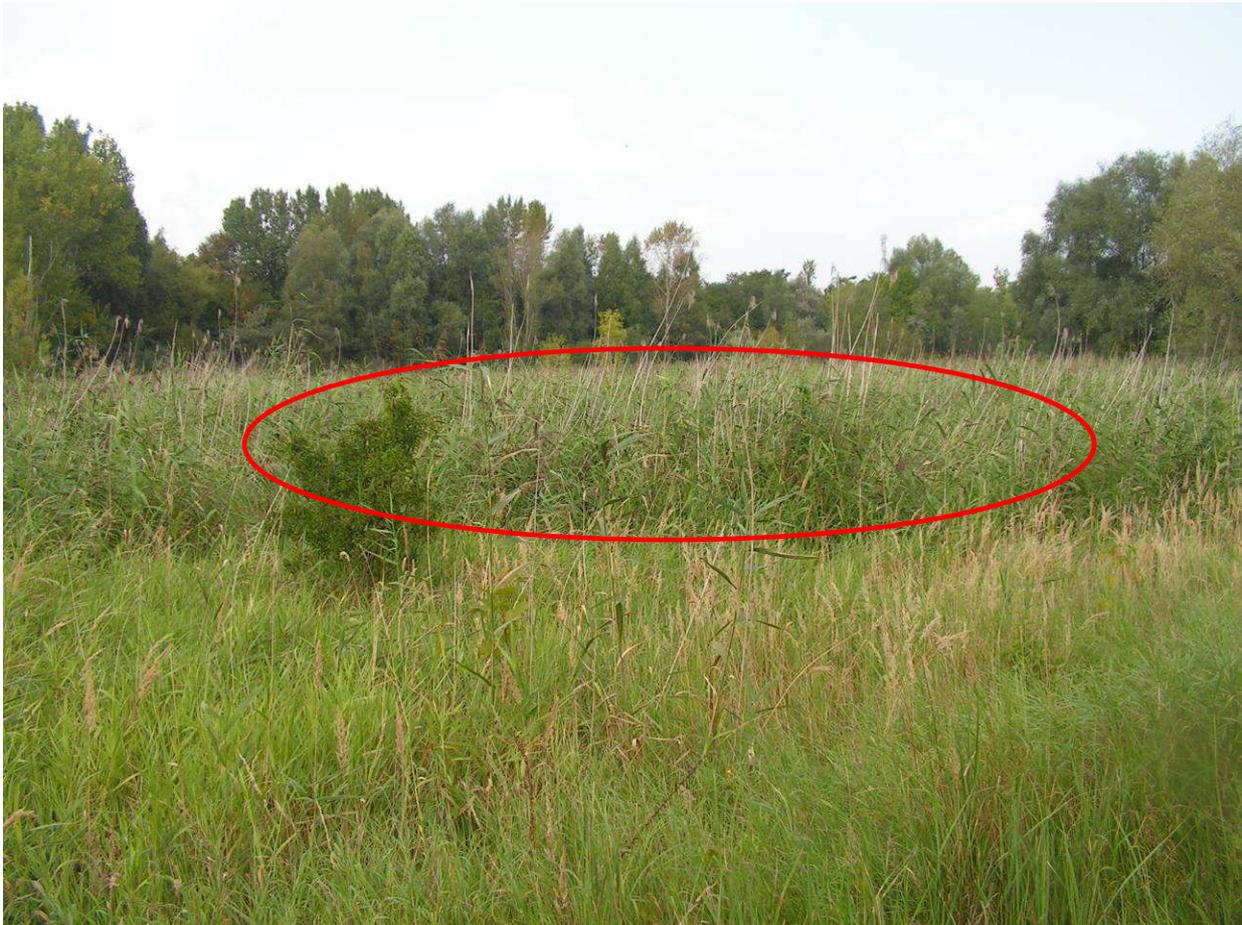
Abbildung 1: Verlandung der Laucha

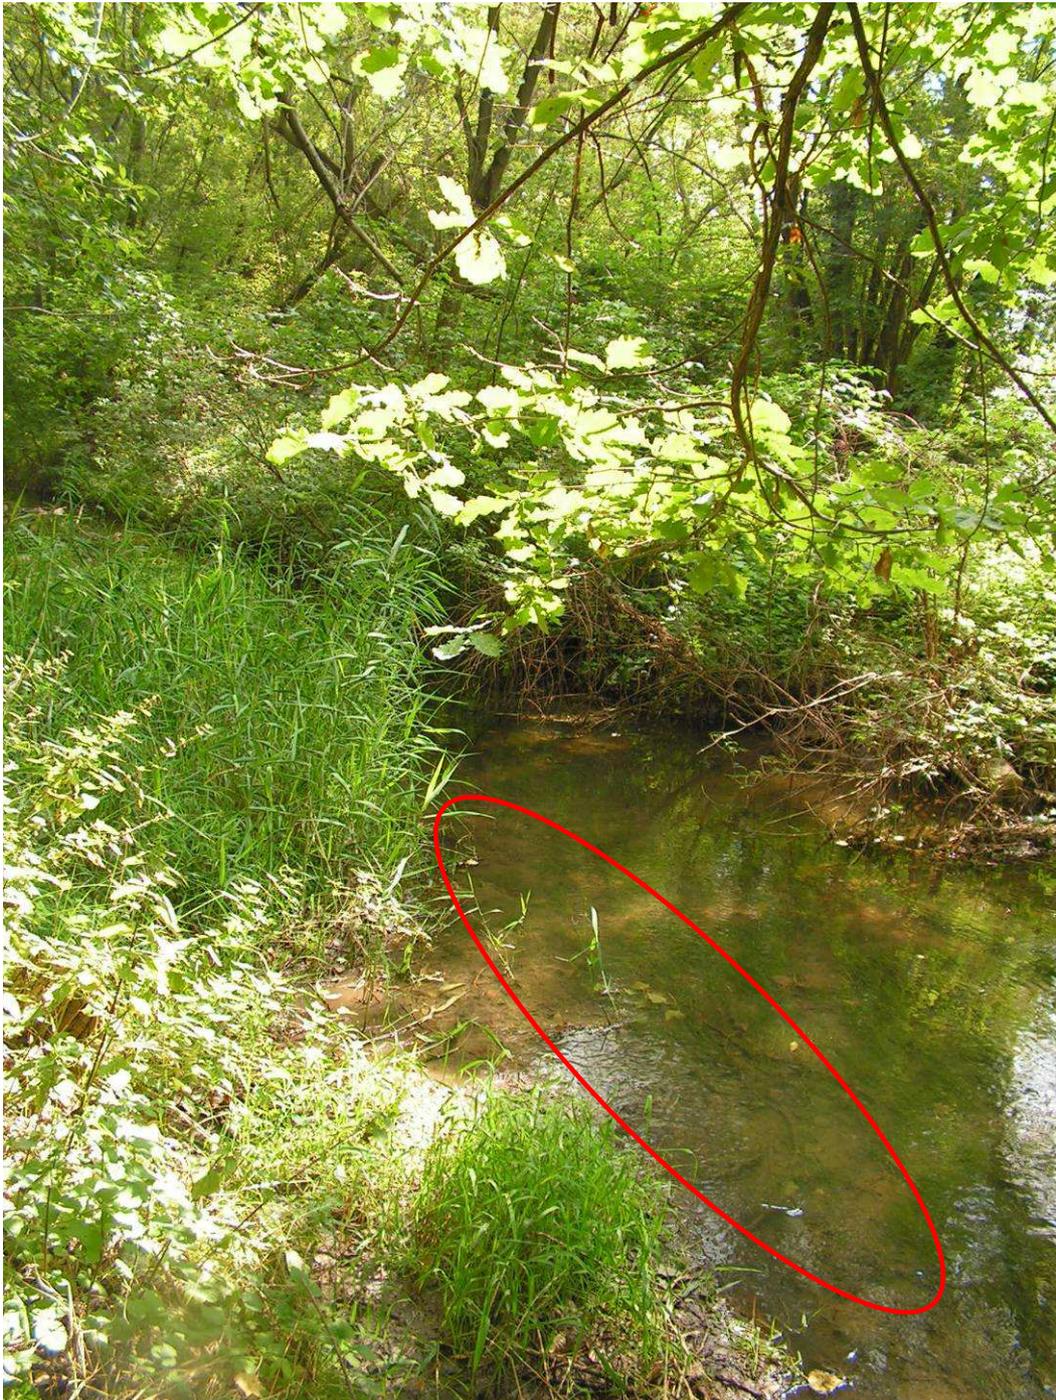
Abbildung 1: Ablagerung von Feinsediment im Flussbett

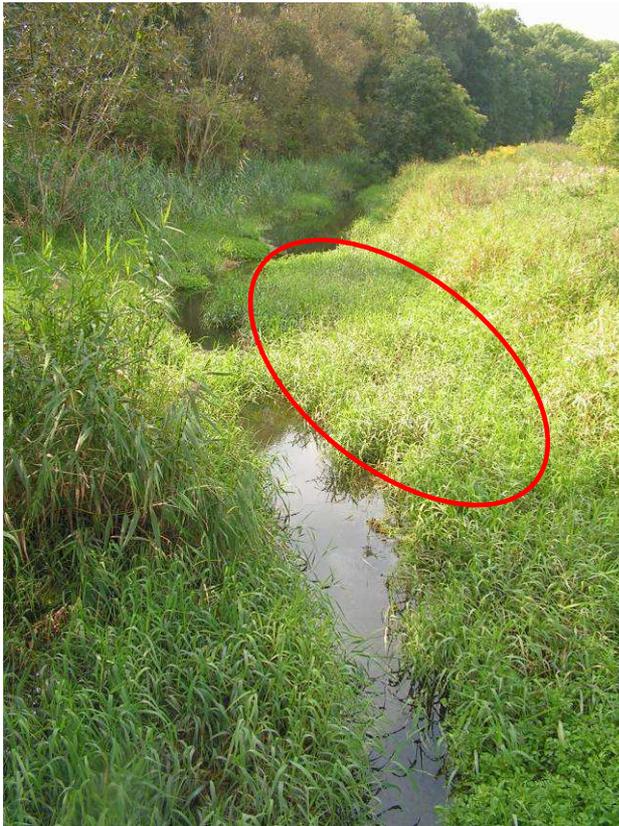
Abbildung 1: starker Bewuchs oberhalb

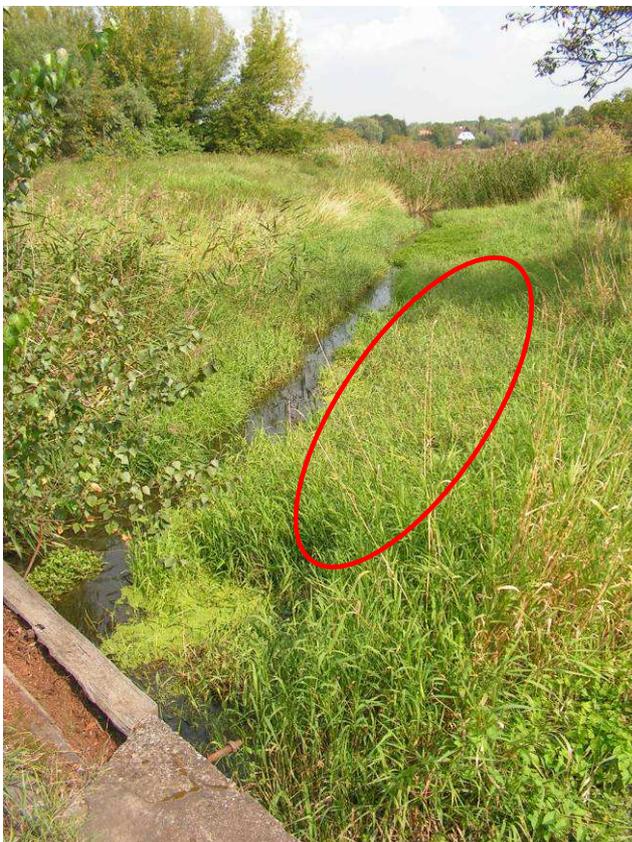
Abbildung 2: Unterhalb der Brücke starker Bewuchs

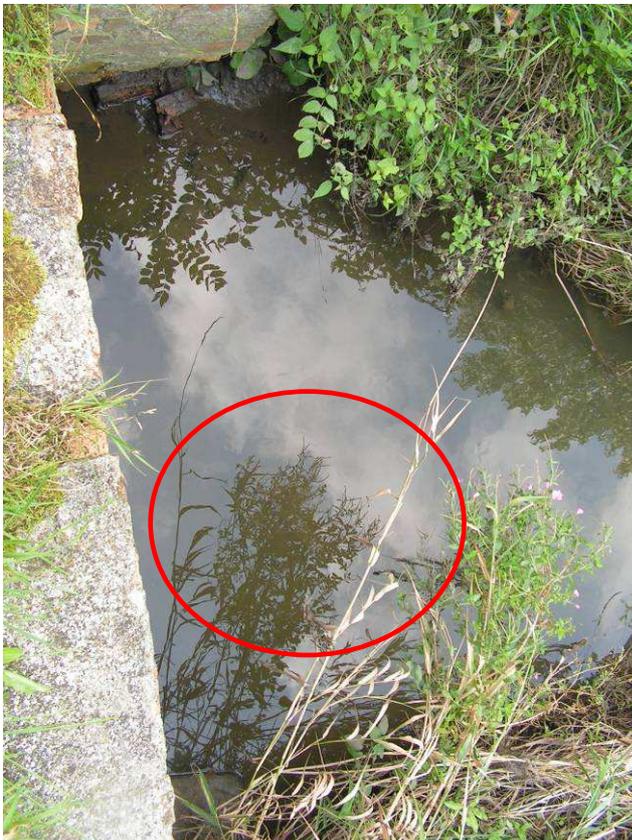
Abbildung 2: stark trübes Wasser

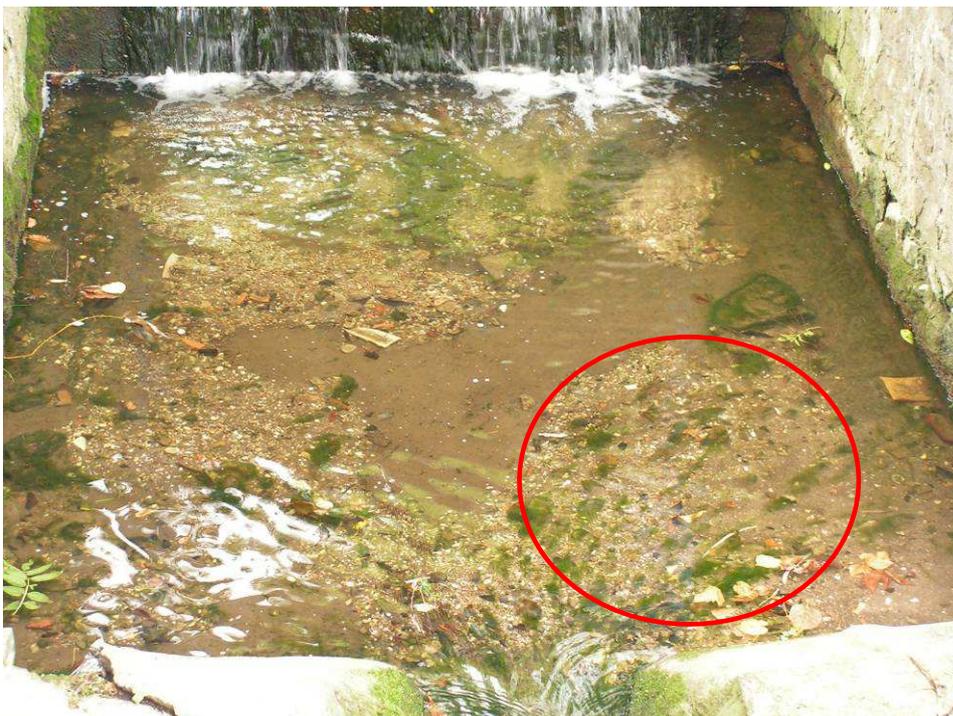
Abbildung 2: Sand-Kiesablagerungen
