Protokoll Vorort-Begehung

Gewässer:	Bode, Einmündung Saale	Lfd. Nr.	1
Ort:	Nienburg, Brücke Brückenstraße	RW:	4484398
Datum:	20.09.2011	HW:	5744956
Uhrzeit:	14:10		
Durchgeführt durch:	D. Nehring		
Weitere Anwesende:	-		
Sedimentationsbereiche:	beidseitige Uferbereiche		
Substrat:	Ufer: weitgestuft, tonig – schluffig – sandig, Flussmitte: sandig-kiesig		
Geschätzte Mächtigkeit:	ca. 0,50 m Schlamm		
Anmerkungen:	Beprobung nur mit Boot möglich		
Anfahrt:	Zentrum Nienburg, L 73 Richtung Bode, Brückenstraße

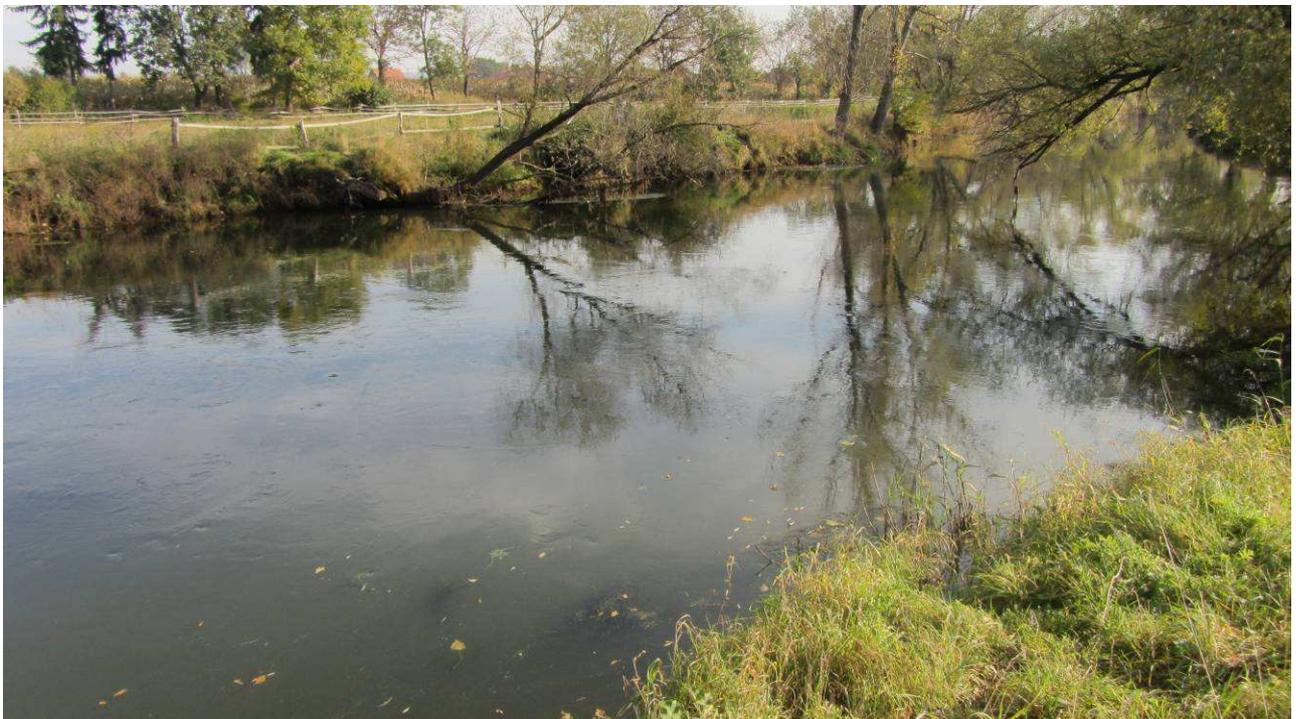
Abbildung 2: strömungsberuhigte Zone, ca. 20 m flussabwärts

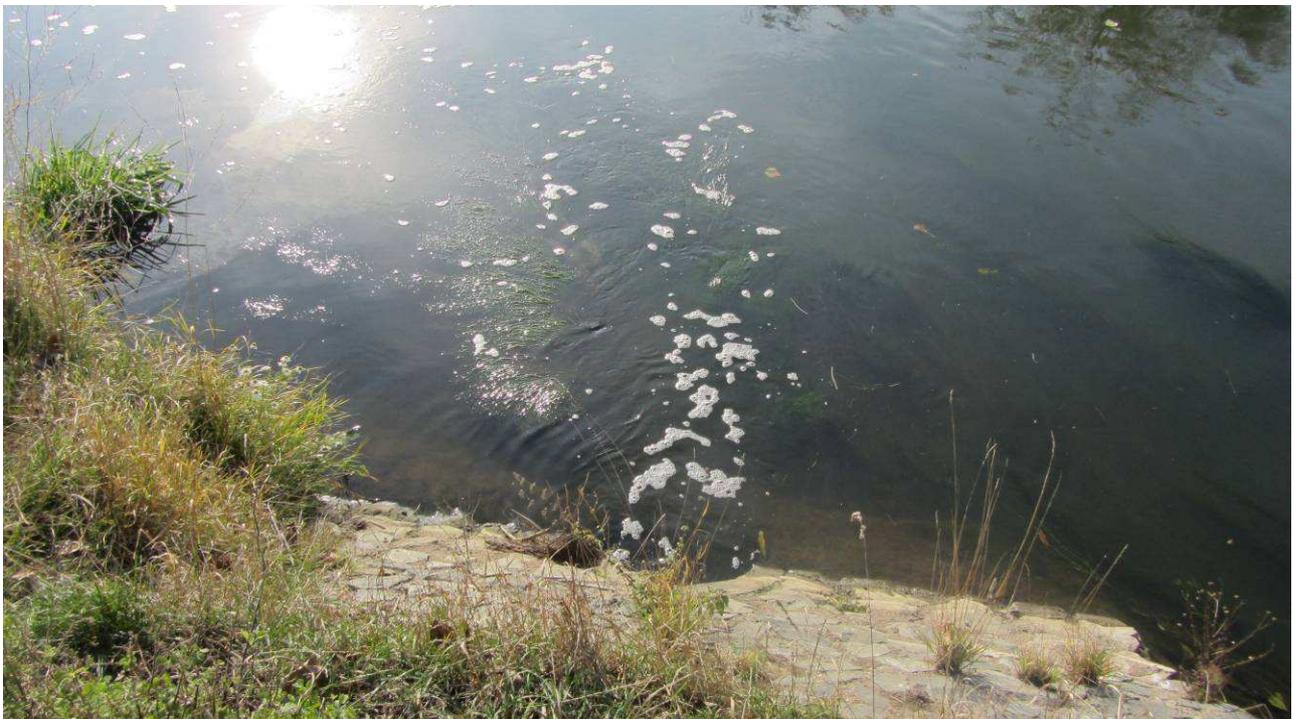
Abbildung 2: Einleitung Klärwerk

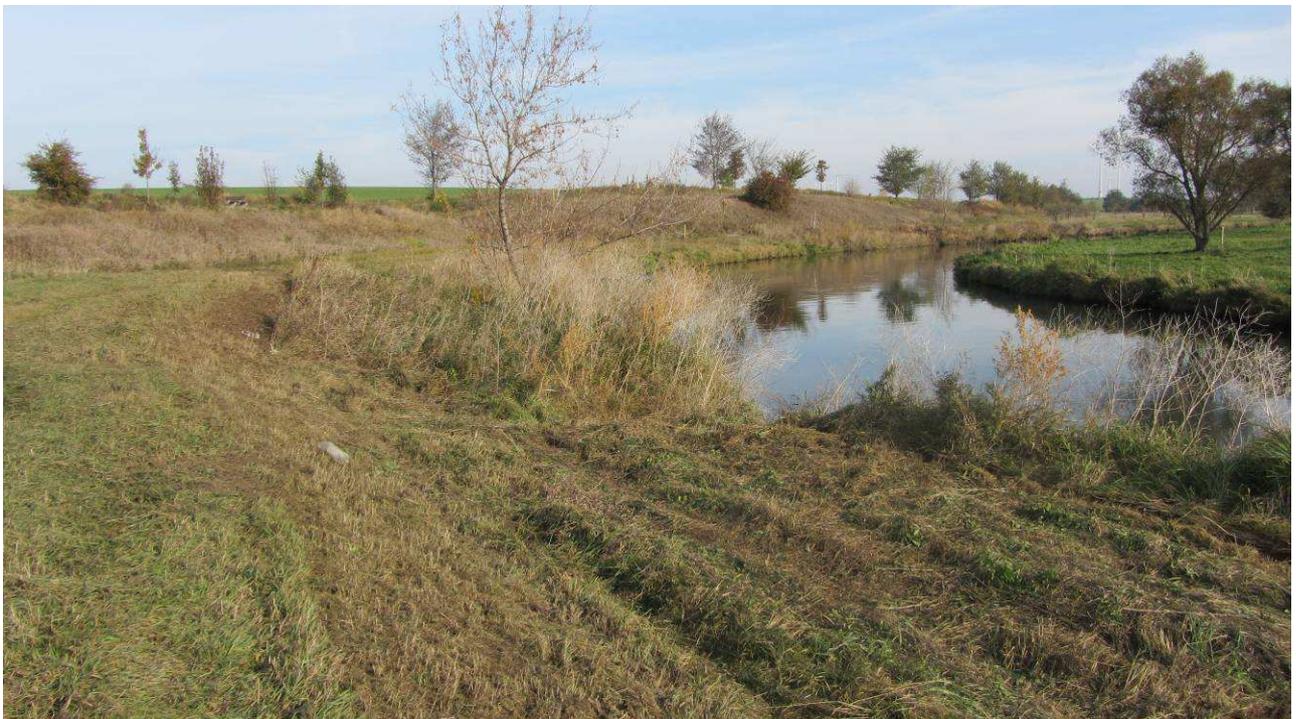
Abbildung 2: Sodaeinleitung

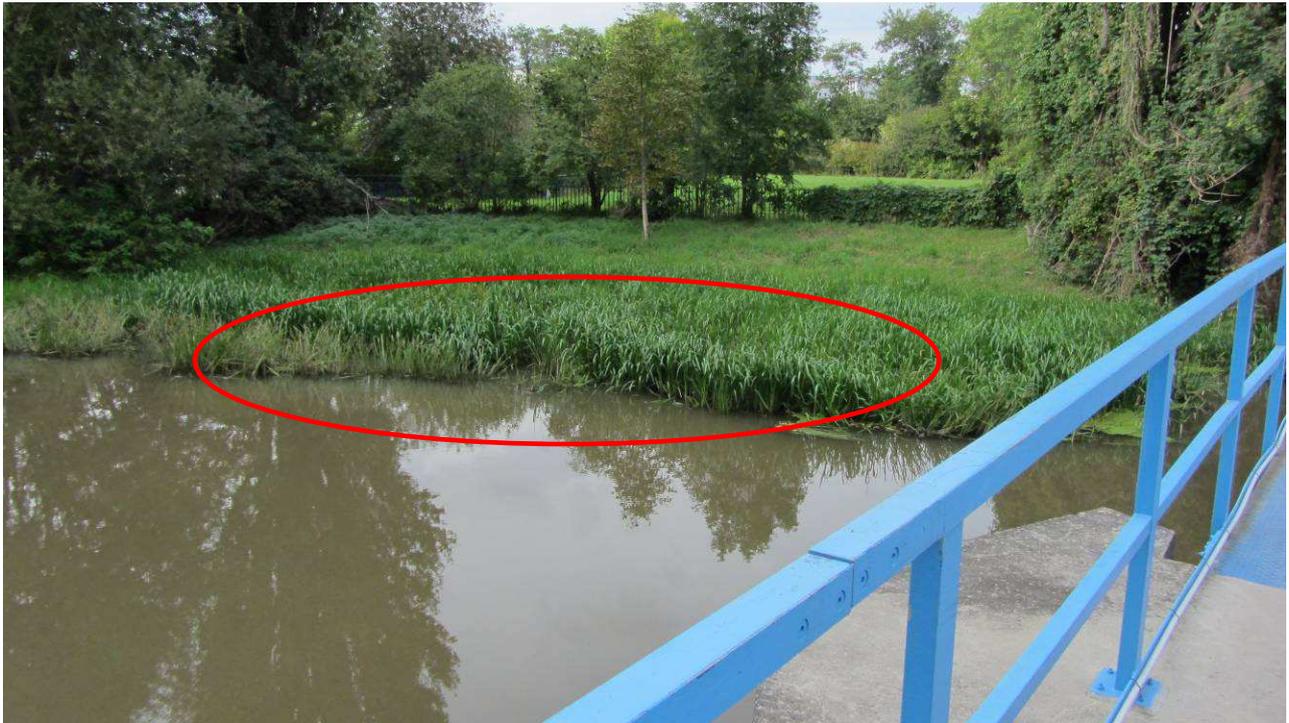
Abbildung 1: starker Bewuchs am Wehr Stassfurt

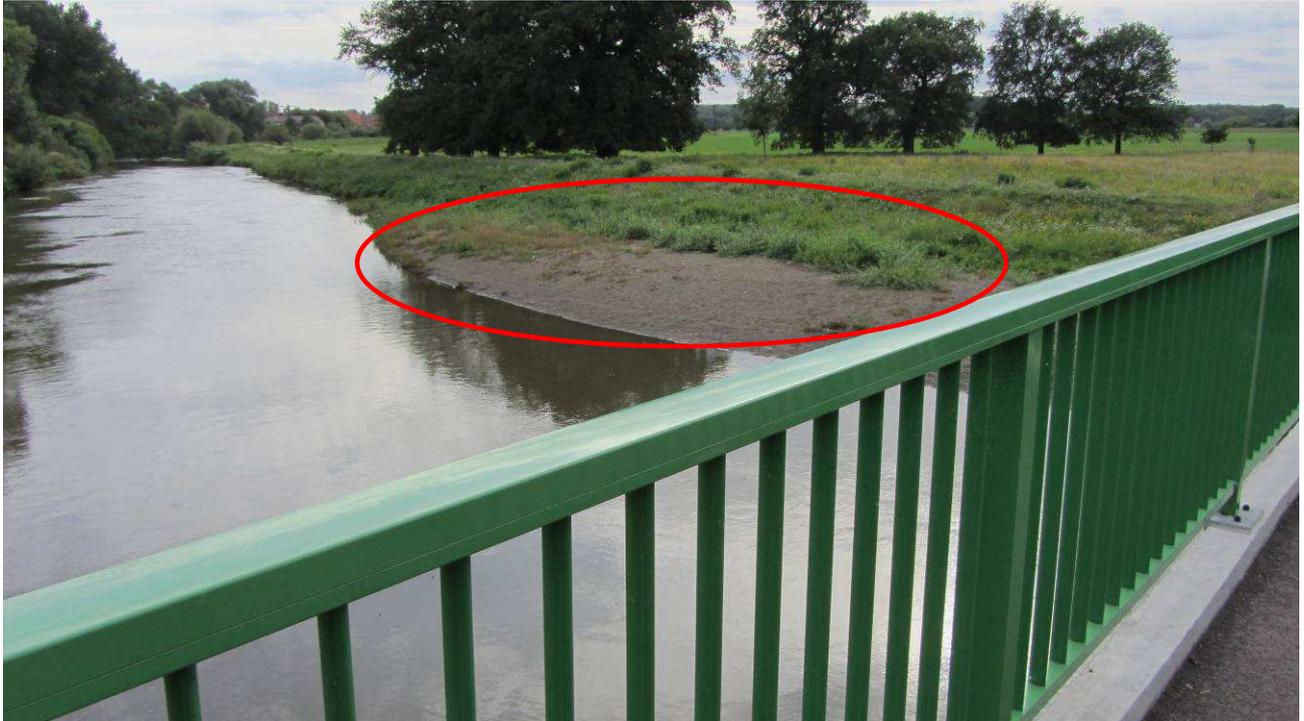
Abbildung 1: uferseitige Anlandung flusslinksseitig

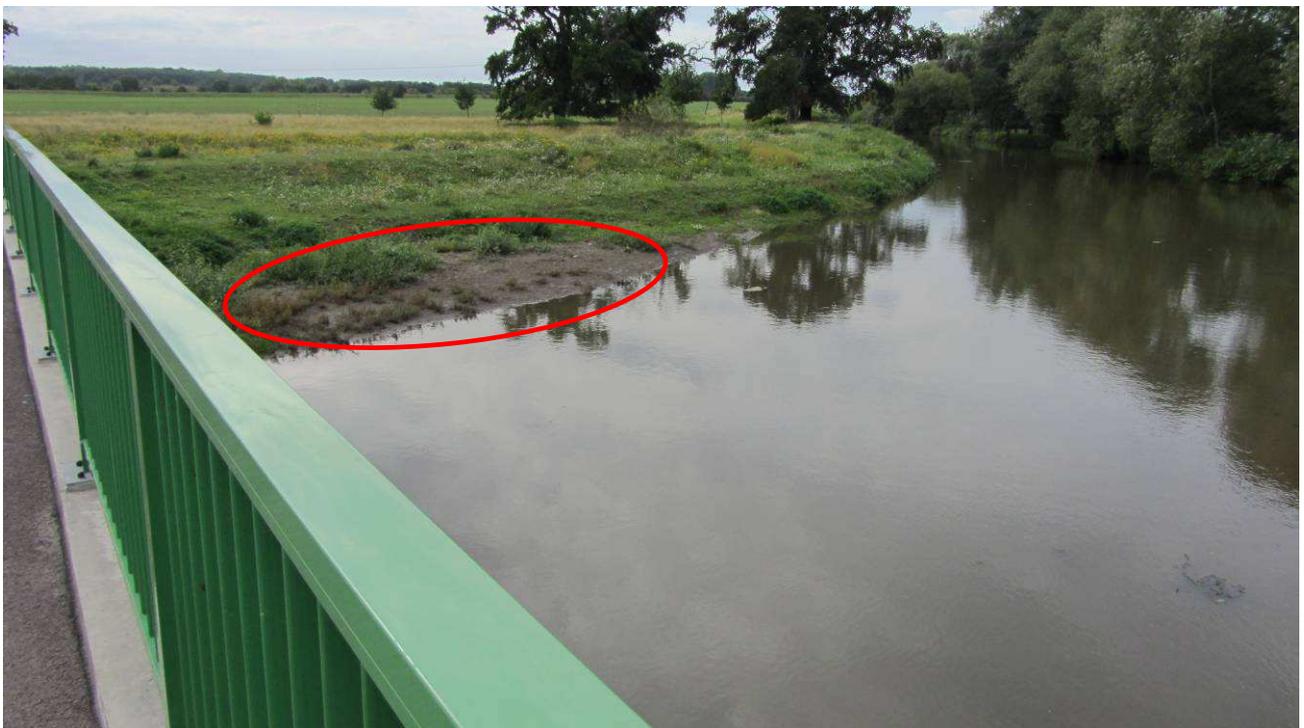
Abbildung 2: Fortsetzung der uferseitigen Anlandung flusslinksseitig

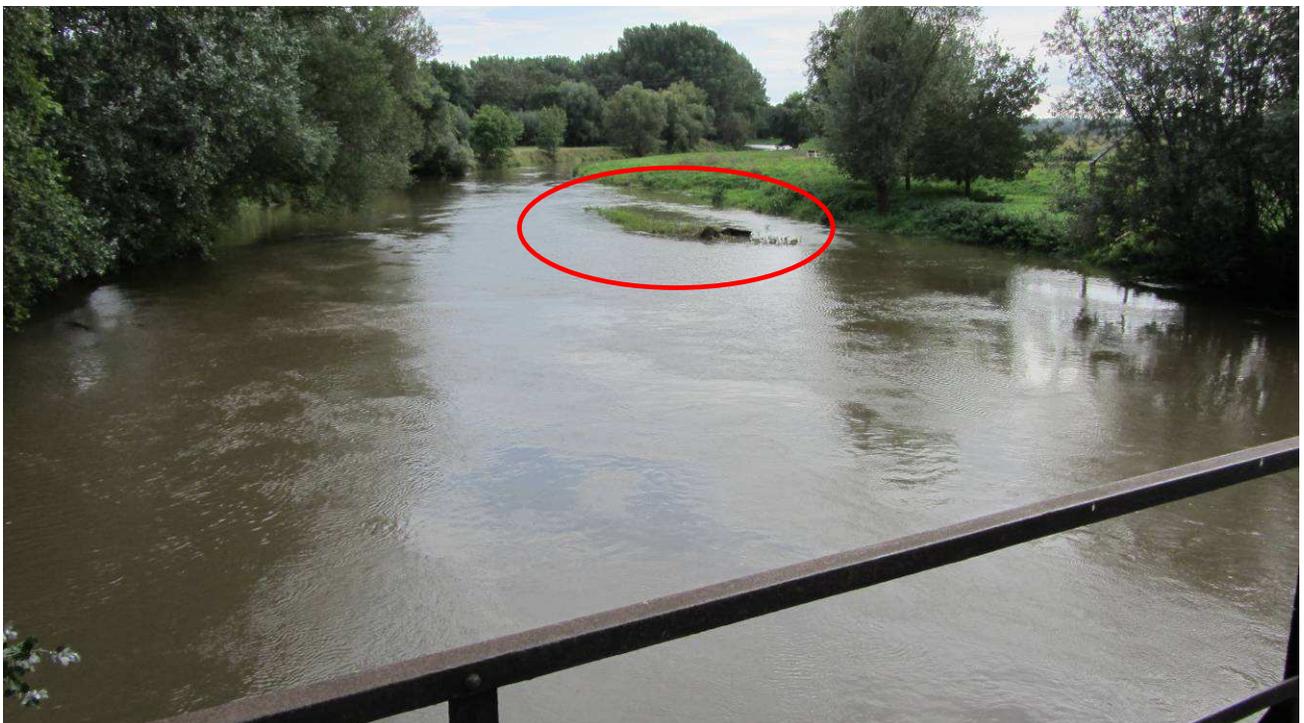
Abbildung 2: Inselbildung unterhalb des Wehres

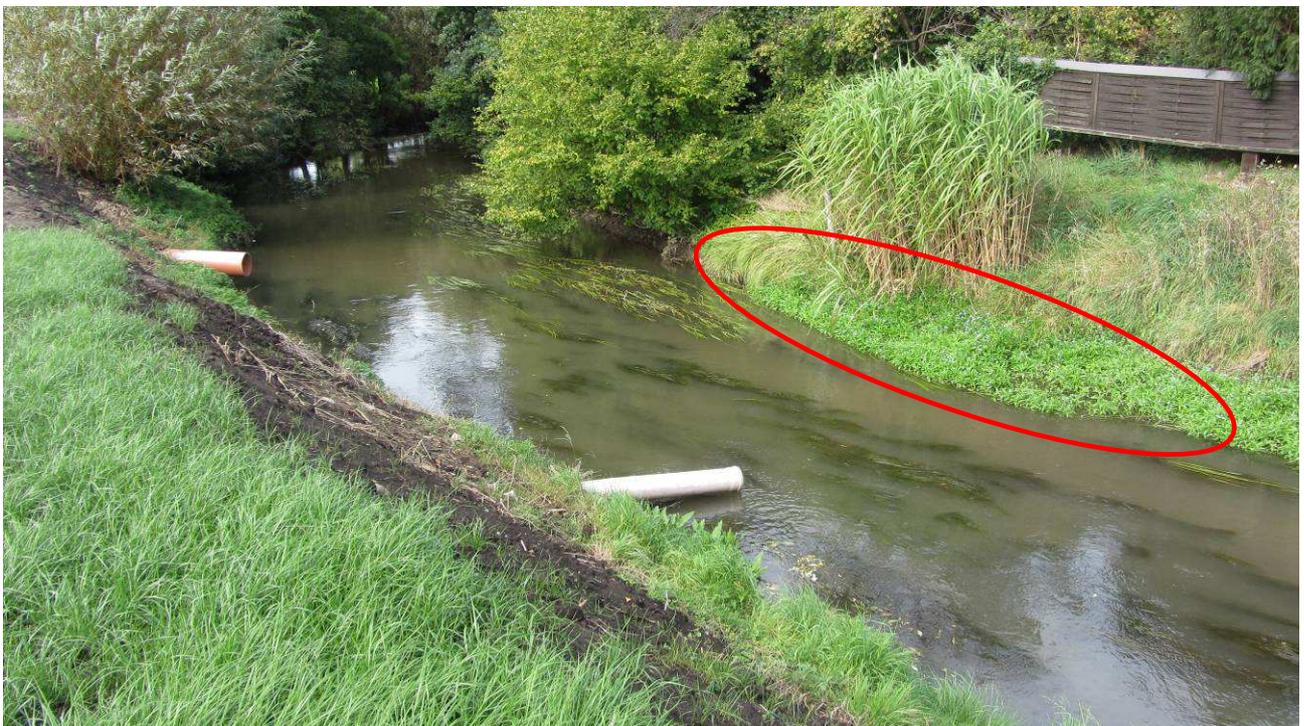
Abbildung 2: Anlandungen an der Mühlgrabenbode

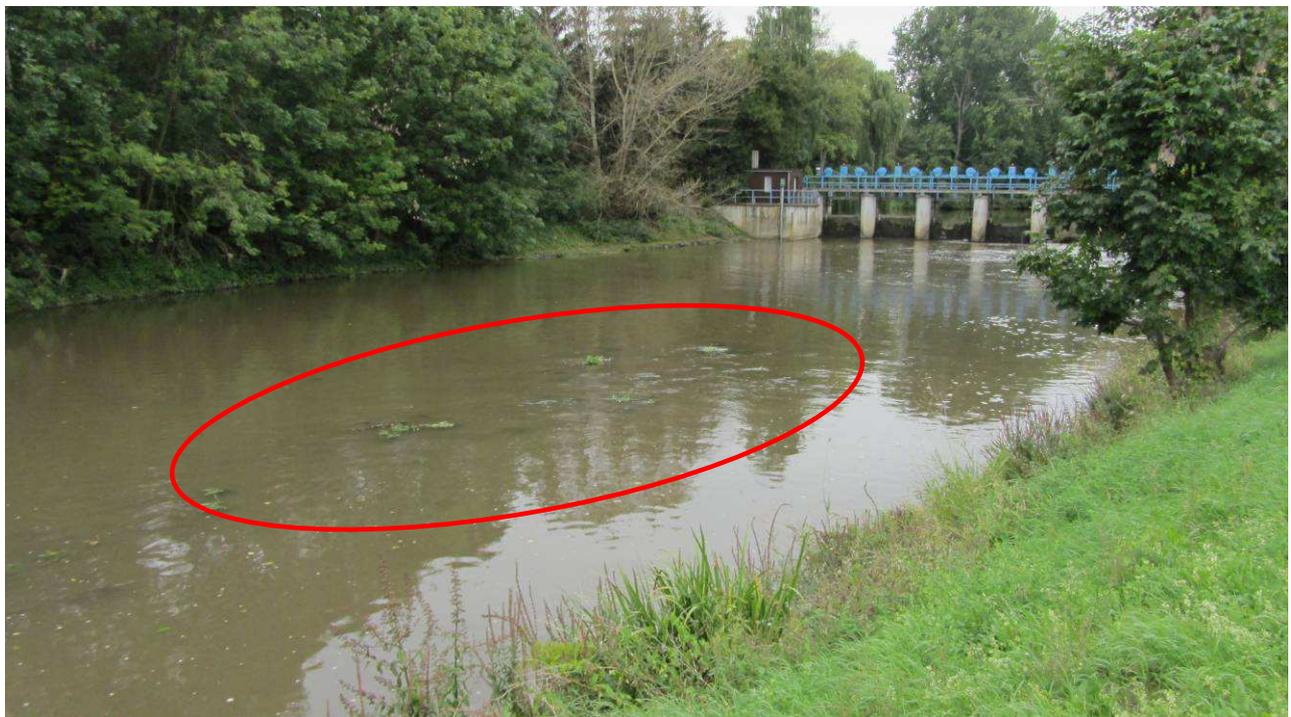
Abbildung 2: Anlandungen unterhalb des Schützentafelwehres in Egelin Nord

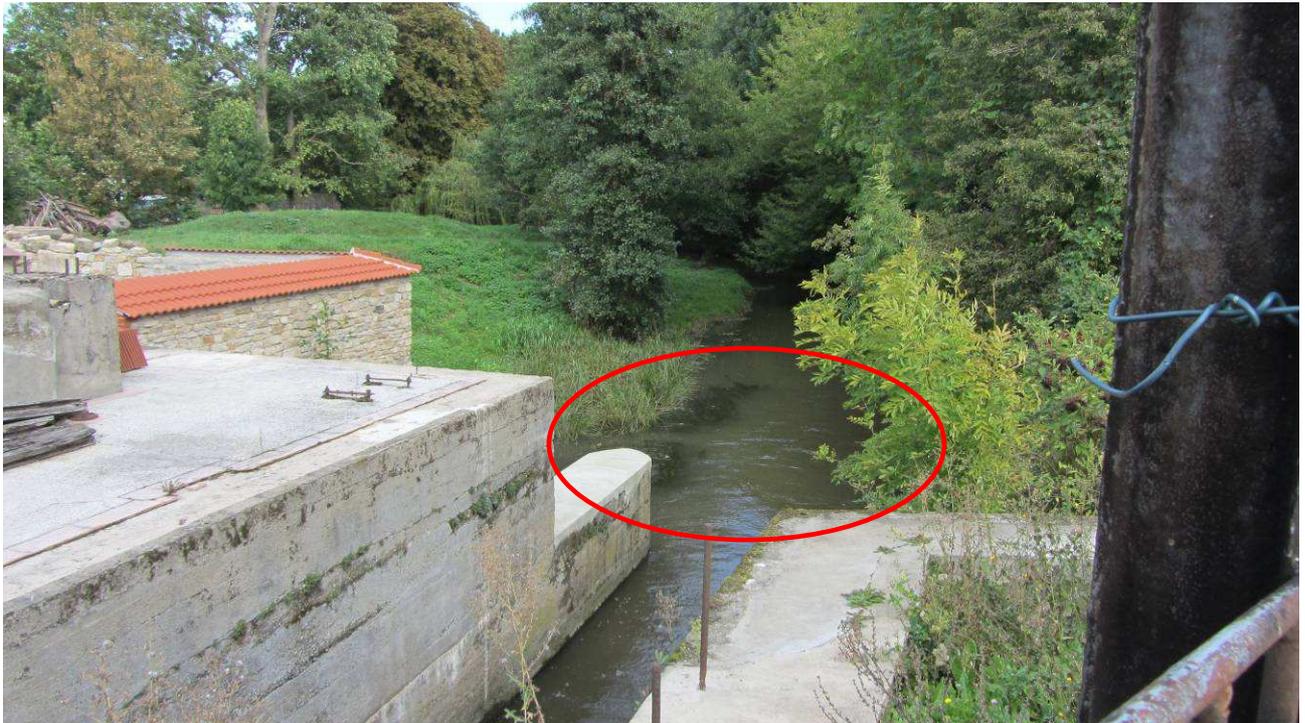
Abbildung 1: Sedimentation unterhalb des Schützentafelwehres im Mühlgraben

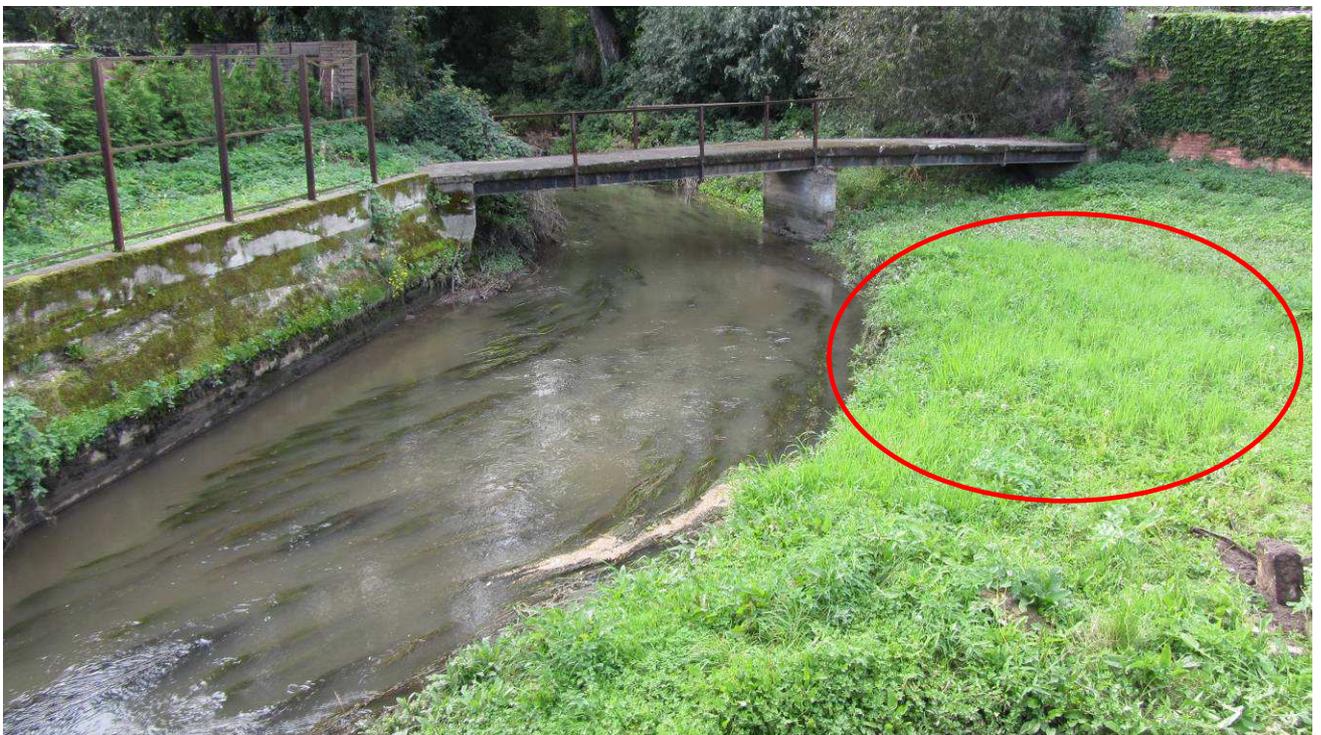
Abbildung 2: starke Verlandung oberhalb im Bereich des Freigrabens

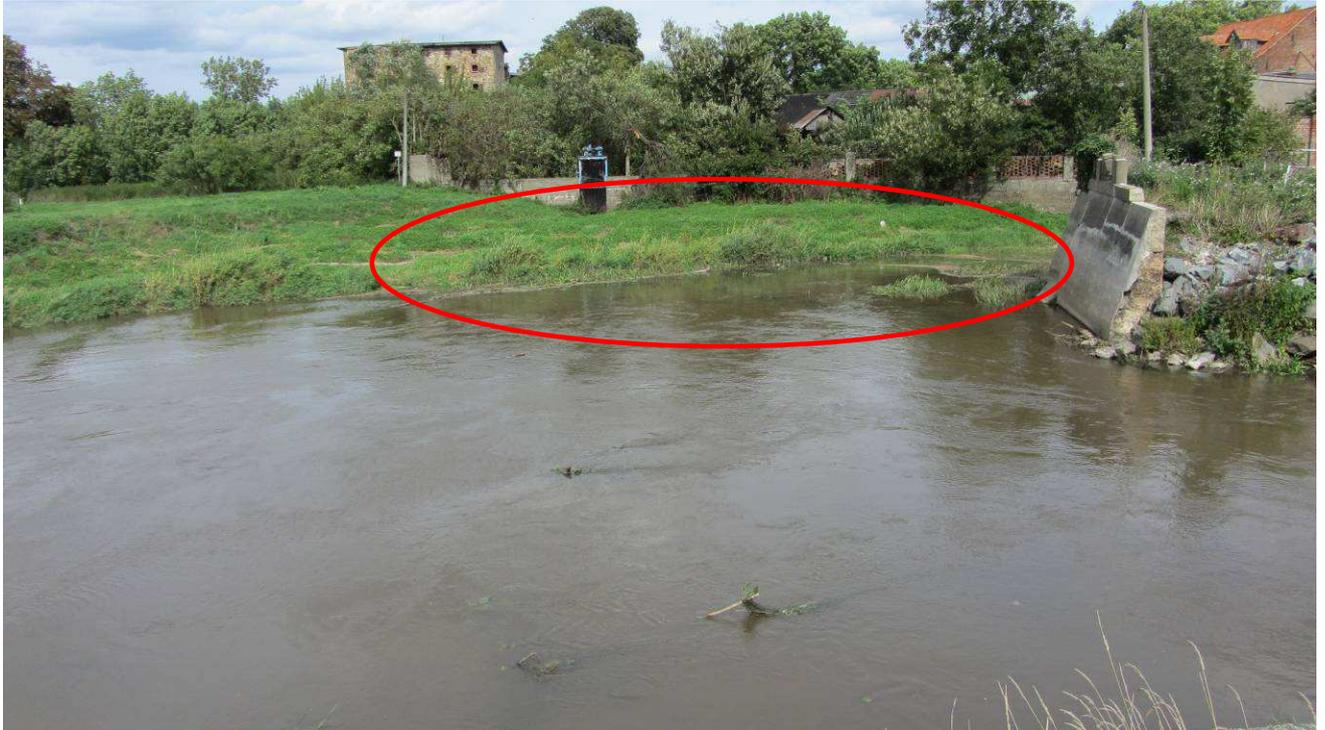
Abbildung 1: starke Verlandung oberhalb des Wehres in Oschersleben

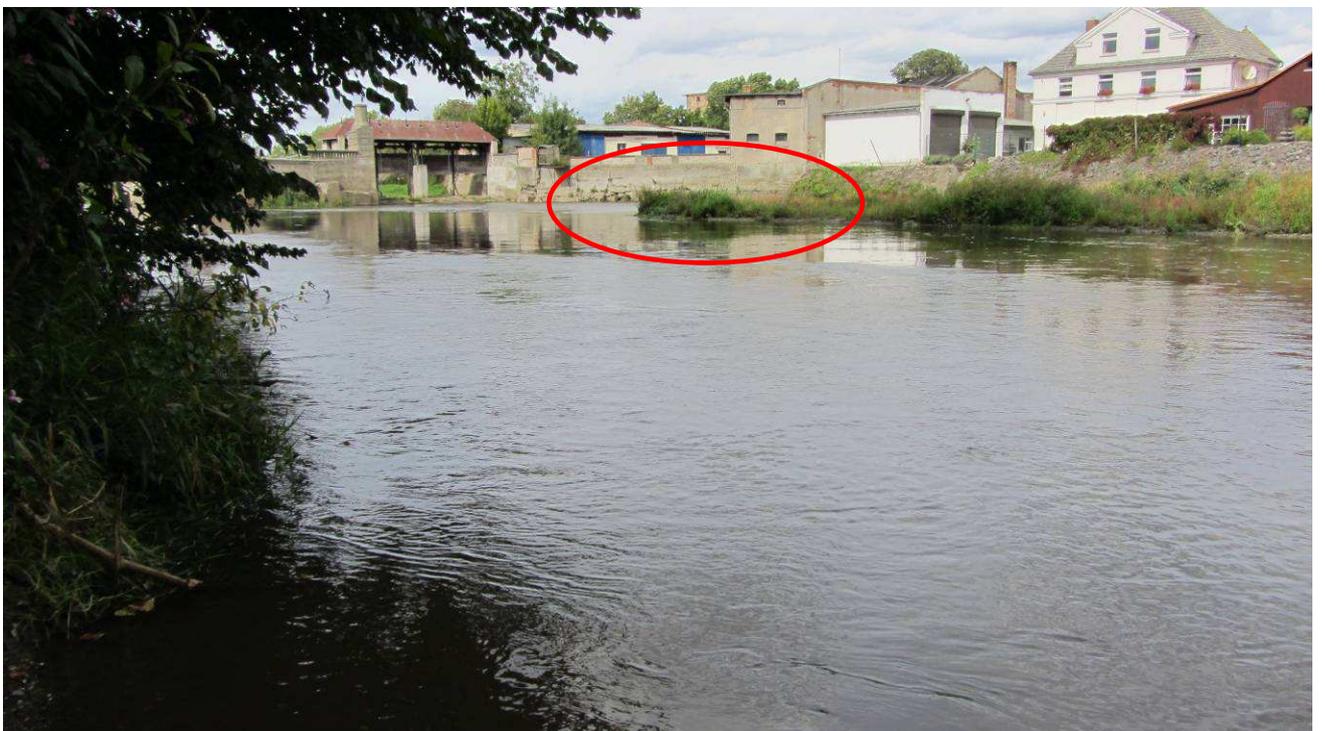
Abbildung 2: Inselanlandung unterhalb des Wehres

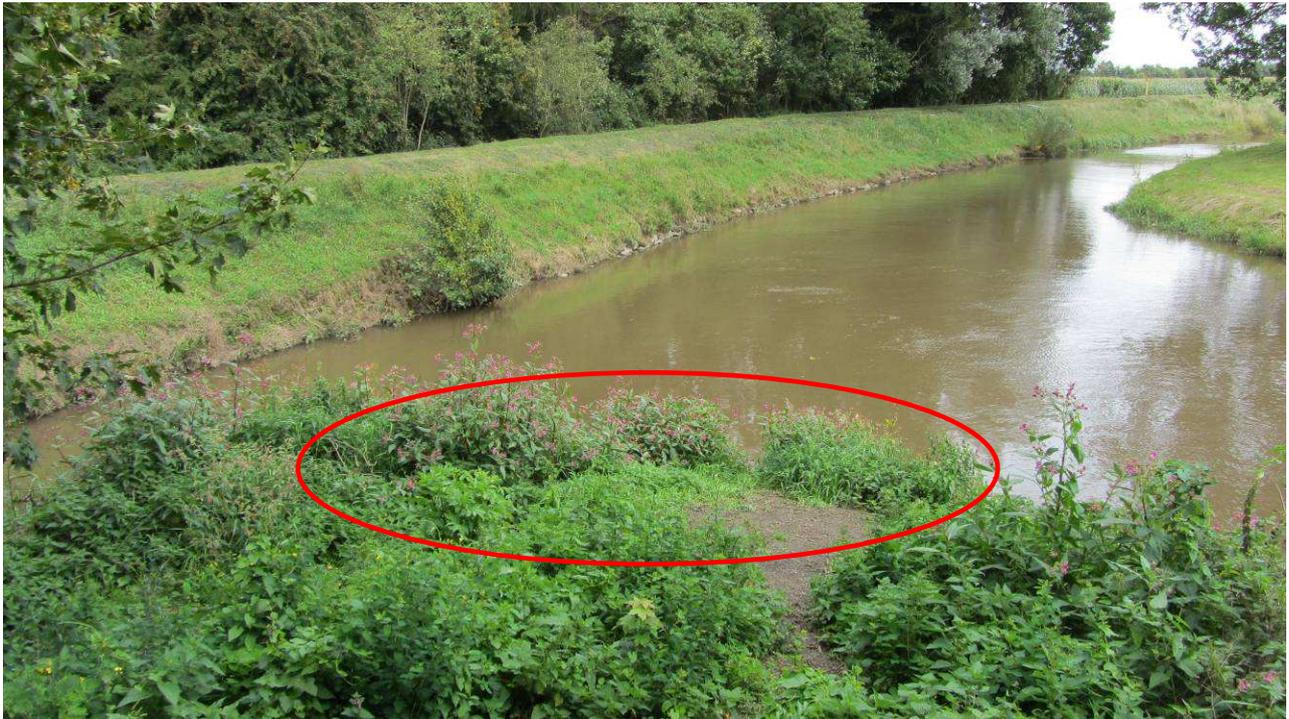
Abbildung 1: Sedimentation an der Einmündung des Mühlgrabens in die Bode

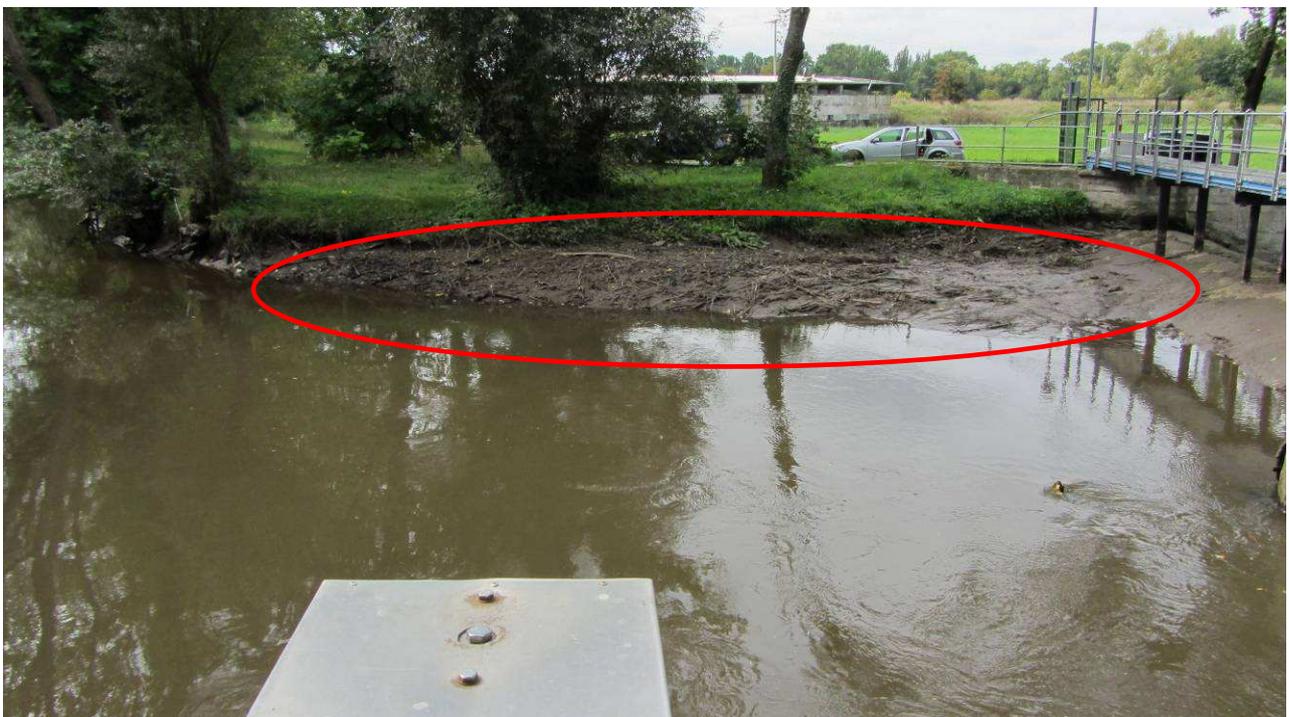
Abbildung 2: sehr starke Verschlammung oberhalb des Wehres

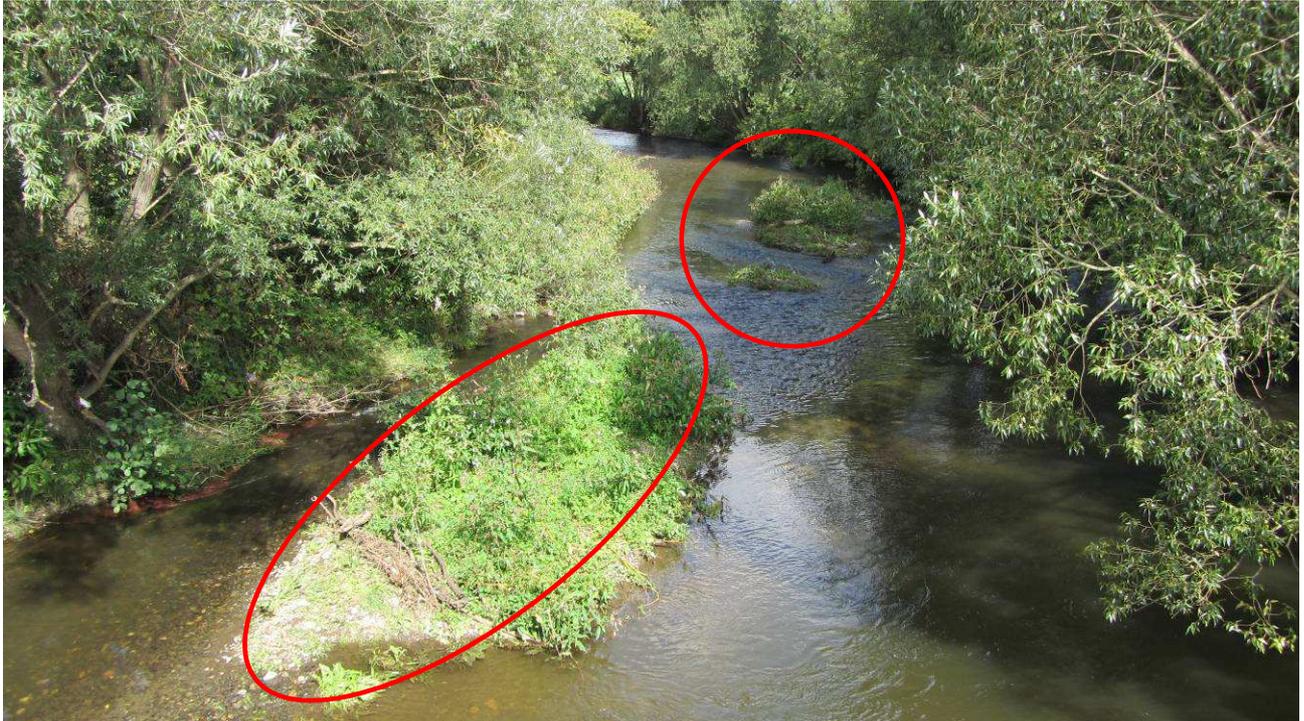
Abbildung 1: starke Anlandungen unterhalb der Brücke in Difturt

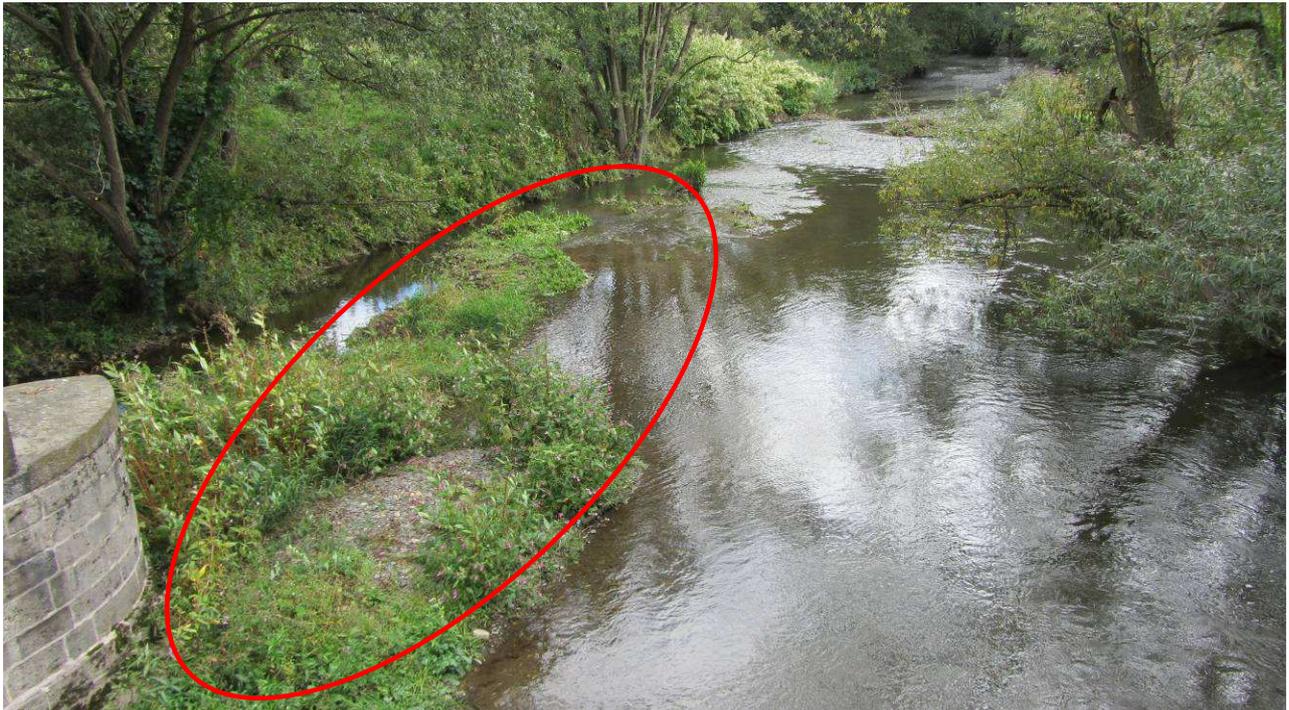
Abbildung 1: Anlandungsbereiche unterhalb der Brücke bei Quedlinburg

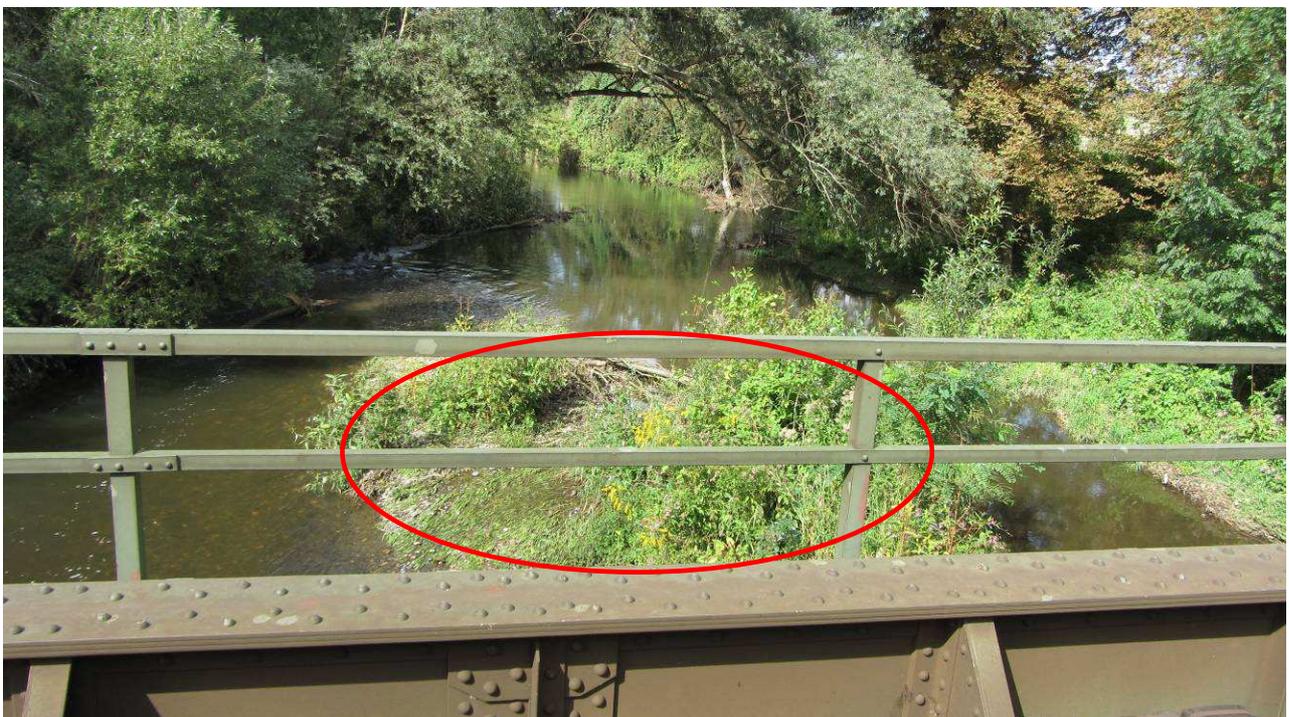
Abbildung 2: oberhalb der Eisenbahnbrücke starke Anlandungen

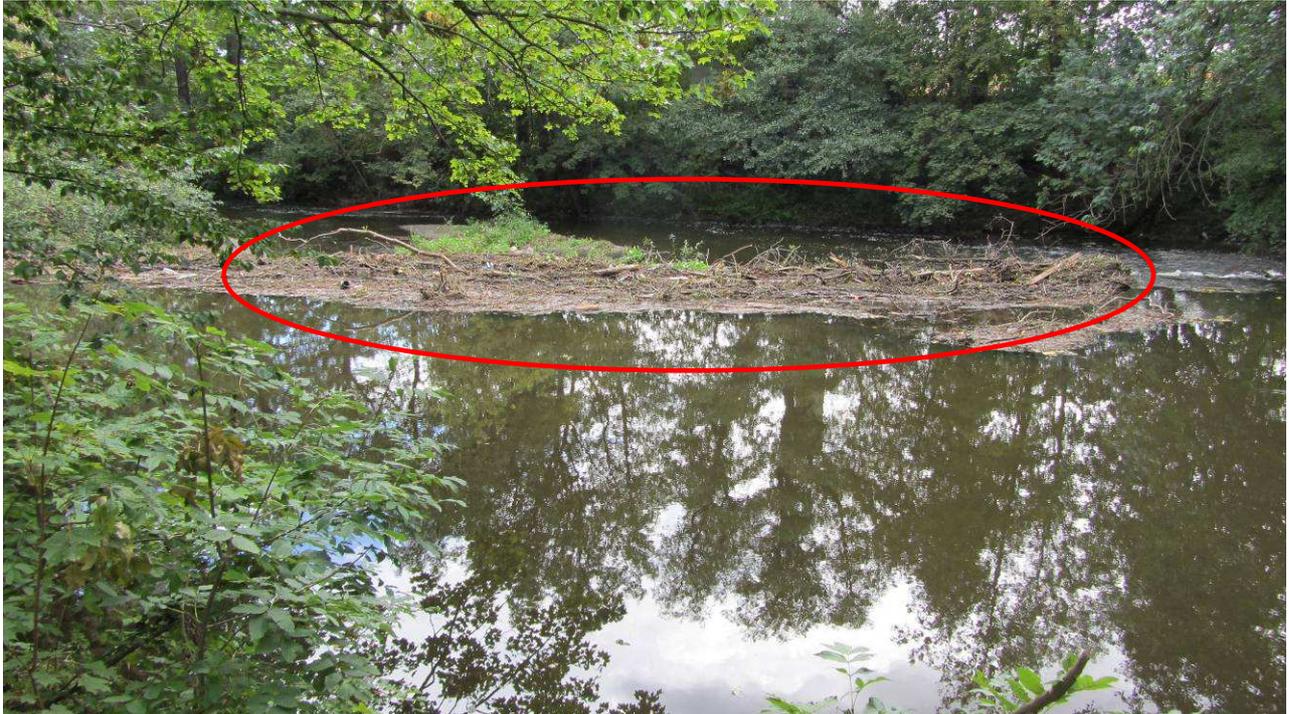
Abbildung 1: starke Sedimentation am Wehr am Brühl in Quedlinburg

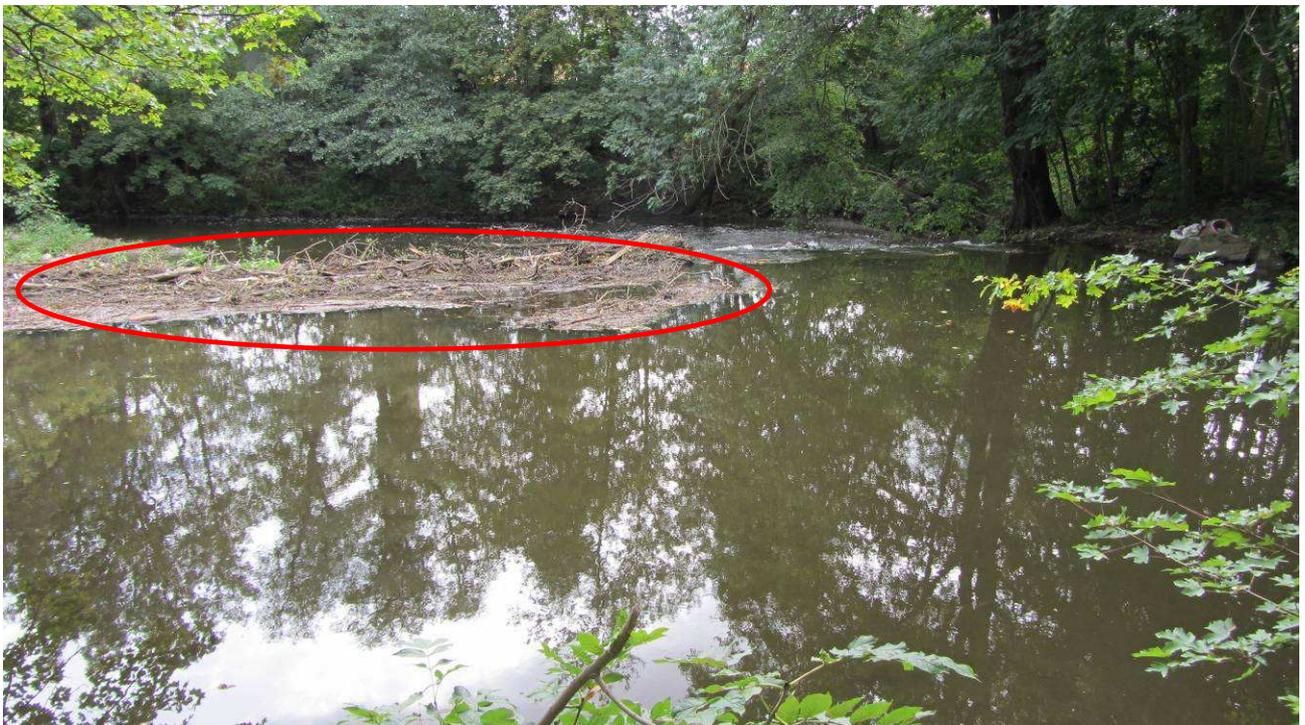
Abbildung 2: mobile Inselsedimentation

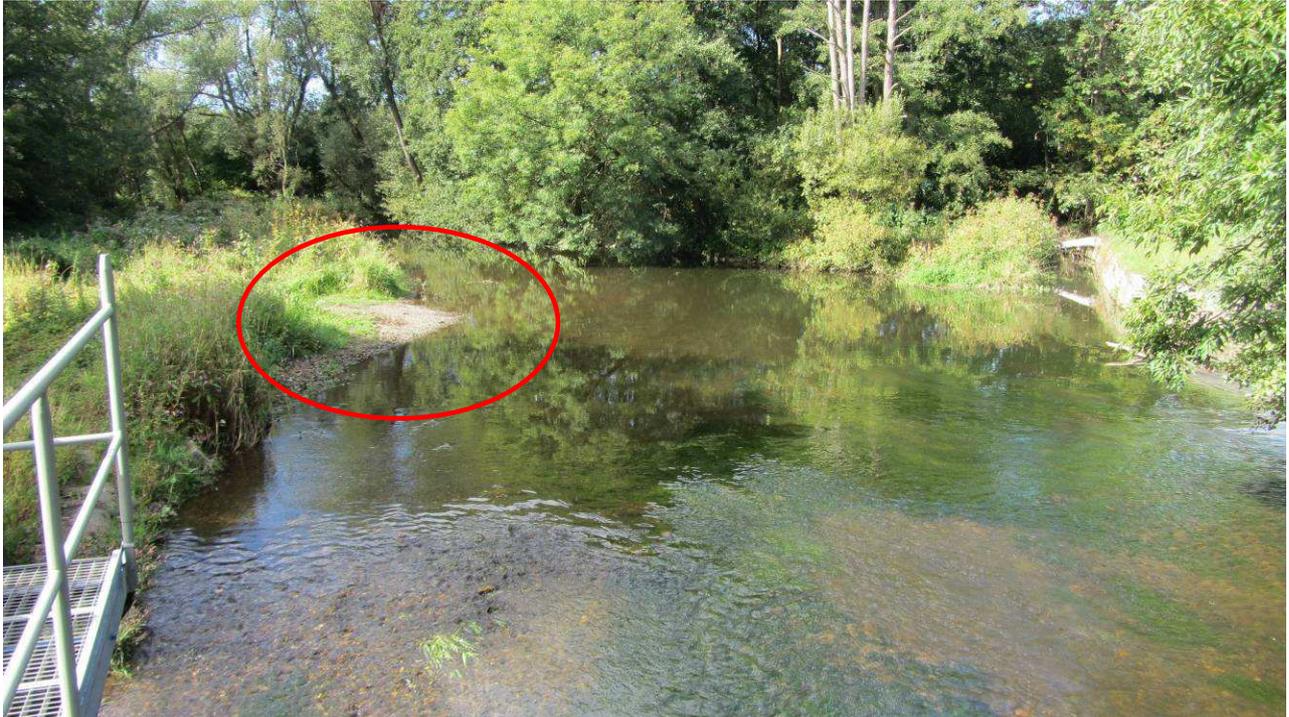
Abbildung 1: kiesige Ablagerungen im Bereich des Mühlgrabens

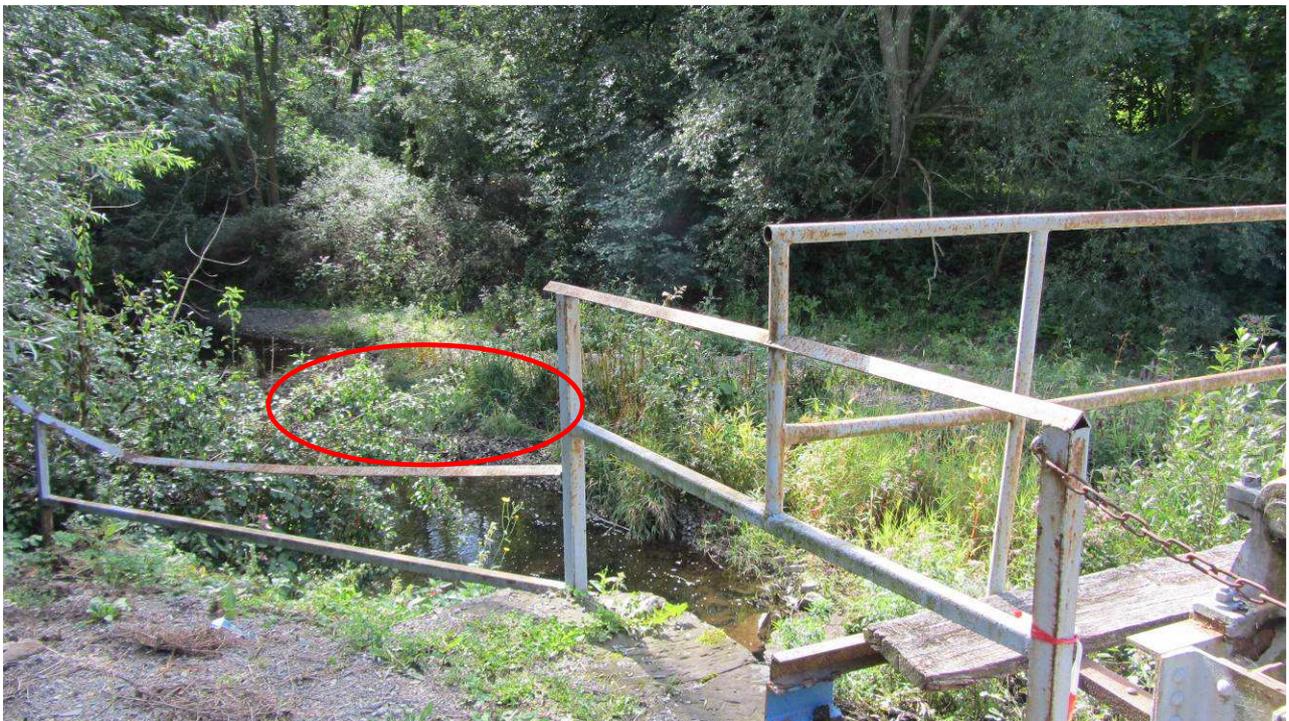
Abbildung 2: Bode mit starkem Bewuchs

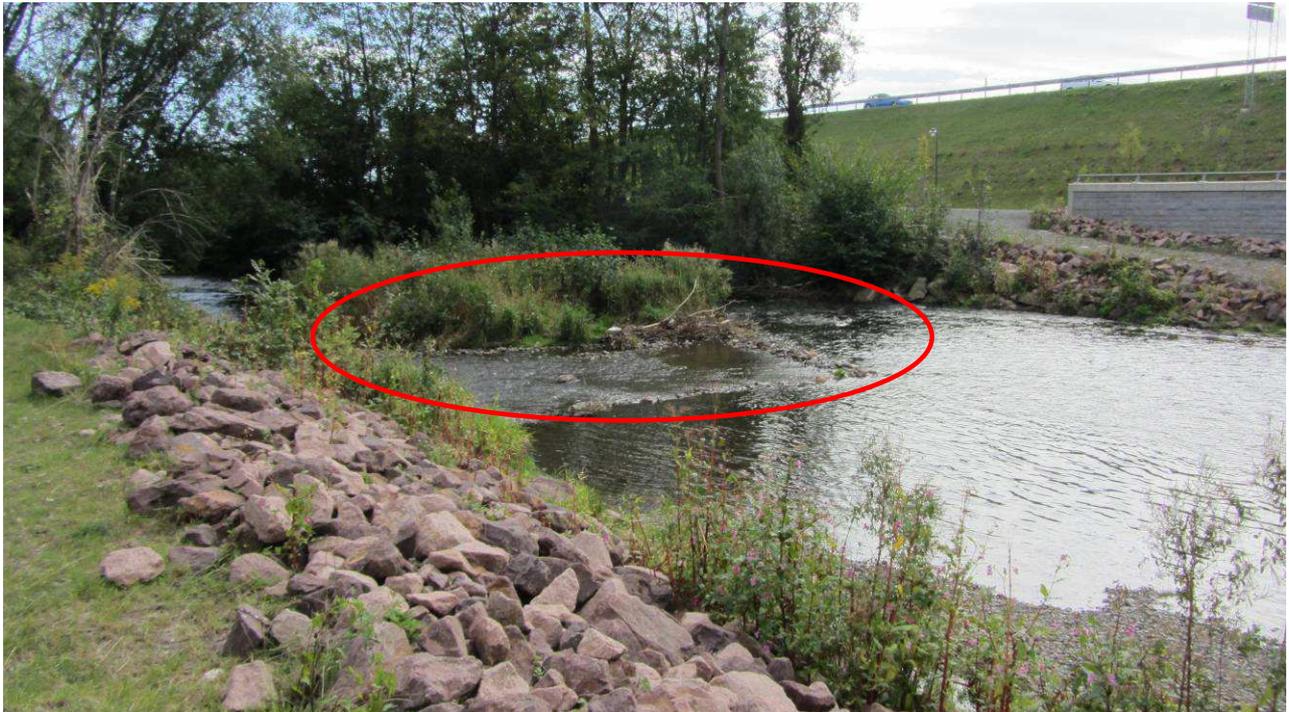
Abbildung 1: Ablagerungen von Grobsedimenten unterhalb des Wehres Weddersleben

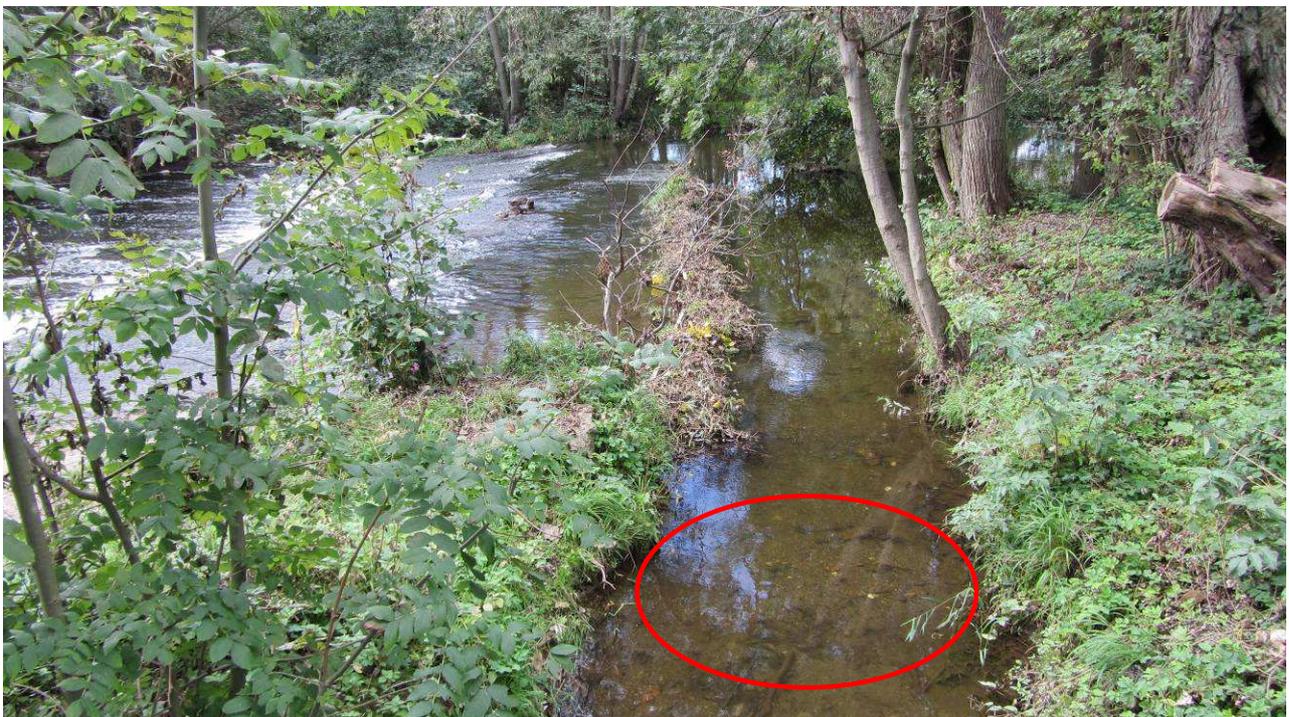
Abbildung 2: Feinsedimente im Sohlbereich des Mühlgrabens
