Protokoll Vorort-Begehung

Gewässer:	Bode, Einmündung Saale	Lfd. Nr.	1
Ort:	Nienburg, Brücke Brückenstraße	RW:	4484398
Datum:	20.09.2011	HW:	5744956
Uhrzeit:	14:10		
Durchgeführt durch:	D. Nehring		
Weitere Anwesende:	-		
Sedimentationsbereiche:	beidseitige Uferbereiche		
Substrat:	Ufer: weitgestuft, tonig – schluffig – sandig, Flussmitte: sandig-kiesig		
Geschätzte Mächtigkeit:	ca. 0,50 m Schlamm		
Anmerkungen:	Beprobung nur mit Boot möglich		
Anfahrt:	Zentrum Nienburg, L 73 Richtung Bode, Brückenstraße

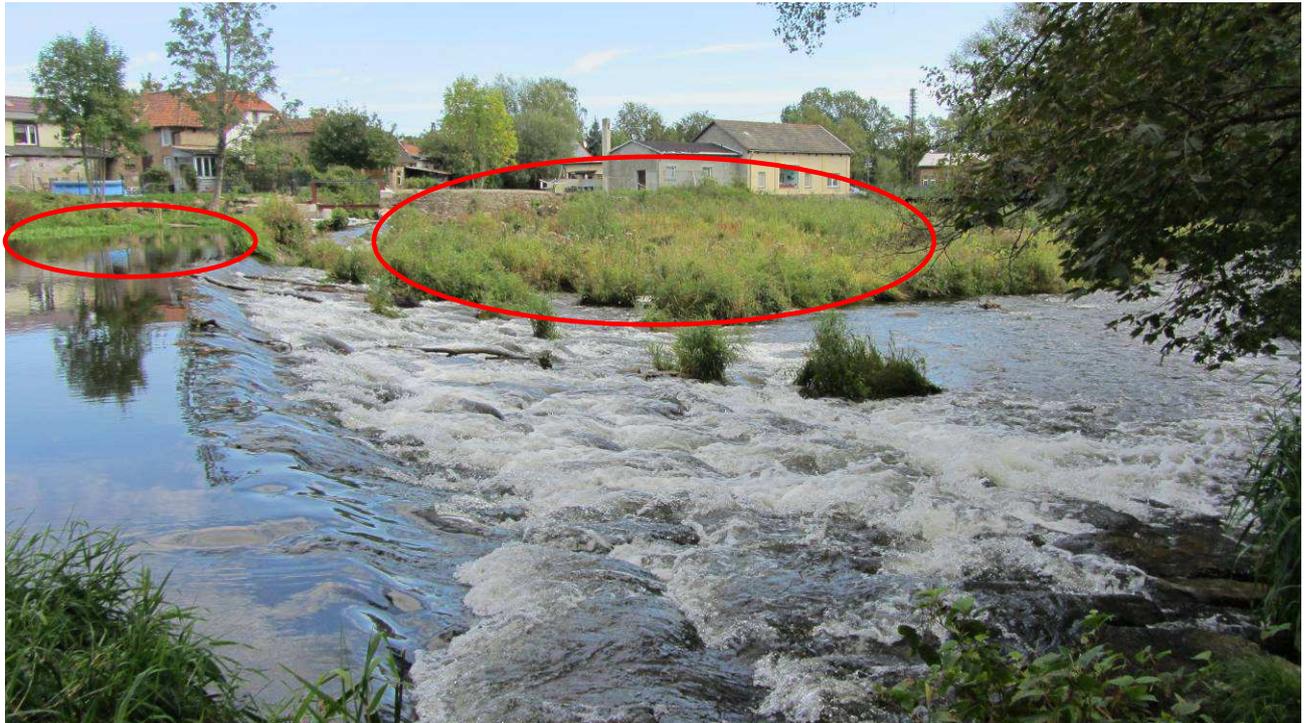
Abbildung 1: Wehr Schröder in Thale mit Anlandungen unterhalb des Wehres
