Gewässer: Saale / Mühlgraben Lfd. Nr. 1a

Ort: Calbe, Fußgängerbrücke RW: 4485631

Datum: 27.10.2011 HW: 5752998

Protokoll Vorort-Begehung

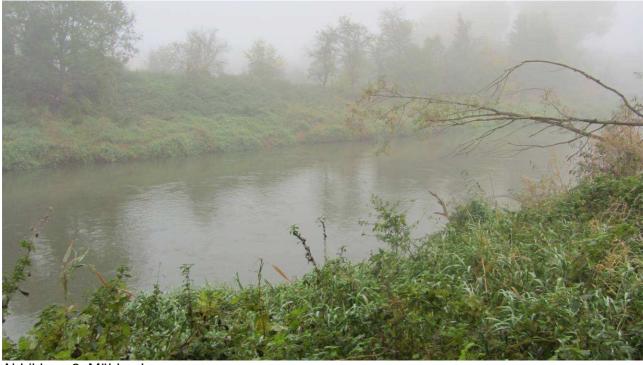
Substrat: schlammig, geringe bis mittlere Fließgeschwindigkeit

Geschätzte Mächtigkeit: dm-m-Bereich

Abbildung 2: Mühlgraben

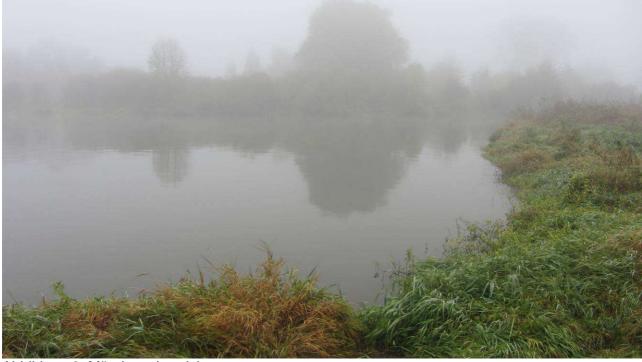
Substrat: schlammig, sehr geringe Fließgeschwindigkeit

Geschätzte Mächtigkeit: dm-m-Bereich

ca. 15-20 m breites Sedimentbecken, Einmündungsbereich

Abbildung 2: Mündungsbereich

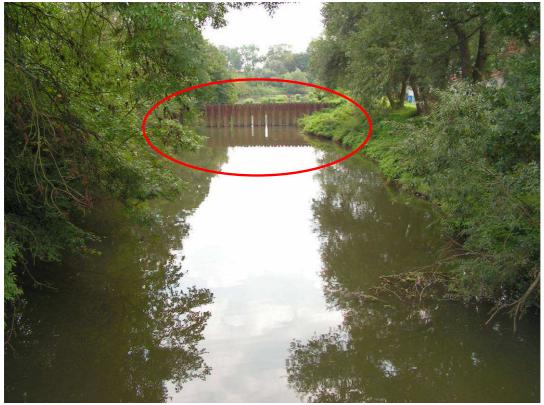
Sedimentationsbereiche: Sohle, am Abgang des Mühlengrabens von der Saale (Inselbildung)

Geschätzte Mächtigkeit: +/- 1,0m

Anmerkungen: Spundwand quer durch den Fluss, trübes Wasser, sehr geringe

Abbildung 1: Sedimentablagerung

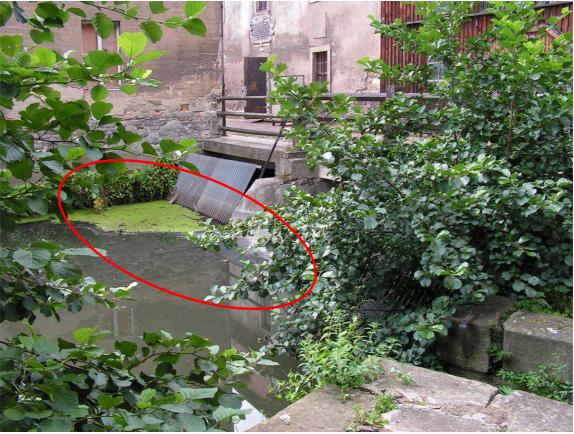
Anmerkungen: nahezu Wasserstillstand, aufgrund Mühlenbewegung,

Abbildung 1: Sedimentablagerung unterhalb der Mühle

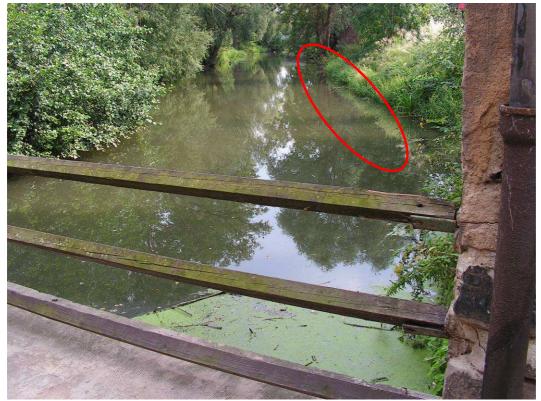
Abbildung 2: Sedimentablagerung unterhalb der Mühle

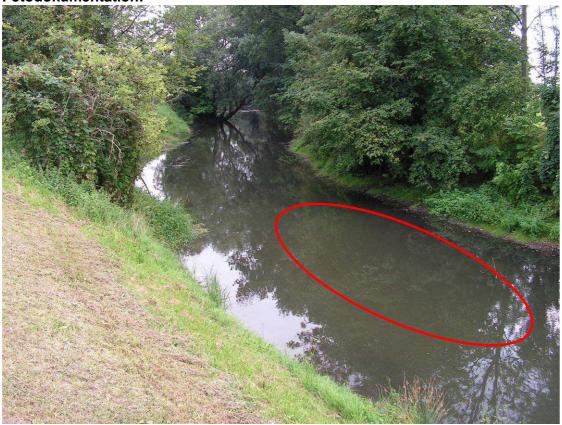
Substrat: feinsedimentär

Geschätzte Mächtigkeit: ≥1,0m

Anmerkungen: geringe Fließgeschwindigkeit, stark getrübtes Wasser

Abbildung 1: starke Verschlammung im Bett des Mühlengrabens

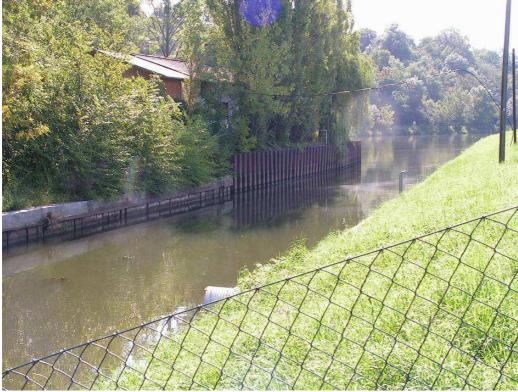
Anmerkungen: an der Spundwand (Obergraben) hintenlang starke Schlamman-

sammlung bis an Wasseroberfläche(mittig und links/rechts abfallend)

Abbildung 2: starke Sedimentation im Bereich der Spundwand

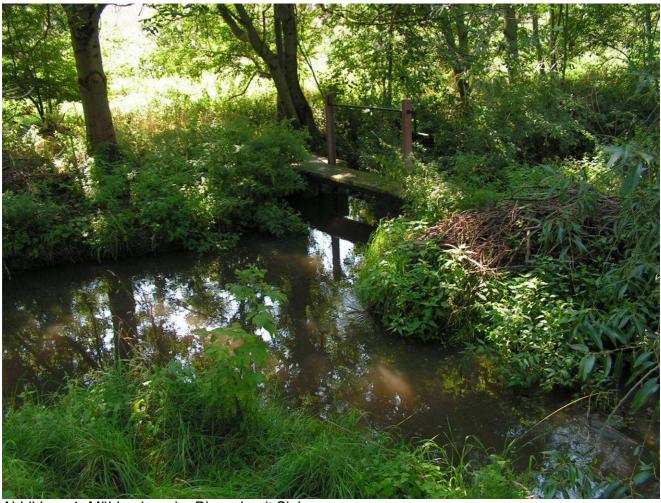
Substrat: schlammig

Geschätzte Mächtigkeit: dm-Bereich

Anmerkungen: Siel ist seit Jahren zu

Abbildung 1: Mühlgraben der Rippach mit Siel

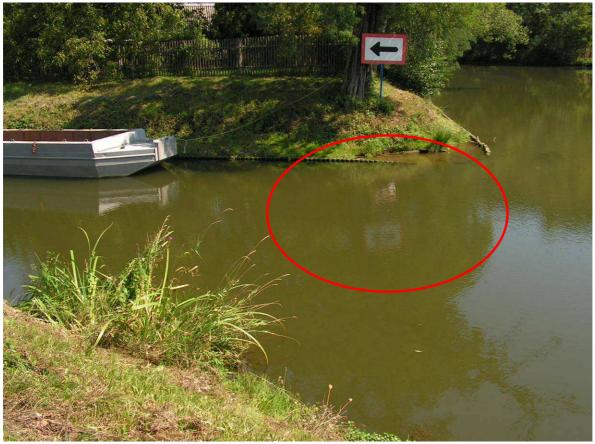
Anmerkungen: Versandung in den Schleusengräben seit Neubau der Herrenmühle

Abbildung 1: an Schleuseneinfahrt starke Feinsedimentablagerung

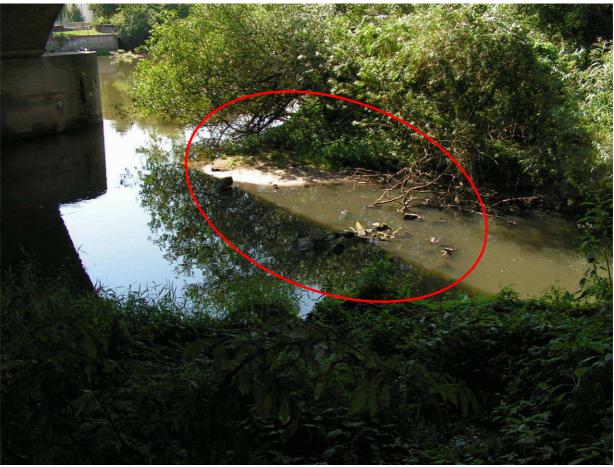
Anmerkungen: Beidseitig Einläufe mit starker Sedimentation

faulig, trübes Wasser

Abbildung 1: unterhalb der Saalebrücke starke Sedimentablagerung

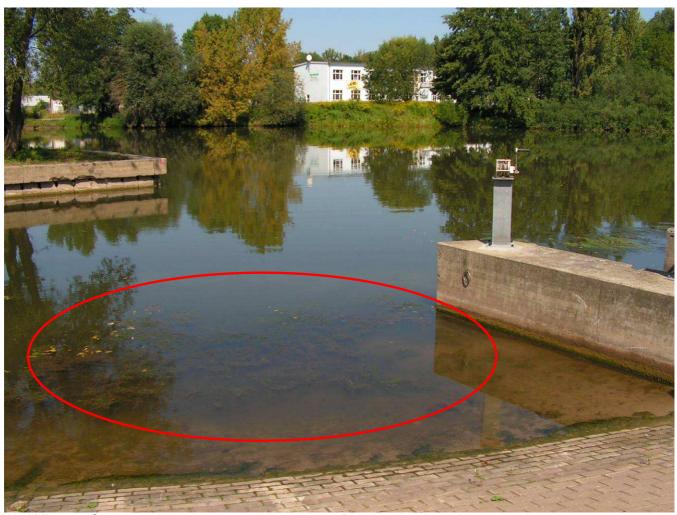
Substrat: Schlamm

Anmerkungen: Sohltiefe +/- 120, Fischaufstieg eher sandig

Abbildung 1: Sedimentablagerung am Ausgang der Brückenmühlenschleuse

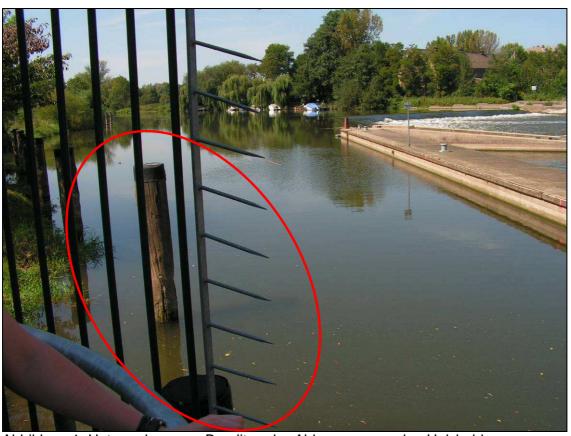
Sedimentationsbereiche: Schleuseneingang (Bohlen, Bootsausstieg) und Bootsrutsche

Substrat: weitgestuft, schluffig-sandig

Geschätzte Mächtigkeit: dm-m-Bereich

Abbildung 1: Untergraben vom Beuditzwehr, Ablagerung vor den Holzbohlen

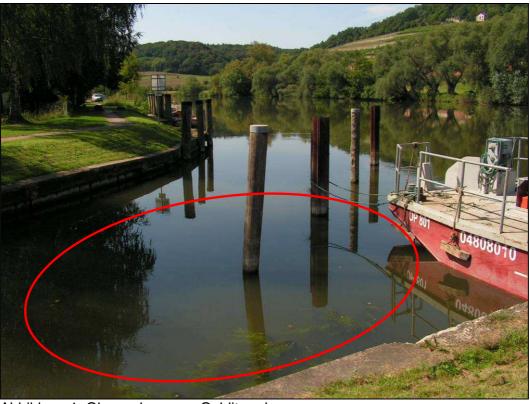
Substrat: Schlamm

Geschätzte Mächtigkeit: 1,20-1,50m

Anmerkungen: Abgang Mühlengraben, unbekannte Sedimentmächtigkeit

Abbildung 1: Obergraben vom Oeblitzwehr

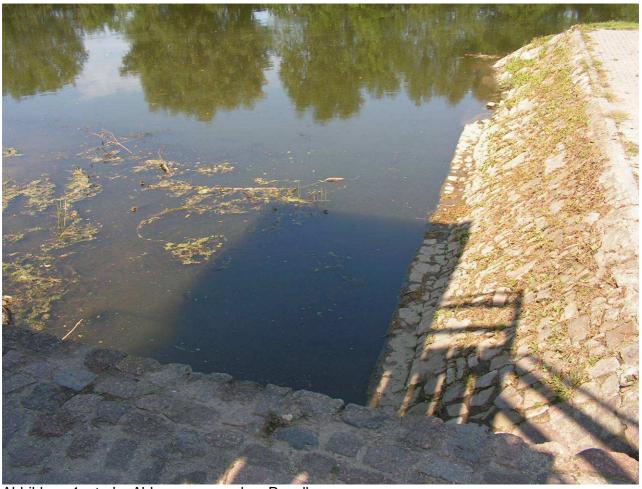
Geschätzte Mächtigkeit: bis zu 1,0 m

Anmerkungen: starke Sedimentation am Pegel

Abbildung 1: starke Ablagerung vor dem Pegelhaus

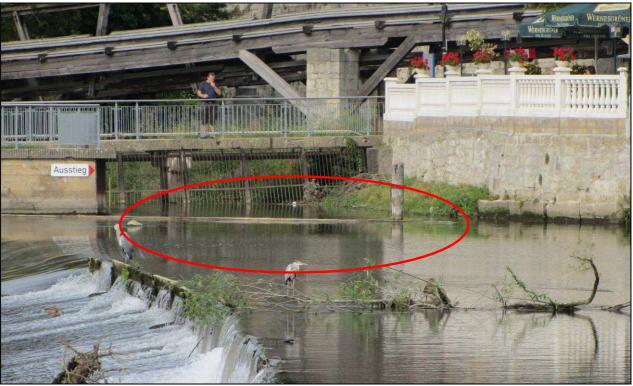
Abbildung 1: Sedimentablagerung am Ausstieg
