Fotodokumentation – Standortbegehung

Fotodokumentation – Echolotung

Fotodokumentation – Peilstangensondierung

Fotodokumentation – Probenahme

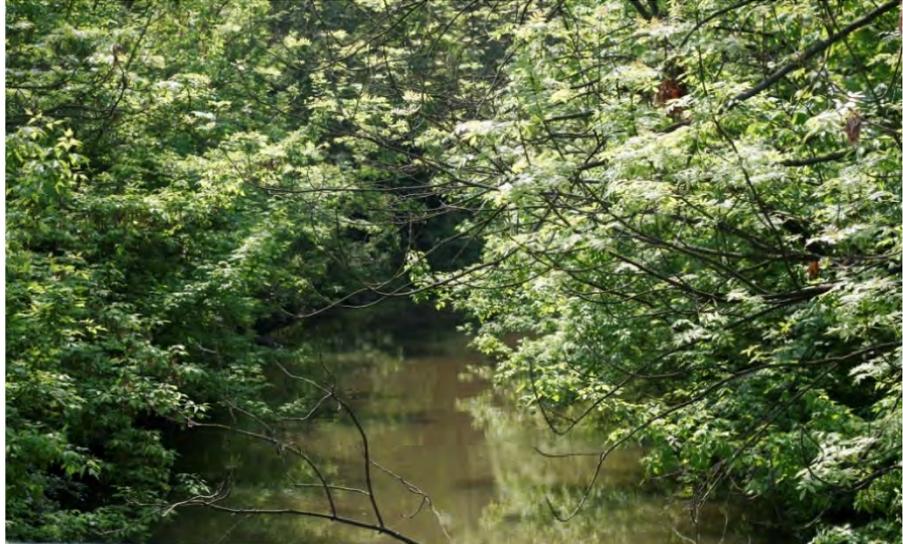
<p>Datum: 30.04.2014</p> <p>Blick stromaufwärts von der Brücke Abfahrt B80</p> <p>Mühlgraben beidseitig dichter Bewuchs, der in den Vorfluter ragt</p> <p>Baumkronen berühren sich</p>

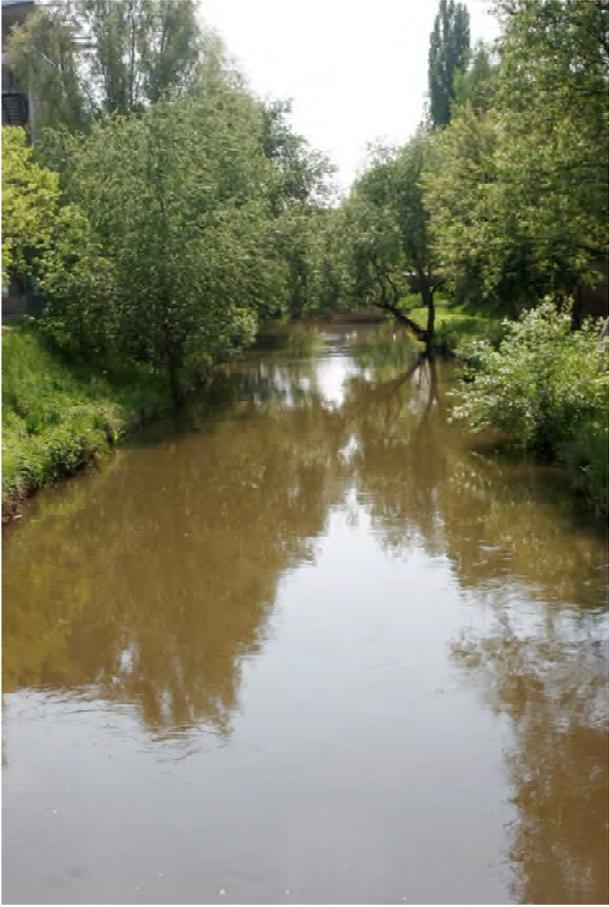
<p>Datum: 30.04.2014</p> <p>Blick stromabwärts von der Schwarzen Brücke</p> <p>Relativ begradigter Flussverlauf mit vereinzeltm Bewuchs, der in den Mühlgraben ragt</p>

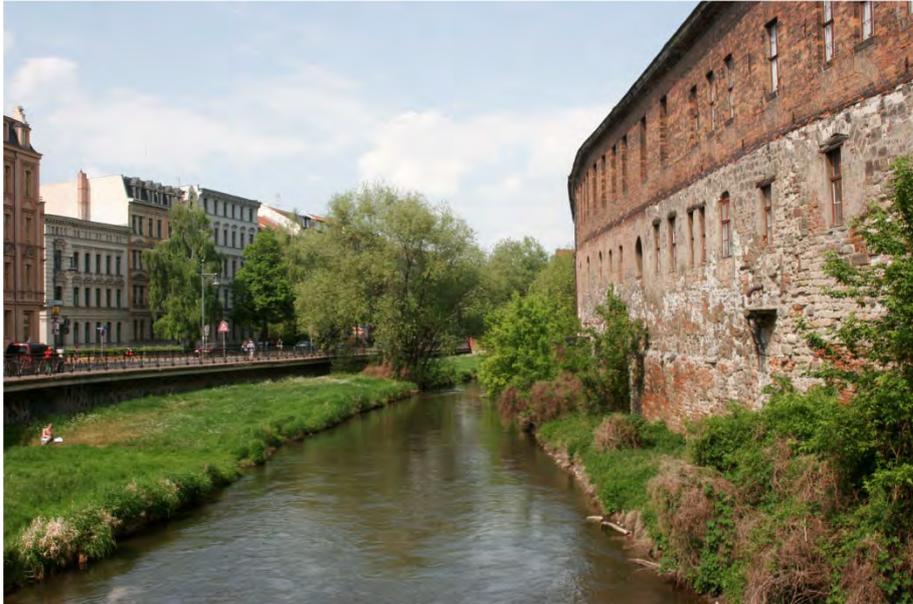
<p>Datum: 30.04.2014</p> <p>Blick stromabwärts von der Klausbrücke</p> <p>Ufer rechtsseitig mit Neuer Residenz und schmalem Uferrandstreifen; Ufer mit Wasserbausteinen befestigt</p> <p>Ufer linksseitig mit breitem Uferrandstreifen und Wasserbausteinen befestigt</p>

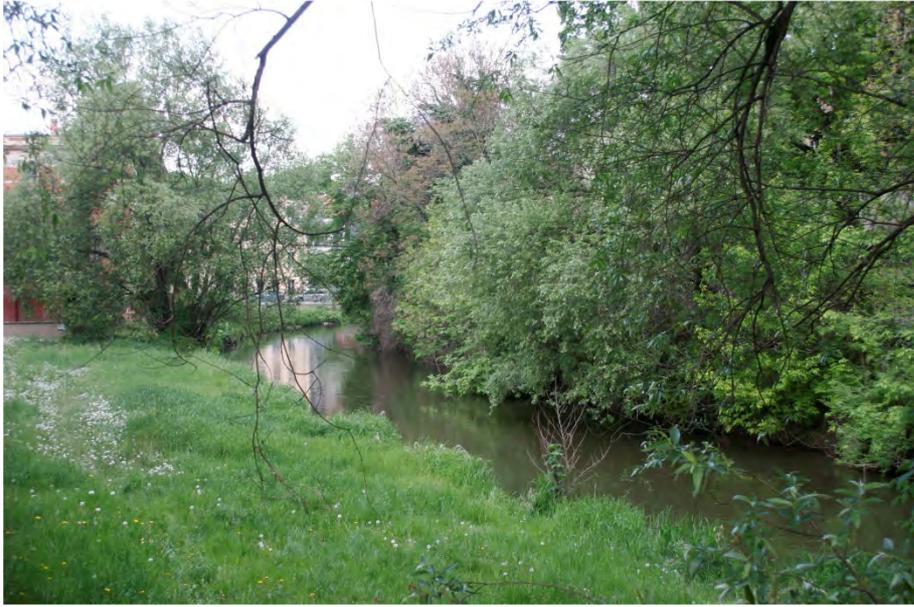
<p>Datum: 30.04.2014</p> <p>Blick stromabwärts vom Robert-Franz-Ring in Richtung Mühlpforte</p> <p>rechtsseitiges Ufer mit dichtem Bewuchs, der in den Mühlgraben ragt</p>

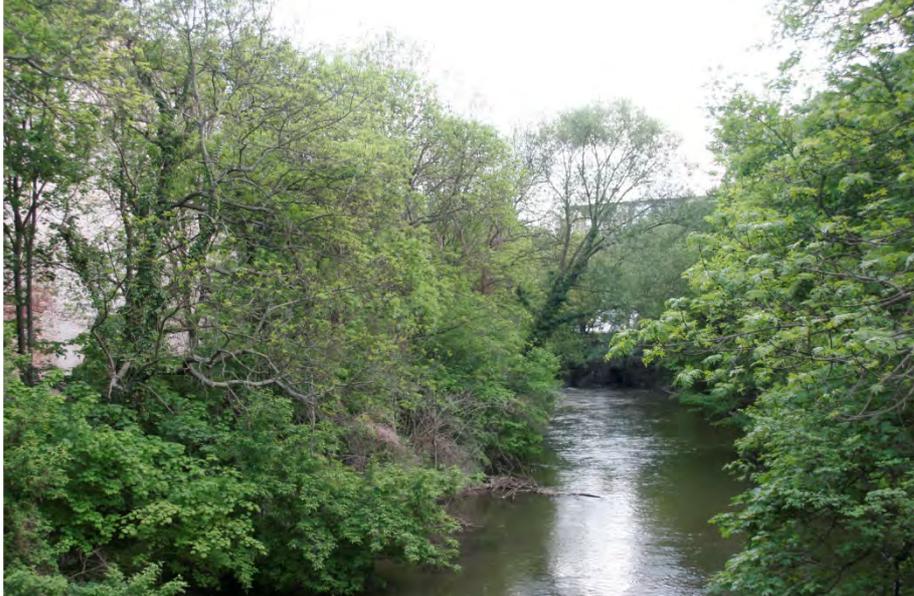
<p>Datum: 30.04.2014</p> <p>Blick stromaufwärts von der Burgbrücke in Richtung Mühlpforte</p> <p>Mühlgraben beidseitig dichter Bewuchs, der stellenweise in den Vorfluter ragt</p>

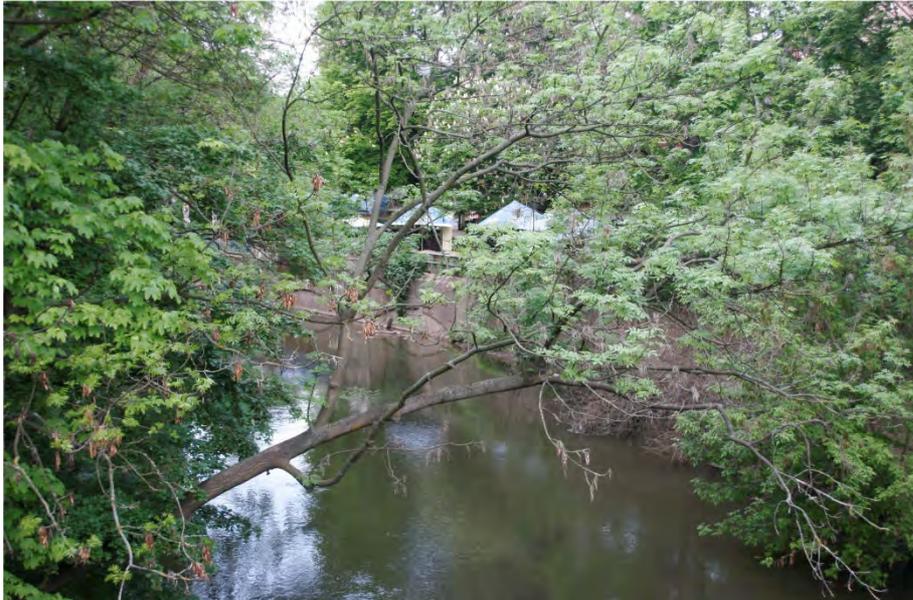
<p>Datum: 30.04.2014</p> <p>Blick stromabwärts von der Burgbrücke</p> <p>linksseitig dichter Bewuchs, der stellenweise in den Vorfluter ragt</p> <p>rechtsseitig Uferbefestigung (Mauern)</p>

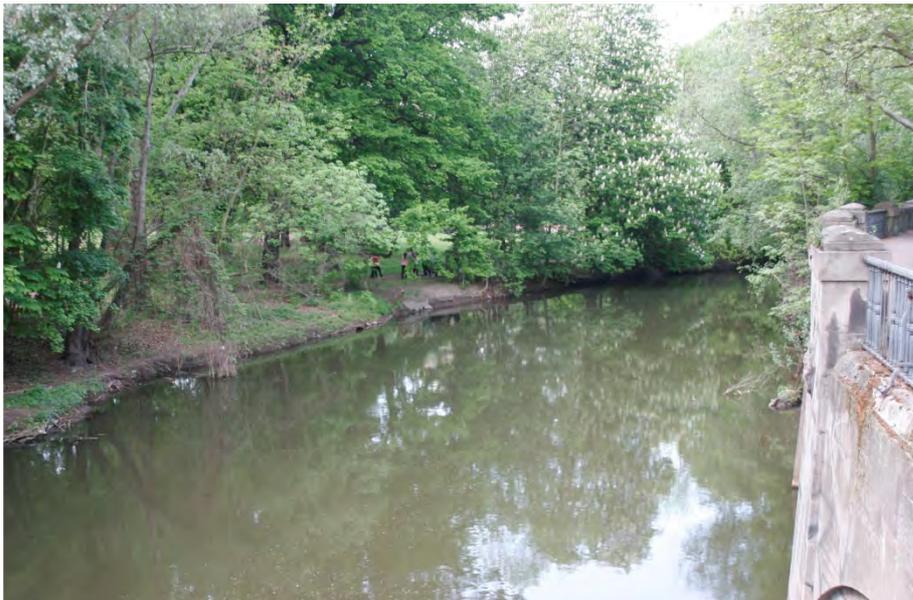
<p>Datum: 30.04.2014</p> <p>Blick stromaufwärts von der Pfälzer Brücke in Richtung Würfelwiese</p> <p>linksseitig aufgelockerter Bewuchs</p> <p>rechtsseitig Uferbefestigung (Mauern)</p>

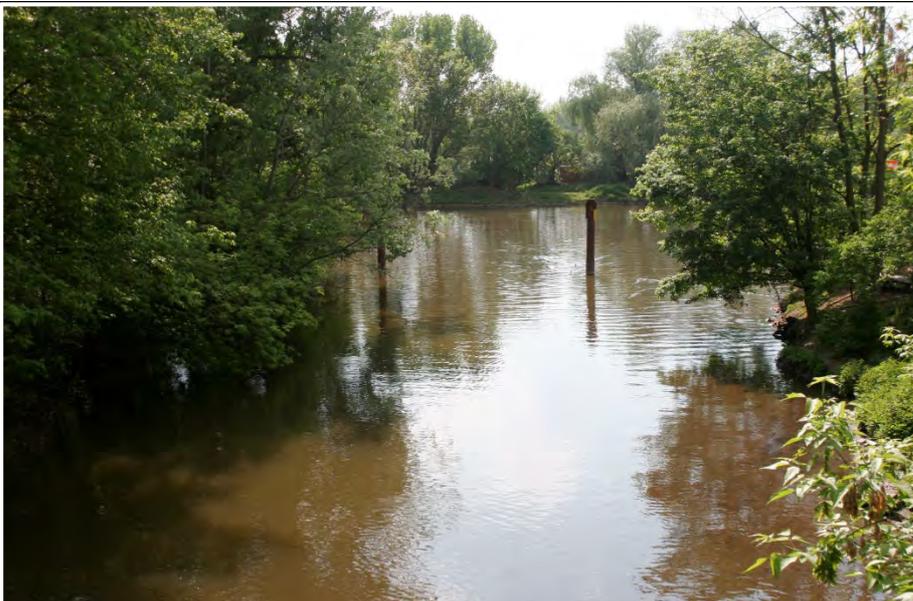
<p>Datum: 30.04.2014</p> <p>Blick von der Dreierbrücke in Richtung Stromsaale</p> <p>beidseitig dichter Bewuchs</p>

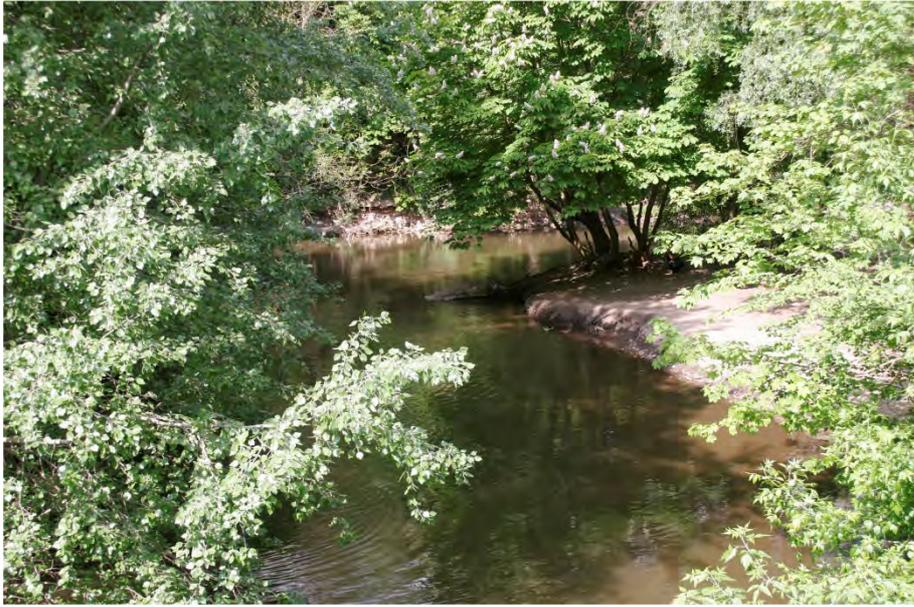
<p>Datum: 30.04.2014</p> <p>Blick von der Dreierbrücke in Richtung Mühlgraben</p> <p>beidseitig dichter Bewuchs</p>

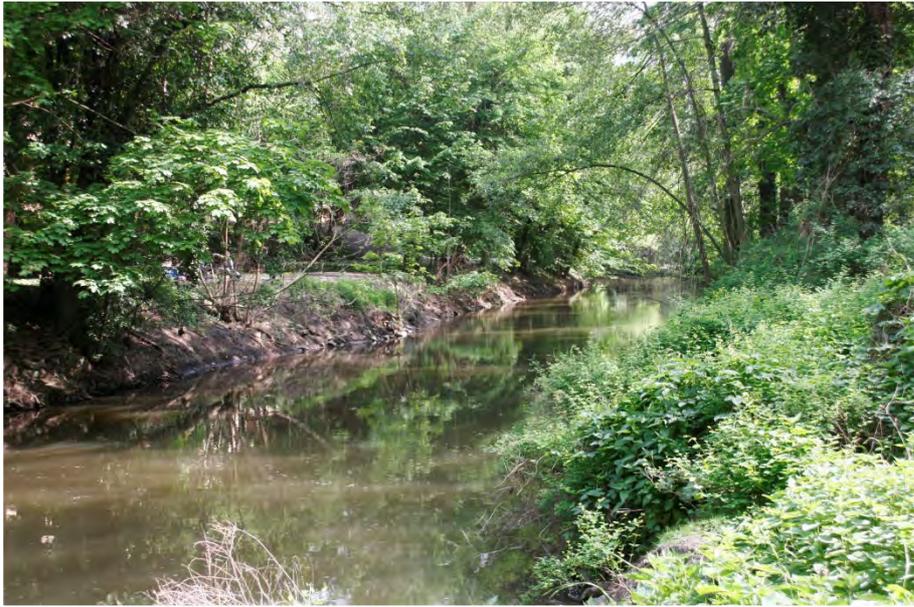
<p>Datum: 30.04.2014</p> <p>Blick stromaufwärts auf Höhe Sportplatz (Ziegelwiese)</p> <p>rechtsseitig dichter Bewuchs</p> <p>linksseitig stellenweise aufgelockerter Bewuchs und Uferbefestigung mit Wasserbausteinen</p>

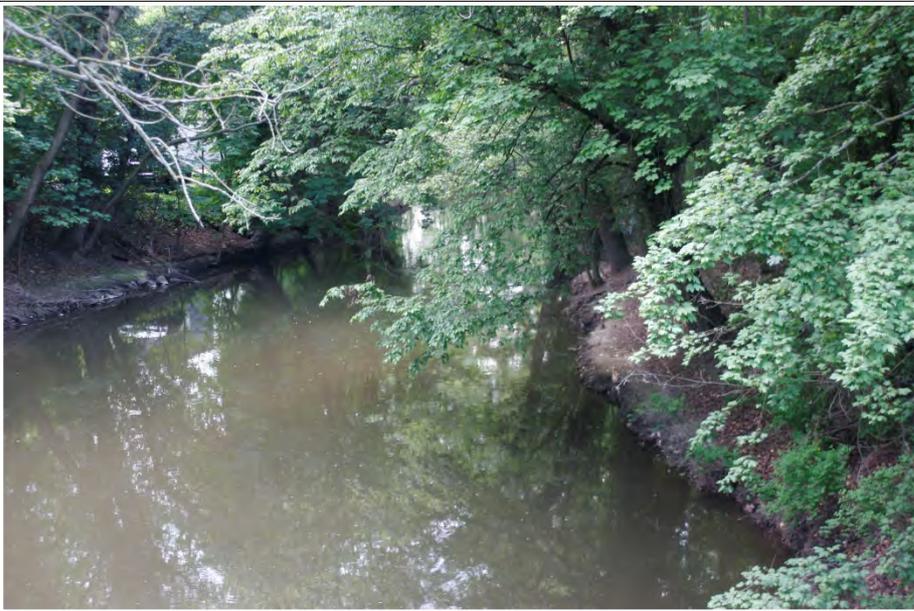
<p>Datum: 30.04.2014</p> <p>Blick stromaufwärts von der Steinmühlenbrücke</p> <p>beidseitig dichter Bewuchs, stellenweise aufgelockert</p> <p>Baumkronen berühren sich</p> <p>beidseitig stellenweise Uferbefestigung mit Wasserbausteinen</p>

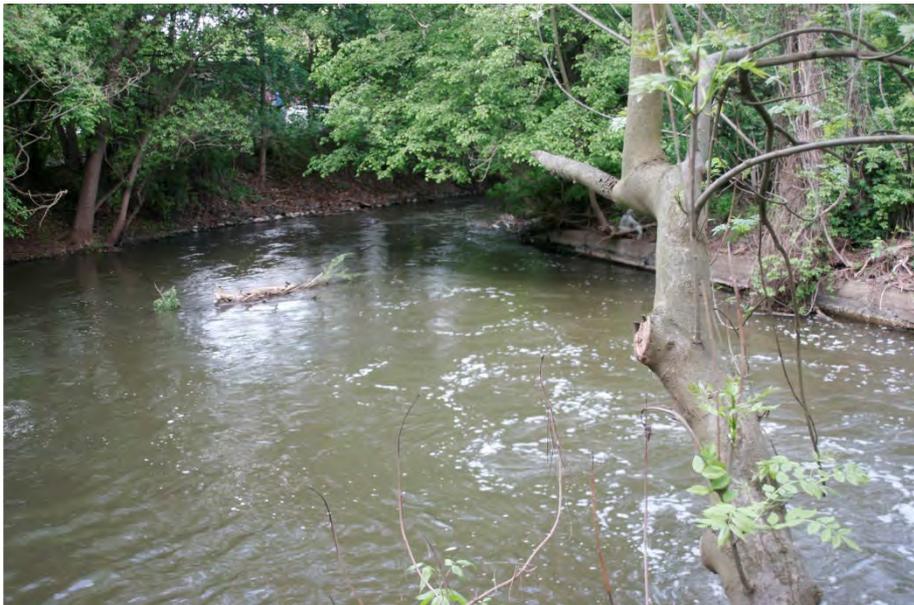
<p>Datum: 30.04.2014</p> <p>Blick stromabwärts nördlich der Steinmühle</p> <p>herabgestürzte Äste im Mühlgraben</p> <p>Uferbefestigung rechts betoniert (Mauer)</p>

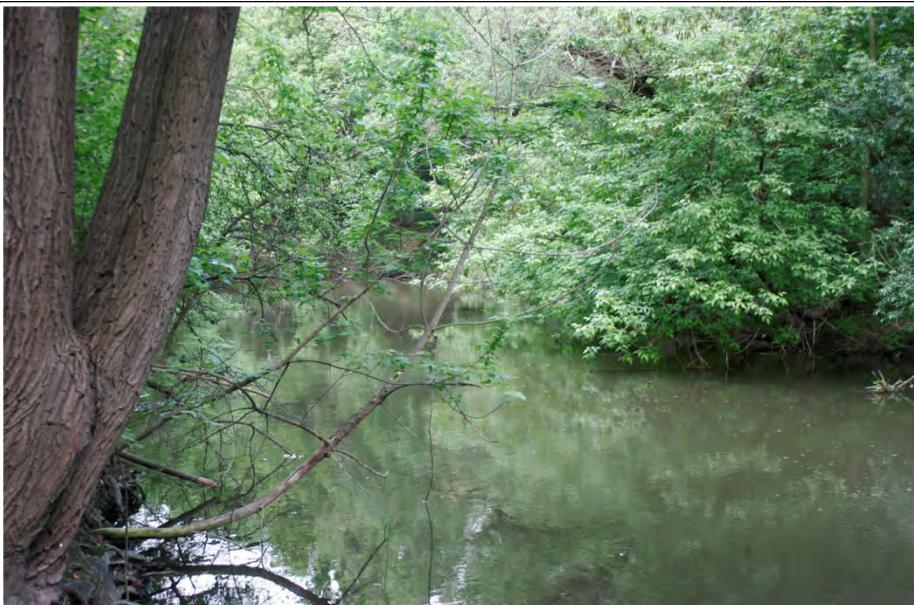
<p>Datum: 30.04.2014</p> <p>Blick stromaufwärts unterhalb KiTa Spielkiste</p> <p>beidseitig dichter Bewuchs, der in den Mühlgraben ragt</p>

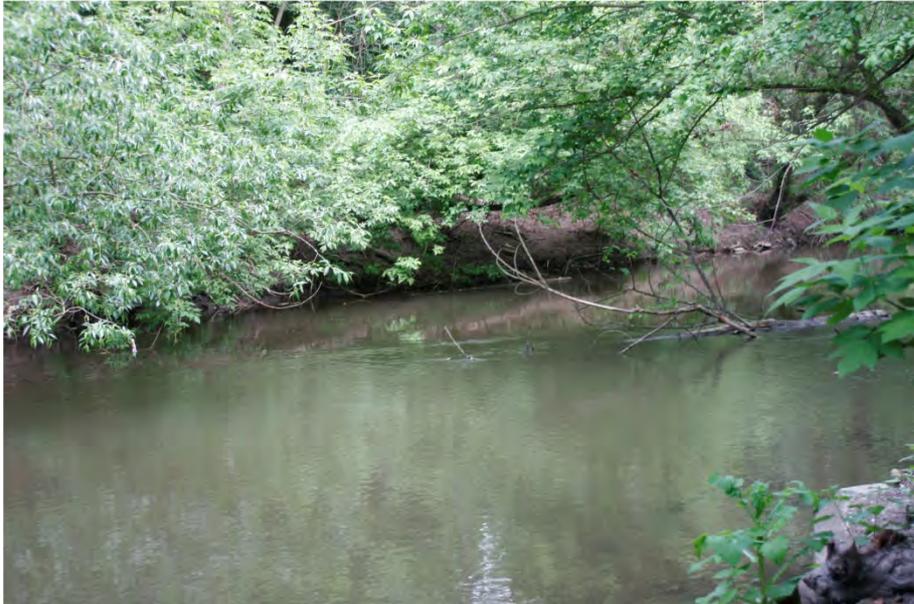
<p>Datum: 30.04.2014</p> <p>Blick stromaufwärts ca. 100 m östlich Ochsenbrücke</p> <p>beidseitig dichter Bewuchs, der stellenweise in den Mühlgraben ragt</p> <p>herabgestürzte Äste im Mühlgraben</p>

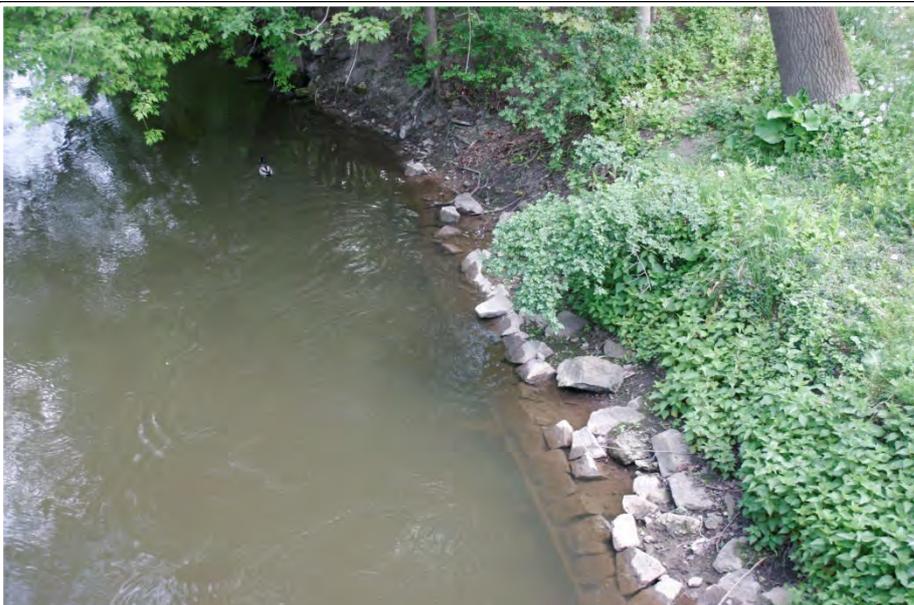
<p>Datum: 30.04.2014</p> <p>Blick stromaufwärts von der Ochsenbrücke</p> <p>Uferbefestigung rechts mit Wasserbausteinen, teilweise sehr lose</p>

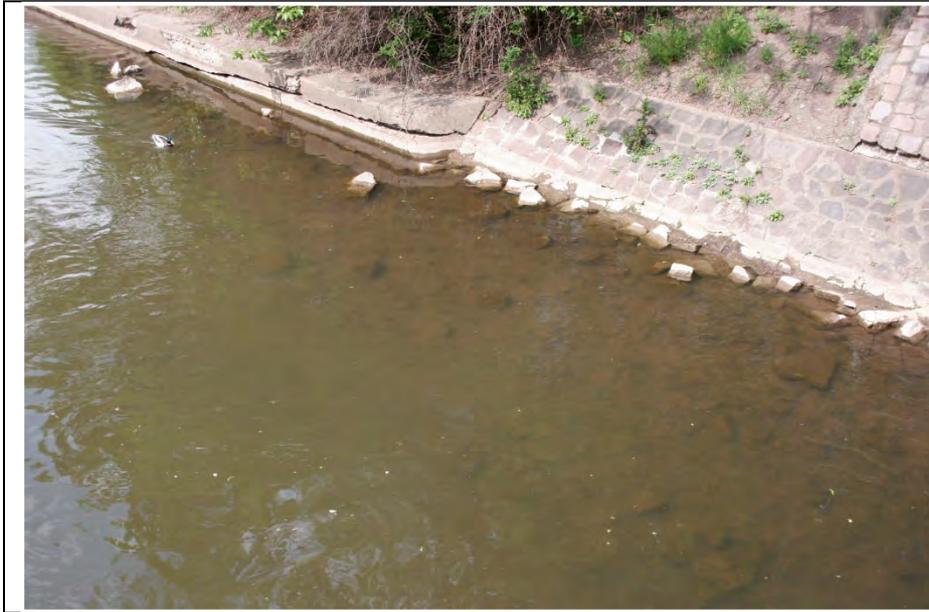
Datum: 30.04.2014

Blick stromabwärts von
der Ochsenbrücke
(Mündungsbereich
Mühlgraben in die
Stromsaale)

Uferbefestigung rechts
mit Wasserbausteinen
im Verbund, teilweise
lose sowie in Richtung
Mündung gemauert

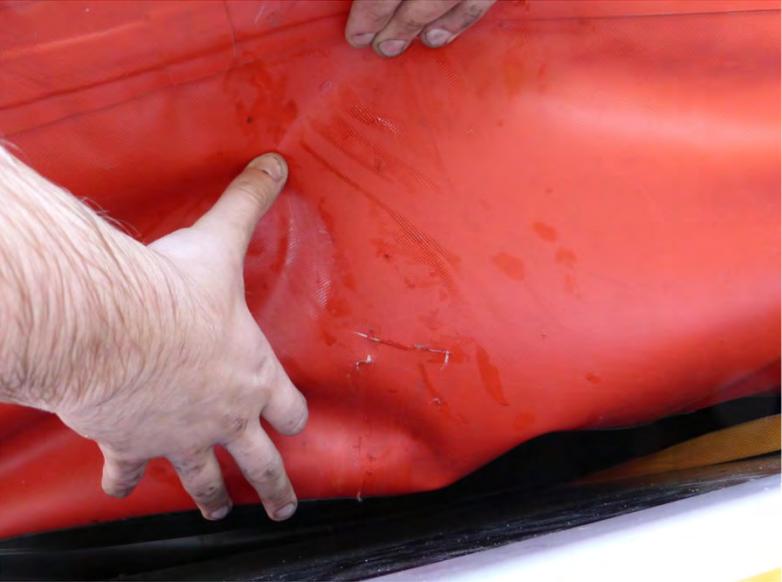
<p>07.07.2014</p> <p>Profil 41 / PN 3/14</p> <p>Abbruch der Probenahme wegen Defekt des Schlauchboots (Schlitz an der Bootunterseite verursacht durch Überfahren eines scharfkantigen Gegenstands im Mühlgraben)</p>
