Wanderhinderniscode BS_WH01

Verortung		Bauwerkskennung	
Gewässername	Böse Sieben	Bauwerks- bezeichnung	
OWK	SAL06OW13-00		
Gewässerordnung	1		
Fl.-km	1+026	Bauwerkskategorie	Brücke
Koordinaten	E 682130	Wanderhindernis Code	BS_WH01
	N 5709441	QWB ID	20129

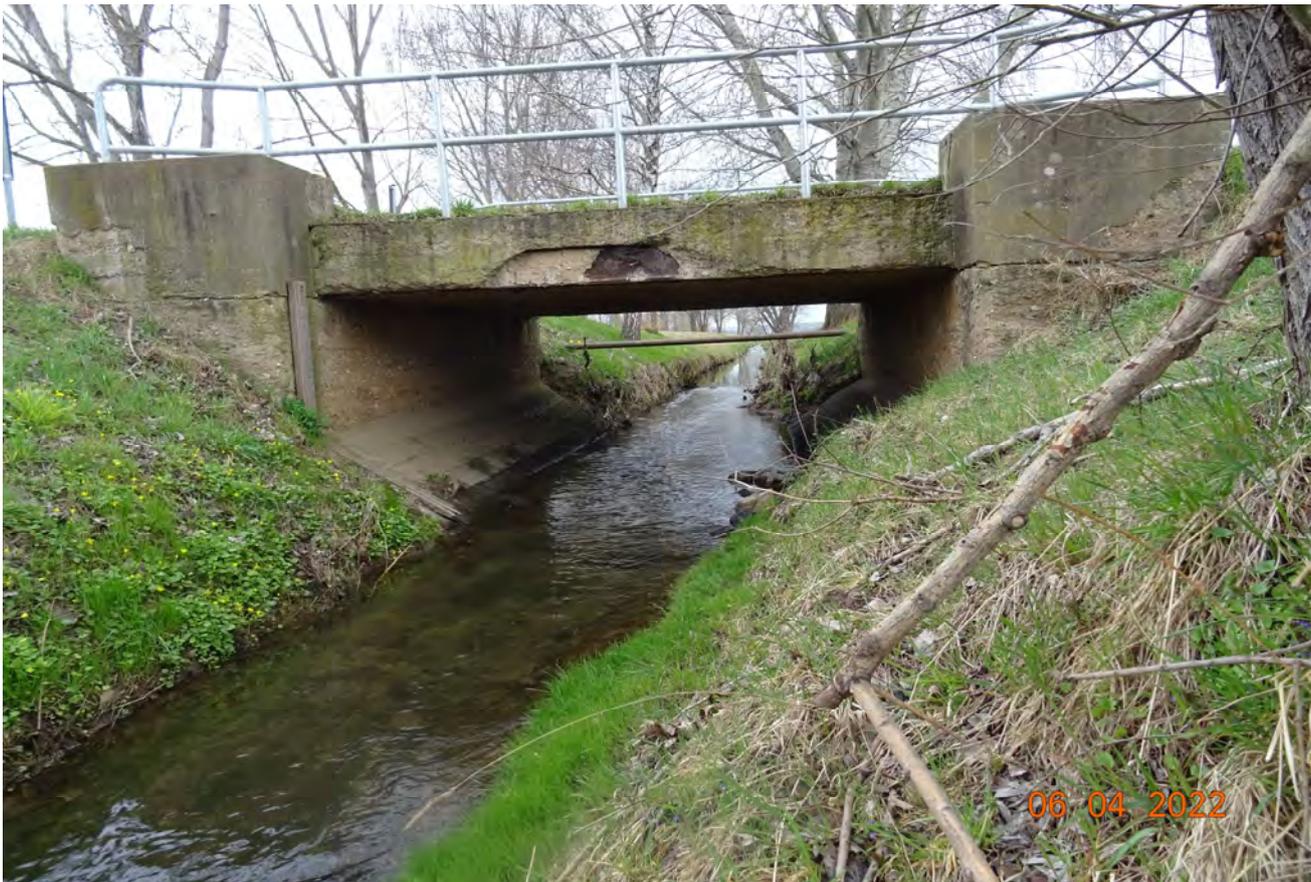
Bewertung der ökologischen Durchgängigkeit	
Beschreibung	- Balkenbrücke als Verkehrsweg für landwirtschaftliche Fahrzeuge - Natürliche Substratauflage vorhanden
Ökologische Durchgängigkeit	eingeschränkt durchgängig
Barrierewirkung	- Sohle und Ufer befestigt

Maßnahmenvariante	- Umbau in Maulprofil - Umbau in besser passierbare Anlage
Vorzugsvariante	Umbau in Maulprofil
Maßnahmenpriorität	nicht prioritär

Wasserrecht	kein Wasserrecht betroffen
Anmerkungen	- Kreisstraße K2316 - Planung für Neubau fertig, PFV läuft

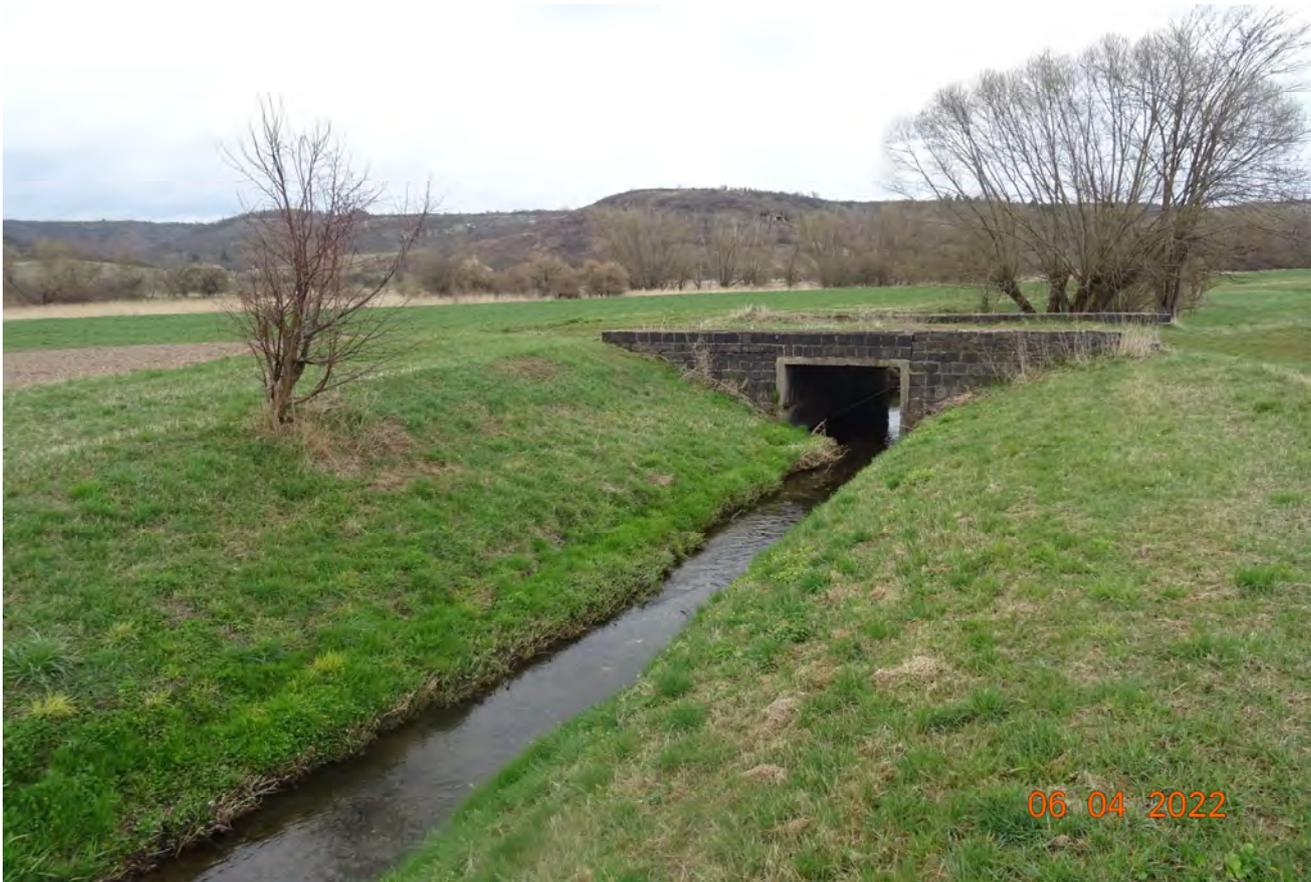
Wanderhinderniscode BS_WH02

Bewertung der ökologischen Durchgängigkeit	
Beschreibung	- Wirtschaftswegbrücke - Gewässersohle und Ufer befestigt
Ökologische Durchgängigkeit	eingeschränkt durchgängig
Barrierewirkung	- keine natürliche Substratauflage vorhanden

Maßnahmenbeschreibung	
Maßnahmenvariante	- Rückbau der Anlage - Umbau in Maulprofil
Vorzugsvariante	Umbau in Maulprofil
Maßnahmenpriorität	nicht prioritär

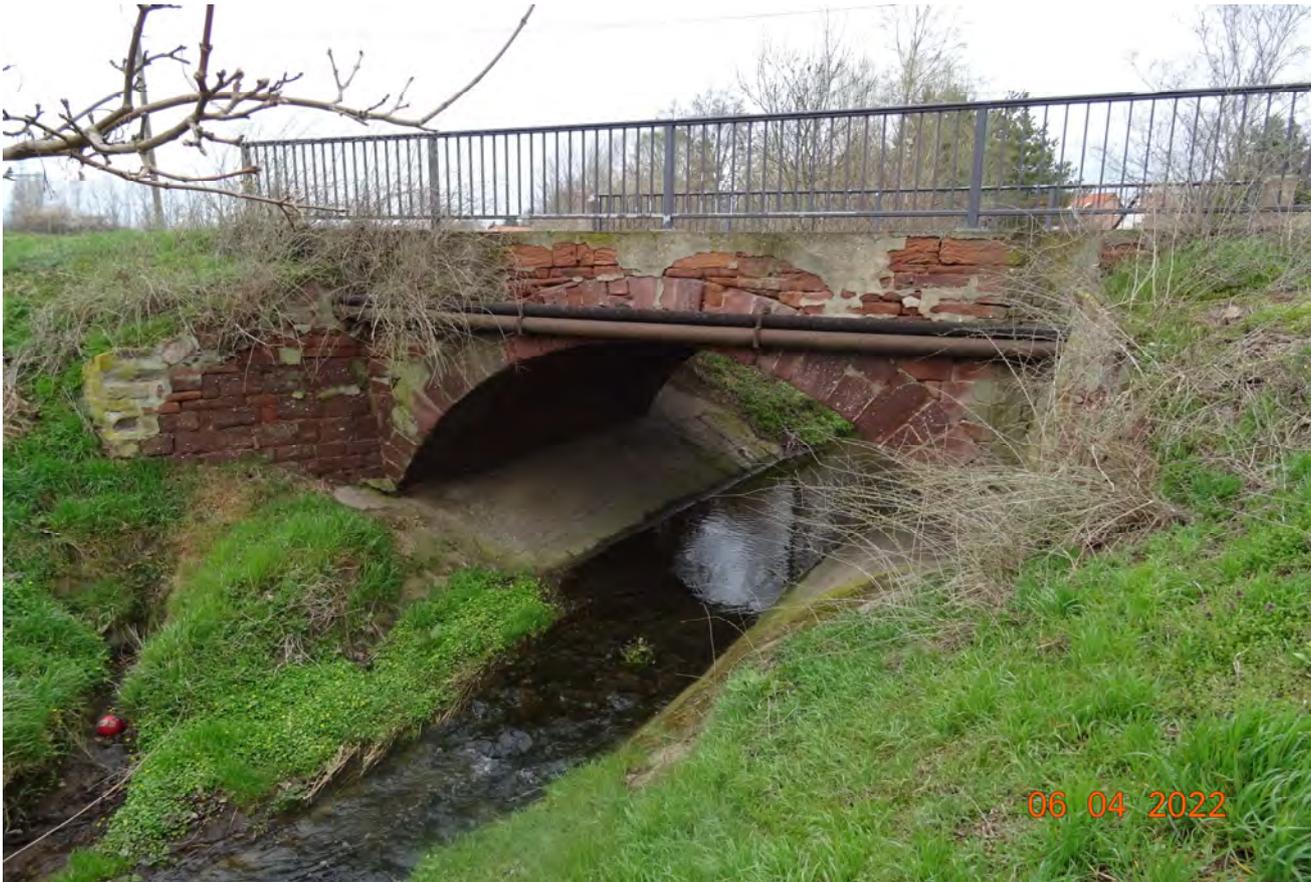
Wanderhinderniscode BS_WH03

Bewertung der ökologischen Durchgängigkeit	
Beschreibung	- Bogenbrücke als Verkehrsweg - Ufersicherung
Ökologische Durchgängigkeit	eingeschränkt durchgängig
Barrierewirkung	- keine natürliche Substratauflage vorhanden

Maßnahmenbeschreibung	
Maßnahmenvariante	- Umbau in Maulprofil - Umbau der Gewässersohle am Bauwerk
Vorzugsvariante	Umbau der Gewässersohle am Bauwerk
Maßnahmenpriorität	nicht prioritär

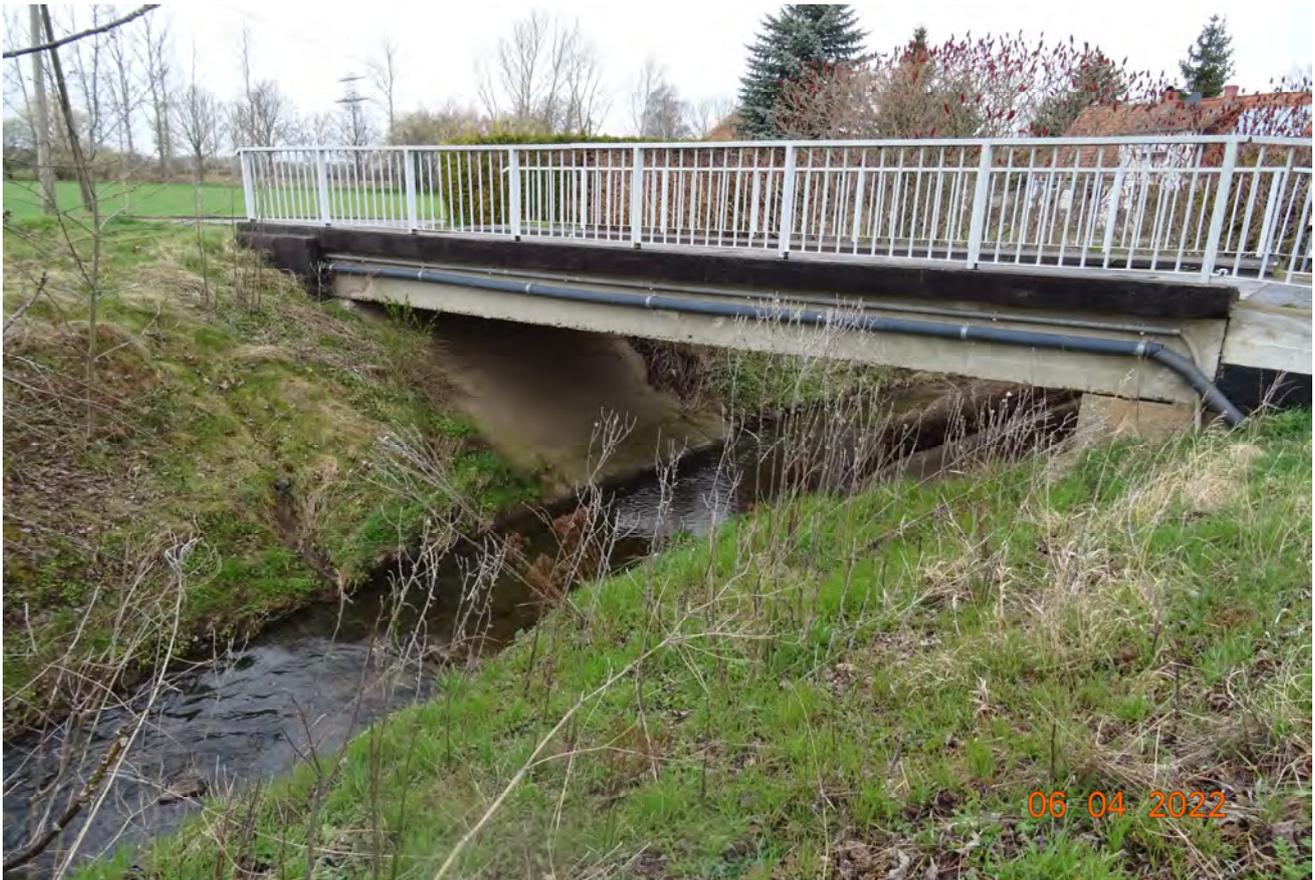
Wanderhinderniscode BS_WH04

Bewertung der ökologischen Durchgängigkeit	
Beschreibung	- Balkenbrücke als Verkehrsweg - Befestigung Gewässersohle und Ufersicherung
Ökologische Durchgängigkeit	eingeschränkt durchgängig
Barrierewirkung	- keine natürliche Substratauflage vorhanden

Maßnahmenbeschreibung	
Maßnahmenvariante	- Umbau in Maulprofil - Umbau der Gewässersohle am Bauwerk
Vorzugsvariante	Umbau der Gewässersohle am Bauwerk
Maßnahmenpriorität	nicht prioritär

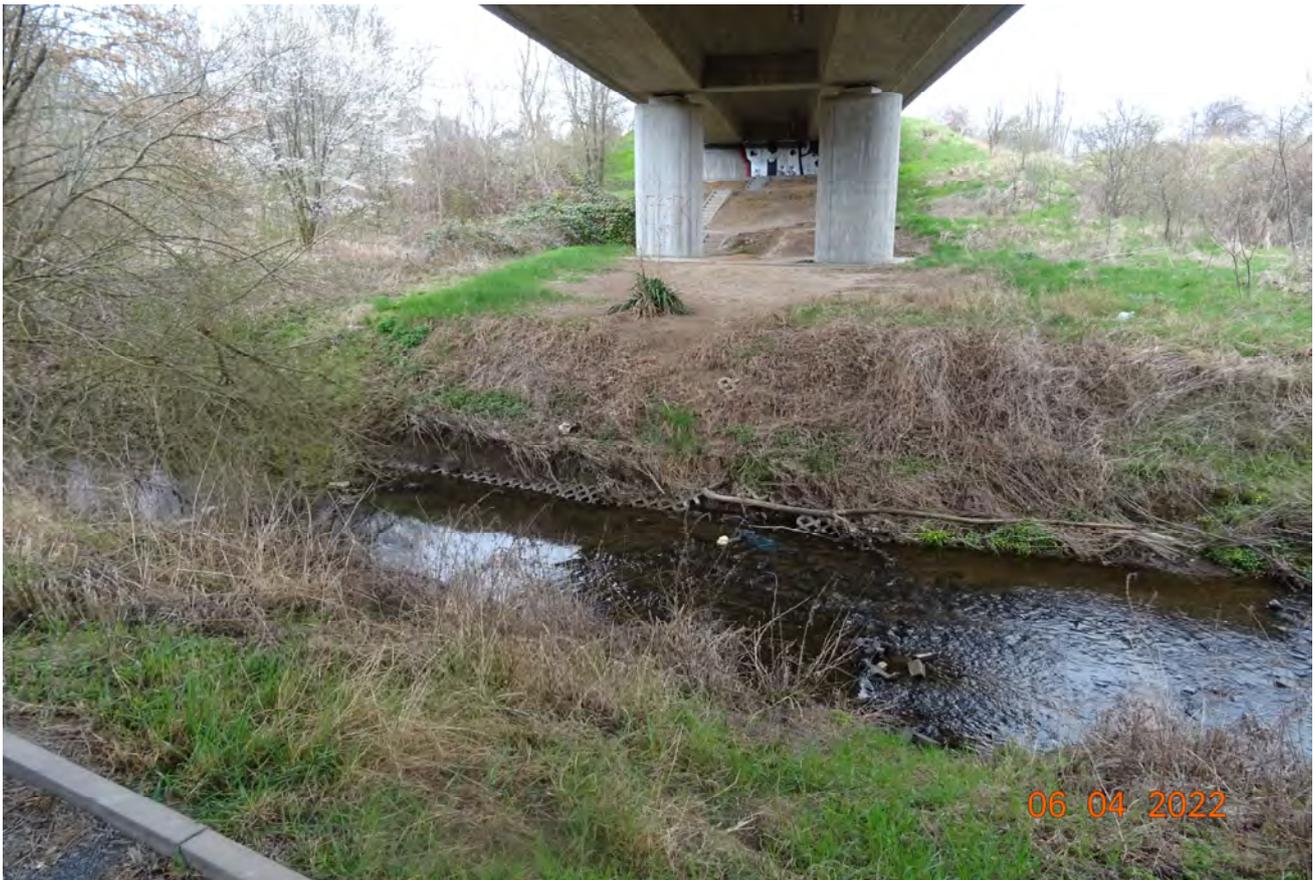
Wanderhinderniscode BS_WH05

Bewertung der ökologischen Durchgängigkeit	
Beschreibung	- Balkenbrücke der B180 - Ufer- und Sohle mit Rasengitterplatten gesichert
Ökologische Durchgängigkeit	eingeschränkt durchgängig
Barrierewirkung	- glatte Rasengitterplatten in Gewässersohle

Maßnahmenvariante	- Umbau in besser passierbare Anlage - Umbau der Gewässersohle am Bauwerk
Vorzugsvariante	Umbau der Gewässersohle am Bauwerk
Maßnahmenpriorität	nicht prioritär

Wasserrecht	kein Wasserrecht betroffen
Anmerkungen	- Umbau der Gewässersohle z.B. durch Ersatzneubau ingenieurbioologischer Ufersicherungen

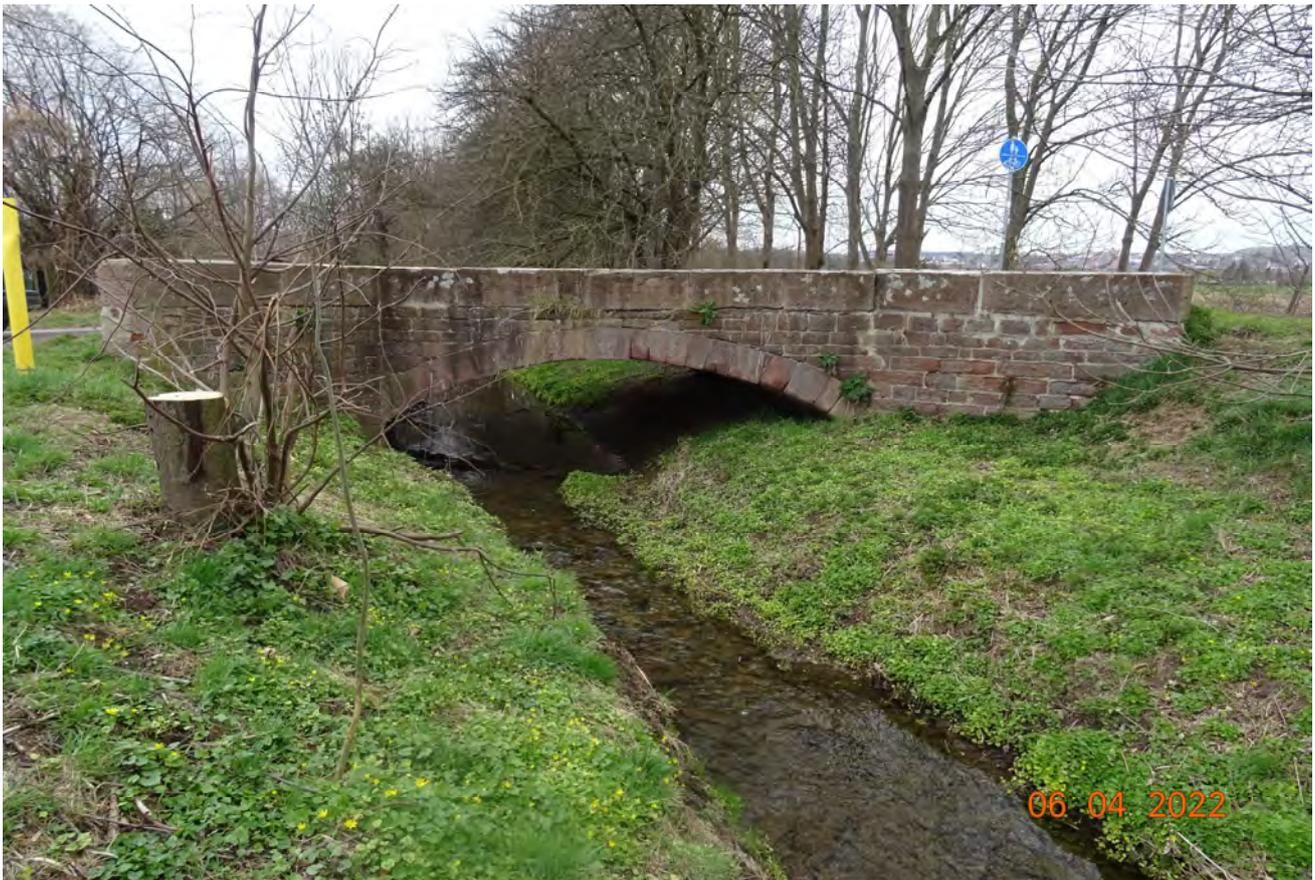
Wanderhinderniscode BS_WH06

Bewertung der ökologischen Durchgängigkeit	
Beschreibung	- Straßenbrücke an Kläranlage - keine Befestigung der Gewässersohle oder Ufersicherung erkennbar - Berme vorhanden
Ökologische Durchgängigkeit	ökologisch durchgängig
Barrierewirkung	- keine

Maßnahmenvariante	- Keine Maßnahme vorgesehen
Vorzugsvariante	Keine Maßnahme vorgesehen
Maßnahmenpriorität	nicht prioritär

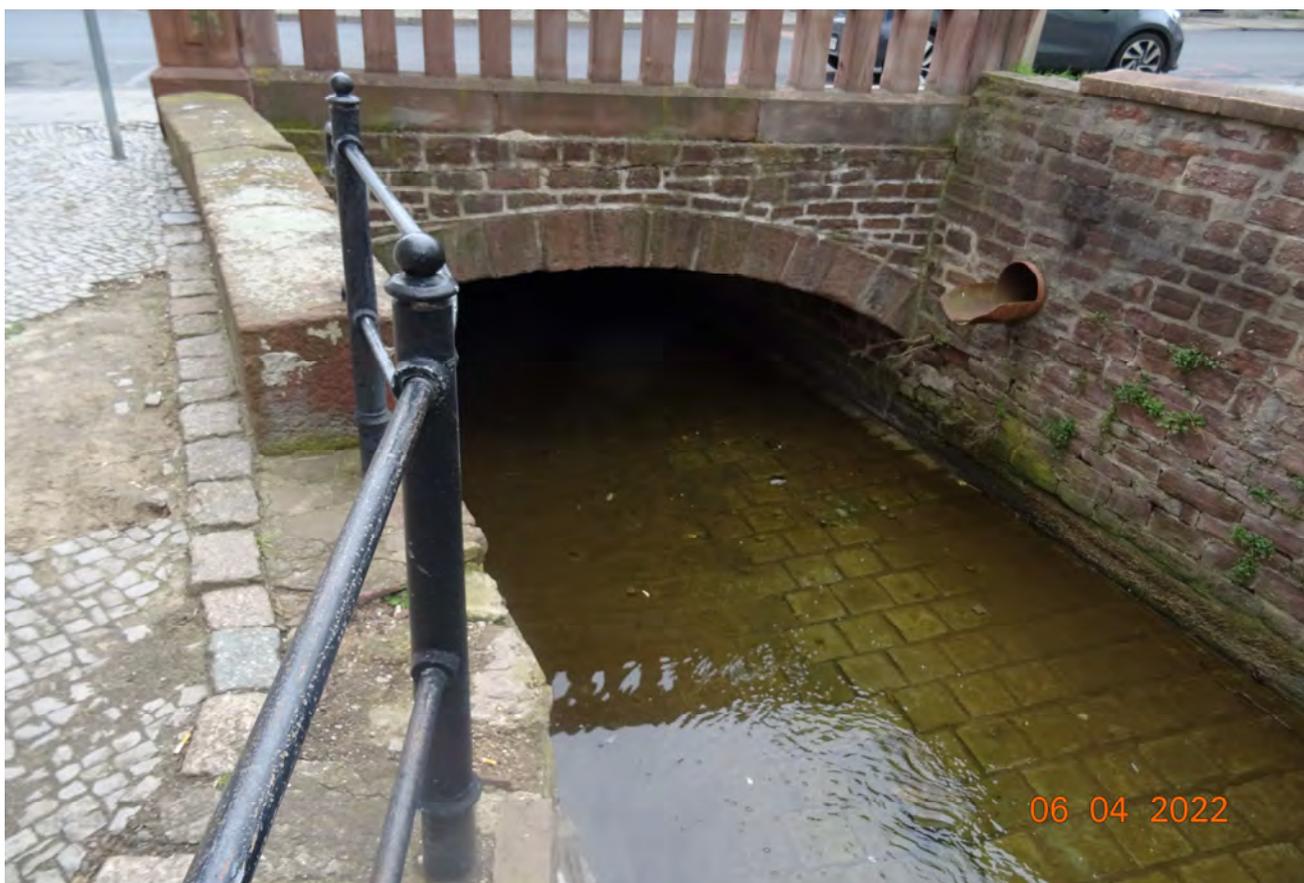
Wanderhinderniscode BS_WH08

Bewertung der ökologischen Durchgängigkeit	
Beschreibung	- Gewässerverlauf über ca. 40m gedeckelt - Verkehrsknoten über dem Gewässer - zwei Straßenbrücken verbunden
Ökologische Durchgängigkeit	nicht durchgängig
Barrierewirkung	- keine natürliche Substratauflage erkennbar - keine Berme vorhanden

Maßnahmenvariante	- Umbau in besser passierbare Anlage - Neubau Durchlassprofil
Vorzugsvariante	Umbau Durchlassprofil
Maßnahmenpriorität	nicht prioritär

Wasserrecht	kein Wasserrecht betroffen
Anmerkungen	- Neubau mehrerer Einzelbrücken - wurde wegen starker Auflandung im Feb 2022 gespült

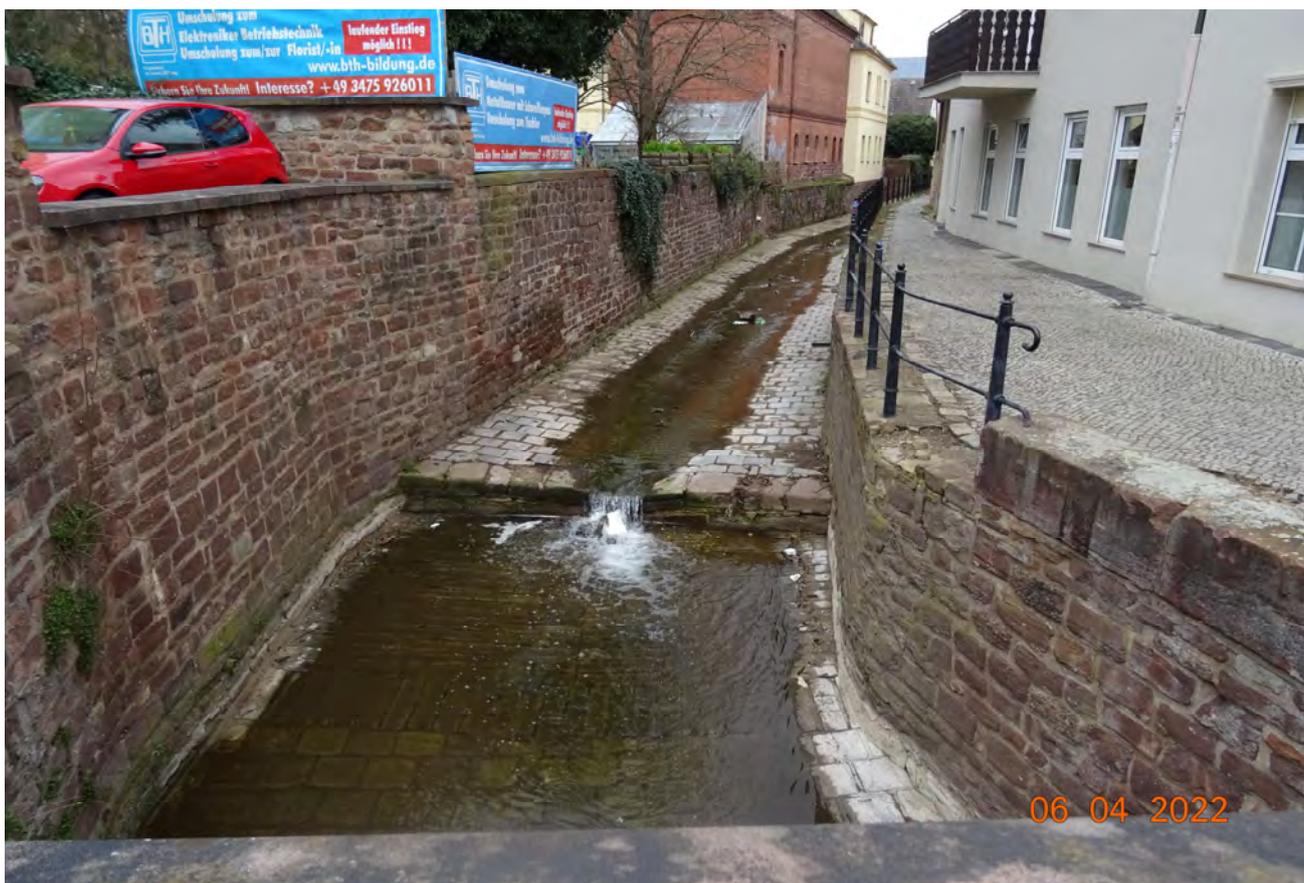
Wanderhinderniscode BS_WH09

Bewertung der ökologischen Durchgängigkeit	
Beschreibung	- Sohlabsturz mit ca. 40cm Absturzhöhe
Ökologische Durchgängigkeit	nicht durchgängig
Barrierewirkung	- Sohle vollständig gepflastert - keine natürliche Sohlsustratauflage vorhanden

Maßnahmenvariante	- Umbau in Sohlgleite
Vorzugsvariante	Umbau in Sohlgleite
Maßnahmenpriorität	nicht prioritär

Wasserrecht	kein Wasserrecht betroffen
Anmerkungen	- Umsetzung i.V.m. linearer Maßnahme BS_PA06 zur Entfernung der Pflasterung und Renaturierung der Bachsohle - unter Berücksichtigung der Statik von Uferwänden und Brückenbauwerken

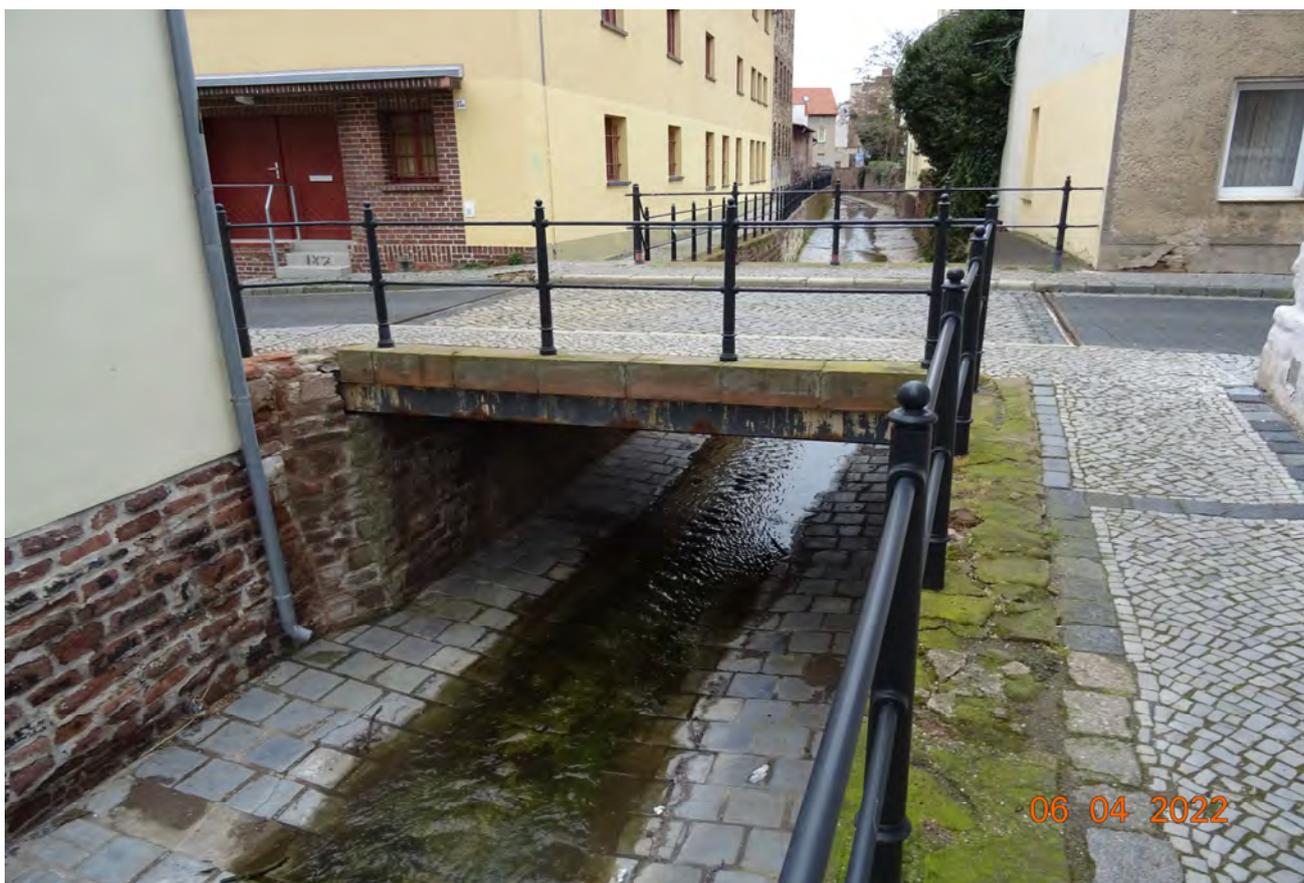
Wanderhinderniscode BS_WH10

Bewertung der ökologischen Durchgängigkeit	
Beschreibung	- Balkenbrücke als Verkehrsweg
Ökologische Durchgängigkeit	eingeschränkt durchgängig
Barrierewirkung	- Gewässersohle gepflastert - keine natürliche Substratauflage vorhanden

Maßnahmenvariante	- Umbau der Gewässersohle am Bauwerk
Vorzugsvariante	Umbau der Gewässersohle am Bauwerk
Maßnahmenpriorität	nicht prioritär

Wasserrecht	kein Wasserrecht betroffen
Anmerkungen	- Umsetzung i.V.m. linearer Maßnahme BS_PA06 zur Entfernung der Pflasterung und Renaturierung der Bachsohle - unter Berücksichtigung der Statik von Uferwänden und Brückenbauwerken

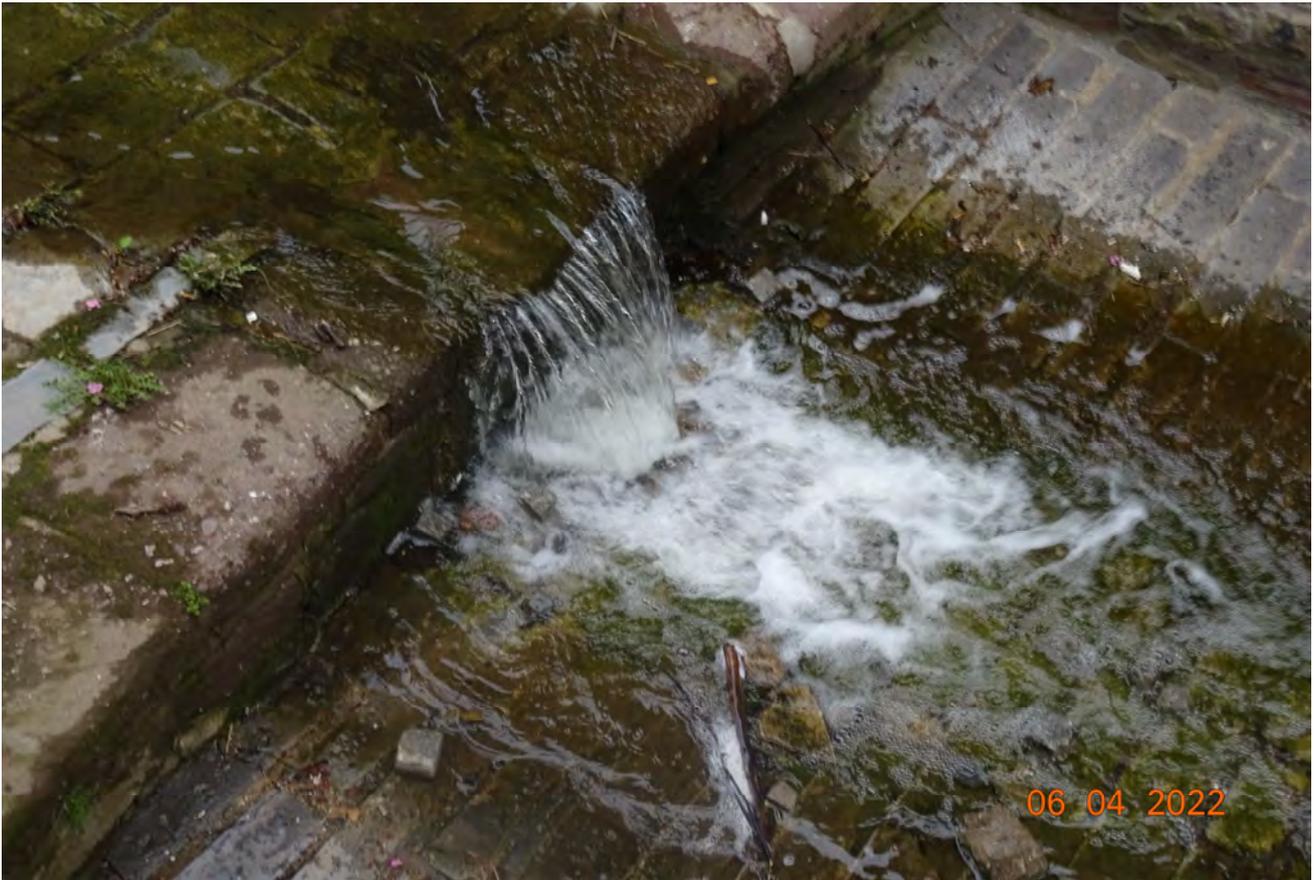
Wanderhinderniscode BS_WH11

Bewertung der ökologischen Durchgängigkeit	
Beschreibung	- Sohlabsturz mit ca. 40cm Absturzhöhe
Ökologische Durchgängigkeit	nicht durchgängig
Barrierewirkung	- Sohle vollständig gepflastert - keine natürliche Sohlsubstratauflage vorhanden

Maßnahmenvariante	- Umbau in Sohlgleite
Vorzugsvariante	Umbau in Sohlgleite
Maßnahmenpriorität	nicht prioritär

Wasserrecht	kein Wasserrecht betroffen
Anmerkungen	- Umsetzung i.V.m. linearer Maßnahme BS_PA06 zur Entfernung der Pflasterung und Renaturierung der Bachsohle - unter Berücksichtigung der Statik von Uferwänden und Brückenbauwerken

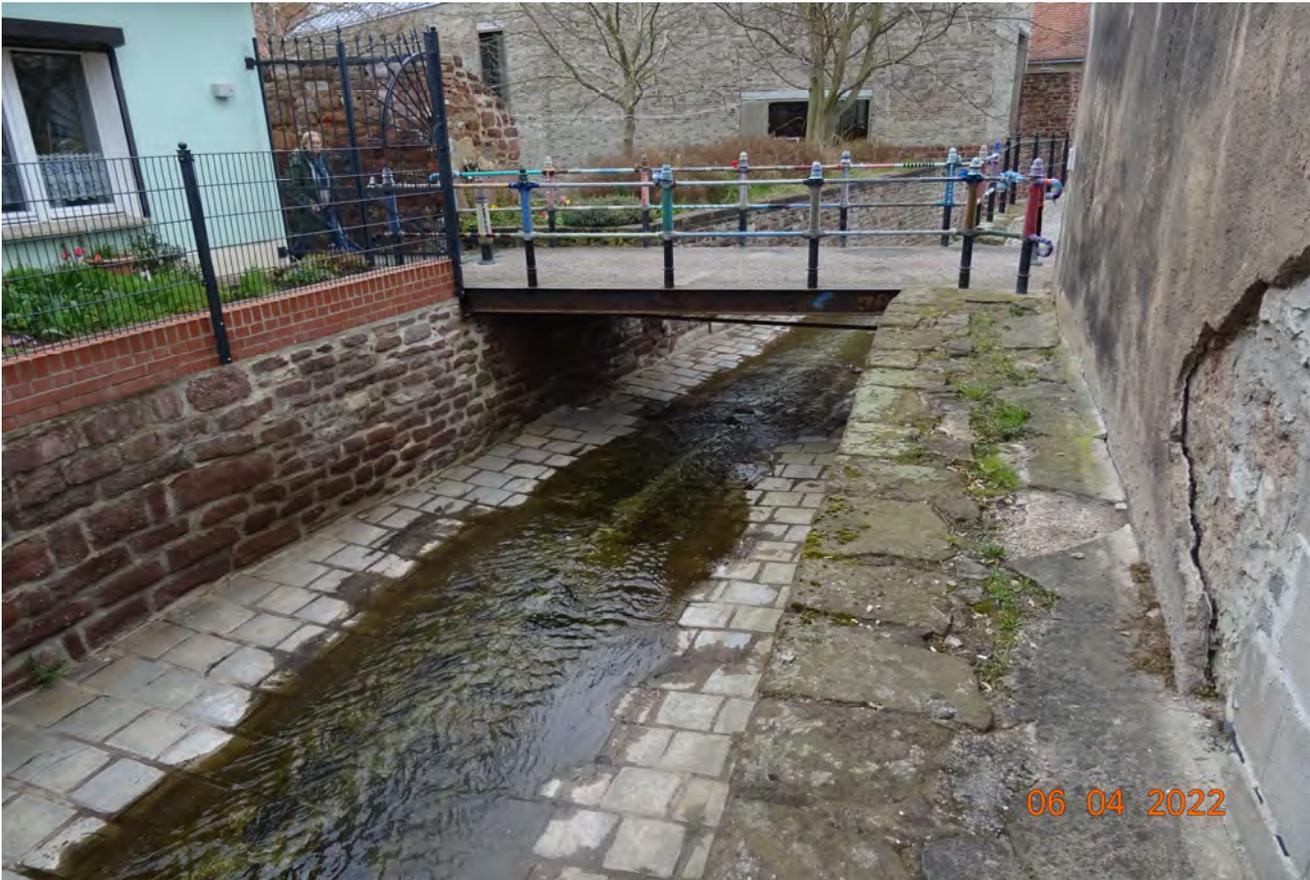
Wanderhinderniscode BS_WH12

Bewertung der ökologischen Durchgängigkeit	
Beschreibung	- Fuß- und Radweg
Ökologische Durchgängigkeit	eingeschränkt durchgängig
Barrierewirkung	- Gewässersohle gepflastert - keine natürliche Substratauflage vorhanden

Maßnahmenvariante	- Umbau der Gewässersohle am Bauwerk
Vorzugsvariante	Umbau der Gewässersohle am Bauwerk
Maßnahmenpriorität	nicht prioritär

Wasserrecht	kein Wasserrecht betroffen
Anmerkungen	- Umsetzung i.V.m. linearer Maßnahme BS_PA06 zur Entfernung der Pflasterung und Renaturierung der Bachsohle - unter Berücksichtigung der Statik von Uferwänden und Brückenbauwerken

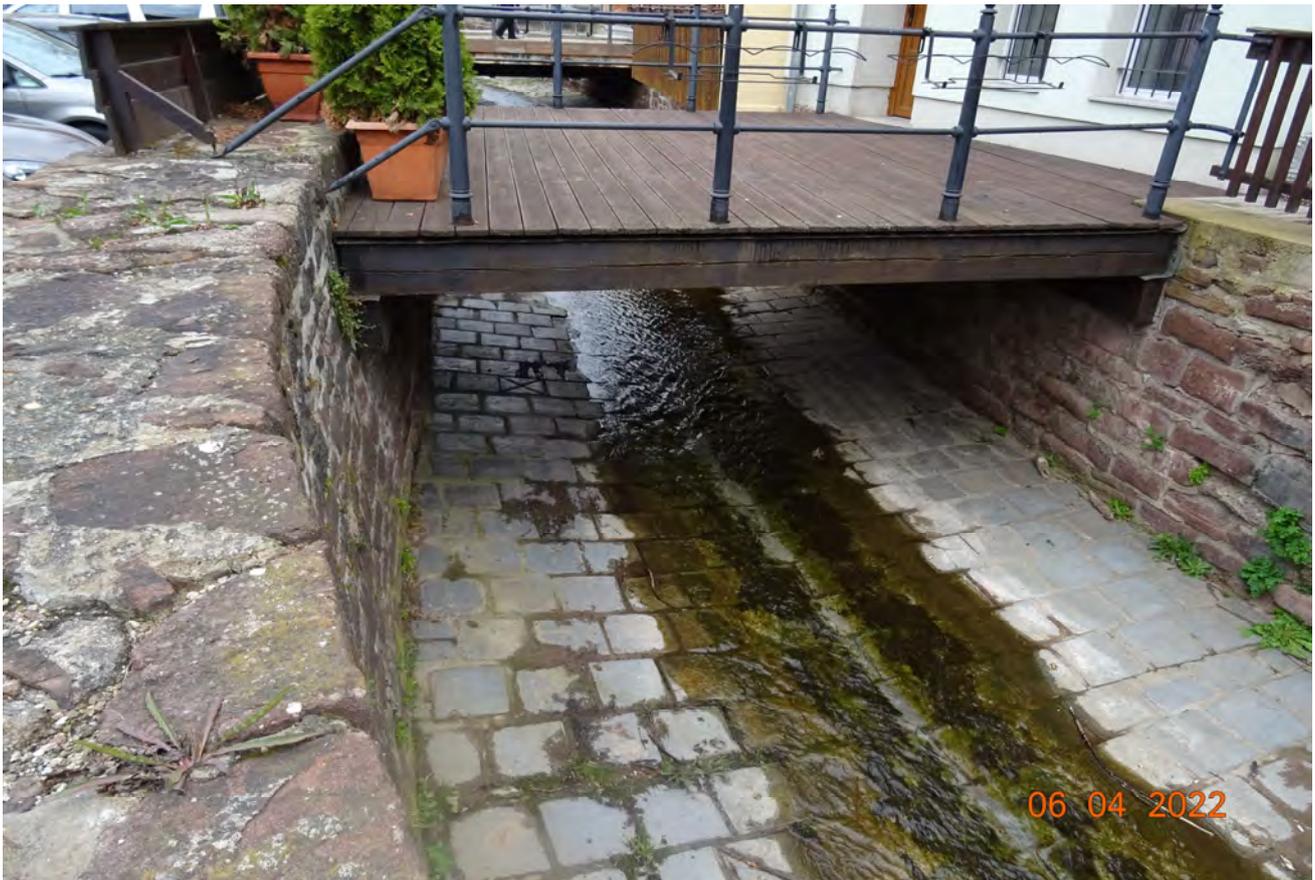
Wanderhinderniscode BS_WH13

Bewertung der ökologischen Durchgängigkeit	
Beschreibung	- Steg für Fußgänger (privat)
Ökologische Durchgängigkeit	eingeschränkt durchgängig
Barrierewirkung	- keine natürliche Sohlsustratauflage vorhanden

Maßnahmenvariante	- Umbau der Gewässersohle am Bauwerk
Vorzugsvariante	Umbau der Gewässersohle am Bauwerk
Maßnahmenpriorität	nicht prioritär

Wasserrecht	kein Wasserrecht betroffen
Anmerkungen	- Umsetzung i.V.m. linearer Maßnahme BS_PA06 zur Entfernung der Pflasterung und Renaturierung der Bachsohle - unter Berücksichtigung der Statik von Uferwänden und Brückenbauwerken

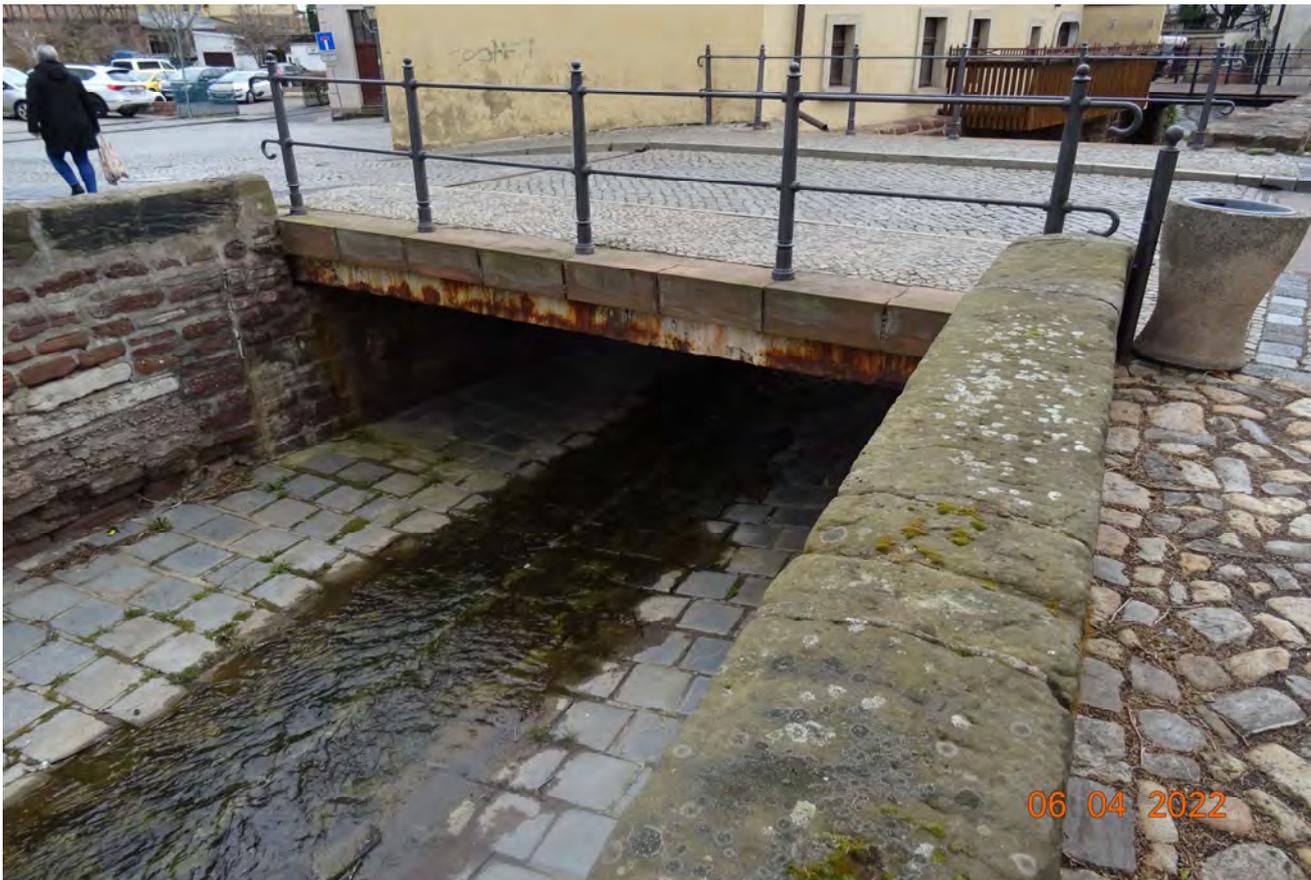
Wanderhinderniscode BS_WH14

Bewertung der ökologischen Durchgängigkeit	
Beschreibung	- Balkenbrücke als Verkehrsweg
Ökologische Durchgängigkeit	eingeschränkt durchgängig
Barrierewirkung	- keine natürliche Sohlsustratauflage vorhanden

Maßnahmenvariante	- Umbau der Gewässersohle am Bauwerk - Umbau in Balkenbrücke
Vorzugsvariante	Umbau in Balkenbrücke
Maßnahmenpriorität	nicht prioritär

Wasserrecht	kein Wasserrecht betroffen
Anmerkungen	- Umsetzung i.V.m. linearer Maßnahme BS_PA06 zur Entfernung der Pflasterung und Renaturierung der Bachsohle - unter Berücksichtigung der Statik von Uferwänden und Brückenbauwerken

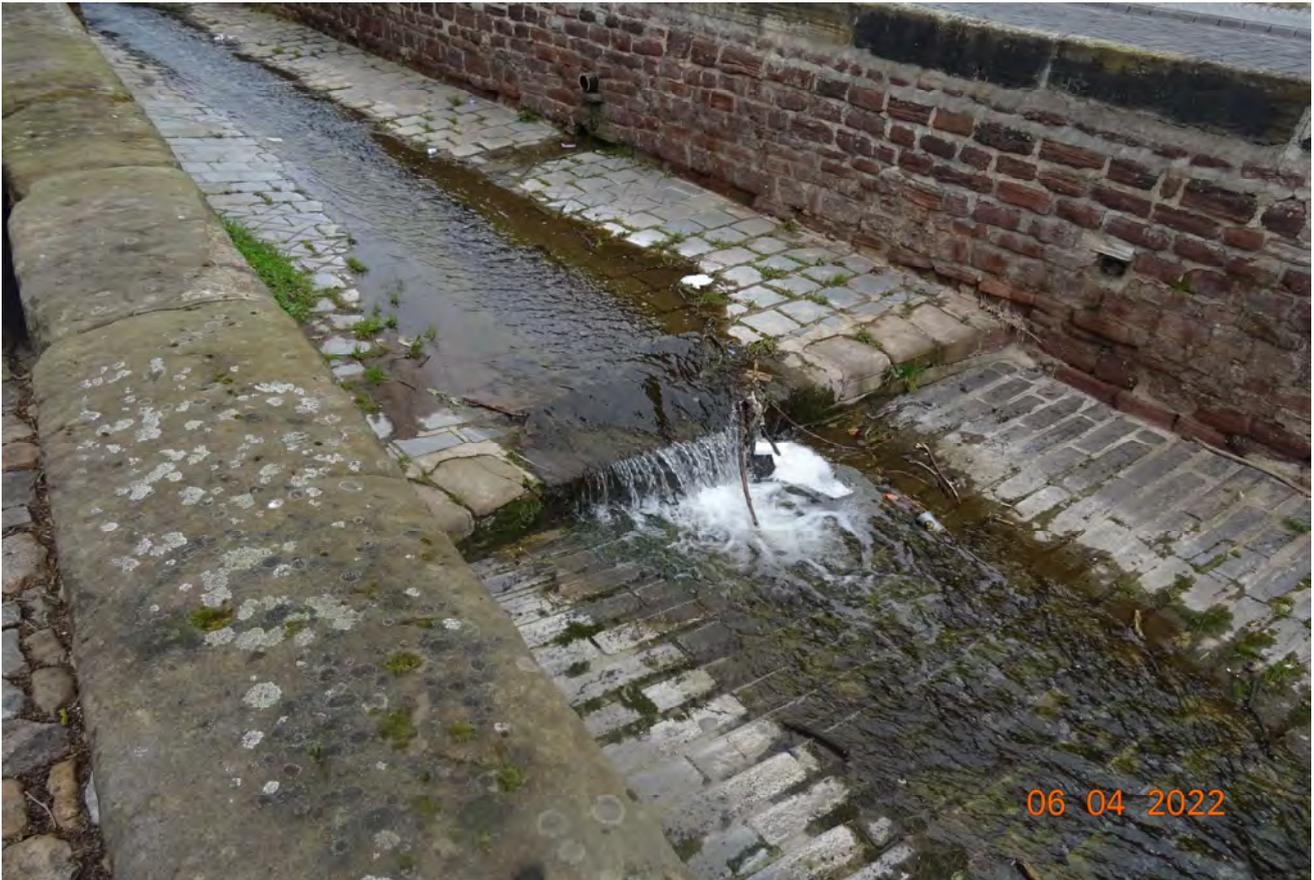
Wanderhinderniscode BS_WH15

Bewertung der ökologischen Durchgängigkeit	
Beschreibung	- Sohlabsturz mit ca. 40cm Absturzhöhe
Ökologische Durchgängigkeit	nicht durchgängig
Barrierewirkung	- Sohle vollständig gepflastert - keine natürliche Sohlsustratauflage vorhanden

Maßnahmenvariante	- Umbau in Sohlgleite
Vorzugsvariante	Umbau in Sohlgleite
Maßnahmenpriorität	nicht prioritär

Wasserrecht	kein Wasserrecht betroffen
Anmerkungen	- Umsetzung i.V.m. linearer Maßnahme BS_PA06 zur Entfernung der Pflasterung und Renaturierung der Bachsohle - unter Berücksichtigung der Statik von Uferwänden und Brückenbauwerken

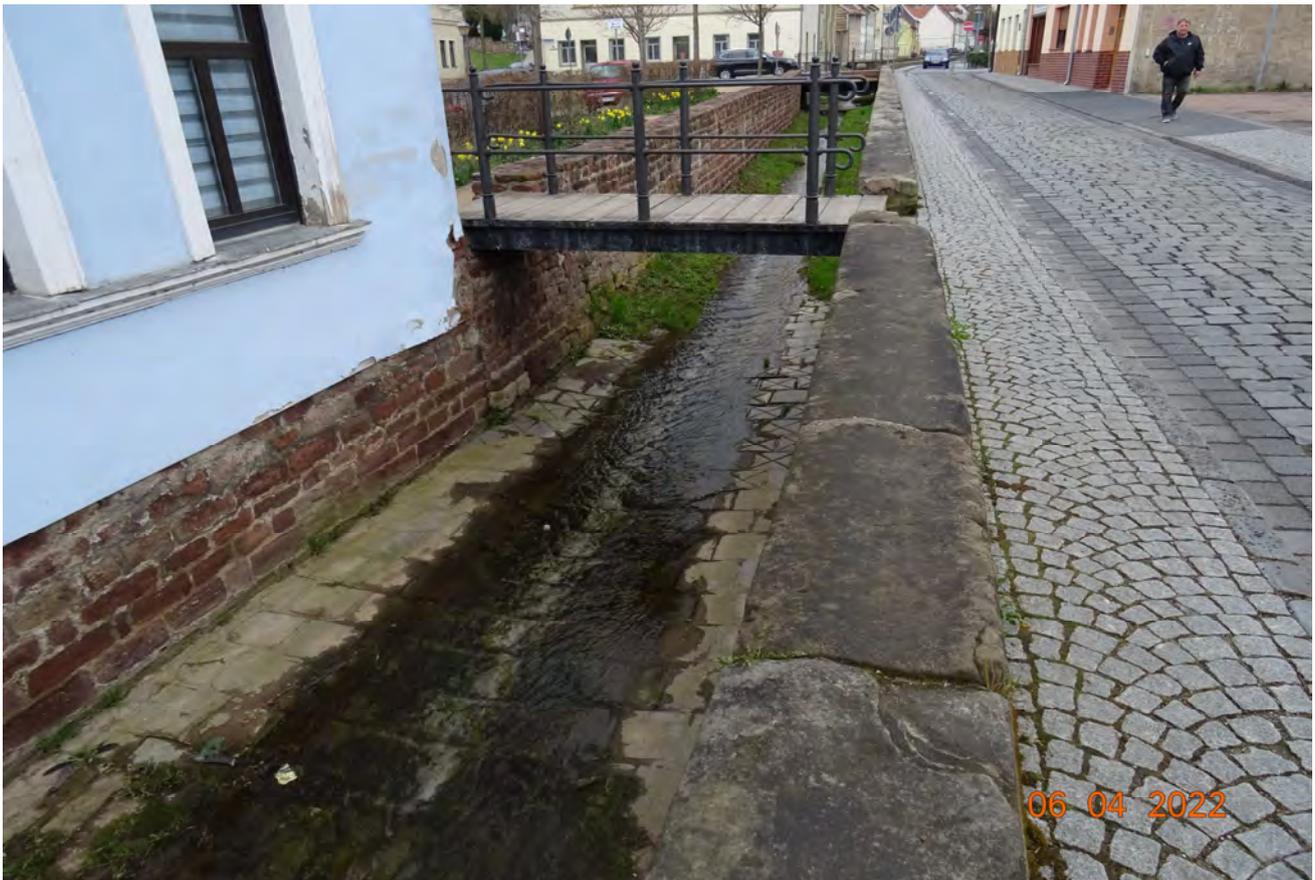
Wanderhinderniscode BS_WH16

Bewertung der ökologischen Durchgängigkeit	
Beschreibung	- Balkenbrücke für Fußgänger
Ökologische Durchgängigkeit	eingeschränkt durchgängig
Barrierewirkung	- keine natürliche Sohlsustratauflage vorhanden

Maßnahmenvariante	- Umbau der Gewässersohle am Bauwerk
Vorzugsvariante	Umbau der Gewässersohle am Bauwerk
Maßnahmenpriorität	nicht prioritär
