ECK WH03 - Abschlagswehr Abbenroder Mühlengraben

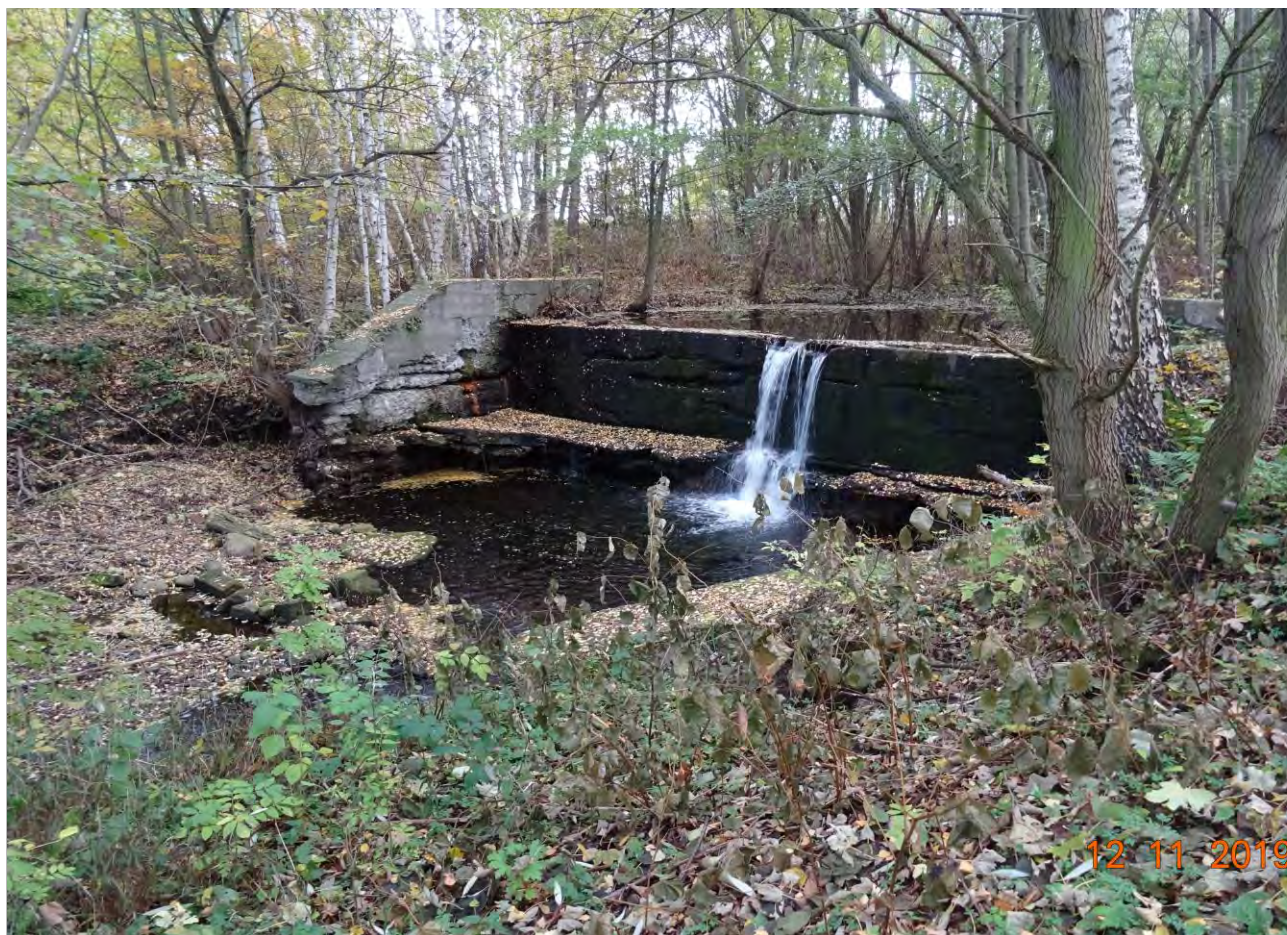
Beschreibung
-Wehranlage mit festem Absturz ohne Entnahmerecht

Ökol. Durchgängigkeit
Ist ökologisch nicht durchgängig - > 3m Absturz

Bemerkung
<ul style="list-style-type: none">- Sohlgleite statt Rückbau wg. Erhaltung FFH-Grundwasserspiegel oh. (4 m Einschnitts-Tiefe) und andernfalls unkalkulierbar rückschreitende Erosion- Zur Klärung der Eigentumsverhältnisse und der Beteiligung an einer Maßnahmenumsetzung sind die zuständigen niedersächsischen Behörden hinzuzuziehen- Für den Umbau des Wehres liegt eine Vorplanung vor (Juni 2020) [Anm. FB Halberstadt]- Nach Studie zur ökolo. Durchg. Ecker liegen Pläne zum Rückbau des Wehres beim LHW vor;- WH liegt im FFH-Gebiet
Maßnahmenvarianten
-V1: Umbau in Sohlgleite
Vorzugsvariante
Umbau in Sohlgleite
Maßnahmenpriorität
prioritär

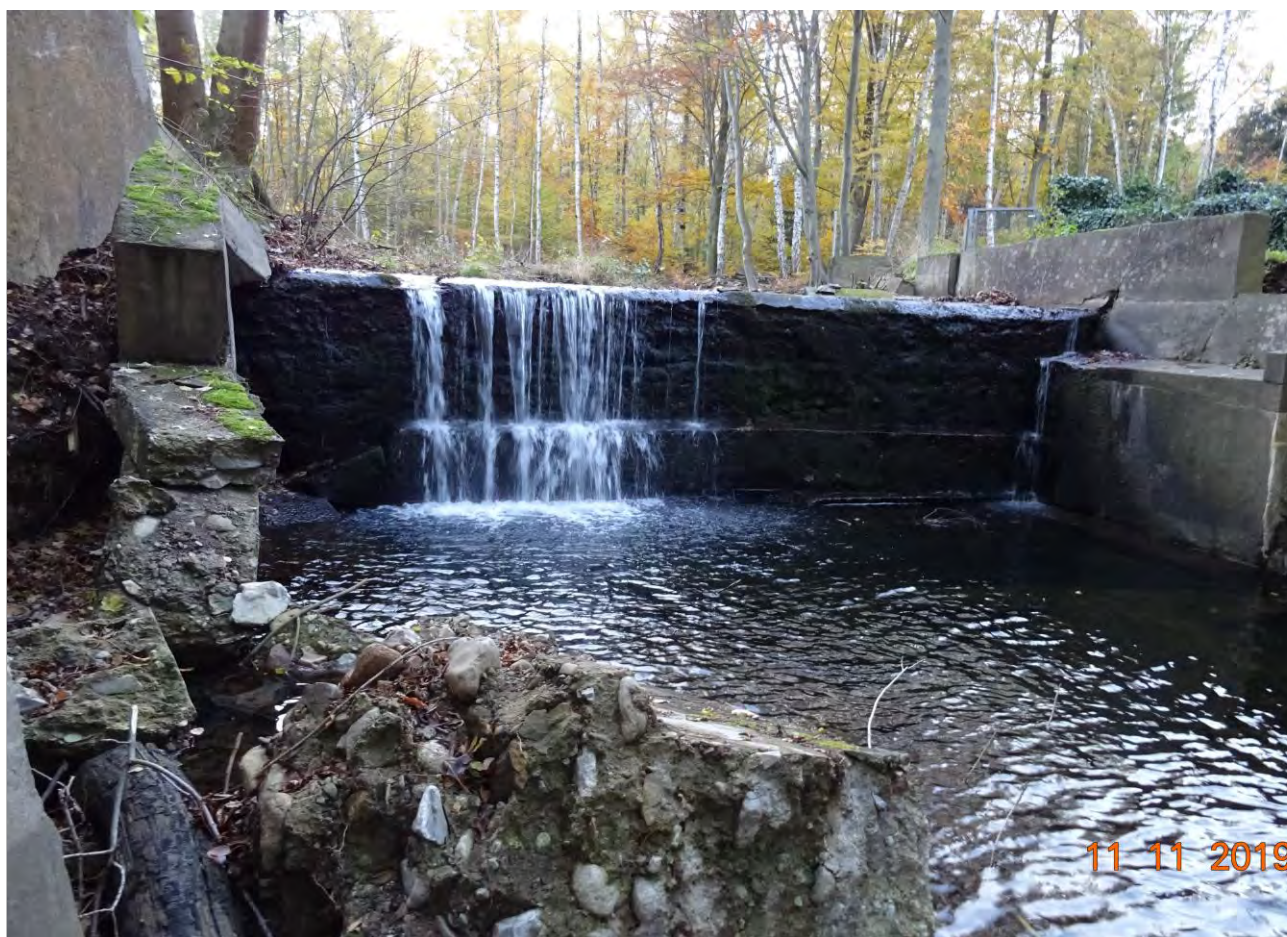
ECK WH05 - Wehr Eckertal

Beschreibung
-Wehranlage mit festem Absturz (Absturzhöhe ca. 3,5 m); Entnahmerecht Nds.

Ökol. Durchgängigkeit
Ist ökologisch nicht durchgängig
-

- Zur Klärung der Eigentumsverhältnisse und der Beteiligung an einer Maßnahmenumsetzung sind die zuständigen niedersächsischen Behörden hinzuzuziehen
- Studie öko. Durchg. Ecker: -Wassernutzung für linksseitig anliegende Teiche (bis heute); Teilabriss der Absturzkante vorgesehen; Variantenbetrachtung erfolgt; 3 Fälle: 1. Hälfte der Höhendifferenz durch Sohlgleite & rückschreitende Erosion, 2. Komplette Höhendifferenz als Sohlgleite, 3. Umgehungsgerinne
-WH liegt im FFH-Gebiet

-V1: Umbau in Sohlgleite

Umbau in Sohlgleite

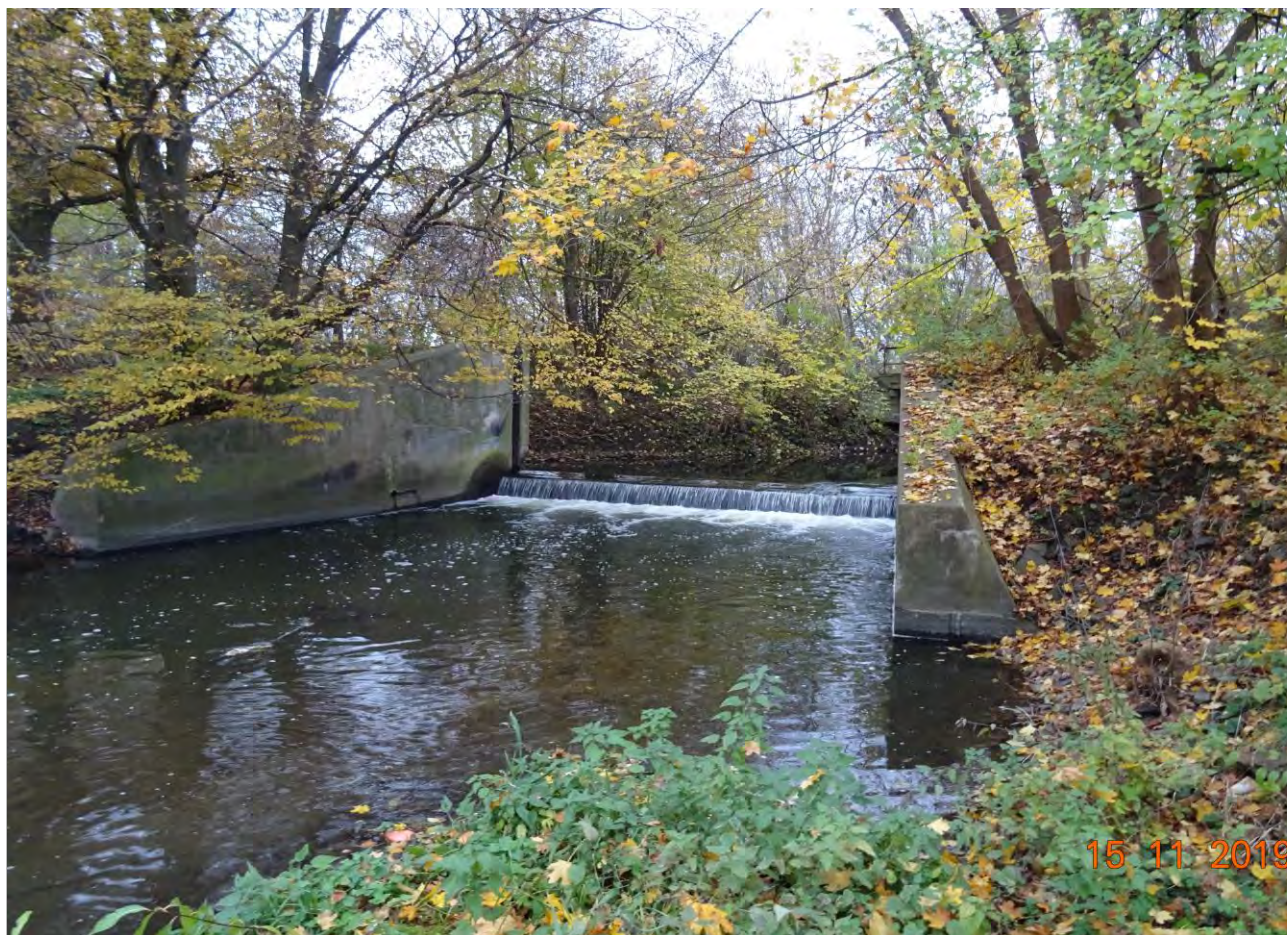
HOL WH01 - Wehr Kuckuksmühle bei Krottorf

Beschreibung
-Rest-Wehrabsturz 0,7 m

Ökol. Durchgängigkeit
Ist ökologisch nicht durchgängig
-

Bemerkung
<ul style="list-style-type: none">-Maßnahme: Umbau in Sohlgleite wg. Brücke- Umsetzung prioritär, da unmittelbar im Mündungsbereich- Kolkstrukturen mit Wassertiefen 60-70cm (besser 1m) sollten geschaffen, erhalten bzw. mindestens ersetzt werden, für Überwinterungshabitate für Salmonide und Weißfische (Anm. Hr. Kammerad)
Maßnahmenvarianten
-V1: Umbau in Sohlgleite
Vorzugsvariante
Umbau in Sohlgleite
Maßnahmenpriorität
prioritär

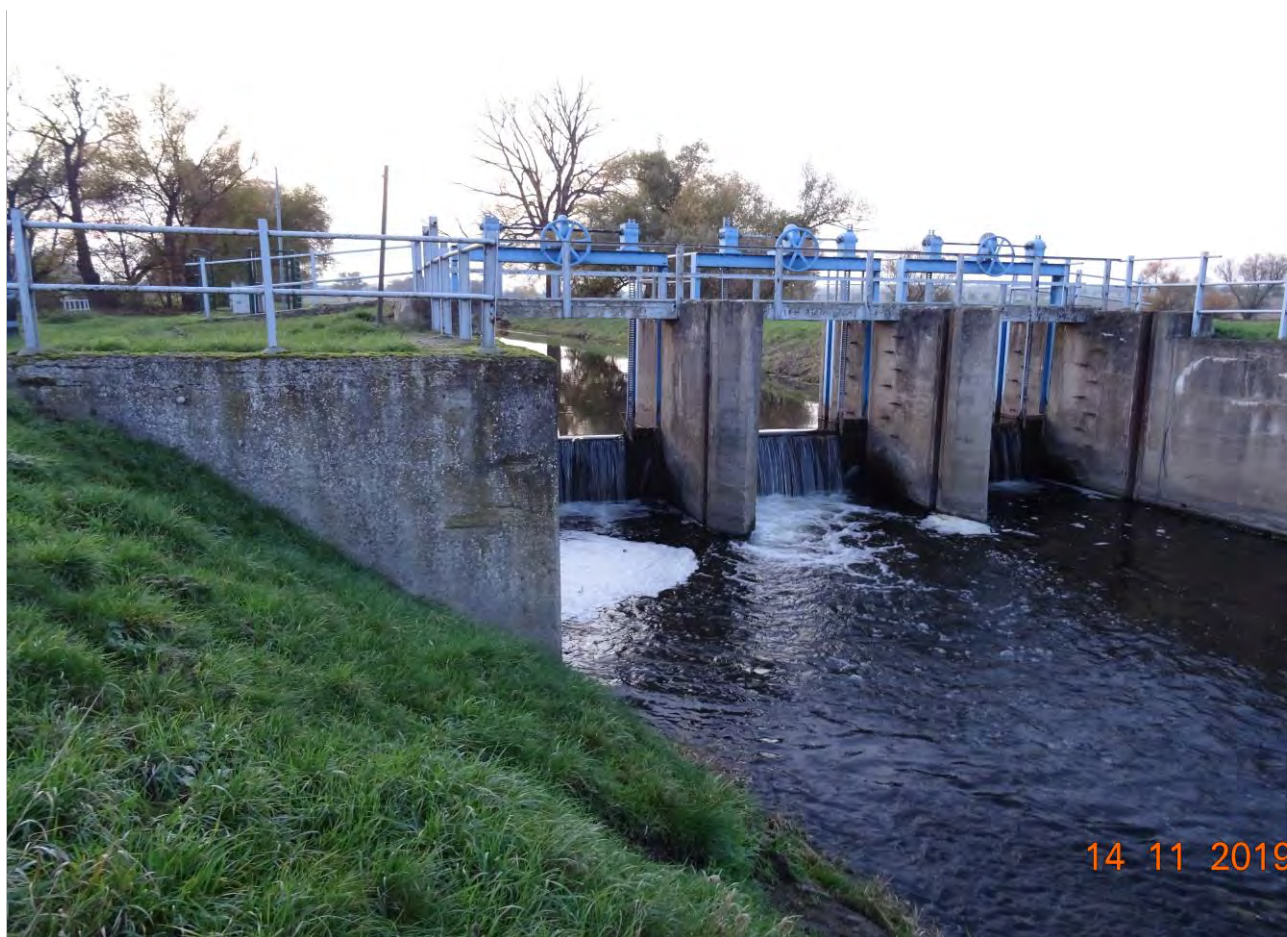
HOL WH07 - Wehr Emersleben

Beschreibung
-Schütz mit drei Verschlüssen

Ökol. Durchgängigkeit
Ist ökologisch nicht durchgängig
-

Bemerkung
<p>- Schlitzpass statt Sohlgleite als Vorzugsvariante, eine Sohlgleite wäre nur bei einer Deichrückverlegung in Acker und erheblicher Lauf-Aufweitung hochwasserneutral machbar</p> <p>- Maßnahme: Es bleibt zu prüfen, ob eine Aufstauhöhe zum Abschlag in den Salzgraben erhalten bleiben muss. Speisung Salzgraben ggf. über Abschlag oberstrom bei Fl.-km 6+080 ausreichend.</p>
Maßnahmenvarianten
<p>-V1: integrierte techn. FAA</p> <p>V2: Deichrückverlegung, Profil-Aufweitung / Sohlgleite</p>
Vorzugsvariante
integrierter techn. FAA
Maßnahmenpriorität
prioritär

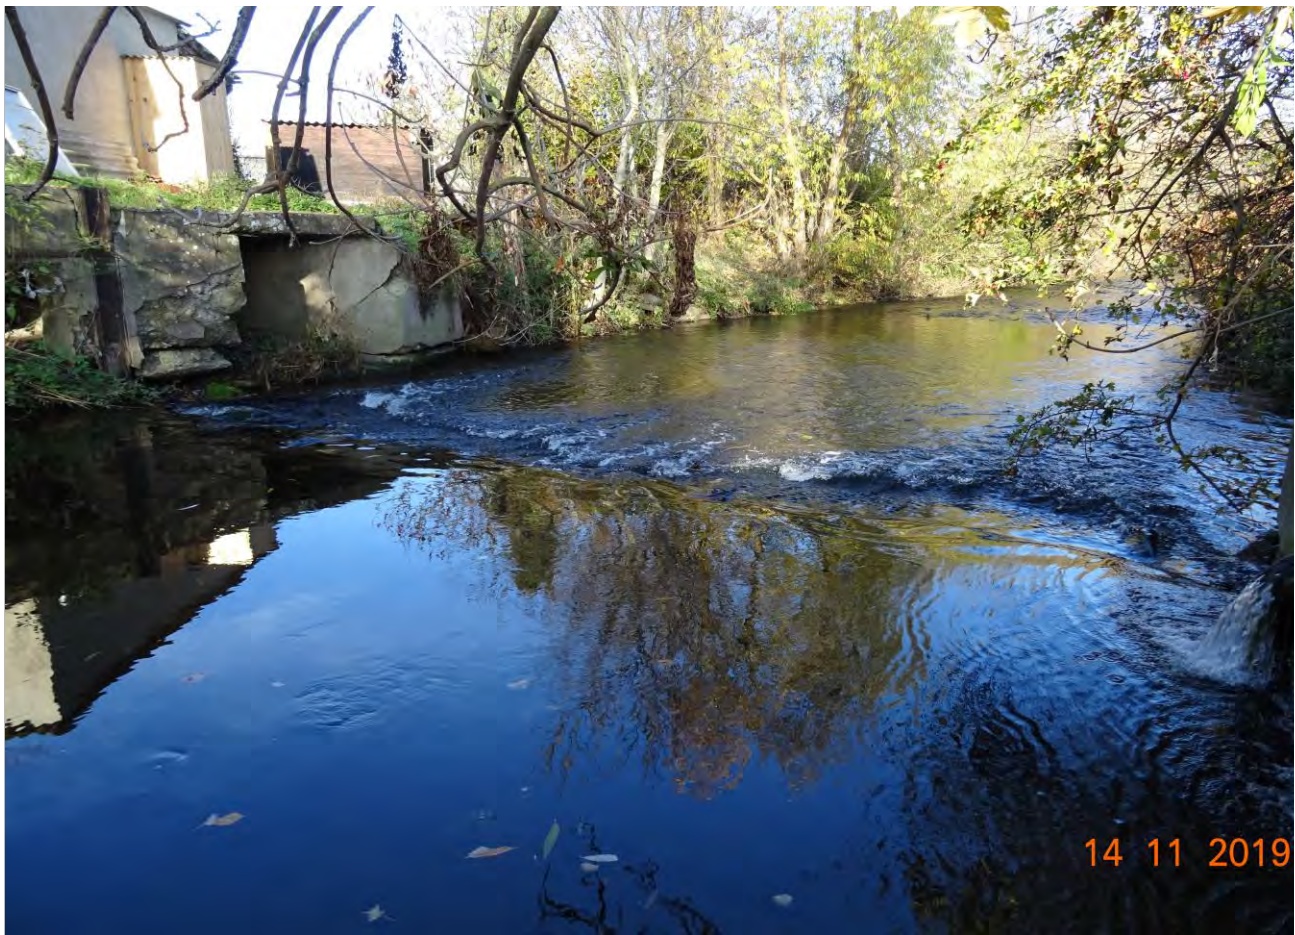
HOL WH29 - Absturz Derenburg 2

Beschreibung
-Wehrfragment/Absturz. Mündung Mühlgraben in Wehrwange

Ökol. Durchgängigkeit
Ist ökologisch eingeschränkt durchgängig
-Sohlschwelle selektiv passierbar

Bemerkung
<ul style="list-style-type: none">-Maßnahme: Sohlgleite, Rückbau nicht möglich wg. Standsicherheit Böschung (Straße, Bebauung angrenzend)- Kolkstrukturen mit Wassertiefen 60-70cm (besser 1m) sollten geschaffen, erhalten bzw. mindestens ersetzt werden, für Überwinterungshabitate für Salmonide und Weißfische (Anm. Hr. Kammerad)
Maßnahmenvarianten
-V1: Einbau integrierter Sohlgleite
Vorzugsvariante
Einbau integrierter Sohlgleite
Maßnahmenpriorität
prioritär

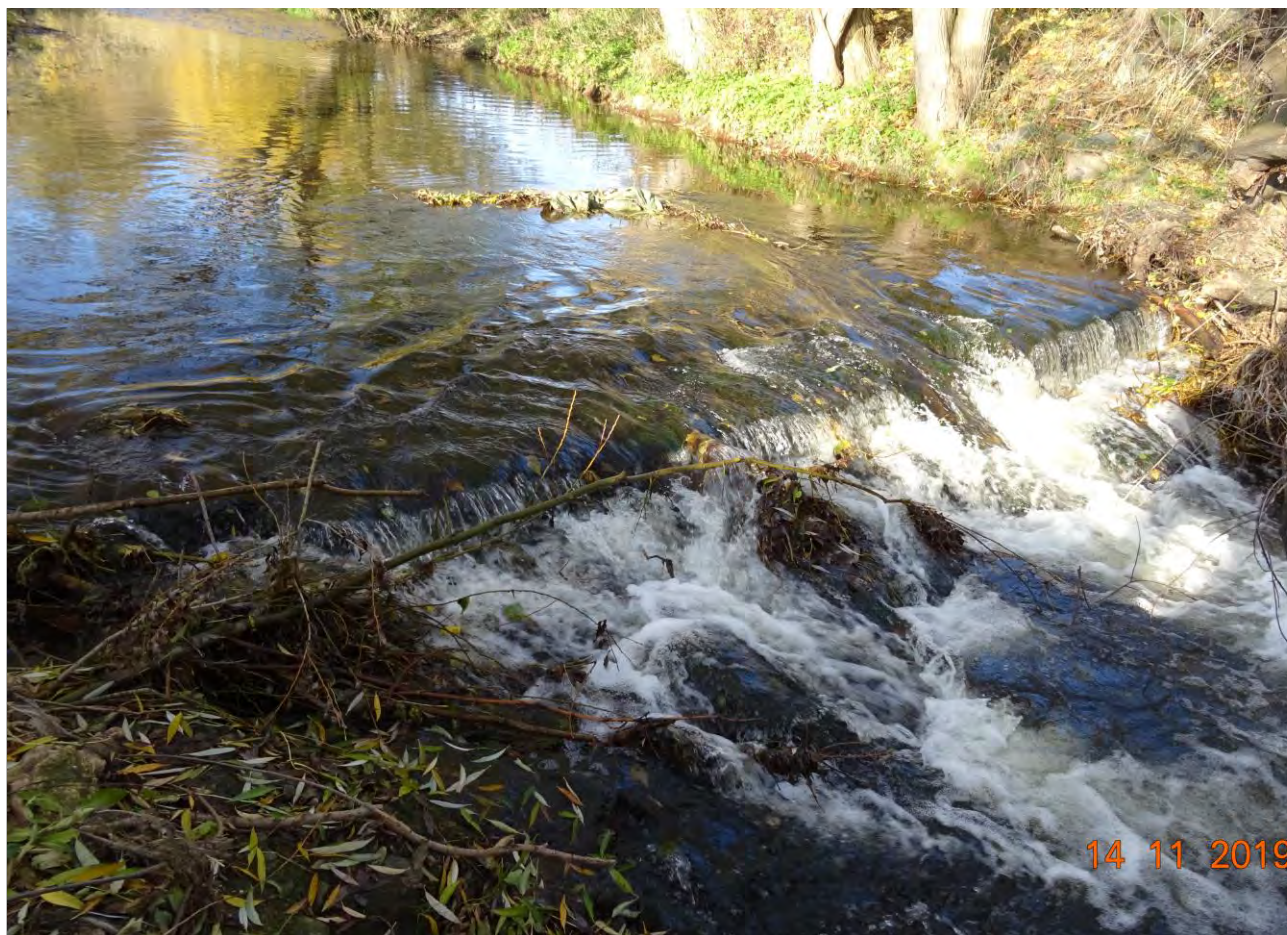
HOL WH32 - Sohlabsturz, Derenburg 24

Beschreibung
-Sohlabbsturz ca. 0,50m

Ökol. Durchgängigkeit
Ist ökologisch nicht durchgängig
-

Bemerkung
-Maßnahme: Rückbau vorbeh. Uferbaum-Standsicherheit, ansonsten Sohlgleite - Kolkstrukturen mit Wassertiefen 60-70cm (besser 1m) sollten geschaffen, erhalten bzw. mindestens ersetzt werden, für Überwinterungshabitate für Salmonide und Weißfische (Anm. Hr. Kammerad) - Bezeichnung GURP Holtemme: Absturz Derenburg 3
Maßnahmenvarianten
-V1: Rückbau vorbeh. Uferbaum-Standsicherheit V2: Umbau in Sohlgleite
Vorzugsvariante
Rückbau der Anlage
Maßnahmenpriorität
prioritär

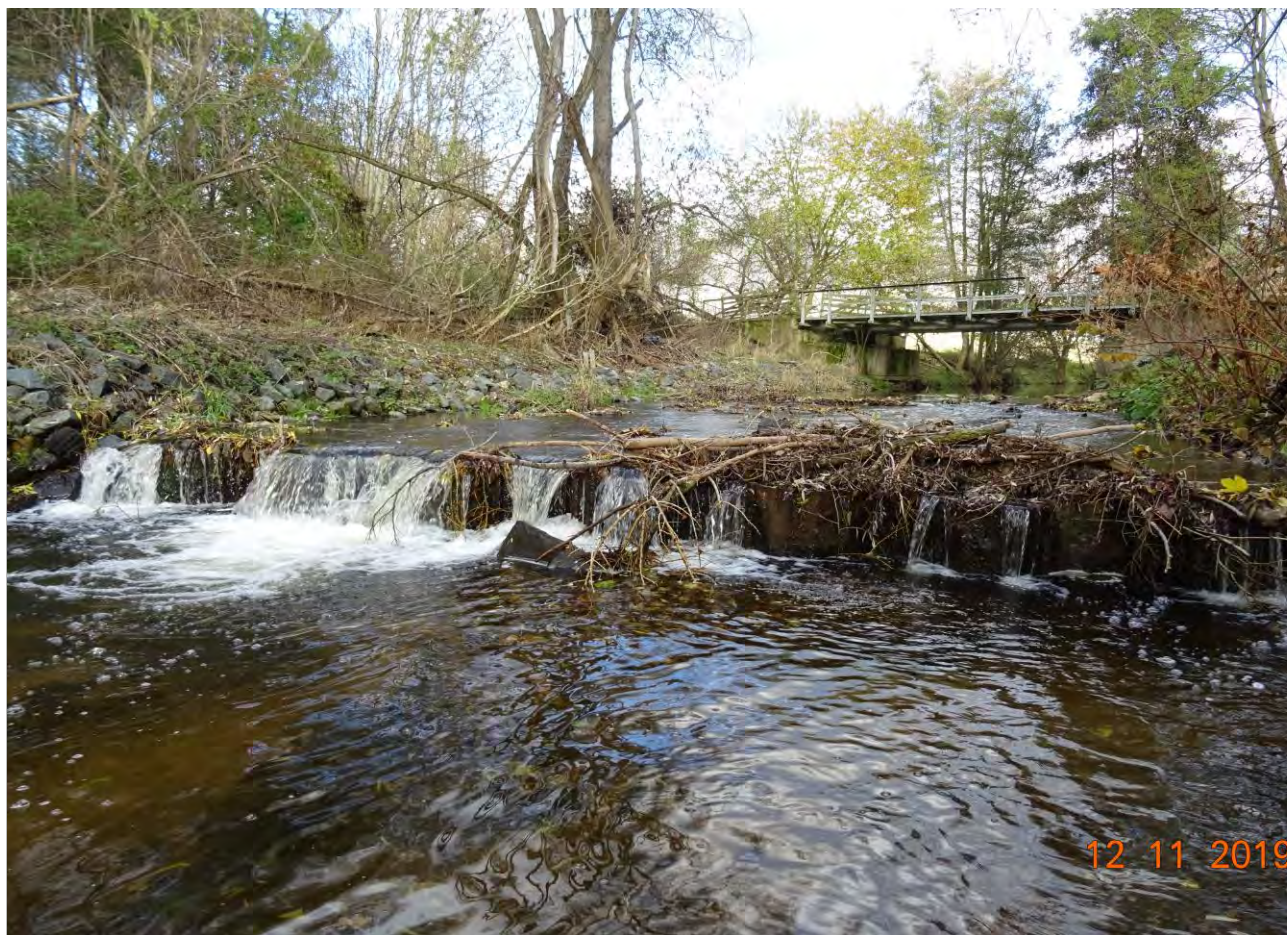
IL WH04 - Überfallwehr Birkenmühle Osterwieck

Beschreibung
-Spundwand- Absturz von > 0,40m

Ökol. Durchgängigkeit
Ist ökologisch nicht durchgängig -alte Bahnbrücke oh.

Bemerkung
<ul style="list-style-type: none">-Sohlgleite statt Rückbau wg. alter Bahn-Brücke (Blockgleite mit Q30-Mulde an Sohlabsturz hinter intakter Spundwand)- Kolkstrukturen mit Wassertiefen 60-70cm (besser 1m) sollten geschaffen, erhalten bzw. mindestens ersetzt werden, für Überwinterungshabitate für Salmonide und Weißfische (Anm. Hr. Kammerad)
Maßnahmenvarianten
<ul style="list-style-type: none">-V1: SohlgleiteV2: Rückbau der Anlage
Vorzugsvariante
Umbau in Sohlgleite
Maßnahmenpriorität
prioritär

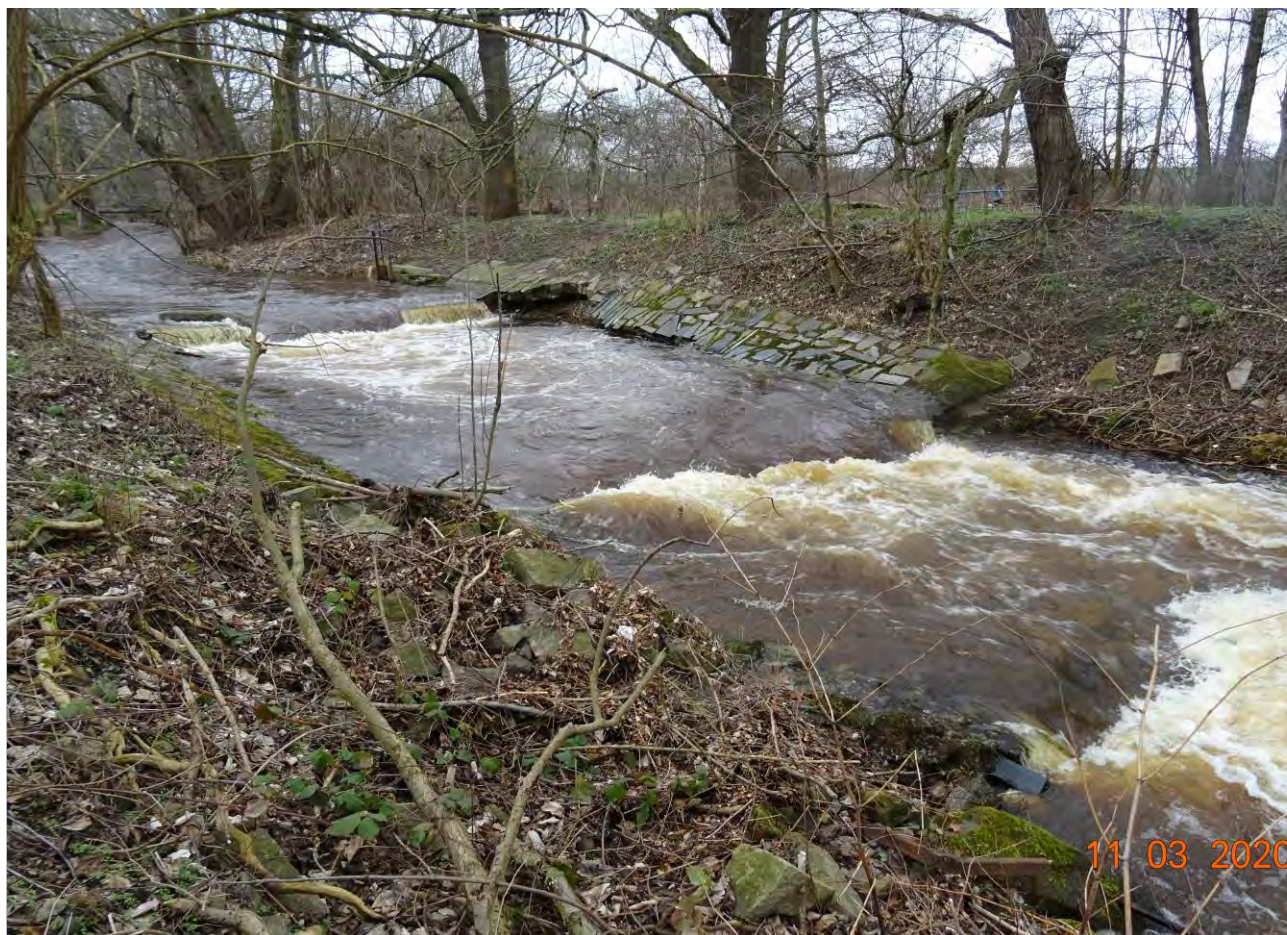
IL WH08 - Sohlabstürze Abzweig Schauener Graben

Beschreibung
-Zwei Sohlwellen. Böschungsbefestigung teilweise erodiert.

Ökol. Durchgängigkeit
Ist ökologisch nicht durchgängig -glatte Sohle, Abstürze ca. 0,4 cm

Bemerkung
<ul style="list-style-type: none">-Aufstau für Ausleitung in Schauener graben- Sohlgleite statt Rückbau wg. Abzweig / Ausleitungsschutz Schauener Graben oh. der Abstürze (läuft als Nebengraben über Schauener Mühlteiche bis Wiedereinmündung oh. Osterwieck; Abzweig durch TOP-Karte falsch uh. dargestellt- Kolkstrukturen mit Wassertiefen 60-70cm (besser 1m) sollten geschaffen, erhalten bzw. mindestens ersetzt werden, für Überwinterungshabitate für Salmonide und Weißfische (Anm. Hr. Kammerad)
Maßnahmenvarianten
<ul style="list-style-type: none">-V1: Umbau in SohlgleiteV2: Rückbau der Anlage
Vorzugsvariante
Umbau in Sohlgleite
Maßnahmenpriorität
prioritär

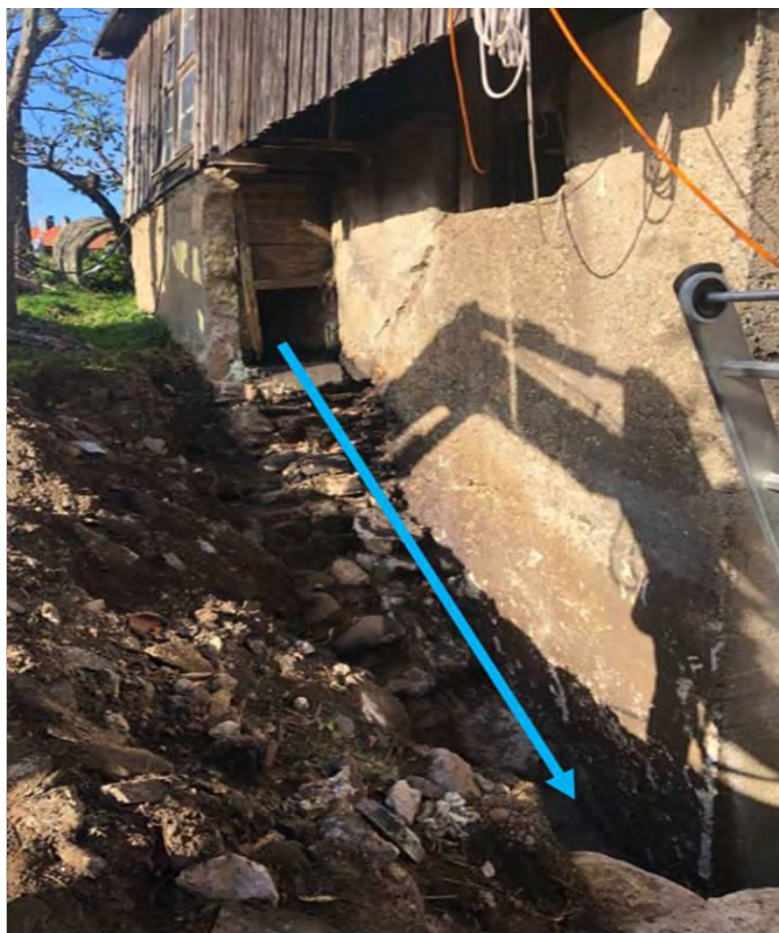
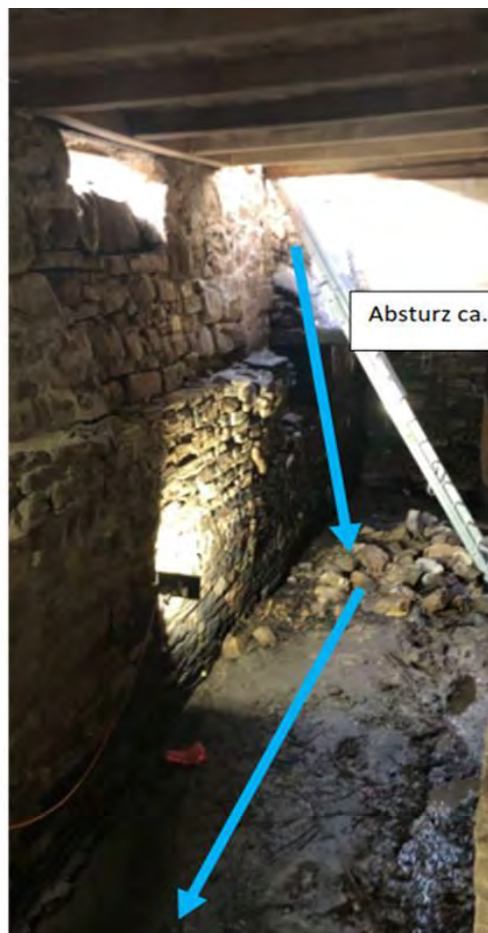
STI WH20 - Mühle Stapelburg

Beschreibung
-Mühlengebäude an der Wasserstraße 12. Hauptfluss verläuft durch das Mühlgebäude und anschließendes gemauertes Gewölbe über ca. 50 m

Ökol. Durchgängigkeit
Ist ökologisch nicht durchgängig -Absturz ca. 4 m und Durchlass über ca. 50 m

Bemerkung
<ul style="list-style-type: none">-Stimmecke wird vollständig durch das Mühlengebäude geführt- Mühlengebäude ist baufällig, eine baldige Sanierung ist voraussichtlich erforderlich (Anm. Reg. Wasserbewirt., Hr. Metzger)- Prioritäre Maßnahme für kontinuierliche Durchgängigkeit der Stimmecke bis einschließlich Stapelburg und aufgrund der Dringlichkeit durch Sanierungsbedarf der Mühle
Maßnahmenvarianten
<ul style="list-style-type: none">-V1: Neubau UmgehungsgerinneV2: Umbau in besser passierbare Anlage
Vorzugsvariante
Neubau Umgehungsgerinne
Maßnahmenpriorität
prioritär
