GEK Kleine Flämingbäche: Anlage 10.1 – Steckbriefe lineare Maßnahmen

GEK Kleine Flämingbäche: Anlage 10.2 – Steckbriefe punktuelle Maßnahmen

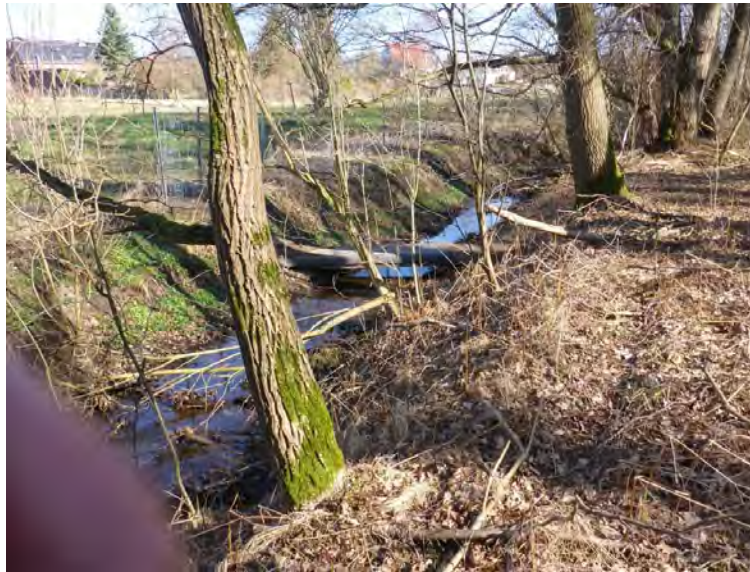
GB_PA06

- begradigt
- wenig Wasser
- Sandig bis schlammig
- beidseitig Wiese, linksseitig kleines Waldstück
- teilweise ohne Beschattung
- geringe Strömung
- wenig Tiefen- und Breitenvarianz
- gerade Linienführung
- Trapezprofil
- Laminare Strömung

- Bepflanzung
- Maßnahmen zur Verbesserung des LWH
- Kies- und Totholzeinbau mit QP-Einengung

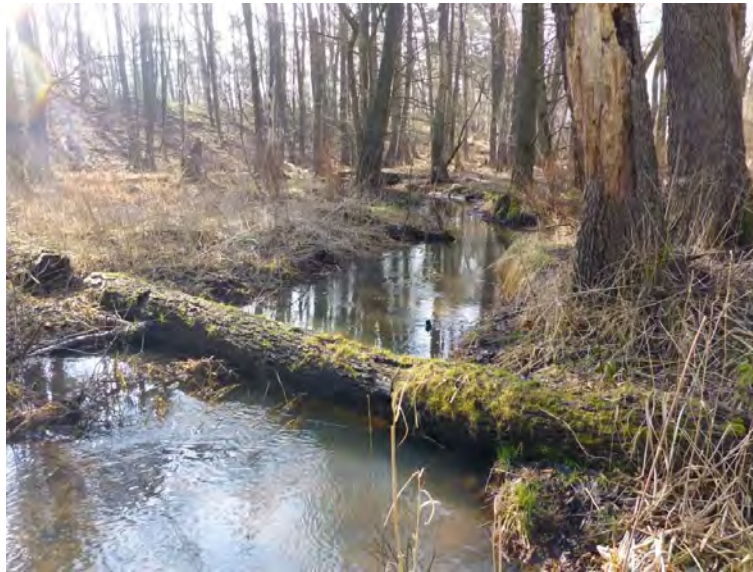
OB_PA01

- elbbeeinflusst
- langsam fließend
- stark verkrautet
- teilweise beschattet
- Absturz zur Elbe bei WSP = MW, nicht ökol- Durchgängig
- viel Tiefen- und Breitenvarianz

- links Grünland, rechts Wald
- kleine Bachaue
- sandige Sohle

- gerade Strecke zur Elbe nutzen für dauerhaften ökol. Anschluss des Baches an die Elbe
- Uferbewuchs ergänzen
- Totholz fixieren, keine Gewässerunterhaltung

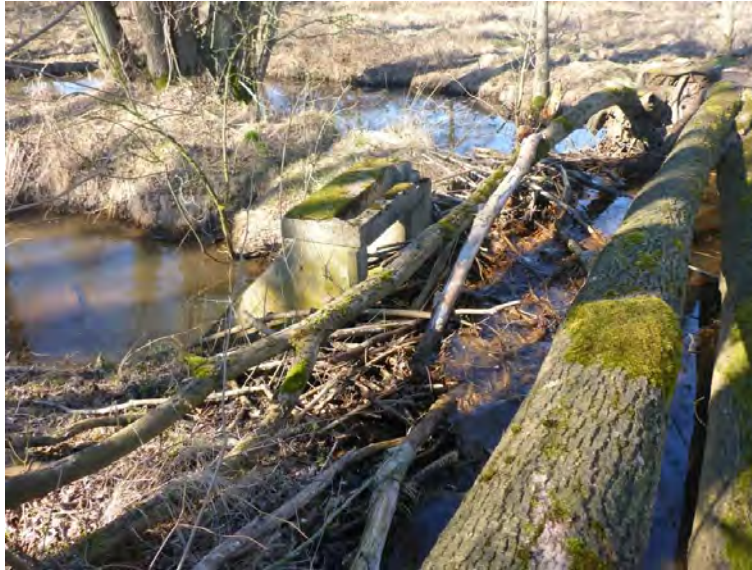
OB_PA05

- begradigter Abschnitt, Trapezprofil
- ET bis 2 m, FG 20 – 30 cm/s
- Teichumgehung in Steinmühle, Wasserrechte klären
- 4 – 5 Biberstau, mehrere Barrieren
- wenig Tiefen- und Breitenvarianz
- gerade Linienführung
- kaum Substratdiversitäten

- leicht geschwungen
- kiesige Bereiche, meist sandige Sohle
- großes Potential
- teilweise viel Totholz
- Erlengalerie beidseitig, beidseitig Grünland

- Stau bei 8+650: konstruktive Umgehung herstellen, Regelung für die
- Verrohrung bei 8+950: Abriss
- RDL bei 9+750: Neubau
- Stau bei 9+850: Umbau
- Eigendyn. Entwicklung durch Kies- und Totholzeinbauten mit QP-Verengung

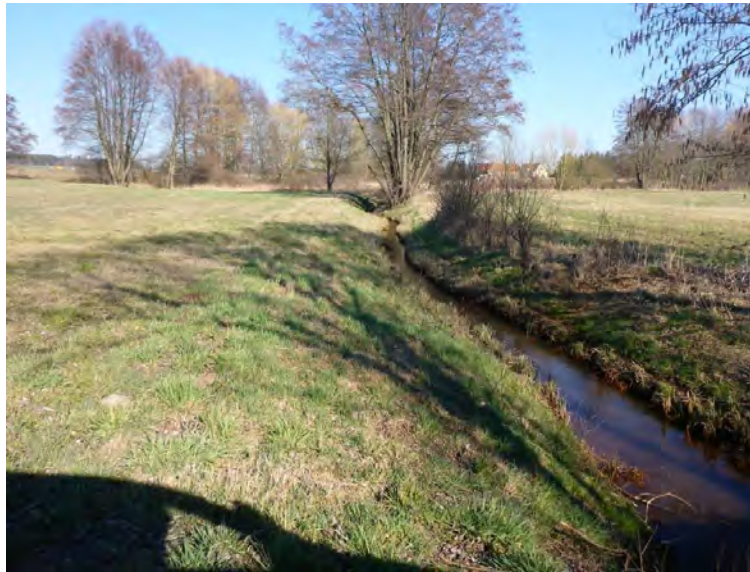
OB_PA07

- Trapezprofil
- ET 1,0 – 1,5 m
- FG 20 – 30 cm/s
- Sohlbreite 50 cm
- Sohle sandig, schlammig, verockert
- teilweise Böschungsbefestigung mit Wasserbausteinen
- wenig Tiefen- und Breitenvarianz

- leicht geschwungen
- einzelne Gehölze
- links und rechts Grünland oder Erlenbruch
- ökologisch durchgängig

- Mühlenarm zur Umverlegung nutzen
- sonst Totholz und Kieseinbauten mit QP-Einengung
- Bepflanzung

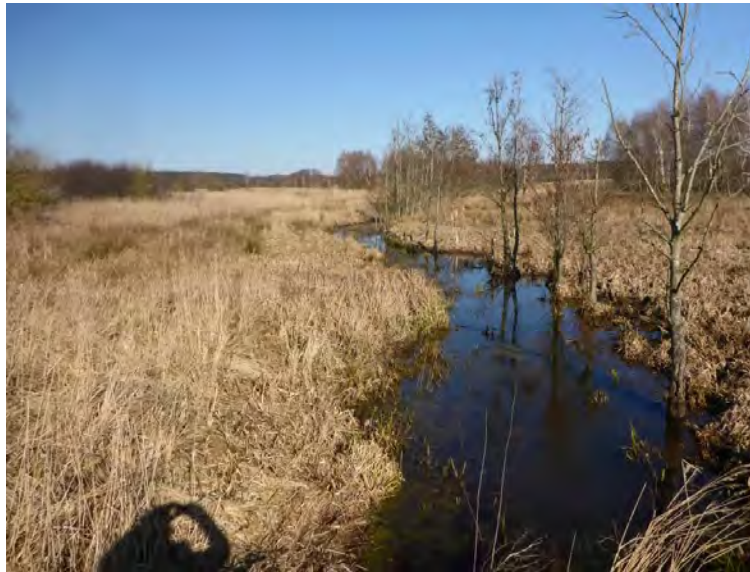
OB_PA08

- Biber, Ausprägung als Sumpfgebiet
- Völlig aufgelassen
- Kaum Fließgewässerstrukturen
- Röhrichtbewuchs auf großer Fläche
- Kein FG-typ 16
- Als FG nichtwahrnehmbar

- Entnahme Biberbau (e)
- Herstellen eines konformen Verlaufs

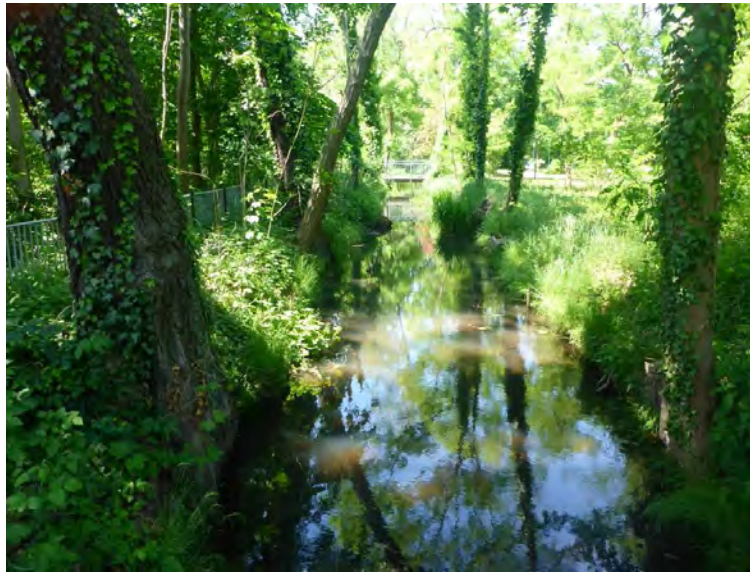
ZA_PA04

- kein Raum für Entwicklung
- breite Sohle, schlammig
- geringe Dynamik
- Fließgeschwindigkeit kleiner 15 cm/s
- nur teilweise beschattet
- wo Licht = viele Makrophyten
- sehr gerade
- kein Totholz
- kaum Varianzen
- sehr starker Siedlungseinfluss
- kaum Raum für Gewässerentwicklung

- Siedlungsgebiet
- Gärten unmittelbar angrenzend

- Einbau von Kies- und Totholzstrukturen

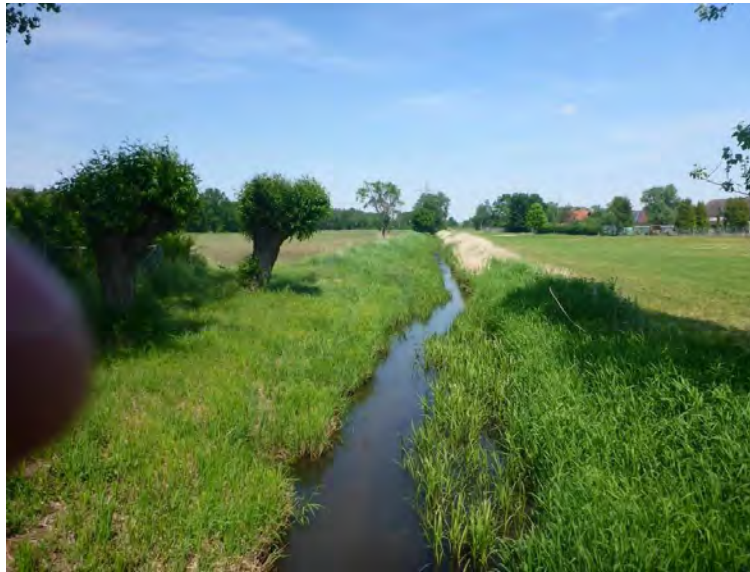
ZA_PA05

- Sohle sandig – schlammig
- zu breit
- kaum Totholz
- Prüfung Mühlabfluss Diedrichsdorf
- Gehölze galerieartig
- Fließgeschwindigkeit 10 – 20 cm/s
- geringe Dynamik

- geradlinig bis leicht geschwungen
- Acker und Grünland
- teilweise Gehölze

- Stat. 5+650: Sohlschwelle, Abriss
- Überprüfung Sinnhaftigkeit FAH im Abschlagsbauwerk
- Strukturverbesserung durch Kies- und Totholzeinbau mit QP-Einengung

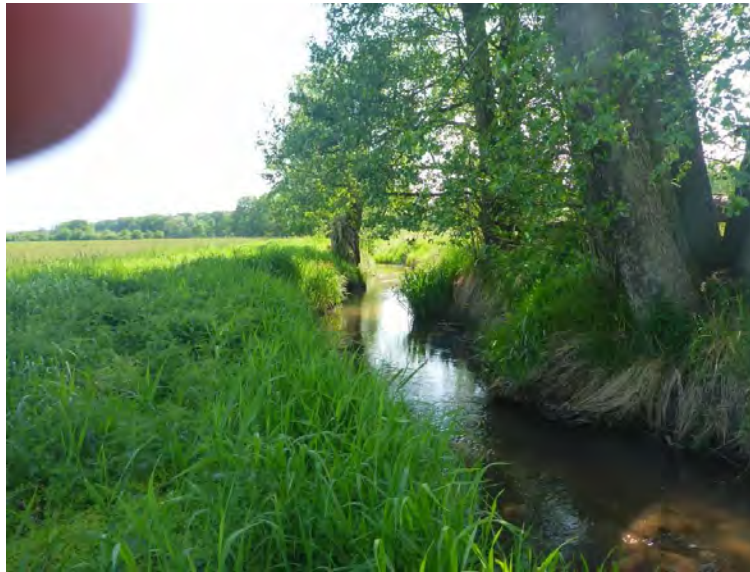
ZA_PA07

- Sohle sandig – schlammig
- zu breit
- kaum Totholz
- teilweise Gehölze
- Fließgeschwindigkeit 30 – 40 cm/s
- dynamischer als PA06
- sandige bis kiesige Sohle
- Breiten- und Tiefenvarianzen
- Entfernung bis zur Mündung: 8,7 km
- Stat. 8+760: 2017: MZB ÖZK „gut“; 2016 – 2021 Fische ÖZK „gut“; 2017 Makrophyten & Phytobenthos ÖZK „mäßig“

- leicht geschwungen
- rechts Wald, links Wiese, kaum Acker

- Stat. 7+750, Spundwand ziehen
- Stat. 7+450, Spundwand ziehen
- Strukturverbesserung durch Kies- und Totholzeinbau mit QP-Einengung
- Sohlbauwerk Stat. 7+750 aus Datenbank

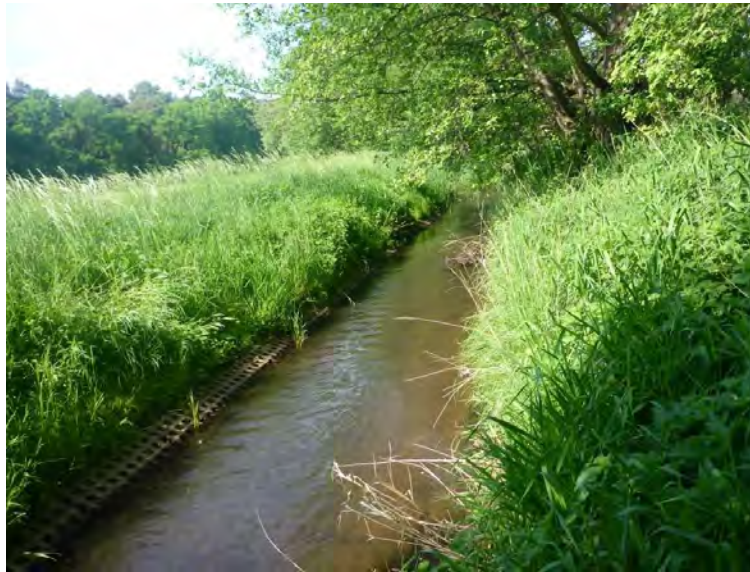
ZA_PA08

- Sohle sandig – schlammig
- zu breit
- wenig Totholz
- teilweise Gehölze
- hohe Fließgeschwindigkeit
- sandige bis kiesige Sohle
- von Stat. 9+000 bis 9+550 mit Betonwabenplatten ausgelegt
- wenig Breiten- und Tiefenvarianzen
- geringe Substratdiversität

- leicht geschwungen
- rechts Wald, links Wiese, kaum Acker
- Gehölze galerieartig

- Spundwandwehr beseitigen
- Strukturverbesserung durch Kies- und Totholzeinbau mit QP-Einengung
- Abschnittsweise Bepflanzungen

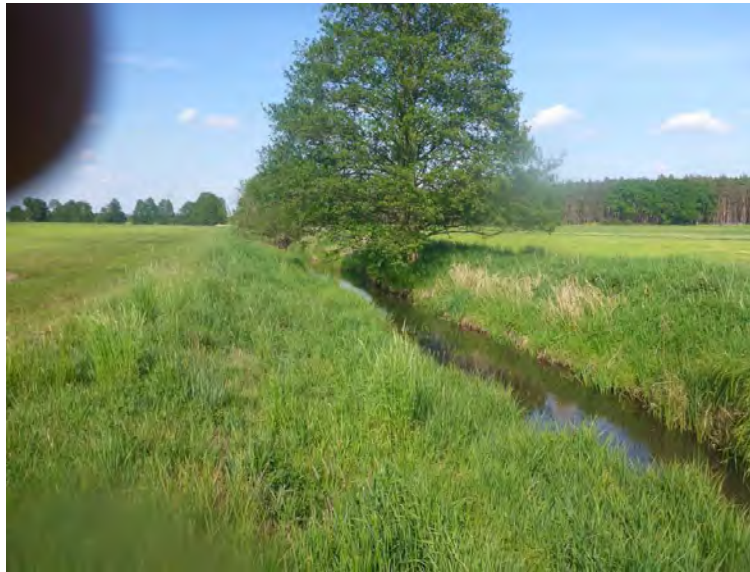
ZA_PA09

- Sohle sandig
- FG 30 cm/s
- wenig Totholz
- selten Kies
- sehr gerade
- kaum Varianzen

- links und rechts Grünland
- Galeriegehölze

- Strukturverbesserung durch Kies- und Totholzeinbau mit QP-Einengung
- Abschnittsweise Bepflanzungen
- Herstellen der ökol. Durchgängigkeit

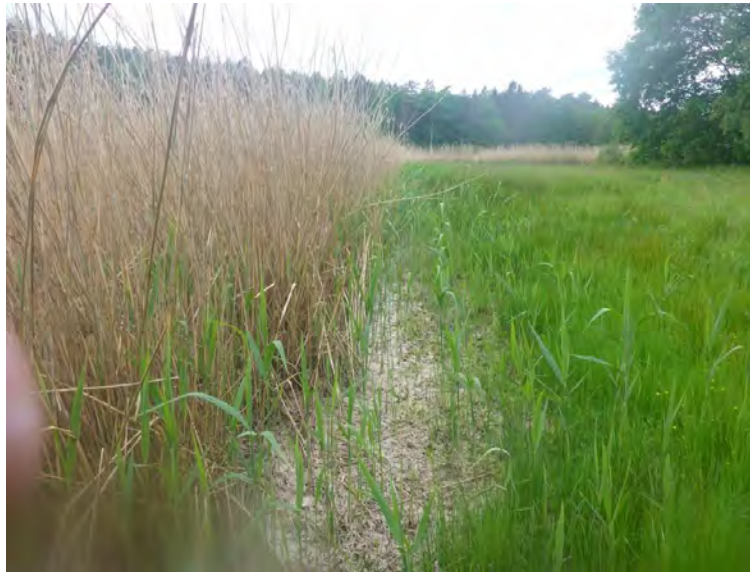
ZA_PA16

- schwierige Abflussaufteilung
- Hauptabfluss im Mühlgraben
- Hauptbach überwiegend trocken
- Q 15 l/s, ab 19+000 wurde die Zahna komplett aus der Tallage herausgeführt
- Essigbach ? Q 3-5 l/s im Bereich oh des Teiches, unterhalb trocken
- Ökol. Zustand nicht einschätzbar
- Ökol. Durchgängigkeit über Mühlgraben nicht herstellbar

- Herstellung der ökol. Durchgängigkeit
- Abfluss neu organisieren, Hauptabfluss im Tal, im Mühlgraben nur Ausgleich der Teichverluste, siehe Konzept PA 15
- Neutrassierung

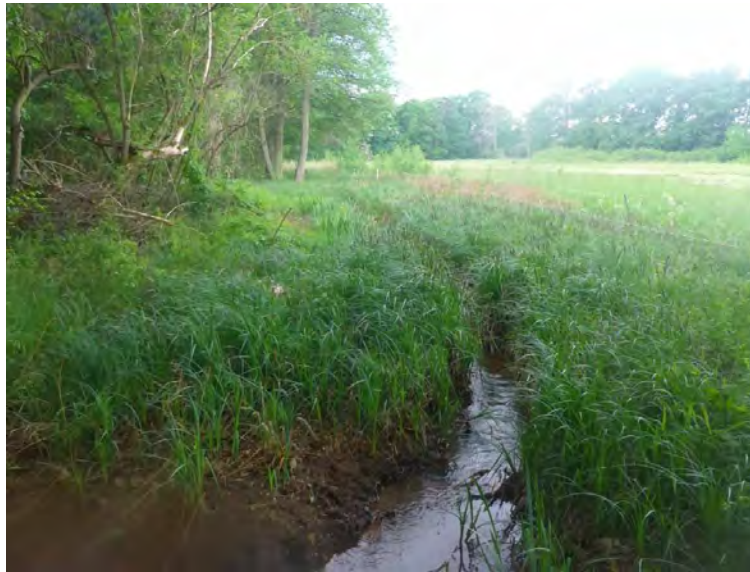
ZA_PA17

- streckenweise nicht unterhalten
- extrem verockert
- FG 20 – 30 cm/s
- tief eingeschnitten
- Q ~ 5 – 10 l/s
- Trapezprofil
- geringe Varianzen

- abwechselnd Wald und Grünland
- Verlauf geradlinig mit leicht geschwungenen Strecken

- Stat. 20+460 Stau = Neubau
- Stat. 20+990: Stau = Abriss
- Stat. 21+020 Sohlgleite, Umbau
- Strukturverbesserung durch Einbau von Kies und Totholz mit QP-Einengung

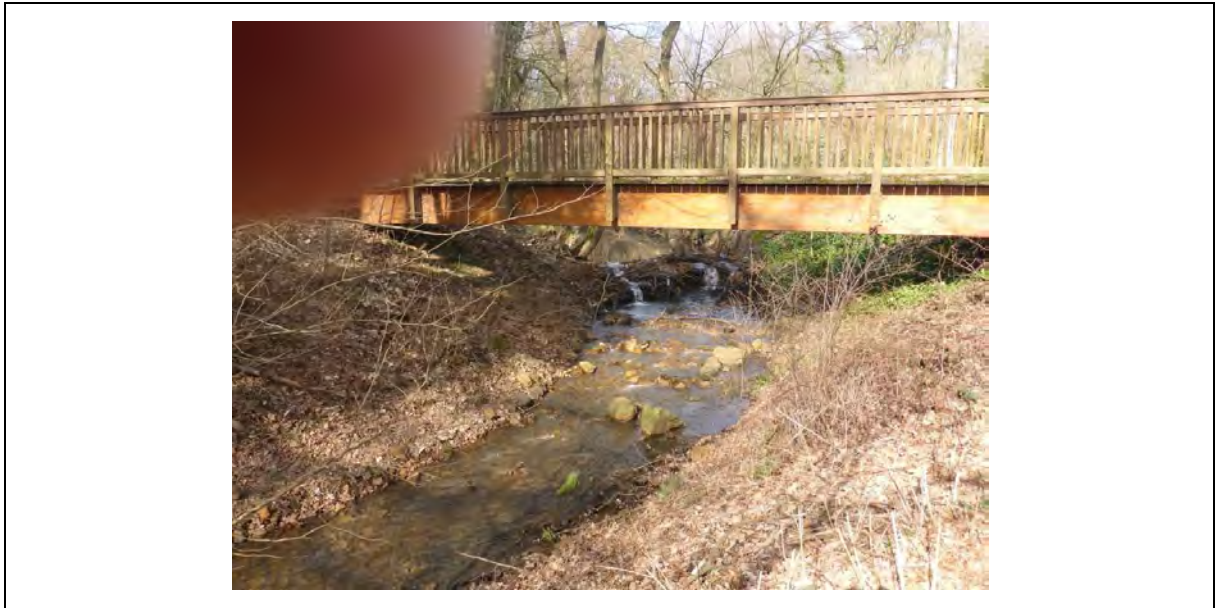
GB_WH01 - Sohlgleite

Beschreibung
Sohlgleite

Ökologische Durchgängigkeit
eingeschränkt durchgängig

Maßnahmenvarianten
V1: Bauwerk umgestalten

Vorzugsvariante
Bauwerk umgestalten

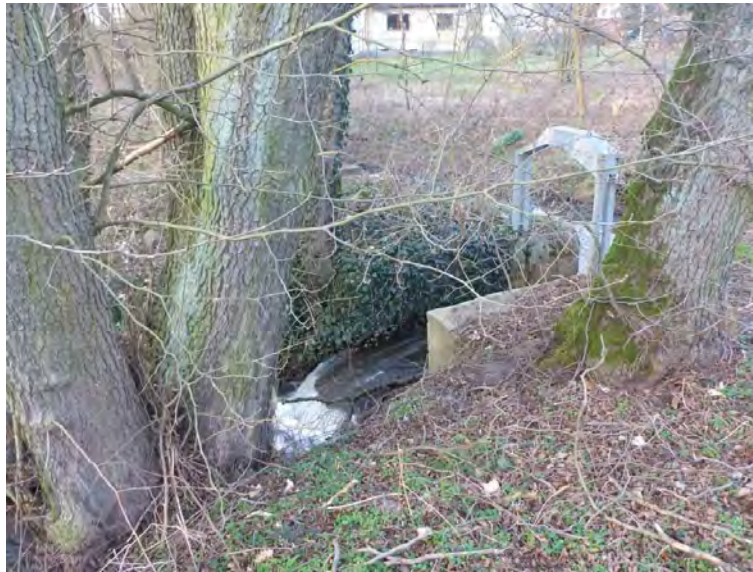
GB_WH03 - Absturz, FLE

Verortung		Bauwerkskennungen	
Gewässername	Grieboer Bach	Bauwerkskategorie	Sohlbauwerk
OWK	EL03OW10-00	Bauwerksbezeichnung LHW	Bauwerksname unbekannt
Gewässerordnung	2	Wanderhindernis Code	GB_WH03
Fl.-km.	5+860	QBW ID	
Koordinaten	5757538, 743219		
Beschreibung			
Absturz, Feuerlöschentnahmestelle, Δh 1,0 m			
Ökologische Durchgängigkeit			
nicht durchgängig			
Wasserrecht			
Bemerkung			
Maßnahmenvarianten			
V1: raue Rampe V2: Umverlegung in die Tallage			
Vorzugsvariante			
Umverlegung in die Tallage			
Maßnahmenpriorität			
prioritär

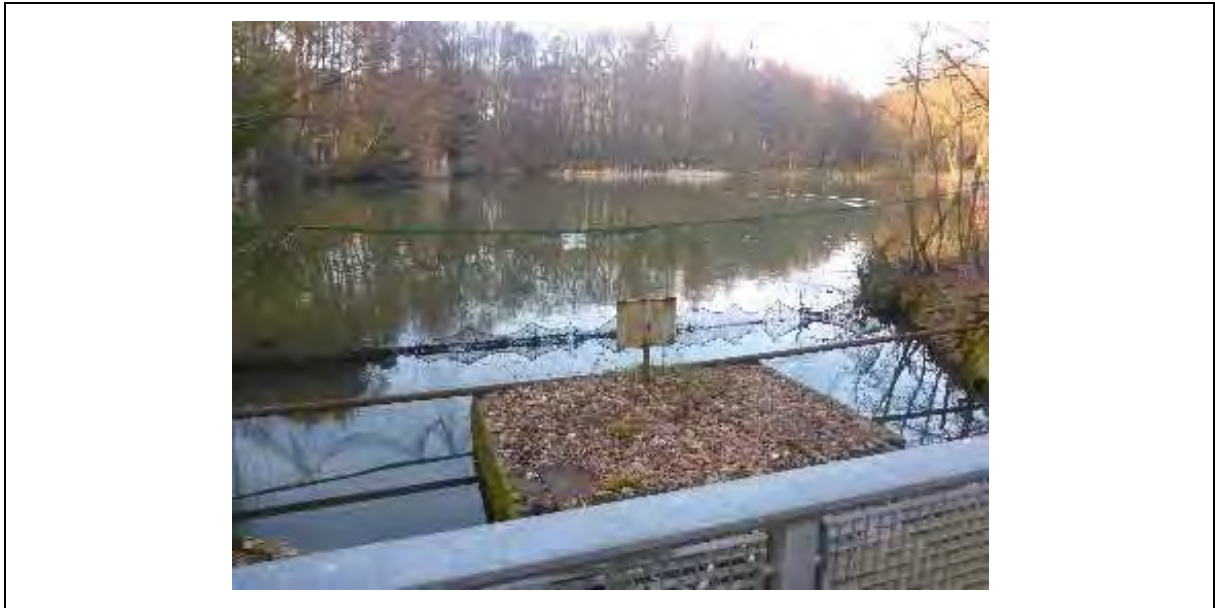
GB WH04 - Absturz

Beschreibung
Absturz, Δh 1,5 m

Ökologische Durchgängigkeit
nicht durchgängig

Maßnahmenvarianten
V1: Teichumgehung durch Nutzung vorhandener Grabentrasse rechtsseitig, Steuerung des Teichzulaufes V2: technische FAH

Vorzugsvariante
Teichumgehung durch Nutzung vorhandener Grabentrasse rechtsseitig, Steuerung des Teichzulaufes

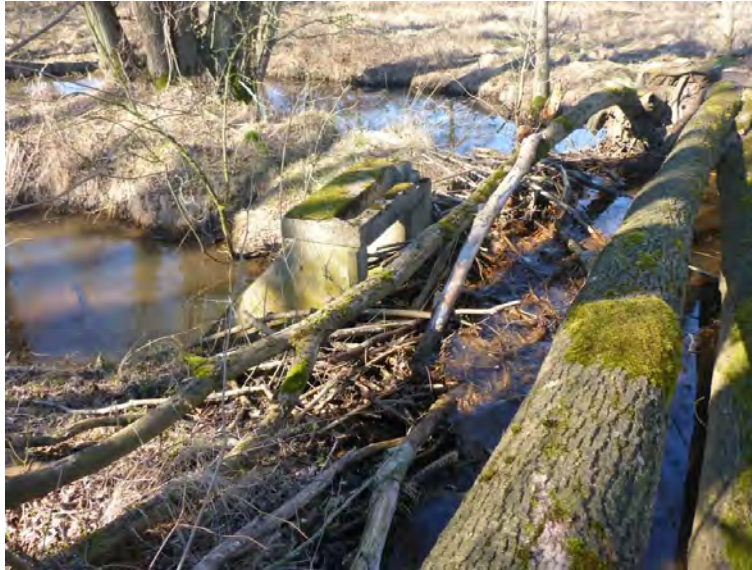
OB_WH04 - Stau

Verortung		Bauwerkskennungen	
Gewässername	Olbitzbach	Bauwerkskategorie	Stauanlage
OWK	EL03OW04-00	Bauwerksbezeichnung LHW	Bauwerksname unbekannt
Gewässerordnung	2	Wanderhindernis Code	OB_WH04
Fl.-km.	8+650	QBW ID	
Koordinaten	5757517, 731464		
Beschreibung			
Stau, Biber, $\Delta h > 2$ m, unkontrollierter Teichzulauf			
Ökologische Durchgängigkeit			
nicht durchgängig			
Wasserrecht			
Bemerkung			
Maßnahmenvarianten			
V1: Teichumgehung linksseitig (vorhanden) Steuerung des Teichzulaufes mittels Bauwerk V2: technische FAH			
Vorzugsvariante			
Teichumgehung linksseitig (vorhanden) Steuerung des Teichzulaufes mittels Bauwerk			
Maßnahmenpriorität			
prioritär

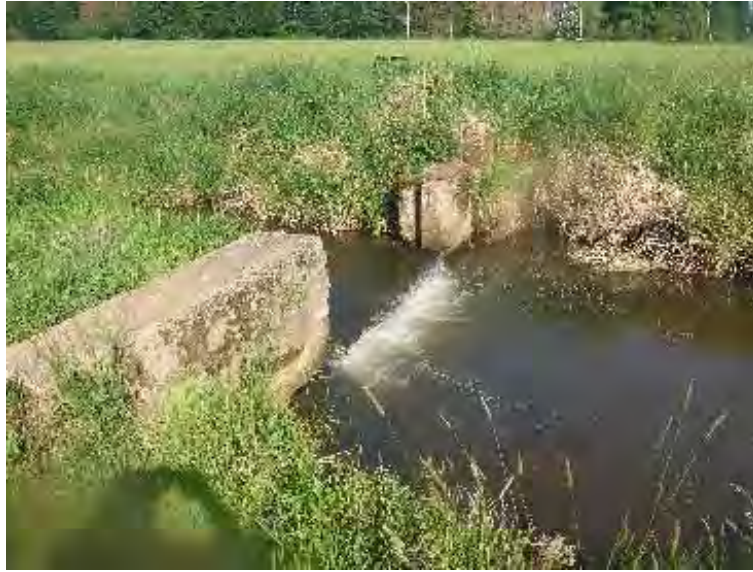
Za_WH11 - Betonbohlenwerk

Verortung		Bauwerkskennungen	
Gewässername	Zahna	Bauwerkskategorie	Stauanlage
OWK	EL03OW13-00	Bauwerksbezeichnung LHW	Bauwerksname unbekannt
Gewässerordnung	1	Wanderhindernis Code	Za_WH11
Fl.-km.	11+730	QBW ID	
Koordinaten	5756669, 761038		
Beschreibung			
Betonbohlenstau, $\Delta h = 10$ cm			
Ökologische Durchgängigkeit			
eingeschränkt durchgängig			
Wasserrecht			
Bemerkung			
Maßnahmenvarianten			
V1: raue Rampe V2: Rückbau			
Vorzugsvariante			
raue Rampe			
Maßnahmenpriorität

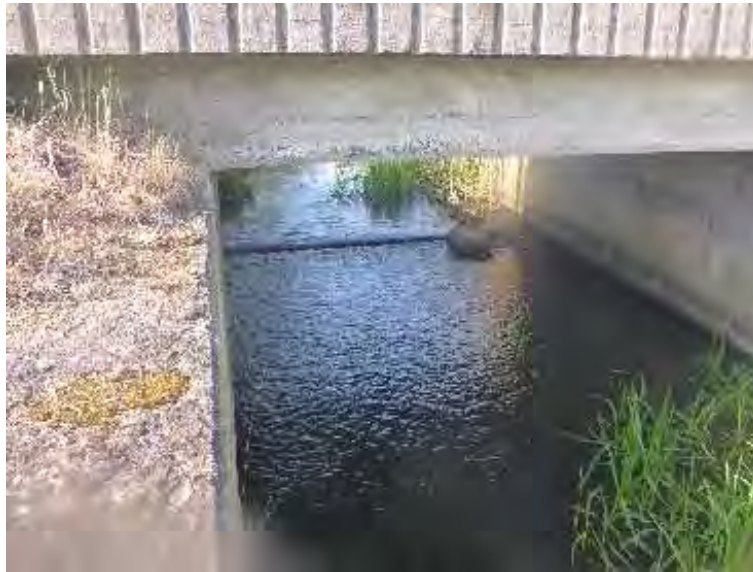
ZA_WH12 - Sohlschwelle

Verortung		Bauwerkskennungen	
Gewässername	Zahna	Bauwerkskategorie	Sohlbauwerk
OWK	EL03OW13-00	Bauwerksbezeichnung LHW	Bauwerksname unbekannt
Gewässerordnung	1	Wanderhindernis Code	ZA_WH12
Fl.-km.	12+400	QBW ID	
Koordinaten	5757308, 761128		
Beschreibung			
Sohlschwelle, Δh 10 cm			
Ökologische Durchgängigkeit			
eingeschränkt durchgängig			
Wasserrecht			
Bemerkung			
Maßnahmenvarianten			
V1: raue Rampe V2: Rückbau			
Vorzugsvariante			
Rückbau			
Maßnahmenpriorität			
prioritär

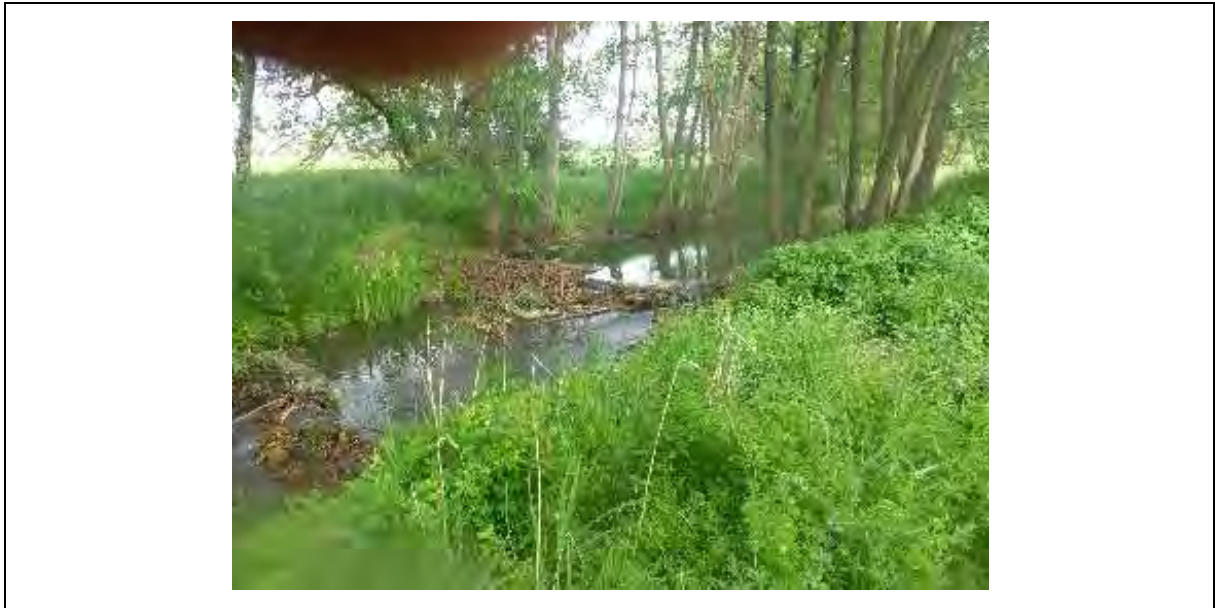
ZA WH13 - Sohlgleite

Beschreibung
Sohlgleite, mit Biberlaufbau, $\Delta h \sim 40 - 50$ cm

Ökologische Durchgängigkeit
eingeschränkt durchgängig

Maßnahmenvarianten
V1: Bauwerk umgestalten

Vorzugsvariante
Bauwerk umgestalten

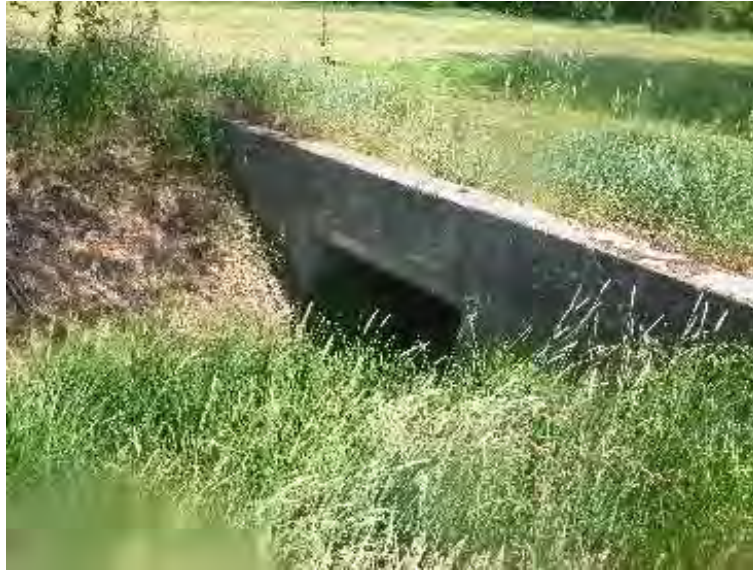
ZA_WH17 - Schwelle

Verortung		Bauwerkskennungen	
Gewässername	Zahna	Bauwerkskategorie	Sohlbauwerk
OWK	EL03OW13-00	Bauwerksbezeichnung LHW	Bauwerksname unbekannt
Gewässerordnung	2	Wanderhindernis Code	ZA_WH17
Fl.-km.	17+400	QBW ID	
Koordinaten	5760753, 759253		
Beschreibung			
Betonsohle, eingeschränkt ö. D., flach überströmte Betonsohle			
Ökologische Durchgängigkeit			
eingeschränkt durchgängig			
Wasserrecht			
Bemerkung			
Maßnahmenvarianten			
V1: Ersatzneubau V2: raue Rampe im Unterwasser			
Vorzugsvariante			
Ersatzneubau			
Maßnahmenpriorität			
prioritär
