A WH01 - Bauwerksname unbekannt

Verortung		Bauwerkskennungen	
Gewässername	Assebach	Bauwerkskategorie	Wehr/Stauanlage
OWK	SAL17OW37-00	Bauwerksbezeichnung LHW	56868-0009
Gewässerordnung	2	Wanderhindernis Code	A_WH01
Fl.-km.	0+812	QBW ID	51
Koordinaten	E644279 N5754920

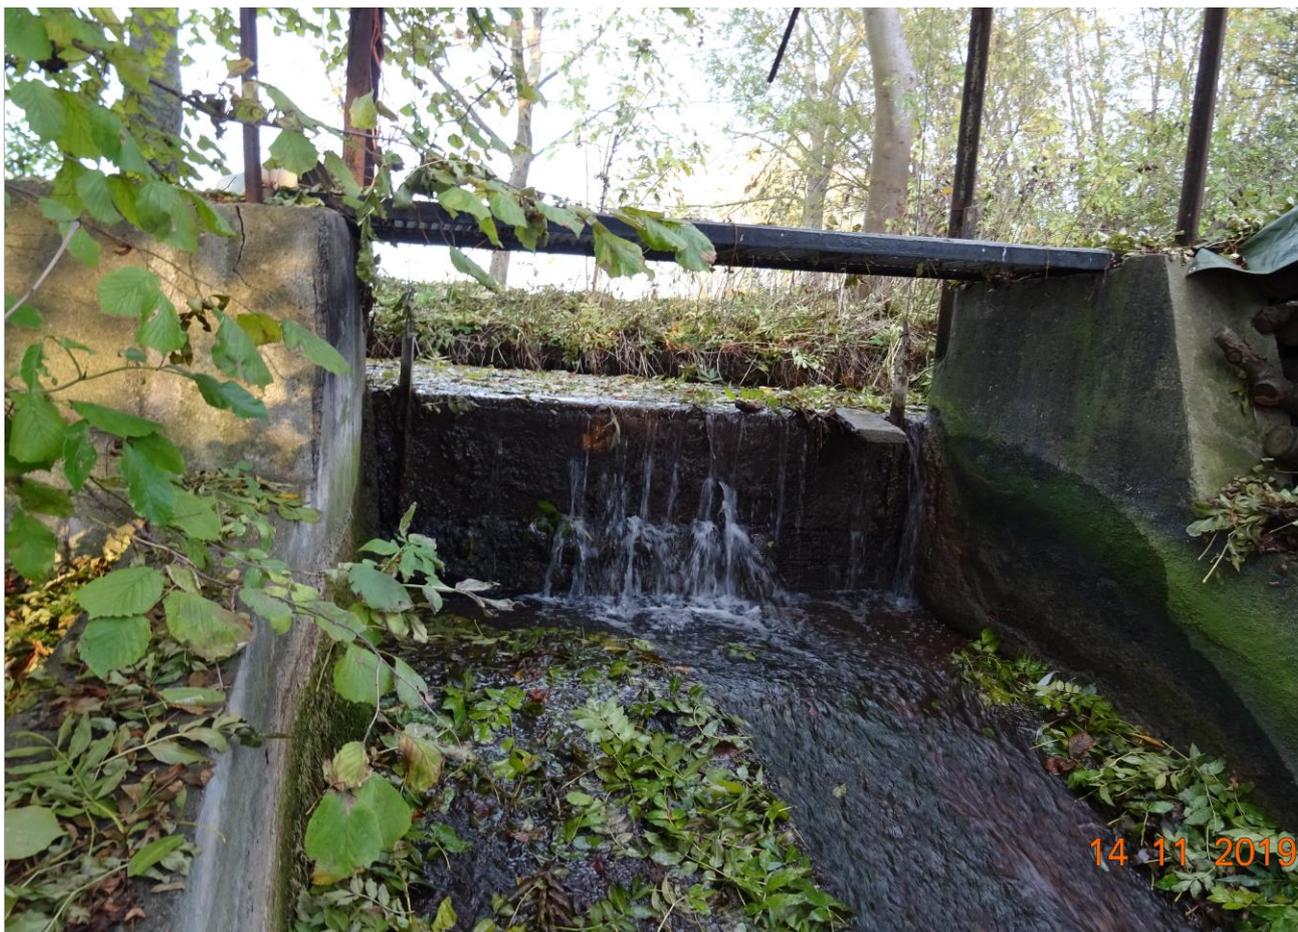
Beschreibung
-Abschlagswehr für Wasserkraftanlage

Ökol. Durchgängigkeit
Ist ökologisch nicht durchgängig -Fester Absturz von ca. 0,4m

-Umbau des Abschlagwehres in Sohlgleite

-V1: Rückbau der Anlage
V2: Umbau in Sohlgleite

Umbau in Sohlgleite

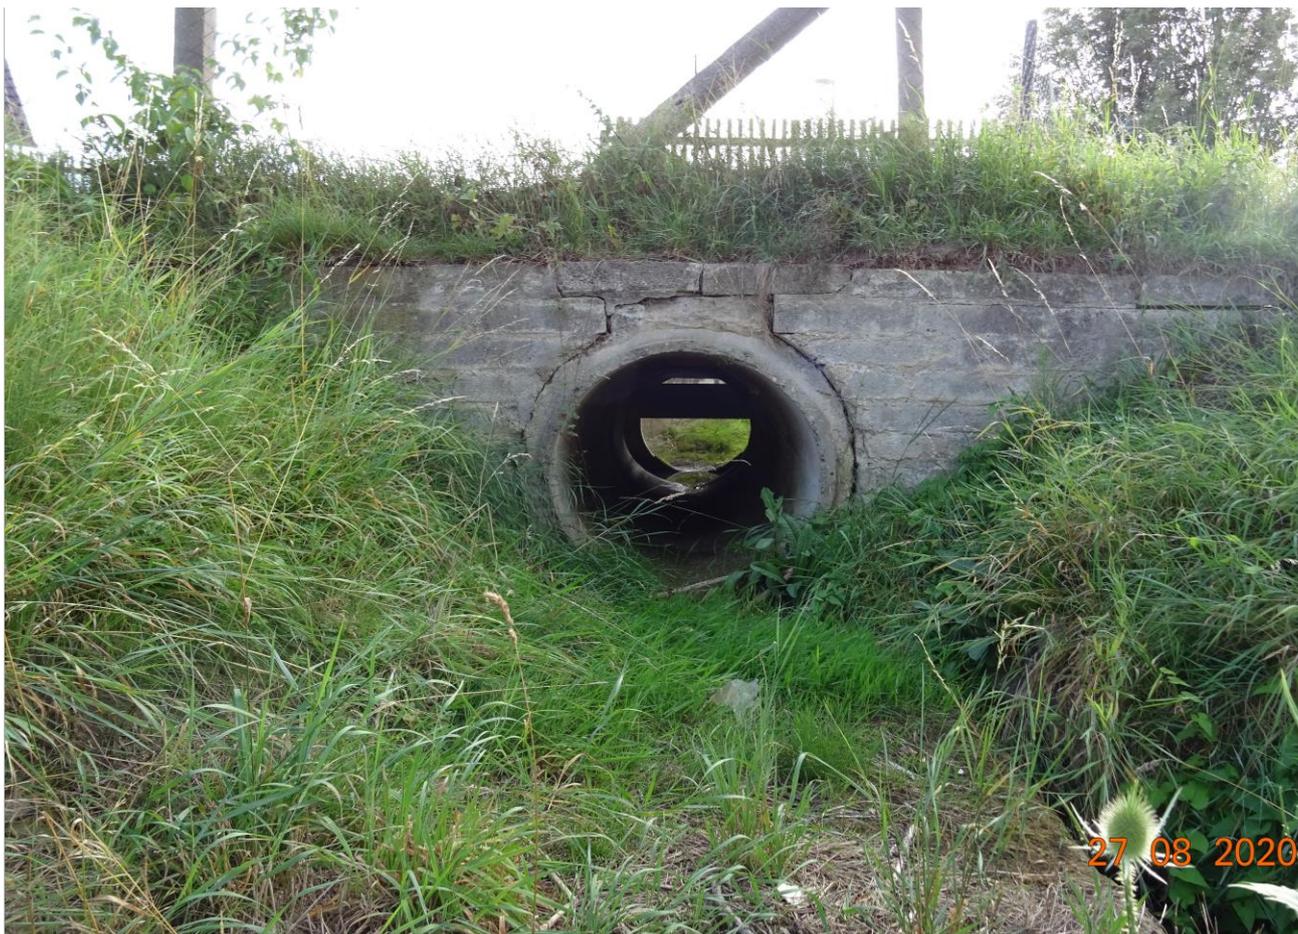
A WH03 - Bauwerksname unbekannt

Beschreibung
-Verrohrung mit Hubschütz

Ökol. Durchgängigkeit
Ist ökologisch nicht durchgängig -Verrohrung ohne Sedimentauflage

-Maßnahme in A_PA02 inbegriffen
- Umbau ist mit Umbau A_WH02 zu kombinieren

-V1: Umbau Durchlassprofil
V2: Umbau in besser passierbare Anlage
V3: Rückbau der Anlage
V4: Umbau in Furt

Umbau in Furt

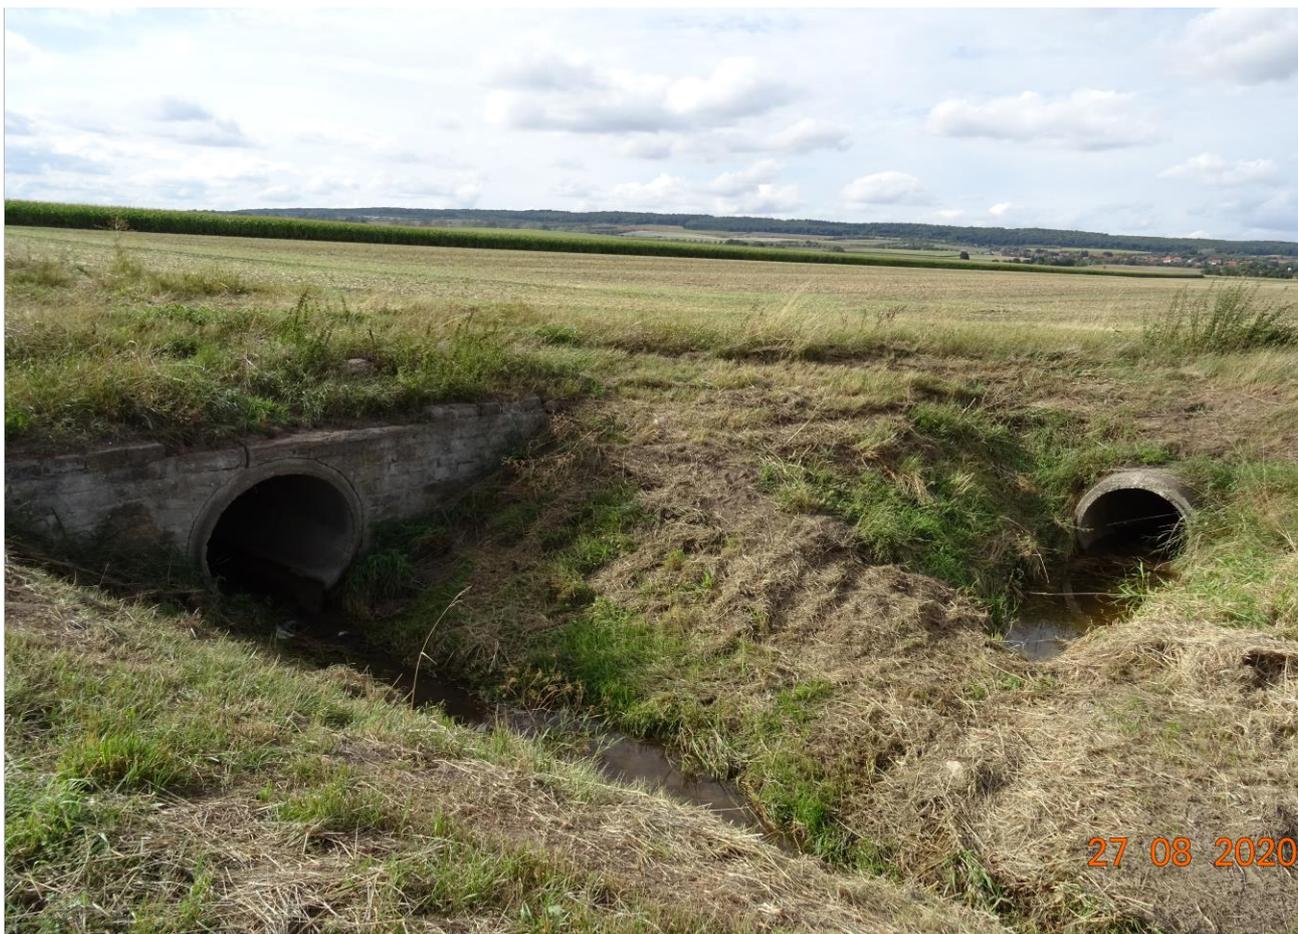
A WH09 - Bauwerksname unbekannt

Ökol. Durchgängigkeit
Ist ökologisch durchgängig -Grabenmündung durch DN 1000, kein Hindernis

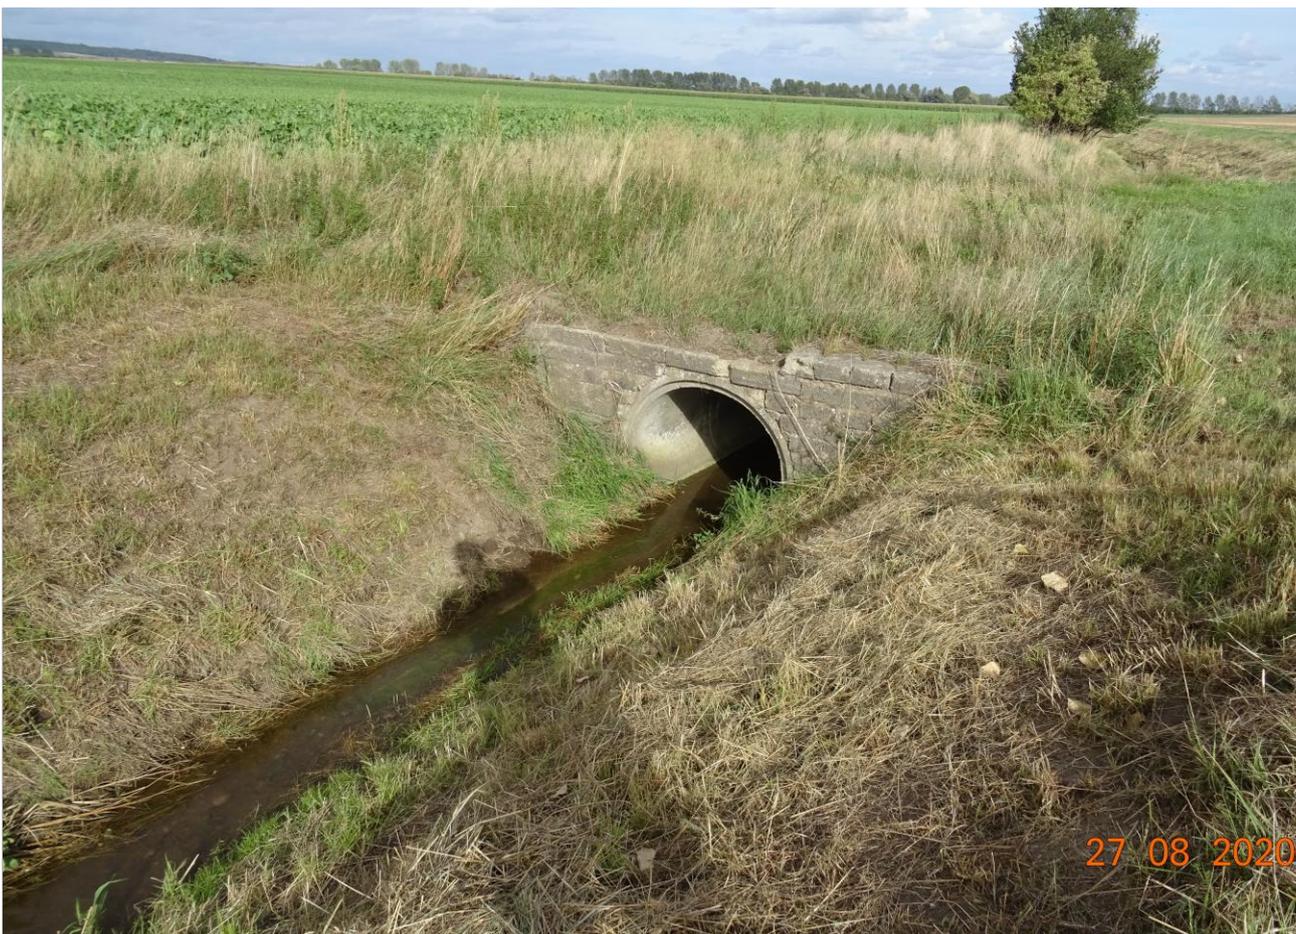
Ökol. Durchgängigkeit
Ist ökologisch eingeschränkt durchgängig -selektiv passierbar

A WH10 - Bauwerksname unbekannt
Bemerkung
-Maßnahme in A_PA04 inbegriffen
Maßnahmenvarianten
-V1: Umbau Durchlassprofil V2: Umbau in Furt
Vorzugsvariante
Umbau in Furt
Maßnahmenpriorität
nicht prioritär

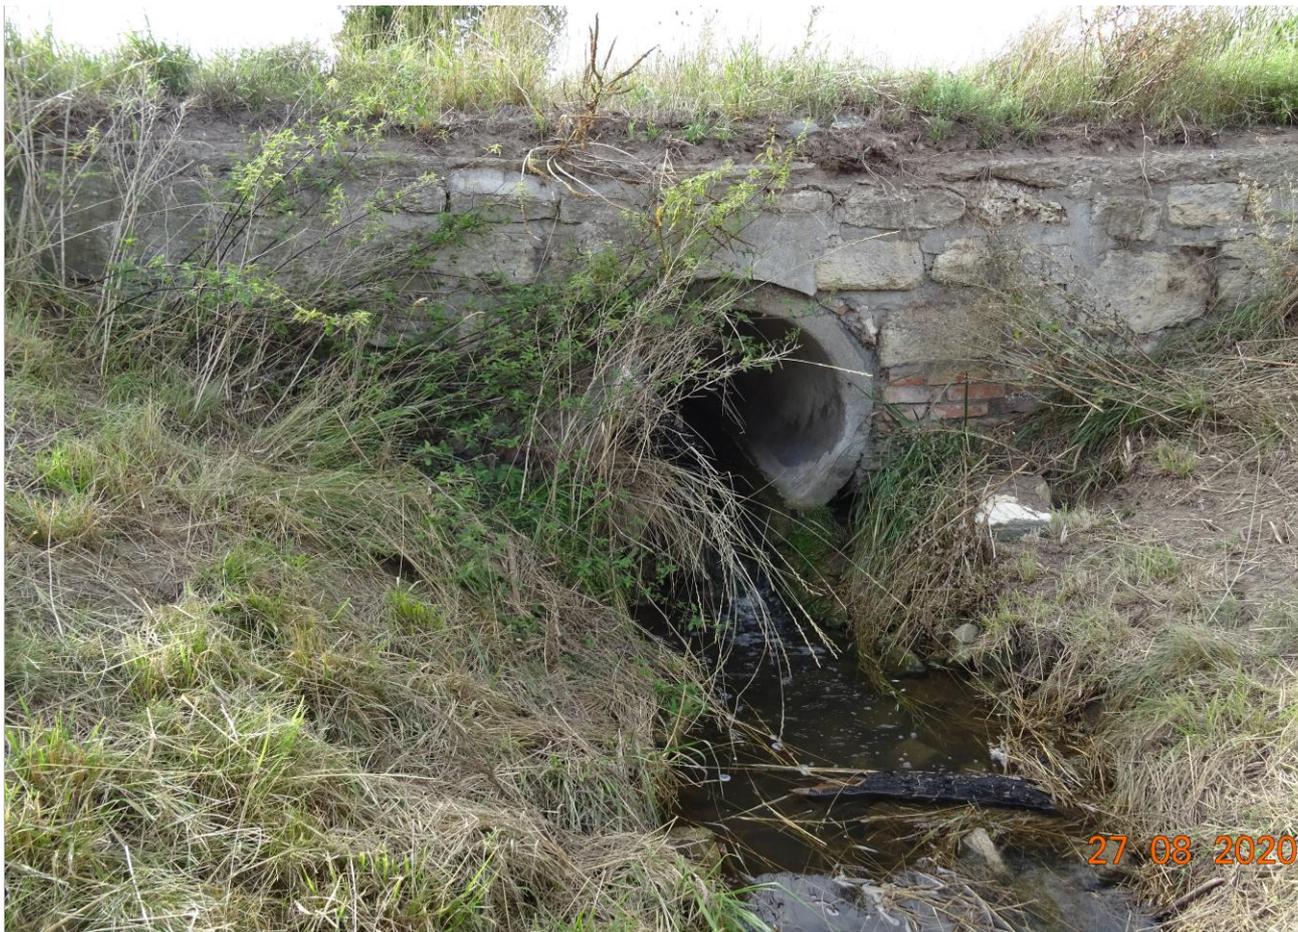
A WH11 - Bauwerksname unbekannt

Ökol. Durchgängigkeit
Ist ökologisch nicht durchgängig -mit kleinem Absturz, Querbauwerk unpassierbar

-Maßnahme in A_PA04 inbegriffen

-V1: Umbau Durchlassprofil
V2: Umbau in Furt

Umbau in Furt

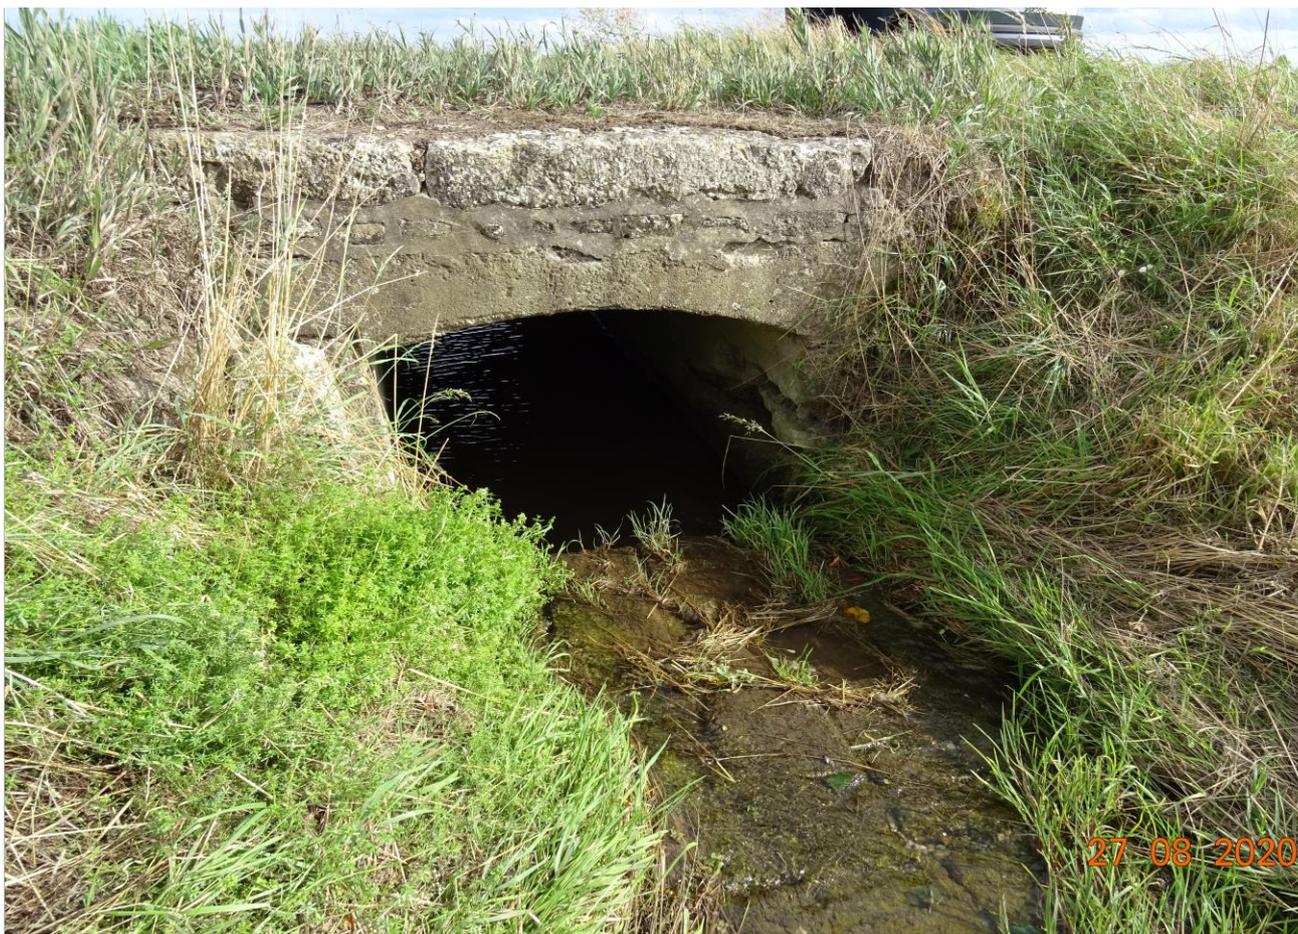
A WH14 - Bauwerksname unbekannt

Beschreibung
-Sohlgleite

Ökol. Durchgängigkeit
Ist ökologisch eingeschränkt durchgängig -selektiv passierbar

-Maßnahme in A_PA05 inbegriffen

-V1: Umbau in besser passierbare Anlage

Umbau in besser passierbare Anlage

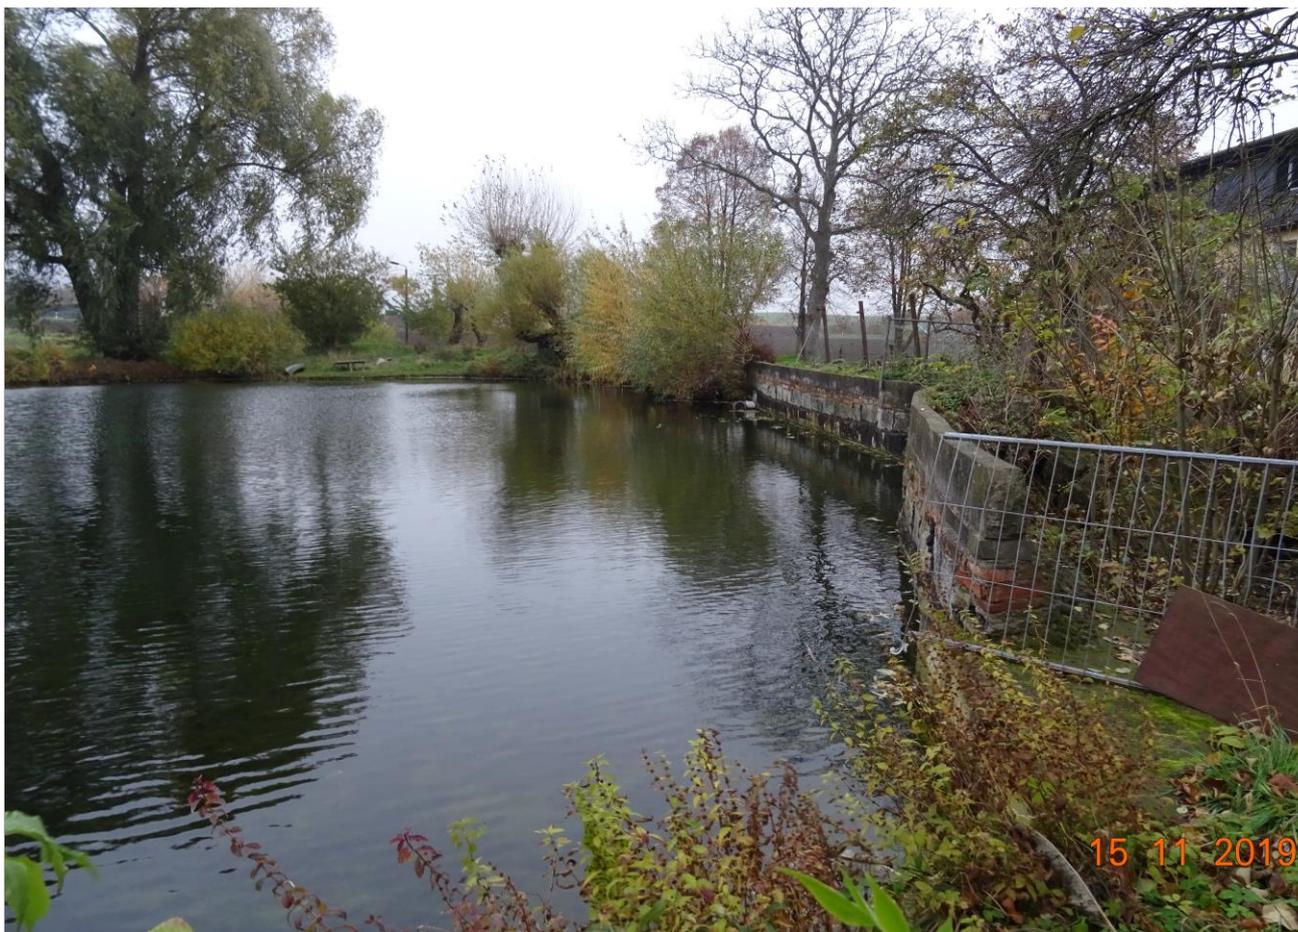
A WH15 - Bauwerksname unbekannt

Beschreibung
-Stauanlage

Ökol. Durchgängigkeit
Ist ökologisch eingeschränkt durchgängig
-

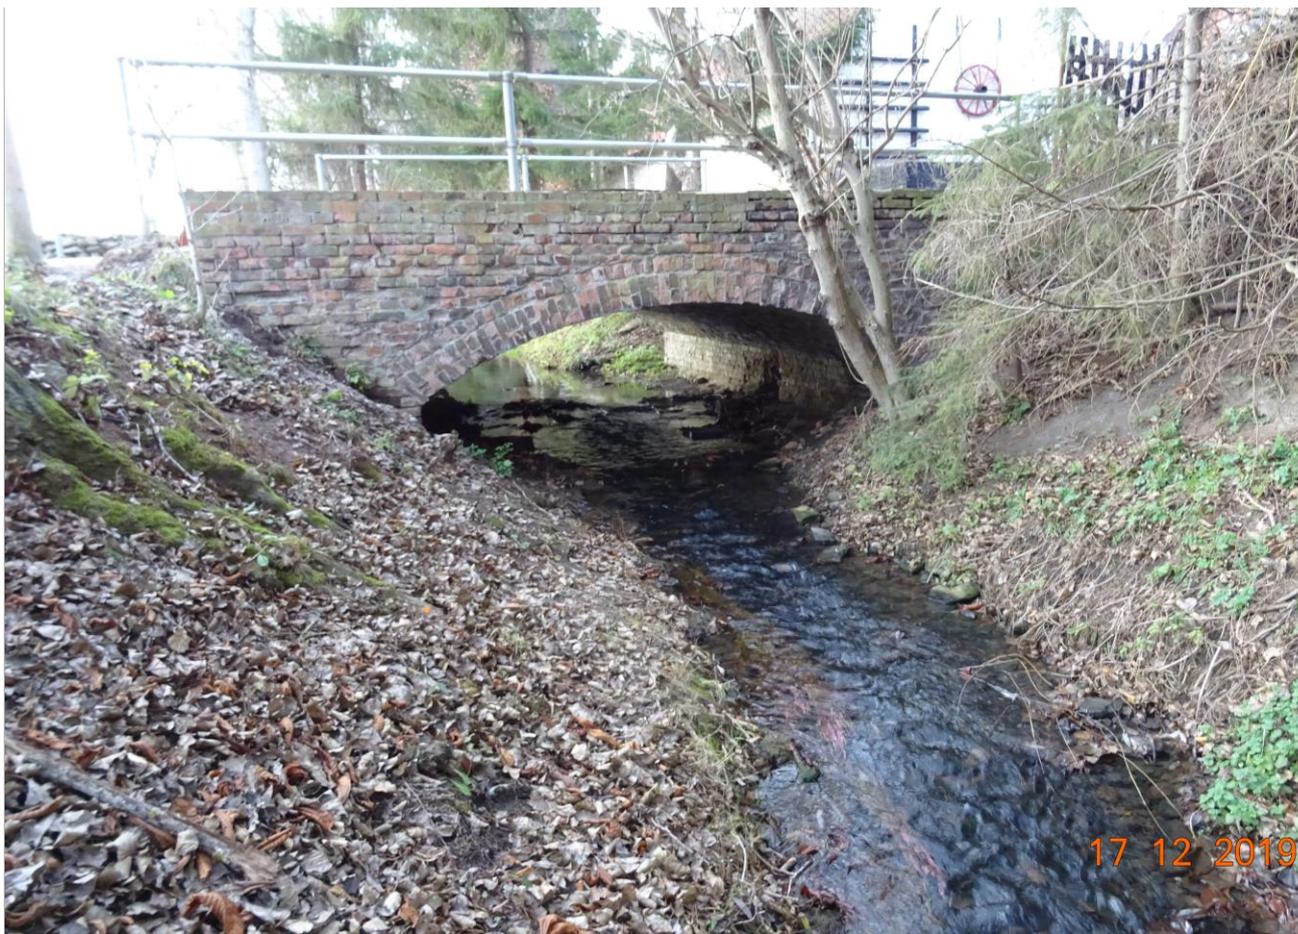
Ökol. Durchgängigkeit
Ist ökologisch durchgängig -nicht strukturschädlich

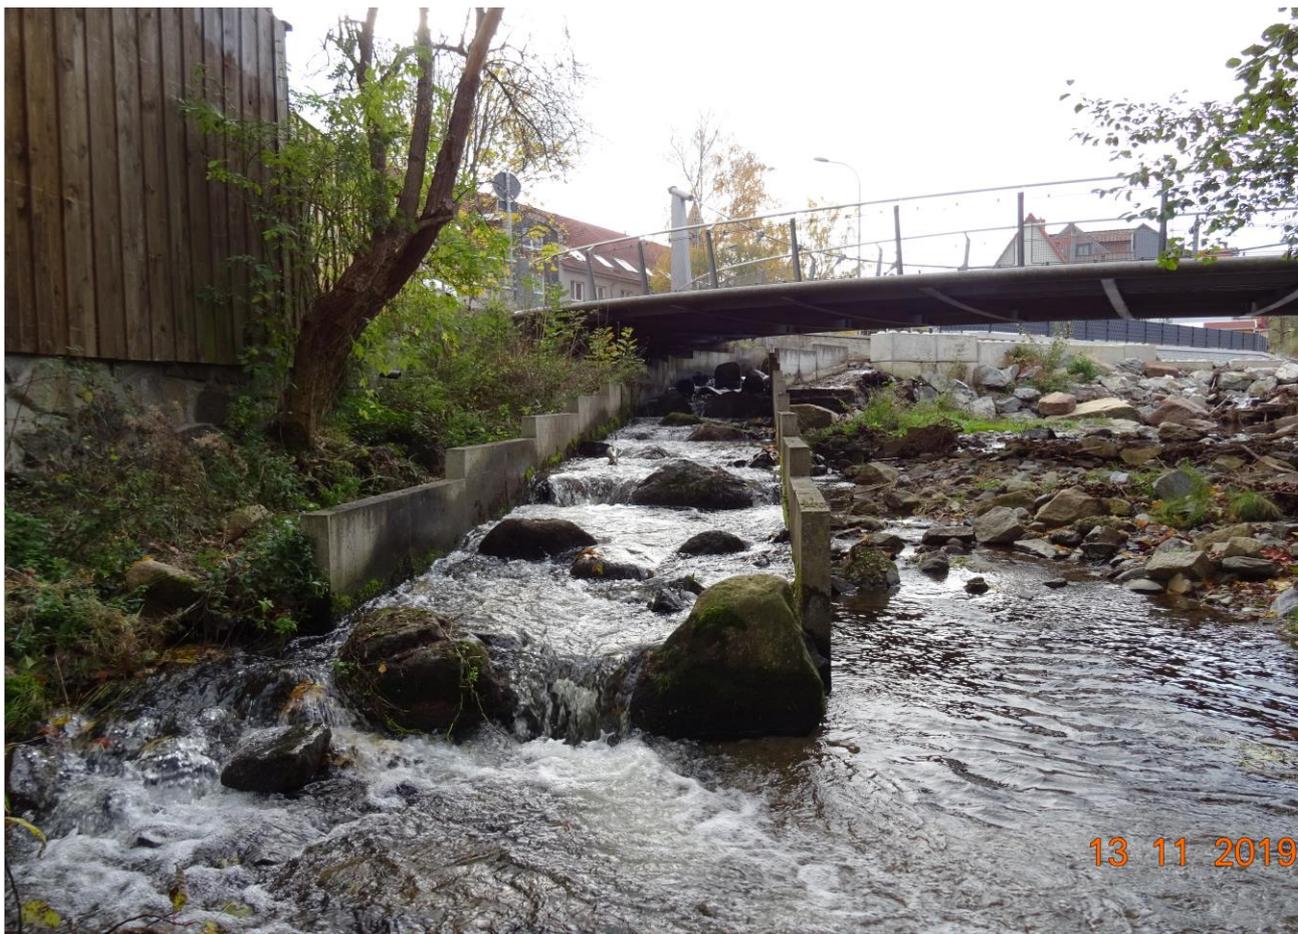
Ökol. Durchgängigkeit
Ist ökologisch nicht durchgängig -FAA beschädigt

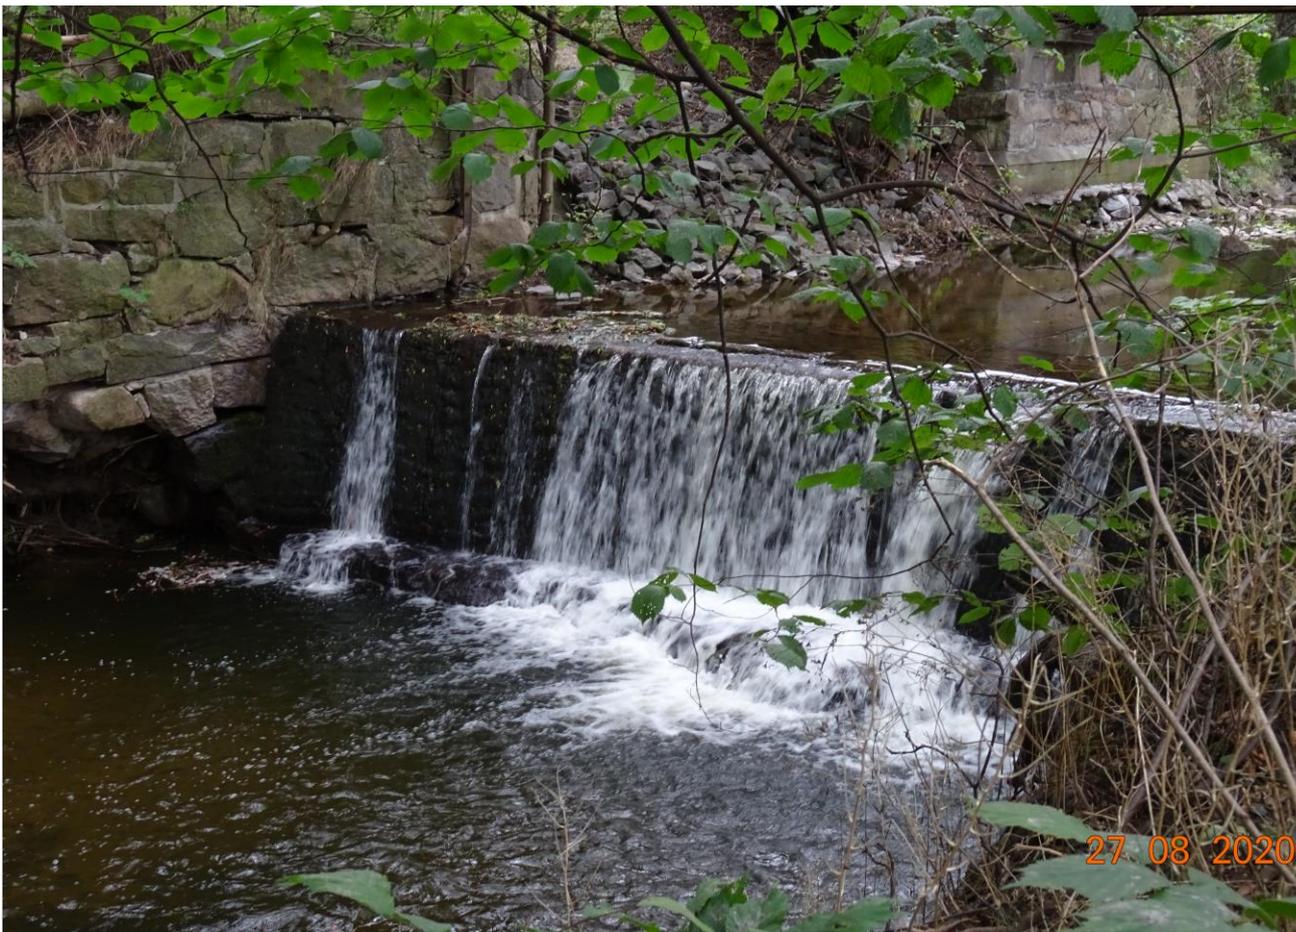
Beschreibung
-2 m Absturz; OW Düker, Brücke, Straßenböschung; UW Schäden

- Sohlgleite statt Rückbau wg. unmittelbar oh. Düker, Brücke, Straßenböschung, Großbäumen; Wangen- und straßenseitige Böschungsschäden uh. 2 m- Absturz
- Umbau der Anlage ist Bestandteil der Planung zur Umverlegung der Ilse bei Fl.km 32+494 bis 31+228 (WRRL-Vorhaben "Umgehungsgerinne Ilsenburg")
- Kolkstrukturen mit Wassertiefen 60-70cm (besser 1m) sollten geschaffen, erhalten bzw. mindestens ersetzt werden, für Überwinterungshabitate für Salmonide und Weißfische (Anm. Hr. Kammerad)

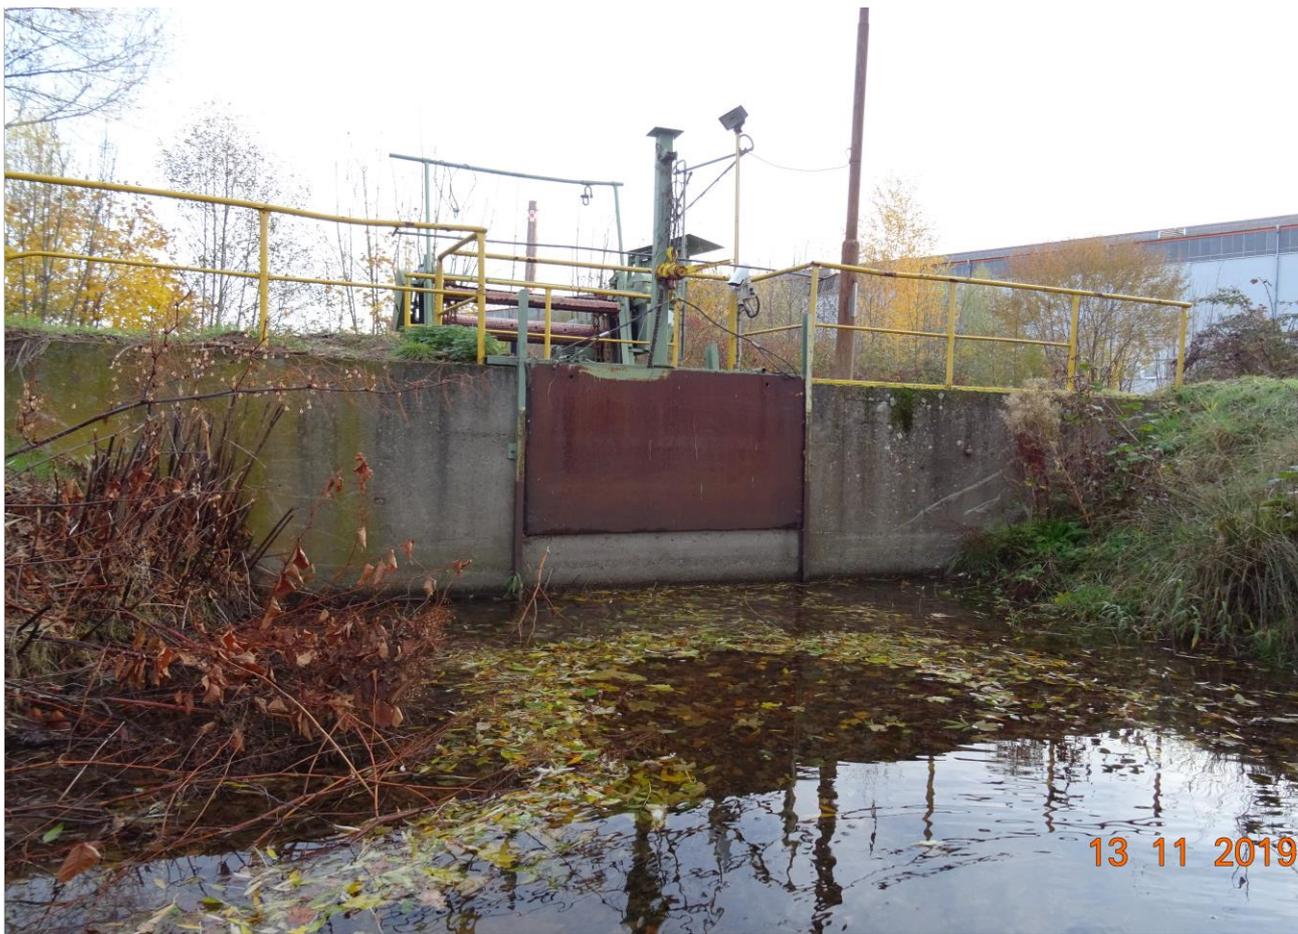
-Bruchstein-Grundschwelle mit Q30-Rinne (772)

-Bruchstein-Grundschwelle mit Q30-Rinne versehen
- Umsetzung in vorh. Planung Umverlegung mit Erhalt der Nachfüllmöglichkeit Feuerlöschteich vorgesehen (siehe IL_PA11)
