**Gewässerentwicklungskonzept „Weiße Elster“**  
Vertrags-Nr. 14/N1747/MD

## **Anlage A-10.1.10**

### **Maßnahmenskizze**

Objekt:	Durchlass südl. von Beesen
Gewässer:	Steinlache/Gerwische/Stilles Wasser, Station km 1+100
Landkreis:	Halle an der Saale
Maßnahmentyp:	punktueller Maßnahme
Bauwerk:	SL11_BW01
OWK-Nummer:	SAL15OW11-00
RW	4497541
HW	5699001

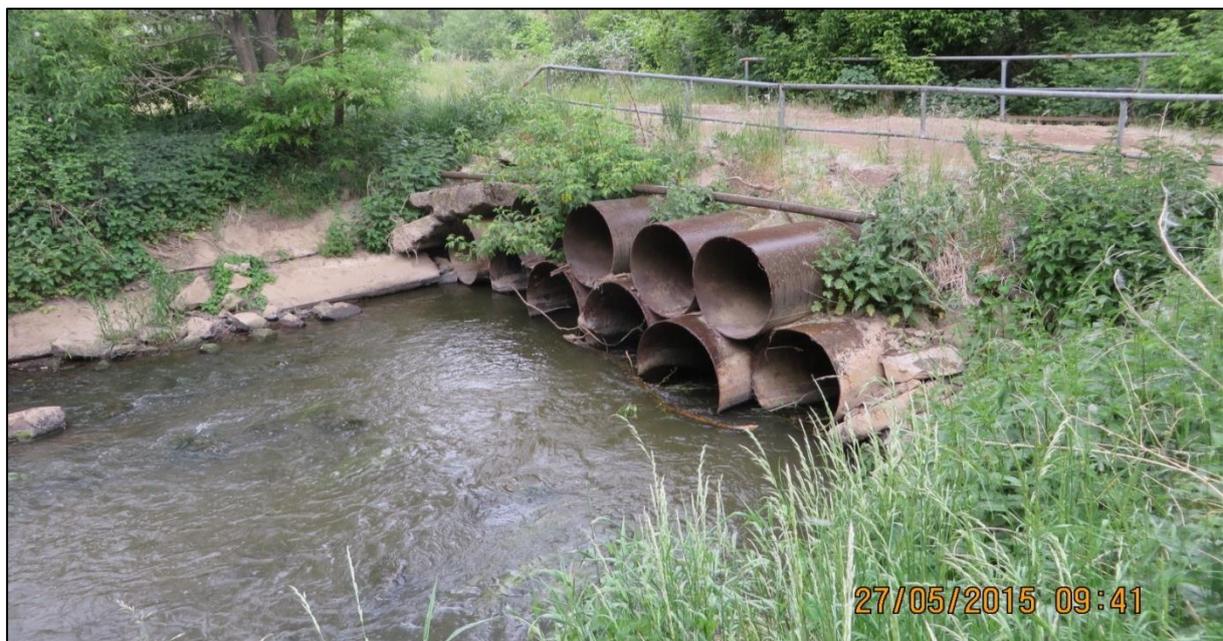
Abb. 3: Überfahrt mit Rohrdurchlässen bei Halle, Aufnahme datum: 27.05.2015

Der Rohrdurchlass an der Steinlache/Gerwische/Stilles Wasser befindet sich bei Gewässerstation Fl.-km 1+100 und besteht aus einer Überfahrt mit 10 Rohrdurchlässen. Die lichte Überfallbreite beträgt ca. 13,20 m. Da in diesem Gewässer kein Messpegel vom LHW vorhanden ist, befindet sich der nächstgelegene Pegel an der Weißen Elster am Pegel Oberthau. Der Eigentümer der Anlage sowie die aktuelle Nutzung sind nicht bekannt. Der für Fische und andere aquatisch lebende Organismen zu überwindende Durchlass beträgt pro Rohr 1,00 m, in denen kein bis wenig Sohlsubstrat vorhanden ist.

Die Überfahrt besteht aus 10 Stahlrohren, die in 2 Höhen befestigt sind.

Die lineare Durchgängigkeit ist aufgrund der vorhandenen Rohreinfassungen und die daraus resultierende erhöhte Fließgeschwindigkeit nicht möglich. Die Anordnung der Rohre verschlechtert die Durchgängigkeit zusätzlich.

Ein ersatzloser Rückbau des Querbauwerks wäre baulich möglich. Die Notwendigkeit des fortlaufenden Weges muss geprüft werden.

Bei Variante 1 wird ein kompletter Rückbau des Bauwerks vorgenommen.

Aufgrund der Gewässerbreite von ca. 13,20 m und eines annehmbaren geringen Gefälles sollte eine Beeinträchtigung des Wasserspiegels niedrig ausfallen. Da das Bauwerk aktuell als Überfahrt genutzt wird, kann optional eine Furt in das Gewässer gebaut werden. Die wasserrechtliche und verkehrstechnische Situation ist vorab zu prüfen.

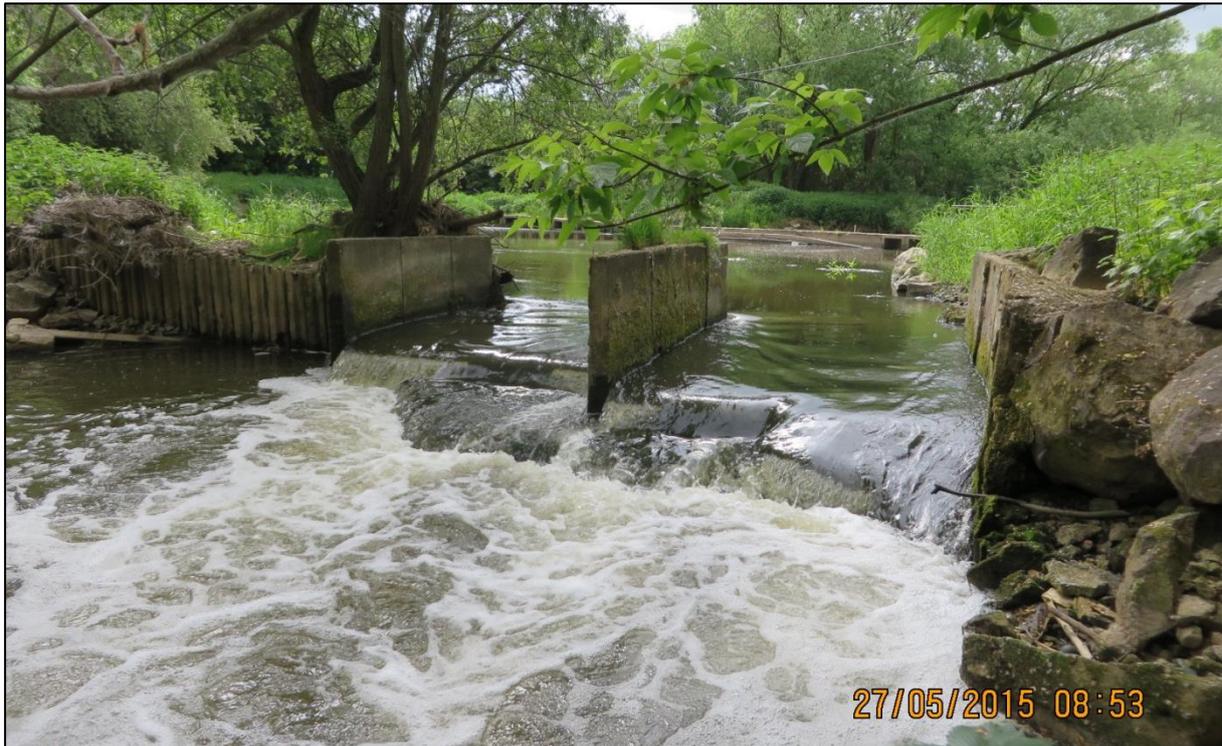
Abb. 3: Wehranlage an der Steinlache/Gerwische/Stilles Wasser, Aufnahme datum: 27.05.2015

Die Stauanlage an der Steinlache/Gerwische/Stilles Wasser befindet sich bei Gewässerstation Fl.-km 3+200 und besteht aus einem Absturz. Die lichte Überfallbreite beträgt ca. 5,50 m. In diesem Gewässer ist kein Messpegel vom LHW vorhanden. Der nächstgelegene Pegel befindet sich an der Weißen Elster (Pegel Oberthau). Der Eigentümer der Anlage sowie die aktuelle Nutzung sind nicht bekannt. Die für Fische und andere aquatisch lebende Organismen zu überwindende Absturzhöhe beträgt ca. 1,10 m und macht somit eine Fischwanderung bei Normal- und Niedrigwasser unmöglich.

Die Stauanlage besteht aus einem in Beton gefassten Absturz.

Die lineare Durchgängigkeit ist aufgrund der Absturzhöhe und der bei Niedrig- sowie Normalwasser zu geringen Wassertiefe stark beeinträchtigt. Durch die vorhandenen Betonplat-

ten befindet sich nur ein sehr geringer Wasserspiegel innerhalb des Wehres, was eine Überquerung von im Wasser lebenden Organismen unmöglich macht.

Bei Variante 1 wird ein Raugerinne mit Beckenstruktur als Ersatzbauwerk angeordnet (siehe Anlage 10.1.11.b).

Das 24 m lange Gerinne besitzt eine Neigung von 1 : 30. Zur Überwindung des Höhenunterschiedes sind 8 Becken erforderlich. Die lichte Beckenlänge beträgt 3,00 m. Das Gewässer wird oberhalb der Stauanlage um 3 m erweitert und im Unterwasserbereich die linke Sohlseite aufgefüllt.
