3.1.3.3 Bode

Gewässerbericht 2005 - 2008
Bode
Karte 5 - Ökologischer Zustand

LHW Landesbetrieb für Hochwasserschutz und Wasserwirtschaft Sachsen-Anhalt
ARCADIS

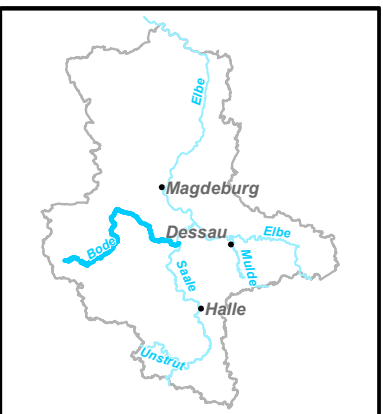
Messstellen 2005-2008

- Messstelle Chemie
- Messstelle Biologie
- Messstelle See
- Grenze Betrachtungsraum
- Grenzen OWK
- Landesgrenze
- Hauptgewässer des Betrachtungsraumes
- Hauptfließgewässer
- Nebenfließgewässer
- See

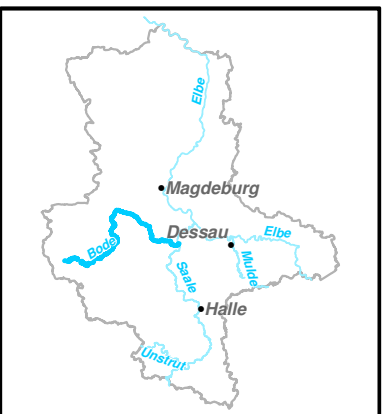
% der Gewässerlänge im OWK in den Strukturklassen

Strukturklasse

- 1 - unverändert
- 2 - gering verändert
- 3 - mäßig verändert
- 4 - deutlich verändert
- 5 - stark verändert
- 6 - sehr stark verändert
- 7 - vollständig verändert
- unbewertet

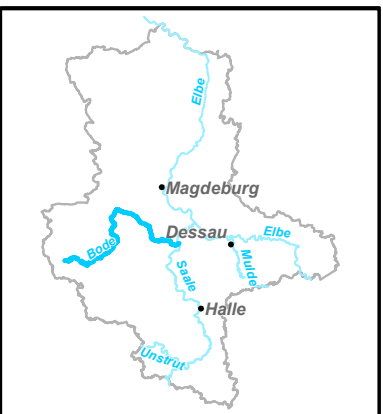
Bewertung Messstellen Fließgewässer

Gesamtbewertung Biologie

Bewertung Ökologischer Zustand im OWK

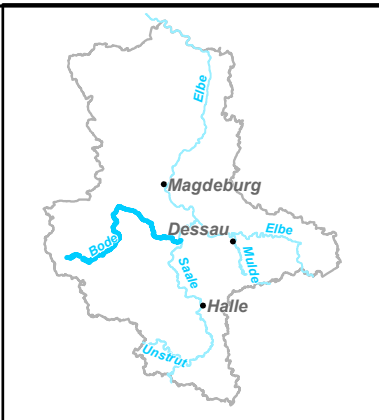
Chemische Bewertung Messstellen Fließgewässer

- unbewertet
- gut
- nicht gut
