3.1.3.4 Mulde

LHW Landesbetrieb für Hochwasserschutz und Wasserwirtschaft Sachsen-Anhalt
ARCADIS
 Gewässerbericht 2005 - 2008
 Mulde
 Karte 1 - Gewässernetz nach WRRL

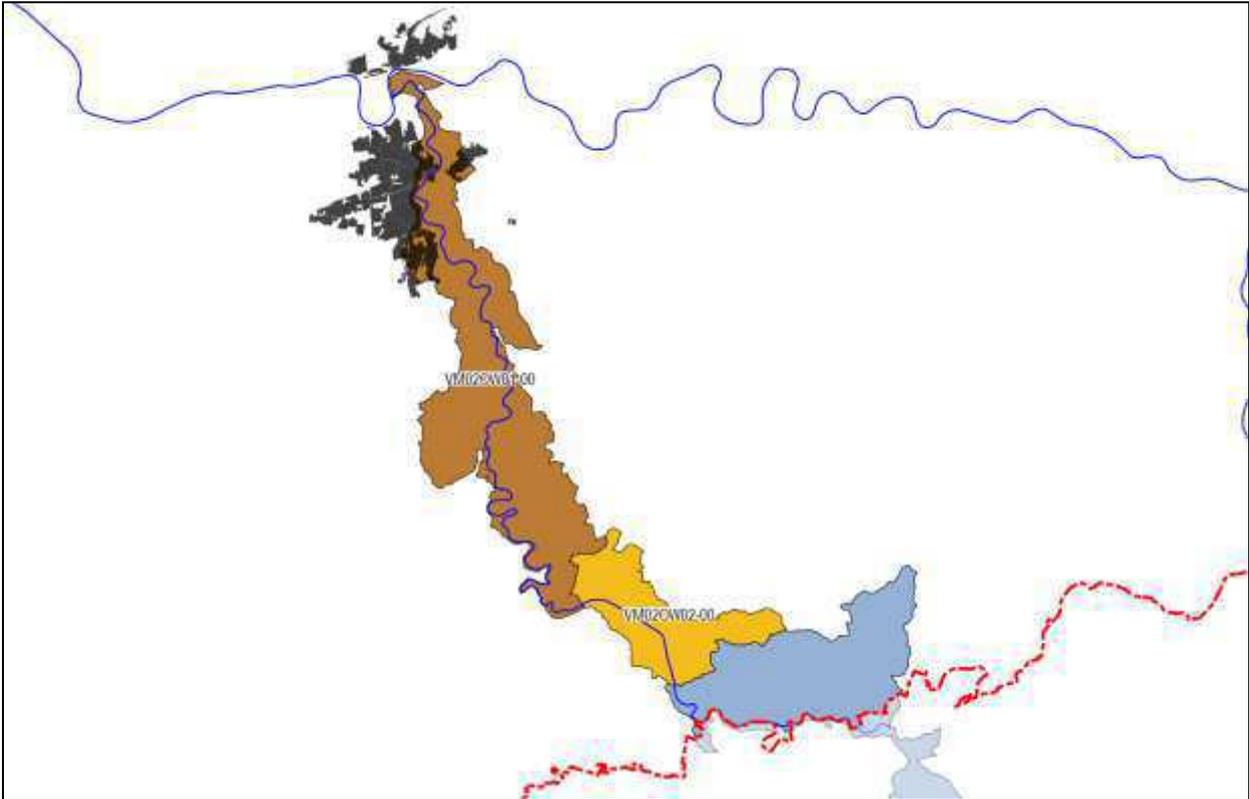
Abbildung 5 – OWK der Mulde

Die **Mulde** fließt auf ihrem Weg in Sachsen-Anhalt bis zur Mündung in der Elbe durch 3 OWK:

- VW01OW01-00 – von Muldestausee bis Einmündung Freiberger Mulde
- VW02OW02-00 – Muldestausee und Einzugsgebiet
- VW02OW01-00 – von der Mündung in die Elbe bis Muldestausee

Diese OWK sind in der folgenden Abbildung 5 dargestellt:

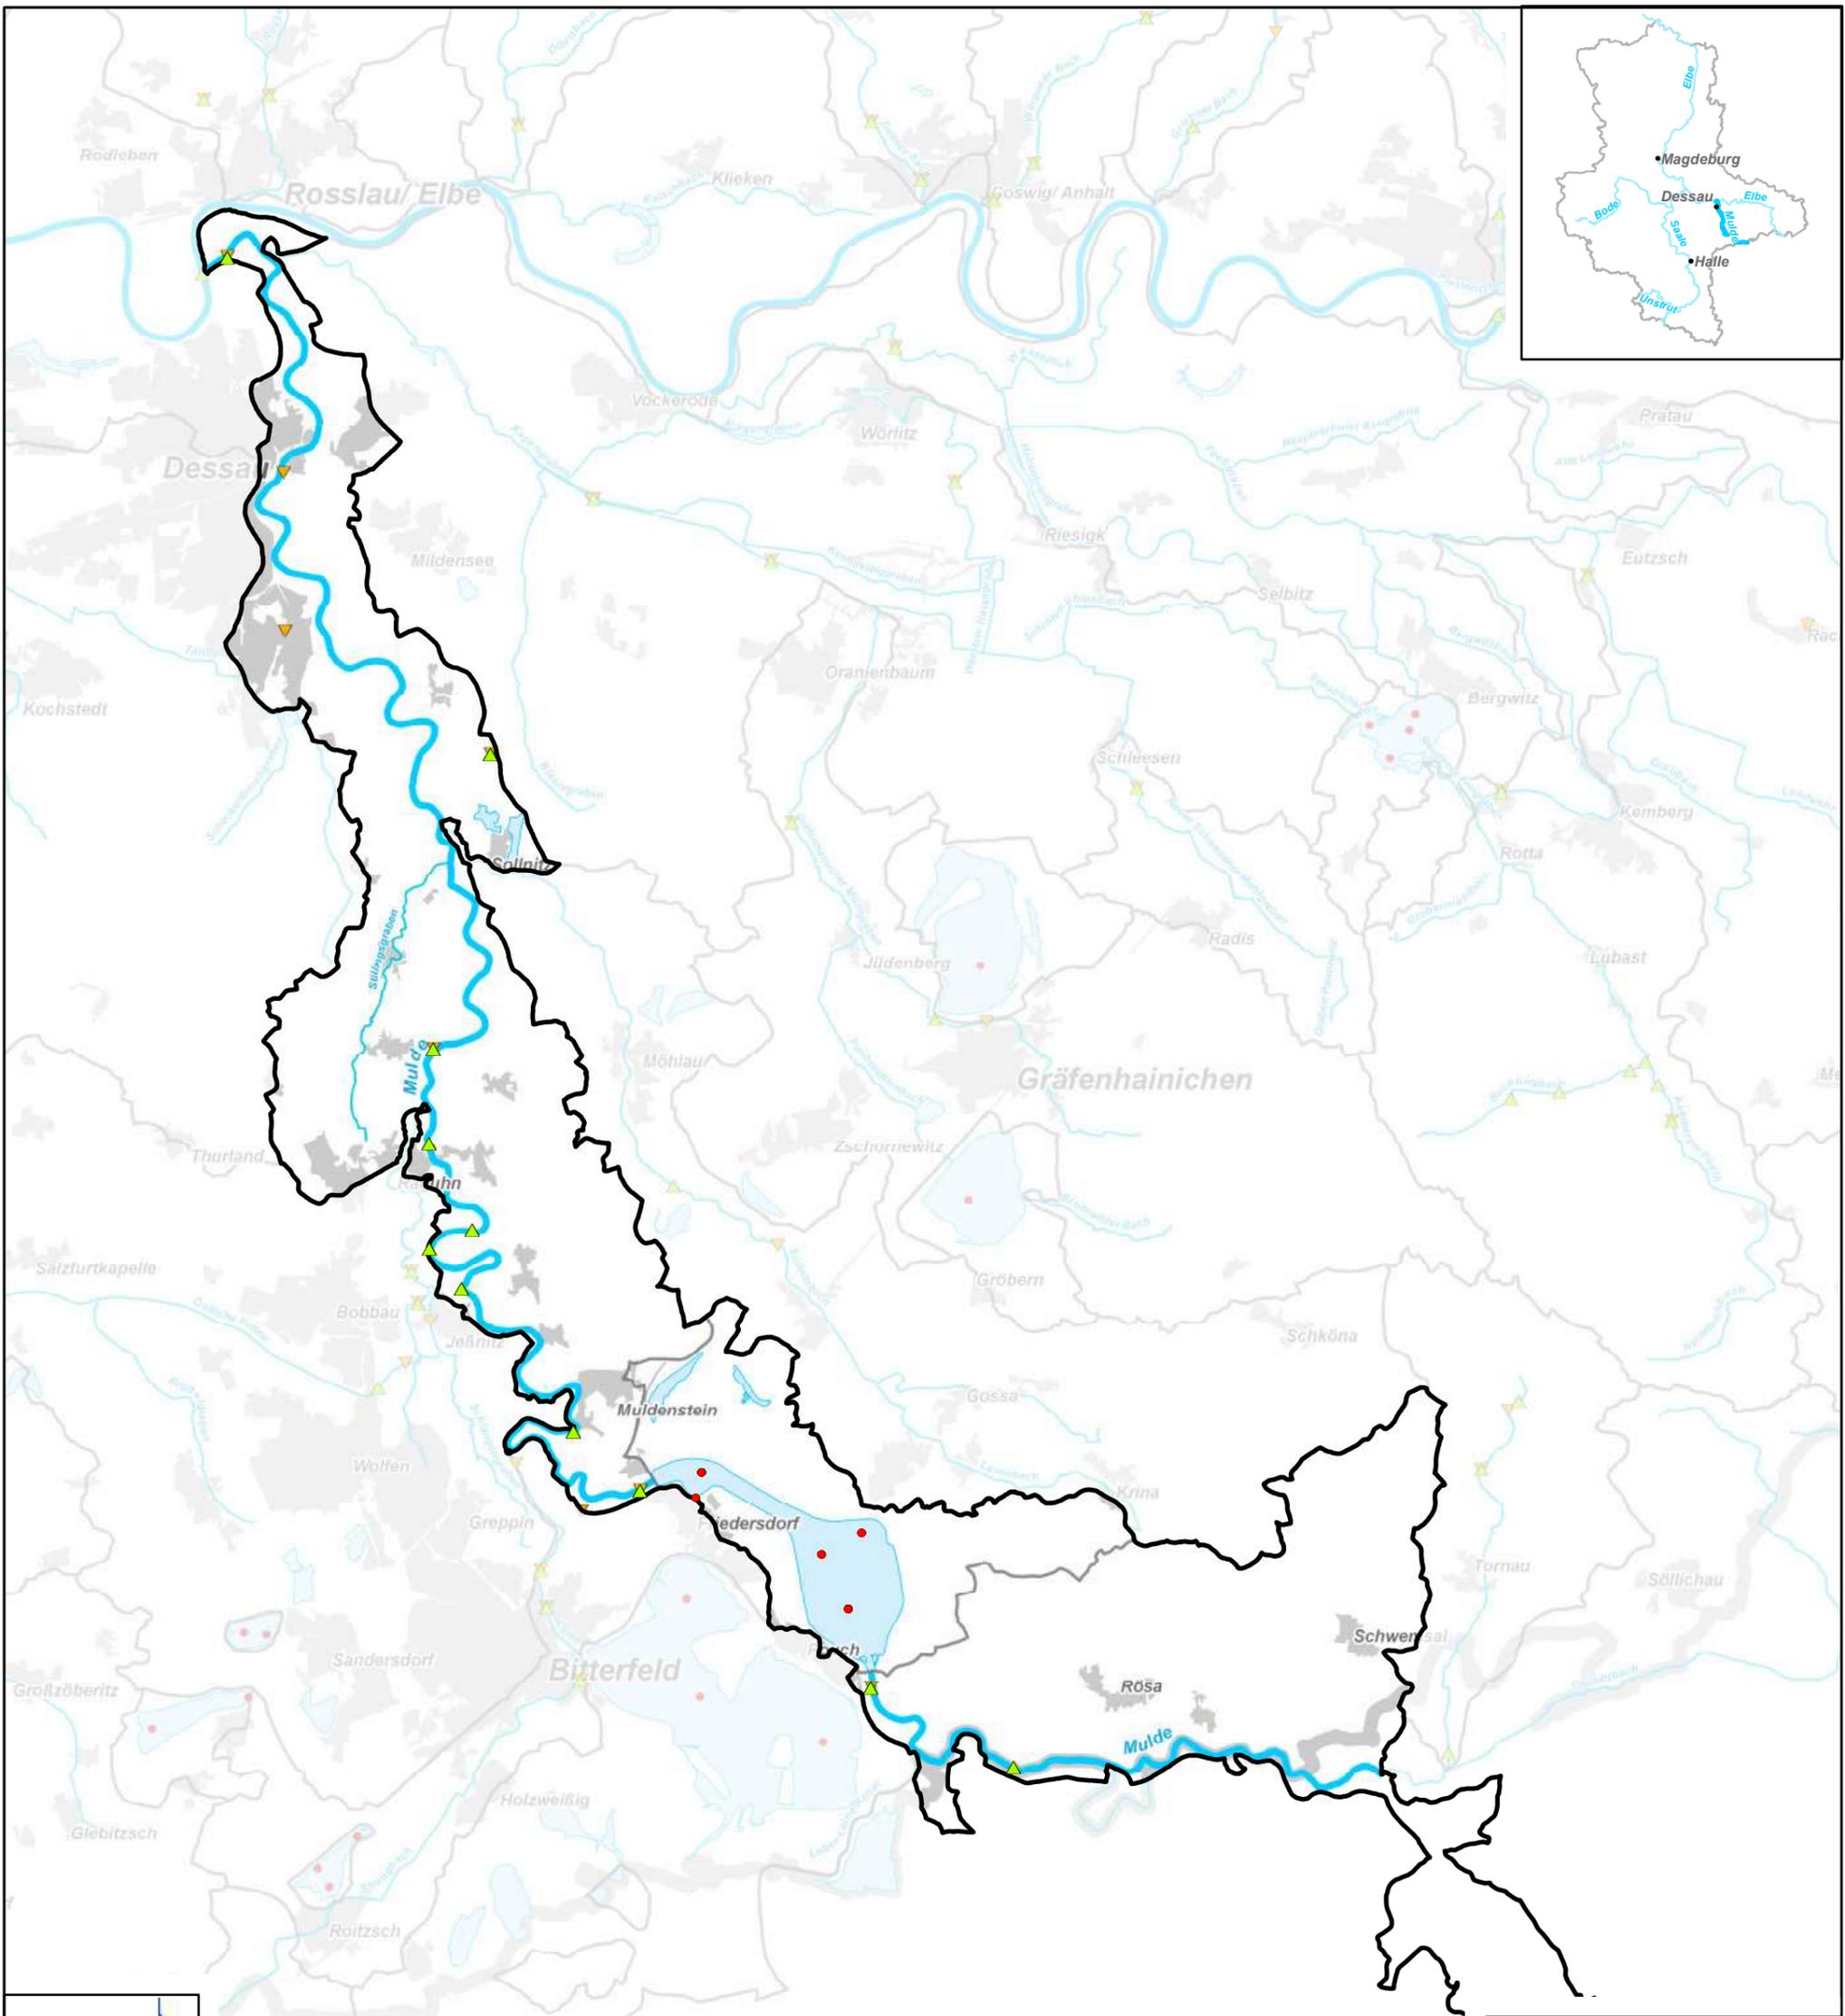
Messstellen 2005-2008

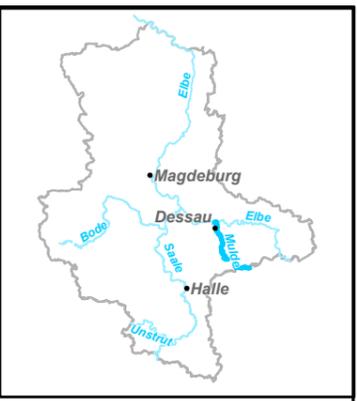
Gewässerbericht 2005 - 2008
Mulde
Karte 2 - Nutzungen und Stoffeinträge
LHW Landesbetrieb für Hochwasserschutz und Wasserwirtschaft Sachsen-Anhalt
ARCADIS

Direkteinleiter	▼ Direkteinleiter Industrie	Grenze Betrachtungsraum
Kommunale Kläranlagen	Größenklassen 1 und 2	Grenzen OWK
	Größenklasse 3	Landesgrenze
	Größenklassen 4 und 5	Hauptgewässer des Betrachtungsraumes
Potentieller Sedimenteintrag, t/a	• 20 - 100	Hauptfließgewässer
	• > 100	Nebenfließgewässer
Entwässerungsbedürftigkeit des Bodens	Grabenentwässerung <60%	See
	Drainageflächen <60%	Grabenentwässerung >60%
	landwirtschaftliche Flächen	Drainageflächen >60%
	Wald / Gehölze

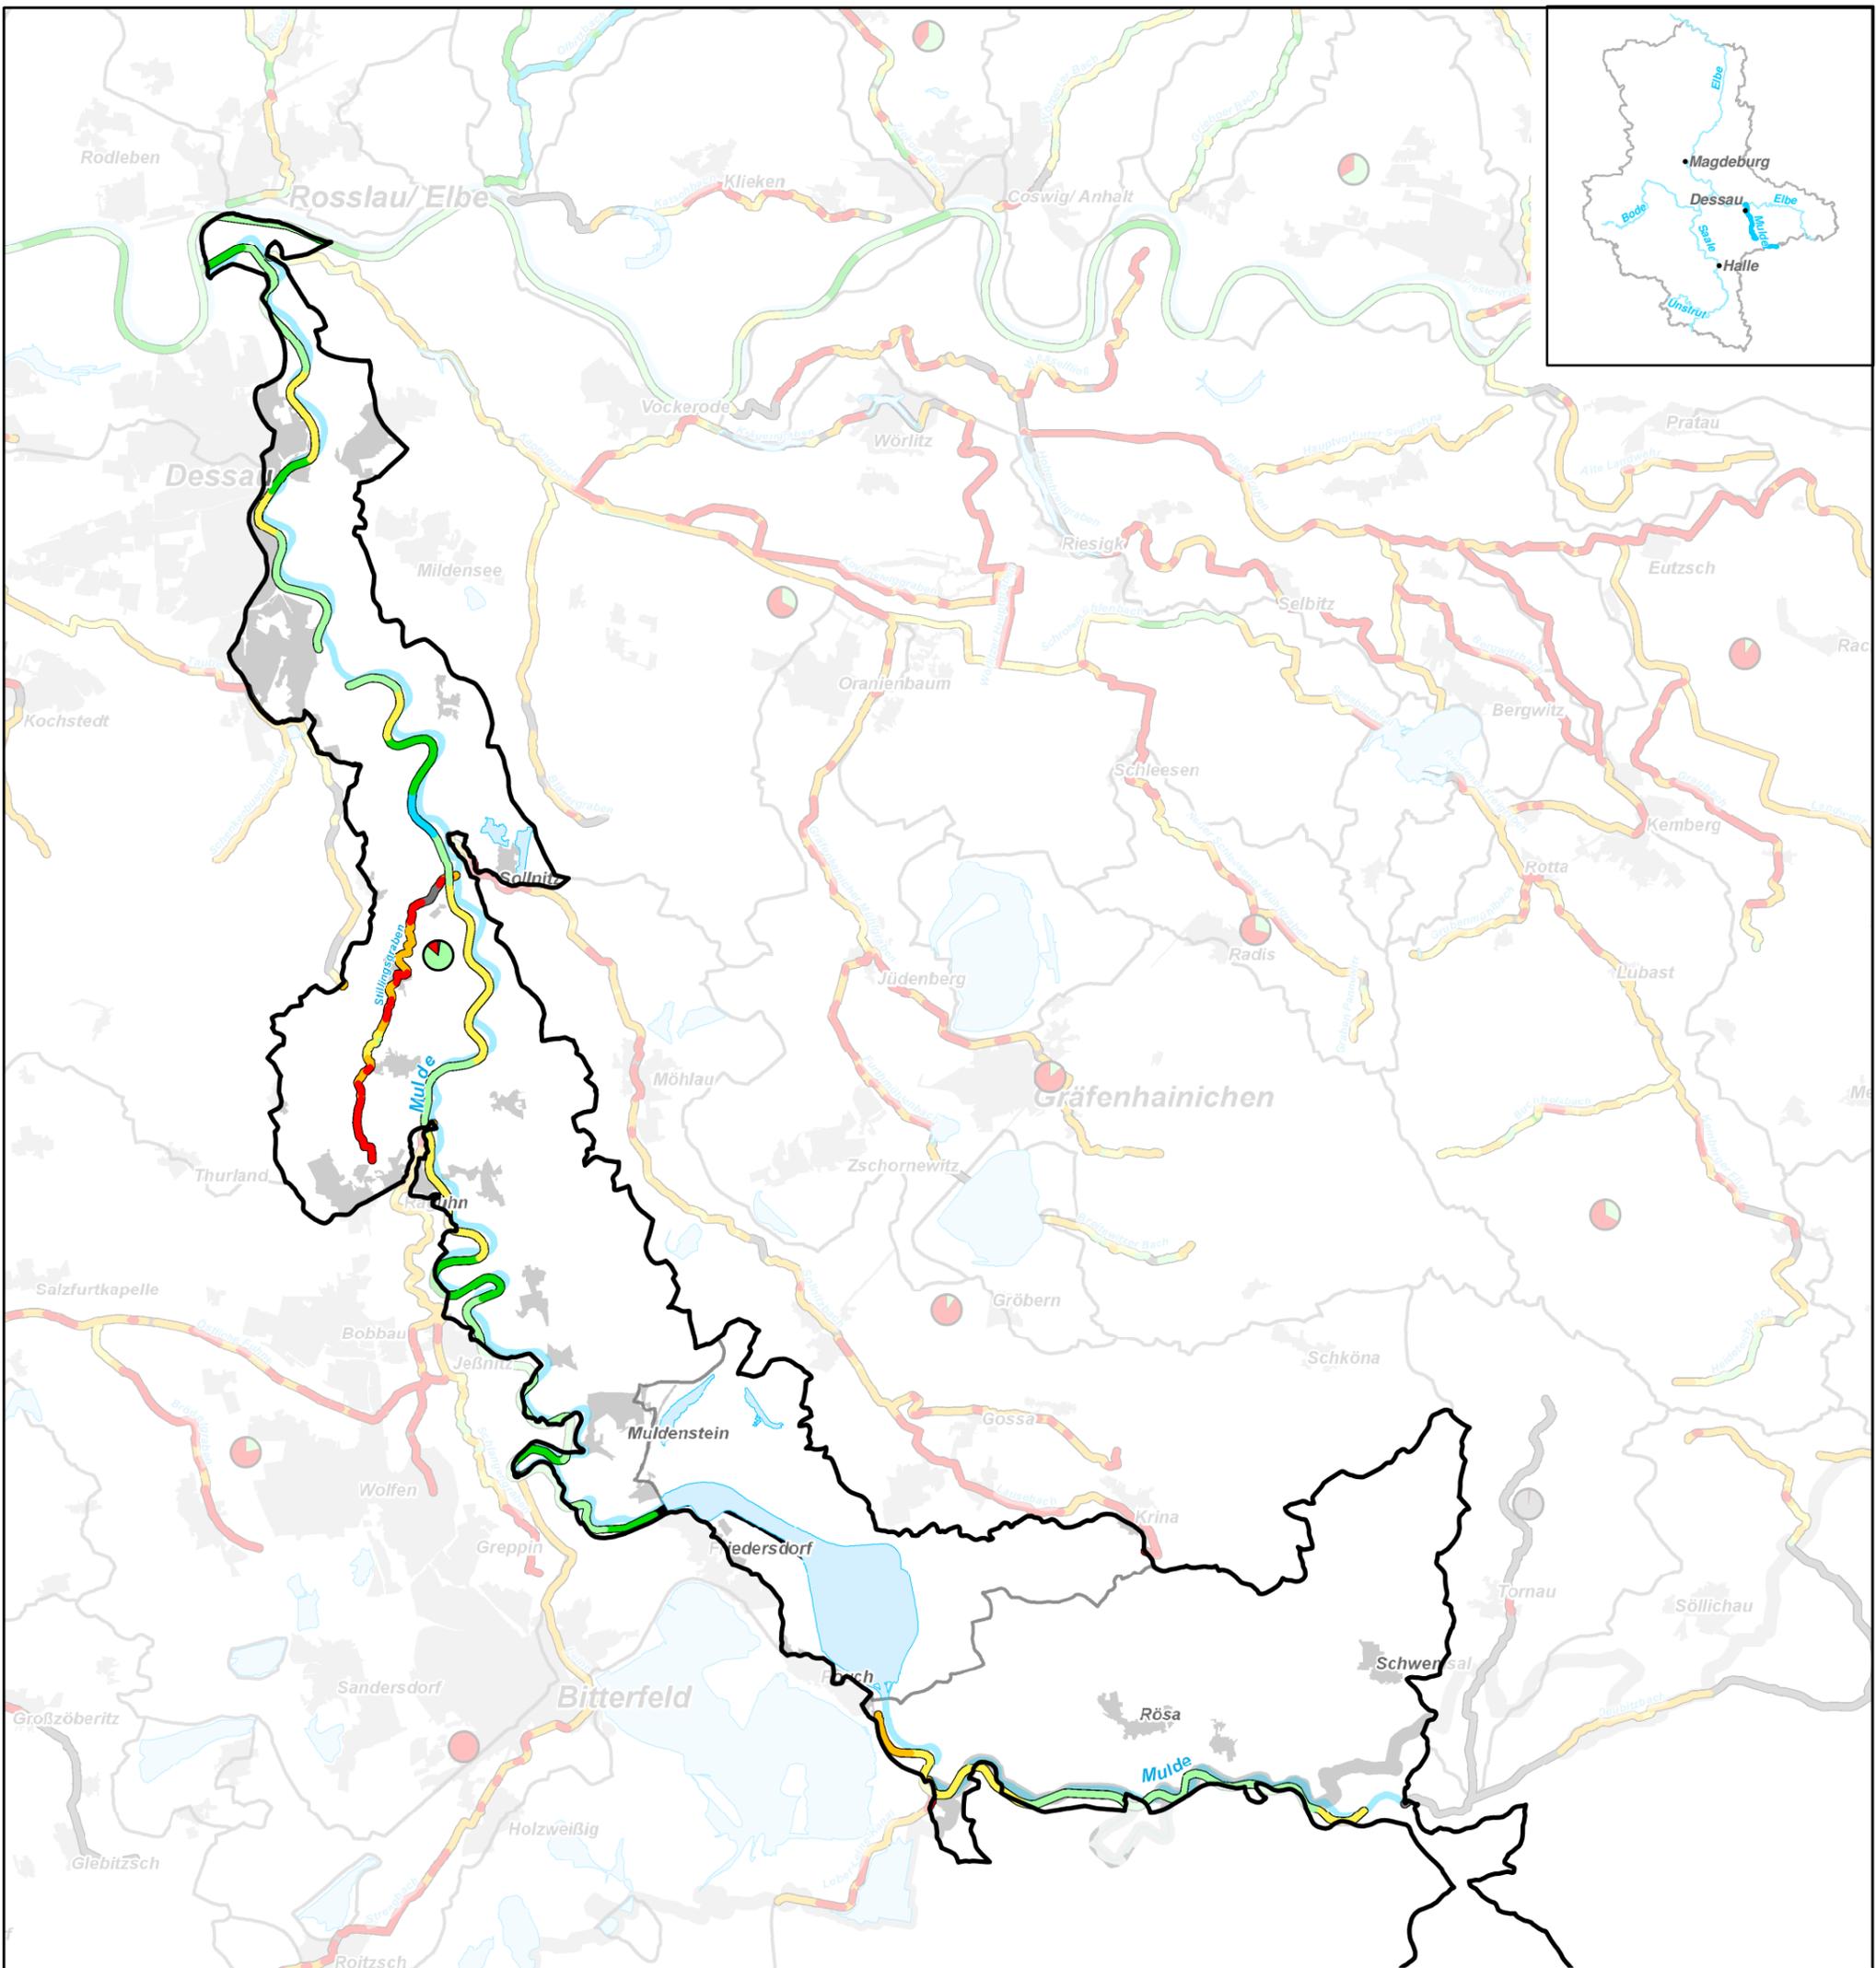
LHW Landesbetrieb für Hochwasserschutz und Wasserwirtschaft Sachsen-Anhalt
ARCADIS
 Gewässerbericht 2005 - 2008
 Mulde
 Karte 4 - Struktur Fließgewässer

% der Gewässerlänge im OWK in den Strukturklassen

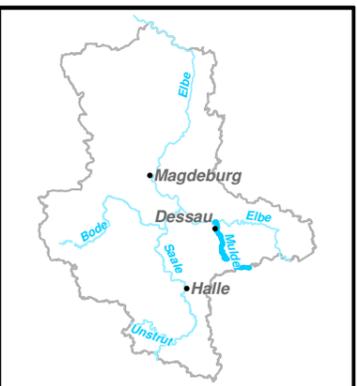
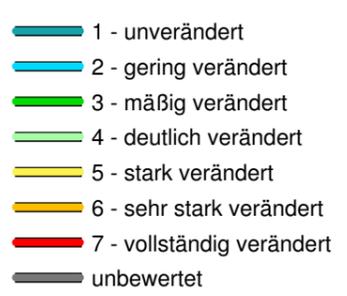
Strukturklasse

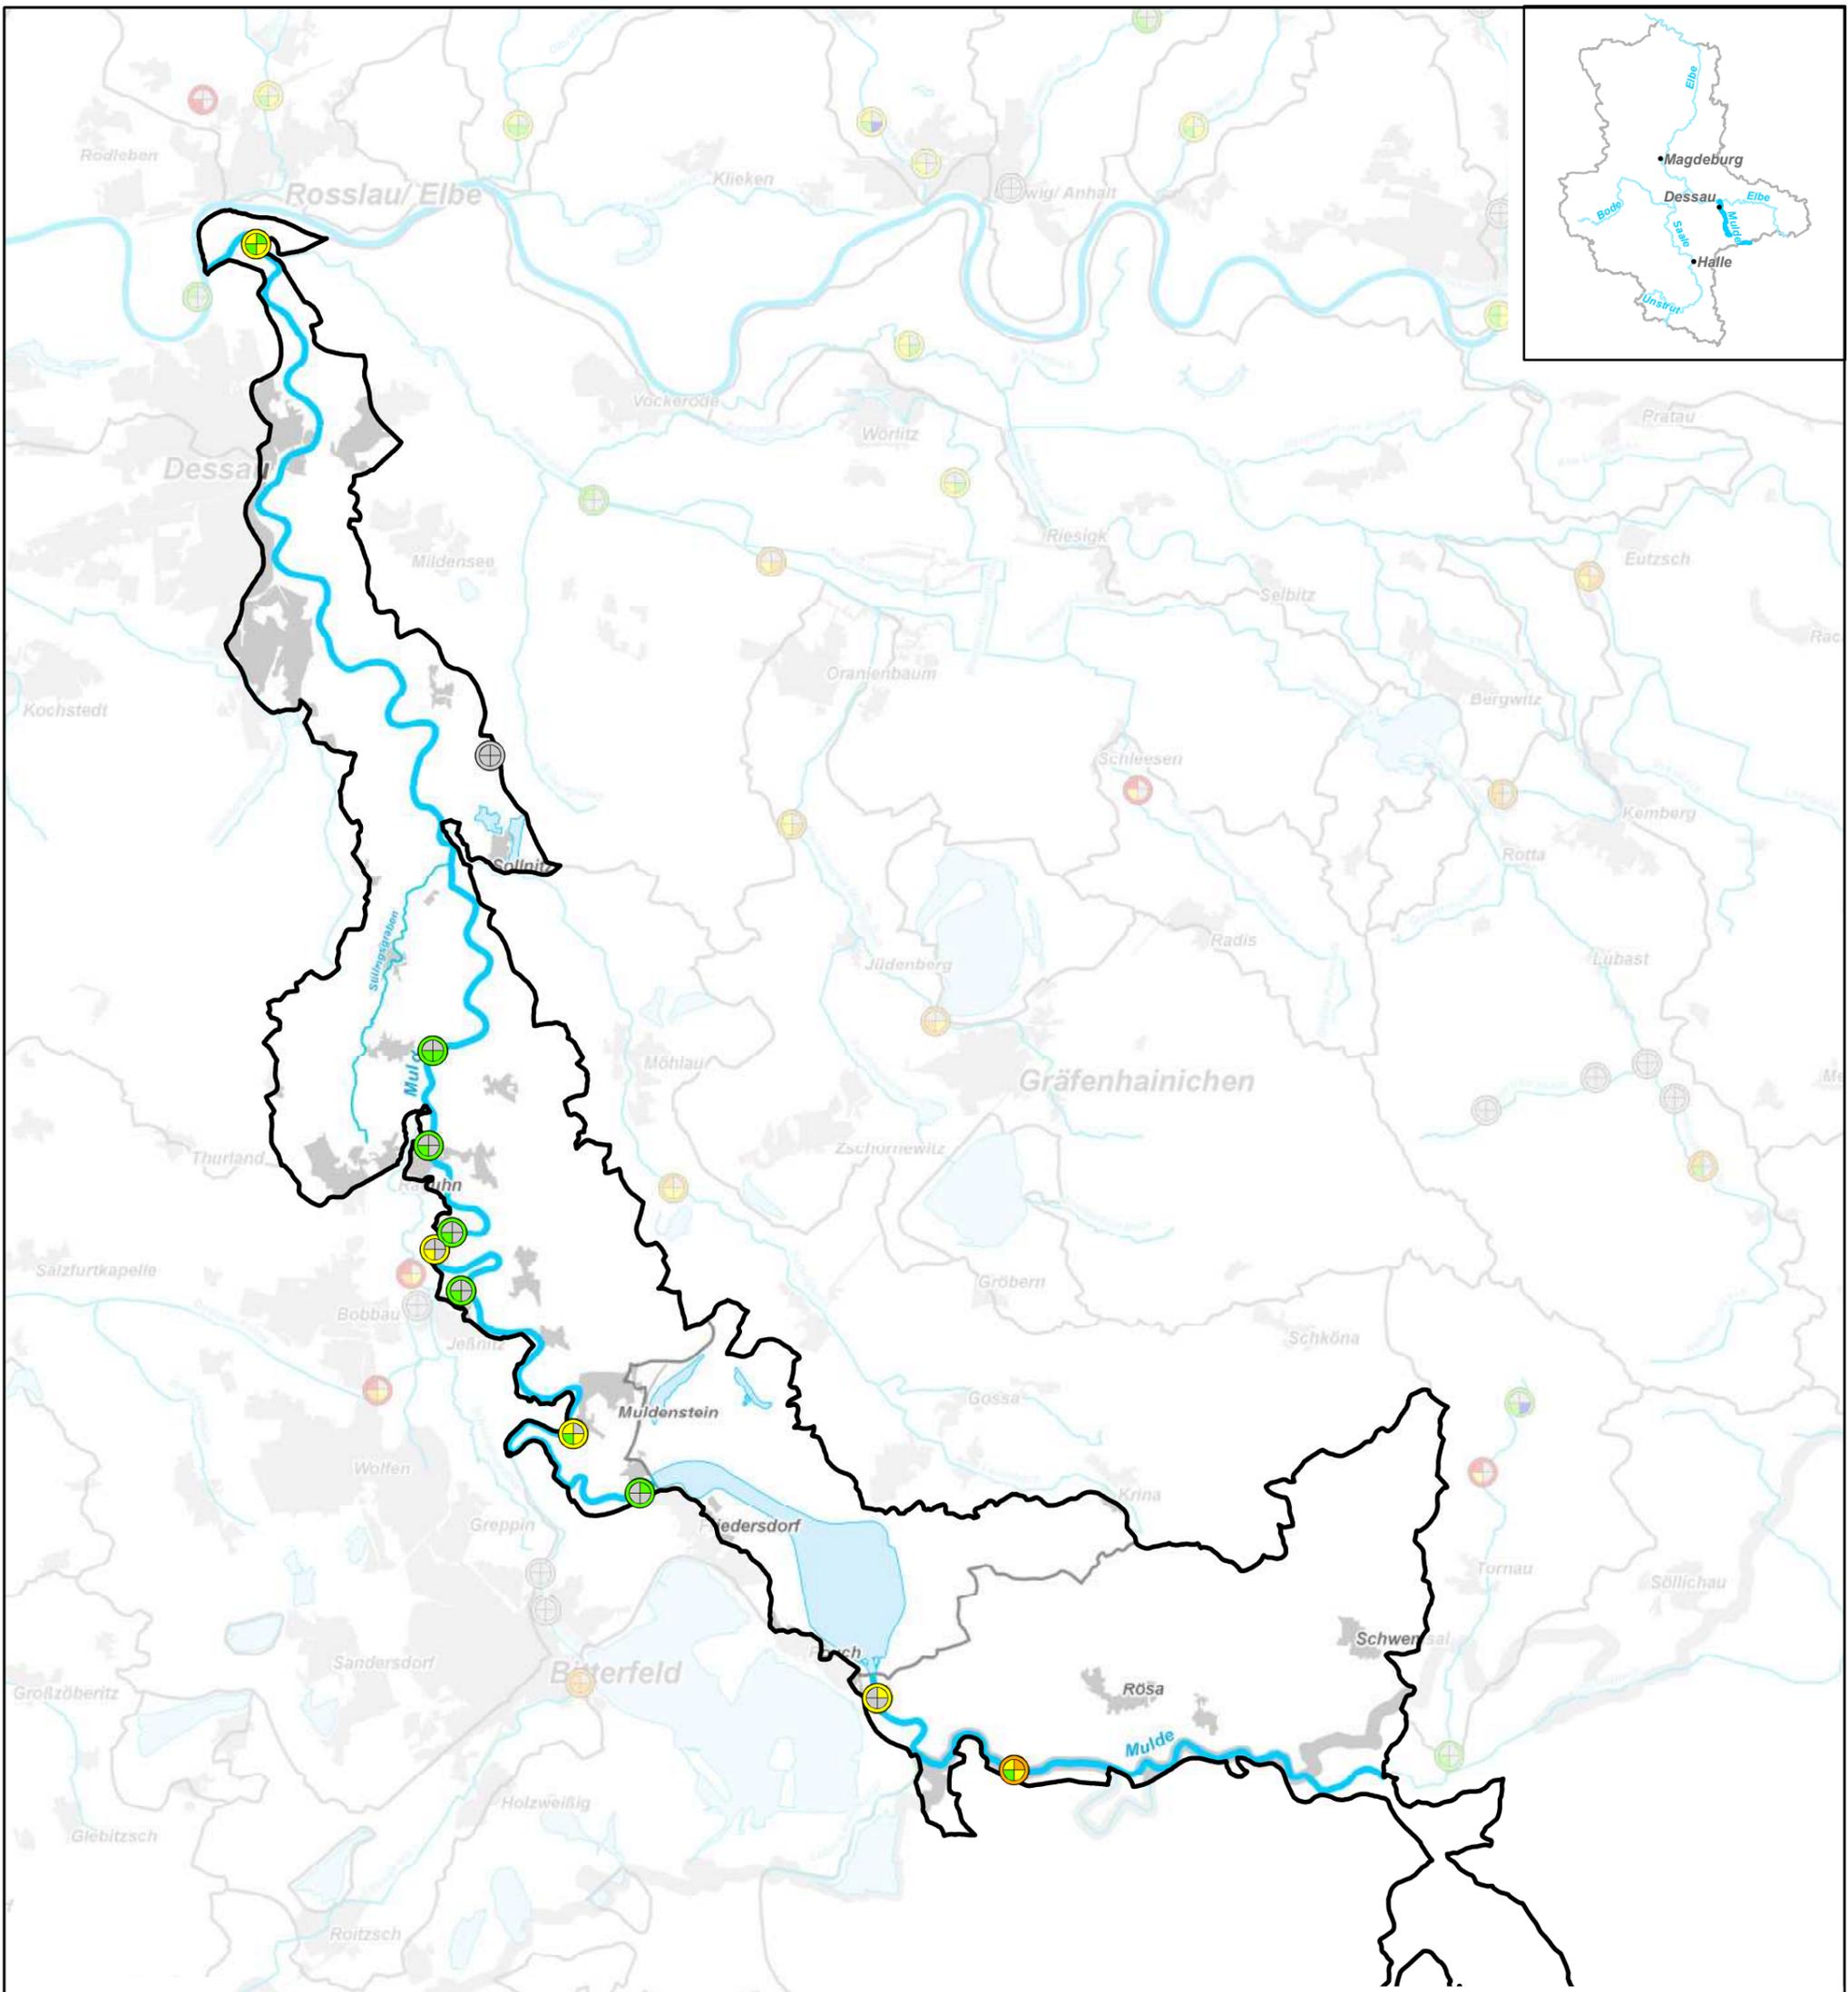
Gewässerbericht 2005 - 2008
Mulde
Karte 6 - Bewertung Biologie

Biologische Bewertung Messstellen Fließgewässer

Die **Mulde** wies über fast ihren gesamten Verlauf in Sachsen-Anhalt im Berichtszeitraum bei der Zwischenbewertung für die biologischen Komponenten „gute“ bis „mäßige“ Zustandsklassen auf. Eine Ausnahme ist die Messstelle südwestlich Rösa, an der Landesgrenze zu Sachsen, bei der ein „unbefriedigender“ Zustand aufgrund der Bewertung des Phytoplanktons ermittelt wurde.

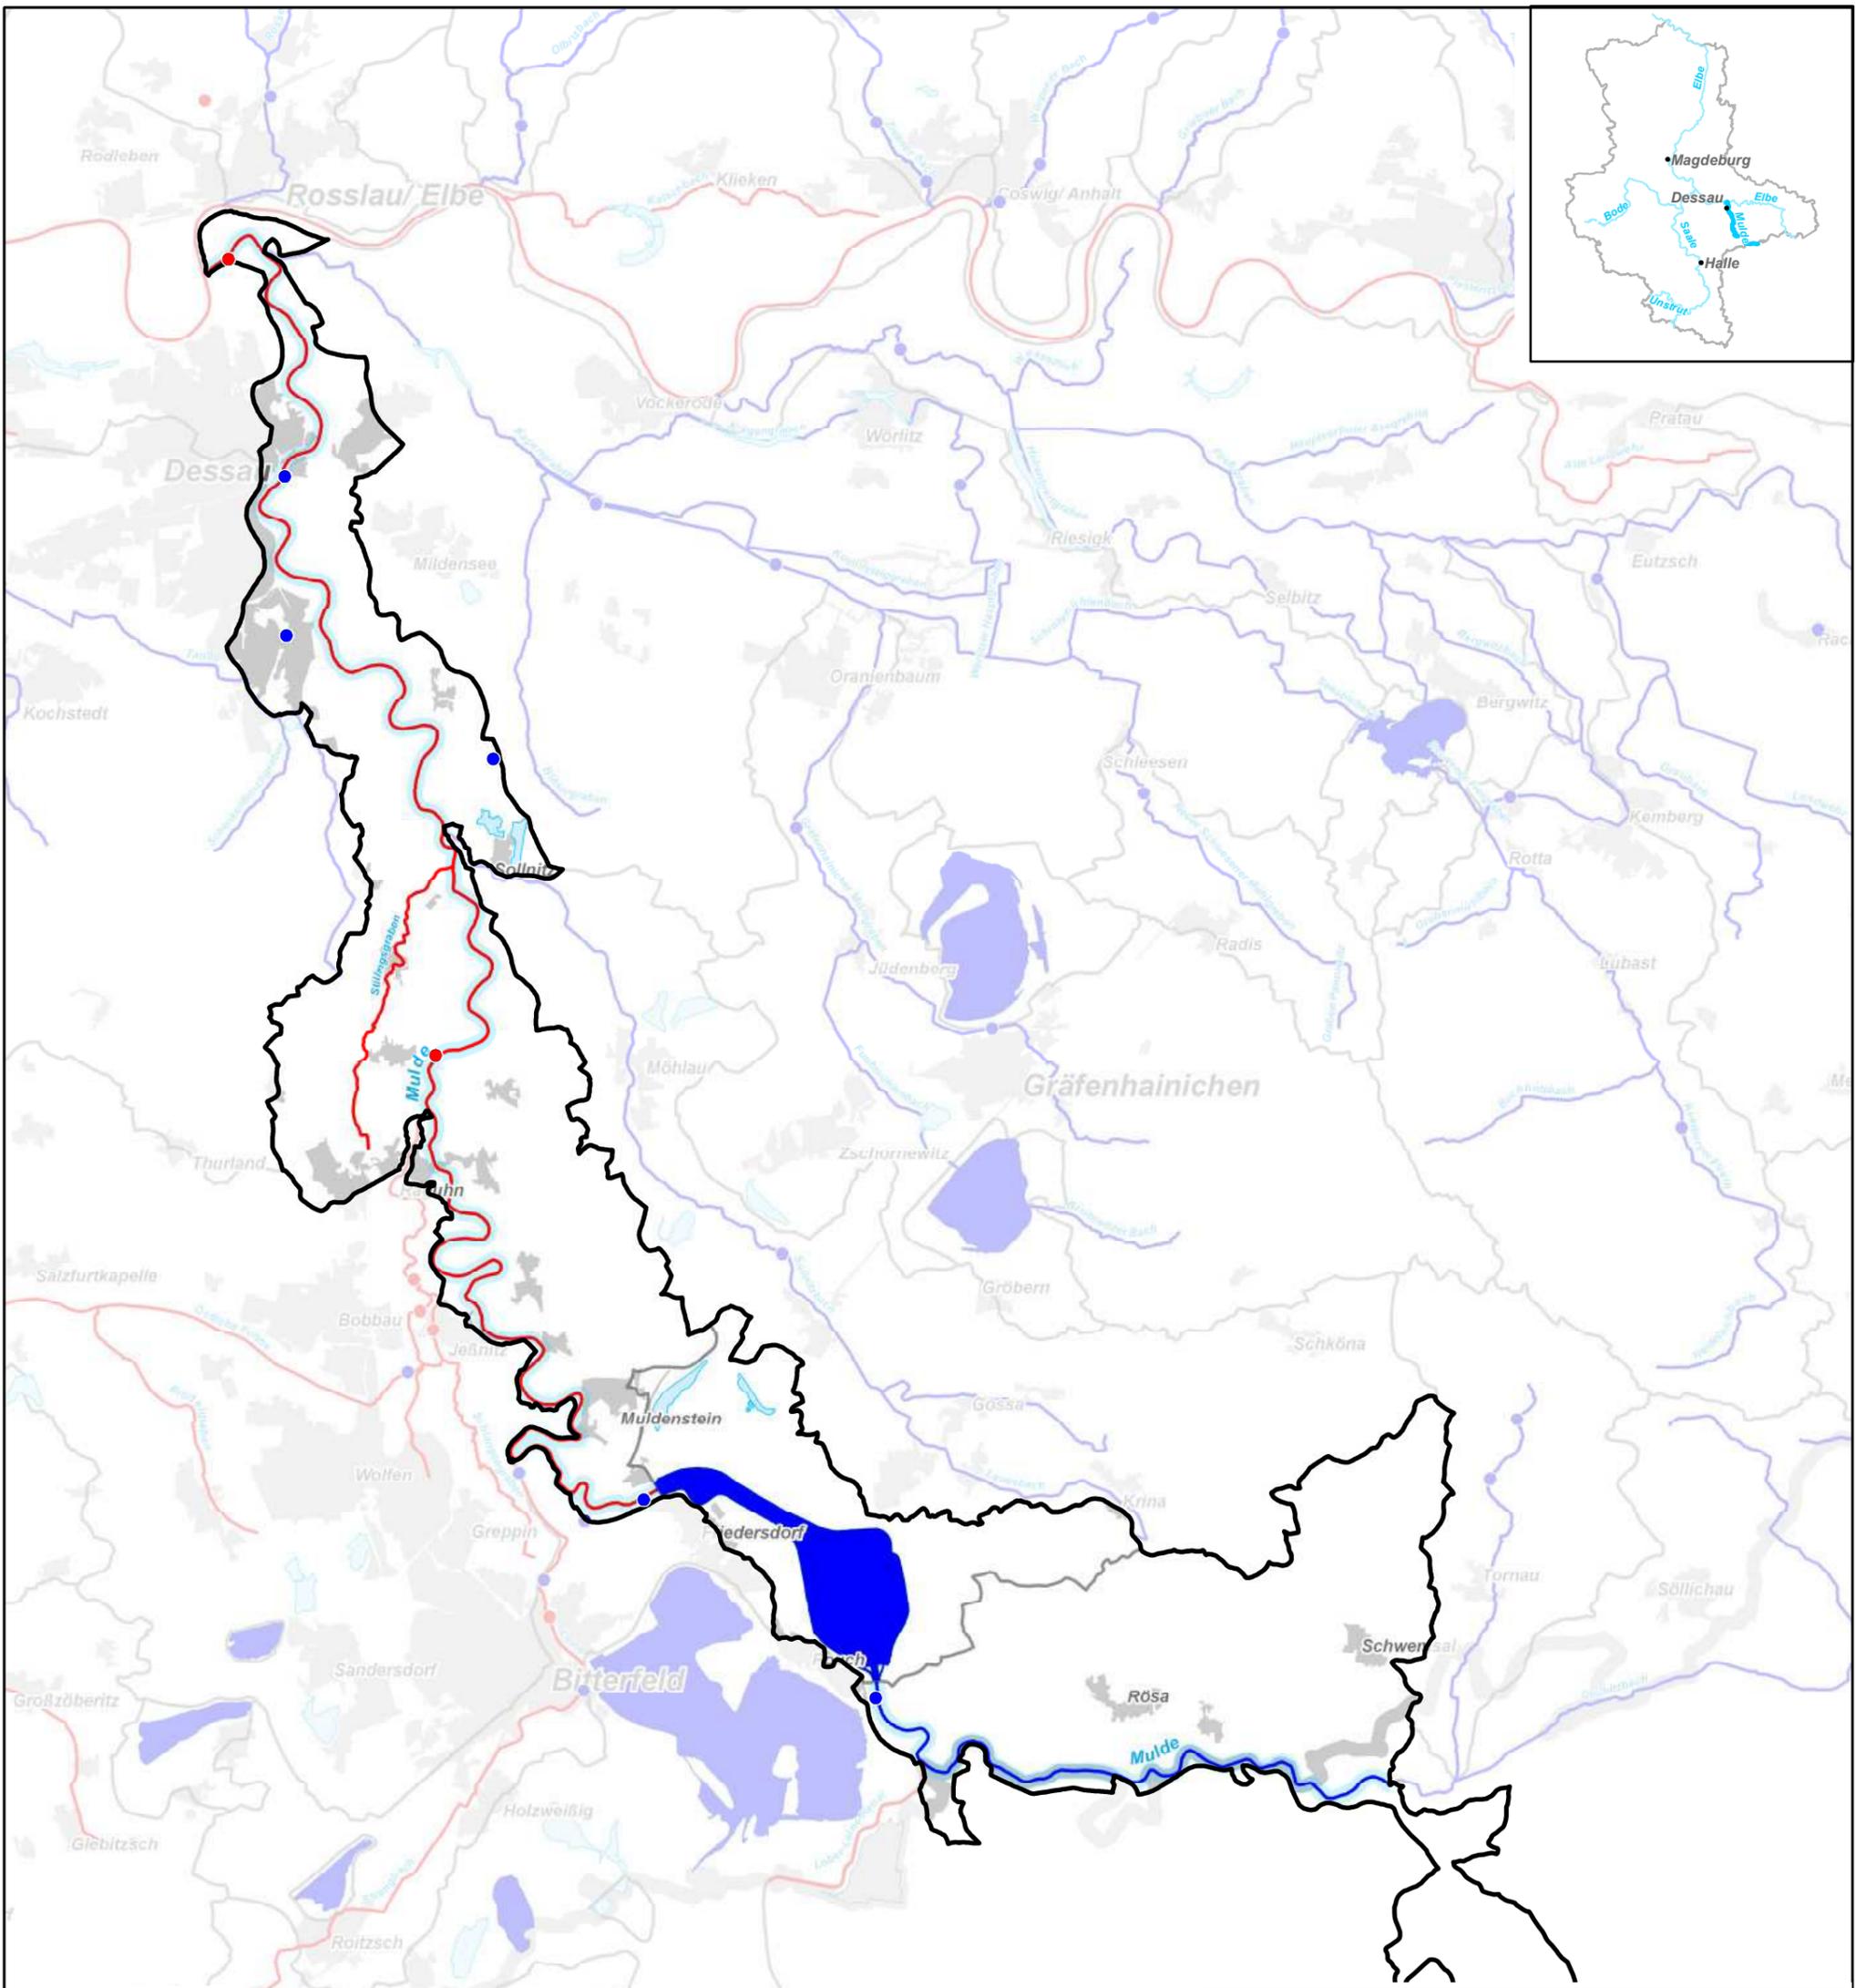
Karte 7 - Chemischer Zustand

Chemische Bewertung Messstellen Fließgewässer

Bewertung Chemischer Zustand im OWK

In der Mulde von der Landesgrenze bis Raguhn wurde bei der Bewertung der Stoffe des Chemischen Zustandes nach Anlage 5 der WRRL-VO LSA an keiner Messstelle eine Überschreitung der UQN festgestellt. Im Unterlauf ab Priorau kam es bei 2 Messstellen (Priorau und Dessau) zur Überschreitung der UQN für HCH.
