Deichbruch Fischbeck

Eine Dokumentation der Ereignisse

Landesbetrieb
für Hochwasserschutz
und Wasserwirtschaft
Sachsen-Anhalt

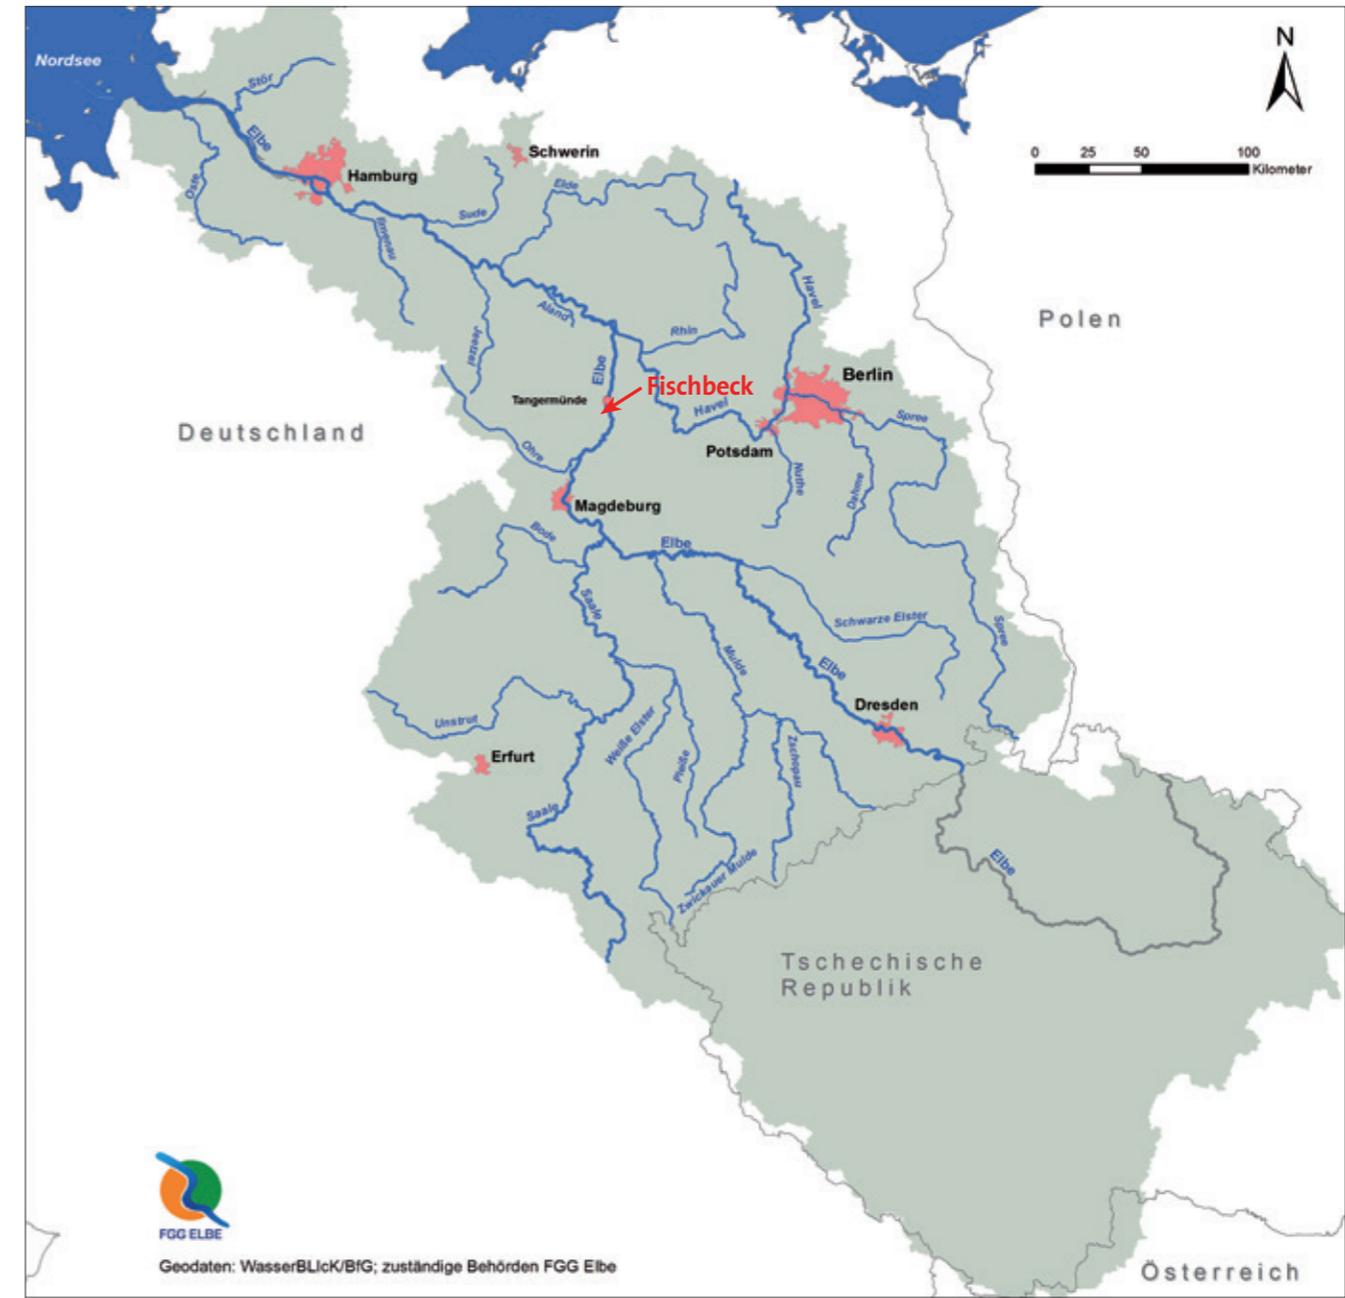
Abb. 1 Einzugsgebiet der Elbe (grau hinterlegt) mit der Lage des Deichbruches bei Fischbeck (Flussgebietsgemeinschaft Elbe 2017)

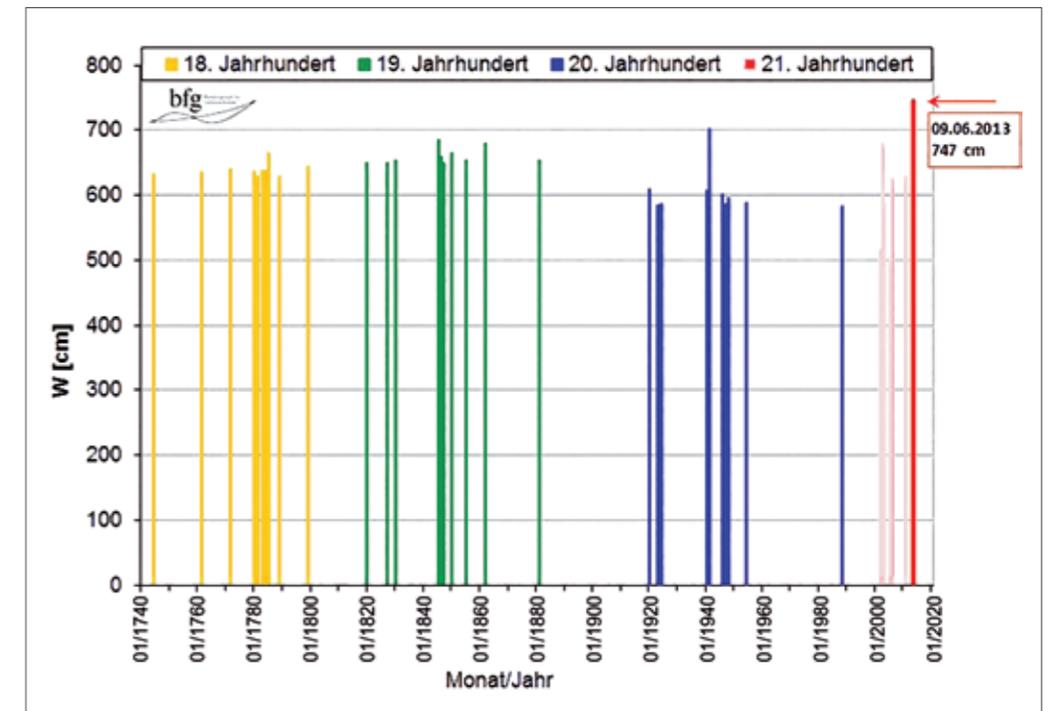
Abb. 2 Pegel Magdeburg-Strombrücke (Elbe): Die zehn größten Hochwasserstandsscheitel pro Jahrhundert seit 1727 (Quellen: M. Simon, WSV, BfG)

Betrachtet man das Gebiet des Deichbruchs bei Fischbeck, muss man sich den Pegel Tangermünde anschauen. Für diesen gibt die Bundesanstalt für Gewässerkunde einen maximalen Durchfluss von 5150 m³/s bei einem zugehörigen Wasserstand von 8,38 Meter an. Das entspricht etwa einem jährlichem Wiederkehrintervall von 100 bis 200, für dessen Abschätzung die Staubeinflussung herausgerechnet wurde. Am 9. Juni 2013 gegen 23.00 Uhr passierte dieser Hochwasserscheitel der Elbe die Stadt Tangermünde. Kurz danach brach im nahe gelegenen Fischbeck der Deich.

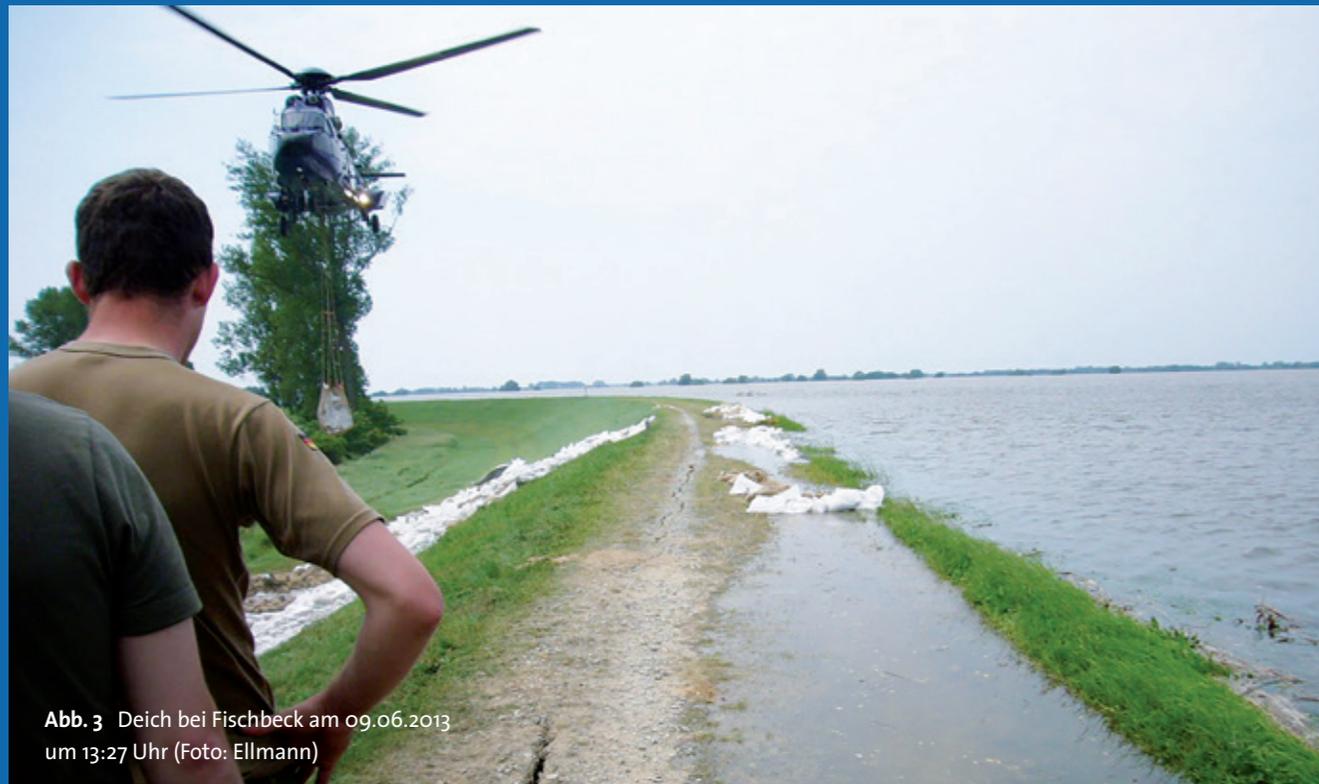
Abb. 3 Deich bei Fischbeck am 09.06.2013 um 13:27 Uhr (Foto: Ellmann)

Der betroffene Deichkörper war weitgehend homogen und bestand aus bindigem Material. Die Deichkrone ragte etwa 4,50 Meter über das wasserseitige Elbevorland heraus. Bereits am Morgen des 9. Juni traten Rutschungen auf. Erste Risse wurden registriert (Abbildung 3). Gegen 17.00 Uhr stand das Wasser direkt an der Deichkrone, die zu diesem Zeitpunkt bereits auf etwa 50 Metern Länge um etwa einen halben Meter luftseitig abgesackt war. Die rund fünf bis zehn Zentimeter breiten Risse auf der Deichoberfläche waren zunächst nicht durchfeuchtet. Lediglich im Bereich des Böschungsfußes trat Sickerwasser aus. Hier kämpften etwa einhundert Feuerwehr-

leute und freiwillige Helfer gegen ein Komplettversagen der Schutzanlage. Mit Sandsäcken versuchten sie, die Böschung zu beschweren. Sandsackriegel sollten sicherstellen, dass weitere Möglichkeit zur Entwässerung bestand. Die Einsatzkräfte vor Ort wurden von etwa 70 Bundeswehrsoldaten unterstützt, die mit Sandsäcken die Deichkrone erhöhten, die zu diesem Zeitpunkt bereits auf einer Länge von etwa 30 Metern halbseitig überflutet war. Ab 18.30 Uhr wurden zusätzlich durch Hubschrauber sogenannte Big Bags im 15-Minuten-Takt am Böschungsfuß abgelagert, um durch eine Auflast auf der Luftseite die Sicherung schneller voranzutreiben.

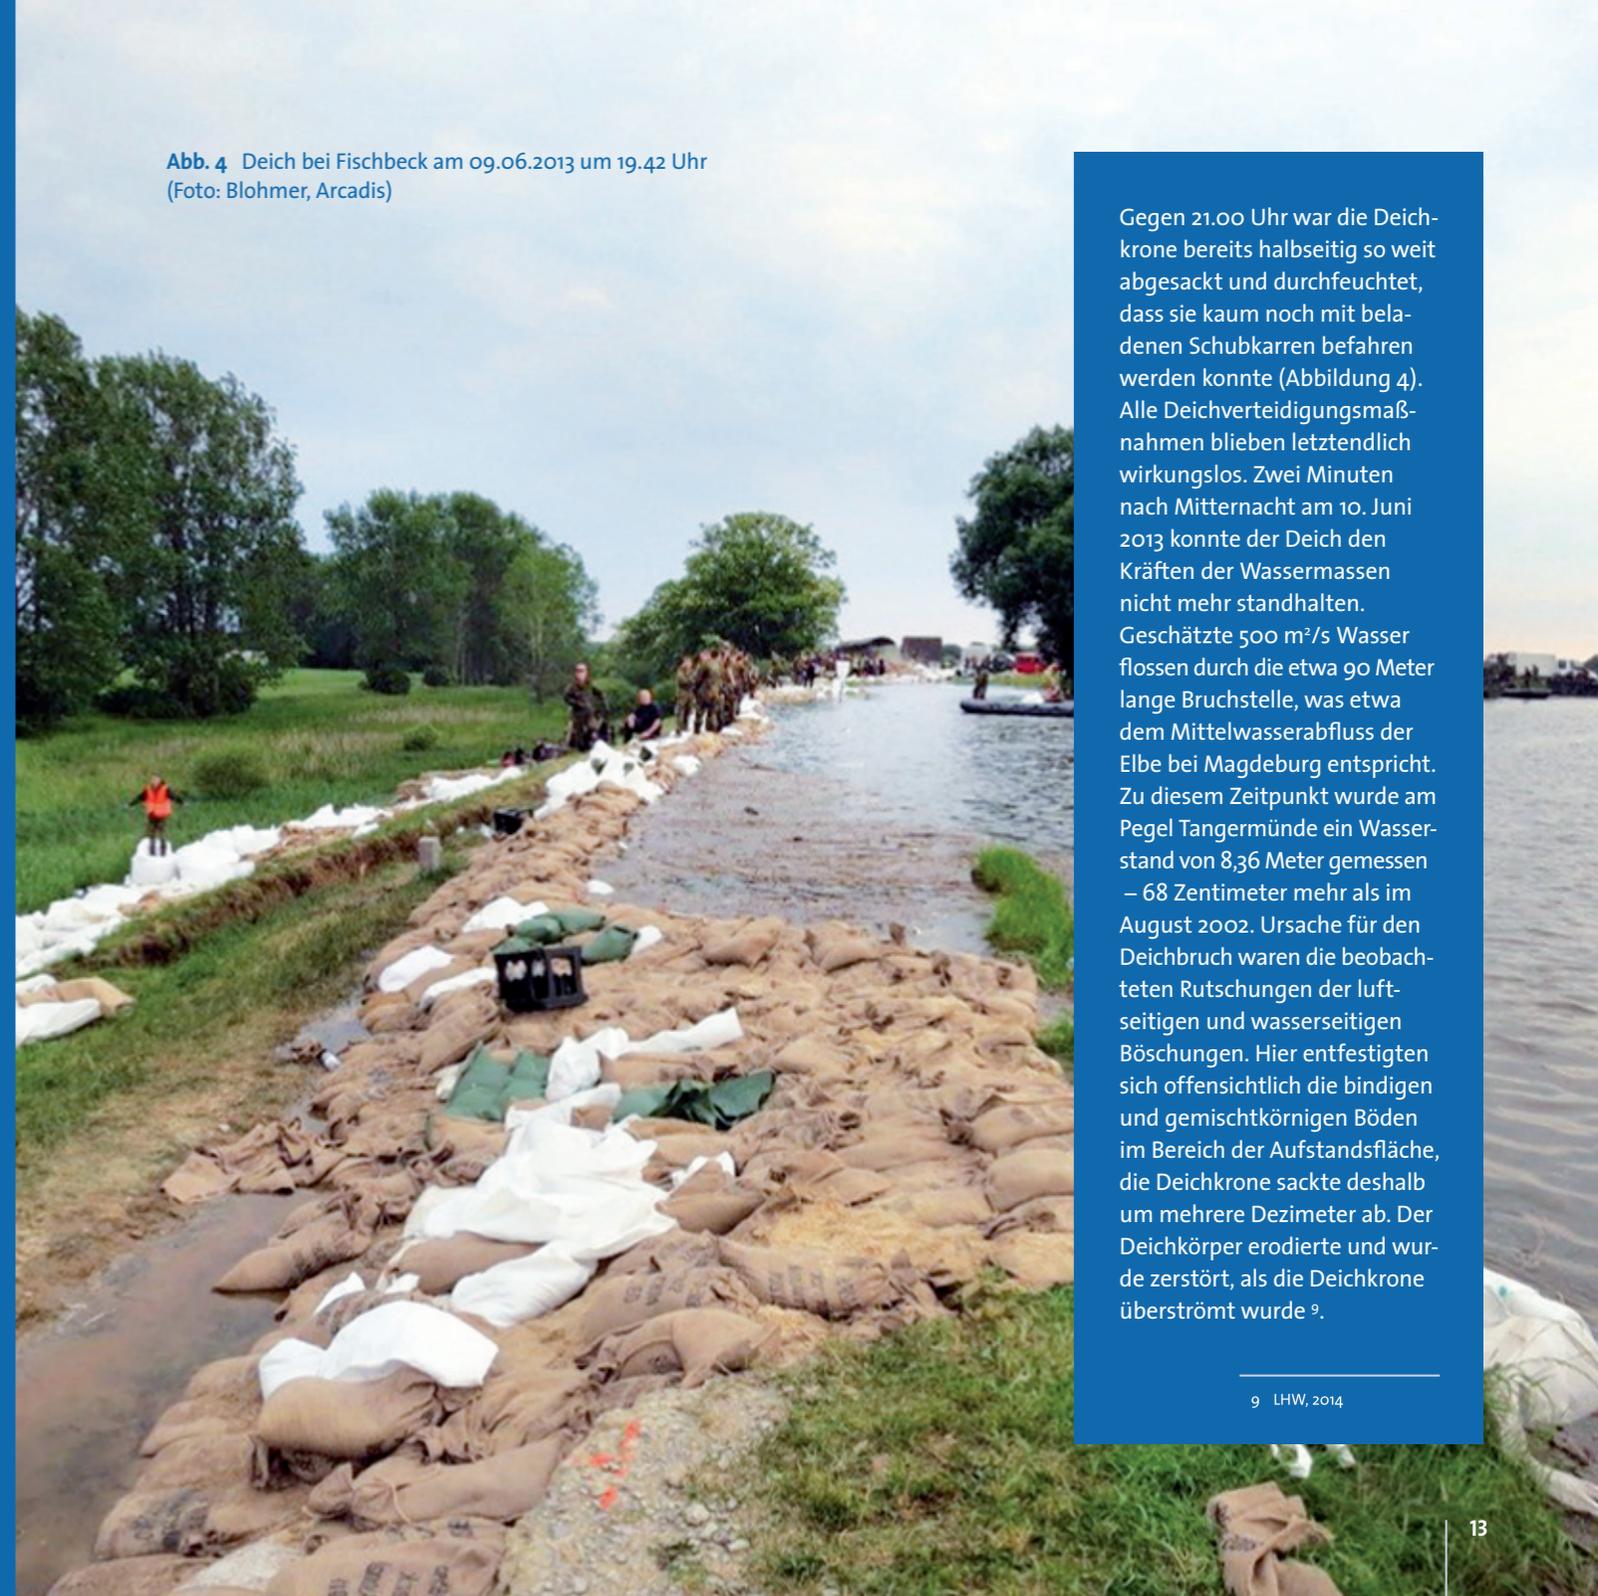
Abb. 4 Deich bei Fischbeck am 09.06.2013 um 19.42 Uhr (Foto: Blohmer, Arcadis)

Gegen 21.00 Uhr war die Deichkrone bereits halbseitig so weit abgesackt und durchfeuchtet, dass sie kaum noch mit beladenen Schubkarren befahren werden konnte (Abbildung 4). Alle Deichverteidigungsmaßnahmen blieben letztendlich wirkungslos. Zwei Minuten nach Mitternacht am 10. Juni 2013 konnte der Deich den Kräften der Wassermassen nicht mehr standhalten. Geschätzte 500 m³/s Wasser flossen durch die etwa 90 Meter lange Bruchstelle, was etwa dem Mittelwasserabfluss der Elbe bei Magdeburg entspricht. Zu diesem Zeitpunkt wurde am Pegel Tangermünde ein Wasserstand von 8,36 Meter gemessen – 68 Zentimeter mehr als im August 2002. Ursache für den Deichbruch waren die beobachteten Rutschungen der luftseitigen und wasserseitigen Böschungen. Hier entfestigten sich offensichtlich die bindigen und gemischtkörnigen Böden im Bereich der Aufstandsfläche, die Deichkrone sackte deshalb um mehrere Dezimeter ab. Der Deichkörper erodierte und wurde zerstört, als die Deichkrone überströmt wurde⁹.

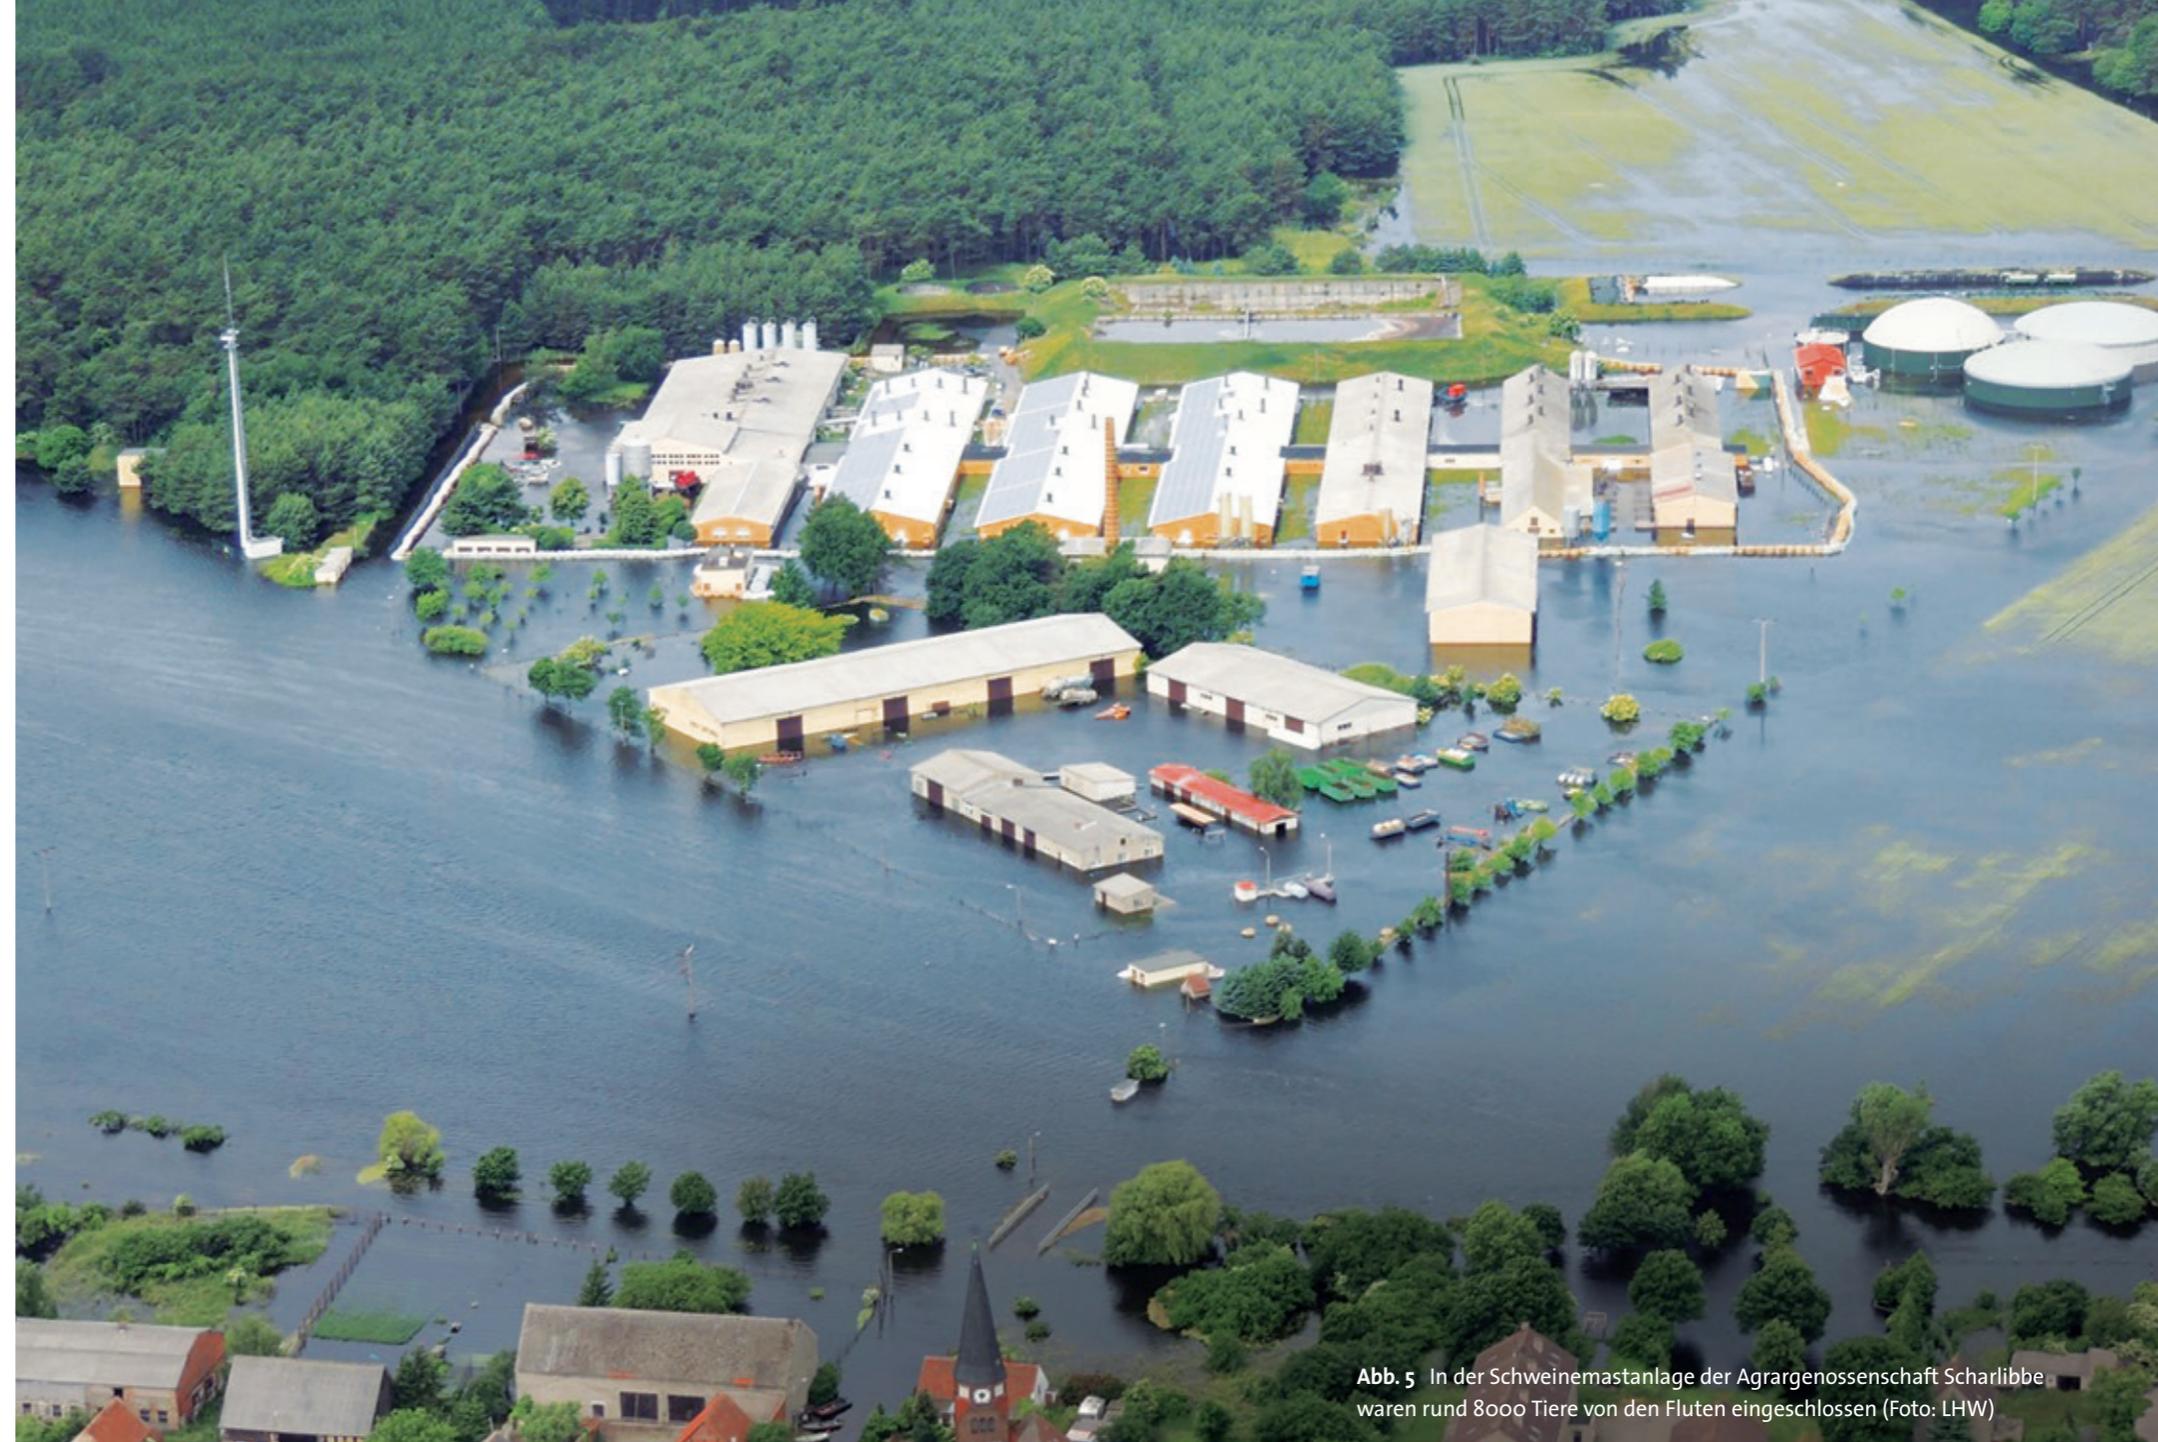
Abb. 5 In der Schweinemastanlage der Agrargenossenschaft Scharlibbe waren rund 8000 Tiere von den Fluten eingeschlossen (Foto: LHW)

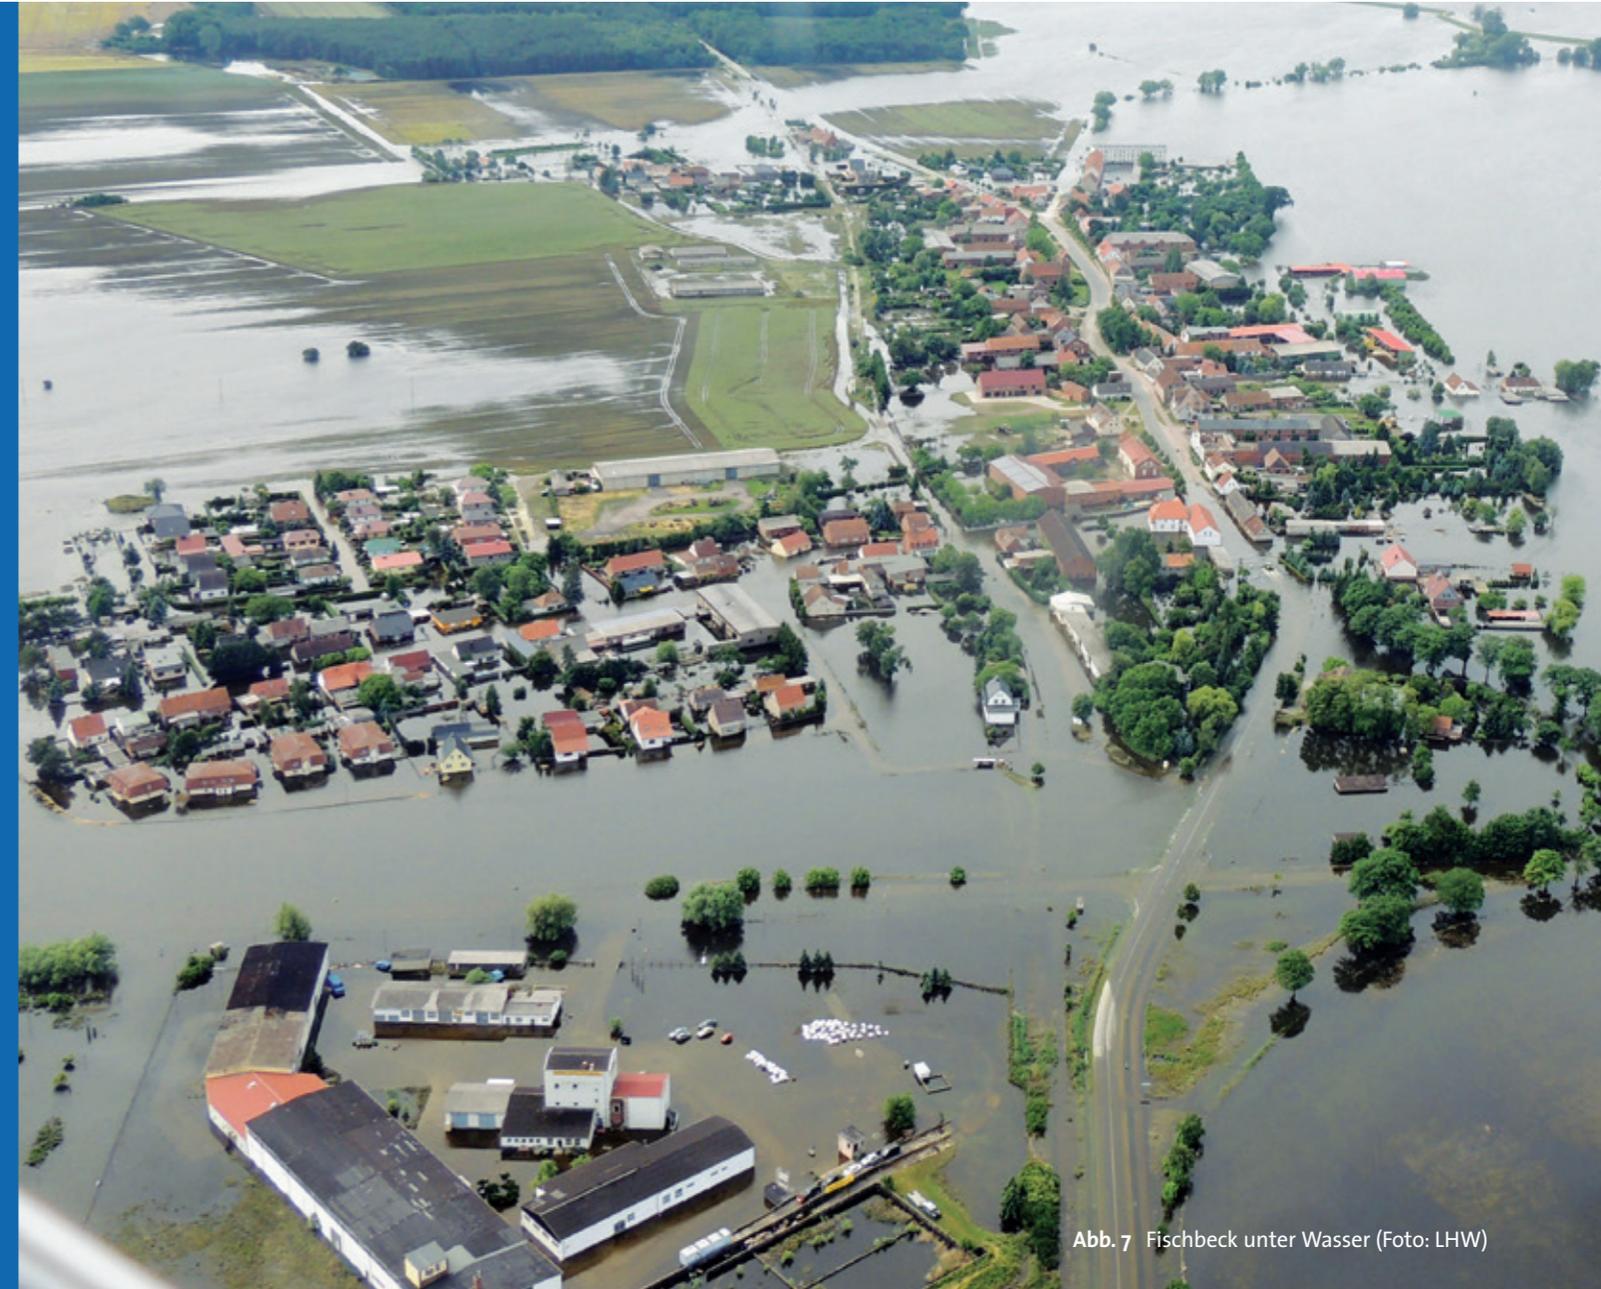
Abb. 7 Fischbeck unter Wasser (Foto: LHW)

Die Schutzmaßnahme hielt dem Wasserdruck jedoch nicht stand und wurde überspült. Auch der Kletzer See wurde durchströmt und die Ortschaft Kletz selbst großflächig überflutet. In Hohengöhren wurden die Menschen vom Wasser eingeschlossen, auch in Schollene und Kamern harhten insgesamt 1300 Menschen aus. Auch für die Ortschaften Warnau, Kuhlhausen und Jederitz bestand große Überflutungsgefahr (Abbildungen 6/7).

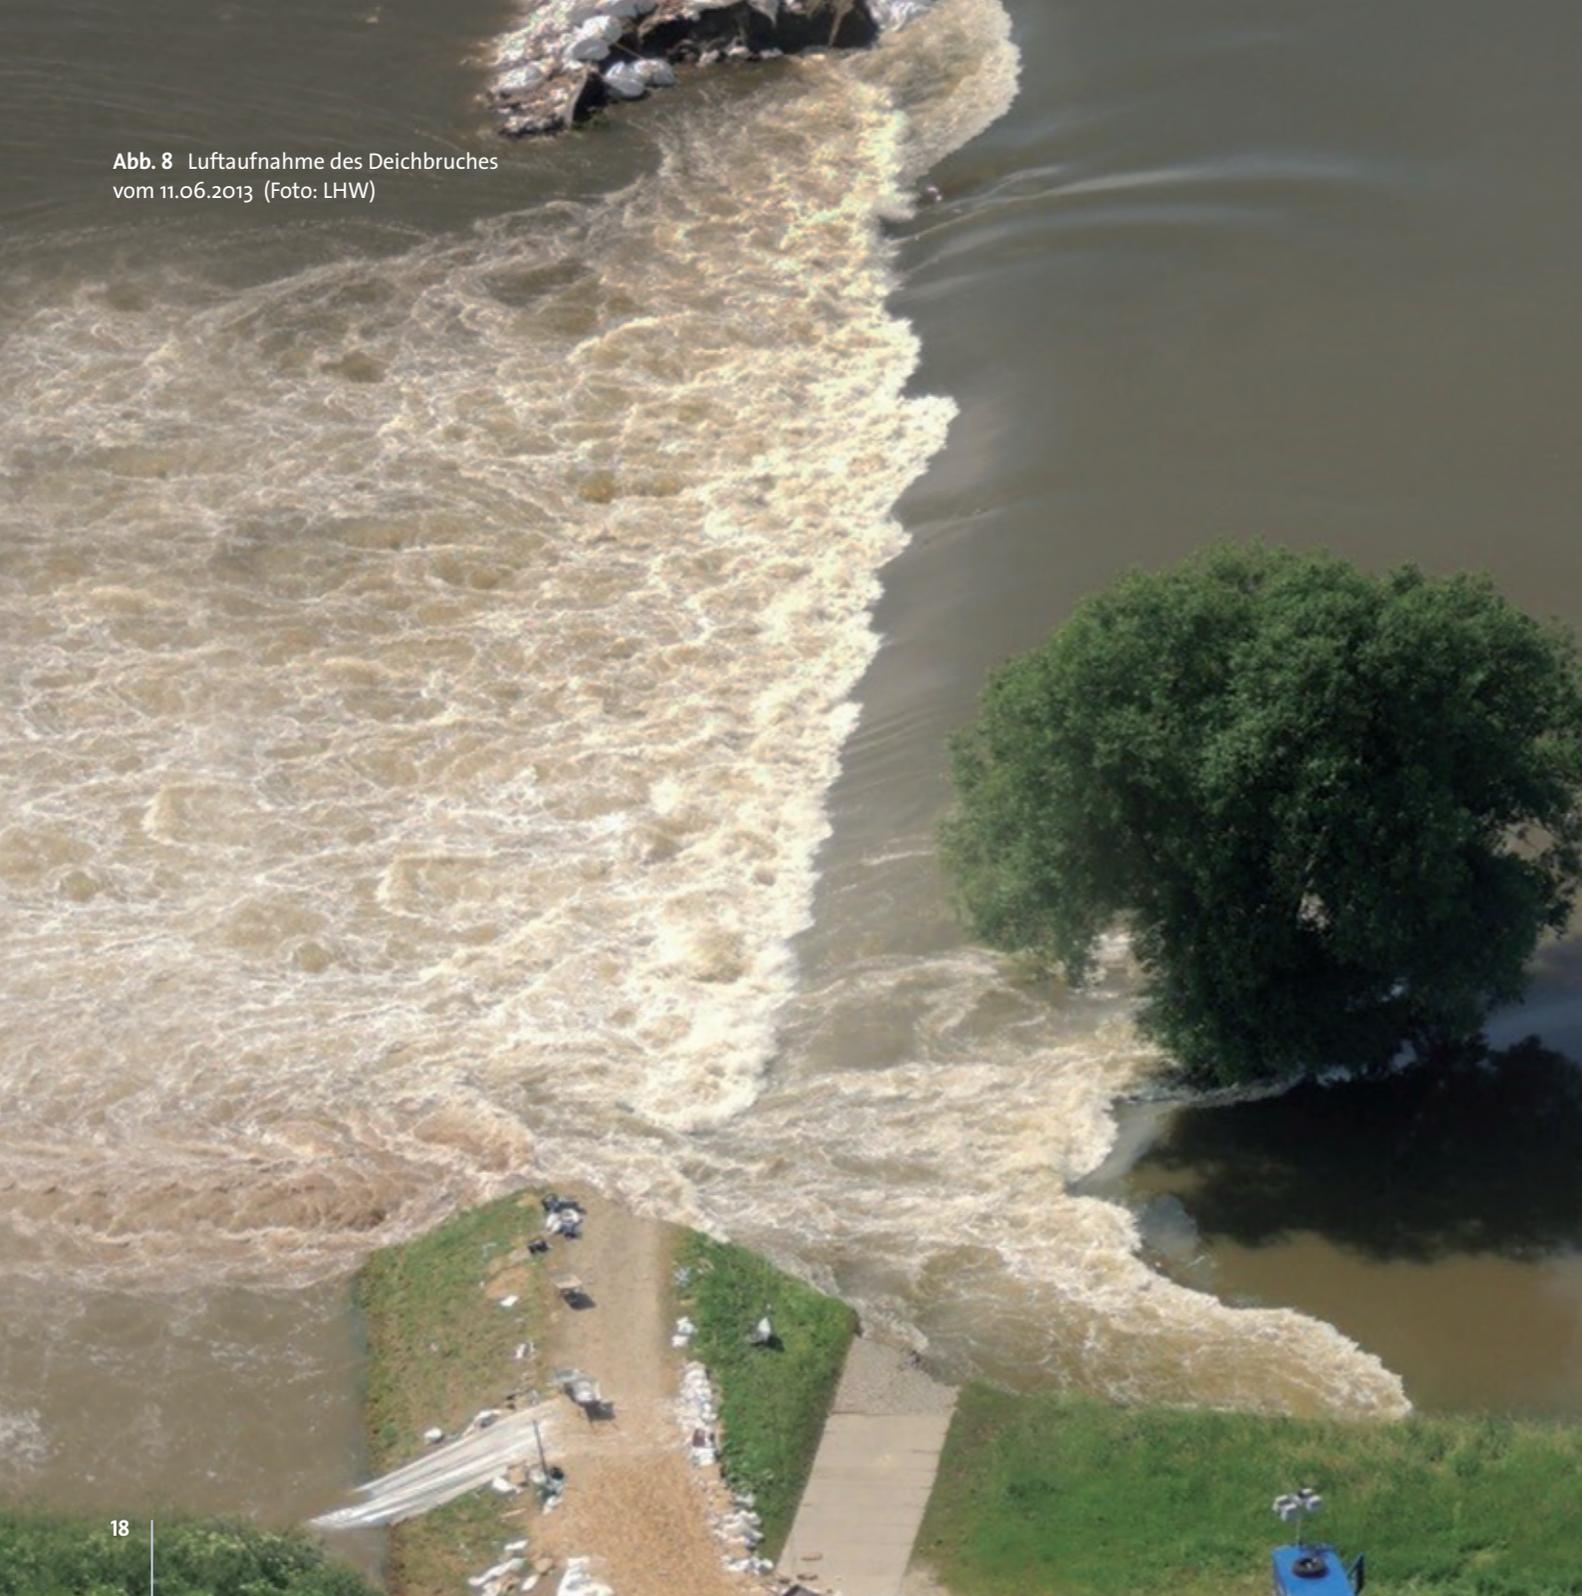
Abb. 8 Luftaufnahme des Deichbruches vom 11.06.2013 (Foto: LHW)

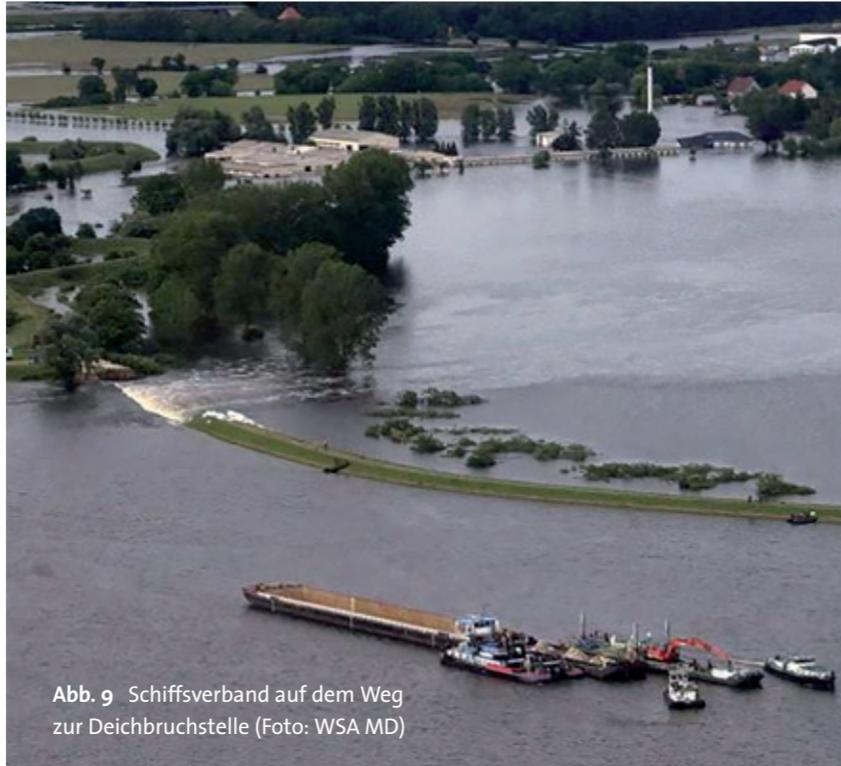
Abb. 9 Schiffsverband auf dem Weg zur Deichbruchstelle (Foto: WSA MD)

Da die Schiffe nicht an der instabilen Deichbruchkante anlegen konnten, mussten Widerlager errichtet werden. Diese sollten die einwirkenden Wasserdrukkräfte in den Untergrund und nicht in den Deichkörper leiten. Die Wahl fiel auf Panzersperren, auch Panzerriegel genannt. Sie können sich unter Krafteinleitung in den Untergrund „hineindrücken“ (Abbildung 9/10).

Noch in der Nacht des 15. Juni wurden die Schiffe im Magdeburger Hafen mit Sandsäcken beschwert und von den Sprengmeistern der Bundeswehr aus Havelberg sowie Einsatzkräften des THW zur Sprengung vorbereitet. Gegen 6.00 Uhr früh setzte sich der Verband in Richtung Fischbeck in Bewegung. Mit dabei waren das Stromschubschiff 2638 der DBR AG, der Schlepper „Hecht“ und der Schwimmgreifer „Krake“ des WSA Magdeburg. Zeitgleich wurde am Ereignisort eine geeignete Zufahrt zwischen Stromelbe und Deichbruchstelle gesucht. Hierzu peilten das Stromaufsichtsschiff „Stadtbusch“ und der Tonnenleger DP 4034 vom Außenbezirk Tangermünde mit seiner ortskundigen Mannschaft die Lage. Gegen 15.30 Uhr traf der Verband nach einer schwierigen und risikoreichen Fahrt an der Deichbruchstelle ein (Abbildung 9). Durch die große Anzahl der verschleppten Tonnen konnten die Schiffsführer kaum die

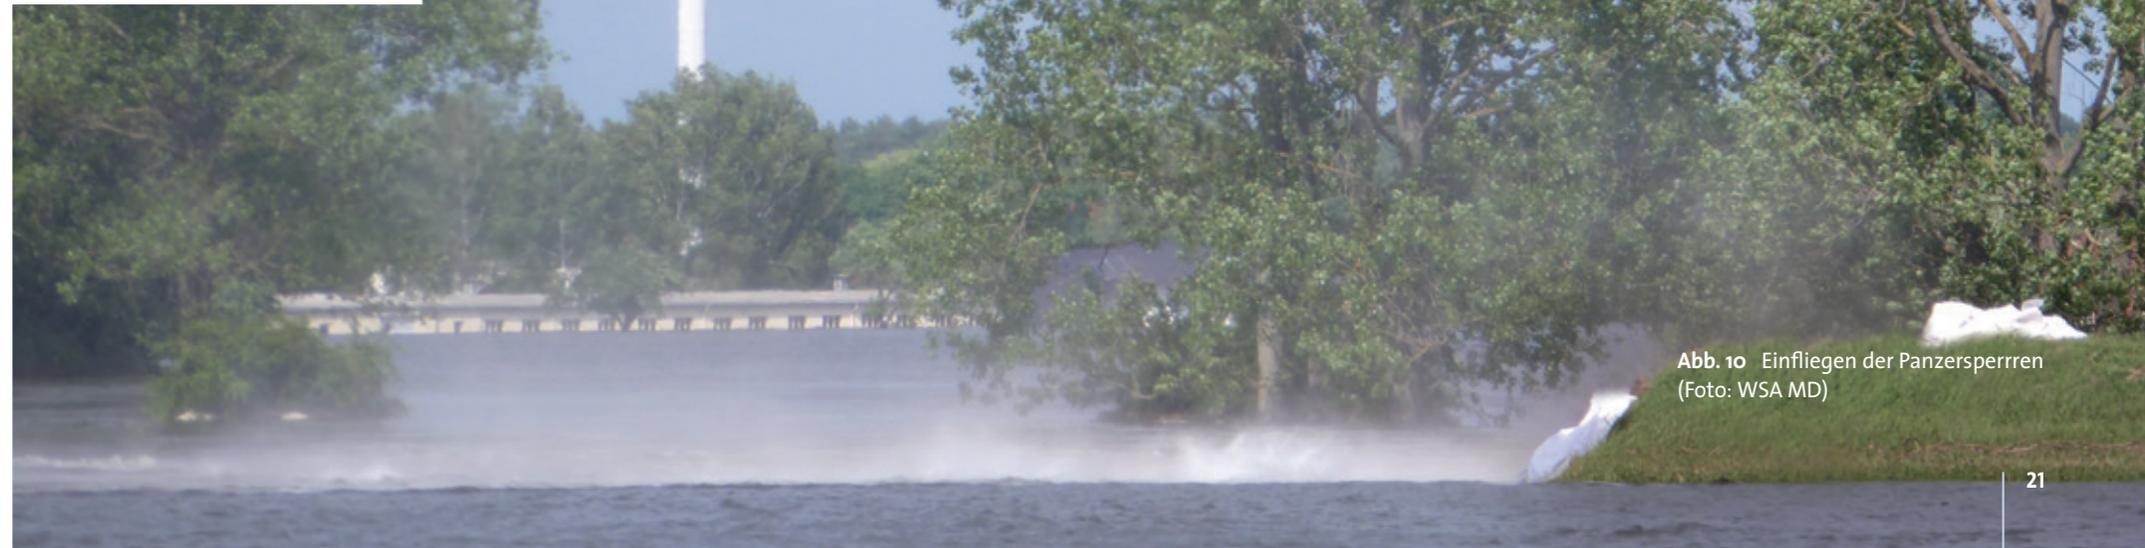
Abb. 10 Einfliegen der Panzersperren (Foto: WSA MD)

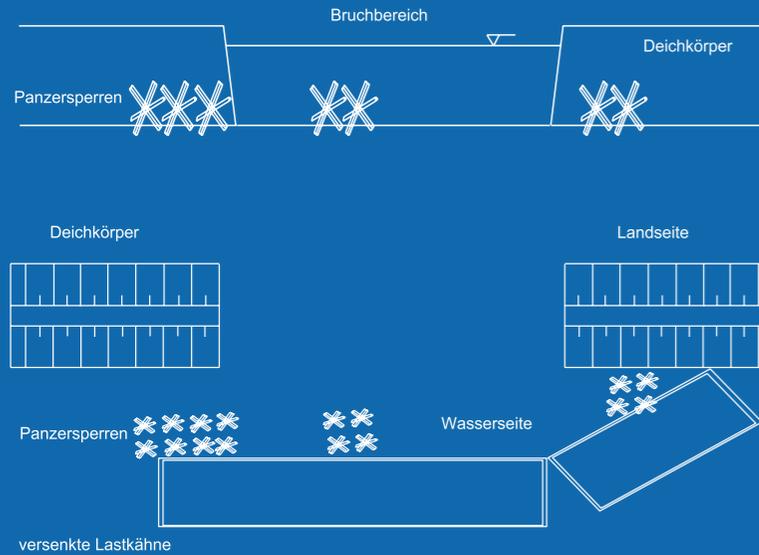
Das Prinzip ist in der nachfolgenden Skizze visualisiert. Die aus Doppel-T-Trägern zusammengeschweißten Elemente waren in dem nahe gelegenen Militärübungsplatz „Klietzer Heide“ in ausreichender Anzahl vorhanden.

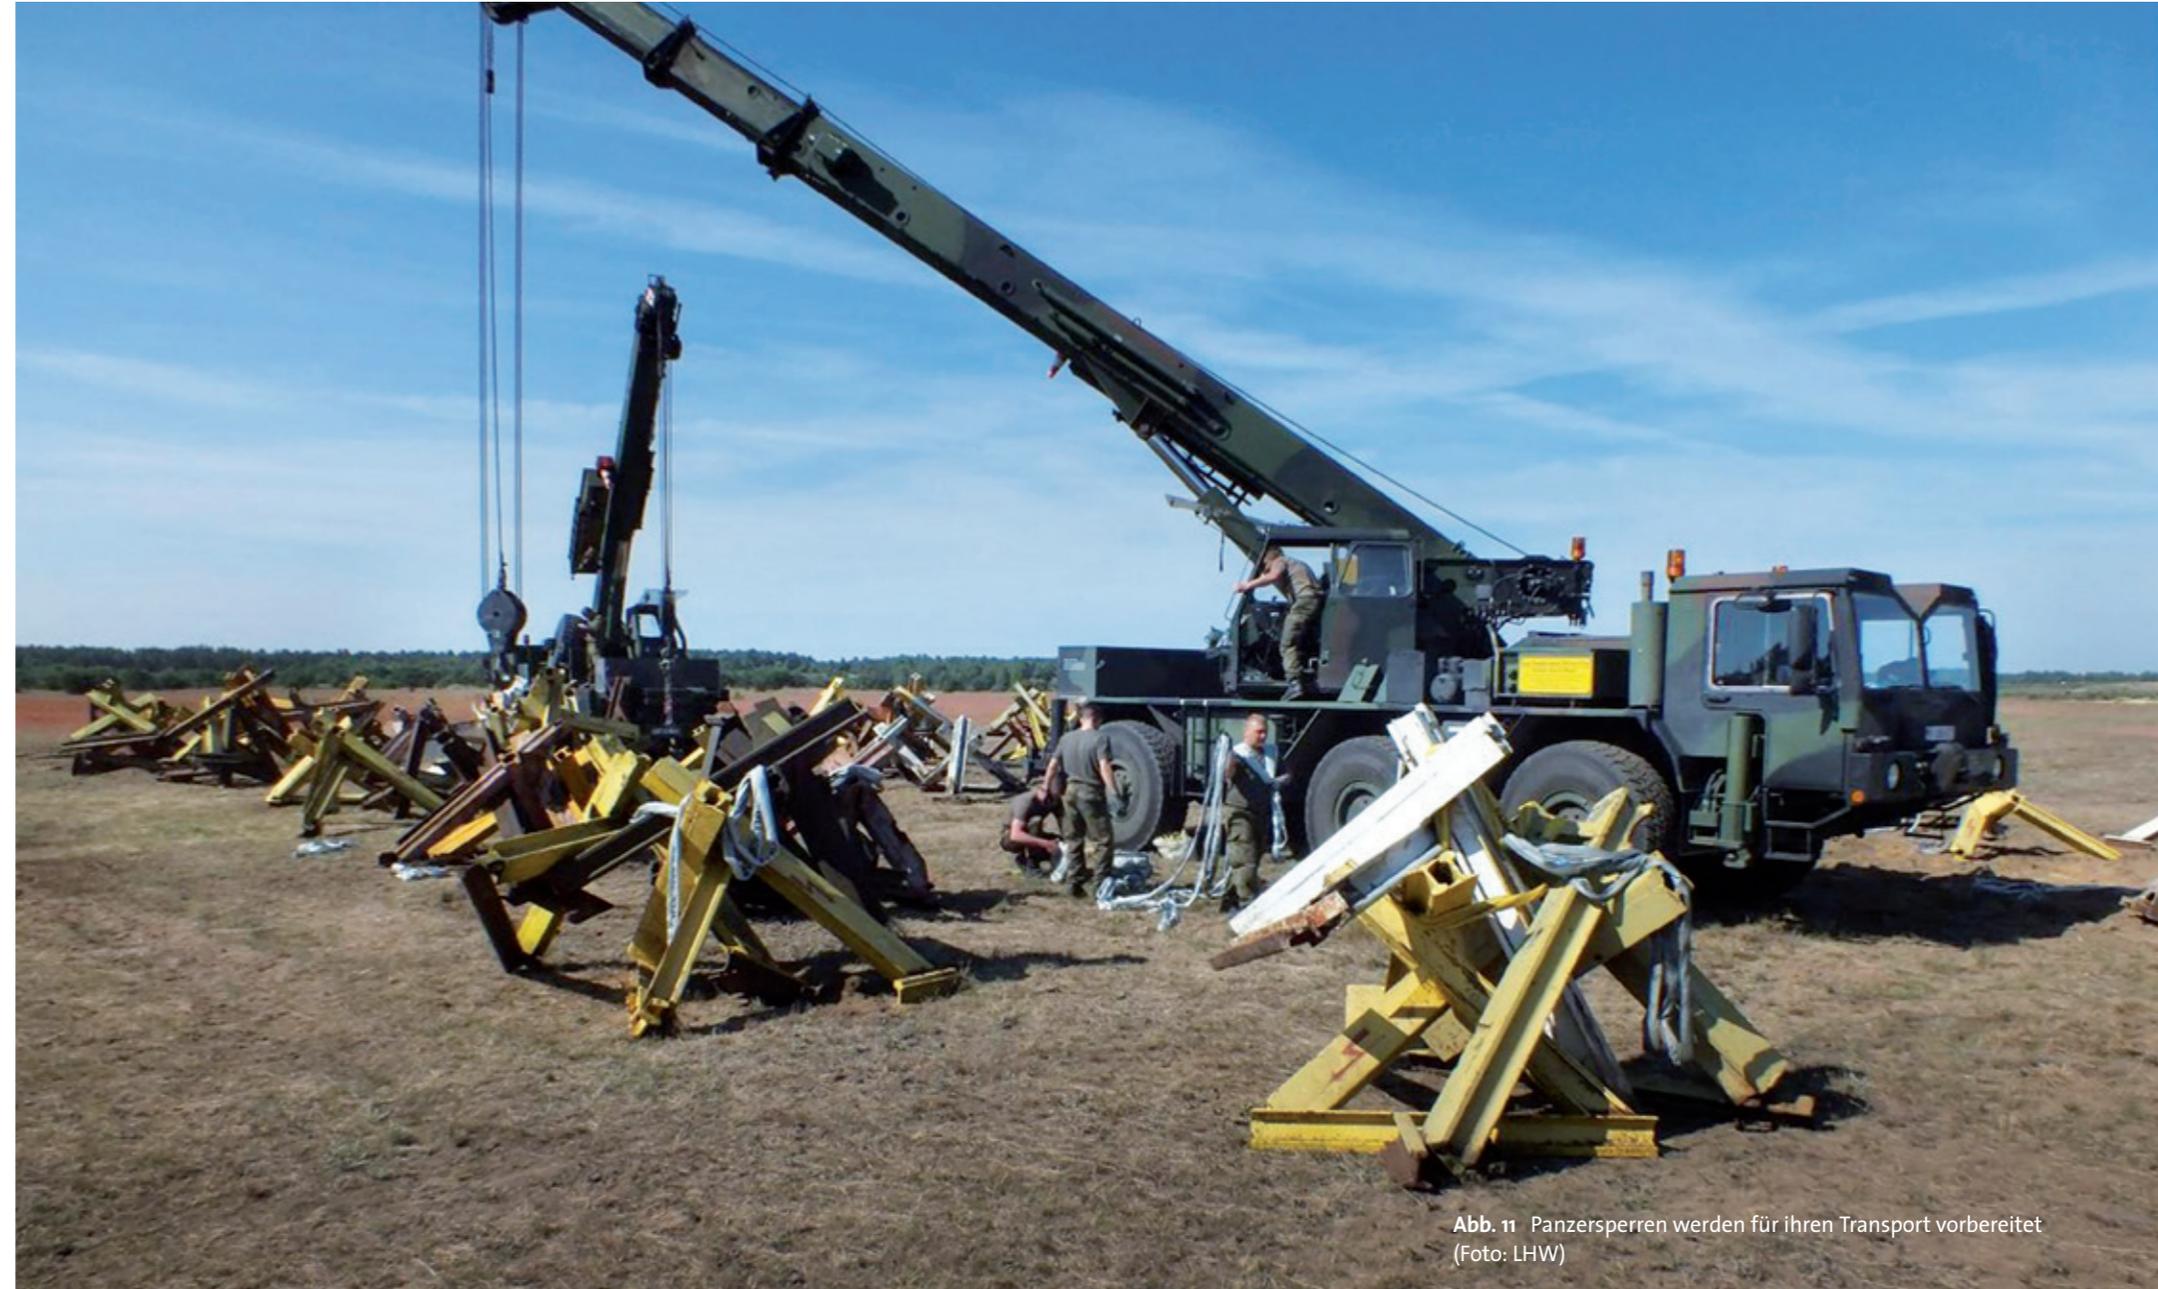
Abb. 11 Panzersperren werden für ihren Transport vorbereitet (Foto: LHW)

Tieflader transportierten sie zum zentralen Materiallagerplatz Jerichow, wo sie für den Weitertransport mittels Hubschrauber vorbereitet wurden (Abbildung 11). Das Einfliegen und Abwerfen der Sperren erfolgte durch die Bundeswehr und die Bundespolizei (Abbildung 10). Die größte Herausforderung bestand für die erfahrenen Piloten darin, die einzelnen Panzerriegel präzise zu
