Deichbruch Fischbeck

Eine Dokumentation der Ereignisse

Landesbetrieb
für Hochwasserschutz
und Wasserwirtschaft
Sachsen-Anhalt

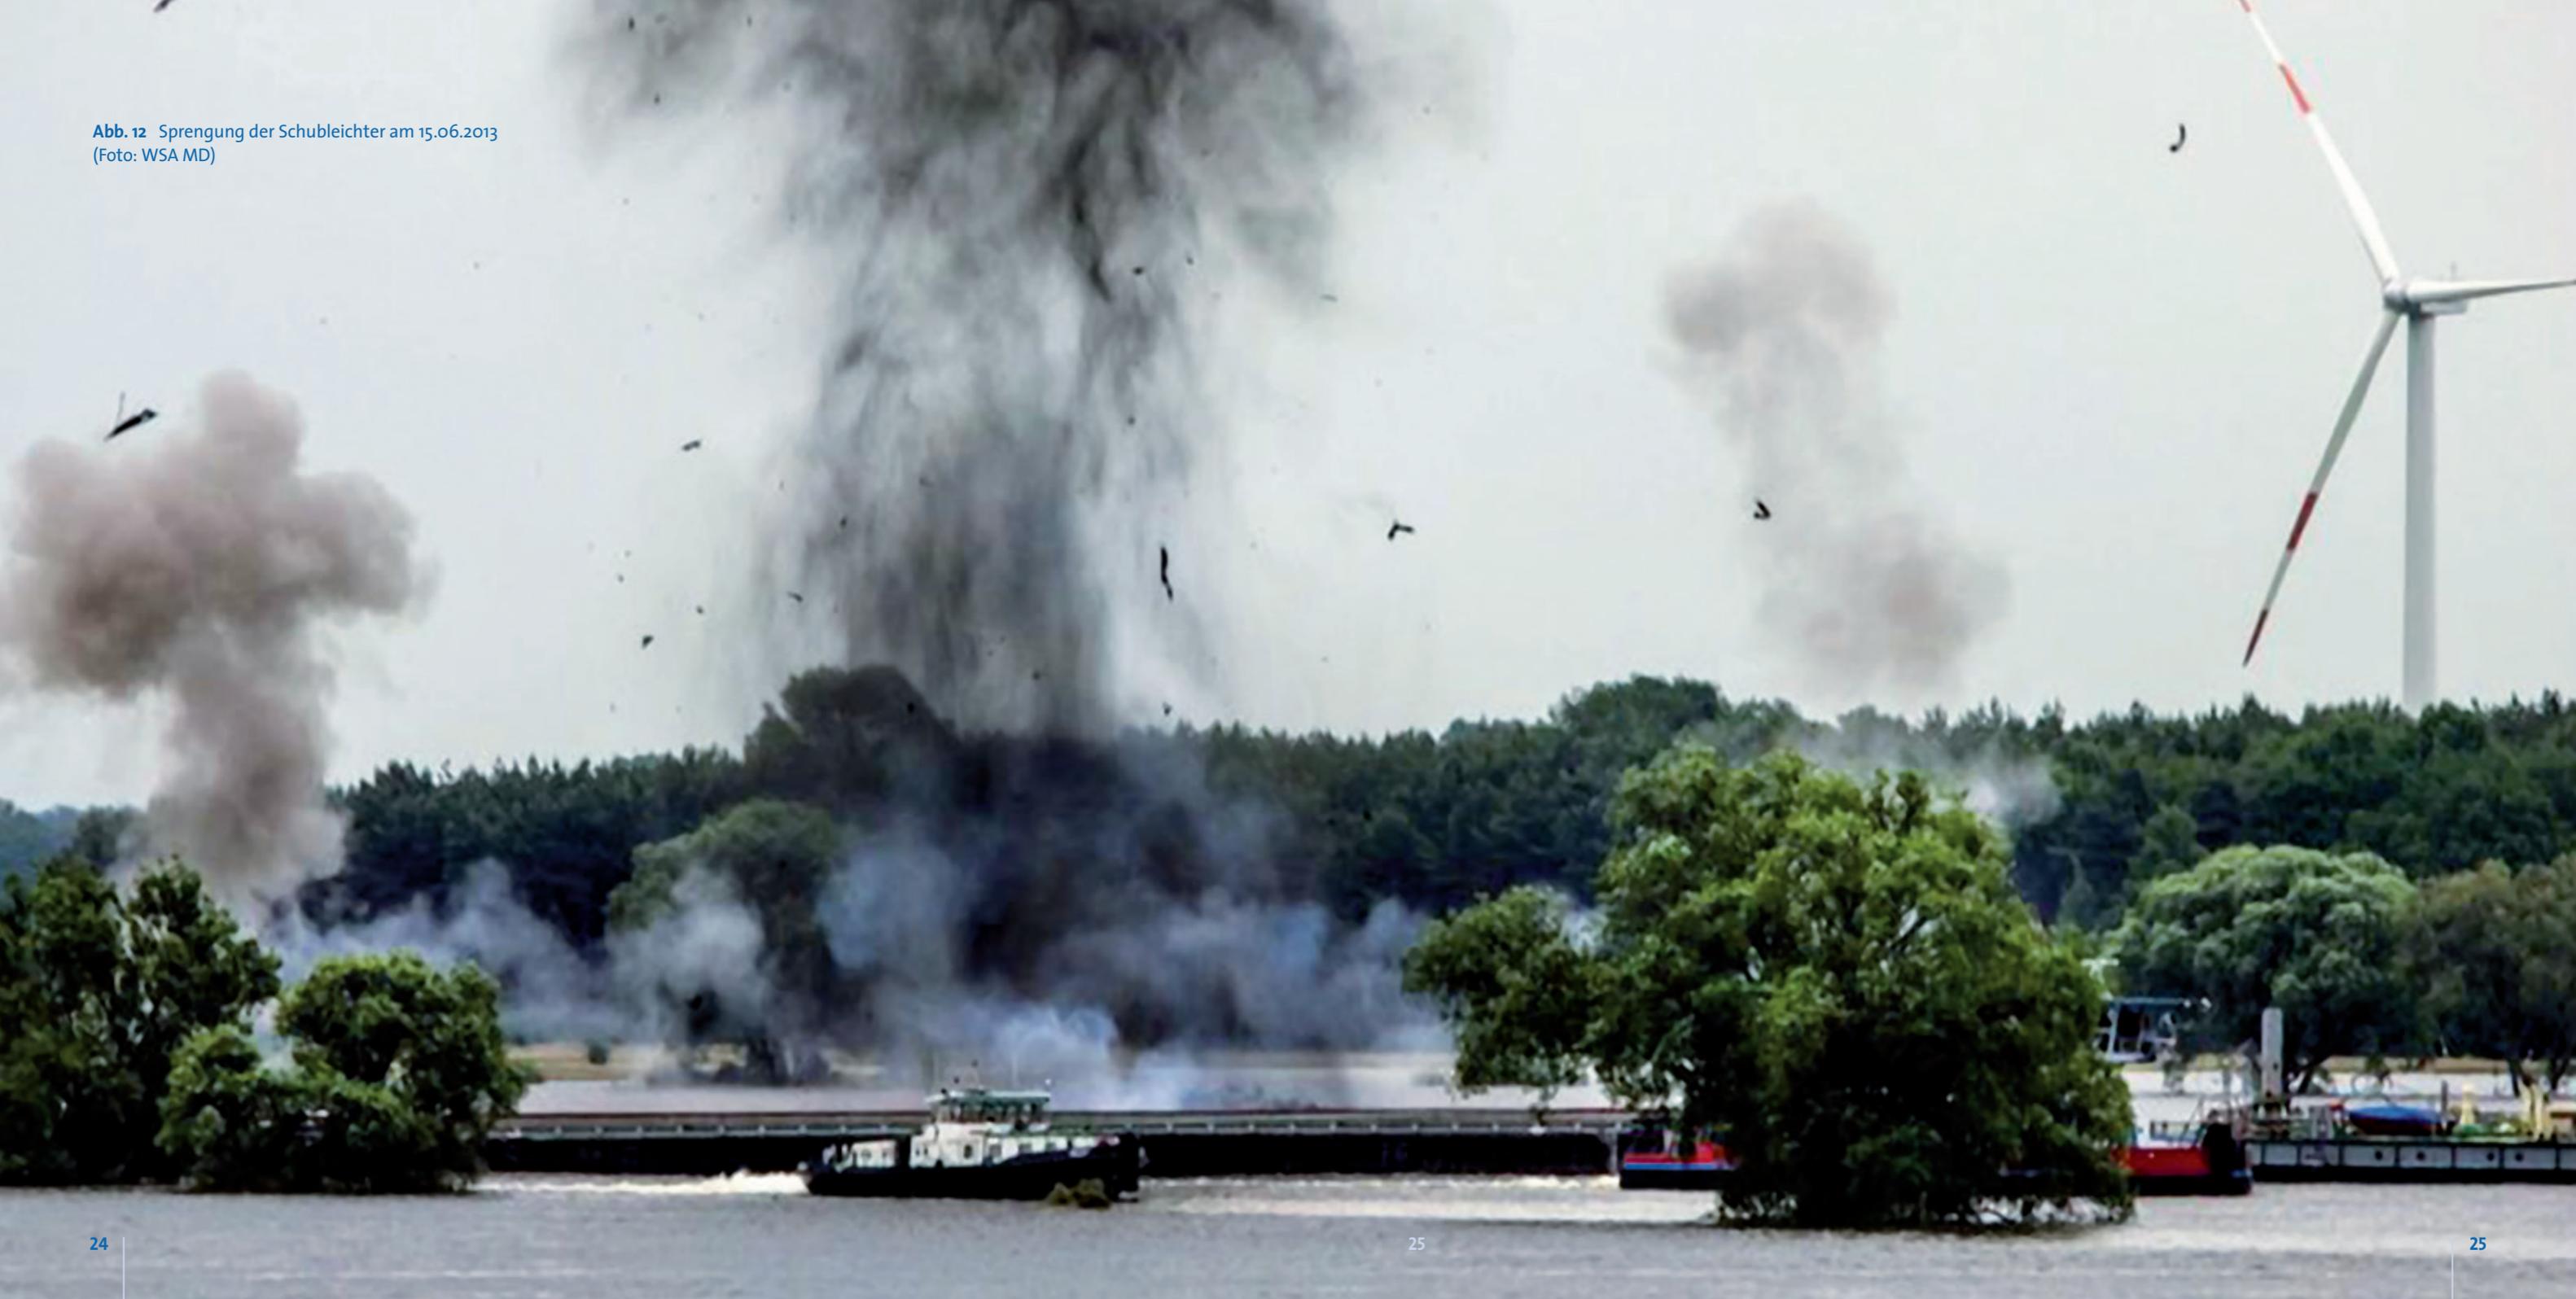
Abb. 12 Sprengung der Schubleichter am 15.06.2013
(Foto: WSA MD)

Nach Fertigstellung der Widerlager an den Enden der Deichbruchstelle durch die Hubschrauber und der Einweisung und Abstimmung mit den Schiffsbesatzungen wurden die beiden zu versenkenden Schubleichter zusammengeschlossen und die letzten Vorbereitungen für deren Sprengungen getroffen. Etwa 19.30 Uhr begann das Einschwimmen des Verbandes. Das Schubschiff „Zebu“ drückte den Verband in Richtung Deichöffnung. Der Schwimmgreifer „Krake“ wurde am DSP 2914 auf Seite gekoppelt, um mit seinen hydraulischen Ankerpfählen, mit deren Hilfe sich das Schiff in der Flusssohle verankern konnte, eine Kollision des Verbandes mit dem Deich zu vermeiden. Um ein Verklappen des 71 Meter langen Prahms 4406 in die Flutöffnung der Deichbruchstelle zu verhindern, mussten der Schlepper „Hecht“ und das Stromschubschiff 2638 mit langen Schlepplein diesen quer zum Deich halten. Um 19.46 Uhr erfolgte die Sprengung des Schubleichters 4406 und wenige Minuten später die des zweiten Schubleichters (Abbildung 12). Eingesetzt wurden Schneidladungen, die verschiedene Öffnungen in den Boden der Schiffe schnitten, um die Schiffe zügig zu versenken. Die Einhaltung der Sicherheitsstandards infolge der geringen Abstände zu den Schleppern und der kurze zeitliche Vorlauf der Planung

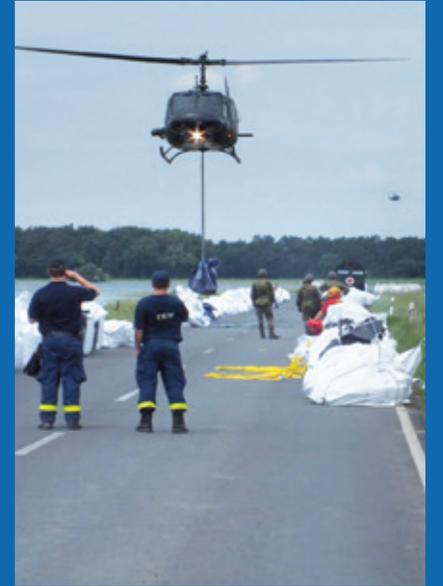
Abb. 13 BigBags werden von den Hubschraubern aufgenommen ... (Foto: LHW)

Unmittelbar nach den Sprengungen begann das Abwerfen von Big Bags durch Hubschrauber, um die Schiffe zu beschweren und damit gegen Unterspülung und Abdrift zu sichern. Über einen vier Kilometer langen Korridor flogen die Hubschrauber vom provisorisch eingerichteten Landeplatz in Jerichow bis zur Deichbruchstelle und warfen bis zum Sonnenuntergang viele Tonnen Material ab (Abbildungen 13/14).

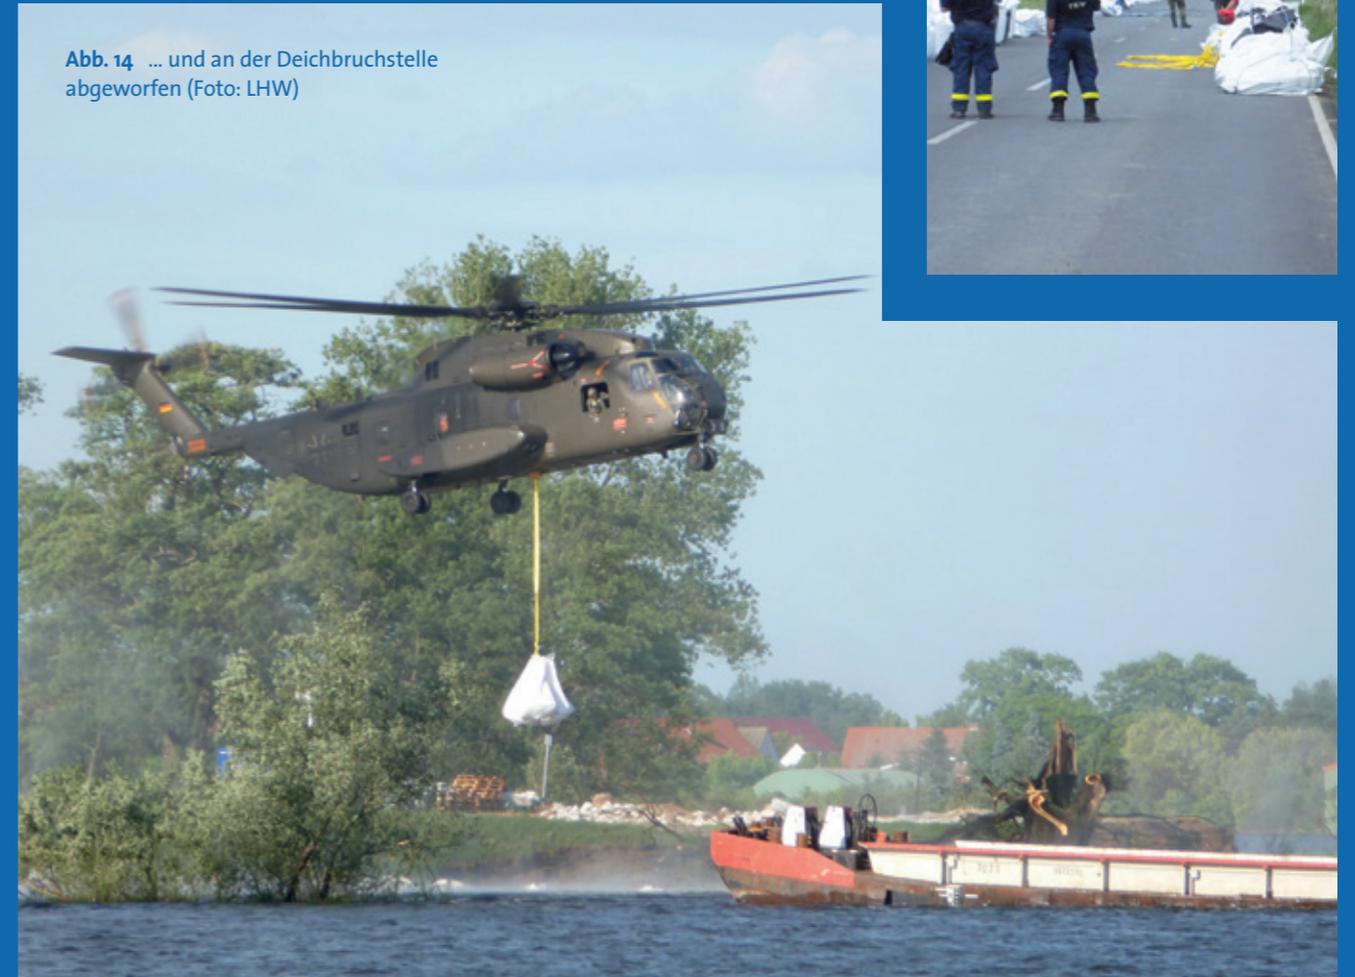
Abb. 14 ... und an der Deichbruchstelle abgeworfen (Foto: LHW)

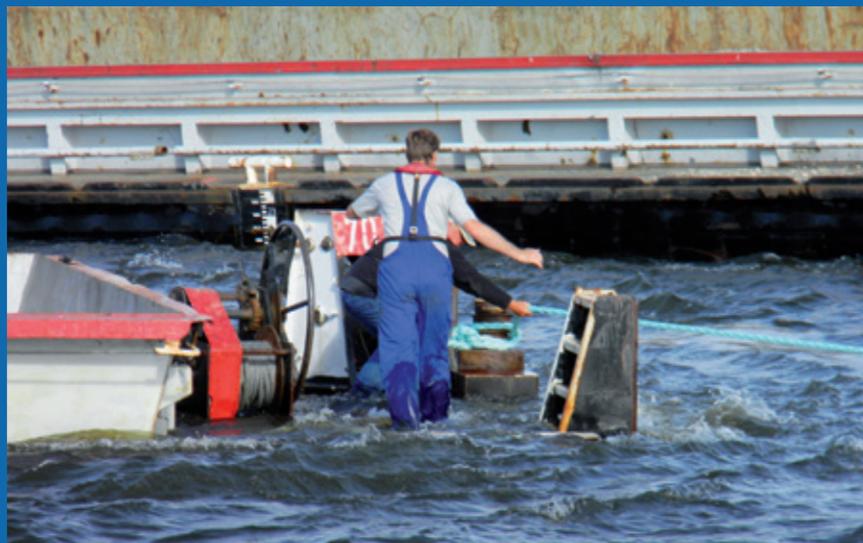
Abb. 15 Ausbrennen der Flußöffnungen des Schubleichters (Foto: WSA MD)

Diesmal sollte aber nicht gesprengt, sondern die Bordwände kurz oberhalb der Wasserlinie geschlitzt werden. Im Anschluss sollten Big Bags das Schiff beschweren. Vier Flutöffnungen wurden mittels Schweißbrenner durch Schiffbauer der Werft Tangermünde in die Bordwände geschnitten (Abbildung 15).

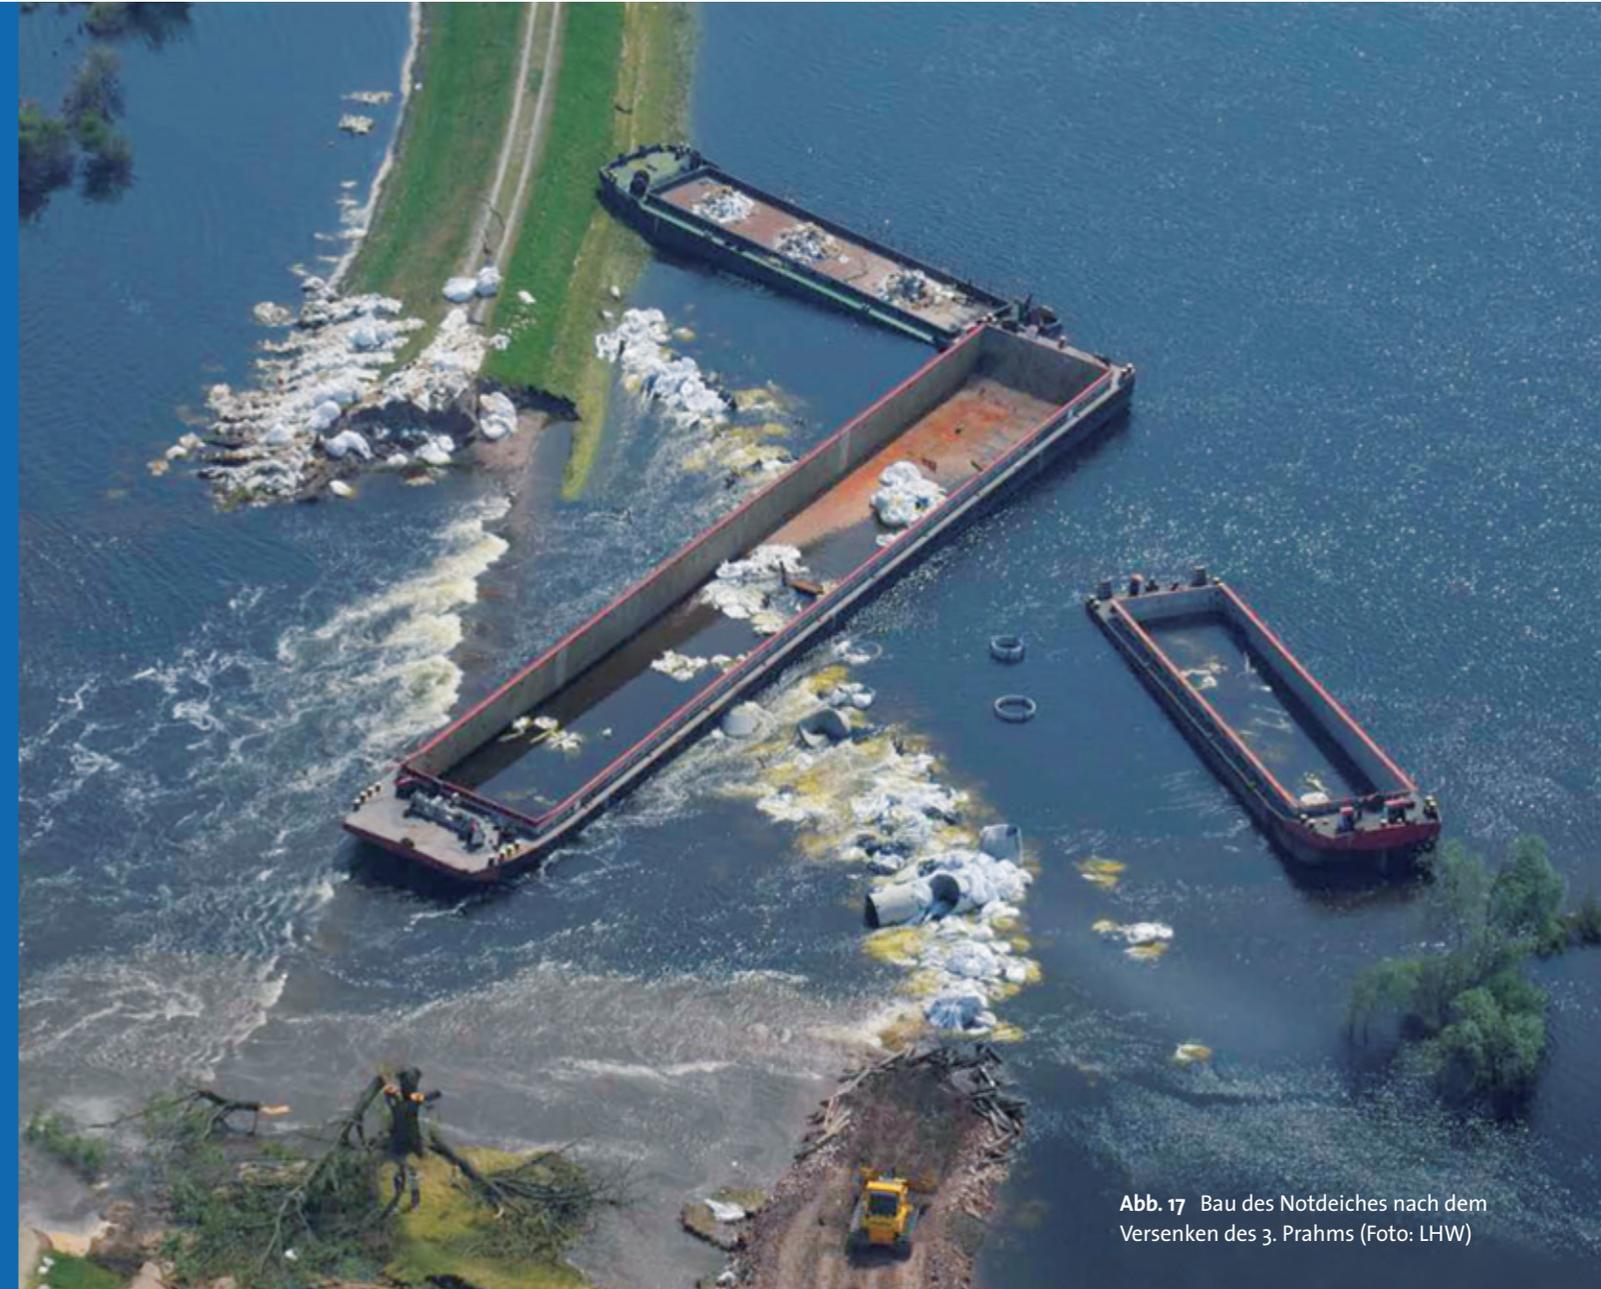
Abb. 17 Bau des Notdeiches nach dem Versenken des 3. Prahms (Foto: LHW)

Mit der Versenkung des dritten Schubleichters konnte der Querschnitt der Flutöffnung so stark minimiert werden, dass die Deichbruchstelle vollständig durch einen Notdeich verschlossen werden konnte. Dazu wurde, veranlasst durch den Landkreis Stendal, beginnend vom unterstromigen (nördlichen) Ende der Deichbruchstelle Material angefahren und eingebaut (Abbildung 17). Die von Hubschraubern abgeworfenen Big-Bags und Betonteile dienten als Fundament. Der versenkte längste Prahm (Schubleichter 4406) musste in diesem Zusammenhang überbaut werden – eine recht ungewöhnliche Konstruktion eines Notdeiches mit eingeschlossenem Schiff. Mit Abschluss der Erdarbeiten war die Deichbruchstelle dann vollständig geschlossen (Abbildung 18).

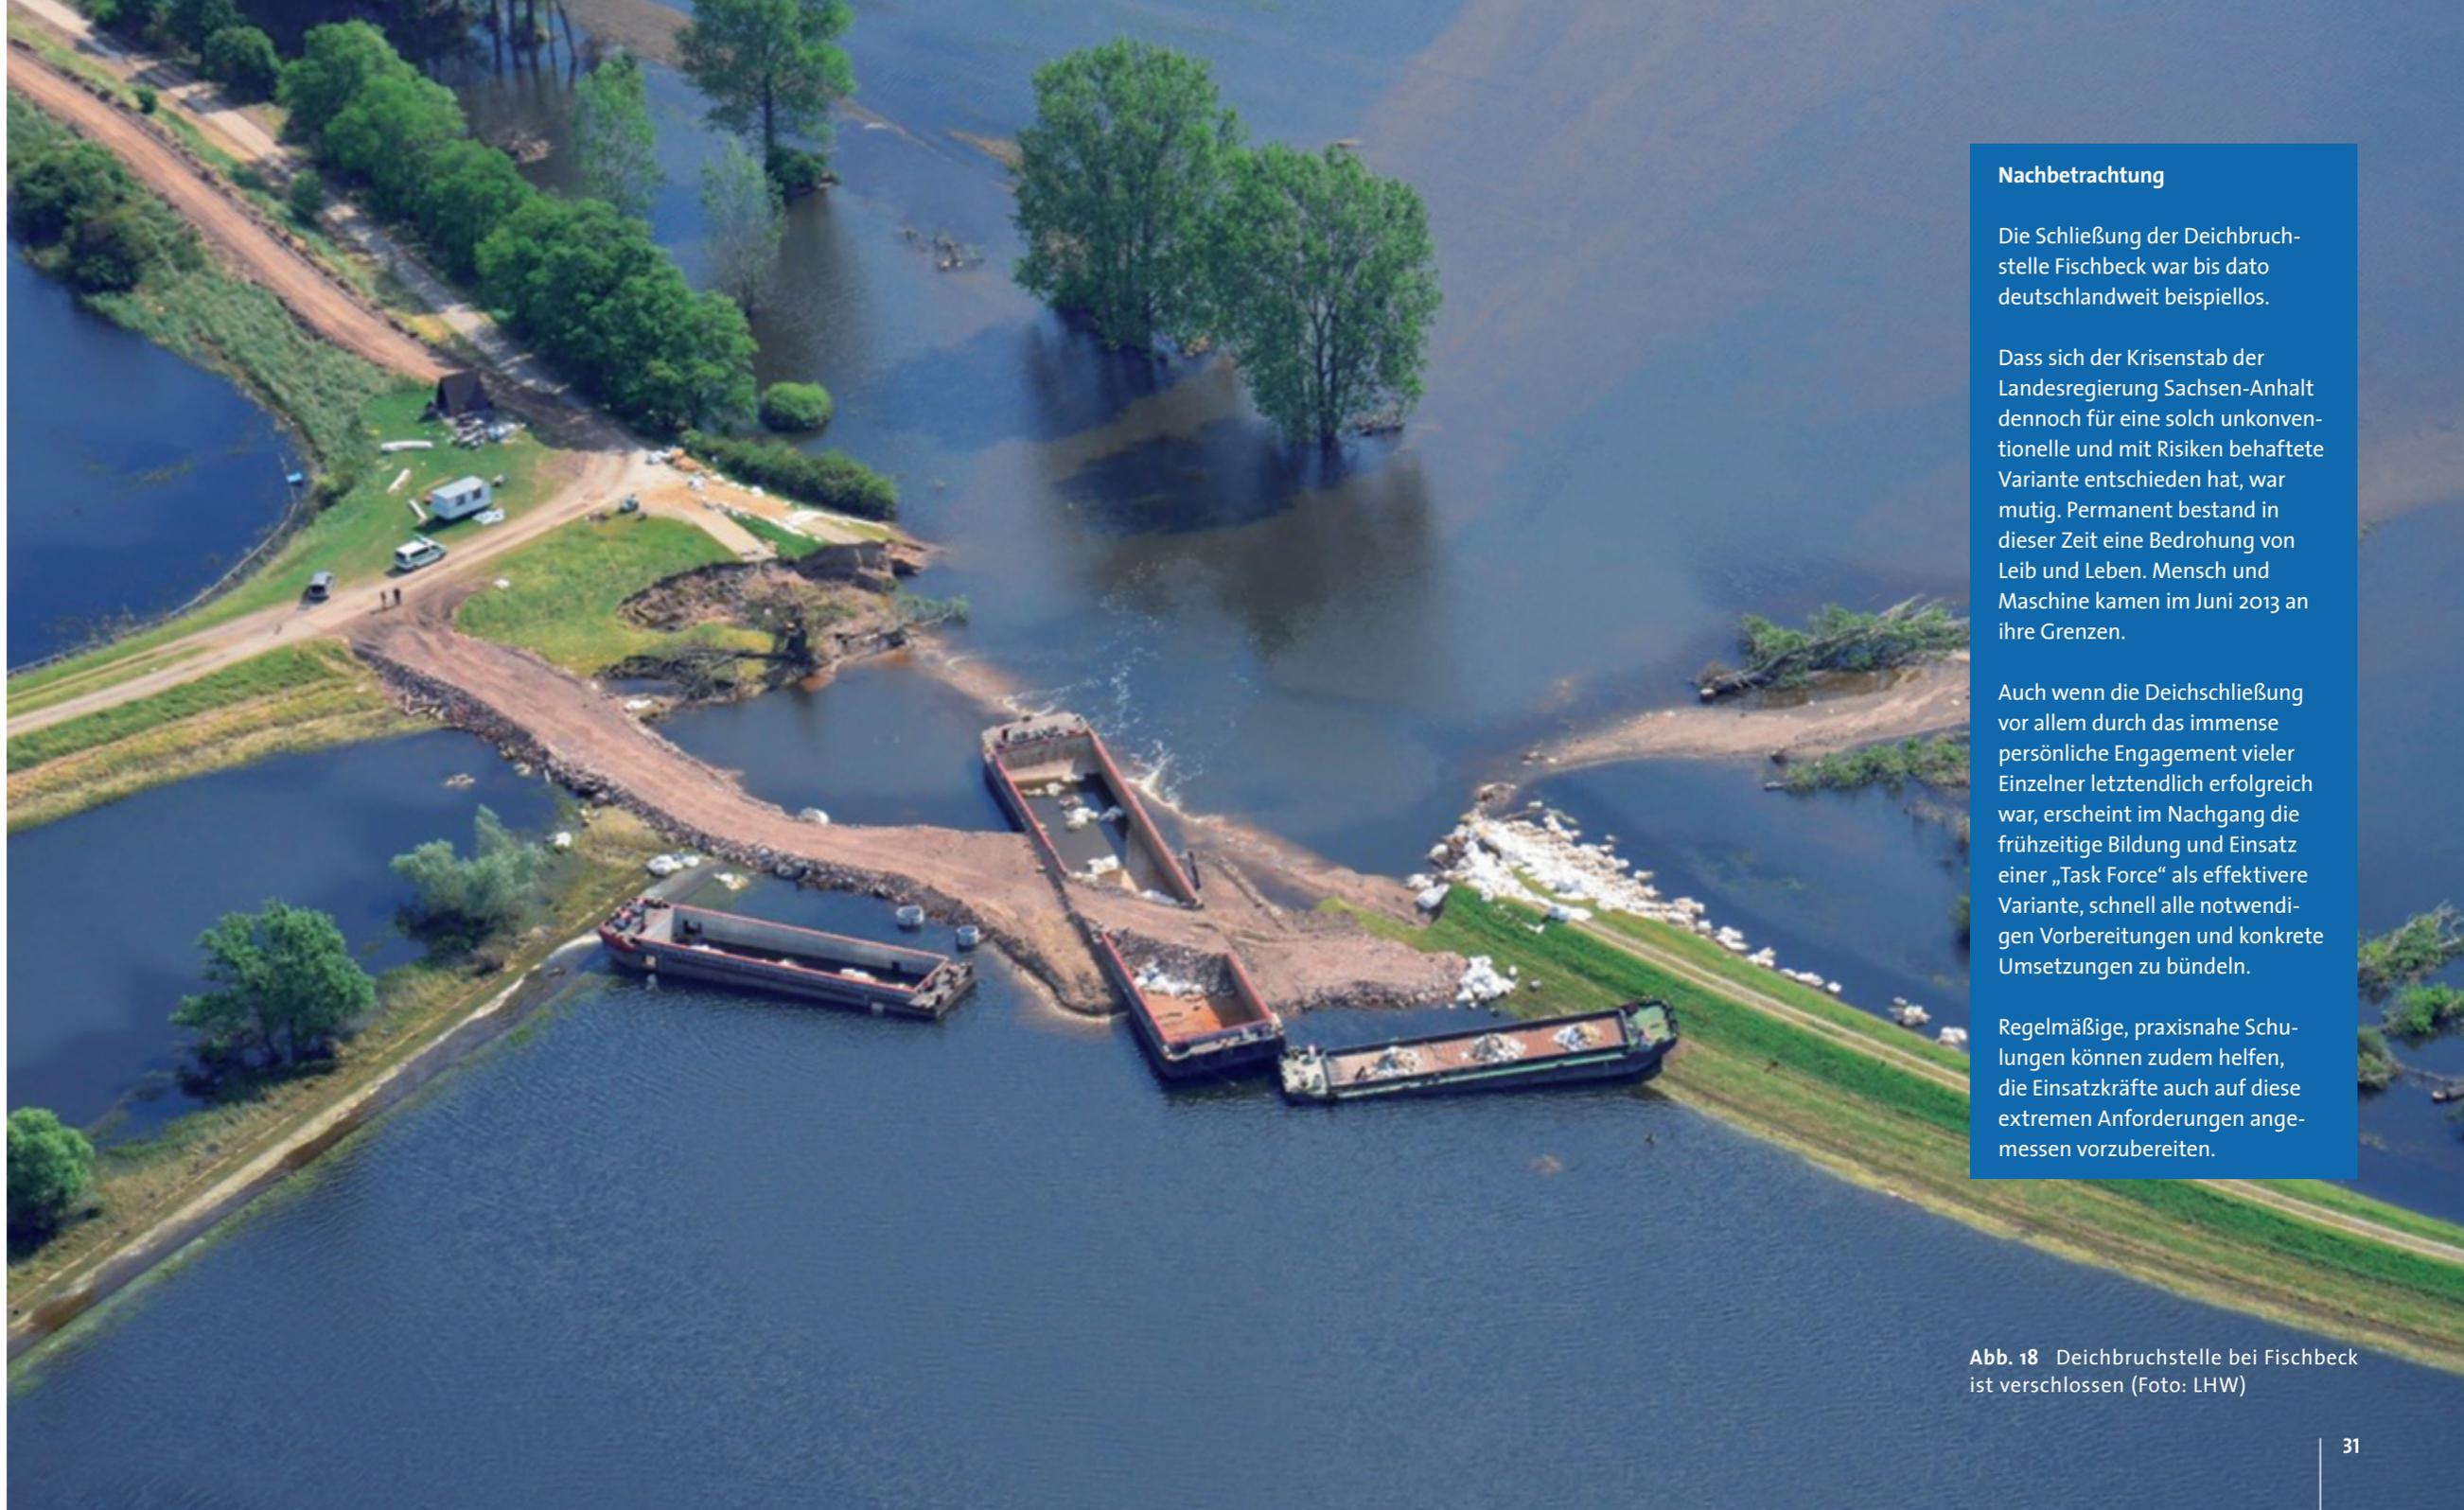
Abb. 18 Deichbruchstelle bei Fischbeck ist verschlossen (Foto: LHW)

Am 30. Juni wurde eine 60 Meter lange Spundwand etwa 30 Meter oberhalb der Deichbruchstelle errichtet, um den Notdeich vor einer erneuten Hochwasserwelle zu schützen¹⁶. Denn: Noch während der Arbeiten hatte sich aufgrund massiver Niederschläge im oberen Elbe-Einzugsgebiet erneute eine kleine Hochwasserwelle gebildet, die nun die Baustelle bei Fischbeck bedrohte. Diese blieb jedoch in ihrer Wirkung folgenlos. Da eines der versenkten Schiffe genau in der Trasse der zu schlagenden Spundwand lag, musste es aufwendig zerschnitten werden, um die Spundwand erfolgreich fertigstellen zu können.

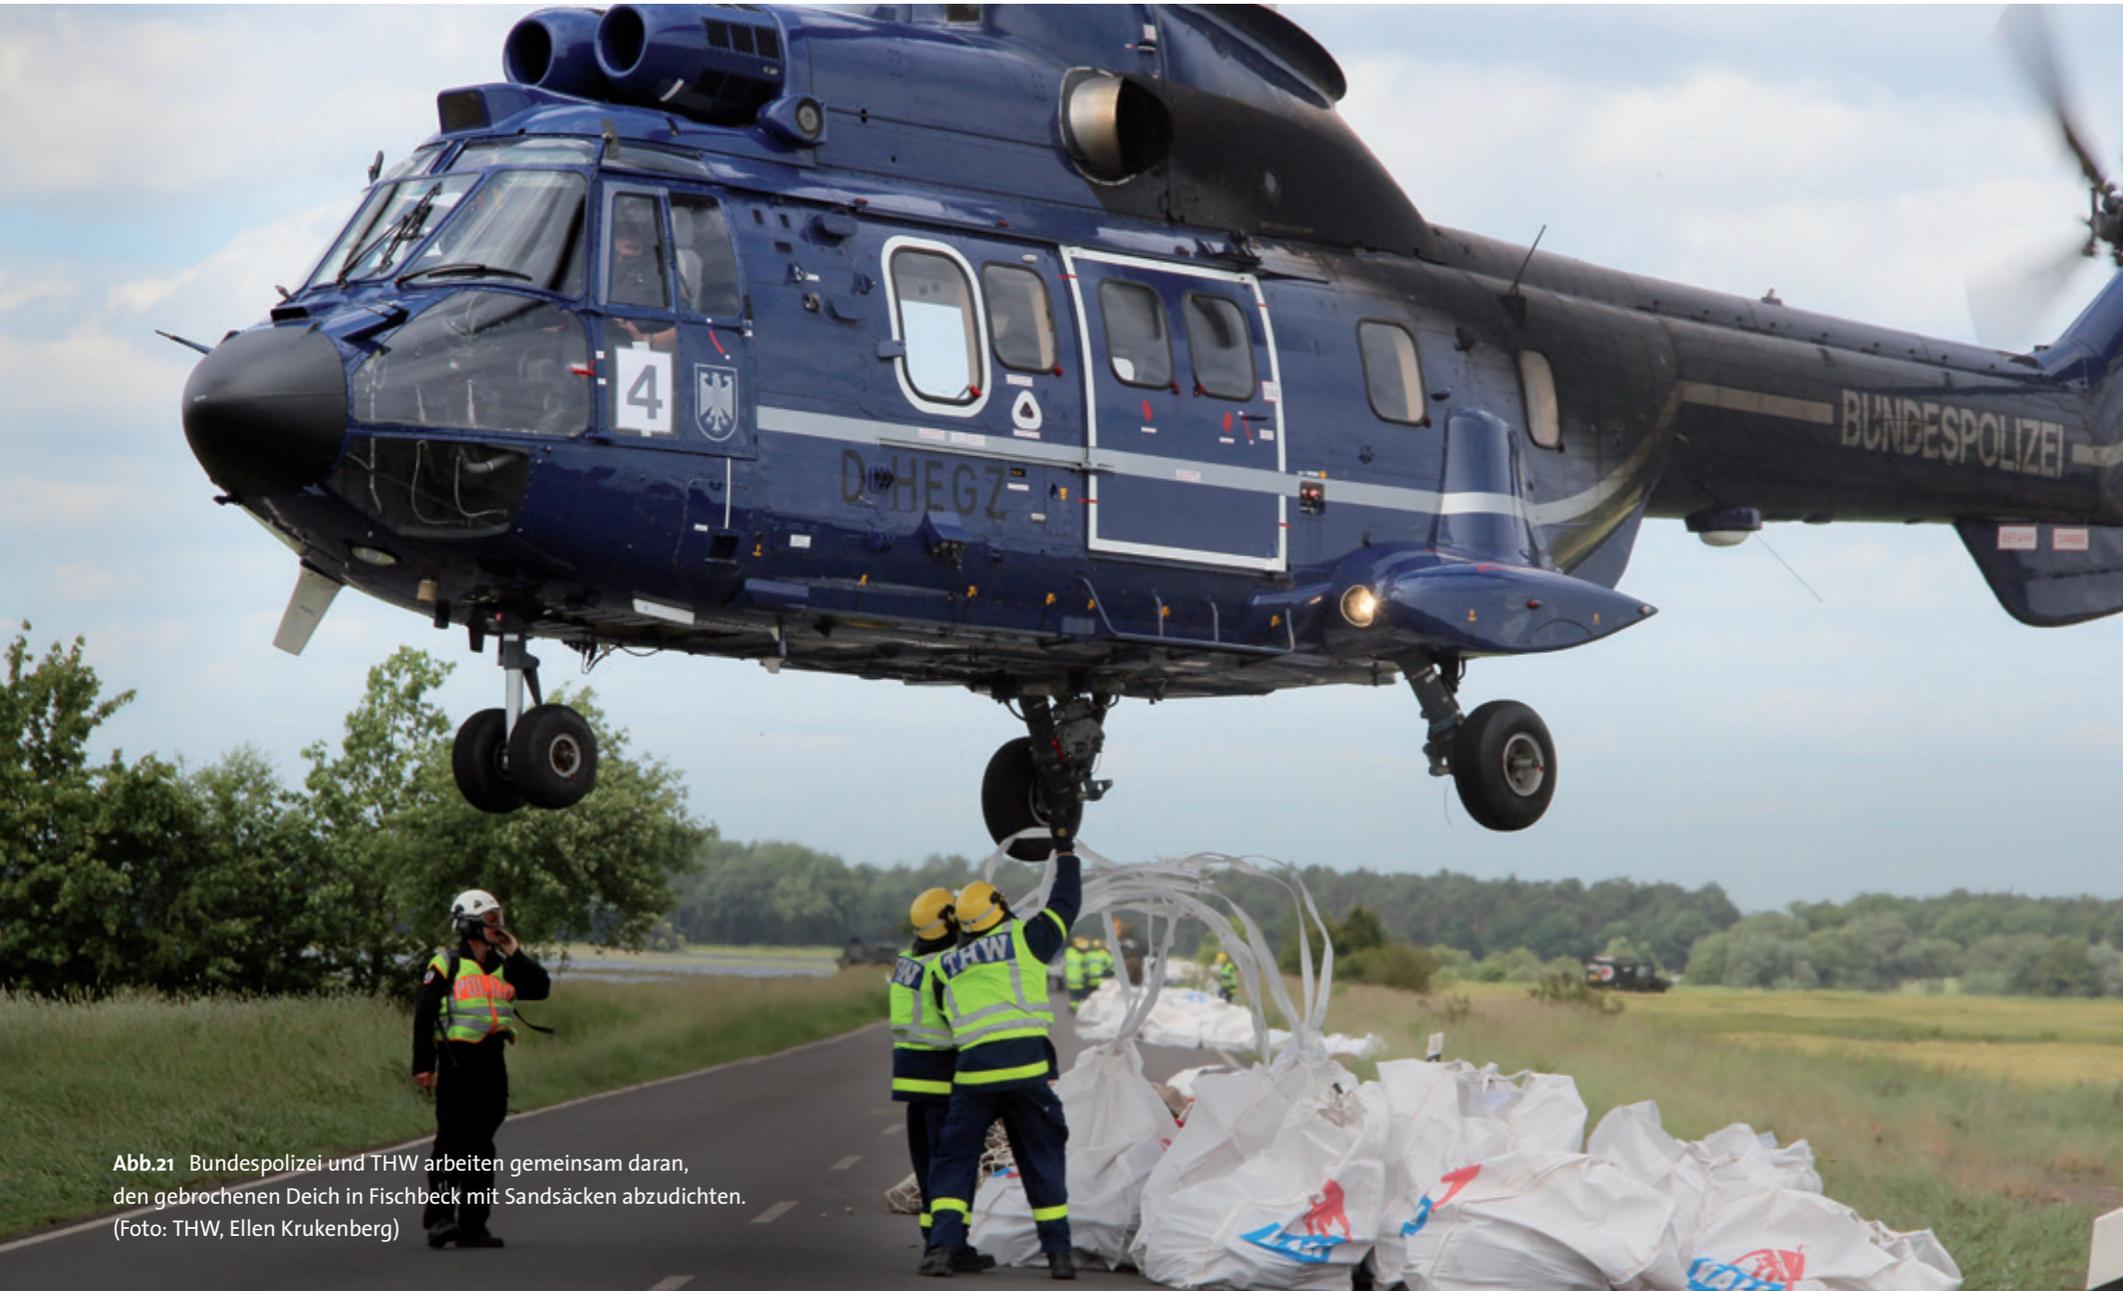
Abb.21 Bundespolizei und THW arbeiten gemeinsam daran, den gebrochenen Deich in Fischbeck mit Sandsäcken abzudichten. (Foto: THW, Ellen Kruenberg)

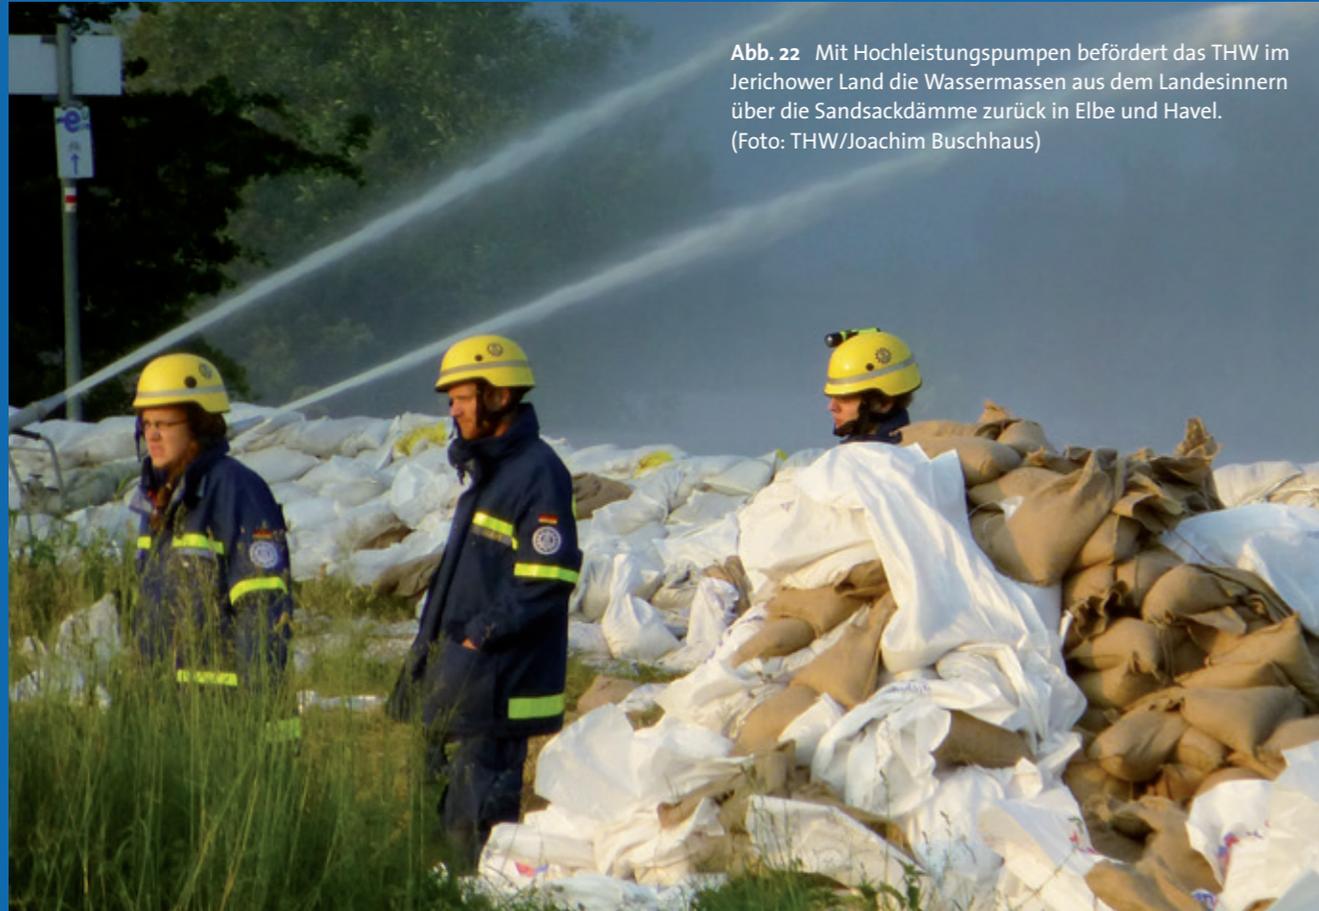
Abb. 22 Mit Hochleistungspumpen befördert das THW im Jerichower Land die Wassermassen aus dem Landesinnern über die Sandsackdämme zurück in Elbe und Havel.
(Foto: THW/Joachim Buschhaus)

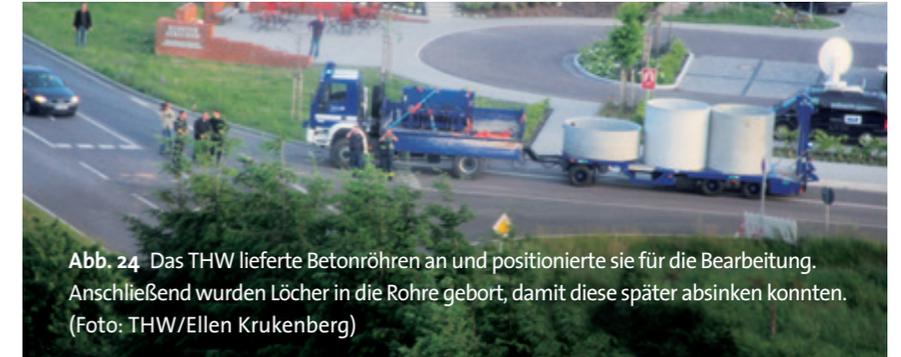
Abb. 24 Das THW lieferte Betonröhren an und positionierte sie für die Bearbeitung. Anschließend wurden Löcher in die Röhre gebort, damit diese später absinken konnten.
(Foto: THW/Ellen Krukenberg)

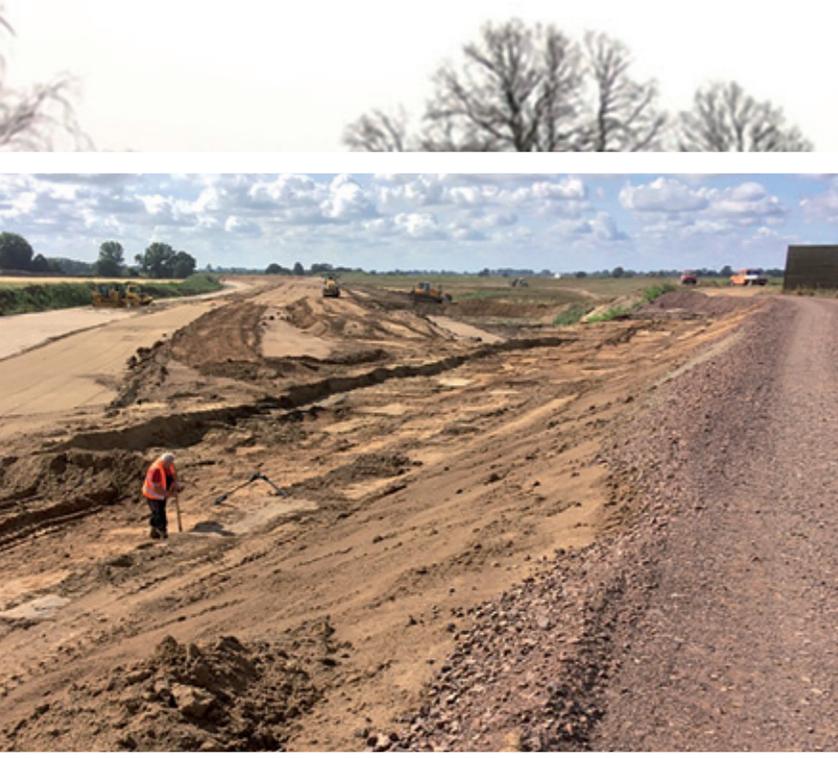
Abb. 26 Ein neuer, sieben Kilometer langer Deich für die Region Fischbeck wächst und wächst. 2018 soll er fertig sein. (Foto: LHW)

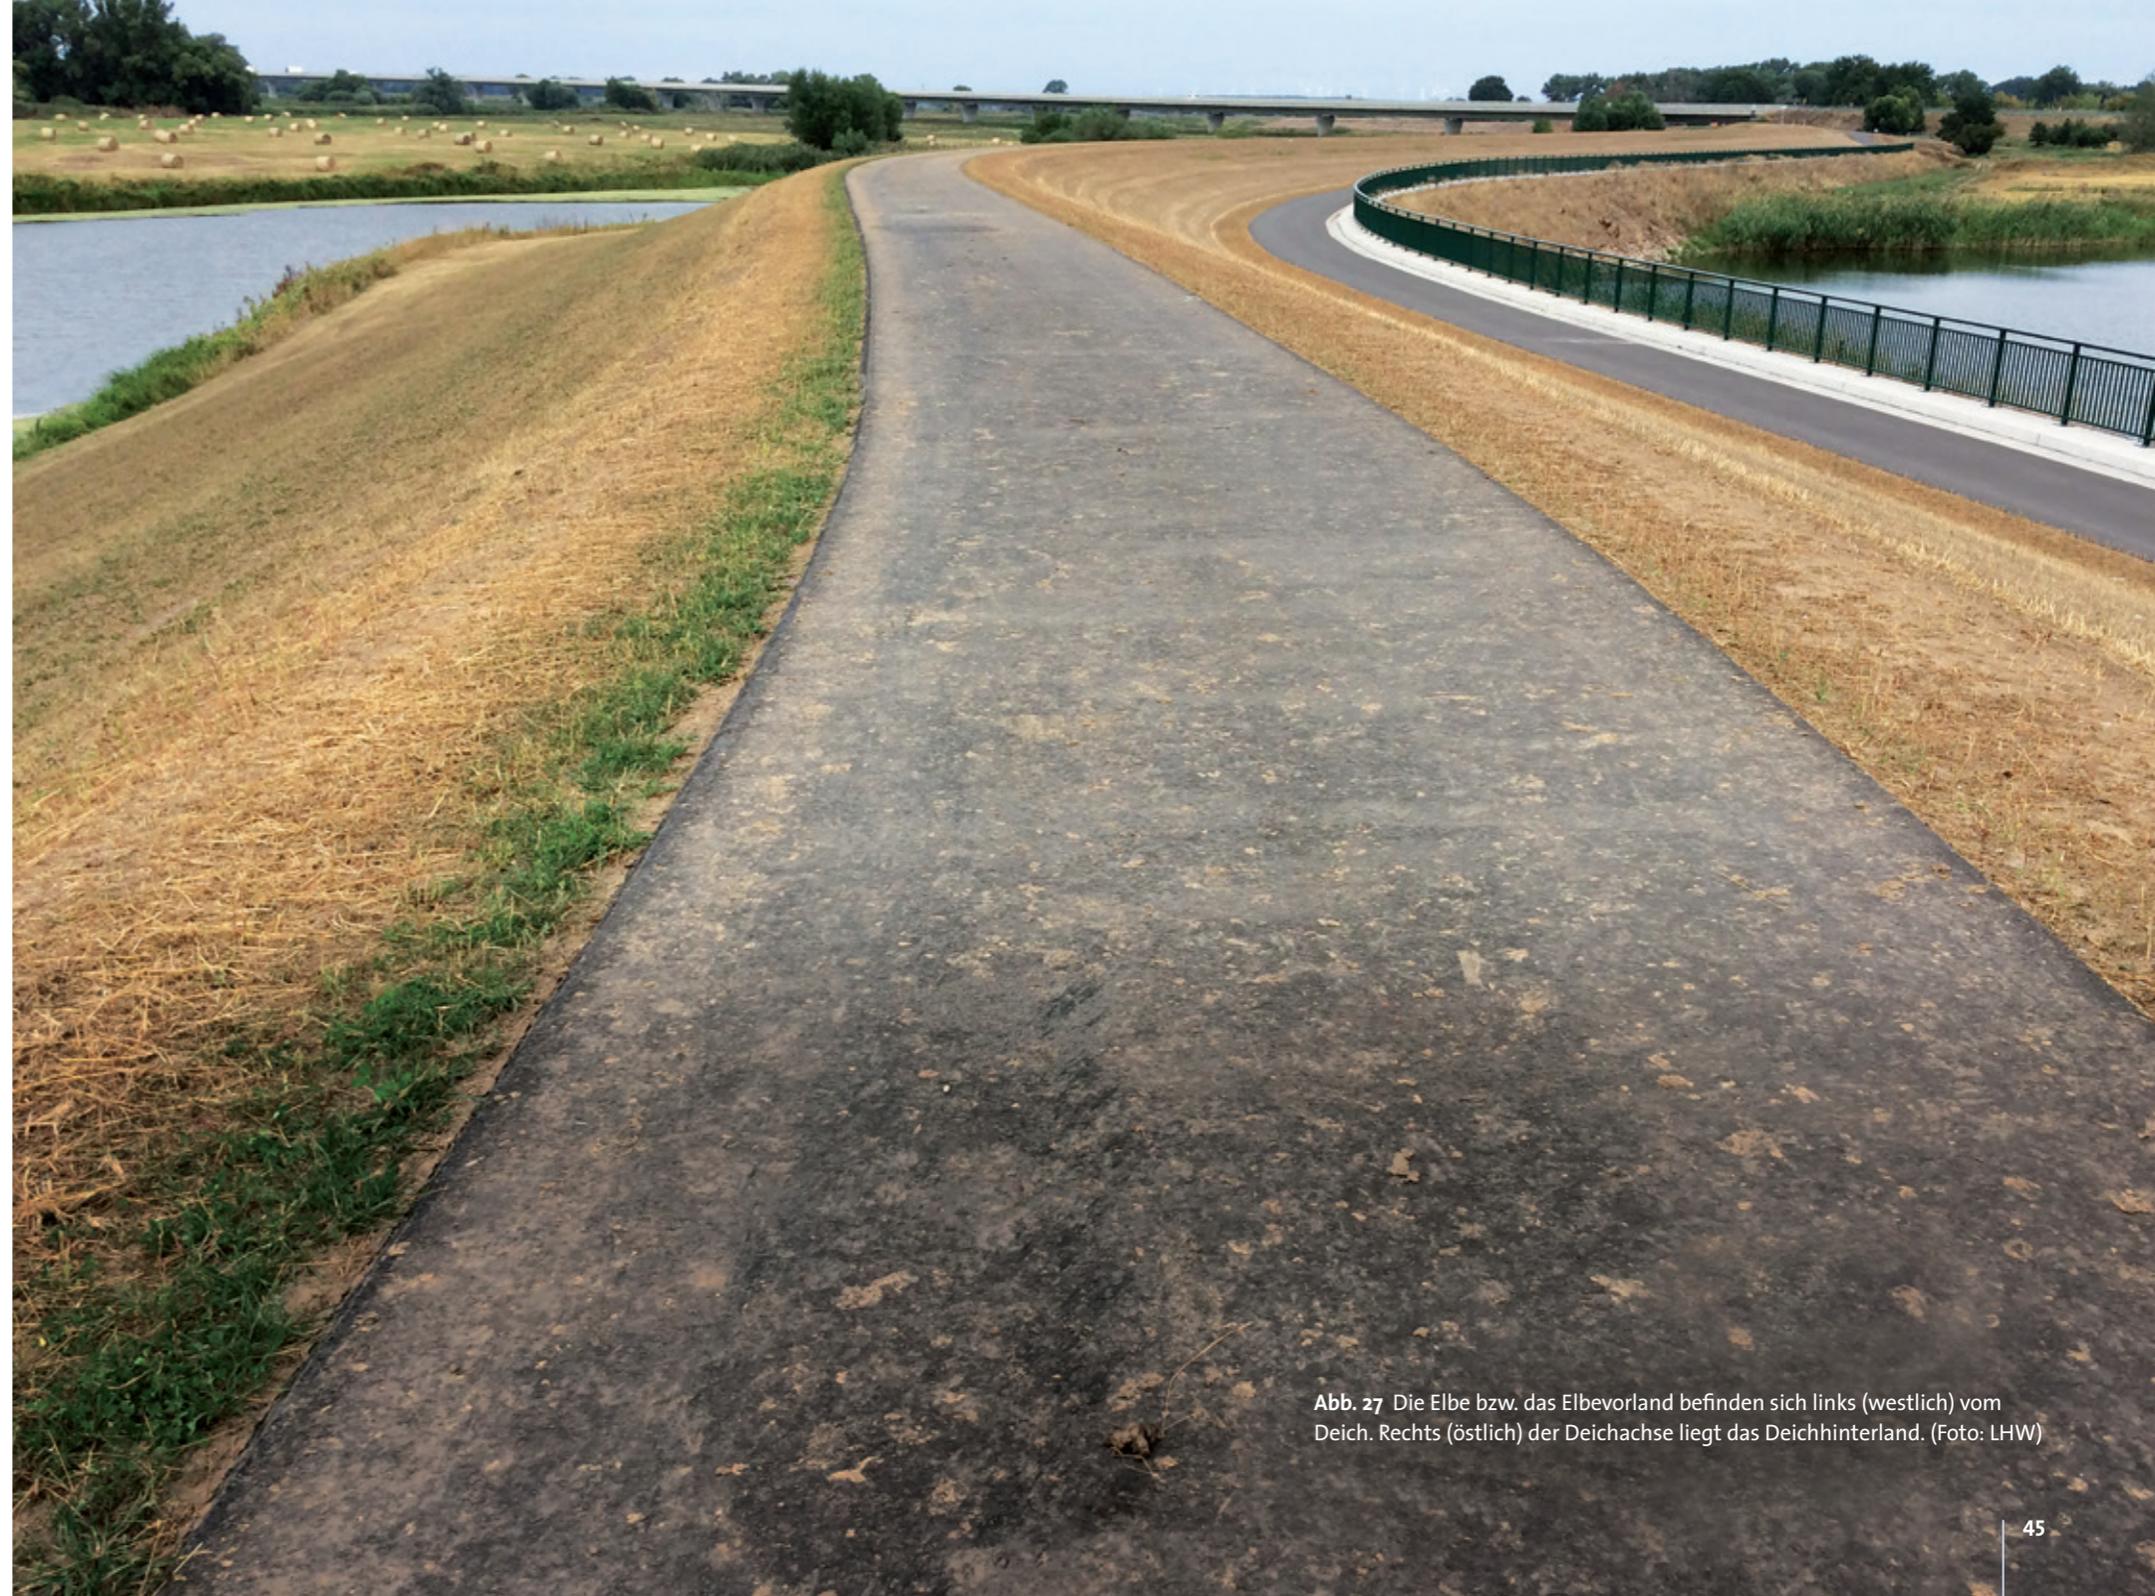
Abb. 27 Die Elbe bzw. das Elbevorland befinden sich links (westlich) vom Deich. Rechts (östlich) der Deichachse liegt das Deichhinterland. (Foto: LHW)
