Deichbruch Fischbeck

Eine Dokumentation der Ereignisse

Landesbetrieb
für Hochwasserschutz
und Wasserwirtschaft
Sachsen-Anhalt

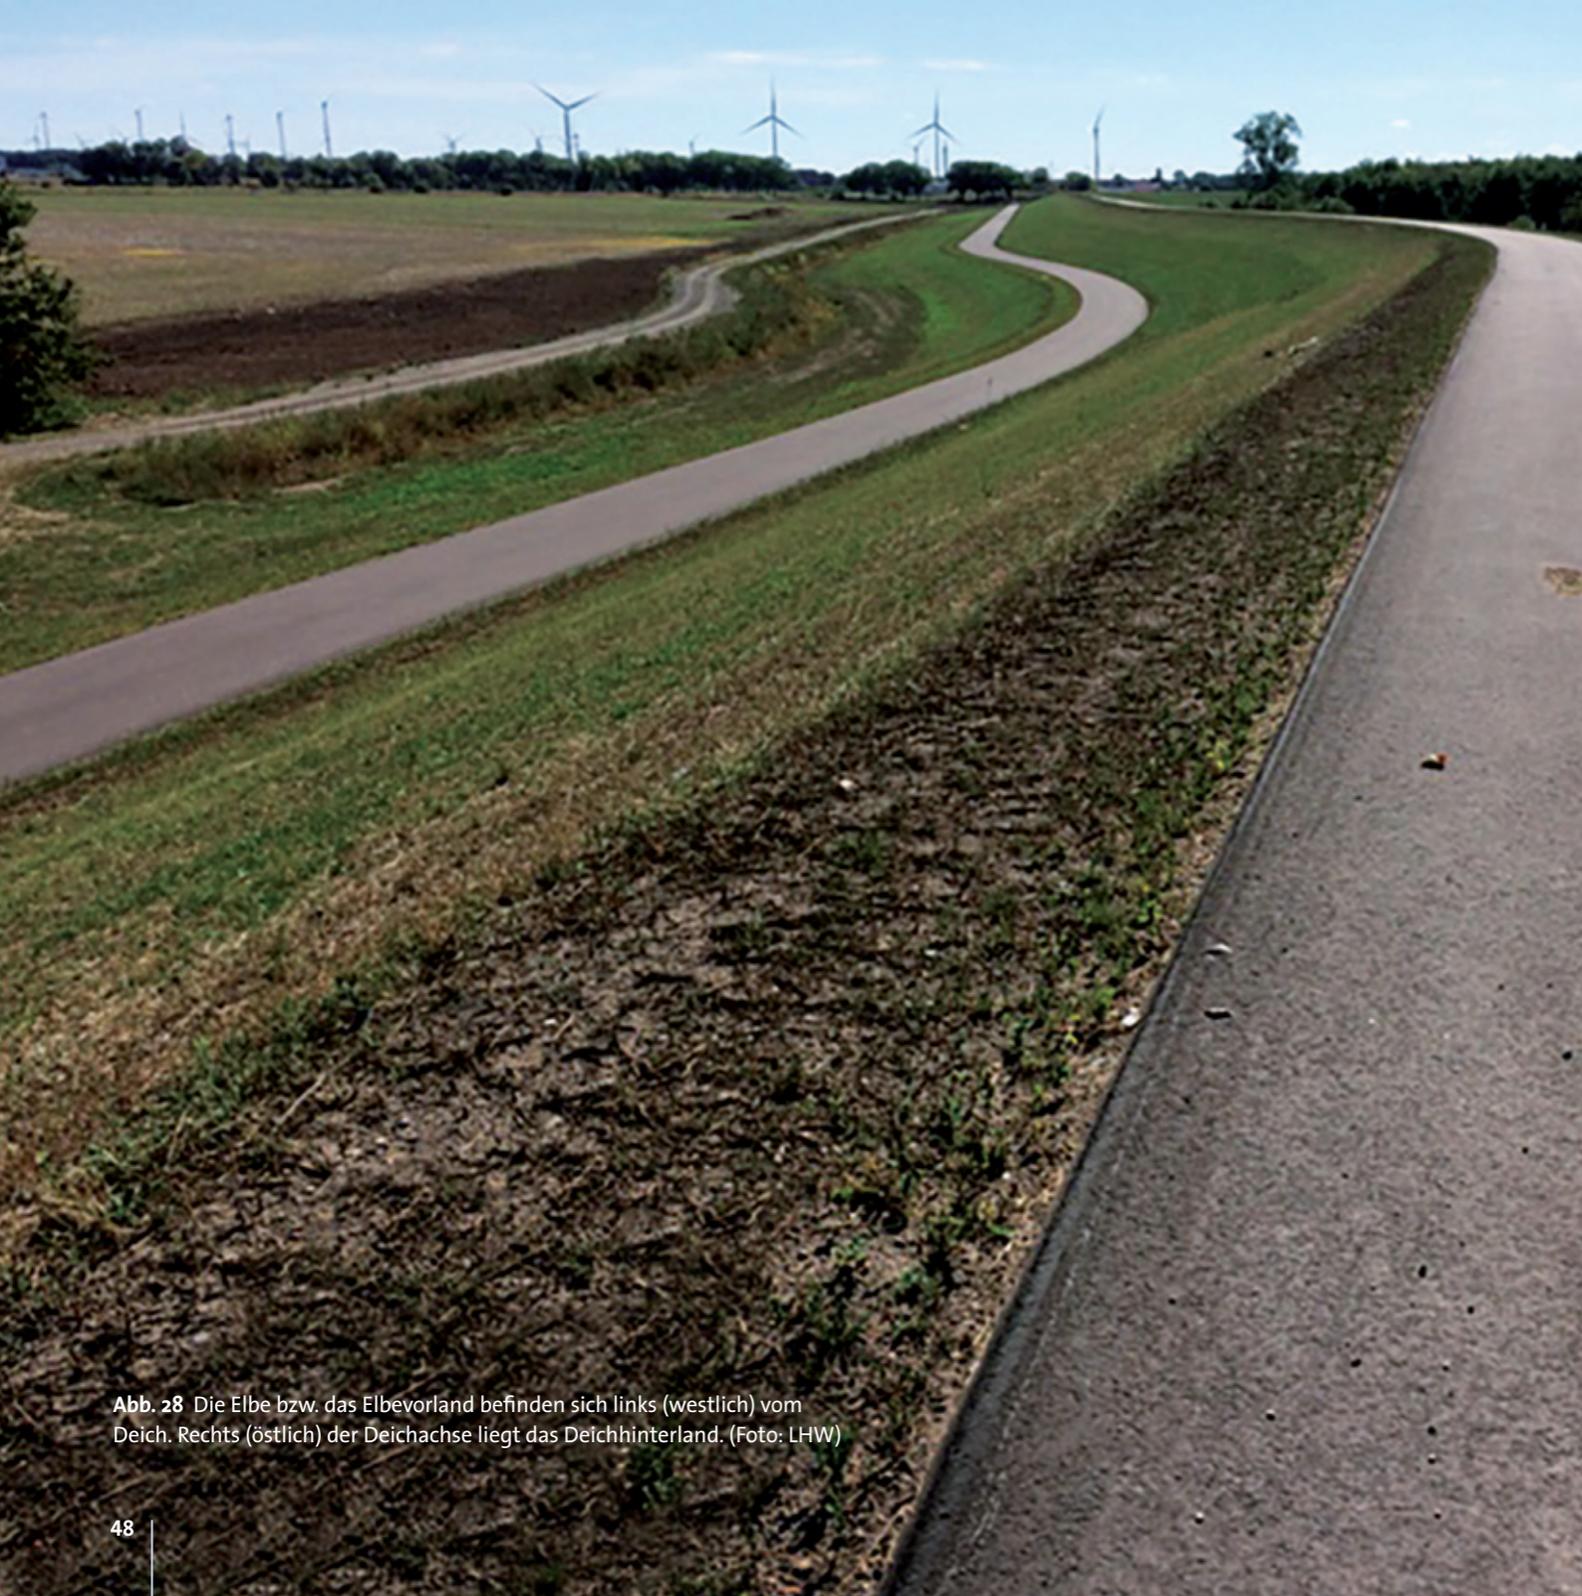
Abb. 28 Die Elbe bzw. das Elbevorland befinden sich links (westlich) vom Deich. Rechts (östlich) der Deichachse liegt das Deichhinterland. (Foto: LHW)
