Bereisung zum Hochwasserschutz auf der Elbe am 16. August 2017

Deichbruch Breitenhagen

Landesbetrieb
für Hochwasserschutz
und Wasserwirtschaft
Sachsen-Anhalt

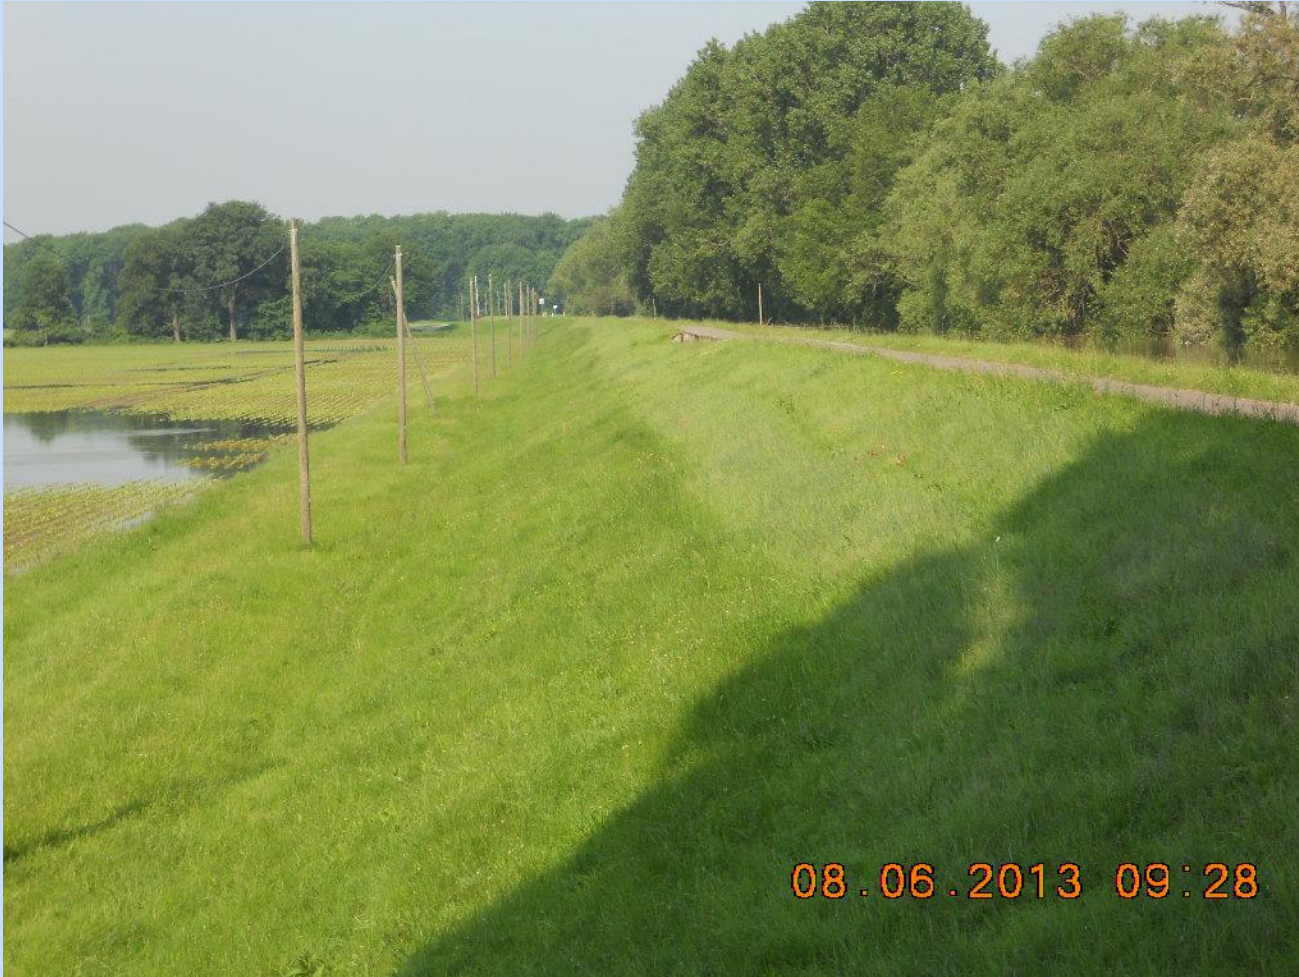
**Erste Anzeichen am
08.06.2013 gegen 9:28 Uhr**

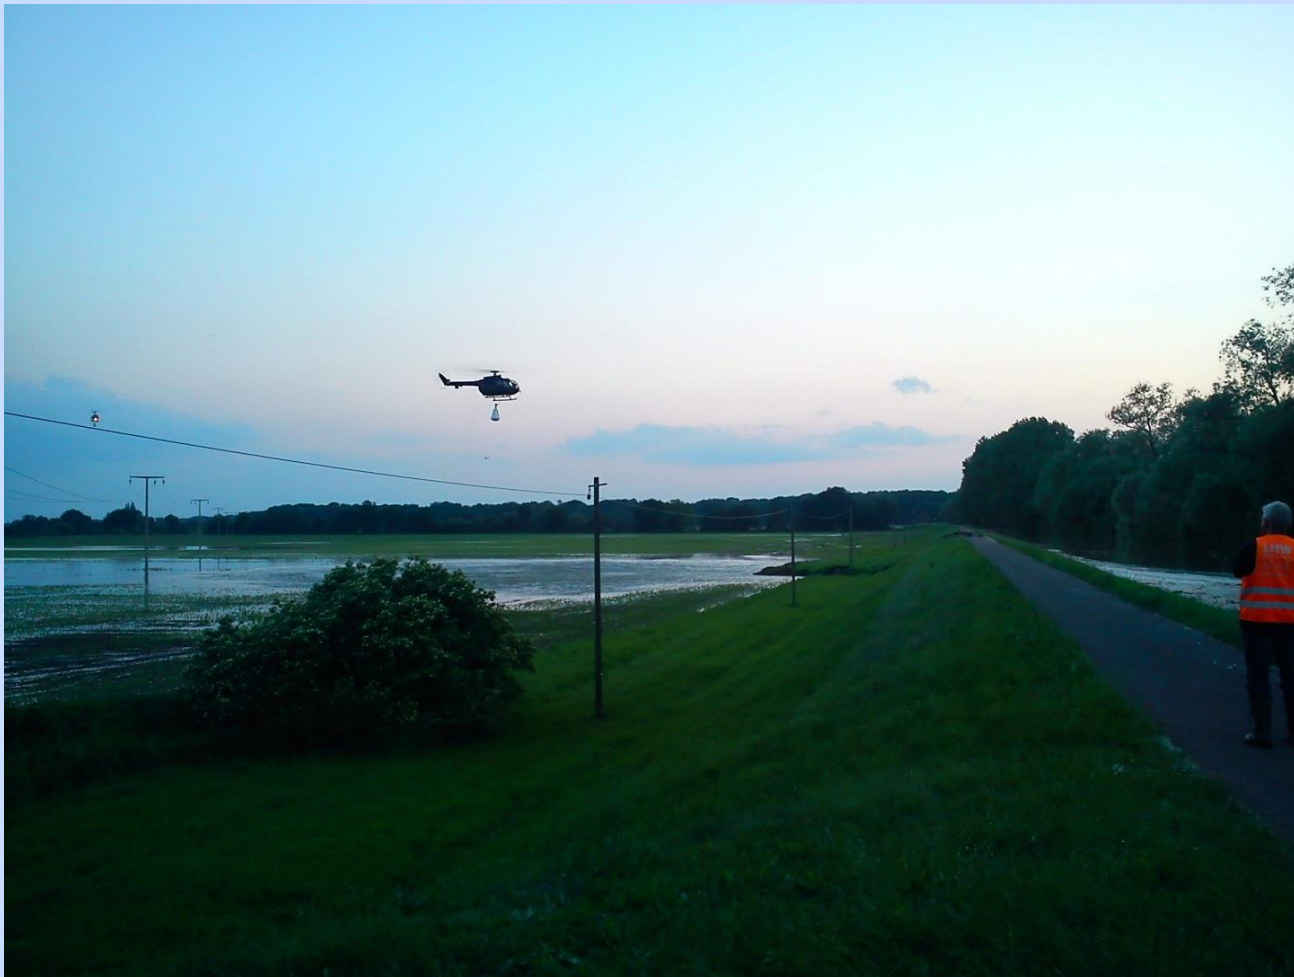
Versuche Deich zu stabilisieren

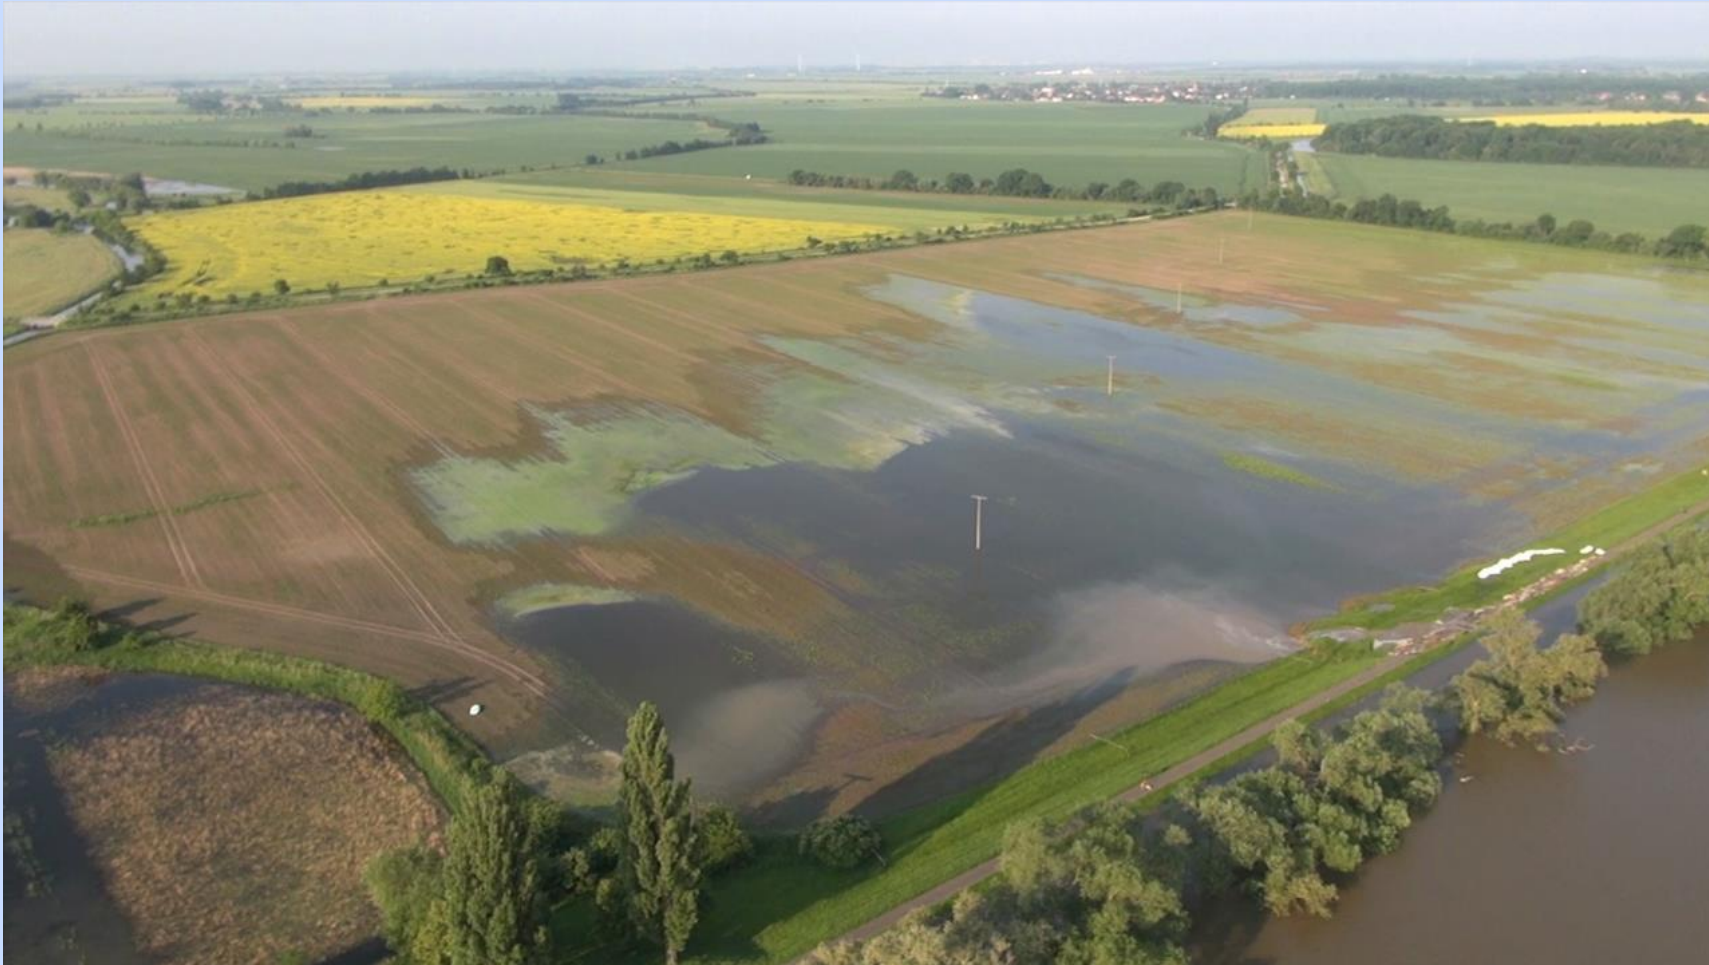
**Deichbruch am
09.06.2013
gegen 7:15 Uhr**

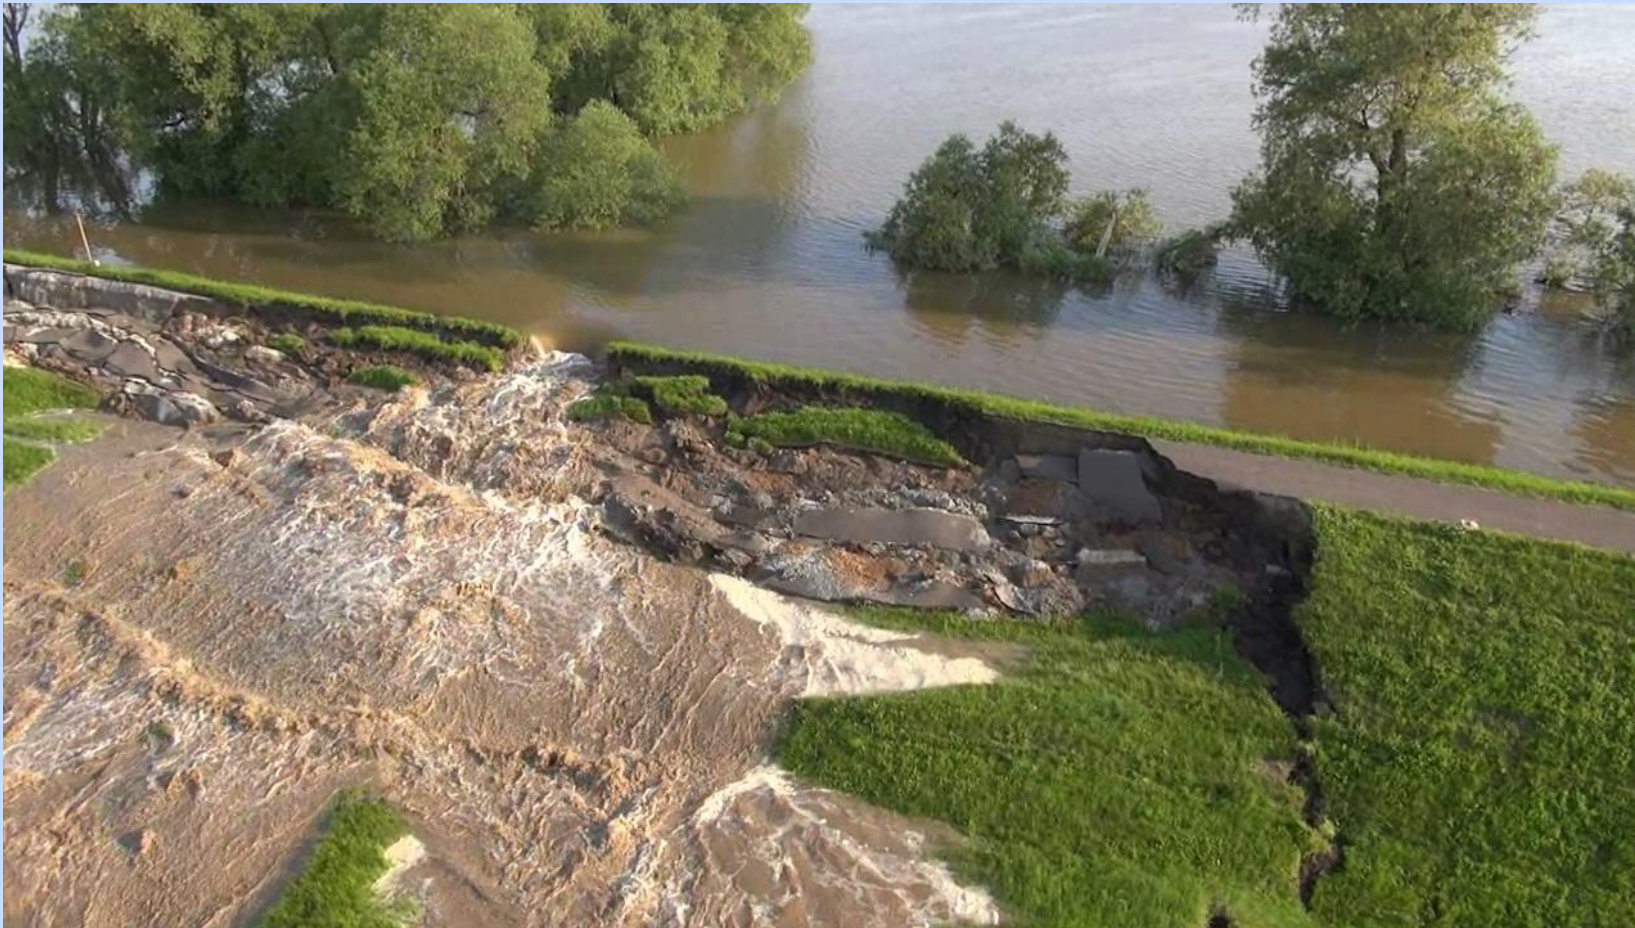
**Deichbruch am
09.06.2013 gegen
7:15 Uhr**

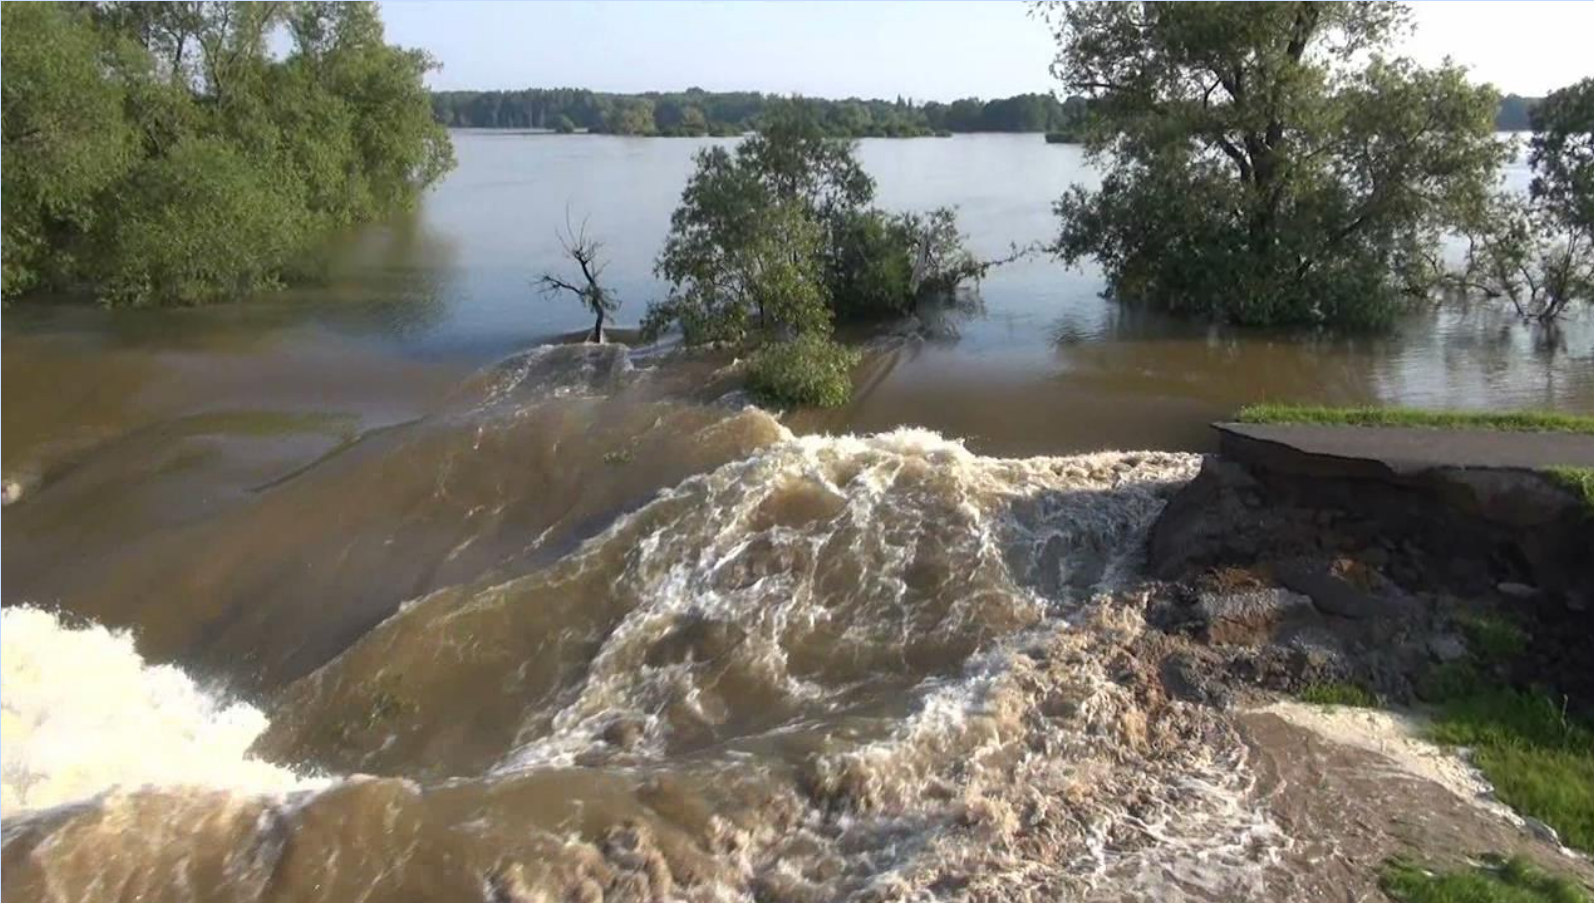
**Schnelle Öffnung der
Deichbresche**

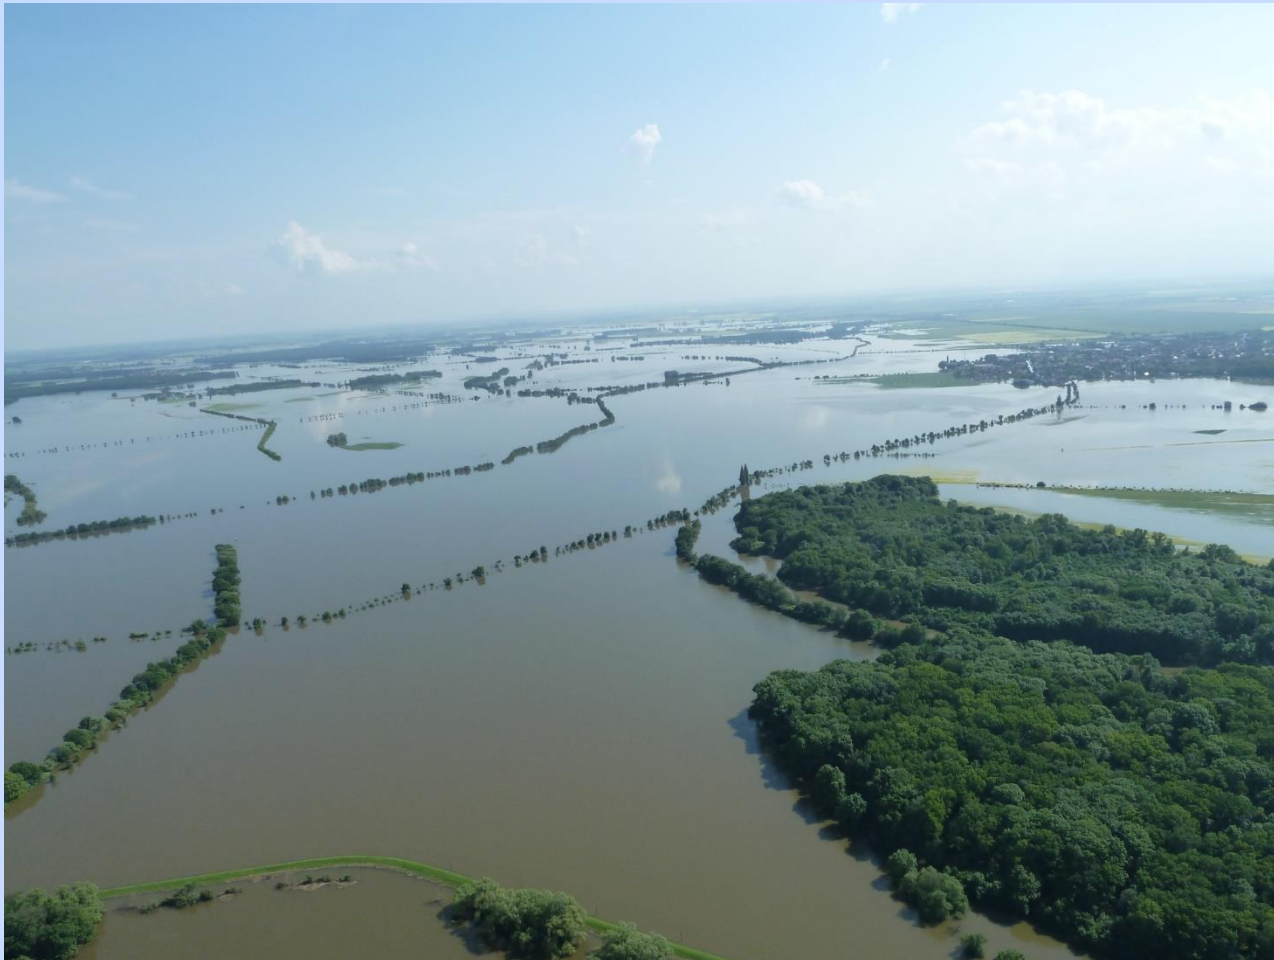
**Überschwemmungen
zwischen Breitenhagen
und Diebzig am
12.06.2013**

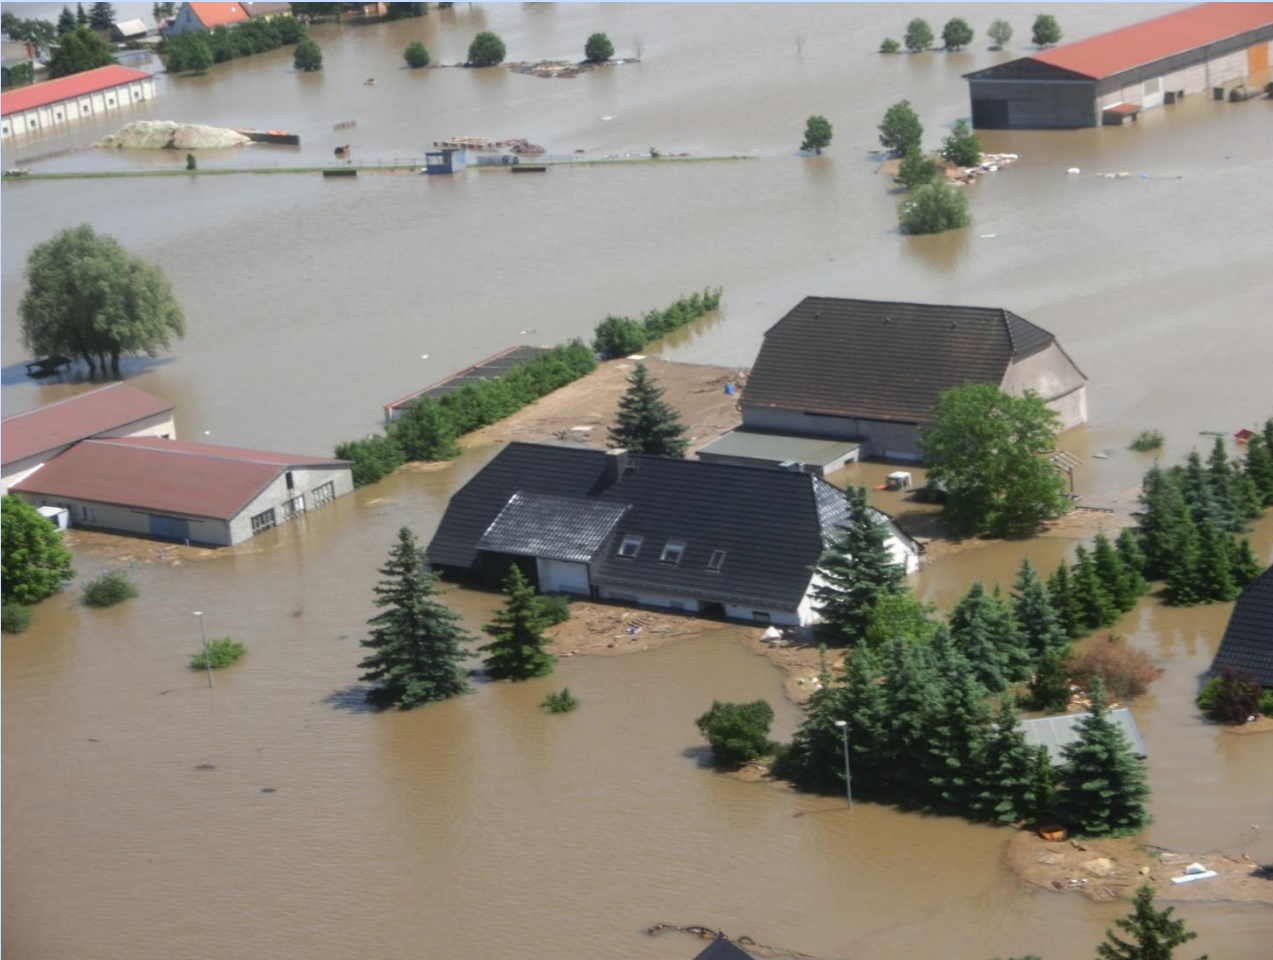
**Breitenhagen ist wie
weitere Orte in den Fluten
versunken**

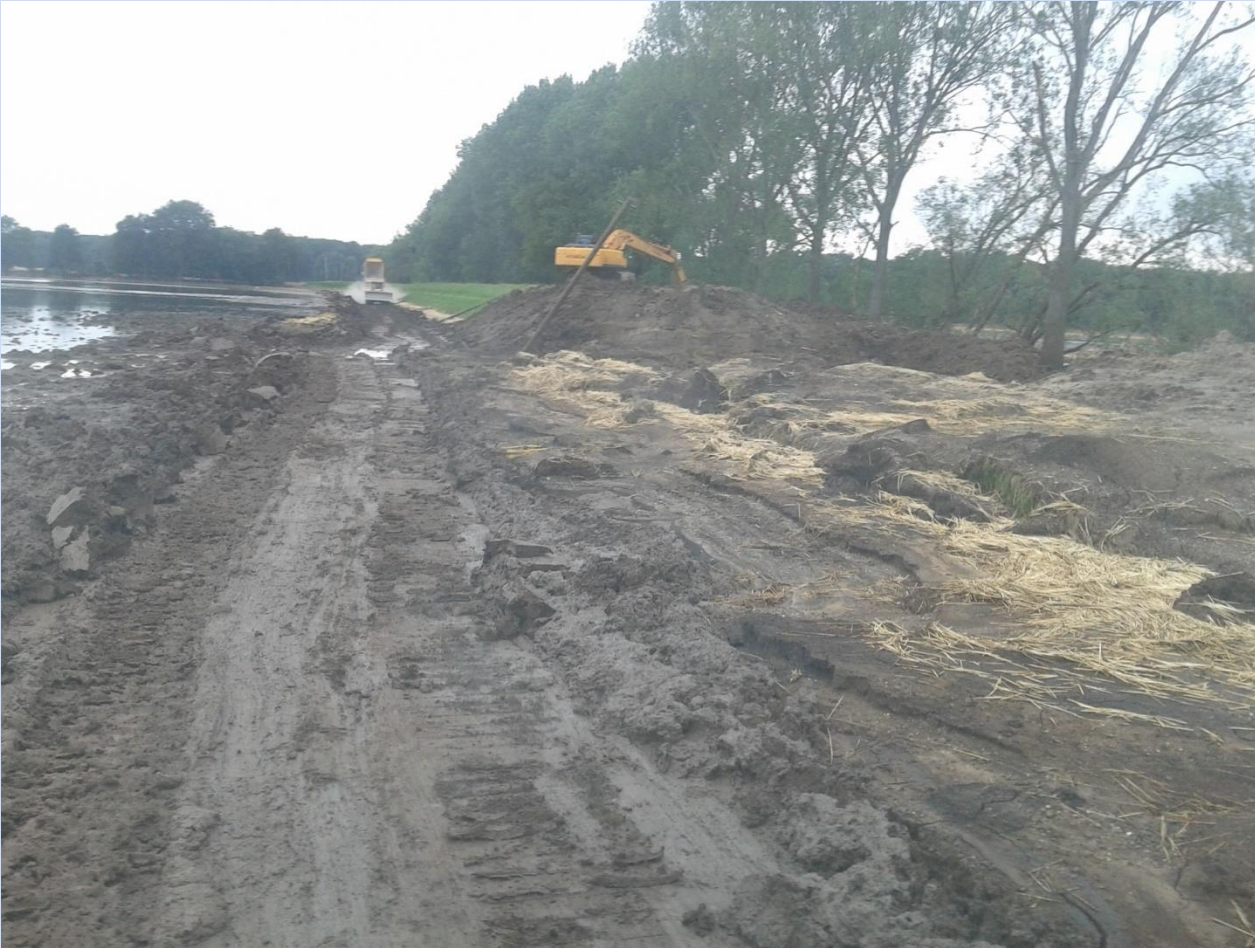
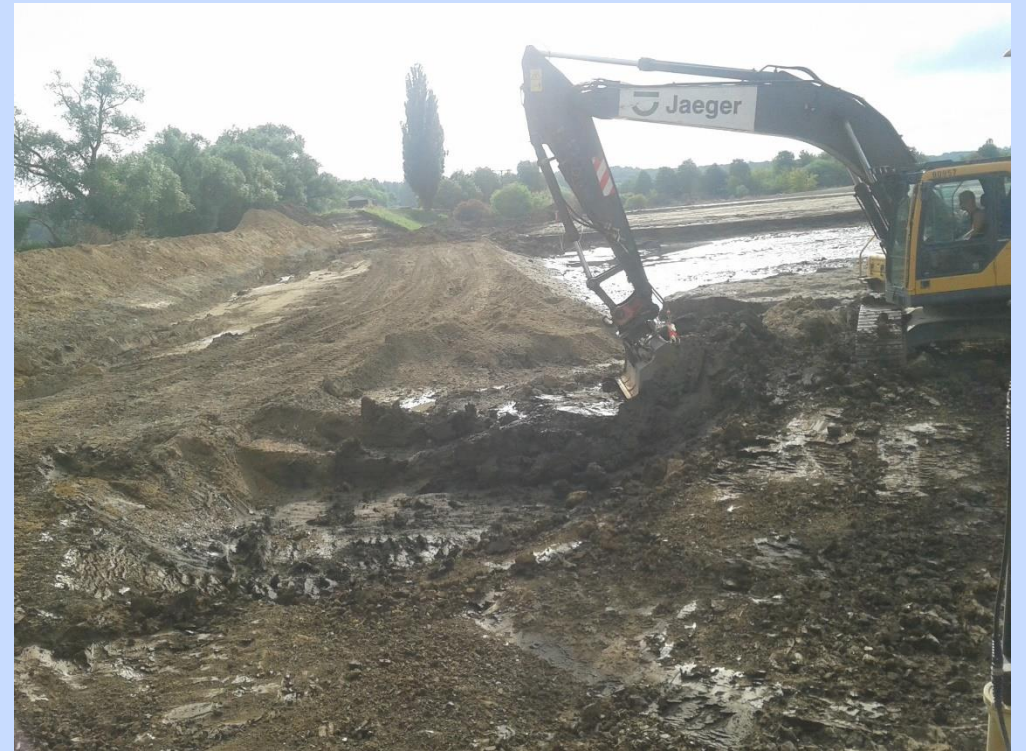
**Herstellung Deichlager
Aufbau Deich nach DIN 19712**

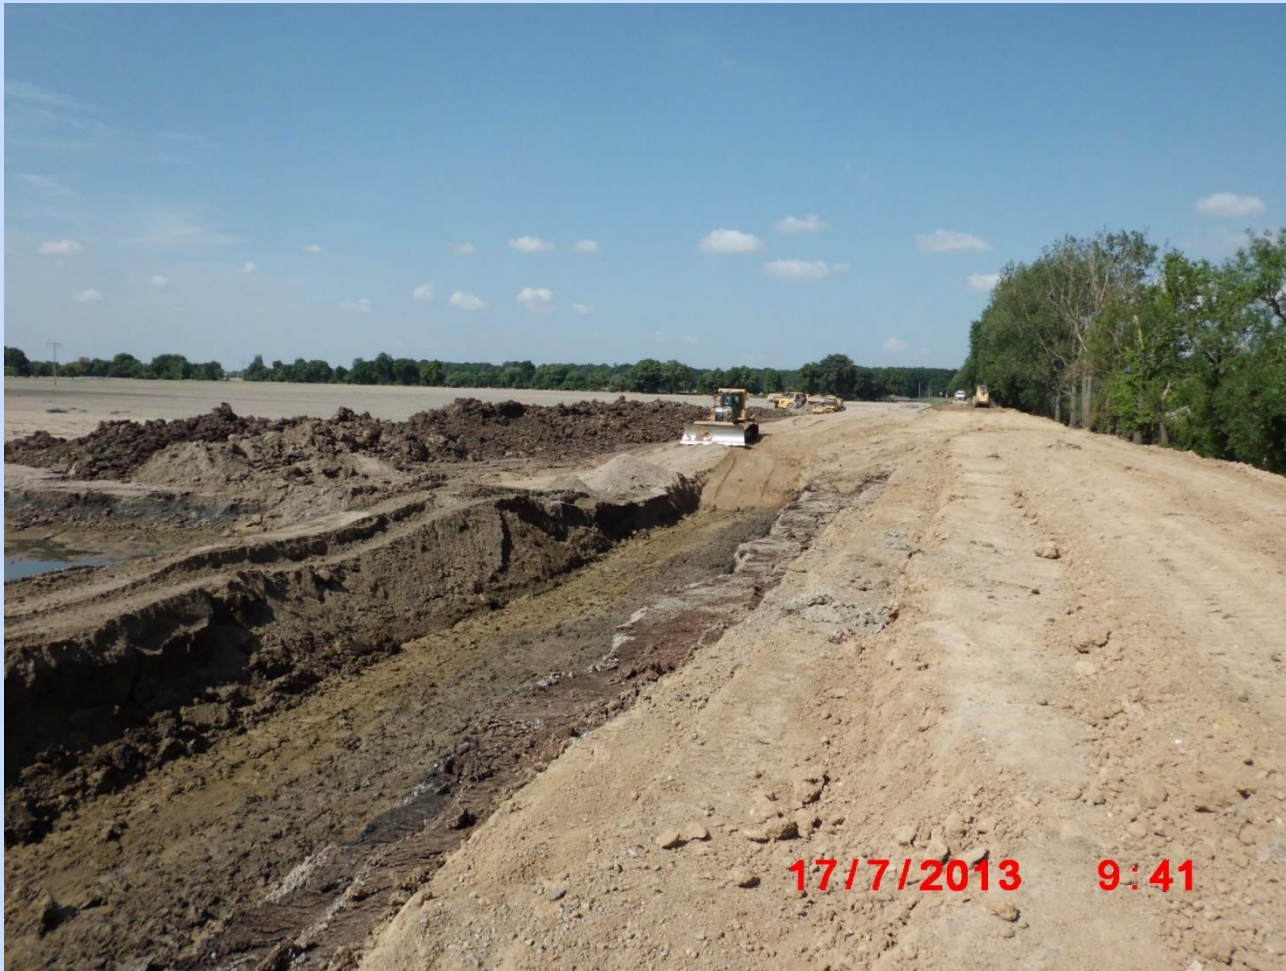
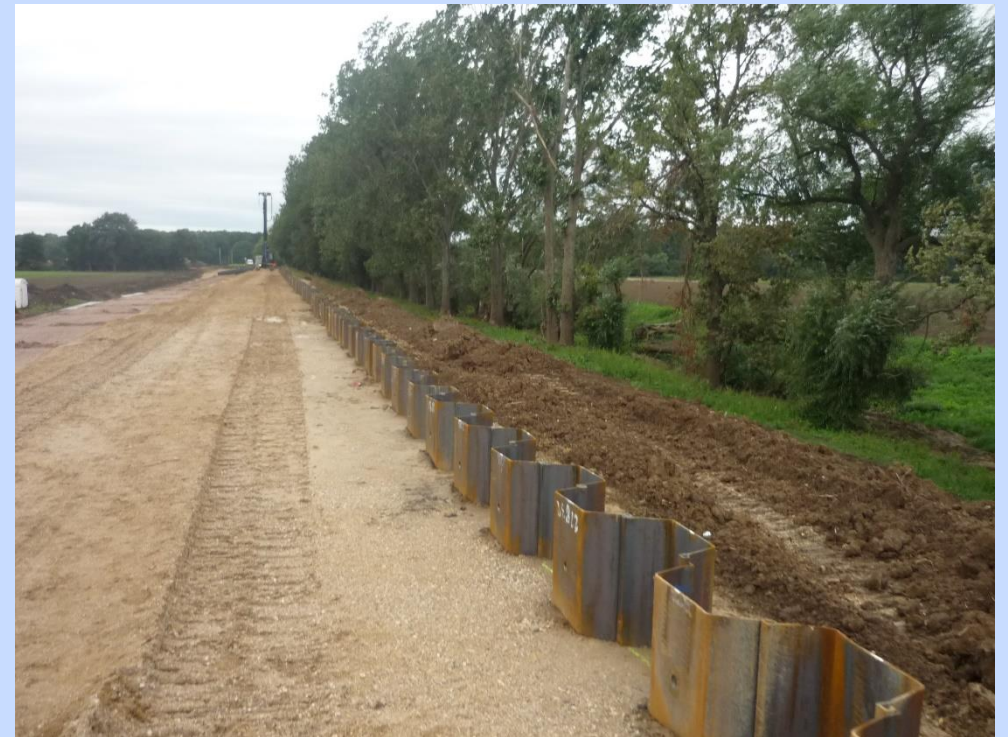
**Herstellung Deichlager
Aufbau Deich nach DIN 19712**

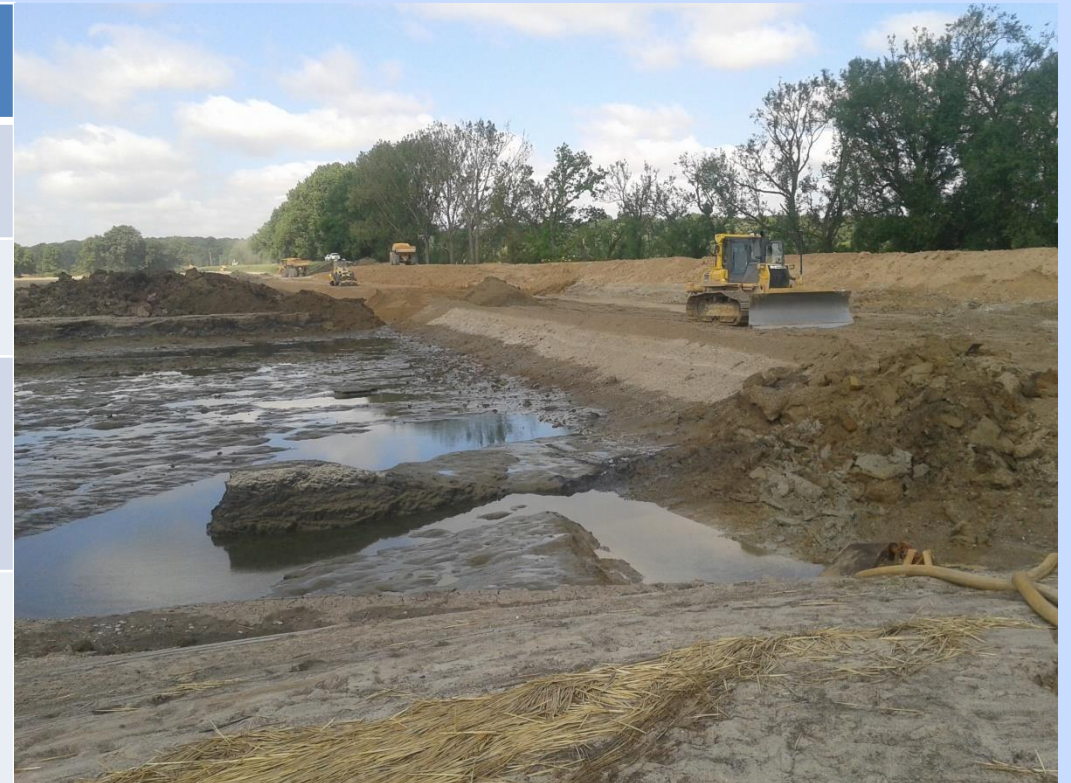
Sanierung Saaledcich rechts km 0,4 – 1,06

Pos	Menge
Boden für Deich	21.500 m ³
Sonstige Transporte ca.	13.000 m ³
Spundwand (Länge 6m)	740 m
Wege (Kontroll- und Verteidigungsweg)	4000 m ²
