Bericht über das Hochwasser im Juni 2013 in Sachsen-Anhalt

Entstehung, Ablauf, Management und statistische Einordnung

Elbehochwasser in Magdeburg

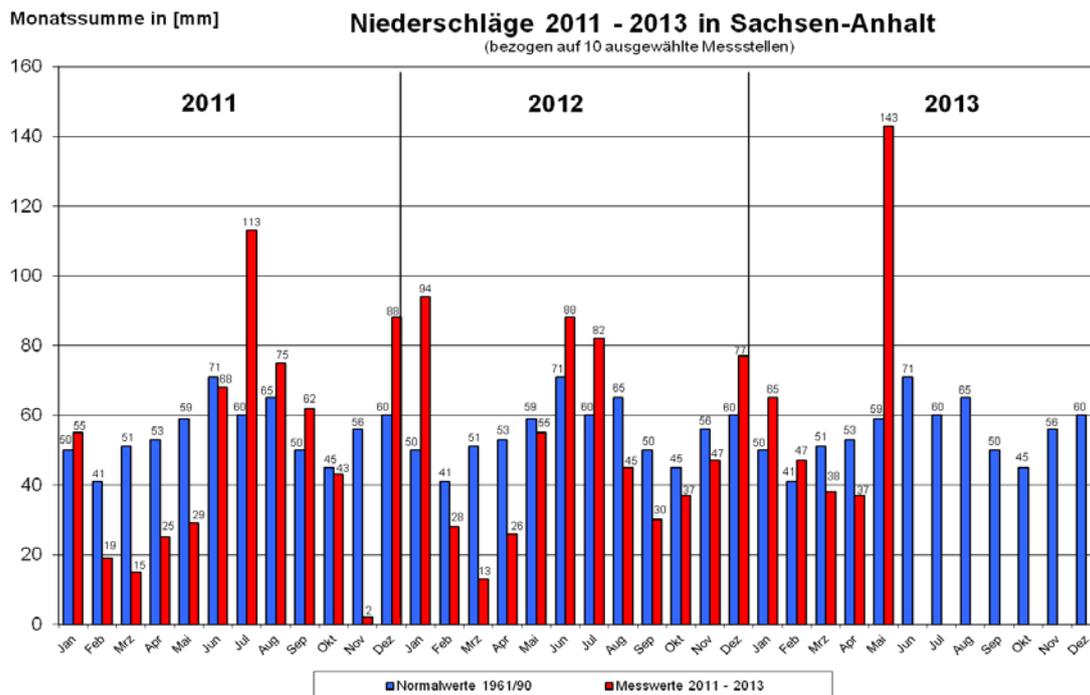
Abbildung 2.1: Niederschlagssumme im Mai 2013 im Vergleich zum bisherigen Jahresverlauf und in Relation zum Jahresverlauf in den Jahren 2011 und 2012 in Sachsen-Anhalt.

Die Abbildung 2.1 veranschaulicht beispielhaft die extreme Niederschlagssumme im Mai 2013 im Vergleich zum bisherigen Jahresverlauf und in Relation zum Jahresverlauf in den beiden Vorgängerjahren 2011 und 2012.

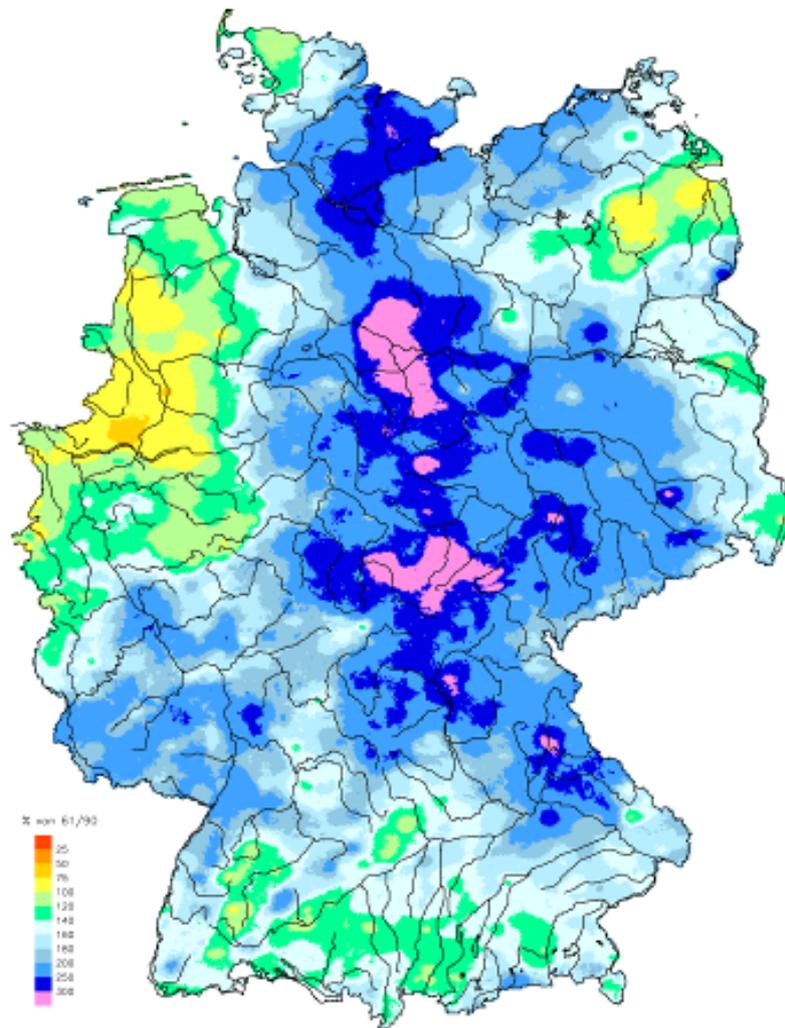
Abbildung 2.2: Niederschlagshöhe im Mai 2013 in Prozent vom entsprechenden vieljährigen Mittel 1961-1990 (Quelle DWD).

Die durch den DWD für Sachsen-Anhalt ermittelte Gebietsniederschlagshöhe betrug im Mai 2013 122 mm und erreichte somit 223 % des Mittels der Reihe 1981 bis 2010. Dies war prozentual betrachtet nach dem Freistaat Thüringen (264 %) und vor Sachsen (212 %) der zweithöchste Gebietsniederschlag aller Bundesländer im Mai in Deutschland. Die regionalen Unterschiede der Niederschlagshöhe im Mai 2013 in Deutschland sind in der Abbildung 2.2 dargestellt.

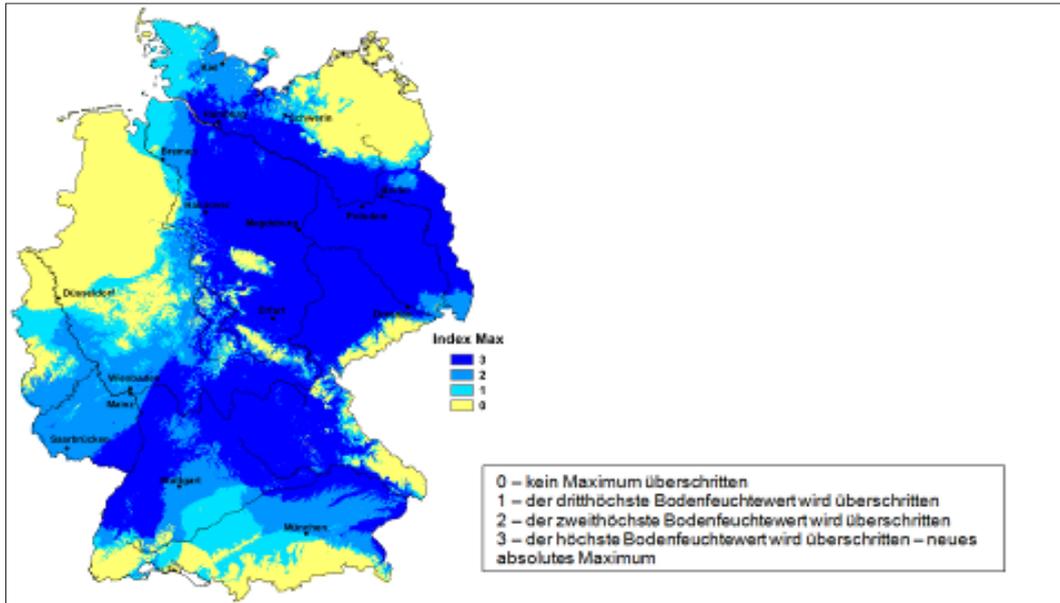
Abbildung 2.3: Extremwerte der Bodenfeuchte am 31. Mai 2013 im Vergleich zum 31. Mai der Jahre 1962-2012 (Quelle DWD).

Ende Mai wiesen rund 40 Prozent der Fläche Deutschlands so hohe Bodenfeuchtwerte auf, wie sie seit Beginn der Messungen 1962 noch nicht beobachtet wurden. Sie entsprechen den dunkelblauen Flächen in Abbildung 2.3, welche auch die Hochwasserregionen einschließen. Hier wurden am 31. Mai 2013 neue absolute Maxima erreicht.

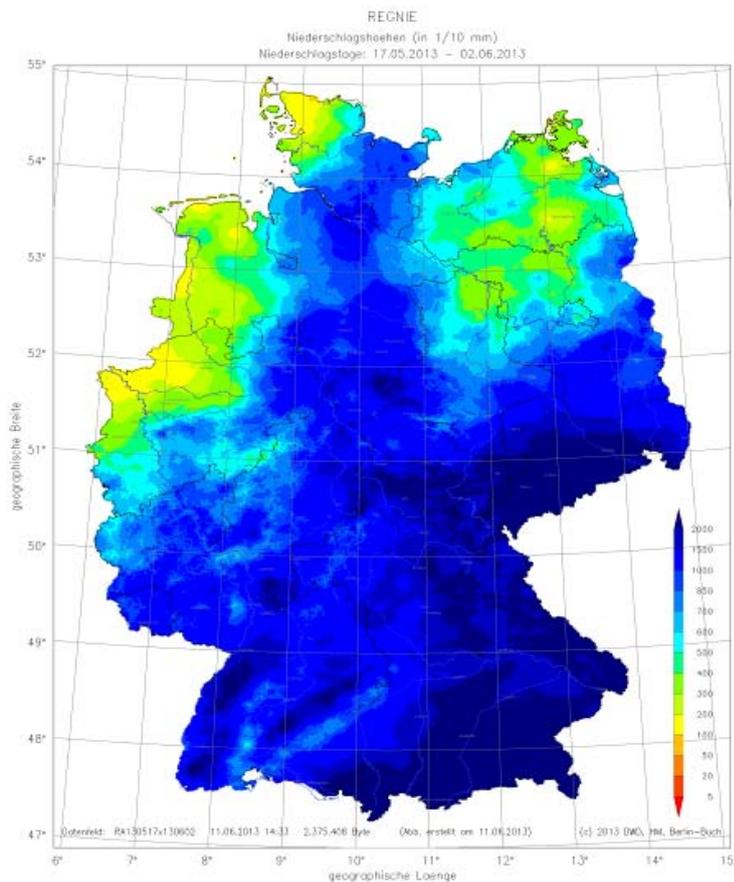
Abbildung 2.4: Aufsummierte Tagesniederschlagshöhen vom 17. Mai bis 2. Juni 2013 (Angaben in 1/10 mm), (Quelle DWD).

In der Abbildung 2.4 werden die aufsummierten täglichen Niederschlagshöhen in der ereignisprägenden Phase vom 17. Mai bis zum 2. Juni 2013 dargestellt.

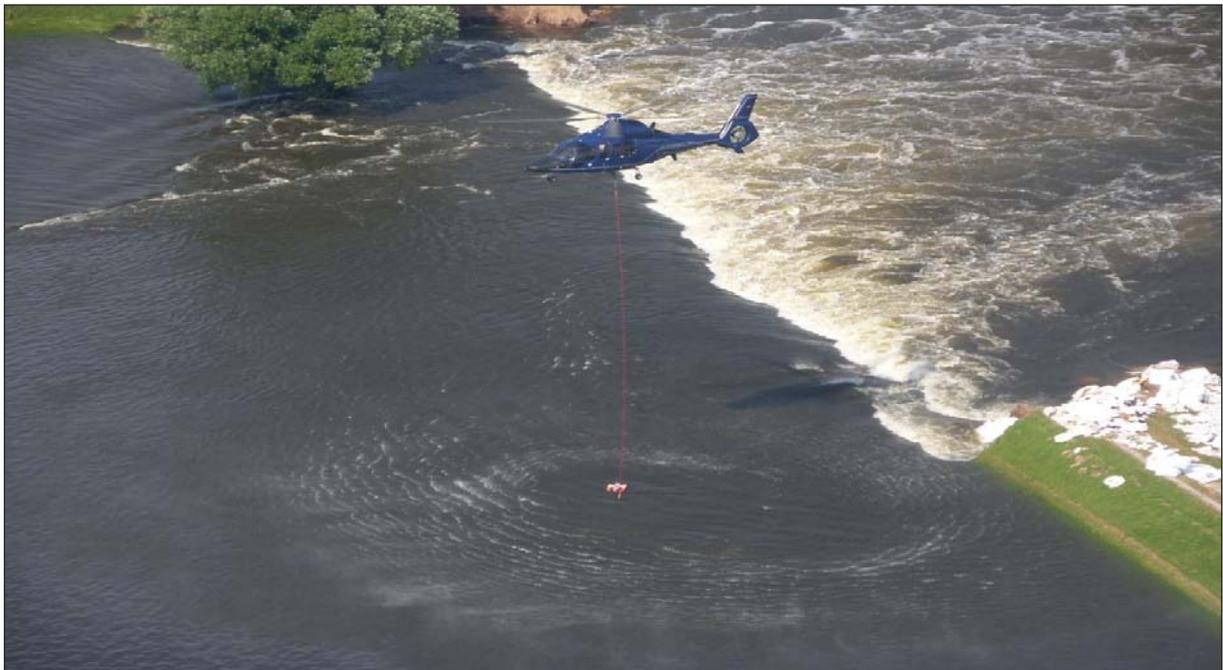
Abbildung 2.5: Durchflussmessung vom Hubschrauber aus an der Deichbruchstelle Fischbeck (Quelle LHW).

Während des Hochwasserereignisses erfolgten zur Verifizierung und Dokumentation der hydrologischen Verhältnisse seitens des LHW 70 Durchflussmessungen. Die Abbildung 2.5 zeigt beispielhaft eine Durchflussmessung vom Hubschrauber aus an der Deichbruchstelle Fischbeck. Das Stromgebiet der Elbe verzeichnete Anfang Juni 2013 eine Hochwassersituation, die insbesondere dadurch charakterisiert war, dass in der Elbe, unterhalb Pegel Wittenberg, über weite Flussabschnitte die bisher bekannten höchsten Wasserstände (HHW) überschritten wurden. Damit wurden beim diesjährigen Hochwasserereignis an der Elbe vielfach die Hochwasserscheitel teils extremer Hochwassersituationen auch aus der jüngeren Vergangenheit wie beispielsweise im August 2002 oder im Frühjahr 2006 nochmals übertroffen. Herausragenden Anteil hatten dabei die Einzugsgebiete der Moldau im Oberlauf in Tschechien sowie der Mulden und der Saale mit Weißer Elster auf deutschem Gebiet, die auf Grund vielfach flächendeckender, großräumiger, mehrtägiger Dauerniederschläge im Zeitraum insbesondere ab etwa 17. Mai 2013 und noch verstärkt ab dem 30. Mai 2013 bis Anfang Juni 2013 teils extrem reagierten. Großen Anteil daran hatten jedoch auch die Gebiete von Schwarzer Elster und Havel, in denen sich die Hochwassersituation über längere Zeiträume ebenfalls extrem gestaltete.

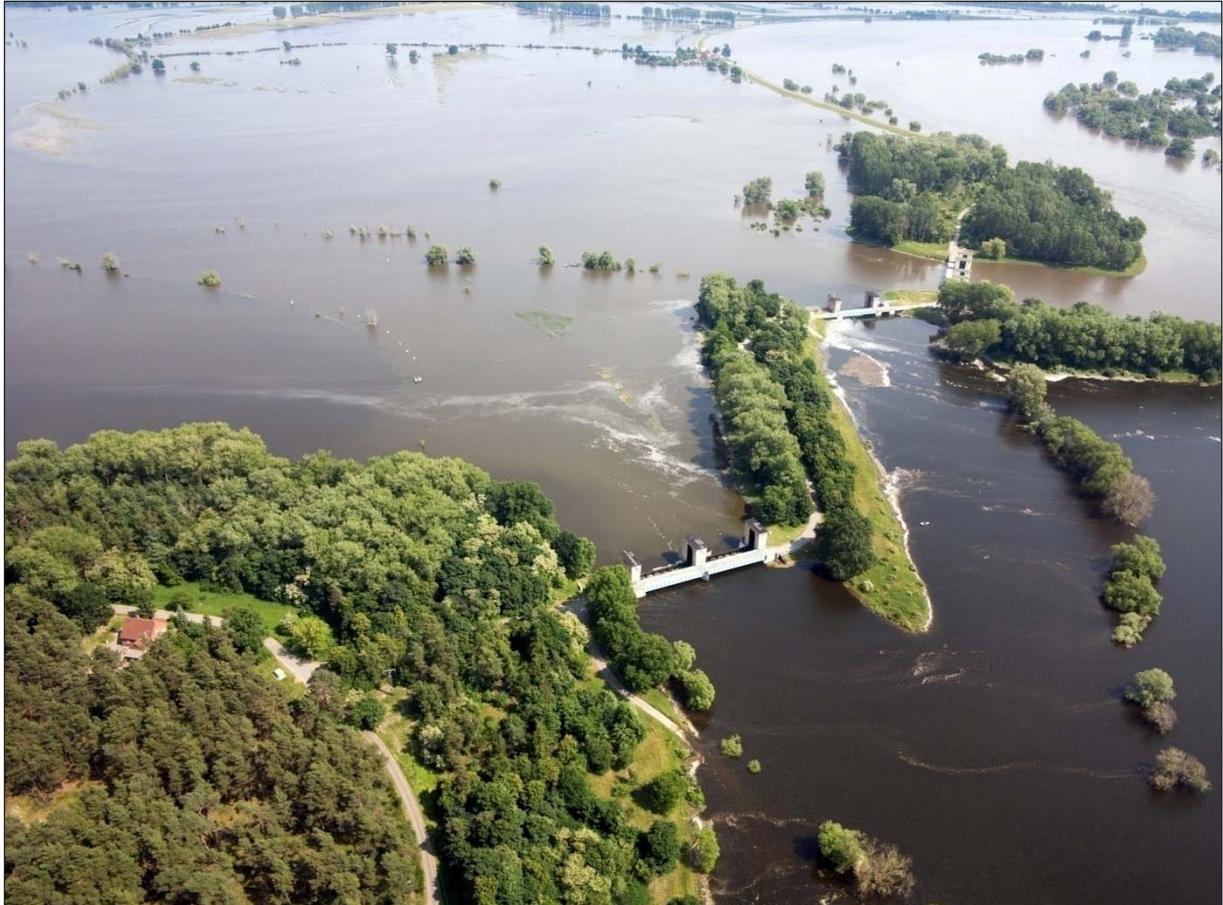
Abbildung 2.6: Mit der Wehranlage Quitzöbel an der Landesgrenze zwischen Sachsen-Anhalt und Brandenburg steuert der Landesbetrieb für Hochwasserschutz und Wasserwirtschaft Sachsen-Anhalt die Flutung der Havelpolder. Rings um die Wehranlage sind die großflächigen Überschwemmungen sichtbar.

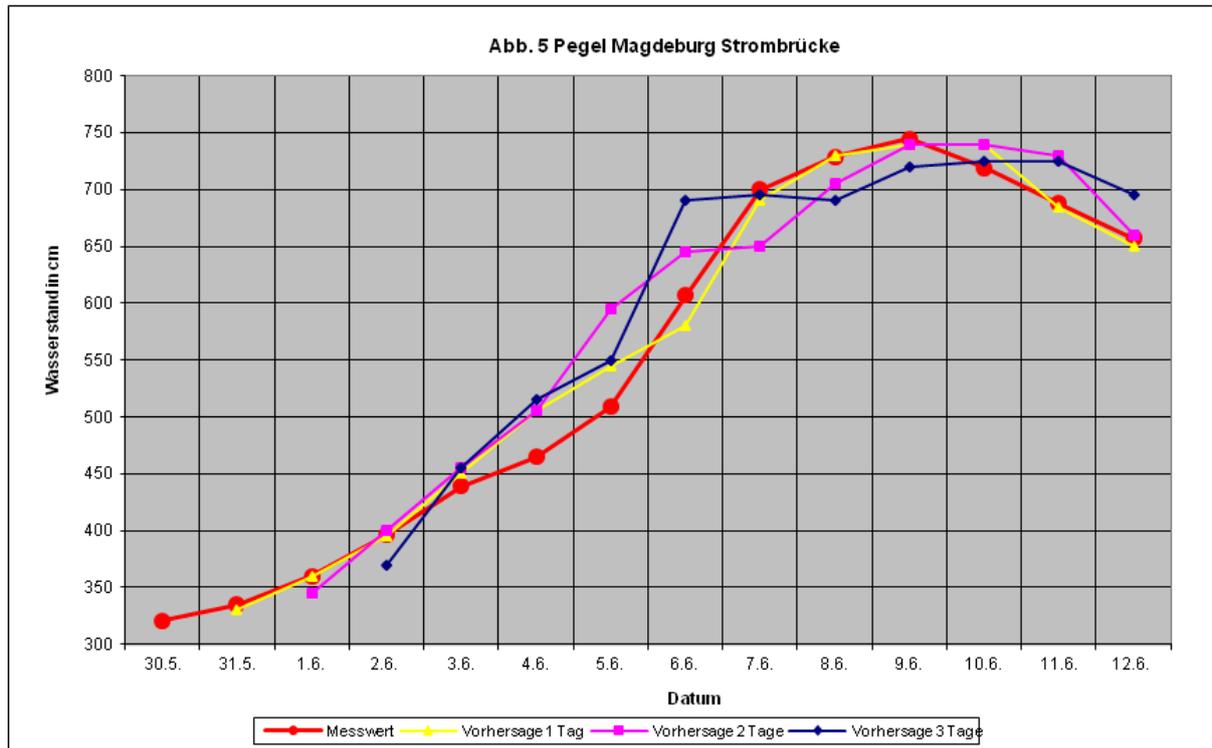
Abbildung 2.7: Darstellung der einzelnen Vorhersagewerte im Bezug zum Messwert aus der Hochwasservorhersage für den Pegel Magdeburg-Strombrücke (Quelle: HVZ/LHW).

Da die Öffentlichkeit ein großes Interesse an den Hochwasservorhersagen für den Pegel Magdeburg Strombrücke zeigte, werden die Vorhersageergebnisse in Abbildung 2.7 für diesen Pegel beispielhaft dargestellt.

Die Abbildung 2.7 zeigt, dass ab dem 7. Juni 2013 die auf jeweils 07.00 Uhr bezogenen Vorhersagewerte für den Pegel Magdeburg (bezogen auf den angenommenen Tag des Scheiteleintritts 9. Juni 2013) 740 cm auswies. Das bedeutet, dass im Vorhersagebereich zwei Tage vor Scheiteleintritt eine genaue Vorhersage erfolgte, welche auch die eigentliche Scheitelhöhe (eingetreten 747 cm) ausreichend quantifizierte. Der Vorhersagezeitraum für den Pegel Magdeburg von max. 3 Tagen entspricht der Wellenlaufzeit zwischen Usti und Magdeburg. Angaben, die darüber hinaus gehen, sind ungesicherte Prognosen/Abschätzungen und werden deshalb in der tabellarischen Darstellung der herausgegebenen Hochwasservorhersagen als Klammerwerte kenntlich gemacht.

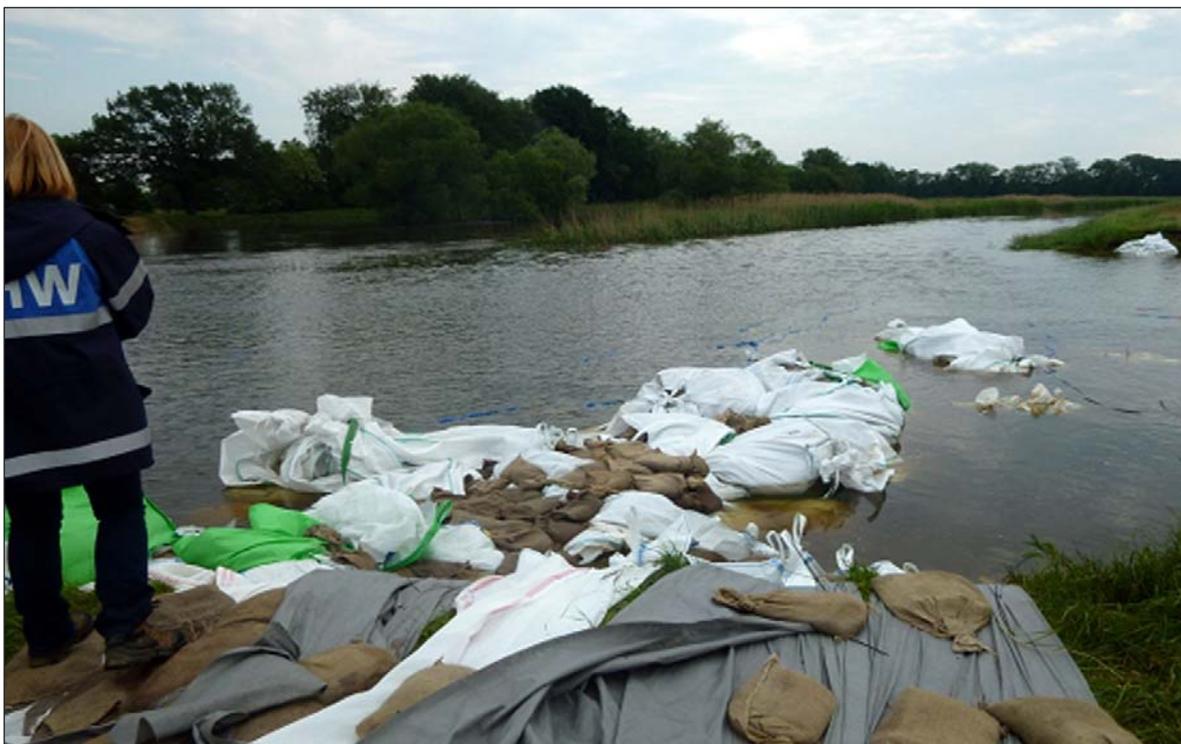
Abbildung 4.1: Eine Mitarbeiterin des LHW steht am 8. Juni an der Deichbruchstelle bei Klossa an der Schwarzen Elster (Quelle: LHW).

Schwarze Elster	0+600	6.6.2013	Deich Klossa durch Grundbruch gebrochen; Bau einer zweiten Verteidigungslinie zum Schutz der betroffenen Ortslagen	9
Schwarze Elster	1+000	7.6.2013	Deich Hemsendorf gebrochen durch Überströmung infolge Rückstau aus der Elbe; Überflutung land- und forstwirtschaftlicher Flächen; Sicherungsarbeiten in Jessen-West	10

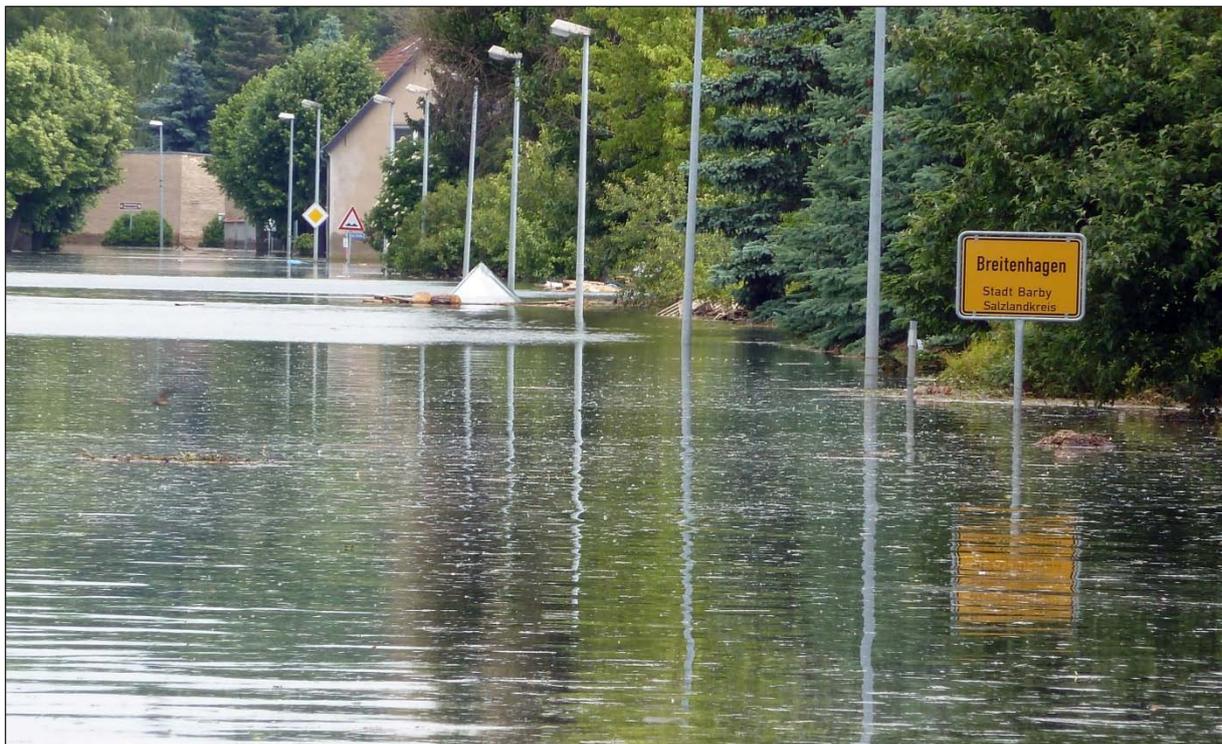
Abbildung 4.2: Situation nach dem Deichbruch des Saaledeichs bei Breitenhagen (Quelle: LHW).

Als herausragendes Großereignis im Flussbereich Schönebeck kann der Bruch des Saaledeichs bei Breitenhagen betrachtet werden. Bereits am Morgen des 8. Juni 2013 wurden durch eine Deichwache problematische Veränderungen am Deich bemerkt und gemeldet. Teile der Böschung waren abgerutscht, es kam aber zunächst nicht zum Bruch. Von den Kräften vor Ort wurde die Chance gesehen, die Rutschungen durch den Verbau mit Bigbags stoppen zu können. Hubschrauber begannen am späten Abend des 8. Juni 2013 mit den Arbeiten, in der Nacht wurden die Flüge eingestellt. Der Deich hielt durch die Stabilisierung noch etwa sechs Stunden. Er brach am frühen Morgen des 9. Juni 2013, die Bruchstelle vergrößerte sich rasch. Am 10. Juni 2013 strömte das Wasser durch einen etwa 140 Meter breiten Schlitz in das Hinterland und überschwemmte eine Fläche von rund 85 Quadratkilometern. Wie hoch das Wasser stand, macht Abbildung 4.2 deutlich. Am Mittag des 9. Juni 2013 wurde das Gebiet zwangsevakuuiert. Auch alle Einsatzkräfte wurden aus Sicherheitsgründen abgezogen. Erst in der Nacht vom 13. auf den 14. Juni 2013 begann das Wasser abzulaufen. Die Spezialisten vor Ort entschieden, diesen Prozess durch Deichsprengungen zu beschleunigen. Gesprengt wurden am 15. und 16. Juni 2013 zwei Abflussöffnungen von je 30 Metern, vor allem die erste war abflusswirksam.

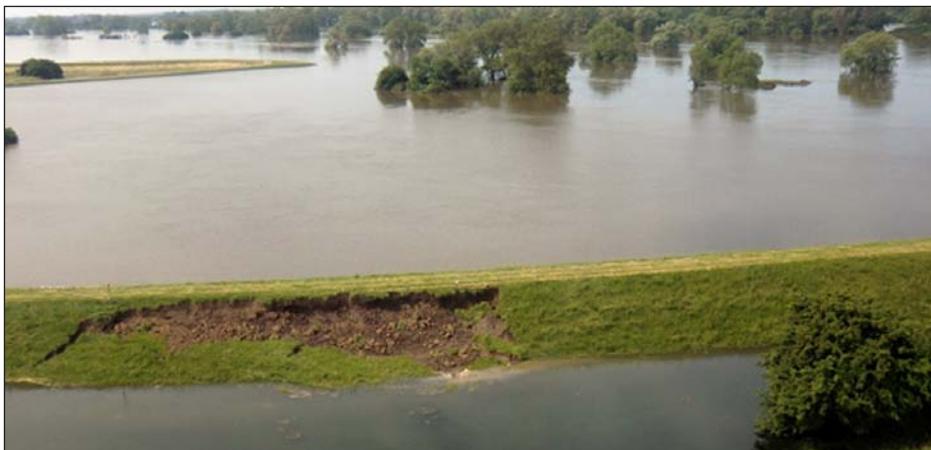
Abbildung 4.3: Landseitige Böschungsabrutschung an einem Elbedeich bei Hohengöhren (Quelle: LHW).

Am 10. Juni 2013 wurden am rechtsseitigen Elbedeich bei Hohengöhren zwei massive Abrutschungen der luftseitigen Böschung festgestellt. Der betroffene Deichabschnitt ist unsaniert. Beide Schadstellen lagen nah beieinander. Ihre Länge betrug jeweils rund 25 Meter. Beide Rutschungen sind in Abbildung 4.12 dargestellt. Umfangreiche Verteidigungsmaßnahmen mussten wegen einer akuten Deichbruchgefahr eingestellt werden. Die Standsicherheit des Deichkörpers war nicht mehr gewährleistet.

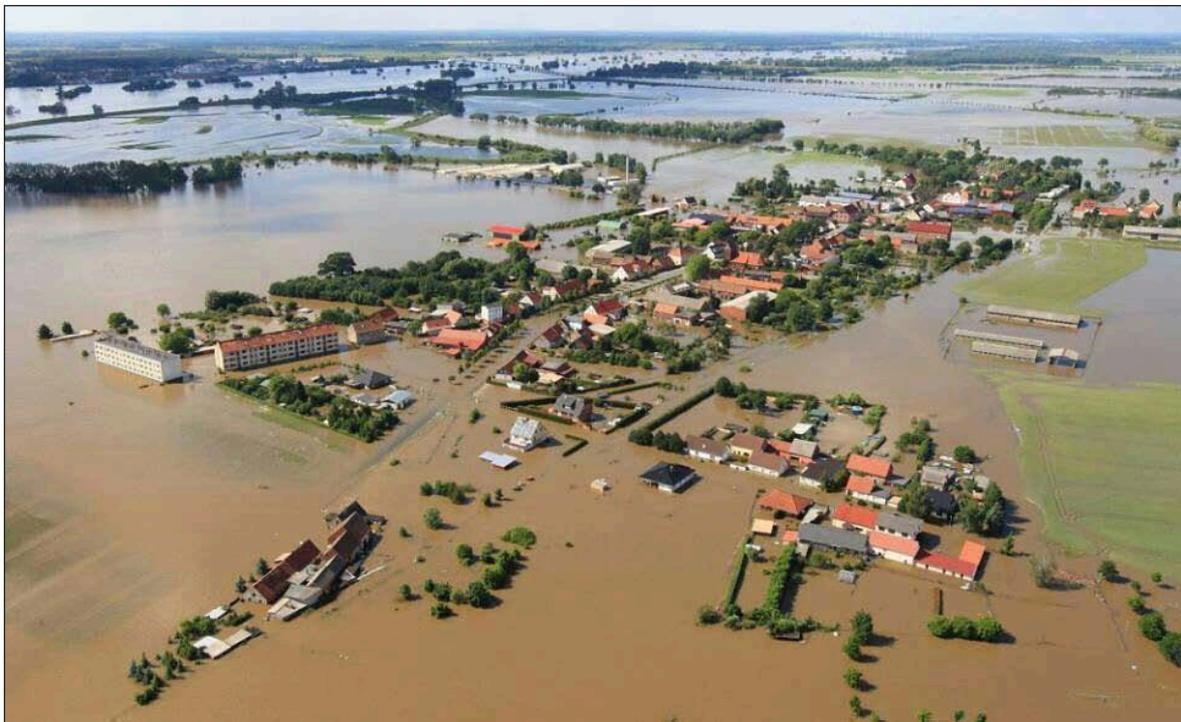
Abbildung 4.4: Die Ortschaft Fischbeck und umliegende Dörfer wurden nach dem Bruch eines Elbedeichs völlig überflutet, weil das Wasser über Tage durch den Riss ins Hinterland strömen konnte (Quelle: LHW).

Ein Großeinsatzgebiet, und im weiteren Verlauf im Fokus der breiten Öffentlichkeit, war vom 8. Juni 2013 an die Region Fischbeck. An diesem Tag wurde ein rund 15 m langer und etwa 2 cm tiefer Riss in der Deichkrone bemerkt. Es kam zu einer Böschungsabrutschung, die zunächst mit großem Personal- und Materialeinsatz erfolgreich verbaut werden konnte. Der massive Druck des Wassers auf den Deichkörper verursachte am 10. Juni 2013 gegen Mitternacht an dieser Stelle einen Deichbruch, dessen Folgen als verheerend für die Region einzustufen sind. Das Hinterland wurde großflächig (etwa 150 Quadratkilometern) – wie in Abbildung 4.4 zu sehen - überflutet. Tausende Menschen mussten für lange Zeit ihre Häuser verlassen.

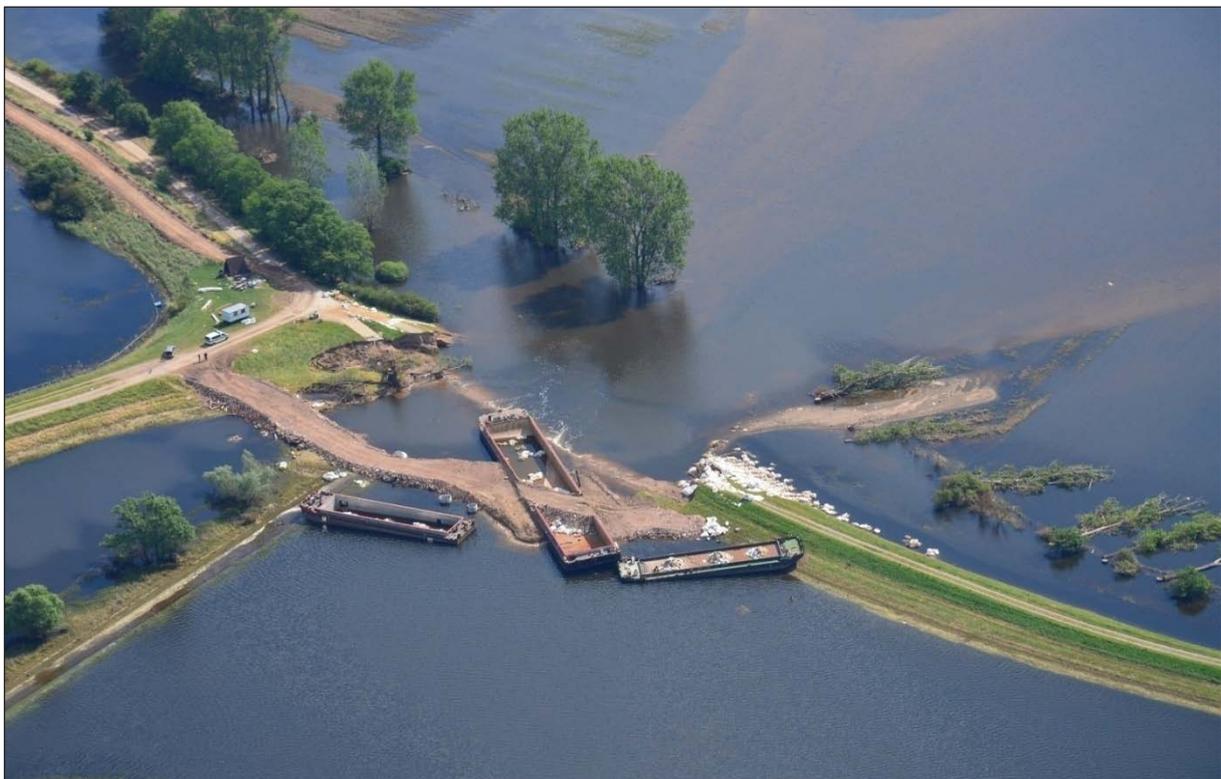
Abbildung 4.5: Drei kontrolliert versenkte Schiffe verschließen die Deichbruchstelle Fischbeck (Quelle: LHW).

Da es unmöglich war, die Deichbruchstelle bei Fischbeck trotz eines immensen Einsatzes von Mensch und Material zu verschließen, wurde am 15. Juni 2013 vom Einsatzstab des Innenministeriums entschieden, die Bruchstelle durch das kontrollierte Versenken von Schiffen abzudichten. Drei ausgediente Lastkähne wurden an die Stelle manövriert und durch Sprengung versenkt. Zuvor hatten Hubschrauber Panzersperren abgeworfen, um die Schiffswracks zu stabilisieren. Die Maßnahme war erfolgreich und führte zu einem breiten öffentlichen Interesse und Anerkennung. Am 20. Juni 2013 floss nur noch wenig Wasser durch die Bruchstelle in das Hinterland. Die Durchflussmenge verringert sich von 320 m³/s am 14. Juni 2013 auf 5 m³/s am 21. Juni 2013 – ein Erfolg des im Zuge der Schiffssprengungen errichteten Recyclingdeichs, der auch in Abbildung 4.5 zu sehen ist. Die Region um Fischbeck wurde am 24. und 25. Juni 2013 durch Straßenschlitzungen entlastet. Am 30. Juni 2013 wurde rund 300 Meter oberhalb der Deichbruchstelle eine 60 Meter lange Spundwand gebaut, um den Deich für die zweite, kleinere Hochwasserwelle zu stabilisieren.

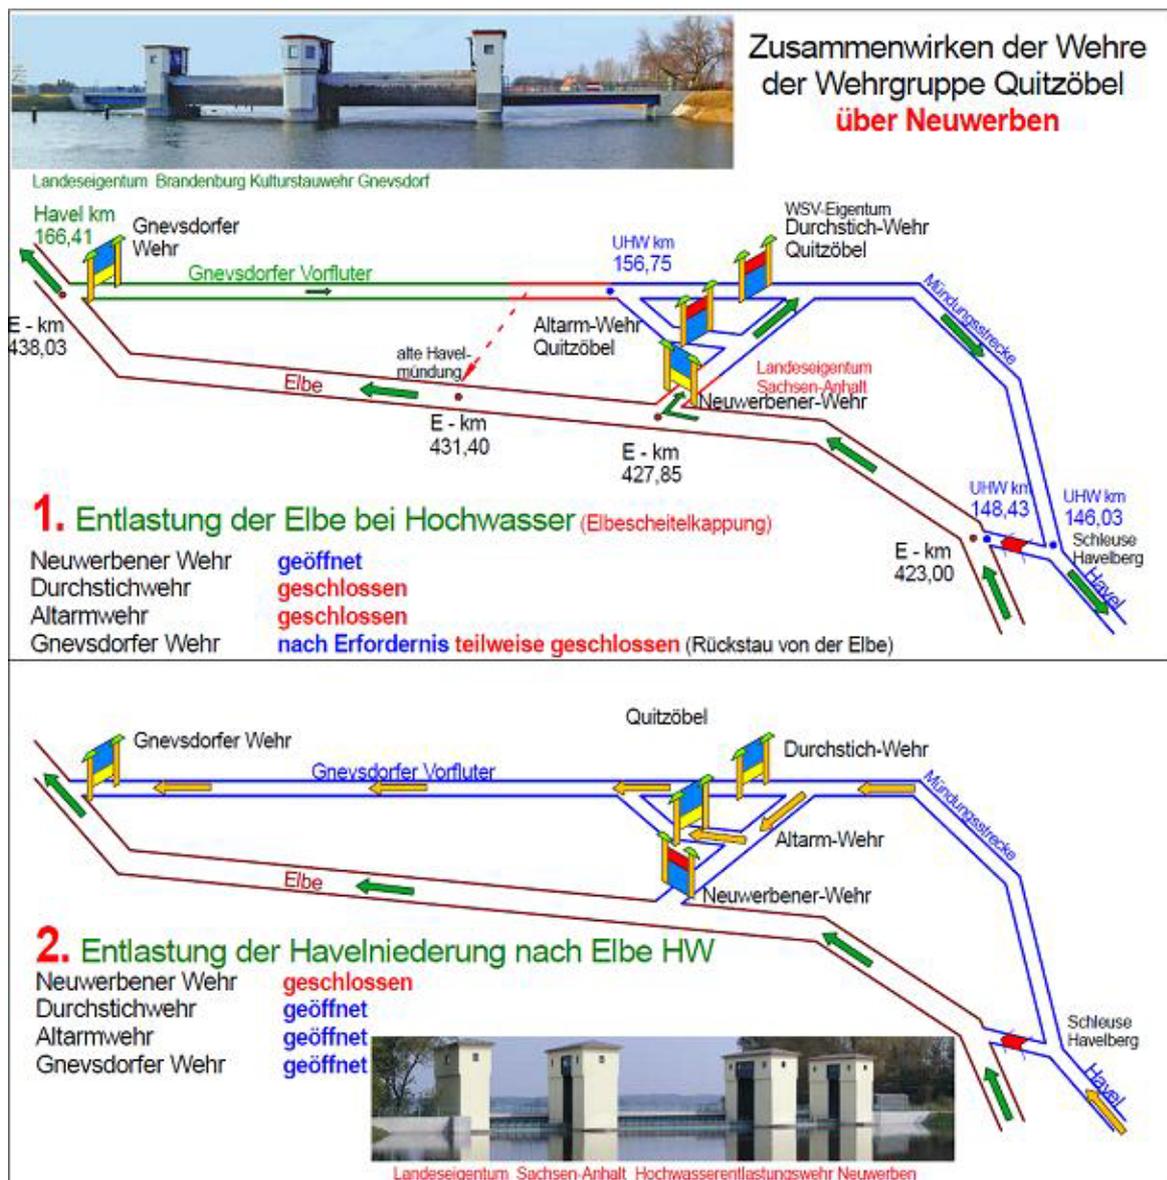
Abbildung 4.6: Die Wehrgruppe Quitzöbel (Quelle: WSA Brandenburg).

Für eine gesteuerte Kappung des Hochwasserscheitels bezogen auf den Pegel Wittenberge werden bei Bedarf Polder in der Havelniederung in den Ländern Brandenburg und Sachsen-Anhalt geflutet. Dafür existiert seit 6. März 2008 ein Staatsvertrag zwischen dem Bund und den Ländern Sachsen-Anhalt, Brandenburg, Mecklenburg-Vorpommern sowie Niedersachsen. Diese länderübergreifende Steuerung der Flutung von Poldern ist bundesweit einmalig. Um den Scheitel der Elbe bei Wittenberge zu verringern, können sechs Polder mit einem Gesamtvolumen von rund 110 Millionen Kubikmetern und der sogenannte Havelschlauch, der noch einmal 140 Millionen Kubikmeter Elbewasser aufnehmen kann, in Anspruch genommen werden. Die sechs Havelpolder umfassen fast 10 000 Hektar eingedeichte Fläche. Wichtigstes Element der Steuerung ist die Wehrgruppe Quitzöbel. Mit ihr erfolgt die Entlastung der Elbe bei Hochwasser in die Havelniederung und später die Entlastung der Havelniederung in die Elbe. Die Wehrgruppe Quitzöbel ist in Abbildung 4.6. schematisch dargestellt.

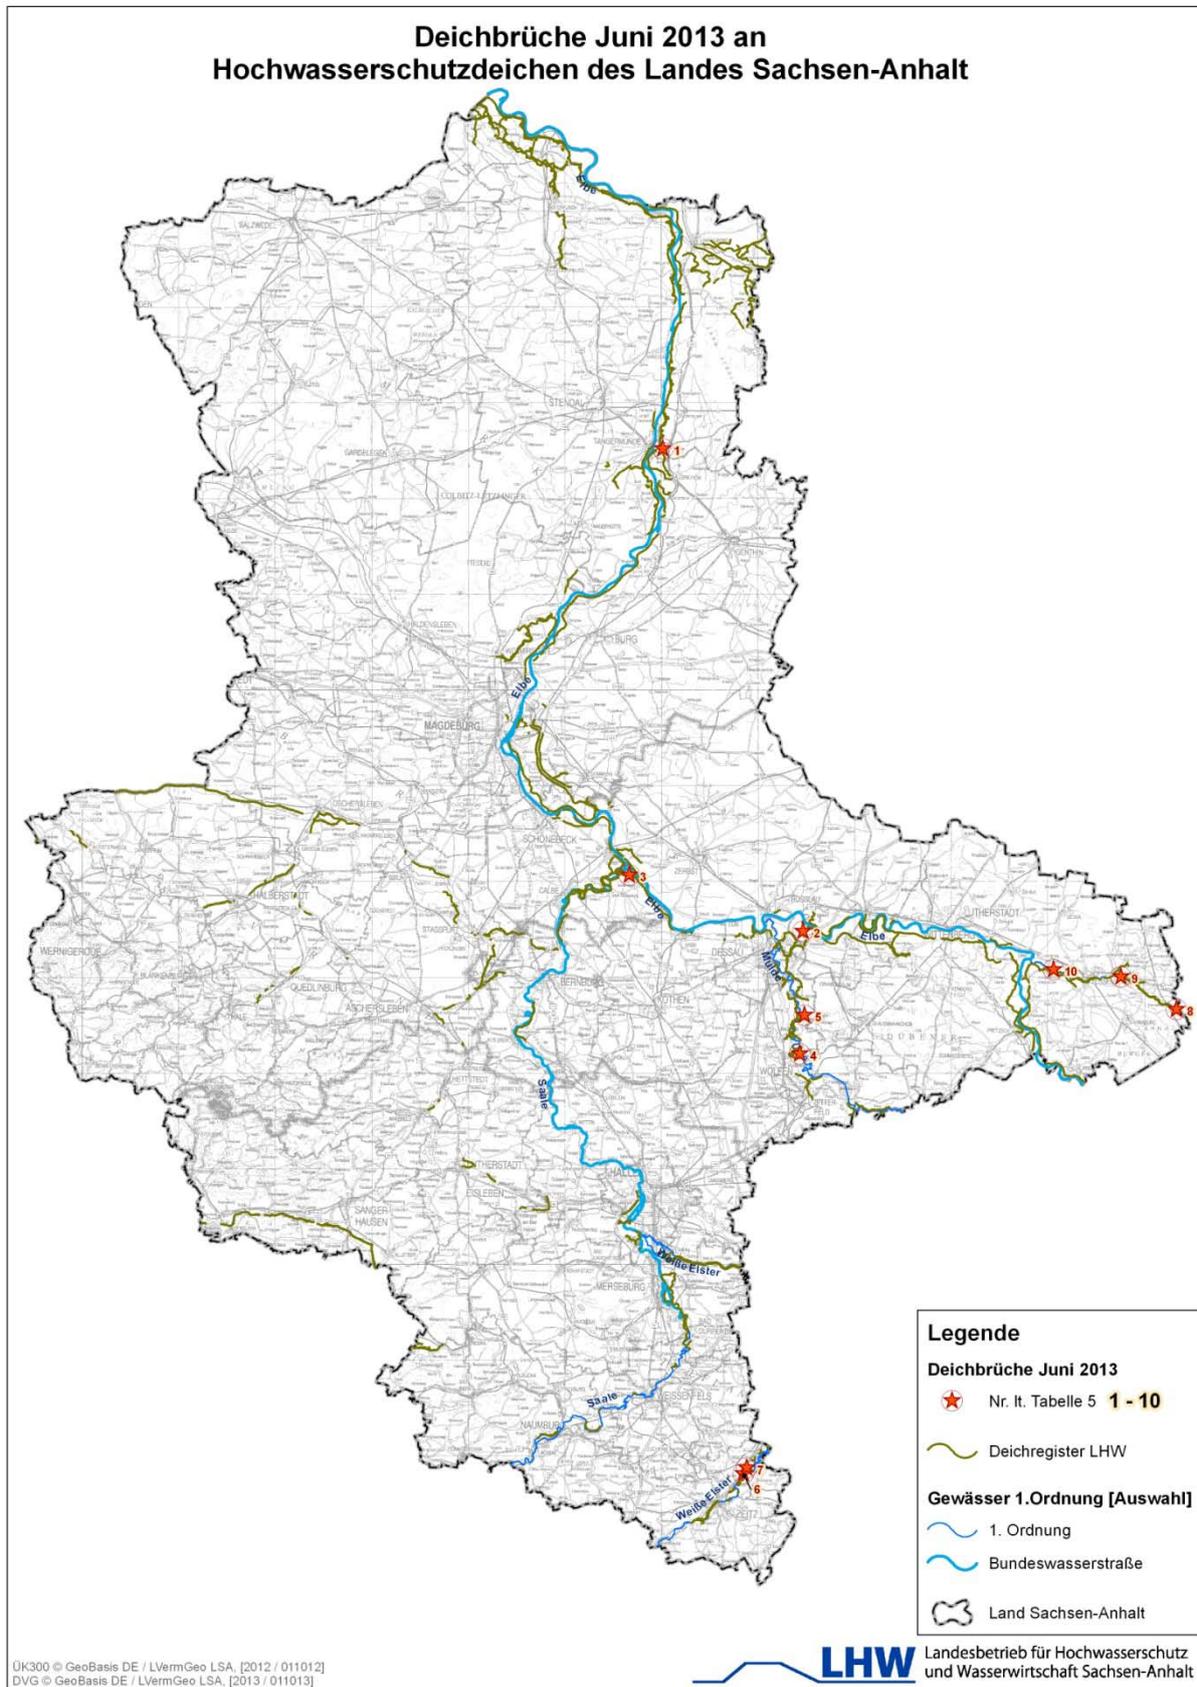
Abbildung 4.7: Deichbrüche an Hochwasserschutzdeichen des Landes im Juni 2013 (Quelle: LHW).

Gewässer	Deich-km	Datum	Schadensbild	Nr
Elbe	45+300	10.6.2013	Deichbruch bei Fischbeck; Überflutung Elb-Havel-Winkel (ca. 150 km ²)	1
Elbe	0+000 – 0+900	9.6.2013	Zwei Deichbrüche am Garzer Bergdeich; Überflutung land- und forstwirtschaftlicher Flächen	2
Saale	0+400 – 0+540	9.6.2013	Deichbruch bei Breitenhagen; Überflutung im Elbe-Saale-Winkel (ca. 85 km ²)	3
Mulde	0+050	4.6.2013	Deich Altjeßnitz erodiert nach Überströmung; Überflutung von Gebäuden in der Ortslage Altjeßnitz	4
Mulde	5+320	4.6.2013	Deichüberströmung im Deich Retzau durch Windwurf eines Baumes und nachfolgender Erosion; Überflutung landwirtschaftlicher Flächen	5
Weißer Elster	1+126 -1+170	3.6.2013	Deichabschnitt erodiert; Überflutung Niederung mit landwirtschaftlich genutzten Flächen bei Bornitz	6
Weißer Elster	0+020 – 0+046	3.6.2013	Deichabschnitt erodiert; Überflutung Niederung mit landwirtschaftlich genutzten Flächen bei Bornitz	7

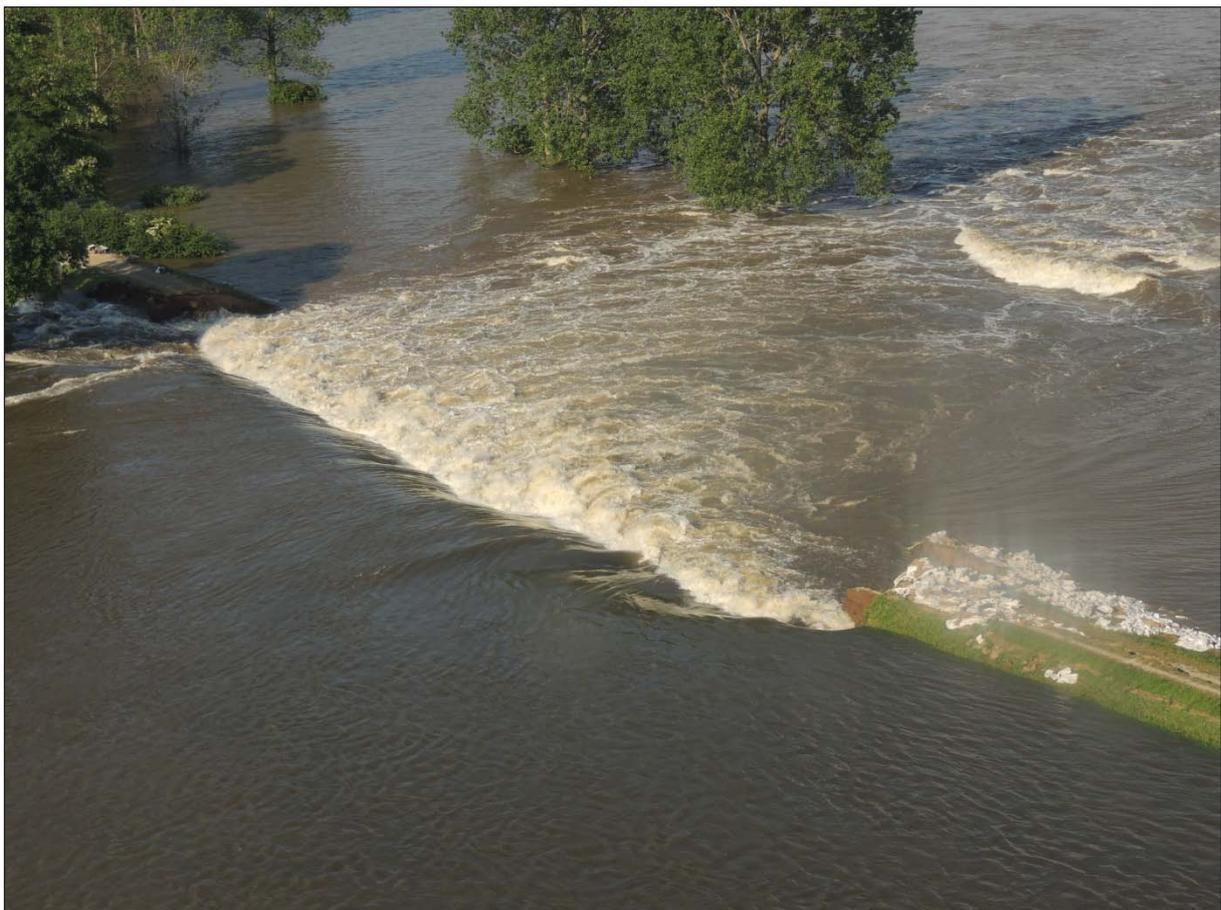
Am 9. Juni 2013 traten gegen 7.00 Uhr Rutschungsprobleme und damit verbundene Absenkungen der Deichkrone im Bereich des rechtsseitigen Elbedeichs bei Fischbeck auf. Gegen 10 Uhr gab es folgendes Schadensbild: Die Deichkrone war im hinteren landseitigen Drittel unmittelbar hinter der Überfahrt zur alten Fährstraße gerissen. Die Risslänge wurde auf etwa 50 bis 60 m geschätzt, an der breitesten Stelle betrug die Rissbreite etwa 10 cm. Die tatsächliche Risstiefe konnte nicht ermittelt werden, da dieser nicht geradlinig nach unten verlief. Parallel zum Hauptriss gab es kleinere Risse. Auf nahezu der gesamten Länge war die

Nachdem die abgerutschte und mit Sandsäcken erhöhte Deichkrone überströmt wurde, brach am 10. Juni 2013 gegen 0.02 Uhr der rechtsseitige Elbedeich bei Fischbeck. Zu diesem Zeitpunkt passierte der Hochwasserscheitel den Raum Tangermünde. Der Wasserstand der Elbe betrug zum Zeitpunkt des Deichbruches am Pegel Tangermünde 838 cm (= 35,92 m ü NHN). Das ganze Ausmaß ist in Abbildung 4.8 zu sehen. Die Luftaufnahme entstand etwa 18 Stunden nach dem Deichbruch. Die Bruchstelle verbreiterte sich auf maximal etwa 90 m. Eine genaue Vermessung der Bruchstelle war während des Ereignisses aus Sicherheitsgründen nicht möglich. Eine am 26. Juni 2013 durch den Flussbereich Genthin beauftragte Messung bestätigte eine Maximalausdehnung von rund 90 m. Mehrere Durchflussmessungen des LHW mit Hilfe eines Hubschraubers bezifferten die maximale Durchflussmenge am 14. Juni 2013 mit 320 m³/s.

Abbildung 4.8: Blick auf den Deichbruch bei Fischbeck von der Wasserseite in Fließrichtung (Quelle: LHW).

Die am 9. Juni 2013 beobachtete Rutschung der luftseitigen und wasserseitigen Böschungen ist offensichtlich mit einer Entfestigung der bindigen und gemischtkörnigen Böden im Bereich der Aufstandsfläche zu erklären. Die Deichkrone sackte im Bereich der Rutschungen um mehrere Dezimeter ab. Die als Verteidigungsmaßnahmen durchgeführte Aufhöhung (= Aufkadung) der Deichkrone waren nicht ausreichend wirksam – weitere Absackungen der Deichkrone durch Rutschung waren die Folge. Schließlich fehlte die notwendige Aufstandsfläche für weitere Aufkadungen. Ursache für den Bruch war dann die Überströmung der Deichkrone im betroffenen Abschnitt infolge extrem hoher Wasserstände. Unmittelbar nach dem Überströmen wurde eine Erosion und Zerstörung des Deichkörpers beobachtet.

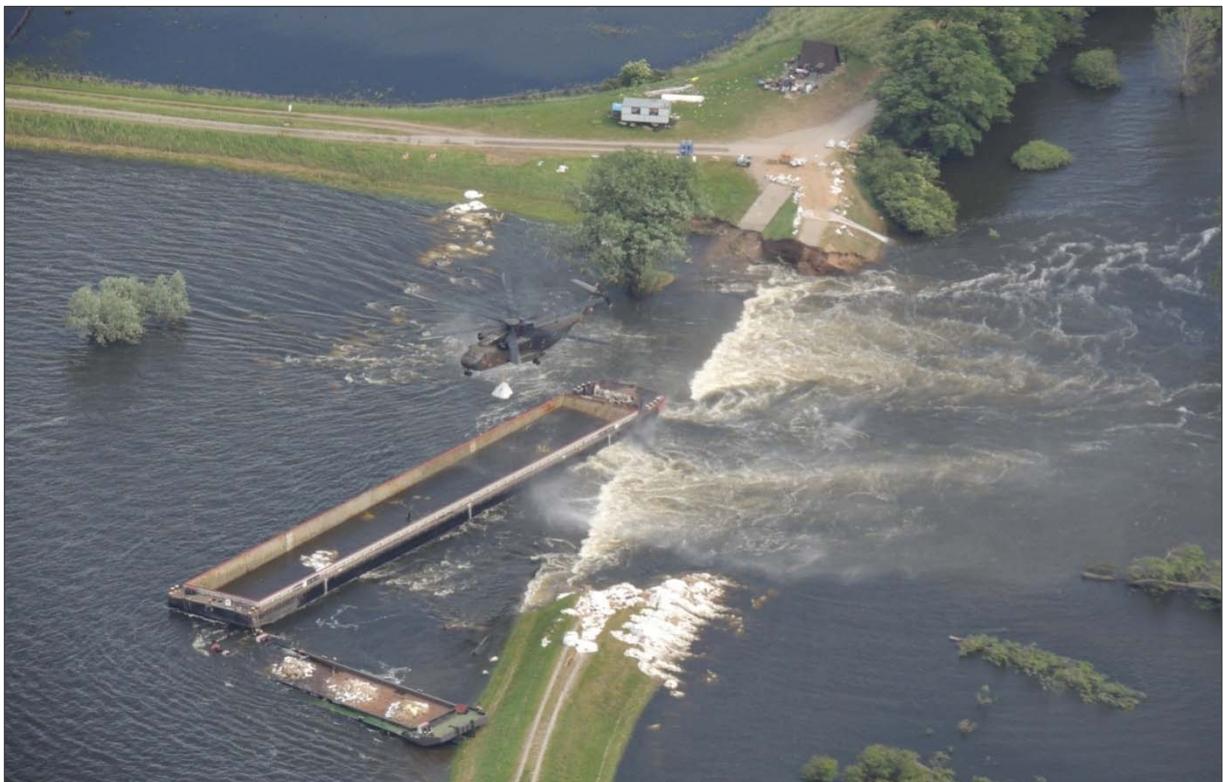
Abbildung 4.9: Die Luftaufnahme vom 16. Juni 2013 zeigt die Deichbruchstelle bei Fischbeck nach dem Versuch, die Bruchstelle durch das Einschwimmen und die Sprengung zweier Lastkähne zu schließen. Einen Tag später wurde ein drittes Schiff an die Bruchstelle manövriert und versenkt. (Quelle: LHW).

Erste Versuche, die Deichbruchstelle per Hubschrauber durch das Abwerfen von Bigbags zu schließen, scheiterten an der hohen Fließgeschwindigkeit des Wassers. Am 14. Juni 2013 wurde beschlossen, die Bruchstelle mit Hilfe von zwei einzuschwimmenden Lastkähnen zu schließen. In Vorbereitung dieser ungewöhnlichen und mutigen Maßnahme wurde am 15. Juni 2013 damit begonnen, Panzersperren als Widerlager für die Schiffe per Hubschrauber einzufliegen, und an den Enden der Deichbruchstelle abzuwerfen. Auf ihnen sollten die Lastkähne nach ihrer Versenkung durch Sprengung aufliegen (Abbildung 4.9). Zusätzlich wurden entlang der Bruchstelle weiter Bigbags und Betonteile versenkt. Am 16. Juni 2013 wurde entschieden, dass ein drittes Schiff an die Bruchstelle manövriert wird, weil die Lage der beiden anderen Kähne nicht optimal war. Am 19. Juni 2013 konnte die Deichbruchstelle mit Hilfe der drei Schiffswracks so verschlossen werden, dass nur noch eine geringe Wassermenge ins Hinterland floss (Abbildung 4.10).

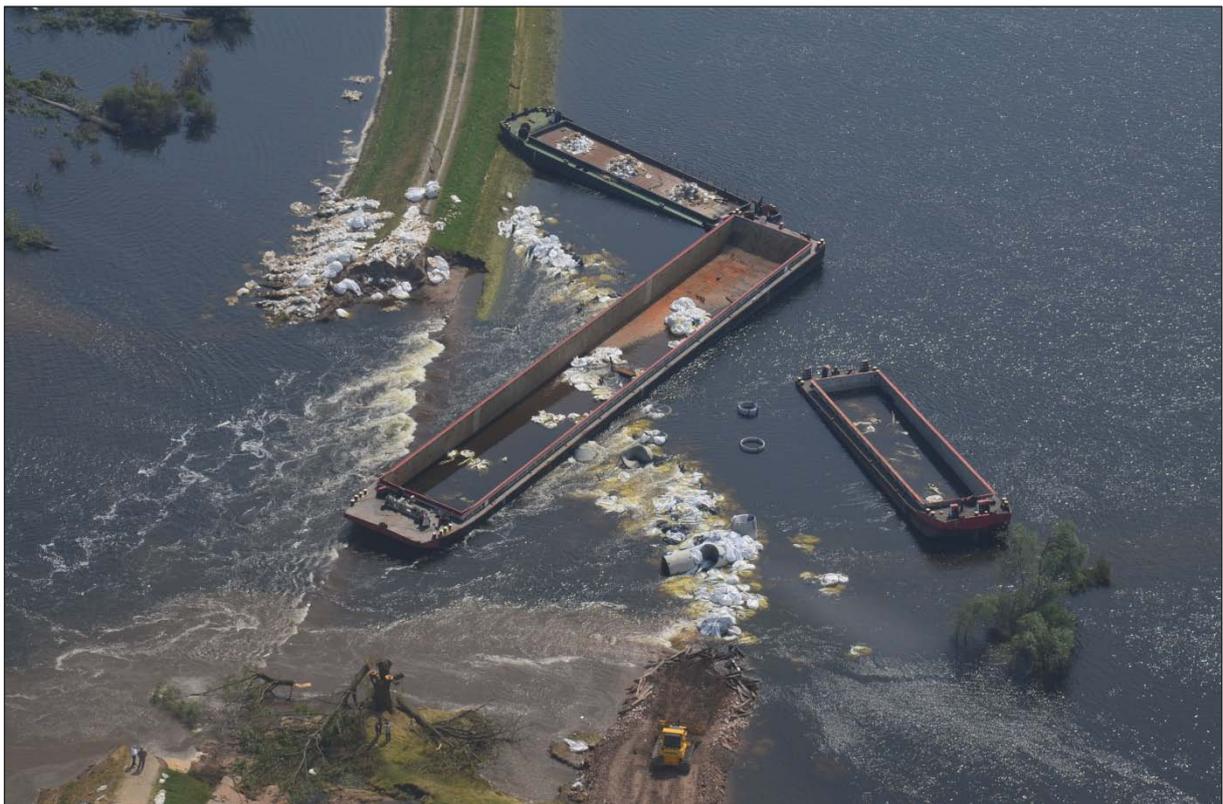
Abbildung 4.10: Die Luftaufnahme vom 19. Juni 2013 zeigt die Deichbruchstelle bei Fischbeck nach dem Einschwimmen und der Sprengung dreier Lastkähne (Quelle: LHW).

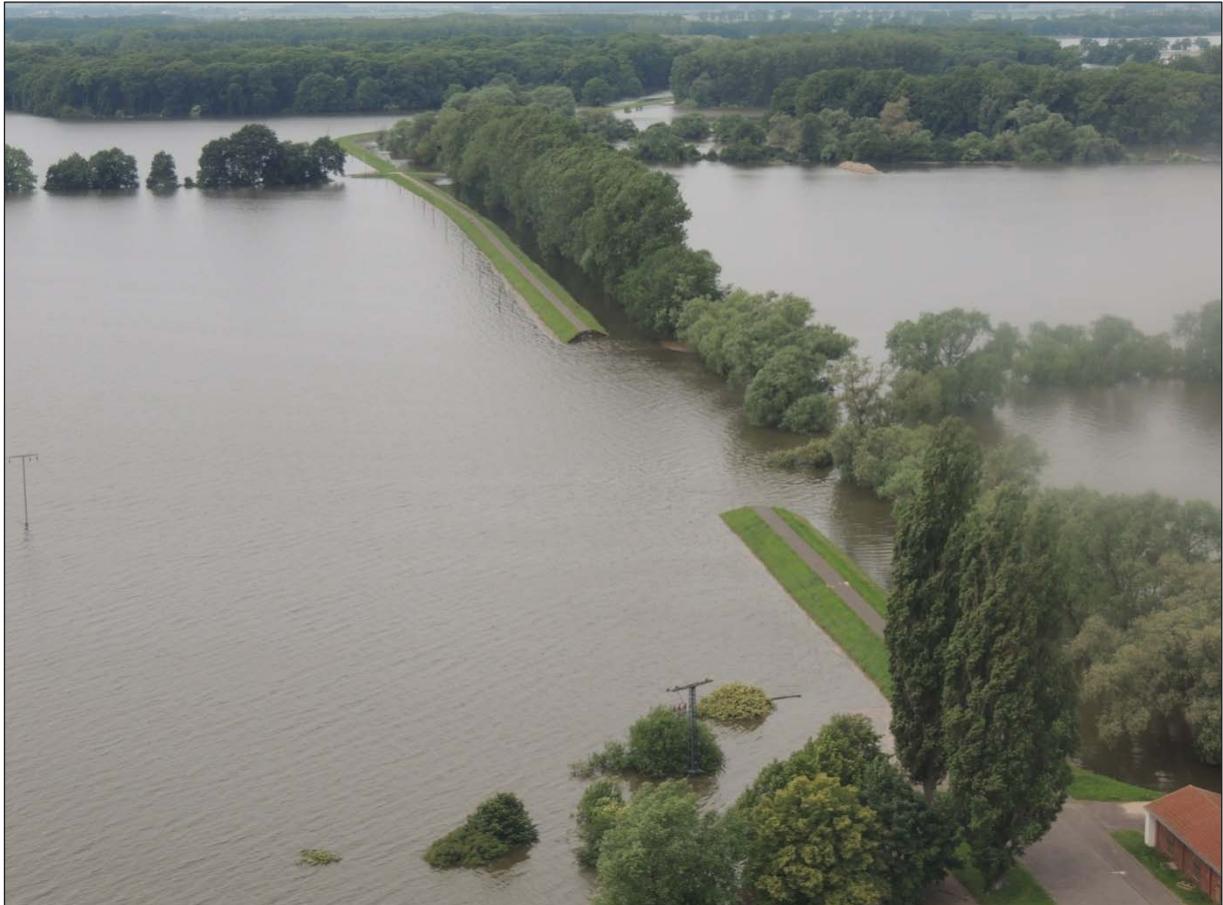
Am 8. Juni 2013 wurden gegen 6.15 Uhr eine erste landseitige Böschungsrutschung beobachtet. Ein etwa 120 m langer Längsriss im Bereich der Deichkrone entwickelte sich permanent weiter. Die eingeleiteten Sicherungsmaßnahmen brachten nicht den erhofften Erfolg.

Abbildung 4.11: Die Luftaufnahme vom 13. Juni 2013 zeigt die Bruchstelle des rechtsseitigen Saaledeichs bei Breitenhagen. Rechts unten ist das Schöpfwerk Breitenhagen zu sehen (Quelle: LHW).

Der Deichbruch trat am 9. Juni 2013 gegen 7.20 Uhr ein. Die Breite der Bruchstelle entwickelte sich in den ersten 45 Minuten auf etwa 40 m und wuchs innerhalb der folgenden 9 Stunden auf rund 140 m an (Abbildung 4.11). Die durchfließenden Wassermengen wurden auf etwa 250 m³/s geschätzt und vergrößerten sich mit zunehmender Breschenbreite auf bis zu 500 m³/s. Der Wasserstand der Saale lag zum Bruchzeitpunkt rund 50 cm unterhalb der Deichkrone. Zu diesem Zeitpunkt wurde am Pegel Barby nach Durchgang des Hochwasserscheitels ein Wasserstand von 761 cm gemessen (= 53,72 m ü NHN).

Anhand des Schadensverlaufs muss davon ausgegangen werden, dass der Deichbruch bei Breitenhagen durch einen langsam fortschreitenden Bruch der landseitigen Böschung verursacht wurde. Zunächst kam es zu einem Teilversagen der landseitigen Böschung mit einer nahezu vertikalen Bruchfuge. Die Bruchfuge begann an der mit einem asphaltierten Weg befestigten Deichkrone und nahm einen nahezu vertikalen Verlauf in den Deichkörper. Dann kam es zu horizontalen Verschiebungen der landseitigen Böschung und vor dem Böschungsfuß zu Aufwölbungen. Aufweichungen oder Durchsickerungen wurden nicht beobachtet. Es ist sehr wahrscheinlich, dass es keine klassische Durchsickerung des Deichkörpers gegeben hat. Der Körper ist stark durchwurzelt, an der Wasserseite gibt es einen alten und teilweise hohen Baumbewuchs. Als primäre Ursache werden die Eigenschaften der wasserdurchlässigen Wurzelzone in Verbindung mit dem genannten Vertikalriss angesehen.

Zur schnelleren Entleerung des Elbe-Saale-Winkels nach dem Deichbruch bei Breitenhagen wurden Deichsprengungen durchgeführt, von denen jedoch nur die erste abflusswirksam war. Alle danach getätigten Sprengungen waren zu flach angelegt und konnten die Austrittsstelle in ihrer Tiefe nicht mehr entscheidend vergrößern. Die geflutete Ortslage Breitenhagen wurde mittels Großpumpen aus Holland entwässert, nachdem der Deichbruch mit effektivem Hubschraubereinsatz verbaut wurde. Die Pumpen wurden durch Bundeswehrkräfte auf gekoppelten Panzerbrücken nach Breitenhagen gebracht.
