Bericht über das Hochwasser im Juni 2013 in Sachsen-Anhalt

Entstehung, Ablauf, Management und statistische Einordnung

Elbehochwasser in Magdeburg

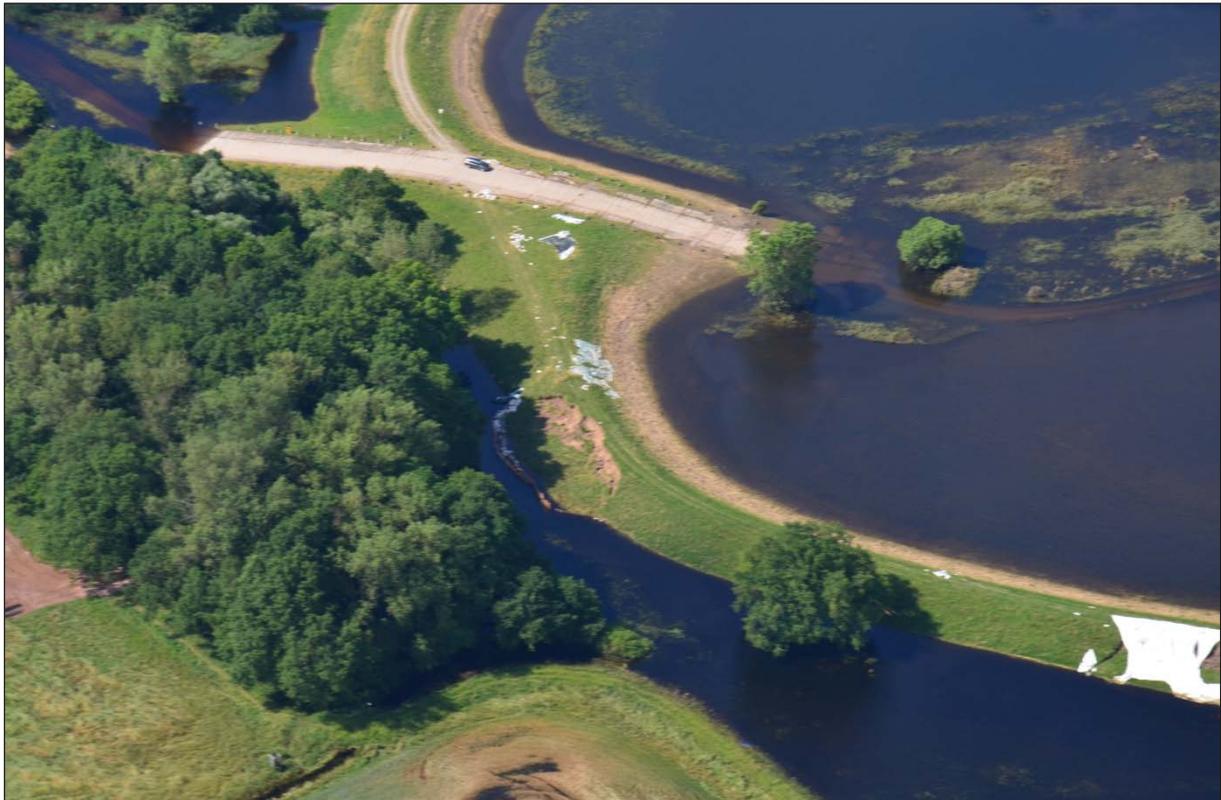
Am 10. Juni 2013 wurden am rechtsseitigen Elbedeich bei Hohengöhren zwei massive Abrutschungen der luftseitigen Böschung festgestellt. Der betroffene Deichabschnitt ist unsaniert. Beide Schadstellen lagen nah beieinander. Ihre Länge betrug jeweils rund 25 Meter. Beide Rutschungen sind in Abbildung 4.12 dargestellt. Umfangreiche Verteidigungsmaßnahmen mussten wegen einer akuten Deichbruchgefahr eingestellt werden. Die Standsicherheit des Deichkörpers war nicht mehr gewährleistet.

Abbildung 4.12: Die Luftaufnahme vom 22. Juni 2013 zeigt beide Deichabrutschungen am rechtsseitigen Elbedeich bei Hohengöhren. Die Schadstelle am rechten Bildrand ist mit Geotextil abgedeckt (Quelle: LHW).

Beide Abrutschungen wurden daraufhin von Land und Luft aus weiter beobachtet. Am 17. Juni 2013 wurde die tägliche Beobachtung eingestellt, da nach dem Rückgang des Wasserstands der Elbe keine akute Gefahr eines Deichbruchs mehr bestand. Als Ursache für die Schäden ist anzunehmen, dass die bindigen bis gemischtkörnigen Böden an der luftseitigen Deichbasis bei langsam steigender Sickerwasserlinie ihre Festigkeit verloren haben.

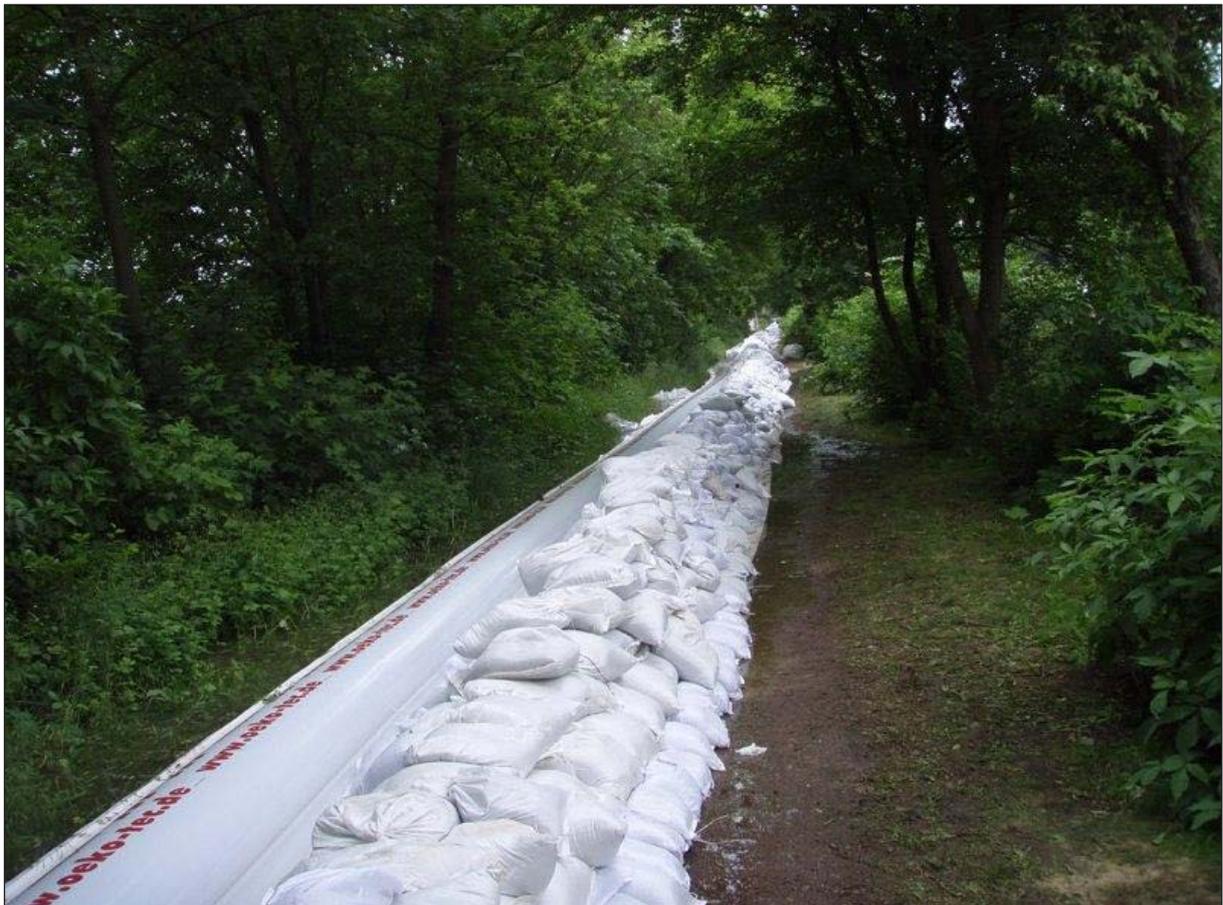
Im Stadtgebiet von Halle überströmte am 3. Juni 2013 gegen 23.15 Uhr das Wasser der Saale den Gimritzer Damm auf seiner gesamten Länge von etwa 1,4 km. Der homogene Deichkörper ist stark bewachsen. Durch den Einsatz vieler Hilfskräfte wurde die Deichkrone durch Sandsackwälle erhöht und ein weiteres Überströmen verhindert (Abbildung 4.13). Wäre der Hochwasserschutzdamm gebrochen, wäre es zu großflächigen Überflutungen des stark besiedelten Stadtteils Halle-Neustadt gekommen.

Abbildung 4.13: Deichverteidigungsmaßnahmen am Gimritzer Damm in Halle (Quelle: LHW).

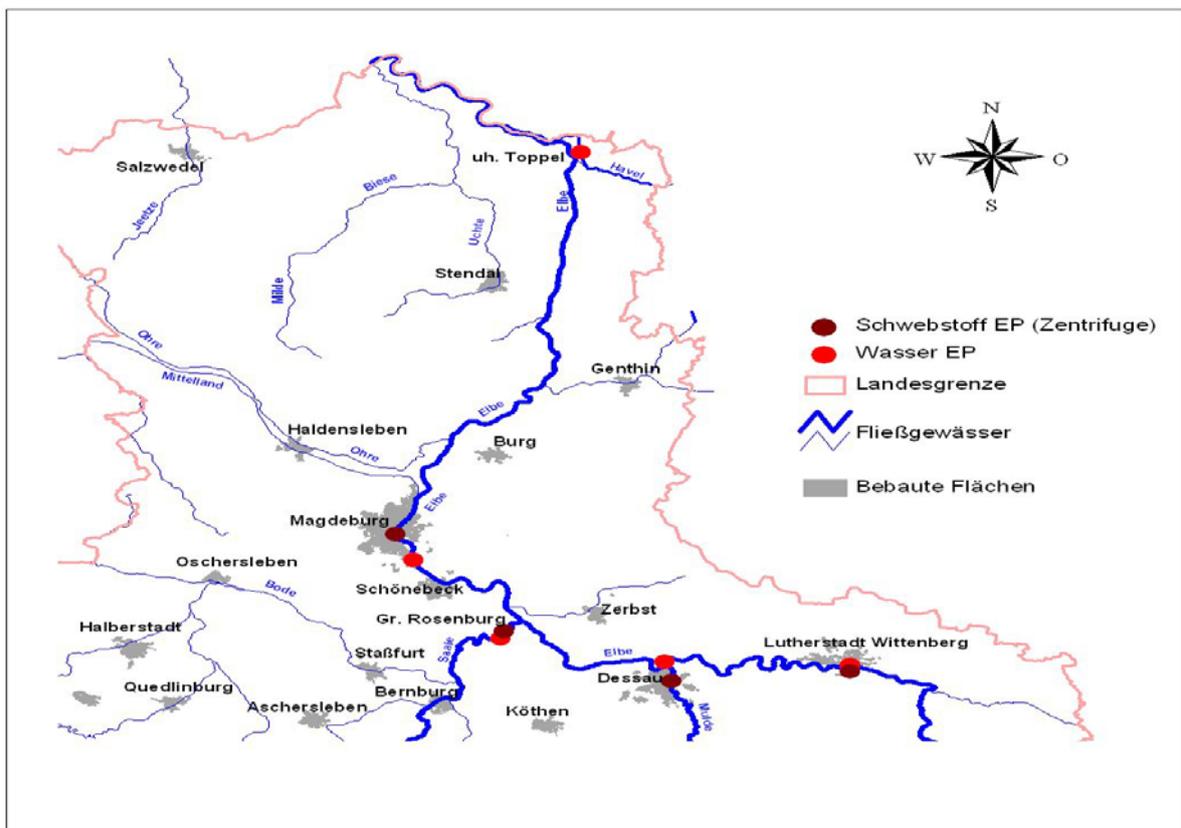
Abbildung 4.15: Messstellen des Messprogramms für hydrologische Extremereignisse im Land (Quelle: LHW).

Die aus dem Messprogramm vorliegenden Werte dokumentieren eine für Hochwasserereignisse übliche Wasserbeschaffenheit. Es traten vereinzelt erhöhte Konzentrationen verschiedener Parameter auf, bedingt durch verstärkte Abschwemmungen von überströmten Flächen. Die Konzentrationen der im Wasser gelösten Schadstoffe waren im Wesentlichen unauffällig. Hochwassertypisch erhöht war die Konzentration der am Schwebstoff gebundenen Schadstoffe. Aktuell wird das Messprogramm nach den Erfahrungen aus dem Hochwasser 2013 in Sachsen-Anhalt durch die FGG Elbe weiter optimiert.
