Landesbetrieb für
Hochwasserschutz und
Wasserwirtschaft
Sachsen-Anhalt

Nr. 1 / 2017

Bericht zur Beschaffenheit der Fließgewässer und Seen in Sachsen-Anhalt 2009-2013

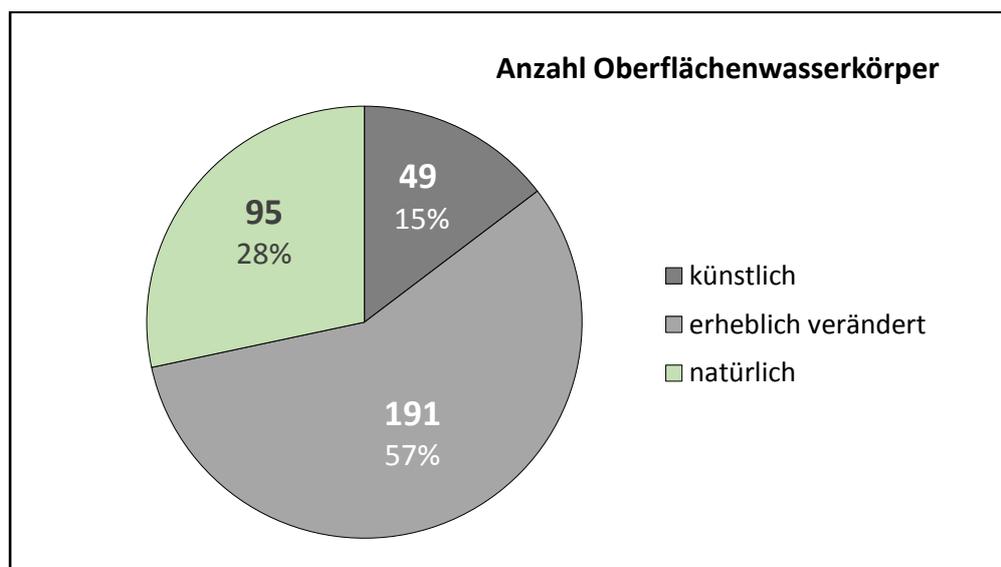
Abbildung 3 Verteilung der natürlichen, künstlichen und erheblich veränderten OWK in ST

Wie die Darstellung zeigt, waren mehr als zwei Drittel aller OWK, für die Sachsen-Anhalt zuständig ist bezüglich ihrer Hydromorphologie erheblich verändert oder künstlich. Diese erheblichen hydromorphologischen Veränderungen haben auf alle BQK aber auch auf die hydrochemischen Stoffumsetzungsprozesse in den Gewässern nachhaltig negative Auswirkungen. Dies spiegelt sich deutlich in den Ergebnissen für die Bestimmung des ökologischen Potenzials wider.

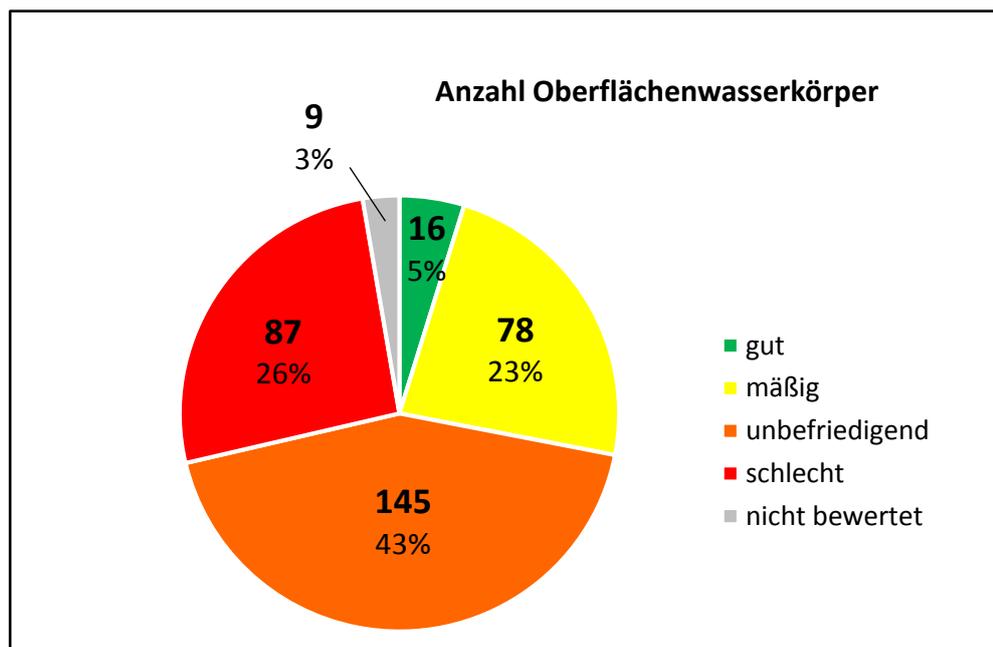
Abbildung 4 Ökologischer Zustand / Potenzial in ST

ST war für 335 OWK zuständig, davon wurde nur in 16 OWK der „gute Zustand/Potenzial“ festgestellt, das sind weniger als 5 % der OWK. Bei den nicht bewerteten 2,7 % der OWK handelt es sich um Kanäle, deren ökologisches Potenzial aufgrund fehlender Methoden nicht bewertet werden konnte oder um Seen, die in der Entstehung sind.

In 310 OWK, d.h. deutlich über 90 % aller OWK in Sachsen-Anhalt wurde die Zielerreichung mit Stand 2013 verfehlt.
