Probenahmeprotokoll Sedimente

LHW Sachsen-Anhalt

3 Grund der Probenahme:.....Schadstoffinventar.

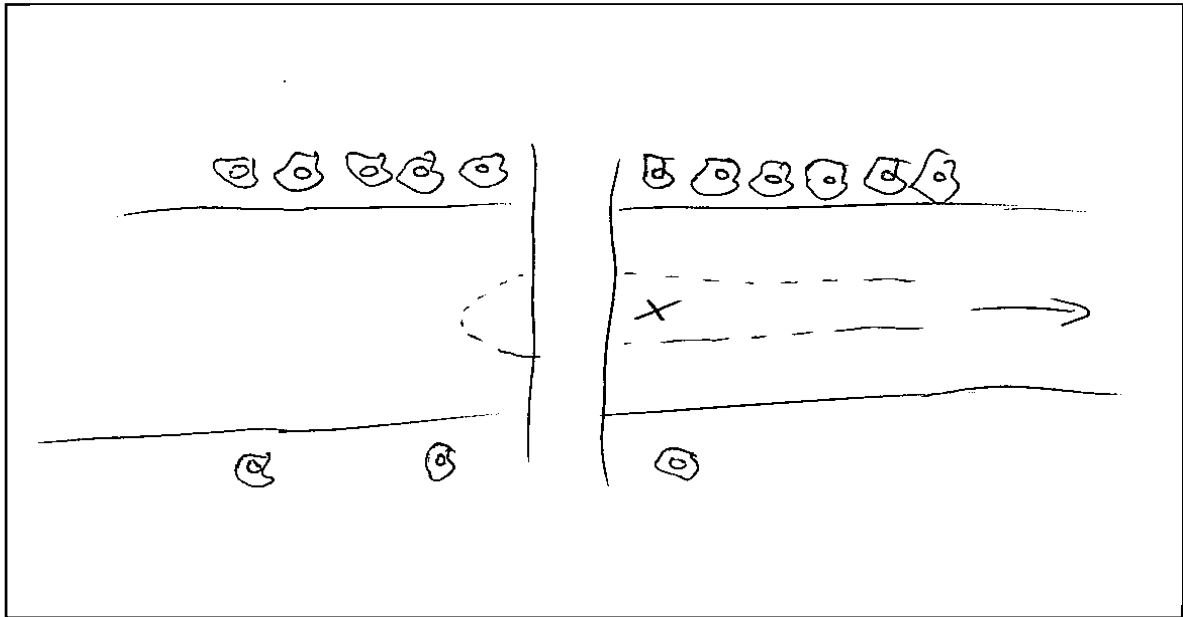
16 Lageskizze (Lage der Probenahmepunkte, Straßen, Gebäude u.s.w.):

- aus westlicher Richtung kommend, ca. 500m vor Neugattersleben links ab auf einen Feldweg, über die Bode zur alten Bode

- direkt unterhalb der Fußgängerbrücke im Anlandungsbereich , Wassertiefe max. 0,2m.....

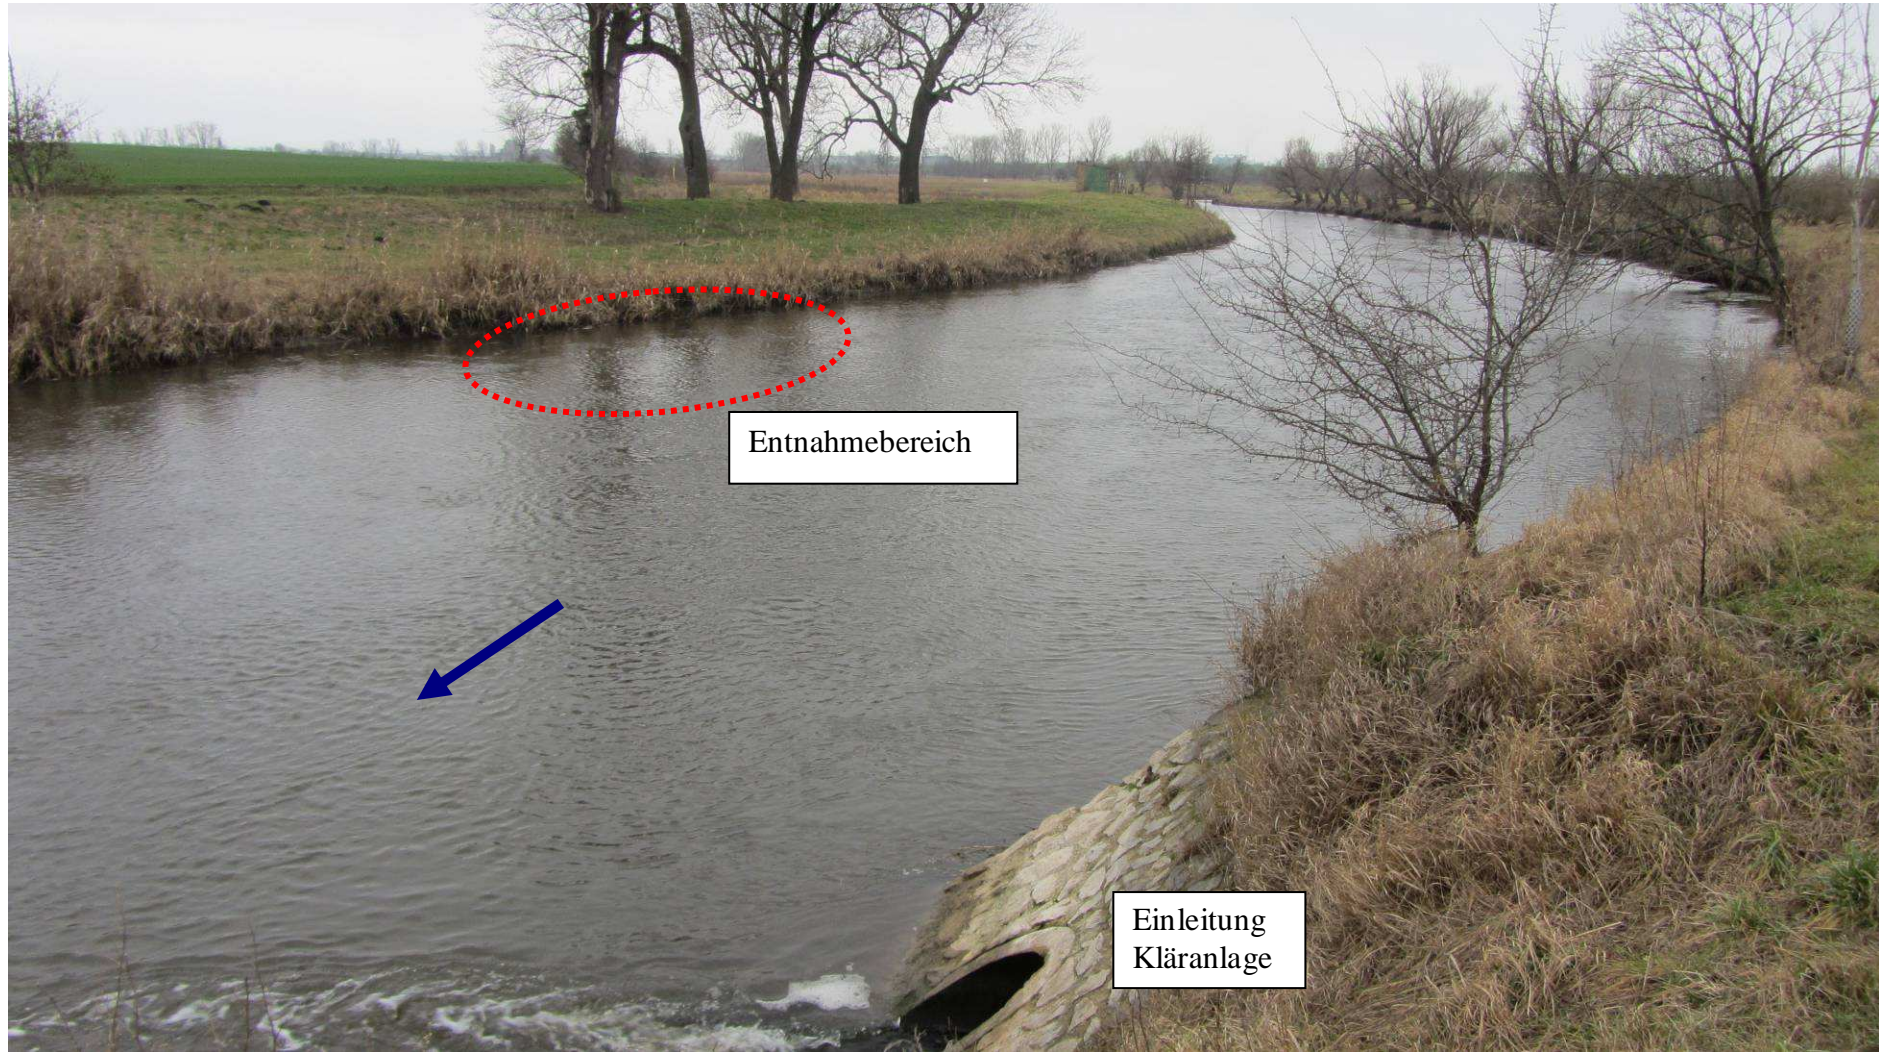
Anlage zum Probenahmeprotokoll

Entnahmebereich: Bo 5b Bode zwischen Staßfurt und Hohenerxleben
