Protokoll Vorort-Begehung

Gewässer:	Wipper	Lfd. Nr.	1
Ort:	Bernburg/Einmündung Saale	RW:	4480585
Datum:	20.09.2011	HW:	5739351
Uhrzeit:	15:16		
Durchgeführt durch:	D. Nehring		
Weitere Anwesende:	-		
Sedimentationsbereiche:	Uferbereiche, beidseitig, evtl. auch Flusssohle		
Substrat:	Feinsediment: tonig-schluffig, Schwebfracht im Wasser		
Geschätzte Mächtigkeit:	dm-Bereich		
Anmerkungen:	Flussbreite ca. 10m, Felduntersuchungen von der Brücke möglich		
Anfahrt:	Parkplatz am Kreisverkehr B 185 (Güstner Str.), Zufahrt zur Fußgängerbrücke hinter den Kleingärten

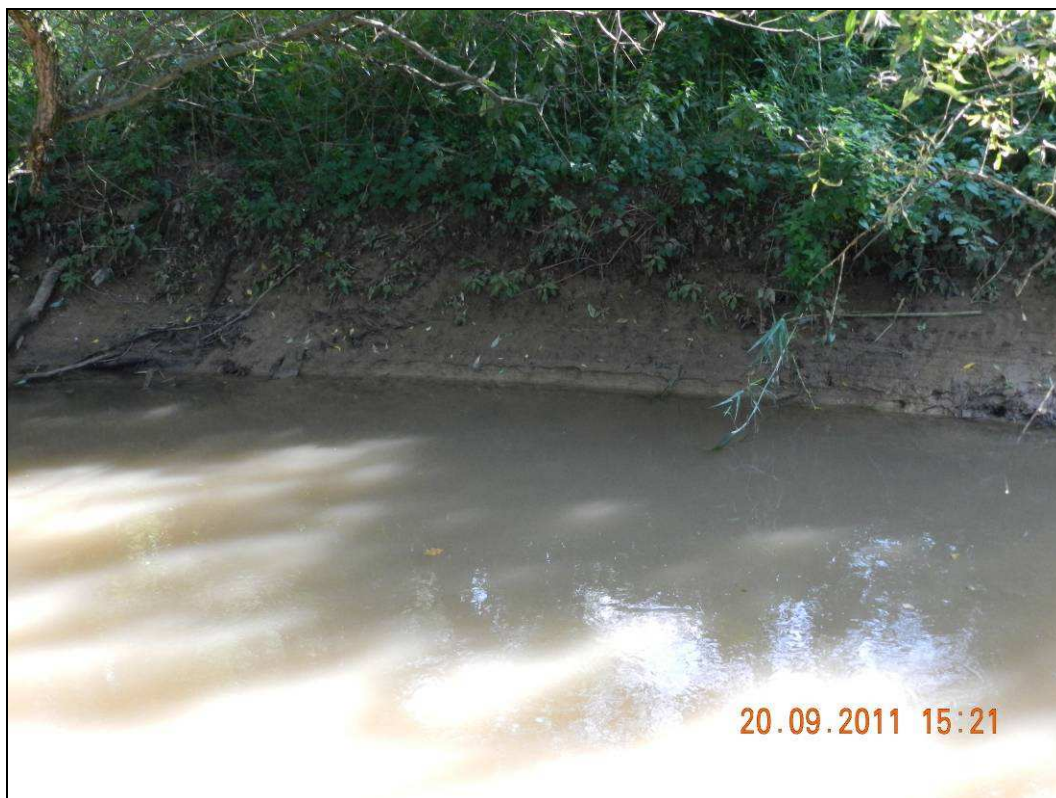
Gewässer:	Wipper	Lfd. Nr.	2
Ort:	Bernburg	RW:	4479992
Datum:	20.09.2011	HW:	5739432
Uhrzeit:	15:25		
Durchgeführt durch:	D. Nehring		
Weitere Anwesende:	-		
Sedimentationsbereiche:	Uferbereiche, beidseitig, evtl. auch Flusssohle		
Substrat:	Feinsediment: tonig-schluffig, Schwebfracht im Wasser		
Geschätzte Mächtigkeit:	dm-Bereich		
Anmerkungen:	Flussbreite ca. 5m, Felduntersuchungen mit Wathosen möglich		
Anfahrt:	Parkplatz am Kreisverkehr B 185 (Güstner Str.), Zufahrt hinter den Kleingärten

Abbildung 2: Uferzone

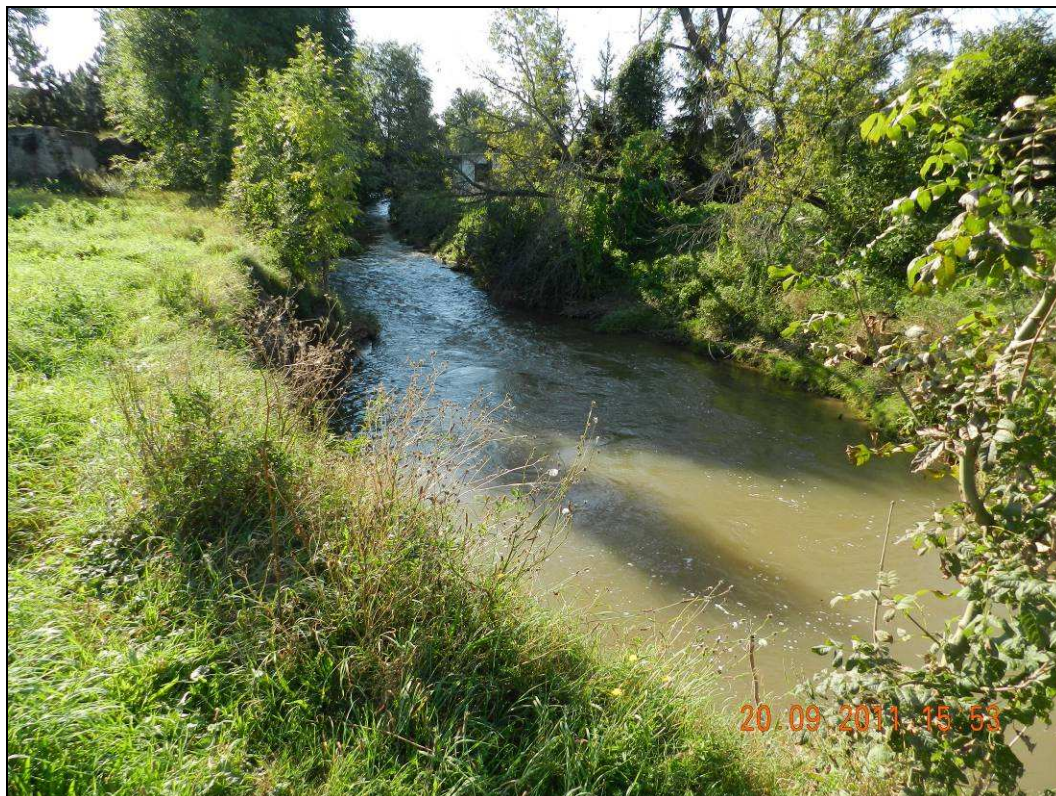
Gewässer:	Wipper	Lfd. Nr.	3
Ort:	Colbigk	RW:	4476410
Datum:	20.09.2011	HW:	5740850
Uhrzeit:	15:50		
Durchgeführt durch:	D. Nehring		
Weitere Anwesende:	-		
Sedimentationsbereiche:	Uferbereiche, beidseitig		
Substrat:	Feinsediment: tonig-schluffig, Schwebfracht im Wasser		
Geschätzte Mächtigkeit:	dm-Bereich		
Anmerkungen:	Uferausbrüche, dadurch Verbreiterung des Fließquerschnitts mit strömungsberuhigten Zonen, Felduntersuchungen mit Wathosen möglich		
Anfahrt:	Von der Güstner Straße L 71 nach Süden Richtung Colbigk

Abbildung 1: Uferausbrüche der einschneidenden Wipper bei Colbigk

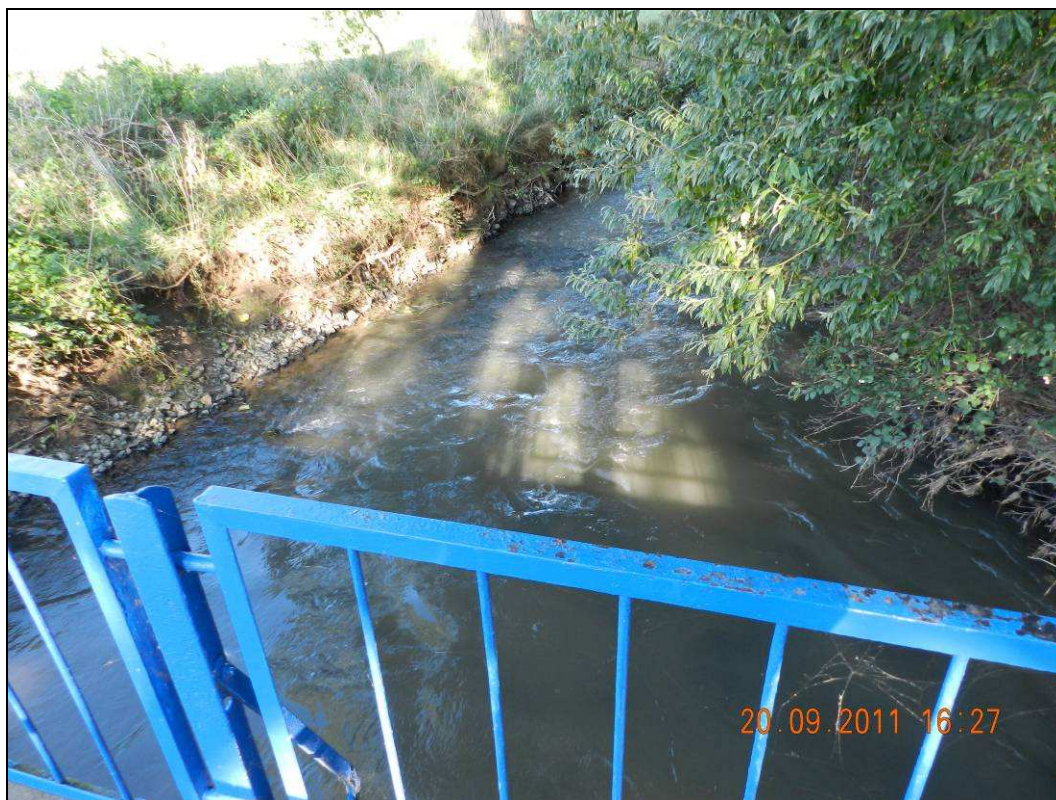
Gewässer:	Wipper	Lfd. Nr.	4
Ort:	Flutmulde Osmarsleben	RW:	4473903
Datum:	20.09.2011	HW:	5739797
Uhrzeit:	16:25		
Durchgeführt durch:	D. Nehring		
Weitere Anwesende:	-		
Sedimentationsbereiche:	Uferbereiche, beidseitig, evtl. auch Flusssohle vor der Furtbefestigung		
Substrat:	Feinsediment: tonig-schluffig, Schwebfracht im Wasser		
Geschätzte Mächtigkeit:	cm-dm-Bereich		
Anmerkungen:	Felduntersuchungen mit Wathosen möglich		
Anfahrt:	Von Güsten, K 2108 nach Osmarsleben

Abbildung 2: Wipper - Gefälleabfall nach der Furt

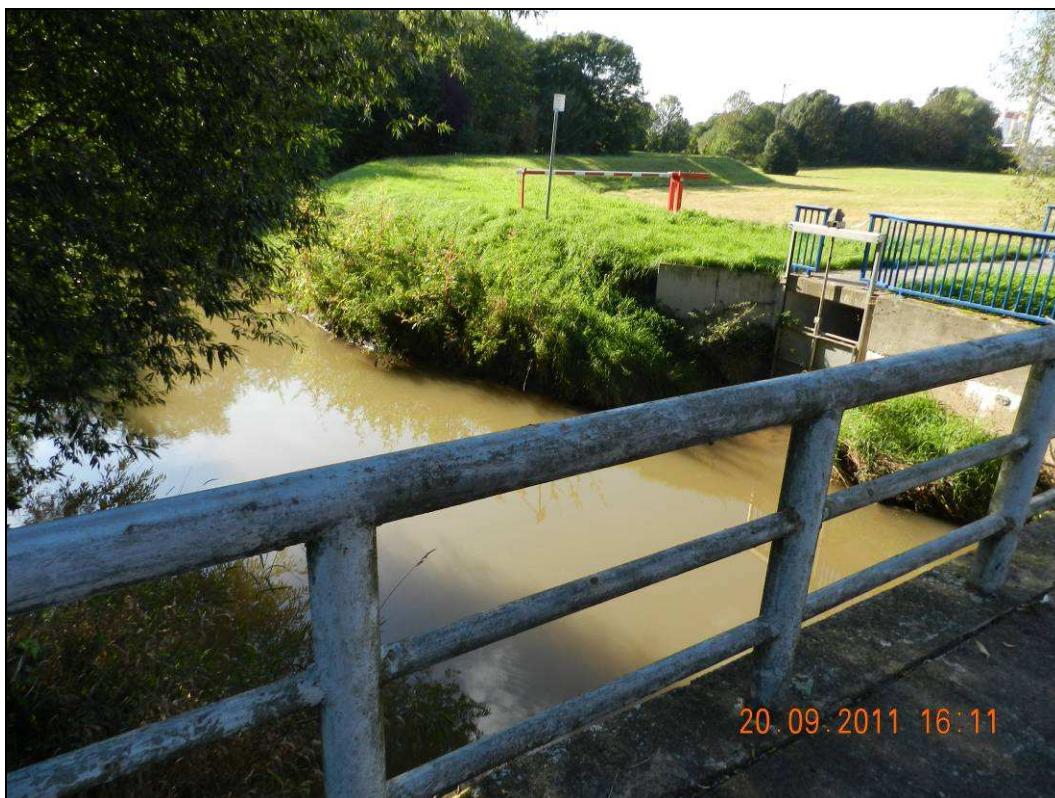
Gewässer:	Wipper	Lfd. Nr.	5
Ort:	Ruschenmühle Güsten	RW:	4473016
Datum:	20.09.2011	HW:	5739185
Uhrzeit:	16:10		
Durchgeführt durch:	D. Nehring		
Weitere Anwesende:	-		
Sedimentationsbereiche:	Uferbereiche, beidseitig, evtl. auch Flusssohle vor der Wehrschwelle		
Substrat:	Feinsediment: tonig-schluffig, Schwebfracht im Wasser		
Geschätzte Mächtigkeit:	dm-Bereich		
Anmerkungen:	Wipperbreite ca. 5m, Felduntersuchungen mit Wathosen möglich		
Anfahrt:	Zentrum Güsten nach Amensdorf

Abbildung 2: Sedimentbecken vor der Wehrschwelle

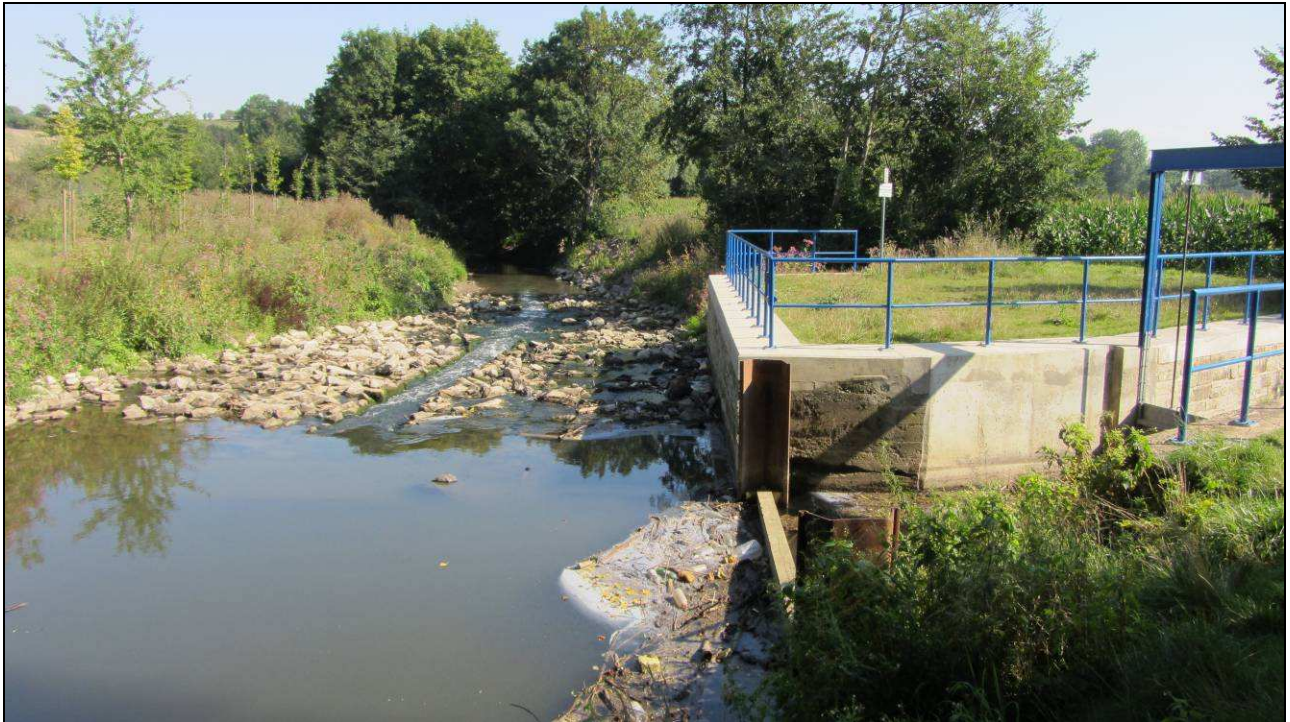
Gewässer:	Wipper	Lfd. Nr.	6
Ort:	Sohlgleite Klein Schierstedt	RW:	4468054
Datum:	18.08.2011	HW:	5735625
Uhrzeit:	10:15		
Durchgeführt durch:	D. Nehring, K. Klemm		
Weitere Anwesende:	R. Lischka, FB Sangerhausen		
Sedimentationsbereiche:	oh. des Wehres		
Substrat:	feines Sediment, schluffig		
Geschätzte Mächtigkeit:			
Anmerkungen:	Sohlgleite, Umbau im letzten Jahr Betonkante noch sichtbar, bisher immer starke Sedimentation Mühlgraben zweigt ab (bis Aderstedt)		
Anfahrt:	Klein Schierstedt, siehe Karte

Abbildung: Sohlgleite Klein Schierstedt, Sedimentationsbereich oh. Sohlgleite

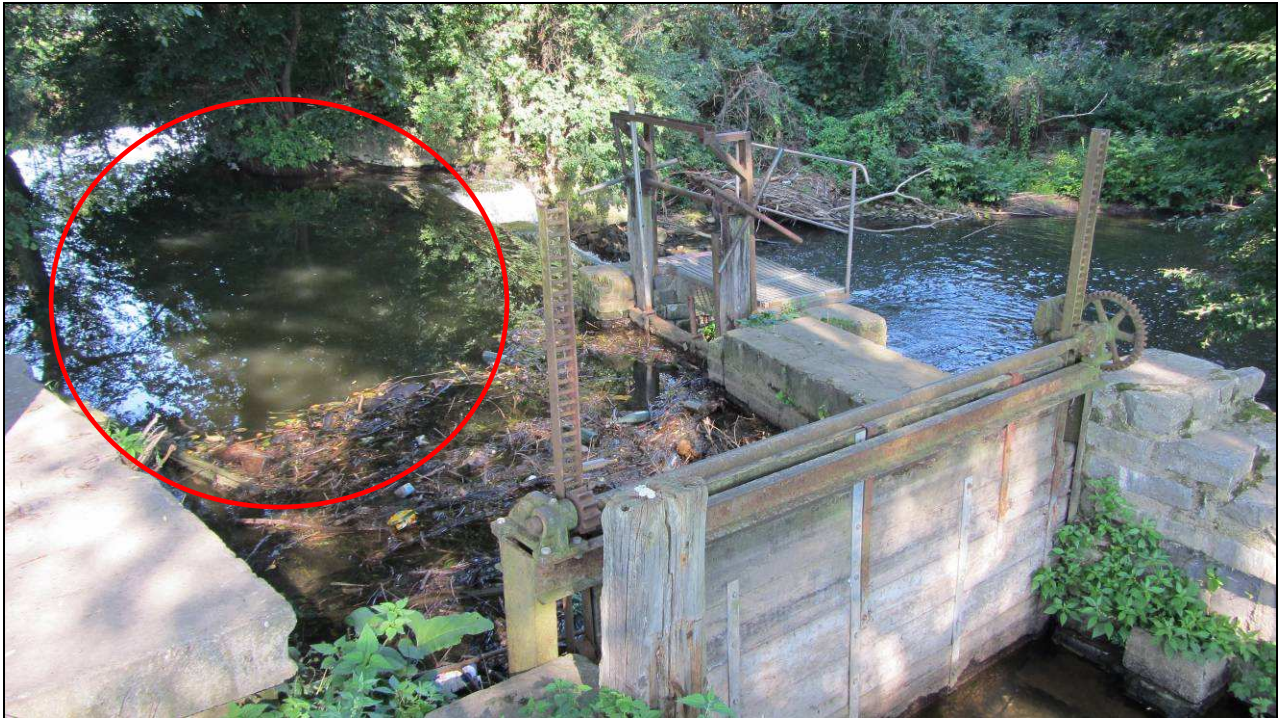
Gewässer:	Wipper	Lfd. Nr.	7
Ort:	Wehr Groß Schierstedt	RW:	4466186
Datum:	18.08.2011	HW:	5734825
Uhrzeit:	9:45		
Durchgeführt durch:	D. Nehring, K. Klemm		
Weitere Anwesende:	R. Lischka, FB Sangerhausen		
Sedimentationsbereiche:	oh. des Wehres		
Substrat:	Feines Sediment, schluffig		
Geschätzte Mächtigkeit:	0,6 – 1 m		
Anmerkungen:	Abzweig eines Mühlgrabens, dieser letztes Jahr grundgeräumt Umbau mit rechtsseitigem Fischaufstieg geplant (im Jahr 2012)		
Anfahrt:	Groß Schierstedt, Kindergartenstraße

Abbildung: Wehr Groß Schierstedt, rote Markierung = Sedimentationsbereich

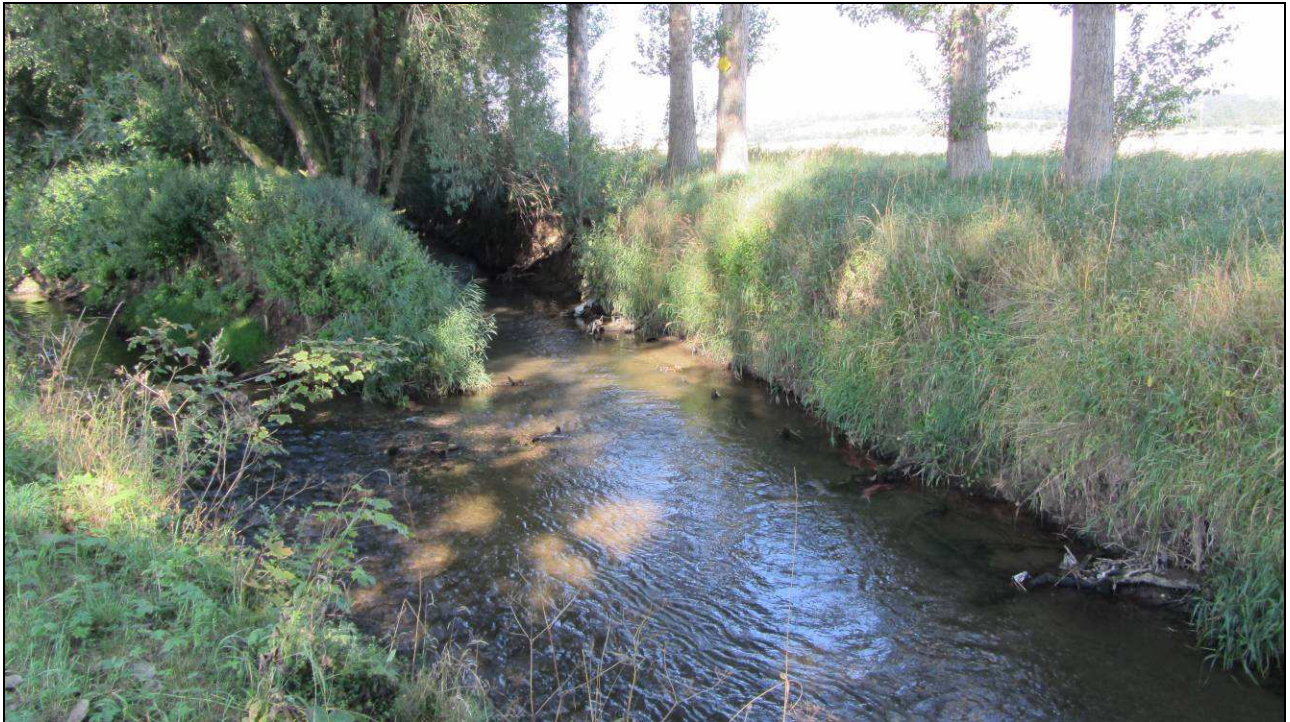
Gewässer:	Wipper	Lfd. Nr.	8
Ort:	Einmündung der Eine	RW:	4466472
Datum:	18.08.2011	HW:	575735013
Uhrzeit:	10:00		
Durchgeführt durch:	D. Nehring, K. Klemm		
Weitere Anwesende:	R. Lischka, FB Sangerhausen		
Sedimentationsbereiche:	in Ruhezonen		
Substrat:	hauptsächlich sandig-kiesiges Sediment		
Geschätzte Mächtigkeit:	-		
Anmerkungen:	Beide Flüsse rel. schnellfließend		
Anfahrt:	Groß Schierstedt, Kindergartenstraße, ca. 300 m uh. Wehr Groß Schierstedt

Abbildung: Zusammenfluss der Wipper und der Eine

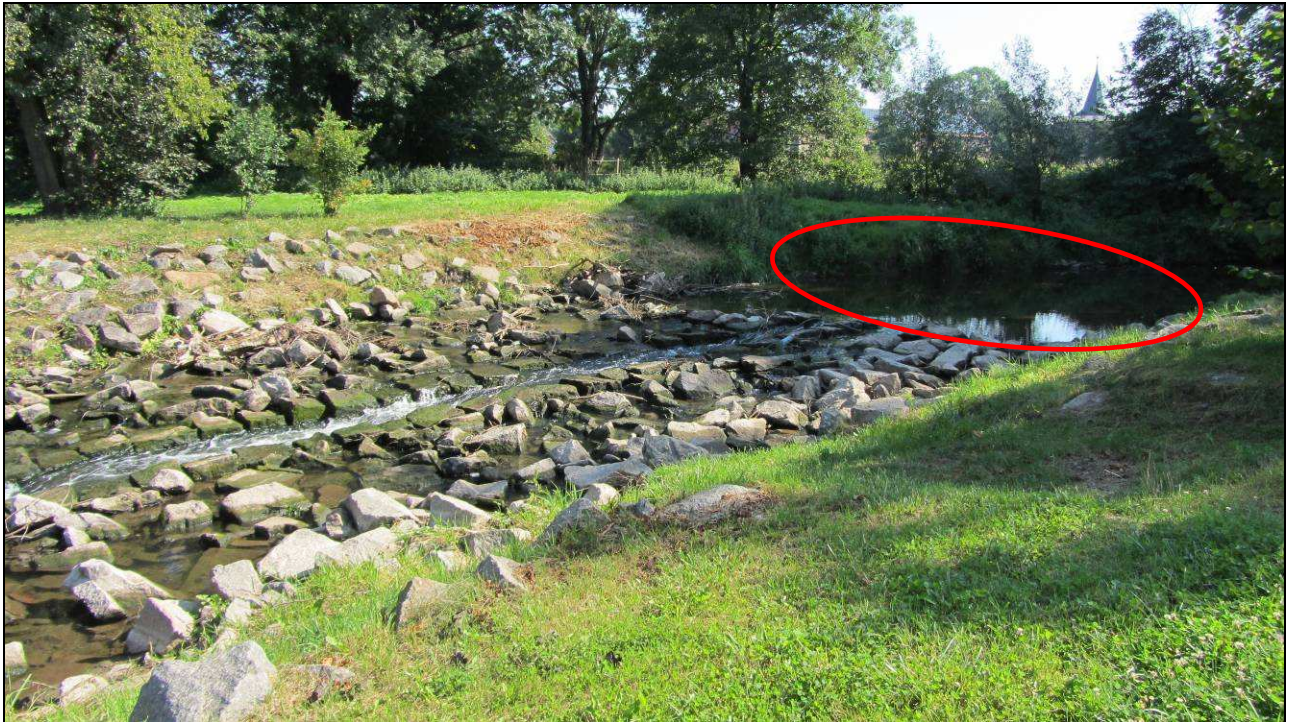
Gewässer:	Wipper	Lfd. Nr.	9
Ort:	Sohlgleite Drohndorf	RW:	4467553
Datum:	18.08.2011	HW:	5731316
Uhrzeit:	10:45		
Durchgeführt durch:	D. Nehring, K. Klemm		
Weitere Anwesende:	R. Lischka, FB Sangerhausen		
Sedimentationsbereiche:	oh. des Wehres		
Substrat:	Geringfügige Ansammlung von Sediment		
Geschätzte Mächtigkeit:	-		
Anmerkungen:	Überfallhöhe urspr. 2 m → Auffüllung erfolgt		
Anfahrt:	Drohndorf, siehe Karte

Abbildung: Sohlgleite Drohndorf, Sedimentationsbereich oh. Sohlgleite

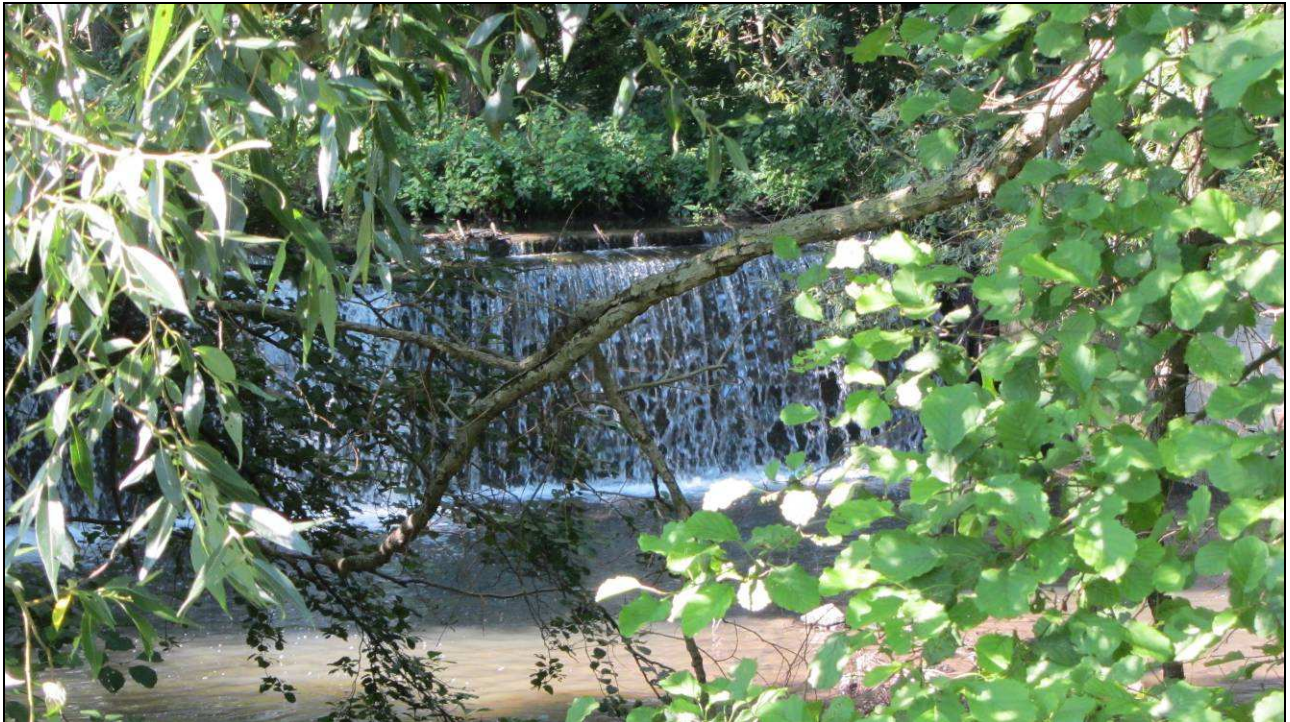
Gewässer:	Wipper	Lfd. Nr.	10
Ort:	Wehr Sandersleben	RW:	4469614
Datum:	18.08.2011	HW:	5726736
Uhrzeit:	11:15		
Durchgeführt durch:	D. Nehring, K. Klemm		
Weitere Anwesende:	R. Lischka, FB Sangerhausen		
Sedimentationsbereiche:	oh. des Wehres in Stauwurzel		
Substrat:	-		
Geschätzte Mächtigkeit:	-		
Anmerkungen:	Neben Bahngleisen, derzeit keine Zufahrt Abzweig eines Mühlgrabens → Verlauf unter den Schienen		
Anfahrt:	Sandersleben, Hettstedter Straße, siehe Karte

Abbildung: Überfallwehr Sandersleben, Sedimentationsbereich in Stauwurzel

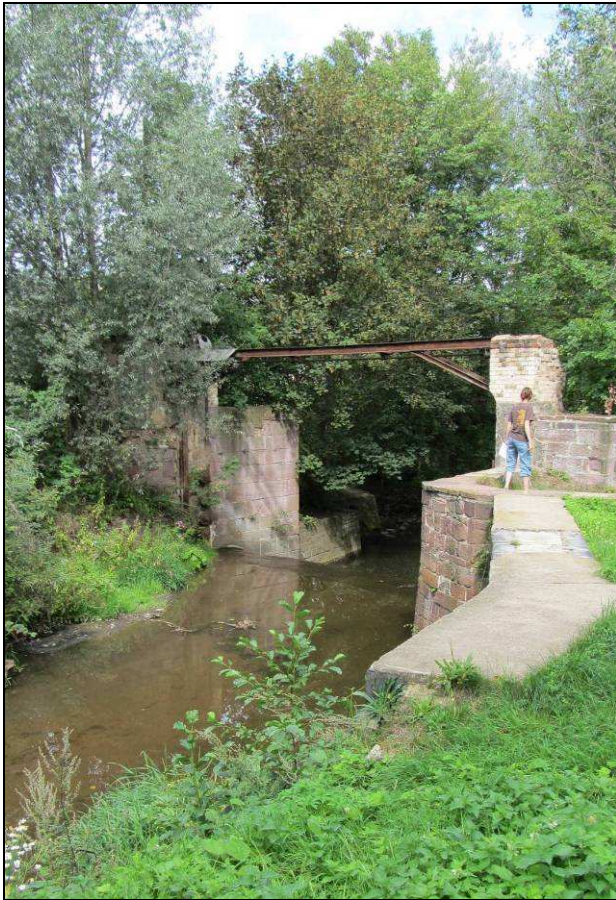
Gewässer:	Wipper	Lfd. Nr.	11
Ort:	Bleihüttenwehr	RW:	4465555
Datum:	18.08.2011	HW:	5720760
Uhrzeit:	11:45		
Durchgeführt durch:	D. Nehring, K. Klemm		
Weitere Anwesende:	R. Lischka, FB Sangerhausen		
Sedimentationsbereiche:	oh. des Wehres in Stauwurzel		
Substrat:	wenig, oh. schluffig, uh. hauptsächlich kiesig		
Geschätzte Mächtigkeit:	-		
Anmerkungen:	Langsam fließend, Oberflächenwasserzutritte über Rohre Kanalisiert, festes Sohlbett vor der Wehranlage		
Anfahrt:	Nördl. Großörner, Mansfeld, bei Schlossstraße Großörner siehe Karte

Abbildung 1: Stauwurzel Bleihüttenwehr

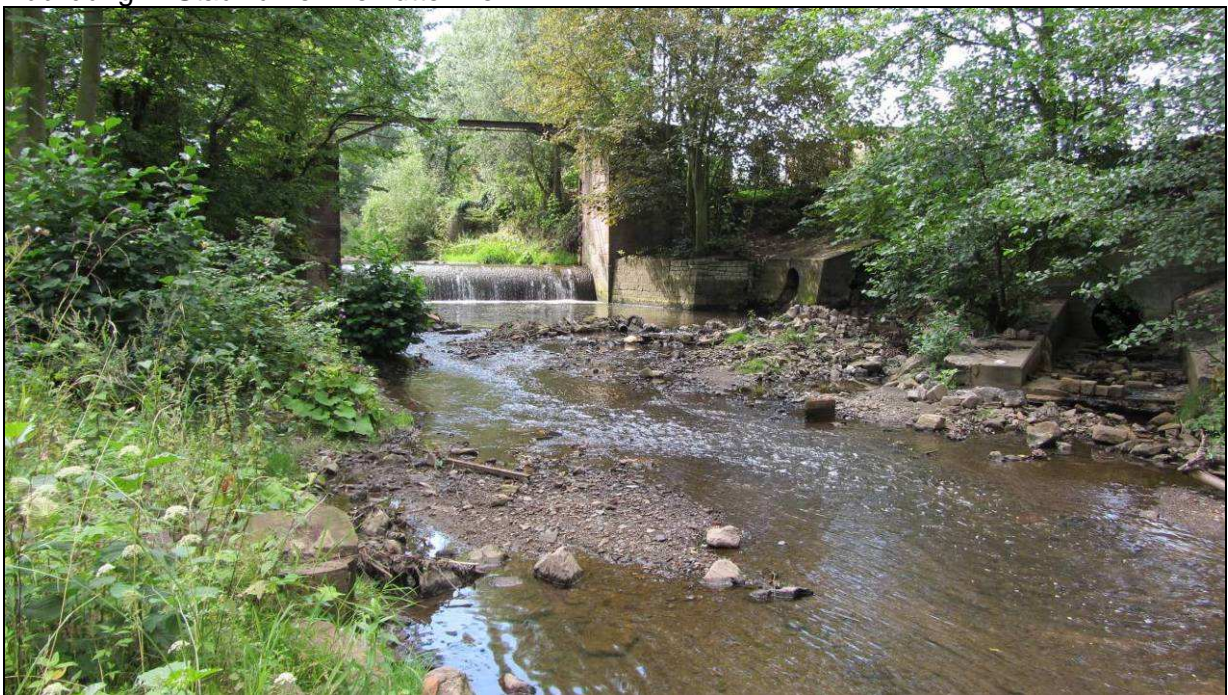
Abbildung 2: Bereich uh. Bleihüttenwehr

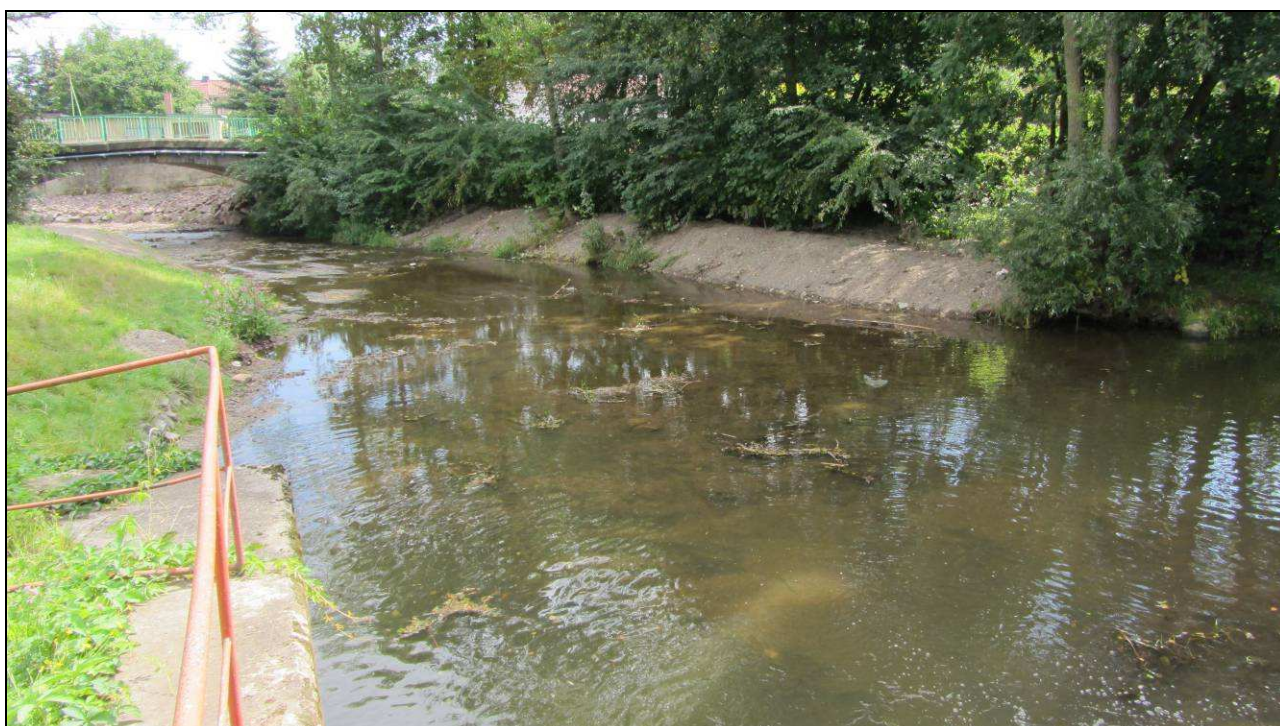
Gewässer:	Wipper	Lfd. Nr.	12
Ort:	Pfeifenmühlenwehr	RW:	4464763
Datum:	18.08.2011	HW:	5719828
Uhrzeit:	12:15		
Durchgeführt durch:	D. Nehring, K. Klemm		
Weitere Anwesende:	R. Lischka, FB Sangerhausen		
Sedimentationsbereiche:	oh. und uh. des Wehres		
Substrat:	Schluff / Schlamm		
Geschätzte Mächtigkeit:	-		
Anmerkungen:	Jedes Jahr Beräumung uh. des Wehres Oh. des Wehres Abzweig des Mühlgrabens Oh. des Wehres erfolgt keine Beräumung → starke Sedimentation		
Anfahrt:	Großörner, Mansfeld, Am Wehr, siehe Karte

Abbildung 2: Pfeifenmühlenwehr, Sedimentationsbereich uh. des Wehres

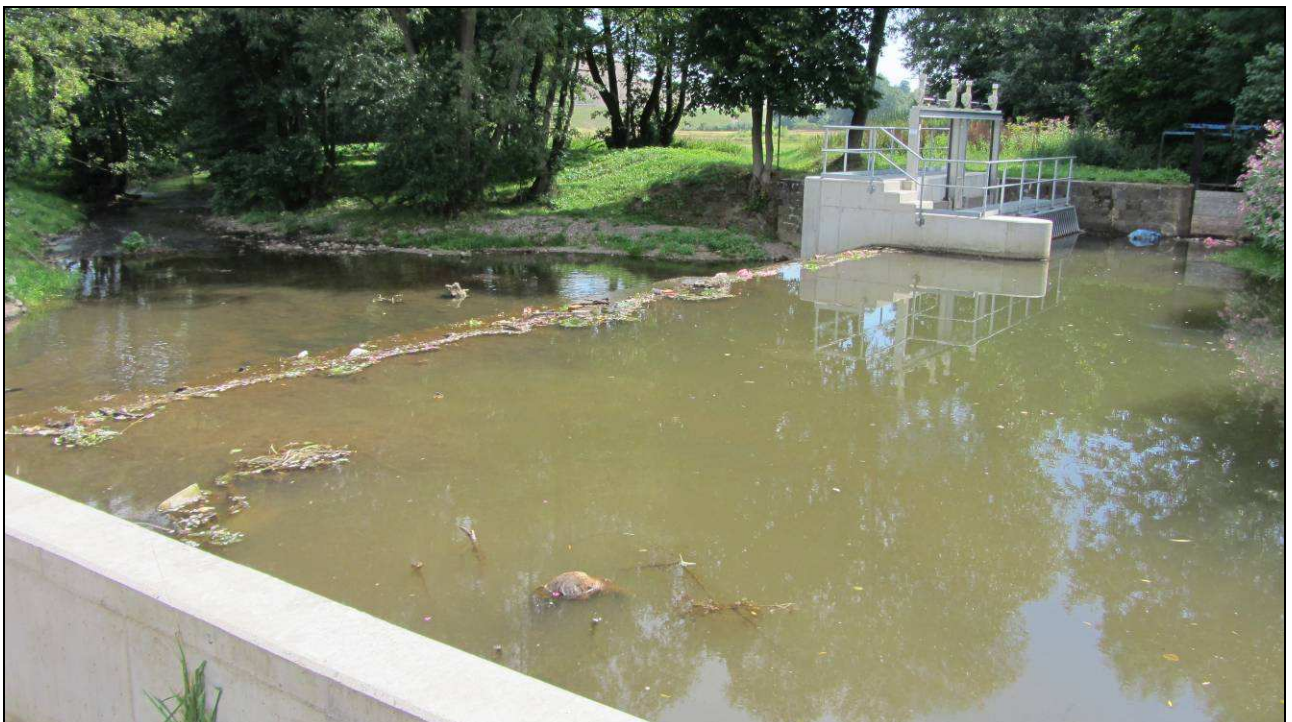
Gewässer:	Wipper	Lfd. Nr.	13
Ort:	Wehr Leimbach	RW:	4463713
Datum:	18.08.2011	HW:	5719145
Uhrzeit:	12:45		
Durchgeführt durch:	D. Nehring, K. Klemm		
Weitere Anwesende:	R. Lischka, FB Sangerhausen		
Sedimentationsbereiche:	hauptsächl. oh. des Wehres, uh. im Bereich der Insel / Ruhezonen		
Substrat:	Schluff		
Geschätzte Mächtigkeit:	starke Sedimentation oberhalb des Wehres, mind. 1 m mächtig		
Anmerkungen:	Oh. des Wehres sehr langsam fließend		
Anfahrt:	Leimbach, Mansfeld, nahe Hettstedter Straße, siehe Karte

Abbildung 2: oh. Wehr Leimbach

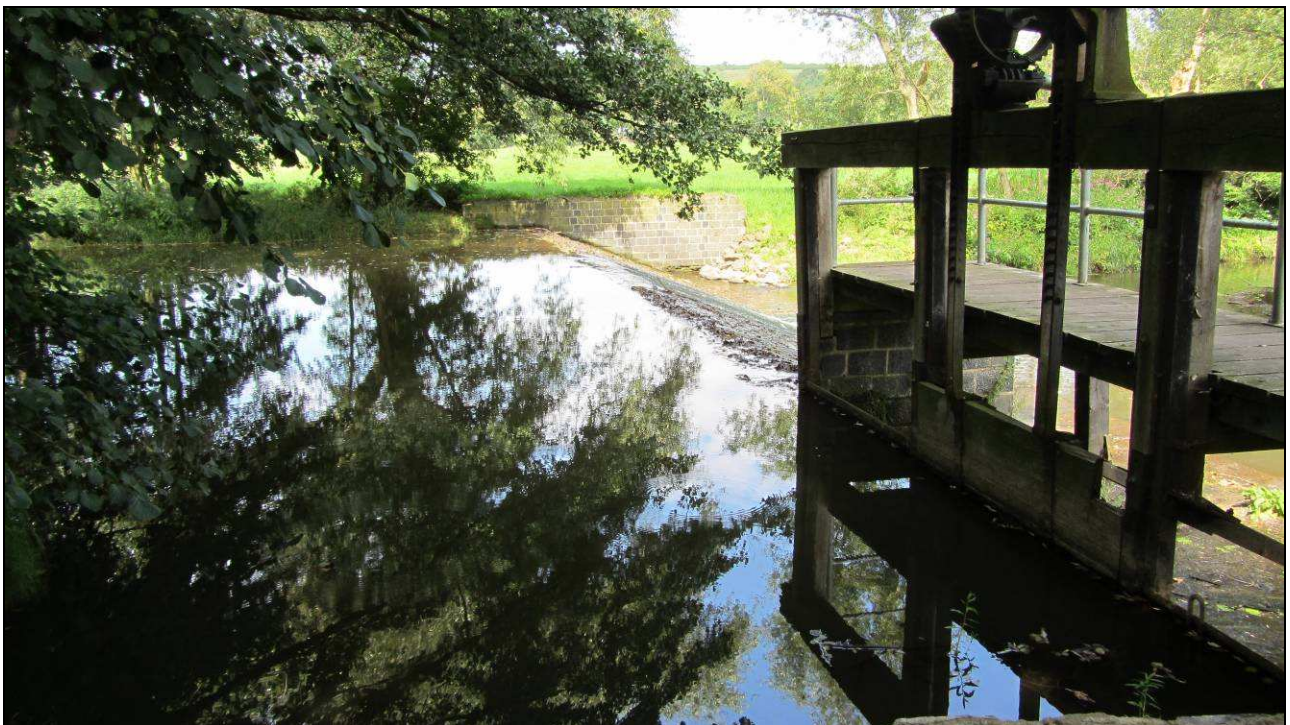
Gewässer:	Wipper	Lfd. Nr.	14
Ort:	Ellerwiesenwehr, Mansfeld	RW:	4462626
Datum:	18.08.2011	HW:	5719123
Uhrzeit:	13:15		
Durchgeführt durch:	D. Nehring, K. Klemm		
Weitere Anwesende:	R. Lischka, FB Sangerhausen		
Sedimentationsbereiche:	oh. und uh. des Wehres und im Bereich von Ruhezonen		
Substrat:	Schluff / Schlamm		
Geschätzte Mächtigkeit:	-		
Anmerkungen:	oh. des Wehres sehr langsam fließend		
Anfahrt:	Mansfeld, Einfahrt bei Lidl-Markt, Zufahrt durch Tor versperrt, nur zu Fuß von Lidl aus zugänglich (Wanderweg nach Vatterode), Lage siehe Karte

Abbildung 2: oh. Ellerwiesenwehr

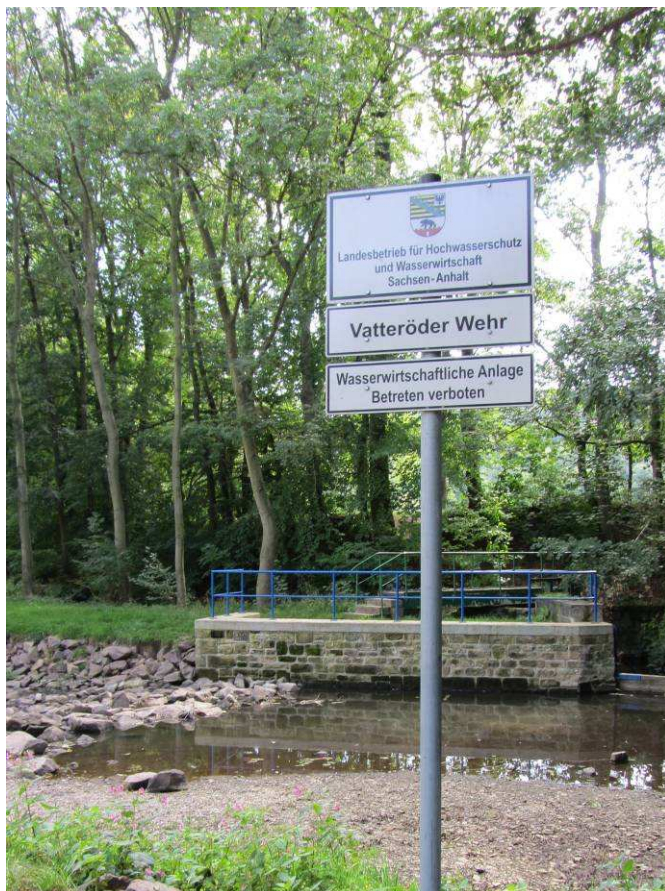
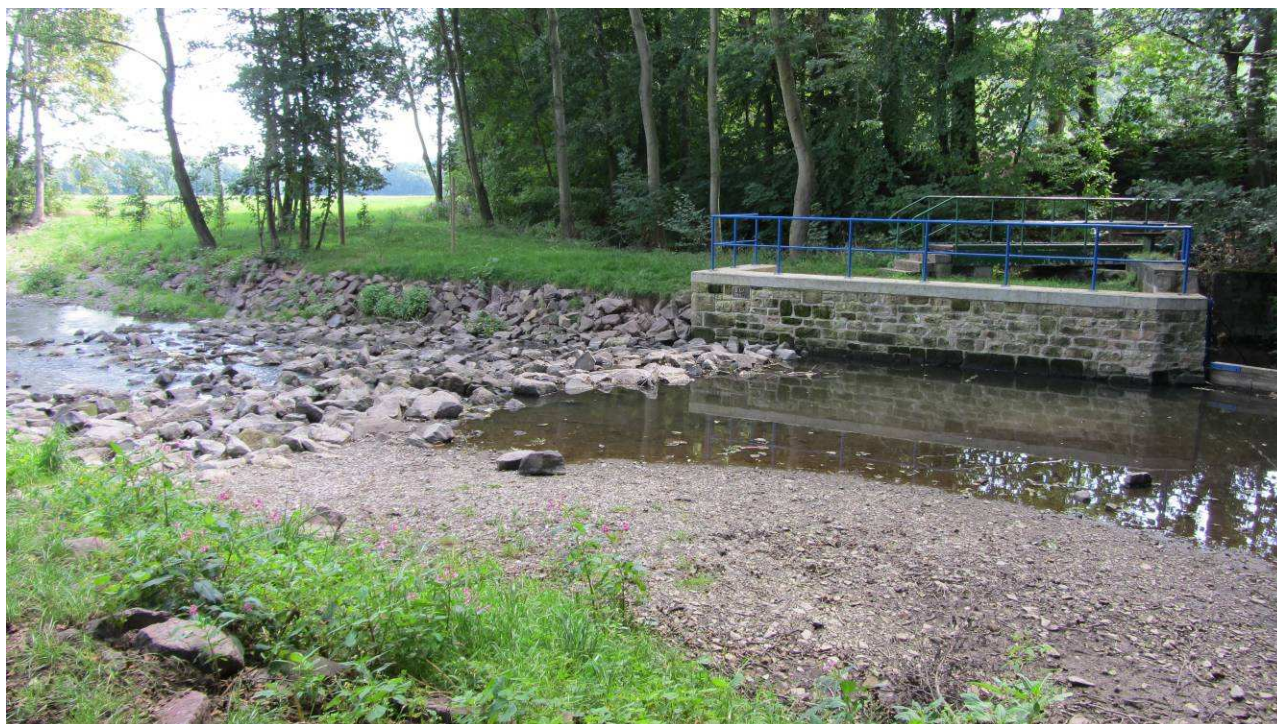
Gewässer:	Wipper	Lfd. Nr.	15
Ort:	Wehr Vatterode	RW:	4459586
Datum:	18.08.2011	HW:	5718656
Uhrzeit:	13:40		
Durchgeführt durch:	D. Nehring, K. Klemm		
Weitere Anwesende:	R. Lischka, FB Sangerhausen		
Sedimentationsbereiche:	oh. Wehr nicht viel Sediment, am Prallufer geringfügig Sediment		
Substrat:	Schluff / Schlamm		
Geschätzte Mächtigkeit:	-		
Anmerkungen:	Sohlgleite oh. des Wehres Abzweig eines Mühlgrabens, sehr langsam fließend		
Anfahrt:	Vatterode, bei Vatteröder Teichen, Straße Am Teich, Lage siehe Karte

Abbildung 1: Sohlgleite Vatterode

Abbildung 2: Sohlgleite Vatterode

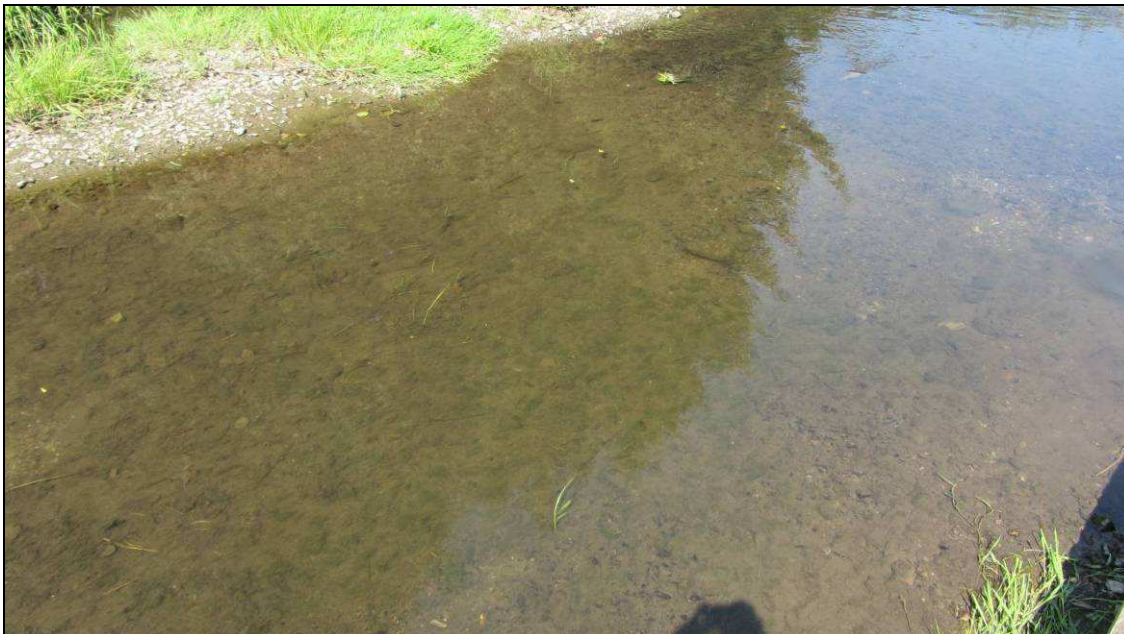
Gewässer:	Wipper	Lfd. Nr.	16
Ort:	Messstation Wippra	RW:	4450107
Datum:	18.08.2011	HW:	5715964
Uhrzeit:	14:00		
Durchgeführt durch:	D. Nehring, K. Klemm		
Weitere Anwesende:	R. Lischka, FB Sangerhausen		
Sedimentationsbereiche:	Geringfügige Sedimentation 20 – 50 m oh. Messstation		
Substrat:	Schlamm, z.T. Kies		
Geschätzte Mächtigkeit:	5 cm		
Anmerkungen:	Flussaufwärts Naturschutzgebiet, keine Gewässerunterhaltung		
Anfahrt:	Wippra, Abzweig von Bahnhofstraße, Lage siehe Karte

Abbildung 2: oberhalb Messstation Wippra, Flusssediment
