## Protokoll Vorort-Begehung

Gewässer:	Schwarze Elster	Lfd. Nr.	1
Ort:	Gorsdorf	RW:	4559931
Datum:	14.09.2011	HW:	5741241
Uhrzeit:	10:30		
Durchgeführt durch:	D. Nehring		
Weitere Anwesende:	Herr Hermann (LHW FB Wittenberg)		
Sedimentationsbereiche:	mäandrierender Altarm mit Abfluss zur Schwarzen Elster		
Substrat:	weitgestuft, von Ton bis Kiessand		
Geschätzte Mächtigkeit:	dm – m - Bereich		
Anmerkungen:	Sohle des Altarms liegt über dem Niveau der Elster, Sedimenteintrag bei Hochwasserereignissen, Langzeitsedimentspeicher		
Anfahrt:	Über die B 187 zw. Elster und Jessen, Abzweig nach Gorsdorf

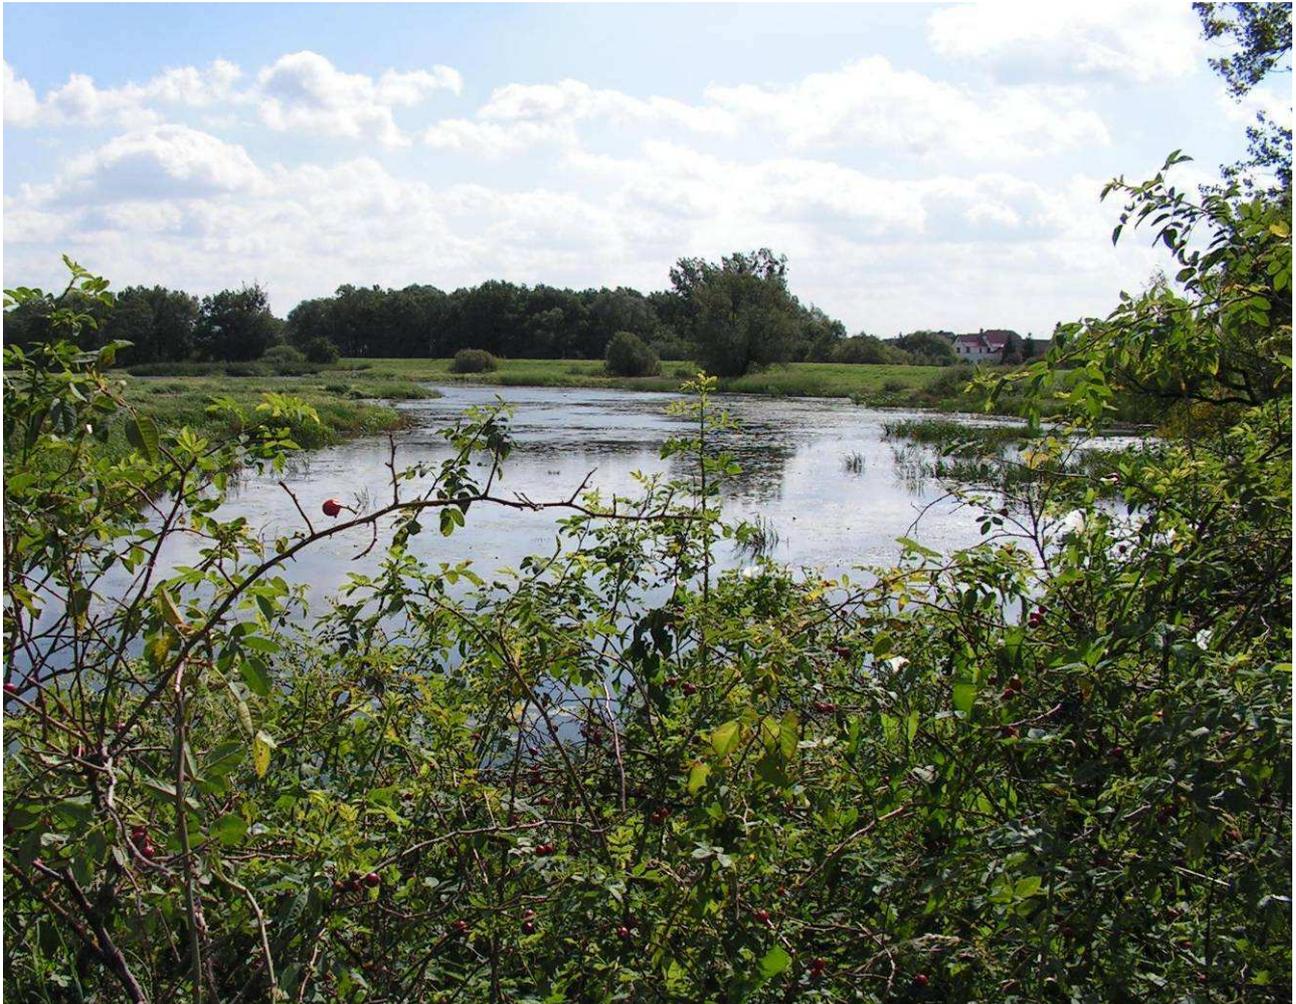
Abbildung: Altarm mit Abfluss zur Schwarzen Elster bei Gorsdorf

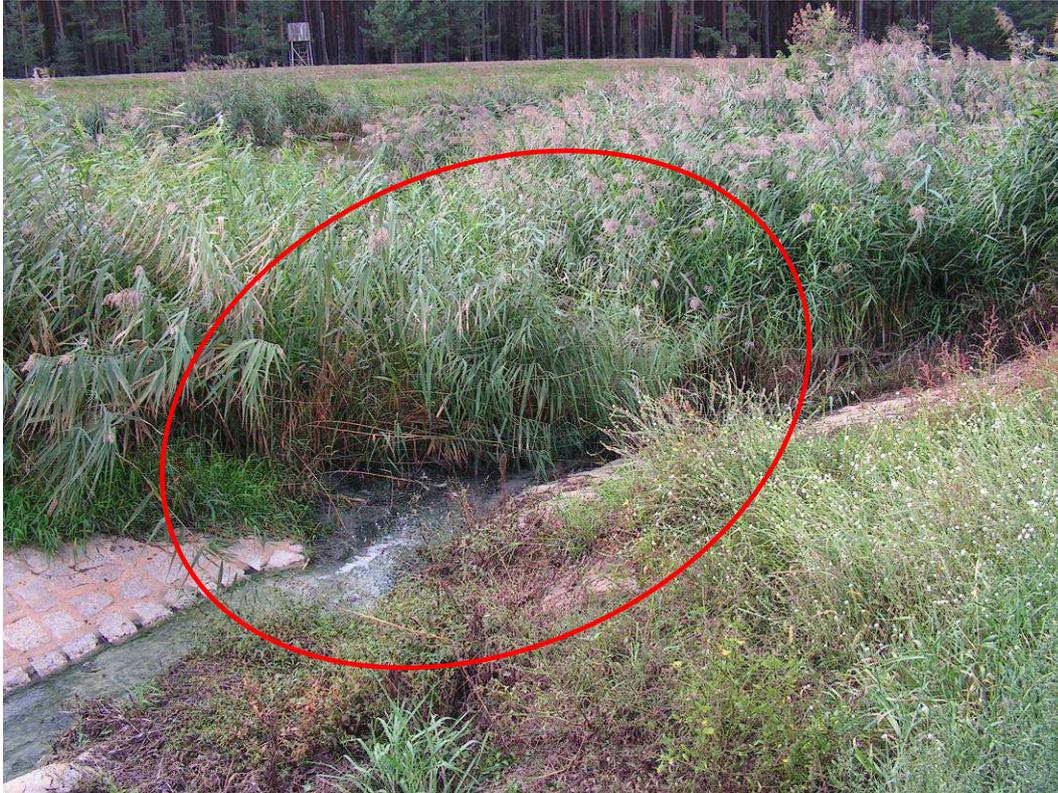
Gewässer:	Schwarze Elster	Lfd. Nr.	2
Ort:	Jessen	RW:	4564942
Datum:	14.09.2011	HW:	5739618
Uhrzeit:	10:50		
Durchgeführt durch:	D. Nehring		
Weitere Anwesende:	Herr Hermann (LHW FB Wittenberg)		
Sedimentationsbereiche:	Gleithang, rechtsseitig ca. 100m nach der Einleitungsstelle		
Substrat:	weitgestuft mit hohem Sandanteil		
Geschätzte Mächtigkeit:	unbekannt, Verlandung		
Anmerkungen:	ehemalige Einleitung vom Klärwerk Jessen, aktuell Einleitung von Abwässern (Kondensat) der Käsefabrik		
Anfahrt:	Ortslage Jessen, Doktor-Wilhelm-Külz-Straße

Abbildung 1: Einleitungsbereich

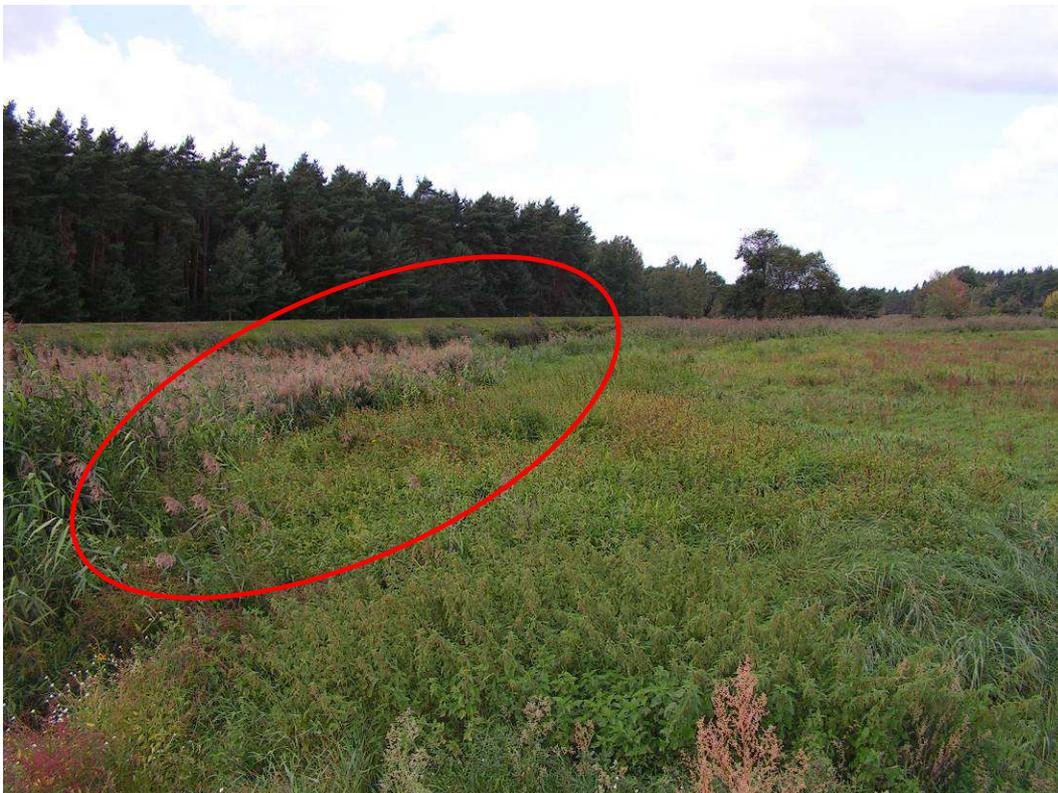
Abbildung 2: rechtsseitige Anlandungszone

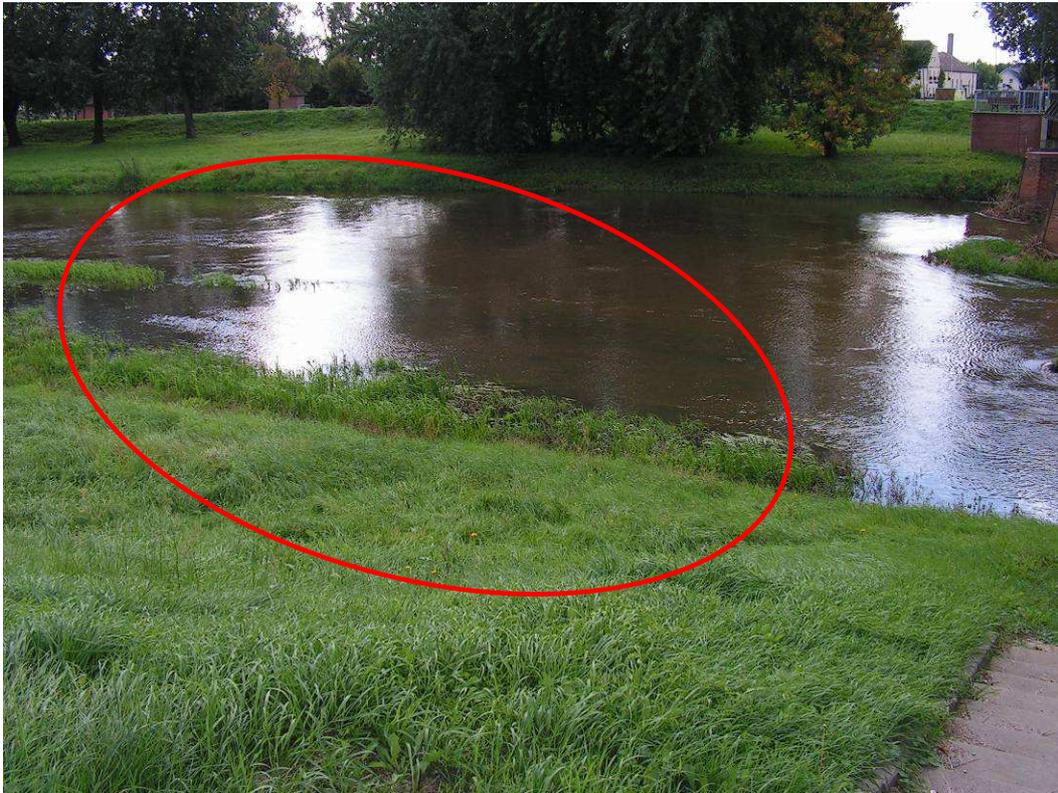
Gewässer:	Schwarze Elster	Lfd. Nr.	3
Ort:	Jessen	RW:	4566091
Datum:	14.09.2011	HW:	5739176
Uhrzeit:	11:20		
Durchgeführt durch:	D. Nehring		
Weitere Anwesende:	Herr Hermann (LHW FB Wittenberg)		
Sedimentationsbereiche:	Pfeilerschatten sowie Anlandungen flussrechtsseitig		
Substrat:	weitgestuft mit hohem Sandanteil, org. durchsetzt		
Geschätzte Mächtigkeit:	unbekannt, Verlandung		
Anmerkungen:	Einbahnstraße beachten!		
Anfahrt:	Ortslage Jessen über die B 187 auf die L116

Abbildung 1: Anlandungen rechtsseitig

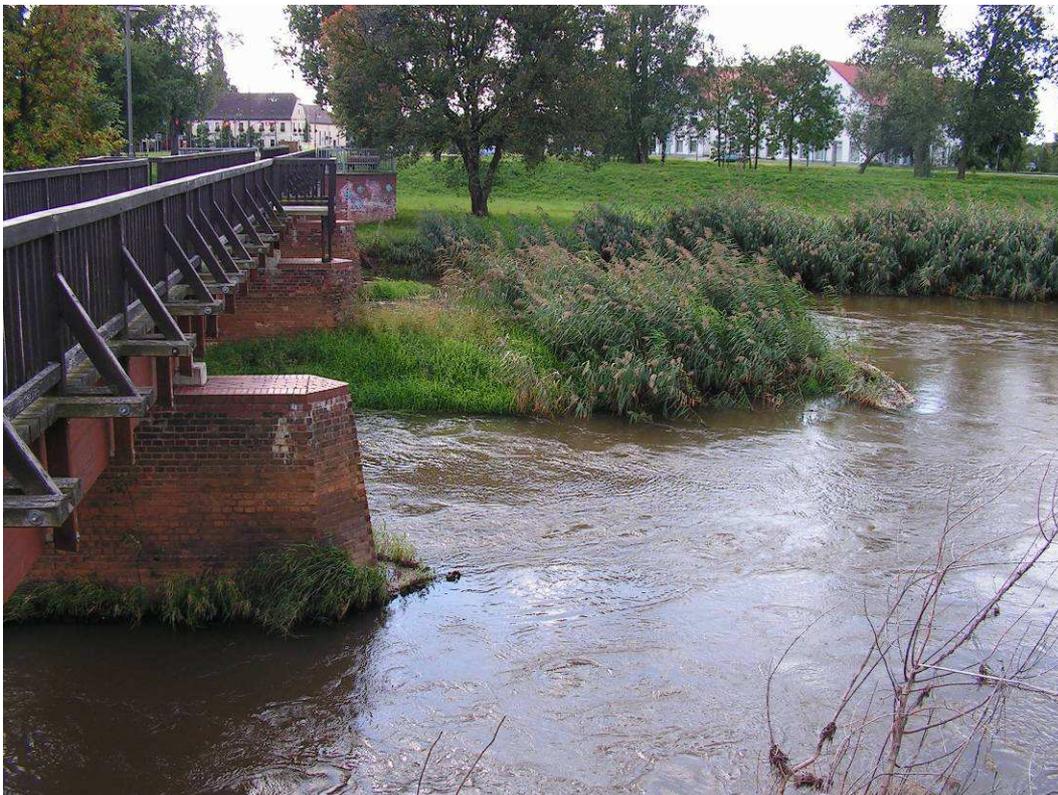
Abbildung 2: Anlandung im Pfeilerschatten der Fussgängerbrücke

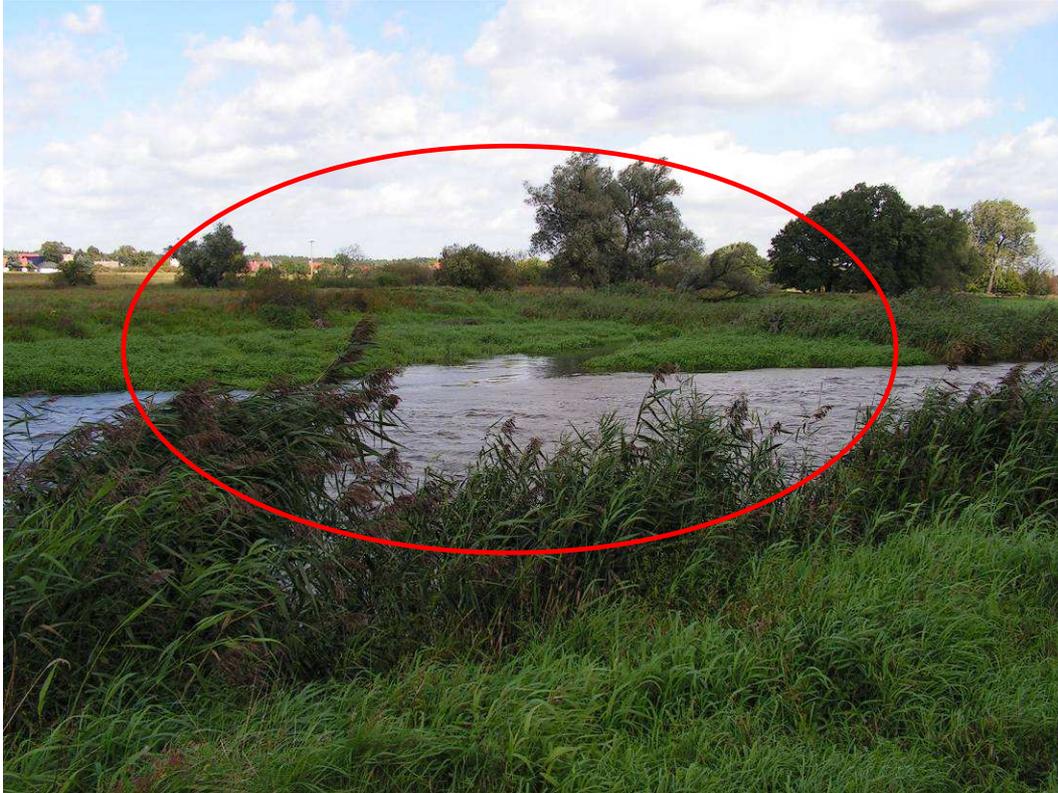
Gewässer:	Schwarze Elster	Lfd. Nr.	4
Ort:	Schweinitz	RW:	4569937
Datum:	14.09.2011	HW:	5740037
Uhrzeit:	11:50		
Durchgeführt durch:	D. Nehring		
Weitere Anwesende:	Herr Hermann (LHW FB Wittenberg)		
Sedimentationsbereiche:	nach Einmündung Schweinitzer Fließ bis Strömungslenker, Anlandungen flussrechts- als auch linksseitig		
Substrat:	weitgestuft mit hohem Sandanteil, wahrscheinlich org. durchsetzt		
Geschätzte Mächtigkeit:	unbekannt, Anlandung		
Anmerkungen:	zunehmender Elstereinschnitt führt zu starker Verlandung		
Anfahrt:	Ortslage Schweinitz auf die L 113, nach der Brücke rechts weg

Abbildung 1: Einmündung Schweinitzer Fließ

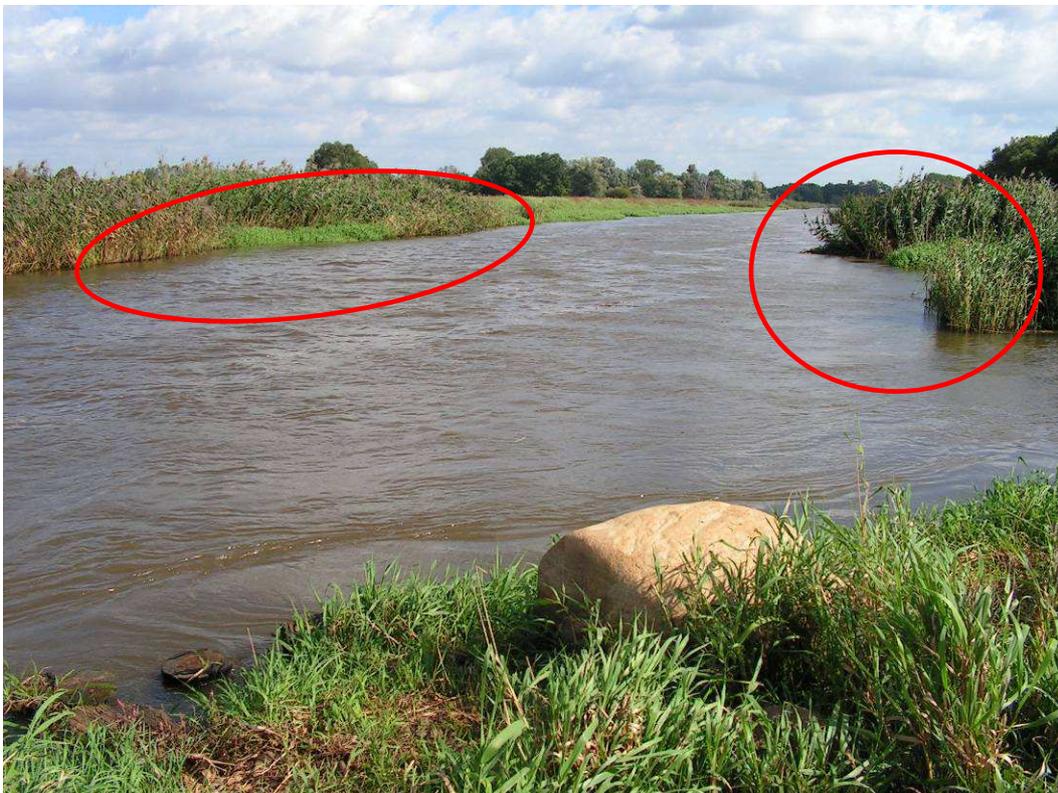
Abbildung 2: Strömungsenker, Blick zum Schweinitzer Fließ

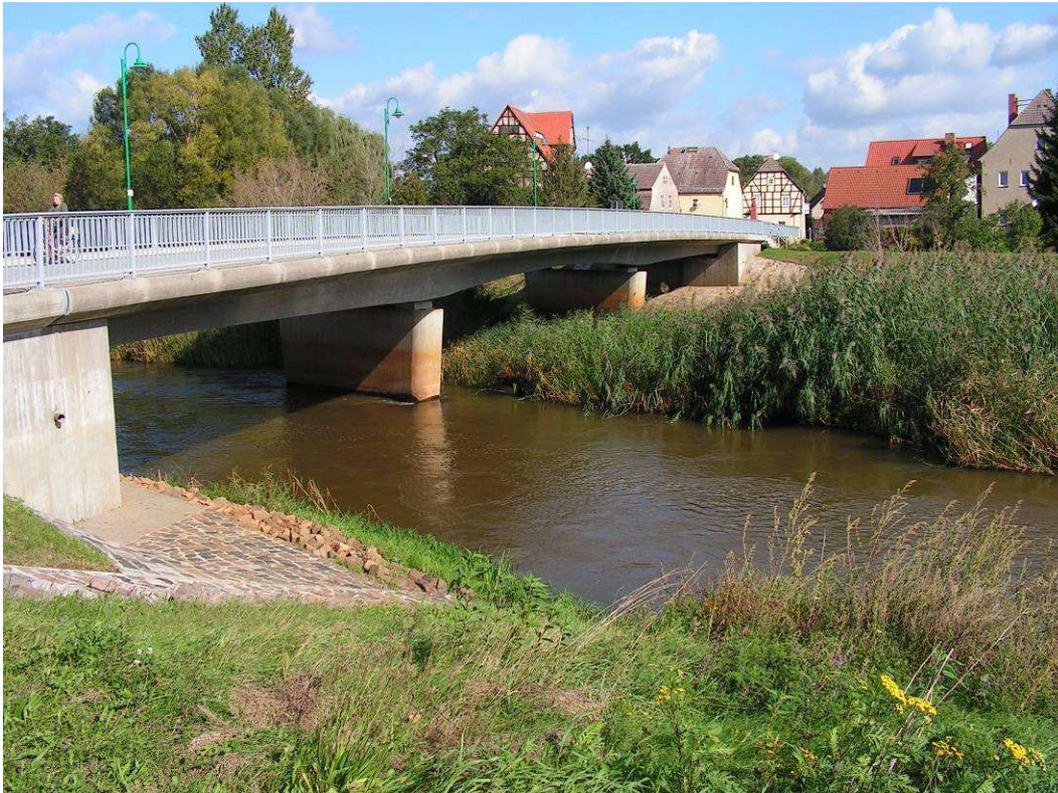
Gewässer:	Schwarze Elster	Lfd. Nr.	5
Ort:	Schweinitz	RW:	4570806
Datum:	14.09.2011	HW:	5740199
Uhrzeit:	12:10		
Durchgeführt durch:	D. Nehring		
Weitere Anwesende:	Herr Hermann (LHW FB Wittenberg)		
Sedimentationsbereiche:	großflächige Verlandungen flussrechtsseitig		
Substrat:	weitgestuft mit hohem Sandanteil, wahrscheinlich org. durchsetzt		
Geschätzte Mächtigkeit:	unbekannt, Verlandung		
Anmerkungen:	zunehmender Elstereinschnitt führt zu starker Verlandung		
Anfahrt:	Ortslage Schweinitz auf die L 113

Abbildung 1: Elsterbrücke Schweinitz (L 113)

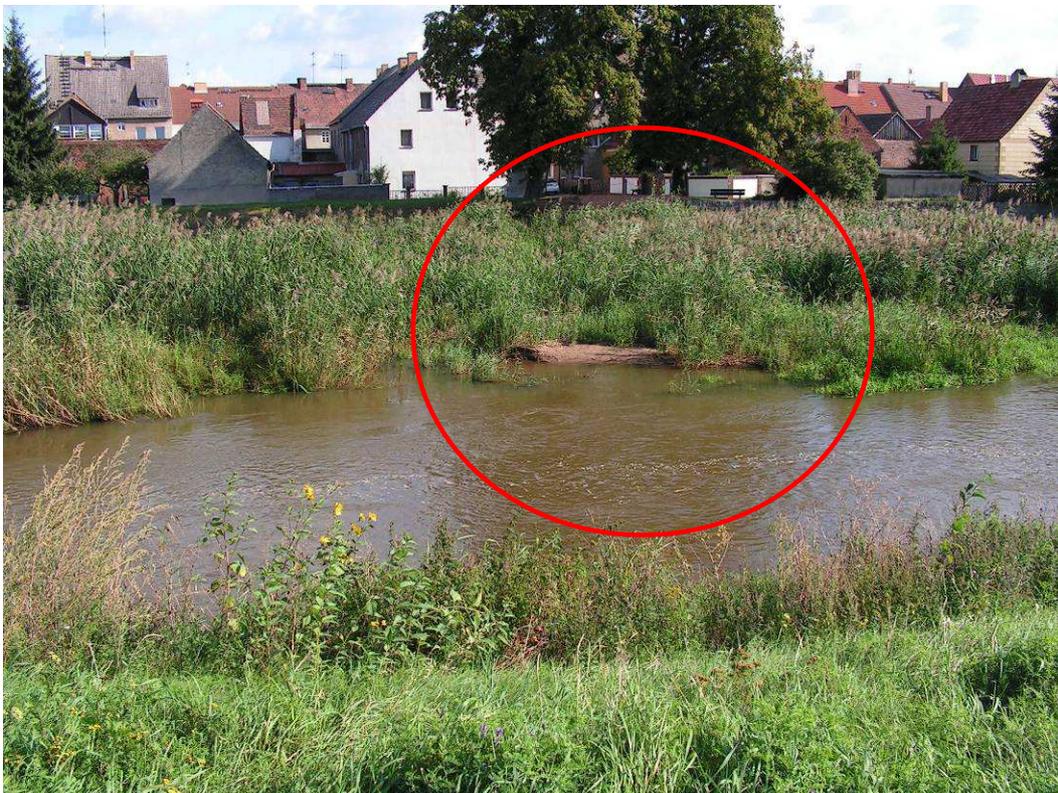
Abbildung 2: großflächige Anlandung

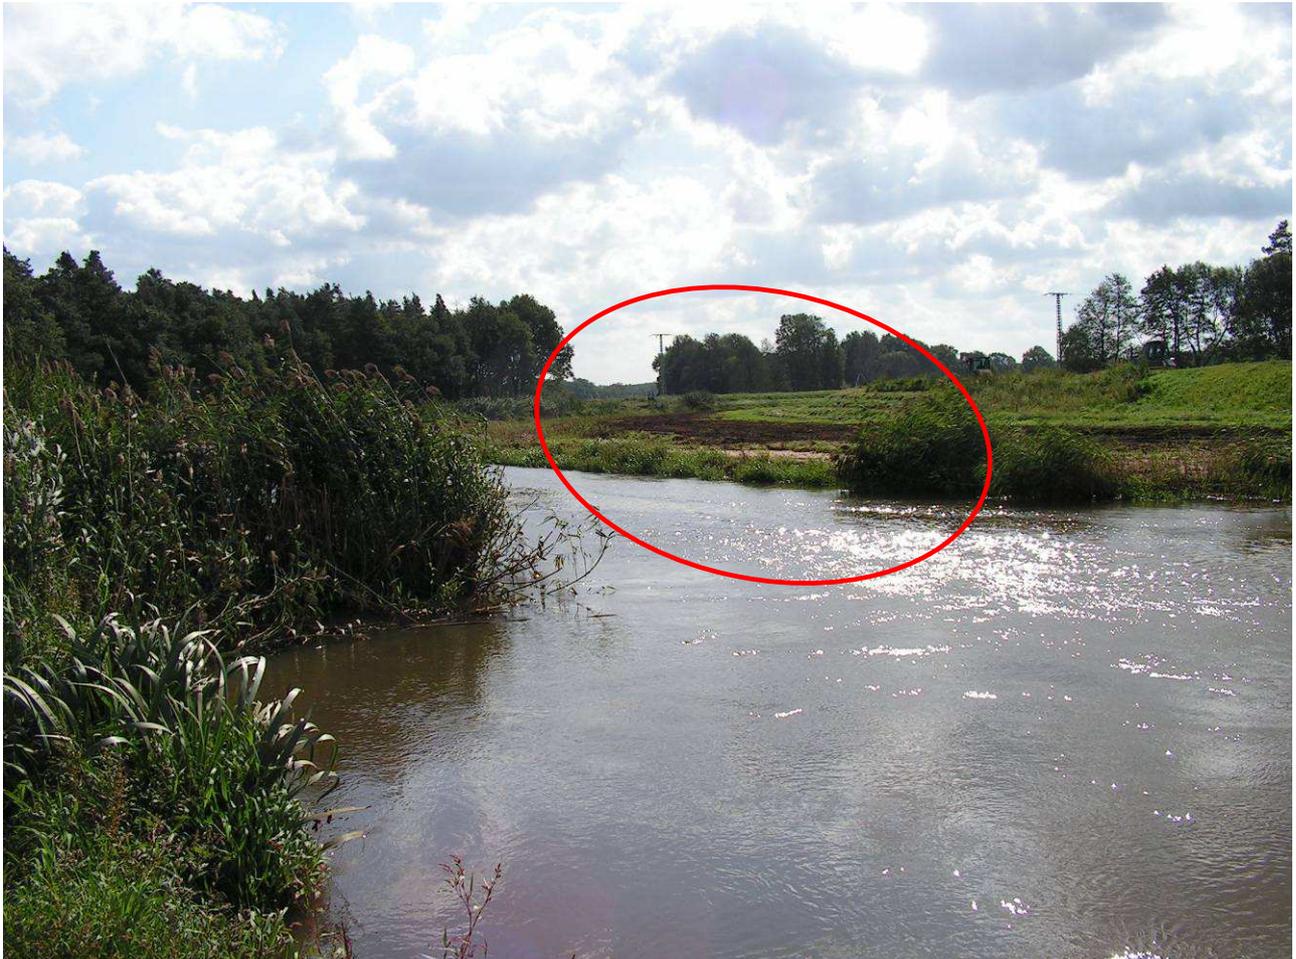
Gewässer:	Schwarze Elster	Lfd. Nr.	7
Ort:	Meuselko	RW:	4577245
Datum:	14.09.2011	HW:	5736449
Uhrzeit:	12:30		
Durchgeführt durch:	D. Nehring		
Weitere Anwesende:	Herr Hermann (LHW FB Wittenberg)		
Sedimentationsbereiche:	großflächige Verlandungen am flusslinksseitigen Gleithang		
Substrat:	weitgestuft mit hohem Sandanteil, wahrscheinlich org. durchsetzt		
Geschätzte Mächtigkeit:	unbekannt, Verlandung		
Anmerkungen:	zunehmender Elstereinschnitt führt zu starker Verlandung		
Anfahrt:	Ortslage Meuselko, Feldweg nach Osten Richtung Elsterbiegung

Abbildung 1: linksseitige Anlandung bei Meuselko

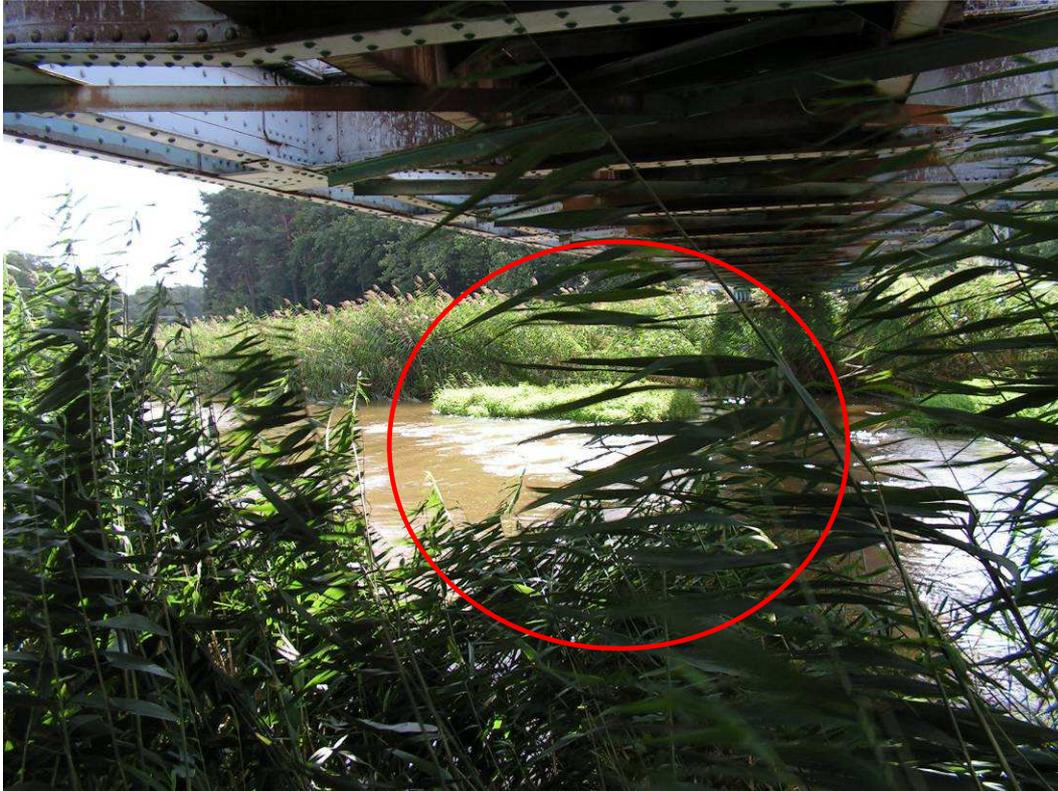
Gewässer:	Schwarze Elster	Lfd. Nr.	8
Ort:	Premsendorf	RW:	4578583
Datum:	14.09.2011	HW:	5735725
Uhrzeit:	12:45		
Durchgeführt durch:	D. Nehring		
Weitere Anwesende:	Herr Hermann (LHW FB Wittenberg)		
Sedimentationsbereiche:	großflächige Verlandungen flusslinksseitig, Sand-Kiesheger		
Substrat:	weitgestuft mit hohem Sandanteil, wahrscheinlich org. durchsetzt		
Geschätzte Mächtigkeit:	unbekannt, Verlandung		
Anmerkungen:	zunehmender Elstereinschnitt führt zu starker Verlandung		
Anfahrt:	Deichvorland zw. Premsendorf und Arnsnesta, bei Anfahrt Durchfahrthöhe beachten

Abbildung 1: Anlandung unterhalb des Brückenkörpers

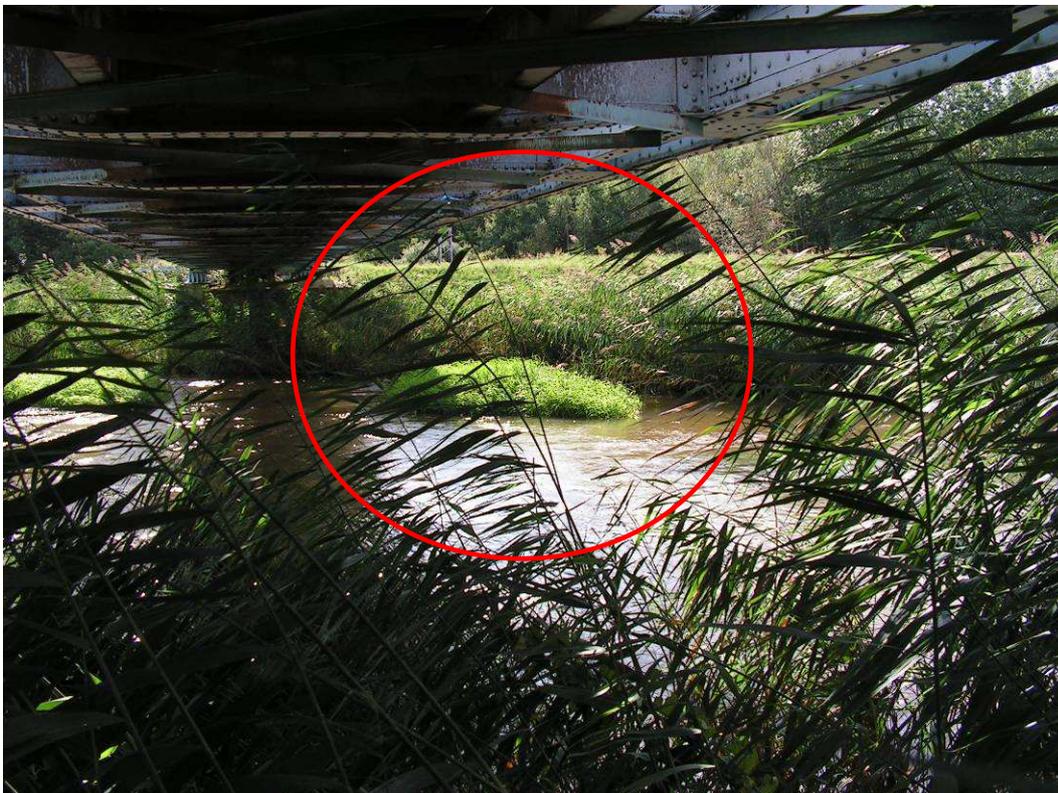
Abbildung 2: Anlandung unterhalb des Brückenkörpers

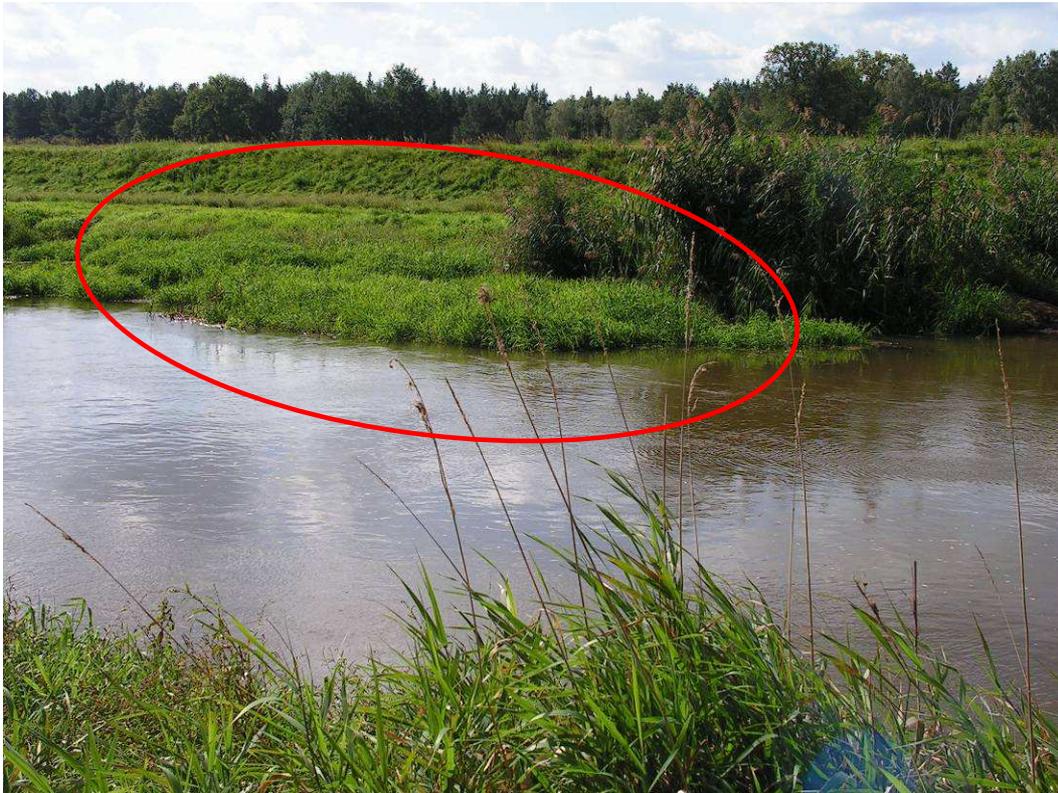
Gewässer:	Schwarze Elster	Lfd. Nr.	9
Ort:	Premsendorf	RW:	4579015
Datum:	14.09.2011	HW:	5735514
Uhrzeit:	13:05		
Durchgeführt durch:	D. Nehring		
Weitere Anwesende:	Herr Hermann (LHW FB Wittenberg)		
Sedimentationsbereiche:	wachsende Verlandungen flusslinksseitig, Zeitraum: etwa 15 Jahre		
Substrat:	weitgestuft mit hohem Sandanteil, wahrscheinlich org. durchsetzt		
Geschätzte Mächtigkeit:	unbekannt, Verlandung		
Anmerkungen:	zunehmender Elstereinschnitt führt zu starker Verlandung		
Anfahrt:	Deichvorland zw. Premsendorf und Arnsnesta

Abbildung 1: wachsende Anlandung

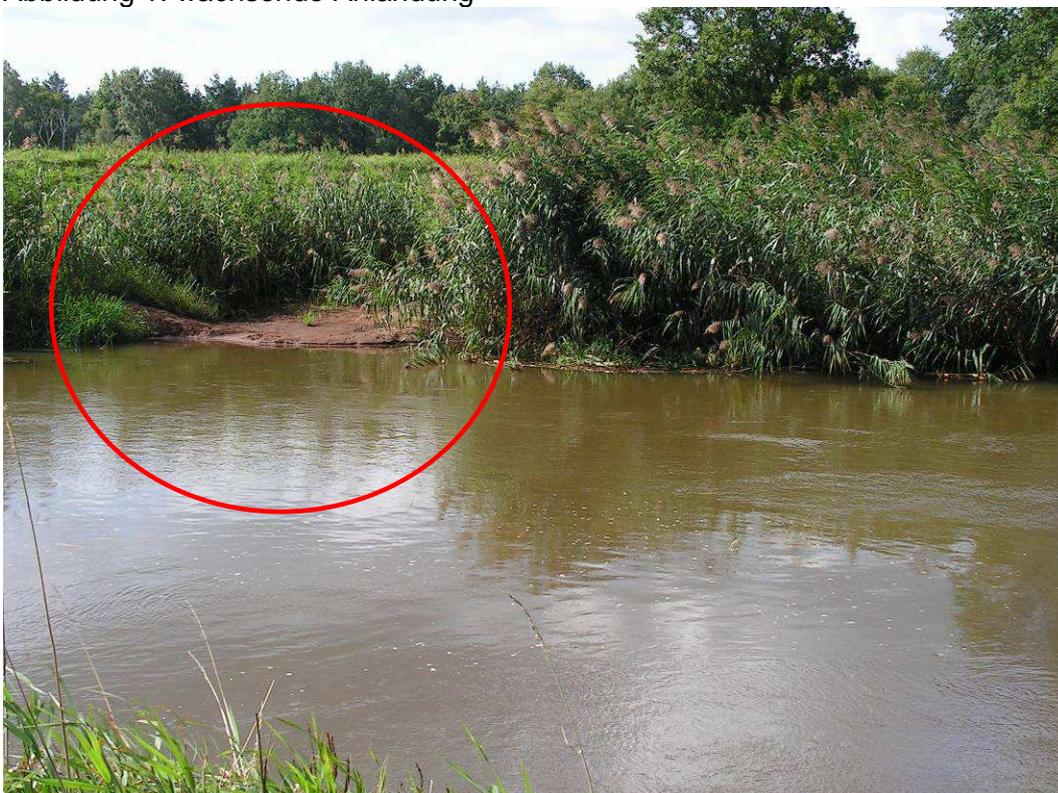
Abbildung 2: wachsende Anlandung mit Strandbildung

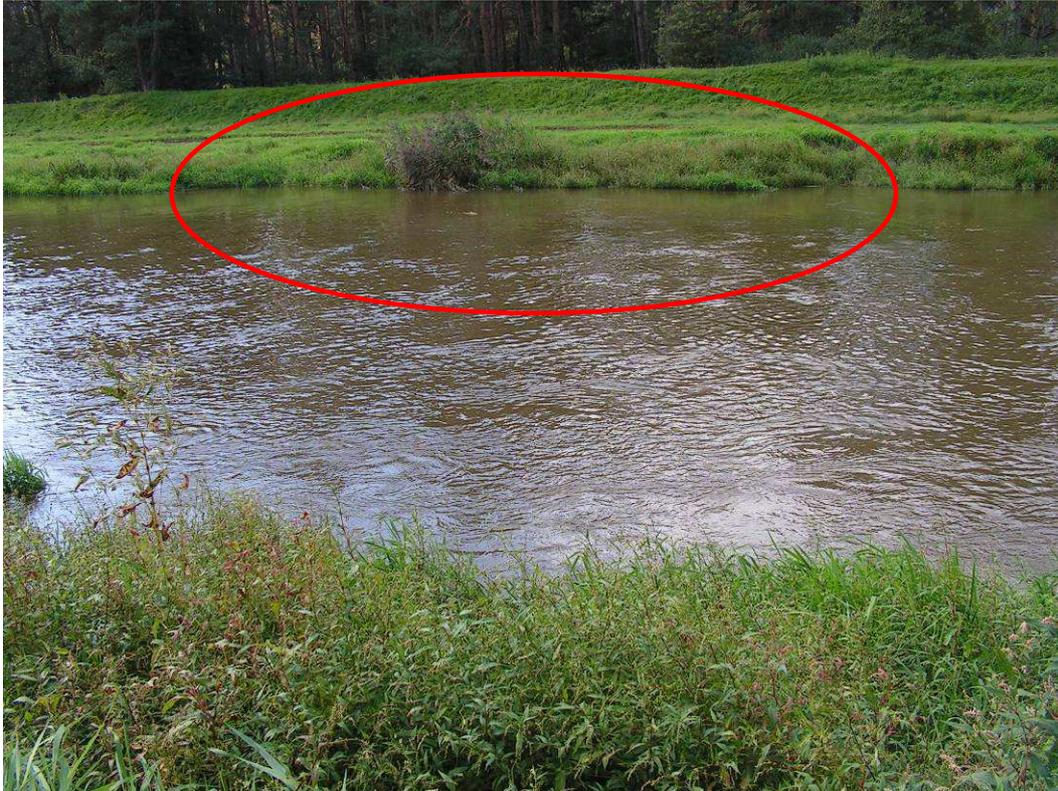
Gewässer:	Schwarze Elster	Lfd. Nr.	10
Ort:	Arnsnesta (Brandenburg)	RW:	4579351
Datum:	14.09.2011	HW:	5735257
Uhrzeit:	13:30		
Durchgeführt durch:	D. Nehring		
Weitere Anwesende:	Herr Hermann (LHW FB Wittenberg)		
Sedimentationsbereiche:	wachsende Verlandungen flusslinksseitig, Zeitraum: etwa 15 Jahre		
Substrat:	weitgestuft mit hohem Sandanteil, wahrscheinlich org. durchsetzt		
Geschätzte Mächtigkeit:	unbekannt, Verlandung		
Anmerkungen:	zunehmender Elstereinschnitt führt zu starker Verlandung		
Anfahrt:	Deichvorland zw. Prensendorf und Arnsnesta

Abbildung 1: Anlandungszone

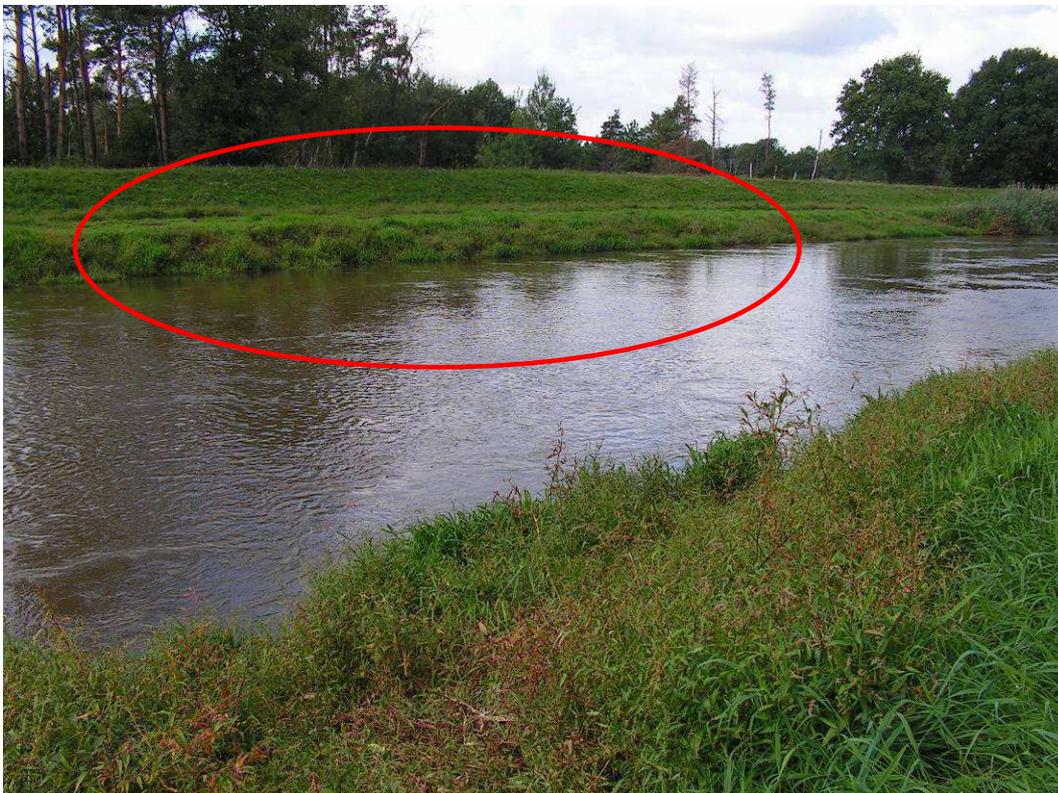
Abbildung 2: Anlandungszone
