Darstellung der Querprofile

Einstiche: tatsächlich gemessene Sedimentmächtigkeiten mit der Peilstange, die Einstiche erfolgten im Abstand von 2 m zum Ufer, in der Flussmitte und bei besonderen Auffälligkeiten entlang des Querprofils, Zwischenprofile wurden i.d.R. im Bereich von Einläufen (z. B. Regenüberläufen) in den Mühlgraben gesetzt

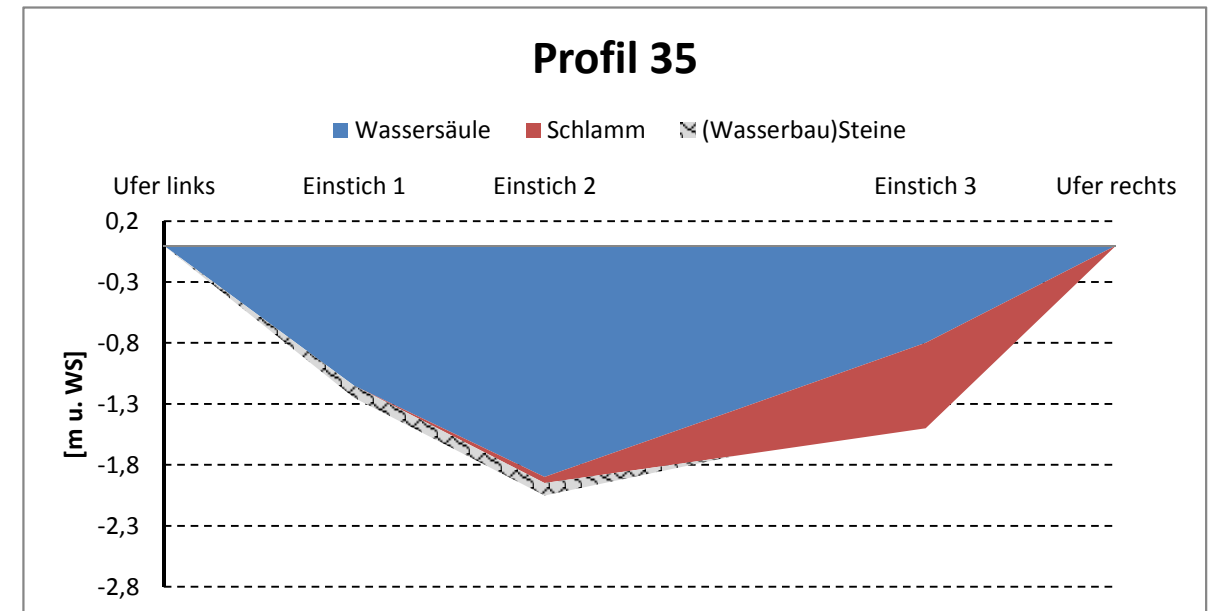
Profil 35					
	Ufer links	Einstich 1	Einstich 2	Einstich 3	Ufer rechts
Wassersäule	0	-1,15	-1,9	-1,35	-0,8
Schlamm	0	0	-0,05	-0,375	-0,7
(Wasserbau)Steine	0	-0,1	-0,1	0	0

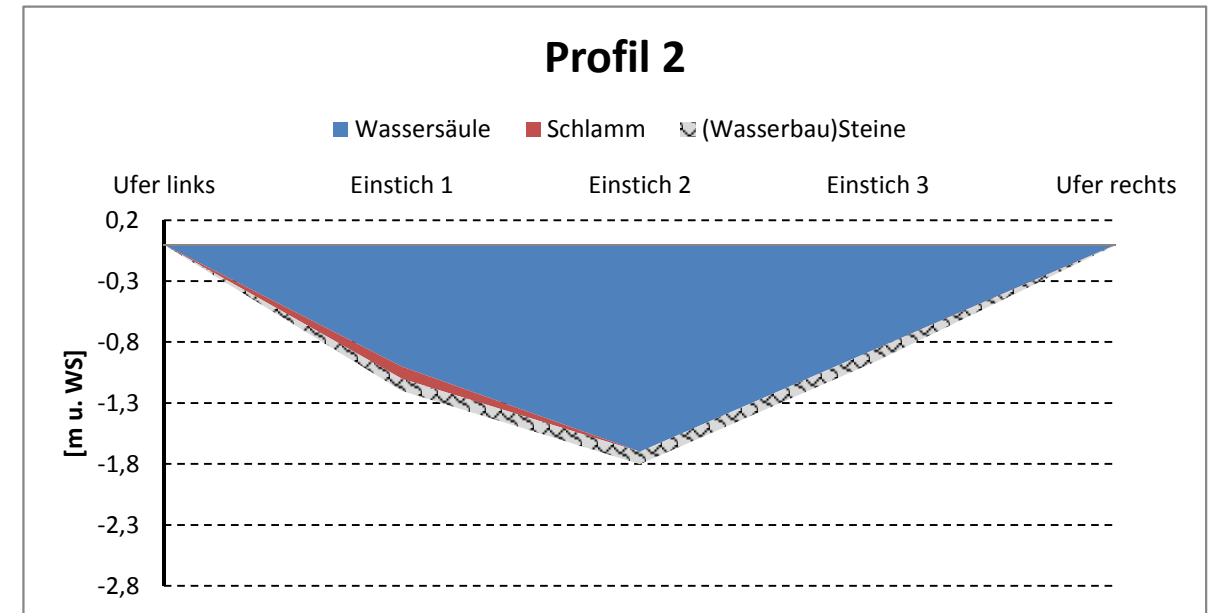
Profil 2					
	Ufer links	Einstich 1	Einstich 2	Einstich 3	Ufer rechts
Wassersäule	0	-1	-1,7	-0,85	0
Schlamm	0	-0,1	0	0	0
(Wasserbau)Steine	0	-0,1	-0,1	-0,1	0

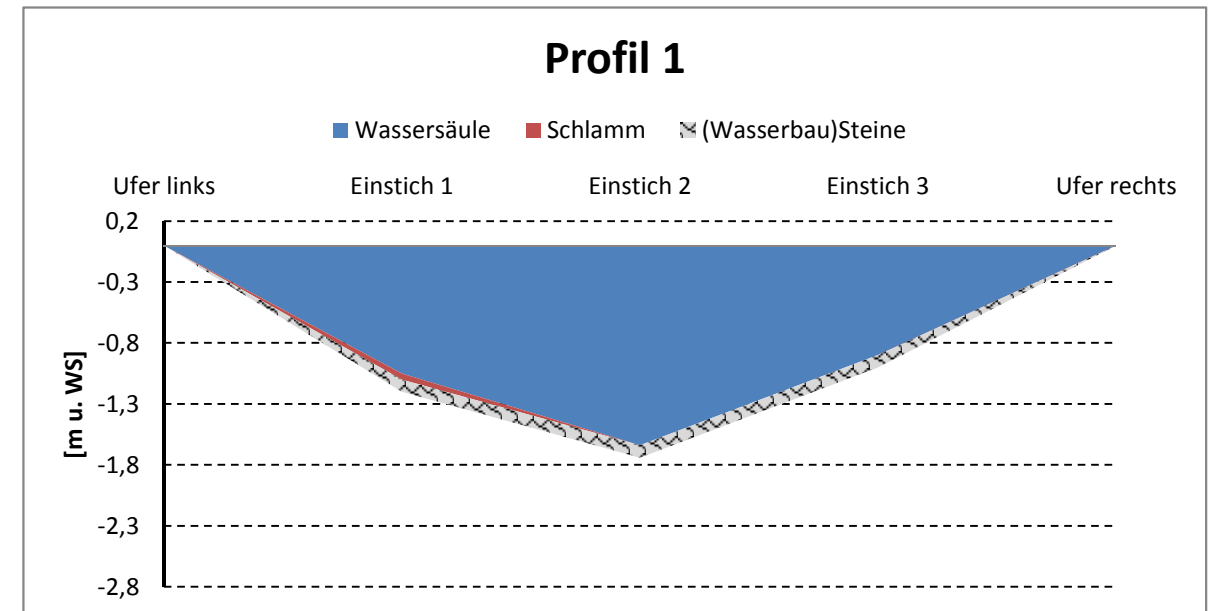
Profil 1					
	Ufer links	Einstich 1	Einstich 2	Einstich 3	Ufer rechts
Wassersäule	0	-1,05	-1,64	-0,9	0
Schlamm	0	-0,05	0	0	0
(Wasserbau)Steine	0	-0,1	-0,1	-0,1	0
