Gewässerentwicklungskonzept „Aller“
Vertrags-Nr. 17/N/0618/MD

Maßnahmenskizze

Objekt:	Planungsabschnitt 01
MN-Bezeichnung:	SC_PA01
MN-Name	Siestedt bis Mündung Aller
Gewässer:	Schölecke, Station km 0+000 bis 1+450
Gewässerordnung:	1. Ordnung
Landkreis:	Börde
Maßnahmentyp:	lineare Maßnahme
Gewässertyp:	Typ 16
OWK-Nummer:	WESOW08-00
Anfangskoordinate:	E642614 N5798550
Endkoordinate:	E641533 N5799432

Januar 2019
BL/GC/2017284.20

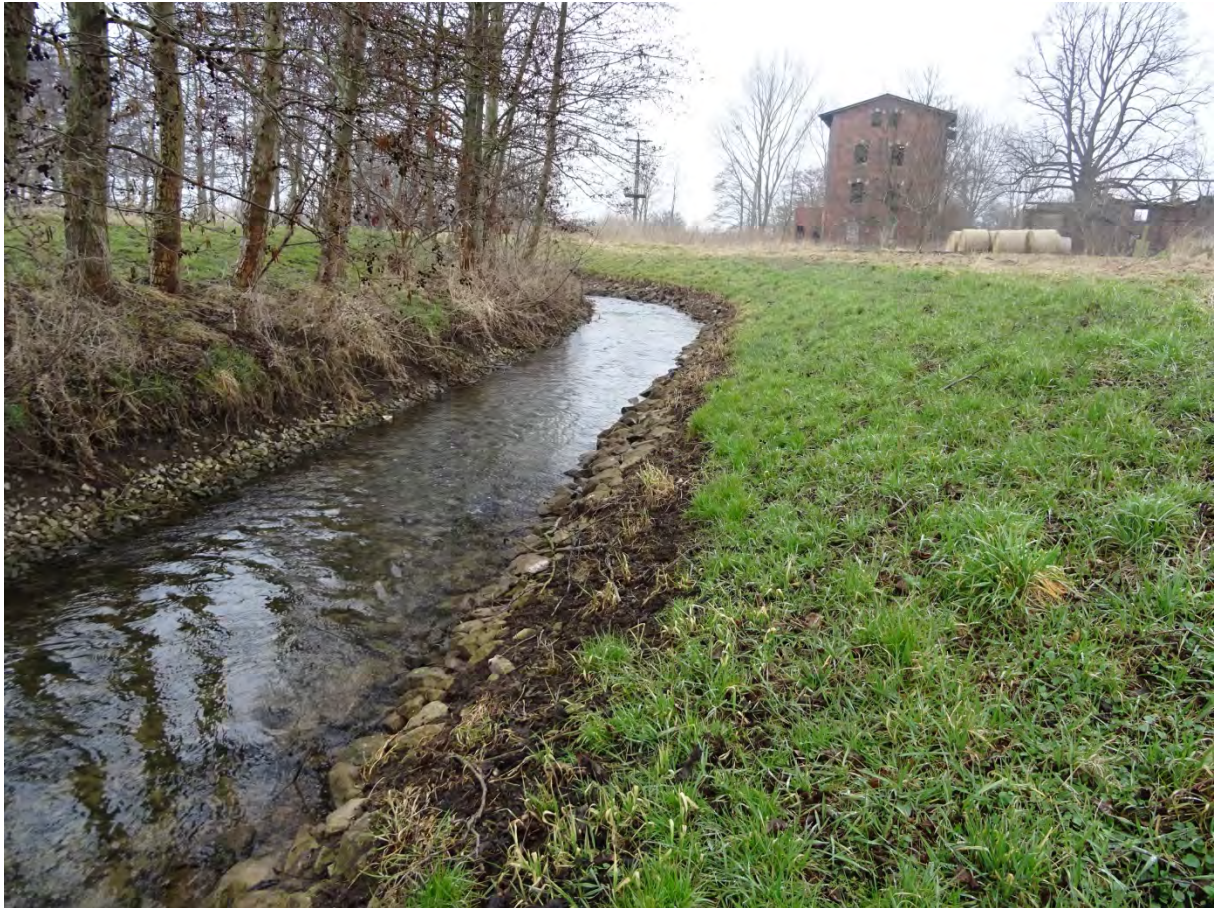
Abb. 5: Schölecke bei Fl.-km 0+120. Quelle: BCE Begehung 28.03.2018

Das Gewässer wurde im Planungsabschnitt größtenteils stark begradigt, u.a. um Raum für die landwirtschaftliche Nutzung zu schaffen. Das linke Gewässerufer ist fast durchgängig durch eine Erlen-Galerie gesäumt. Die hochstämmigen Bäume bieten nur eine geringe Beschattung des Gewässers. Ein Gewässerrandstreifen mit gewässertypischen Sträuchern fehlt beidseitig. Der Böschungsfuß ist im gesamten Abschnitt Fl.-km 0+100 mit Wasserbau-steinen gesichert (siehe Abb. 5). Eine Ufersicherung mit Rasengitterplatten befindet sich im Gewässerabschnitt bei zwischen Fl.-km 1+400 und 1+450. Dort ist ebenfalls eine Furt vorzufinden. Entsprechend Abb. 7 befinden sich bei Fl.-km 0+200 Überreste einer maroden Brücke. Auch die Brücke bei Fl.-km 0+330 in Abb. 8 ist nicht mehr funktionstüchtig.

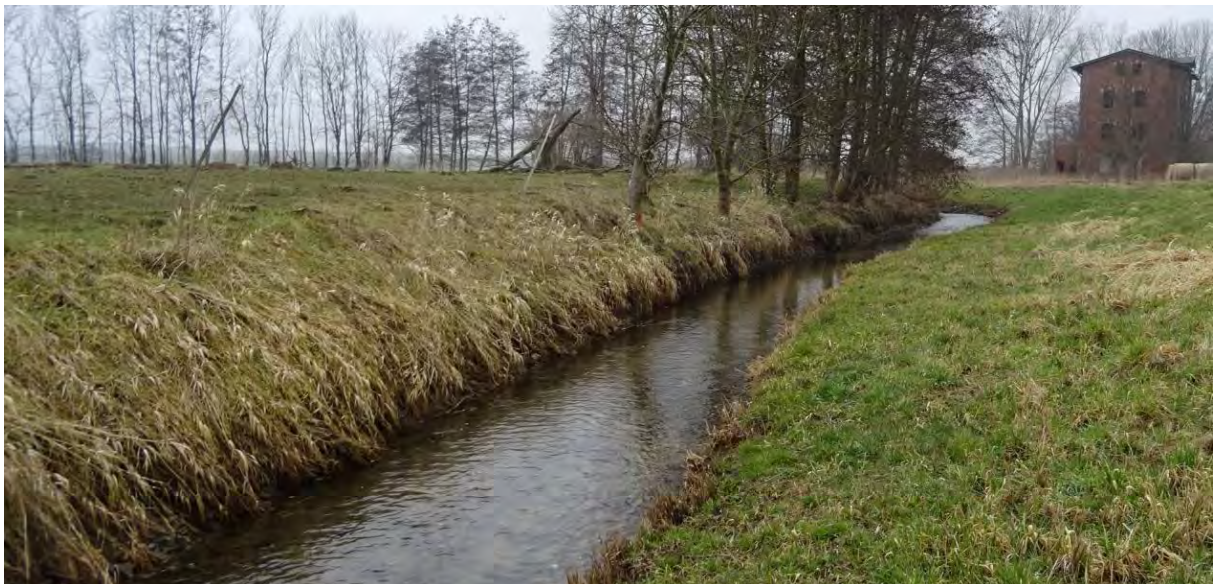
Abb. 6: Schölecke bei Fl.-km 0+150. Quelle: BCE Begehung 28.03.2018

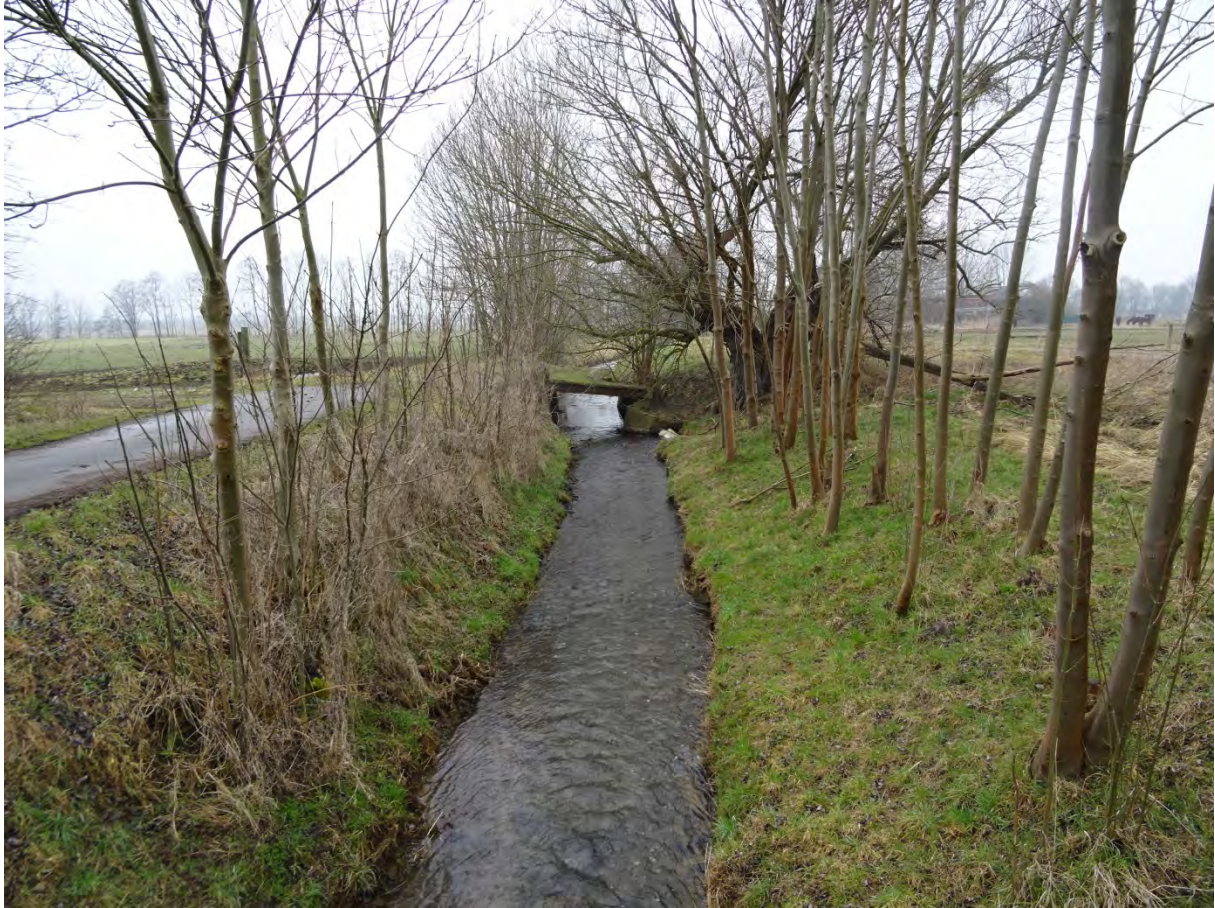
Abb. 7: Überreste eines maroden Brückenbauwerks bei Fl.-km 0+200. Quelle: BCE Begehung 28.03.2018

Die beiden Brückenbauwerke sind nicht funktionstüchtig. Außerdem befindet sich naheliegender eine intakte Brücke. Daher ist der ersatzlose Rückbau der Brückenbauwerke vorgesehen. Gewässersohle und Ufer sind anschließend in einen naturnahen, gewässertypischen Zustand zu bringen.

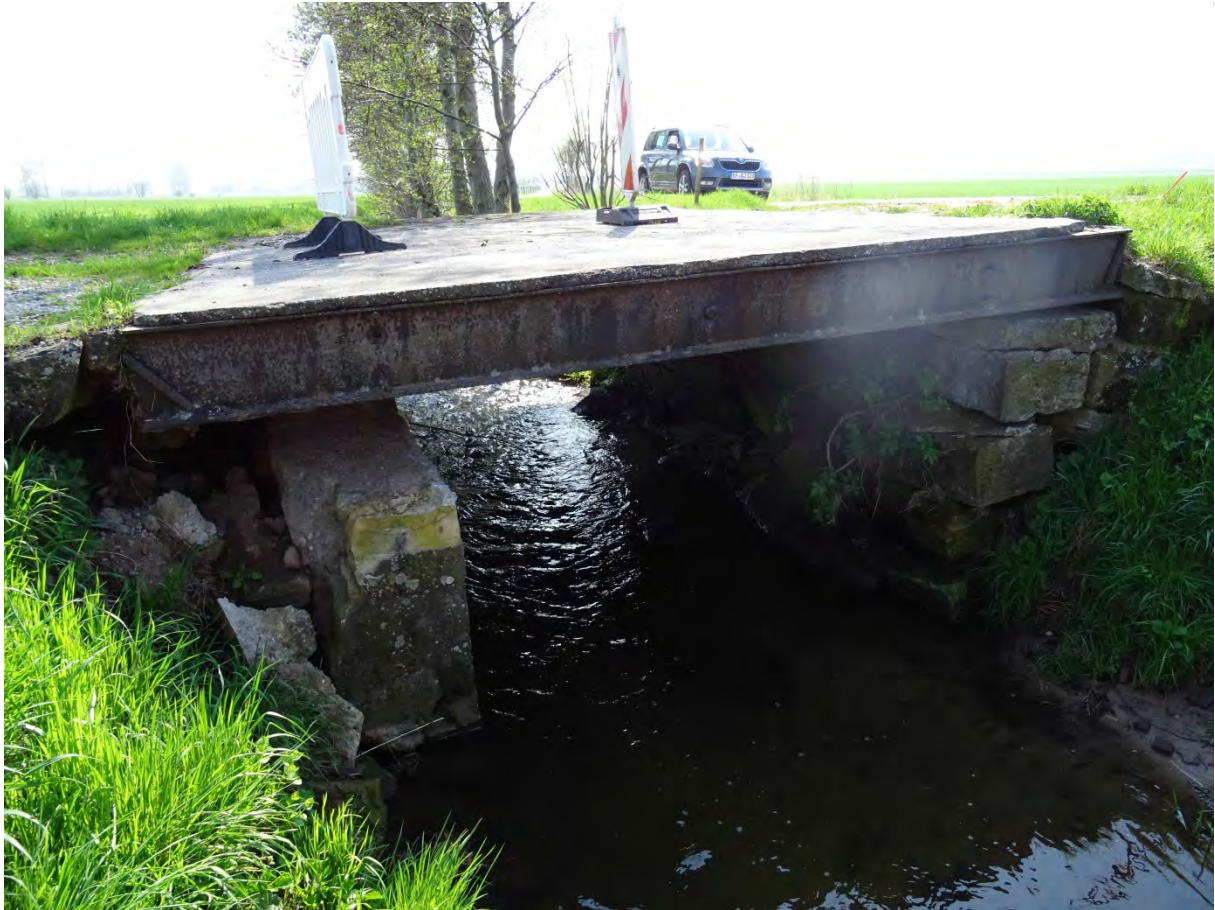
Abb. 8: Baufällige Brücke bei Fl.-km 0+330. Quelle: Begehung 19.04.2018

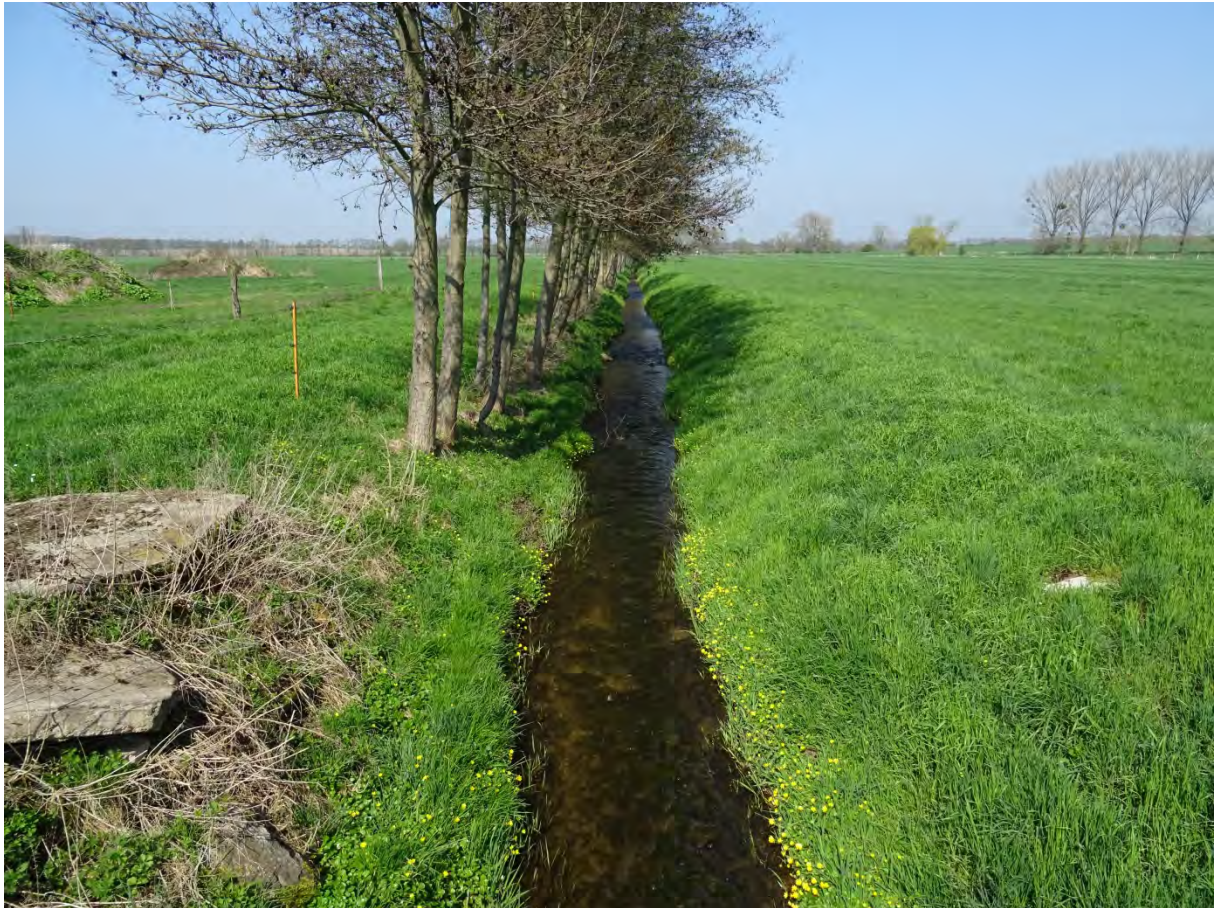
Abb. 9: Aufnahme Gewässerbegehung Schölecke, Station km 0+900, Blickrichtung nach Unterstrom. Aufnahmedatum: 19.04.2018

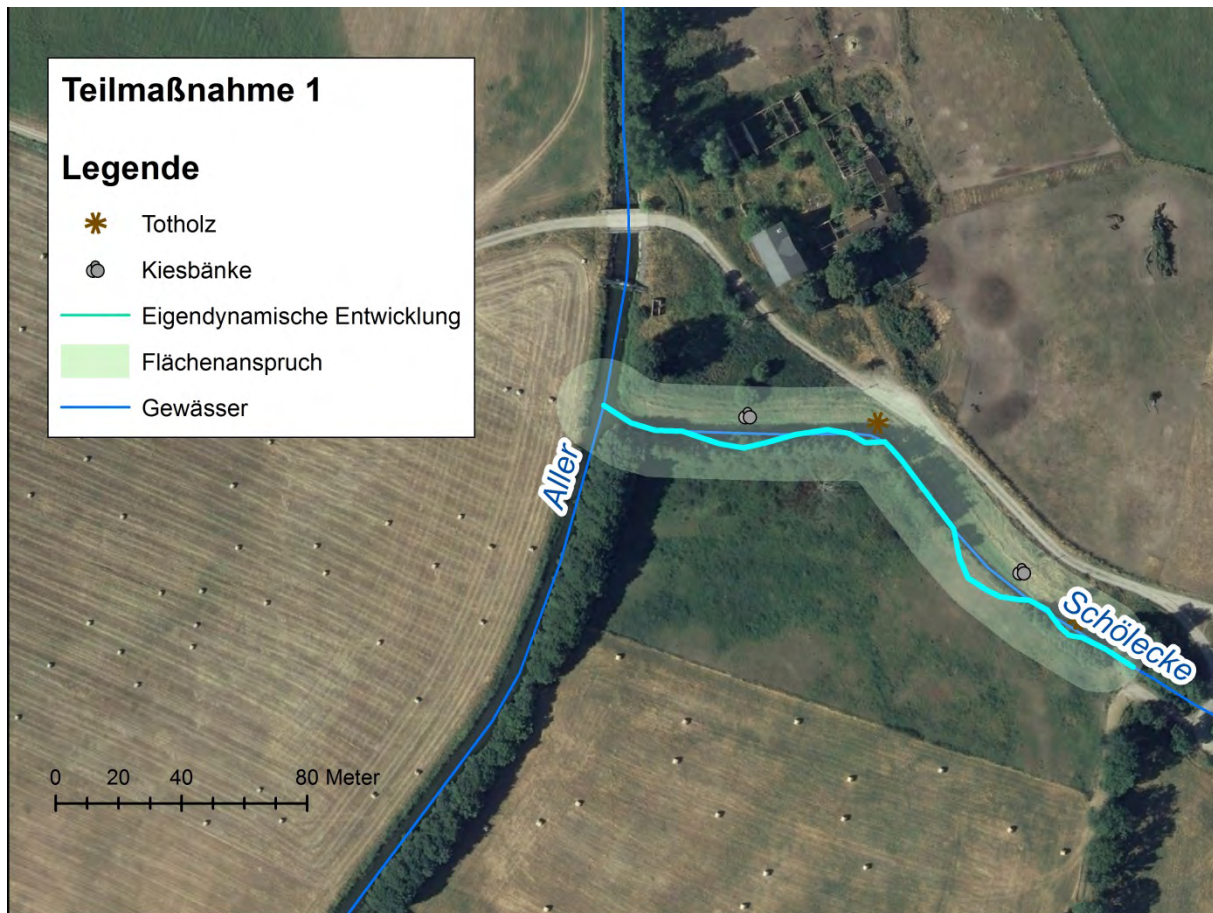
Abb. 10: Eigendynamische Gewässerentwicklung. Quelle: BCE

Vorgesehen ist eine strukturelle Aufwertung des Mündungsbereich, durch die Einrichtung eines 0,6 ha großen Entwicklungskorridors über eine Länge von 180 m. Die Breite des Korridors beträgt ca. 30 m. Ein Rückbau der Ufersicherung ist vorgesehen, um eine leichte eigendynamische Entwicklung zu ermöglichen. Darüber hinaus werden von der rechten

Uferseite stellenweise Kiesbänke aus gewässertypischem Substrat als Strömungsenker und zur Erhöhung der Substratvielfalt eingebracht. Auch vereinzelte Totholzelemente sind einzubringen.

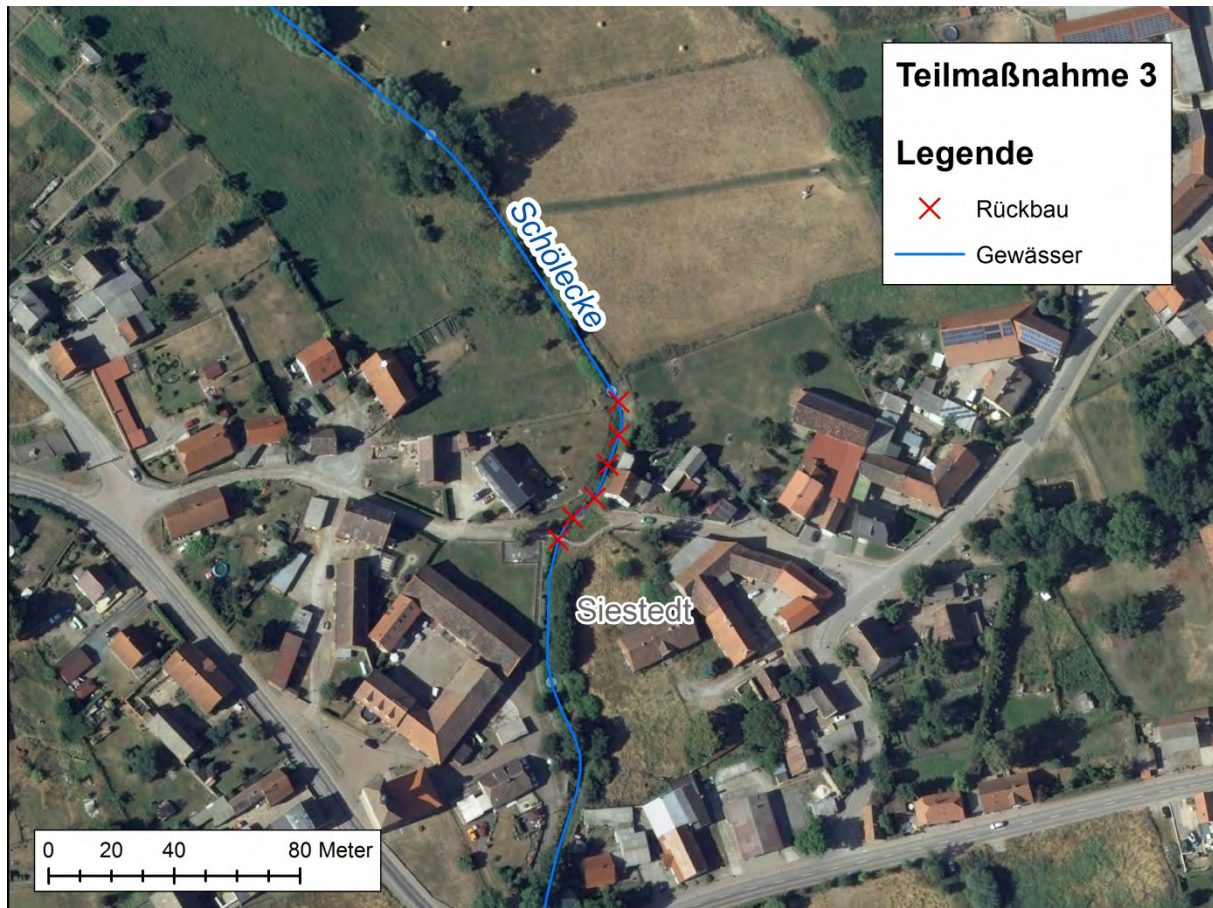
Abb. 13: Rückbau Rasengitterplatten und Furt. Quelle: BCE

In diesem Bereich der Schölecke werden Rasengitterplatten vermutet. Außerdem befindet sich dort eine Furt aus Steinplatten. Sohl- und Uferverbau werden beide zurückgebaut. Im Bereich der Bebauung kann die Böschung mit Wassersteinen gesichert werden. Die Länge des Abschnitts beträgt 80 m.

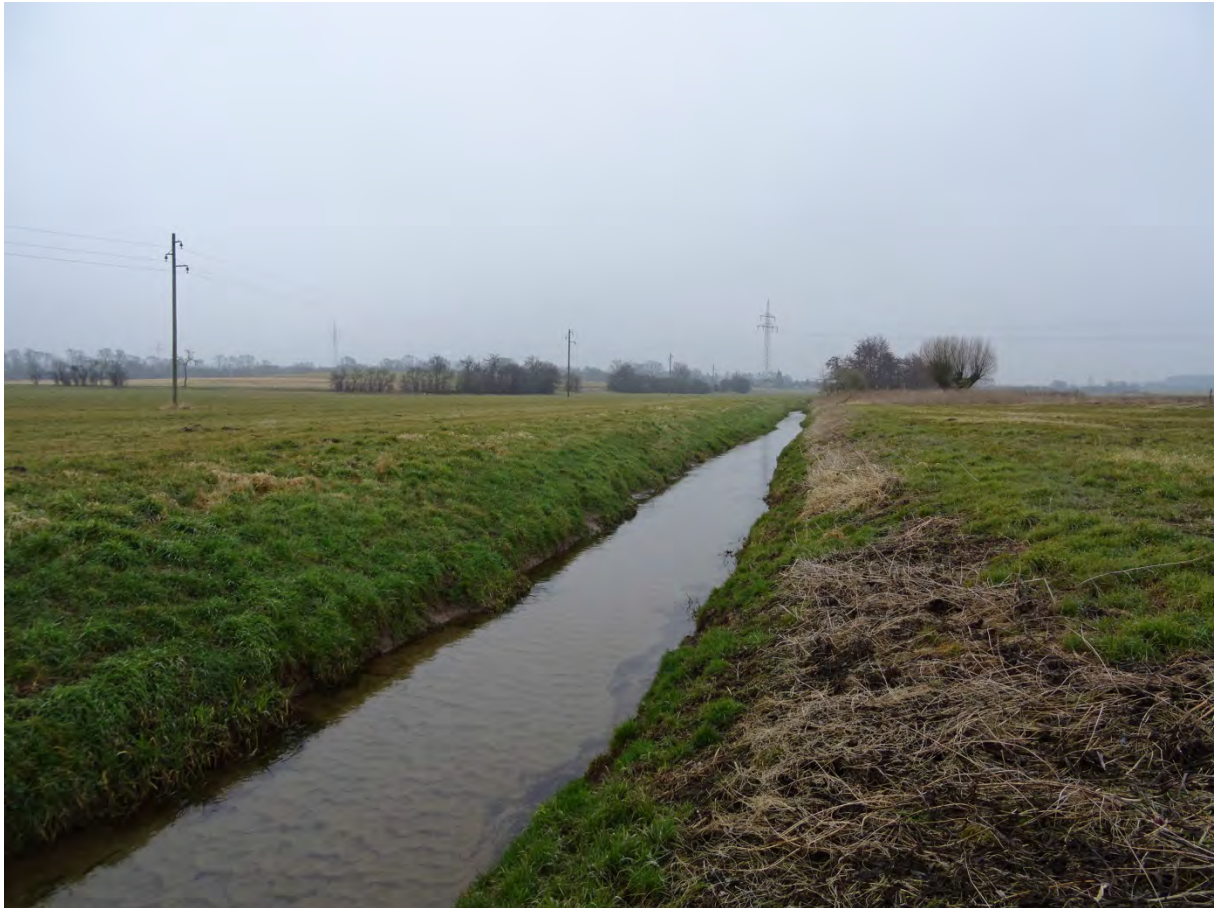
Abb. 5: Aufnahme Gewässerbegehung Schölecke, Station km 2+050, Aufnahmedatum: 28.03.2018

Die Schölecke ist im Planungsabschnitt vollständig begradigt. Galeriegehölze sind bis auf einen Abschnitt über 600 m nicht vorhanden. Landwirtschaftliche Flächen reichen bis unmittelbar an das Gewässer heran. Ein Gewässerrandstreifen mit gewässertypischen Sträuchern fehlt vollständig. Das Sohlsubstrat ist stark sandig, Kiese und gröbere Substrat fehlen. Innerhalb des Abschnittes befinden sich mehrere Durchlässe und ein Stauwehr, welche ökologisch nicht bzw. eingeschränkt durchgängig sind.

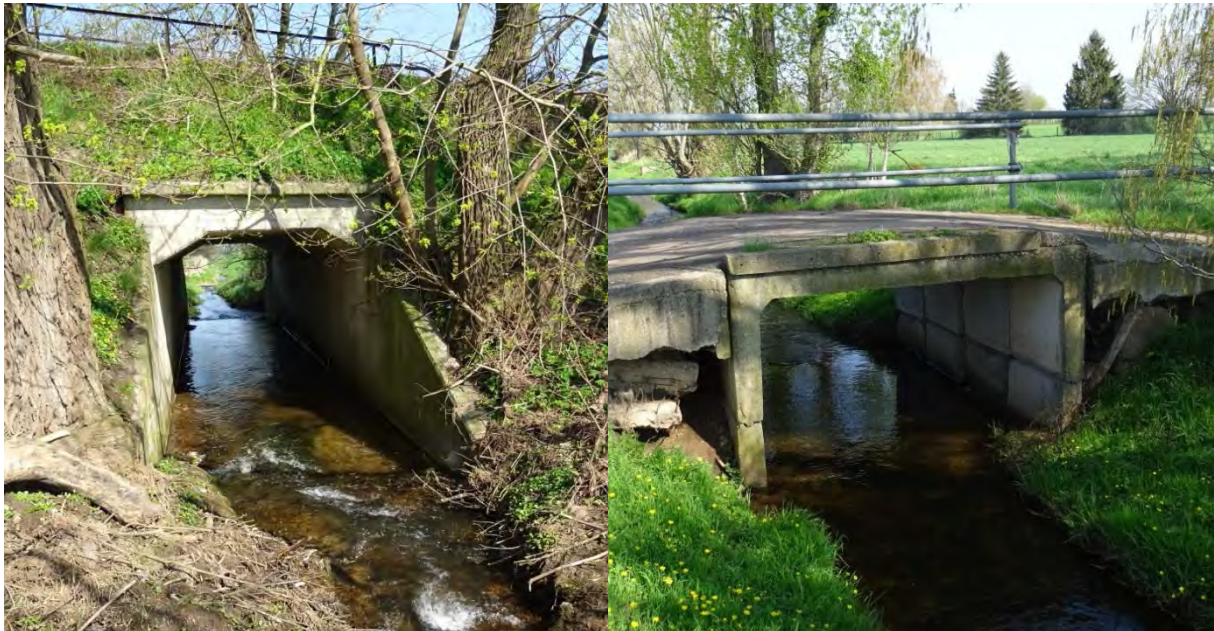
Abb. 6: Durchlässe an Eisenbahn (SC_WH06) und Weg (SC_WH07). Quelle: BCE Begehung 19.04.2018

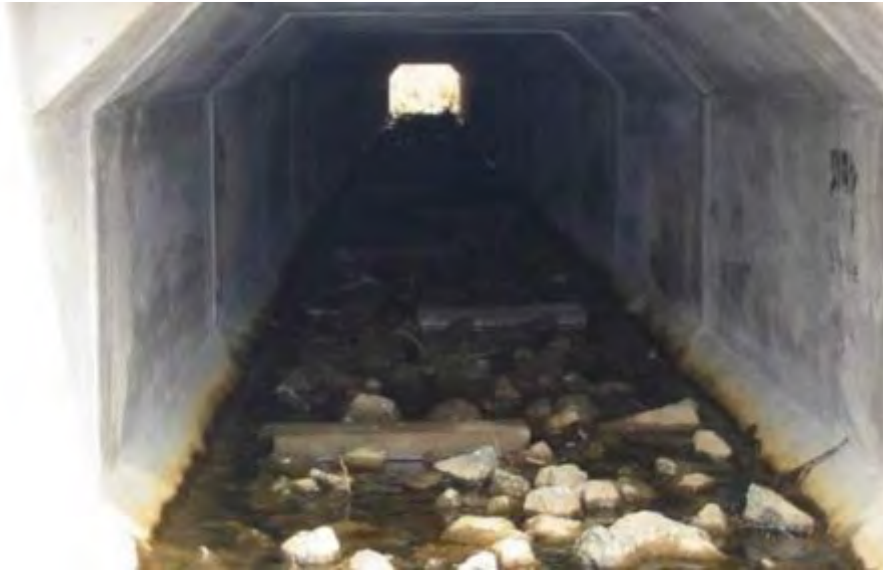
Abb. 11: Sohlgestaltung im Durchlass mit Geröll und Kies. Quelle: H. Diel (GFG GmbH).

Auf der Sohle der Durchlassbauwerke befinden sich keine natürlichen Sohlsubstrate. Die glatte Betonsohle ist für Wirbellose nicht durchgängig. Deshalb sind die Sohlen der Bauwerke mit Kies auszulegen. Zur Lagesicherung sind wechselseitig Riegeln mit Verankerung im Beton vorzusehen. Im Falle der Bahndurchführung ist hier eine frühzeitige Abstimmung mit dem Eigentümer (vermutlich die DB Netz AG) vorzunehmen.

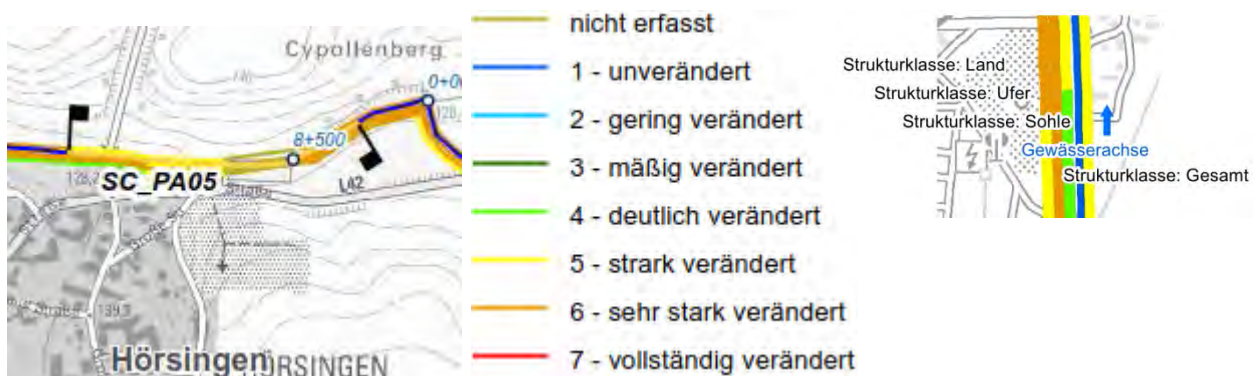
Abb. 4: Ergebnis der Gewässerstrukturkartierung

Die vorliegende Bewertung der Strukturgüte wurde vom LHW übernommen. Gemäß dieser Bestandsaufnahme wird die Strukturgüte der Schölecke als stark bis sehr stark verändert eingestuft. Dies begründet sich u. a. durch die Lage im Siedlungsbereich (anthropogen überformt).

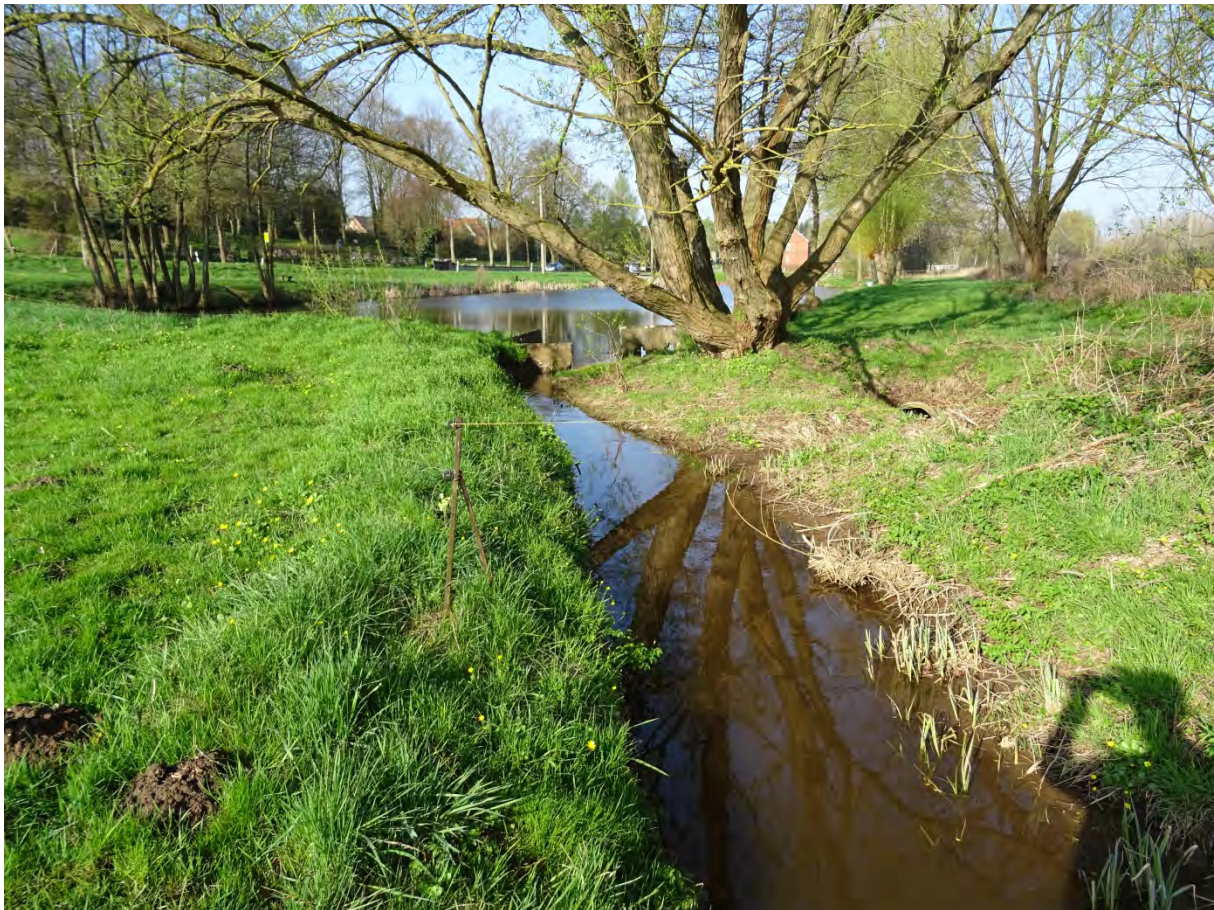
Abb. 5: Aufnahme Gewässerbegehung Schölecke, Station km 5+500, Aufnahmedatum: 19.04.2018

Der Teich hat keinen eigenen Zu- oder Ablauf und wird daher von der Schölecke durchströmt. Dies führt einerseits zu einer Erhöhung der Wassertemperatur und andererseits dazu, dass die ökologische Durchgängigkeit von Sedimenten nicht gegeben ist.

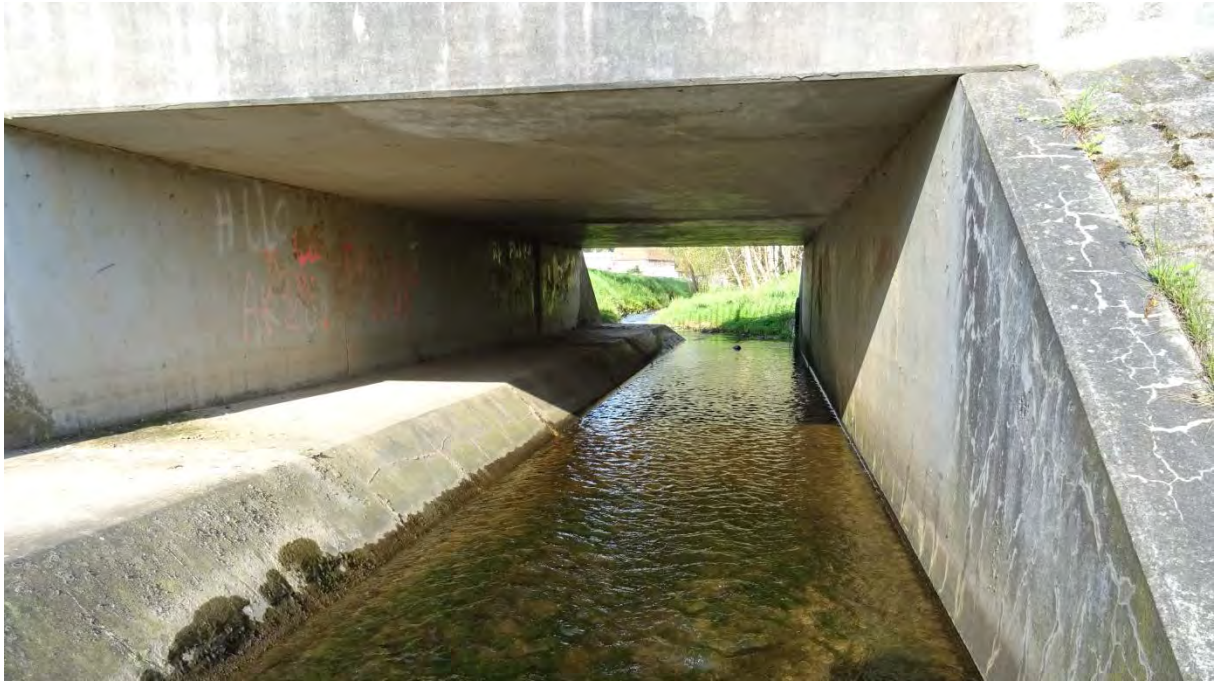
Abb. 6: Brücke an „Große Straße“ (SC_WH14). Quelle: BCE Begehung 17.05.2018

Das Überlaufbauwerk des Teiches ist zudem insgesamt ökologisch nicht durchgängig. Die Sohle der Brücke „an der Großen Straße“ hat keine Sedimentüberdeckung und ist daher für Wirbellose ebenfalls nicht durchgängig (siehe Abb. 6). Weiter Unterstrom befindet sich darüber hinaus Überreste eines Brückenwiderlagers (siehe Abb. 7).

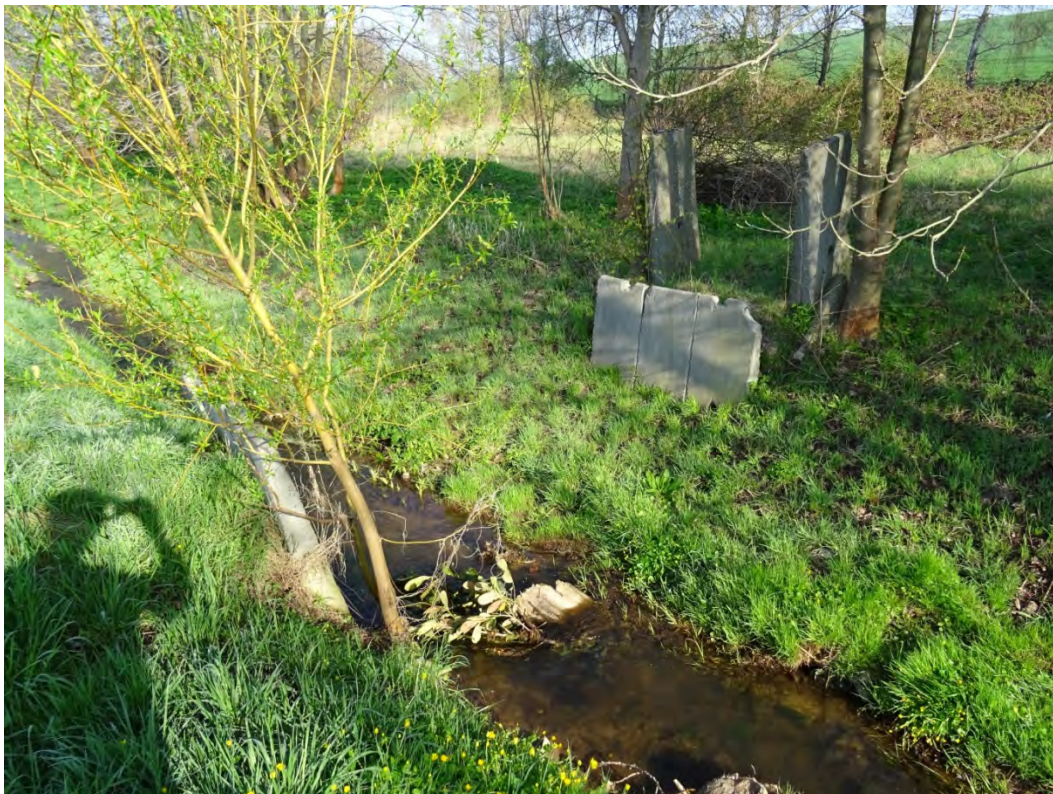
Abb. 7: Brückenwiderlager (BW 48118-0082). Quelle: BCE Begehung 17.05.2018

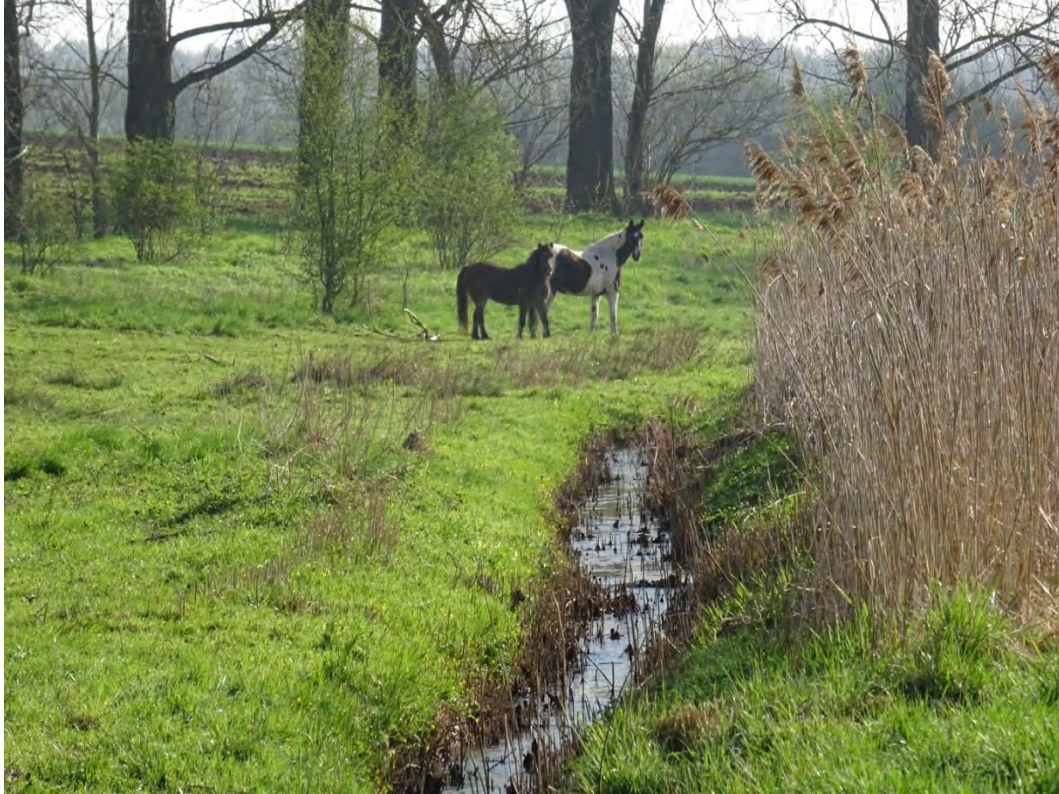
Abb. 8: Fehlender Gewässerrandstreifen (Fl.-km 8+520). Quelle: BCE Begehung 17.05.2018

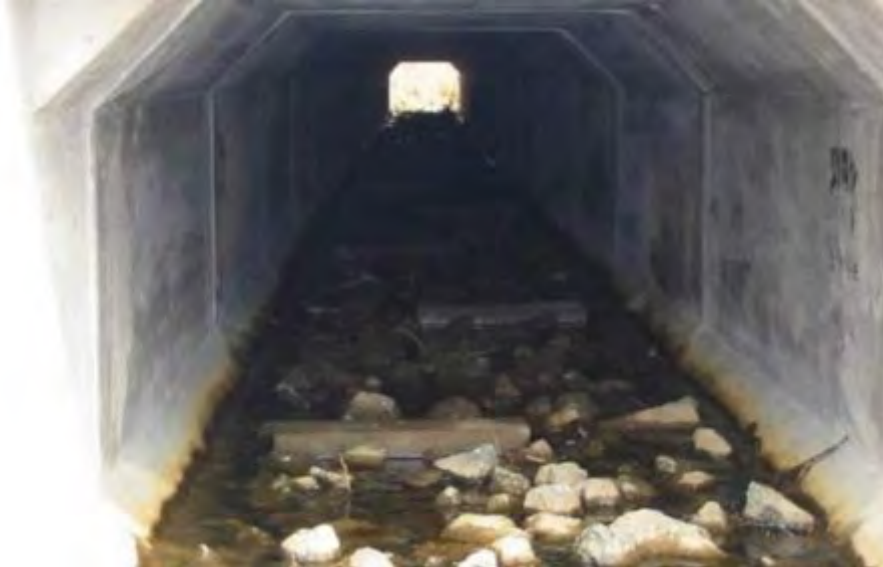
Abb. 9: Sohlgestaltung im Durchlass mit Geröll und Kies. Quelle: H. Diel (GFG GmbH)

Auf der Betonsohle des Brückenbauwerks befinden sich keine natürlichen Sohlsubstrate. Die glatte Betonsohle ist für Wirbellose nicht durchgängig. Deshalb ist die Sohle des Bauwerks mit Kies auszulegen. Zur Lagesicherung sind wechselseitig Riegeln mit Verankerung im Beton vorzusehen.

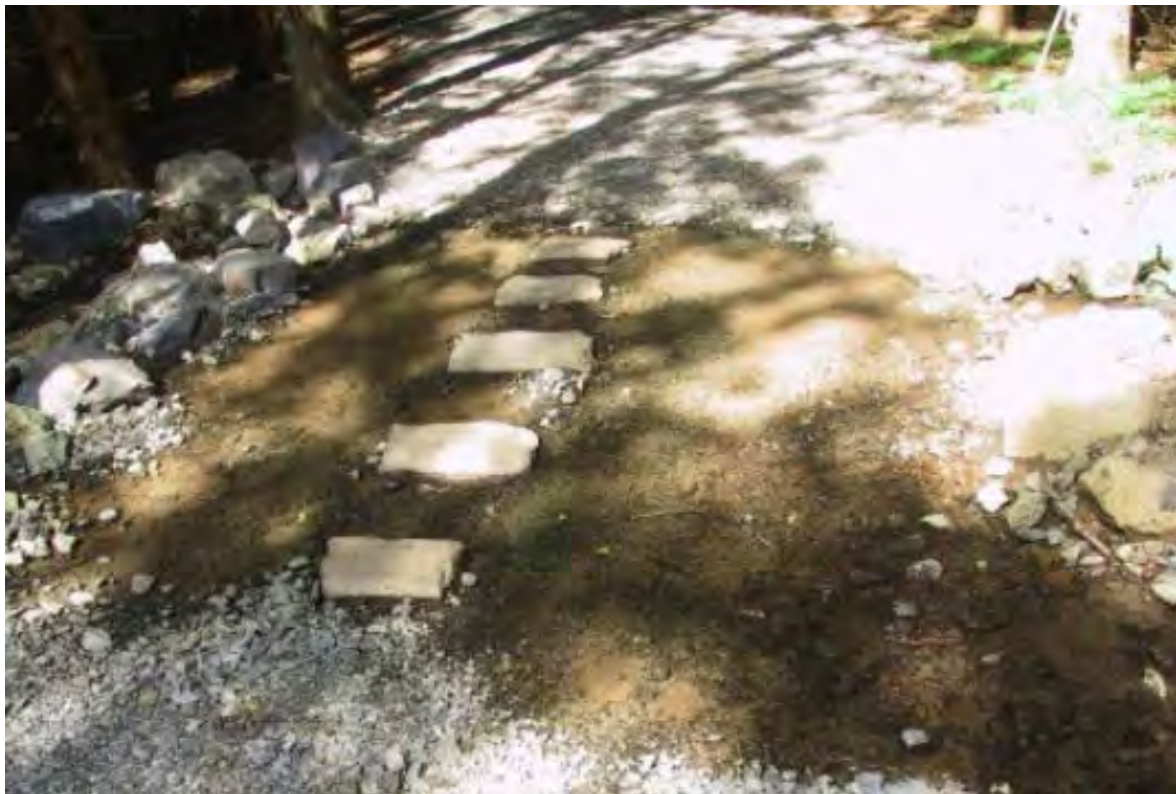
Abb. 11: Furt mit Trittsteinen. Quelle: Gerhard Schlösser

Variante 1: Herstellung einer Furt mit Trittsteinen für Fußgänger (siehe Abb. 11)

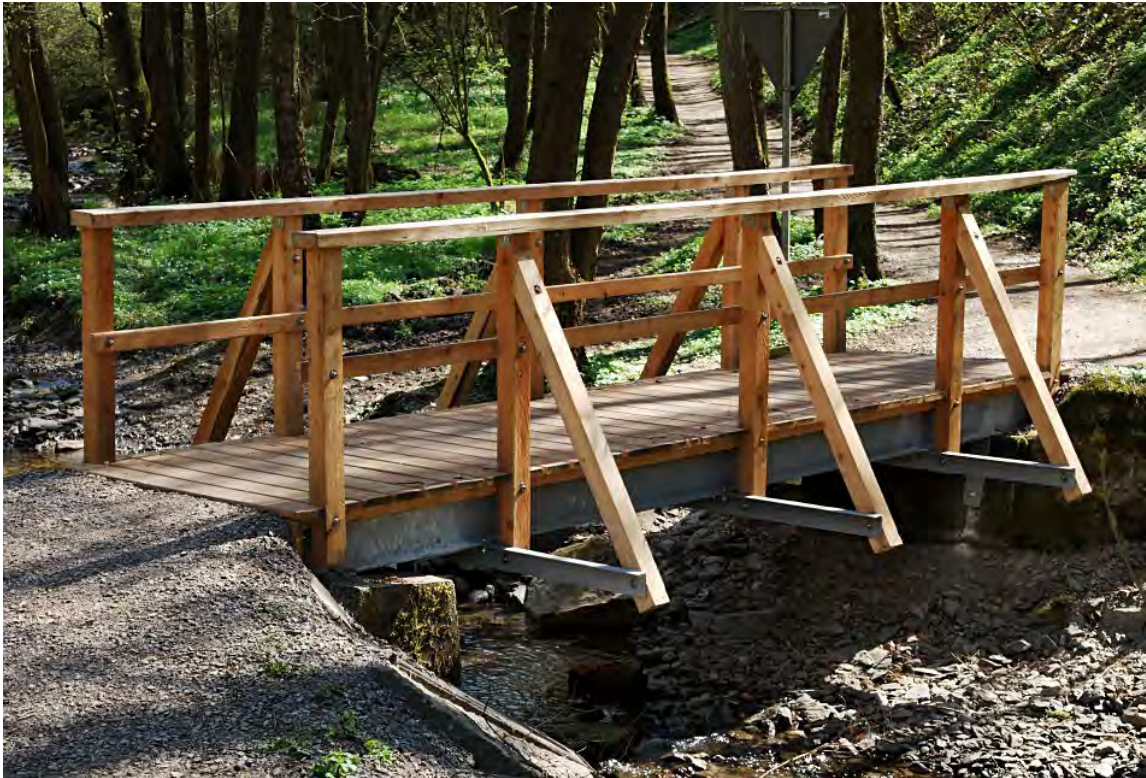
Abb. 12: Fußgängerbrücke aus Holz. Quelle: blog.tetti.de

Variante 2: Bau einer Fußgängerbrücke (siehe Abb. 12)

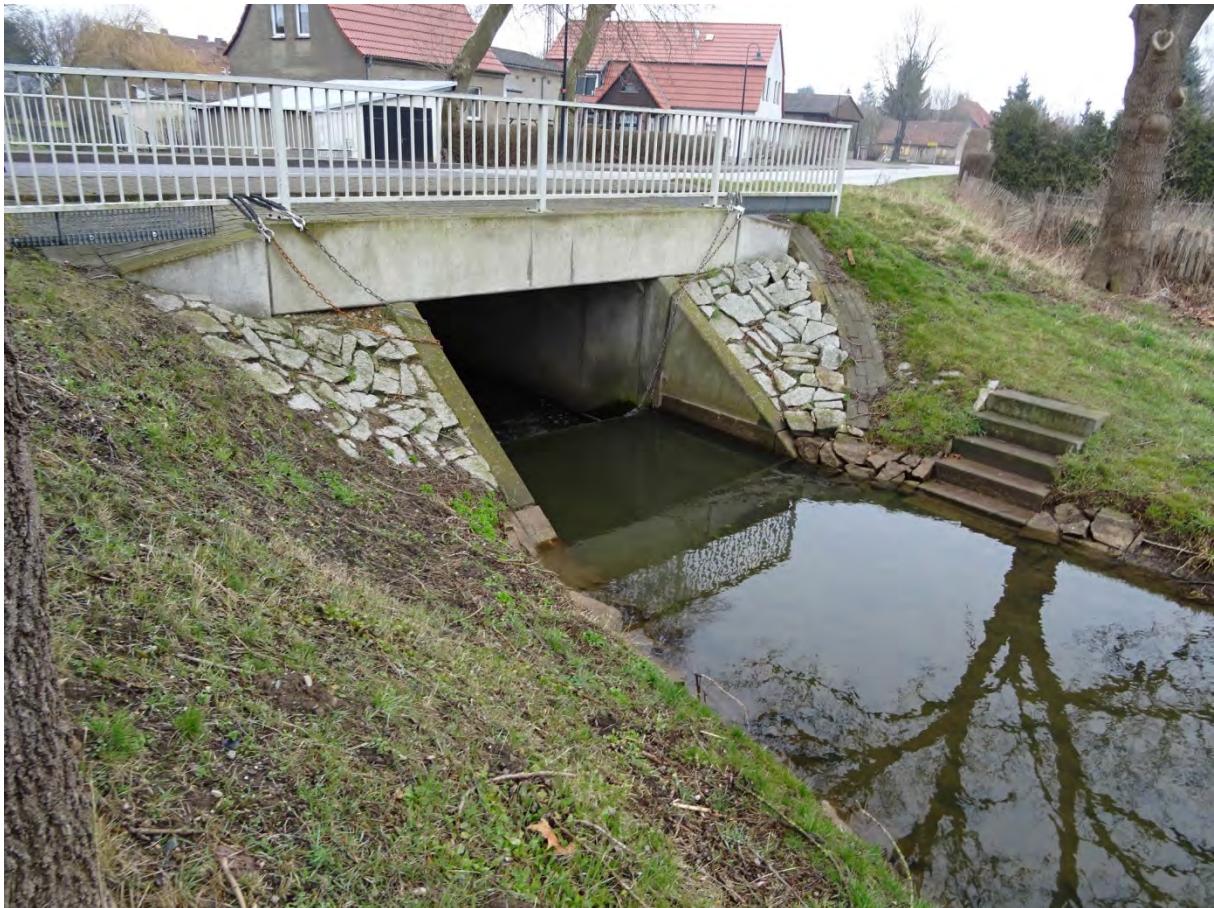
Abb. 3: Straßenbrücke mit Stauanlage in Siestedt [Quelle: BCE Begehung 28.03.2018]

Der Stau wird von der örtlichen Feuerwehr als Löschwasserdepot genutzt (Nutzer des Dammbalkens).

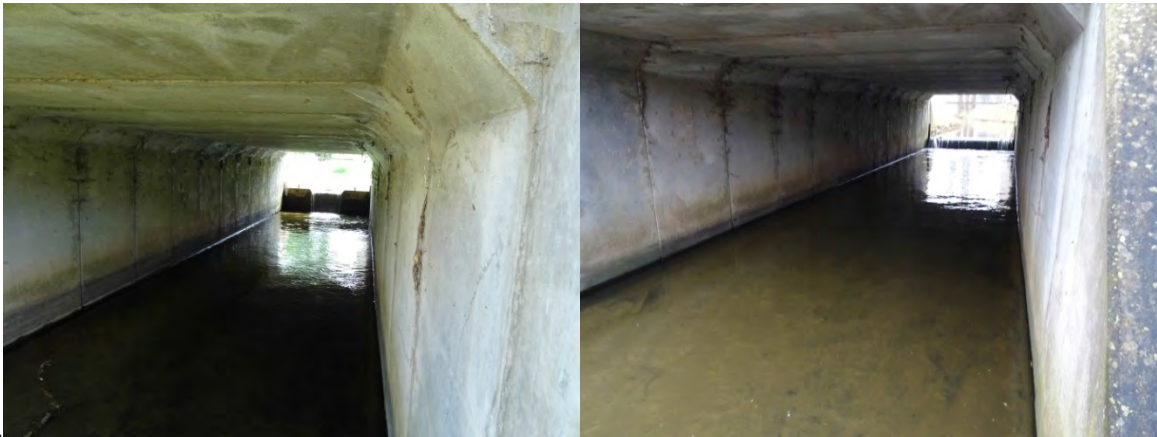
Abb. 4: Straßenbrücke mit Stauanlage in Siestedt [Quelle: BCE Begehung 04.06.2018 (links) und 28.03.2018 (rechts)]

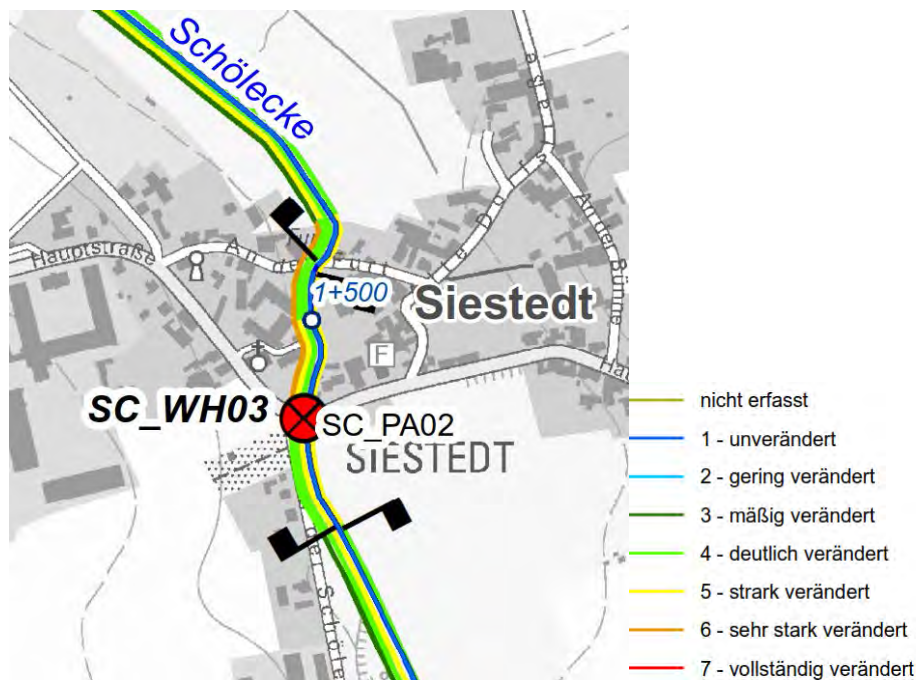
Die vorliegende Bewertung der Strukturgüte wurde vom LHW übernommen. Gemäß dieser Bestandsaufnahme wird die Strukturgüte der Schölecke an der Stauanlage Siestedt als deutlich bis sehr stark verändert eingestuft. Dies begründet sich u. a. durch die Lage im Siedlungsgebiet (anthropogen überformt).

Abb. 6: Ergebnis der Gewässerstrukturkartierung

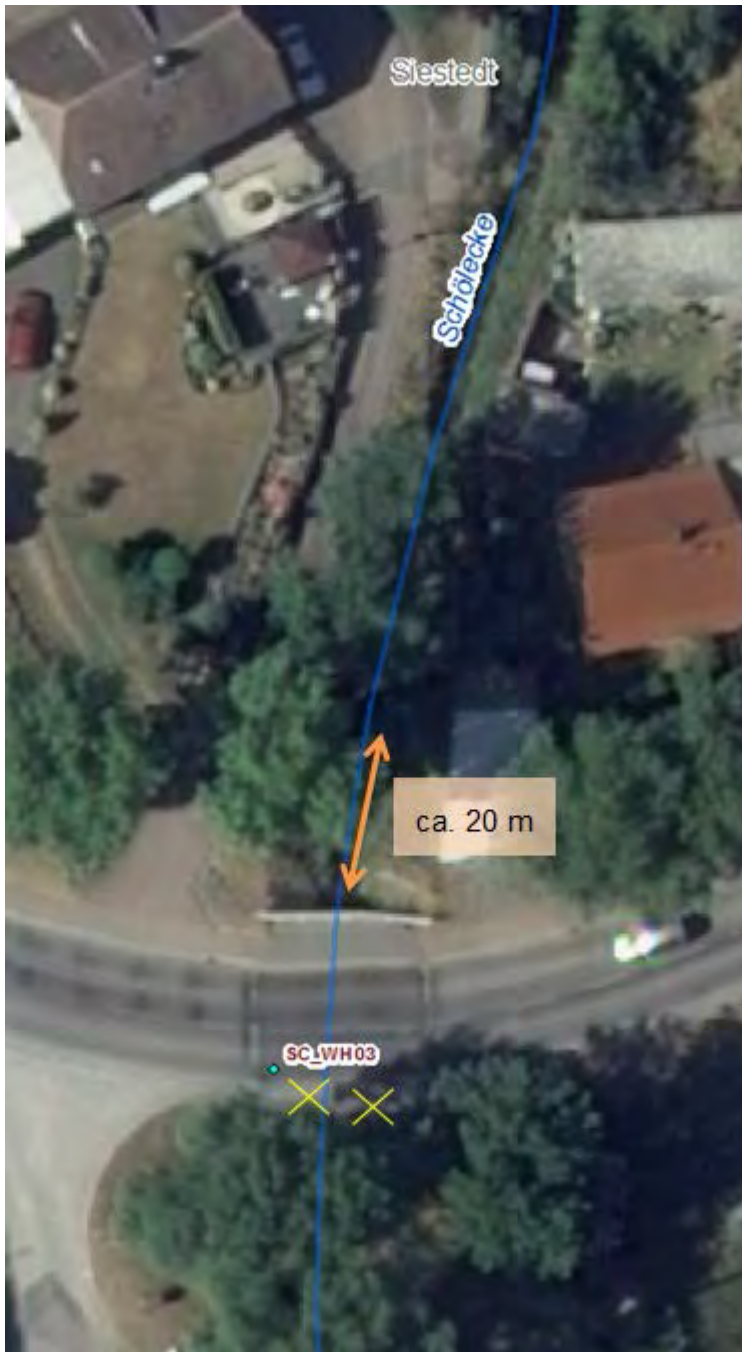
Abb. 9: Konzeptskizze Variante 1 - Sohlgleite

Durch die Variante 1 ist kein Eingriff ist das Brückenbauwerk zur Herstellung der ökologischen Durchgängigkeit erforderlich. Hinzukommend wird ein permanenter Aufstau für die Feuerwehr erzeugt. Aus diesen Gründen wird als Vorzugsvariante wird die Variante 1 vorgeschlagen.

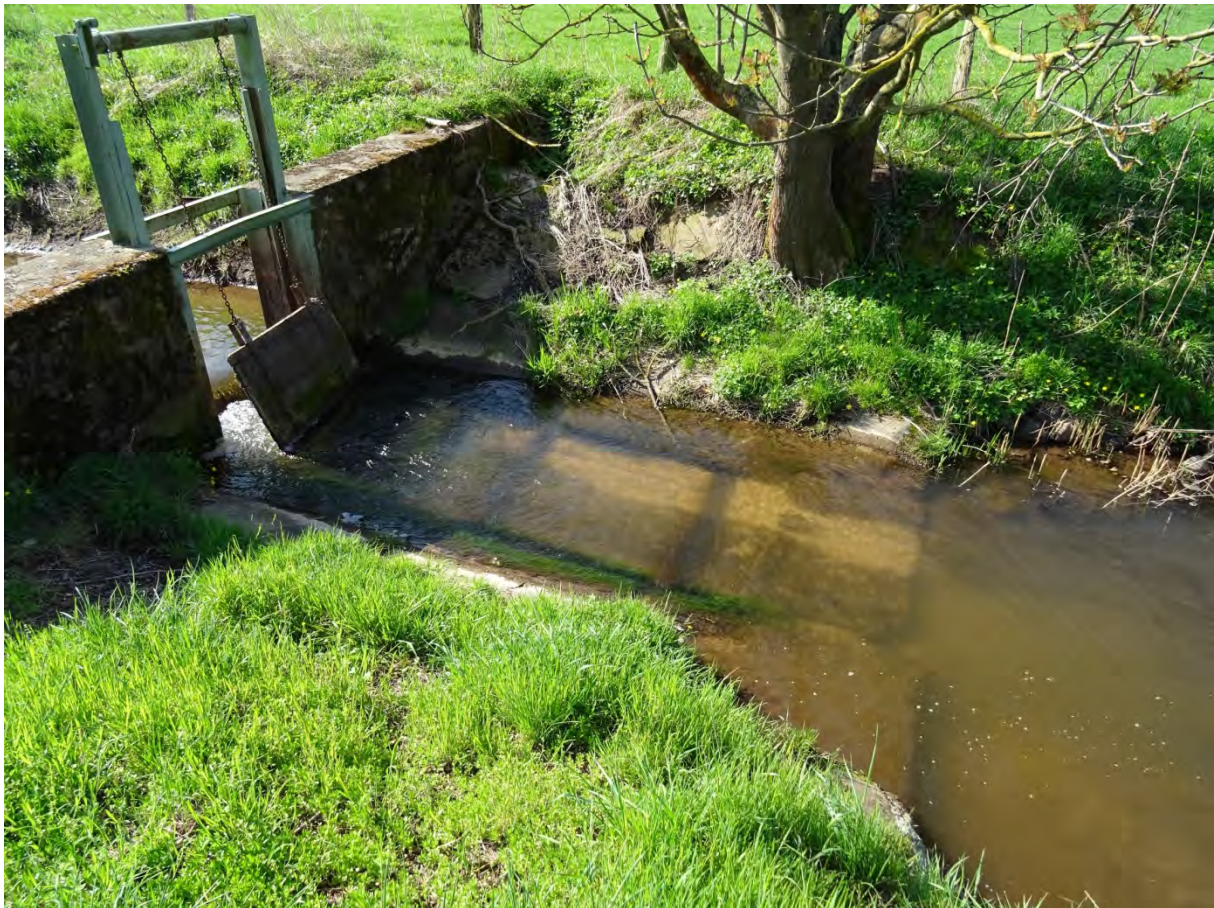
Abb. 3: Stauanlage Eschenrode [Quelle: BCE Begehung 19.04.2018]

Die Stauanlage nördlich von Eschenrode mit beweglichem Schütz befindet sich bei Gewässerstation Fl.-km 5+450 der Schölecke. Die in Beton befestigte Sohle und die Sohlschwelle sind für Fische und andere aquatisch lebende Organismen teilweise nicht überwindbar. Die Wehranlage liegt unmittelbar im Bereich von Grünland. Fischereibiologisch ist der betrachtete Abschnitt der Schölecke der oberen Forellenregion zuzuordnen.
