# GEK Kleine Flämingbäche: Anlage 10.1 – Steckbriefe lineare Maßnahmen

## Abschnittsname BB\_PA01

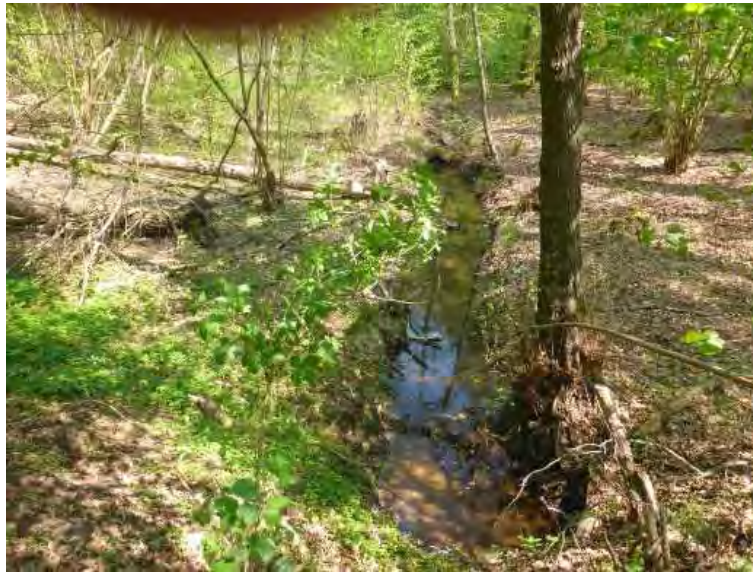
- wenig Q 1-5 l/s
- lange Strecken durch Biber eingestaut
- z. T. extrem verockert, sonst Sohle schlammig bis sandig
- geringe Fließgeschwindigkeit
- stark gestörte Fließverhältnisse und Substratbedingungen aufgrund vieler Biberdämme
- keine Einordnung als kiesgeprägter Bach möglich

- kiesige Bereiche unterhalb Biberdamm
- meist Wald, teilweise Grünland

- geringes Renaturierungspotenzial aufgrund der fehlenden, biberbedingten Dynamik
- Entnahme Biberstaue
- Keine Gewässerunterhaltung
- Gezielte Belassung und Fixierung von Totholz
- Herstellen der ökologischen Durchgängigkeit

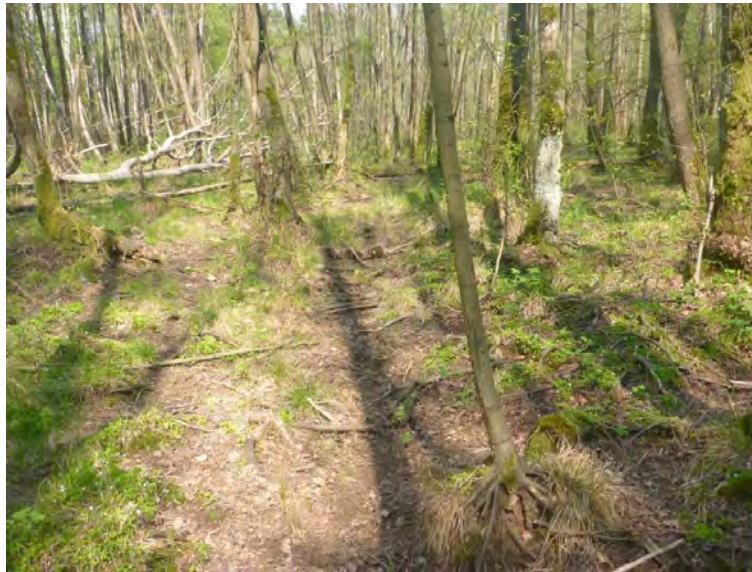
BB\_PA02

| Gewässer | | Bauwerkskennungen | |
|---|---|---|---|
| <ul style="list-style-type: none"> <li>• trocken</li> <li>• Stat. 1+700 bis 1+800 feucht</li> <li>• ab Stat. 2+600 nicht mehr vorhanden</li> </ul> | | | |

| Gewässer | | Bauwerkskennungen | |
|---|---|---|---|
| <ul style="list-style-type: none"> <li>• keine Maßnahmen</li> <li>• keine LWH-Maßnahmen, keine Bepflanzung</li> </ul> | | | |

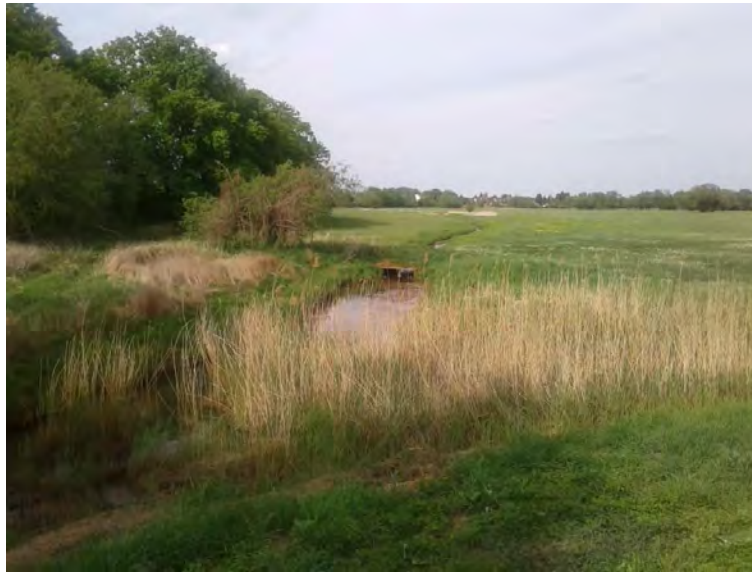
BG\_PA01

- elbbeeinflusst
- geringer Durchfluss
- Sohle schlammig
- Fließgeschwindigkeit sehr gering
- Zufluss von der Zahna?
- Linienführung begradigt
- viel Makrophyten
- keine Gehölze
- kein Totholz
- geringe Fließdynamik, auch wegen geringem Q
- kaum Breiten- oder Tiefenvarianzen
- zu breit (Elbeinfluss?)
- keine Beschattung
- keine Substratdiversität
- kein FG-typ 16

- links und rechts Grünland

- Strukturverbesserungen, Totholzeinbau mit QP-verengung
- Bepflanzungen
- Herstellen der ökol. Durchgängigkeit

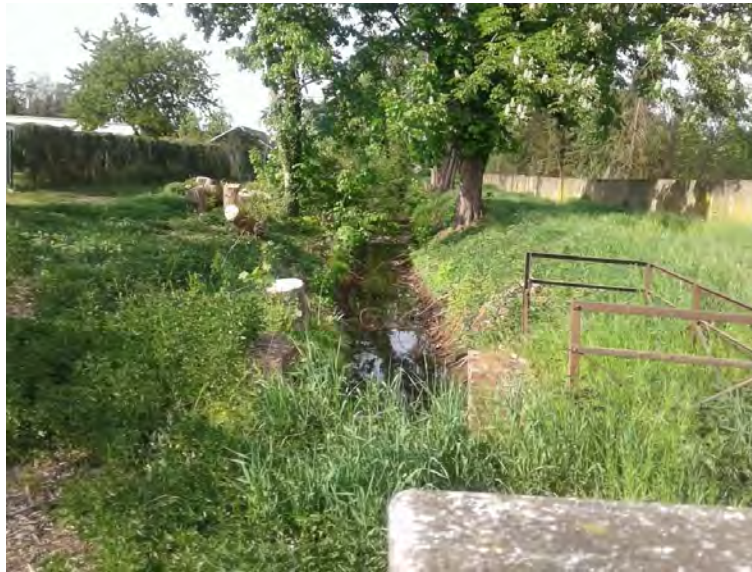
## Abschnittsname BG\_PA02

- kaum  $Q < 1 \text{ l/s}$ , langsam fließend
- verwahrlost
- schlammige Sohle
- gerade, • Trapezprofil
- einseitig beschattet
- stark verbuscht
- keine Varianzen
- Verrohrungen mit eingeschränkter Durchgängigkeit
- Stauanlage
- Keine Varianzen
- Kaum Durchfluss, Wasserentnahme im Oberwasser ?

- Siedlung
- angrenzend Weg und Gärten

- Konzeptionelle Überprüfung einer gewässerökologischen Umgestaltung des Grabens im Siedlungsgebiet
- Strukturverbesserungen
- Herstellen der ökol. Durchgängigkeit

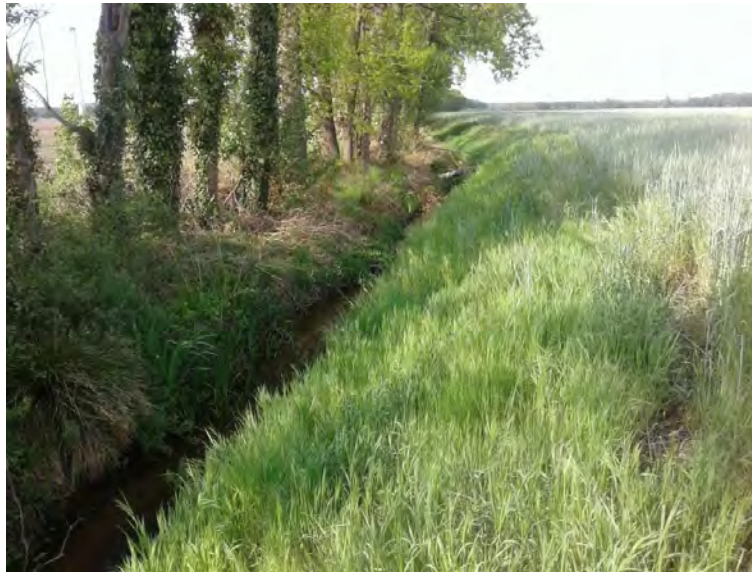
## Abschnittsname BG\_PA03

- Fließgeschwindigkeit 20 cm/s, Q ~ 10 l/s
- Sohle sandig-schlammig
- kein Totholz
- mit Stau Stat. 2+120 Stau offen
- sehr gerade, Trapezprofil
- Wasserverlust ?
- erhöhter Durchfluss als im Unterwasser
- keine bis kaum Varianzen
- Gehölze galerieartig, wenig Vielfalt
- kein Puffer zur Landwirtschaft
- viel Makrophyten

- Ackerlandschaft, • wenig Grünland
- Erlen- und Birkengalerie

- Ausweisung Entwicklungskorridor
- Initiierung Eigendynamik
- Strömungslenker
- Herstellen der ökol. Durchgängigkeit

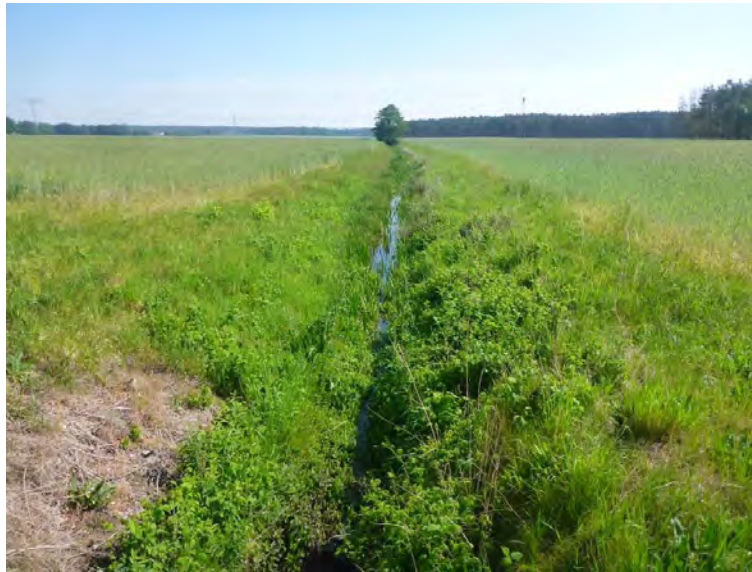
BG\_PA04

| Gewässer | | Bauwerkskennungen | |
|---|---|---|---|
| <ul style="list-style-type: none"> <li>• kaum Fließbewegung</li> <li>• kein Totholz</li> <li>• Sohle schlammig</li> <li>• sehr gerade</li> <li>• Trapezprofil</li> <li>• Stat. 3+600 bis 3+900 <math>Q = 0</math></li> <li>• keine Varianzen</li> <li>• stark mit Makrophyten bewachsen</li> </ul> | | | |
| <ul style="list-style-type: none"> <li>• Ackerlandschaft bis ran ans Gewässer</li> <li>• überwiegend Erlengalerie</li> </ul> | | | |

| Gewässer | | Bauwerkskennungen | |
|---|---|---|---|
| <ul style="list-style-type: none"> <li>• Strukturverbesserung, Einbau Kies- und Totholzstrukturen mit QP-Einengung</li> <li>• Entwicklung der Eigendynamik</li> <li>• Herstellen der ökol. Durchgängigkeit</li> </ul> | | | |

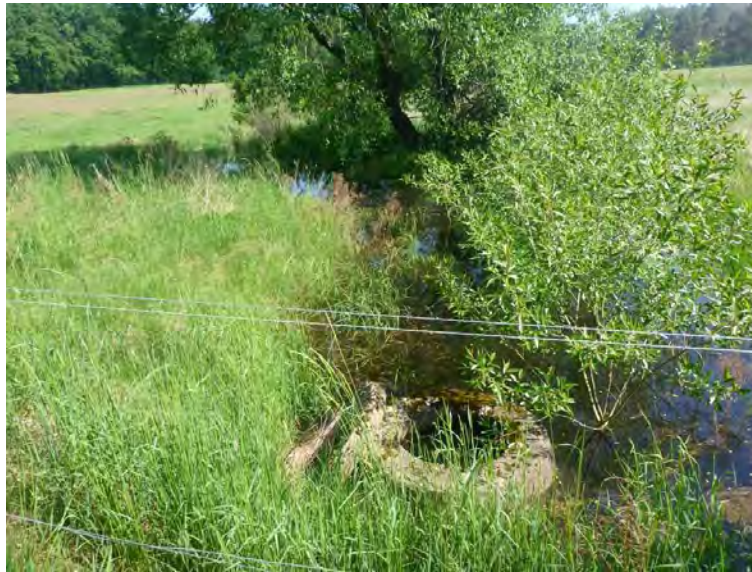
## Abschnittsname BG\_PA05

- komplett verrohrt
- scheinbar verstopft
- kein offenes Profil, kein Durchfluss

- Verrohrung öffnen, naturnahes Profil gestalten
- Kamerabefahrung

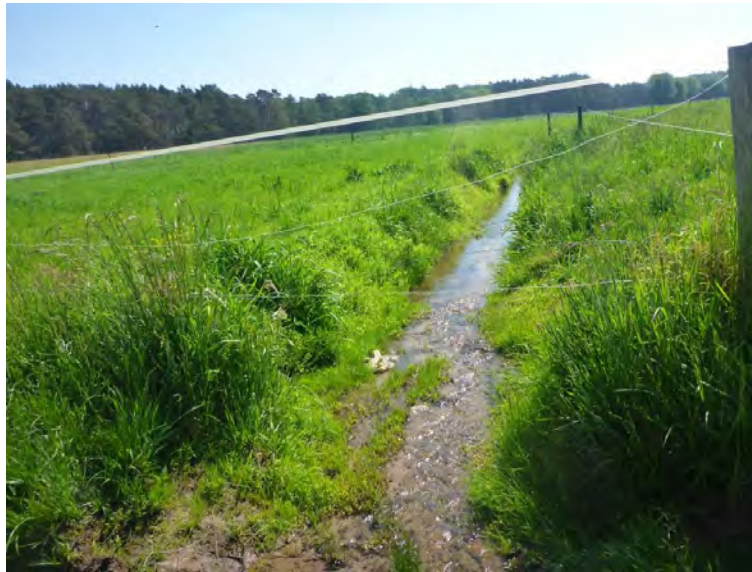
## Abschnittsname BG\_PA06

- relativ viel Gefälle aber wenig geschwungen
- kaum Totholz
- Q ca. 1 l/s
- Aufstau am Beginn der Rohrleitung – aufgelassen, dann kleiner Wiesenbach
- Fließgeschwindigkeit ~ 30 – 40 cm/s
- Sohle sandig, teilweise kiesig
- Wenig Bäume entlang des Grabens
- Wenig Breiten und Tiefenvarianzen
- gerade Linienführung
- wenig Strukturen

- Grünland
- scheinbare Quelle an der Alten Försterei

- keine Unterhaltung
- Einbau von Totholz mit QP-Verengung
- Einbau von Kiesriffle
- Bepflanzung

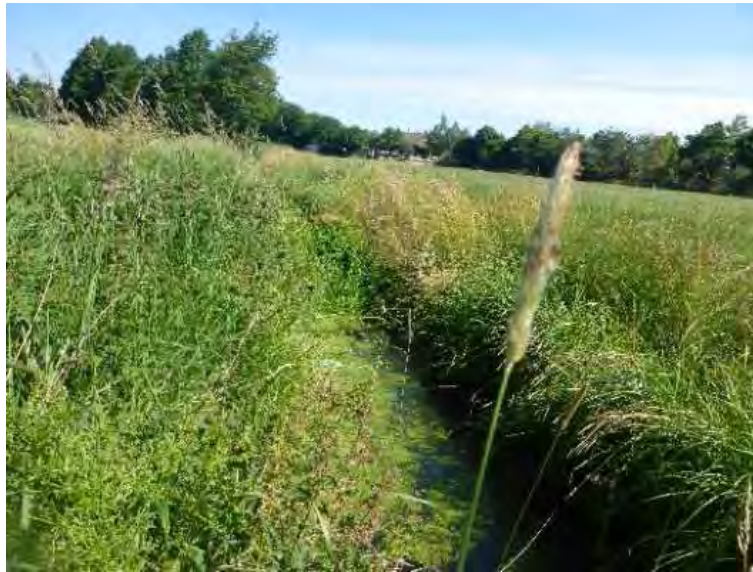
## Abschnittsname DB\_PA01

- gestreckter Verlauf, leicht geschwungen
- Trapezprofil
- Stark verkrautet, überwiegend zu breit
- unterhalb 1. Stau kiesige Sohle, oberhalb sandig
- oberhalb Straßenbrücke schlammig, Wasserpest
- oberhalb Straßenbrücke Erlengalerie
- Sohle Straßenbrücke zu hoch -> Rückstau bis zum nächsten Stau
- wenig bis kaum Varianzen
- Rückstaubereiche an den Bauwerken
- Linienführung

- links und rechts Grünland
- ca. 1,5 m unter Flur

- Herstellen der ökol. Durchgängigkeit
- Strukturverbesserungen durch Kies- Und Totholzeinbau mit QP-Verengung
- Bepflanzungen

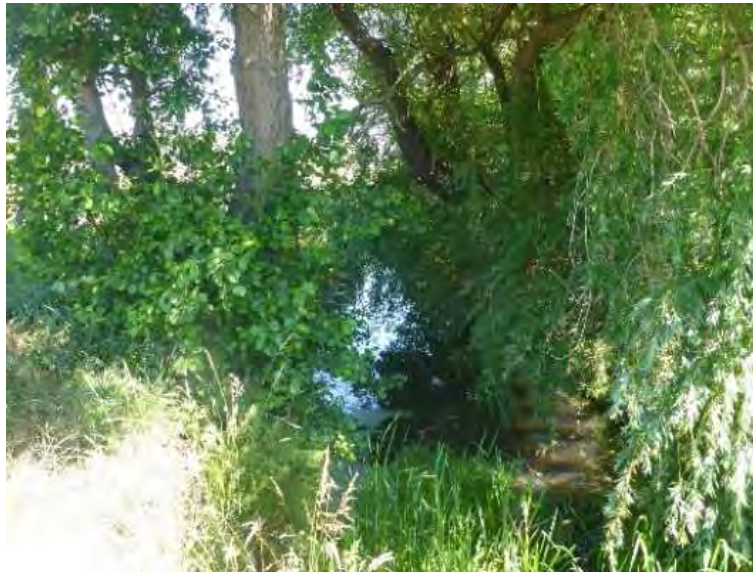
## Abschnittsname DB\_PA02

- ähnlich wie PA 01 oberhalb Straßenbrücke: Sohle und Ausprägung
- stark verschliff und Wasserpest
- Beschattung gut
- zu breit
- wenig Dynamik
- Verlauf leicht geschwungen
- wenig bis kaum Varianzen
- Rückstaubereiche an den Bauwerken
- Linienführung

- links Gärten und Koppeln, rechts Grünland

- Herstellen der ökol. Durchgängigkeit
- Strukturverbesserungen durch Kies- Und Totholzeinbau mit QP-Verengung
- Abschnittsweise Bepflanzungen

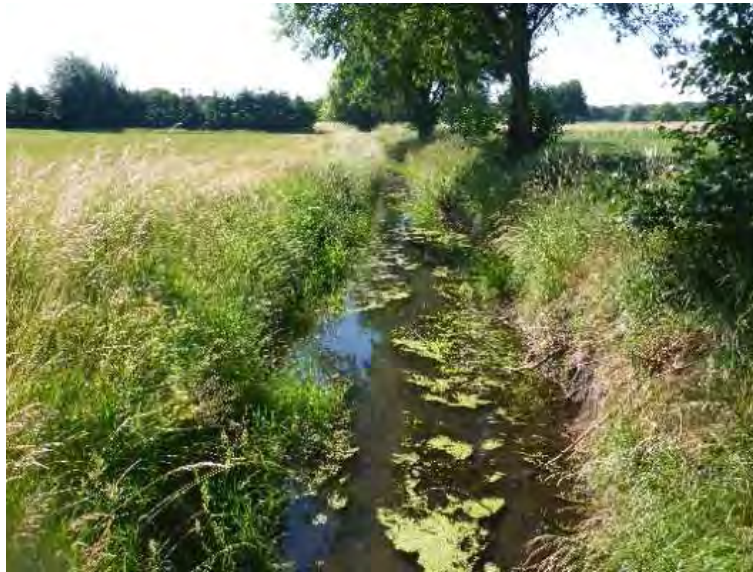
## Abschnittsname DB\_PA03

| Gewässer | | Bauwerkskennungen | |
|---|---|---|---|
| <ul style="list-style-type: none"> <li>• gerader Verlauf</li> <li>• tief eingeschnitten</li> <li>• ein Biber</li> <li>• Sohle schlammig, aber Laichkraut</li> <li>• etwas dynamischer</li> <li>• wenig Beschattung</li> <li>• kaum Varianzen</li> <li>• Linienführung</li> </ul> | | | |
| <ul style="list-style-type: none"> <li>• links und rechts Grünland</li> </ul> | | | |

| Gewässer | | Bauwerkskennungen | |
|---|---|---|---|
| <ul style="list-style-type: none"> <li>• Strukturverbesserungen durch Kies- Und Totholzeinbau mit QP-Verengung</li> <li>• Bepflanzungen</li> </ul> | | | |

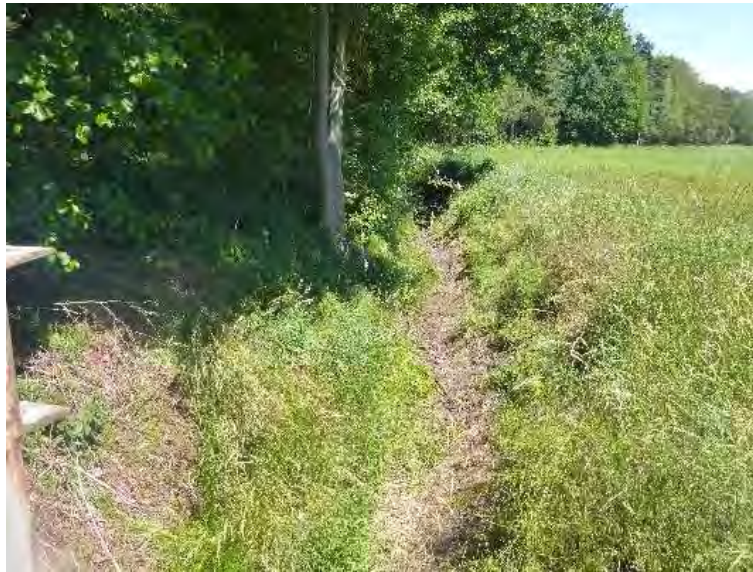
DB\_PA04

| Gewässer | | Bauwerkskennungen | |
|---|---|---|---|
| <ul style="list-style-type: none"> <li>• HMWB</li> <li>• trocken</li> </ul> | | | |
| <ul style="list-style-type: none"> <li>• rechts Wald, links Gründland</li> </ul> | | | |

| Gewässer | | Bauwerkskennungen | |
|---|---|---|---|
| <ul style="list-style-type: none"> <li>• Verbesserung LWH</li> <li>• teilweise bepflanzen</li> </ul> | | | |

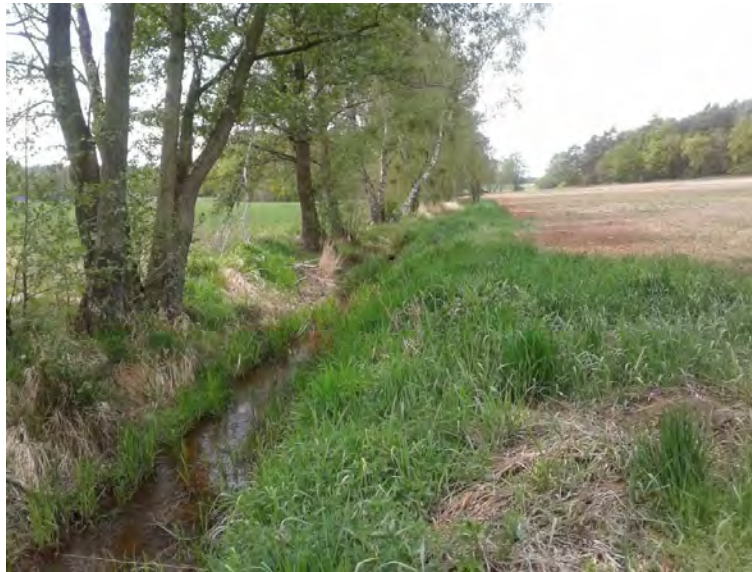
EB\_PA01

- geradlinig, gerader Verlauf
- teilweise eigendynamische Entwicklung
- viel Steine in der Sohle
- kiesig-sandig
- vitale Strömung bis 50 cm/s
- relativ wenig Totholz
- meist beschattet
- keine Tiefen und Breitenvarianzen
- wenig Strukturen

- links und rechts Grünland
- Galeriegehölze

- Strukturverbesserung, Totholz- und Kieseinbau mit QP-Verengung zur eigendyn. Entwicklung
- Maßnahmen zur Verbesserung des LWH
- Bepflanzungen
- Eingeschränkte Gewässerunterhaltung
- Herstellen der ökol. Durchgängigkeit

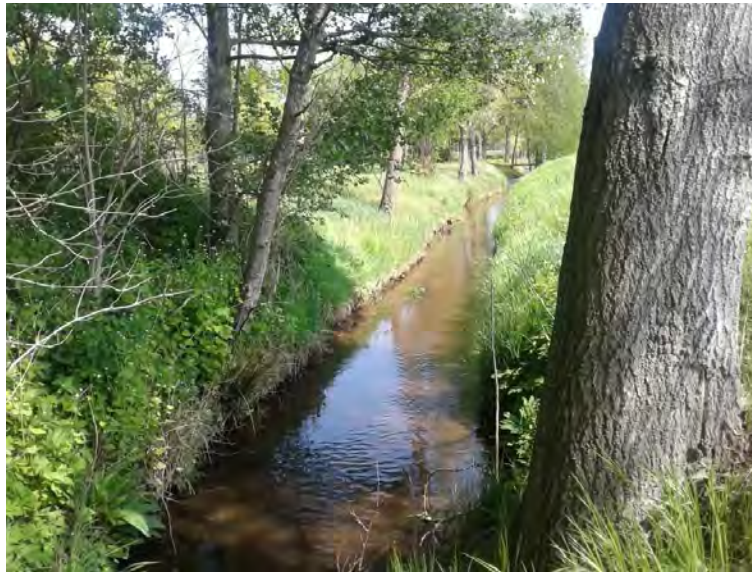
FB\_PA06

| Gewässer | | Bauwerkskennungen | |
|---|---|---|---|
| <ul style="list-style-type: none"> <li>• geradliniger Verlauf</li> <li>• wenig Totholz</li> <li>• Fließgeschwindigkeit 20 cm/s</li> <li>• mit Schwellenkaskade, Wasserausleitung und Rückstau ins Oberwasser</li> <li>• <math>\Delta h \sim 40 - 60</math> cm</li> <li>• Entfernung zur Mündung: 2,9 km</li> <li>• Stat. 2+900: 2016-2021: Fische ÖZK „unbefriedigend“</li> </ul> | | | |

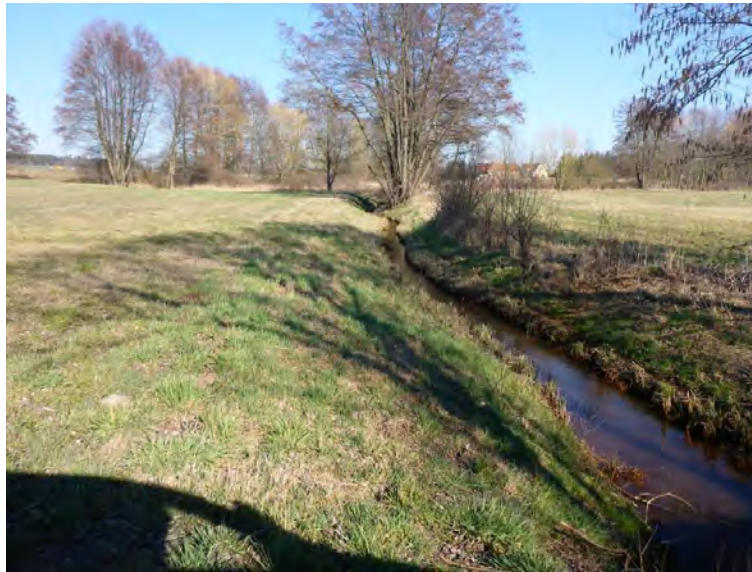
OB\_PA07

- Trapezprofil
- ET 1,0 – 1,5 m
- FG 20 – 30 cm/s
- Sohlbreite 50 cm
- Sohle sandig, schlammig, verockert
- teilweise Böschungsbefestigung mit Wasserbausteinen
- wenig Tiefen- und Breitenvarianz

- leicht geschwungen
- einzelne Gehölze
- links und rechts Grünland oder Erlenbruch
- ökologisch durchgängig

- Mühlenarm zur Umverlegung nutzen
- sonst Totholz und Kieseinbauten mit QP-Einengung
- Bepflanzung

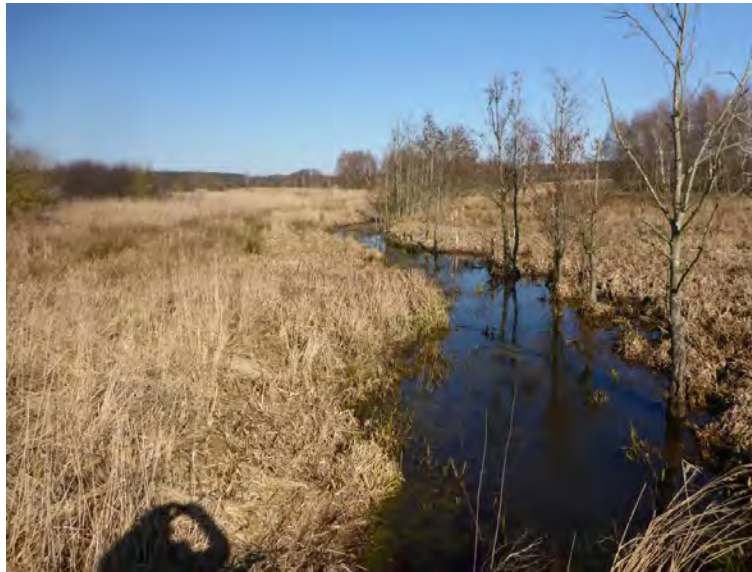
OB\_PA08

| Gewässer | | Bauwerkskennungen | |
|---|---|---|---|
| <ul style="list-style-type: none"> <li>• Biber, Ausprägung als Sumpfgebiet</li> <li>• Völlig aufgelassen</li> <li>• Kaum Fließgewässerstrukturen</li> <li>• Röhrichtbewuchs auf großer Fläche</li> <li>• Kein FG-typ 16</li> <li>• Als FG nichtwahrnehmbar</li> </ul> | | | |

| Gewässer | | Bauwerkskennungen | |
|---|---|---|---|
| <ul style="list-style-type: none"> <li>• Entnahme Biberbau (e)</li> <li>• Herstellen eines konformen Verlaufs</li> </ul> | | | |

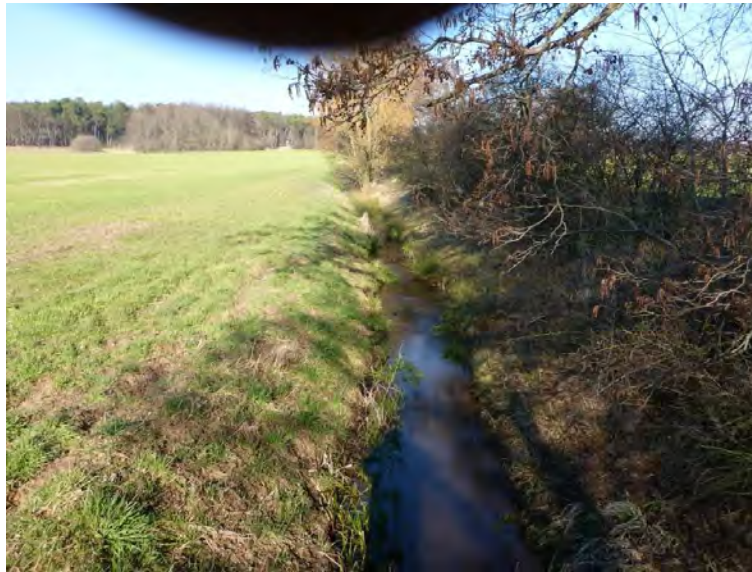
OB\_PA09

- Trapezprofil
- ET 1,0 – 1,5 m
- FG 20 – 30 cm/s
- Sohlbreite 50 cm
- Sohle sandig, schlammig, verockert
- teilweise Böschungsbefestigung mit Wasserbausteinen
- keine Varianzen
- Linienführung

- leicht geschwungen
- Erlengalerie
- ökologisch durchgängig

- Eigendyn. Entwicklung durch Totholz- und Kieseinbau mit QP-Verengung
- Abschnittsweise Uferanriss
- Abschnittsweise Bepflanzung

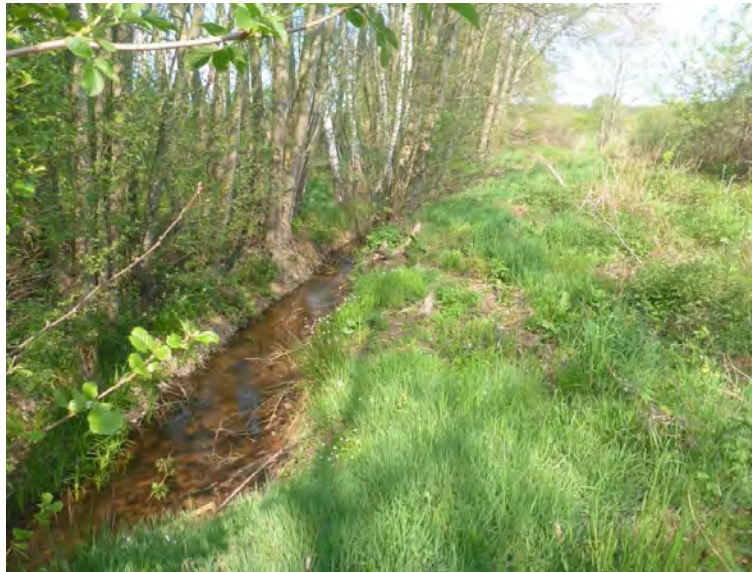
OB\_PA10

| Gewässer | | Bauwerkskennungen | |
|---|---|---|---|
| <ul style="list-style-type: none"> <li>• kein Puffer</li> <li>• Strömung 0,2 – 0,4 m/s</li> <li>• sandig</li> <li>• keine Varianzen</li> <li>• Linienführung</li> <li>• Einschnittstiefe</li> </ul> | | | |
| <ul style="list-style-type: none"> <li>• Verlauf in Ackerlandschaft</li> <li>• teilweise Grünland</li> <li>• Erlengalerie</li> </ul> | | | |

| Gewässer | | Bauwerkskennungen | |
|---|---|---|---|
| <ul style="list-style-type: none"> <li>• Eigendyn. Entwicklung durch Totholz- und Kieseinbau mit QP-Verengung</li> <li>• Abschnittsweise Uferanriss</li> <li>• Abschnittsweise Bepflanzung</li> </ul> | | | |

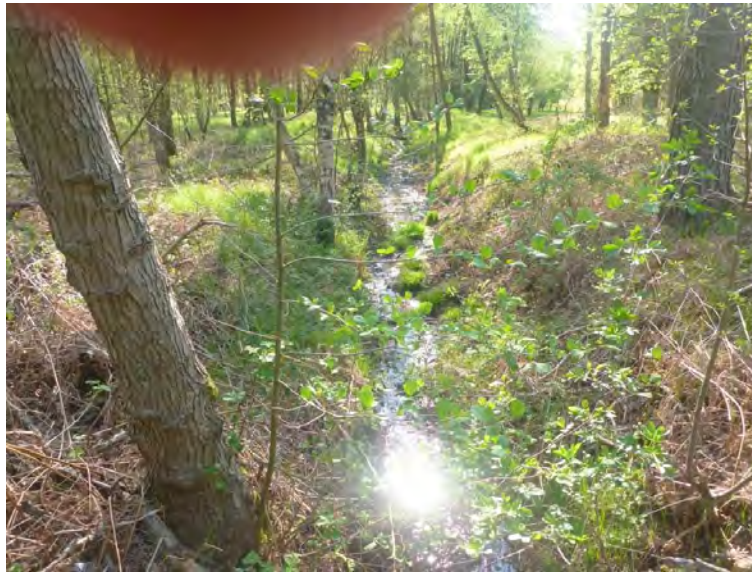
OB\_PA11

- ab 15+050 trocken
- Erlengalerie
- kein Puffer
- Strömung 0,2 – 0,4 m/s
- Ab Stat. 15+050 trocken und als Gewässer nicht mehr erkennbar
- Keine Varianzen
- Linienführung
- Einschnittstiefe

- Verlauf im Grünland
- teilweise Acker und Wald
- quellige Bereiche mit Staunässe, aufgelassen
- Sandig

- Eigendyn. Entwicklung durch Totholz- und Kieseinbau mit QP-Verengung
- Abschnittsweise Uferanriss
- Abschnittsweise Bepflanzung

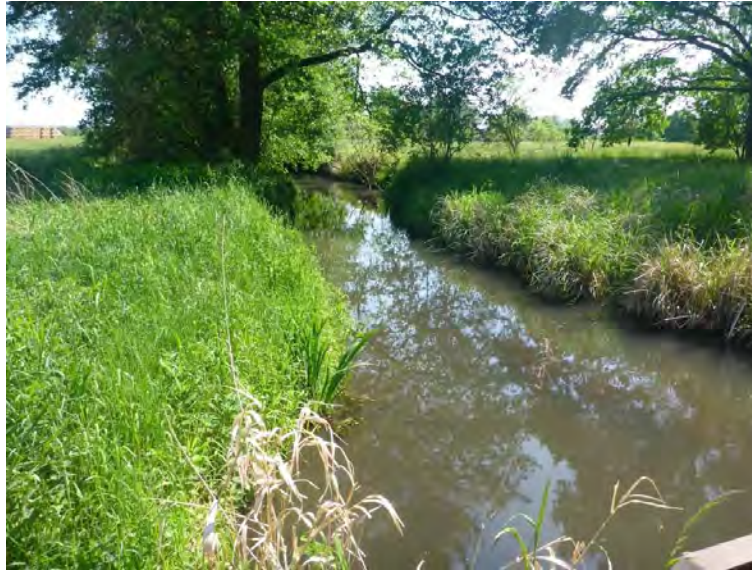
## Abschnittsname ZA\_PA06

- Sohle sandig – schlammig
- zu breit
- kaum Totholz
- Prüfung Mühlabfluss Diedrichsdorf
- teilweise Gehölze
- Fließgeschwindigkeit 10 – 20 cm/s
- geringe Dynamik
- Entfernung bis zur Mündung: 6,7 km
- Stat. 6+750: 2016: MZB ÖZK „unbefriedigend“; 2016 – 2021 Fische ÖZK „unbefriedigend“

- leicht geschwungen
- Acker und Grünland
- Gehölze galerieartig

- Strukturverbesserung durch Kies- und Totholzeinbau mit QP-Einengung
- Überprüfung Wasserrecht Mühle
- Bepflanzung

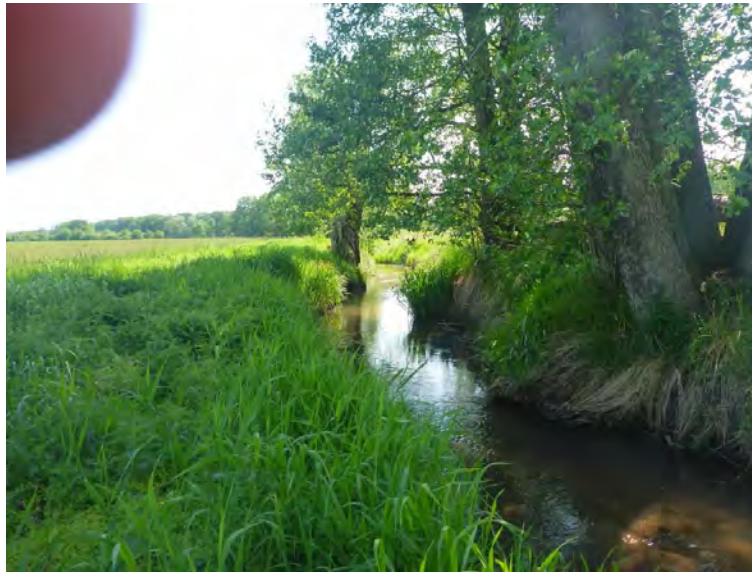
## Abschnittsname ZA\_PA07

- Sohle sandig – schlammig
- zu breit
- kaum Totholz
- teilweise Gehölze
- Fließgeschwindigkeit 30 – 40 cm/s
- dynamischer als PA06
- sandige bis kiesige Sohle
- Breiten- und Tiefenvarianzen
- Entfernung bis zur Mündung: 8,7 km
- Stat. 8+760: 2017: MZB ÖZK „gut“; 2016 – 2021 Fische ÖZK „gut“; 2017 Makrophyten & Phytobenthos ÖZK „mäßig“
