GEK Kleine Flämingbäche: Anlage 10.2 – Steckbriefe punktuelle Maßnahmen

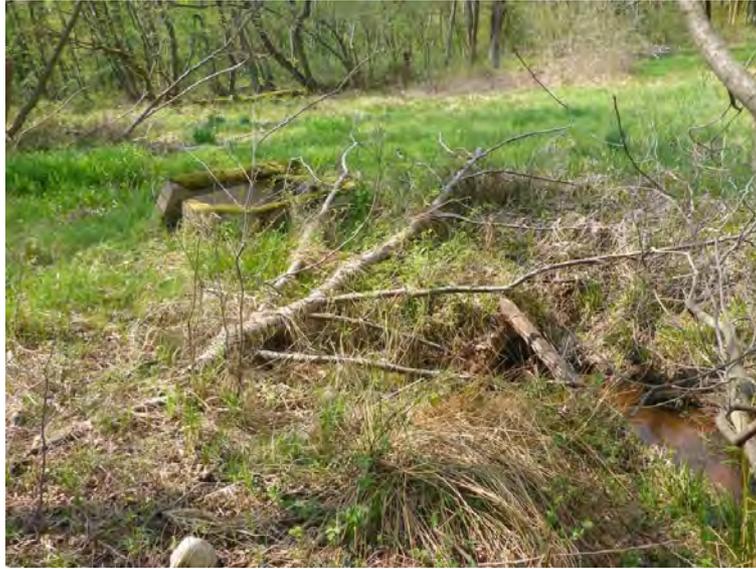
BB_WH01 - Staukopf

Verortung		Bauwerkskennungen	
Gewässername	Bernischer Bach	Bauwerkskategorie	Stauanlage
OWK	EL03OW08-00	Bauwerksbezeichnung LHW	Bauwerksname unbekannt
Gewässerordnung	2	Wanderhindernis Code	BB_WH01
Fl.-km.	0+800	QBW ID	
Koordinaten	5756465, 736149		
Beschreibung			
Staukopf offen			
Ökologische Durchgängigkeit			
nicht bewertet			
Wasserrecht			
Bemerkung			
Maßnahmenvarianten			
V1: Rückbau V2: raue Rampe			
Vorzugsvariante			
Rückbau			
Maßnahmenpriorität			
nicht prioritär

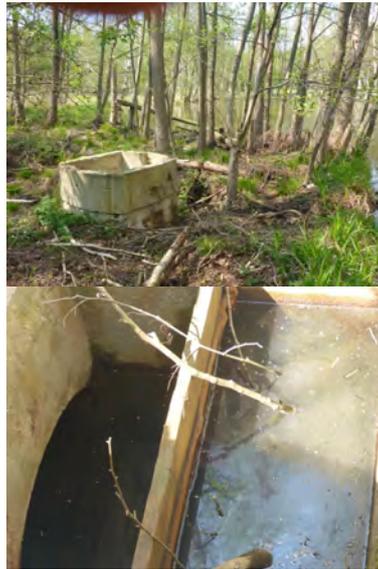
BB_WH02 - Betonstaukopf

Verortung		Bauwerkskennungen	
Gewässername	Bernischer Bach	Bauwerkskategorie	Stauanlage
OWK	EL03OW08-00	Bauwerksbezeichnung LHW	Bauwerksname unbekannt
Gewässerordnung	2	Wanderhindernis Code	BB_WH02
Fl.-km.	0+850	QBW ID	
Koordinaten	5756484, 736198		
Beschreibung			
Betonstaukopf, $\Delta h = 60-70$ cm, Wassereinspeisung in Teich			
Ökologische Durchgängigkeit			
nicht durchgängig			
Wasserrecht			
Bemerkung			
Maßnahmenvarianten			
V1: Rückbau V2: raue Rampe			
Vorzugsvariante			
raue Rampe			
Maßnahmenpriorität			
nicht prioritär

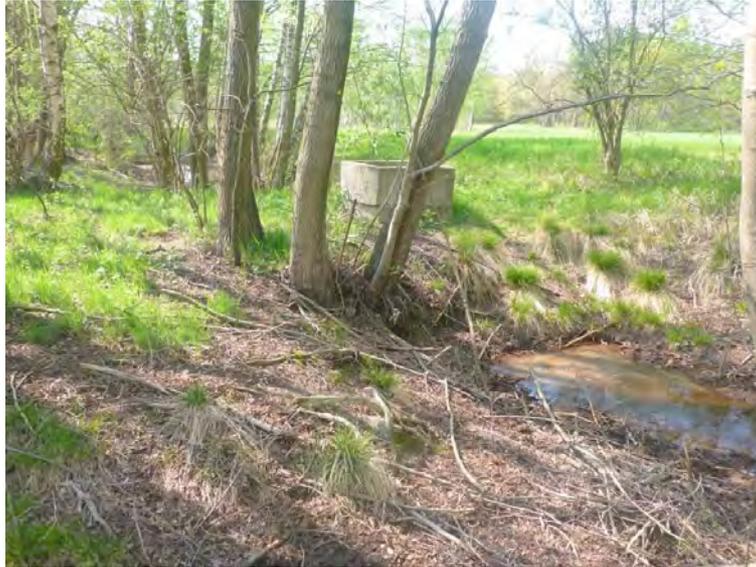
BB_WH03 - Stau

Verortung		Bauwerkskennungen	
Gewässername	Bernischer Bach	Bauwerkskategorie	Stauanlage
OWK	EL03OW08-00	Bauwerksbezeichnung LHW	Bauwerksname unbekannt
Gewässerordnung	2	Wanderhindernis Code	BB_WH03
Fl.-km.	1+000	QBW ID	
Koordinaten	5756526, 736339		
Beschreibung			
Stau offen			
Ökologische Durchgängigkeit			
durchgängig			
Wasserrecht			
Bemerkung			
Maßnahmenvarianten			
V1: Rückbau V2: raue Rampe			
Vorzugsvariante			
Rückbau			
Maßnahmenpriorität			
nicht prioritär

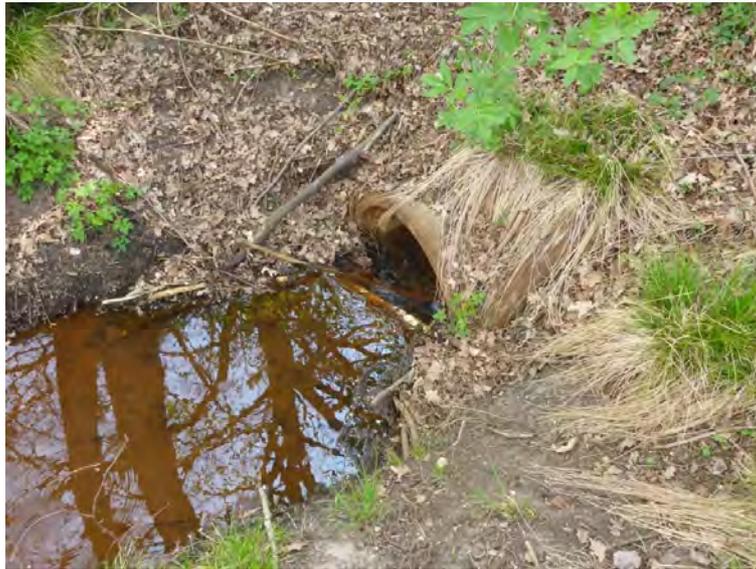
BB_WH04 - Stau

Verortung		Bauwerkskennungen	
Gewässername	Bernischer Bach	Bauwerkskategorie	Stauanlage
OWK	EL03OW08-00	Bauwerksbezeichnung LHW	Bauwerksname unbekannt
Gewässerordnung	2	Wanderhindernis Code	BB_WH04
Fl.-km.	1+100	QBW ID	
Koordinaten	5756554, 736435		
Beschreibung			
Stau offen			
Ökologische Durchgängigkeit			
durchgängig			
Wasserrecht			
Bemerkung			
Maßnahmenvarianten			
V1: Rückbau V2: raue Rampe			
Vorzugsvariante			
Rückbau			
Maßnahmenpriorität			
nicht prioritär

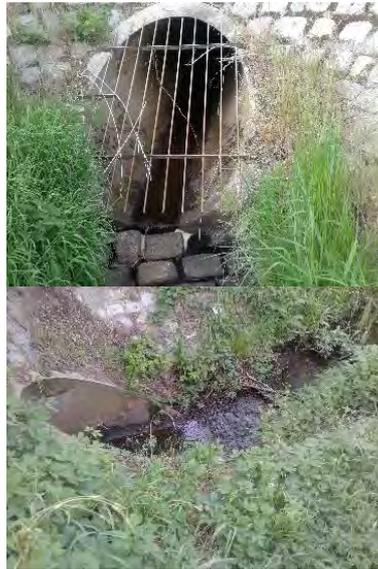
BG_WH01 - Gitter + Sohlschwelle

Verortung		Bauwerkskennungen	
Gewässername	Bülziger Graben	Bauwerkskategorie	Sohlbauwerk
OWK	EL03OW13-00	Bauwerksbezeichnung LHW	Bauwerksname unbekannt
Gewässerordnung	2	Wanderhindernis Code	BG_WH01
Fl.-km.	0+870	QBW ID	
Koordinaten	5751712, 757320		
Beschreibung			
Gitter und Sohlschwelle			
Ökologische Durchgängigkeit			
nicht durchgängig			
Wasserrecht			
Bemerkung			
Maßnahmenvarianten			
V1: Machbarkeits-studie			
Vorzugsvariante			
Konzept zur Neugestaltung der Querung der B 187 und anschließende Gewässerstrecke			
Maßnahmenpriorität			
nicht prioritär

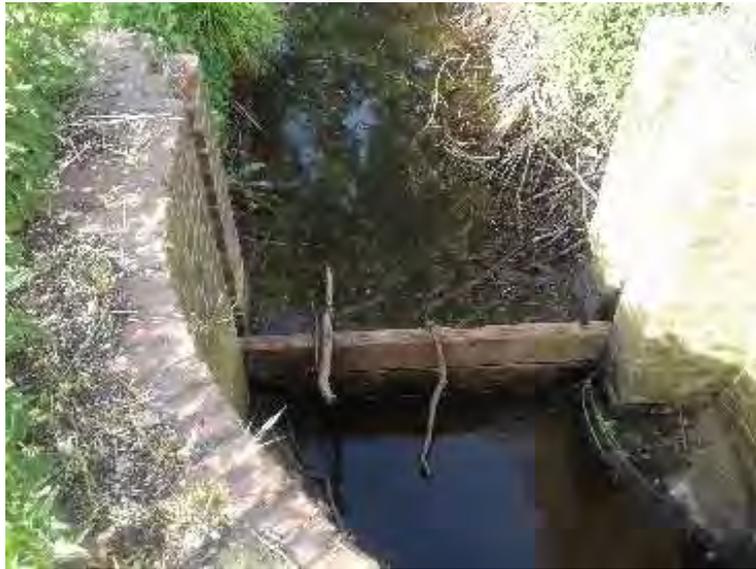
BG_WH02 - Stau

Verortung		Bauwerkskennungen	
Gewässername	Bülziger Graben	Bauwerkskategorie	Stauanlage
OWK	EL03OW13-00	Bauwerksbezeichnung LHW	Bauwerksname unbekannt
Gewässerordnung	2	Wanderhindernis Code	BG_WH02
Fl.-km.	0+890	QBW ID	
Koordinaten	5751732, 757322		
Beschreibung			
Bohlenstau nicht durchgängig, $\Delta h \sim 30$ cm			
Ökologische Durchgängigkeit			
nicht durchgängig			
Wasserrecht			
Bemerkung			
Maßnahmenvarianten			
V1: Machbarkeits-studie			
Vorzugsvariante			
Konzept zur Neuge-staltung der Querung der B 187 und anschließende Gewässerstrecke			
Maßnahmenpriorität			
nicht prioritär

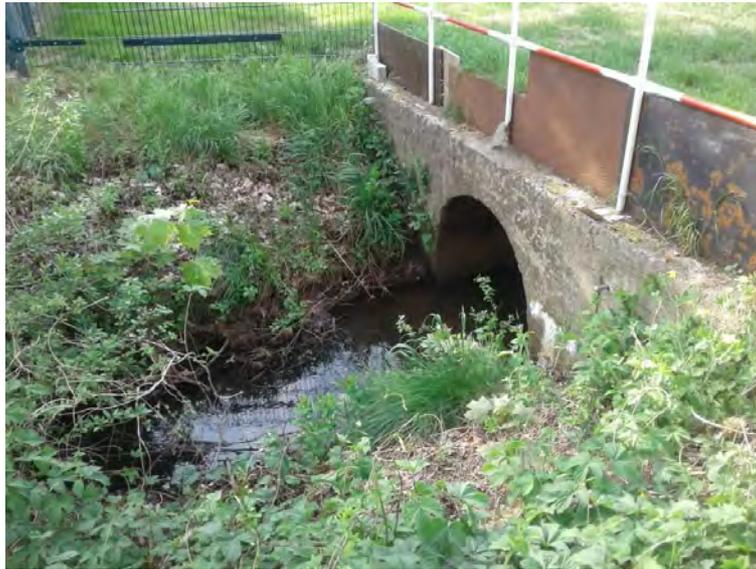
BG_WH03 - Verrohrung mit Stau

Verortung		Bauwerkskennungen	
Gewässername	Bülziger Graben	Bauwerkskategorie	Verrohrung / Durchlass
OWK	EL03OW13-00	Bauwerksbezeichnung LHW	Bauwerksname unbekannt
Gewässerordnung	2	Wanderhindernis Code	BG_WH03
Fl.-km.	1+090	QBW ID	
Koordinaten	5751909, 757341		
Beschreibung			
Verrohrung Bahn und Straße, Stau im Oberwasser= offen			
Ökologische Durchgängigkeit			
eingeschränkt durchgängig			
Wasserrecht			
ja			
Bemerkung			
Maßnahmenvarianten			
V1: Rückbau V2: Stau V3: Prüfung der ökologischen Durchgängigkeit			
Vorzugsvariante			
Prüfung der ökologischen Durchgängigkeit, Rückbau Stau			
Maßnahmenpriorität			
nicht prioritär

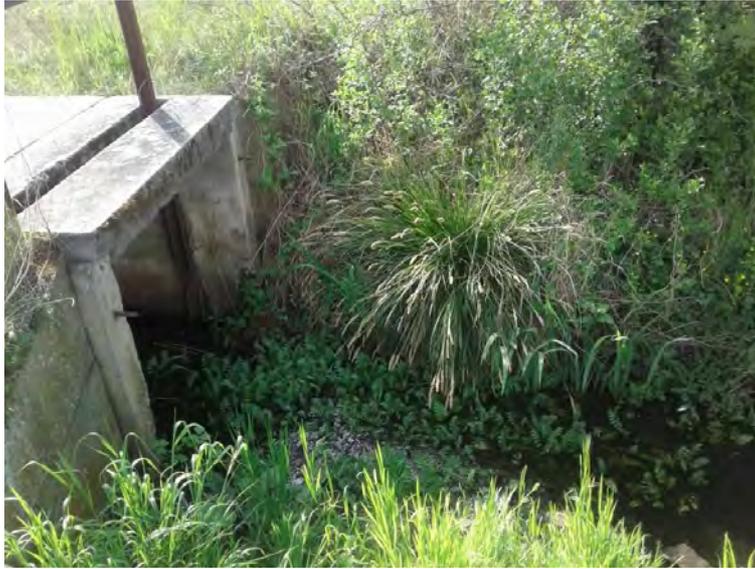
BG_WH04 - Stau

Verortung		Bauwerkskennungen	
Gewässername	Bülziger Graben	Bauwerkskategorie	Stauanlage
OWK	EL03OW13-00	Bauwerksbezeichnung LHW	Bauwerksname unbekannt
Gewässerordnung	2	Wanderhindernis Code	BG_WH04
Fl.-km.	2+105	QBW ID	
Koordinaten	5752846, 757661		
Beschreibung			
Stau offen			
Ökologische Durchgängigkeit			
durchgängig			
Wasserrecht			
Bemerkung			
Maßnahmenvarianten			
V1: Rückbau V2: raue Rampe			
Vorzugsvariante			
Rückbau			
Maßnahmenpriorität			
nicht prioritär

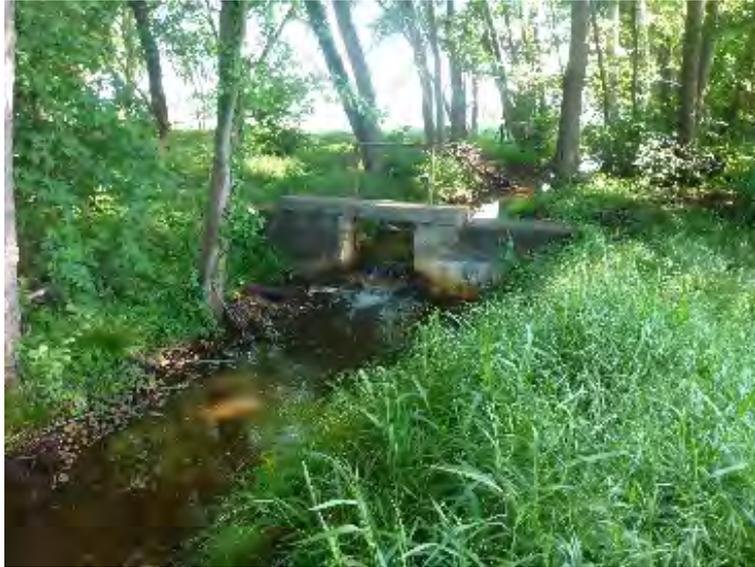
BG_WH05 - Wasserüberleitung, Sohlschwelle

Verortung		Bauwerkskennungen	
Gewässername	Bülziger Graben	Bauwerkskategorie	Sohlbauwerk
OWK	EL03OW13-00	Bauwerksbezeichnung LHW	Bauwerksname unbekannt
Gewässerordnung	2	Wanderhindernis Code	BG_WH05
Fl.-km.	2+310	QBW ID	
Koordinaten	5752973, 757822		
Beschreibung			
Sohlschwelle, $\Delta h \sim 30 \text{ cm}$ – Entnahme zum Teich möglich, Wasserüberleitung Teich, Betonbauwerk marode			
Ökologische Durchgängigkeit			
nicht durchgängig			
Wasserrecht			
Bemerkung			
Maßnahmenvarianten			
V1: Rückbau V2: raue Rampe			
Vorzugsvariante			
raue Rampe			
Maßnahmenpriorität			
nicht prioritär

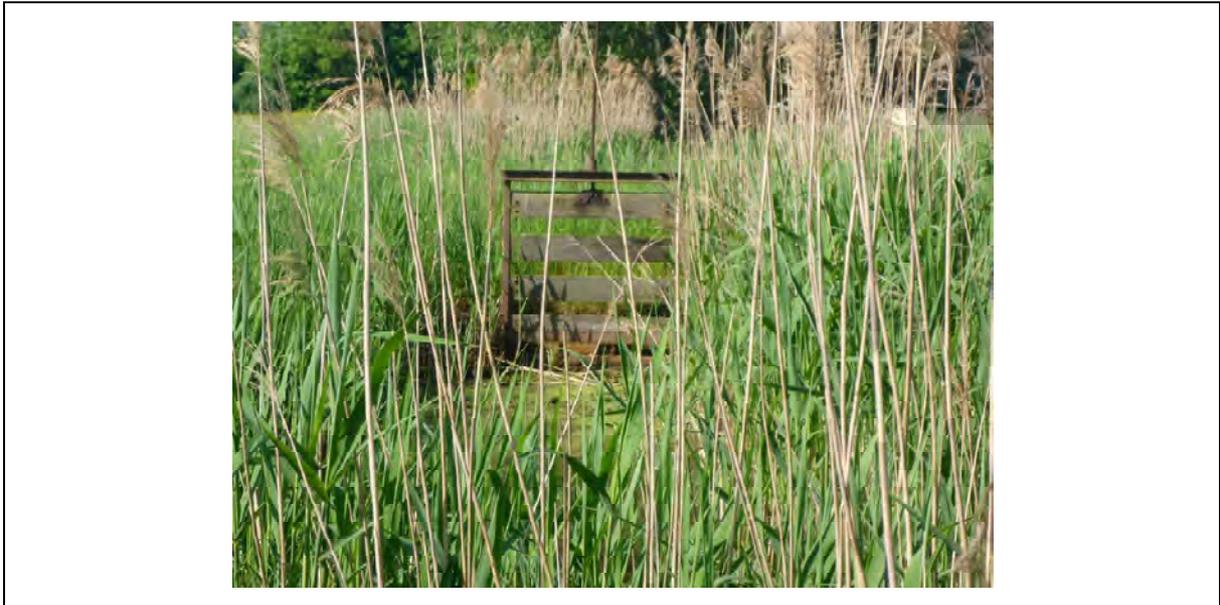
BG_WH06 - Jalousiestau

Beschreibung
 Rückstau durch Jalousiestau, Δh unbekannt, Rückstau ins OW

Ökologische Durchgängigkeit
 eingeschränkt durchgängig

Maßnahmenvarianten
 V1: Rückbau
 V2: raue Rampe

Vorzugsvariante
 raue Rampe

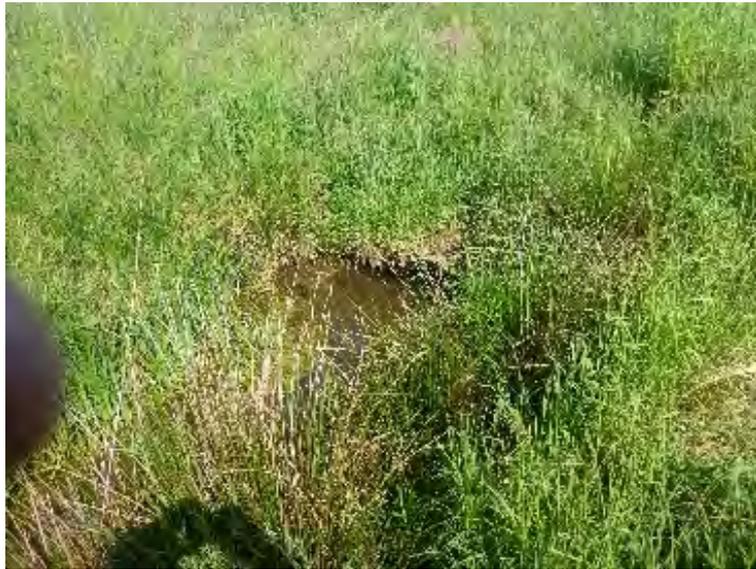
BG_WH07 - Verrohrung

Verortung		Bauwerkskennungen	
Gewässername	Bülziger Graben	Bauwerkskategorie	Verrohrung / Durchlass
OWK	EL03OW13-00	Bauwerksbezeichnung LHW	Bauwerksname unbekannt
Gewässerordnung	2	Wanderhindernis Code	BG_WH07
Fl.-km.	3+900 – 5+600	QBW ID	
Koordinaten	5754142, 758168		
Beschreibung			
komplett verrohrt			
Ökologische Durchgängigkeit			
nicht durchgängig			
Wasserrecht			
Bemerkung			
Maßnahmenvarianten			
V1: Öffnung Verrohrung			
Vorzugsvariante			
Öffnung der Verrohrung			
Maßnahmenpriorität			
nicht prioritär

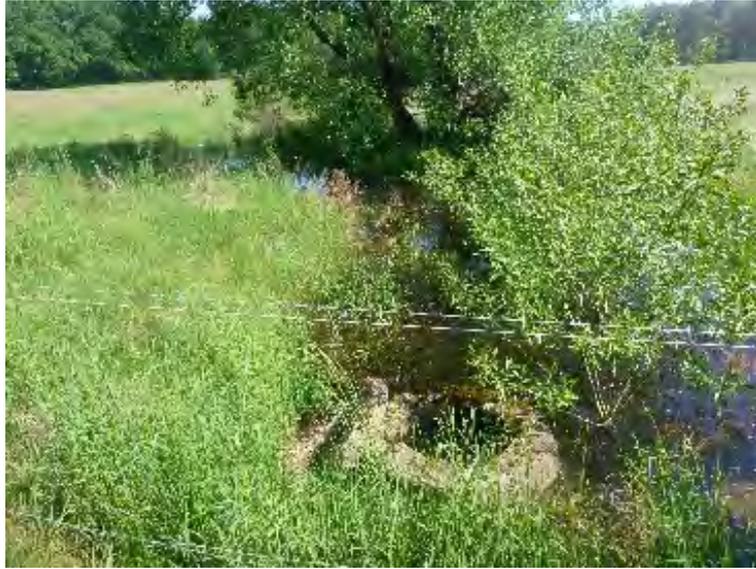
BG_WH08 - Schacht

Verortung		Bauwerkskennungen	
Gewässername	Bülziger Graben	Bauwerkskategorie	Stauanlage
OWK	EL03OW13-00	Bauwerksbezeichnung LHW	Bauwerksname unbekannt
Gewässerordnung	2	Wanderhindernis Code	BG_WH08
Fl.-km.	5+550	QBW ID	
Koordinaten	5755272, 759289		
Beschreibung			
Schacht, verstopft			
Ökologische Durchgängigkeit			
nicht durchgängig			
Wasserrecht			
Bemerkung			
Maßnahmenvarianten			
V1: Rückbau			
Vorzugsvariante			
Rückbau			
Maßnahmenpriorität			
nicht prioritär

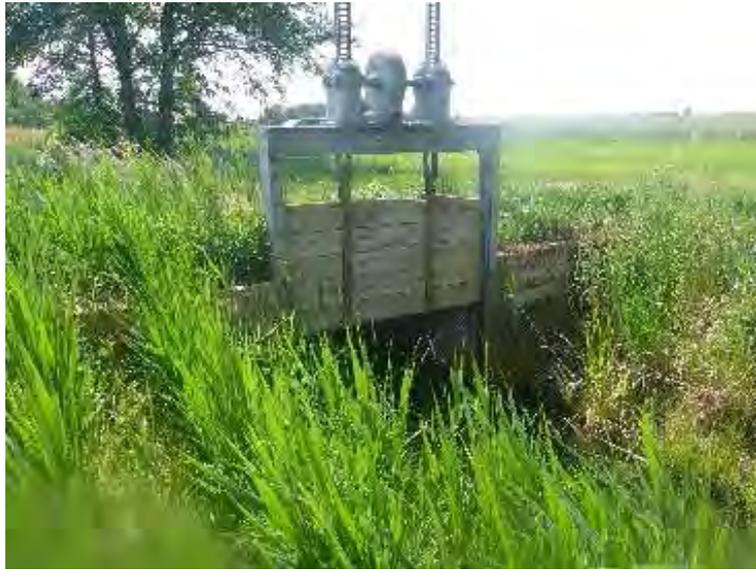
DB_WH01 - Zahnstangenstau

Verortung		Bauwerkskennungen	
Gewässername	Drainingsbach	Bauwerkskategorie	Stauanlage
OWK	EL03OW13-00	Bauwerksbezeichnung LHW	Bauwerksname unbekannt
Gewässerordnung	2	Wanderhindernis Code	DB_WH01
Fl.-km.	0+050	QBW ID	
Koordinaten	5760650, 760399		
Beschreibung			
Zahnstangenstau mit Bohlen, Sohlgleite ökologisch durchgängig			
Ökologische Durchgängigkeit			
nicht durchgängig			
Wasserrecht			
Bemerkung			
Maßnahmenvarianten			
V1: Rückbau V2: raue Rampe			
Vorzugsvariante			
raue Rampe			
Maßnahmenpriorität			
nicht prioritär

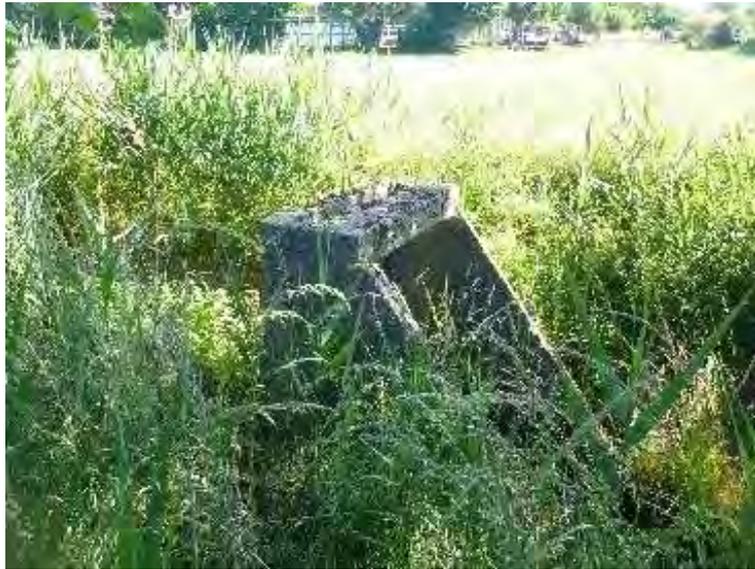
DB_WH02 - Betonstau

Verortung		Bauwerkskennungen	
Gewässername	Drainingsbach	Bauwerkskategorie	Stauanlage
OWK	EL03OW13-00	Bauwerksbezeichnung LHW	Bauwerksname unbekannt
Gewässerordnung	2	Wanderhindernis Code	DB_WH02
Fl.-km.	0+500	QBW ID	
Koordinaten	5761068, 760269		
Beschreibung			
Betonstau mit Bohlen, $\Delta h \sim 30$ cm, sehr marode, umläufig			
Ökologische Durchgängigkeit			
nicht durchgängig			
Wasserrecht			
Bemerkung			
Maßnahmenvarianten			
V1: Rückbau V2: raue Rampe			
Vorzugsvariante			
raue Rampe			
Maßnahmenpriorität			
nicht prioritär

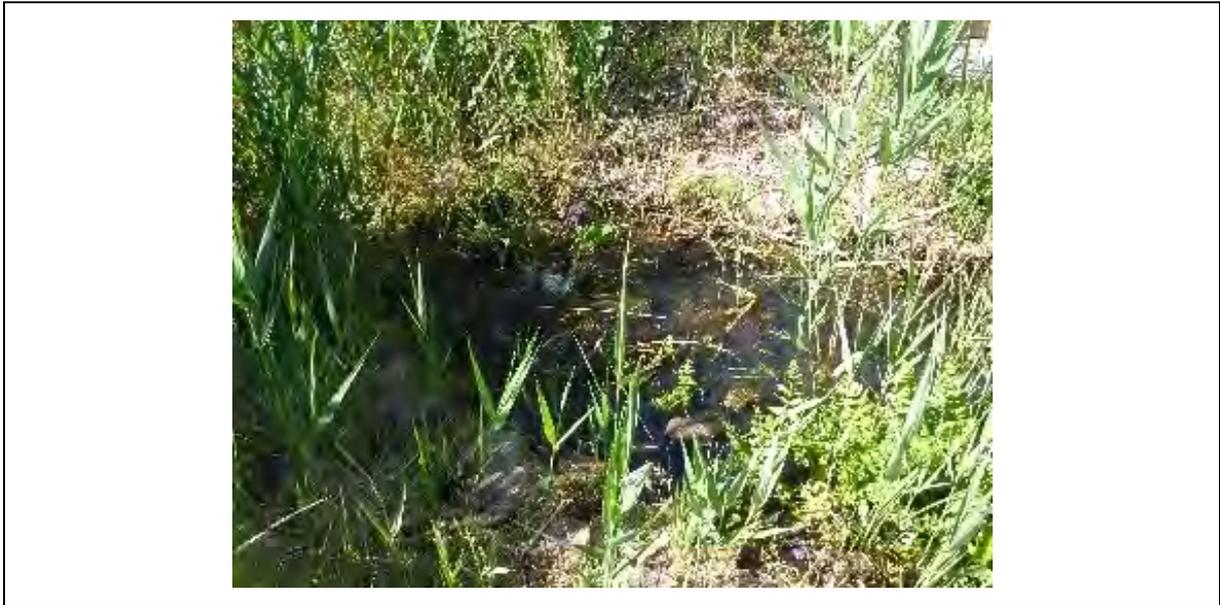
DB WH03 - Sohlgleite

Beschreibung
 Sohlgleite, $\Delta h \sim 20$ cm, Umgestaltung erforderlich

Ökologische Durchgängigkeit
 eingeschränkt durchgängig

Maßnahmenvarianten
 V1: Bauwerk umgestalten

Vorzugsvariante
 Bauwerk umgestalten

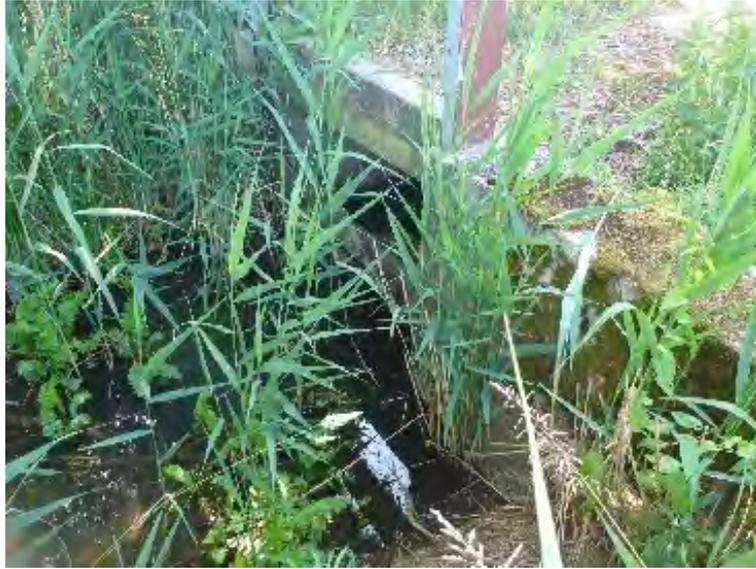
DB_WH04 - Bohlenstau

Verortung		Bauwerkskennungen	
Gewässername	Drainingsbach	Bauwerkskategorie	Stauanlage
OWK	EL03OW13-00	Bauwerksbezeichnung LHW	Bauwerksname unbekannt
Gewässerordnung	2	Wanderhindernis Code	DB_WH04
Fl.-km.	1+050	QBW ID	
Koordinaten	5761412, 759903		
Beschreibung			
Bohlenstau, $\Delta h \sim 10$ cm			
Ökologische Durchgängigkeit			
eingeschränkt durchgängig			
Wasserrecht			
Bemerkung			
Maßnahmenvarianten			
V1: Rückbau V2: raue Rampe			
Vorzugsvariante			
Rückbau			
Maßnahmenpriorität			
nicht prioritär

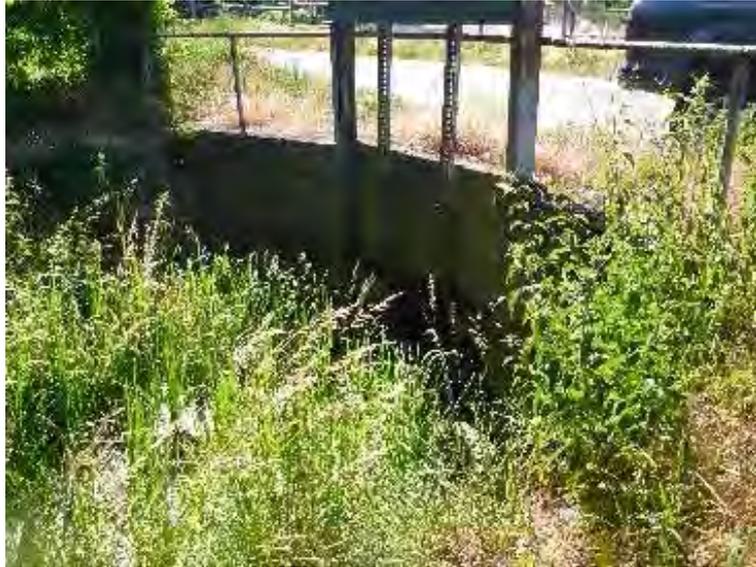
DB_WH05 - Zahnstangenstau FLE

Verortung		Bauwerkskennungen	
Gewässername	Drainingsbach	Bauwerkskategorie	Stauanlage
OWK	EL03OW13-00	Bauwerksbezeichnung LHW	Bauwerksname unbekannt
Gewässerordnung	2	Wanderhindernis Code	DB_WH05
Fl.-km.	1+300	QBW ID	
Koordinaten	5761656, 759950		
Beschreibung			
Zahnstangenstau, Feuerlöschentnahme, mit Holzschütz, $\Delta h \sim 20$ cm			
Ökologische Durchgängigkeit			
nicht durchgängig			
Wasserrecht			
Bemerkung			
Maßnahmenvarianten			
V1: Ersatz FLE V2: Rückbau V2: raue Rampe			
Vorzugsvariante			
Rückbau und Ersatz für FLE			
Maßnahmenpriorität			
nicht prioritär

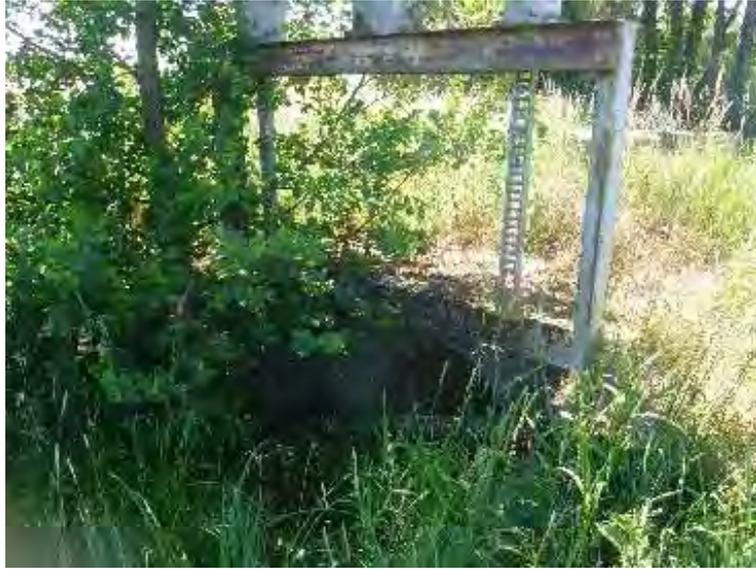
DB_WH06 - Stau

Verortung		Bauwerkskennungen	
Gewässername	Drainingsbach	Bauwerkskategorie	Stauanlage
OWK	EL03OW13-00	Bauwerksbezeichnung LHW	Bauwerksname unbekannt
Gewässerordnung	2	Wanderhindernis Code	DB_WH06
Fl.-km.	2+000	QBW ID	
Koordinaten	5762316, 759939		
Beschreibung			
Stau, offen, ökologisch durchgängig			
Ökologische Durchgängigkeit			
durchgängig			
Wasserrecht			
ja			
Bemerkung			
Maßnahmenvarianten			
V1: Rückbau			
Vorzugsvariante			
Rückbau			
Maßnahmenpriorität			
nicht prioritär

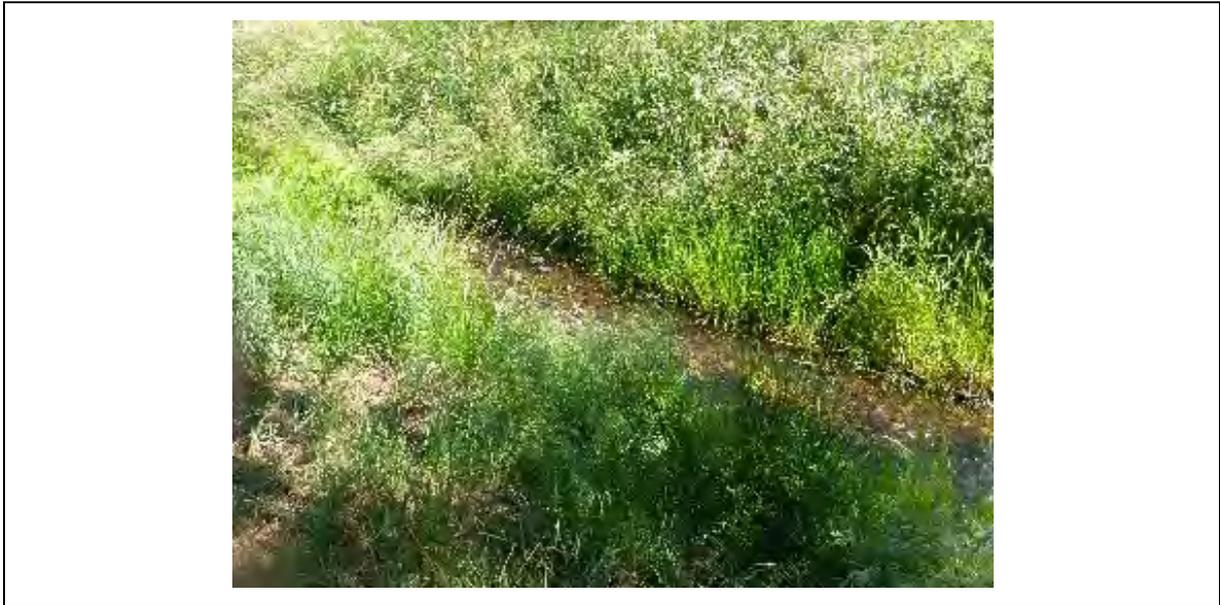
DB WH07 - Sohlgleite

Beschreibung
Sohlgleite, ökologisch durchgängig

Ökologische Durchgängigkeit
durchgängig

Maßnahmenvarianten
ohne Maßnahme

Vorzugsvariante
Ohne Massnahme

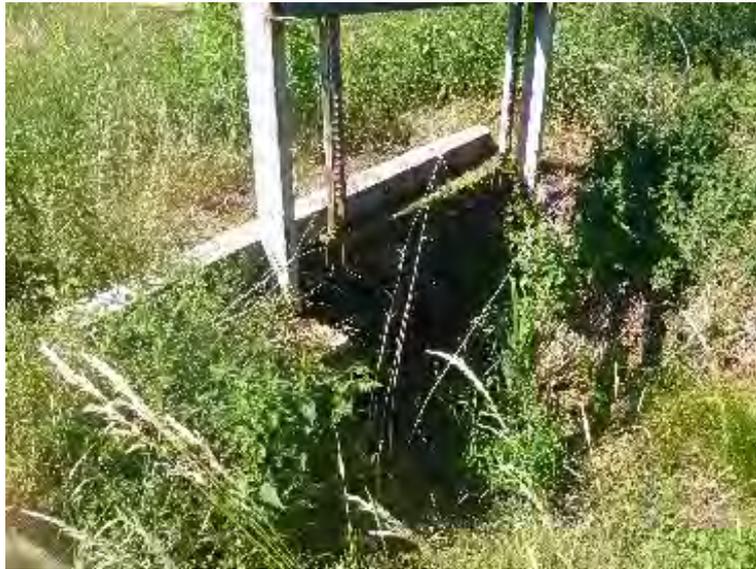
DB_WH08 - Zahnstangenstau

Verortung		Bauwerkskennungen	
Gewässername	Drainingsbach	Bauwerkskategorie	Stauanlage
OWK	EL03OW13-00	Bauwerksbezeichnung LHW	Bauwerksname unbekannt
Gewässerordnung	2	Wanderhindernis Code	DB_WH08
Fl.-km.	2+800	QBW ID	
Koordinaten	5763086, 759932		
Beschreibung			
Zahnstangenstau ohne Schütz			
Ökologische Durchgängigkeit			
durchgängig			
Wasserrecht			
Bemerkung			
Maßnahmenvarianten			
V1: Rückbau			
Vorzugsvariante			
Rückbau			
Maßnahmenpriorität			
nicht prioritär

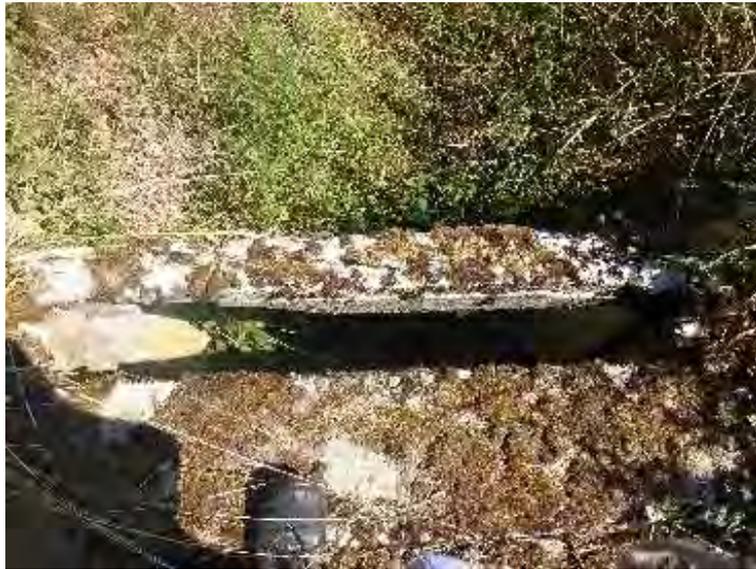
DB_WH09 - Zahnstangenstau

Verortung		Bauwerkskennungen	
Gewässername	Drainingsbach	Bauwerkskategorie	Stauanlage
OWK	EL03OW13-00	Bauwerksbezeichnung LHW	Bauwerksname unbekannt
Gewässerordnung	2	Wanderhindernis Code	DB_WH09
Fl.-km.	3+000	QBW ID	
Koordinaten	5763270, 759862		
Beschreibung			
Zahnstangenstau ohne Schütz			
Ökologische Durchgängigkeit			
durchgängig			
Wasserrecht			
Bemerkung			
Maßnahmenvarianten			
V1: Rückbau			
Vorzugsvariante			
Rückbau			
Maßnahmenpriorität			
nicht prioritär

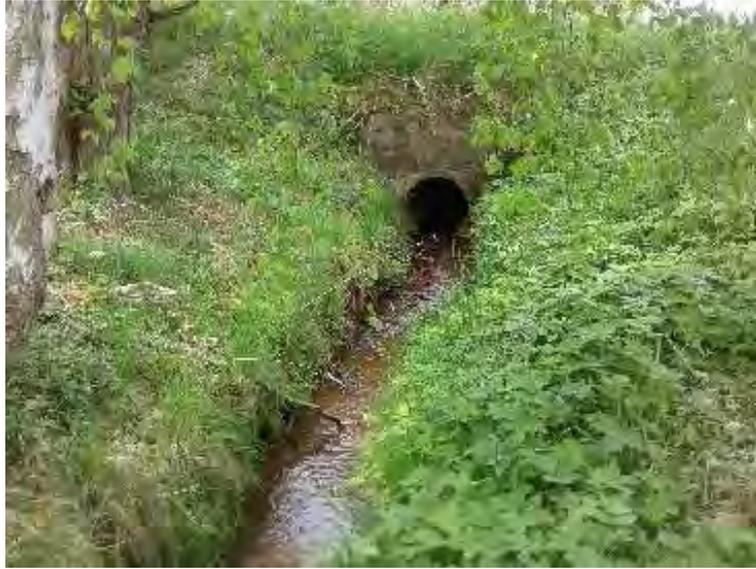
EB_WH01 - RDL

Verortung		Bauwerkskennungen	
Gewässername	Euperscher Bach	Bauwerkskategorie	Verrohrung / Durchlass
OWK	EL03OW12-00	Bauwerksbezeichnung LHW	Bauwerksname unbekannt
Gewässerordnung	2	Wanderhindernis Code	EB_WH01
Fl.-km.	0+300	QBW ID	
Koordinaten	5756419, 755154		
Beschreibung			
RDL, eingeschränkt ökologisch durchgängig			
Ökologische Durchgängigkeit			
eingeschränkt durchgängig			
Wasserrecht			
Bemerkung			
Maßnahmenvarianten			
V1: Ersatzneubau V2: Furt			
Vorzugsvariante			
Ersatzneubau			
Maßnahmenpriorität			
nicht prioritär

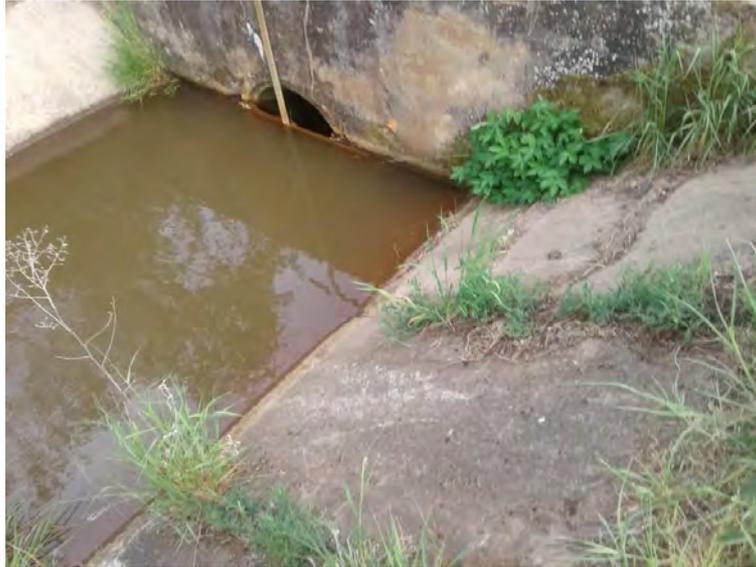
EB_WH02 - Feuerlöschentnahmestelle

Verortung		Bauwerkskennungen	
Gewässername	Euperscher Bach	Bauwerkskategorie	Stauanlage
OWK	EL03OW12-00	Bauwerksbezeichnung LHW	Bauwerksname unbekannt
Gewässerordnung	2	Wanderhindernis Code	EB_WH02
Fl.-km.	1+000	QBW ID	
Koordinaten	5756001, 755682		
Beschreibung			
Feuerlöschentnahmestelle, Δh 40 cm, Sohle RDL im UW zu hoch			
Ökologische Durchgängigkeit			
nicht durchgängig			
Wasserrecht			
Bemerkung			
Maßnahmenvarianten			
V1: Rückbau V2: raue Rampe			
Vorzugsvariante			
Rückbau und Ersatz für FLE			
Maßnahmenpriorität			
nicht prioritär

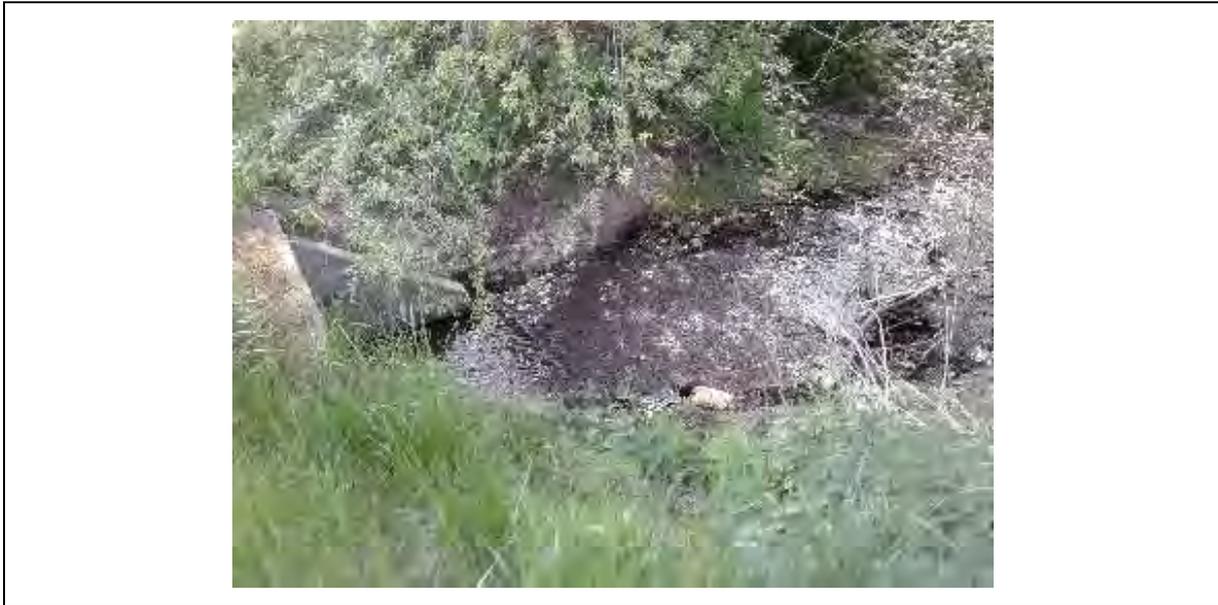
FB_WH01 - Durchlass

Beschreibung
Durchlass, eingeschränkt ökologisch durchgängig, Pflastersohle

Ökologische Durchgängigkeit
eingeschränkt durchgängig

Maßnahmenvarianten
V1: Ersatzneubau V2: raue Rampe im UW

Vorzugsvariante
Anhebung der Sohle im Unterwasser

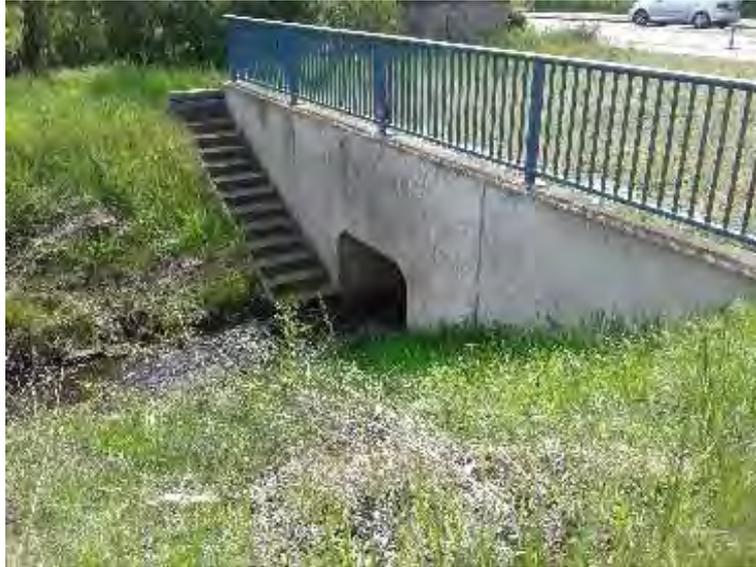
FB_WH02 - RDL

Verortung		Bauwerkskennungen	
Gewässername	Fauler Bach	Bauwerkskategorie	Verrohrung / Durchlass
OWK	EL03OW12-00	Bauwerksbezeichnung LHW	Bauwerksname unbekannt
Gewässerordnung	2	Wanderhindernis Code	FB_WH02
Fl.-km.	0+420	QBW ID	
Koordinaten	5752322, 753130		
Beschreibung			
RDL, eingeschränkt durchgängig			
Ökologische Durchgängigkeit			
eingeschränkt durchgängig			
Wasserrecht			
Bemerkung			
Maßnahmenvarianten			
V1: Ersatzneubau V2: raue Rampe im UW			
Vorzugsvariante			
Anhebung der Sohle im Unterwasser			
Maßnahmenpriorität			
nicht prioritär

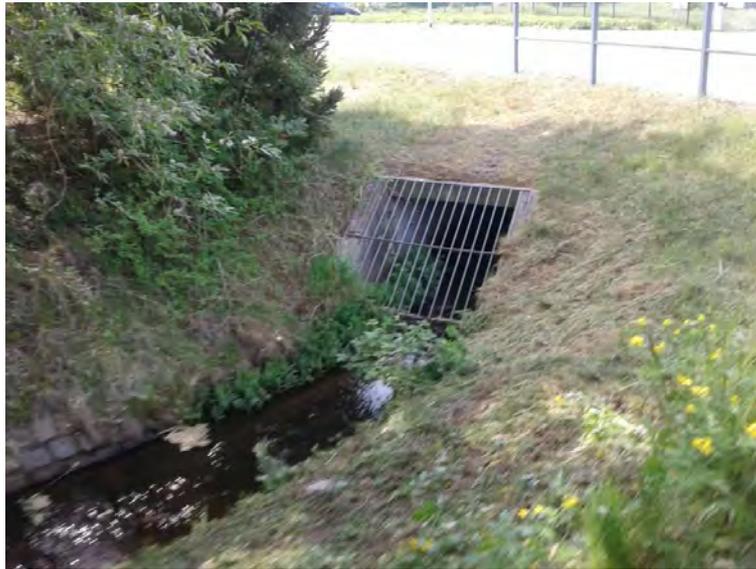
FB_WH03 - Verrohrung

Verortung		Bauwerkskennungen	
Gewässername	Fauler Bach	Bauwerkskategorie	Verrohrung / Durchlass
OWK	EL03OW12-00	Bauwerksbezeichnung LHW	Bauwerksname unbekannt
Gewässerordnung	2	Wanderhindernis Code	FB_WH03
Fl.-km.	0+500 bis 1+000	QBW ID	
Koordinaten	5752402, 753130		
Beschreibung			
Verrohrung, ökologische Durchgängigkeit ?			
Ökologische Durchgängigkeit			
eingeschränkt durchgängig			
Wasserrecht			
Bemerkung			
Maßnahmenvarianten			
V: Prüfung der ökologischen Durchgängigkeit			
Vorzugsvariante			
Prüfung der ökologischen Durchgängigkeit			
Maßnahmenpriorität			
nicht prioritär

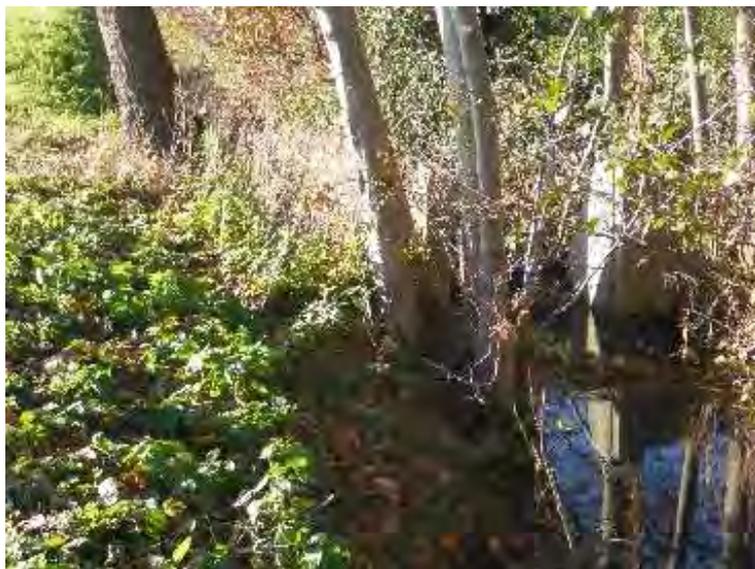
FB_WH04 - Betonbohlenstau

Verortung		Bauwerkskennungen	
Gewässername	Fauler Bach	Bauwerkskategorie	Verrohrung / Durchlass
OWK	EL03OW12-00	Bauwerksbezeichnung LHW	Bauwerksname unbekannt
Gewässerordnung	2	Wanderhindernis Code	FB_WH04
Fl.-km.	1+350	QBW ID	
Koordinaten	5753040, 753350		
Beschreibung			
Betonbohlenstau			
Ökologische Durchgängigkeit			
nicht durchgängig			
Wasserrecht			
Bemerkung			
Q-Steuerung festlegen			
Maßnahmenvarianten			
V1: Rückbau V2: raue Rampe			
Vorzugsvariante			
Ersatzbauwerk			
Maßnahmenpriorität			
nicht prioritär

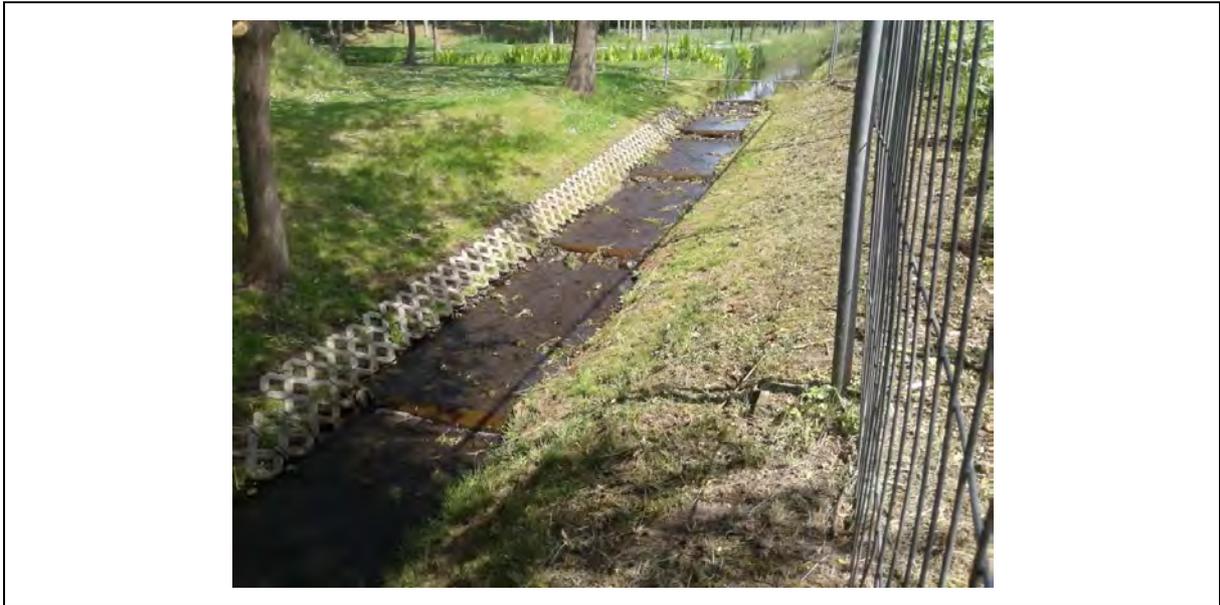
FB_WH05 - Sohlwellen

Beschreibung
Sohlschwellen, nur sehr eingeschränkt ökologisch durchgängig

Ökologische Durchgängigkeit
eingeschränkt durchgängig

Maßnahmenvarianten
V1: Umbau in raue Rampe
V2: Rückbau, keine Baugenehmigung

Vorzugsvariante
Rückbau, keine Baugenehmigung

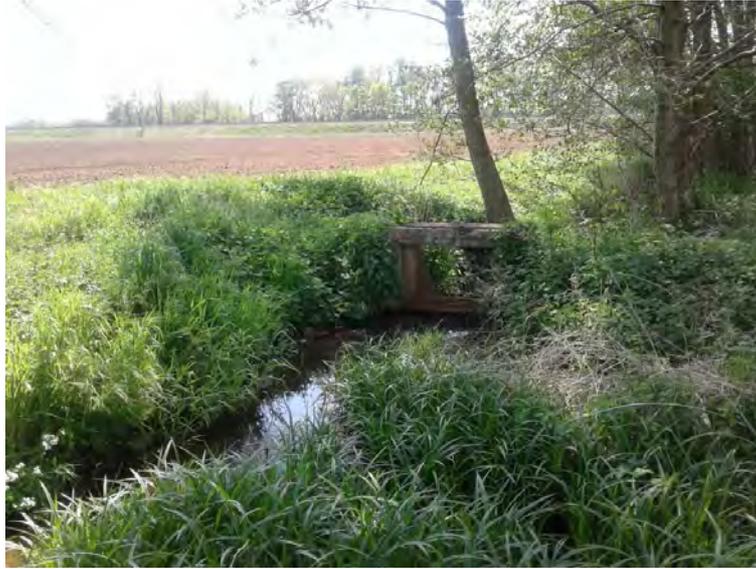
FB_WH06 - Stau

Verortung		Bauwerkskennungen	
Gewässername	Fauler Bach	Bauwerkskategorie	Stauanlage
OWK	EL03OW12-00	Bauwerksbezeichnung LHW	Antoniusmühle
Gewässerordnung	2	Wanderhindernis Code	FB_WH06
Fl.-km.	3+150	QBW ID	
Koordinaten	5754164, 754618		
Beschreibung			
Stau, $\Delta h \sim 60-70$ cm			
Ökologische Durchgängigkeit			
nicht durchgängig			
Wasserrecht			
Bemerkung			
Q-Entnahme festlegen			
Maßnahmenvarianten			
V1: Sohlgleite V2: technische FAH V3: Rückbau V4: raue Rampe			
Vorzugsvariante			
raue Rampe			
Maßnahmenpriorität			
nicht prioritär

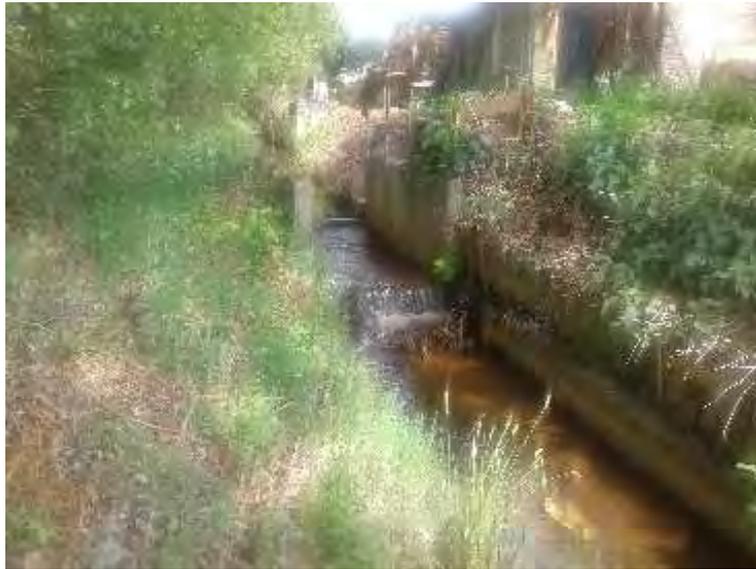
FB_WH07 - Schwelle

Verortung		Bauwerkskennungen	
Gewässername	Fauler Bach	Bauwerkskategorie	Sohlbauwerk
OWK	EL03OW12-00	Bauwerksbezeichnung LHW	Bauwerksname unbekannt
Gewässerordnung	2	Wanderhindernis Code	FB_WH07
Fl.-km.	4+900	QBW ID	
Koordinaten	5755334, 755791		
Beschreibung			
Schwelle, $\Delta h \sim 10$ cm			
Ökologische Durchgängigkeit			
eingeschränkt durchgängig			
Wasserrecht			
Bemerkung			
Maßnahmenvarianten			
V1: Umbau in raue Rampe V2: Rückbau			
Vorzugsvariante			
Rückbau			
Maßnahmenpriorität			
nicht prioritär

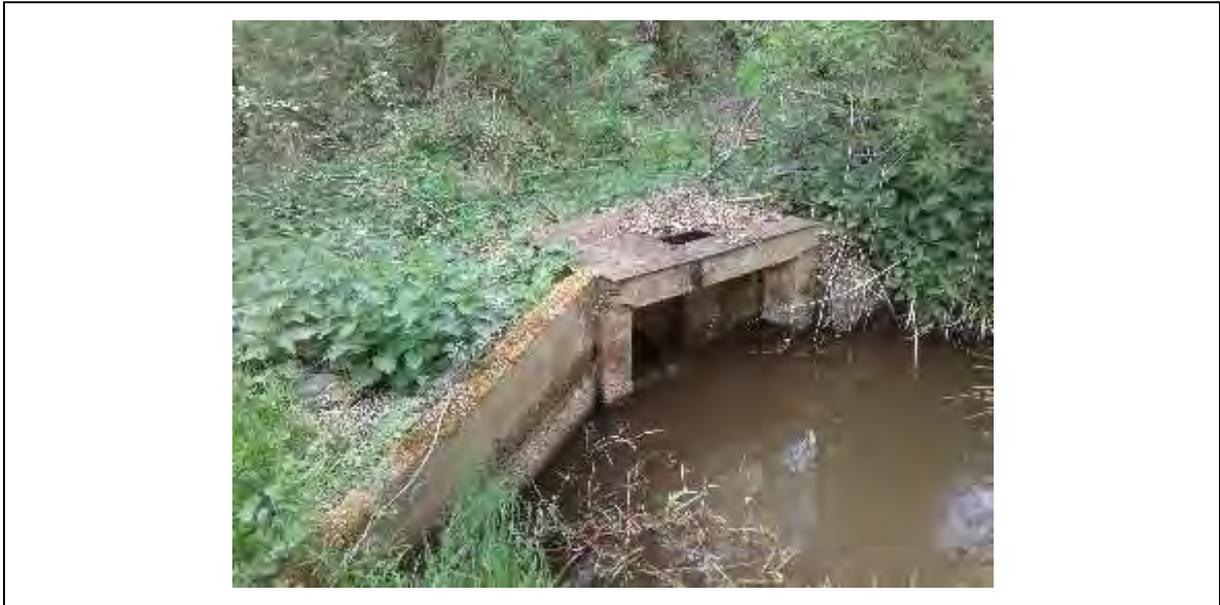
FB_WH09 - Stauanlage

Beschreibung
Stauanlage, $\Delta h \sim 100$ cm

Ökologische Durchgängigkeit
nicht durchgängig

Maßnahmenvarianten
V1: Umverlegung Bach V2: technische FAH V3: raue Rampe

Vorzugsvariante
Umverlegung Bach, Steuerung Teichzulauf durch Bauwerk

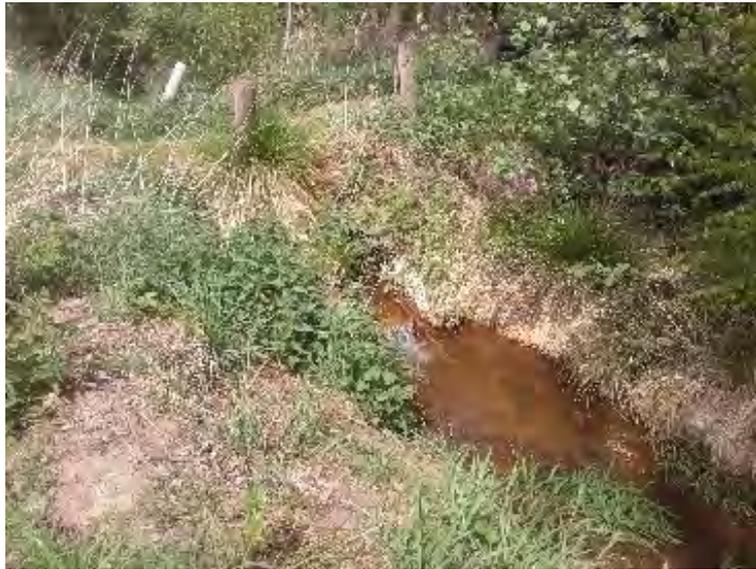
FB_WH10 - RDL

Verortung		Bauwerkskennungen	
Gewässername	Woltersdorfer Graben	Bauwerkskategorie	Verrohrung / Durchlass
OWK	EL03OW12-00	Bauwerksbezeichnung LHW	Bauwerksname unbekannt
Gewässerordnung	2	Wanderhindernis Code	FB_WH10
Fl.-km.	6+860	QBW ID	
Koordinaten	5756797, 756563		
Beschreibung			
RDL, ökologische Durchgängigkeit eingeschränkt			
Ökologische Durchgängigkeit			
eingeschränkt durchgängig			
Wasserrecht			
Bemerkung			
Maßnahmenvarianten			
V1: Furt V2: Ersatzbauwerk			
Vorzugsvariante			
Ersatzbauwerk			
Maßnahmenpriorität			
nicht prioritär

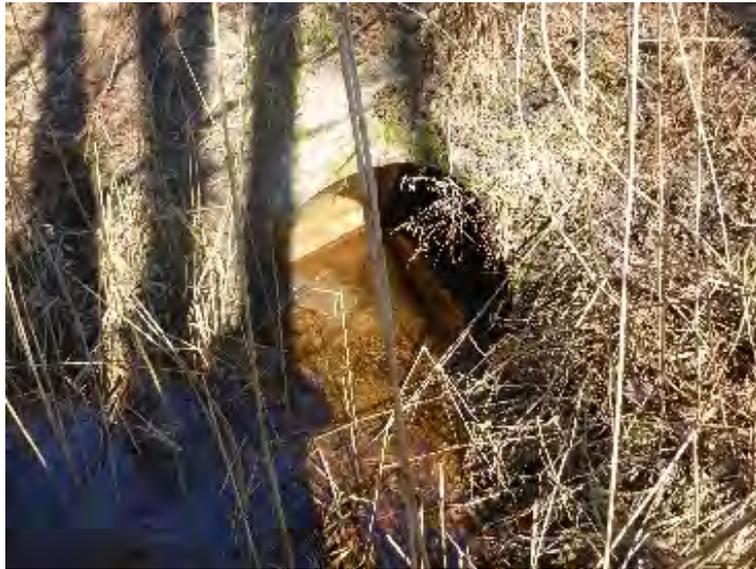
FG_WH01 - RDL

Verortung		Bauwerkskennungen	
Gewässername	Fauler Graben	Bauwerkskategorie	Verrohrung / Durchlass
OWK	EL03OW04-00	Bauwerksbezeichnung LHW	Bauwerksname unbekannt
Gewässerordnung	2	Wanderhindernis Code	FG_WH01
Fl.-km.	0+425	QBW ID	
Koordinaten	5755795, 728035		
Beschreibung			
RDL, verschlammt			
Ökologische Durchgängigkeit			
durchgängig			
Wasserrecht			
Bemerkung			
Maßnahmenvarianten			
V1: Rückbau V2: Ersatzneubau V3: Umgestaltung der gesamten Teichsituation			
Vorzugsvariante			
Umgestaltung der gesamten Teichsituation			
Maßnahmenpriorität			
nicht prioritär

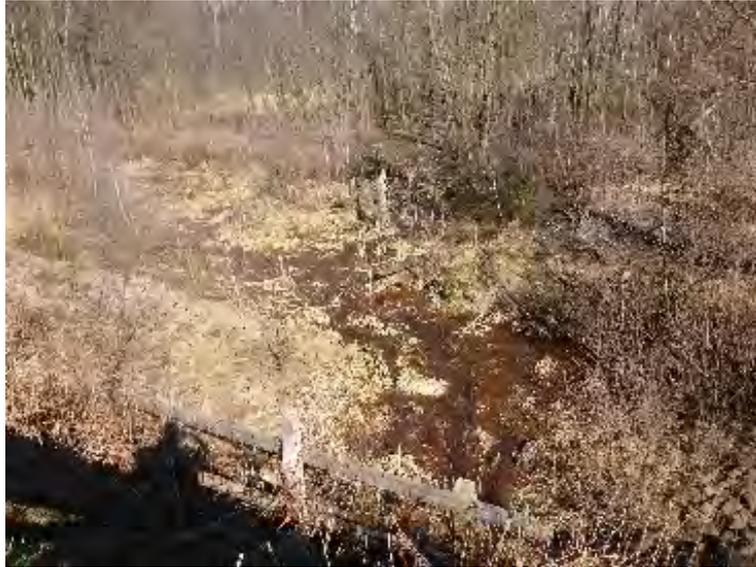
FG WH02 - Kastenprofil

Verortung		Bauwerkskennungen	
Gewässername	Fauler Graben	Bauwerkskategorie	Brücke
OWK	EL03OW04-00	Bauwerksbezeichnung LHW	Bauwerksname unbekannt
Gewässerordnung	2	Wanderhindernis Code	FG WH02
Fl.-km.	0+450	QBW ID	
Koordinaten	5755824, 728025

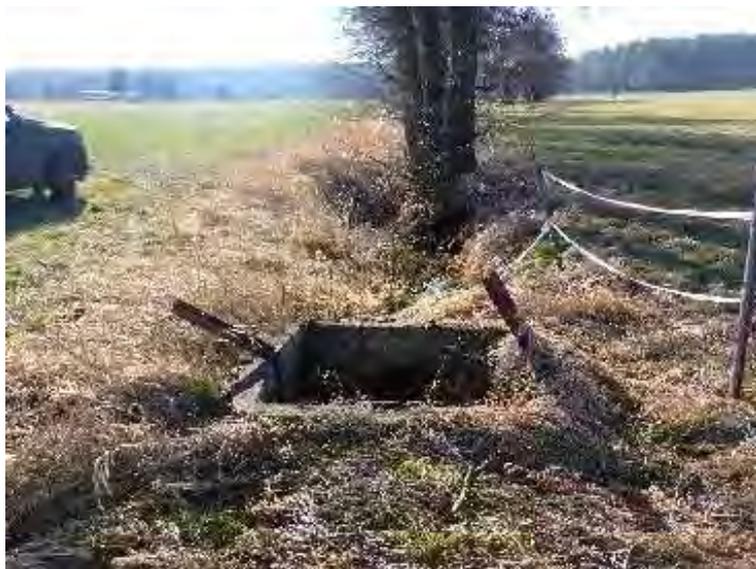
FG_WH03 - Stau

Verortung		Bauwerkskennungen	
Gewässername	Fauler Graben	Bauwerkskategorie	Stauanlage
OWK	EL03OW04-00	Bauwerksbezeichnung LHW	Bauwerksname unbekannt
Gewässerordnung	2	Wanderhindernis Code	FG_WH03
Fl.-km.	2+275	QBW ID	
Koordinaten	5757493, 728282		
Beschreibung			
Stau, nicht ökologisch durchgängig			
Ökologische Durchgängigkeit			
nicht durchgängig			
Wasserrecht			
Bemerkung			
Maßnahmenvarianten			
V1: Rückbau V2: raue Rampe			
Vorzugsvariante			
raue Rampe			
Maßnahmenpriorität			
nicht prioritär

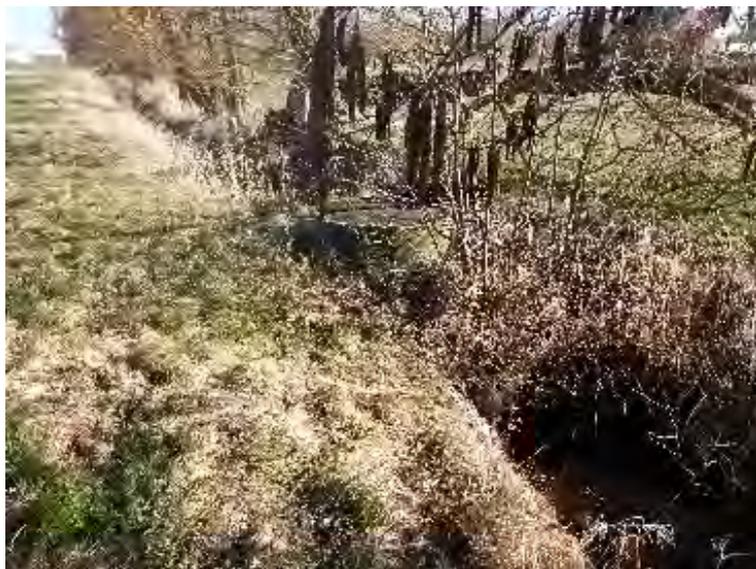
FG_WH04 - Stau

Verortung		Bauwerkskennungen	
Gewässername	Fauler Graben	Bauwerkskategorie	Stauanlage
OWK	EL03OW04-00	Bauwerksbezeichnung LHW	Bauwerksname unbekannt
Gewässerordnung	2	Wanderhindernis Code	FG_WH04
Fl.-km.	2+625	QBW ID	
Koordinaten	5757816, 728320		
Beschreibung			
Stau, ohne Funktion			
Ökologische Durchgängigkeit			
durchgängig			
Wasserrecht			
Bemerkung			
Maßnahmenvarianten			
V1: Rückbau			
Vorzugsvariante			
Rückbau			
Maßnahmenpriorität			
nicht prioritär

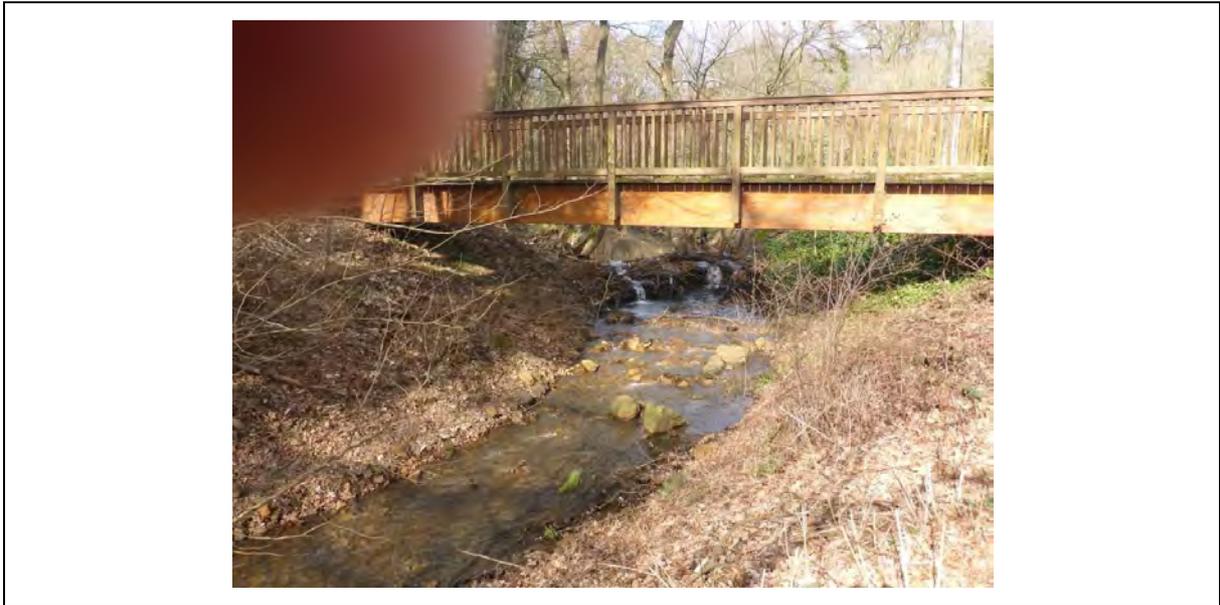
GB_WH01 - Sohlgleite

Beschreibung
Sohlgleite

Ökologische Durchgängigkeit
eingeschränkt durchgängig

Maßnahmenvarianten
V1: Bauwerk umgestalten

Vorzugsvariante
Bauwerk umgestalten
