GEK Kleine Flämingbäche: Anlage 10.2 – Steckbriefe punktuelle Maßnahmen

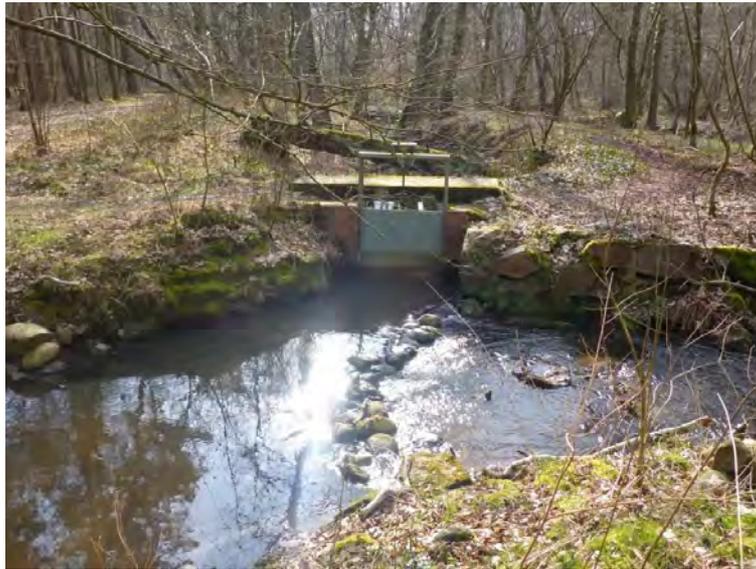
GB_WH02 - Sohlschwelle, Wasserableitung Freigraben

Verortung		Bauwerkskennungen	
Gewässername	Grieboer Bach	Bauwerkskategorie	Sohlbauwerk
OWK	EL03OW10-00	Bauwerksbezeichnung LHW	Bauwerksname unbekannt
Gewässerordnung	2	Wanderhindernis Code	GB_WH02
Fl.-km.	1+550	QBW ID	
Koordinaten	5754408, 741507		
Beschreibung			
Sohlschwelle zum Aufstau, $\Delta h = 1,0$ m, Wasserableitung Freigraben			
Ökologische Durchgängigkeit			
eingeschränkt durchgängig			
Wasserrecht			
ja			
Bemerkung			
Steuerung optimieren			
Maßnahmenvarianten			
V1: Bauwerk umgestalten, Steuerung optimieren			
Vorzugsvariante			
Bauwerk umgestalten, Steuerung der Wasserentnahme optimieren			
Maßnahmenpriorität			
nicht prioritär

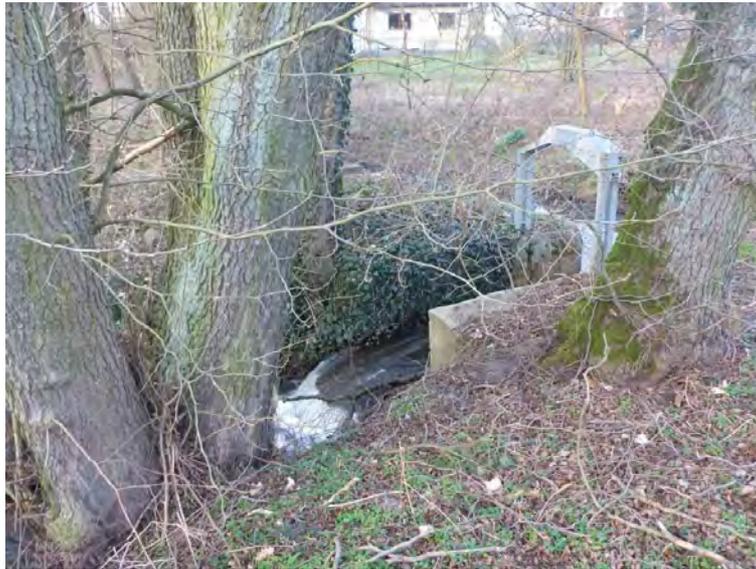
GB_WH03 - Absturz, FLE

Verortung		Bauwerkskennungen	
Gewässername	Grieboer Bach	Bauwerkskategorie	Sohlbauwerk
OWK	EL03OW10-00	Bauwerksbezeichnung LHW	Bauwerksname unbekannt
Gewässerordnung	2	Wanderhindernis Code	GB_WH03
Fl.-km.	5+860	QBW ID	
Koordinaten	5757538, 743219		
Beschreibung			
Absturz, Feuerlöschentnahmestelle, Δh 1,0 m			
Ökologische Durchgängigkeit			
nicht durchgängig			
Wasserrecht			
Bemerkung			
Maßnahmenvarianten			
V1: raue Rampe V2: Umverlegung in die Tallage			
Vorzugsvariante			
Umverlegung in die Tallage			
Maßnahmenpriorität			
prioritär

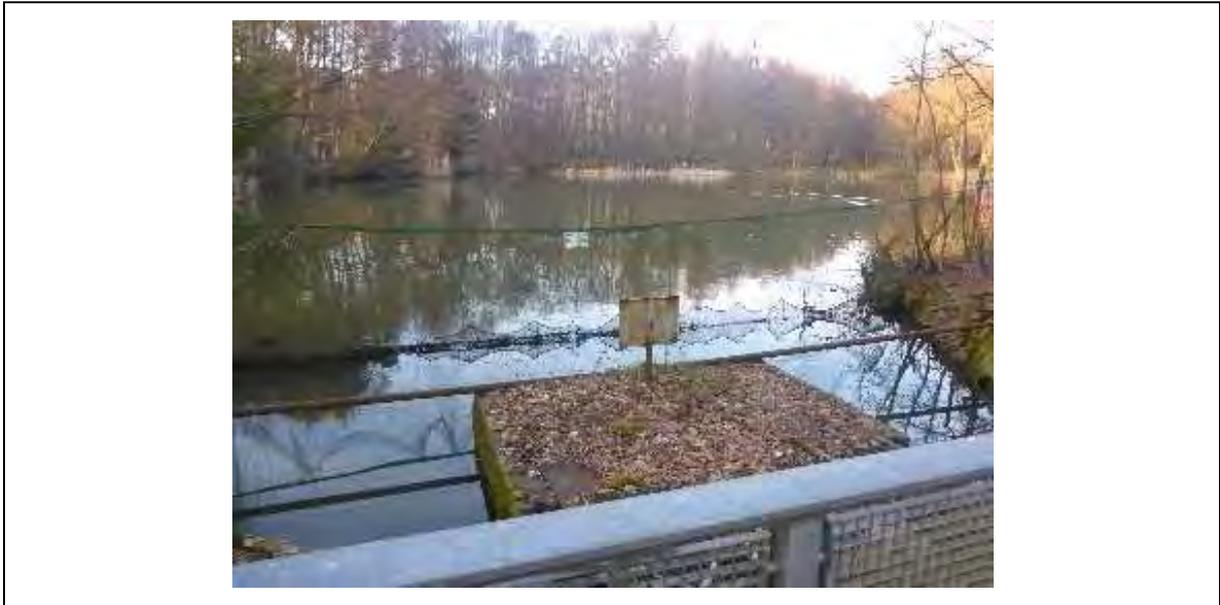
GB_WH04 - Absturz

Beschreibung
Absturz, Δh 1,5 m

Ökologische Durchgängigkeit
nicht durchgängig

Maßnahmenvarianten
V1: Teichumgehung durch Nutzung vorhandener Grabentrasse rechtsseitig, Steuerung des Teichzulaufes V2: technische FAH

Vorzugsvariante
Teichumgehung durch Nutzung vorhandener Grabentrasse rechtsseitig, Steuerung des Teichzulaufes

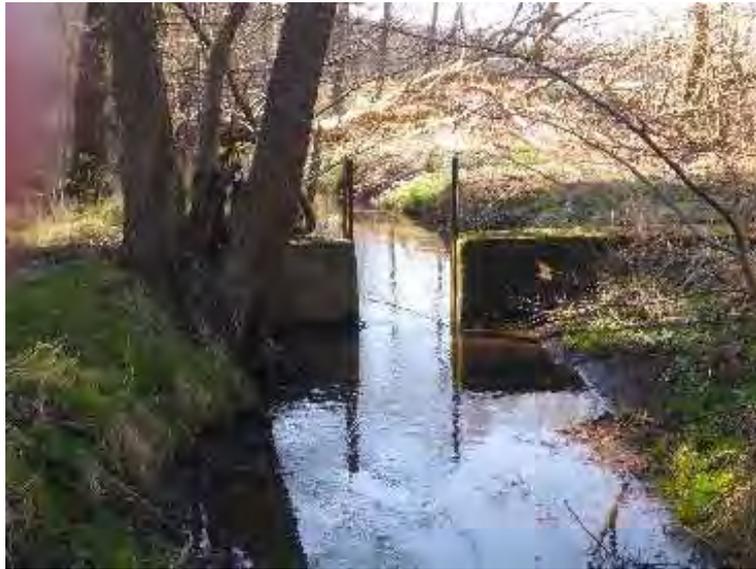
GB_WH05 - Stau

Verortung		Bauwerkskennungen	
Gewässername	Grieboer Bach	Bauwerkskategorie	Stauanlage
OWK	EL03OW10-00	Bauwerksbezeichnung LHW	Bauwerksname unbekannt
Gewässerordnung	2	Wanderhindernis Code	GB_WH05
Fl.-km.	7+550	QBW ID	
Koordinaten	5758865, 743713		
Beschreibung			
Stau ohne Stautafel			
Ökologische Durchgängigkeit			
durchgängig			
Wasserrecht			
Bemerkung			
Maßnahmenvarianten			
V1: Rückbau			
Vorzugsvariante			
Rückbau			
Maßnahmenpriorität			
nicht prioritär

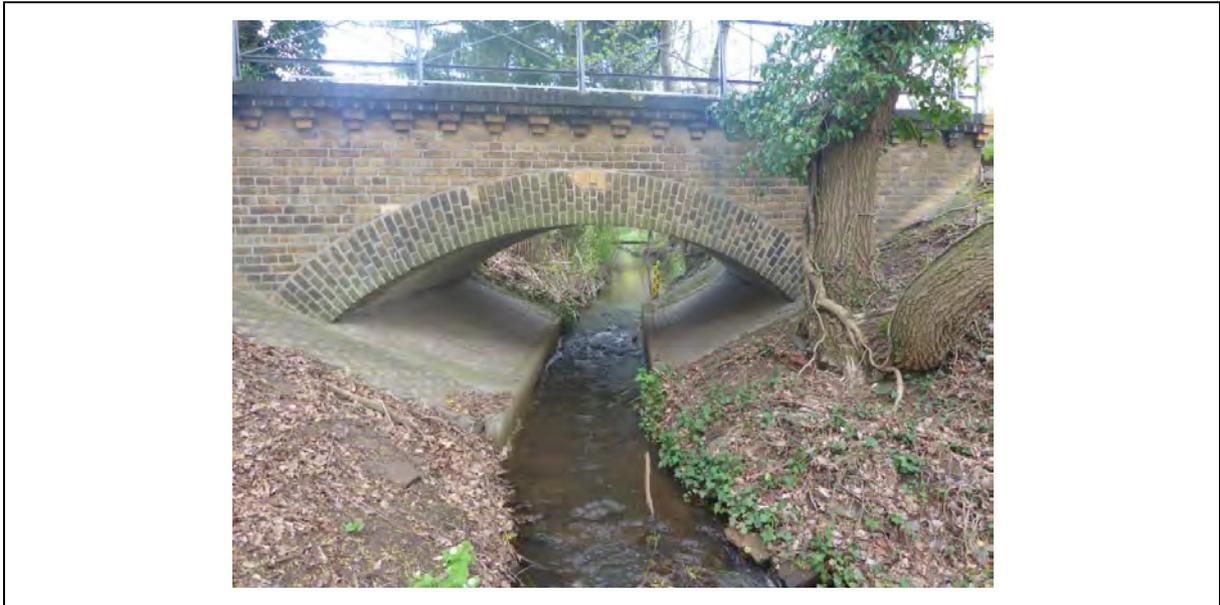
KB WH01 - Sohlgleite

Beschreibung
Sohlgleite unterhalb Bahn mit Einschränkung ökologisch durchgängig

Ökologische Durchgängigkeit
eingeschränkt durchgängig

Maßnahmenvarianten
V1: Bauwerk umgestalten

Vorzugsvariante
Bauwerk umgestalten

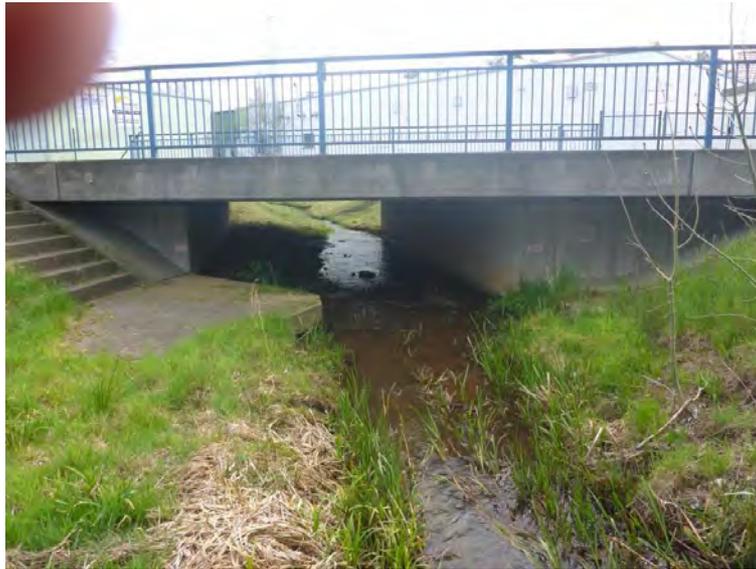
KB_WH02 - Stau

Verortung		Bauwerkskennungen	
Gewässername	Krähebach	Bauwerkskategorie	Stauanlage
OWK	EL03OW11-00	Bauwerksbezeichnung LHW	Bauwerksname unbekannt
Gewässerordnung	2	Wanderhindernis Code	KB_WH02
Fl.-km.	1+325	QBW ID	
Koordinaten	5756195, 748512		
Beschreibung			
Stau offen			
Ökologische Durchgängigkeit			
durchgängig			
Wasserrecht			
Bemerkung			
Maßnahmenvarianten			
V1: Rückbau			
Vorzugsvariante			
Rückbau			
Maßnahmenpriorität			
nicht prioritär

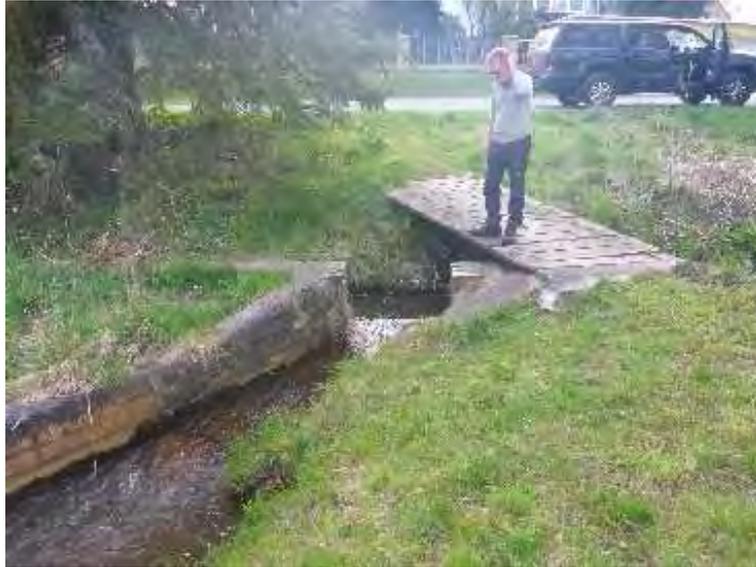
KB_WH03 - Sohlschwelle

Verortung		Bauwerkskennungen	
Gewässername	Krähebach	Bauwerkskategorie	Sohlbauwerk
OWK	EL03OW11-00	Bauwerksbezeichnung LHW	Bauwerksname unbekannt
Gewässerordnung	2	Wanderhindernis Code	KB_WH03
Fl.-km.	2+310	QBW ID	
Koordinaten	5757142, 748444		
Beschreibung			
Sohlschwelle als Abschlagbauwerk, nicht durchgängig, Δh ca. 30 cm			
Ökologische Durchgängigkeit			
eingeschränkt durchgängig			
Wasserrecht			
Bemerkung			
Maßnahmenvarianten			
V1: Rückbau V2: raue Rampe			
Vorzugsvariante			
raue Rampe			
Maßnahmenpriorität			
nicht prioritär

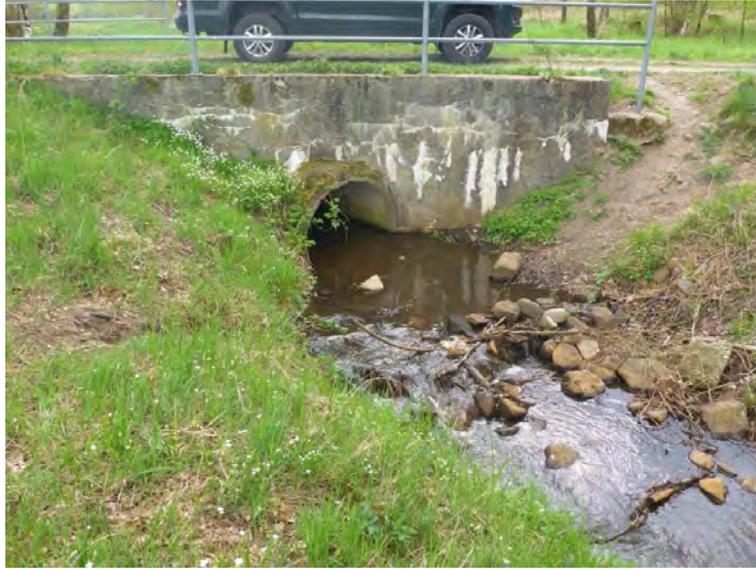
Verortung		Bauwerkskennungen	
Gewässername	Krähebach	Bauwerkskategorie	Sohlbauwerk
OWK	EL03OW11-00	Bauwerksbezeichnung LHW	Bauwerksname unbekannt
Gewässerordnung	2	Wanderhindernis Code	KB_WH04
Fl.-km.	3+750	QBW ID	
Koordinaten	5757851, 749345		
Beschreibung			
Sohlschwelle, $\Delta h \sim 20 - 30$ cm			
Ökologische Durchgängigkeit			
nicht durchgängig			
Wasserrecht			
Bemerkung			
Maßnahmenvarianten			
V1: raue Rampe			
Vorzugsvariante			
raue Rampe			
Maßnahmenpriorität			
nicht prioritär

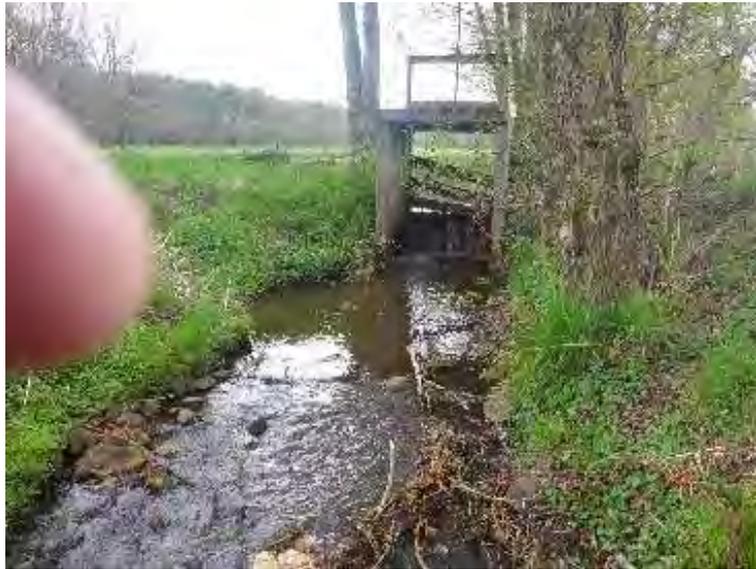
Verortung		Bauwerkskennungen	
Gewässername	Krähebach	Bauwerkskategorie	Stauanlage
OWK	EL03OW11-00	Bauwerksbezeichnung LHW	Bauwerksname unbekannt
Gewässerordnung	2	Wanderhindernis Code	KB_WH05
Fl.-km.	3+925	QBW ID	
Koordinaten	5757932, 749498		
Beschreibung			
Stau, Δh ~ 50 cm			
Ökologische Durchgängigkeit			
nicht durchgängig			
Wasserrecht			
Bemerkung			
Maßnahmenvarianten			
V1: raue Rampe			
Vorzugsvariante			
raue Rampe			
Maßnahmenpriorität			
nicht prioritär

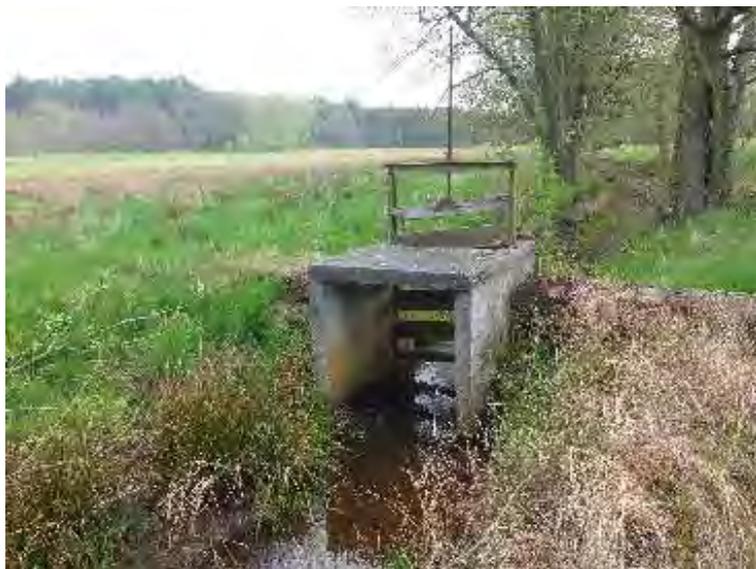
Verortung		Bauwerkskennungen	
Gewässername	Krähebach	Bauwerkskategorie	Stauanlage
OWK	EL03OW11-00	Bauwerksbezeichnung LHW	Bauwerksname unbekannt
Gewässerordnung	2	Wanderhindernis Code	KB_WH06
Fl.-km.	4+185	QBW ID	
Koordinaten	5757973, 749757		
Beschreibung			
Stau, offen			
Ökologische Durchgängigkeit			
durchgängig			
Wasserrecht			
Bemerkung			
Maßnahmenvarianten			
V1: Rückbau V2: raue Rampe			
Vorzugsvariante			
raue Rampe			
Maßnahmenpriorität			
nicht prioritär

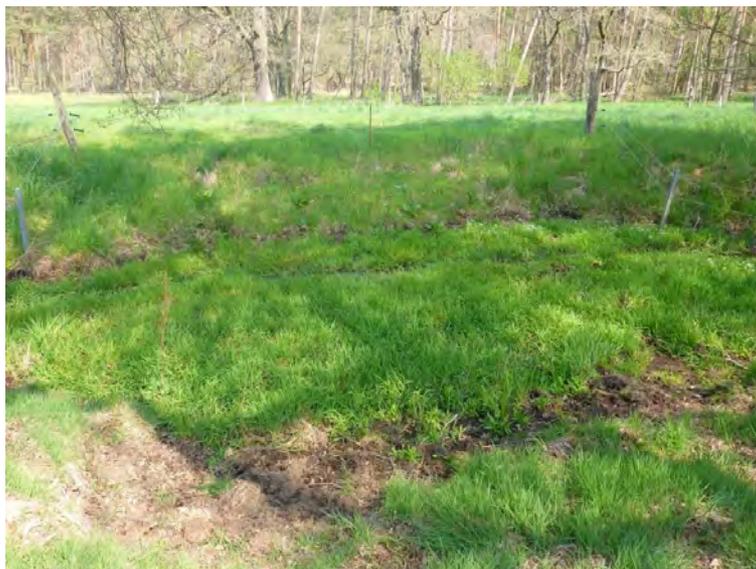
Verortung		Bauwerkskennungen	
Gewässername	Krähebach	Bauwerkskategorie	Sohlbauwerk
OWK	EL03OW11-00	Bauwerksbezeichnung LHW	Bauwerksname unbekannt
Gewässerordnung	2	Wanderhindernis Code	KB_WH07
Fl.-km.	4+650	QBW ID	
Koordinaten	5758006, 750199		
Beschreibung			
Furt, durchgängig			
Ökologische Durchgängigkeit			
durchgängig			
Wasserrecht			
Bemerkung			
Maßnahmenvarianten			
ohne			
Vorzugsvariante			
Ohne Massnahme			
Maßnahmenpriorität			
nicht prioritär

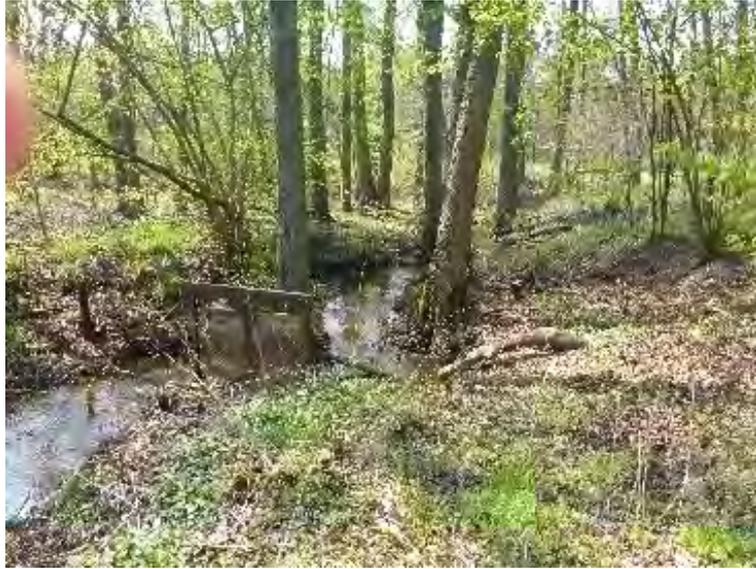
Verortung		Bauwerkskennungen	
Gewässername	Krähebach	Bauwerkskategorie	Stauanlage
OWK	EL03OW11-00	Bauwerksbezeichnung LHW	Bauwerksname unbekannt
Gewässerordnung	2	Wanderhindernis Code	KB_WH09
Fl.-km.	5+050	QBW ID	
Koordinaten	5758015, 750579		
Beschreibung			
ehemaliger Stau, umläufig			
Ökologische Durchgängigkeit			
nicht durchgängig			
Wasserrecht			
Bemerkung			
Maßnahmenvarianten			
V1: raue Rampe V2: Rückbau			
Vorzugsvariante			
Rückbau			
Maßnahmenpriorität			
nicht prioritär

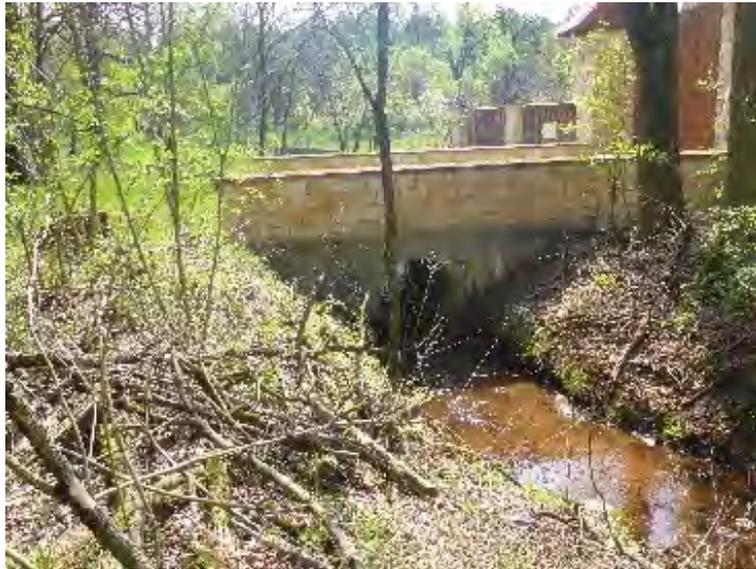
Verortung		Bauwerkskennungen	
Gewässername	Krähebach	Bauwerkskategorie	Verrohrung / Durchlass
OWK	EL03OW11-00	Bauwerksbezeichnung LHW	Bauwerksname unbekannt
Gewässerordnung	2	Wanderhindernis Code	KB_WH10
Fl.-km.	5+250	QBW ID	
Koordinaten	5758037, 750749		
Beschreibung			
RDL, Sohle zu hoch, eingeschränkt durchgängig			
Ökologische Durchgängigkeit			
eingeschränkt durchgängig			
Wasserrecht			
Bemerkung			
Maßnahmenvarianten			
V1: raue Rampe V2: Rückbau			
Vorzugsvariante			
raue Rampe			
Maßnahmenpriorität			
nicht prioritär

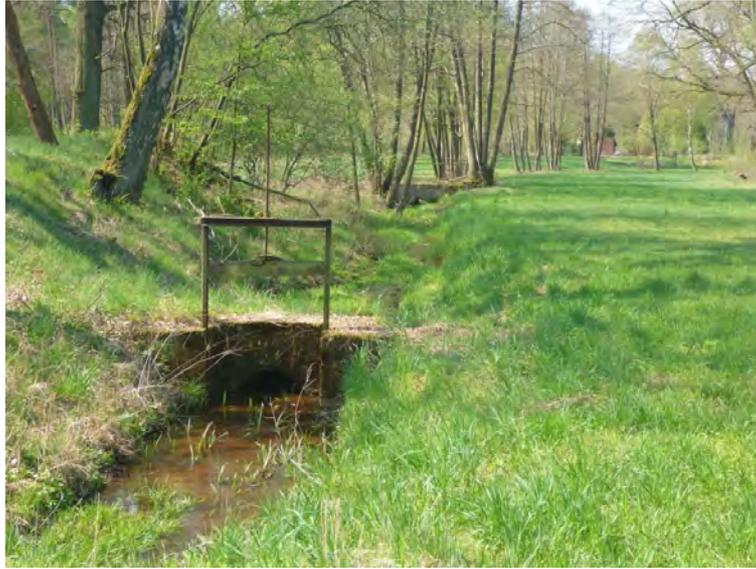
Verortung		Bauwerkskennungen	
Gewässername	Krähebach	Bauwerkskategorie	Stauanlage
OWK	EL03OW11-00	Bauwerksbezeichnung LHW	Bauwerksname unbekannt
Gewässerordnung	2	Wanderhindernis Code	KB_WH11
Fl.-km.	5+460	QBW ID	
Koordinaten	5758073, 750938		
Beschreibung			
Stau, offen			
Ökologische Durchgängigkeit			
durchgängig			
Wasserrecht			
Bemerkung			
Maßnahmenvarianten			
V1: Rückbau V2: raue Rampe			
Vorzugsvariante			
raue Rampe			
Maßnahmenpriorität			
nicht prioritär

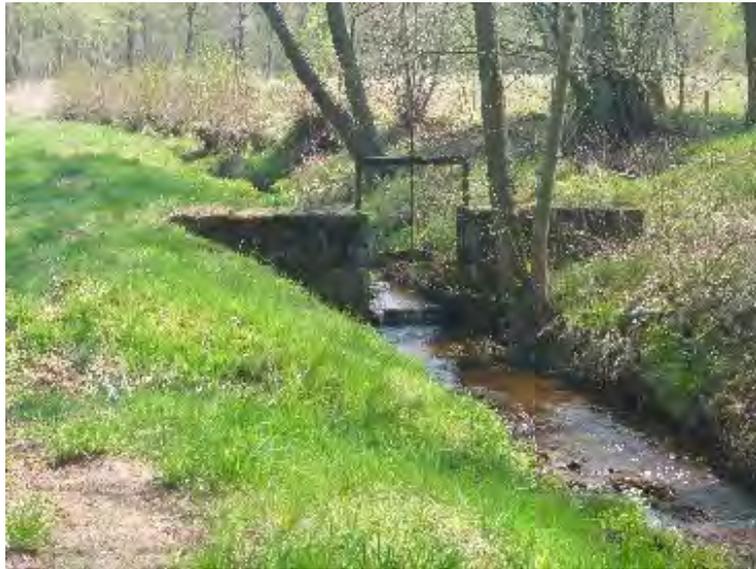
Verortung		Bauwerkskennungen	
Gewässername	Krähebach	Bauwerkskategorie	Stauanlage
OWK	EL03OW11-00	Bauwerksbezeichnung LHW	Bauwerksname unbekannt
Gewässerordnung	2	Wanderhindernis Code	KB_WH12
Fl.-km.	5+530	QBW ID	
Koordinaten	5758111, 750992		
Beschreibung			
Stau, defekt, $\Delta h = 20$ cm			
Ökologische Durchgängigkeit			
nicht durchgängig			
Wasserrecht			
Bemerkung			
Maßnahmenvarianten			
V1: Rückbau V2: raue Rampe			
Vorzugsvariante			
raue Rampe			
Maßnahmenpriorität			
nicht prioritär

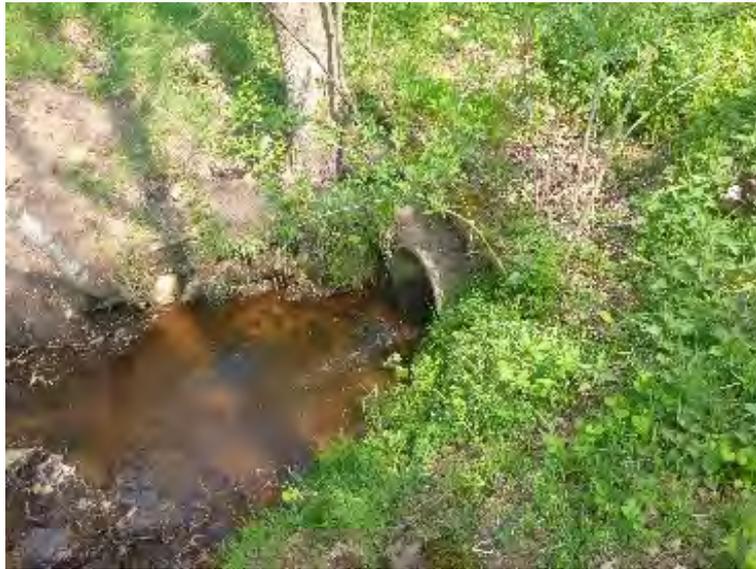
Verortung		Bauwerkskennungen	
Gewässername	Mochauer Graben	Bauwerkskategorie	Verrohrung / Durchlass
OWK	EL03OW11-00	Bauwerksbezeichnung LHW	Bauwerksname unbekannt
Gewässerordnung	2	Wanderhindernis Code	KB_WH13
Fl.-km.	6+970	QBW ID	
Koordinaten	5759096, 751909		
Beschreibung			
Verrohrung, zu hoch, keine ökologische Durchgängigkeit			
Ökologische Durchgängigkeit			
nicht durchgängig			
Wasserrecht			
Bemerkung			
Maßnahmenvarianten			
V1: Furt V2: Ersatzneubau			
Vorzugsvariante			
Ersatzneubau			
Maßnahmenpriorität			
nicht prioritär

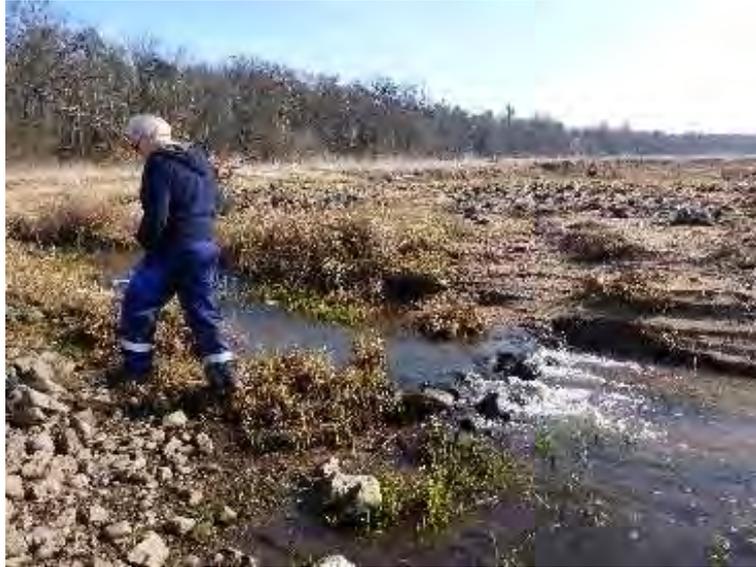
OB_WH01 - Sohlabsturz

Verortung		Bauwerkskennungen	
Gewässername	Olbitzbach	Bauwerkskategorie	Sohlbauwerk
OWK	EL03OW04-00	Bauwerksbezeichnung LHW	Bauwerksname unbekannt
Gewässerordnung	2	Wanderhindernis Code	OB_WH01
Fl.-km.	0+000	QBW ID	
Koordinaten	5753456, 727738		
Beschreibung			
Sohlabsturz an der Mündung			
Ökologische Durchgängigkeit			
eingeschränkt durchgängig			
Wasserrecht			
Bemerkung			
Maßnahmenvarianten			
V1: raue Rampe V2: Neutrassierung			
Vorzugsvariante			
raue Rampe			
Maßnahmenpriorität			
nicht prioritär

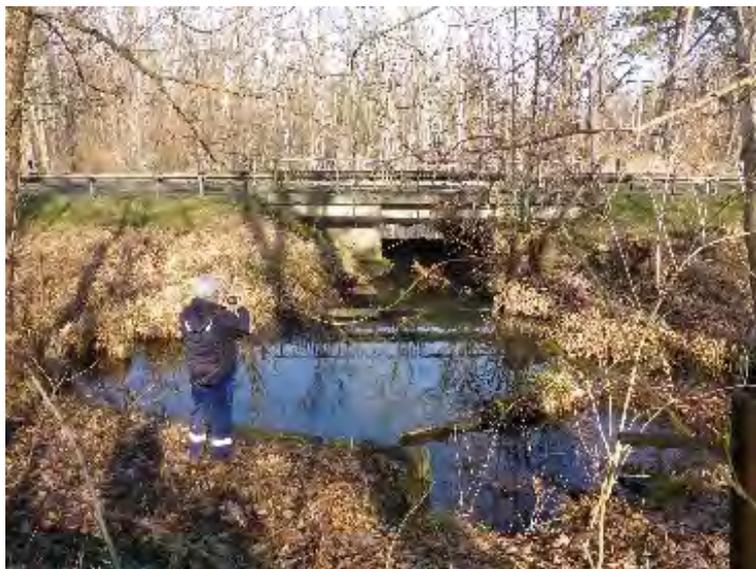
Verortung		Bauwerkskennungen	
Gewässername	Olbitzbach	Bauwerkskategorie	Brücke
OWK	EL03OW04-00	Bauwerksbezeichnung LHW	Bauwerksname unbekannt
Gewässerordnung	2	Wanderhindernis Code	OB_WH02
Fl.-km.	1+400	QBW ID	
Koordinaten	5753884, 728523		
Beschreibung			
Brücke			
Ökologische Durchgängigkeit			
durchgängig			
Wasserrecht			
Bemerkung			
Maßnahmenvarianten			
V1: Rückbau			
Vorzugsvariante			
Rückbau			
Maßnahmenpriorität			
nicht prioritär

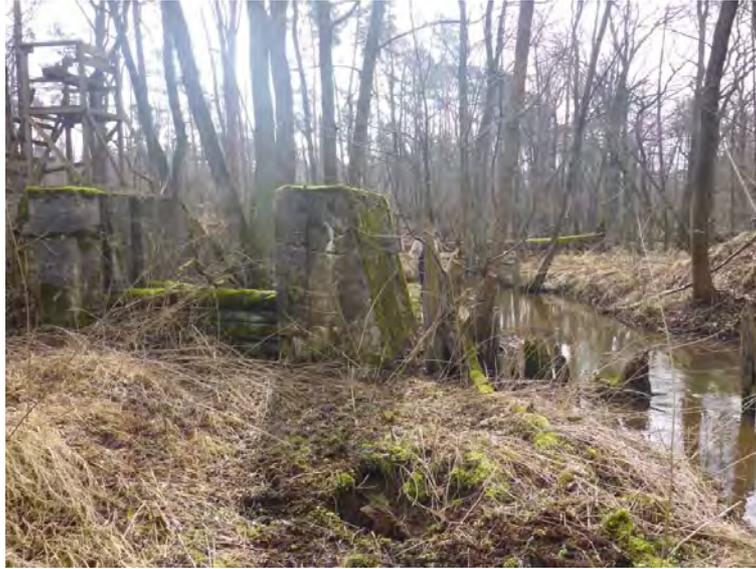
Verortung		Bauwerkskennungen	
Gewässername	Olbitzbach	Bauwerkskategorie	Stauanlage
OWK	EL03OW04-00	Bauwerksbezeichnung LHW	Bauwerksname unbekannt
Gewässerordnung	2	Wanderhindernis Code	OB_WH03
Fl.-km.	2+150	QBW ID	
Koordinaten	5754444, 728430		
Beschreibung			
Stau			
Ökologische Durchgängigkeit			
durchgängig			
Wasserrecht			
Bemerkung			
Maßnahmenvarianten			
V1: Rückbau			
Vorzugsvariante			
Rückbau			
Maßnahmenpriorität			
nicht prioritär

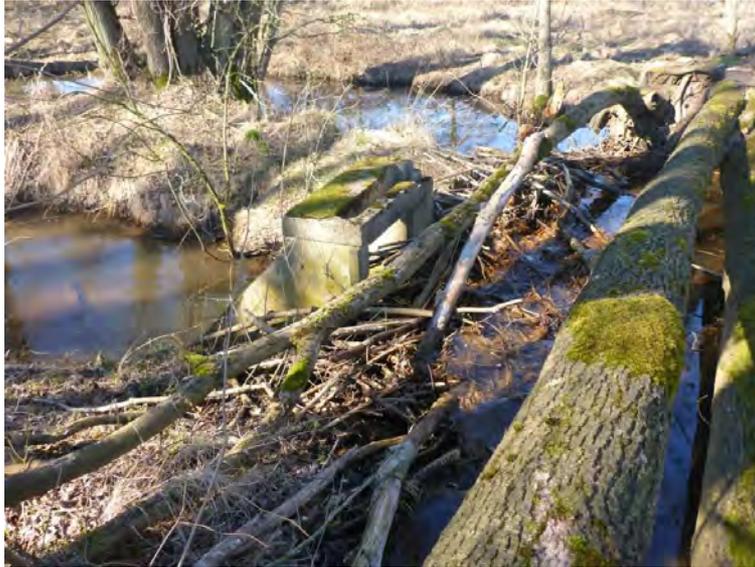
OB_WH04 - Stau

Verortung		Bauwerkskennungen	
Gewässername	Olbitzbach	Bauwerkskategorie	Stauanlage
OWK	EL03OW04-00	Bauwerksbezeichnung LHW	Bauwerksname unbekannt
Gewässerordnung	2	Wanderhindernis Code	OB_WH04
Fl.-km.	8+650	QBW ID	
Koordinaten	5757517, 731464		
Beschreibung			
Stau, Biber, $\Delta h > 2$ m, unkontrollierter Teichzulauf			
Ökologische Durchgängigkeit			
nicht durchgängig			
Wasserrecht			
Bemerkung			
Maßnahmenvarianten			
V1: Teichumgehung linksseitig (vorhanden) Steuerung des Teichzulaufes mittels Bauwerk V2: technische FAH			
Vorzugsvariante			
Teichumgehung linksseitig (vorhanden) Steuerung des Teichzulaufes mittels Bauwerk			
Maßnahmenpriorität			
prioritär

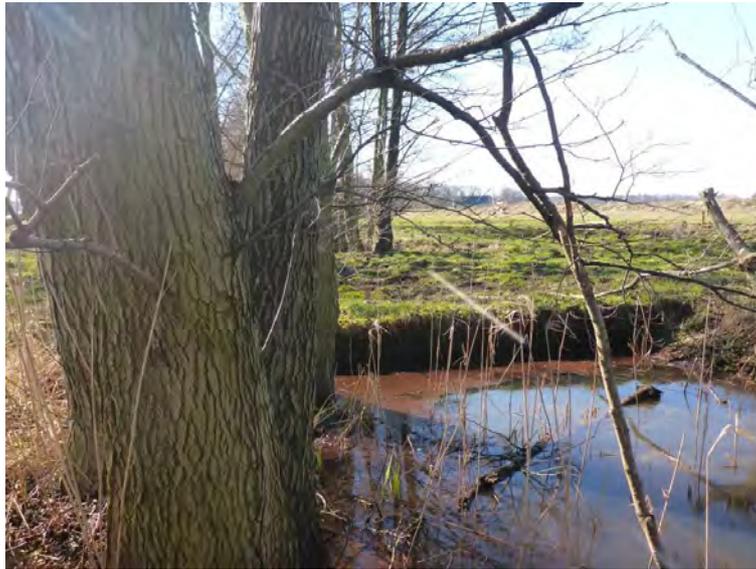
Verortung		Bauwerkskennungen	
Gewässername	Olbitzbach	Bauwerkskategorie	Verrohrung / Durchlass
OWK	EL03OW04-00	Bauwerksbezeichnung LHW	Bauwerksname unbekannt
Gewässerordnung	2	Wanderhindernis Code	OB_WH05
Fl.-km.	8+950	QBW ID	
Koordinaten	5757684, 731703		
Beschreibung			
Verrohrung, überstaut, keine Zufahrt, defekt			
Ökologische Durchgängigkeit			
eingeschränkt durchgängig			
Wasserrecht			
Bemerkung			
Maßnahmenvarianten			
V1: Rückbau V2: Furt			
Vorzugsvariante			
Rückbau			
Maßnahmenpriorität			
nicht prioritär

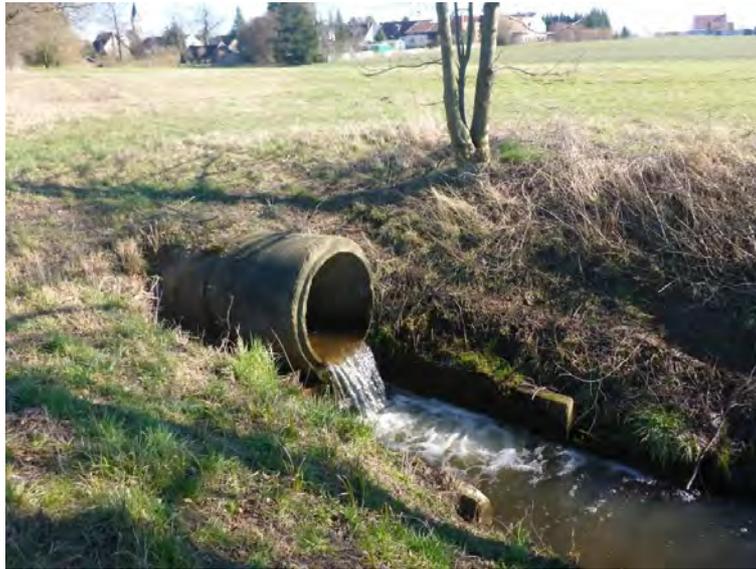
Verortung		Bauwerkskennungen	
Gewässername	Olbitzbach	Bauwerkskategorie	Verrohrung / Durchlass
OWK	EL03OW04-00	Bauwerksbezeichnung LHW	Bauwerksname unbekannt
Gewässerordnung	2	Wanderhindernis Code	OB_WH06
Fl.-km.	9+750	QBW ID	
Koordinaten	5758279, 732177		
Beschreibung			
RDL, Sohlabsturz hinter dem Rohr, Δh 20 cm			
Ökologische Durchgängigkeit			
nicht durchgängig			
Wasserrecht			
Bemerkung			
Maßnahmenvarianten			
V1: Ersatzbauwerk V2: Furt			
Vorzugsvariante			
Ersatzbauwerk			
Maßnahmenpriorität			
nicht prioritär

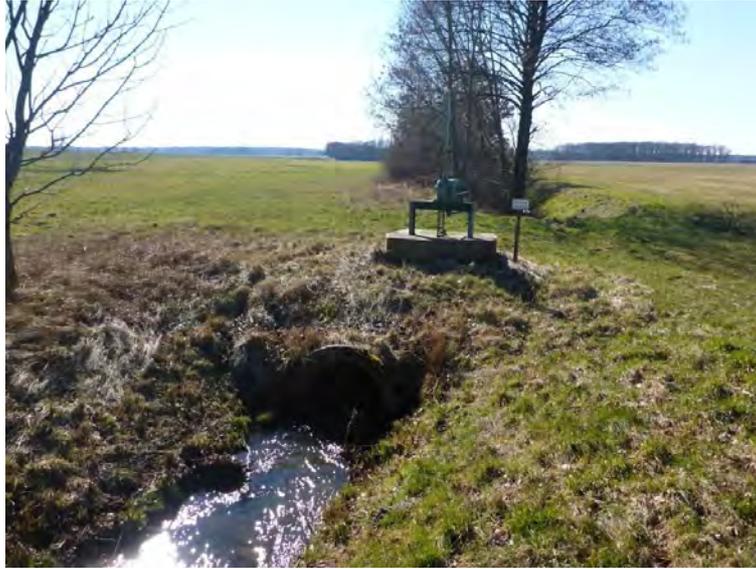
Verortung		Bauwerkskennungen	
Gewässername	Olbitzbach	Bauwerkskategorie	Stauanlage
OWK	EL03OW04-00	Bauwerksbezeichnung LHW	Bauwerksname unbekannt
Gewässerordnung	2	Wanderhindernis Code	OB_WH07
Fl.-km.	9+850	QBW ID	
Koordinaten	5758346, 732252		
Beschreibung			
Stau, Δh 40 cm, Sohlabsturz			
Ökologische Durchgängigkeit			
nicht durchgängig			
Wasserrecht			
Bemerkung			
Maßnahmenvarianten			
V1: Furt V2: raue Rampe V3: Rückbau			
Vorzugsvariante			
raue Rampe			
Maßnahmenpriorität			
nicht prioritär

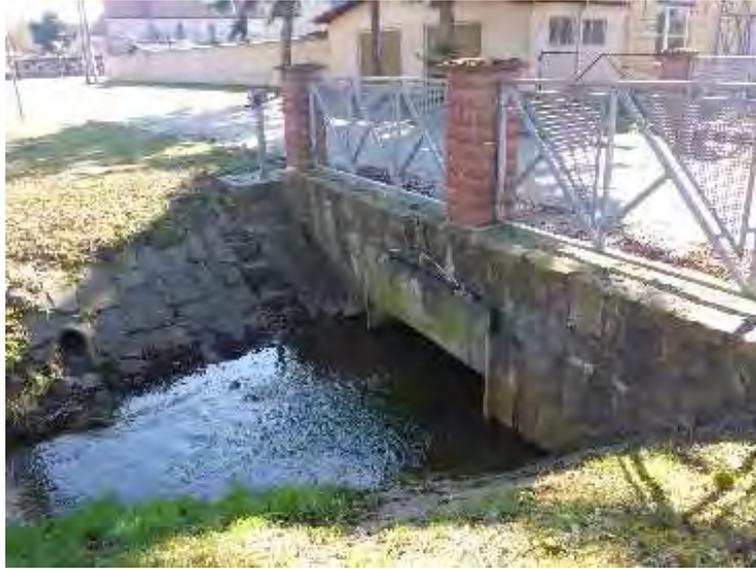
Verortung		Bauwerkskennungen	
Gewässername	Olbitzbach	Bauwerkskategorie	Stauanlage
OWK	EL03OW04-00	Bauwerksbezeichnung LHW	Bauwerksname unbekannt
Gewässerordnung	2	Wanderhindernis Code	OB_WH08
Fl.-km.	10+250	QBW ID	
Koordinaten	5758458, 732622		
Beschreibung			
Holztafel, Feuerlöschwasser?, ökol. Durchgängig			
Ökologische Durchgängigkeit			
durchgängig			
Wasserrecht			
Bemerkung			
Maßnahmenvarianten			
ohne			
Vorzugsvariante			
Ohne Massnahme			
Maßnahmenpriorität			
nicht prioritär

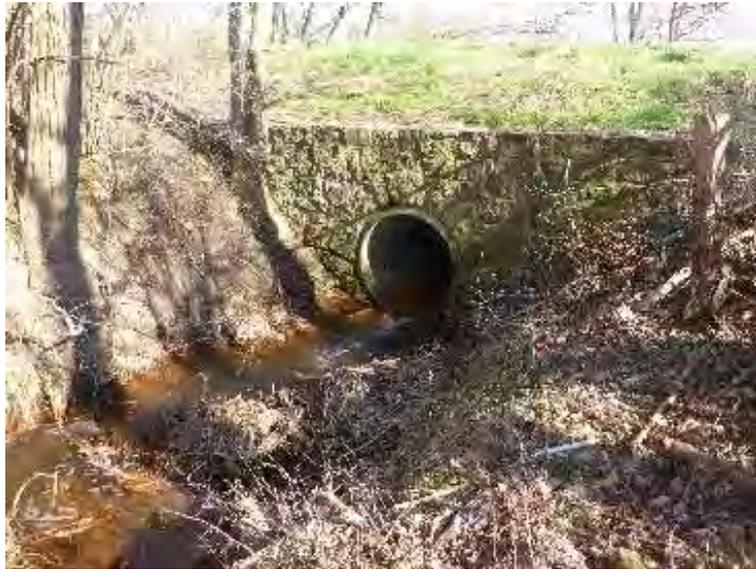
Verortung		Bauwerkskennungen	
Gewässername	Olbitzbach	Bauwerkskategorie	Verrohrung / Durchlass
OWK	EL03OW04-00	Bauwerksbezeichnung LHW	Bauwerksname unbekannt
Gewässerordnung	2	Wanderhindernis Code	OB_WH09
Fl.-km.	10+765	QBW ID	
Koordinaten	5758611, 733371		
Beschreibung			
BRD, unter Straße kaum durchgängig, Δh 10 cm			
Ökologische Durchgängigkeit			
eingeschränkt durchgängig			
Wasserrecht			
Bemerkung			
Maßnahmenvarianten			
V1: Brücke V2: Anhebung Unterwasserniveau			
Vorzugsvariante			
Anhebung Unterwasserniveau			
Maßnahmenpriorität			
nicht prioritär

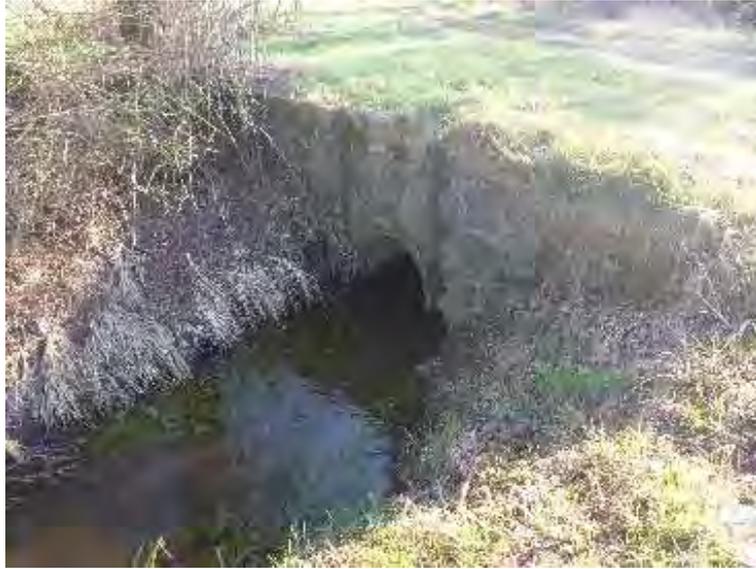
OB_WH11 - Verrohrung

Verortung		Bauwerkskennungen	
Gewässername	Olbitzbach	Bauwerkskategorie	Verrohrung / Durchlass
OWK	EL03OW04-00	Bauwerksbezeichnung LHW	Bauwerksname unbekannt
Gewässerordnung	2	Wanderhindernis Code	OB_WH11
Fl.-km.	12+885	QBW ID	
Koordinaten	5759168, 734793		
Beschreibung			
Verrohrung, ökologisch durchgängig, da offen			
Ökologische Durchgängigkeit			
durchgängig			
Wasserrecht			
Bemerkung			
Maßnahmenvarianten			
ohne Maßnahme			
Vorzugsvariante			
Ohne Massnahme			
Maßnahmenpriorität			
nicht prioritär

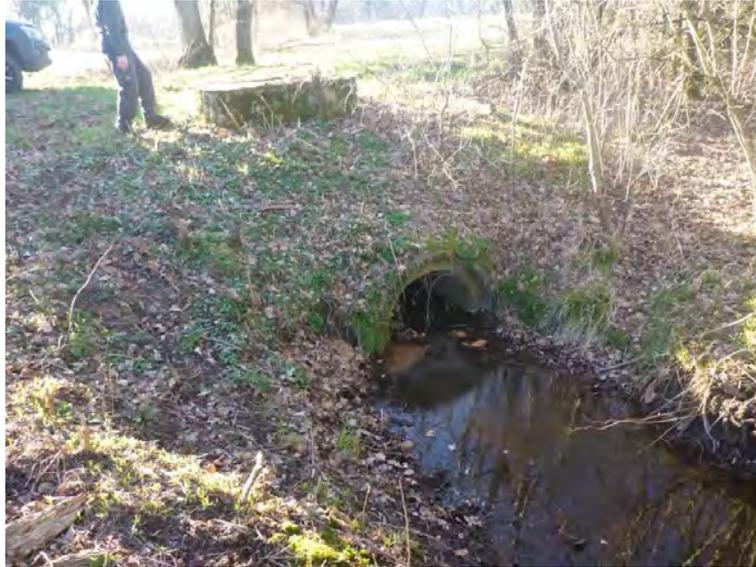
OB_WH12 - Stau

Verortung		Bauwerkskennungen	
Gewässername	Olbitzbach	Bauwerkskategorie	Stauanlage
OWK	EL03OW04-00	Bauwerksbezeichnung LHW	Bauwerksname unbekannt
Gewässerordnung	2	Wanderhindernis Code	OB_WH12
Fl.-km.	13+990	QBW ID	
Koordinaten	5759452, 735767		
Beschreibung			
Stau, ohne Verschluss			
Ökologische Durchgängigkeit			
durchgängig			
Wasserrecht			
Bemerkung			
Maßnahmenvarianten			
ohne Maßnahme			
Vorzugsvariante			
Ohne Massnahme			
Maßnahmenpriorität			
nicht prioritär

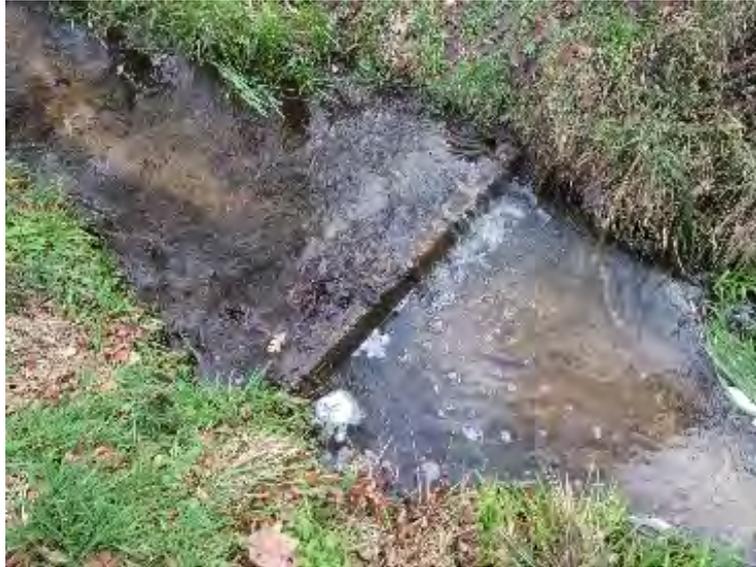
OB_WH13 - Sohlschwelle

Verortung		Bauwerkskennungen	
Gewässername	Olbitzbach	Bauwerkskategorie	Sohlbauwerk
OWK	EL03OW04-00	Bauwerksbezeichnung LHW	Bauwerksname unbekannt
Gewässerordnung	2	Wanderhindernis Code	OB_WH13
Fl.-km.		QBW ID	
Koordinaten	5759455, 735923

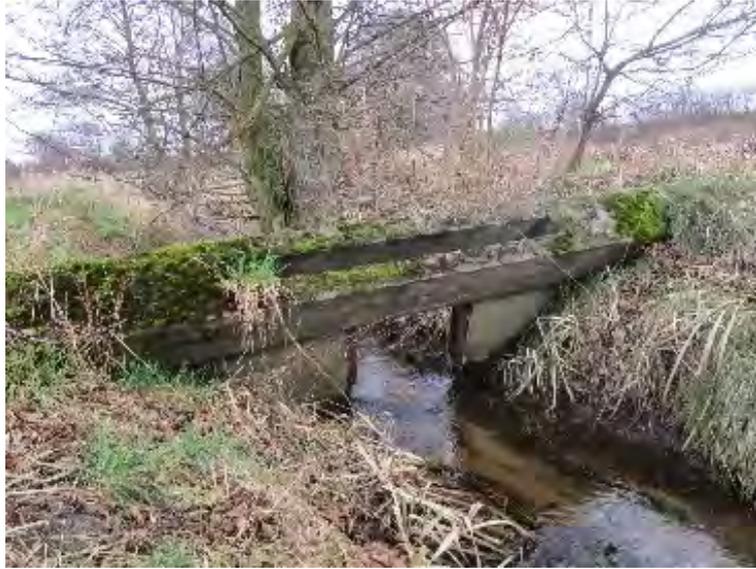
OB_WH14 - Stau

Verortung		Bauwerkskennungen	
Gewässername	Olbitzbach	Bauwerkskategorie	Stauanlage
OWK	EL03OW04-00	Bauwerksbezeichnung LHW	Bauwerksname unbekannt
Gewässerordnung	2	Wanderhindernis Code	OB_WH14
Fl.-km.		QBW ID	
Koordinaten	5759545, 736145		
Beschreibung			
Stauanlage			
Ökologische Durchgängigkeit			
eingeschränkt durchgängig			
Wasserrecht			
Bemerkung			
Maßnahmenvarianten			
V1: Rückbau V2: raue Rampe			
Vorzugsvariante			
Rückbau			
Maßnahmenpriorität			
nicht prioritär

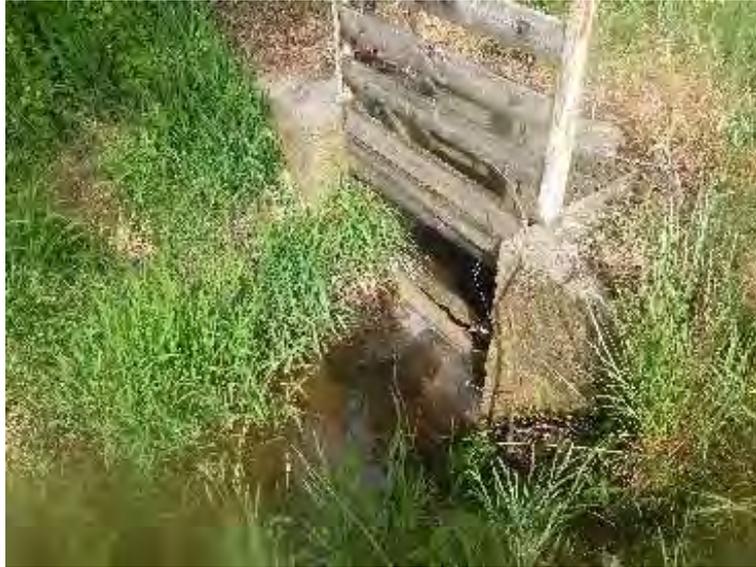
OSS_WH01 - Stau

Verortung		Bauwerkskennungen	
Gewässername	Oßnitzbach	Bauwerkskategorie	Stauanlage
OWK	EL03OW13-00	Bauwerksbezeichnung LHW	Bauwerksname unbekannt
Gewässerordnung	2	Wanderhindernis Code	OSS_WH01
Fl.-km.	0+150	QBW ID	
Koordinaten	5758899, 760846		
Beschreibung			
Stau, ökologische Durchgängigkeit eingeschränkt			
Ökologische Durchgängigkeit			
eingeschränkt durchgängig			
Wasserrecht			
Bemerkung			
Maßnahmenvarianten			
V1: Rückbau V2: raue Rampe			
Vorzugsvariante			
raue Rampe			
Maßnahmenpriorität			
nicht prioritär

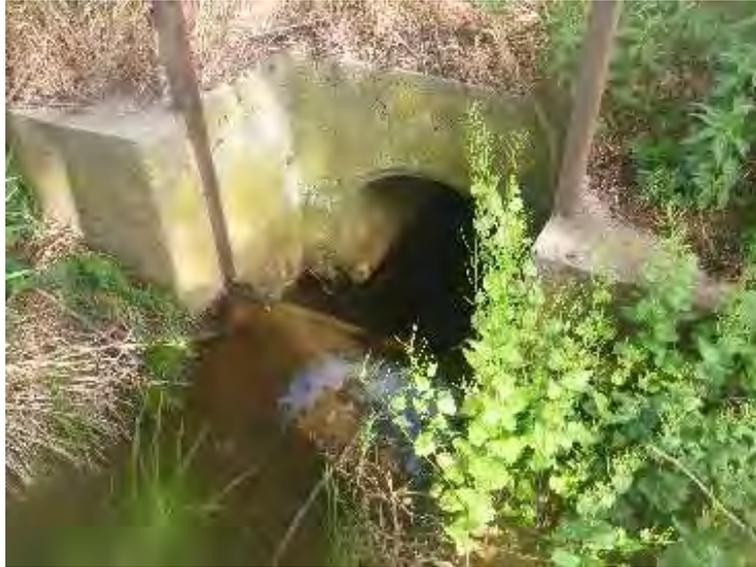
OSS_WH02 - Bohlenstau

Verortung		Bauwerkskennungen	
Gewässername	Oßnitzbach	Bauwerkskategorie	Stauanlage
OWK	EL03OW13-00	Bauwerksbezeichnung LHW	Bauwerksname unbekannt
Gewässerordnung	2	Wanderhindernis Code	OSS_WH02
Fl.-km.	0+500	QBW ID	
Koordinaten	5759033, 760518		
Beschreibung			
Bohlenstau, Δh 30 cm			
Ökologische Durchgängigkeit			
nicht durchgängig			
Wasserrecht			
Bemerkung			
Maßnahmenvarianten			
V1: Rückbau V2: raue Rampe			
Vorzugsvariante			
raue Rampe			
Maßnahmenpriorität			
nicht prioritär

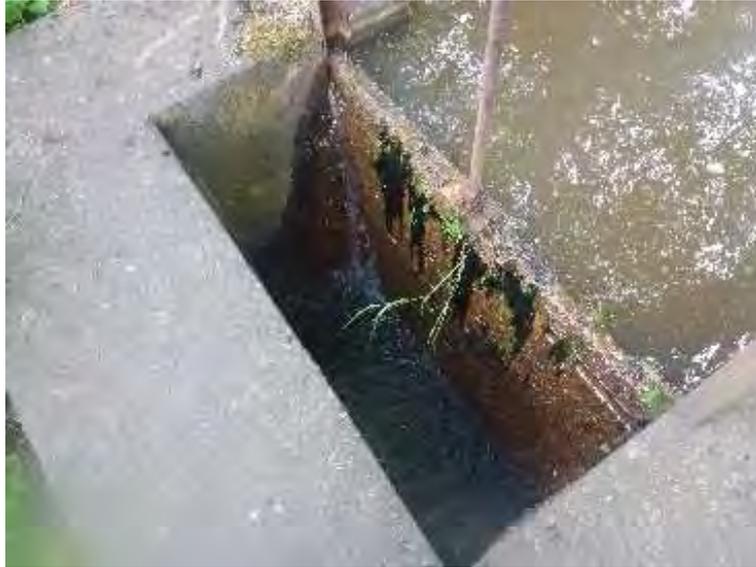
OSS_WH03 - Jalousiestau

Verortung		Bauwerkskennungen	
Gewässername	Oßnitzbach	Bauwerkskategorie	Stauanlage
OWK	EL03OW13-00	Bauwerksbezeichnung LHW	Bauwerksname unbekannt
Gewässerordnung	2	Wanderhindernis Code	OSS_WH03
Fl.-km.	0+800	QBW ID	
Koordinaten	5759082, 760251		
Beschreibung			
Jalousiestau, Δh 1,2m, geschlossen, umläufig, marode			
Ökologische Durchgängigkeit			
nicht durchgängig			
Wasserrecht			
Bemerkung			
Wasseraufteilung neu regeln			
Maßnahmenvarianten			
V1: technische FAH V2: Neuordnung der Abflussverhältnisse V3: raue Rampe			
Vorzugsvariante			
Neuordnung der Abflussverhältnisse, raue Rampe			
Maßnahmenpriorität			
nicht prioritär

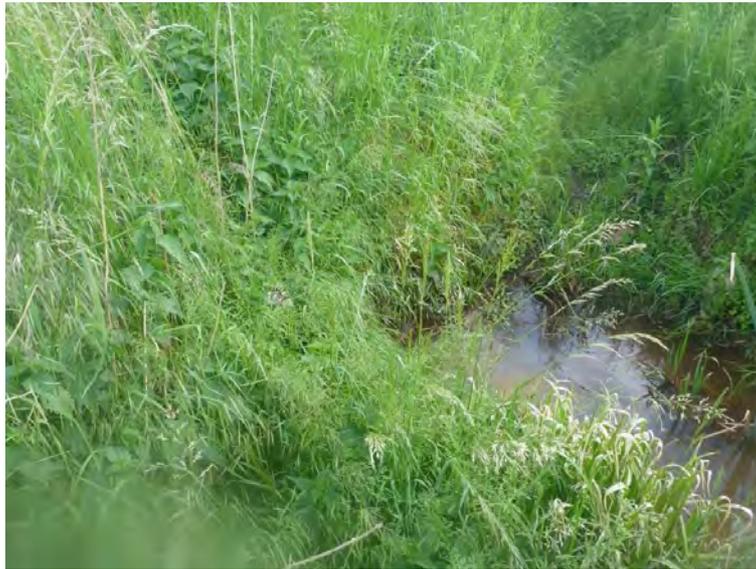
OSS_WH04 - Durchlass

Verortung		Bauwerkskennungen	
Gewässername	Oßnitzbach	Bauwerkskategorie	Verrohrung / Durchlass
OWK	EL03OW13-00	Bauwerksbezeichnung LHW	Bauwerksname unbekannt
Gewässerordnung	2	Wanderhindernis Code	OSS_WH04
Fl.-km.	1+150	QBW ID	
Koordinaten	5759150, 759931		
Beschreibung			
Durchlass dicht, Aufstau, eingeschränkte ö. D.			
Ökologische Durchgängigkeit			
eingeschränkt durchgängig			
Wasserrecht			
Bemerkung			
Maßnahmenvarianten			
V1: Ersatzneubau			
Vorzugsvariante			
Ersatzneubau			
Maßnahmenpriorität			
nicht prioritär

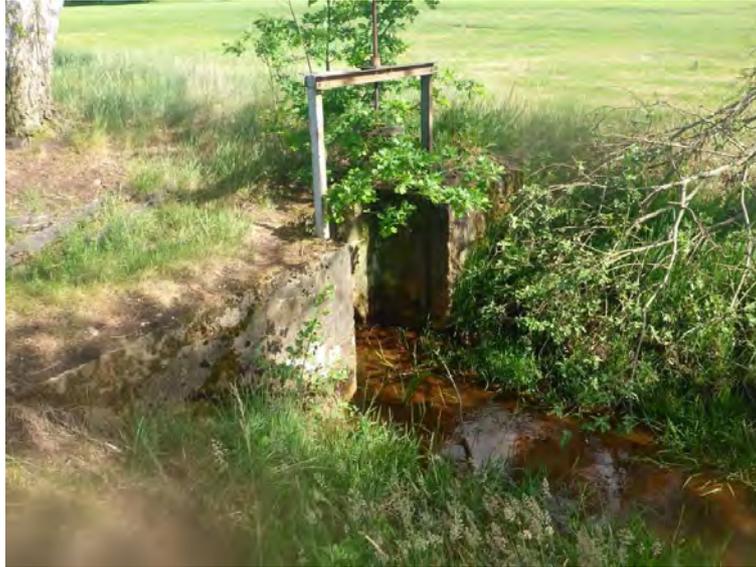
OSS WH05 - Stau

Verortung		Bauwerkskennungen	
Gewässername	Oßnitzbach	Bauwerkskategorie	Stauanlage
OWK	EL03OW13-00	Bauwerksbezeichnung LHW	Bauwerksname unbekannt
Gewässerordnung	2	Wanderhindernis Code	OSS_WH05
Fl.-km.	1+700	QBW ID	
Koordinaten	5759166, 759413		
Beschreibung			
Stau, offen			
Ökologische Durchgängigkeit			
durchgängig			
Wasserrecht			
Bemerkung			
Maßnahmenvarianten			
V1: Rückbau V2: raue Rampe			
Vorzugsvariante			
raue Rampe			
Maßnahmenpriorität			
nicht prioritär

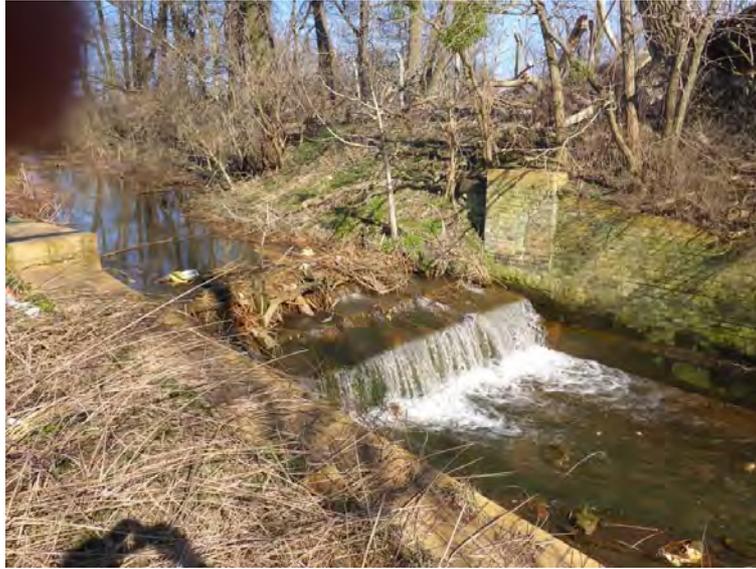
PB_WH01 - Sohlabsturz

Verortung		Bauwerkskennungen	
Gewässername	Piesteritzbach	Bauwerkskategorie	Sohlbauwerk
OWK	EL03OW11-00	Bauwerksbezeichnung LHW	Bauwerksname unbekannt
Gewässerordnung	2	Wanderhindernis Code	PB_WH01
Fl.-km.	2+115	QBW ID	
Koordinaten	5752793, 747897		
Beschreibung			
Sohlabsturz, Δh 0,7 m			
Ökologische Durchgängigkeit			
nicht durchgängig			
Wasserrecht			
Bemerkung			
Maßnahmenvarianten			
V1: technische FAH V2: raue Rampe			
Vorzugsvariante			
raue Rampe			
Maßnahmenpriorität			
nicht prioritär

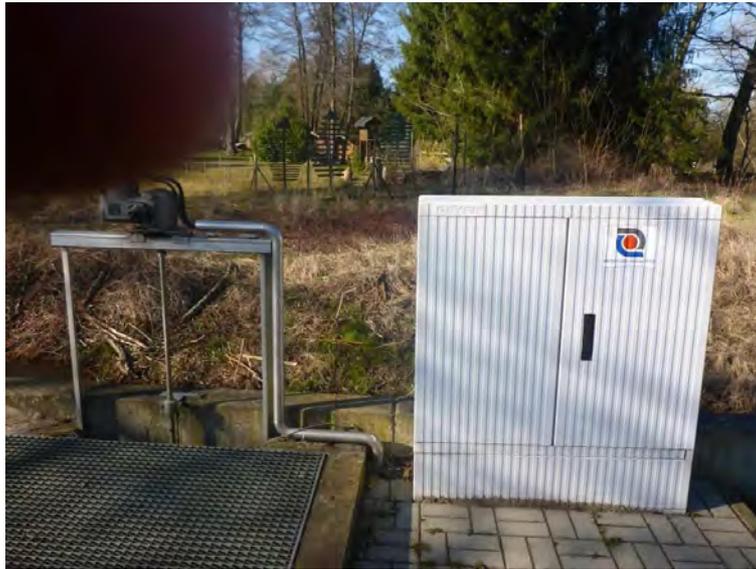
PB_WH02 - Stau / Wasserentnahme

Verortung		Bauwerkskennungen	
Gewässername	Piesteritzbach	Bauwerkskategorie	Stauanlage
OWK	EL03OW11-00	Bauwerksbezeichnung LHW	Bauwerksname unbekannt
Gewässerordnung	2	Wanderhindernis Code	PB_WH02
Fl.-km.	4+200	QBW ID	
Koordinaten	5754555, 748145		
Beschreibung			
Stau als Entnahmebauwerk, $\Delta h \sim 1,5 - 1,8$ m, Sohlgleite im Rischebach, keine ökol. Durchgängigkeit			
Ökologische Durchgängigkeit			
nicht durchgängig			
Wasserrecht			
ja			
Bemerkung			
Steuerung optimieren			
Maßnahmenvarianten			
V1: technische FAH V2: Umgestaltung Bauwerk V3: raue Rampe			
Vorzugsvariante			
Umgestaltung Bauwerk			
Maßnahmenpriorität			
nicht prioritär

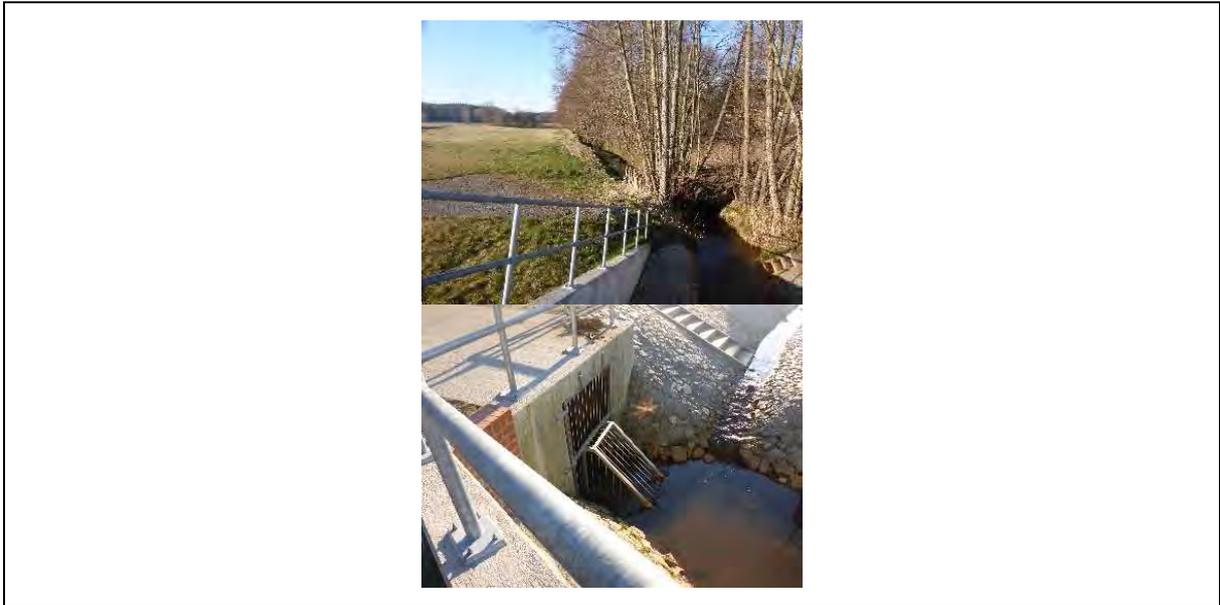
PB_WH03 - Regenrückhalte-becken und Verrohrung

Beschreibung
Regenrückhaltebecken mit Drossel und langer Verrohrung, ökol. Durchgängigkeit zumindest stark eingeschränkt

Ökologische Durchgängigkeit
eingeschränkt durchgängig

Maßnahmenvarianten
V1: ohne Maßnahme V2: Prüfung der Öffnung der Verrohrung

Vorzugsvariante
Ohne Massnahme, Prüfung der Öffnung der Verrohrung

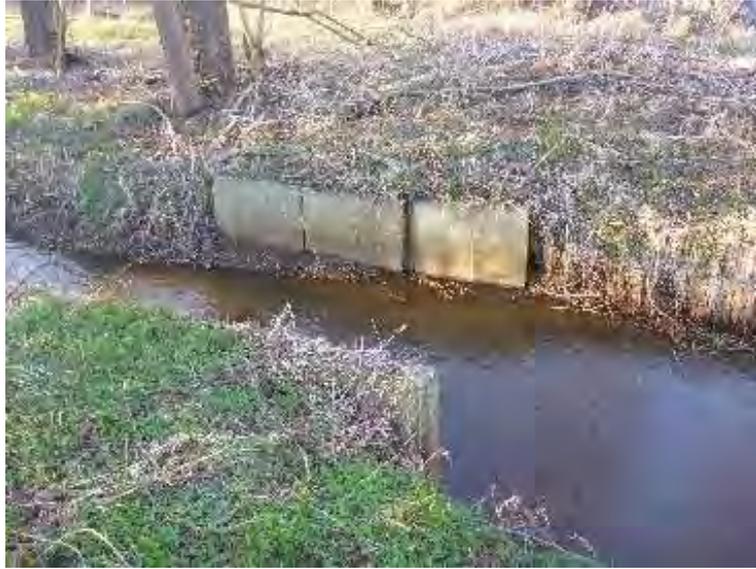
PB_WH04 - Wehr

Verortung		Bauwerkskennungen	
Gewässername	Rischebach	Bauwerkskategorie	Stauanlage
OWK	EL03OW11-00	Bauwerksbezeichnung LHW	Bauwerksname unbekannt
Gewässerordnung	2	Wanderhindernis Code	PB_WH04
Fl.-km.	6+750	QBW ID	
Koordinaten	5756742, 747744		
Beschreibung			
Wehr für Löschwasserentnahme ? offen, ökol. Durchgängig			
Ökologische Durchgängigkeit			
durchgängig			
Wasserrecht			
Bemerkung			
Maßnahmenvarianten			
V1: alternative FLE V2: Rückbau			
Vorzugsvariante			
Ohne Massnahme			
Maßnahmenpriorität			
nicht prioritär
