GEK Kleine Flämingbäche: Anlage 10.2 – Steckbriefe punktuelle Maßnahmen

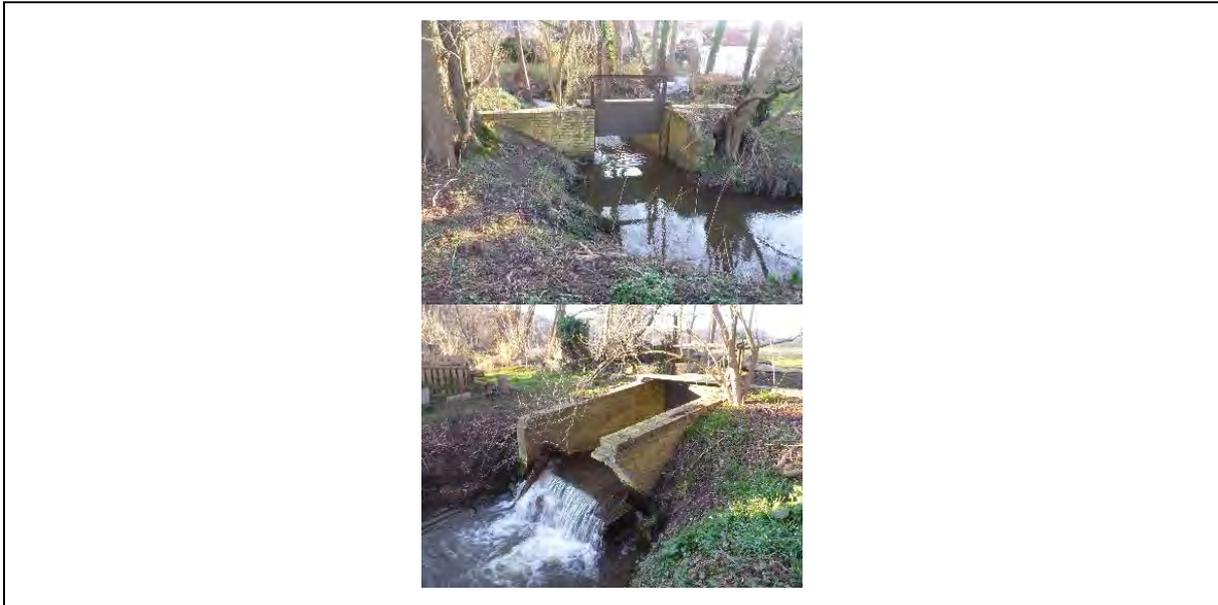
PB_WH05 - Schützenwehr

Beschreibung
Schützenwehr, offen, aber Sohlabsturz 0,5 m mit Schussboden – nicht durchgängig

Ökologische Durchgängigkeit
nicht durchgängig

Maßnahmenvarianten
V1: Rückbau
V2: raue Rampe

Vorzugsvariante
raue Rampe

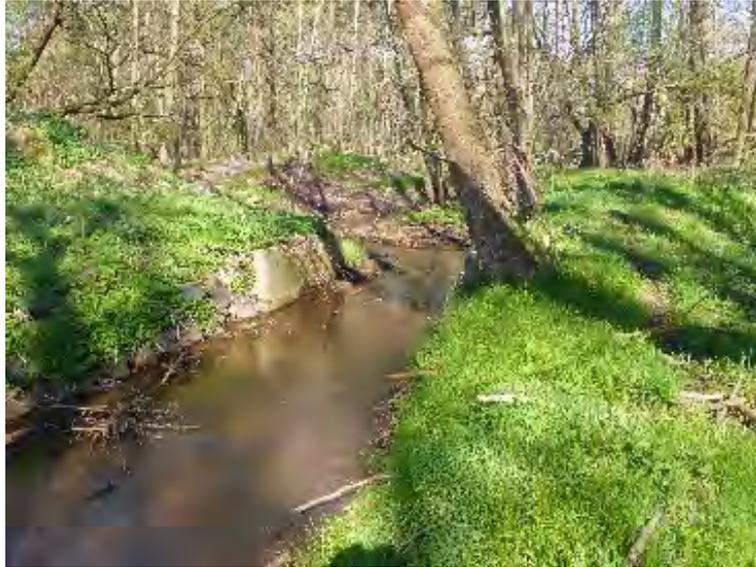
PB_WH06 - Stau

Verortung		Bauwerkskennungen	
Gewässername	Rischebach	Bauwerkskategorie	Stauanlage
OWK	EL03OW11-00	Bauwerksbezeichnung LHW	Bauwerksname unbekannt
Gewässerordnung	2	Wanderhindernis Code	PB_WH06
Fl.-km.	8+140	QBW ID	
Koordinaten	5757835, 746993		
Beschreibung			
Stau, unterhalb Eisenbahn – ohne Funktion, ökol. Durchgängig			
Ökologische Durchgängigkeit			
durchgängig			
Wasserrecht			
Bemerkung			
Maßnahmenvarianten			
V1: Rückbau			
Vorzugsvariante			
Rückbau			
Maßnahmenpriorität			
nicht prioritär

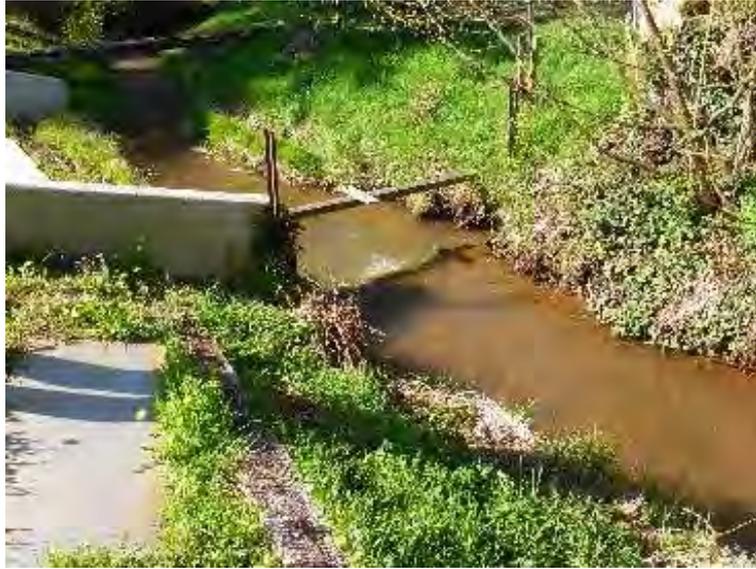
PB_WH07 - Sohlschwelle

Verortung		Bauwerkskennungen	
Gewässername	Rischebach	Bauwerkskategorie	Sohlbauwerk
OWK	EL03OW11-00	Bauwerksbezeichnung LHW	Bauwerksname unbekannt
Gewässerordnung	2	Wanderhindernis Code	PB_WH07
Fl.-km.	8+640	QBW ID	
Koordinaten	5758275, 746813		
Beschreibung			
Sohlschwelle, Δh 20cm			
Ökologische Durchgängigkeit			
eingeschränkt durchgängig			
Wasserrecht			
Bemerkung			
Maßnahmenvarianten			
V1: raue Rampe V2: Rückbau			
Vorzugsvariante			
Rückbau			
Maßnahmenpriorität			
nicht prioritär

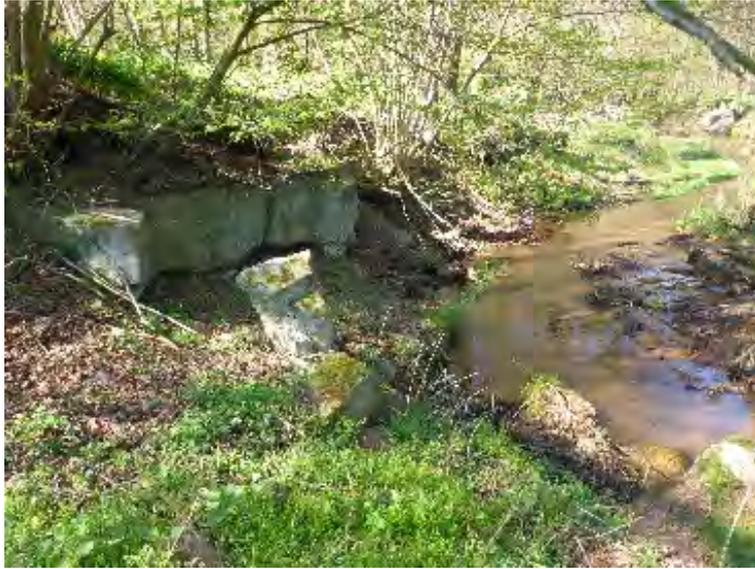
PB_WH08 - Sohlschwelle

Verortung		Bauwerkskennungen	
Gewässername	Rischebach	Bauwerkskategorie	Sohlbauwerk
OWK	EL03OW11-00	Bauwerksbezeichnung LHW	Bauwerksname unbekannt
Gewässerordnung	2	Wanderhindernis Code	PB_WH08
Fl.-km.	9+000	QBW ID	
Koordinaten	5758458, 746692		
Beschreibung			
Sohlschwelle, Δh 40cm			
Ökologische Durchgängigkeit			
nicht durchgängig			
Wasserrecht			
Bemerkung			
Maßnahmenvarianten			
V1: raue Rampe V2: Rückbau			
Vorzugsvariante			
raue Rampe			
Maßnahmenpriorität			
nicht prioritär

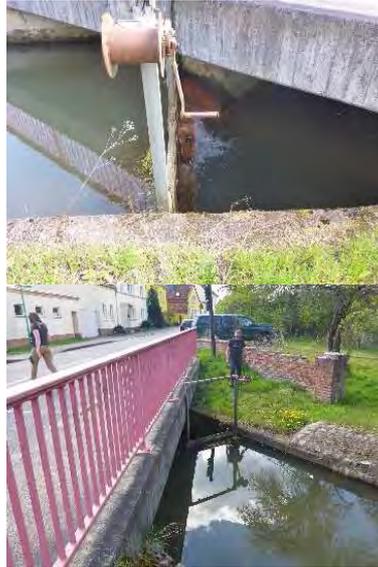
PB_WH09 - Feuerlöschwehr

Verortung		Bauwerkskennungen	
Gewässername	Rischebach	Bauwerkskategorie	Stauanlage
OWK	EL03OW11-00	Bauwerksbezeichnung LHW	Bauwerksname unbekannt
Gewässerordnung	2	Wanderhindernis Code	PB_WH09
Fl.-km.	13+430	QBW ID	
Koordinaten	5762067, 747037		
Beschreibung			
Feuerlöschwehr, glatte Betonsohle flach überströmt, aktuell nicht gestaut			
Ökologische Durchgängigkeit			
nicht durchgängig			
Wasserrecht			
Bemerkung			
Maßnahmenvarianten			
Vorzugsvariante			
Ohne Massnahme			
Maßnahmenpriorität			
nicht prioritär

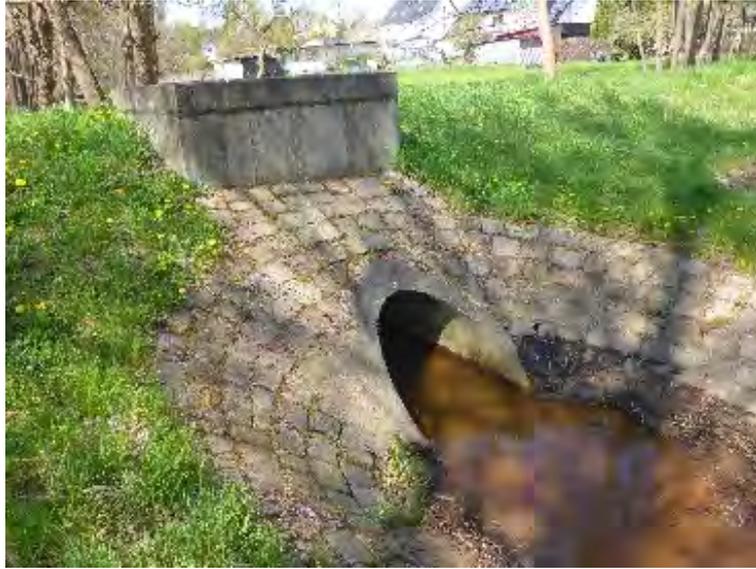
PB_WH10 - Regenrückhaltebecken

Verortung		Bauwerkskennungen	
Gewässername	Rischebach	Bauwerkskategorie	ohne
OWK	EL03OW11-00	Bauwerksbezeichnung LHW	Bauwerksname unbekannt
Gewässerordnung	2	Wanderhindernis Code	PB_WH10
Fl.-km.	13+700	QBW ID	
Koordinaten	5762208, 746829		
Beschreibung			
Regenrückhaltebecken, ökologisch durchgängig			
Ökologische Durchgängigkeit			
durchgängig			
Wasserrecht			
Bemerkung			
Maßnahmenvarianten			
Vorzugsvariante			
Ohne Massnahme			
Maßnahmenpriorität			
nicht prioritär

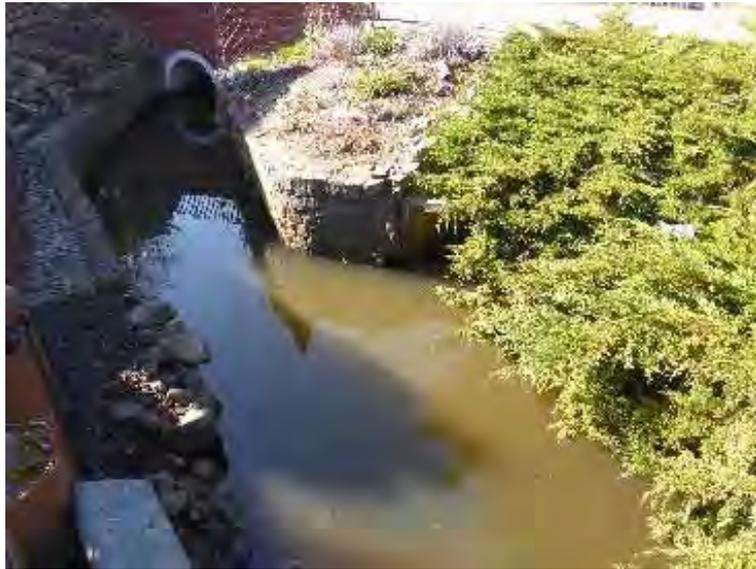
WB_WH01 - Verrohrung im Bereich B187

Verortung		Bauwerkskennungen	
Gewässername	Wörpener Bach	Bauwerkskategorie	Verrohrung / Durchlass
OWK	EL03OW09-00	Bauwerksbezeichnung LHW	Bauwerksname unbekannt
Gewässerordnung	2	Wanderhindernis Code	WB_WH01
Fl.-km.	0+770	QBW ID	
Koordinaten	5753649, 738256		
Beschreibung			
Verrohrungen im Bereich der B187, Auswirkungen auf die ökol. Durchgängigkeit unklar			
Ökologische Durchgängigkeit			
eingeschränkt durchgängig			
Wasserrecht			
ja			
Bemerkung			
Steuerung optimieren			
Maßnahmenvarianten			
V1: Konzeption zur Umgestaltung der Gesamtsituation			
Vorzugsvariante			
Konzeption zur Umgestaltung der Gesamtsituation			
Maßnahmenpriorität			
nicht prioritär

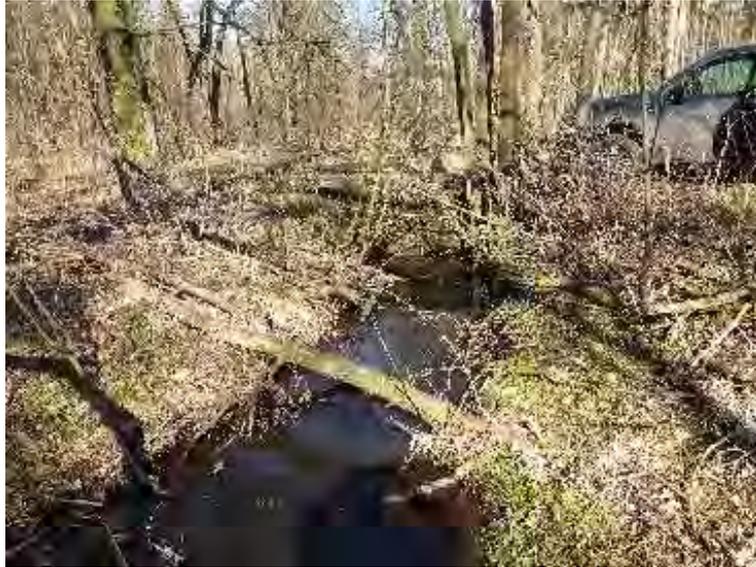
WB_WH02 - RDL

Verortung		Bauwerkskennungen	
Gewässername	Wörpener Bach	Bauwerkskategorie	Verrohrung / Durchlass
OWK	EL03OW09-00	Bauwerksbezeichnung LHW	Bauwerksname unbekannt
Gewässerordnung	2	Wanderhindernis Code	WB_WH02
Fl.-km.	4+275	QBW ID	
Koordinaten	5756278, 739724		
Beschreibung			
öD durch verlandeten RDL eingeschränkt			
Ökologische Durchgängigkeit			
eingeschränkt durchgängig			
Wasserrecht			
Bemerkung			
Maßnahmenvarianten			
V1: Furt V2: Ersatzneubau			
Vorzugsvariante			
Ersatzneubau			
Maßnahmenpriorität			
nicht prioritär

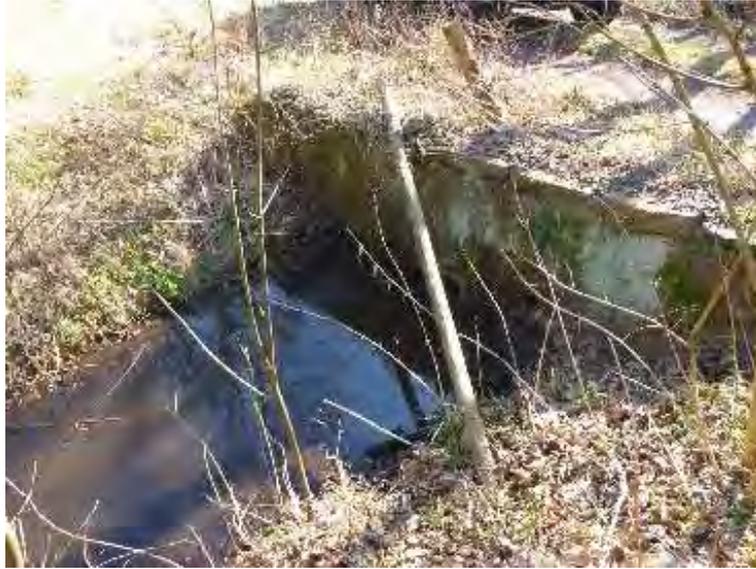
WB_WH03 - Brücke mit Stau

Verortung		Bauwerkskennungen	
Gewässername	Wörpener Bach	Bauwerkskategorie	Brücke
OWK	EL03OW09-00	Bauwerksbezeichnung LHW	Bauwerksname unbekannt
Gewässerordnung	2	Wanderhindernis Code	WB_WH03
Fl.-km.	5+725	QBW ID	
Koordinaten	5757171, 740701		
Beschreibung			
Brücke mit Stau, $\Delta h < 10$ cm			
Ökologische Durchgängigkeit			
eingeschränkt durchgängig			
Wasserrecht			
Bemerkung			
Maßnahmenvarianten			
V1: Rückbau V2: raue Rampe			
Vorzugsvariante			
Rückbau			
Maßnahmenpriorität			
nicht prioritär

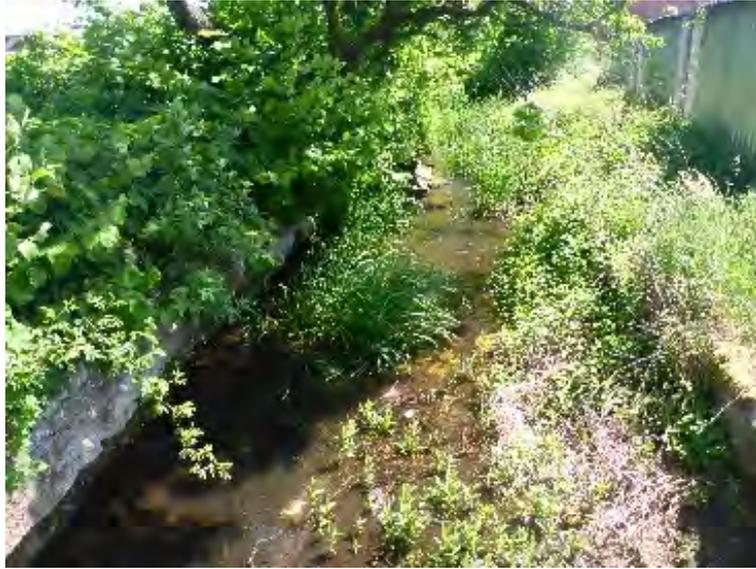
ZA_WH01 - Kaskade

Verortung		Bauwerkskennungen	
Gewässername	Zahna	Bauwerkskategorie	Sohlbauwerk
OWK	EL03OW13-00	Bauwerksbezeichnung LHW	Bauwerksname unbekannt
Gewässerordnung	1	Wanderhindernis Code	ZA_WH01
Fl.-km.	4+200	QBW ID	
Koordinaten	5751383, 758070		
Beschreibung			
Kaskade, ~ $\Delta h \geq 2,0$ m, Teich leer, Nutzbau für FAH			
Ökologische Durchgängigkeit			
nicht durchgängig			
Wasserrecht			
Bemerkung			
Maßnahmenvarianten			
V1: Umbau des ehemaligen MÜhlenstaus zur rauen Rampe, ev. Nutzung des Angelteiches V2: Revitalisierung der Alten Zahna			
Vorzugsvariante			
Revitalisierung der Alten Zahna			
Maßnahmenpriorität			
nicht prioritär

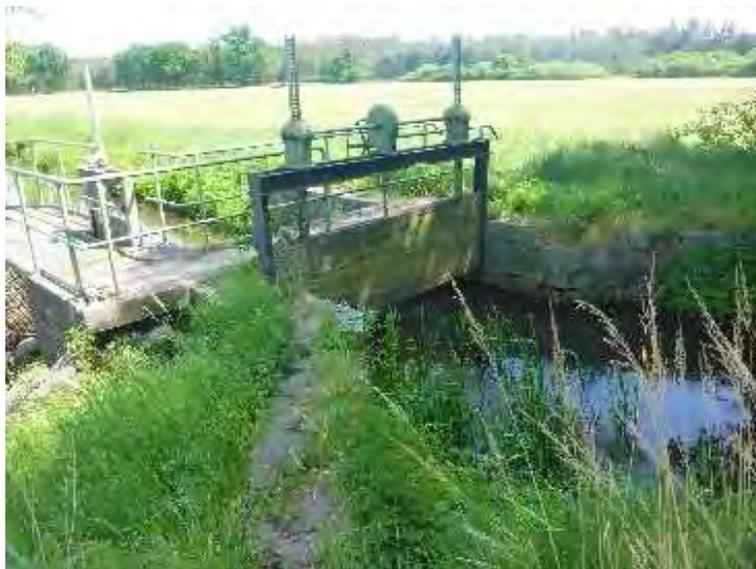
ZA_WH02 - Verteilerwehr

Verteilerwehr, Q = 20% Abschlag, HW-Teil mit FAA, Wehr in der Zahna offen und ö. D

durchgängig

Q-Entnahme optimieren

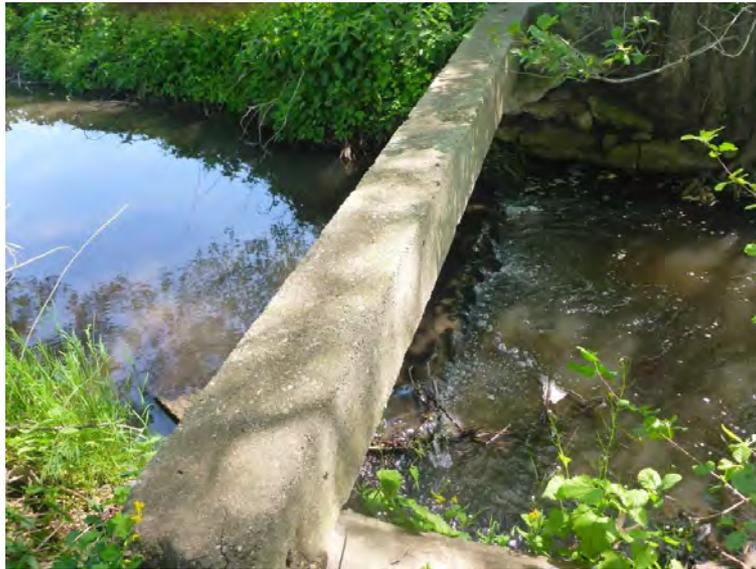
ZA_WH03 - Sohlschwelle

Verortung		Bauwerkskennungen	
Gewässername	Zahna	Bauwerkskategorie	Sohlbauwerk
OWK	EL03OW13-00	Bauwerksbezeichnung LHW	Bauwerksname unbekannt
Gewässerordnung	1	Wanderhindernis Code	ZA_WH03
Fl.-km.	5+650	QBW ID	
Koordinaten	5751621, 759093		
Beschreibung			
Sohlschwelle, Δh 10 cm			
Ökologische Durchgängigkeit			
nicht durchgängig			
Wasserrecht			
Bemerkung			
Maßnahmenvarianten			
V1: raue Rampe V2: Rückbau			
Vorzugsvariante			
Rückbau			
Maßnahmenpriorität			
nicht prioritär

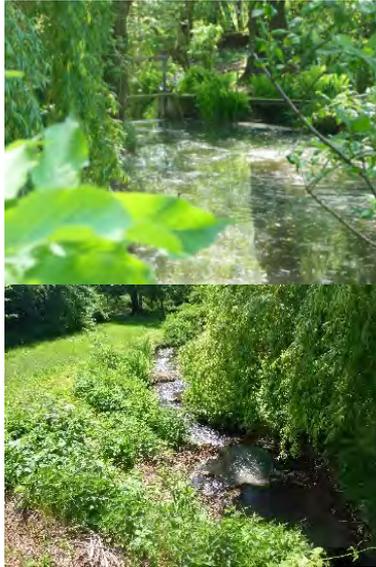
ZA_WH04 - FAH

Wasseraufteilung / WR 50/50, FAH o. k

durchgängig

Q-Entnahme optimieren

V1:Prüfung der Wasserrechte und der aktuellen Praxis der Wasserentnahme

Prüfung der Wasserrechte und der aktuellen Praxis der Wasserentnahme

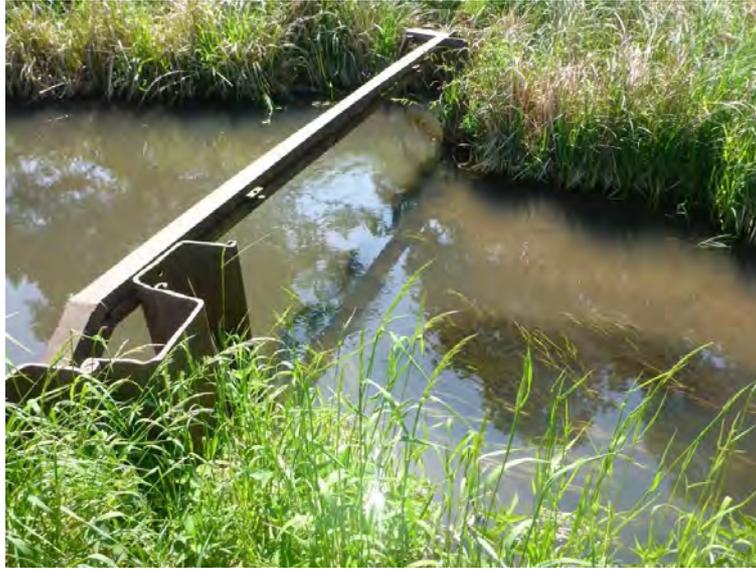
ZA_WH05 - Spundwand

Verortung		Bauwerkskennungen	
Gewässername	Zahna	Bauwerkskategorie	Sohlbauwerk
OWK	EL03OW13-00	Bauwerksbezeichnung LHW	Bauwerksname unbekannt
Gewässerordnung	1	Wanderhindernis Code	ZA_WH05
Fl.-km.	7+450	QBW ID	
Koordinaten	5752876, 760117		
Beschreibung			
Spundwand, 5 cm über Sohle			
Ökologische Durchgängigkeit			
eingeschränkt durchgängig			
Wasserrecht			
Bemerkung			
Maßnahmenvarianten			
V1: Rückbau			
Vorzugsvariante			
Rückbau			
Maßnahmenpriorität			
nicht prioritär

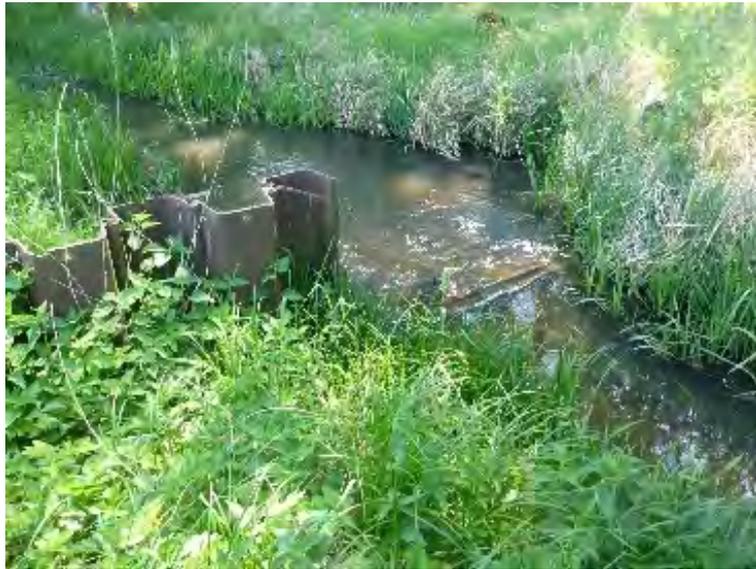
ZA_WH06 - Spundwand

Verortung		Bauwerkskennungen	
Gewässername	Zahna	Bauwerkskategorie	Sohlbauwerk
OWK	EL03OW13-00	Bauwerksbezeichnung LHW	Bauwerksname unbekannt
Gewässerordnung	1	Wanderhindernis Code	ZA_WH06
Fl.-km.	7+750	QBW ID	
Koordinaten	5753139, 759971		
Beschreibung			
Spundwand, Δh ca. 3 cm, aus Datenbank			
Ökologische Durchgängigkeit			
eingeschränkt durchgängig			
Wasserrecht			
ja			
Bemerkung			
Maßnahmenvarianten			
V1: Rückbau			
Vorzugsvariante			
Rückbau			
Maßnahmenpriorität			
nicht prioritär

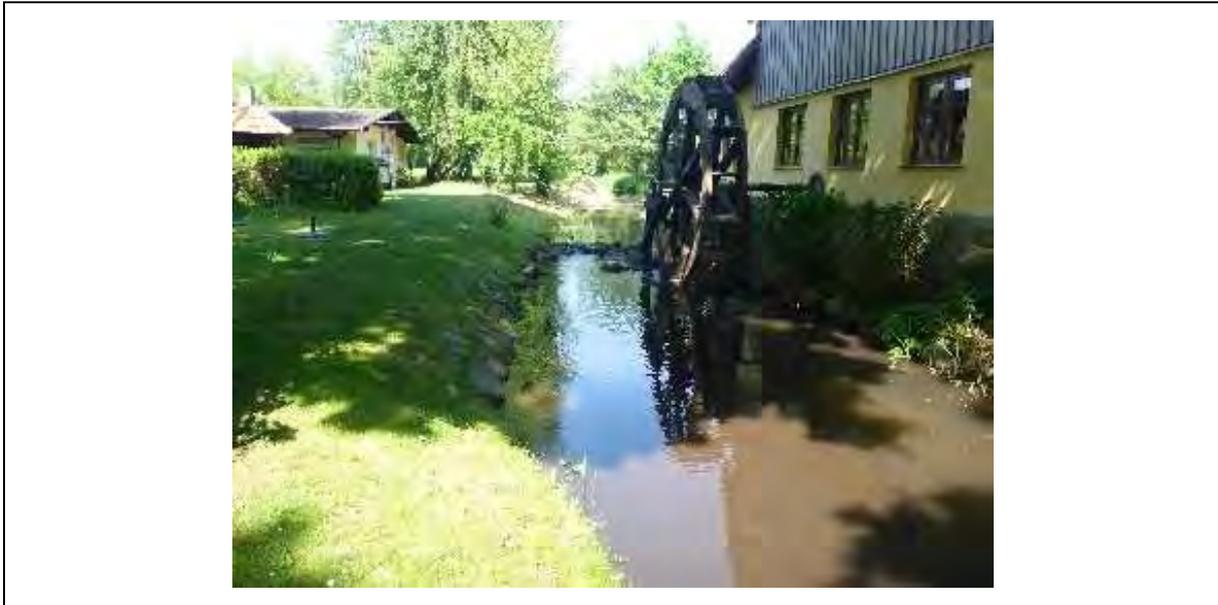
ZA_WH07 - Stau Mühle

Beschreibung
Stau Mühle, Steinriegel aus Wasserbausteinen, $\Delta h \sim 20$ cm

Ökologische Durchgängigkeit
eingeschränkt durchgängig

Maßnahmenvarianten
V1: Steinriegel umgestalten V2: raue Rampe

Vorzugsvariante
Steinriegel umgestalten

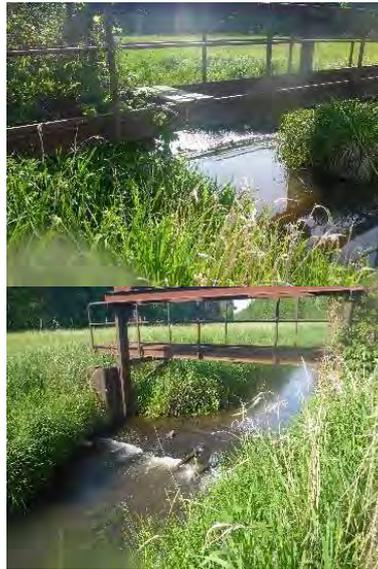
ZA WH08 - Spundwandwehr

Verortung		Bauwerkskennungen	
Gewässername	Zahna	Bauwerkskategorie	Stauanlage
OWK	EL03OW13-00	Bauwerksbezeichnung LHW	Bauwerksname unbekannt
Gewässerordnung	1	Wanderhindernis Code	ZA_WH08
Fl.-km.	9+570	QBW ID	
Koordinaten	5754782, 760144		
Beschreibung			
Spundwandwehr, Klappe gelegt, $\Delta h \sim 20 - 30$ cm, nicht mehr in Betrieb			
Ökologische Durchgängigkeit			
nicht durchgängig			
Wasserrecht			
Bemerkung			
Maßnahmenvarianten			
V1: technische FAH V2: Umgehungsgerinne V3: Rückbau			
Vorzugsvariante			
Rückbau			
Maßnahmenpriorität			
nicht prioritär

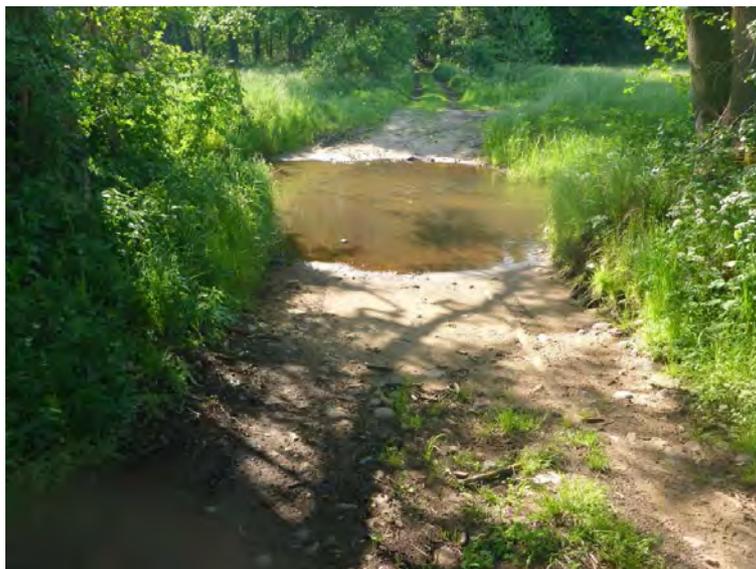
ZA_WH10 - Furt

Verortung		Bauwerkskennungen	
Gewässername	Zahna	Bauwerkskategorie	Sohlbauwerk
OWK	EL03OW13-00	Bauwerksbezeichnung LHW	Bauwerksname unbekannt
Gewässerordnung	1	Wanderhindernis Code	ZA_WH10
Fl.-km.	10+810	QBW ID	
Koordinaten	5758611, 733371		
Beschreibung			
Furt?			
Ökologische Durchgängigkeit			
nicht bewertet			
Wasserrecht			
Bemerkung			
Maßnahmenvarianten			
ohne Maßnahme			
Vorzugsvariante			
ohne Maßnahme			
Maßnahmenpriorität			
nicht prioritär

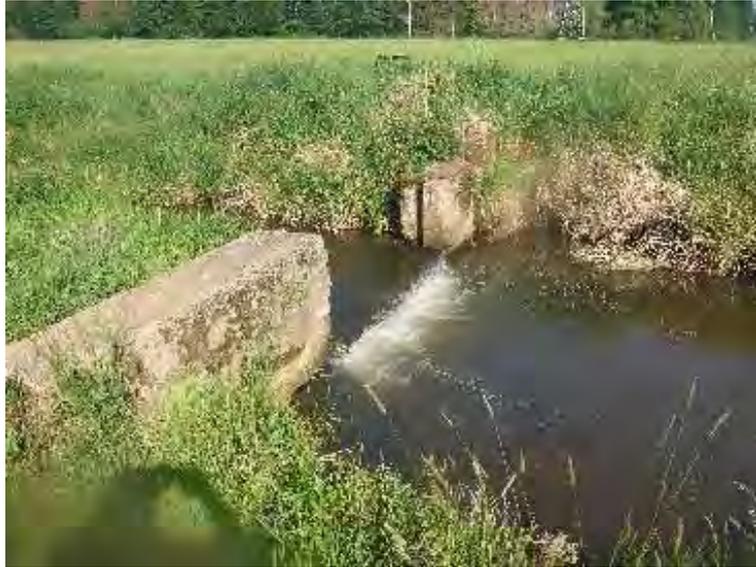
Za_WH11 - Betonbohlenwerk

Verortung		Bauwerkskennungen	
Gewässername	Zahna	Bauwerkskategorie	Stauanlage
OWK	EL03OW13-00	Bauwerksbezeichnung LHW	Bauwerksname unbekannt
Gewässerordnung	1	Wanderhindernis Code	Za_WH11
Fl.-km.	11+730	QBW ID	
Koordinaten	5756669, 761038		
Beschreibung			
Betonbohlenstau, $\Delta h = 10$ cm			
Ökologische Durchgängigkeit			
eingeschränkt durchgängig			
Wasserrecht			
Bemerkung			
Maßnahmenvarianten			
V1: raue Rampe V2: Rückbau			
Vorzugsvariante			
raue Rampe			
Maßnahmenpriorität

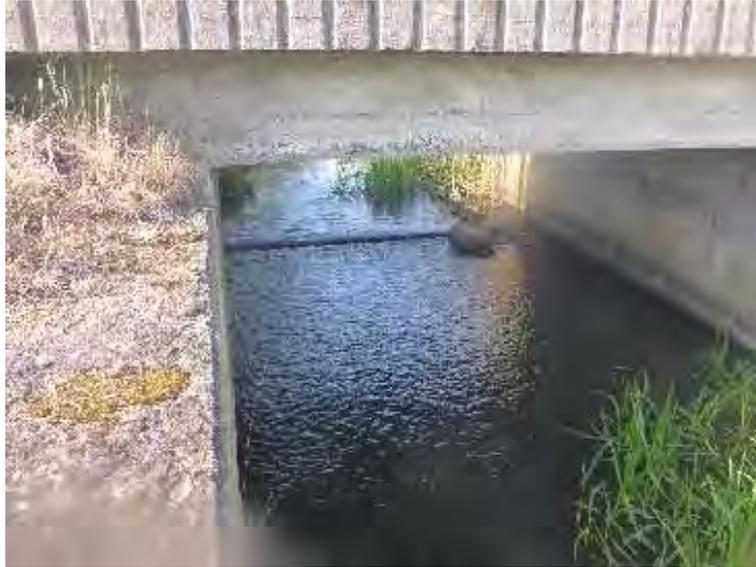
ZA_WH12 - Sohlschwelle

Verortung		Bauwerkskennungen	
Gewässername	Zahna	Bauwerkskategorie	Sohlbauwerk
OWK	EL03OW13-00	Bauwerksbezeichnung LHW	Bauwerksname unbekannt
Gewässerordnung	1	Wanderhindernis Code	ZA_WH12
Fl.-km.	12+400	QBW ID	
Koordinaten	5757308, 761128		
Beschreibung			
Sohlschwelle, Δh 10 cm			
Ökologische Durchgängigkeit			
eingeschränkt durchgängig			
Wasserrecht			
Bemerkung			
Maßnahmenvarianten			
V1: raue Rampe V2: Rückbau			
Vorzugsvariante			
Rückbau			
Maßnahmenpriorität			
prioritär

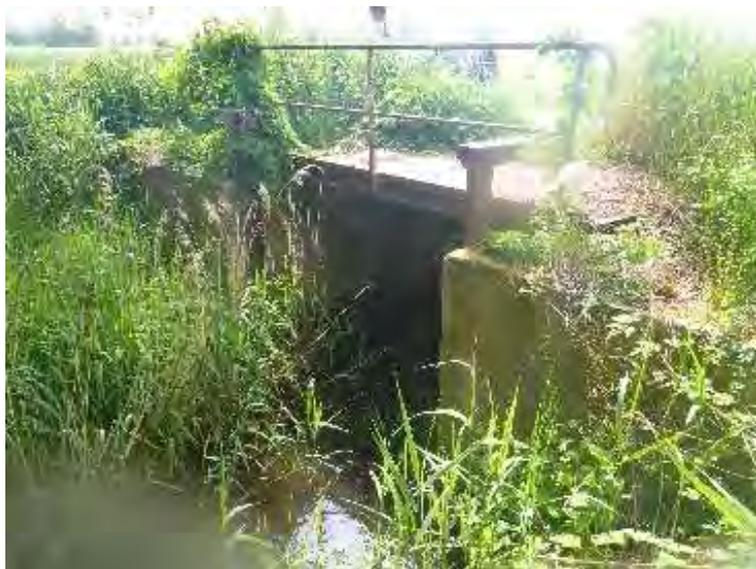
ZA_WH14 - Staubauwerk

Verortung		Bauwerkskennungen	
Gewässername	Zahna	Bauwerkskategorie	Stauanlage
OWK	EL03OW13-00	Bauwerksbezeichnung LHW	Bauwerksname unbekannt
Gewässerordnung	1	Wanderhindernis Code	ZA_WH14
Fl.-km.	15+050	QBW ID	
Koordinaten	5759665, 760870		
Beschreibung			
Staubauwerk, ohne Funktion, ökol. Durchgängig			
Ökologische Durchgängigkeit			
durchgängig			
Wasserrecht			
Bemerkung			
Maßnahmenvarianten			
V1: Rückbau			
Vorzugsvariante			
Rückbau			
Maßnahmenpriorität			
nicht prioritär

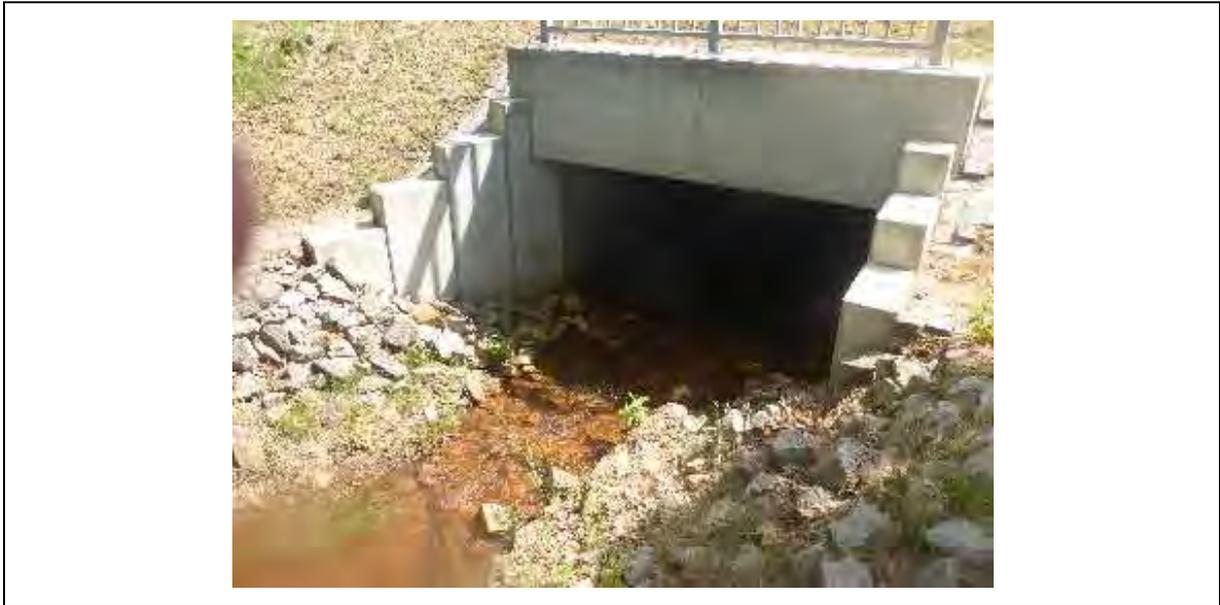
ZA_WH16 - Sohlschwelle

Beschreibung
kleine Schwelle, eingeschränkte ökol. Durchgängigkeit

Ökologische Durchgängigkeit
eingeschränkt durchgängig

Maßnahmenvarianten
V1: Umbau in raue Rampe

Vorzugsvariante
Umbau in raue Rampe

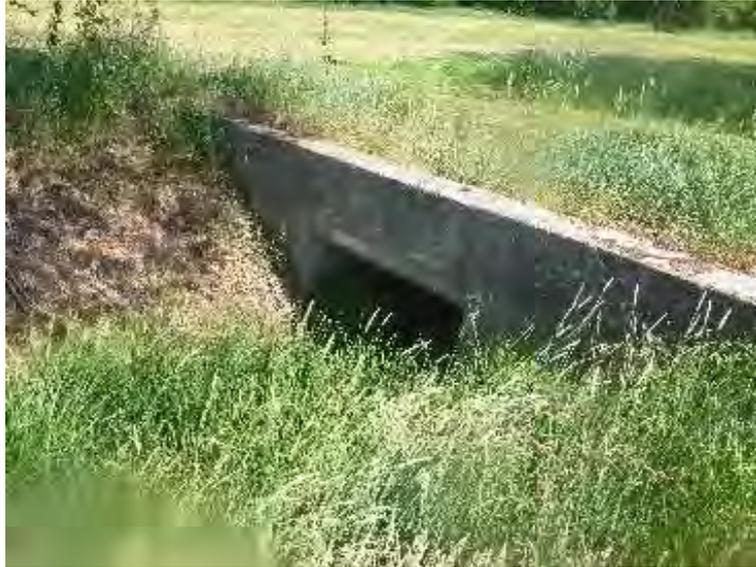
ZA_WH17 - Schwelle

Verortung		Bauwerkskennungen	
Gewässername	Zahna	Bauwerkskategorie	Sohlbauwerk
OWK	EL03OW13-00	Bauwerksbezeichnung LHW	Bauwerksname unbekannt
Gewässerordnung	2	Wanderhindernis Code	ZA_WH17
Fl.-km.	17+400	QBW ID	
Koordinaten	5760753, 759253		
Beschreibung			
Betonsohle, eingeschränkt ö. D., flach überströmte Betonsohle			
Ökologische Durchgängigkeit			
eingeschränkt durchgängig			
Wasserrecht			
Bemerkung			
Maßnahmenvarianten			
V1: Ersatzneubau V2: raue Rampe im Unterwasser			
Vorzugsvariante			
Ersatzneubau			
Maßnahmenpriorität			
prioritär

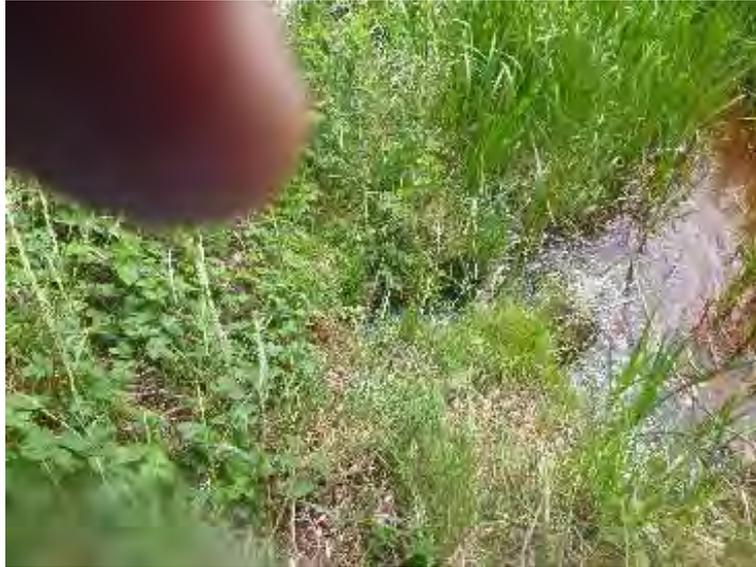
ZA WH18 - Teich

Verortung		Bauwerkskennungen	
Gewässername	Zahna	Bauwerkskategorie	Sohlbauwerk
OWK	EL03OW13-00	Bauwerksbezeichnung LHW	Bauwerksname unbekannt
Gewässerordnung	2	Wanderhindernis Code	ZA WH18
Fl.-km.	18+570	QBW ID	
Koordinaten	5760478, 758136

großes Δh , Q vom Teich ca. 2/3 von Qgesamt, komplette Unterbrechung der ökol. Durchgängigkeit

nicht durchgängig

V1: Verlegung der Zahna in die Tallage

Verlegung der Zahna in die Tallage

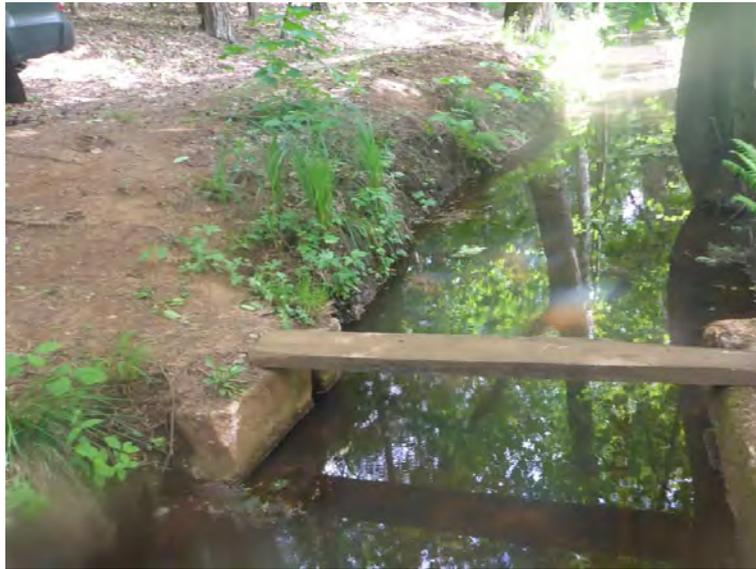
ZA_WH19 - Bohlenstau

Verortung		Bauwerkskennungen	
Gewässername	Zahna	Bauwerkskategorie	Stauanlage
OWK	EL03OW13-00	Bauwerksbezeichnung LHW	Bauwerksname unbekannt
Gewässerordnung	2	Wanderhindernis Code	ZA_WH19
Fl.-km.	19+400	QBW ID	
Koordinaten	5760651, 757417		
Beschreibung			
Bohlenstau, seitlicher Abschlag zum Essigbach (Altlauf), $\Delta h \sim 1,2$ m			
Ökologische Durchgängigkeit			
nicht durchgängig			
Wasserrecht			
Bemerkung			
Maßnahmenvarianten			
V1: Verlegung der Zahna in die Tallage			
Vorzugsvariante			
Verlegung der Zahna in die Tallage			
Maßnahmenpriorität			
nicht prioritär

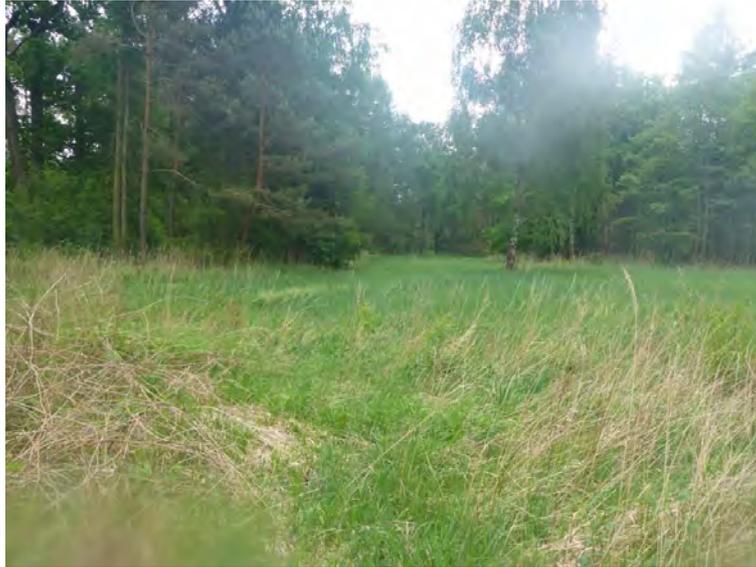
ZA_WH20 - Furt

Verortung		Bauwerkskennungen	
Gewässername	Zahna	Bauwerkskategorie	Sohlbauwerk
OWK	EL03OW13-00	Bauwerksbezeichnung LHW	Bauwerksname unbekannt
Gewässerordnung	2	Wanderhindernis Code	ZA_WH20
Fl.-km.	19+750	QBW ID	
Koordinaten	5760841, 757134		
Beschreibung			
Furt, im Altlauf ?, Q ~ 10 l/s im Mühlgraben			
Ökologische Durchgängigkeit			
nicht durchgängig			
Wasserrecht			
Bemerkung			
Maßnahmenvarianten			
V1: Bauwerk umgestalten			
Vorzugsvariante			
Bauwerk umgestalten			
Maßnahmenpriorität			
nicht prioritär

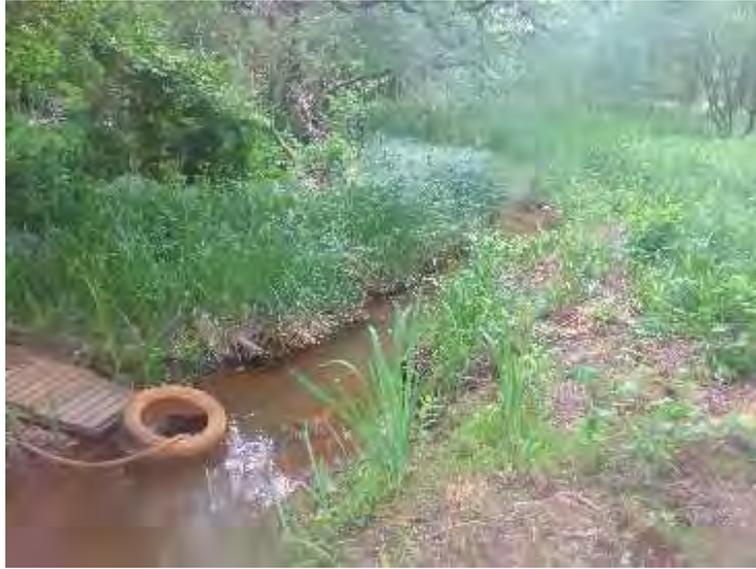
ZA_WH21 - Stau und RDL

Verortung		Bauwerkskennungen	
Gewässername	Zahna	Bauwerkskategorie	Stauanlage
OWK	EL03OW13-00	Bauwerksbezeichnung LHW	Bauwerksname unbekannt
Gewässerordnung	2	Wanderhindernis Code	ZA_WH21
Fl.-km.	20+460	QBW ID	
Koordinaten	5761121, 756552		
Beschreibung			
Stau und RDL, öD eingeschränkt			
Ökologische Durchgängigkeit			
eingeschränkt durchgängig			
Wasserrecht			
Bemerkung			
Maßnahmenvarianten			
V1: Rückbau Stau V2: Ersatzneubau RDL			
Vorzugsvariante			
Rückbau Stau, Ersatzneubau RDL			
Maßnahmenpriorität			
nicht prioritär

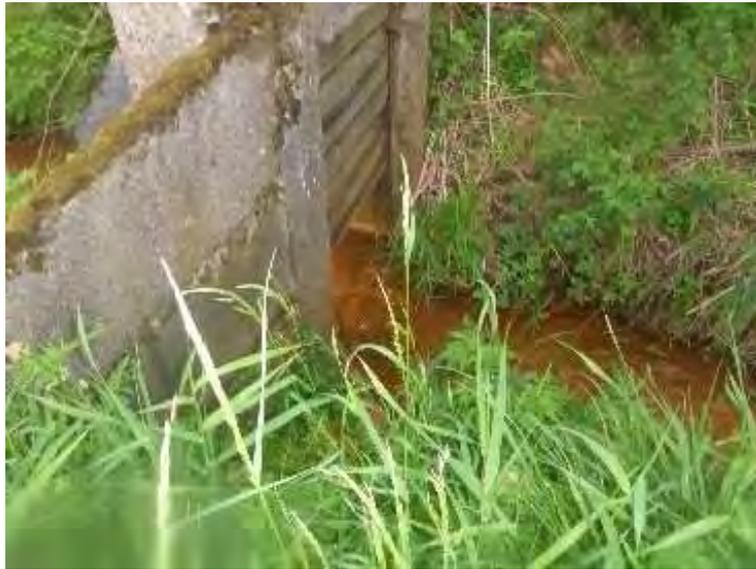
ZA_WH22 - Stau

Verortung		Bauwerkskennungen	
Gewässername	Zahna	Bauwerkskategorie	Stauanlage
OWK	EL03OW13-00	Bauwerksbezeichnung LHW	Bauwerksname unbekannt
Gewässerordnung	2	Wanderhindernis Code	ZA_WH22
Fl.-km.	20+990	QBW ID	
Koordinaten	5760985, 756058

Stau, offen

durchgängig

V1: Rückbau

Rückbau

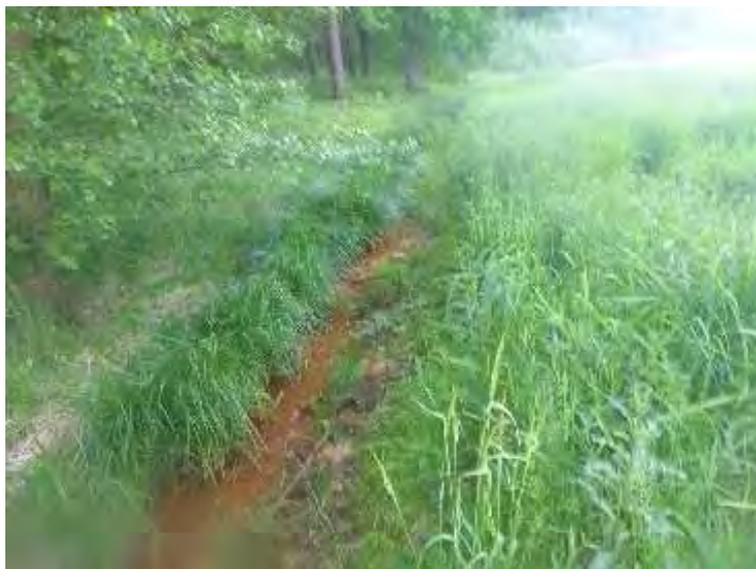
ZA WH23 - Sohlgleite

Verortung		Bauwerkskennungen	
Gewässername	Zahna	Bauwerkskategorie	Sohlbauwerk
OWK	EL03OW13-00	Bauwerksbezeichnung LHW	Bauwerksname unbekannt
Gewässerordnung	2	Wanderhindernis Code	ZA WH23
Fl.-km.	21+020	QBW ID	
Koordinaten	5760974, 756030

Sohlgleite, $\Delta h \sim 20$ cm

eingeschränkt durchgängig

V1: Bauwerk umgestalten

Bauwerk umgestalten

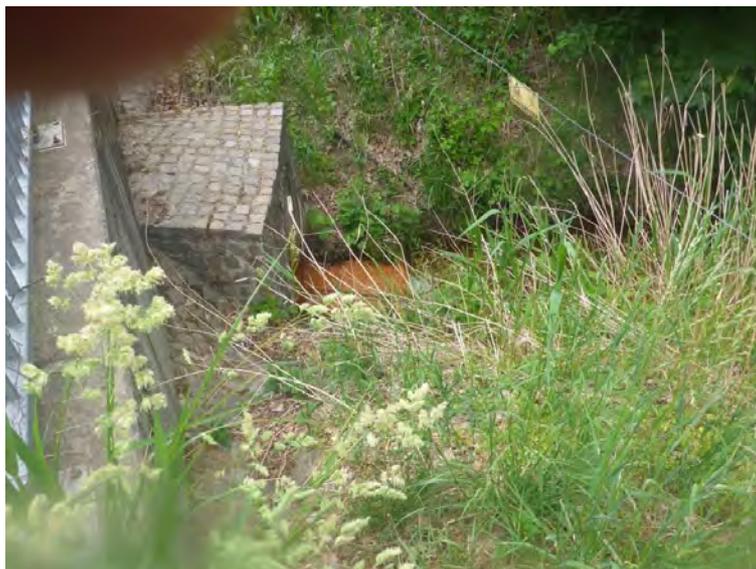
ZA_WH24 - Betonsohle

Verortung		Bauwerkskennungen	
Gewässername	Zahna	Bauwerkskategorie	Sohlbauwerk
OWK	EL03OW13-00	Bauwerksbezeichnung LHW	Bauwerksname unbekannt
Gewässerordnung	2	Wanderhindernis Code	ZA_WH24
Fl.-km.	22+465	QBW ID	
Koordinaten	5761131, 754713		
Beschreibung			
Betonsohle, $\Delta h \sim 10$ cm, keine ö. D. flach überströmte Betonsohle			
Ökologische Durchgängigkeit			
nicht durchgängig			
Wasserrecht			
Bemerkung			
Maßnahmenvarianten			
V1: Anhebung Unterwasserniveau			
Vorzugsvariante			
Anhebung Unterwasserniveau			
Maßnahmenpriorität			
nicht prioritär

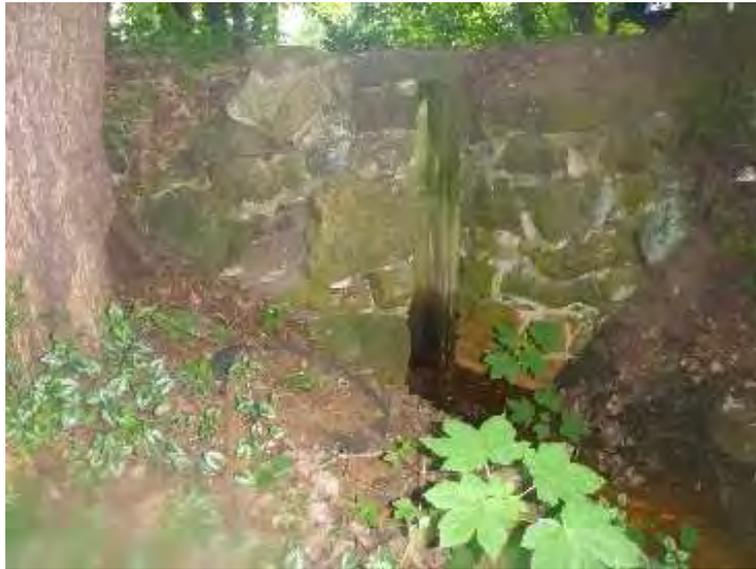
ZA_WH26 - Mönch

Verortung		Bauwerkskennungen	
Gewässername	Zahna	Bauwerkskategorie	Stauanlage
OWK	EL03OW13-00	Bauwerksbezeichnung LHW	Bauwerksname unbekannt
Gewässerordnung	2	Wanderhindernis Code	ZA_WH26
Fl.-km.	23+660	QBW ID	
Koordinaten	5762029, 753990		
Beschreibung			
Mönch, eingeschränkte ö. D			
Ökologische Durchgängigkeit			
eingeschränkt durchgängig			
Wasserrecht			
Bemerkung			
Maßnahmenvarianten			
ohne Maßnahme			
Vorzugsvariante			
Ohne Massnahme			
Maßnahmenpriorität			
nicht prioritär

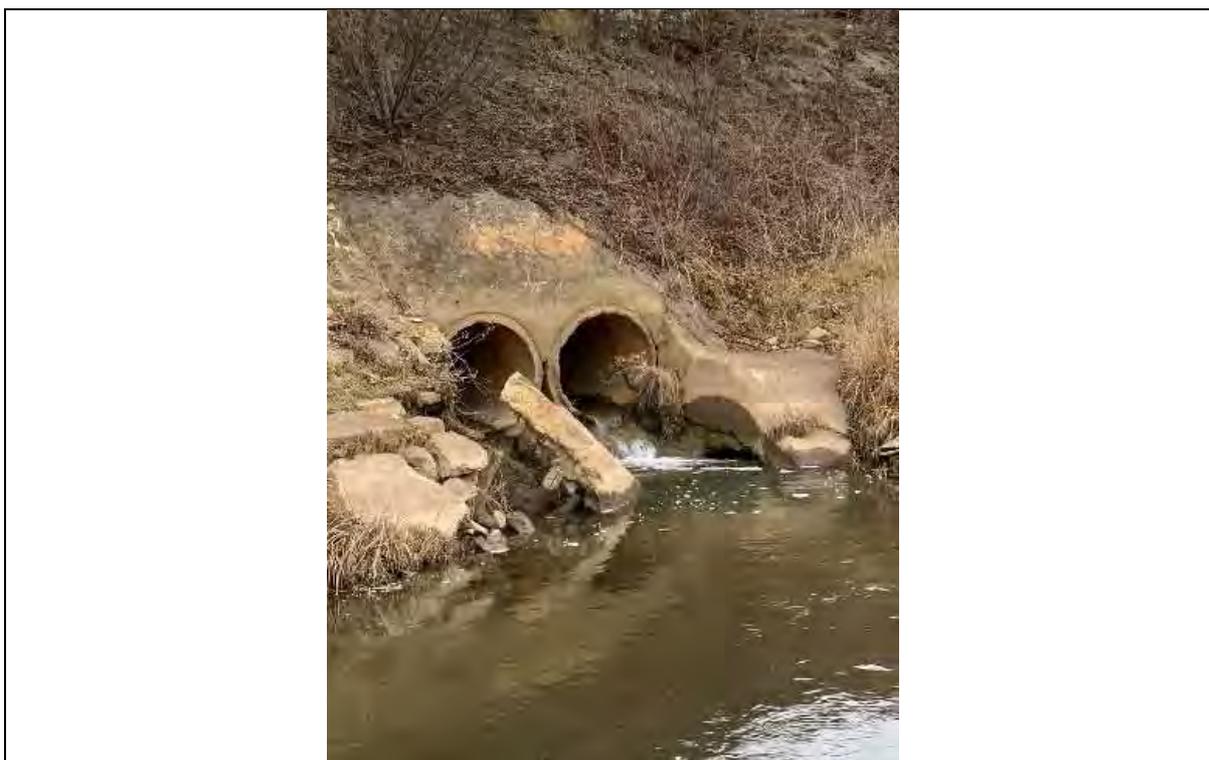
ZB_WH01 - Verrohrung

Verortung		Bauwerkskennungen	
Gewässername	Ziekoer Bach	Bauwerkskategorie	Verrohrung / Durchlass
OWK	EL03OW08-00	Bauwerksbezeichnung LHW	Bauwerksname unbekannt
Gewässerordnung	2	Wanderhindernis Code	ZB_WH01
Fl.-km.	0+009	QBW ID	
Koordinaten	5753355, 736518

Verrohrung, Mündung

eingeschränkt durchgängig

V1:Umgestaltung Verrohrung

Umgestaltung Verrohrung

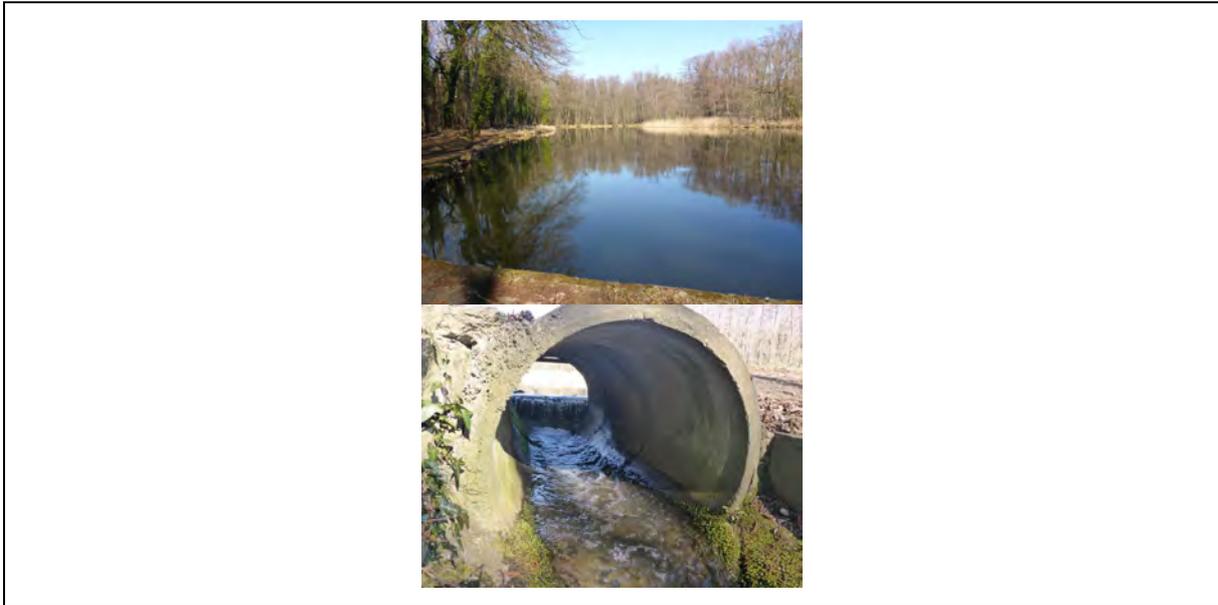
ZB WH 02 - Ablauf Walkmühlenteich

Verortung		Bauwerkskennungen	
Gewässername	Ziekoer Bach	Bauwerkskategorie	Stauanlage
OWK	EL03OW08-00	Bauwerksbezeichnung LHW	Bauwerksname unbekannt
Gewässerordnung	2	Wanderhindernis Code	ZB WH 02
Fl.-km.	1+525 – 1+625	QBW ID	
Koordinaten	5754395, 735768

Beschreibung
 Ablauf Walkmühlenteich, $\Delta h \sim 1,7$ m, Umgehung vorhanden, $\Delta h 1,6 - 1,8$ m

Ökologische Durchgängigkeit
 nicht durchgängig

Maßnahmenvarianten
 V1: technische FAH
 V2: raue Rampe
 V3: Teichumgehung

Vorzugsvariante
 Teichumgehung in vorhandener Grabentrasse

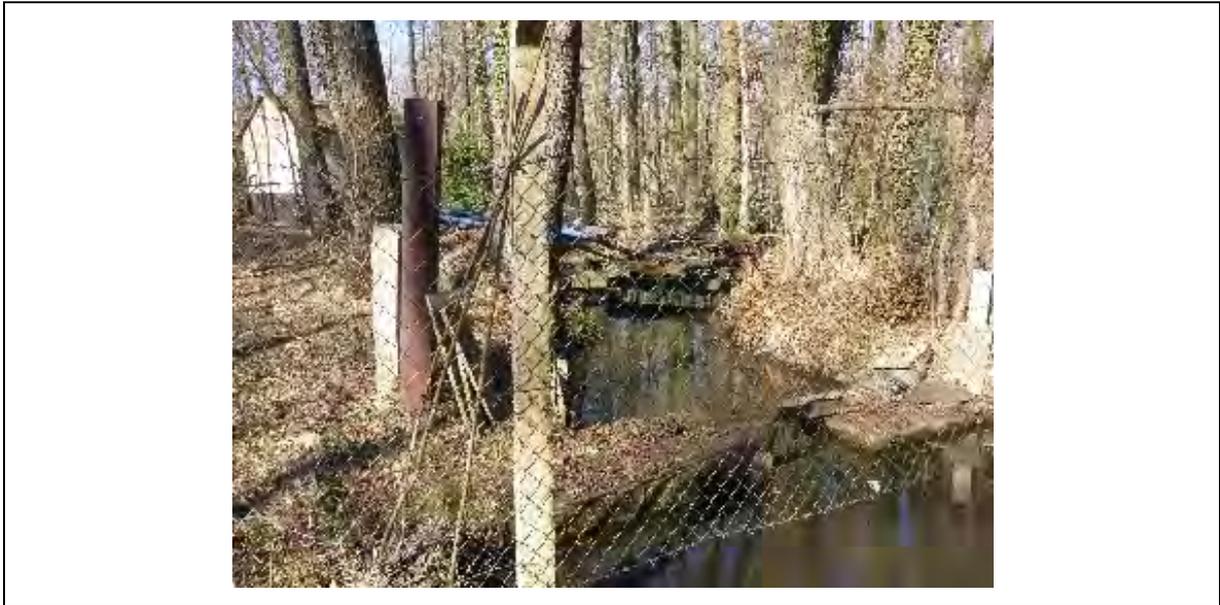
ZB_WH03 - Pumpwerk

Verortung		Bauwerkskennungen	
Gewässername	Ziekoer Bach	Bauwerkskategorie	Siel / Schöpfwerk
OWK	EL03OW08-00	Bauwerksbezeichnung LHW	Bauwerksname unbekannt
Gewässerordnung	2	Wanderhindernis Code	ZB_WH03
Fl.-km.	1+830	QBW ID	
Koordinaten	5754635, 735616

Beschreibung
Pumpwerk, zur Zeit nicht in Betrieb, Stau vorhanden

Ökologische Durchgängigkeit
eingeschränkt durchgängig

Maßnahmenvarianten
V1: Hydraulische Abkopplung Zulauf vom Gewässer V2: Rückbau

Vorzugsvariante
Hydraulische Abkopplung Zulauf vom Gewässer

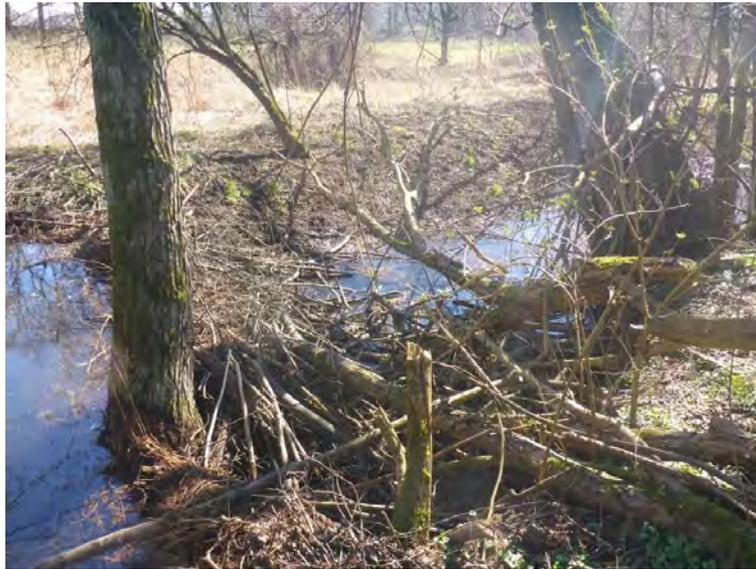
ZB_WH04 - Verschluss

Verortung		Bauwerkskennungen	
Gewässername	Ziekoer Bach	Bauwerkskategorie	Stauanlage
OWK	EL03OW08-00	Bauwerksbezeichnung LHW	Bauwerksname unbekannt
Gewässerordnung	2	Wanderhindernis Code	ZB_WH04
Fl.-km.	2+870	QBW ID	
Koordinaten	5755450, 735132		
Beschreibung			
Verschluss, kompletter Abfluss über Teich, $\Delta h \sim 1,0$ m			
Ökologische Durchgängigkeit			
nicht durchgängig			
Wasserrecht			
Bemerkung			
Maßnahmenvarianten			
V1: Öffnung des Verschlusses, Bauwerk für Teichzulauf V2: technische FAH V3: raue Rampe			
Vorzugsvariante			
Öffnung des Verschlusses, Bauwerk für Teichzulauf			
Maßnahmenpriorität			
nicht prioritär

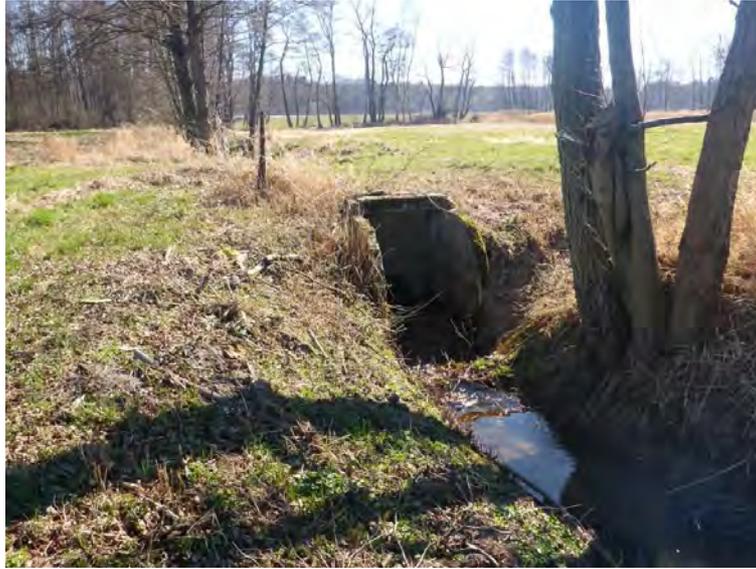
ZB_WH05 - Stau

Verortung		Bauwerkskennungen	
Gewässername	Ziekoer Bach	Bauwerkskategorie	Stauanlage
OWK	EL03OW08-00	Bauwerksbezeichnung LHW	Bauwerksname unbekannt
Gewässerordnung	2	Wanderhindernis Code	ZB_WH05
Fl.-km.	4+070	QBW ID	
Koordinaten	5756452, 735207		
Beschreibung			
Stau, offen			
Ökologische Durchgängigkeit			
durchgängig			
Wasserrecht			
Bemerkung			
Maßnahmenvarianten			
V1: Rückbau Bauwerk V2: raue Rampe			
Vorzugsvariante			
Rückbau			
Maßnahmenpriorität			
nicht prioritär

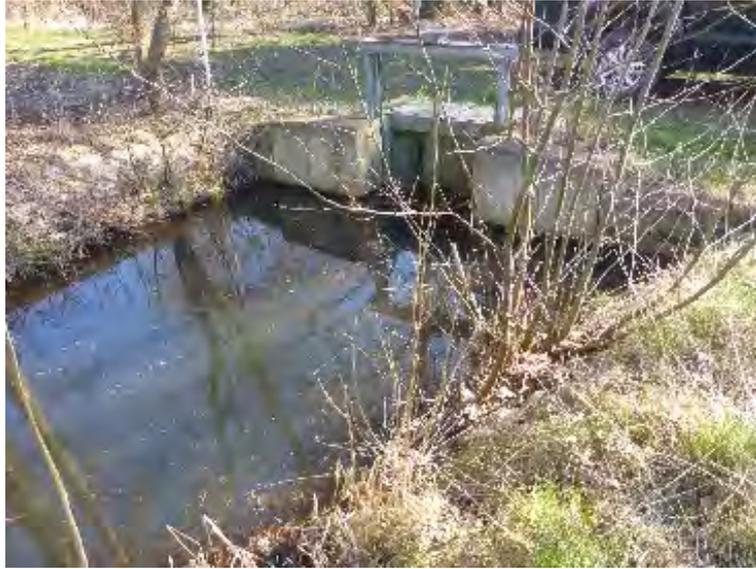
ZB_WH07 - Stau

Verortung		Bauwerkskennungen	
Gewässername	Ziekoer Bach	Bauwerkskategorie	Stauanlage
OWK	EL03OW08-00	Bauwerksbezeichnung LHW	Bauwerksname unbekannt
Gewässerordnung	2	Wanderhindernis Code	ZB_WH07
Fl.-km.	4+970	QBW ID	
Koordinaten	5757061, 734559		
Beschreibung			
Stau, für Löschwasser, $\Delta h \sim 1,2$ m			
Ökologische Durchgängigkeit			
durchgängig			
Wasserrecht			
ja			
Bemerkung			
Maßnahmenvarianten			
ohne Maßnahme			
Vorzugsvariante			
Ohne Massnahme			
Maßnahmenpriorität			
nicht prioritär
