Gewässerentwicklungskonzept „Kleine Flämingbäche“

Landesbetrieb für Hochwasserschutz und Wasserwirtschaft Sachsen-Anhalt

2023

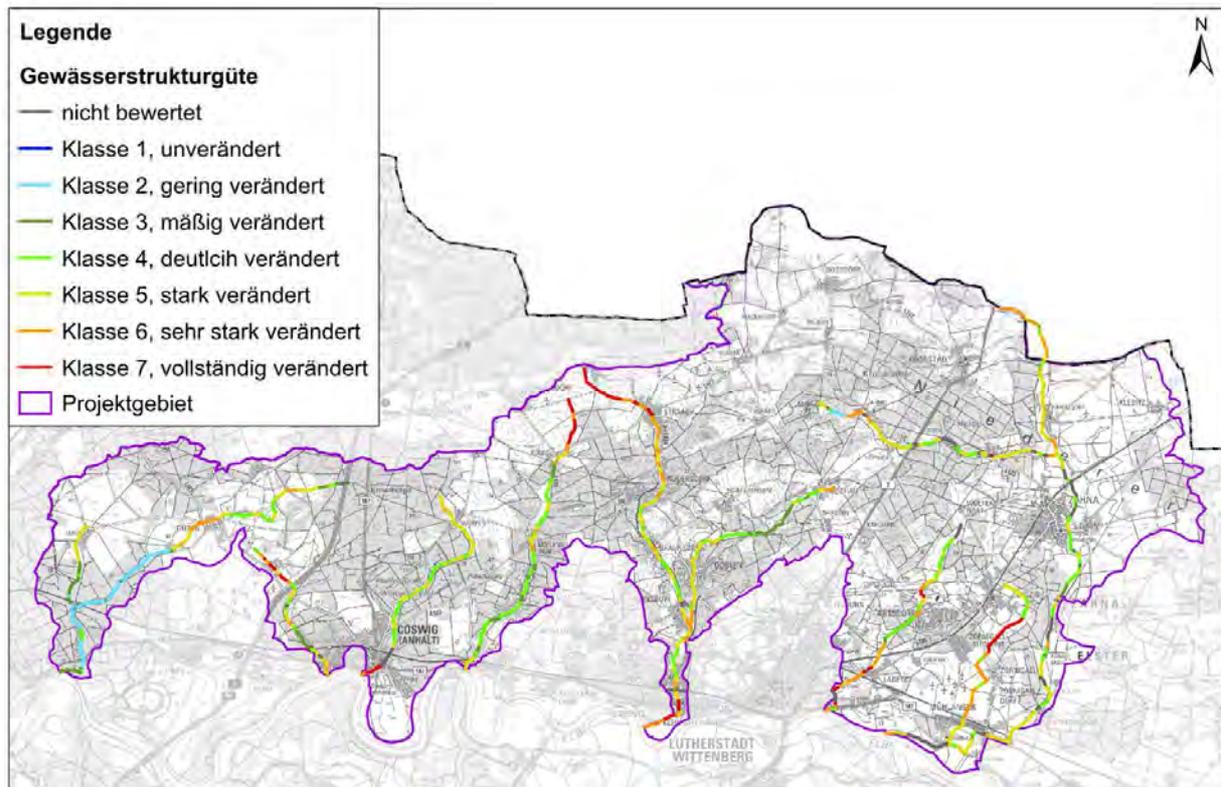
Abbildung 13: Gewässerstrukturgütekartierung von 2015

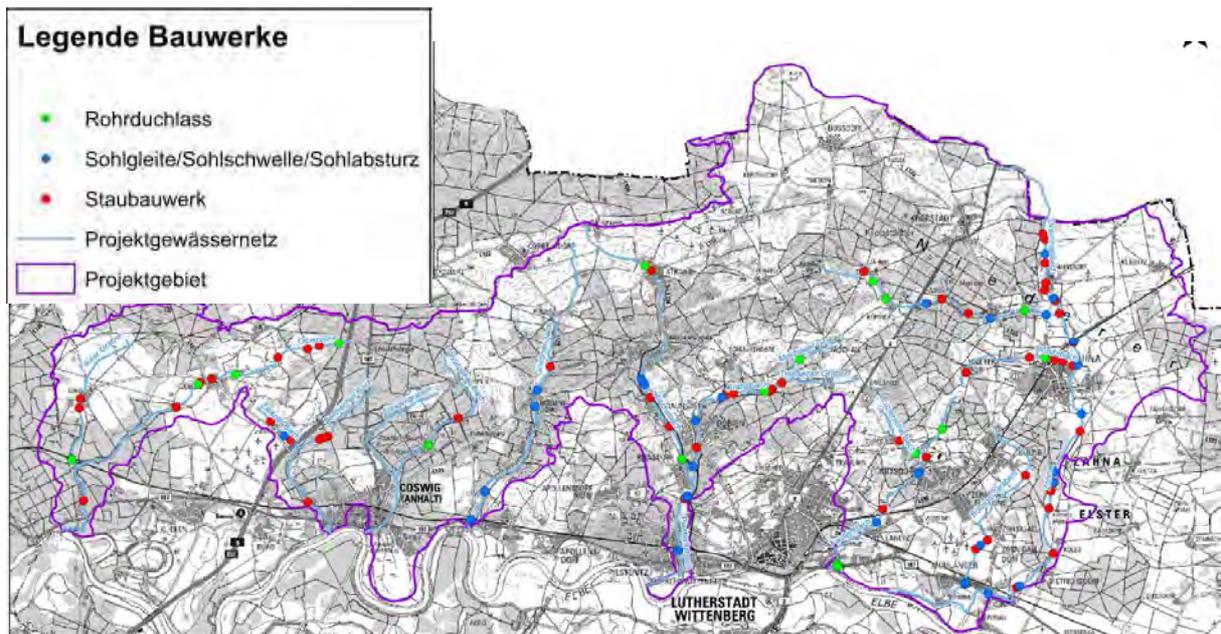
Abbildung 14: 2022 kartierte Bauwerke mit Maßnahmenbedarf

Bezüglich der Bauwerke, welche als Wanderhindernisse wirken, ist die Situation ähnlich wie bei der Strukturgüte. Mit weniger als 1 Bauwerk/km ist die Gesamtzahl, bezogen auf die Fließgewässerslängen, ohnehin gering. Diese Wanderbarrieren besitzen bezüglich der Staubauwerke keine Funktion mehr oder werden nicht mehr bewirtschaftet. In diesen Fällen kann aber nicht grundsätzlich von einem einfachen Abriss ausgegangen werden. Fragen des Rückhalts von Wasser in der Landschaft sind immer zu berücksichtigen bzw. zu untersuchen.

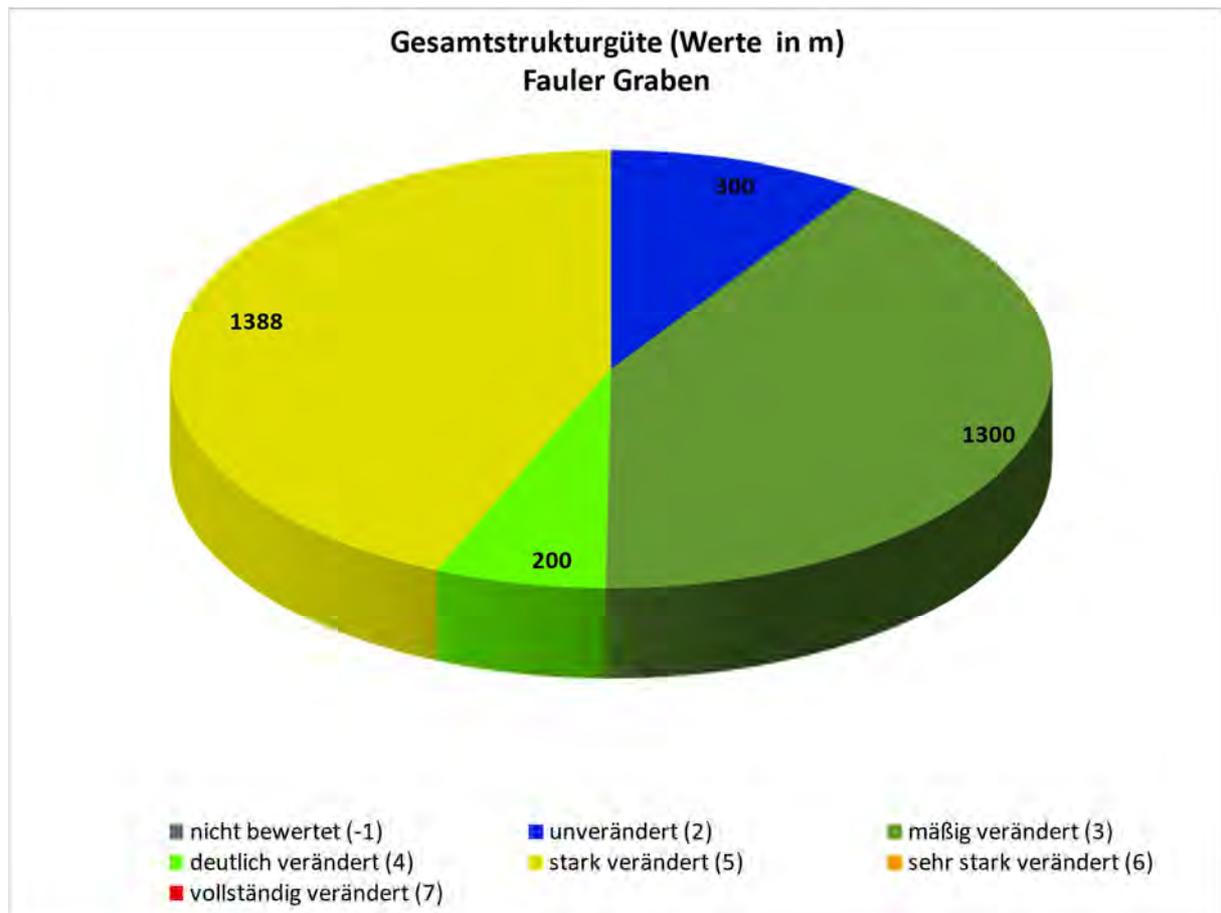
Abbildung 15: Gesamtergebnis der Gewässerstrukturgüte am Faulen Graben

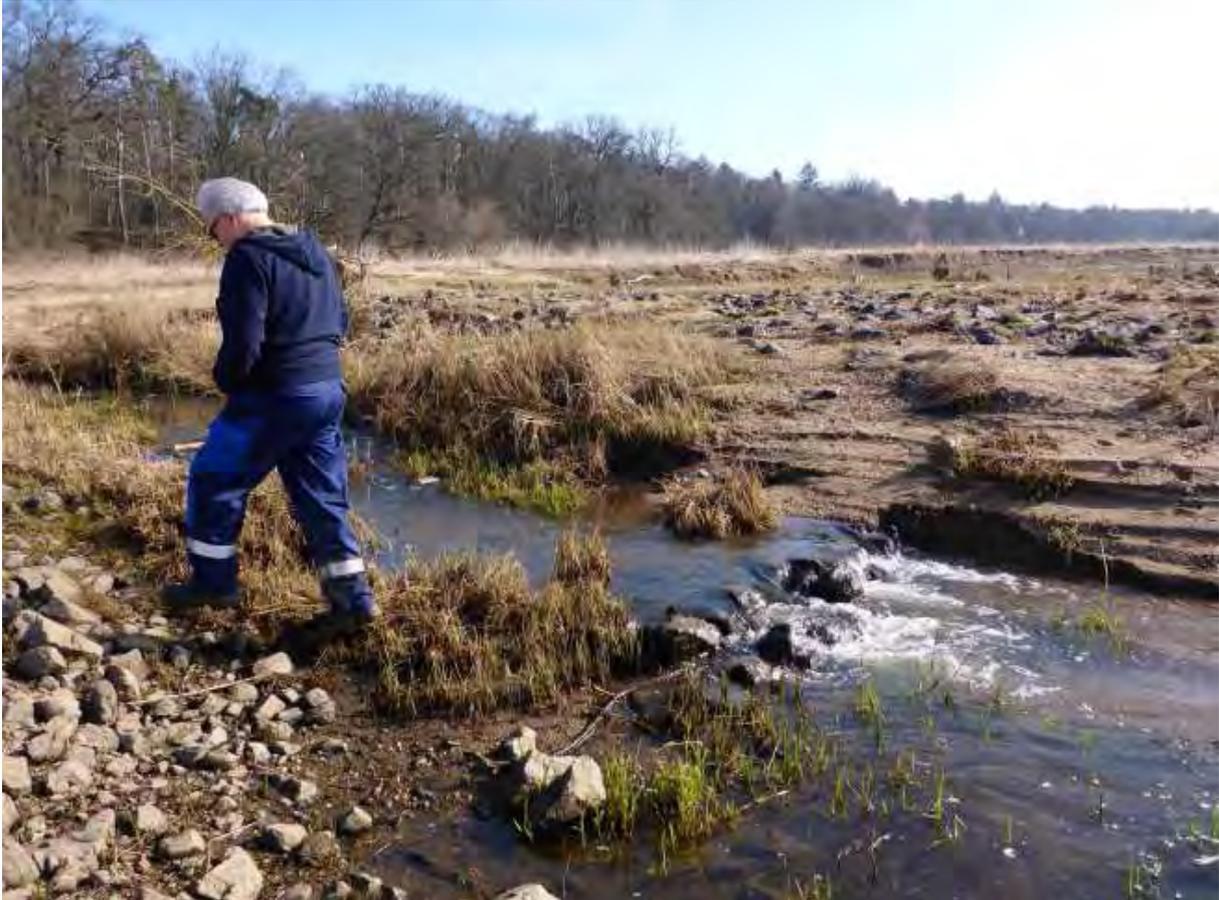
Eine erhebliche defizitäre Situation besteht maßgeblich direkt im Mündungsbereich des Baches in die Elbe. Ab Mittelwasserführung der Elbe und tiefer entsteht am Elbufer ein Sohlabsturz, so dass einwanderwillige Fauna nur noch eingeschränkt oder nicht in den Olbitzbach passieren kann.

Foto 1: Mündung des Olbitzbaches in die Elbe bei ca. MW

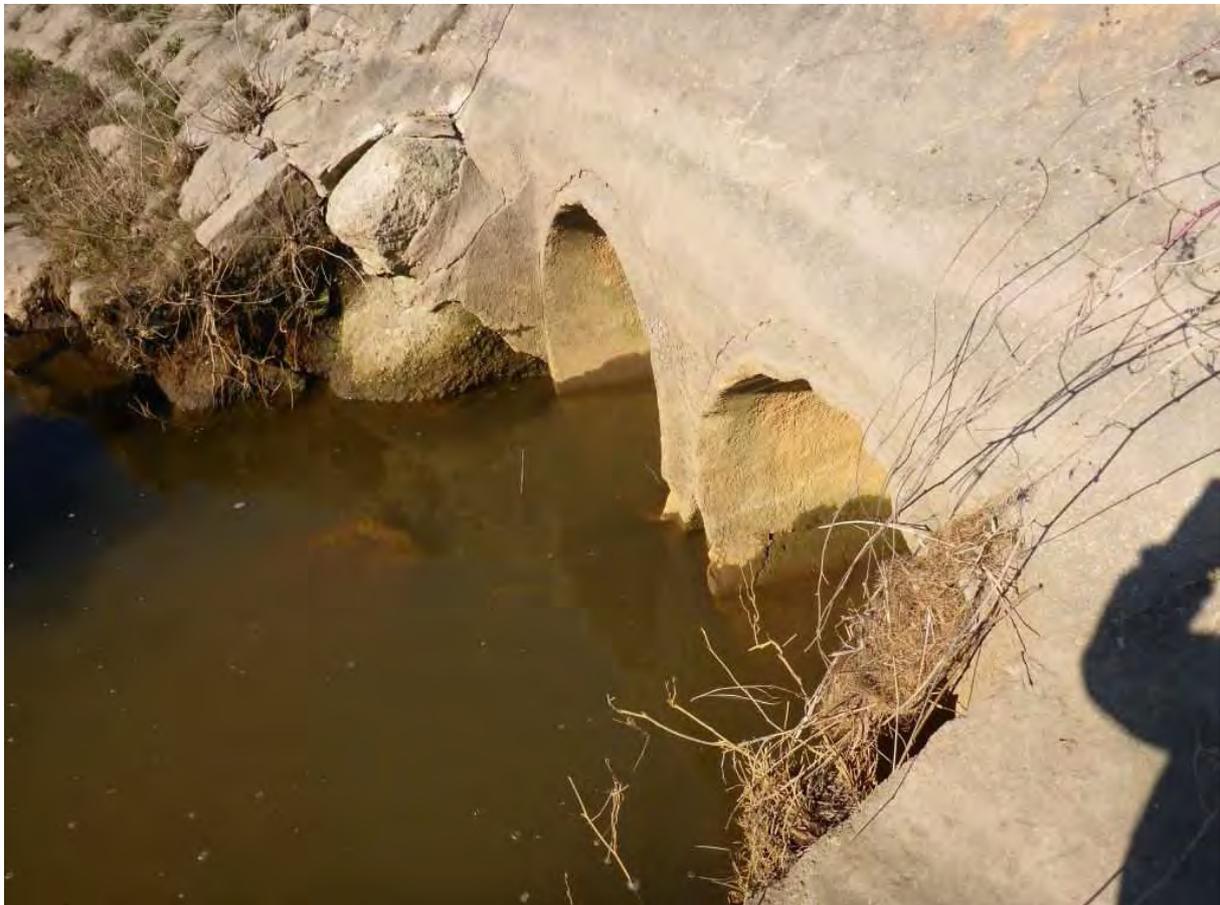
Foto 2: Einmündung des Ziekoer Bachs in die Elbe

Die 40 m lange Verrohrung mündet im Uferbereich der Marina der Stadt Coswig (Anhalt) unmittelbar in die Elbe. Die Sohlhöhe der Rohre ist auch etwa bei Elbmittelwasser angeordnet. Bei geringeren Elbwasserständen ist ein Einwandern von Organismen in den Bach ebenfalls unmöglich.

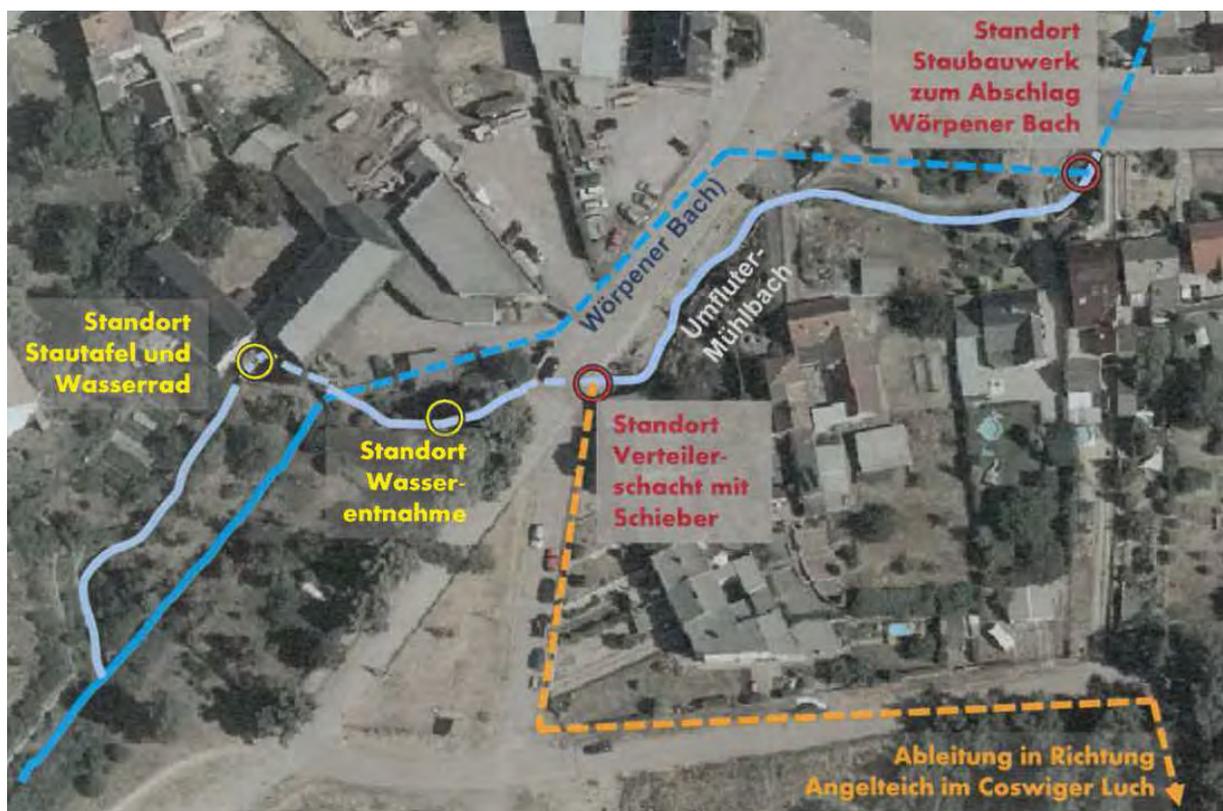
Die Bachausprägung ändert sich erheblich im Umfeld der B 187. Oberhalb dieser Verkehrsachse ist der Bach bereits überbaut und verrohrt. Im Weiteren kommt es zu mehreren Aufteilungen des Abflusses mit erneuten Verrohrungen und Aufstauungen. Die folgende Abbildung hilft für das Verständnis der Abflussteuerung, die vor Ort in der Form nicht nachvollziehbar ist. Die Grafik stellte dankenswerter Weise die Untere Wasserbehörde zur Verfügung.

Abbildung 18: Abflussteuerung des Wörpener Bachs im Bereich der B 187 (Quelle: UWB LK Wittenberg)

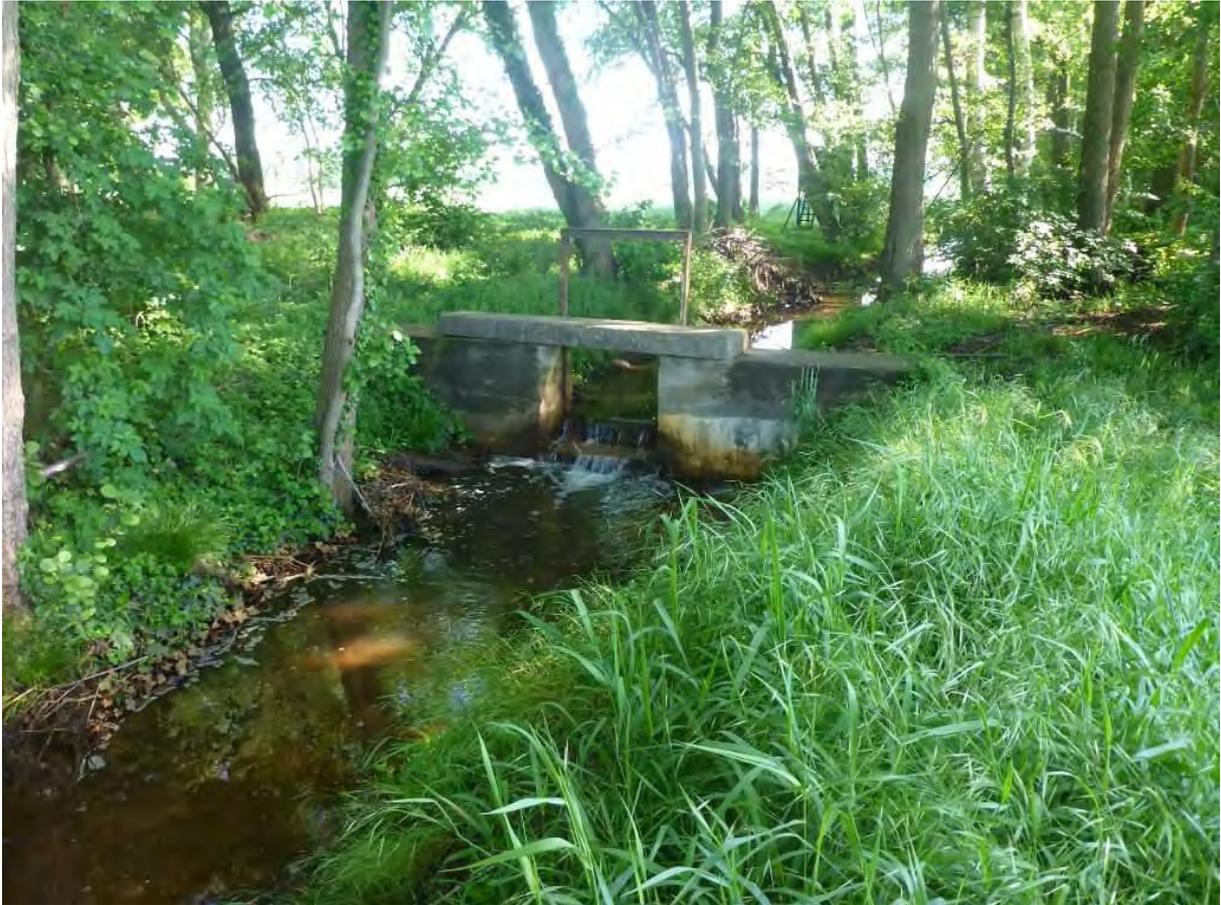
Foto 12: Stauanlage im Bülziger Graben oh Mühlanger

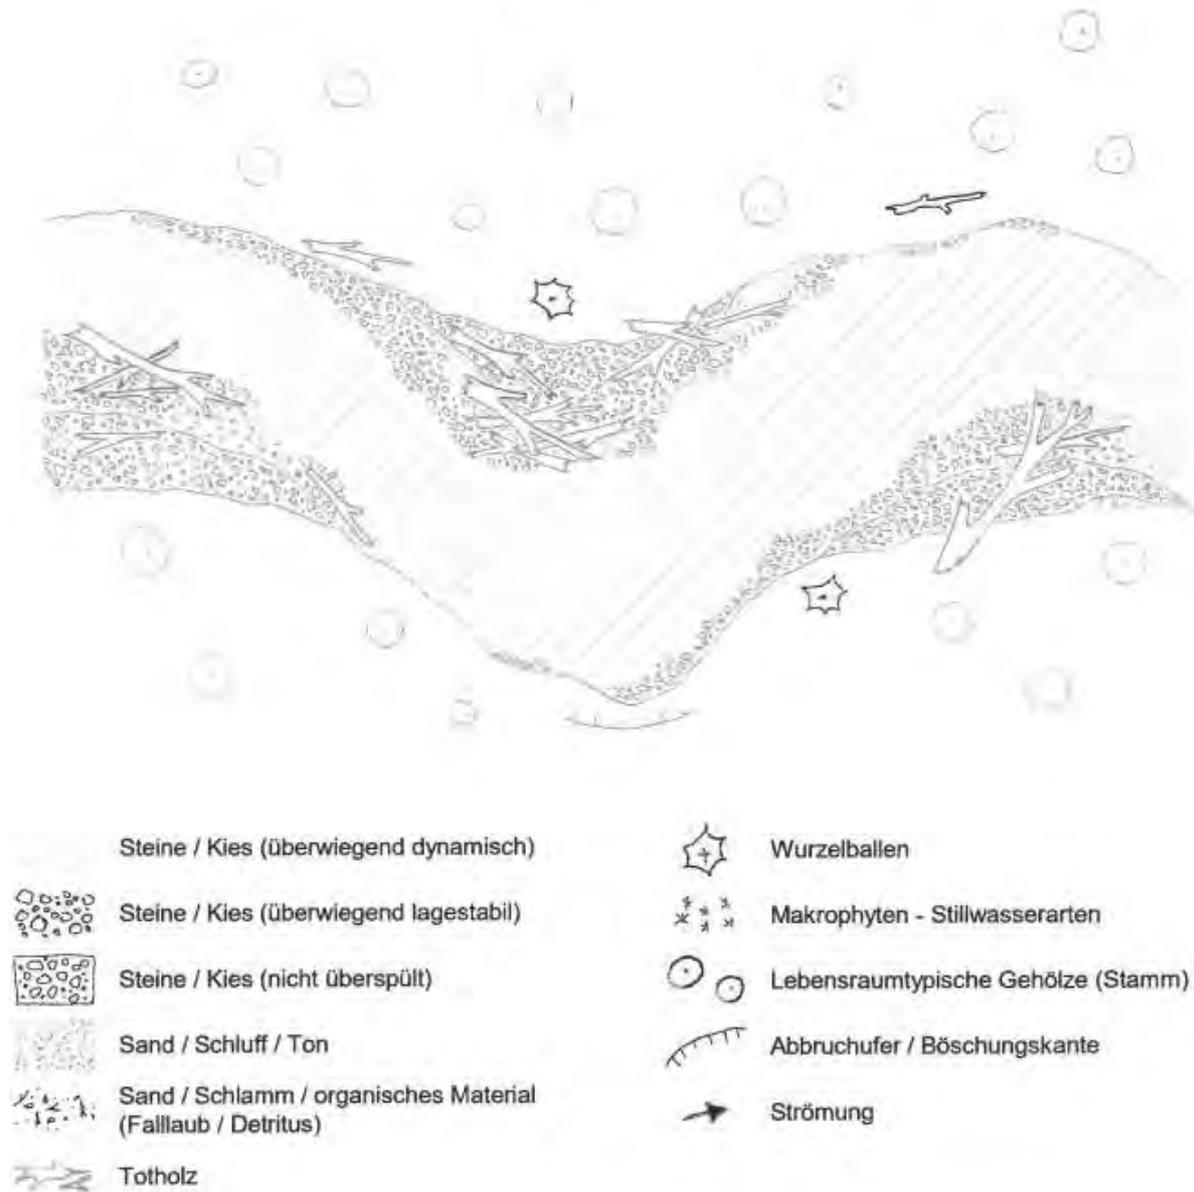
Abbildung 29: Habitatskizze für den Kernlebensraum (Aufsicht, Abschnittsebene) [15]

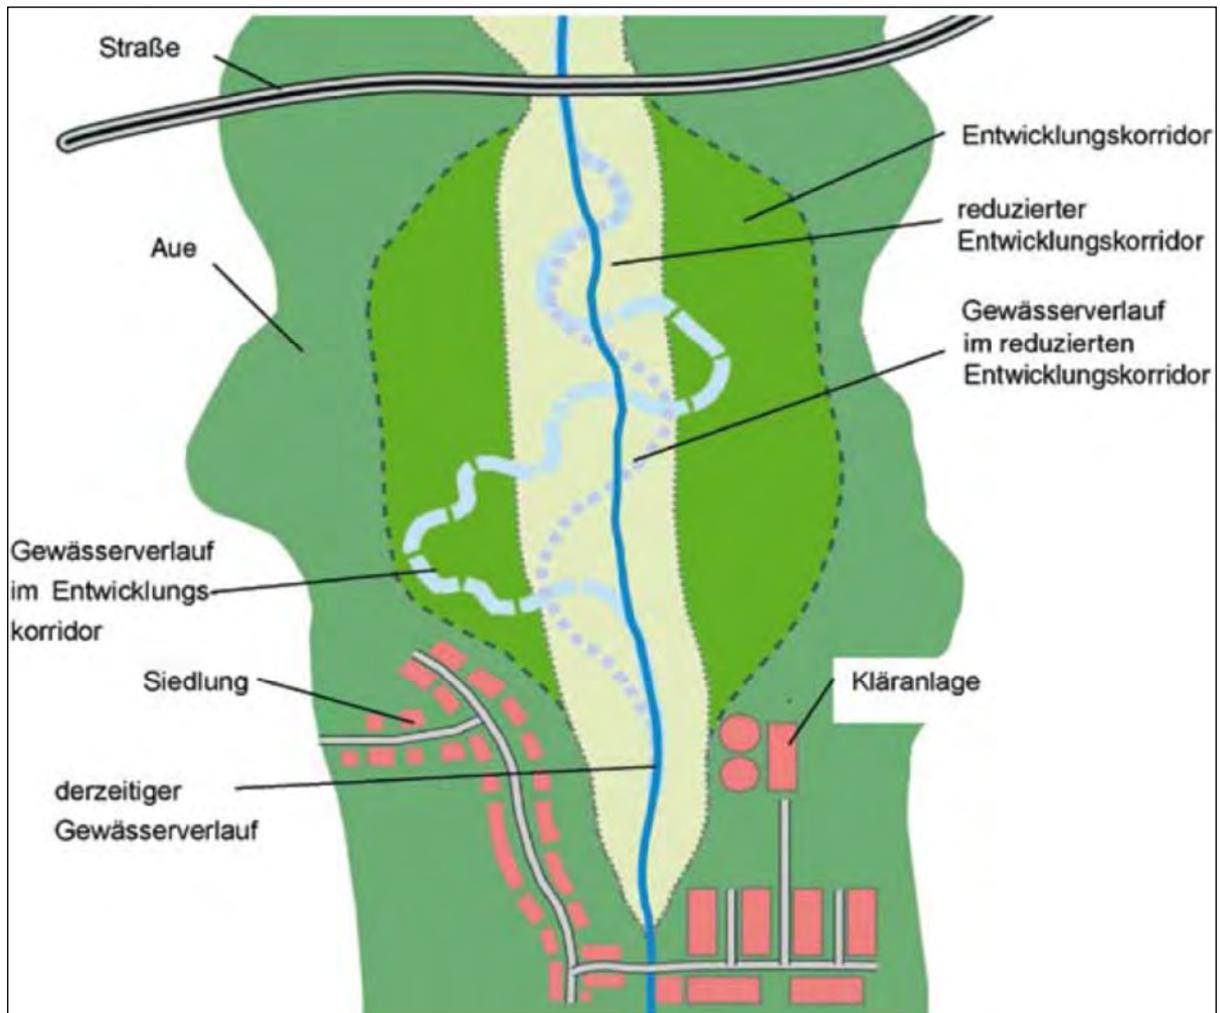
Abbildung 32: Schematische Darstellung des Entwicklungskorridors unter Berücksichtigung lokaler Restriktionen (Quelle: LAWA-Leitlinien zur Gewässerentwicklung, 2009)

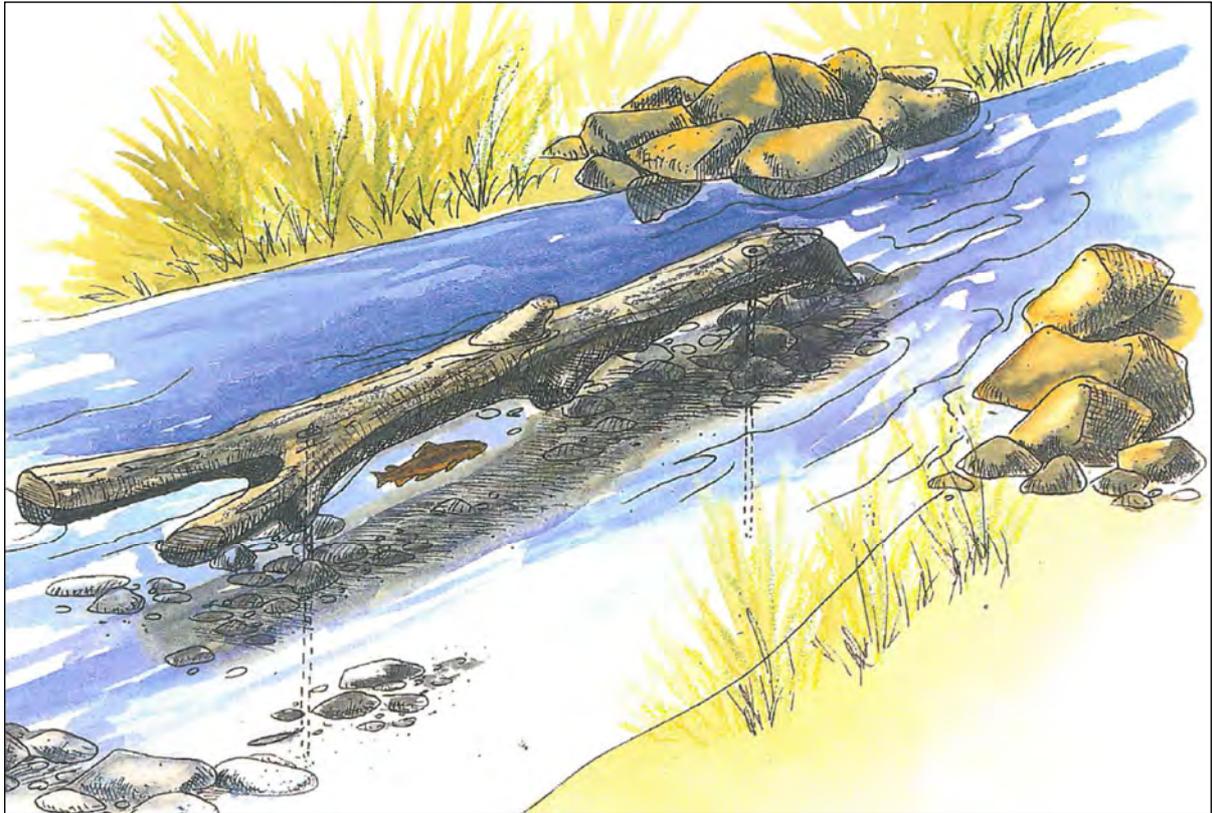
Abbildung 34: an der Sohle befestigter, unterströmter Totholzstamm [31]

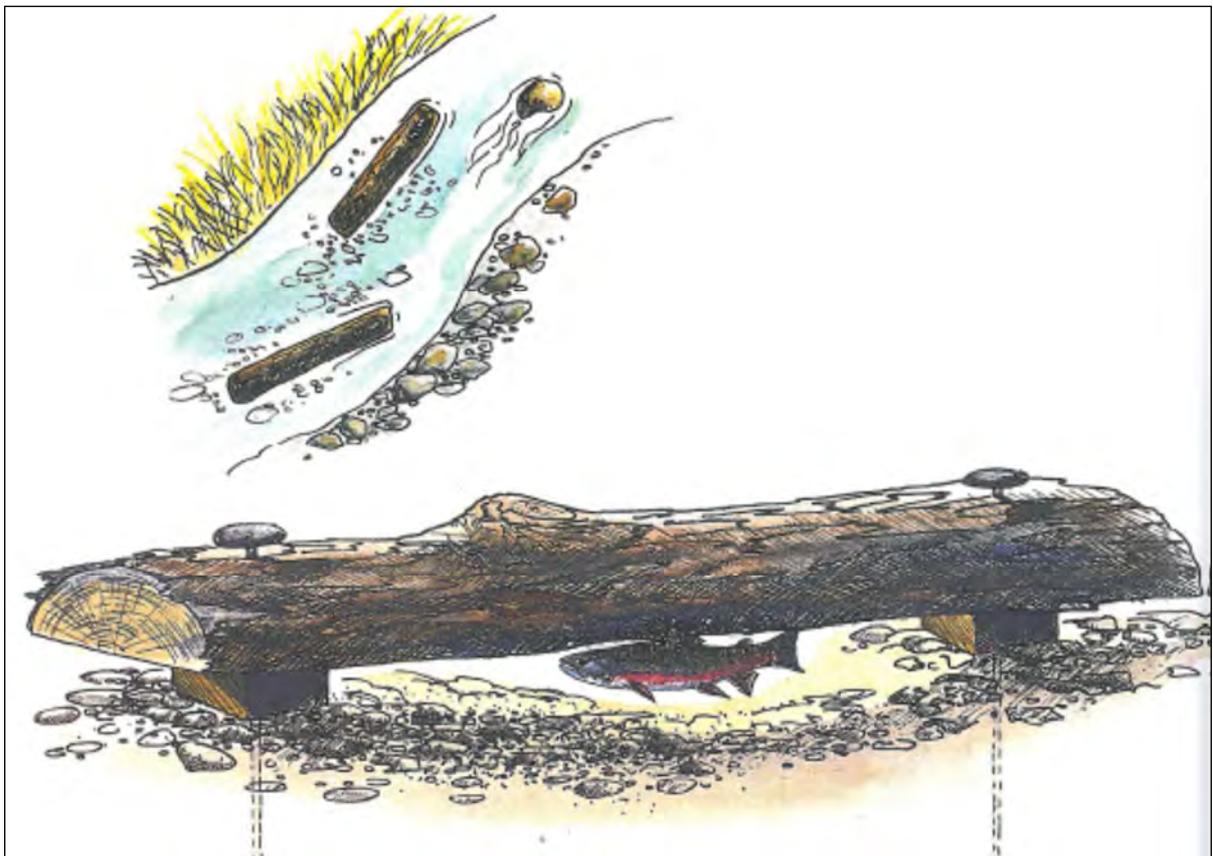
Abbildung 35: flach über der Sohle befestigte, unterströmte Stammhälfte [31]

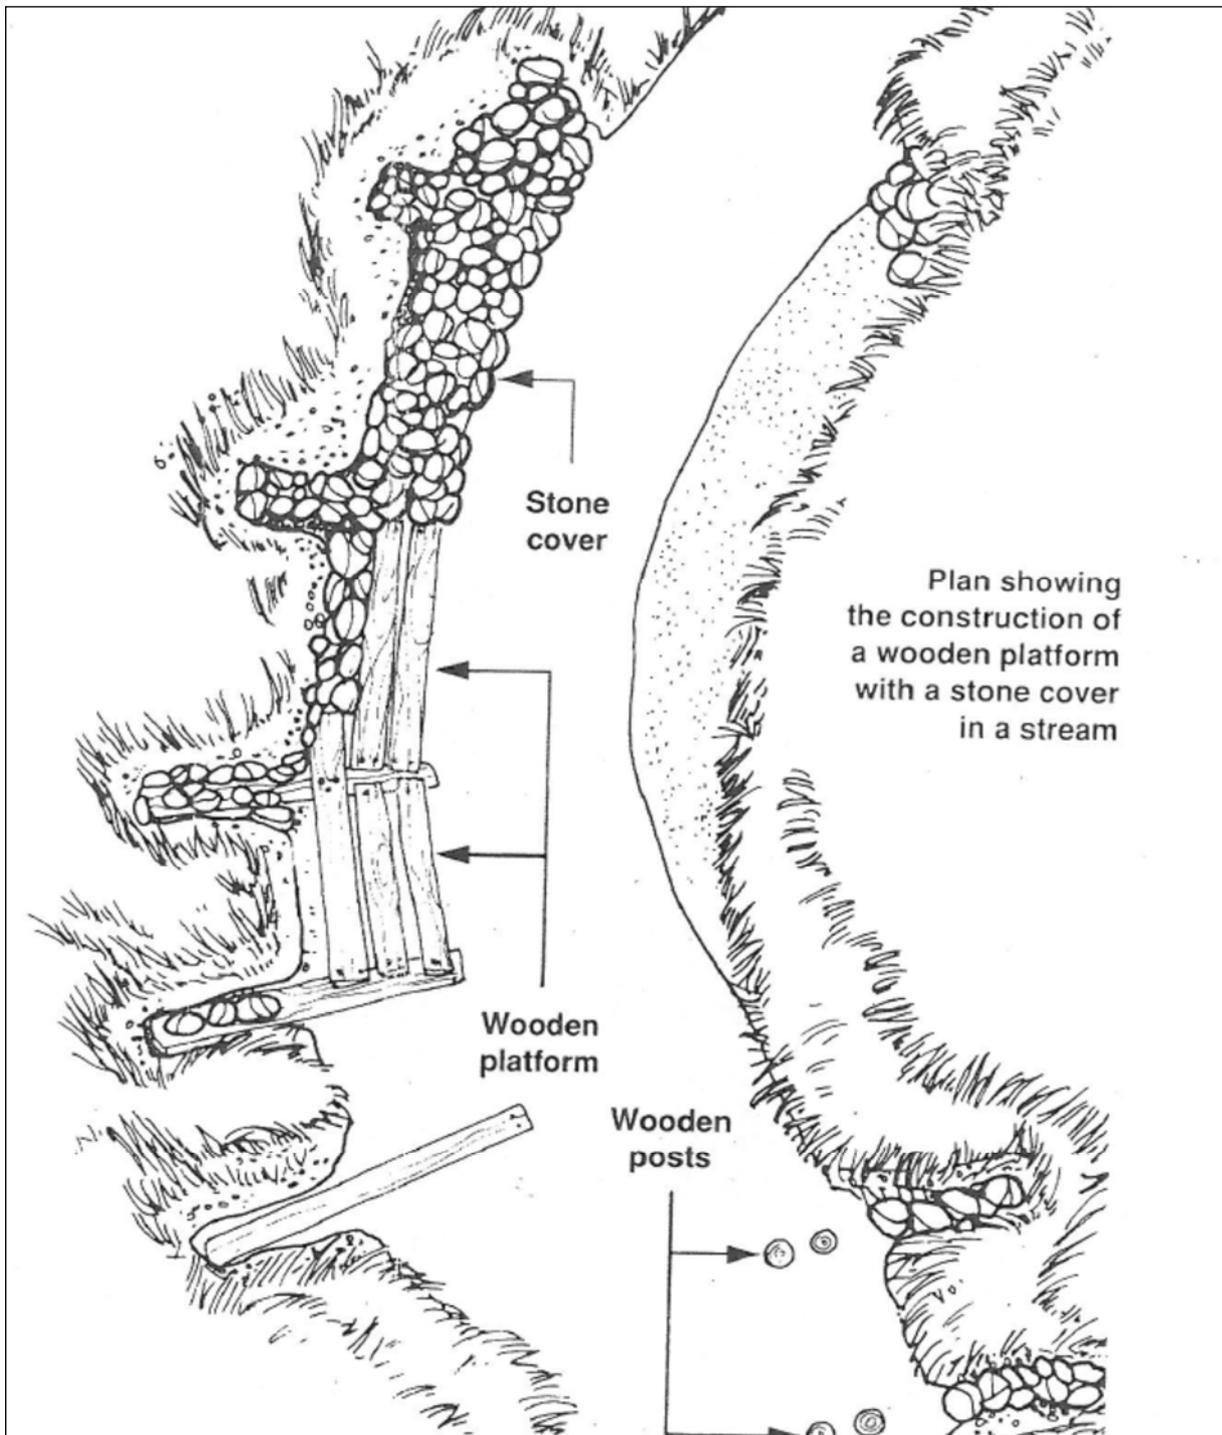
Abbildung 36: Hedingkehlbühne in der Draufsicht [34]

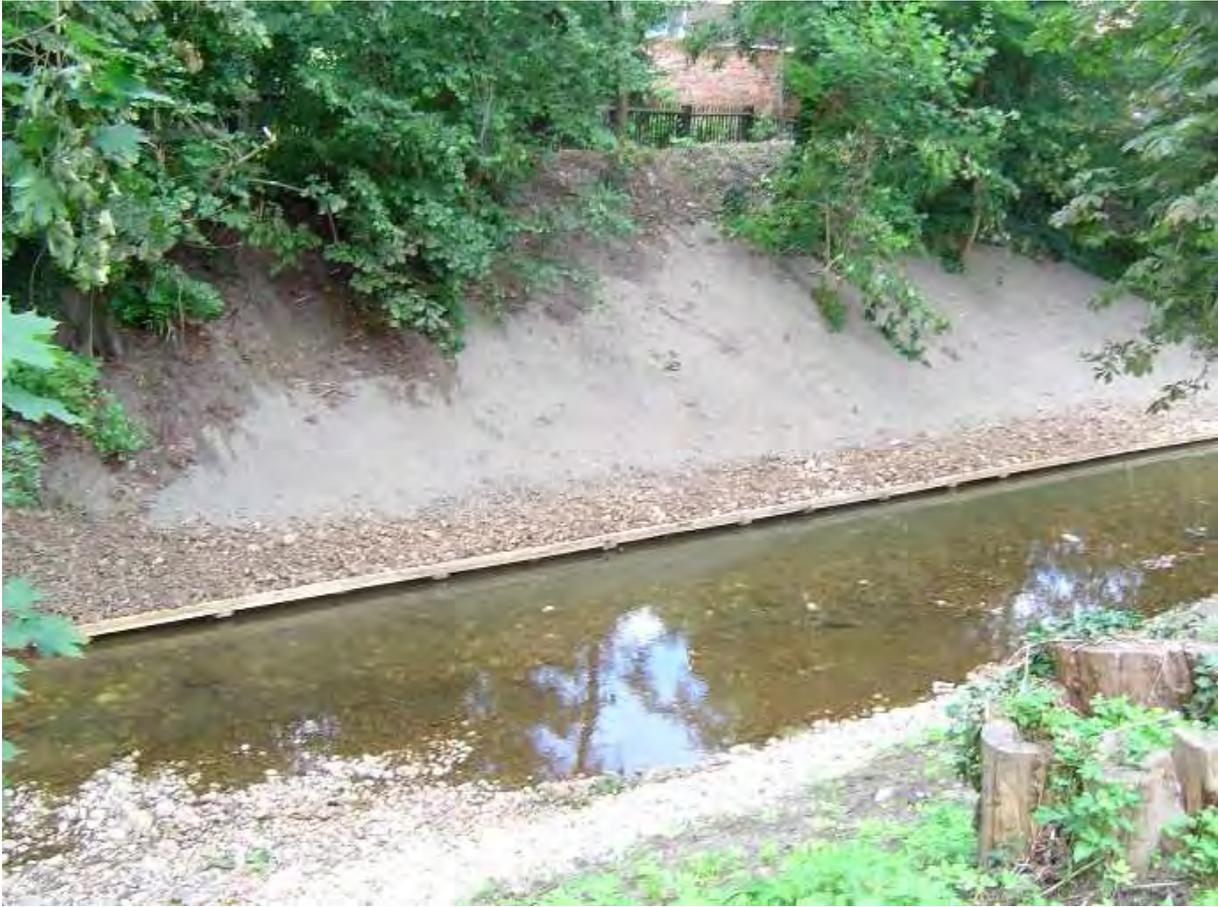
Foto 20: Hedingkehlbühne im Bauzustand

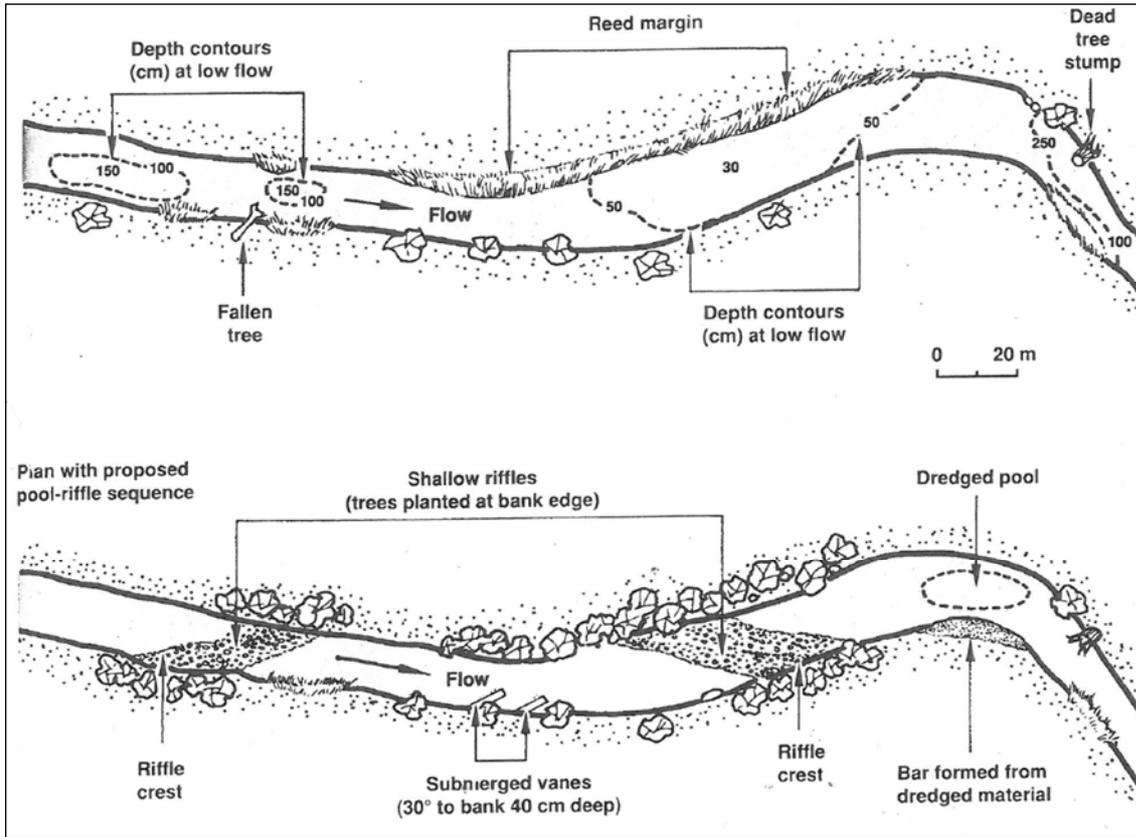
Abbildung 37: Initialisierungsstrukturen zur eigendynamischen Erhöhung der Breiten- und Tiefenvarianzen [34]

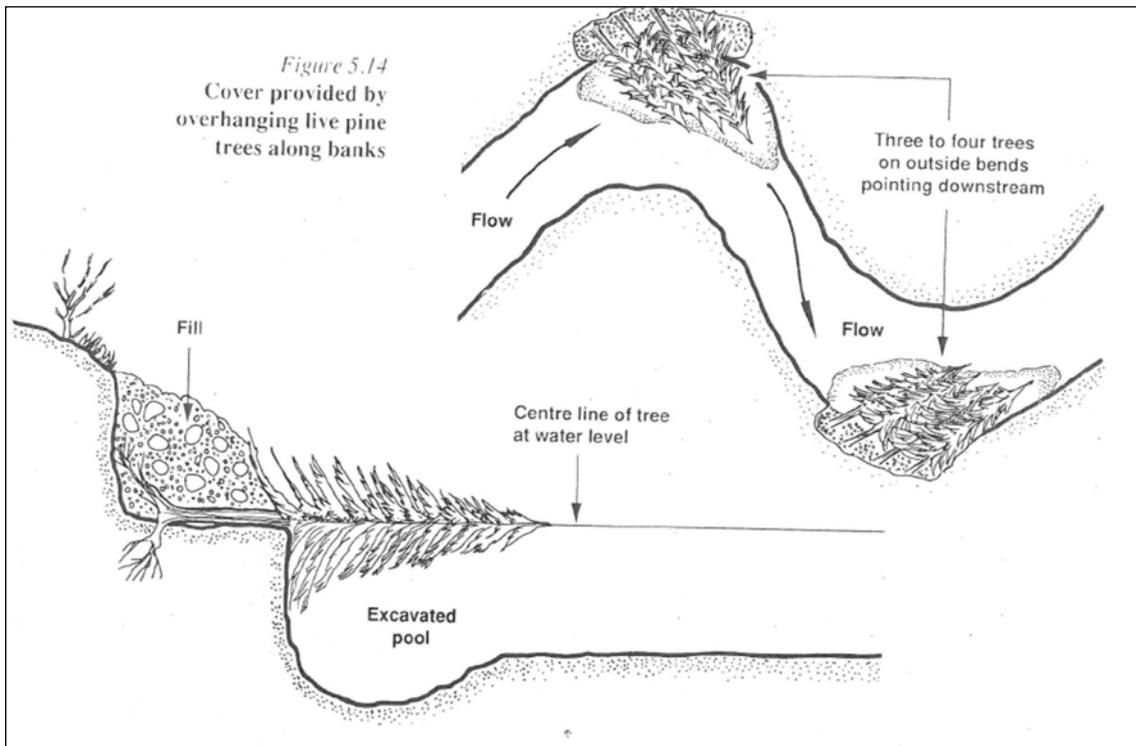
Abbildung 38: Raubbaumverbau zur Querschnittseinengung [34]

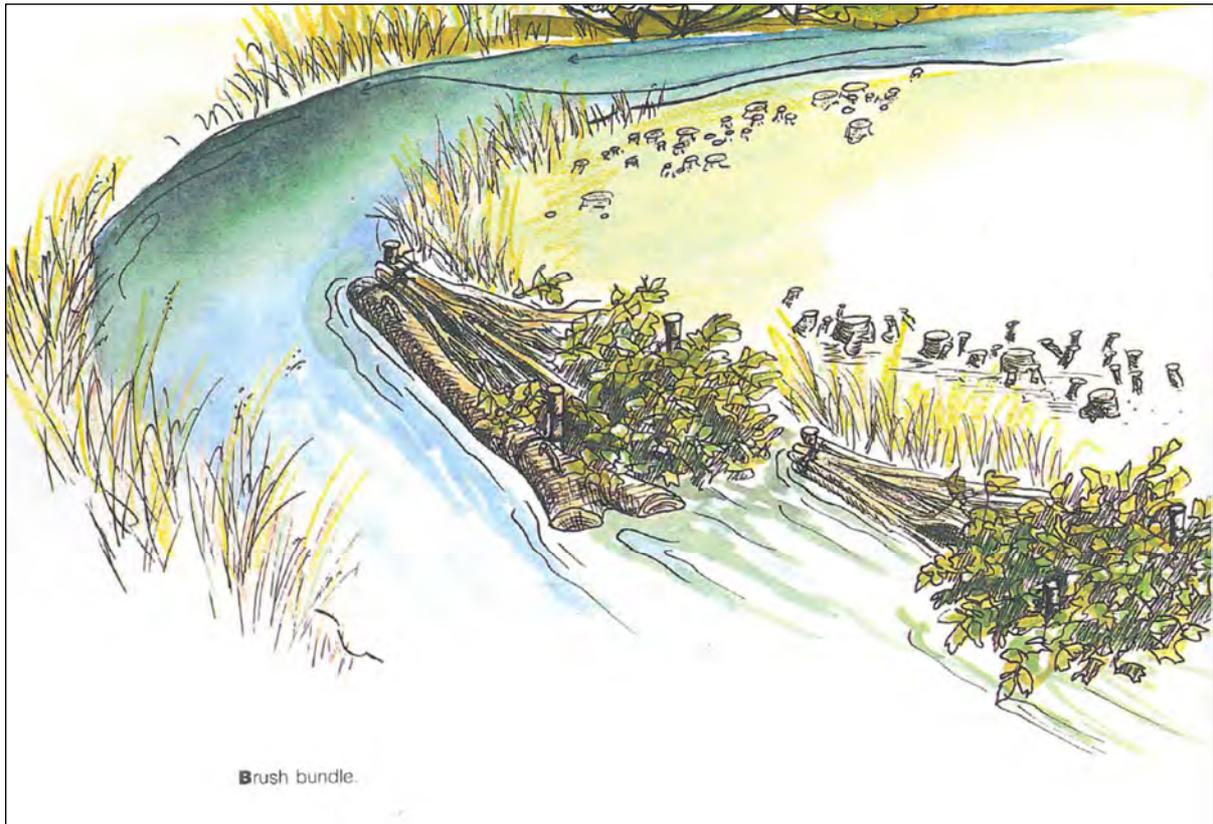
Abbildung 39: Buschbündel zur Querschnittsverengung und Strömunglenkung [31]

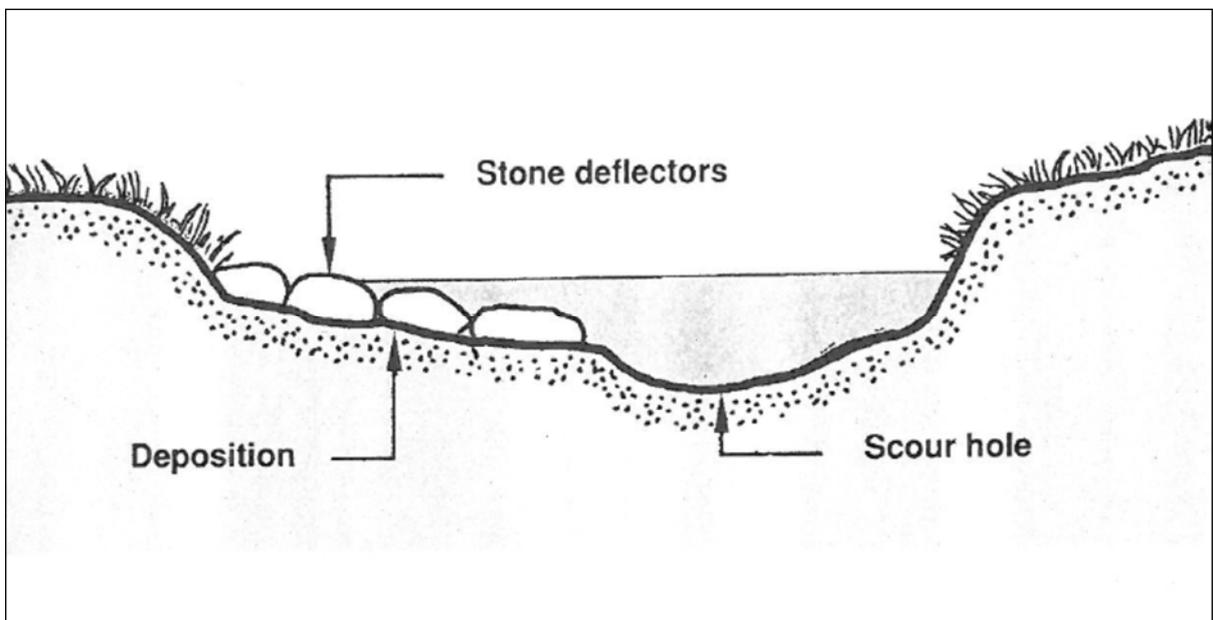
Abbildung 40: Feldsteinbuhnen zur Querschnittsverengung und Strömunglenkung [34]

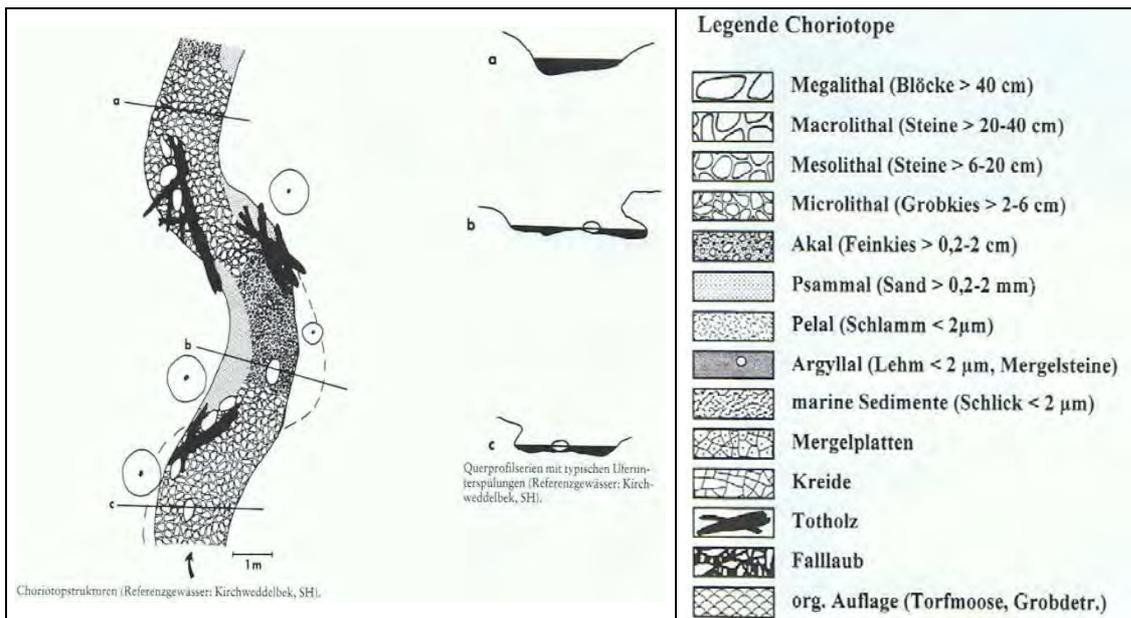
Abbildung 41: typische Substratverteilung (Leitbild) für kiesgeprägte Tieflandbäche [32]

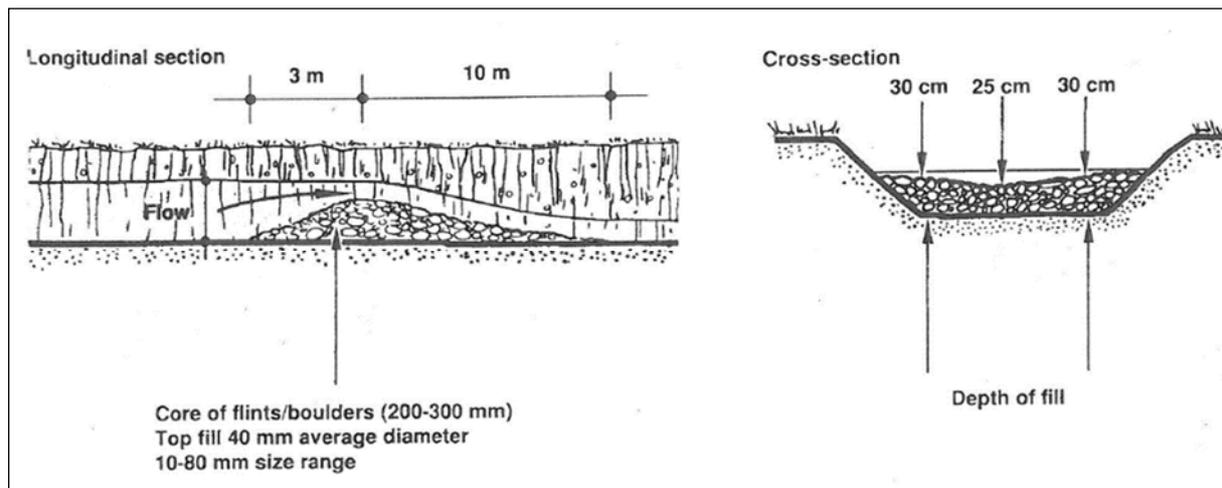
Abbildung 42: Kiesrausche [34]

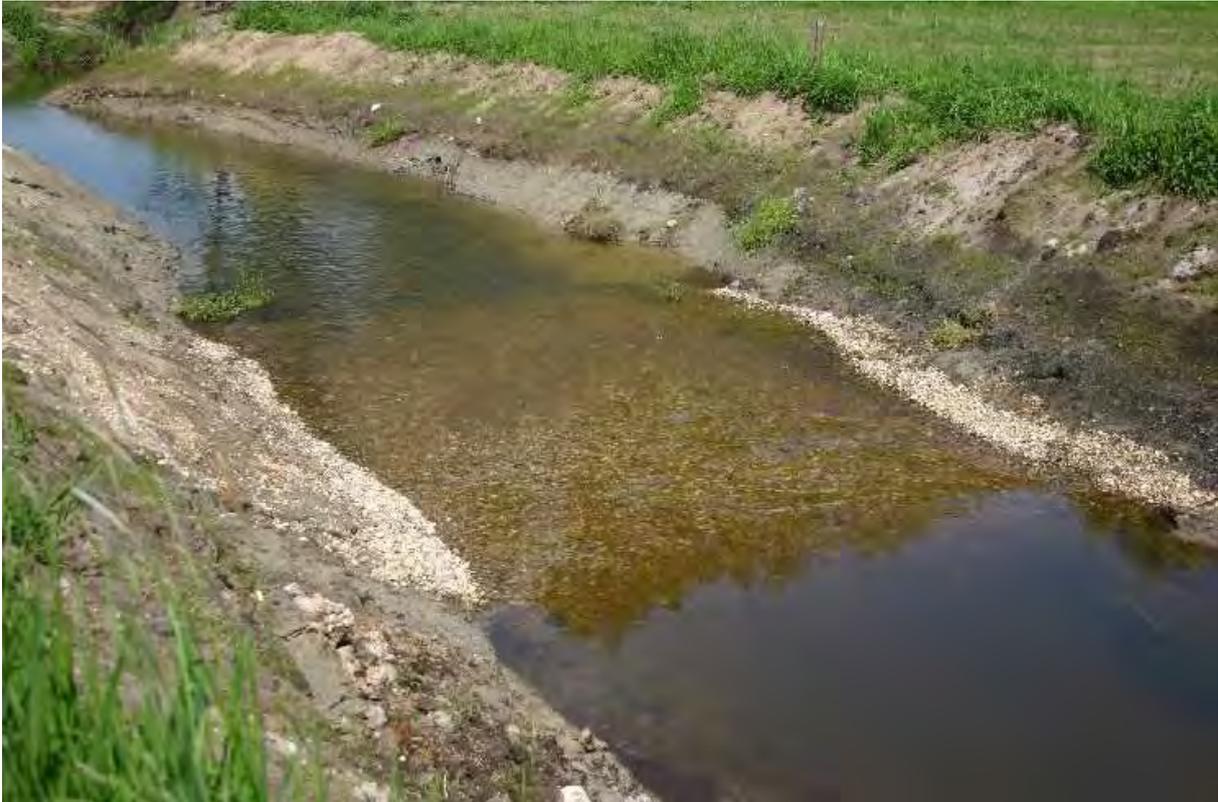
Foto 21: Kiesriffle (Bauzustand)

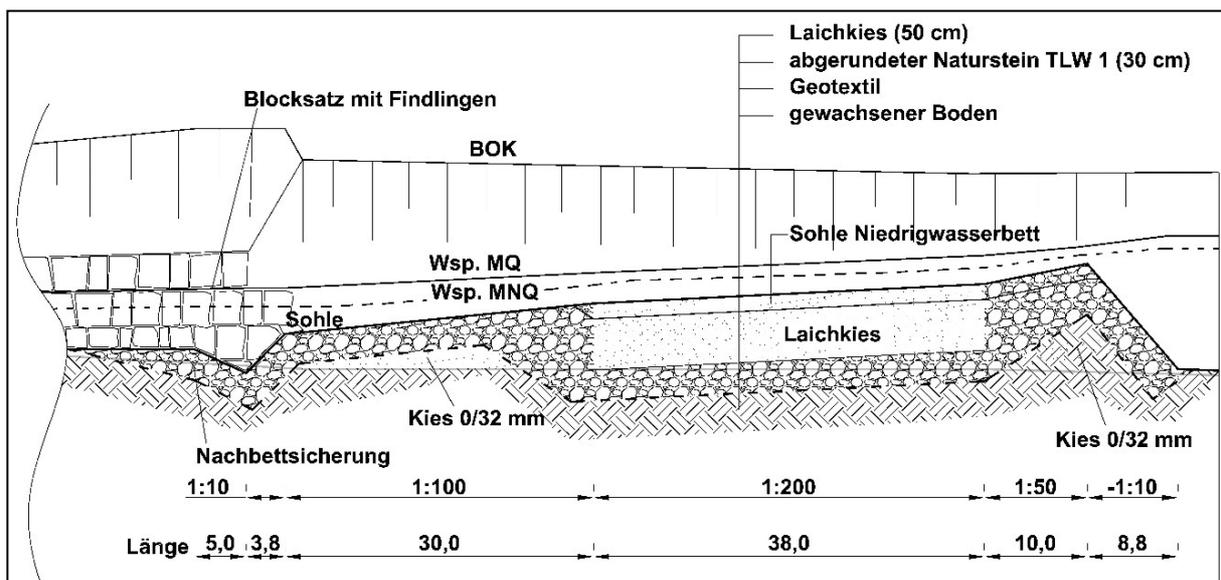
Abbildung 44: naturnah gestalteter Sohlübergang mit Habitatfunktionen, Längsschnitt

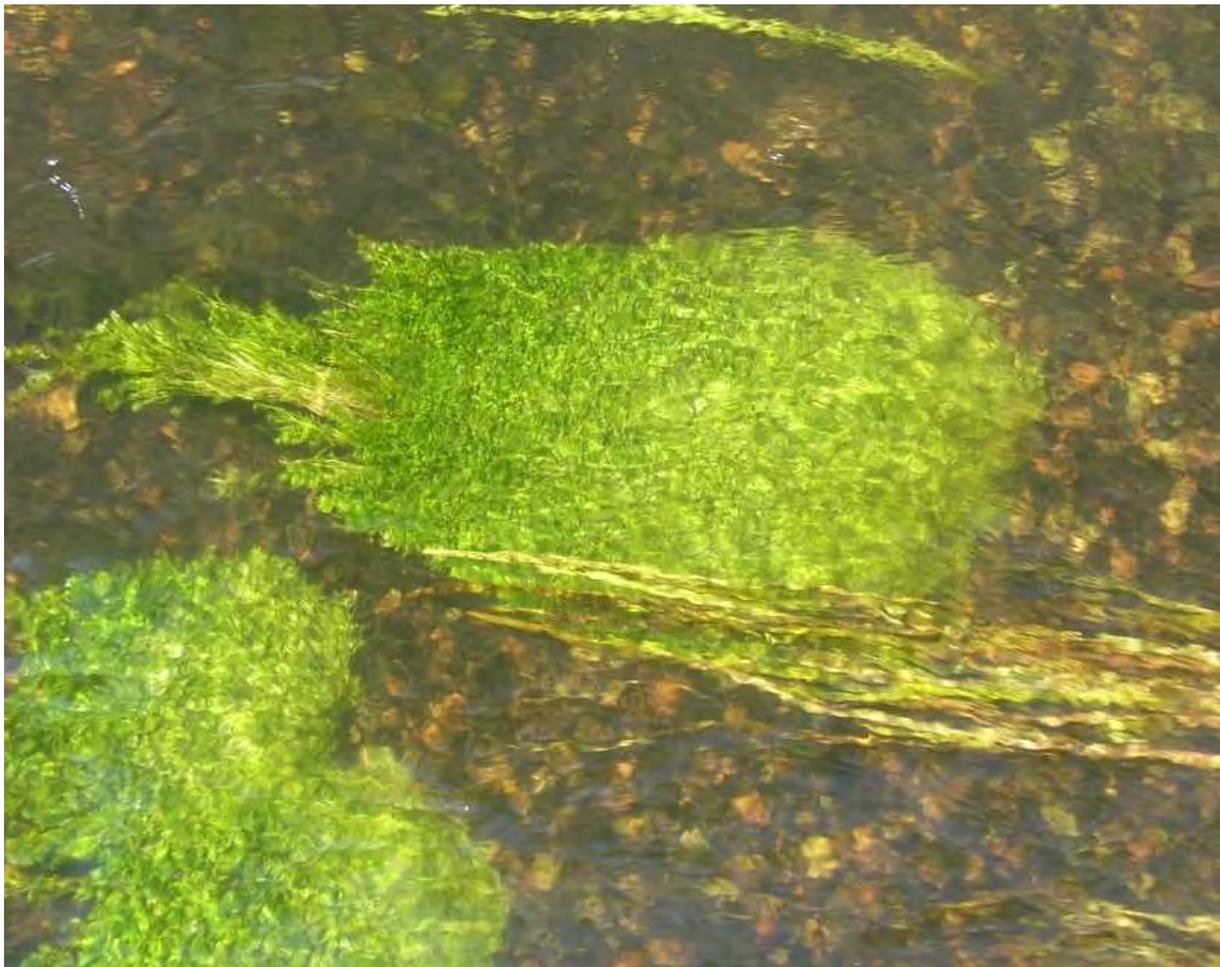
Foto 23: Kiesstrecke auf einem Sohlenübergang, 7 Jahre nach dem Einbau
