Gewässerentwicklungskonzept „Kleine Flämingbäche“

Landesbetrieb für Hochwasserschutz und Wasserwirtschaft Sachsen-Anhalt

2023

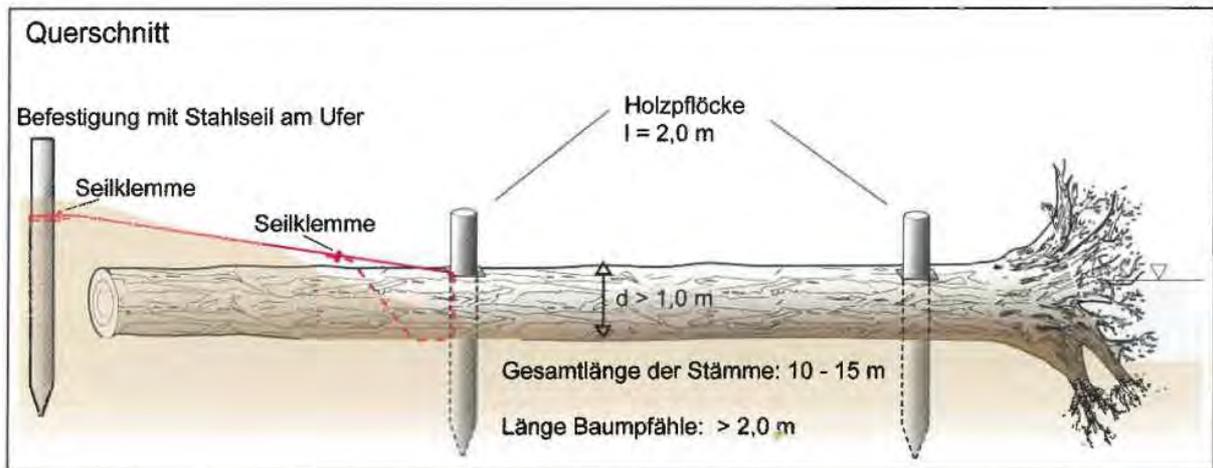
Abbildung 49: Beispiel für Totholzeinbau [30]

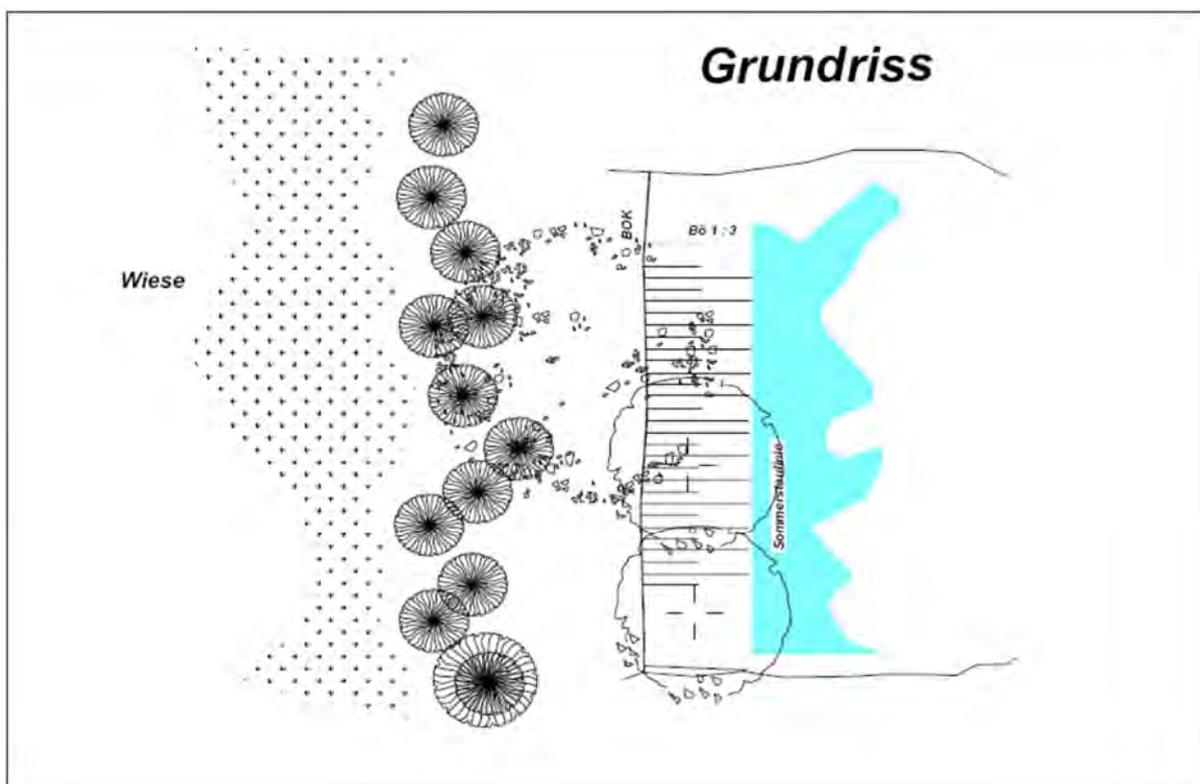
Abbildung 50: Uferwaldentwicklung (Breite 10 m), Draufsicht

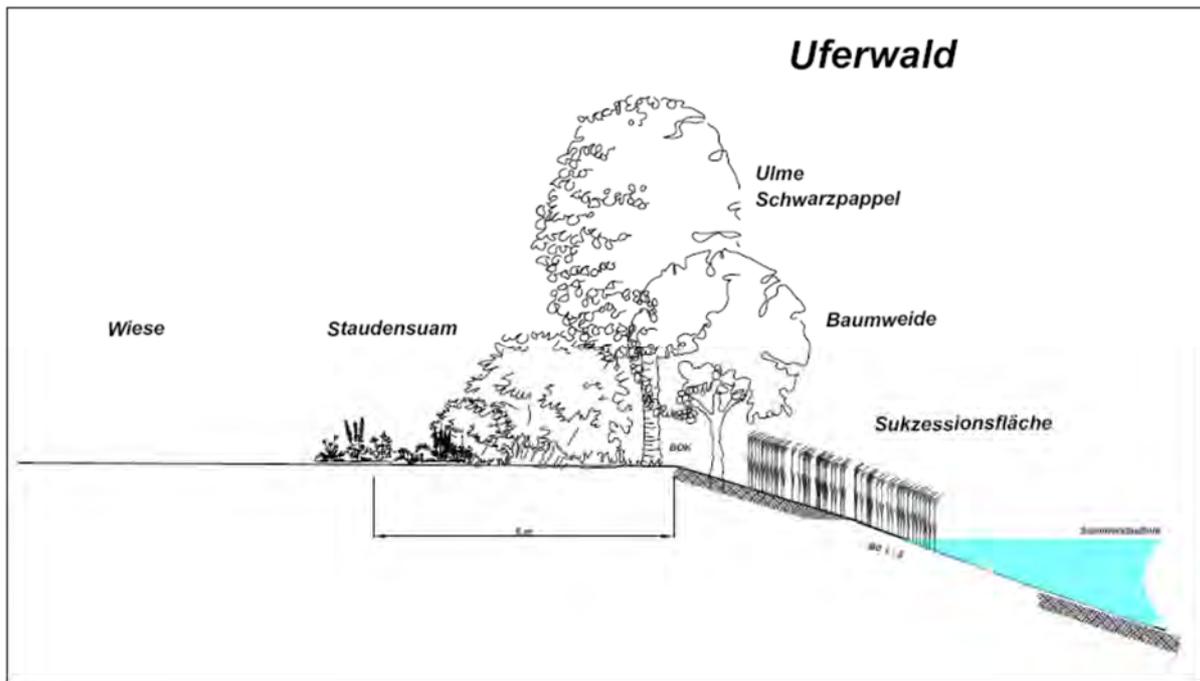
Abbildung 51: Uferwaldentwicklung (Breite 10 m) – Schnitt

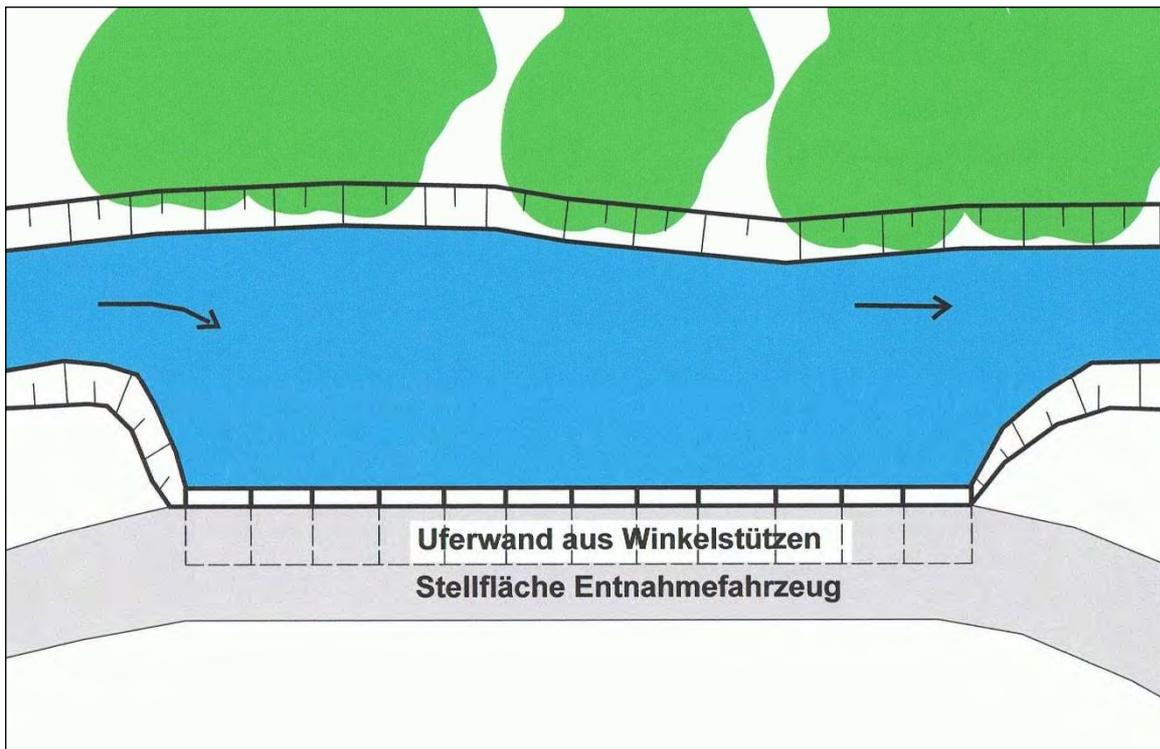
Abbildung 52: Grundriss Sandfang

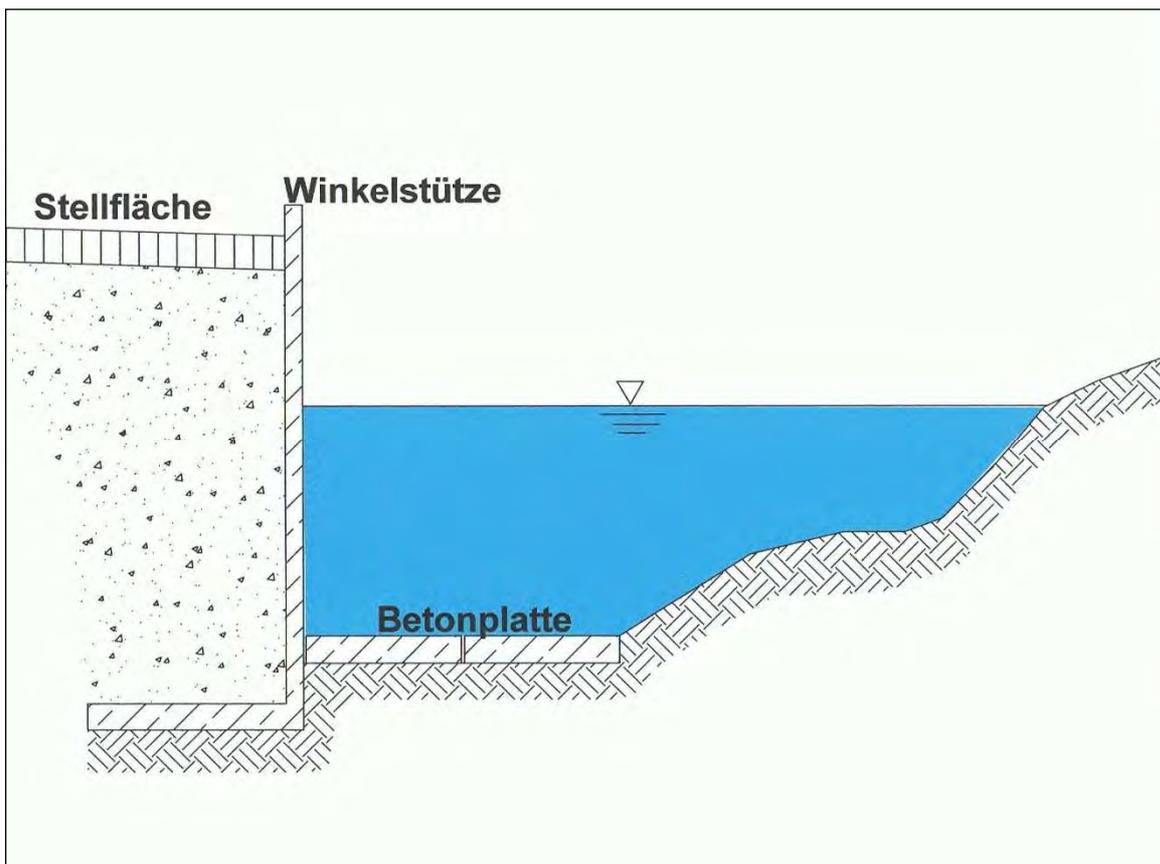
Abbildung 53: Schnitt durch den Sandfang
