A PA01 - Groß Quenstedt

GEK Holtemme, Ilse und Ecker: Anlage 10.1 – Steckbriefe lineare Maßnahmen

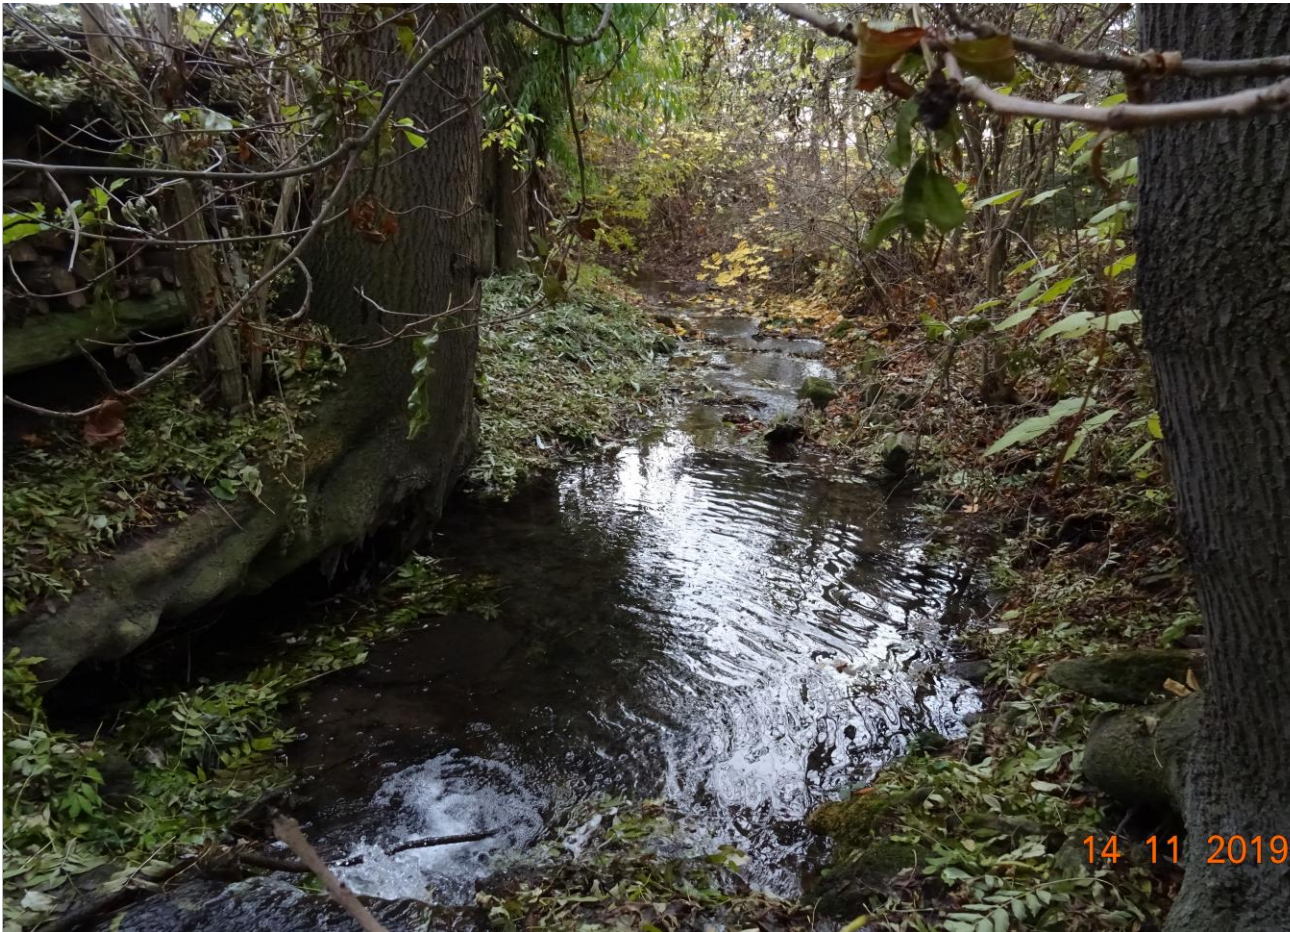
Gewässer		Planungsabschnitt	
Gewässername	Assebach	Fl.-km von	0+000
OWK	SAL17OW37-00	Fl.-km bis	2+744
Gewässerordnung	2	Abschnittslänge	2744 m
		Raumwiderstand	2

Defizite Morphologie
-Längsprofil: sehr stark bis vollständig verändert
-Sohlstruktur: stark bis vollständig verändert
-Uferstruktur: überwiegend sehr stark verändert

- kein Struktur- oder Entwicklungspotenzial gegeben
- kein angepasster maximaler oder angepasster minimaler Entwicklungskorridor gegeben
- Ökologische Durchgängigkeit: nicht gegeben (A_WH01)
- Raumwiderstand: Ackerflächen
- Wasserqualität: Punktquelle NO3-N Belastung im Mündungsbereich festgestellt [UFZ]

- (1) Wiederherstellung der Ufer/Auenvegetation
Gewässerrandstreifen durch Bepflanzung mit Gehölze abgrenzen
- (2) Entwicklung Gewässerverlauf
Einbau Strömungslenker (Totholz, Störsteine, Buhnen)
- (3) Herstl. der ökol. Durchgängigkeit
Rückbau bzw. Umbau der Anlagen

- (1) - Einträge aus Landwirtschaft durch Pflanzung standorttypischer Gehölze und Krautvegetation im Gewässerrandstreifen unterbinden
- (2) -
- (3) - Herst. der ökologischen Durchgängigkeit durch Ersatzneubau von Maulprofilen

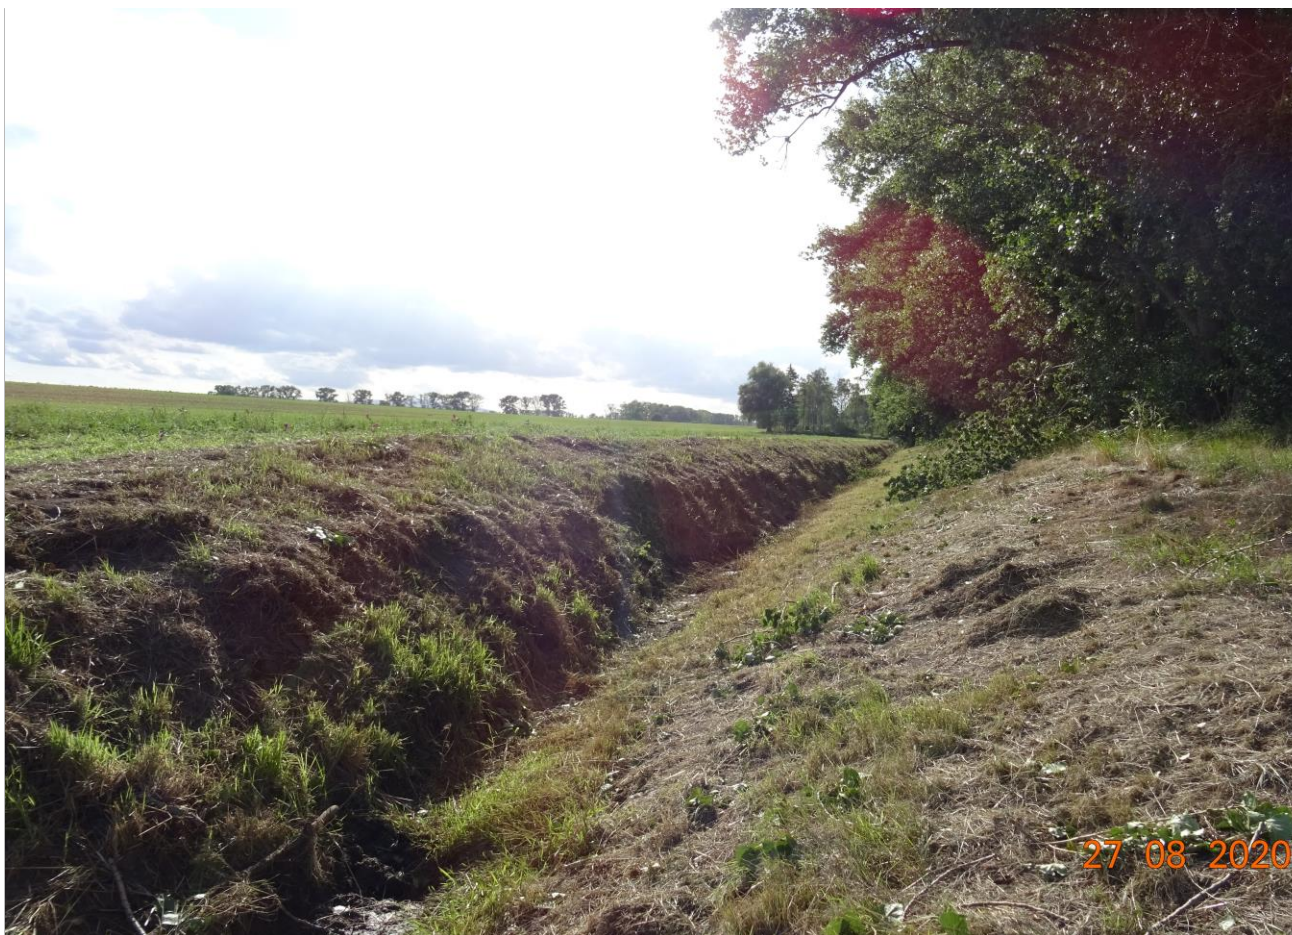
A PA02 - Klein Quenstedt

Gewässer		Planungsabschnitt	
Gewässername	Assebach	Fl.-km von	2+744
OWK	SAL17OW37-00	Fl.-km bis	5+282
Gewässerordnung	2	Abschnittslänge	2539 m
		Raumwiderstand	2

Defizite Morphologie
'-Längsprofil: vollständig verändert -Sohlstruktur: überwiegend sehr stark verändert -Uferstruktur: sehr stark bis vollständig verändert - Gewässersohle stark eingetieft

- kein Struktur- oder Entwicklungspotenzial gegeben
- kein angepasster maximaler oder angepasster minimaler Entwicklungskorridor gegeben
- Ökologische Durchgängigkeit: nicht gegeben (A_WH02, A_WH03, A_WH04, A_WH05)
- Wasserqualität: Punktquelle NO₃-N Belastung im Mündungsbereich festgestellt [UFZ]

- (1) Herstl. der ökol. Durchgängigkeit
Rückbau bzw. Umbau der Anlagen
- (2) Wiederherstellung der Ufer/Auenvegetation
Gewässerrandstreifen durch Bepflanzung mit Gehölze abgrenzen
- (3) Anpassung Sohle
Sohlanheben (z.B. durch Sohlriegel, Geschiebezugabe, Totholz)

- (1) - Herstellung der ökologische Durchgängigkeit an Verrohrungen und Sohlschwellen
- (2) - Einträge aus Landwirtschaft durch Pflanzung standorttypischer Gehölze und Krautvegetation im Gewässerrandstreifen unterbinden
- (3) - Sohlenanhebung zur Kompensation des stark eingetieften Gewässerprofils

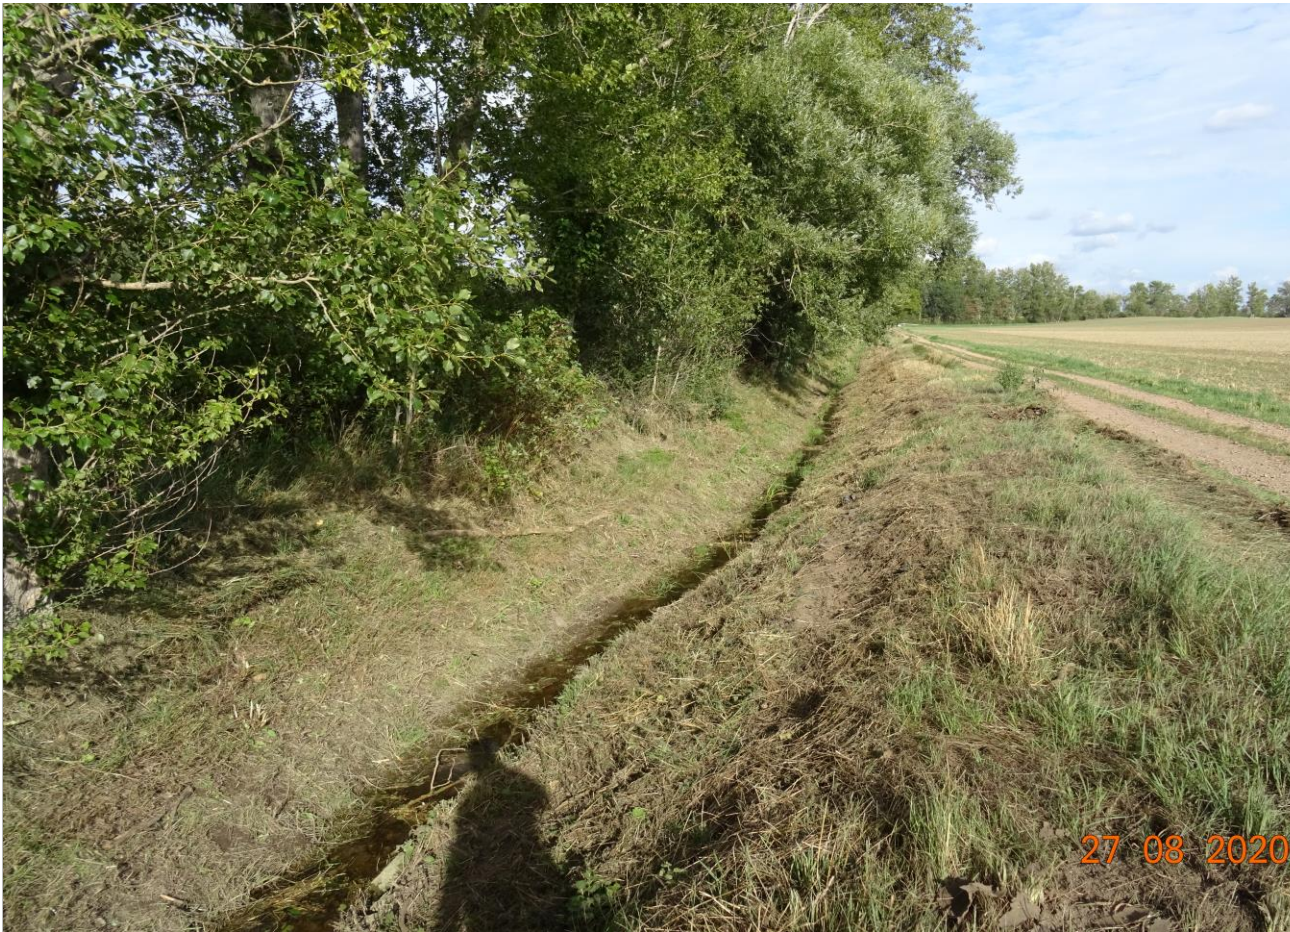
A PA03 - oh. Klein Quenstedt

Gewässer		Planungsabschnitt	
Gewässername	Assebach	Fl.-km von	5+282
OWK	SAL17OW37-00	Fl.-km bis	7+592
Gewässerordnung	2	Abschnittslänge	2310 m
		Raumwiderstand	2

Defizite Morphologie
-Längsprofil: überwiegend vollständig verändert, Teilbereiche deutlich bis stark verändert -Sohlstruktur: stark bis sehr stark verändert -Uferstruktur: stark bis vollständig verändert - Gewässerprofil deutlich eingetieft

- kein Struktur- oder Entwicklungspotenzial gegeben
- kein angepasster maximaler oder angepasster minimaler Entwicklungskorridor gegeben
- Ökologische Durchgängigkeit: eingeschränkt (A_WH07)
- Raumwiderstand: Ackerflächen

- (1) Wiederherstellung der Ufer/Auenvegetation
Gewässerrandstreifen durch Bepflanzung mit Gehölze abgrenzen
- (2) Anpassung Sohle
Sohlenheben (z.B. durch Sohlriegel, Geschiebezugabe, Totholz)
- (3) Herstl. der ökol. Durchgängigkeit
Rückbau bzw. Umbau der Anlagen

- (1) -
- (2) - Sohlenanhebung zur Kompensation des stark eingetieften Gewässerprofils
- (3) -

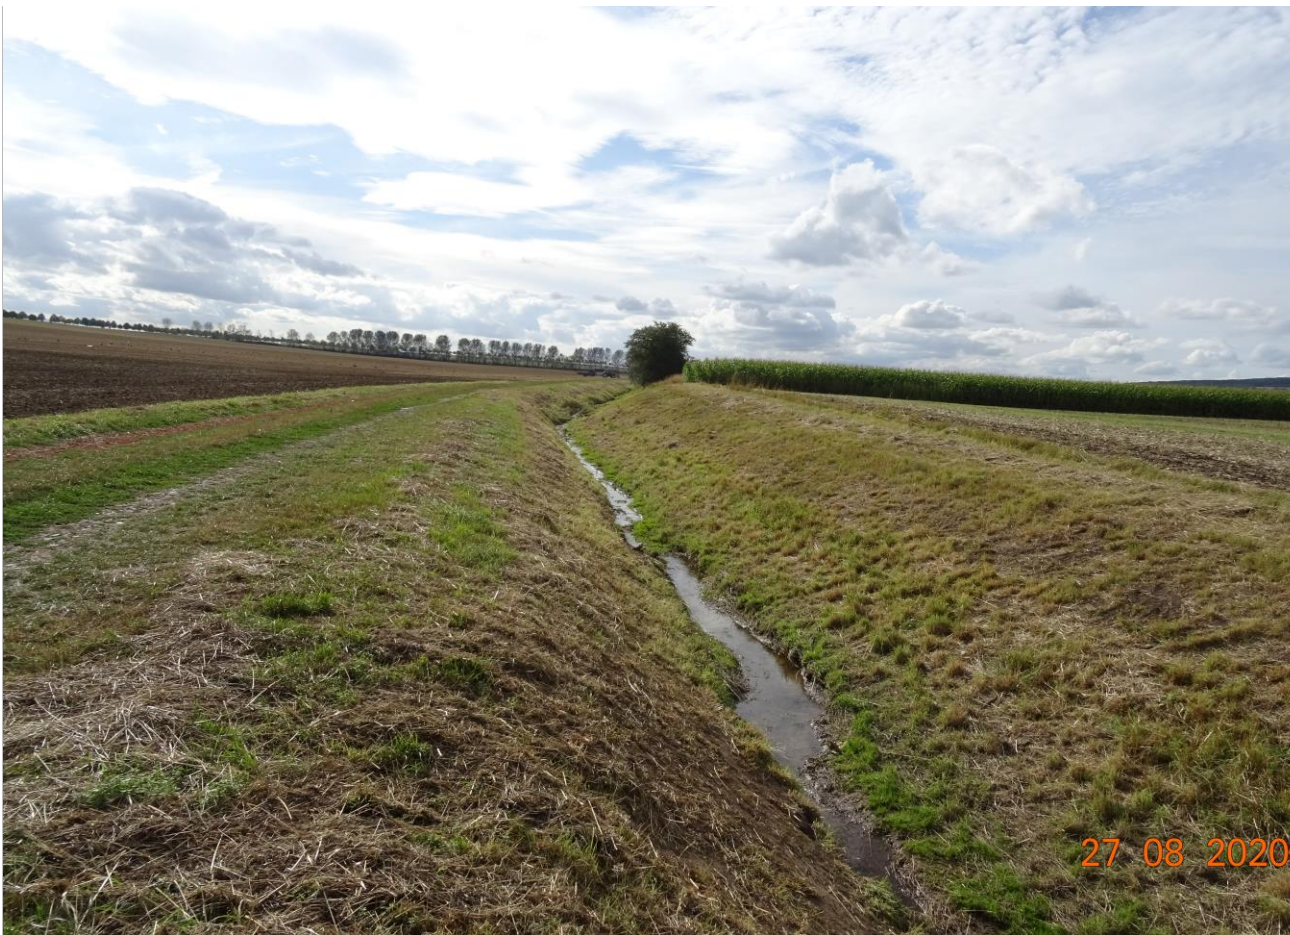
A PA04 - Zw. Aspenstedt u. Klein Quenstedt

Gewässer		Planungsabschnitt	
Gewässername	Assebach	Fl.-km von	9+994
OWK	SAL17OW37-00	Fl.-km bis	11+330
Gewässerordnung	2	Abschnittslänge	2402 m
		Raumwiderstand	2

Defizite Morphologie
-Längsprofil: vollständig verändert
-Sohlstruktur: überwiegend sehr stark verändert
-Uferstruktur: vollständig verändert

- kein Struktur- oder Entwicklungspotenzial gegeben
- kein angepasster maximaler oder angepasster minimaler Entwicklungskorridor gegeben
- Ökologische Durchgängigkeit: nicht gegeben (A_WH08, A_WH10, A_WH11, A_WH12)
- Raumwiderstand: Ackerflächen

- (1) Wiederherstellung der Ufer/Auenvegetation
Gewässerrandstreifen durch Bepflanzung mit Gehölze abgrenzen
- (2) Herstl. der ökol. Durchgängigkeit
Rückbau bzw. Umbau der Anlagen
- (3) Anpassung Sohle
Sohlanheben (z.B. durch Sohlriegel, Geschiebezugabe, Totholz)

- (1) -
- (2) -
- (3) - Sohlenanhebung zur Kompensation des stark eingetieften Gewässerprofils

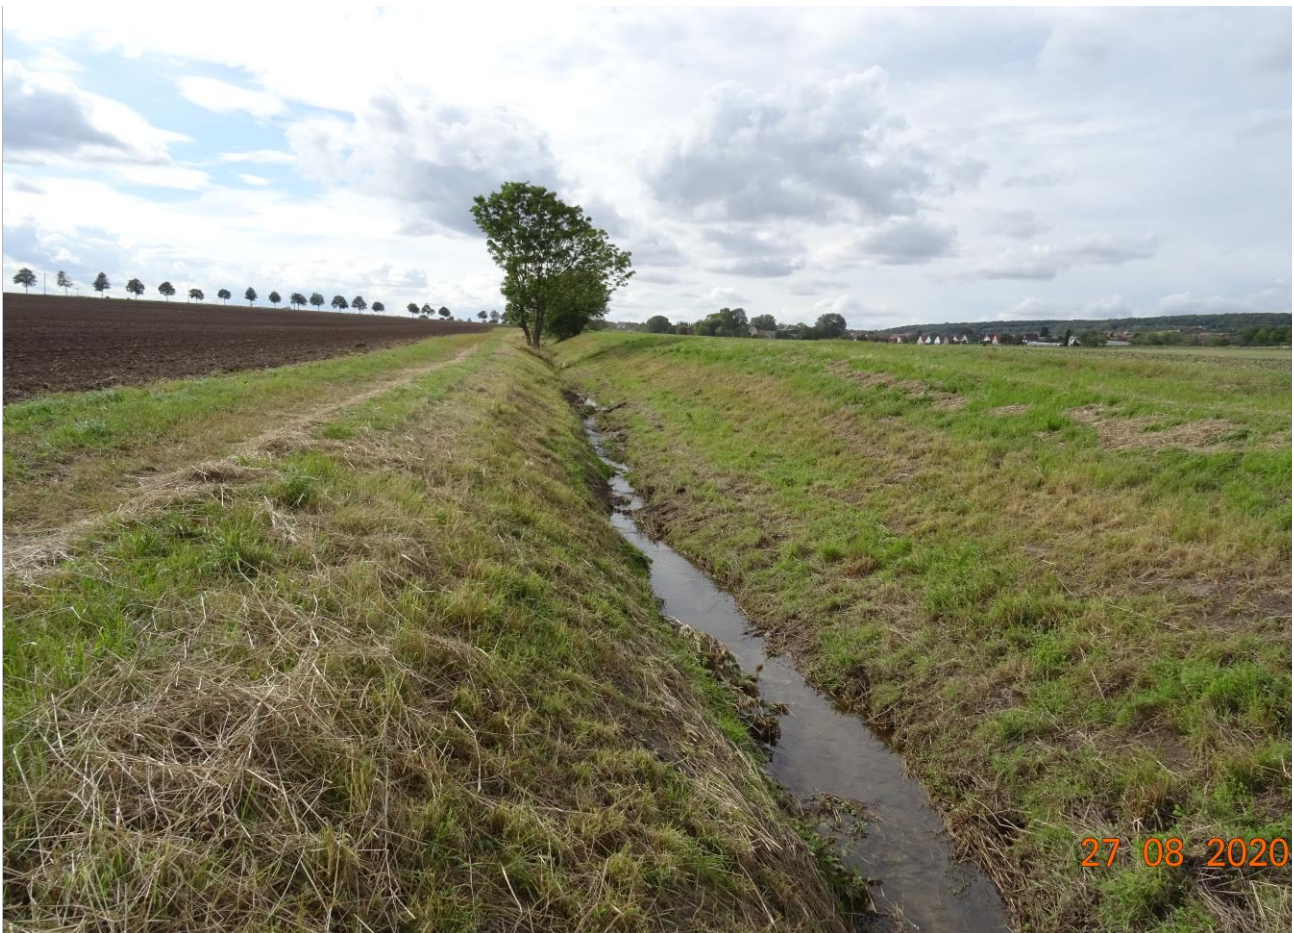
A PA05 - uh. Aspenstedt

Gewässer		Planungsabschnitt	
Gewässername	Assebach	Fl.-km von	11+330
OWK	SAL17OW37-00	Fl.-km bis	12+666
Gewässerordnung	2	Abschnittslänge	1336 m
		Raumwiderstand	2

Defizite Morphologie
-Längsprofil: überwiegend sehr stark verändert
-Sohlstruktur: Teilbereich stark verändert
-Uferstruktur: sehr stark verändert
- Gewässerbett stark eingetieft

- kein Struktur- oder Entwicklungspotenzial gegeben
- kein angepasster maximaler oder angepasster minimaler Entwicklungskorridor gegeben
- Ökologische Durchgängigkeit: nicht gegeben (A_WH13, A_WH14)
- Raumwiderstand: Ackerflächen

- (1) Wiederherstellung der Ufer/Auenvegetation
Gewässerrandstreifen durch Bepflanzung mit Gehölze abgrenzen
- (2) Herstl. der ökol. Durchgängigkeit
Rückbau bzw. Umbau der Anlagen
- (3) Anpassung Sohle
Sohlanheben (z.B. durch Sohlriegel, Geschiebezugabe, Totholz)

- (1) -
- (2) -
- (3) - Sohlenanhebung zur Kompensation des stark eingetieften Gewässerprofils

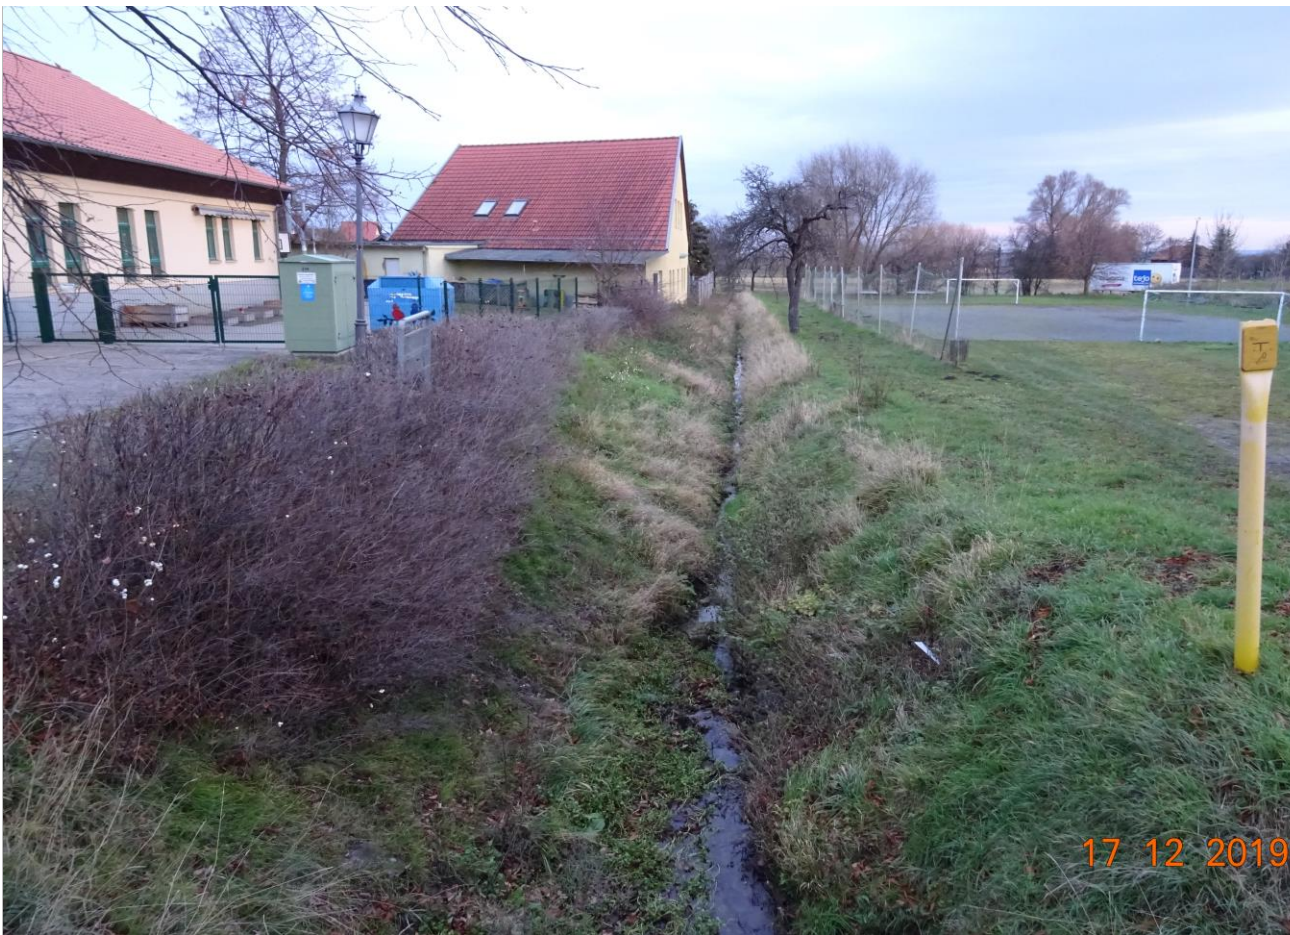
A PA06 - Aspenstedt

Gewässer		Planungsabschnitt	
Gewässername	Assebach	Fl.-km von	12+666
OWK	SAL17OW37-00	Fl.-km bis	13+565
Gewässerordnung	2	Abschnittslänge	899 m
		Raumwiderstand	-

Defizite Morphologie
-Längsprofil: Teilbereich vollständig verändert
-Sohlstruktur: Teilbereich vollständig verändert
-Uferstruktur: Teilbereich vollständig verändert

- kein Struktur- oder Entwicklungspotenzial gegeben
- kein angepasster maximaler oder angepasster minimaler Entwicklungskorridor gegeben
- Ökologische Durchgängigkeit: eingeschränkt (A_WH15, A_WH17, A_WH18)
- Raumwiderstand: Im Siedlungsgebiet

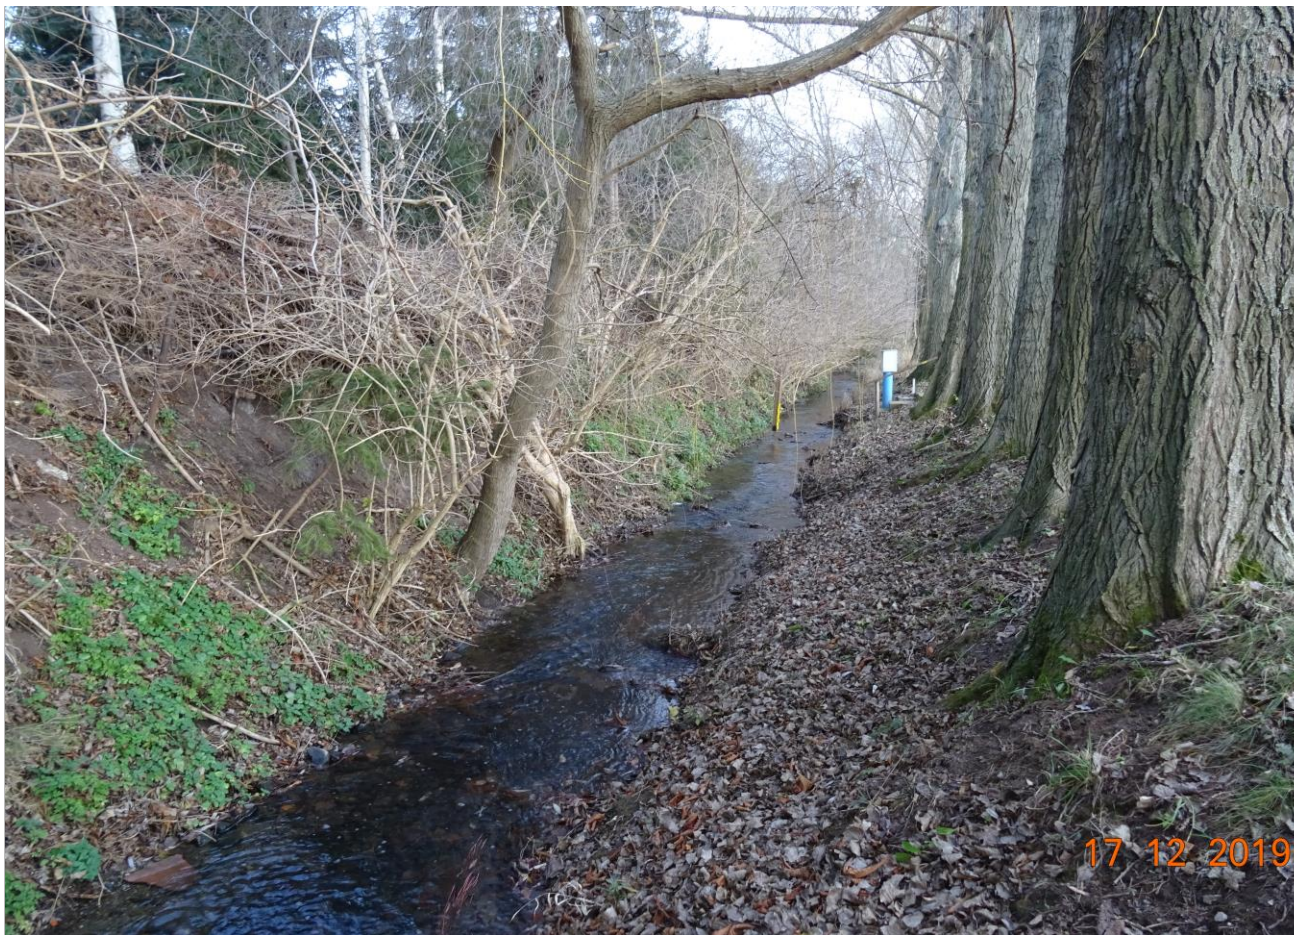
BB PA01 - Minsleben

Gewässer		Planungsabschnitt	
Gewässername	Barrenbach	Fl.-km von	0+000
OWK	SAL17OW31-00	Fl.-km bis	2+805
Gewässerordnung	2	Abschnittslänge	2805 m
		Raumwiderstand	2

Defizite Morphologie
-Längsprofil: überwiegend vollständig verändert
-Sohlstruktur: überwiegend sehr stark bis vollständig verändert
-Uferstruktur: stark bis vollständig verändert

- kein Struktur- oder Entwicklungspotenzial gegeben
- kein angepasster maximaler oder angepasster minimaler Entwicklungskorridor gegeben
- Ökologische Durchgängigkeit: eingeschränkt (BB_WH01, BB_WH03, BB_WH04)
- Raumwiderstand: Siedlungsgebiet Minsleben, teilweise Ackerflächen
- vorh. Planungen: Hochwasserentlasten bei Minsleben vorgesehen (Anm 63)
- Wasserqualität: Punktquelle NO₃-N Belastung im Mündungsbereich festgestellt [UFZ]
- Barrenbach wird über diverse Fischteiche in Wernigerode, sowie die Gräben Nördlicher Beiläufer und Knickbach Reddeber gespeist. Erhöhte Nährstoffeinträge aus der Landwirtschaft sind daher zu erwarten.

- (1) Anpassung Sohle
naturnahe Sohlstrukturen wie Totholz, Sohlsubstrat, Störsteine einbringen

- (1) - Stellenweise Strukturaufwertung und Erhöhung der Eigendynamik

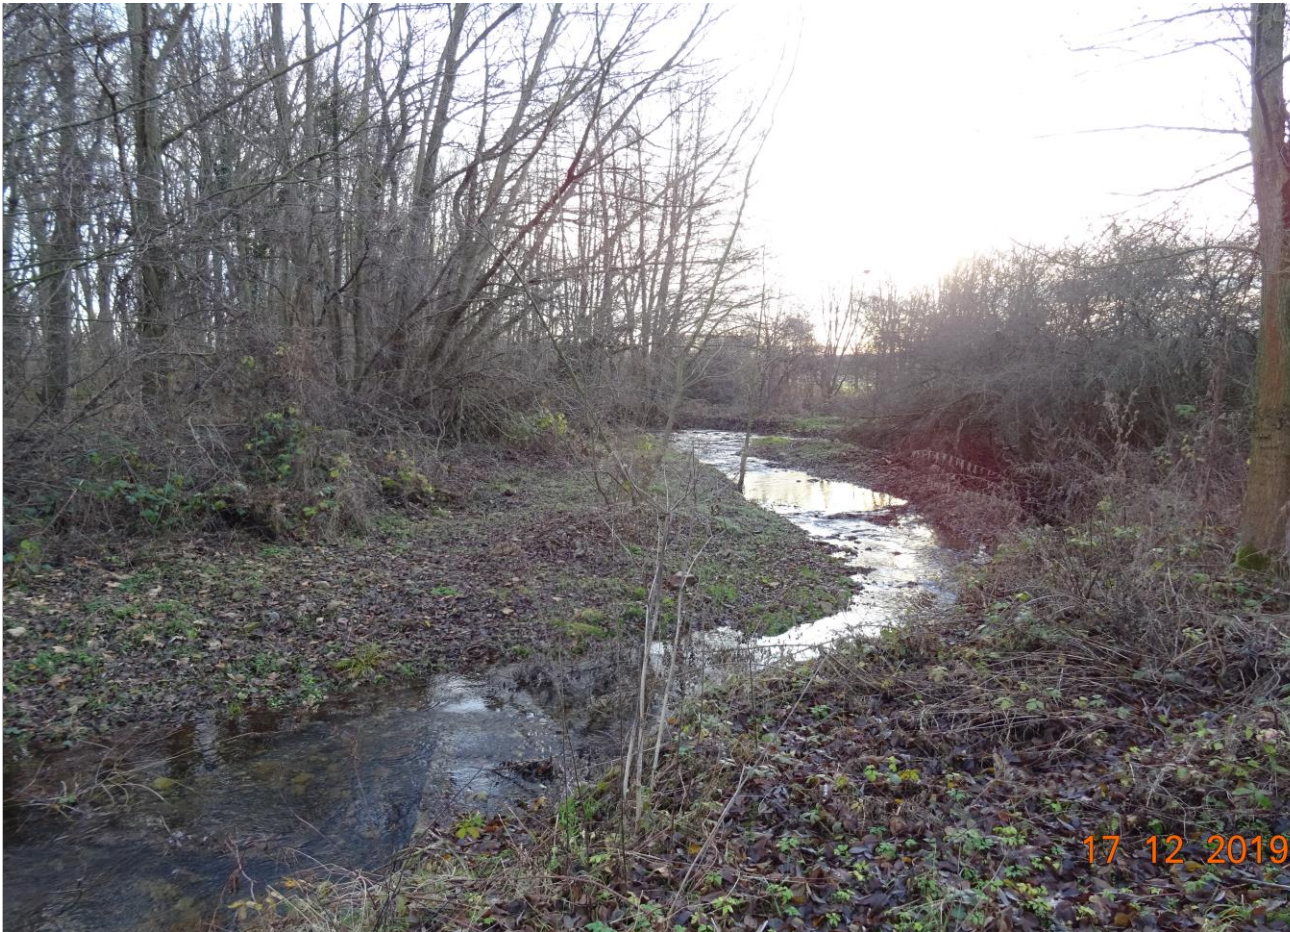
ECK PA02 - -

Gewässer		Planungsabschnitt	
Gewässername	Ecker	Fl.-km von	5+984
OWK	WESOW18-01	Fl.-km bis	8+660
Gewässerordnung	1	Abschnittslänge	2676 m
		Raumwiderstand	-

Defizite Morphologie
-Längsprofil: gering verändert bis mäßig verändert
-Sohlstruktur: unverändert
-Uferstruktur: gering verändert bis stark verändert

- keine Maßnahmen erforderlich, da der überwiegende Teil dieses Abschnitts der Strukturklasse 2 und 3 zugeordnet wurde
- Ökologische Durchgängigkeit: nicht gegeben (ECK_WH03, ECK_WH04)
- Flurbereinigungsverfahren beidseitig abgeschlossen
- PA liegt im FFH-Gebiet

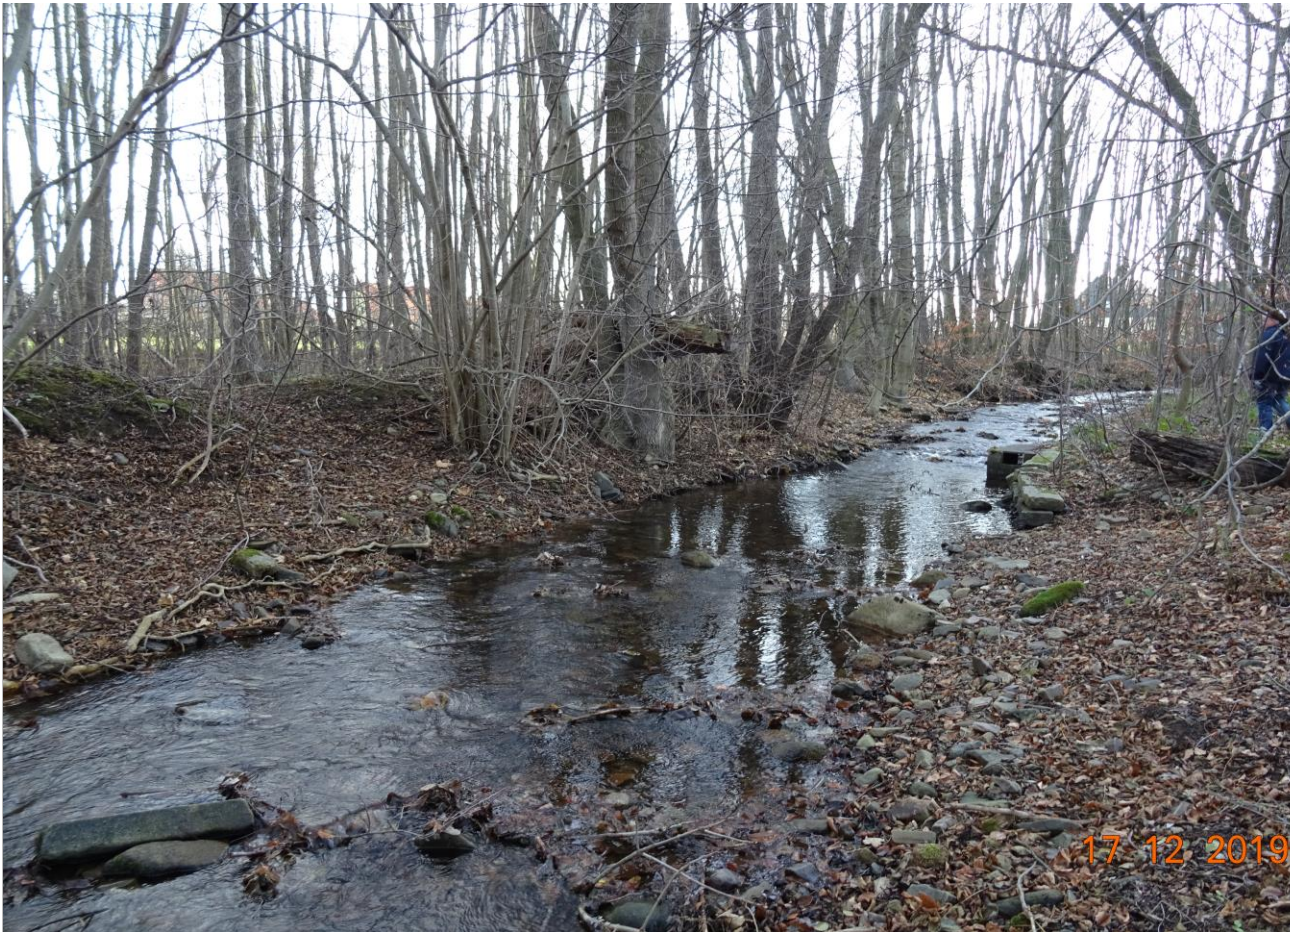
ECK PA03 - -

Gewässer		Planungsabschnitt	
Gewässername	Ecker	Fl.-km von	8+660
OWK	WESOW18-01	Fl.-km bis	11+953
Gewässerordnung	1	Abschnittslänge	3293 m
		Raumwiderstand	-

Defizite Morphologie
-Längsprofil: unverändert bis mäßig verändert -Sohlstruktur: unverändert bis gering verändert -Uferstruktur: unverändert bis mäßig verändert

- keine Maßnahmen erforderlich, da der überwiegende Teil dieses Abschnitts der Strukturklasse 2 zugeordnet wurde, stellenweise sogar der 1
- Ökologische Durchgängigkeit: nicht gegeben (ECK_WH05)
- Flurbereinigungsverfahren rechtsseitig (in Fließrichtung) abgeschlossen
- PA liegt im FFH-Gebiet

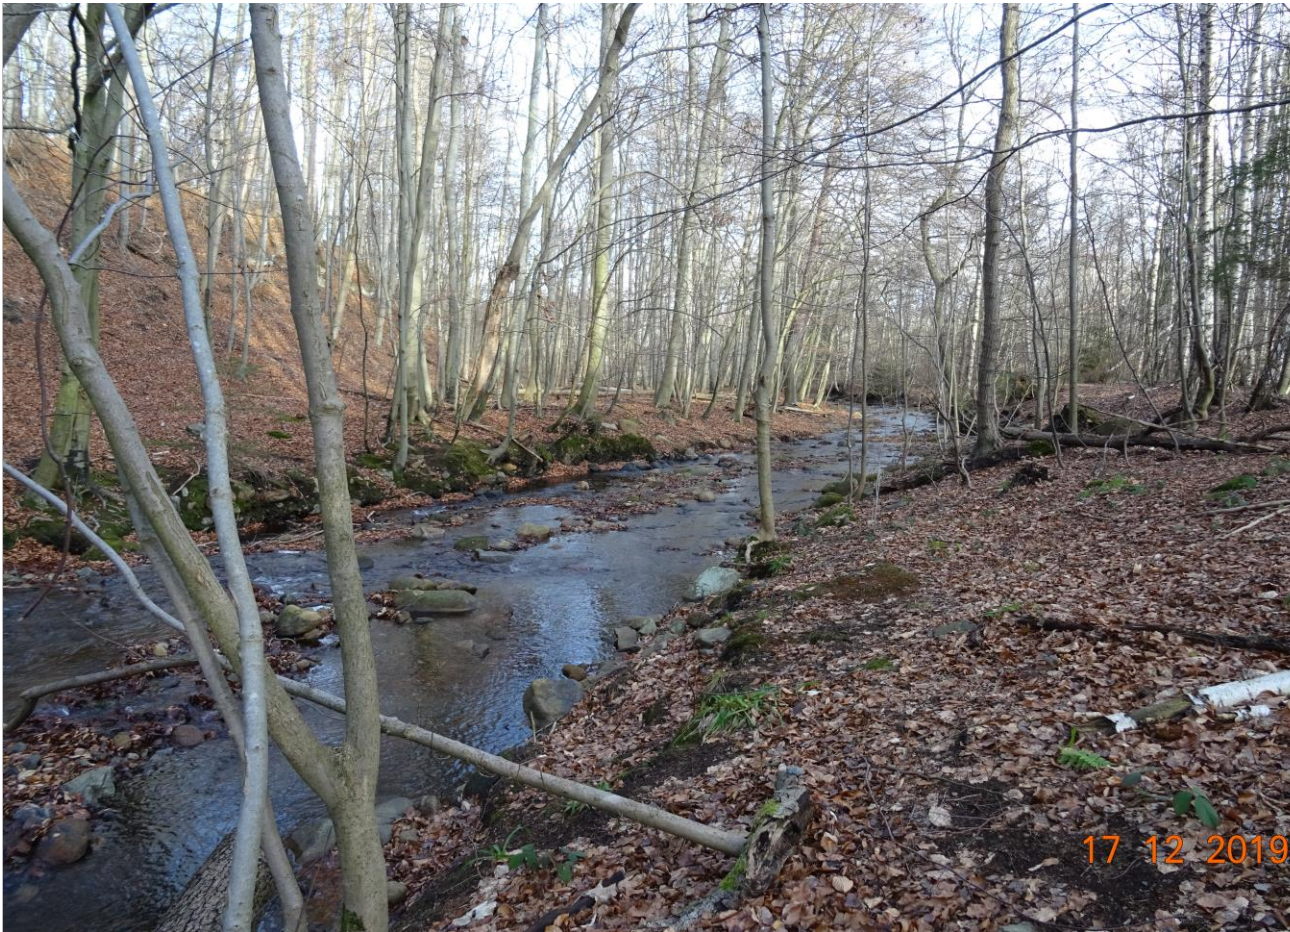
ECK PA04 - -

Gewässer		Planungsabschnitt	
Gewässername	Ecker	Fl.-km von	11+953
OWK	WESOW18-00	Fl.-km bis	16+157
Gewässerordnung	1	Abschnittslänge	4204 m
		Raumwiderstand	-

Defizite Morphologie
-Längsprofil: unverändert bis gering verändert
-Sohlstruktur: unverändert bis gering verändert
-Uferstruktur: unverändert bis deutlich verändert

- keine Maßnahmen erforderlich, da der überwiegende Teil dieses Abschnitts der Strukturklasse 1 zugeordnet wurde, stellenweise sogar der 2
- Ökologische Durchgängigkeit: nicht gegeben (ECK_WH07)
- Flurbereinigungsverfahren rechtsseitig (in Fließrichtung) abgeschlossen
- PA liegt im FFH-Gebiet und Nationalpark

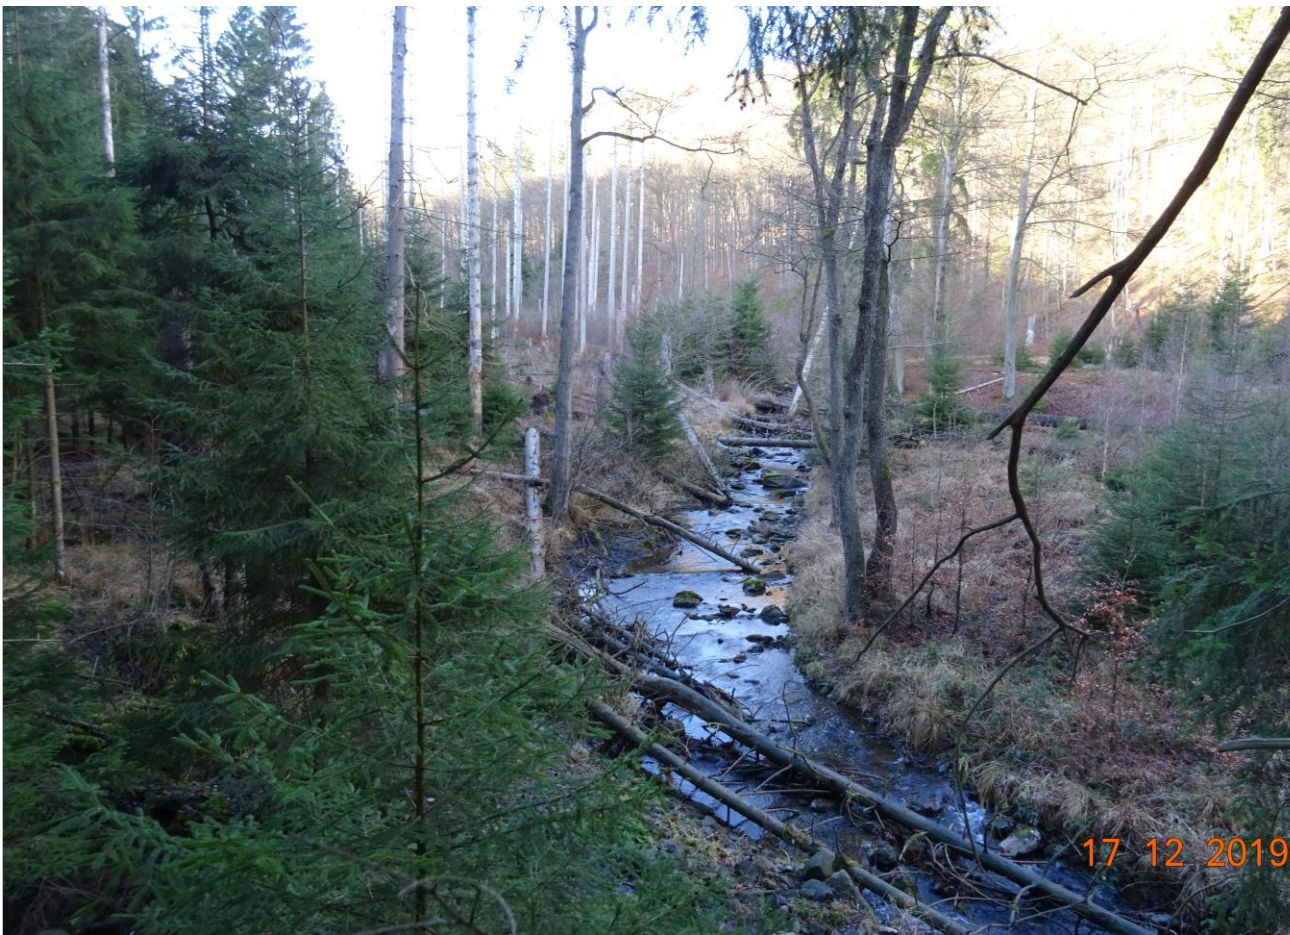
ECK PA05 - -

Gewässer		Planungsabschnitt	
Gewässername	Ecker	Fl.-km von	16+157
OWK	WESOW18-00	Fl.-km bis	20+689
Gewässerordnung	1	Abschnittslänge	4531 m
		Raumwiderstand	-

Defizite Morphologie
-Längsprofil: gering verändert
-Sohlstruktur: unverändert bis gering verändert
-Uferstruktur: gering bis mäßig verändert

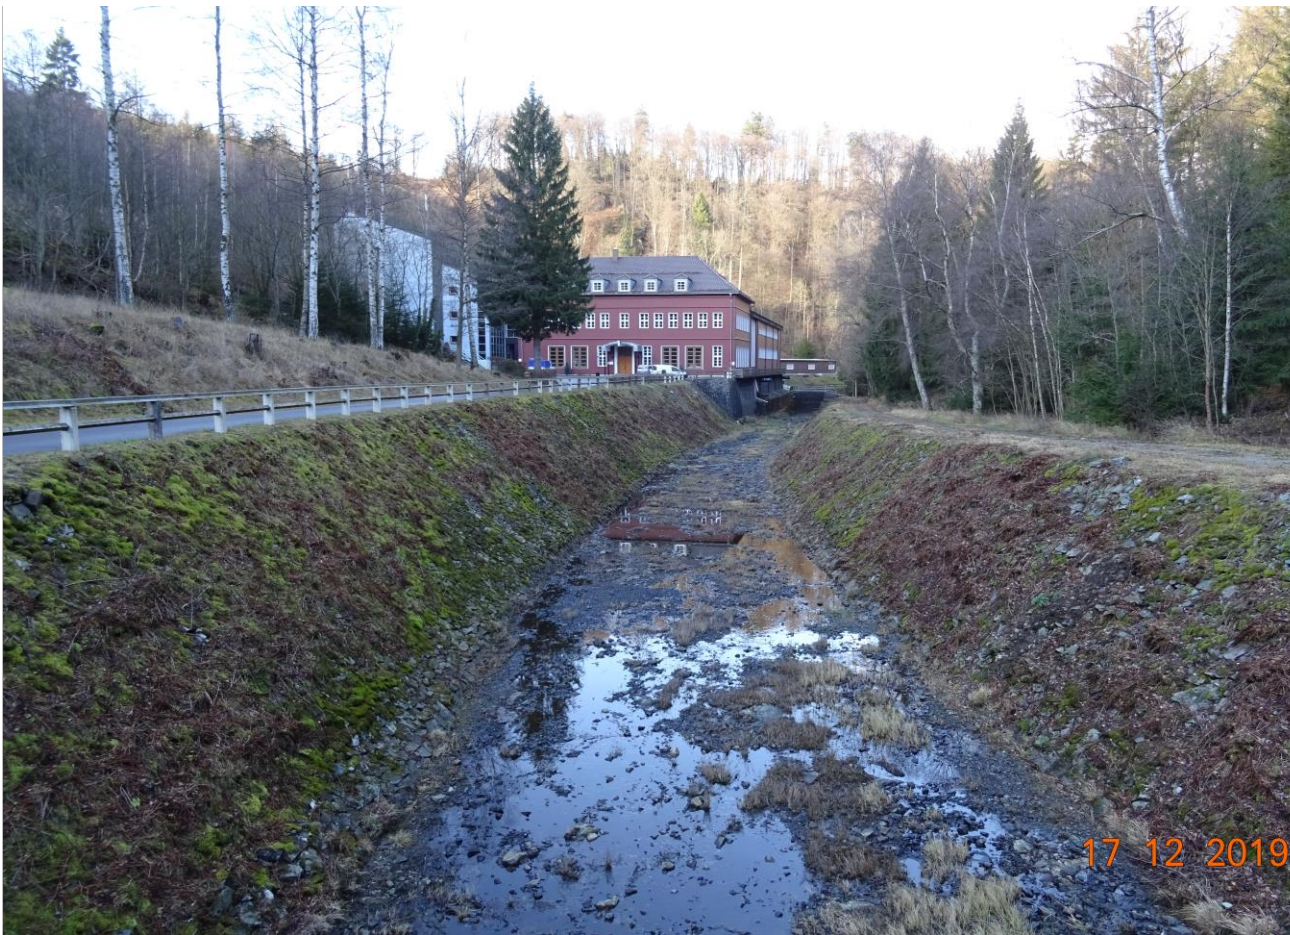
ECK PA06 - -

Gewässer		Planungsabschnitt	
Gewässername	Ecker	Fl.-km von	20+689
OWK	WESOW18-00	Fl.-km bis	21+023
Gewässerordnung	1	Abschnittslänge	334 m
		Raumwiderstand	-

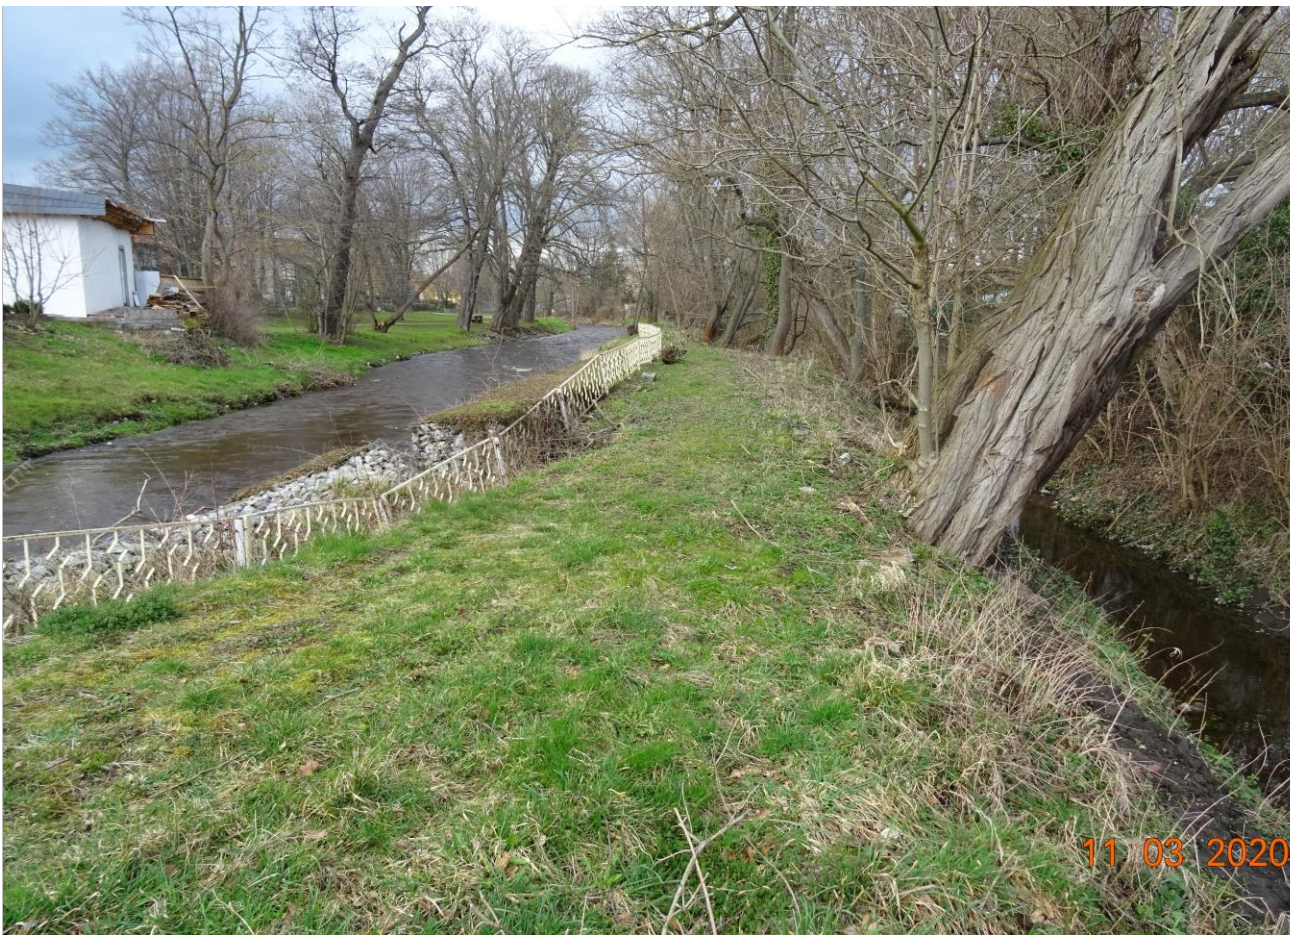
HB PA01 - Derenburg

Gewässer		Planungsabschnitt	
Gewässername	Hellbach	Fl.-km von	0+000
OWK	SAL17OW35-00	Fl.-km bis	2+379
Gewässerordnung	2	Abschnittslänge	2379 m
		Raumwiderstand	2

- Freibad uh. Abschlag Mühlgraben Derenburg im Hochwasserfall überflutet [Anm 99]
- Flurbereinigungsverfahren linksseitig (in Fließrichtung) anhängig
- Schaffung der ökologischen Durchgängigkeit zwischen Holtemme und Hellbach in der Ortslage Derenburg, dabei Rückbau des bestehenden Überlaufs, Damm wird in Angleichung an das bestehende Gelände angeschlossen; Neue Rinne wird profiliert und durch Bruchsteine in Betonverklammerung ausgebaut; Maße: 0,20 x 0,20 m (Breite x Höhe) (Status: Abschluss Ausführungsplanung im Jahr 2020, Anschließend Beschreibung Bauleistung; Bauausführung für 2021 geplant)
-

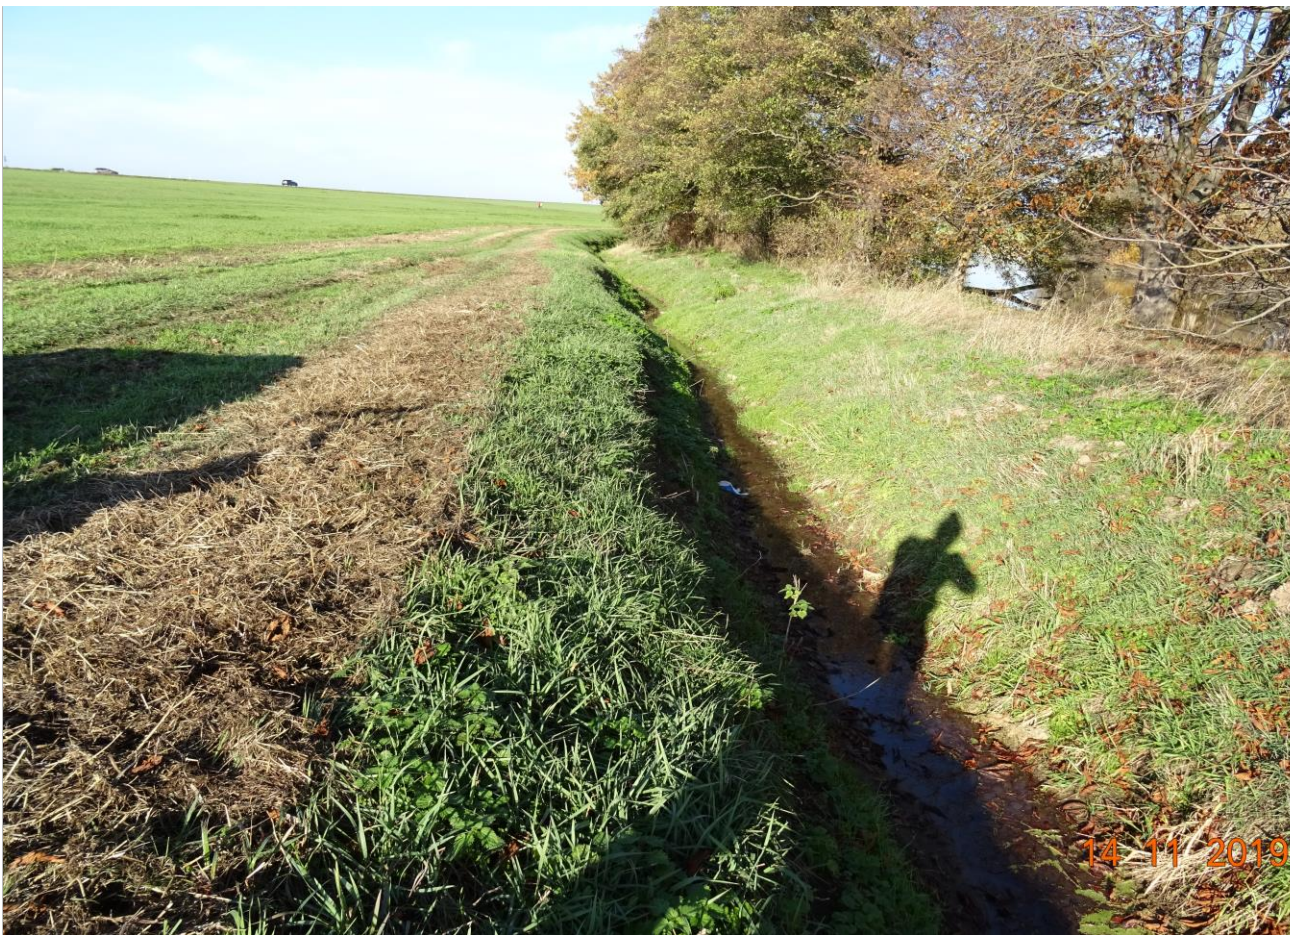
HB PA02 - uh. Benzingerode

Gewässer		Planungsabschnitt	
Gewässername	Hellbach	Fl.-km von	2+379
OWK	SAL17OW35-00	Fl.-km bis	7+419
Gewässerordnung	2	Abschnittslänge	5041 m
		Raumwiderstand	1

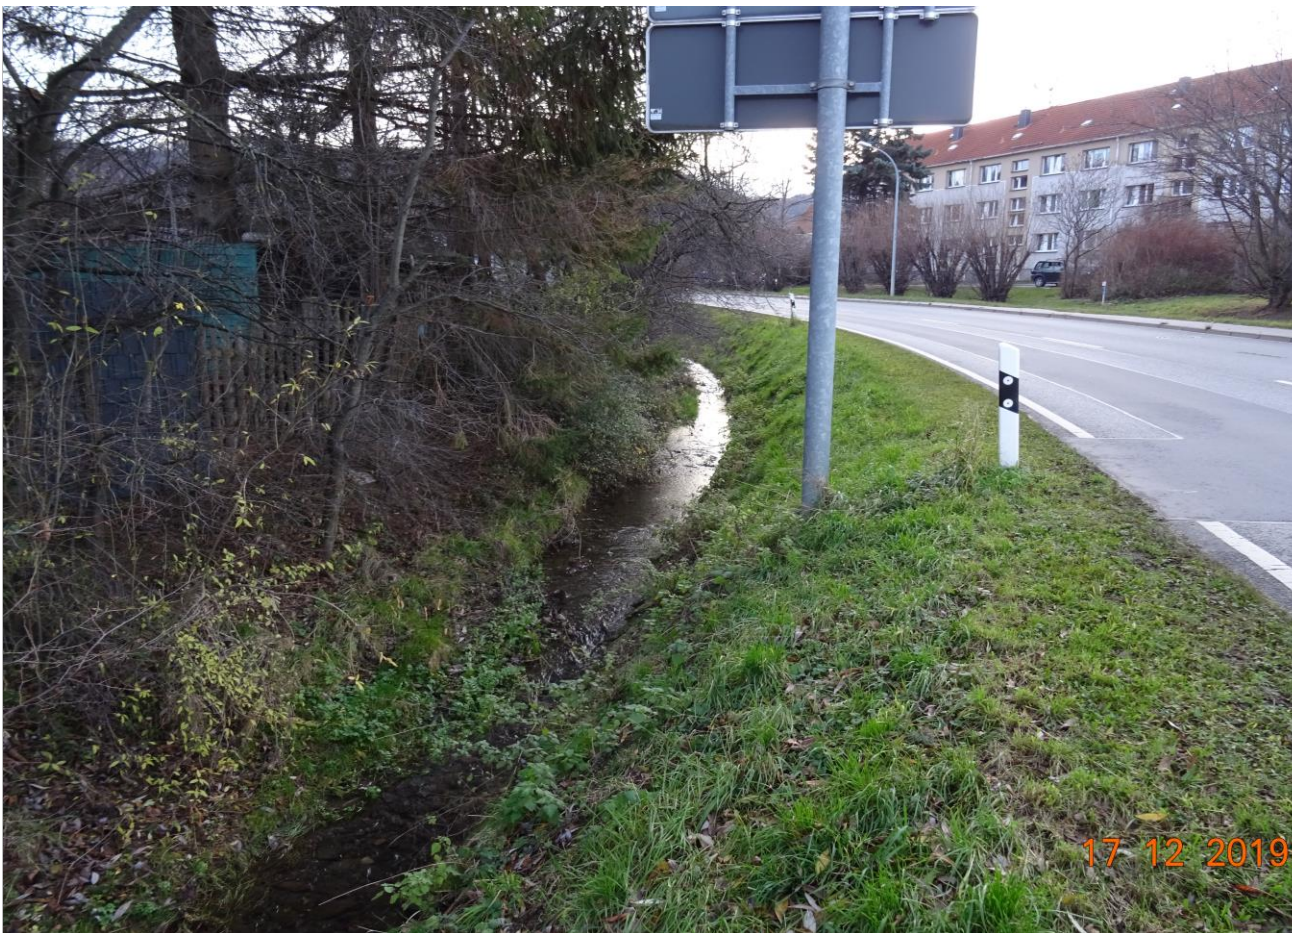
HB PA03 - Benzingerode

Gewässer		Planungsabschnitt	
Gewässername	Hellbach	Fl.-km von	7+419
OWK	SAL17OW35-00	Fl.-km bis	9+122
Gewässerordnung	2	Abschnittslänge	1703 m
		Raumwiderstand	2

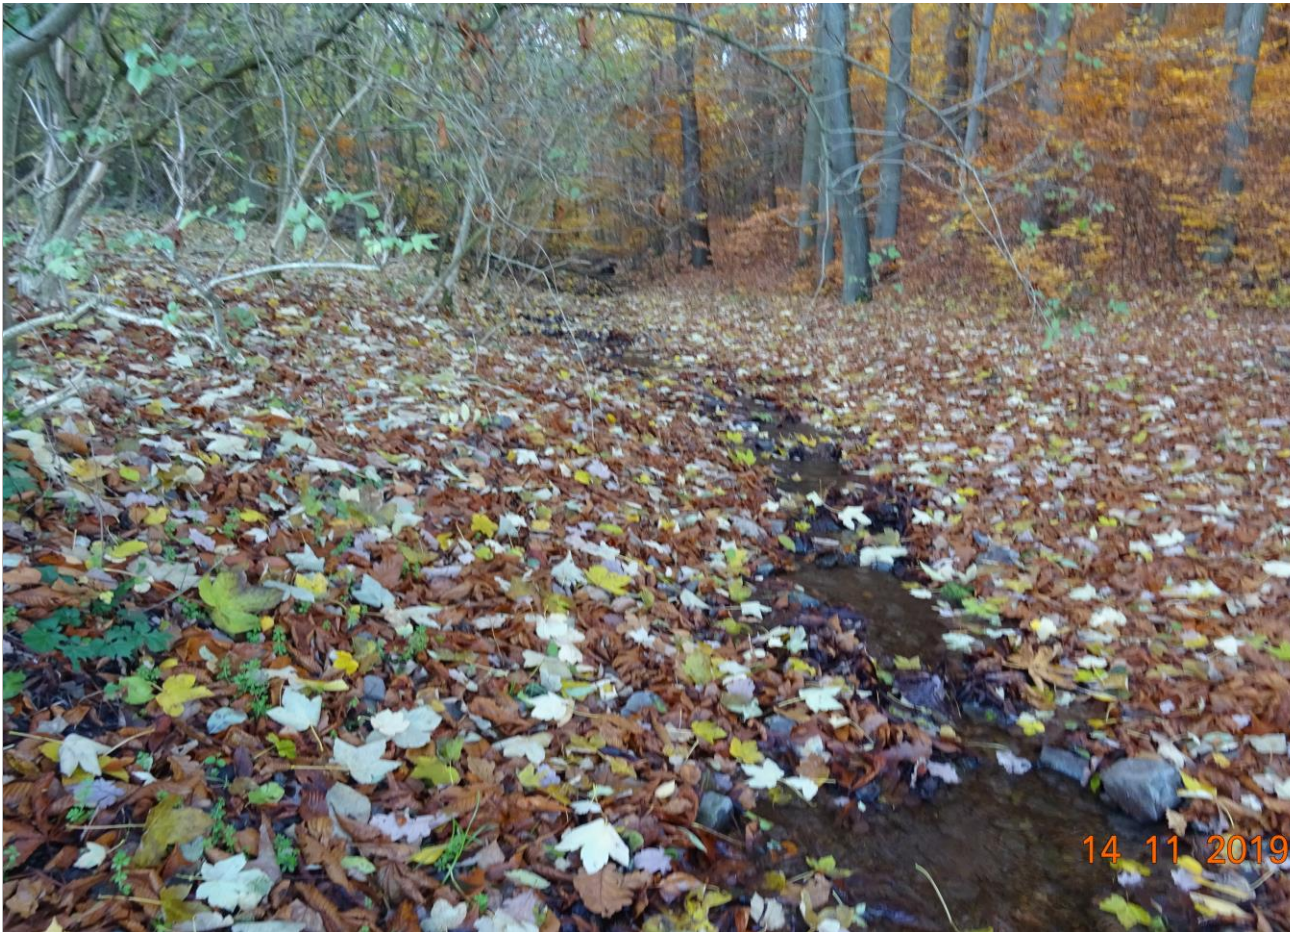
HB PA04 - oh. Benzingerode

Gewässer		Planungsabschnitt	
Gewässername	Hellbach	Fl.-km von	9+122
OWK	SAL17OW35-00	Fl.-km bis	11+197
Gewässerordnung	2	Abschnittslänge	2075 m
		Raumwiderstand	1
