A PA01 - Groß Quenstedt

GEK Holtemme, Ilse und Ecker: Anlage 10.1 – Steckbriefe lineare Maßnahmen

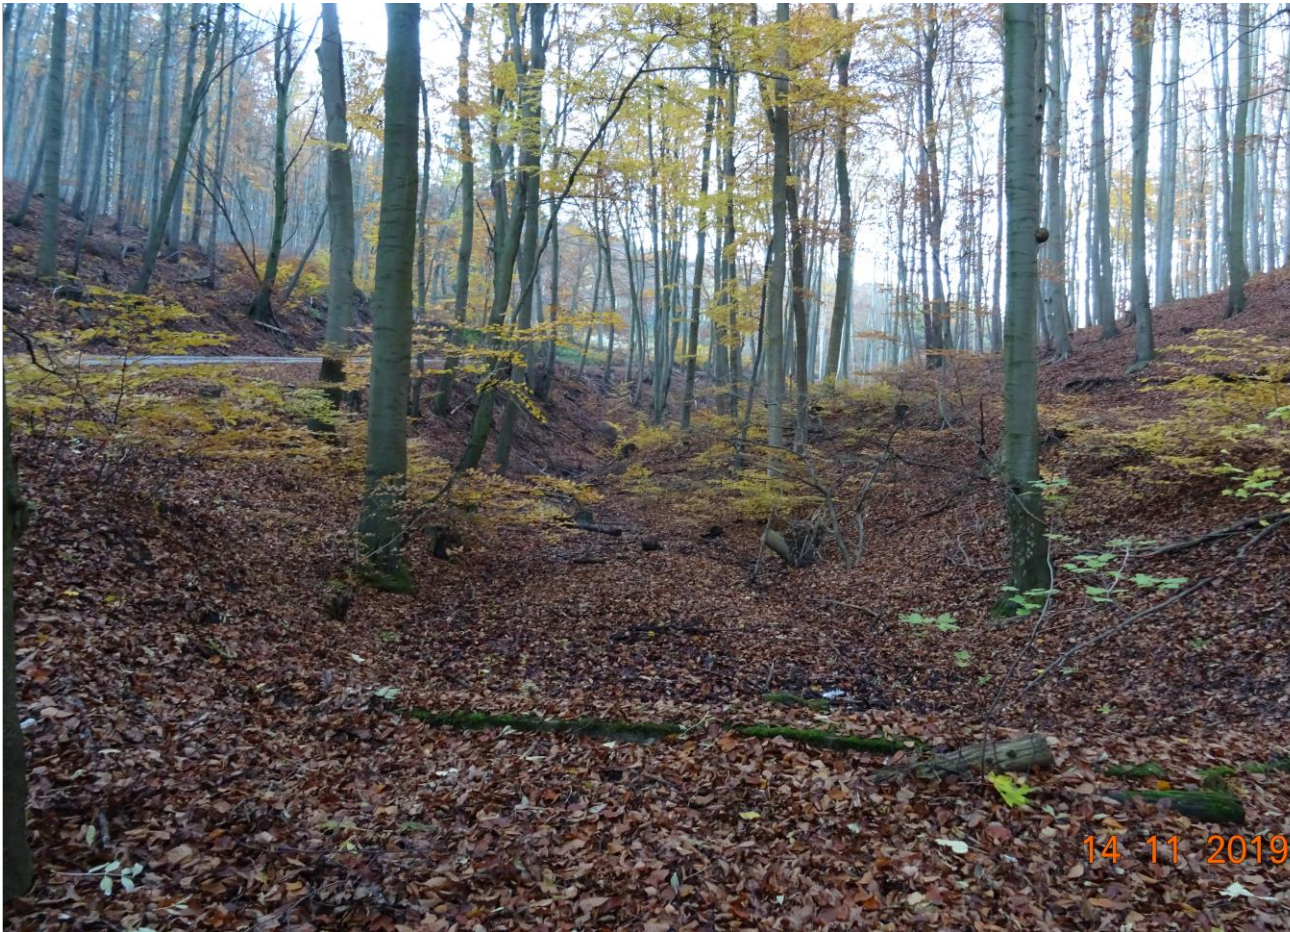
HB PA05 - Im Nationalpark

Gewässer		Planungsabschnitt	
Gewässername	Hellbach	Fl.-km von	11+197
OWK	SAL17OW35-00	Fl.-km bis	14+900
Gewässerordnung	2	Abschnittslänge	3703 m
		Raumwiderstand	1

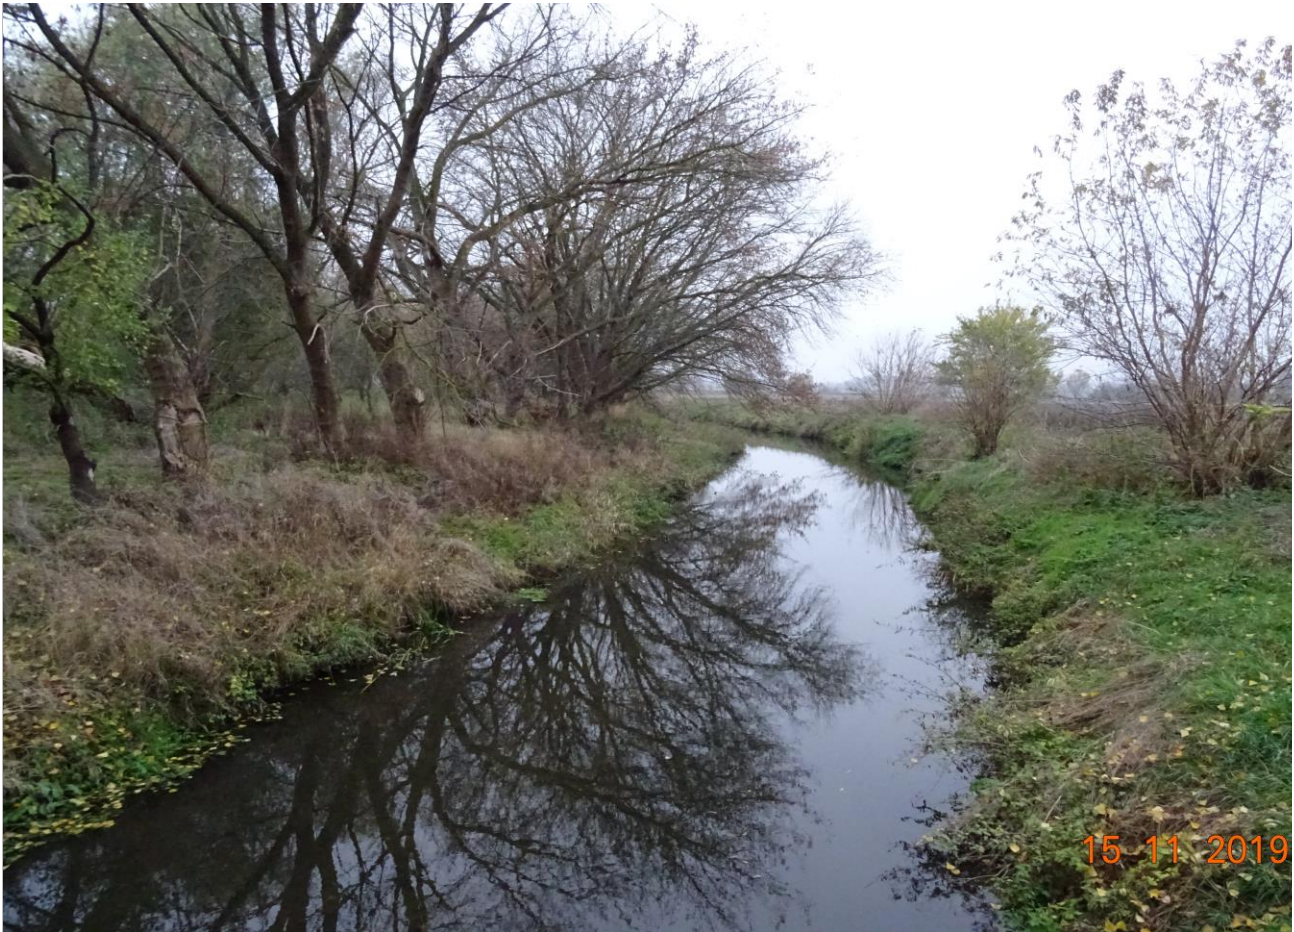
HOL PA01 - uh. Nienhagen

Gewässer		Planungsabschnitt	
Gewässername	Holtemme	Fl.-km von	0+000
OWK	SAL17OW31-00	Fl.-km bis	2+000
Gewässerordnung	1	Abschnittslänge	2005 m
		Raumwiderstand	1

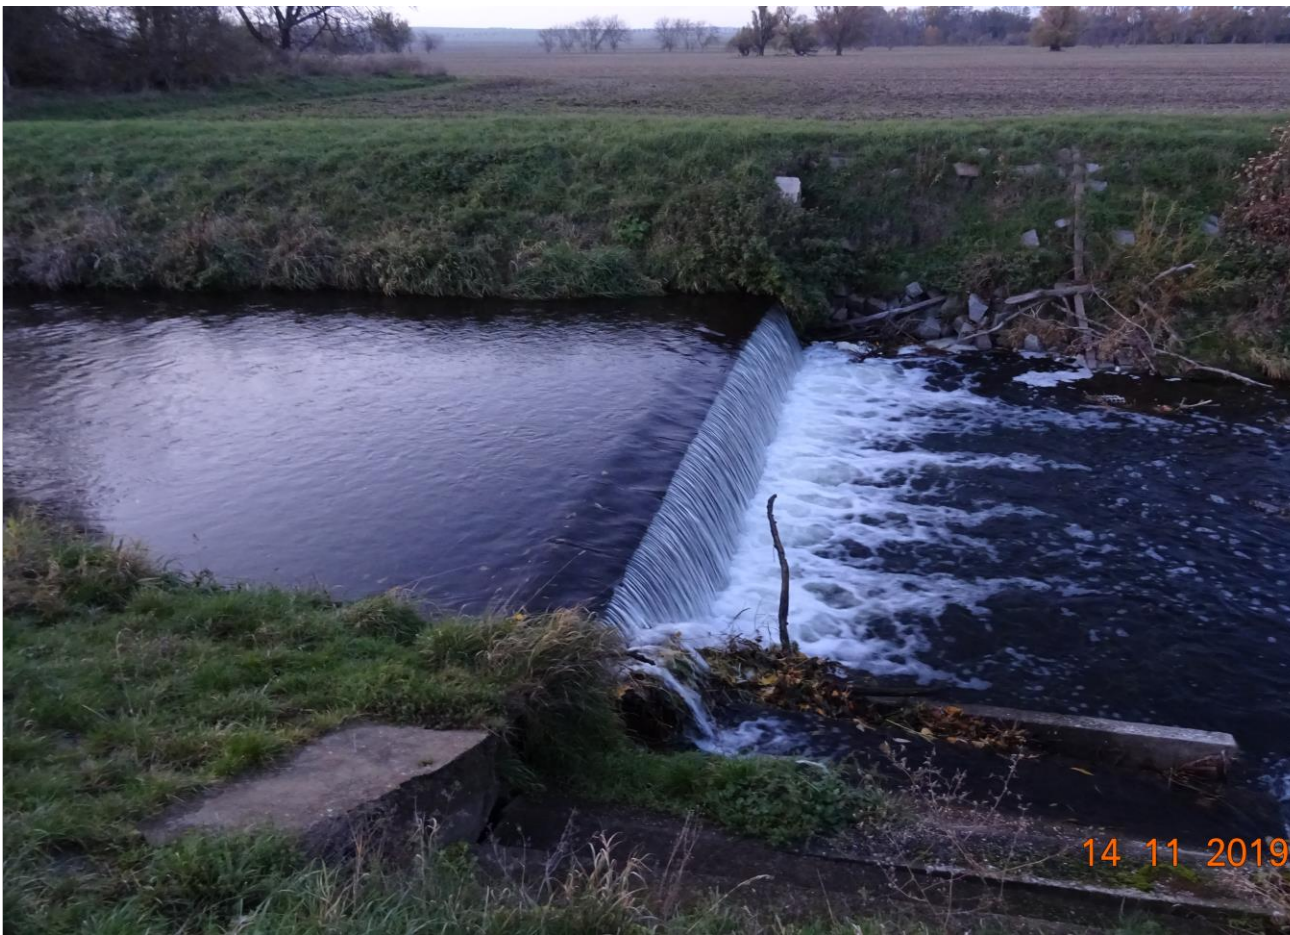
HOL PA02 - Groß Quenstedt bis Nienhagen

Gewässer		Planungsabschnitt	
Gewässername	Holtemme	Fl.-km von	2+000
OWK	SAL17OW31-00	Fl.-km bis	6+500
Gewässerordnung	1	Abschnittslänge	4499 m
		Raumwiderstand	1

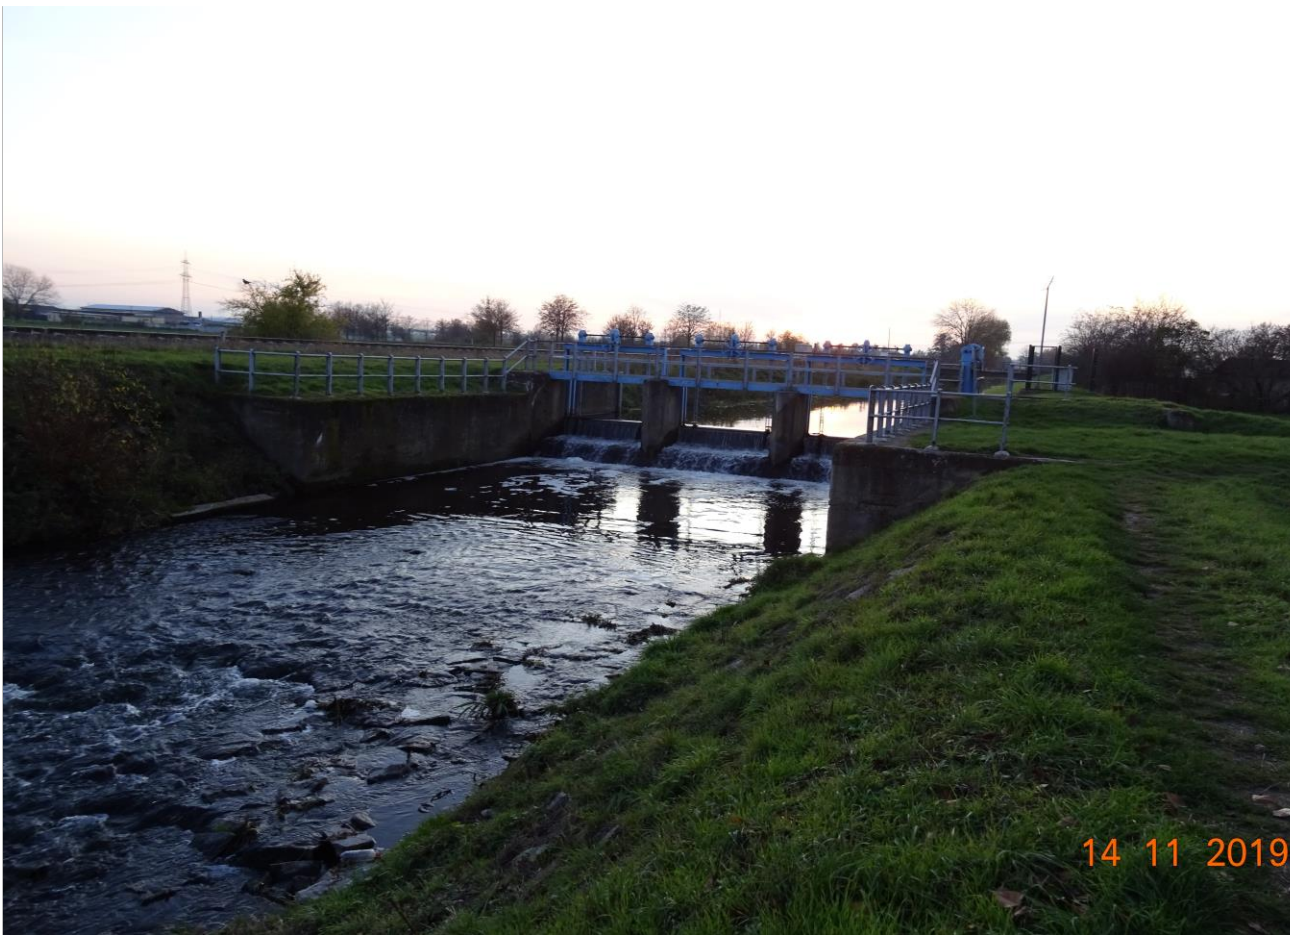
HOL PA03 - Groß Quenstedt

Gewässer		Planungsabschnitt	
Gewässername	Holtemme	Fl.-km von	6+500
OWK	SAL17OW31-00	Fl.-km bis	8+615
Gewässerordnung	1	Abschnittslänge	2115 m
		Raumwiderstand	2

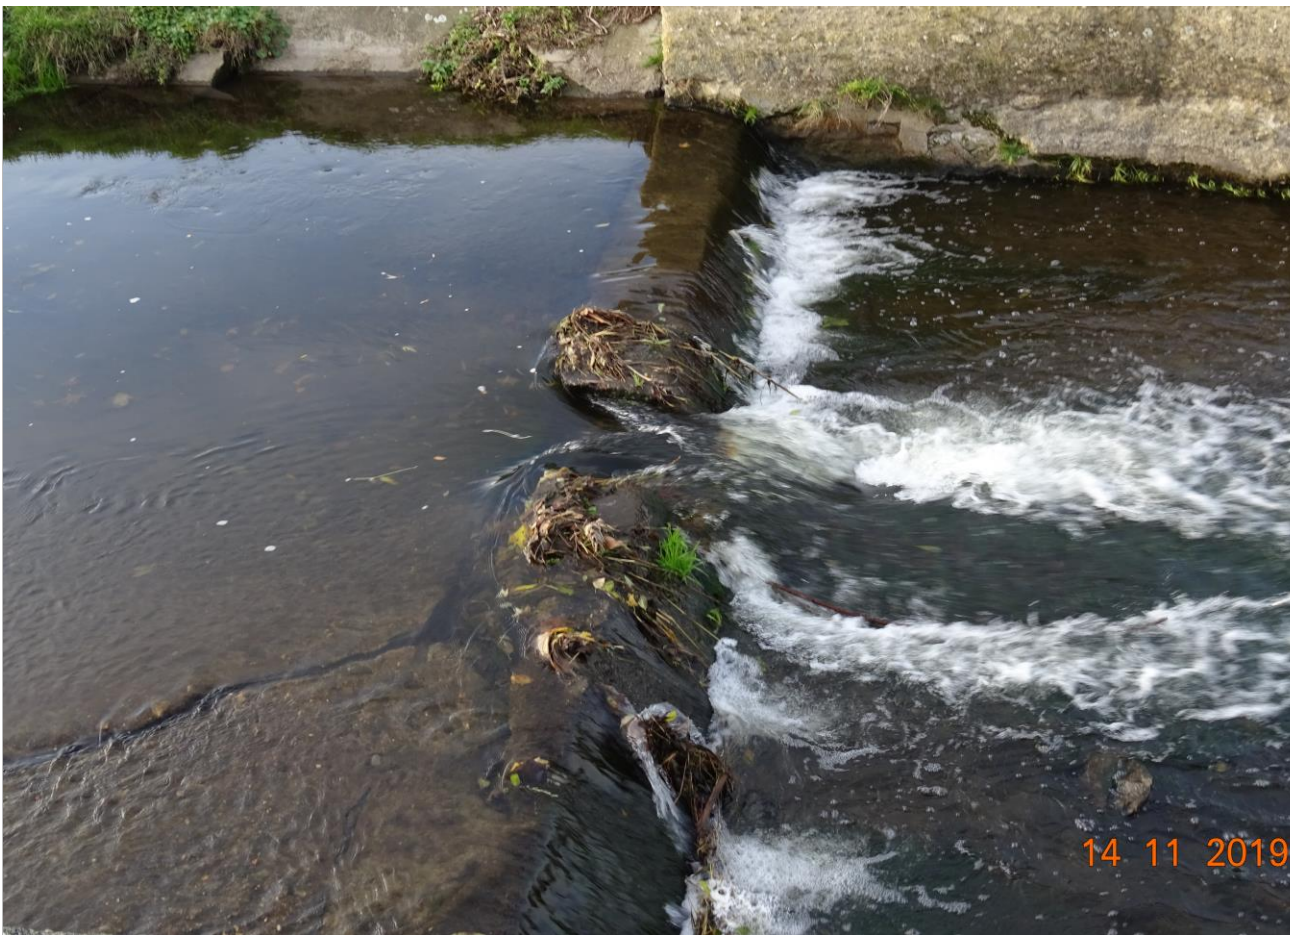
HOL PA04 - Alte Holtemme

Gewässer		Planungsabschnitt	
Gewässername	Holtemme	Fl.-km von	8+615
OWK	SAL17OW31-00	Fl.-km bis	11+051
Gewässerordnung	1	Abschnittslänge	2436 m
		Raumwiderstand	1

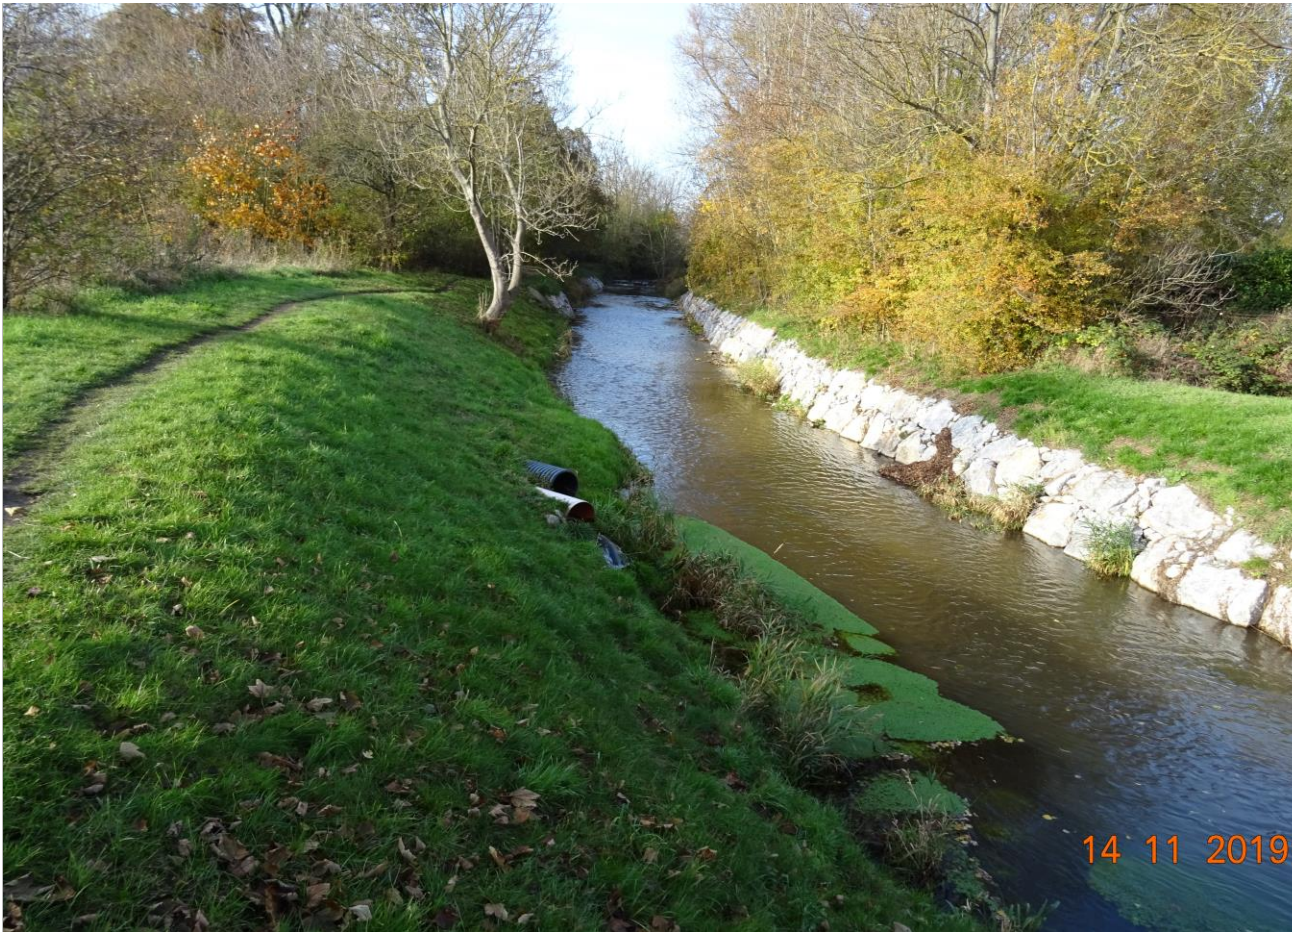
HOL PA05 - In Halberstadt

Gewässer		Planungsabschnitt	
Gewässername	Holtemme	Fl.-km von	11+051
OWK	SAL17OW31-00	Fl.-km bis	15+175
Gewässerordnung	1	Abschnittslänge	4113 m
		Raumwiderstand	-

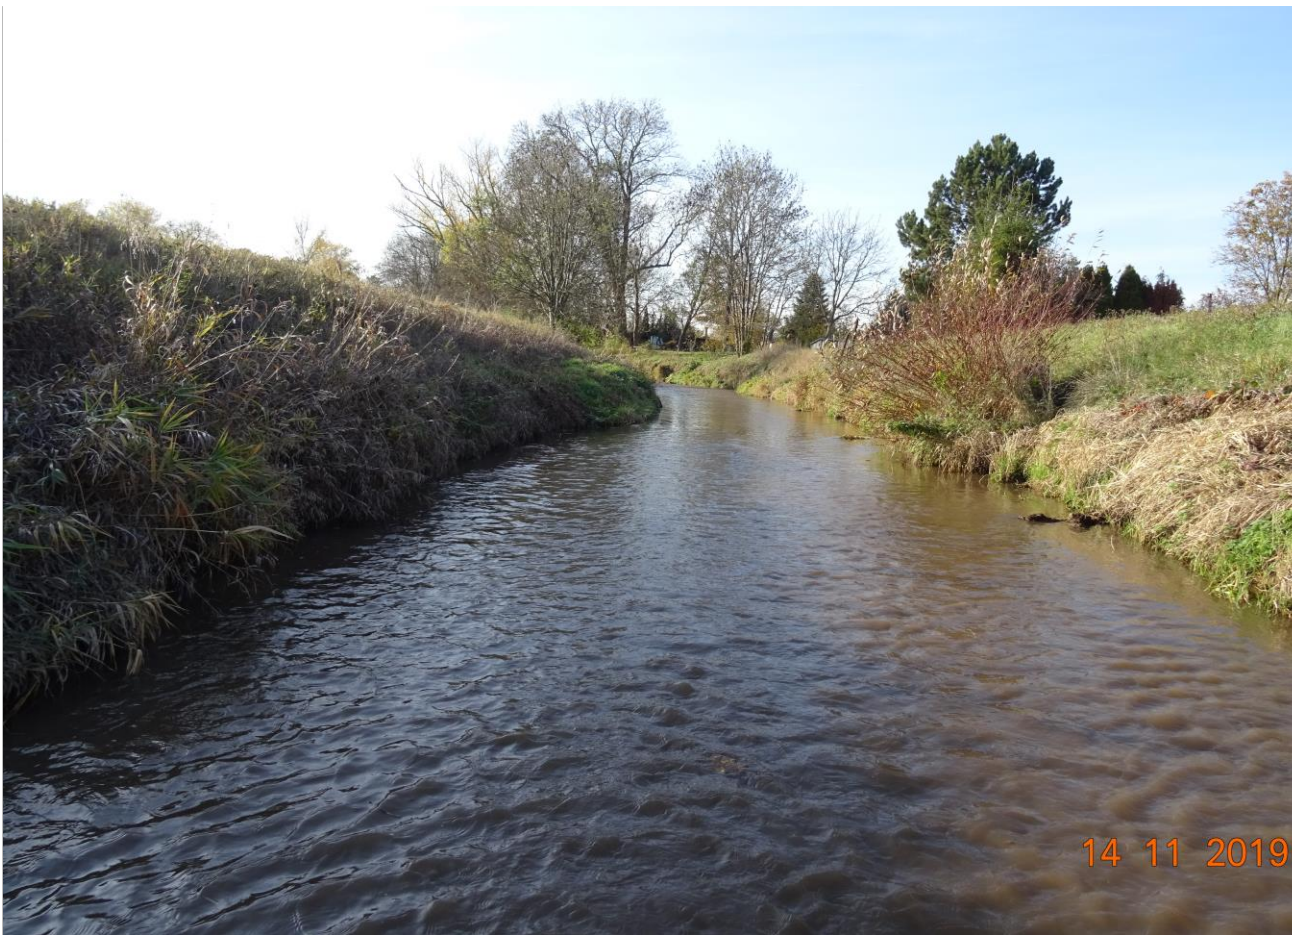
HOL PA06 - oh. Halberstadt

Gewässer		Planungsabschnitt	
Gewässername	Holtemme	Fl.-km von	15+175
OWK	SAL17OW31-00	Fl.-km bis	18+216
Gewässerordnung	1	Abschnittslänge	3041 m
		Raumwiderstand	1

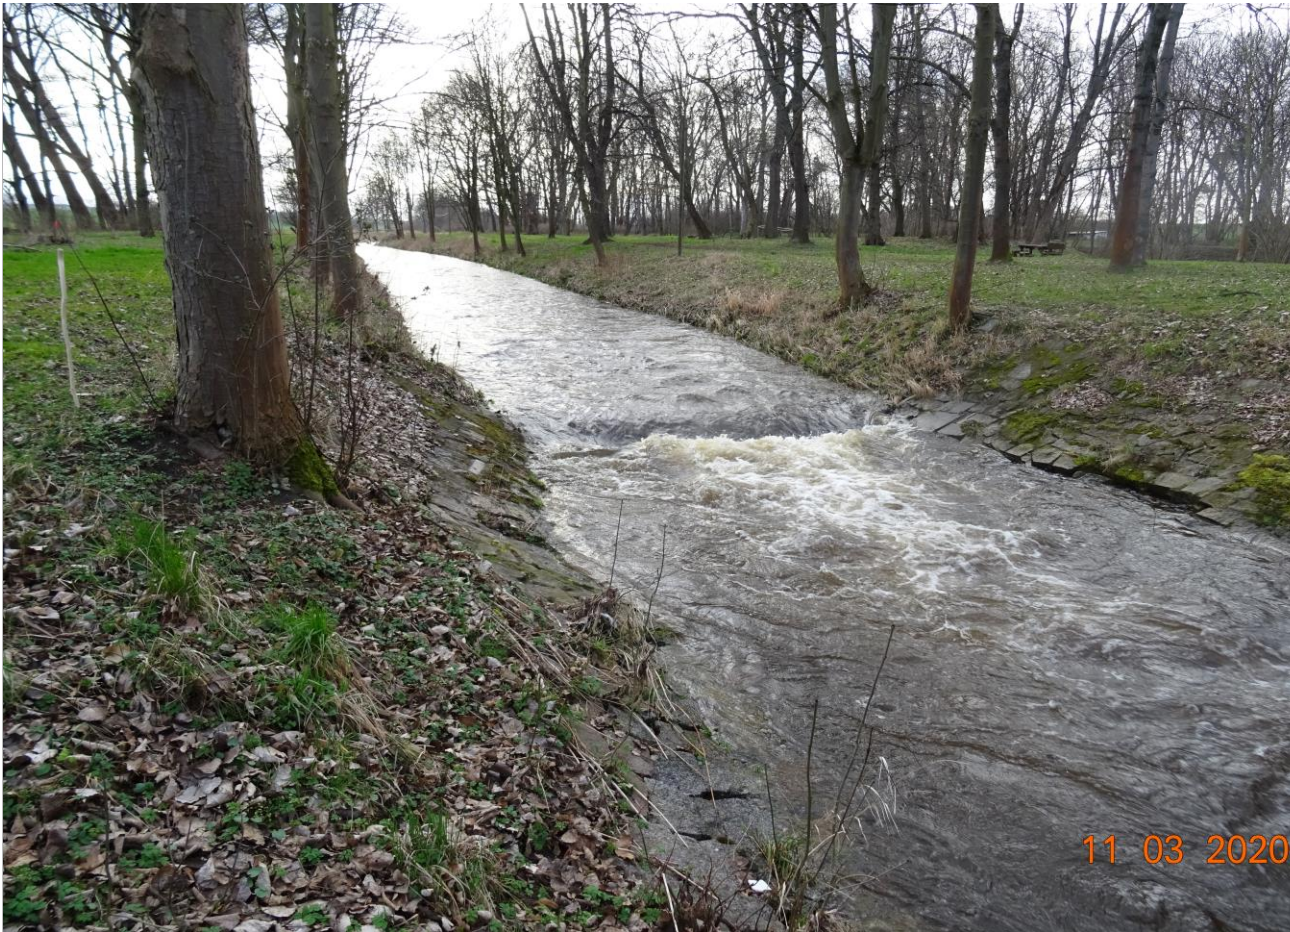
HOL PA07 - Mahndorf

Gewässer		Planungsabschnitt	
Gewässername	Holtemme	Fl.-km von	18+216
OWK	SAL17OW31-00	Fl.-km bis	20+066
Gewässerordnung	1	Abschnittslänge	3850 m
		Raumwiderstand	1

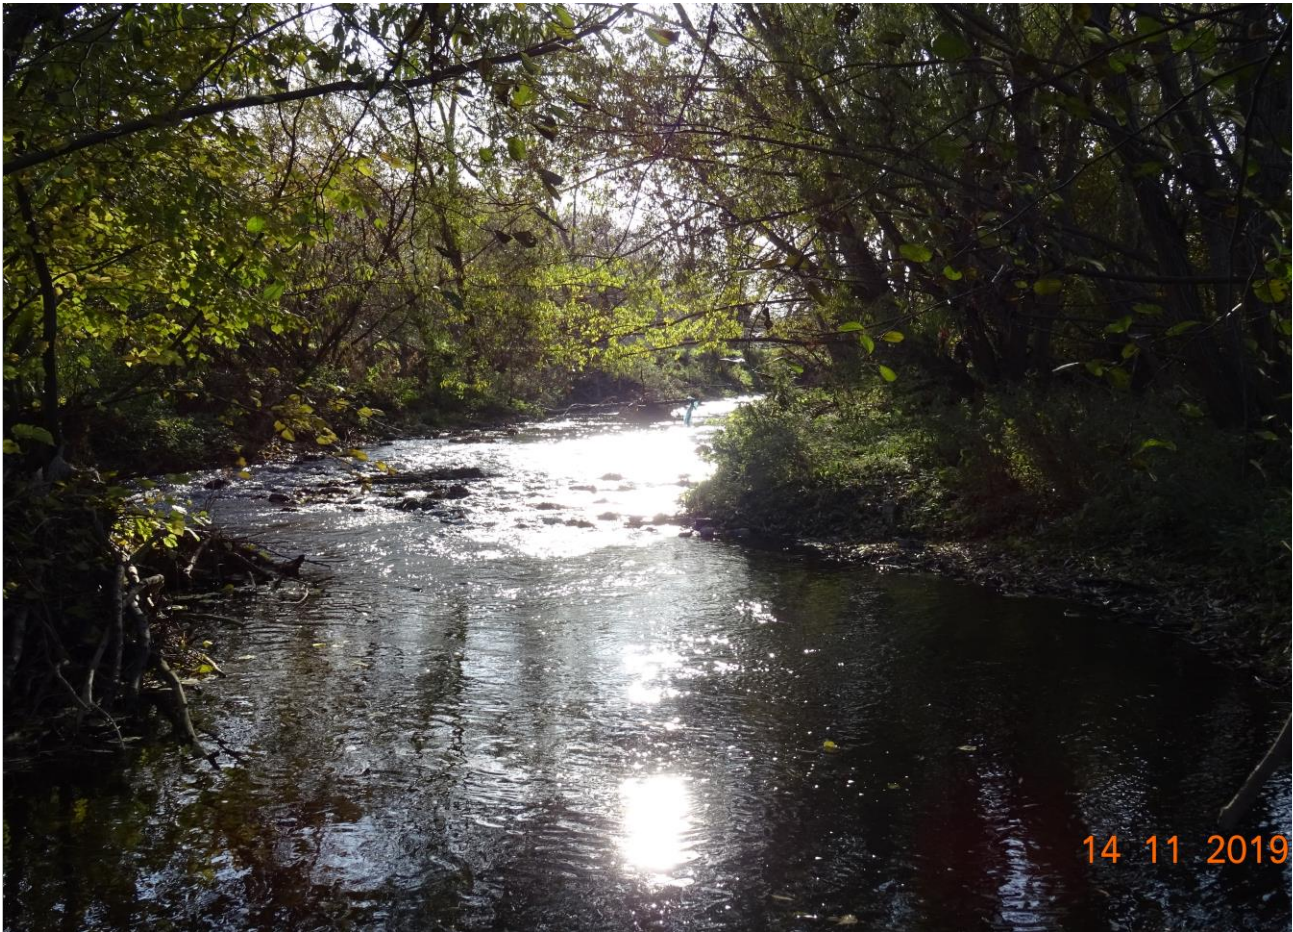
HOL PA08 - uh. Derenburg

Gewässer		Planungsabschnitt	
Gewässername	Holtemme	Fl.-km von	22+066
OWK	SAL17OW31-00	Fl.-km bis	23+957
Gewässerordnung	1	Abschnittslänge	1884 m
		Raumwiderstand	-

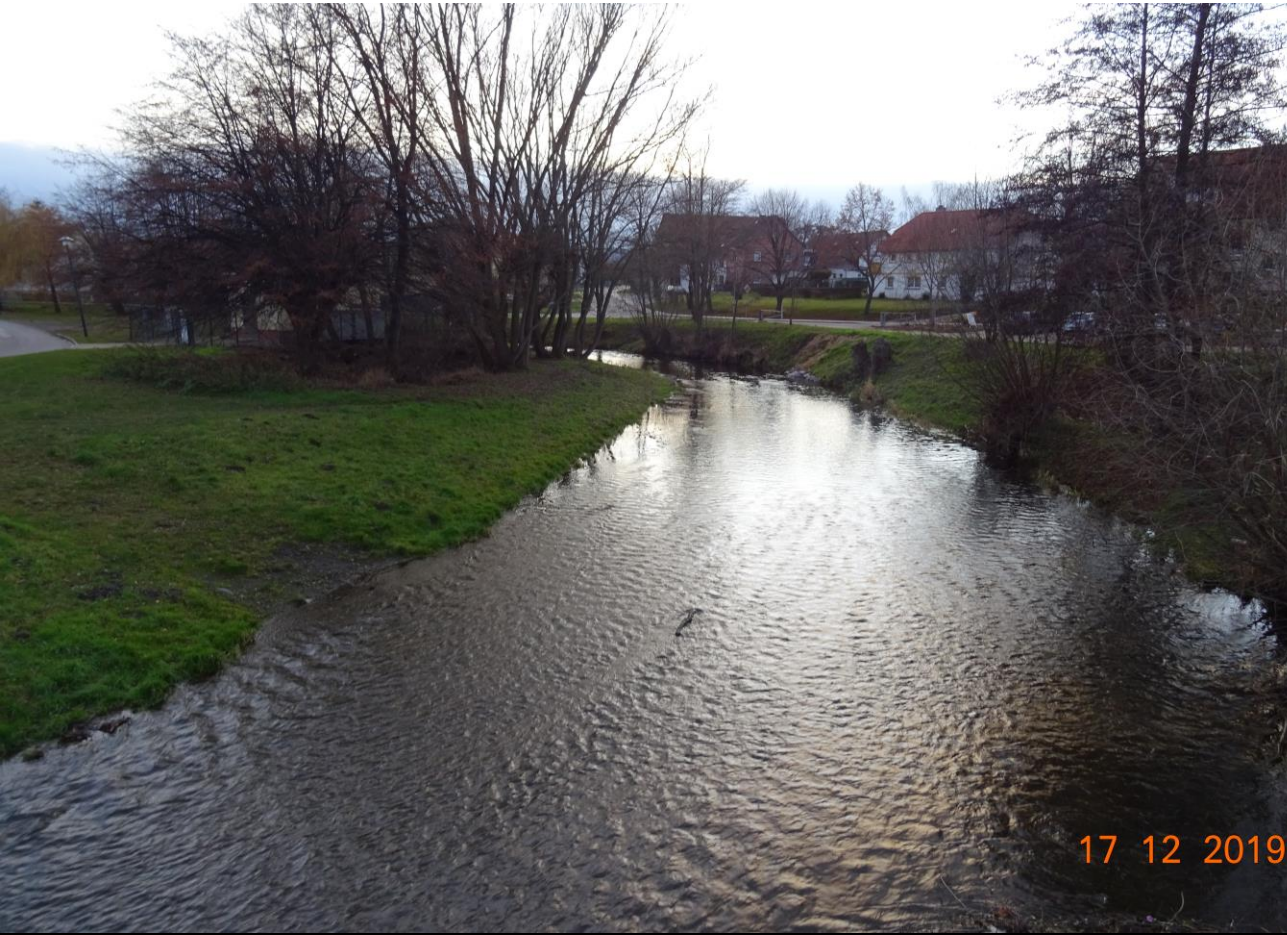
HOL PA09 - in Derenburg

Gewässer		Planungsabschnitt	
Gewässername	Holtemme	Fl.-km von	23+957
OWK	SAL17OW31-00	Fl.-km bis	24+955
Gewässerordnung	1	Abschnittslänge	996 m
		Raumwiderstand	1

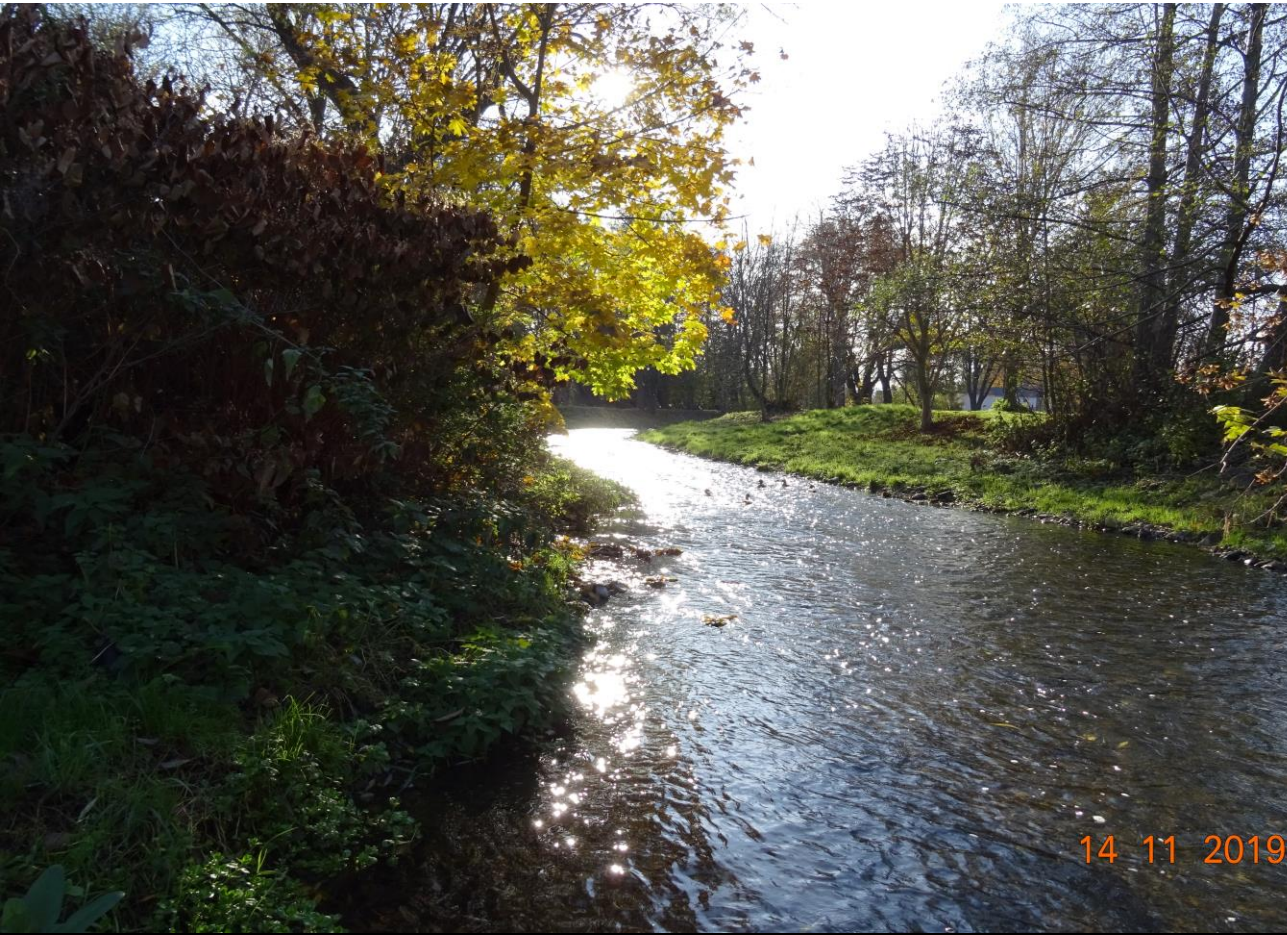
HOL PA10 - Derenburg

Gewässer		Planungsabschnitt	
Gewässername	Holtemme	Fl.-km von	24+955
OWK	SAL17OW31-00	Fl.-km bis	25+872
Gewässerordnung	1	Abschnittslänge	915 m
		Raumwiderstand	1

Defizite Morphologie
-Längsprofil: stark verändert
-Sohlstruktur: stark bis sehr stark verändert
-Uferstruktur: sehr stark verändert

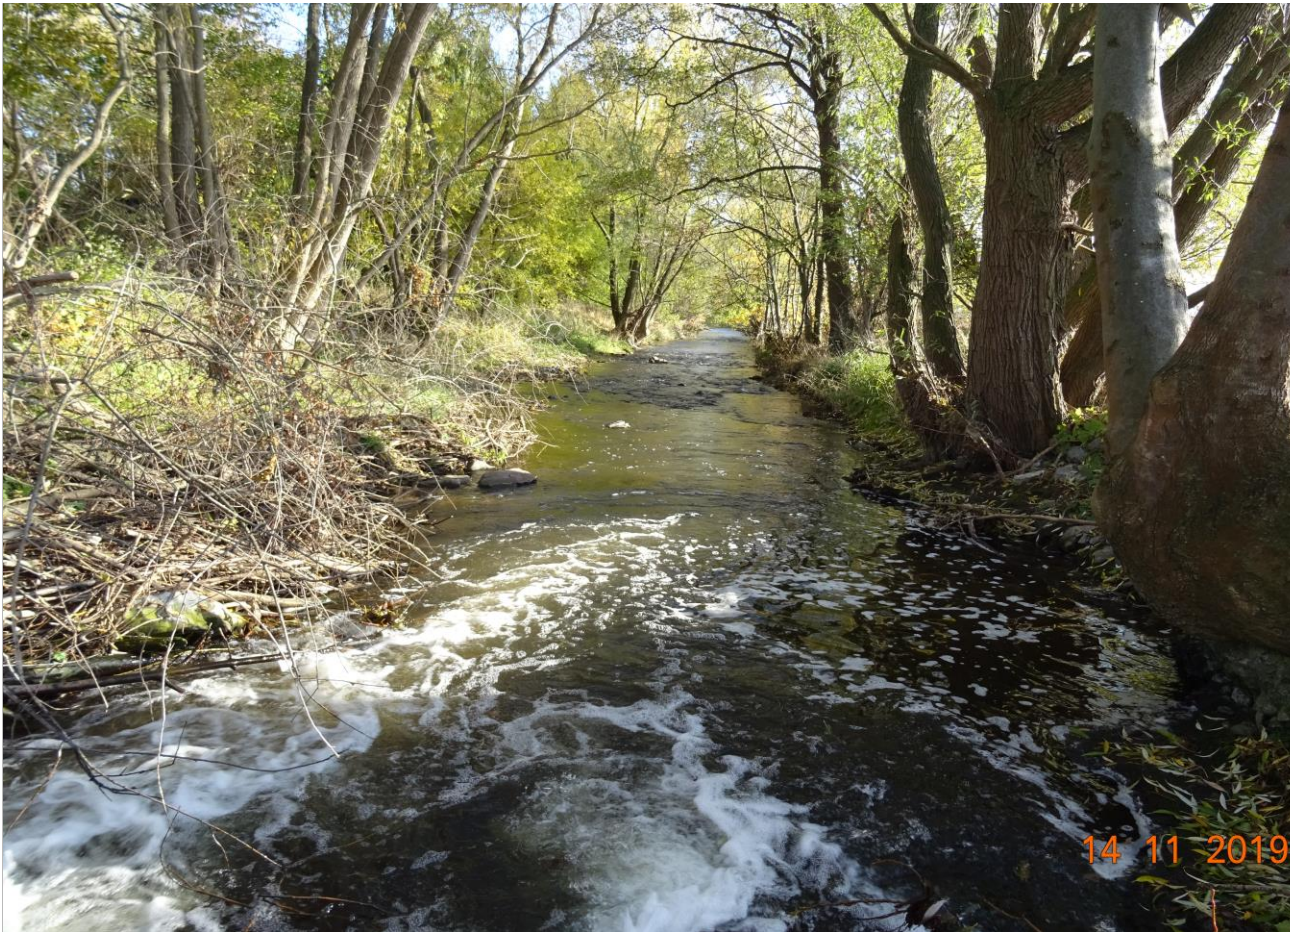
HOL PA11 - uh. Silstedt

Gewässer		Planungsabschnitt	
Gewässername	Holtemme	Fl.-km von	25+872
OWK	SAL17OW31-00	Fl.-km bis	29+322
Gewässerordnung	1	Abschnittslänge	3451 m
		Raumwiderstand	-

Defizite Morphologie
-Längsprofil: deutlich bis stark verändert
-Sohlstruktur: deutlich bis sehr stark verändert
-Uferstruktur: deutlich bis sehr stark verändert

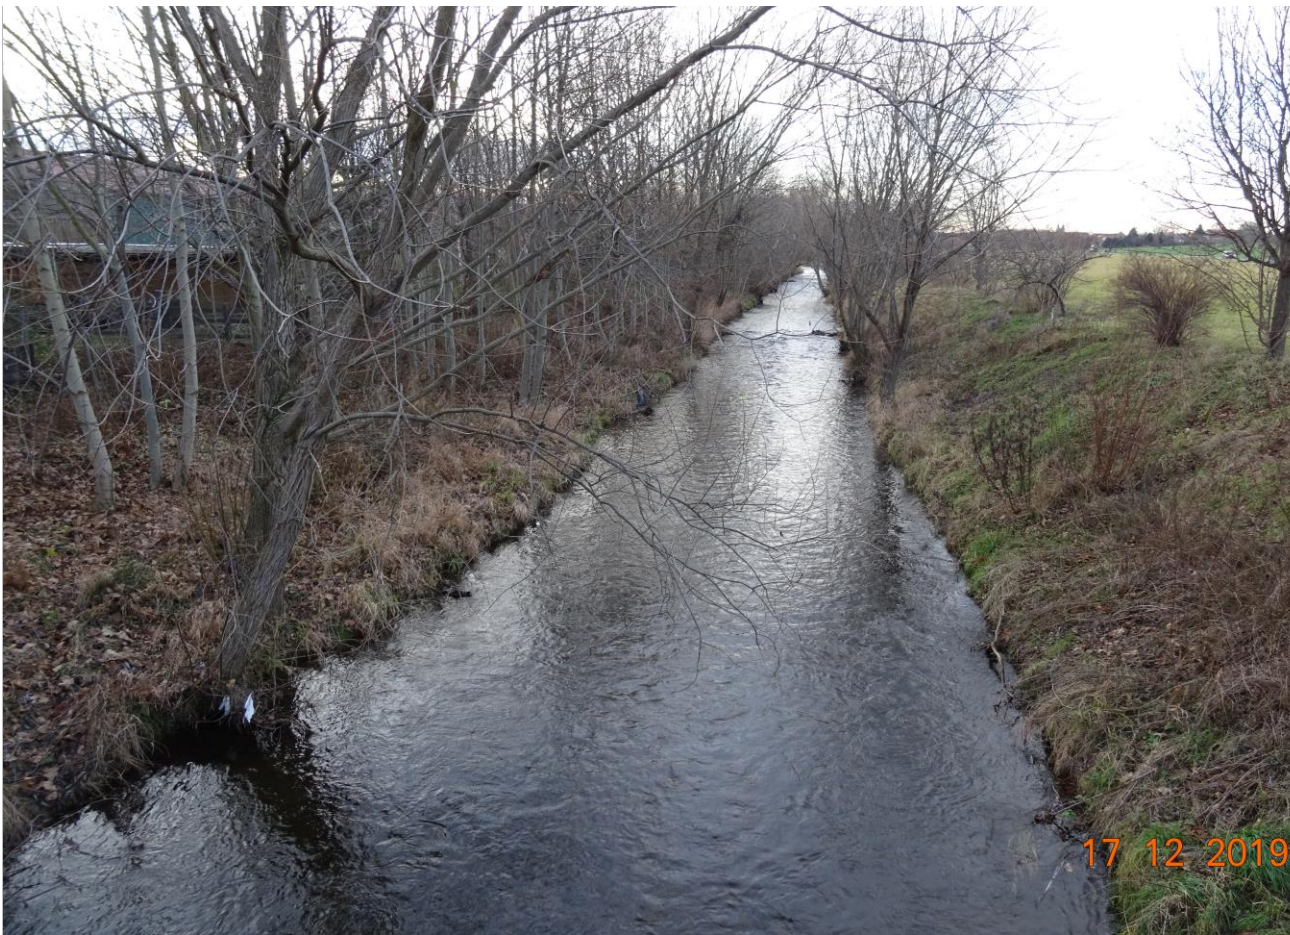
HOL PA12 - uh. Wernigerode

Gewässer		Planungsabschnitt	
Gewässername	Holtemme	Fl.-km von	29+322
OWK	SAL17OW31-00	Fl.-km bis	33+141
Gewässerordnung	1	Abschnittslänge	3818 m
		Raumwiderstand	2

Defizite Morphologie
-Längsprofil: deutlich verändert
-Sohlstruktur: Teilbereiche deutlich verändert
-Uferstruktur: deutlich bis stark verändert

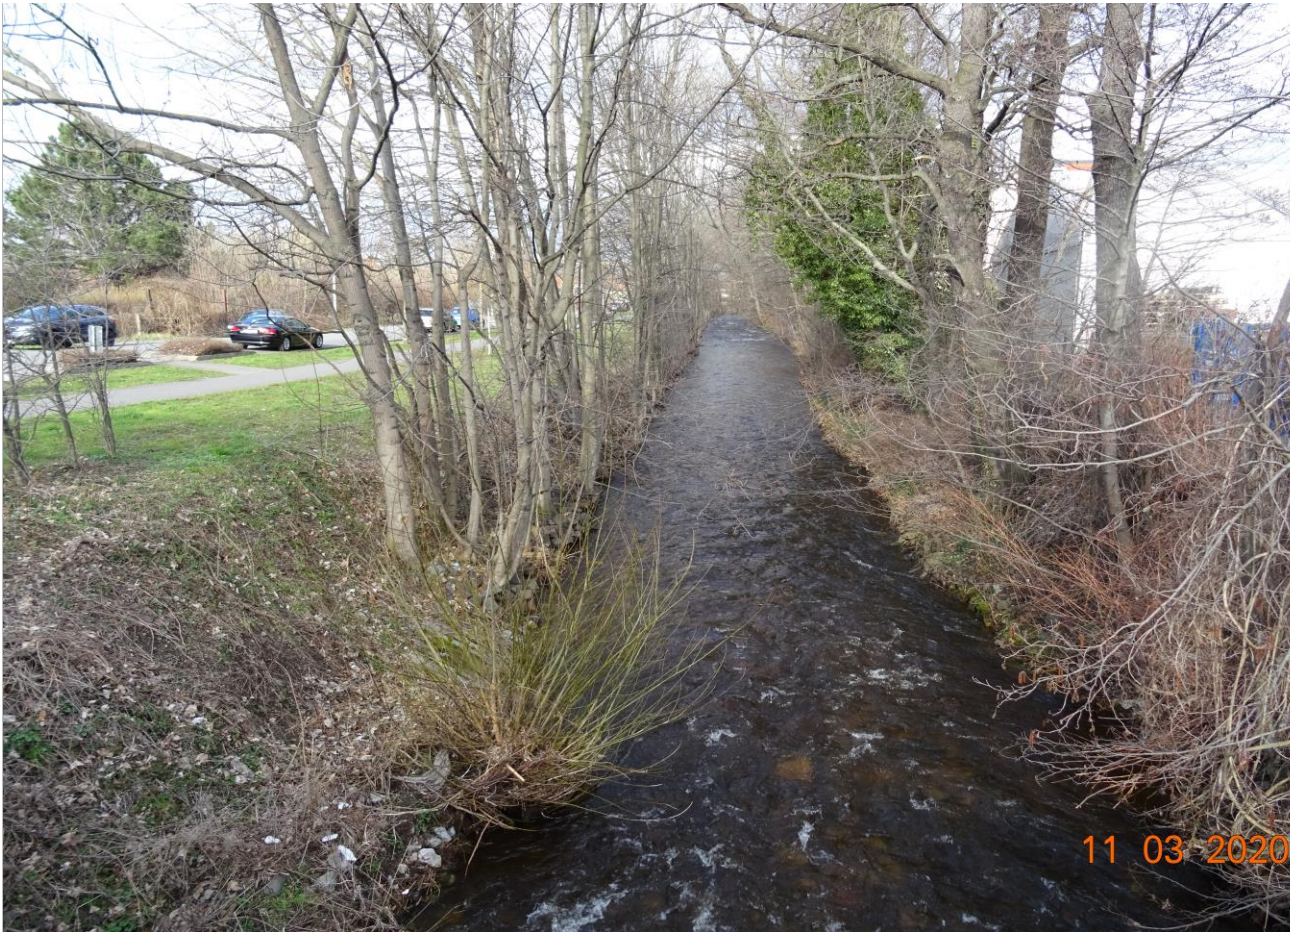
HOL PA13 - In Wernigerode

Gewässer		Planungsabschnitt	
Gewässername	Holtemme	Fl.-km von	33+141
OWK	SAL17OW31-00	Fl.-km bis	36+400
Gewässerordnung	1	Abschnittslänge	3265 m
		Raumwiderstand	-

Defizite Morphologie
-Längsprofil: deutlich verändert
-Sohlstruktur: Teilbereiche stark verändert
-Uferstruktur: stark bis vollständig verändert

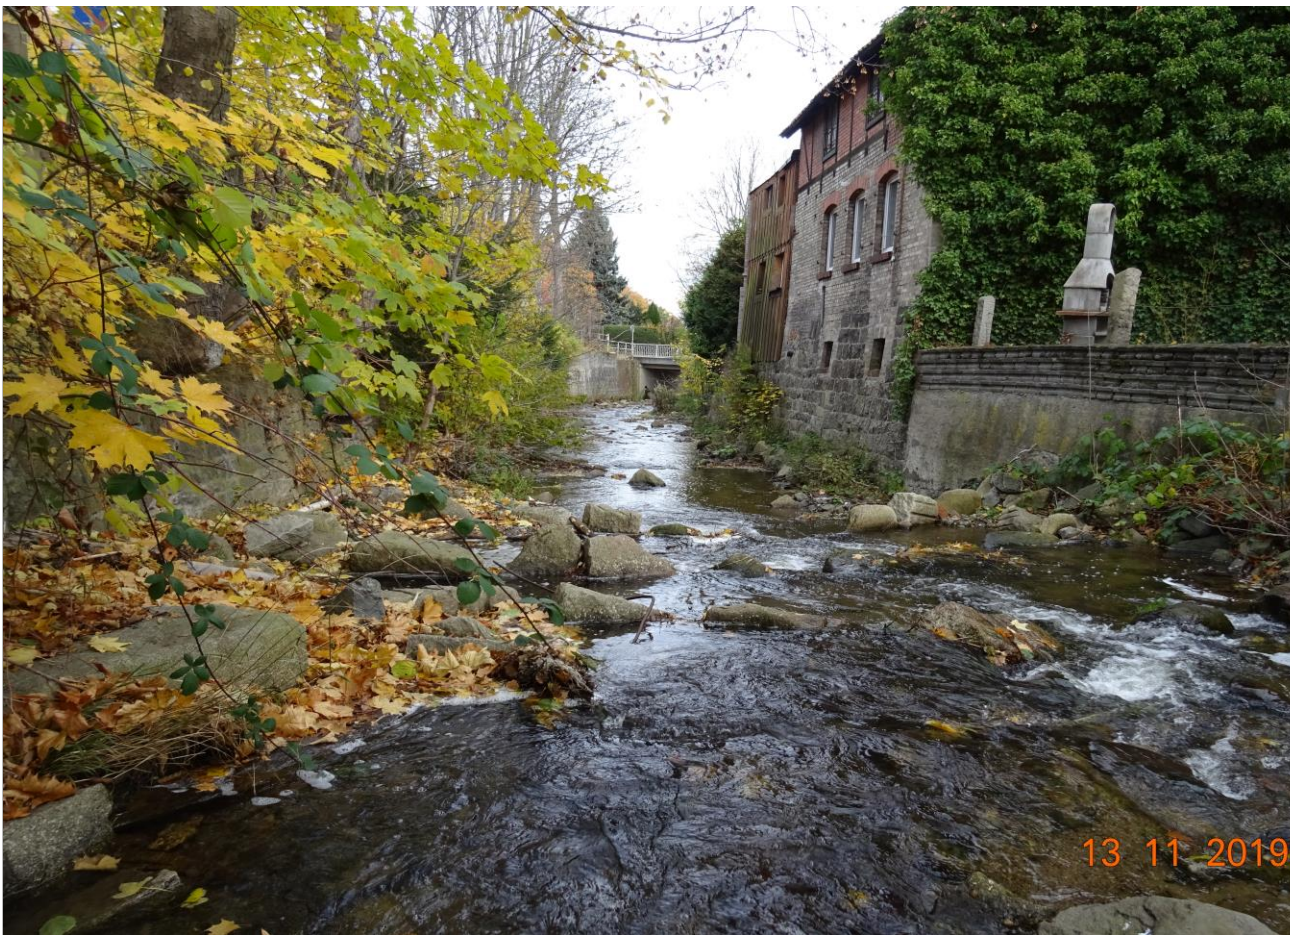
HOL PA14 - Hasserode

Gewässer		Planungsabschnitt	
Gewässername	Holtemme	Fl.-km von	36+400
OWK	SAL17OW30-00	Fl.-km bis	39+128
Gewässerordnung	1	Abschnittslänge	2721 m
		Raumwiderstand	-

Defizite Morphologie
-Längsprofil: deutlich bis stark verändert
-Sohlstruktur: Teilbereiche deutlich verändert
-Uferstruktur: größtenteils vollständig verändert

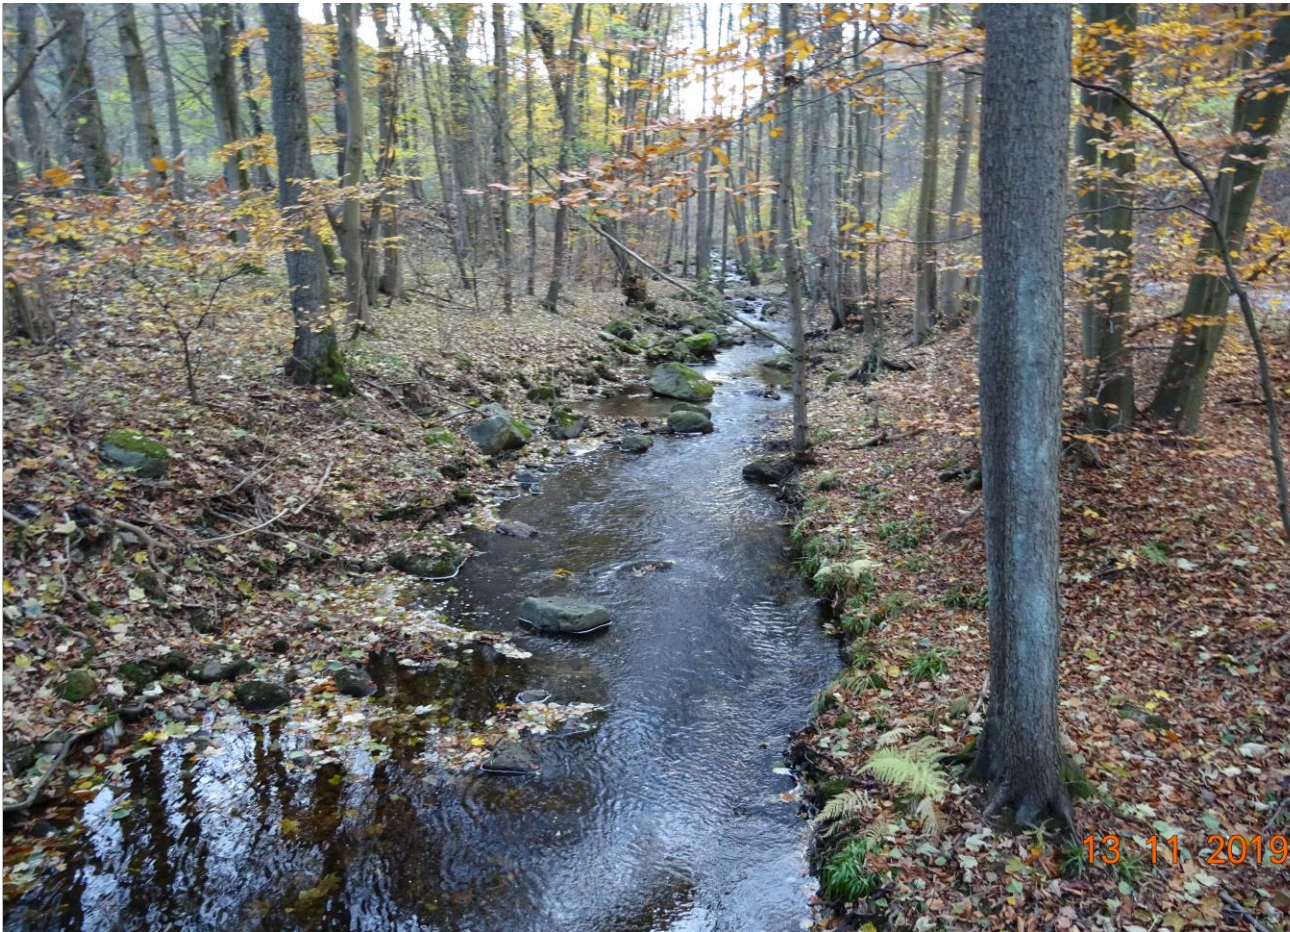
HOL PA15 - Steinerne Renne

Gewässer		Planungsabschnitt	
Gewässername	Holtemme	Fl.-km von	39+128
OWK	SAL17OW30-00	Fl.-km bis	31+230
Gewässerordnung	1	Abschnittslänge	2092 m
		Raumwiderstand	-

Defizite Morphologie
-Längsprofil: Teilbereiche deutlich bis stark verändert
-Sohlstruktur: Teilbereich deutlich verändert
-Uferstruktur: deutlich bis vollständig verändert

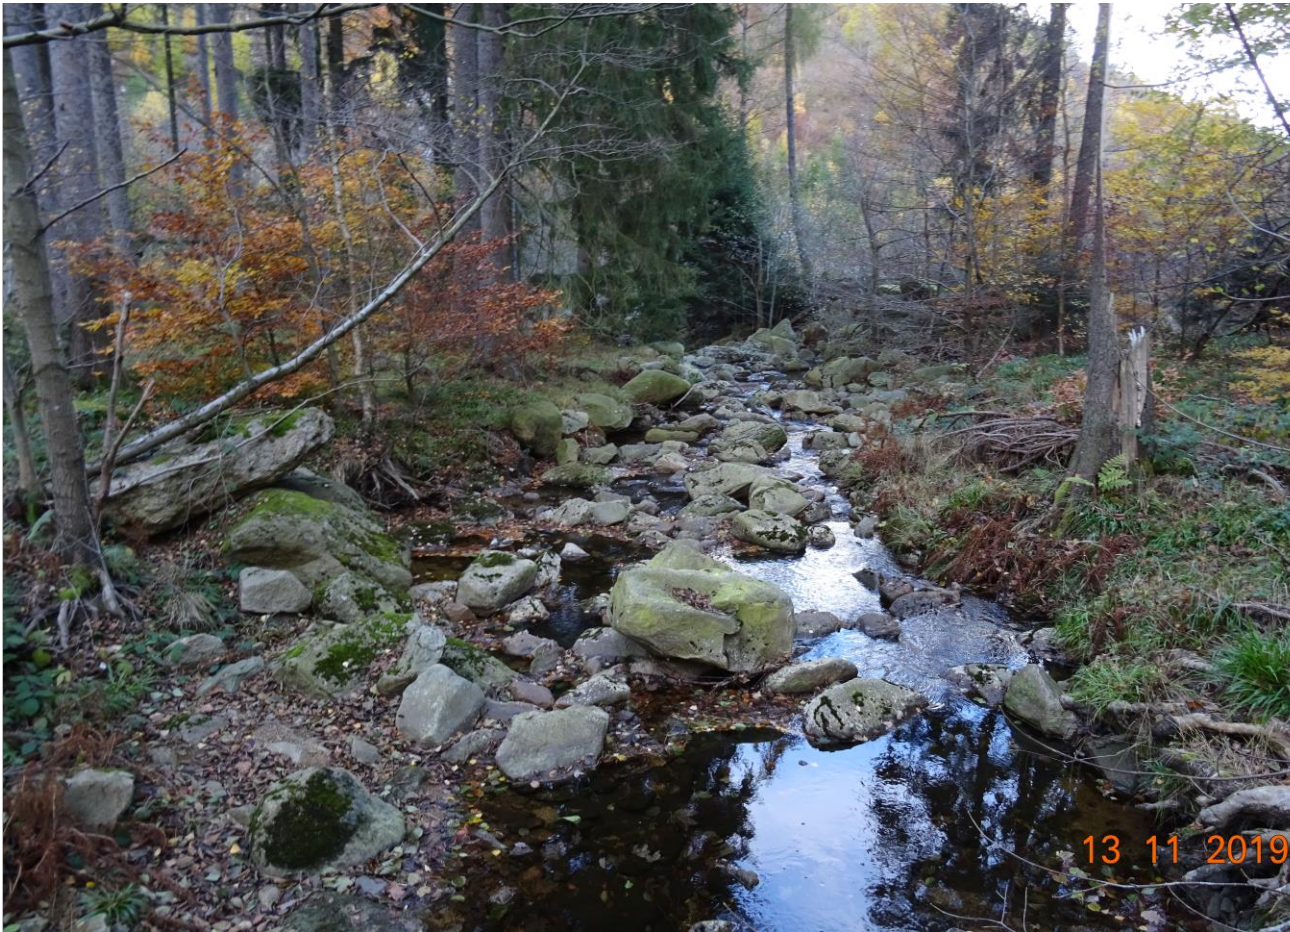
HOL PA16 - Steinerne Renne

Gewässer		Planungsabschnitt	
Gewässername	Holtemme	Fl.-km von	41+230
OWK	SAL17OW30-00	Fl.-km bis	44+136
Gewässerordnung	1	Abschnittslänge	2903 m
		Raumwiderstand	-

Defizite Morphologie
-Längsprofil: Teilbereiche unverändert bis mäßig verändert
-Sohlstruktur: Teilbereiche unverändert bis mäßig verändert
-Uferstruktur: unverändert bis stark verändert

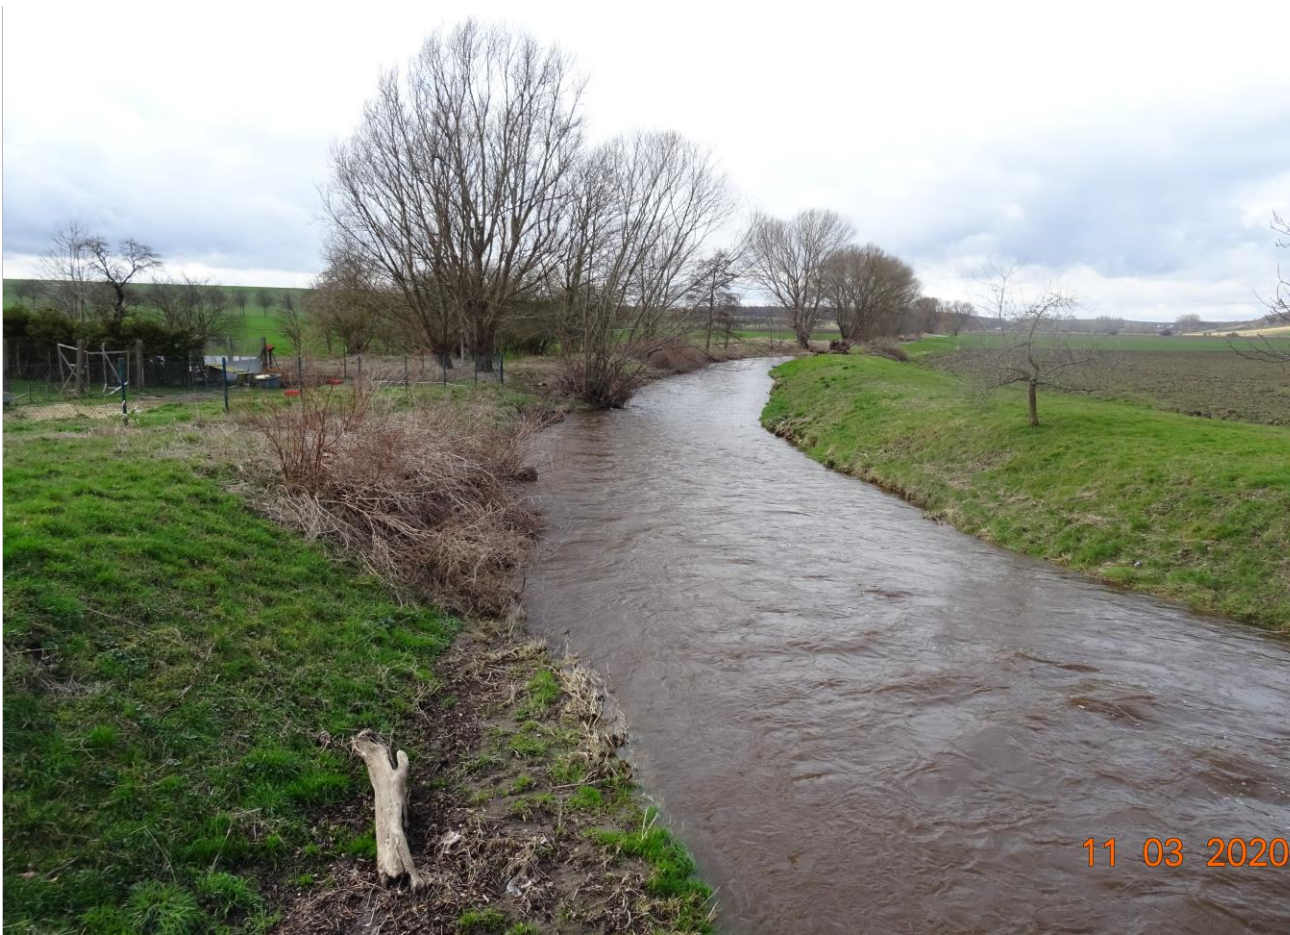
IL PA01 - uh. Mündung Stimmecke

Gewässer		Planungsabschnitt	
Gewässername	Ilse	Fl.-km von	8+694
OWK	WESOW21-00	Fl.-km bis	10+032
Gewässerordnung	1	Abschnittslänge	1338 m
		Raumwiderstand	1

Defizite Morphologie
-Längsprofil: deutlich bis stark verändert
-Sohlstruktur: -
-Uferstruktur: deutlich bis stark verändert
