A PA01 - Groß Quenstedt

GEK Holtemme, Ilse und Ecker: Anlage 10.1 – Steckbriefe lineare Maßnahmen

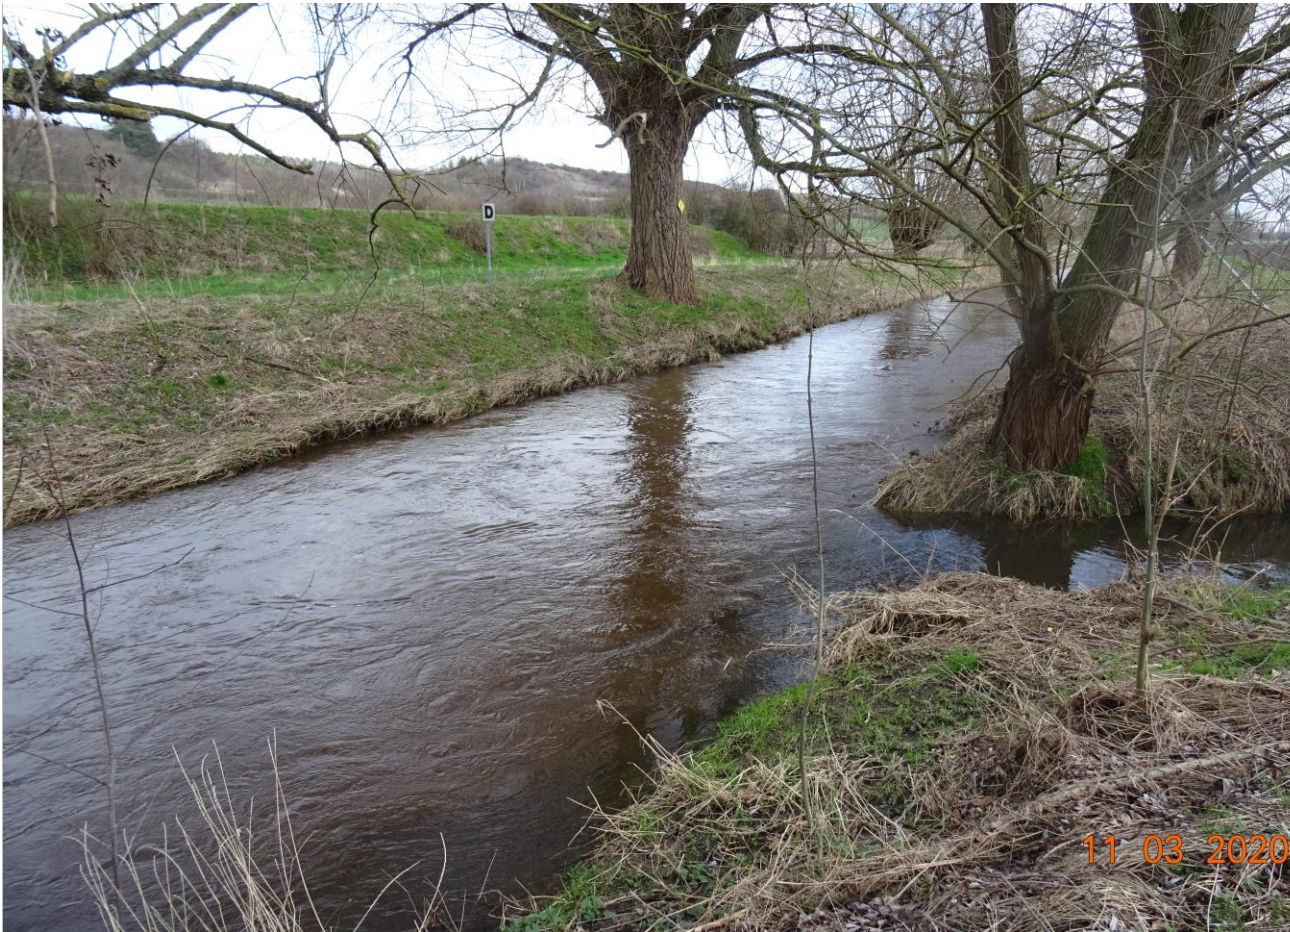
IL PA02 - Hoppenstedt

Gewässer		Planungsabschnitt	
Gewässername	Ilse	Fl.-km von	10+032
OWK	WESOW21-00	Fl.-km bis	13+565
Gewässerordnung	1	Abschnittslänge	3525 m
		Raumwiderstand	1

Defizite Morphologie
-Längsprofil: deutlich bis stark verändert
-Sohlstruktur: -
-Uferstruktur: -

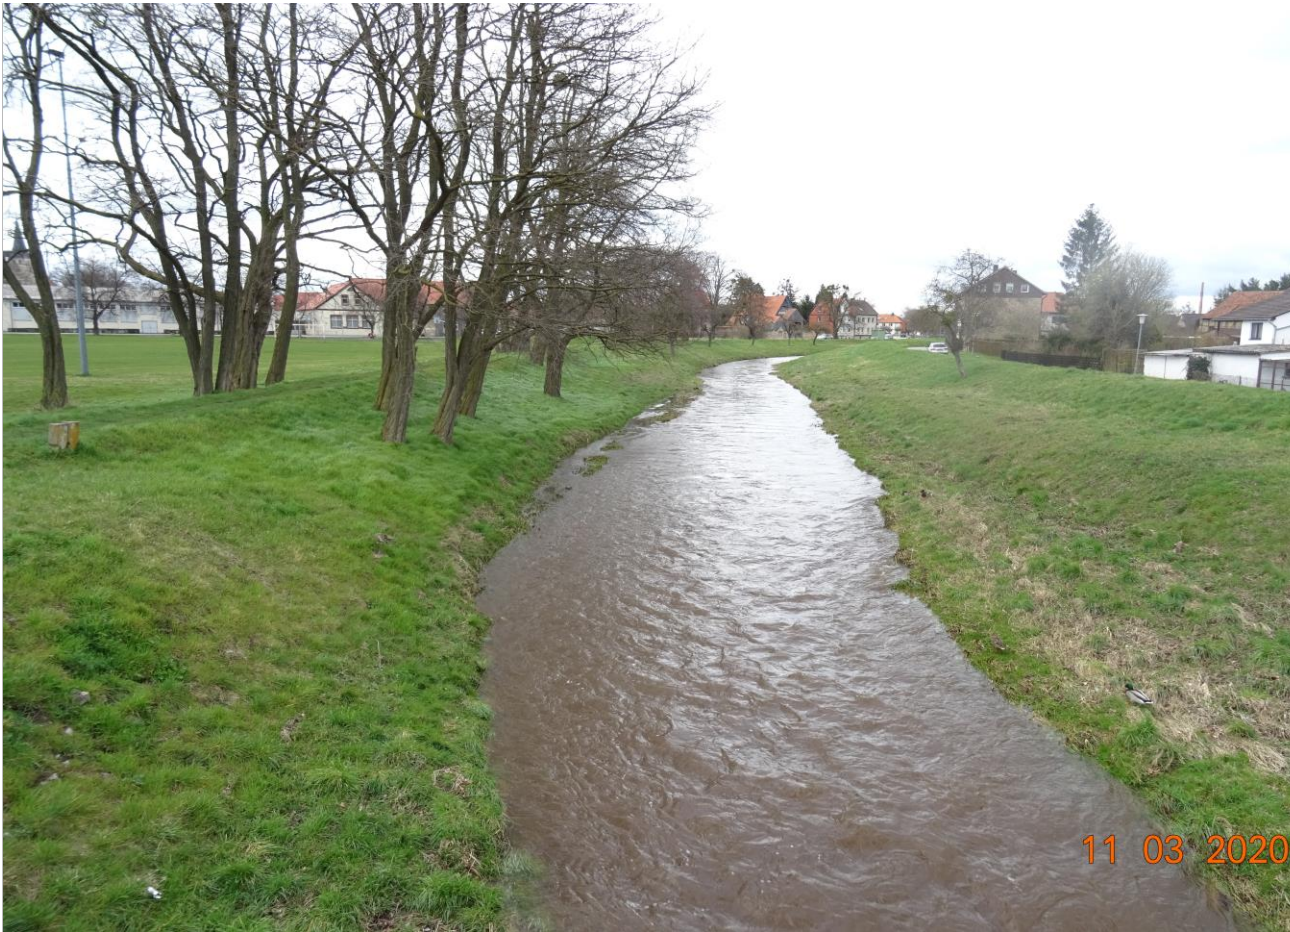
IL PA04 - Osterwieck

Gewässer		Planungsabschnitt	
Gewässername	Ilse	Fl.-km von	16+049
OWK	WESOW21-00	Fl.-km bis	18+177
Gewässerordnung	1	Abschnittslänge	2128 m
		Raumwiderstand	3

Defizite Morphologie
-Längsprofil: größtenteils stark verändert
-Sohlstruktur: stark verändert
-Uferstruktur: größtenteils vollständig verändert

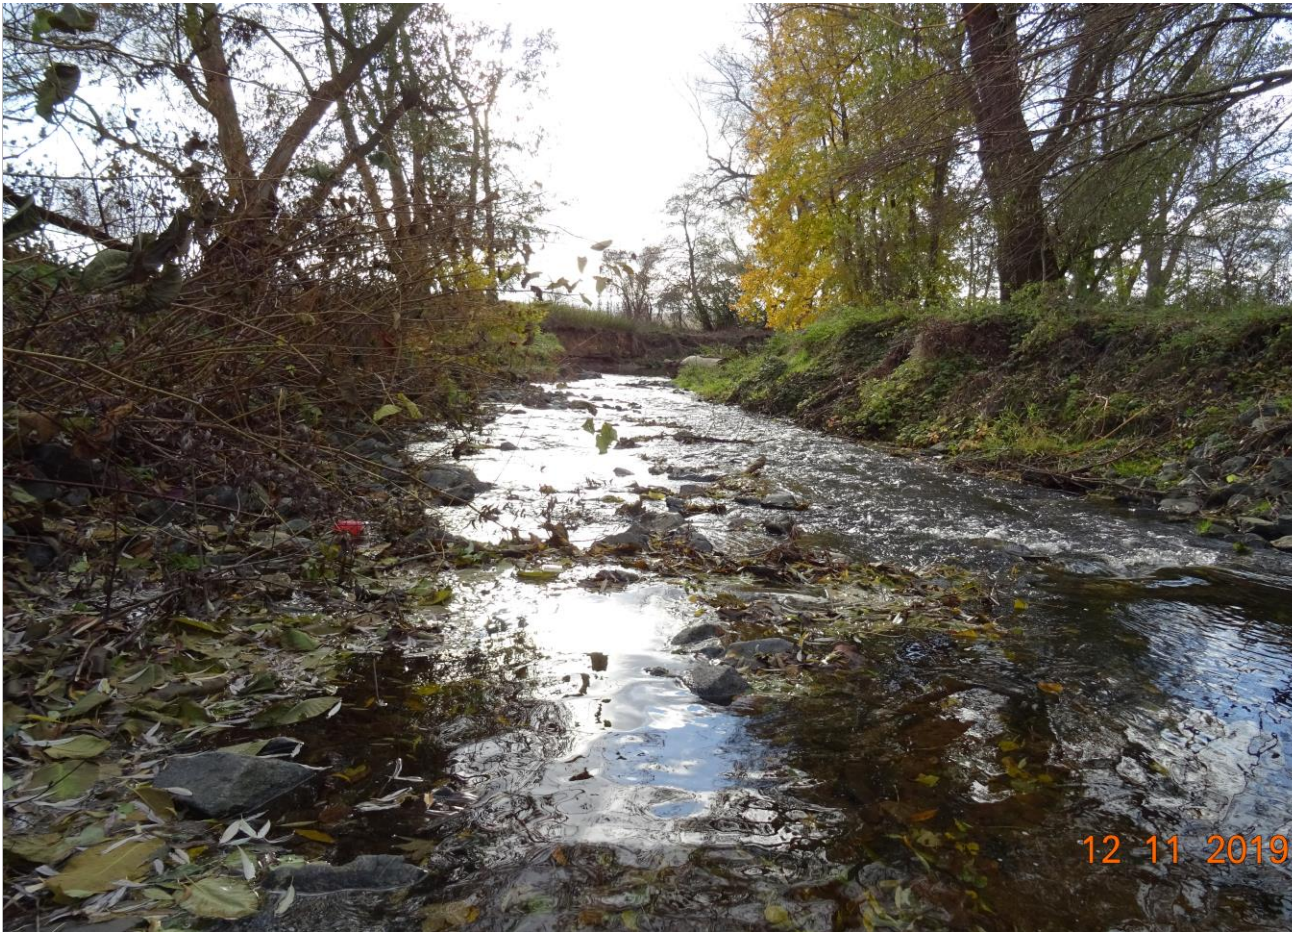
IL PA05 - oh. Osterwieck

Gewässer		Planungsabschnitt	
Gewässername	Ilse	Fl.-km von	18+177
OWK	WESOW21-00	Fl.-km bis	20+341
Gewässerordnung	1	Abschnittslänge	2138 m
		Raumwiderstand	1

- Längsprofil: deutlich bis sehr stark verändert
- Sohlstruktur: stark verändert
- Uferstruktur: deutlich bis sehr stark verändert

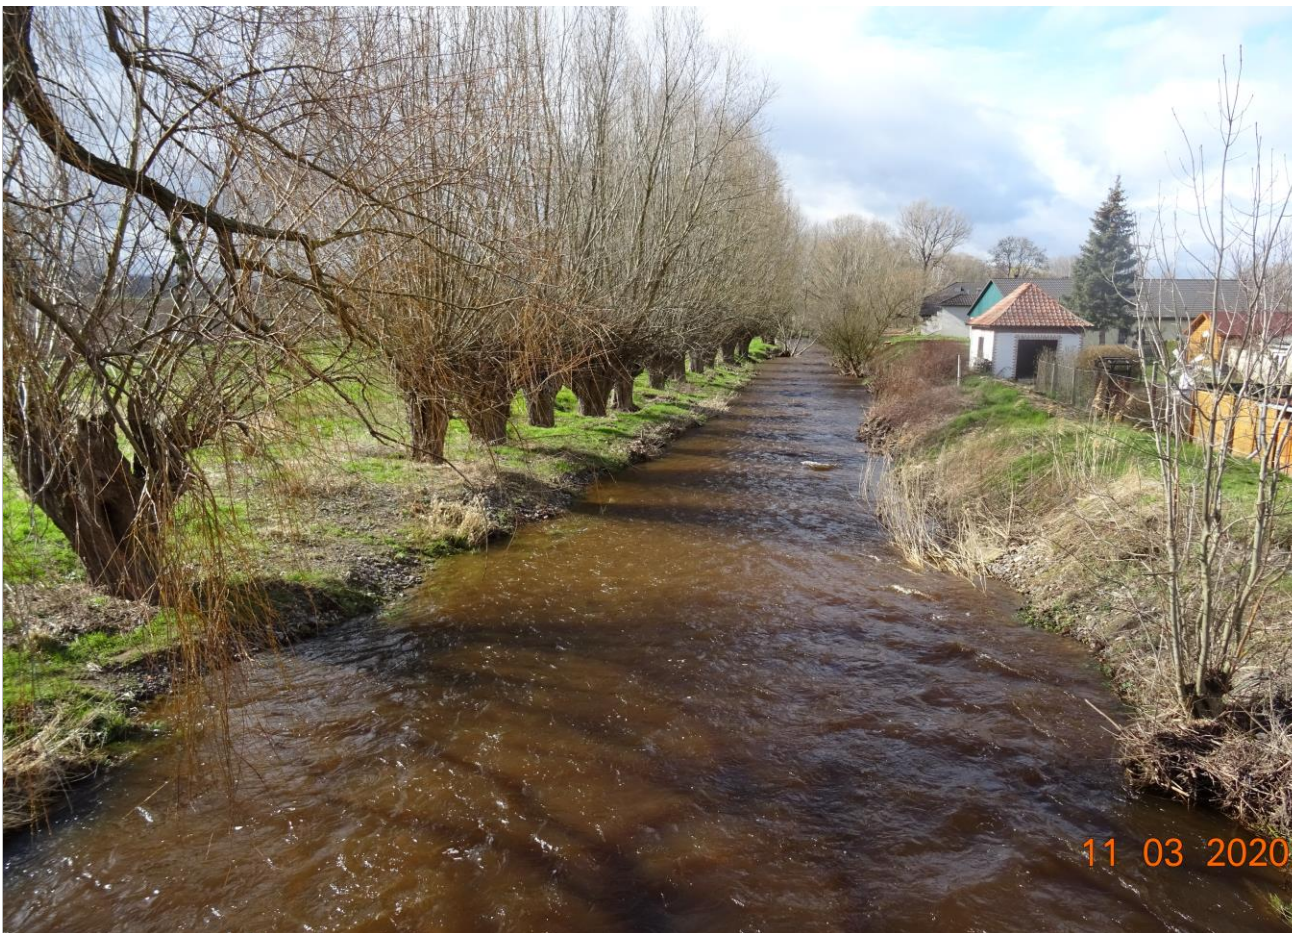
IL PA06 - Berssel

Gewässer		Planungsabschnitt	
Gewässername	Ilse	Fl.-km von	20+341
OWK	WESOW21-00	Fl.-km bis	21+884
Gewässerordnung	1	Abschnittslänge	1539 m
		Raumwiderstand	2

Defizite Morphologie
-Längsprofil: deutlich bis stark verändert
-Sohlstruktur: stark verändert
-Uferstruktur: deutlich bis stark verändert

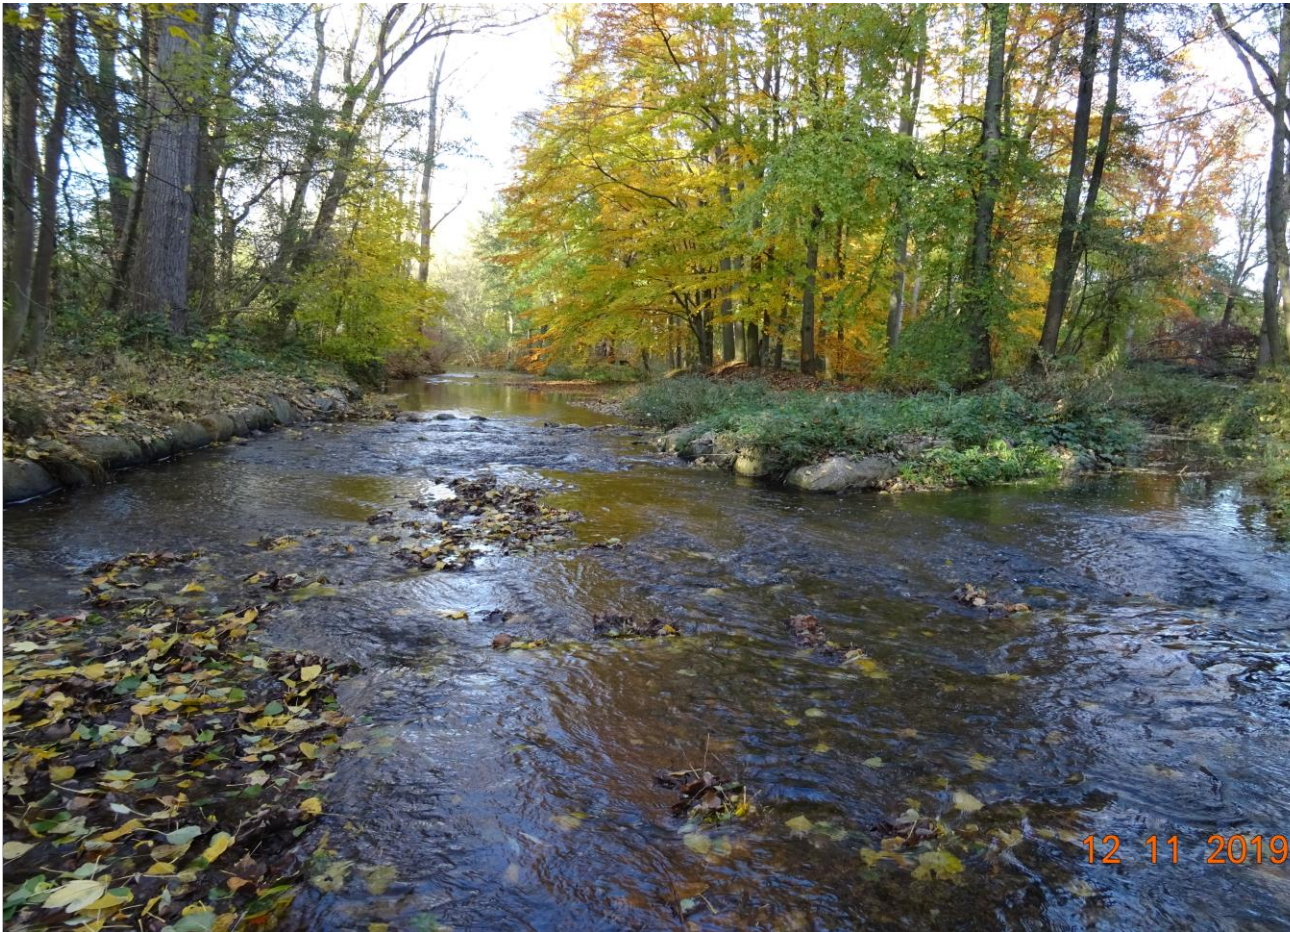
IL PA07 - uh. Wasserleben

Gewässer		Planungsabschnitt	
Gewässername	Ilse	Fl.-km von	21+884
OWK	WESOW21-00	Fl.-km bis	23+980
Gewässerordnung	1	Abschnittslänge	2094 m
		Raumwiderstand	1

Defizite Morphologie
-Längsprofil: deutlich bis stark verändert
-Sohlstruktur: -
-Uferstruktur: deutlich verändert

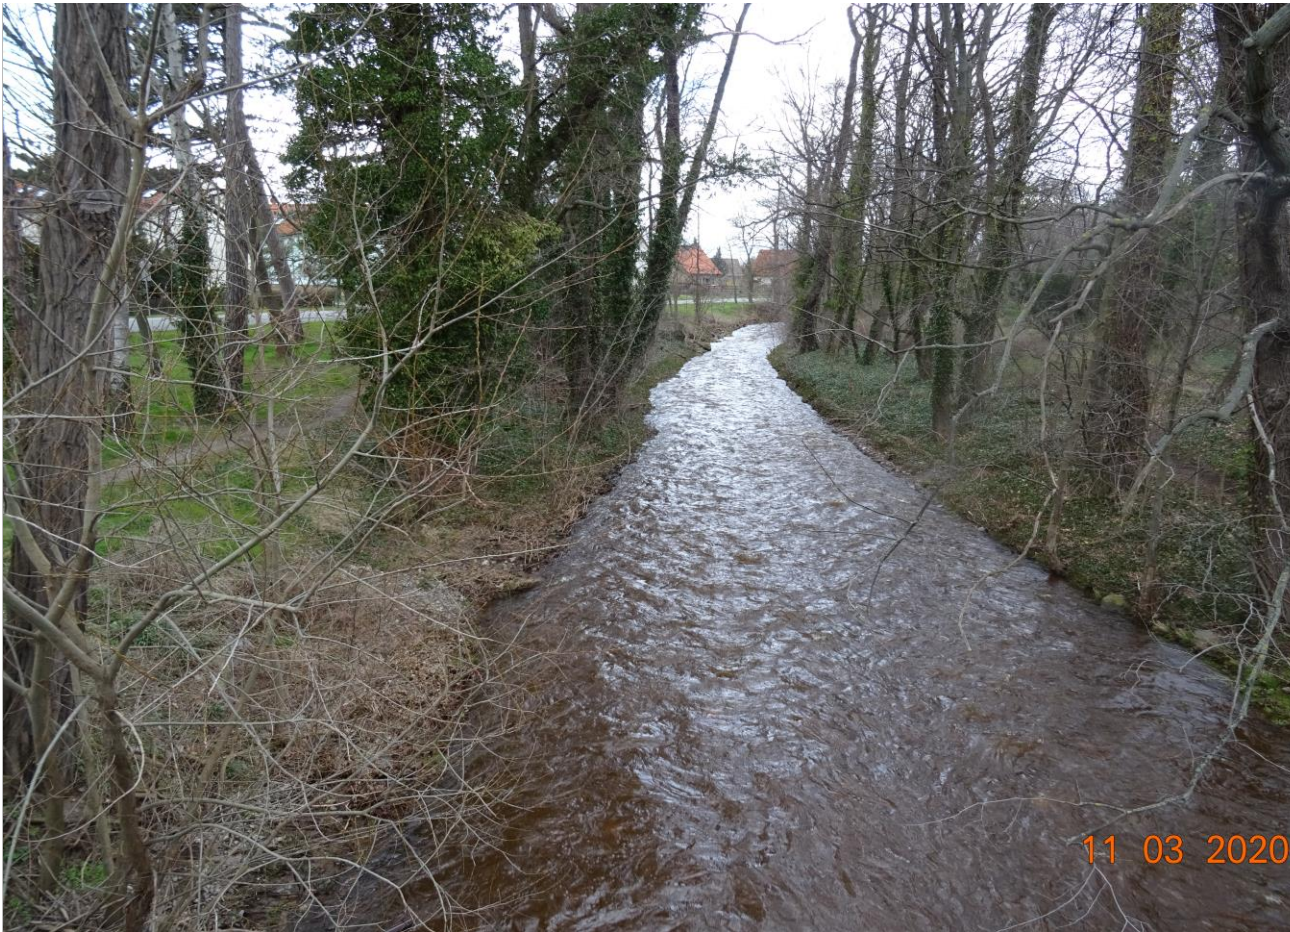
IL PA08 - In Wasserleben

Gewässer		Planungsabschnitt	
Gewässername	Ilse	Fl.-km von	23+980
OWK	WESOW21-00	Fl.-km bis	25+918
Gewässerordnung	1	Abschnittslänge	1940 m
		Raumwiderstand	-

Defizite Morphologie
-Längsprofil: deutlich bis stark verändert
-Sohlstruktur: unverändert bis deutlich verändert
-Uferstruktur: deutlich verändert

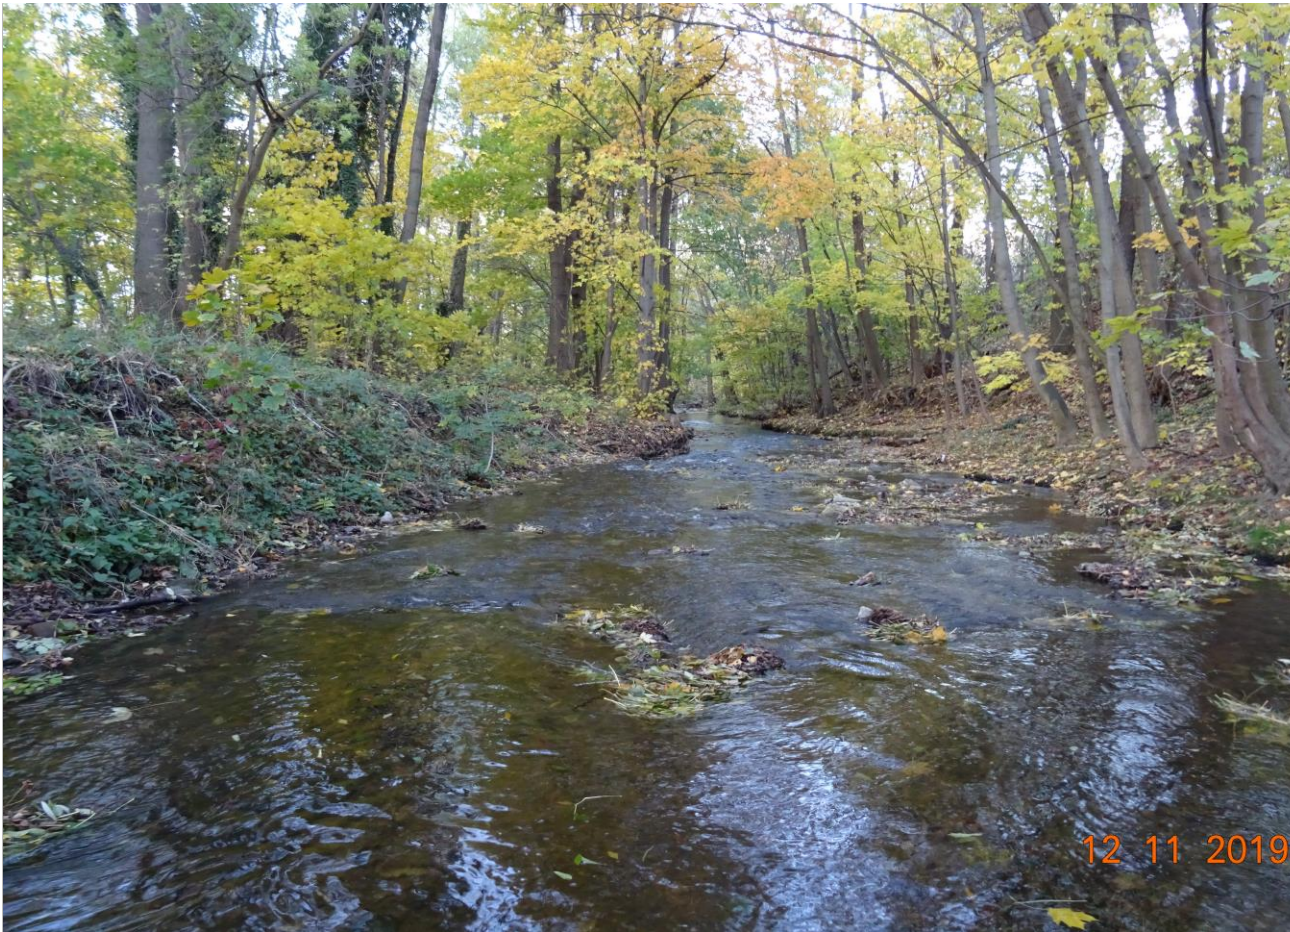
IL PA09 - Veckenstedt

Gewässer		Planungsabschnitt	
Gewässername	Ilse	Fl.-km von	25+918
OWK	WESOW21-00	Fl.-km bis	28+868
Gewässerordnung	1	Abschnittslänge	2952 m
		Raumwiderstand	-

Defizite Morphologie
-Längsprofil: deutlich verändert
-Sohlstruktur: unverändert bis deutlich verändert
-Uferstruktur: mäßig bis deutlich verändert

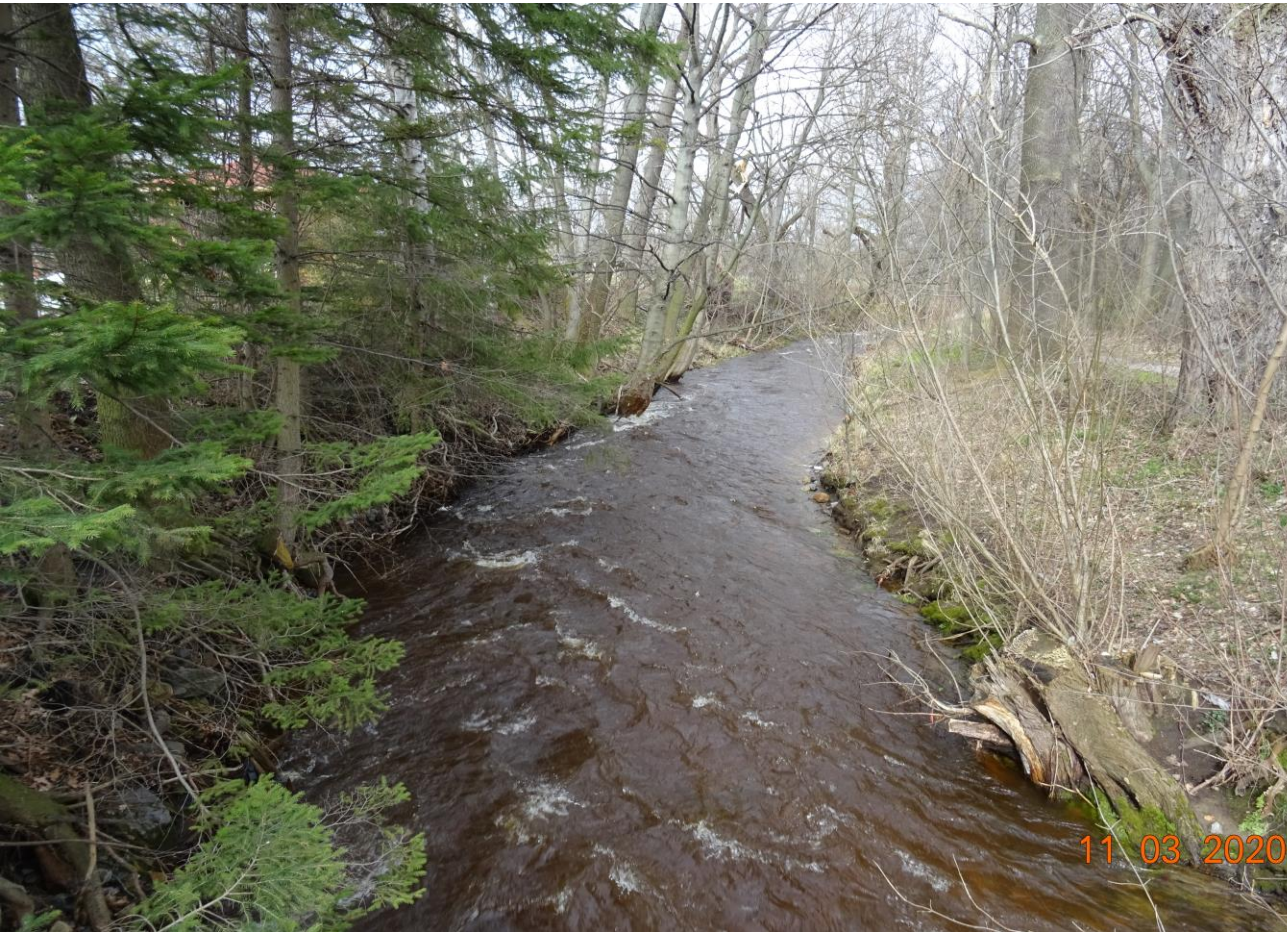
IL PA10 - Bereich B6

Gewässer		Planungsabschnitt	
Gewässername	Ilse	Fl.-km von	28+868
OWK	WESOW21-00	Fl.-km bis	30+846
Gewässerordnung	1	Abschnittslänge	1980 m
		Raumwiderstand	1

Defizite Morphologie
-Längsprofil: deutlich bis stark verändert
-Sohlstruktur: -
-Uferstruktur: -

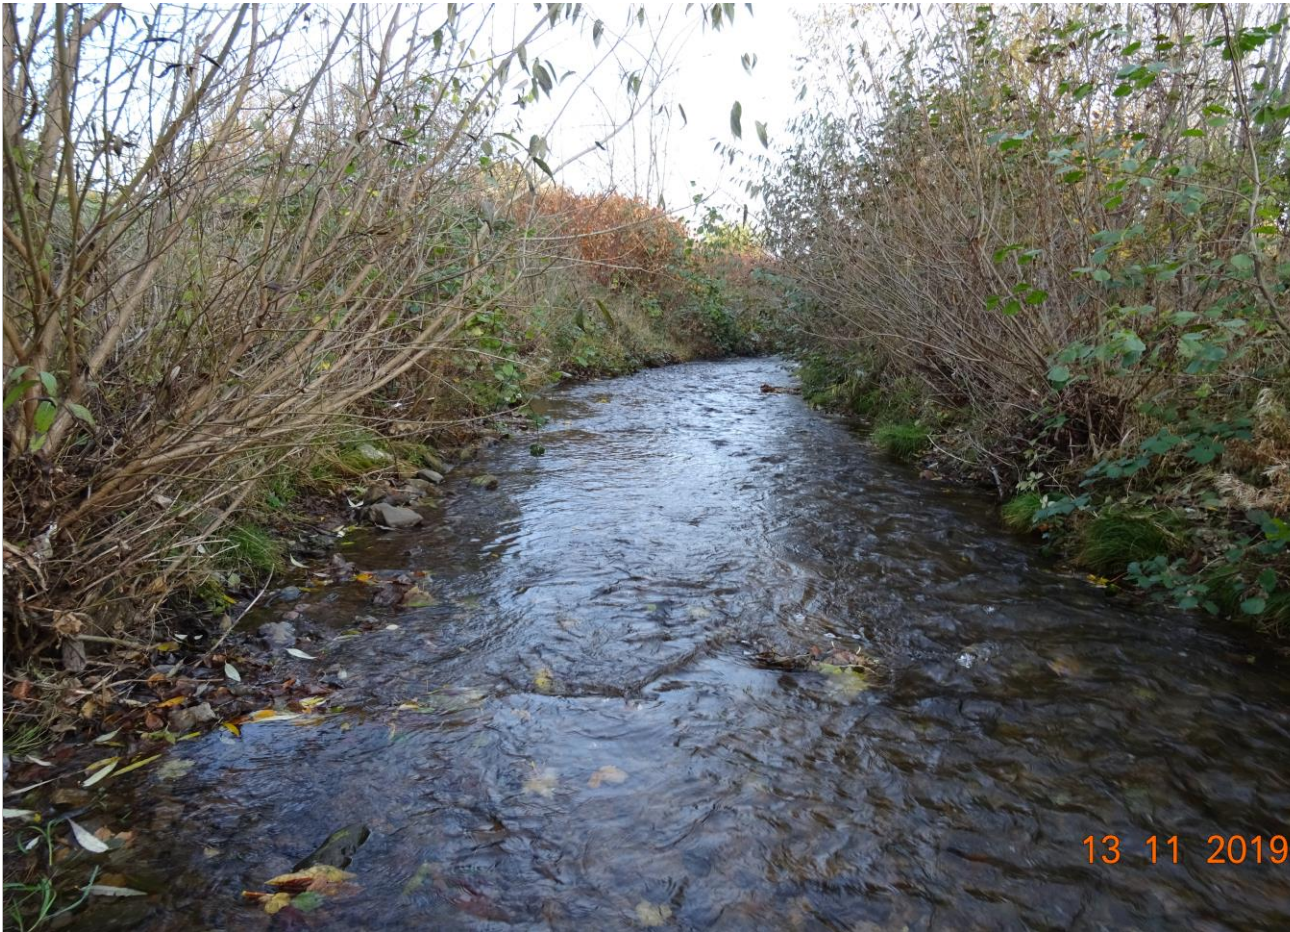
IL PA11 - Iselburg

Gewässer		Planungsabschnitt	
Gewässername	Ilse	Fl.-km von	30+846
OWK	WESOW21-00	Fl.-km bis	34+840
Gewässerordnung	1	Abschnittslänge	3997 m
		Raumwiderstand	3

Defizite Morphologie
-Längsprofil: deutlich bis stark, Teilbereich vollständig verändert
-Sohlstruktur: Teilbereiche deutlich und vollständig verändert
-Uferstruktur: deutlich bis stark, Teilbereich vollständig verändert

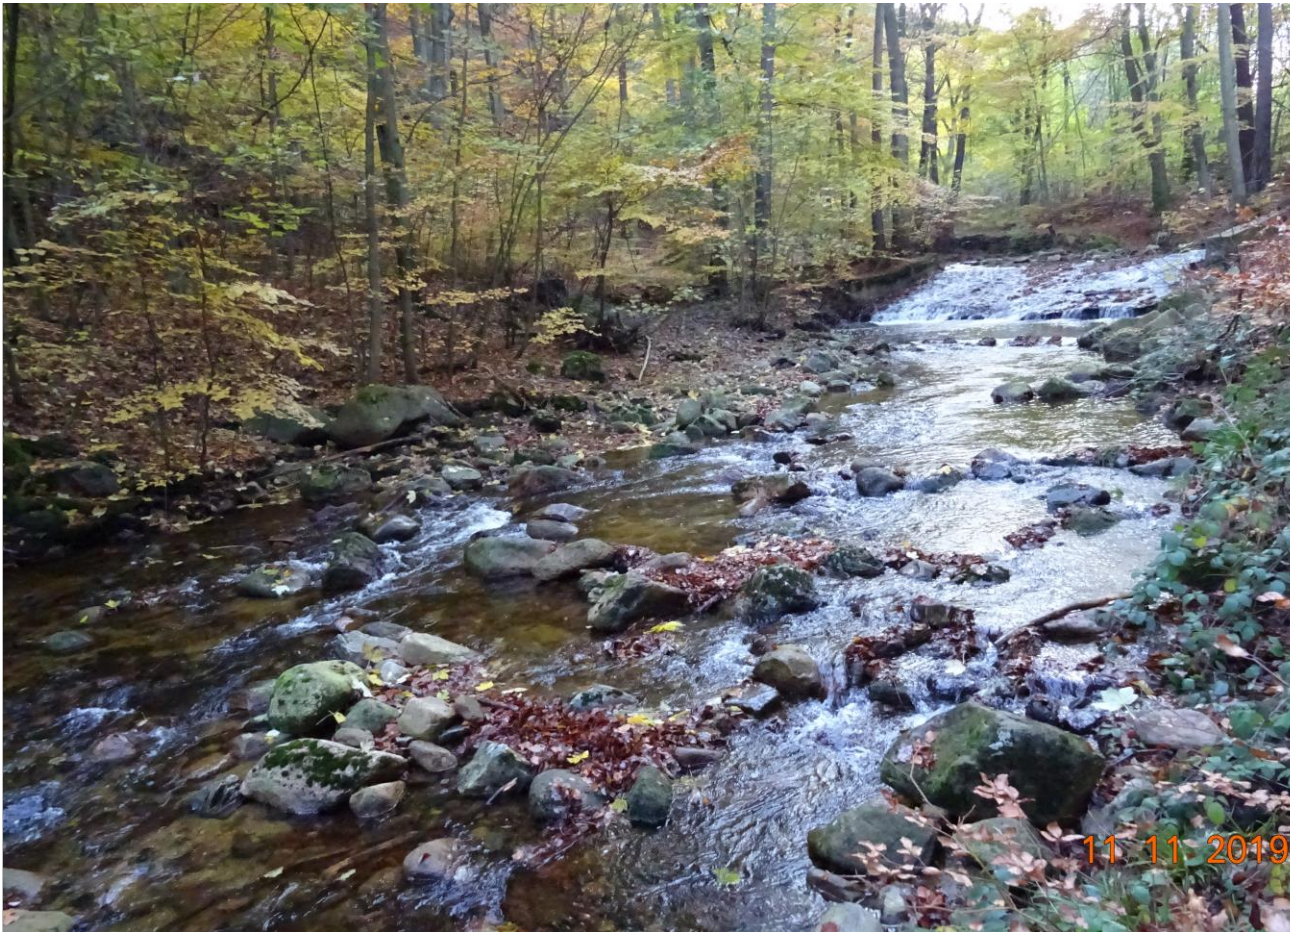
IL PA12 - -

Gewässer		Planungsabschnitt	
Gewässername	Ilse	Fl.-km von	34+840
OWK	WESOW20-00	Fl.-km bis	37+144
Gewässerordnung	1	Abschnittslänge	2310 m
		Raumwiderstand	-

Defizite Morphologie
-Längsprofil: unverändert bis stark verändert
-Sohlstruktur: gering bis deutlich verändert
-Uferstruktur: unverändert bis deutlich verändert

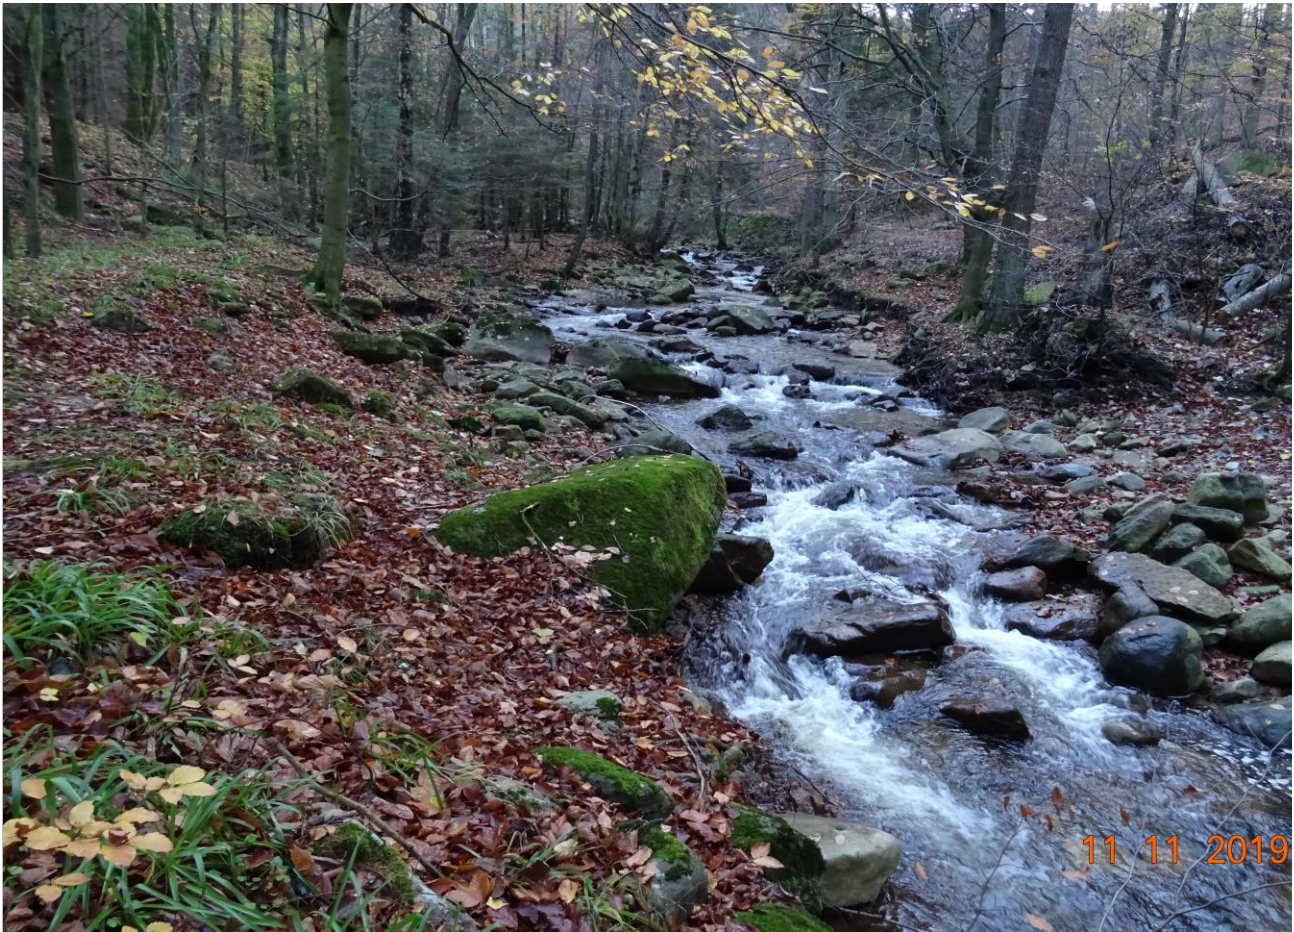
IL PA13 - -

Gewässer		Planungsabschnitt	
Gewässername	Ilse	Fl.-km von	37+144
OWK	WESOW20-00	Fl.-km bis	40+994
Gewässerordnung	2	Abschnittslänge	3862 m
		Raumwiderstand	-

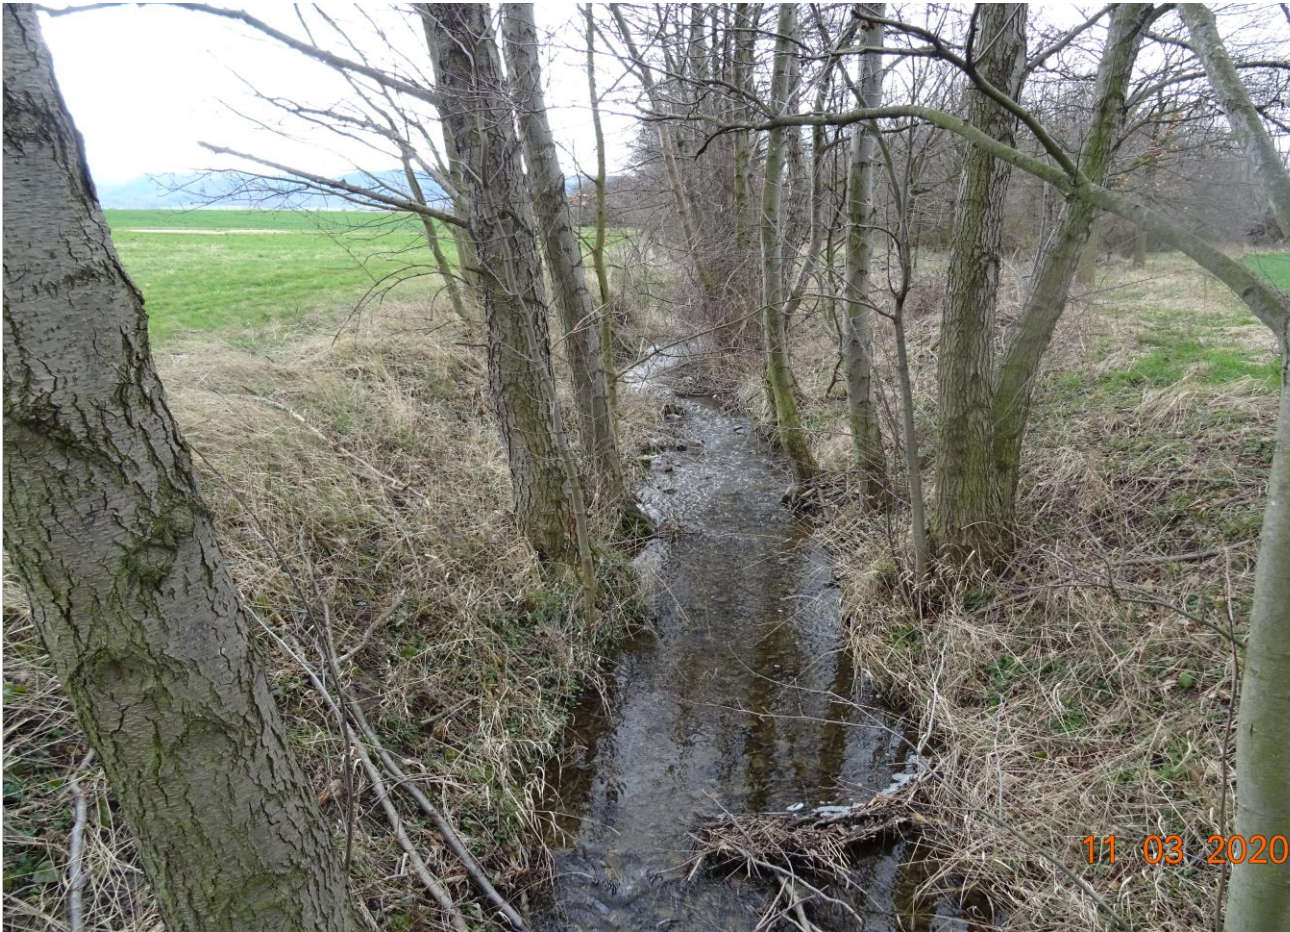
NB PA01 - Bereich B6

Gewässer		Planungsabschnitt	
Gewässername	Nonnenbach	Fl.-km von	0+000
OWK	WESOW23-00	Fl.-km bis	2+971
Gewässerordnung	2	Abschnittslänge	2971 m
		Raumwiderstand	1

Defizite Morphologie
-der gesamte Abschnitt wurde keiner Strukturklasse zugeordnet, somit eine Defizitbewertung hinsichtlich des Längsprofils und der Sohl- sowie Uferstruktur nicht möglich

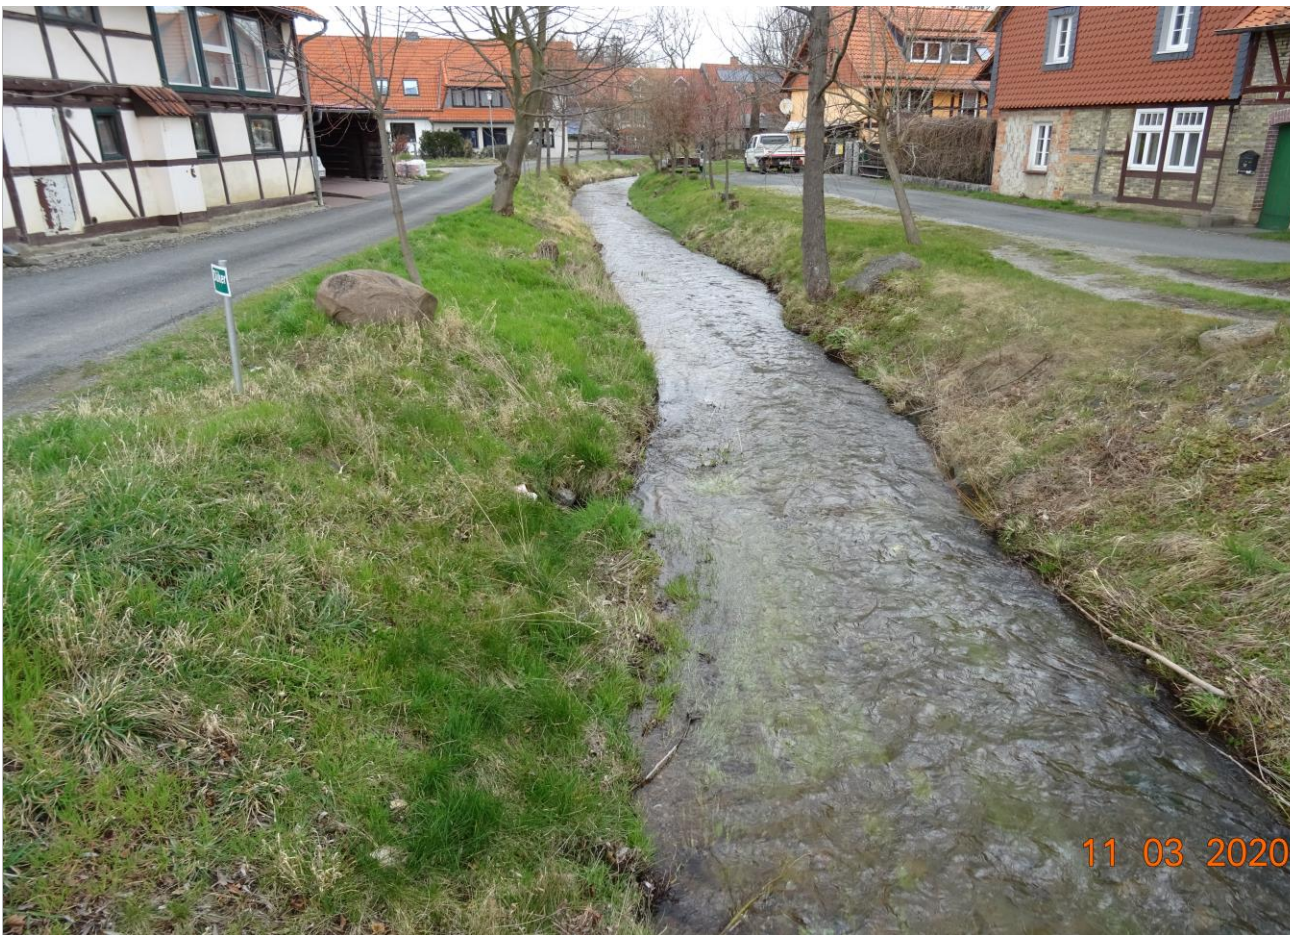
RB PA01 - Veckenstedt

Gewässer		Planungsabschnitt	
Gewässername	Rammelsbach	Fl.-km von	0+000
OWK	WESOW23-00	Fl.-km bis	1+888
Gewässerordnung	2	Abschnittslänge	1888 m
		Raumwiderstand	1

Defizite Morphologie
-Längsprofil: stark verändert
-Sohlstruktur: -
-Uferstruktur: stark verändert

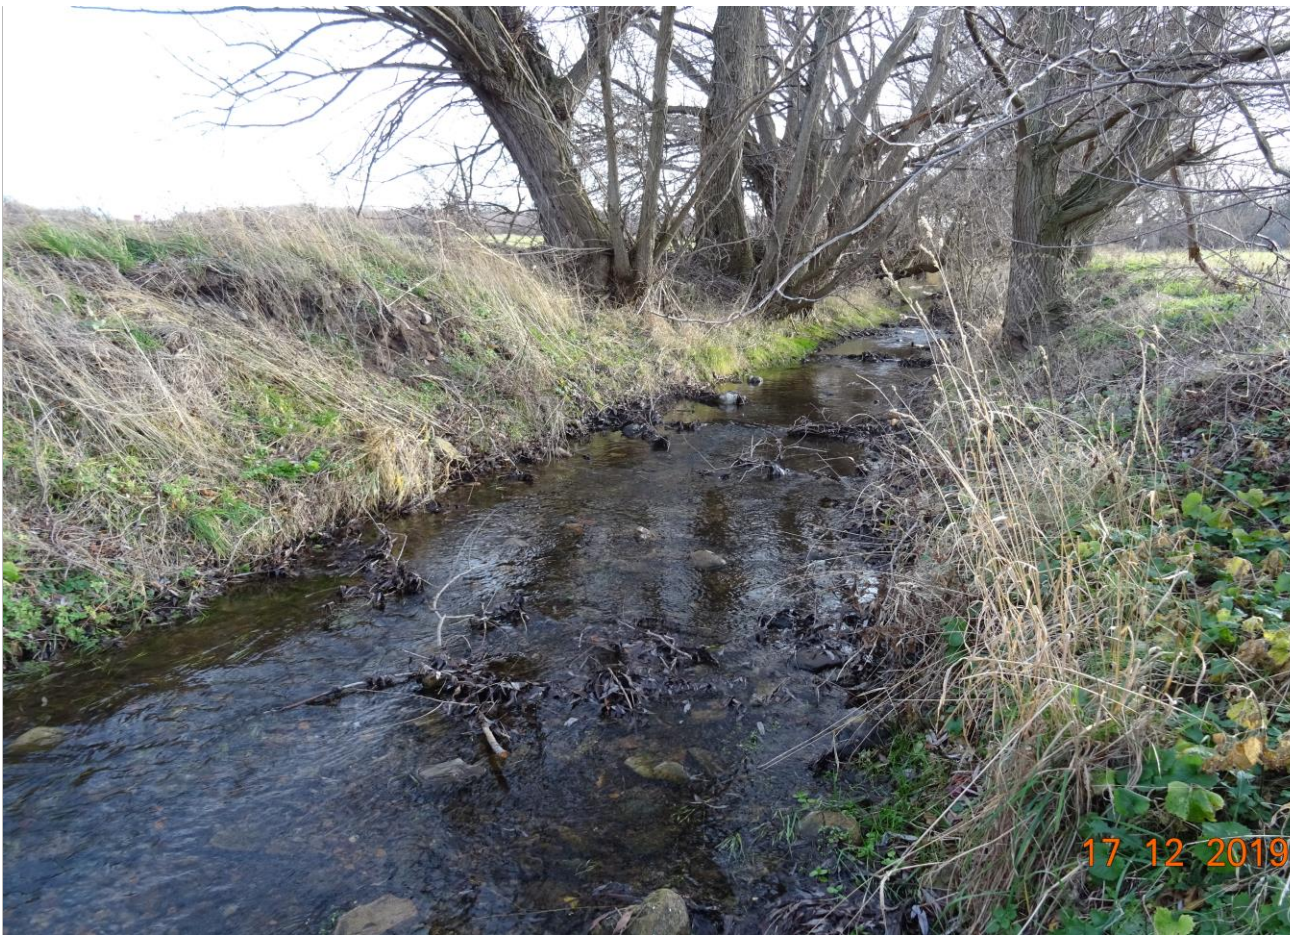
RB PA02 - oh. Veckenstedt

Gewässer		Planungsabschnitt	
Gewässername	Rammelsbach	Fl.-km von	1+888
OWK	WESOW23-00	Fl.-km bis	5+026
Gewässerordnung	2	Abschnittslänge	3138 m
		Raumwiderstand	1

Defizite Morphologie
-Längsprofil: stark verändert
-Sohlstruktur: -
-Uferstruktur: -

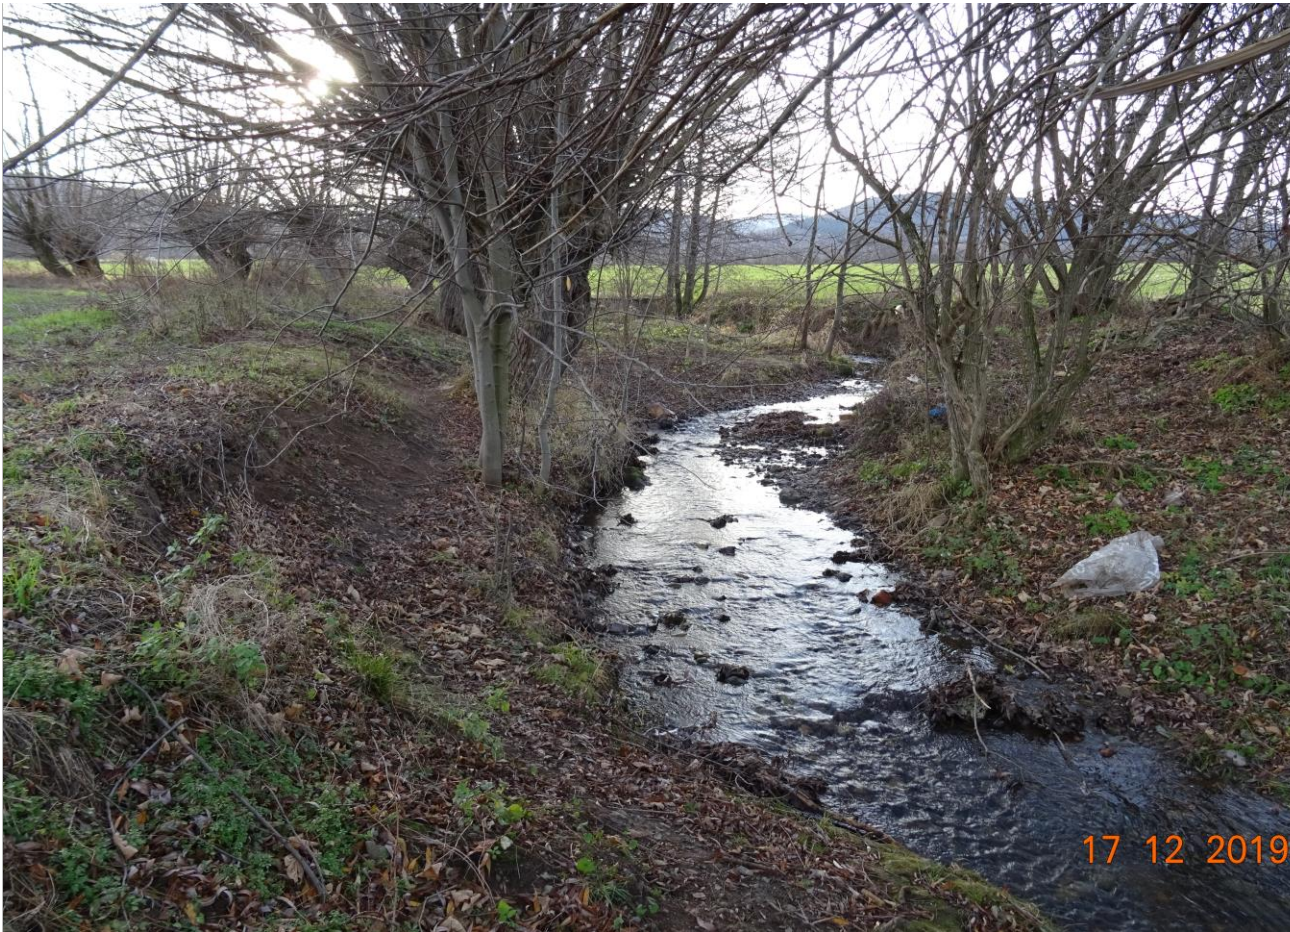
RB PA03 - uh. Darlingerode

Gewässer		Planungsabschnitt	
Gewässername	Rammelsbach	Fl.-km von	5+026
OWK	WESOW23-00	Fl.-km bis	7+619
Gewässerordnung	2	Abschnittslänge	2593 m
		Raumwiderstand	1

Defizite Morphologie
-Längsprofil: deutlich bis stark verändert -Sohlstruktur: stark verändert -Uferstruktur: deutlich bis sehr stark verändert

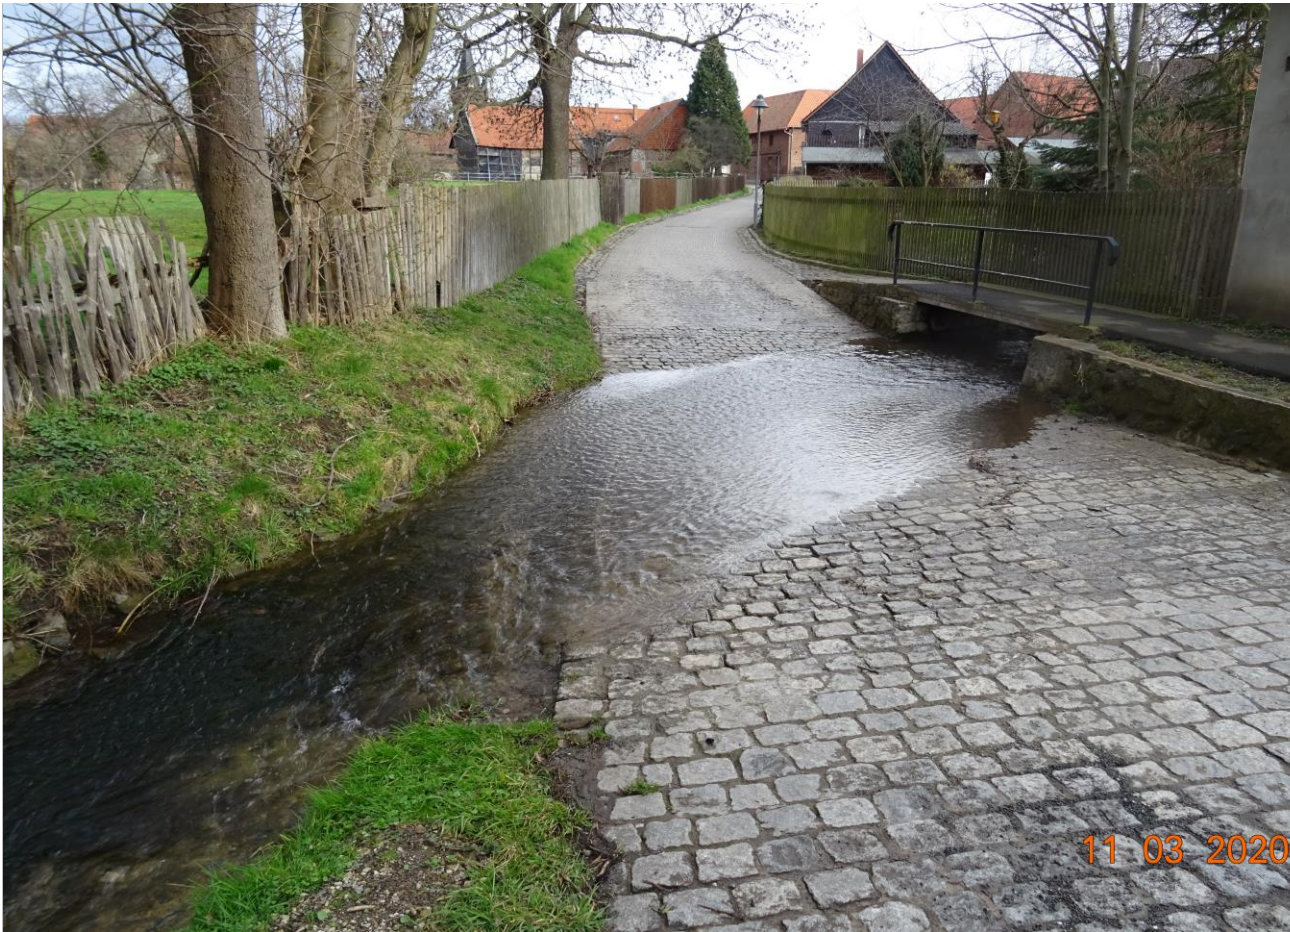
SIL PA01 - Silstedt

Gewässer		Planungsabschnitt	
Gewässername	Silstedter Bach	Fl.-km von	0+000
OWK	SAL17OW31-00	Fl.-km bis	2+184
Gewässerordnung	2	Abschnittslänge	2184 m
		Raumwiderstand	2

Defizite Morphologie
-Längsprofil: stark bis vollständig verändert
-Sohlstruktur: Teilbereiche vollständig verändert
-Uferstruktur: Teilbereiche sehr stark bis vollständig verändert

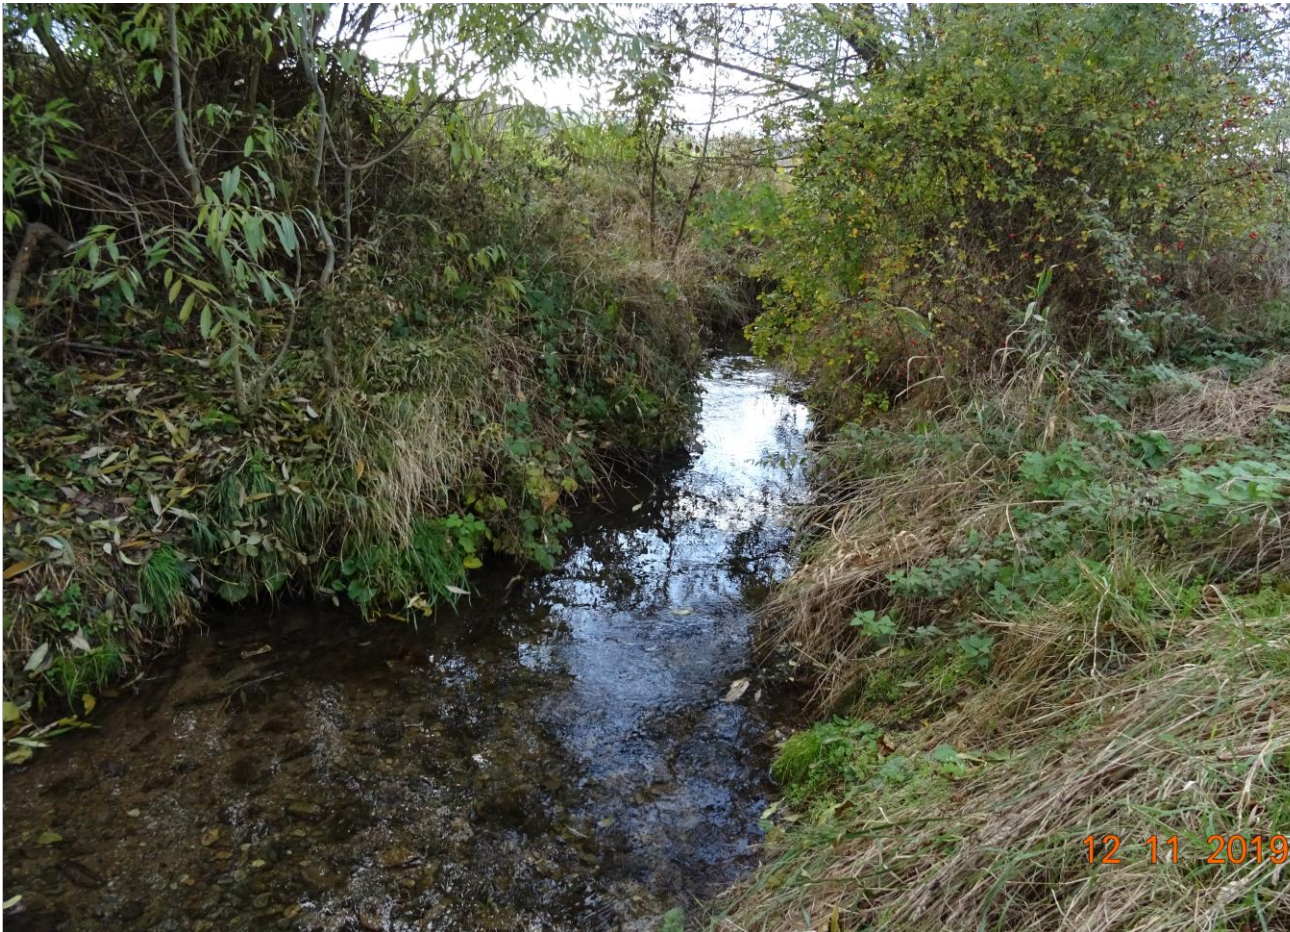
STI PA01 - Bühne

Gewässer		Planungsabschnitt	
Gewässername	Stimmecke	Fl.-km von	0+000
OWK	WESOW24-00	Fl.-km bis	2+398
Gewässerordnung	2	Abschnittslänge	2398 m
		Raumwiderstand	1

Defizite Morphologie
-Längsprofil: deutlich bis stark verändert
-Sohlstruktur: stark bis vollständig verändert
-Uferstruktur: sehr stark bis vollständig verändert

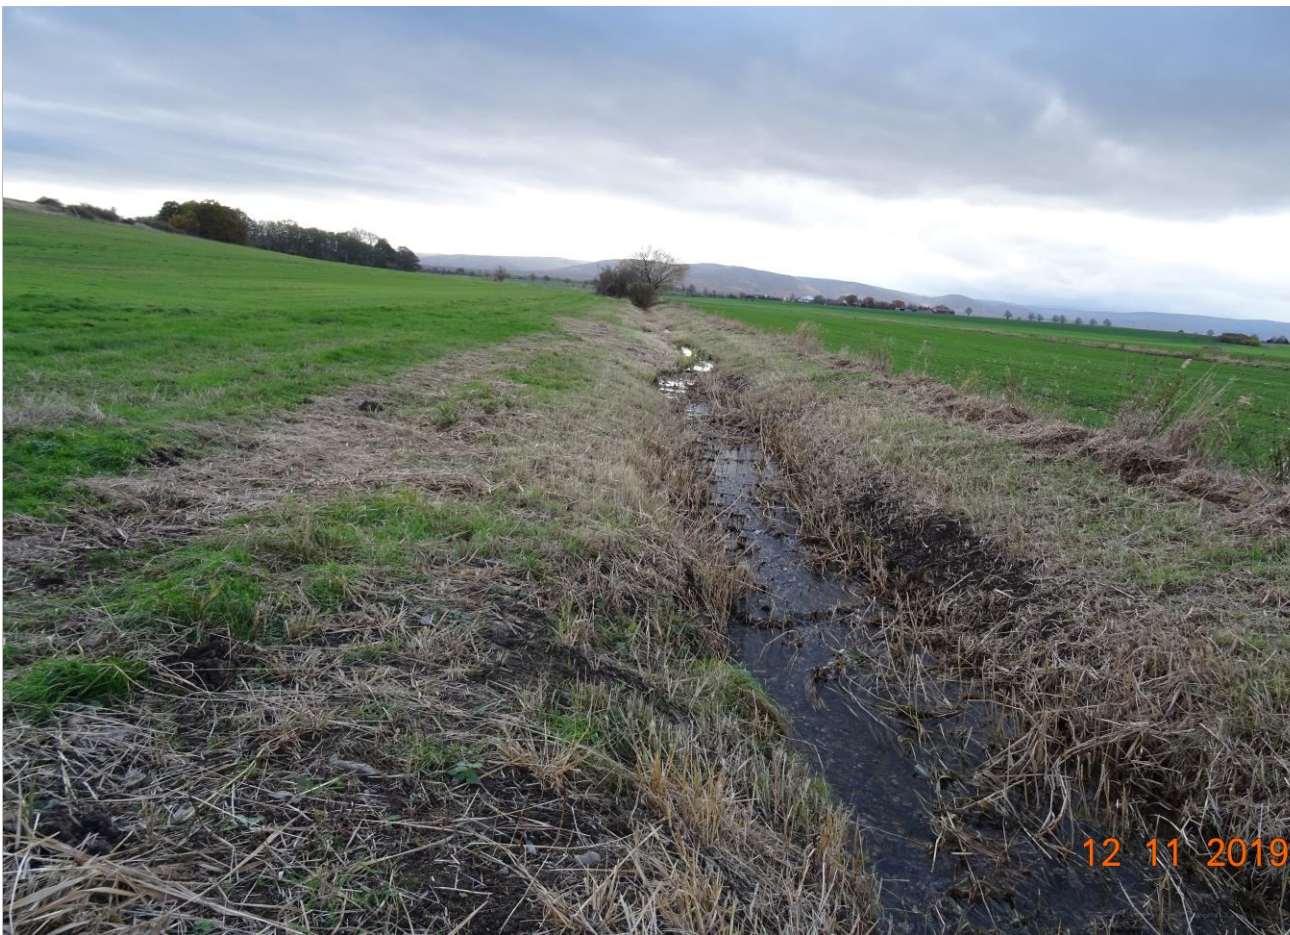
STI PA02 - Suderode

Gewässer		Planungsabschnitt	
Gewässername	Stimmecke	Fl.-km von	2+398
OWK	WESOW24-00	Fl.-km bis	5+697
Gewässerordnung	2	Abschnittslänge	3299 m
		Raumwiderstand	1

Defizite Morphologie
-Längsprofil: deutlich bis stark verändert
-Sohlstruktur: stark verändert
-Uferstruktur: größtenteils sehr stark verändert
