A PA01 - Groß Quenstedt

GEK Holtemme, Ilse und Ecker: Anlage 10.1 – Steckbriefe lineare Maßnahmen

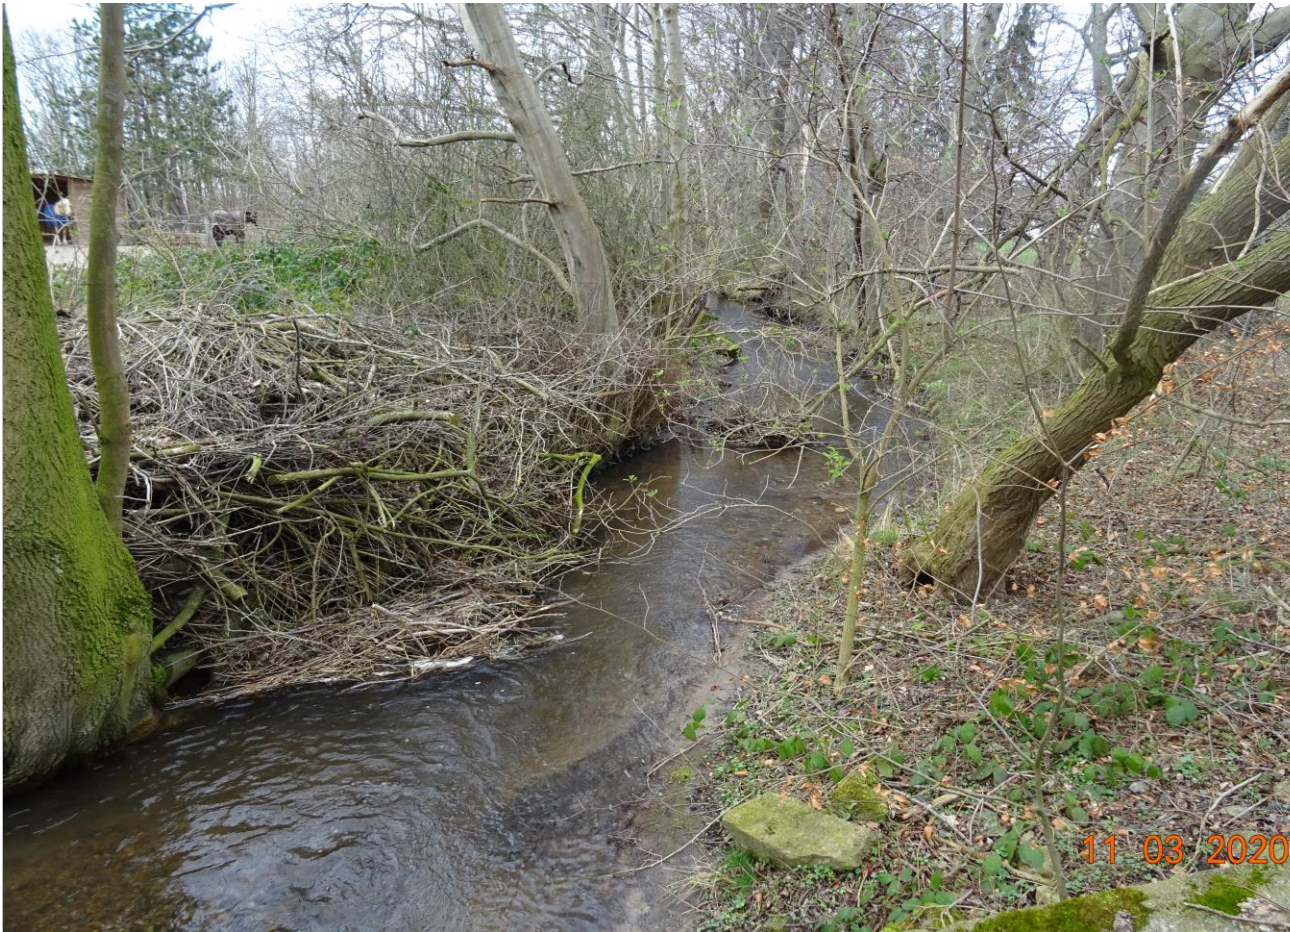
STI PA03 - -

Gewässer		Planungsabschnitt	
Gewässername	Stimmecke	Fl.-km von	5+697
OWK	WESOW24-00	Fl.-km bis	6+870
Gewässerordnung	2	Abschnittslänge	475 m
		Raumwiderstand	-

Defizite Morphologie
-der gesamte Abschnitt liegt nicht in Sachsen-Anhalt sondern in Niedersachsen, somit entfällt eine Defizitbewertung hinsichtlich des Längsprofils und der Sohl- sowie Uferstruktur

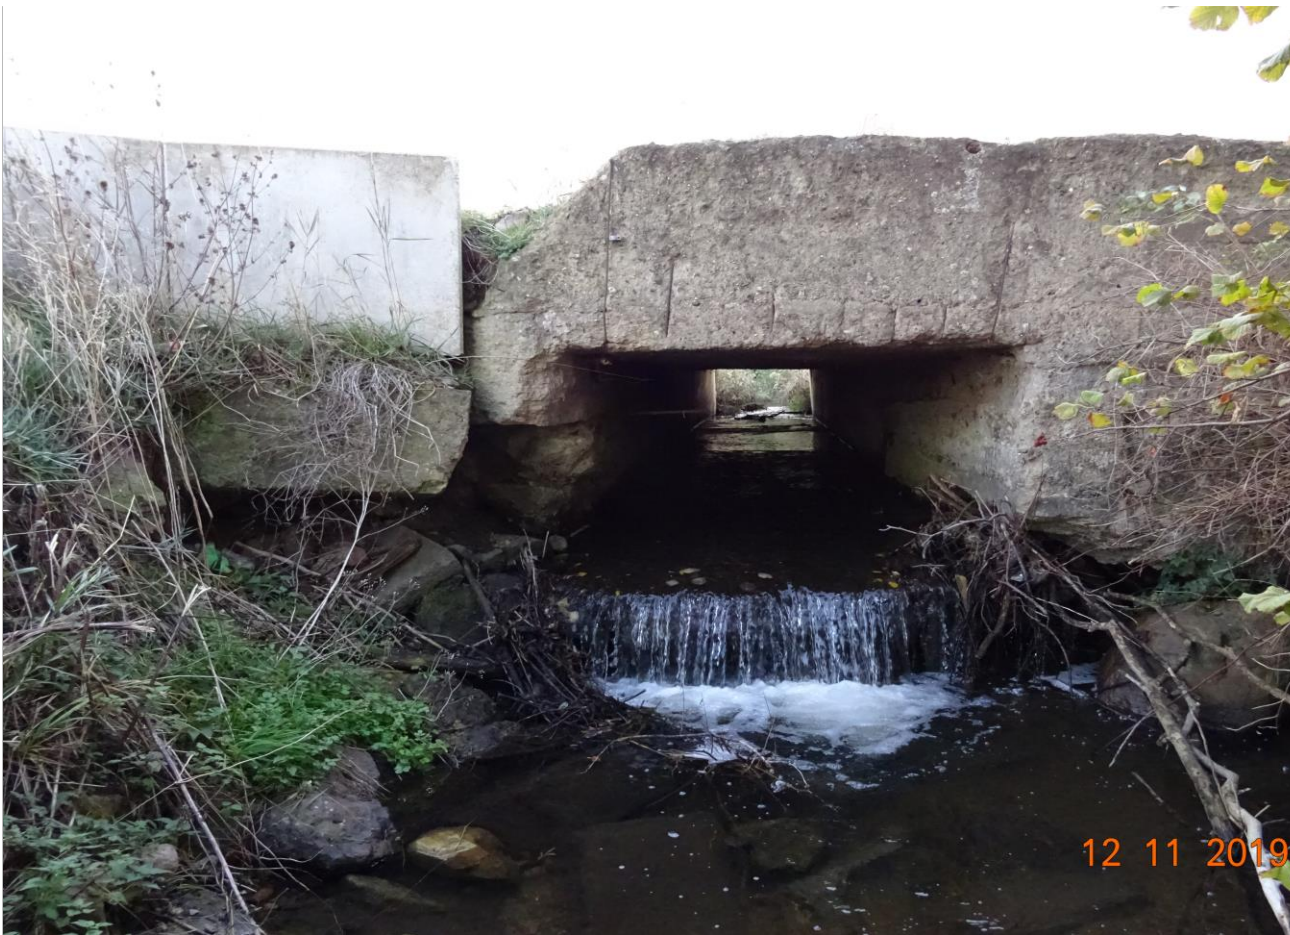
STI PA04 - uh. Stapelburg

Gewässer		Planungsabschnitt	
Gewässername	Stimmecke	Fl.-km von	6+870
OWK	WESOW24-00	Fl.-km bis	12+246
Gewässerordnung	2	Abschnittslänge	5377 m
		Raumwiderstand	1

Defizite Morphologie
-Längsprofil: stark verändert
-Sohlstruktur: -
-Uferstruktur: deutlich bis stark verändert

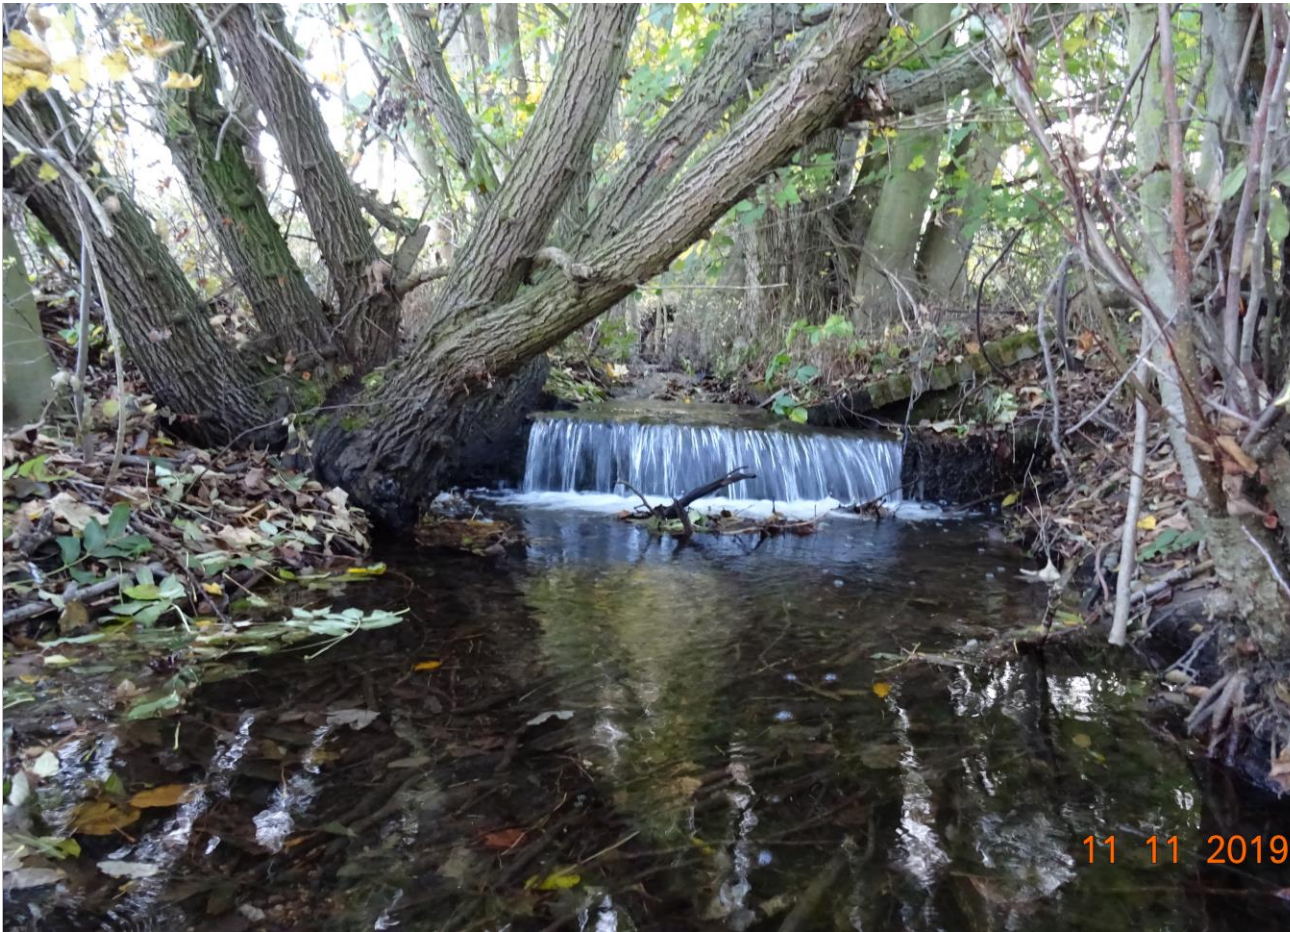
STI PA05 - Stapelburg

Gewässer		Planungsabschnitt	
Gewässername	Stimmecke	Fl.-km von	12+246
OWK	WESOW24-00	Fl.-km bis	15+060
Gewässerordnung	2	Abschnittslänge	2814 m
		Raumwiderstand	2

Defizite Morphologie
-Längsprofil: deutlich bis vollständig verändert
-Sohlstruktur: stark bis sehr stark verändert
-Uferstruktur: deutlich bis sehr stark verändert

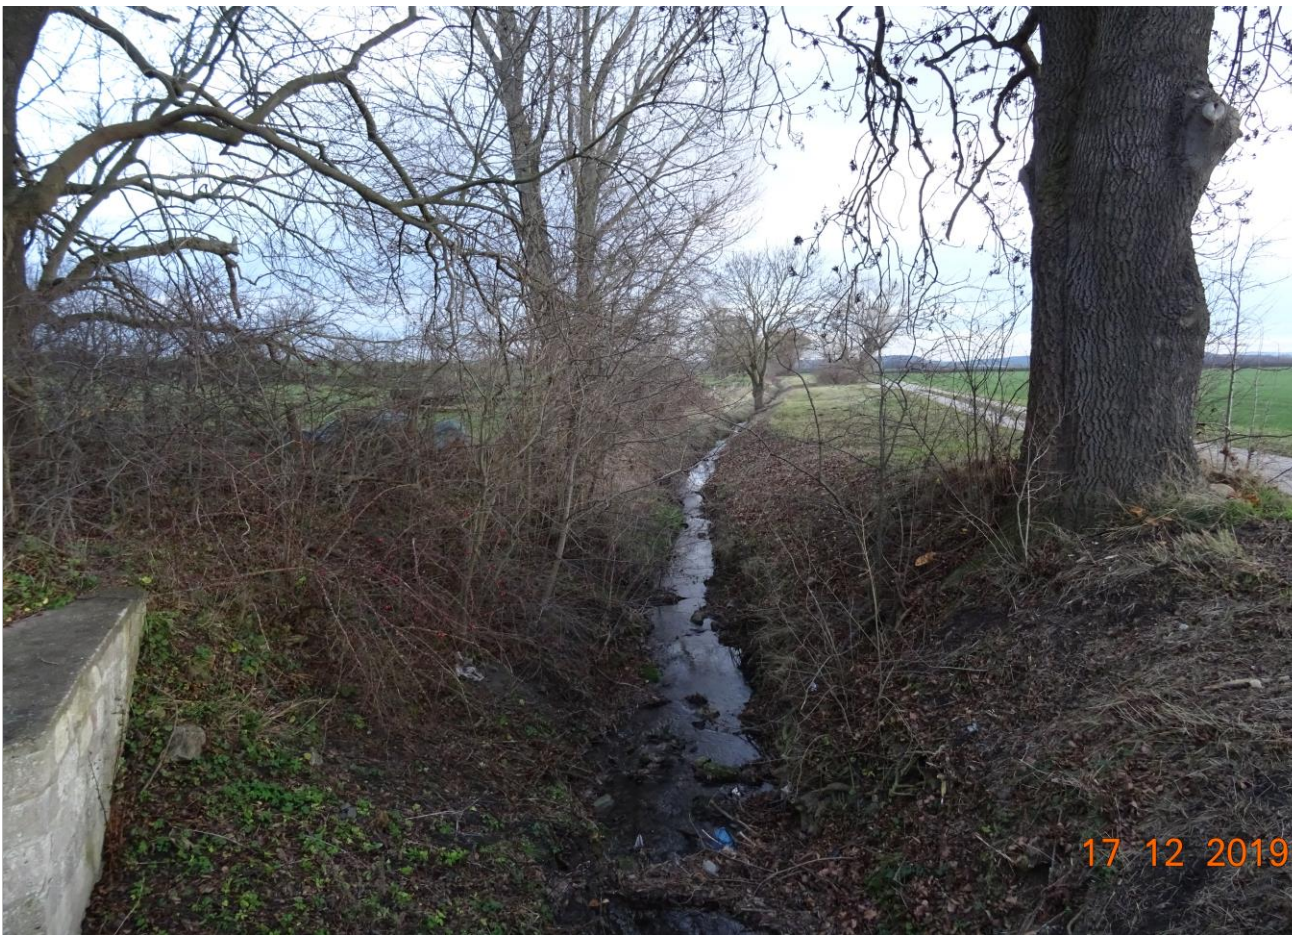
STR PA01 - oh. Mündung in Holtemme

Gewässer		Planungsabschnitt	
Gewässername	Ströbecker Fließ	Fl.-km von	0+000
OWK	SAL17OW36-00	Fl.-km bis	3+030
Gewässerordnung	2	Abschnittslänge	3030 m
		Raumwiderstand	2

Defizite Morphologie
-Längsprofil: stark bis vollständig verändert
-Sohlstruktur: stark bis sehr stark verändert
-Uferstruktur: deutlich und vollständig verändert

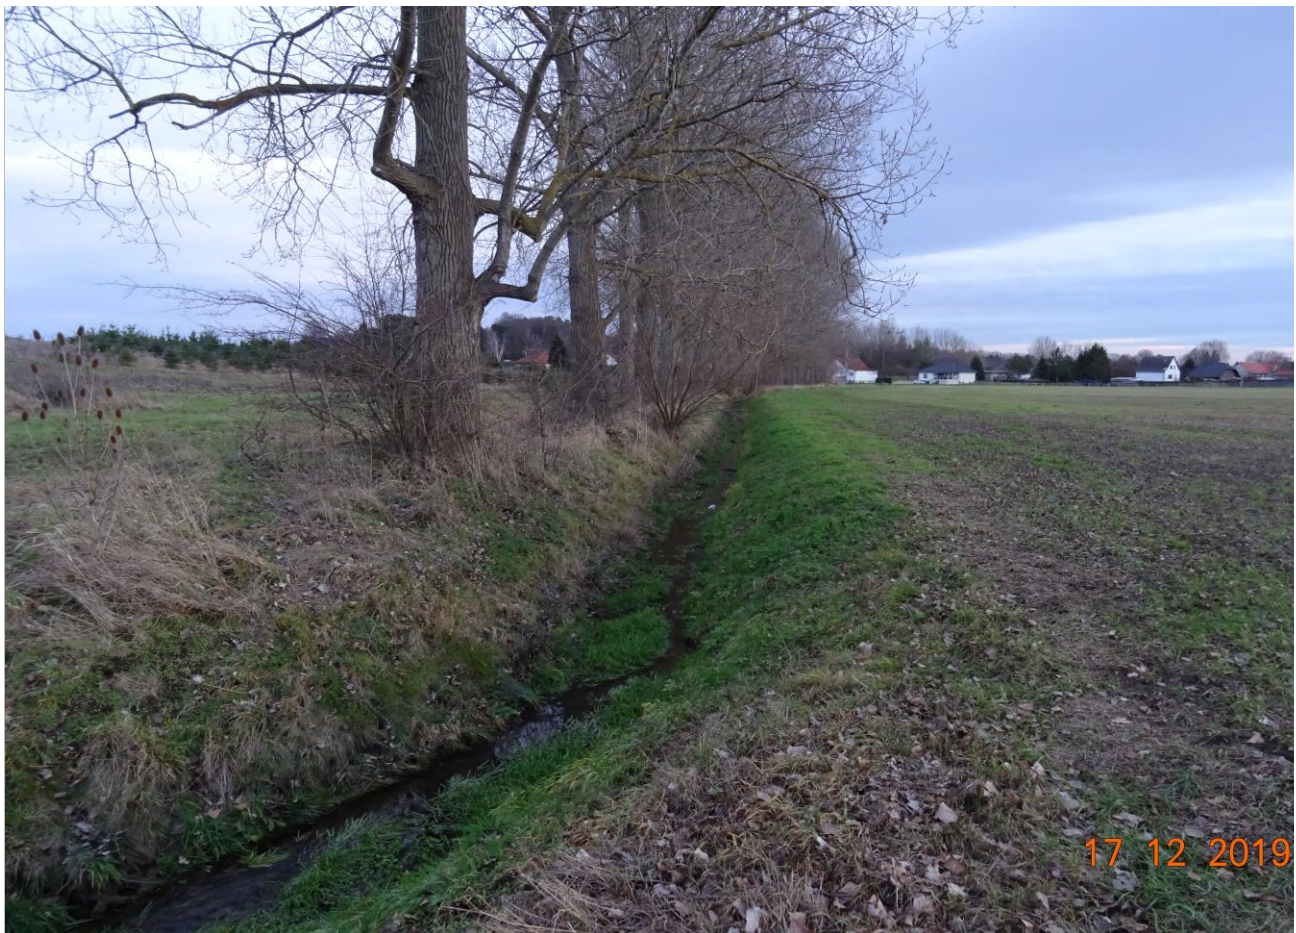
STR PA02 - -

Gewässer		Planungsabschnitt	
Gewässername	Ströbecker Fließ	Fl.-km von	3+030
OWK	SAL17OW36-00	Fl.-km bis	4+709
Gewässerordnung	2	Abschnittslänge	1679 m
		Raumwiderstand	-

Defizite Morphologie
-Längsprofil: größtenteils sehr stark verändert
-Sohlstruktur: Teilbereiche deutlich und vollständig verändert
-Uferstruktur: Teilbereiche stark bis vollständig verändert

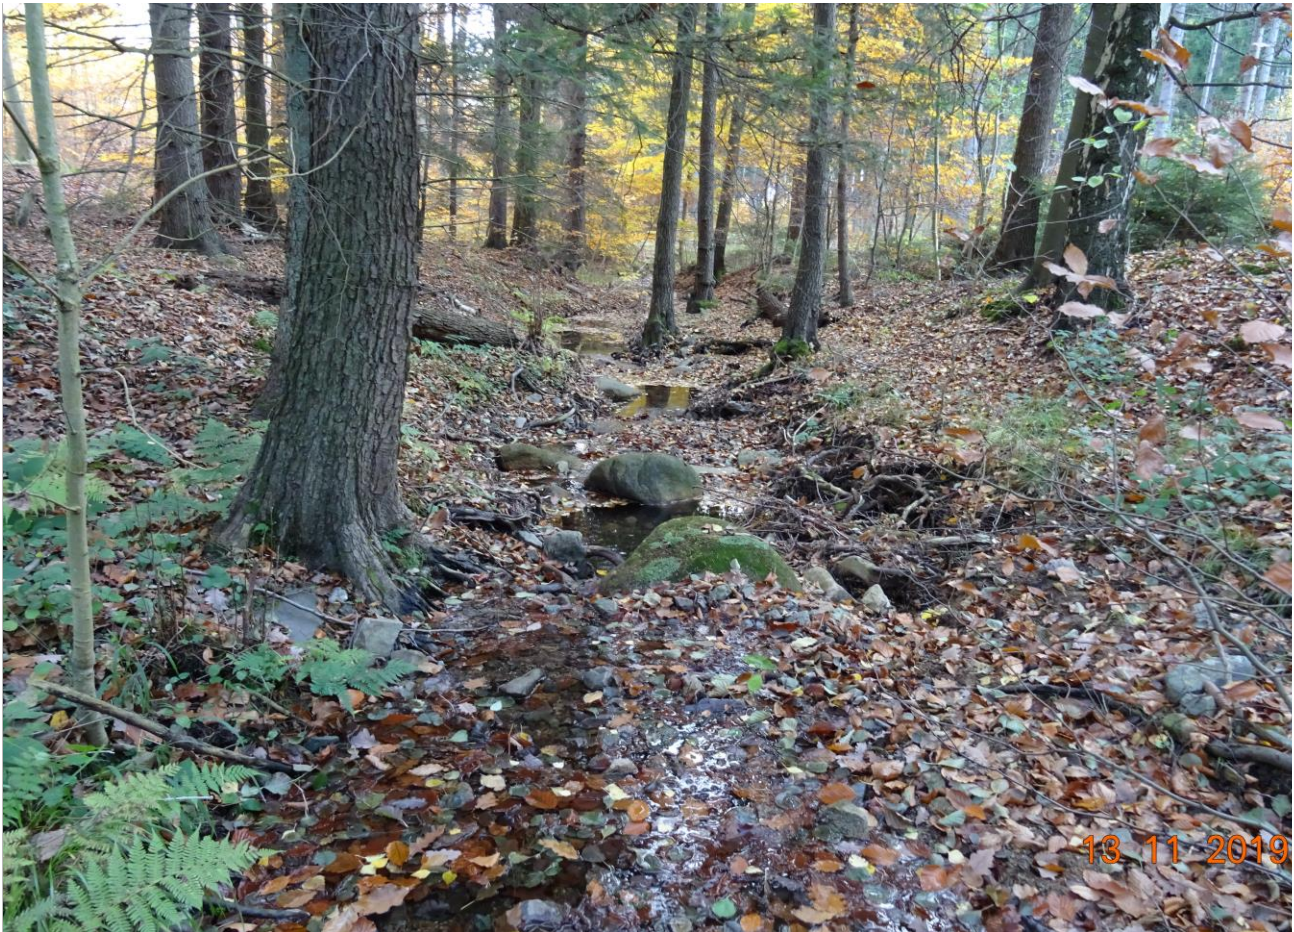
TB PA02 - oh. Darlingerode

Gewässer		Planungsabschnitt	
Gewässername	Tänntalbach	Fl.-km von	8+285
OWK	WESOW22-00	Fl.-km bis	12+909
Gewässerordnung	2	Abschnittslänge	4624 m
		Raumwiderstand	-

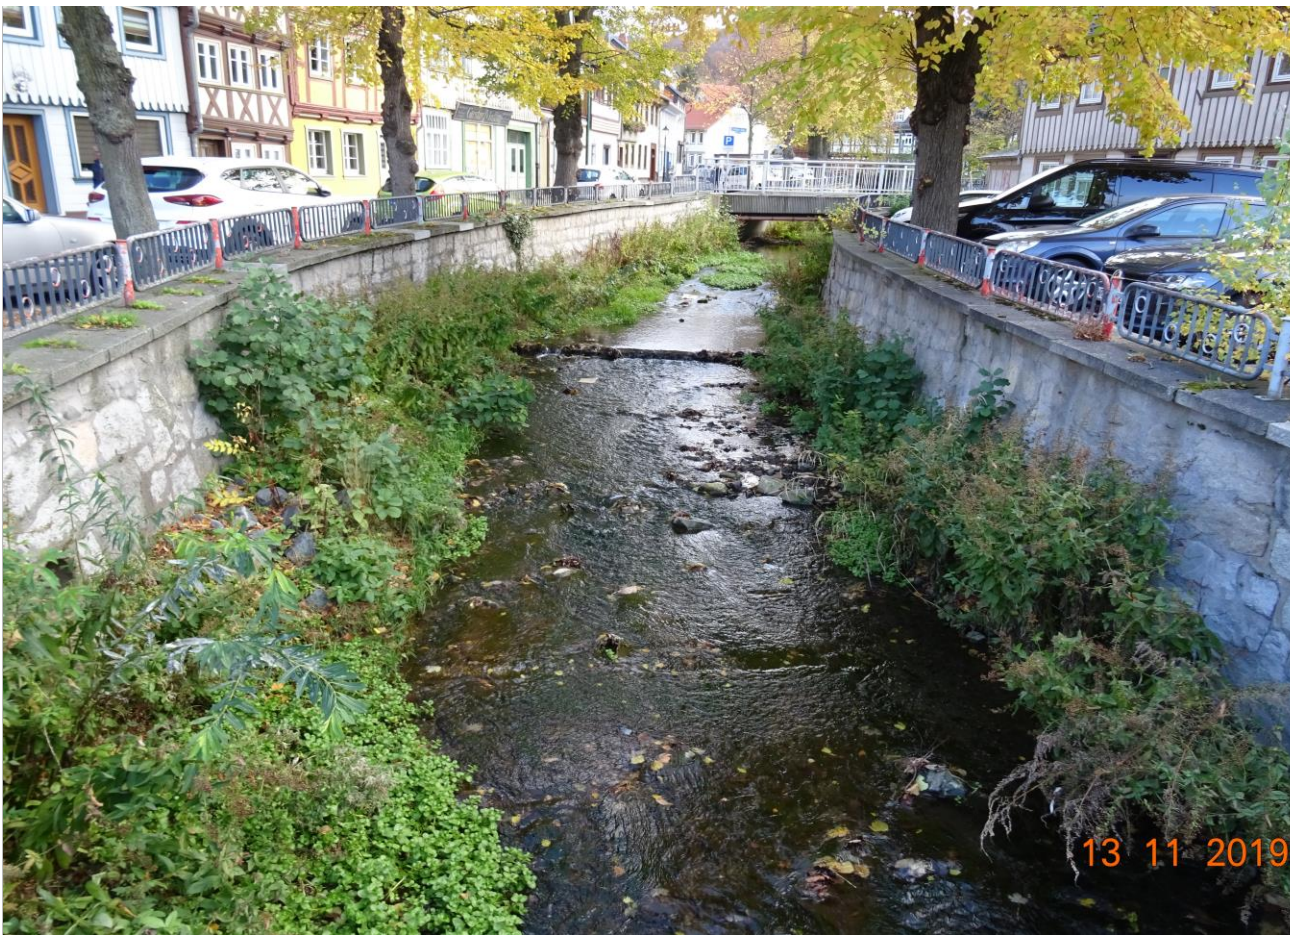
ZI PA01 - Wernigerode

Gewässer		Planungsabschnitt	
Gewässername	Zillierbach	Fl.-km von	0+000
OWK	SAL17OW34-00	Fl.-km bis	2+634
Gewässerordnung	1	Abschnittslänge	2634 m
		Raumwiderstand	3

Defizite Morphologie
-Längsprofil: Teilbereich deutlich verändert
-Sohlstruktur: Teilbereich deutlich verändert
-Uferstruktur: stark bis vollständig verändert

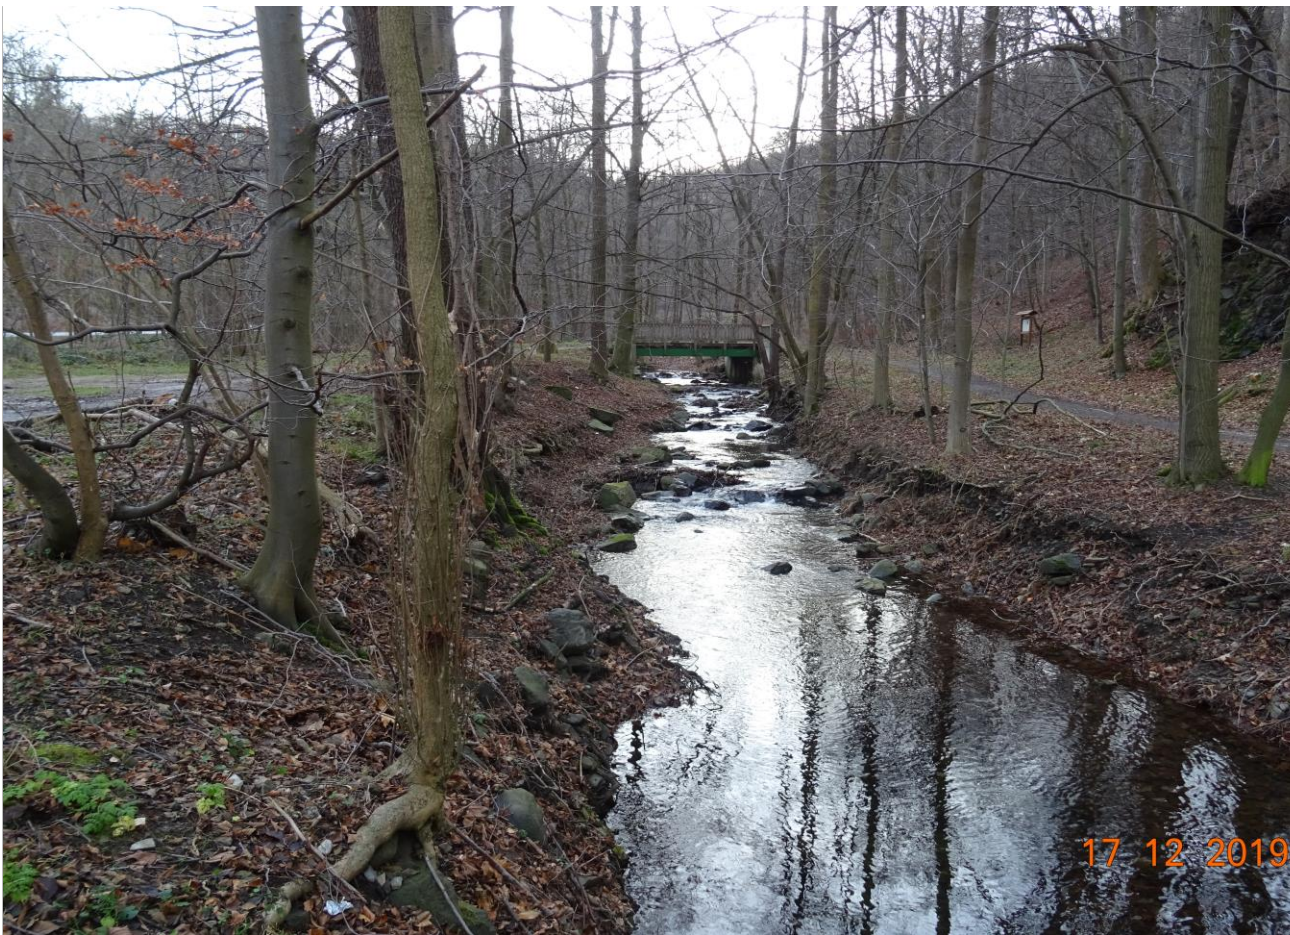
ZI PA02 - oh. Wernigerode

Gewässer		Planungsabschnitt	
Gewässername	Zillierbach	Fl.-km von	2+634
OWK	SAL17OW34-00	Fl.-km bis	5+022
Gewässerordnung	1	Abschnittslänge	2388 m
		Raumwiderstand	-
