## 0 Zusammenfassung

## 2 Gebietsübersicht

Das Gewässerentwicklungskonzept Holtemme, Ilse und Ecker bezieht sich auf die in Abbildung 1 dargestellten Fließgewässer im Einzugsgebiet der Holtemme, Ilse und Ecker. Für die Bearbeitung des Gewässerentwicklungskonzeptes ist ein etwa 190 km langes Fließgewässersystem in Betracht zu ziehen. Siehe dazu auch die Übersichtskarte in Anlage 01.

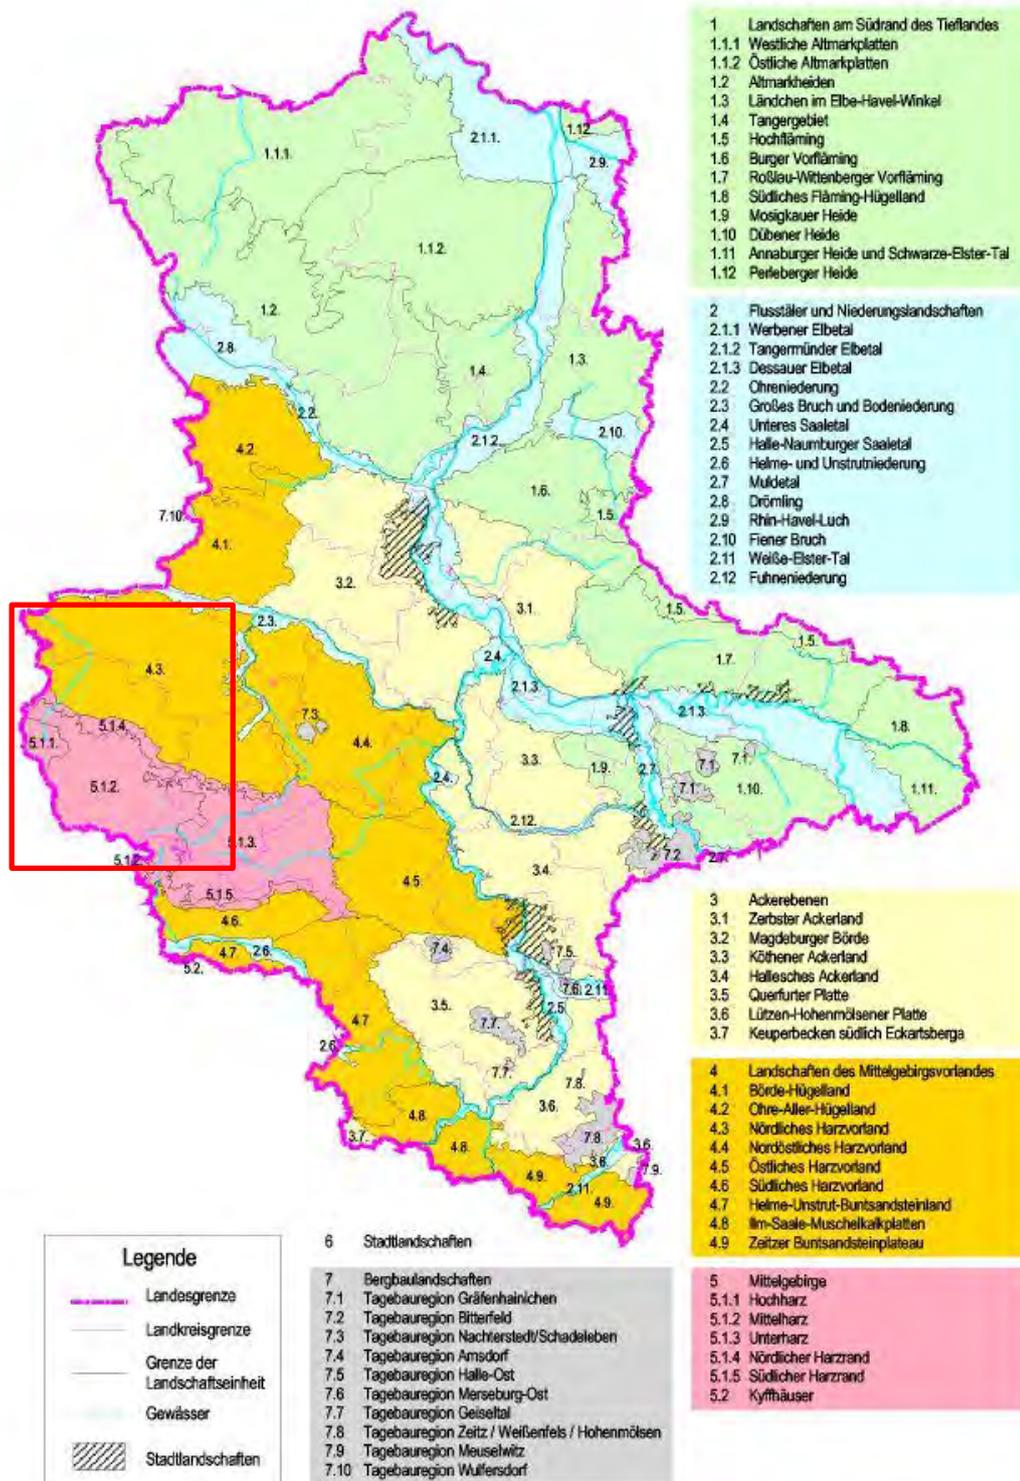
Abbildung 3: Landschaftseinheiten nach [18]

Übersichtskarte der Landschaftseinheiten

Das Untersuchungsgebiet des GEK Holtemme, Ilse und Ecker erstreckt sich über Teile der Großlandschaften des Mittelgebirgsvorlandes und dem Mittelgebirge. Landschaftsräumlich lässt sich dieses Gebiet in die Landschaftseinheiten (LE) Hochharz (5.1.1), Mittelharz (5.1.2), Nördlichem Harzrand (5.1.4) und Nördliches Harzvorland (4.3) unterordnen (vgl. Abbildung 3).

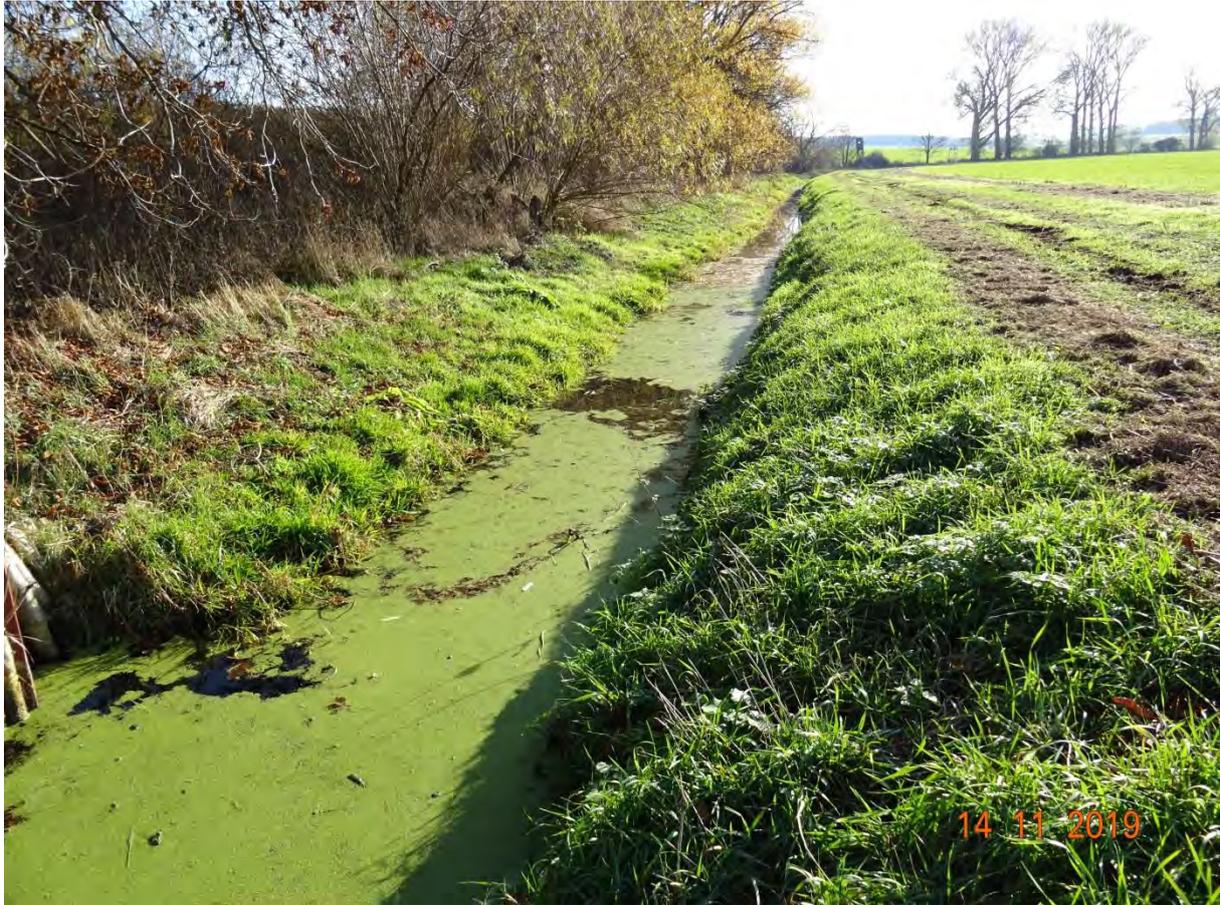
**Abbildung 6: Hellbach bei Fl.-km 2.000 m**

Ein Großteil des Projektgebietes mit rund 327 km<sup>2</sup> wird landwirtschaftlich genutzt. Das entspricht ca. 61 % der Gesamtfläche. Davon entsprechen 303 km<sup>2</sup> Ackerland und 24 km<sup>2</sup> Grünland. Im Nördlichen Bereich des Projektgebietes findet man vereinzelt Wald- und Grünflächen vor, jedoch dominieren die landwirtschaftlich genutzten Flächen. In östlicher Richtung nimmt der Anteil an Landwirtschaftsflächen weiter zu. Oftmals reichen die landwirtschaftlich genutzten Flächen bis unmittelbar an die Gewässerufer heran (vgl. Abbildung 6).

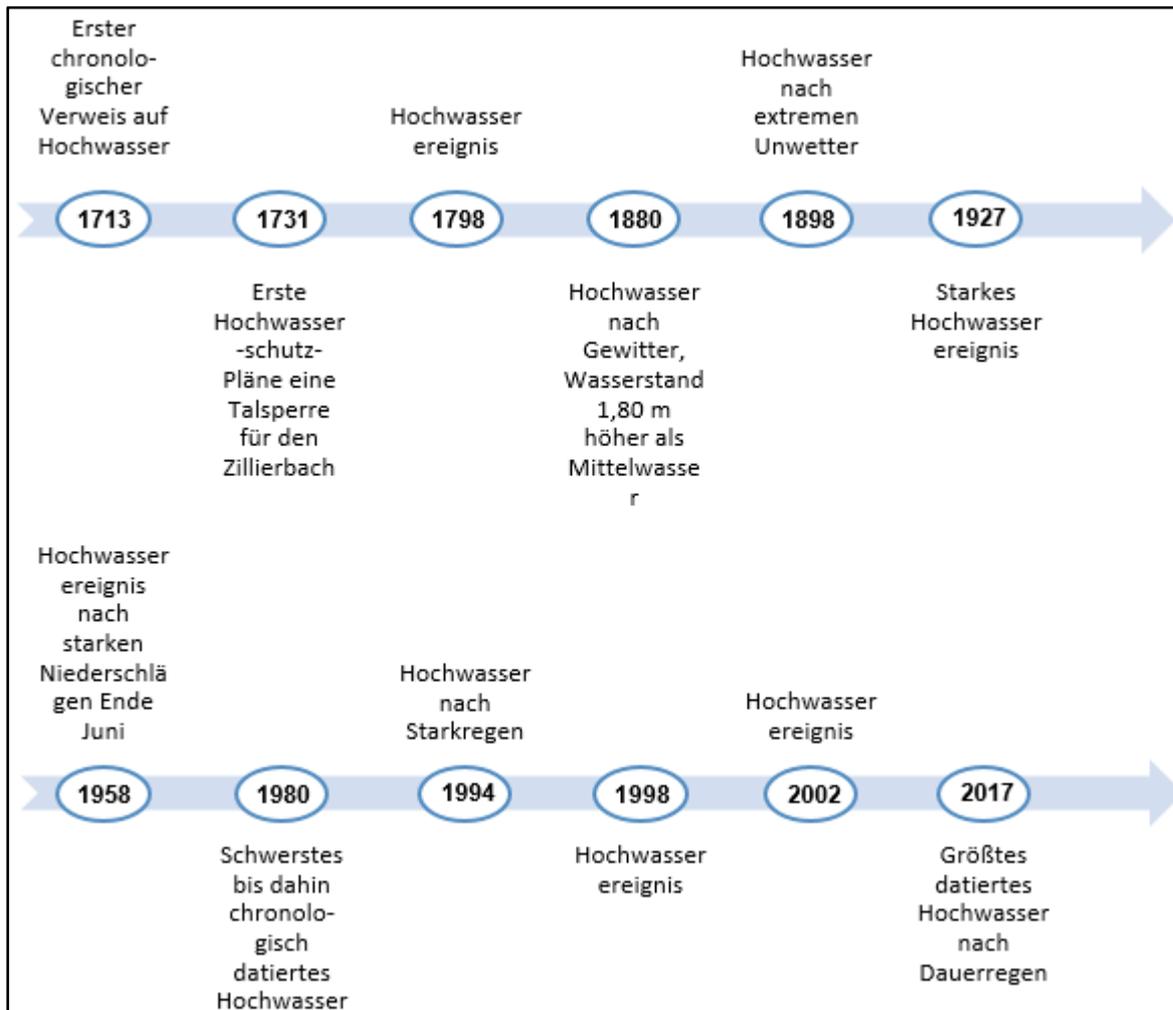
Abbildung 9: Historische Hochwasserereignisse

Abbildung 9 bietet eine Übersicht über historische Hochwasserereignisse im Projektgebiet. Dabei wurde erstmals am 30. Juli 1713 innerhalb der Stadtchronologie der Stadt Wernigerode auf ein Hochwasser der Holtemme in Wernigerode hingewiesen. Der abgebildete Zeitstrahl in Tabelle 5 verdeutlicht eine ansteigende Zahl der Hochwasserereignisse vom 18. bzw. 19. Jahrhundert zum 20. und 21. Jahrhundert. Weiterhin haben jüngste Starkregenereignisse im Sommer 2014, Juni 2016 und Juli 2017 gezeigt, dass die Hochwasserbelastung der Ortslagen insbesondere auch von den Gewässern 2. Ordnung ausgehen.

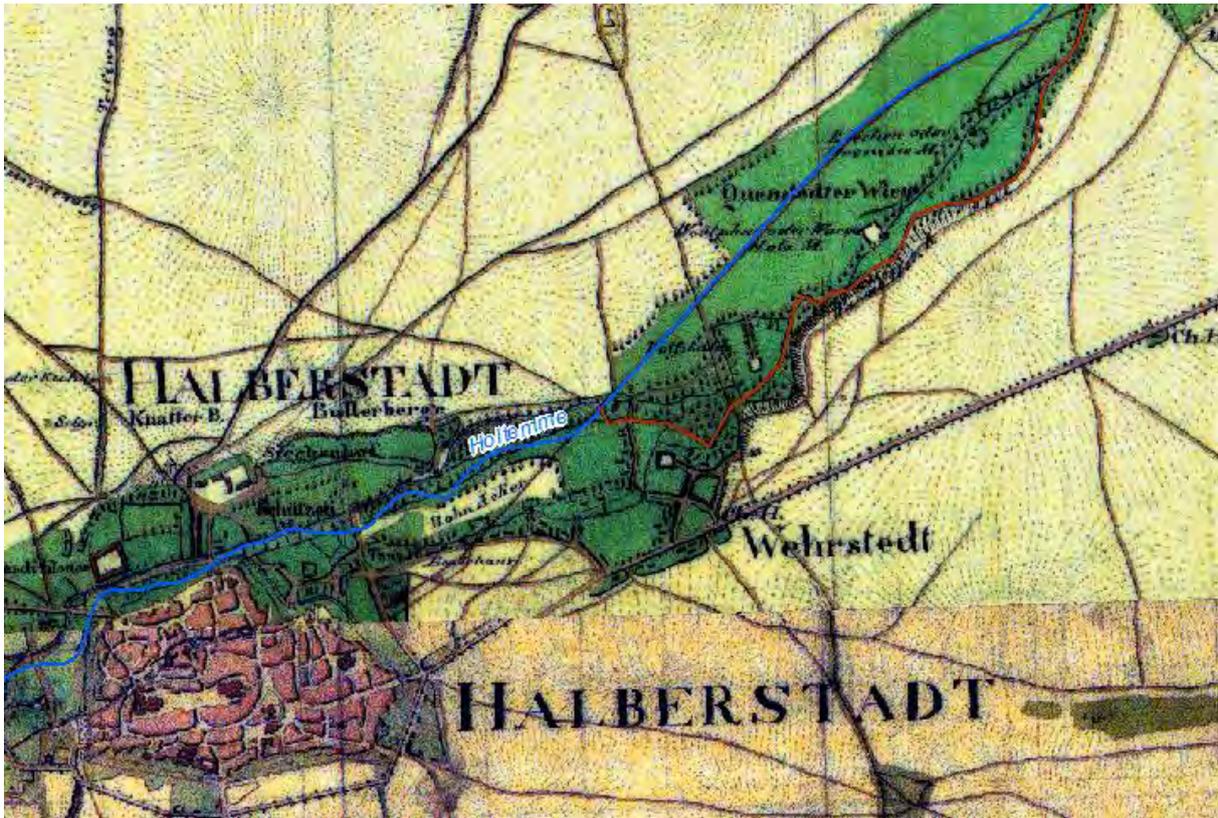
Aus den preußischen Urmesstischblättern von 1856/1857 gehen für die Ecker, Stimmecke und den Zillierbach beinahe keine Änderungen hervor bzw. sind nur sehr gerin ausgeprägte Begradigungsmaßnahmen zu erkennen. In den kleineren Nebengewässern sind ähnliche Entwicklungen feststellbar. Die Holtemme und die Ilse besitzen jedoch stellenweise deutlich ausgeprägte Begradigungsmaßnahmen. Außerdem gibt es vereinzelt auch Bereiche in denen die Holtemme und die Ilse umgeleitet wurden. In Abbildung 10 ist eine solche Umleitung der Holtemme zu erkennen.

**Abbildung 10: Historischer Kartenausschnitt bei Halberstadt um 1856/1857. Blaue Linie entspricht dem heutigen Verlauf und die rote Linie dem Verlauf um 1856/1857.**

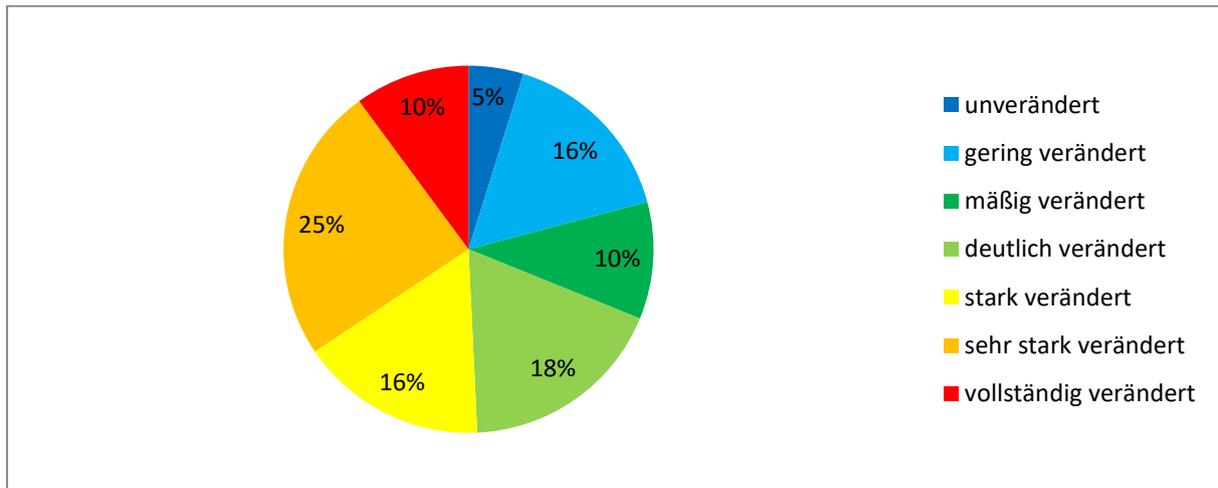
Abbildung 11: Statistik der Gesamtstrukturklasse kartierter Projektgewässer

Zusammenfassend sind knapp 70 % der kartierten Projektgewässerlänge einer Gesamtstrukturklasse  $\geq 4$  zugeordnet und sind somit mindestens deutlich verändert (siehe Abbildung 11). Die Defizite liegen dabei gleichermaßen im Bereich Sohle, Ufer und besonderes im Gewässerumfeld. Diese Gewässerabschnitte befinden sich vor allem im Harzvorland. Lediglich 30 % der Gewässerlänge sind unverändert bis mäßig verändert. Diese sind ausschließlich im Harz vorzufinden, mit Ausnahme der Ecker, welche fast vollständig unverändert bis mäßig verändert ist.

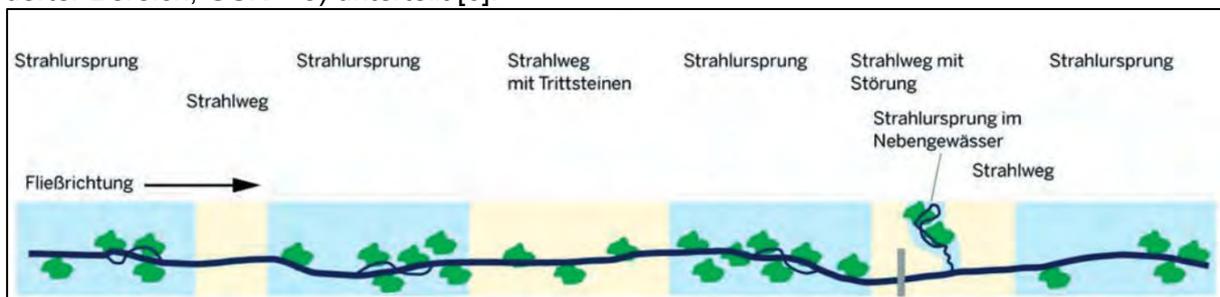
Weiterhin wurde das Strahlwirkungs-Trittstein-Konzept (STK) angewandt, um die räumliche Verteilung von Maßnahmen zur Aufwertung der Gewässerstruktur festzulegen. Das Prinzip des STK definiert die Verbesserung des ökologischen Zustandes bzw. Potenzials eines strukturell beeinträchtigten Gewässerabschnittes durch eine benachbarte naturnahe Strecke. Dies beruht auf der Einwanderung von gewässertypischen Organismen, die sich ober- und unterhalb des veränderten Abschnittes befinden. Die Strahlwirkung unterstützt eine positive Wirkung auf die Gewässerabschnitte, die an die naturnahen Strecken angrenzen. Die Gewässerabschnitte werden in Strahlursprung (naturnaher Bereich,  $GSK \leq 3$ ) und in Strahlweg (veränderter Bereich,  $GSK > 3$ ) unterteilt [6].

**Abbildung 12: Schematische Darstellung der Funktionselemente des Strahlwirkungs- und Trittsteinkonzeptes (nach DRL 2008) [6]**

Die Ziele für die Verbesserung der Gewässerstruktur bestehen daher im Setzen von Trittsteinen im geeigneten Abstand. Dadurch soll ein Strahlweg entstehen, der die Besiedlung des

Diese erzeugen eine Aufwertung in den Teilabschnitten und können somit den gesamten Abschnitt aufwerten. Die Aufteilung erfolgt neben dem Strahlursprung (GSK= 1 - 3) in Aufwertungsstrahlweg (GSK= 4; 5), Durchgangsstrahlweg (GSK= 6) und Degradationsstrecke (GSK= 7).

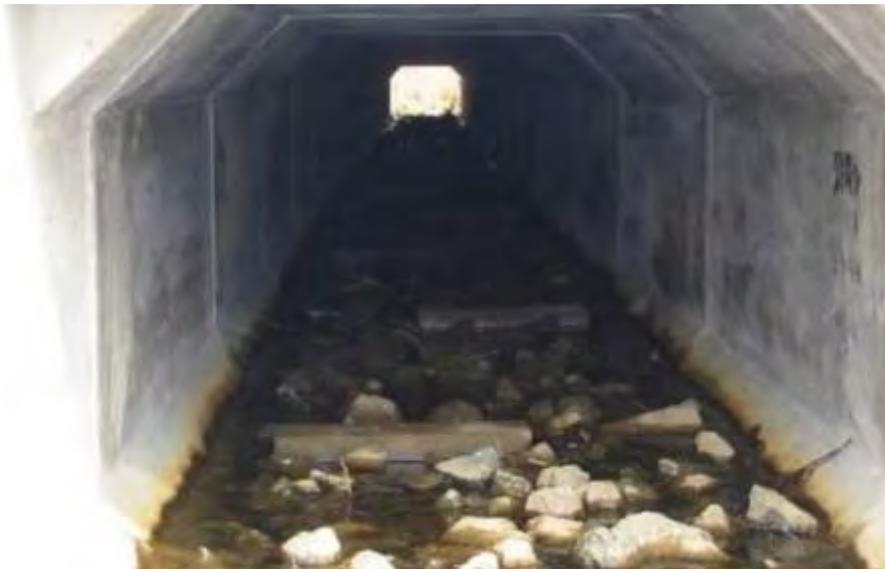
Zur Aufwertung der Sohle in Durchlässen mit glatter Betonsohle können diese daher mit Sanden, Kiesen und Geröll ausgelegt werden. Zur Lagesicherung sind wechselseitig Riegel mit Verankerung im Beton vorzusehen.

Bei kurzen Durchlässen kann alternativ zu den Riegeln eine Sohlschwelle hinter dem Durchlass vorgesehen werden, der einen geringen Aufstau bis hinter den Durchlass erzeugt. Somit können sich natürliche Sedimente auf der Sohle des Durchlasses absetzen.

**Abbildung 13: Sohlgestaltung im Durchlass mit Geröll und Kies. Quelle: H.-Diel (GFG GmbH)**

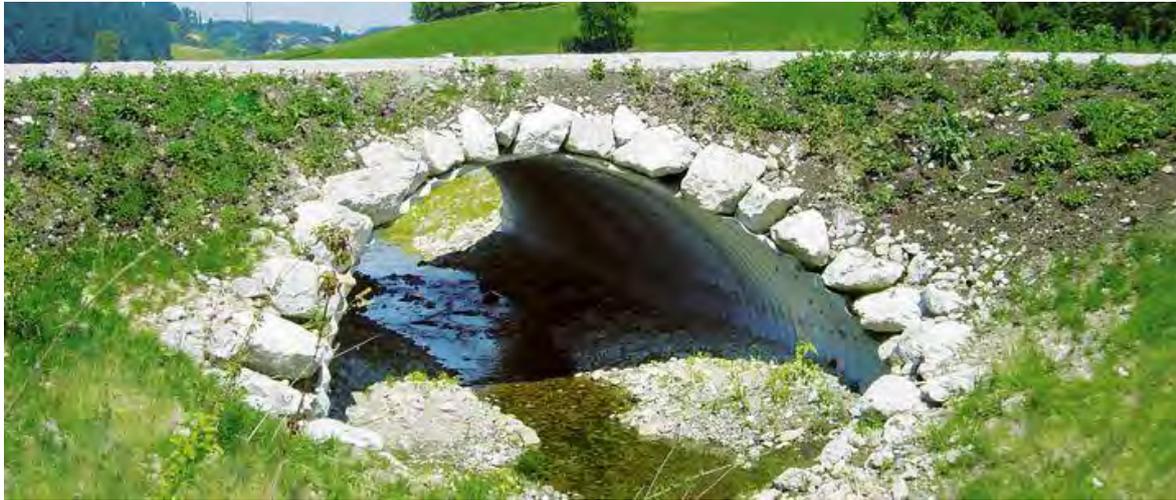
Für eine naturnahe Gestaltung des Gewässers ist die Einschnürung des Gewässerquerschnitts durch das Durchlassbauwerk gering zu halten. Gegenüber Rundrohren mit gleicher

Höhe besitzen Maulprofilrohre bei gleichem Wasserstand einen um ca. 65 % bis 100 % größeren Querschnitt. Ein breiter Querschnitt des Durchlasses ermöglicht überdies die Ausbildung von beidseitigen Trockenbermen, damit Tierbewegungen entlang des Gewässerrandes möglich bleiben. Außerdem sollte die Gewässersohle im Durchlassbauwerk durch eine Aufschüttung als raue Sohle gestaltet werden. Die Portale von Maulprofilrohren können per Rohrzuschnitt an die Böschungsneigung angepasst werden. Die Böschung kann abschließend mit Natursteinen oder einer Grasnarbe befestigt werden (siehe Abbildung 14).

**Abbildung 14: Ausführungsbeispiel Maulprofilrohr. Quelle: sytec.ch**

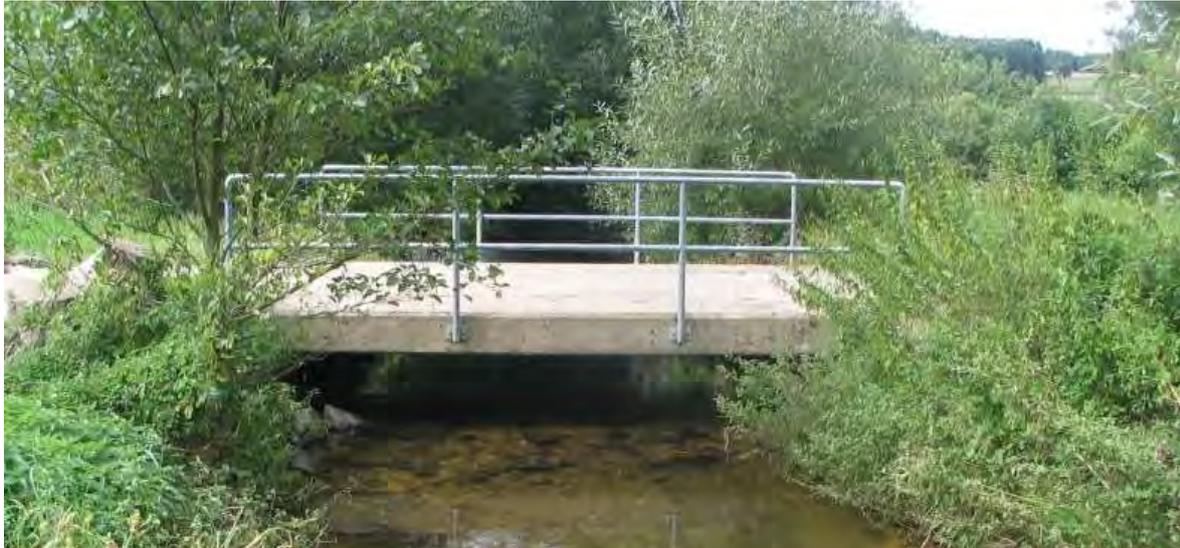
Der Querung von Fließgewässern kann ebenfalls durch eine Plattenbrücke ermöglicht werden. Als Fertigbetonteil kann eine Plattenbrücke ohne aufwendige Betonierarbeiten vor Ort eingebaut werden. Der Umfang dieser Bauweise besteht in der Herstellung der Streifenfundamente sowie der Notwendigkeit eines mobilen Kranwagens zum Einheben der Betonplatte. Dem gegenüber liegt der Vorteil dieser Variante darin, dass die Böschung unterhalb der Plattenbrücke mit Natursteinen und damit naturnah modelliert werden kann. Da sich dieses Bauwerk außerhalb der Gewässersohle befindet, erzeugt es darüber hinaus keine Unterbrechung der Sohlstruktur.

**Abbildung 15: Ausführungsbeispiel einer Plattenbrücke. Quelle: <https://www.gfg-forbildung.de>**

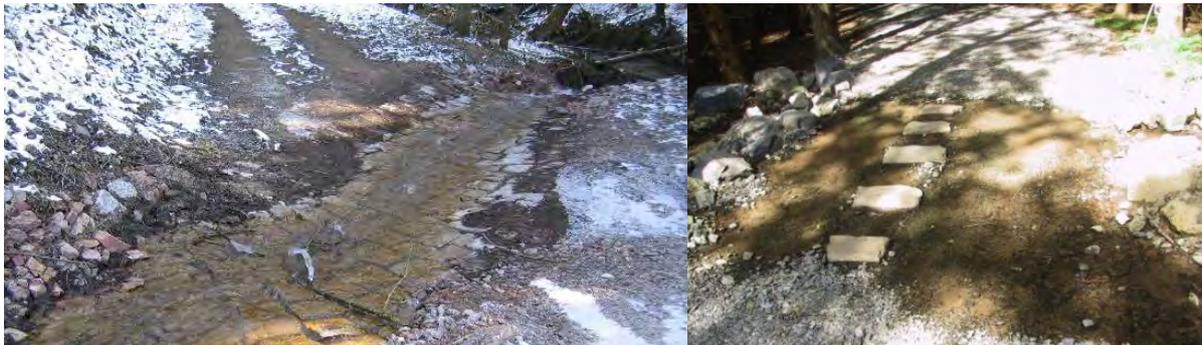
Der Bau einer Furt ist mit relativ geringen Baukosten und geringem Bauaufwand verbunden. Furten können zur Querung von Maschinen als auch für Wanderwege ausgelegt werden. Je nach Einsatzzweck werden Furten mit grob verlegten Steinen mit großen Fugen oder mit einzelnen Trittsteine hergestellt.

**Abbildung 16: Ausführungsbeispiel für Furten. Links grob verlegte Steine, rechts einzelne Trittsteine. Quellen: T. Kowalke, Gerhard Schlösser**

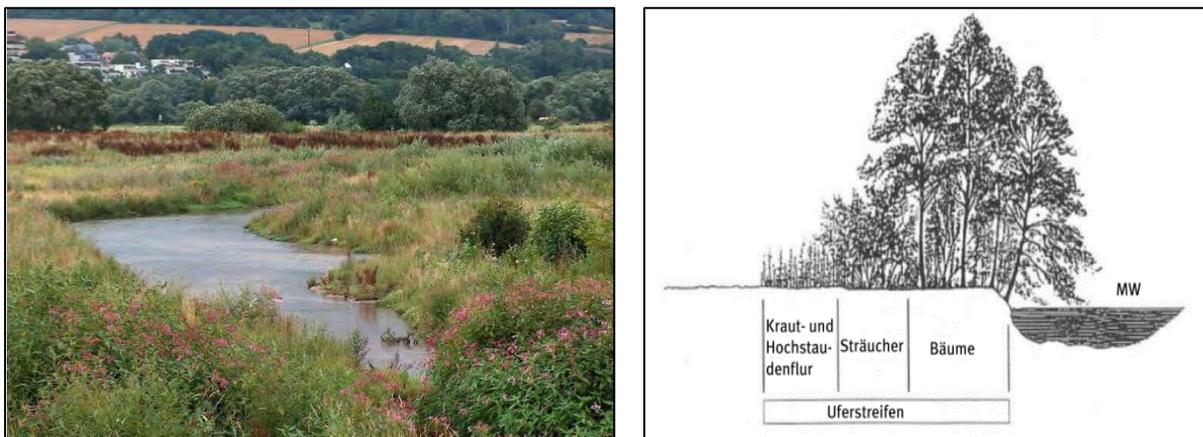
Als vorrangiges Entwicklungsziel eines Gewässerrandstreifens gilt die Herstellung eines gewässerbegleitenden Gehölzsaums, der sich aus standorttypischen Arten zusammensetzt. Abhängig vom Fließgewässertypen können statt der oder ergänzend zur Pflanzung von Gehölzen auch Fließgewässerröhrichte, Stillwasserröhrichte und Hochstaudenfluren angelegt werden.

**Abbildung 17: (links) Hochstaudenflur, vom indischen Springkraut dominiert. (rechts) gestuftes Saumprofil [13]**

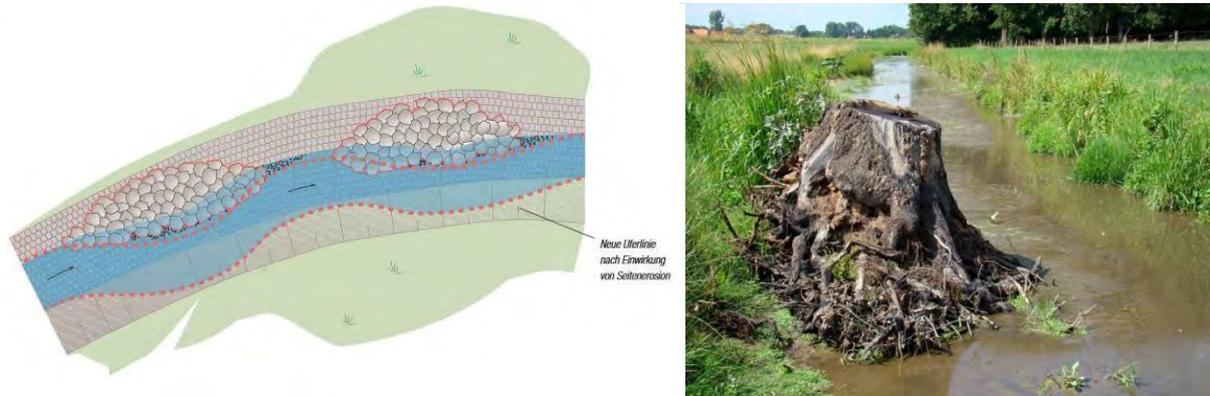
Durch den Rückbau von Sohl- und Uferbau sowie den Einbau von Strömunglenkern, wie beispielsweise Wurzelstubben und Kiesbänken, können Fließgewässer zur eigendynami-

schen Entwicklung angeregt werden. Somit wird das eigenständige Entstehen von Lebensräume wie z. B. Kolke, Gleit- und Prallhänge oder Sand- bzw. Kiesbänke initiiert. Bauliche Veränderungen oder Umverlegungen der Gewässer sind dabei nicht eingeschlossen.

**Abbildung 18: Anregung von Seitenerosion durch Kiesbänke [15], Wurzelstubben als Strömungsenker**

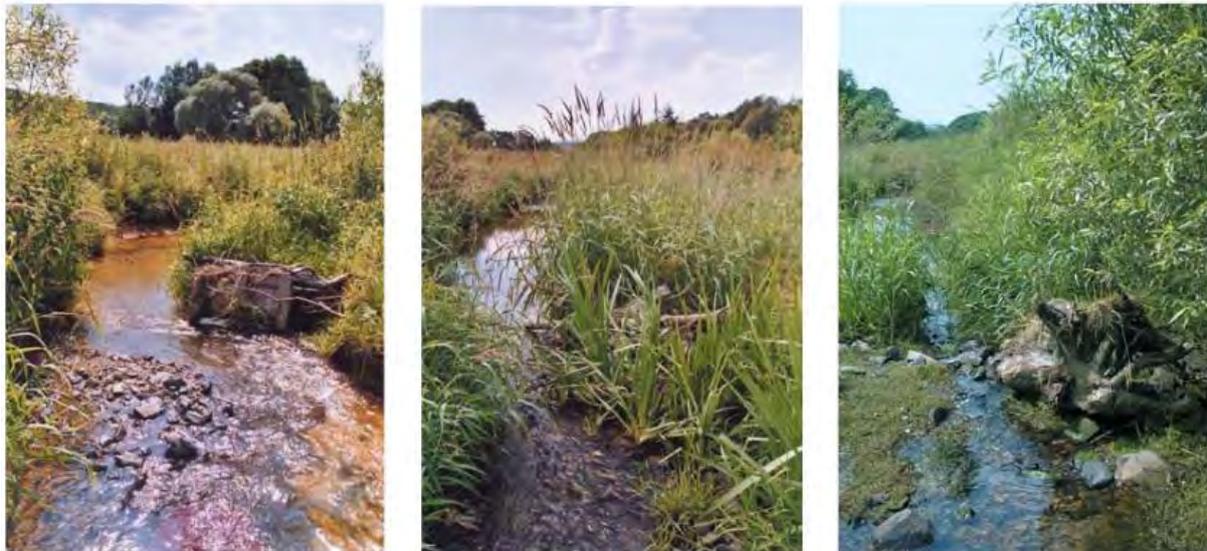
**Abbildung 19: Erhöhung der Strömungsdiversität durch Einbringung von Strukturelementen [15]**

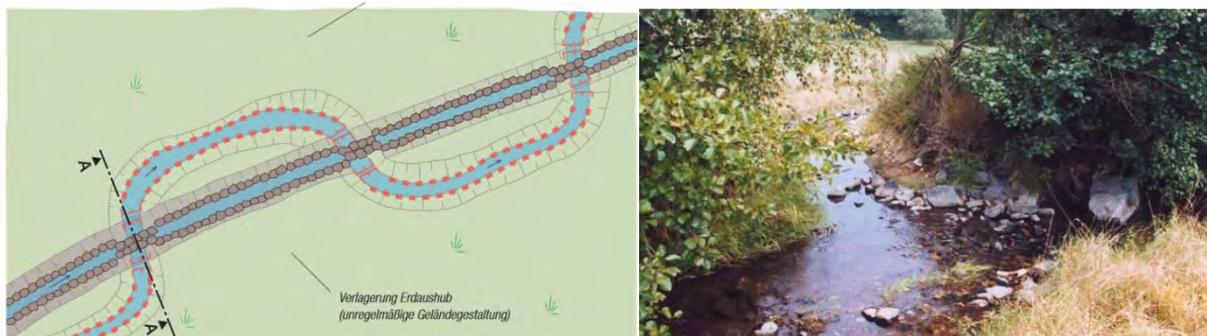
Insbesondere an stark begradigten Gewässer können zur Verbesserung der Gewässerstruktur von Sohle und Ufer bauliche Änderungen der Linienführung zielführend sein, vorausgesetzt erforderliche Flächen sind vorhanden. Die Änderung der Linienführung kann als Neutrassierung erfolgen, bei der dem Fließgewässertypen entsprechend, das Flussbett mit einem naturnahen, mäandrierenden Verlauf modelliert wird. Alternativ kann eine Aufweitung des Gewässersgerinnes vorgenommen werden, um die Eigendynamik im Flussbett zu erleichtern und durch stellenweises Aufweiten die Eigendynamik angeregt werden.

**Abbildung 20: Änderung der Linienführung durch Neutrassierung [15]**

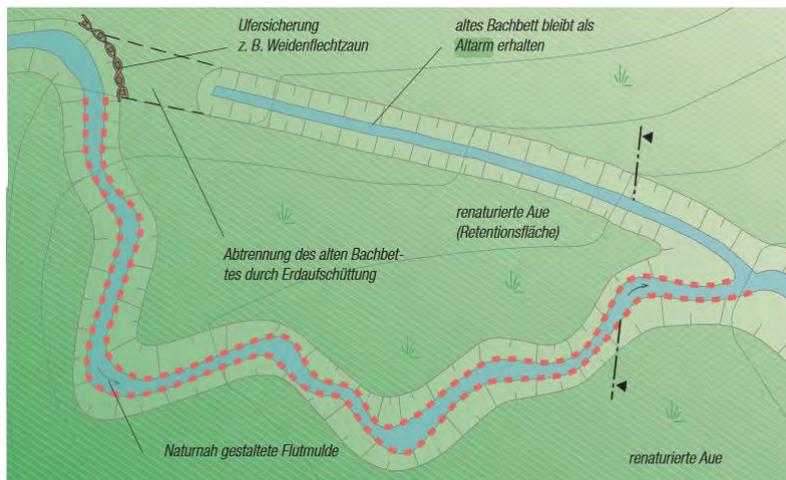
Zur Verbesserung der Quervernetzung können Altgewässer (Altarme, Altwässer) reaktiviert oder sekundäre Auengewässer (Bodenabbaugewässer) angebunden werden. Durch die Umleitung oder Anbindung des Gewässers in meist strukturreichere Flussbetten der Altarme werden neue Habitate erschlossen. Das vorhandene Flussbett kann als Hochwasserfluter erhalten bleiben. Dann ist der Bau einer Überlaufschwelle erforderlich.

**Abbildung 21: Beispiel Umleitung/Anbindung Altarm**
