Gewässerentwicklungskonzept Jeetze / Dumme

Titel: Gewässerentwicklungskonzept Jeetze / Dumme

Auftraggeber: Landesbetrieb für Hochwasserschutz und Wasserwirtschaft
Sachsen-Anhalt, Gewässerkundlicher Landesdienst, Sachgebiet Ökologie

Auftragnehmer: IHU Geologie und Analytik
Gesellschaft für Ingenieur-, Hydro- und Umweltgeologie mbH

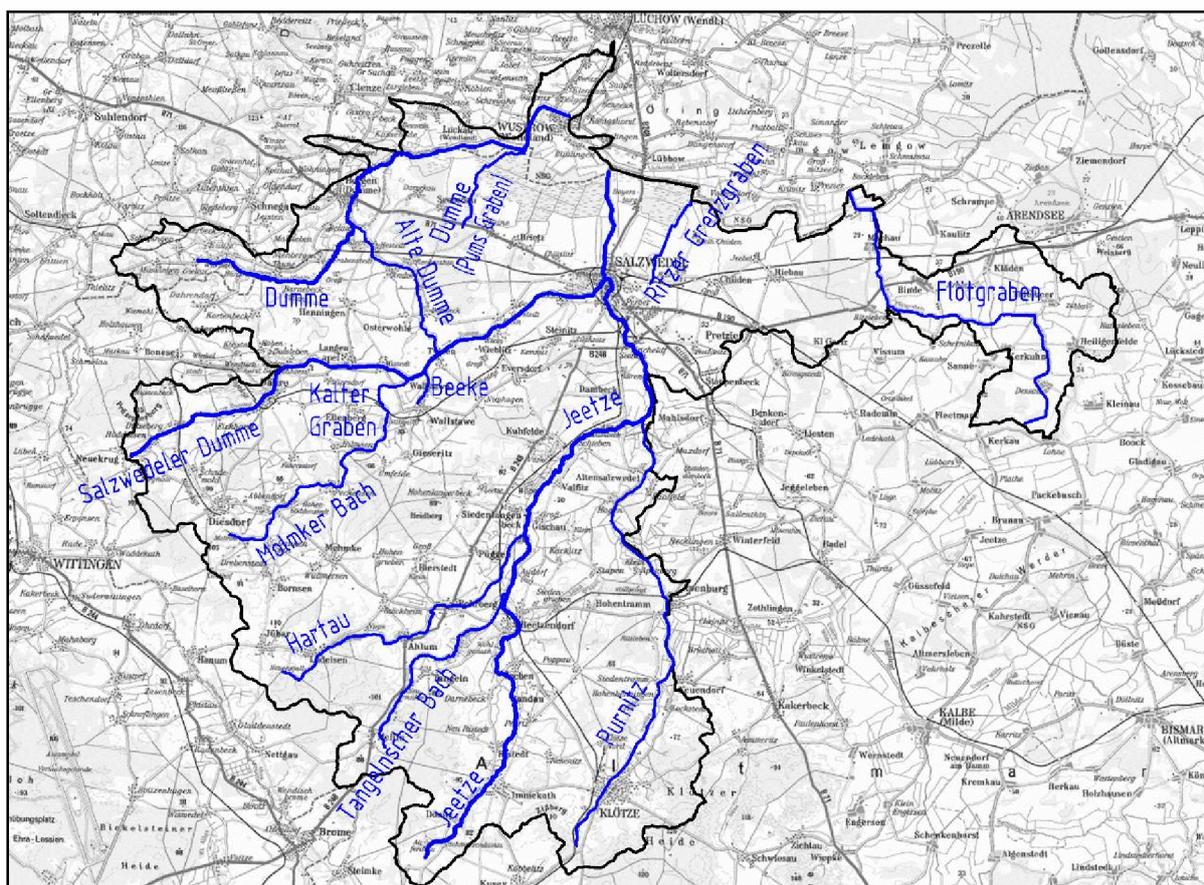
Abb. 1: Projektgebiet und zu bearbeitende Gewässer, GEK Jeetze/Dumme

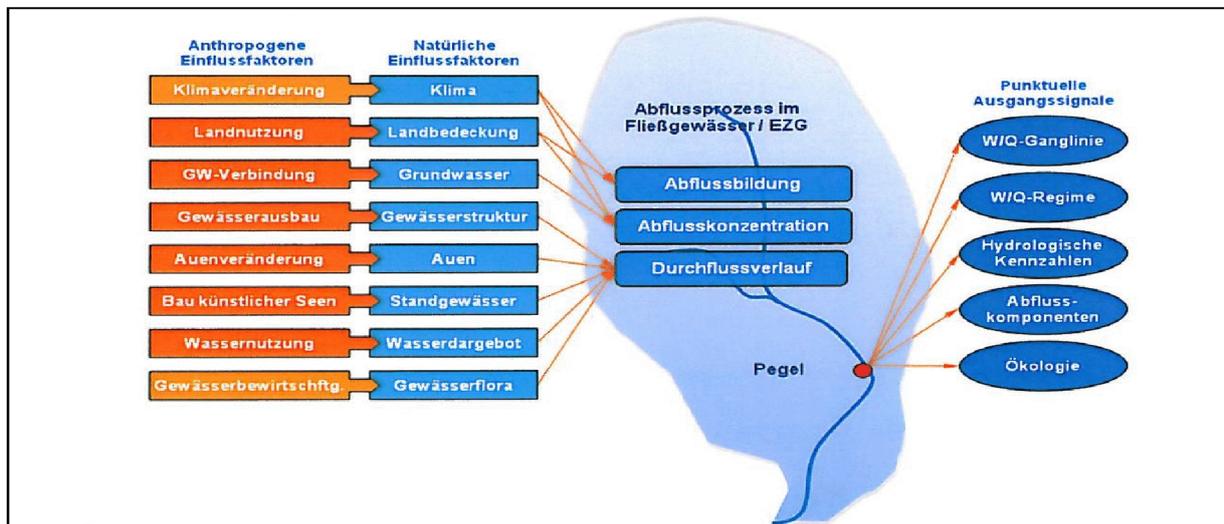
Abb. 5: Natürliche und anthropogene Einflussfaktoren des Abflussprozesses, (Quelle: [34])

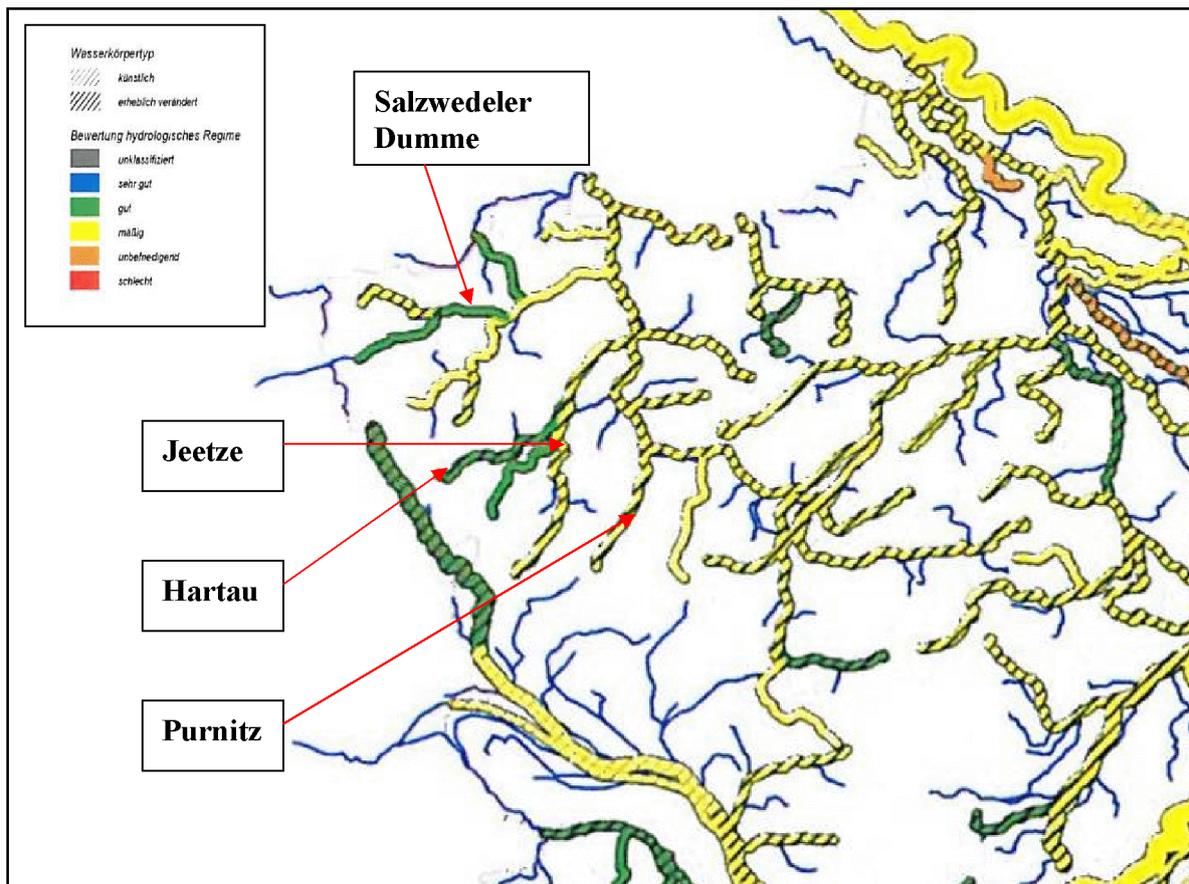
Abb. 6: Gesamtbewertung des hydrologischen Regimes (Quelle: [34])

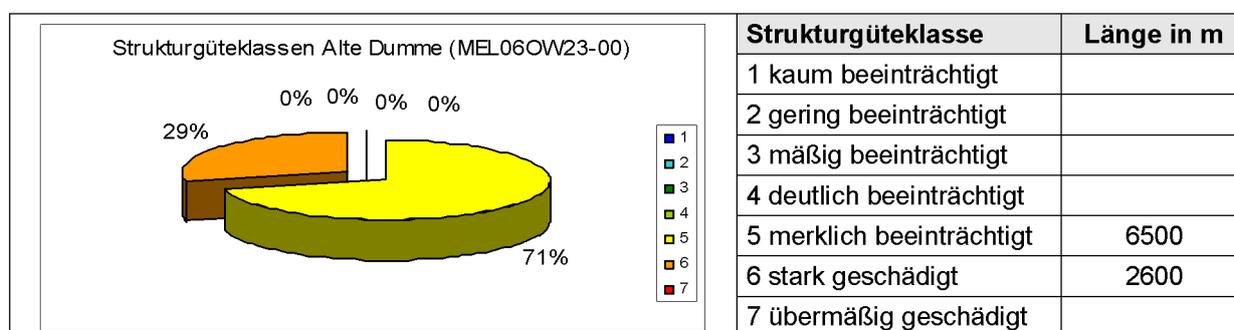
Abb.7: Prozentuale Anteile der Strukturgüteklassen an der Gesamtlänge der Alten Dumme (links) und eine Auflistung der Strukturgüteklassen mit entsprechenden Anteilen der Gewässerslänge für die Alte Dumme (rechts)

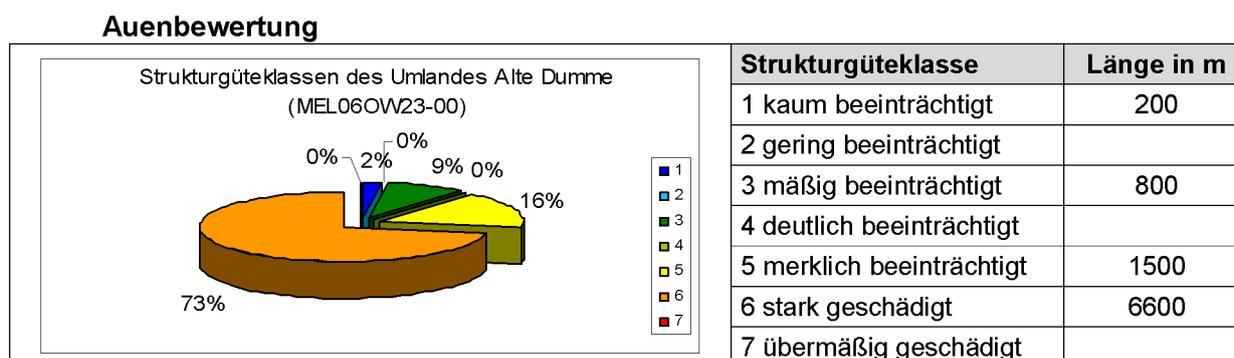
Abb.8: Prozentuale Anteile der Strukturgüteklassen – Aue - an der Gesamtlänge der Alten Dumme (links) und eine Auflistung der Strukturgüteklassen – Aue - mit entsprechenden Anteilen der Gewässerslänge für die Alte Dumme (rechts)

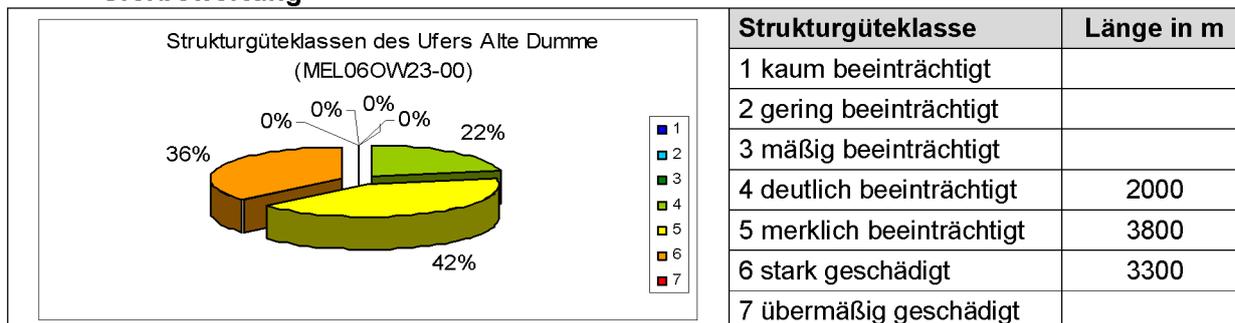
Abb.9: Prozentuale Anteile der Strukturgüteklassen – Ufer - an der Gesamtlänge der Alten Dumme (links) und eine Auflistung der Strukturgüteklassen – Ufer - mit entsprechenden Anteilen der Gewässerränge für die Alte Dumme (rechts)

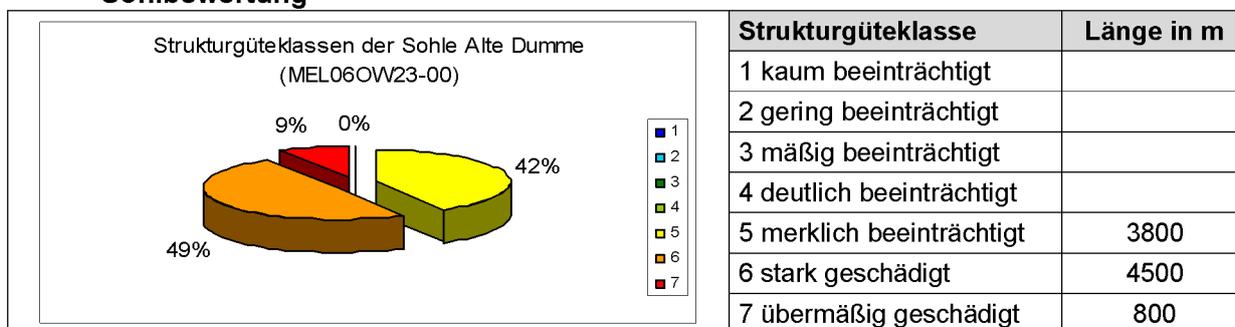
Abb. 10: Prozentuale Anteile der Strukturgüteklassen – Sohle - an der Gesamtlänge der Alten Dumme (links) und eine Auflistung der Strukturgüteklassen – Sohle - mit entsprechenden Anteilen der Gewässerränge für die Alte Dumme (rechts)

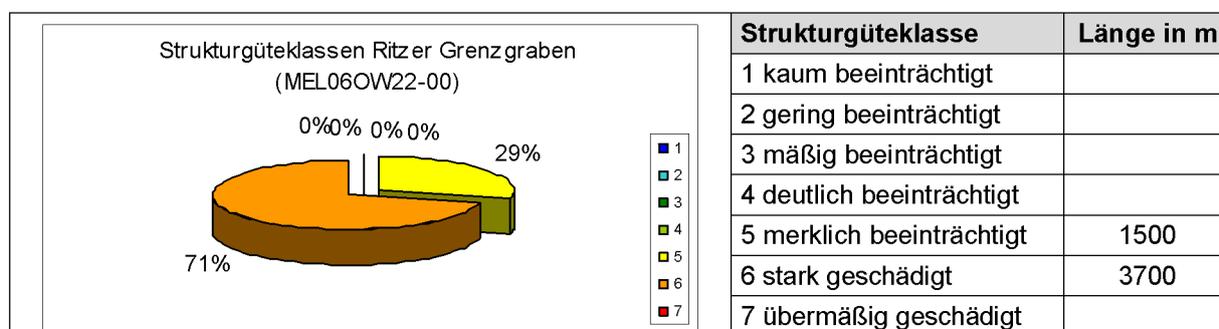
Abb. 36: Prozentuale Anteile der Strukturklassen an der Gesamtlänge des Ritzer Grenzgrabens (links) und eine Auflistung der Strukturklassen mit entsprechenden Anteilen der Gewässerlänge für den Ritzer Grenzgraben (rechts)

Laut Vor-Ort-Strukturkartierung befindet sich das gesamte Gewässer in einem unbefriedigenden bis schlechten Zustand (Abb. 36). Lediglich ca. 30 % des Umlandes werden durch die einseitig vorhandenen Bruchwälder mit der Zustandsklasse gut bis sehr gut bewertet. Der Ritzer Grenzgraben ist als künstlicher Wasserkörper (AWB) arm an ökologisch wertvollen Strukturen und Lebensräumen. Die schlechte Strukturklasse belegt dies.

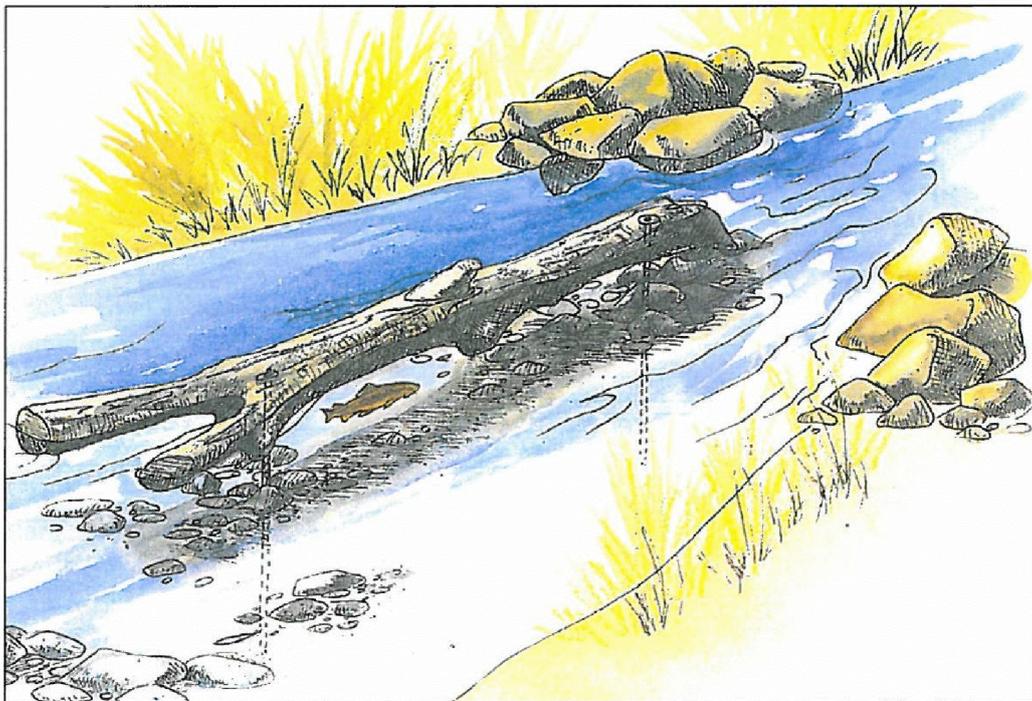
Abb. 48: an der Sohle befestigter, unterströmter Totholzstamm, Quelle: [10]

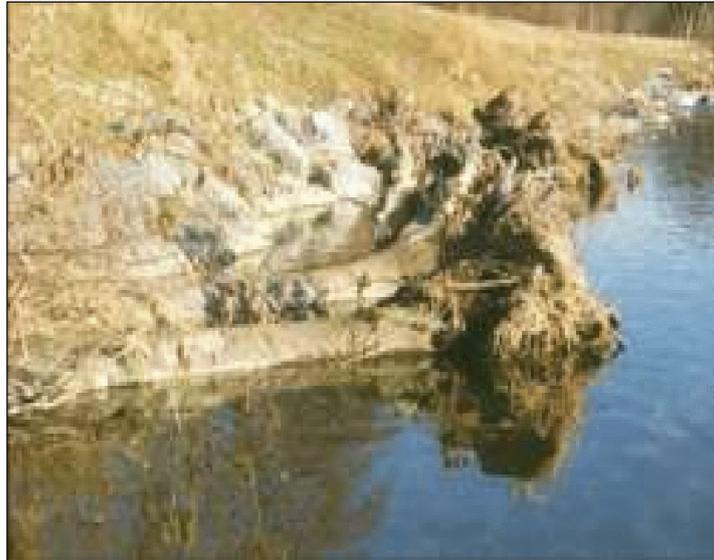
Abb. 49: Stämme mit Wurzelstock im Ufer eingegraben, Quelle: [24]

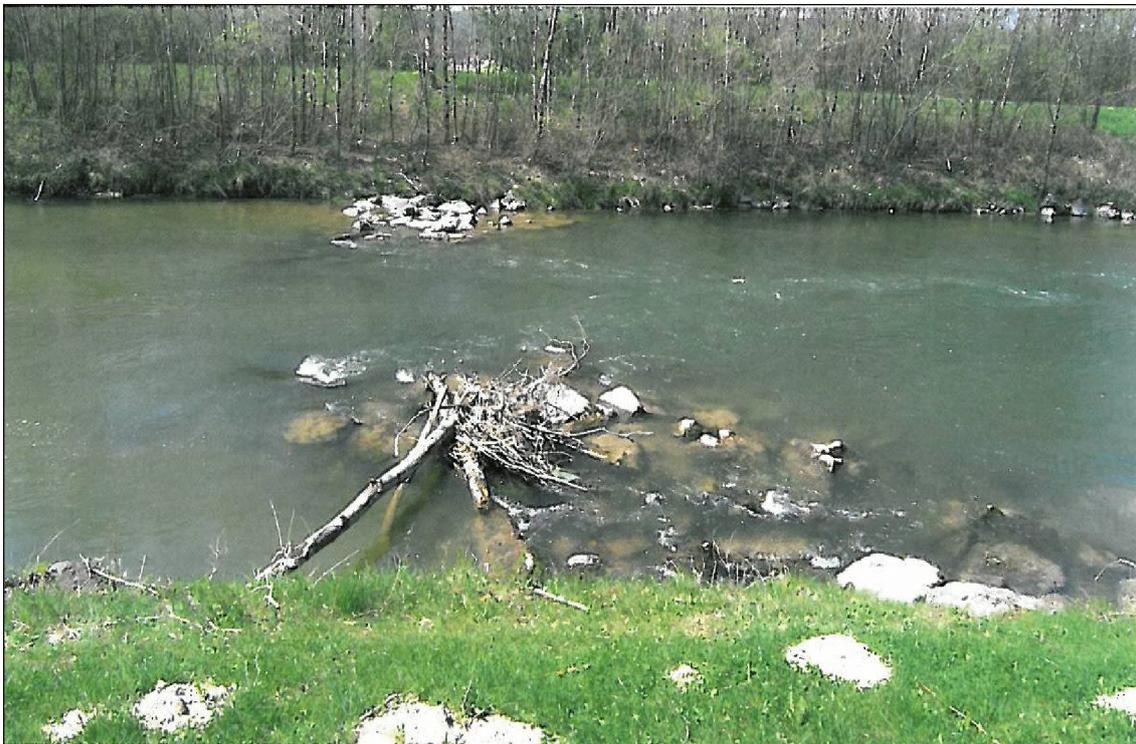
Abb. 50: Querschnittsstrukturierung mit Steinbuhne, Quelle: [18]

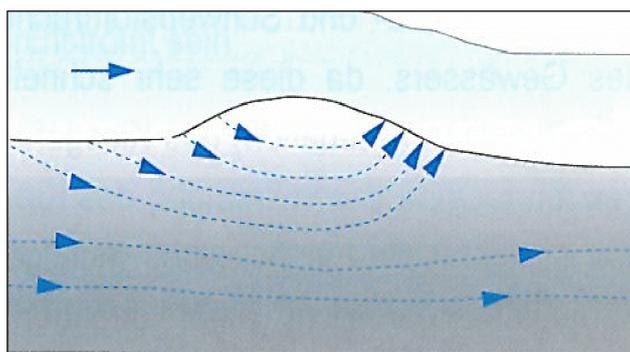
Abb. 51: Durchströmung des Kiesmaterials, Quelle:[18]

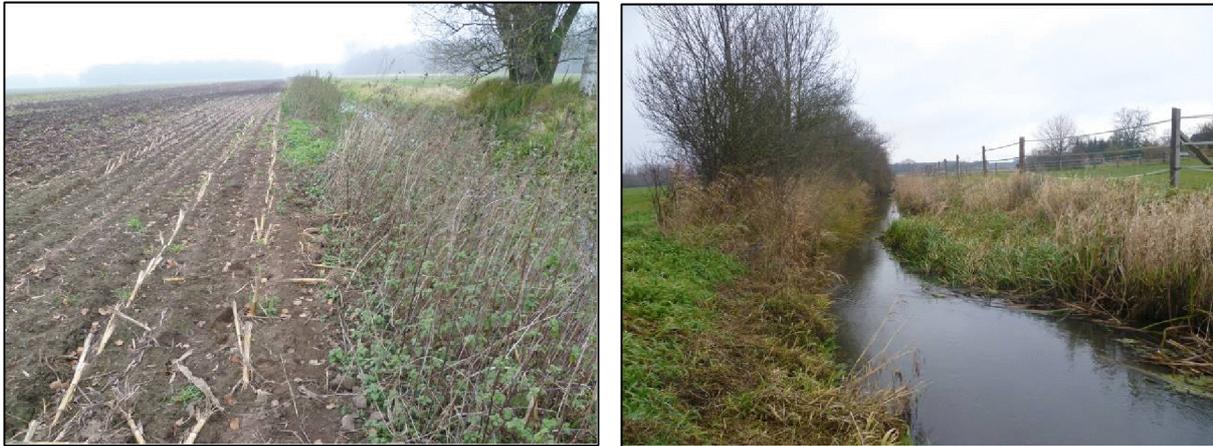
Abb. 52: Ist-Zustand Purnitz nördlich von Klein Apenburg (links) Lineare Maßnahme: Schaffung funktionsfähiger Gewässerrandstreifen und Bepflanzung (rechts)

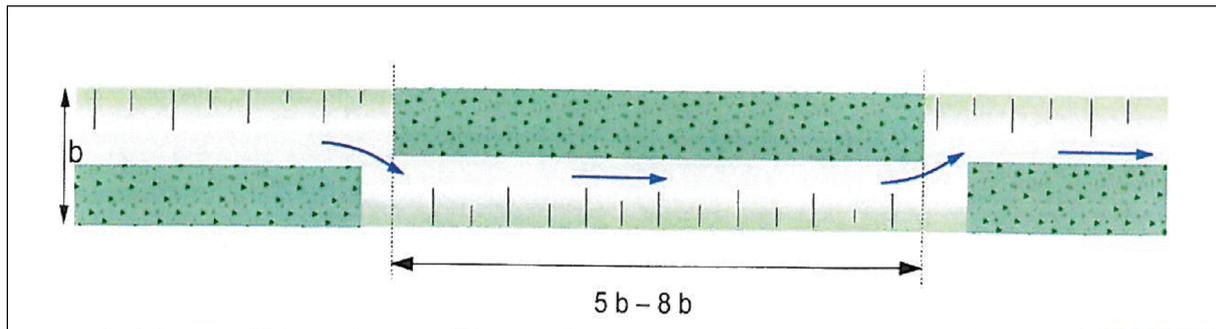
Abb. 53: Eine wechselseitige Mahd/ Räumung führt zu einem pendelnden Stromstrich, (Quelle: [18])

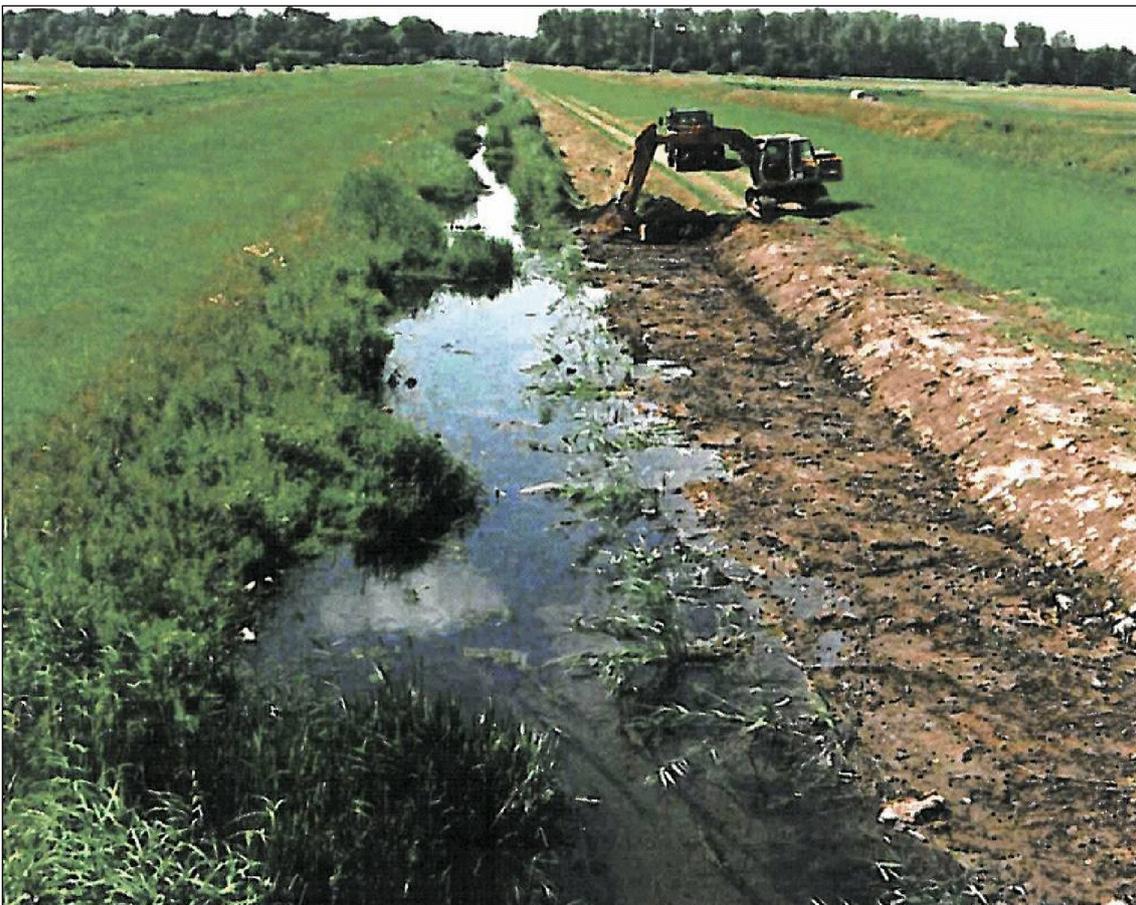
Abb. 54: Einseitige Räumung an einem Flutkanal. Der verbleibende Bewuchs strukturiert weiterhin das Bett, Quelle: [18]

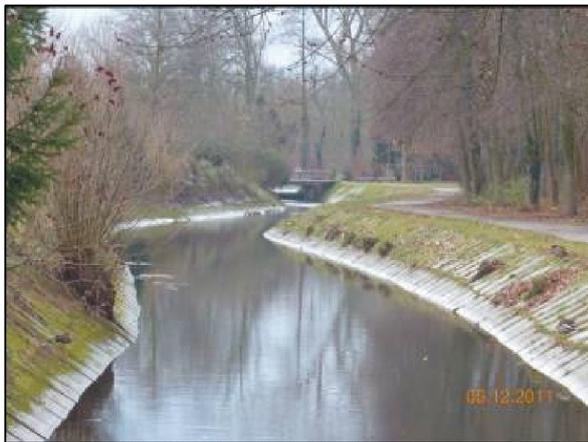
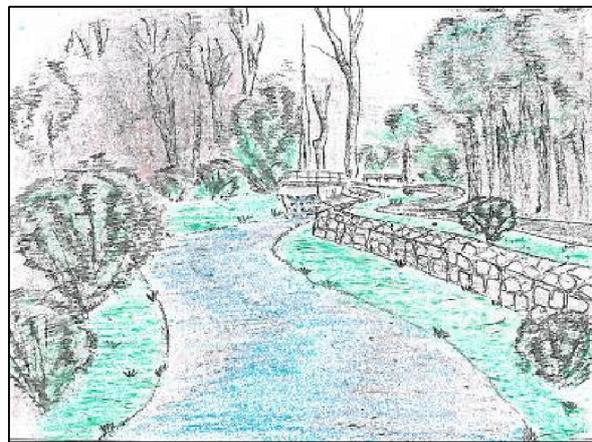
Abb. 55: Böschungsbefestigung mit Betonplatten an der Salzwedeler Dumme im Stadtgebiet von Salzwedel und Skizzierung strukturverbessernder Maßnahmen (Foto und Zeichnung: Hofer)

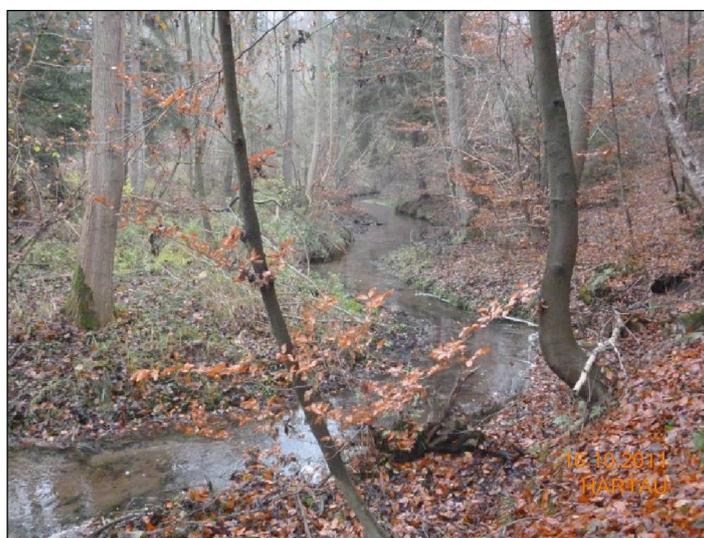
Abb. 58: Planungsabschnitt HA PA 5 in der Hartau ohne Handlungsbedarf (Foto: Hofer)

Gewässerabschnitte, die in die Kategorie „ohne Handlungsbedarf“ eingestuft wurden, sind in der **Hartau** die Planungsabschnitte PA 5 (km 8+400 bis km 9+200) und 8 (km 11+400 bis km 15+600) mit geschwungener bis geschlängelter Linienführung, beidseitig stockendem Bruchwald, flach eingeschnittenem Bachbett mit guter Breiten- und Tiefenvarianz und einer kiesigen/sandigen Sohle (Abb. 58).
