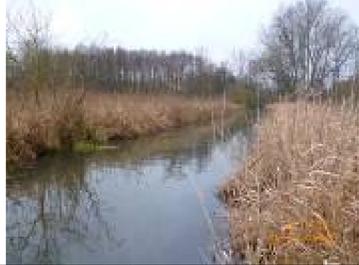
OWK / Gewässerkennzahl	Nr.	Anfang km	Ende km	Gew.-Ordn.	Maßnahme-kategorie	Ist-Zustand	Foto	Maßnahmevorschläge
Alte Dumme MEL06OW23-00 1.500/000A	AD PA 1	0+000	1+600	1	Eigendynamische Entwicklung	<ul style="list-style-type: none"> - Linienführung gestreckt bis leicht geschwungen - mäßig tief bis flach eingeschnitten - Umland Schilfflächen und Grünland - vereinzelt einseitig Büsche und Bäume - NSG geplant

<ul style="list-style-type: none"> - Einbau von Strömunglenkern - Böschungsanriss - Stromstrichkrautung - Initialpflanzungen beidseitig
Alte Dumme MEL06OW23-00 1.500/000A	AD PA 2	1+600	2+000	1	Maßnahmen im Siedlungsgebiet	<ul style="list-style-type: none"> - Linienführung gestreckt - lückiger Gehölzbestand - Umland Grünland, Gärten/Grundstücke - mäßig tief eingeschnitten, sehr breit - Sandsohle

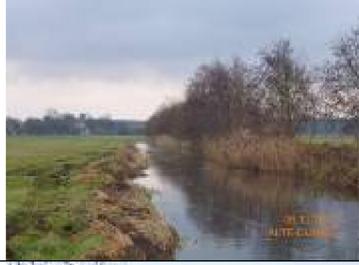
Alte Dumme MEL06OW23-00 1.500/000A	AD PA 3	2+000	3+700	1	Schaffung funktionsfähiger Gewässerrandstreifen	<ul style="list-style-type: none"> - Linienführung gestreckt - einseitig Gehölze, tief eingeschnitten - Umland Grünland - Sandsohle mit Schlammauflage - langsam fließend

<ul style="list-style-type: none"> - Schaffung funktionsfähiger Gewässerrandstreifen - Bepflanzung beidseitig - Stromstrichkrautung
Alte Dumme MEL06OW23-00 1.500/000A	AD PA 4	3+700	4+300	1	Maßnahmen im Siedlungsgebiet	<ul style="list-style-type: none"> - Linienführung gestreckt - vereinzelt Gehölze, tief eingeschnitten - Umland Grünland, Grundstücke/Gärten - Sandsohle mit Schlammauflage - langsam fließend

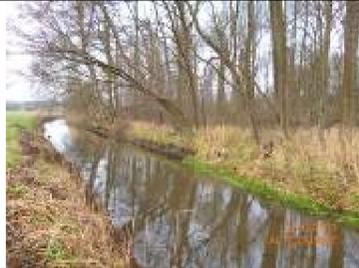
OWK / Gewässerkennzahl	Nr.	Anfang km	Ende km	Gew.-Ordn.	Maßnahme-kategorie	Ist-Zustand	Foto	Maßnahmevorschläge
Alte Dumme MEL06OW23-00 1.500/000A	AD PA 5	4+300	5+500	1	Strukturentwicklung im Gewässerprofil	<ul style="list-style-type: none"> - Linienführung gestreckt - einseitig Gehölze, tief eingeschnitten - Umland Grünland/Wald/Brache - Sandsohle, Uferabbrüche

<ul style="list-style-type: none"> - Einbau von Strömunglenkern - Bepflanzung
Alte Dumme MEL06OW23-00 1.500/000A	AD PA 6	5+500	6+900	1	Strukturentwicklung durch angepasste Unterhaltung	<ul style="list-style-type: none"> - Linienführung gestreckt - einseitig Gehölze, mäßig tief eingeschnitten - Umland Grünland/Acker, Gärten - Sandsohle

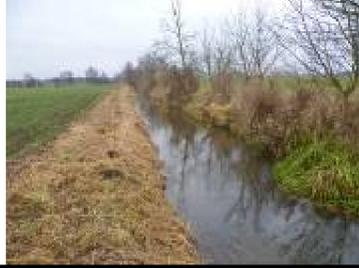
<ul style="list-style-type: none"> - Stromstrichkrautung - wechselseitige Böschungsmahd - Bepflanzung
Alte Dumme MEL06OW23-00 1.500/000A	AD PA 7	6+900	9+100	1	Schaffung funktionsfähiger Gewässerrandstreifen	<ul style="list-style-type: none"> - Linienführung gestreckt - einseitig Gehölze, mäßig tief eingeschnitten - Umland Grünland und Acker - Sandsohle (Riffle)

<ul style="list-style-type: none"> - Schaffung funktionsfähiger Gewässerrandstreifen

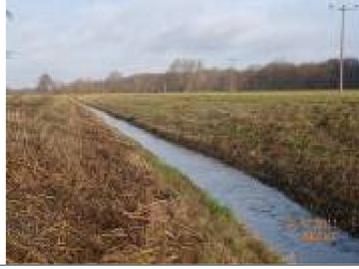
Beeke MEL06OW12-00 1.432/000	BE PA 1	0+000	1+900	2	Strukturentwicklung im Gewässerprofil	<ul style="list-style-type: none"> - Linienführung gerade - Regelprofil, gehölzfrei, mäßig tief eingeschnitten - Kies/Sandsohle, Makrophytenkissen - beidseitig Grünland/Acker, Gärten - Unio crassus Vorkommen

<ul style="list-style-type: none"> - Einbau von Strömunglenkern - Bepflanzung

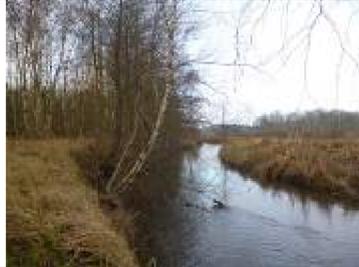
OWK / Gewässerkennzahl	Nr.	Anfang km	Ende km	Gew.-Ordn.	Maßnahme-kategorie	Ist-Zustand	Foto	Maßnahmevorschläge
Dumme MEL06OW24-01 (Wustrower Dumme)	WD PA 1	0+000	1+100	2	Strukturentwicklung im Gewässerprofil	<ul style="list-style-type: none"> - Linienführung gestreckt - lückiger Gehölzbestand - flach eingeschnitten - Umland Grünland, links Wald/Brache (KFZ Sperrgraben) - vereinzelt Totholz, Prall- und Gleithänge

<ul style="list-style-type: none"> - Einbau von Strömungslenkern, - Initialpflanzungen beidseitig
Dumme MEL06OW24-01 (Wustrower Dumme)	WD PA 2	1+100	3+200	2	Schaffung funktionsfähiger Gewässerrandstreifen	<ul style="list-style-type: none"> - Linienführung geschwungen - einseitiger Gehölzbestand - flach eingeschnitten - Umland Grünland/Acker, links Wald/Brache (KFZ Sperrgraben) - vereinzelt Totholz, Prall- und Gleithänge

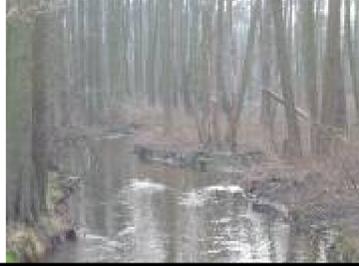
Dumme MEL06OW24-00 (Harper Mühlenbauch)	HM PA 1	8+200	17+900	2	Ohne Handlungsbedarf	<ul style="list-style-type: none"> - Linienführung geschlängelt bis mäandrierend - beidseitig Gehölze - flach eingeschnitten - Umland Grünland, links Wald/Brache (KFZ Sperrgraben) - Totholz, Prall- und Gleithänge - gute Breiten- und Tiefenvarianz

<ul style="list-style-type: none"> - Gewässerunterhaltung nur bei Bedarf - Belassen von Totholz (Sturzbäume)
Flötgraben MEL06OW19-00 1.100/000	FG PA	0+000	1+100	2		Abschnitt gehört nicht zum Flötgraben.		
Flötgraben MEL06OW19-00 1.100/000	FG PA 1	1+100	2+700	2	Strukturentwicklung durch angepasste Unterhaltung	<ul style="list-style-type: none"> - Linienführung gestreckt - beidseitig Gehölze, Röhrichtbestände - Umland Grünland - mäßig tief eingeschnitten

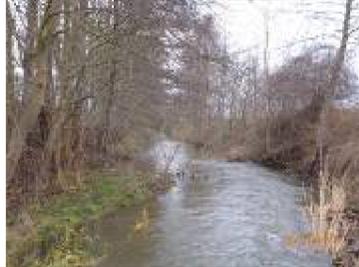
OWK / Gewässerkennzahl	Nr.	Anfang km	Ende km	Gew.-Ordn.	Maßnahme-kategorie	Ist-Zustand	Foto	Maßnahmevorschläge
Flötgraben MEL06OW19-00 1.100/000	FG PA 2	2+700	3+300	2	Maßnahmen im Siedlungsgebiet	<ul style="list-style-type: none"> - Linienführung gestreckt bis geschwungen - beidseitig Gehölze - mäßig tief eingeschnitten - Gefällestrecken

<ul style="list-style-type: none"> - Sicherung des Hochwasserabflusses - Stromstrichkrautung
Flötgraben MEL06OW19-00 1.100/000	FG PA 3	3+300	7+100	2	Strukturentwicklung im Gewässerprofil	<ul style="list-style-type: none"> - Linienführung gestreckt - Regelprofil, gehölzfrei, mäßig tief eingeschnitten - Sandsohle - Umland Grünland/Wald

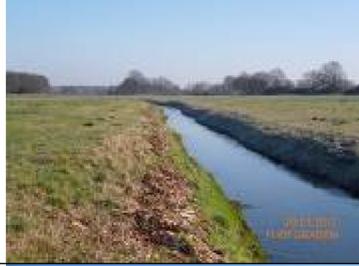
<ul style="list-style-type: none"> - Einbau von Strömunglenkern - Bepflanzung
Flötgraben MEL06OW19-00 1.100/000	FG PA 4	7+100	9+500	2	Strukturentwicklung durch angepasste Unterhaltung	<ul style="list-style-type: none"> - Linienführung gestreckt - gehölzfrei, mäßig tief eingeschnitten - Umland Grünland - Kies/Sandsohle (Riffle) - Faschinenreste

<ul style="list-style-type: none"> - Stromstrichkrautung, wechelseitige Böschungsmahd - Bepflanzung

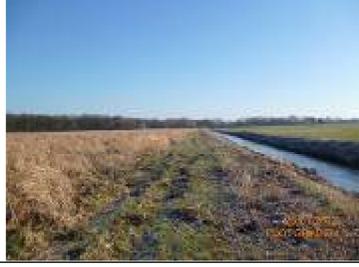
Flötgraben MEL06OW19-00 1.903/000	FG PA 5	9+500	11+400	2	Strukturentwicklung im Gewässerprofil	<ul style="list-style-type: none"> - Linienführung gestreckt - Regelprofil, gehölzfrei, mäßig tief eingeschnitten - Umland Grünland und Brache (Altlauf) - Kies/Sandsohle - gute Fließgeschwindigkeit

<ul style="list-style-type: none"> - Altlaufanbindung - Einbau von Strömunglenkern abschnittsweise - Neutrassierung mit gekrümmtem Verlauf - Flächenbedarf

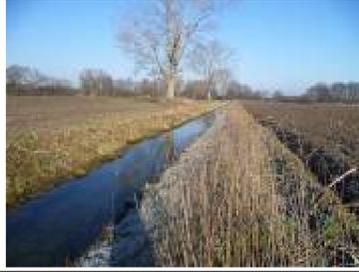
OWK / Gewässerkennzahl	Nr.	Anfang km	Ende km	Gew.-Ordn.	Maßnahme-kategorie	Ist-Zustand	Foto	Maßnahmevorschläge
Flötgraben MEL06OW19-00 1.903/000	FG PA 6	11+400	15+200	2	Schaffung funktionsfähiger Gewässerrandstreifen	<ul style="list-style-type: none"> - Linienführung gerade - Regelprofil, gehölzfrei, mäßig tief bis tief eingeschnitten - Umland Grünland und Acker - Kies/Sandsohle

<ul style="list-style-type: none"> - Schaffung funktionsfähiger Gewässerrandstreifen - Bepflanzung
Flötgraben MEL06OW19-00 1.903/000	FG PA 7	15+200	17+000	2	Schaffung funktionsfähiger Gewässerrandstreifen	<ul style="list-style-type: none"> - Linienführung gerade - Regelprofil, einseitige Gehölzreihe (teilweise Pappeln) - tief eingeschnitten, Kies/Sandsohle - Umland Acker

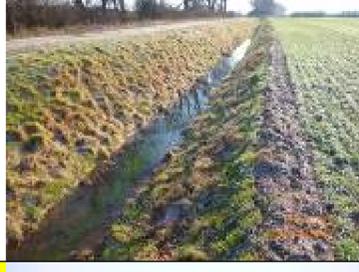
<ul style="list-style-type: none"> - Schaffung funktionsfähiger Gewässerrandstreifen - Bepflanzung
Flötgraben MEL06OW19-00 1.903/019 und /021	FG PA 8	17+000	20+800	2	Schaffung funktionsfähiger Gewässerrandstreifen	<ul style="list-style-type: none"> - Linienführung gerade Regelprofil - gehölzfrei, tief eingeschnitten, Kies/Sandsohle - Umland Acker

<ul style="list-style-type: none"> - Schaffung funktionsfähiger Gewässerrandstreifen - Bepflanzung

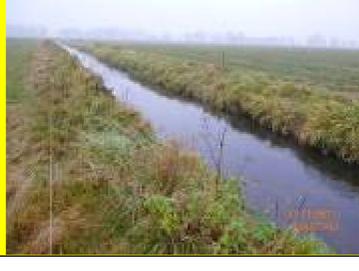
Hartau MEL06OW05-00 1.850/000	HA PA 1	0+000	3+400	2	Strukturentwicklung durch angepasste Unterhaltung	<ul style="list-style-type: none"> - Linienführung gerade, Regelprofil, gehölzfrei - mäßig tief eingeschnitten, Kies-/Sandsohle - Makrophytenkissen - Umland Grünland - abschnittsweise gute Fließgeschwindigkeit

<ul style="list-style-type: none"> - Stromstrickkrautung, wechselseitige Böschungsmahd - Bepflanzung

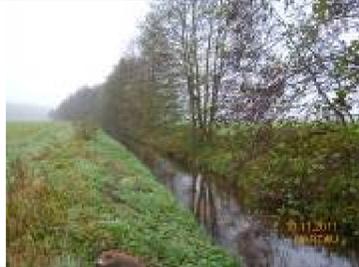
OWK / Gewässerkennzahl	Nr.	Anfang km	Ende km	Gew.-Ordn.	Maßnahme-kategorie	Ist-Zustand	Foto	Maßnahmevorschläge
Hartau MEL06OW05-00 1.850/000	HA PA 2	3+400	5+000	2	Schaffung funktionsfähiger Gewässerrandstreifen	<ul style="list-style-type: none"> - Linienführung gerade - einseitige Gehölzgalerie - mäßig tief bis tief eingeschnitten, Kies-/Sandsohle - Makrophytenkissen - Umland Grünland/Acker

<ul style="list-style-type: none"> - Schaffung funktionsfähiger Gewässerrandstreifen - Entnahme einzelner Gehölze/Gehölzgruppen - Einbau von Strömunglenkern
Hartau MEL06OW05-00 1.850/000	HA PA 3	5+000	7+200	2	Maßnahmen im Siedlungsgebiet	<ul style="list-style-type: none"> - Linienführung gerade bis geschwungen - abschnittsweise Gehölze - Umland Grundstücke/Gärten - mäßig tief bis tief eingeschnitten, Sandsohle (abschnittsweise schlammig)

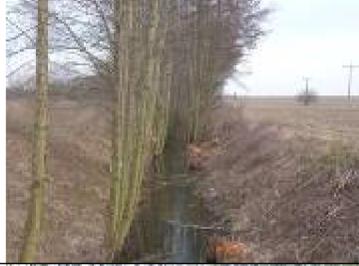
Hartau MEL06OW05-00 1.850/000	HA PA 4	7+200	8+400	2	Schaffung funktionsfähiger Gewässerrandstreifen	<ul style="list-style-type: none"> - Linienführung gestreckt, Rückstaubereich - Beidseitig dichte Gehölzreihe - schlammige Sohle - Umland: Acker, links künstlicher See und Gehweg

<ul style="list-style-type: none"> - Schaffung funktionsfähiger Gewässerrandstreifen - abschnittsweise Öffnung der Gehölzreihe
Hartau MEL06OW05-00 1.850/000	HA PA 5	8+400	9+200	2	Ohne Handlungsbedarf	<ul style="list-style-type: none"> - Linienführung geschwungen - beidseitig Bruchwald - flach eingeschnitten, gute Breiten/Tiefenvarianz - Kies/Sandsohle, teilweise Detritus

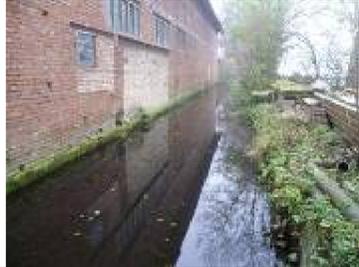
OWK / Gewässerkennzahl	Nr.	Anfang km	Ende km	Gew.-Ordn.	Maßnahme-kategorie	Ist-Zustand	Foto	Maßnahmevorschläge
Hartau MEL06OW05-00 1.850/000	HA PA 6	9+200	10+000	2	Maßnahmen im Siedlungsbereich	<ul style="list-style-type: none"> - Linienführung gerade, langsam fließend - teilweise massiver Uferverbau - vereinzelt Gehölze - Umland: Grundstücke/Gärten

<ul style="list-style-type: none"> - Sicherung des Hochwasserabflusses - Rückbau von anthropogenem Verbau - Bepflanzung
Hartau MEL06OW05-00 1.850/000	HA PA 7	10+000	11+400	2	Eigendynamische Entwicklung	<ul style="list-style-type: none"> - Linienführung gerade - beidseitig Wald - flach eingeschnitten, Kies/Sandsohle,

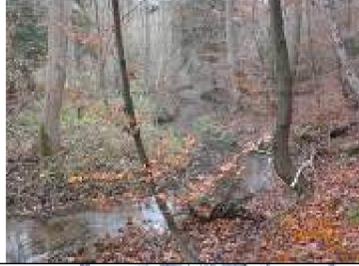
<ul style="list-style-type: none"> - Einbau von Strömungskernern - Böschungsanriss - angepasste Unterhaltung (belassen von Sturzbäumen)
Hartau MEL06OW05-00 1.850/000	HA PA 8	11+400	15+600	2	Ohne Handlungsbedarf	<ul style="list-style-type: none"> - Linienführung geschwungen bis geschlängelt - beidseitig Wald - flach eingeschnitten, gute Breiten- und Tiefenvarianz - Kies/Sandsohle,

<ul style="list-style-type: none"> - Gewässerunterhaltung nur bei Bedarf

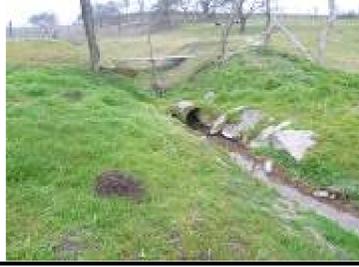
Hartau MEL06OW05-00 1.850/000	HA PA 9	15+600	17+100	2	Verbesserung Landschaftswasserhaushalt	<ul style="list-style-type: none"> - Linienführung gerade, Regelprofil - gehölzfrei - tief eingeschnitten, zeitweise trocken - Umland Grünland/Acker - künstlicher See (500 m lang)

<ul style="list-style-type: none"> - Anhebung GW-Stand, Wiedervernässung von Flächen - Schaffung funktionsfähiger Gewässerrandstreifen - Bepflanzung

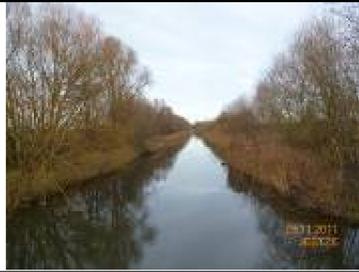
OWK / Gewässerkennzahl	Nr.	Anfang km	Ende km	Gew.-Ordn.	Maßnahme-kategorie	Ist-Zustand	Foto	Maßnahmevorschläge
Jeetze MEL06OW01-00 1.300/000 A	JE PA 1	0+000	4+400	1	Strukturentwicklung durch angepasste Unterhaltung	<ul style="list-style-type: none"> - Linienführung schwach geschwungen - beidseitig Gewässerrandstreifen mit Gehölzen - mäßig tief eingeschnitten - Grünland beidseitig - vereinzelt Totholz, Sturzbäume

<ul style="list-style-type: none"> - Stromstrichkrautung mit Mähboot bei Bedarf
Jeetze MEL06OW01-00 1.300/000 A	JE PA 2	4+400	8+600	1	Maßnahmen im Siedlungsgebiet	<ul style="list-style-type: none"> - Linienführung schwach geschwungen - bebautes Gebiet - Böschungs- und Sohlverbau mit Betonplatten - teilweise Gehölze, tief eingeschnitten

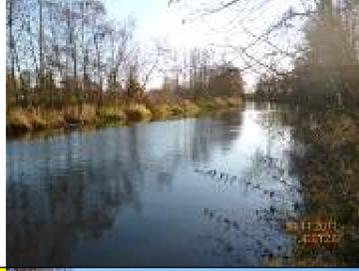
Jeetze MEL06OW01-00 1.300/000 A	JE PA 3	8+600	10+800	1	Strukturentwicklung durch angepasste Unterhaltung	<ul style="list-style-type: none"> - Linienführung schwach geschwungen - beidseitig Gewässerrandstreifen mit Gehölzen - mäßig tief eingeschnitten - Grünland beidseitig - vereinzelt Totholz, Sturzbäume

<ul style="list-style-type: none"> - Stromstrichkrautung mit Mähboot bei Bedarf
Jeetze MEL06OW01-00 1.300/000 A	JE PA 4	10+800	15+300	1	Strukturentwicklung durch angepasste Unterhaltung	<ul style="list-style-type: none"> - Linienführung schwach geschwungen - beidseitig schmaler Gewässerrandstreifen mit vereinzelt stehenden Gehölzen - mäßig tief eingeschnitten - Grünland/Ackernutzung beidseitig

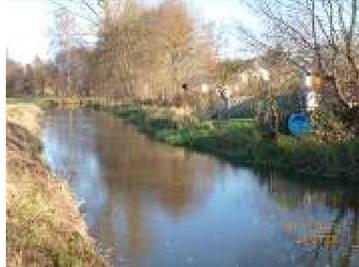
OWK / Gewässerkennzahl	Nr.	Anfang km	Ende km	Gew.-Ordn.	Maßnahme-kategorie	Ist-Zustand	Foto	Maßnahmevorschläge
Jeetze MEL06OW02-00 1.300/000	JE PA 5	15+300	16+300	1 und 2	Maßnahmen im Siedlungsgebiet	<ul style="list-style-type: none"> - Linienführung schwach geschwungen - vereinzelt Gehölze - Uferverbau - mäßig tief eingeschnitten - rechts Grünland, links Grundstücke/ Gärten

<ul style="list-style-type: none"> - Sicherung des Hochwasserabflusses - Ausbildung naturnaher Uferbereiche - Bepflanzung
Jeetze MEL06OW02-00 1.300/000	JE PA 6	16+300	19+100	2	Keine Maßnahmen	<ul style="list-style-type: none"> - Linienführung schwach geschwungen - gehölzfrei - Umland: Grünland/Acker, Brache - mäßig tief eingeschnitten - intensive Unterhaltung

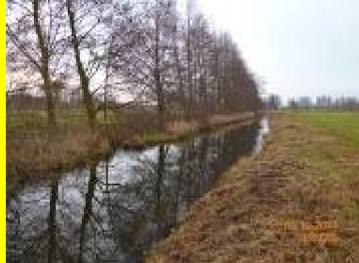
Jeetze MEL06OW02-00 1.300/000	JE PA 7	19+100	22+700	2	Strukturentwicklung im Gewässerprofil	<ul style="list-style-type: none"> - Linienführung mäßig bis leicht geschwungen - einseitige schmale Gehölzgalerie - beidseitig Grünland/Acker - mäßig tief eingeschnitten, Kies-/Sandsohle

<ul style="list-style-type: none"> - Entnahme einzelner Gehölze (Gehölzgruppen) - Einbau von Totholz - Überprüfung und Verringerung der Abschlagsmenge zum Hainholzgraben
Jeetze MEL06OW02-00 1.300/000	JE PA 8	22+700	26+400	2	Strukturentwicklung im Gewässerprofil	<ul style="list-style-type: none"> - Linienführung leicht geschwungen - gehölzfrei - beidseitig Grünland/Acker - mäßig tief eingeschnitten, Kies-/Sandsohle - intensive Unterhaltung, Besatzstrecke

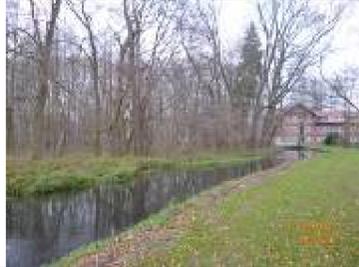
OWK / Gewässerkennzahl	Nr.	Anfang km	Ende km	Gew.-Ordn.	Maßnahme-kategorie	Ist-Zustand	Foto	Maßnahmevorschläge
Jeetze MEL06OW02-00 1.810/000	JE PA 9	26+400	26+700	2	Laufverlegung	<ul style="list-style-type: none"> - Linienführung gestreckt bis geschwungen - beidseitig Gehölze/Wald - flach eingeschnitten, Kies- /Sandsohle - Mühlstandort, Besatzstrecke

<ul style="list-style-type: none"> - Laufverlegung als Umgehungsgerinne in vorhandenen Bruchwald/Grünland links - zulassen eigendynamischer Entwicklung
Jeetze MEL06OW02-00 1.810/000	JE PA 10	26+700	28+900	2	Strukturentwicklung im Gewässerprofil	<ul style="list-style-type: none"> - Linienführung gestreckt - Umland: Grünland, Wald - mäßig tief eingeschnitten, Kies- /Sandsohle - Tiefen- und Breitenvarianz - Ansätze

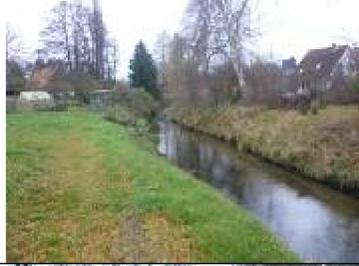
<ul style="list-style-type: none"> - Einbau von Strömungslenkern - Kiesrauschen - Bepflanzung
Jeetze MEL06OW03-00 1.810/000	JE PA 11	28+900	30+000	2	Maßnahmen im Siedlungsgebiet	<ul style="list-style-type: none"> - Linienführung gestreckt bis geschwungen - mäßig tief bis tief eingeschnitten, Kies- /Sandsohle - vereinzelt Gehölze - Umland: Bebauung, Gärten - Besatzstrecke

<ul style="list-style-type: none"> - Sicherung des Hochwasserabflusses - Rückbau von illegalem Böschungsverbau - Bepflanzung

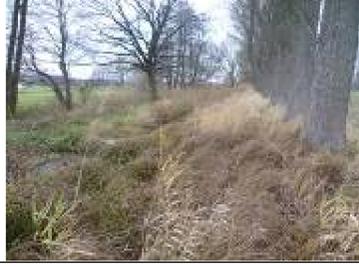
Jeetze MEL06OW03-00 1.810/000	JE PA 12	30+000	31+600	2	Wasserwirtschaftliche Neuordnung	<ul style="list-style-type: none"> - Linienführung mäßig bis leicht geschwungen - beidseitig Gehölze und Büsche - Umland: Grünland/Acker, Gärten - mäßig tief eingeschnitten, Kies- /Sandsohle - geringe Wasserführung (Abschlag zum Graben) - Besatzstrecke mit Laichhabitaten

<ul style="list-style-type: none"> - starke Reduzierung der Abschlagsmenge zum Graben (links)

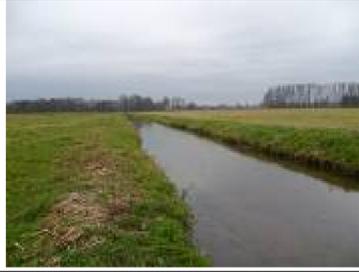
OWK / Gewässerkennzahl	Nr.	Anfang km	Ende km	Gew.-Ordn.	Maßnahme-kategorie	Ist-Zustand	Foto	Maßnahmevorschläge
Jeetze MEL06OW03-00 1.810/000	JE PA 13	31+600	32+300	2	Strukturentwicklung durch angepasste Unterhaltung	<ul style="list-style-type: none"> - Linienführung gerade - gehölzfrei - beidseitig Grünland/Acker - mäßig tief eingeschnitten - Kies- /Sandsohle

<ul style="list-style-type: none"> - Stromstrichkrautung, wechselseitige Böschungsmahd - Bepflanzung
Jeetze MEL06OW03-00 1.810/000	JE PA 14	32+300	33+000	2	Strukturentwicklung im Gewässerprofil	<ul style="list-style-type: none"> - Linienführung mäßig bis leicht geschwungen - beidseitig Gehölze und Büsche - beidseitig Grünland - mäßig tief eingeschnitten, Kies-/Sandsohle - Breiten- und Tiefenvarianz - Ansätze - Besatzstrecke mit angelegten Kiesbänken

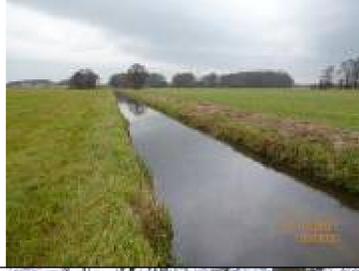
Jeetze MEL06OW03-00 1.810/000	JE PA 15	33+000	36+700	2	Strukturentwicklung im Gewässerprofil	<ul style="list-style-type: none"> - Linienführung gerade - Gehölzfrei, mäßig tief eingeschnitten - beidseitig Grünland/Acker, Brache - Sandsohle

<ul style="list-style-type: none"> - Einbau von Strömungskernen - abschnittsweise Anlage einer Sekundäraue - Bepflanzung - Flächenbedarf
Jeetze MEL06OW03-00 1.810/000	JE PA 16	36+700	37+100	2	Strukturentwicklung im Gewässerprofil	<ul style="list-style-type: none"> - Linienführung gestreckt - beidseitig Gehölze - mäßig tief eingeschnitten, Kies-/Sandsohle - gute Fließgeschwindigkeit - Besatzstrecke, ehemaliger Mühlenstandort

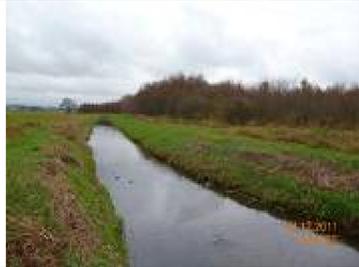
OWK / Gewässerkennzahl	Nr.	Anfang km	Ende km	Gew.-Ordn.	Maßnahme-kategorie	Ist-Zustand	Foto	Maßnahmevorschläge
Jeetze MEL06OW03-00 1.810/000	JE PA 17	37+100	38+300	2	Strukturentwicklung durch angepasste Unterhaltung	<ul style="list-style-type: none"> - Linienführung gestreckt - Gehölzfrei - Umland Grünland/Acker, Wald - mäßig tief eingeschnitten

<ul style="list-style-type: none"> - Stromstrichkrautung, wechselseitige Böschungsmahd - Bepflanzung
Jeetze MEL06OW03-00 1.810/000	JE PA 18	38+300	39+200	2	Strukturentwicklung im Gewässerprofil	<ul style="list-style-type: none"> - Linienführung mäßig bis leicht geschwungen - beidseitig lückige Gehölzreihe - Umland Grünland - mäßig tief eingeschnitten, Kies-/Sandsohle, - Eisenoxideintrag

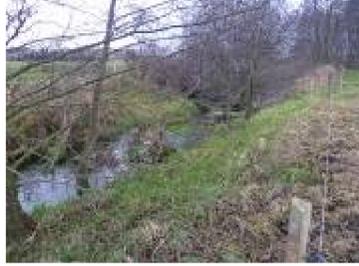
<ul style="list-style-type: none"> - Einbau von Strömungskernen - Bepflanzung
Jeetze MEL06OW03-00 1.825/000	JE PA 19	39+200	40+200	2	Strukturentwicklung im Gewässerprofil	<ul style="list-style-type: none"> - Linienführung mäßig bis stark geschwungen - Erlenbewuchs mit Schilfgürtel - Makrophytenkissen - flach bis mäßig eingeschnitten, Kies-/Sandsohle - Besatzstrecke Neulingsmühle

<ul style="list-style-type: none"> - Bepflanzung um Schilfbewuchs zu unterdrücken

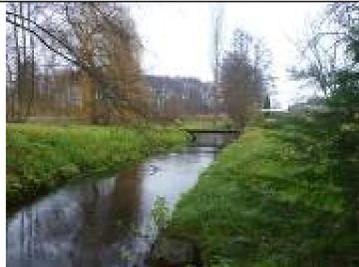
Jeetze MEL06OW03-00 1.825/000	JE PA 20	40+200	40+600	2	Maßnahmen im Siedlungsgebiet	<ul style="list-style-type: none"> - Linienführung gerade - vereinzelt Gehölze/Wald - links Grünland, rechts Grundstücke - mäßig tief eingeschnitten, Kies-/Sandsohle

<ul style="list-style-type: none"> - Sicherung des Hochwasserabflusses - Ausbildung naturnaher Uferbereiche - Bepflanzung

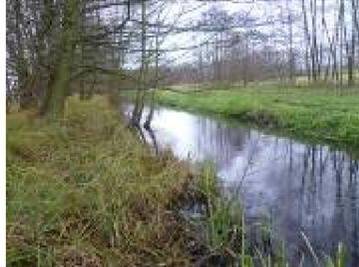
OWK / Gewässerkennzahl	Nr.	Anfang km	Ende km	Gew.-Ordn.	Maßnahme-kategorie	Ist-Zustand	Foto	Maßnahmevorschläge
Jeetze MEL06OW03-00 1.825/000	JE PA 21	40+600	41+800	2	Ohne Handlungsbedarf	<ul style="list-style-type: none"> - Linienführung mäßig bis leicht geschwungen - Makrophytenkissen - beidseitig Gehölze/Bruchwald (Schilfgürtel) - flach eingeschnitten, Kies- /Sandsohle - Besatzstrecke (Hoppenmühle)

<ul style="list-style-type: none"> - Gewässerunterhaltung nur bei Bedarf
Jeetze MEL06OW03-00 1.825/000	JE PA 22	41+800	42+500	2	Verbesserung Landschaftswasserhaushalt	<ul style="list-style-type: none"> - Linienführung mäßig bis leicht geschwungen - Makrophytenkissen - beidseitig Gehölze/Bruchwald (Schilfgürtel) - flach eingeschnitten, Kies- /Sandsohle - Besatzstrecke

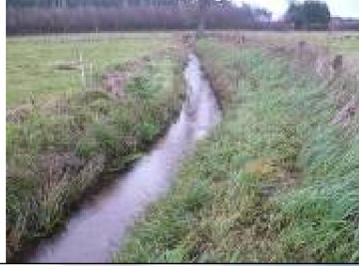
<ul style="list-style-type: none"> - Anhebung GW-Stand, Wiedervernässung von Flächen
Jeetze MEL06OW03-00 1.825/000	JE PA 23	42+500	44+600	2	Verbesserung Landschaftswasserhaushalt	<ul style="list-style-type: none"> - Linienführung gestreckt - Umland Grünland/Acker - mäßig tief eingeschnitten, Kies- /Sandsohle - Besatzstrecke

<ul style="list-style-type: none"> - Anhebung GW-Stand, Wiedervernässung von Flächen - Anhebung der Gewässersohle

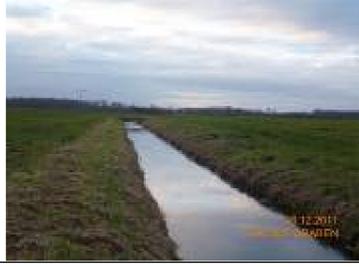
Kalter Graben MEL06OW14-00 1.600/000	KG PA 1	0+000	2+200	2	Strukturentwicklung durch angepasste Unterhaltung	<ul style="list-style-type: none"> - Gerade Linienführung - gehölzfrei, Umland Grünland - sandige Sohle mit Detritus

<ul style="list-style-type: none"> - Stromstrichkrautung, wechselseitige Böschungsmahd - Bepflanzung

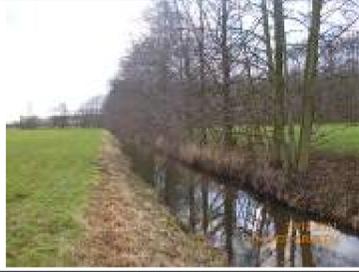
OWK / Gewässerkennzahl	Nr.	Anfang km	Ende km	Gew.-Ordn.	Maßnahme-kategorie	Ist-Zustand	Foto	Maßnahmevorschläge
Kalter Graben MEL06OW14-00 1.600/000	KG PA 2	2+200	3+100	2	Strukturentwicklung im Gewässerprofil	<ul style="list-style-type: none"> - Gerade Linienführung - einseitige Gehölzreihe, Umland Grünland - sandige Sohle (Laub und Makrophyten)

<ul style="list-style-type: none"> - Entnahme einzelner Gehölze (Gehölzgruppen) - Einbau von Strömungslenkern - Bepflanzung
Kalter Graben MEL06OW14-00 1.600/000	KG PA 3	3+100	3+600	2	Strukturentwicklung durch angepasste Unterhaltung	<ul style="list-style-type: none"> - Gerade Linienführung - gehölzfrei, Umland Grünland - sandige Sohle mit Laub und Makrophyten

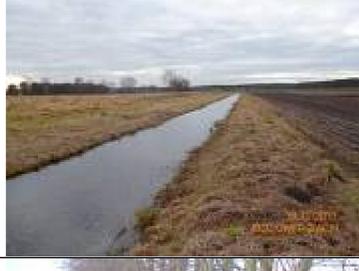
<ul style="list-style-type: none"> - Stromstrichkrautung, wechselseitige Böschungsmahd - Bepflanzung
Molmker Bach MEL06OW14-00 1.600/000	MB PA 1	3+600	4+700	2	Schaffung funktionsfähiger Gewässerrandstreifen	<ul style="list-style-type: none"> - Gerade Linienführung - Regelprofil, mäßig tief - gehölzfrei, Ackernutzung rechts bis zur BOK, links Grünland/Brache (Altlauf Reste) - Sandsohle

<ul style="list-style-type: none"> - Schaffung funktionsfähiger Gewässerrandstreifen - Bepflanzung

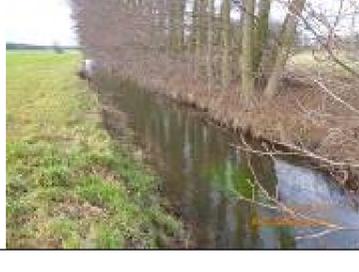
Molmker Bach MEL06OW14-00 1.600/000	MB PA 2	4+700	6+800	2	Strukturentwicklung im Gewässerprofil	<ul style="list-style-type: none"> - Gestreckte Linienführung - einseitige Gehölzreihe, Umland Grünland/Acker - Kies/Sandsohle, mäßig tief eingeschnitten, Makrophyten - gute Fließgeschwindigkeit, Kiesbänke

<ul style="list-style-type: none"> - Entnahme einzelner Gehölze/Gehölzgruppen - Einbau von Strömungslenkern - Abschnittsweise Neutrassierung mit gekrümmtem Verlauf - Flächenbedarf

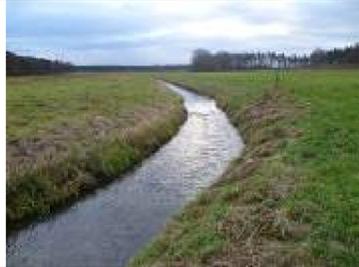
OWK / Gewässerkennzahl	Nr.	Anfang km	Ende km	Gew.- Ordn.	Maßnahme- kategorie	Ist-Zustand	Foto	Maßnahmevorschläge
Molmker Bach MEL06OW14-00 1.600/000	MB PA 3	6+800	8+800	2	Strukturentwicklung durch angepasste Unterhaltung	<ul style="list-style-type: none"> - Gestreckte Linienführung - Regelprofil, mäßig tief - abschnittsweise lückiger Gehölzbestand - beidseitig Grünland - Kies/Sandsohle, gute Fließgeschwindigkeit

<ul style="list-style-type: none"> - Stromstrichkrautung, wechselseitige Böschungsmahd - Bepflanzung
Molmker Bach MEL06OW14-00 1.600/000	MB PA 4	8+800	9+400	2	Ohne Handlungsbedarf	<ul style="list-style-type: none"> - Ortslage Peckensen - gestreckte Linienführung - Gewässerrandstreifen mit Bäumen vorhanden - Kies/Sandsohle

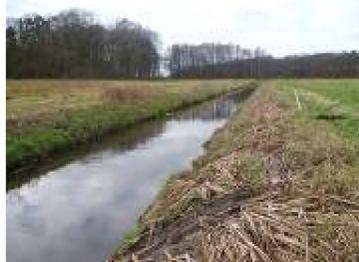
<ul style="list-style-type: none"> - Unterhaltung nur bei Bedarf - belassen von Totholz
Molmker Bach MEL06OW14-00 1.600/000	MB PA 5	9+400	9+800	2	Strukturentwicklung im Gewässerprofil	<ul style="list-style-type: none"> - Gestreckte Linienführung - Regelprofil, gehölzfrei, mäßig tief - sandige Sohle - beidseitig Grünland

<ul style="list-style-type: none"> - Einbau von Strömungskern - Bepflanzung

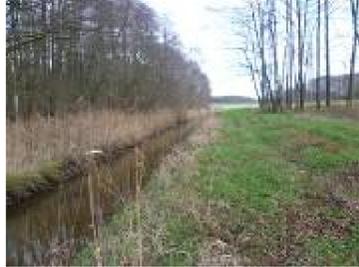
Molmker Bach MEL06OW14-00 1.600/000	MB PA 6	9+800	10+300	2	Laufverlegung	<ul style="list-style-type: none"> - Gestreckte Linienführung - mäßig tief, sandige Sohle - links Bruchwald

<ul style="list-style-type: none"> - Laufverlegung in Bruchwald

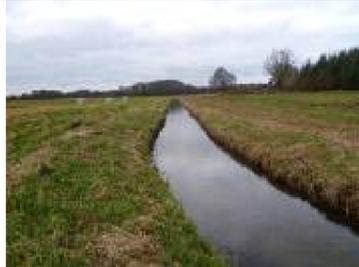
OWK / Gewässerkennzahl	Nr.	Anfang km	Ende km	Gew.- Ordn.	Maßnahme- kategorie	Ist-Zustand	Foto	Maßnahmevorschläge
Molmker Bach MEL06OW14-00 1.600/000	MB PA 7	10+300	11+800	2	Strukturentwicklung durch angepasste Unterhaltung	<ul style="list-style-type: none"> - Gerade Linienführung - Regelprofil, gehölzfrei, mäßig tief - Kies/Sandsohle - Umland Grünland/Brache

<ul style="list-style-type: none"> - Wechselseitige Böschungsmahd - Bepflanzung
Molmker Bach MEL06OW14-00 1.600/000	MB PA 8	11+800	12+900	2	Eigendynamische Entwicklung	<ul style="list-style-type: none"> - Gestreckte bis geschwungene Linienführung - beidseitig Brache/Bruchwald - tief eingeschnitten, Kies/Sandsohle - gute Fließgeschwindigkeit

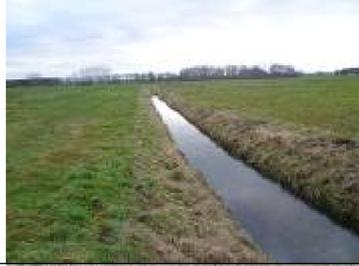
<ul style="list-style-type: none"> - Einbau von Strömungslenkern - Bepflanzung um Schilfbewuchs zu unterdrücken - Unterhaltung nur bei Bedarf
Molmker Bach MEL06OW14-00 1.600/000	MB PA 9	12+900	14+800	2	Eigendynamische Entwicklung	<ul style="list-style-type: none"> - Gestreckte Linienführung - Regelprofil, Sand/Kiessohle, mäßig bis tief eingeschnitten - gehölzfrei, Umland Grünland/Wald - gute Fließgeschwindigkeit - Tiefenerosion (Wabenplatten)

<ul style="list-style-type: none"> - Anlage einer Sekundäraue - Einbau von Strömungslenkern - Sohlanhebung - Bepflanzung

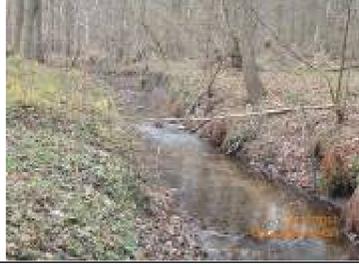
Molmker Bach MEL06OW14-00 1.616/000	MB PA 10	14+800	15+200	2	Ohne Handlungsbedarf	<ul style="list-style-type: none"> - Linienführung mäßig geschwungen - Bruchwald beidseitig - mäßig bis tief eingeschnitten, Kies/Sandsohle - Totholz, Prall- und Gleithänge - Eisenausfällungen, Tiefenerosion

<ul style="list-style-type: none"> - Unterhaltung nur bei Bedarf

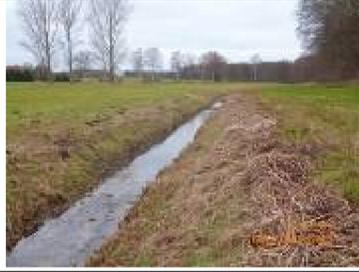
OWK / Gewässerkennzahl	Nr.	Anfang km	Ende km	Gew.-Ordn.	Maßnahme-kategorie	Ist-Zustand	Foto	Maßnahmevorschläge
Molmker Bach MEL06OW14-00 1.616/000	MB PA 11	15+200	15+600	2	Eigendynamische Entwicklung	<ul style="list-style-type: none"> - Gestreckte Linienführung - Regelprofil, Kies/Sandsohle - tief eingeschnitten - beidseitig Grünland - gute Fließgeschwindigkeit, Tiefenerosion

<ul style="list-style-type: none"> - Anlage einer Sekundäraue - Einbau von Strömungslenkern - Sohlanhebung - Bepflanzung
Molmker Bach MEL06OW14-00 1.616/000	MB PA 12	15+600	16+300	2	Ohne Handlungsbedarf	<ul style="list-style-type: none"> - Geschlängelte Linienführung - Umland Bruchwald - flach eingeschnitten, Kies/Sandsohle - Totholz, Prall- und Gleithänge

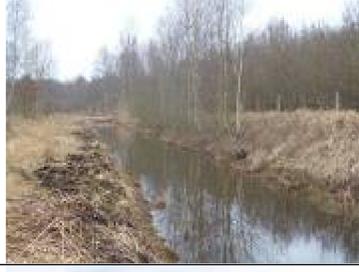
<ul style="list-style-type: none"> - Unterhaltung nur bei Bedarf
Pums Graben MEL06OW24-01 1.240/000	PG PA 1	0+000	4+200	2	Ohne Handlungsbedarf	<ul style="list-style-type: none"> - Linienführung gerade - tief eingeschnitten - Umland Grünland/Bruchwald - kaum fließend, Rückstaubereich

<ul style="list-style-type: none"> - keine Maßnahmen zur Strukturverbesserung möglich, da Stauhaltung für FFH-Gebiet notwendig

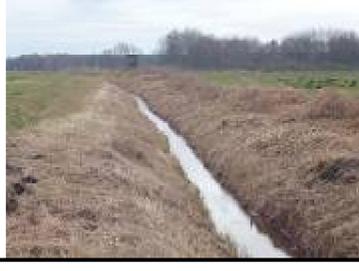
Pums Graben MEL06OW24-01 1.240/000	PG PA 2	4+200	6+100	2	Schaffung funktionsfähiger Gewässerrandstreifen	<ul style="list-style-type: none"> - Linienführung gerade - Regelprofil, tief eingeschnitten, gehölzfrei - Sand/Kiessohle - Umland Acker/Grünlandnutzung - geringe Wassermenge

<ul style="list-style-type: none"> - Schaffung funktionsfähiger Gewässerrandstreifen

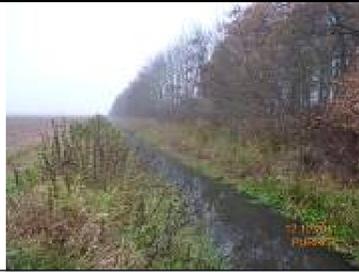
OWK / Gewässerkennzahl	Nr.	Anfang km	Ende km	Gew.-Ordn.	Maßnahme-kategorie	Ist-Zustand	Foto	Maßnahmevorschläge
Purnitz MEL06OW07-00 1.340/000	PU PA 1	0+000	0+900	2	Schaffung funktionsfähiger Gewässerrandstreifen	<ul style="list-style-type: none"> - Linienführung gestreckt, Regelprofil - einseitige Gehölzreihe, mäßig tief eingeschnitten - Umland Acker/Grünland - Altarm rechts (Erlenwald)

<ul style="list-style-type: none"> - Schaffung funktionsfähiger Gewässerrandstreifen - Entnahme von Gehölzen, Einbau als Strömunglenker
Purnitz MEL06OW07-00 1.340/000	PU PA 2	0+900	2+800	2	Strukturentwicklung durch angepasste Unterhaltung	<ul style="list-style-type: none"> - Linienführung gestreckt - Regelprofil, gehölzfrei, mäßig tief bis tief eingeschnitten - Umland Grünland, Drainageausmündungen

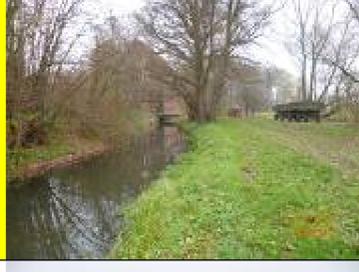
Purnitz MEL06OW07-00 1.340/000	PU PA 3	2+800	3+200	2	Laufverlegung	<ul style="list-style-type: none"> - Umgehungsgerinne Mühle Altensalzwedel - Linienführung gerade, Regelprofil gehölzfrei

<ul style="list-style-type: none"> - Laufverlegung im Zuge der Herstellung der ökolog. Durchgängigkeit - Bepflanzung - Strukturverbessernde Maßnahmen
Purnitz MEL06OW07-00 1.340/000	PU PA 4	3+200	7+500	2	Strukturentwicklung im Gewässerprofil	<ul style="list-style-type: none"> - Linienführung gestreckt - Regelprofil, gehölzfrei, mäßig tief eingeschnitten - Umland Grünland/Wald, Uferverwallungen beidseitig - Entwässerungsgräben beidseitig parallel

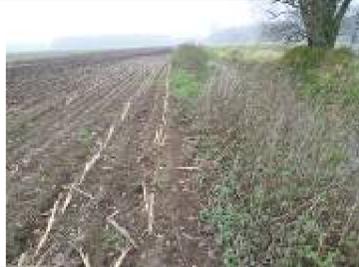
OWK / Gewässerkennzahl	Nr.	Anfang km	Ende km	Gew.-Ordn.	Maßnahme-kategorie	Ist-Zustand	Foto	Maßnahmevorschläge
Purnitz MEL06OW07-00 1.830/000	PU PA 5	7+500	9+000	2	Schaffung funktionsfähiger Gewässerrandstreifen	<ul style="list-style-type: none"> - Linienführung gestreckt - Regelprofil, gehölzfrei, mäßig tief bis tief eingeschnitten - Umland Grünland/Acker/Wald - Sandsohle

<ul style="list-style-type: none"> - Schaffung funktionsfähiger Gewässerrandstreifen - Bepflanzung
Purnitz MEL06OW07-00 1.830/000	PU PA 6	9+000	10+500	2	Strukturentwicklung durch angepasste Unterhaltung	<ul style="list-style-type: none"> - Linienführung gestreckt - Regelprofil, gehölzfrei, mäßig tief eingeschnitten - Umland Grünland/Acker - Sandsohle

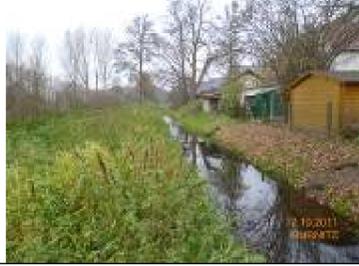
<ul style="list-style-type: none"> - Stromstrichkrautung, wechselseitige Böschungsmahd - Bepflanzung
Purnitz MEL06OW07-00 1.830/000	PU PA 7	10+500	12+100	2	Maßnahmen im Siedlungsgebiet	<ul style="list-style-type: none"> - Linienführung gestreckt - vereinzelt Gehölze - sandig kiesige Sohle, tief eingeschnitten - Gefällestrecken

<ul style="list-style-type: none"> - Sicherung des Hochwasserabflusses - Bepflanzung

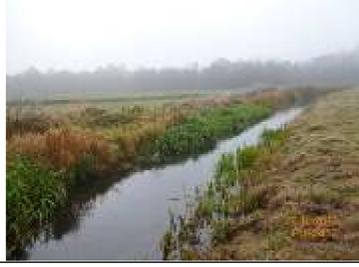
Purnitz MEL06OW07-00 1.830/000	PU PA 8	12+100	13+100	2	Strukturentwicklung durch angepasste Unterhaltung	<ul style="list-style-type: none"> - Linienführung leicht geschwungen - gehölzfrei, mäßig tief eingeschnitten - dünne Schlammschicht auf Sandsohle - Umland Feuchtgrünland (extensiv)

<ul style="list-style-type: none"> - Stromstrichkrautung, wechselseitige Böschungsmahd

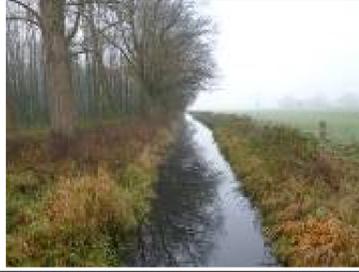
OWK / Gewässerkennzahl	Nr.	Anfang km	Ende km	Gew.-Ordn.	Maßnahme-kategorie	Ist-Zustand	Foto	Maßnahmevorschläge
Purnitz MEL06OW07-00 1.830/000	PU PA 9	13+100	13+900	2	Strukturentwicklung im Gewässerprofil	<ul style="list-style-type: none"> - Linienführung gestreckt - Umland Wald/Grünland - mäßig tief eingeschnitten, Regelprofil - Sandsohle

<ul style="list-style-type: none"> - Einbau von Strömungslenkern - Abschnittweise Neutrassierung Gewässerlauf im Bruchwald - Flächenbedarf
Purnitz MEL06OW07-00 1.830/000	PU PA 10	13+900	14+700	2	Strukturentwicklung durch angepasste Unterhaltung	<ul style="list-style-type: none"> - Linienführung gestreckt - Regelprofil, gehölzfrei, mäßig tief eingeschnitten - Umland Grünland - Kies/Sandsohle

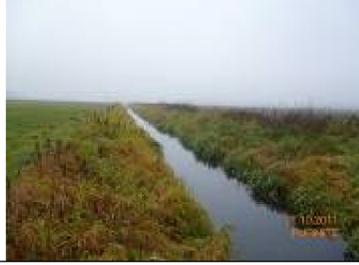
<ul style="list-style-type: none"> - Stromstrichkrautung, wechselseitige Böschungsmahd - Bepflanzung
Purnitz MEL06OW07-00 1.830/000	PU PA 11	14+700	15+700	2	Schaffung funktionsfähiger Gewässerrandstreifen	<ul style="list-style-type: none"> - Linienführung gestreckt - Regelprofil, gehölzfrei, mäßig tief eingeschnitten - Umland Grünland - Kies/Sandsohle mit dünner Schlammschicht - Rückstaubereich

<ul style="list-style-type: none"> - Schaffung funktionsfähiger Gewässerrandstreifen - Bepflanzung

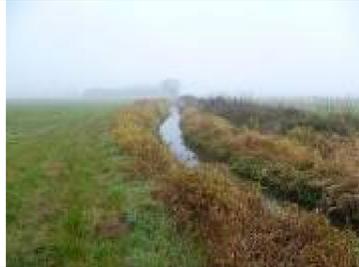
OWK / Gewässerkennzahl	Nr.	Anfang km	Ende km	Gew.-Ordn.	Maßnahme-kategorie	Ist-Zustand	Foto	Maßnahmevorschläge
Purnitz MEL06OW06-00 1.830/000	PU PA 13	16+300	17+500	2	Strukturentwicklung im Gewässerprofil	<ul style="list-style-type: none"> - Linienführung gestreckt bis leicht geschwungen - vereinzelt einseitige Bruchwaldabschnitte - mäßig tief eingeschnitten - Umland Grünland, Kies/Sandsohle

<ul style="list-style-type: none"> - Einbau von Strömungslenkern - Bepflanzung
Purnitz MEL06OW06-00 1.830/000	PU PA 14	17+500	18+500	2	Strukturentwicklung im Gewässerprofil	<ul style="list-style-type: none"> - Linienführung gestreckt - Regelprofil, einseitige Gehölzreihe - mäßig tief eingeschnitten, Umland Grünland - Kies/Sandsohle

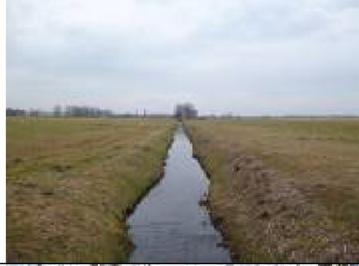
<ul style="list-style-type: none"> - Entnahme einzelner Gehölze (Gehölzgruppen) - Einbau von Strömungslenkern
Purnitz MEL06OW06-00 1.830/000	PU PA 15	18+500	20+800	2	Strukturentwicklung im Gewässerprofil	<ul style="list-style-type: none"> - Linienführung gestreckt - Regelprofil, gehölzfrei, mäßig tief eingeschnitten - Umland Grünland - Kies/Sandsohle

<ul style="list-style-type: none"> - Einbau von Strömungslenkern - Bepflanzung - Trittsteine für Laufentwicklung - Flächenbedarf

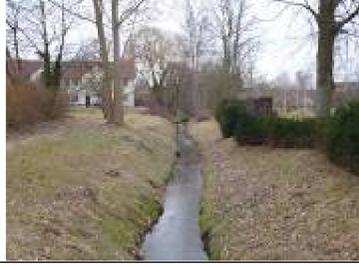
Purnitz MEL06OW06-00 1.830/000	PU PA 16	20+800	23+200	2	Maßnahmen im Siedlungsgebiet	<ul style="list-style-type: none"> - Gestreckte Linienführung - vereinzelt Gehölze - teilweise Uferverbau, Müll, Zäune bis zur BOK - Gefällestrecken und Rückstaubereiche

<ul style="list-style-type: none"> - Sicherung des Hochwasserabflusses - Rückbau von illegalen Ufersicherungen - Bepflanzung

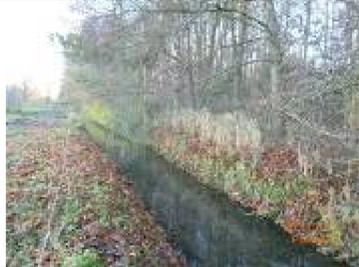
OWK / Gewässerkennzahl	Nr.	Anfang km	Ende km	Gew.-Ordn.	Maßnahme-kategorie	Ist-Zustand	Foto	Maßnahmevorschläge
Purnitz MEL06OW06-00 1.841/000	PU PA 17	23+200	23+600	2	Strukturentwicklung im Gewässerprofil	<ul style="list-style-type: none"> - Linienführung gestreckt - Umland Wald/Grünland - tief eingeschnitten - Sandsohle, gute Fließgeschwindigkeit

<ul style="list-style-type: none"> - Entnahme einzelner Gehölze (Gehölzgruppen) - Einbau von Strömungslenkern
Purnitz MEL06OW06-00 1.841/000	PU PA 18	23+600	24+800	2	Ohne Handlungsbedarf	<ul style="list-style-type: none"> - Linienführung geschwungen - beidseitig Gehölze, Wald - Kies/Sandsohle

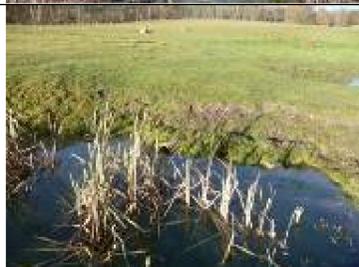
<ul style="list-style-type: none"> - Unterhaltung nur nach Bedarf
Purnitz MEL06OW06-00 1.841/000	PU PA 19	24+800	25+800	2	Verbesserung Landschaftswasser- haushalt	<ul style="list-style-type: none"> - Linienführung gerade - gehölzfrei, zeitweise trocken - Ackernutzung bis zur BOK - mäßig tief eingeschnitten - künstlicher See km 24+800 – 25+100

<ul style="list-style-type: none"> - Anhebung GW-Stand, Wiedervernässung von Flächen - Schaffung funktionsfähiger Gewässerrandstreifen

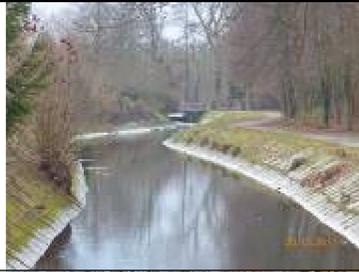
OWK / Gewässerkennzahl	Nr.	Anfang km	Ende km	Gew.-Ordn.	Maßnahme-kategorie	Ist-Zustand	Foto	Maßnahmevorschläge
Salzw. Dumme MEL06OW12-00 1.400/000 A	SD PA 1	0+000	2+500	1	Maßnahmen im Siedlungsgebiet	<ul style="list-style-type: none"> - Linienführung gerade bis gestreckt - Umland bebaut, massiver Böschungsverbau - vereinzelt Gehölze - tief eingeschnitten

<ul style="list-style-type: none"> - Sicherung des Hochwasserabflusses - abschnittsweise Entnahme der Betonplatten - Ausbildung naturnaher Uferbereiche - Bepflanzung
Salzw. Dumme MEL06OW12-00 1.400/000 A	SD PA 2	2+500	5+400	1	Strukturentwicklung durch angepasste Unterhaltung	<ul style="list-style-type: none"> - Linienführung gestreckt - beidseitig Gehölze - tief eingeschnitten

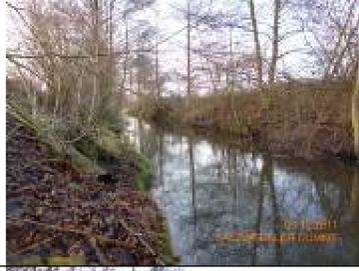
<ul style="list-style-type: none"> - Stromstrichkrautung mit Mähboot bei Bedarf
Salzw. Dumme MEL06OW12-00 1.400/000 A	SD PA 3	5+400	7+300	1	Strukturentwicklung im Gewässerprofil	<ul style="list-style-type: none"> - Linienführung gestreckt - beidseitig Gehölze - tief eingeschnitten - Gefällestrecke km 6600 – km 7000 - Besatzstrecke mit Laichhabitaten

<ul style="list-style-type: none"> - Einbau von Strömunglenkern - Einbau von Kiesrauschen

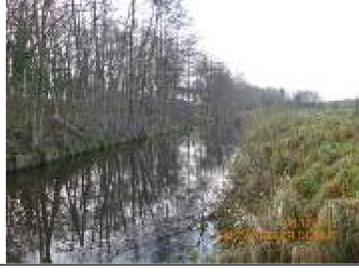
Salzw. Dumme MEL06OW12-00 1.400/000 A	SD PA 4	7+300	7+900	1	Schaffung funktionsfähiger Gewässerrandstreifen	<ul style="list-style-type: none"> - Linienführung gerade - einseitige Gehölzreihe - tief eingeschnitten - rechts Ackernutzung, links Grundstücke

<ul style="list-style-type: none"> - Schaffung funktionsfähiger Gewässerrandstreifen - Stromstrichkrautung

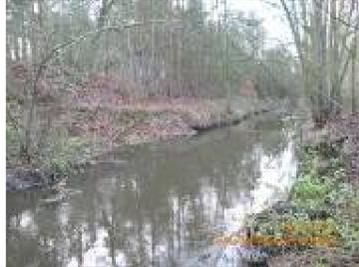
OWK / Gewässerkennzahl	Nr.	Anfang km	Ende km	Gew.-Ordn.	Maßnahme-kategorie	Ist-Zustand	Foto	Maßnahmevorschläge
Salzw. Dumme MEL06OW12-00 1.400/000 A	SD PA 5	7+900	8+500	1	Strukturentwicklung im Gewässerprofil	<ul style="list-style-type: none"> - Linienführung gestreckt - sehr tief eingeschnitten - beidseitig Nadelwald - mäßige Breitenvarianz, Totholzstrukturen

<ul style="list-style-type: none"> - Einbau von Strömungslenkern
Salzw. Dumme MEL06OW12-00 1.400/000 A	SD PA 6	8+500	9+600	1	Strukturentwicklung im Gewässerprofil	<ul style="list-style-type: none"> - Linienführung gerade bis leicht gewunden - einseitig lückige Gehölzreihe - tief eingeschnitten - rechts Wald, links Grünland

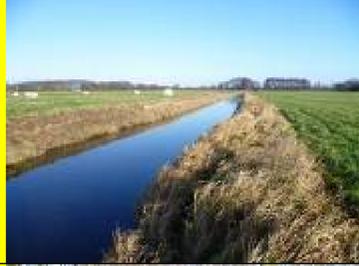
<ul style="list-style-type: none"> - Einbau von Strömungslenkern
Salzw. Dumme MEL06OW12-00 1.400/000	SD PA 7	9+600	12+000	1 und 2	Strukturentwicklung durch angepasste Unterhaltung	<ul style="list-style-type: none"> - Linienführung gerade - tief eingeschnitten, Kies/Sandsohle - gehölzfrei - beidseitig Grünland

<ul style="list-style-type: none"> - Stromstrichkrautung, wechselseitige Böschungsmahd - Bepflanzung - Trittsteine für Laufentwicklung - Flächenbedarf

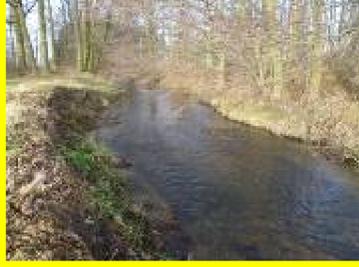
Salzw. Dumme MEL06OW11-00 1.400/000	SD PA 8	12+000	12+600	2	Strukturentwicklung im Gewässerprofil	<ul style="list-style-type: none"> - Linienführung gerade - rechts Acker, links Wald - tief eingeschnitten - Kies/Sandsohle, gute Fließgeschwindigkeit - Besatzstrecke ohne Laichhabitate

<ul style="list-style-type: none"> - Einbau von Strömungslenkern (Kiesrauschen) - Ausweisung von Gewässerrandstreifen

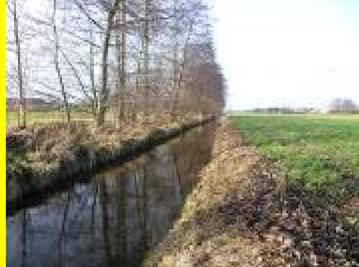
OWK / Gewässerkennzahl	Nr.	Anfang km	Ende km	Gew.-Ordn.	Maßnahme-kategorie	Ist-Zustand	Foto	Maßnahmevorschläge
Salzw. Dumme MEL06OW11-00 1.400/000	SD PA 9	12+600	14+700	2	Strukturentwicklung im Gewässerprofil	<ul style="list-style-type: none"> - Linienführung gerade - mäßig bis tief eingeschnitten - einseitige Gehölzreihe - beidseitig Grünland, Kies/Sandsohle

<ul style="list-style-type: none"> - Entnahme einzelner Gehölze/Gehölzgruppen - Einbau von Strömungslenkern
Salzw. Dumme MEL06OW11-00 1.400/000	SD PA 10	14+700	17+800	2	Strukturentwicklung im Gewässerprofil	<ul style="list-style-type: none"> - Linienführung gestreckt - mäßig tief bis tief eingeschnitten - einseitige Gehölzreihe - Umland Grünland/Wald - Kies/Sandsohle, Altlauf - Besatzstrecke ohne Laichhabitate

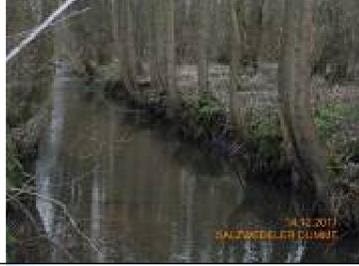
<ul style="list-style-type: none"> - Anhebung der Sohle (Kies) - Trittsteine für Laufentwicklung - Flächenbedarf
Salzw. Dumme MEL06OW11-00 1.400/000	SD PA 11	17+800	18+400	2	Eigendynamische Entwicklung	<ul style="list-style-type: none"> - Linienführung gestreckt - flach eingeschnitten - beidseitig Bruchwald, Grünland - Kies/Sandsohle, Totholz

<ul style="list-style-type: none"> - Einbau von Strömungslenkern - Böschungsanriss - Entnahme von Gehölzen

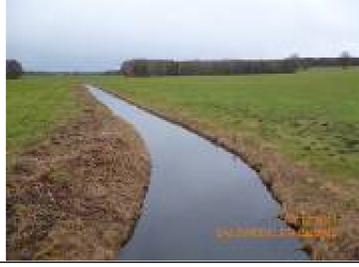
Salzw. Dumme MEL06OW11-00 1.700/000	SD PA 12	18+400	19+000	2	Strukturentwicklung durch angepasste Unterhaltung	<ul style="list-style-type: none"> - Linienführung gerade - mäßig tief eingeschnitten - gehölzfrei - beidseitig Grünland - Kies/Sandsohle

<ul style="list-style-type: none"> - Stromstrickkrautung, wechselseitige Böschungsmahd - Bepflanzung

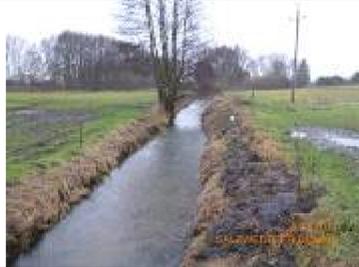
OWK / Gewässerkennzahl	Nr.	Anfang km	Ende km	Gew.-Ordn.	Maßnahme-kategorie	Ist-Zustand	Foto	Maßnahmevorschläge
Salzw. Dumme MEL06OW11-00 1.700/000	SD PA 13	19+000	20+100	2	Strukturentwicklung im Gewässerprofil	<ul style="list-style-type: none"> - Linienführung gestreckt - mäßig tief bis tief eingeschnitten - einseitige Gehölzreihe, Umland Grünland - Kies/Sandsohle, gute Fließgeschwindigkeit, Strukturansätze - Besatzstrecke ohne Laichhabitate

<ul style="list-style-type: none"> - Anhebung der Sohle (Kies) - Einbau von Strömunglenkern (Kiesrauschen)
Salzw. Dumme MEL06OW11-00 1.700/000	SD PA 14	20+100	21+400	2	Maßnahmen im Siedlungsbereich	<ul style="list-style-type: none"> - Linienführung gestreckt bis leicht geschwungen - mäßig tief bis tief eingeschnitten - Einzelgehölze, Altlauf - Umland Grünland/Grundstücke und Bruchwald - Kies/Sandsohle, gute Fließgeschwindigkeit - Besatzstrecke ohne Laichhabitate

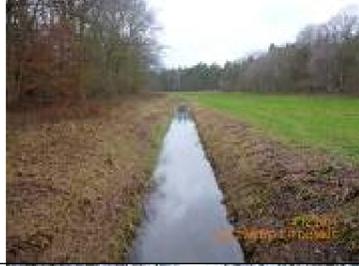
Salzw. Dumme MEL06OW11-00 1.700/000	SD PA 15	21+400	23+200	2	Strukturentwicklung im Gewässerprofil	<ul style="list-style-type: none"> - Linienführung gerade - tief eingeschnitten - abschnittsweise einseitig Gehölze - beidseitig Grünland - Kies/Sandsohle, Tiefenerosion

<ul style="list-style-type: none"> - abschnittsweise Anlage einer Sekundäraue - Laufverlängerung - Sohlanhebung - Bepflanzung - Flächenbedarf
Salzw. Dumme MEL06OW11-00 1.700/000	SD PA 16	23+200	23+900	2	Strukturentwicklung durch angepasste Unterhaltung	<ul style="list-style-type: none"> - Linienführung gestreckt - mäßig tief bis tief eingeschnitten - Umland Bruchwald und Grünland - Kies/Sandsohle

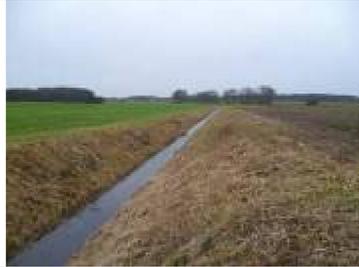
OWK / Gewässerkennzahl	Nr.	Anfang km	Ende km	Gew.-Ordn.	Maßnahme-kategorie	Ist-Zustand	Foto	Maßnahmevorschläge
Salzw. Dumme MEL06OW11-00 1.700/000	SD PA 17	23+900	24+600	2	Strukturentwicklung im Gewässerprofil	<ul style="list-style-type: none"> - Linienführung gerade - mäßig tief eingeschnitten - gehölzfrei, beidseitig Grünland - Kies/Sandsohle - Tiefenerosion (Wabenplatten)

<ul style="list-style-type: none"> - Sohlanhebung (Kies) - Bepflanzung
Salzw. Dumme MEL06OW11-00 1.700/000	SD PA 18	24+600	25+100	2	Ohne Handlungsbedarf	<ul style="list-style-type: none"> - Linienführung gestreckt - mäßig tief bis tief eingeschnitten - Umland Bruchwald - Kies/Sandsohle

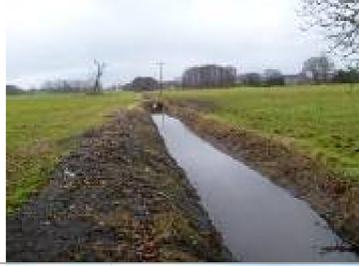
<ul style="list-style-type: none"> - Gewässerunterhaltung nur bei Bedarf
Salzw. Dumme MEL06OW11-00 1.700/000	SD PA 19	25+100	25+900	2	Strukturentwicklung durch angepasste Unterhaltung	<ul style="list-style-type: none"> - Linienführung gerade - mäßig tief eingeschnitten - gehölzfrei, beidseitig Grünland - Kies/Sandsohle, Tiefenerosion (Wabenplatten)

<ul style="list-style-type: none"> - Stromstrichkrautung, wechselseitige Böschungsmahd

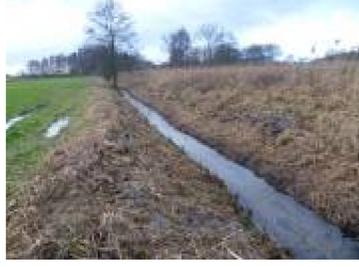
Salzw. Dumme MEL06OW11-00 1.700/000	SD PA 20	25+900	27+100	2	Eigendynamische Entwicklung	<ul style="list-style-type: none"> - Linienführung gerade - mäßig tief eingeschnitten - gehölzfrei, rechts Grünland, links Bruchwald - Kies/Sandsohle - Tiefenerosion (Wabenplatten)

<ul style="list-style-type: none"> - Anlage einer Sekundäraue - Laufverlängerung - Bepflanzung

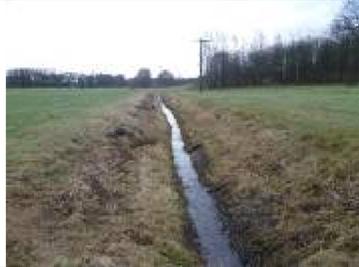
OWK / Gewässerkennzahl	Nr.	Anfang km	Ende km	Gew.-Ordn.	Maßnahme-kategorie	Ist-Zustand	Foto	Maßnahmevorschläge
Salzw. Dumme MEL06OW11-00 1.700/000	SD PA 21	27+100	28+300	2	Verbesserung Landschaftswasserhaushalt	<ul style="list-style-type: none"> - Linienführung gerade - mäßig tief eingeschnitten - gehölzfrei, beidseitig Grünland - Kies/Sandsohle - geringe Wasserführung, trockene Abschnitte

<ul style="list-style-type: none"> - Anhebung GW-Stand, Wiedervernässung von Flächen - Anhebung der Gewässersohle
Stammjeetze	SJ PA 1	Mündung Dumme 0+100	Abzweig Jeetze 7+220	2	Maßnahmen im Siedlungsgebiet	<ul style="list-style-type: none"> - Linienführung gerade bis gestreckt - Umland bebaut, massiver Böschungsverbau - Kastenprofil, tief eingeschnitten

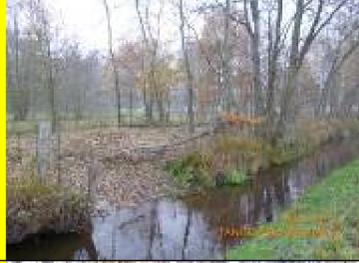
Tangelnscher Bach MEL06OW04-00 1.860/000	TB PA 1	0+000	1+600	2	Strukturentwicklung im Gewässerprofil	<ul style="list-style-type: none"> - Linienführung gestreckt - mäßig tief eingeschnitten - einseitige Gehölzreihe - Umland Grünland/ Wald, Acker - Gute Fließgeschwindigkeit

<ul style="list-style-type: none"> - abschnittsweise Neutrassierung mit gekrümmtem Verlauf (Flächenbedarf) - Öffnung der Gehölzreihe - Einbau von Strömunglenkern - Bepflanzung
Tangelnscher Bach MEL06OW04-00 1.860/000	TB PA 2	1+600	2+900	2	Eigendynamische Entwicklung	<ul style="list-style-type: none"> - Linienführung gerade - leicht geschwungen - mäßig tief bis flach eingeschnitten - sehr breites Profil - beidseitig Gehölze - Umland Grünland/Wald - gute Fließgeschwindigkeit - Besatzstrecke mit Laichhabitaten

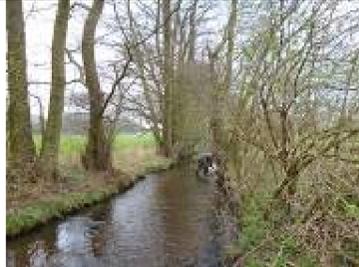
OWK / Gewässerkennzahl	Nr.	Anfang km	Ende km	Gew.-Ordn.	Maßnahme-kategorie	Ist-Zustand	Foto	Maßnahmevorschläge
Tangelnscher Bach MEL06OW04-00 1.860/000	TB PA 3	2+900	3+700	2	Ohne Handlungsbedarf	<ul style="list-style-type: none"> - Linienführung schwach geschwungen bis geschlängelt - mäßig tief bis flach eingeschnitten - beidseitig Gehölze, Umland Grünland/Wald - Kies/Sandsohle, gute Fließgeschwindigkeit - Besatzstrecke mit Laichhabitaten 		<ul style="list-style-type: none"> - Gewässerunterhaltung nur bei Bedarf - belassen von Totholz
Tangelnscher Bach MEL06OW04-00 1.860/000	TB PA 4	3+700	7+500	2	Eigendynamische Entwicklung	<ul style="list-style-type: none"> - Linienführung gerade - leicht geschwungen - mäßig tief bis flach eingeschnitten - sehr breites Profil - beidseitig Gehölze, Umland Grünland/Wald - gute Fließgeschwindigkeit - Besatzstrecke

<ul style="list-style-type: none"> - Einbau von Strömungslenkern auf geraden Abschnitten - Böschungsanriss

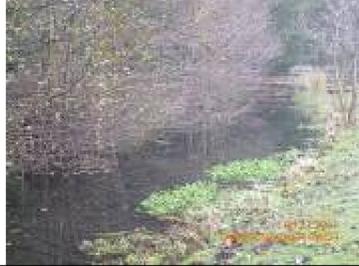
Tangelnscher Bach MEL06OW04-00 1.860/000	TB PA 5	7+500	7+900	2	Wasserwirtschaftliche Neuordnung	<ul style="list-style-type: none"> - Wassermühle u. Fischzucht Tangeln - Teilw. Ufer- und Sohlverbau - Absturz Mühle - Rückstau oberhalb Mühle (Schlammsohle)

<ul style="list-style-type: none"> - Wasserwirtschaftliche Neuordnung - Herstellung ökologische Durchgängigkeit
Tangelnscher Bach MEL06OW04-00 1.860/000	TB PA 6	7+900	8+400	2	Schaffung funktionsfähiger Gewässerrandstreifen	<ul style="list-style-type: none"> - Linienführung leicht geschwungen - mäßig tief eingeschnitten - beidseitig Gehölze - Umland links Schilffläche, rechts Acker - Kies/Sandsohle

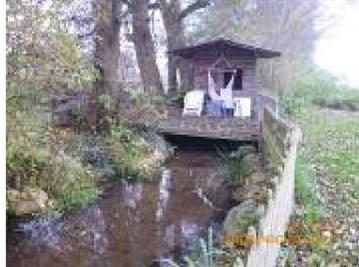
OWK / Gewässerkennzahl	Nr.	Anfang km	Ende km	Gew.-Ordn.	Maßnahme-kategorie	Ist-Zustand	Foto	Maßnahmevorschläge
Tangelnscher Bach MEL06OW04-00 1.860/000	TB PA 7	8+400	9+100	2	Maßnahmen im Siedlungsgebiet	<ul style="list-style-type: none"> - Linienführung gestreckt - Umland links Grünland rechts Gärten - lückiger Gehölzbestand - Kies/Sandsohle - massiver Uferverbau, Zäune, Nutzung als Ententeich etc.

<ul style="list-style-type: none"> - Entfernung des anthropogenen Verbaus - Schaffung funktionsfähiger Gewässerrandstreifen
Tangelnscher Bach MEL06OW04-00 1.860/000	TB PA 8	9+100	10+300	2	Strukturentwicklung im Gewässerprofil	<ul style="list-style-type: none"> - Linienführung gerade - Regelprofil, tief eingeschnitten - Gehölzfrei, beidseitig Grünland - Kies/Sandsohle

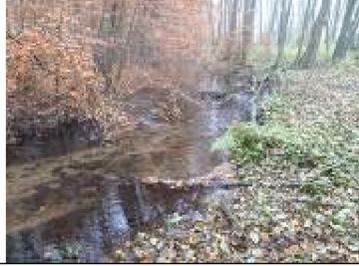
<ul style="list-style-type: none"> - Einbau von Strömunglenkern - Sohlanhebung - Bepflanzung
Tangelnscher Bach MEL06OW04-00 1.860/000	TB PA 9	10+300	12+600	2	Ohne Handlungsbedarf	<ul style="list-style-type: none"> - Linienführung leicht geschwungen bis geschlängelt - mäßig tief bis flach eingeschnitten - beidseitig Gehölze, Umland Wald - Kies/Sandsohle, gute Fließgeschwindigkeit - Besatzstrecke

<ul style="list-style-type: none"> - Gewässerunterhaltung nur bei Bedarf
