**Planungsabschnitt** AG\_PA01

| Gewässer | | Planungsabschnitt | |
|---|---|---|---|
| <b>Gewässername</b> | Augaben | <b>Fl.-km von</b> | 0±000 |

| Planungsabschnitt AG_PA01 | |
|---|---|
| <b>Einzelmaßnahmen</b> | (1) Gewässerbett anpassen<br>(2) Einbau Strömungslenker<br>(3) Gewässerrandstreifen durch Bepflanzung mit Gehölze abgrenzen |

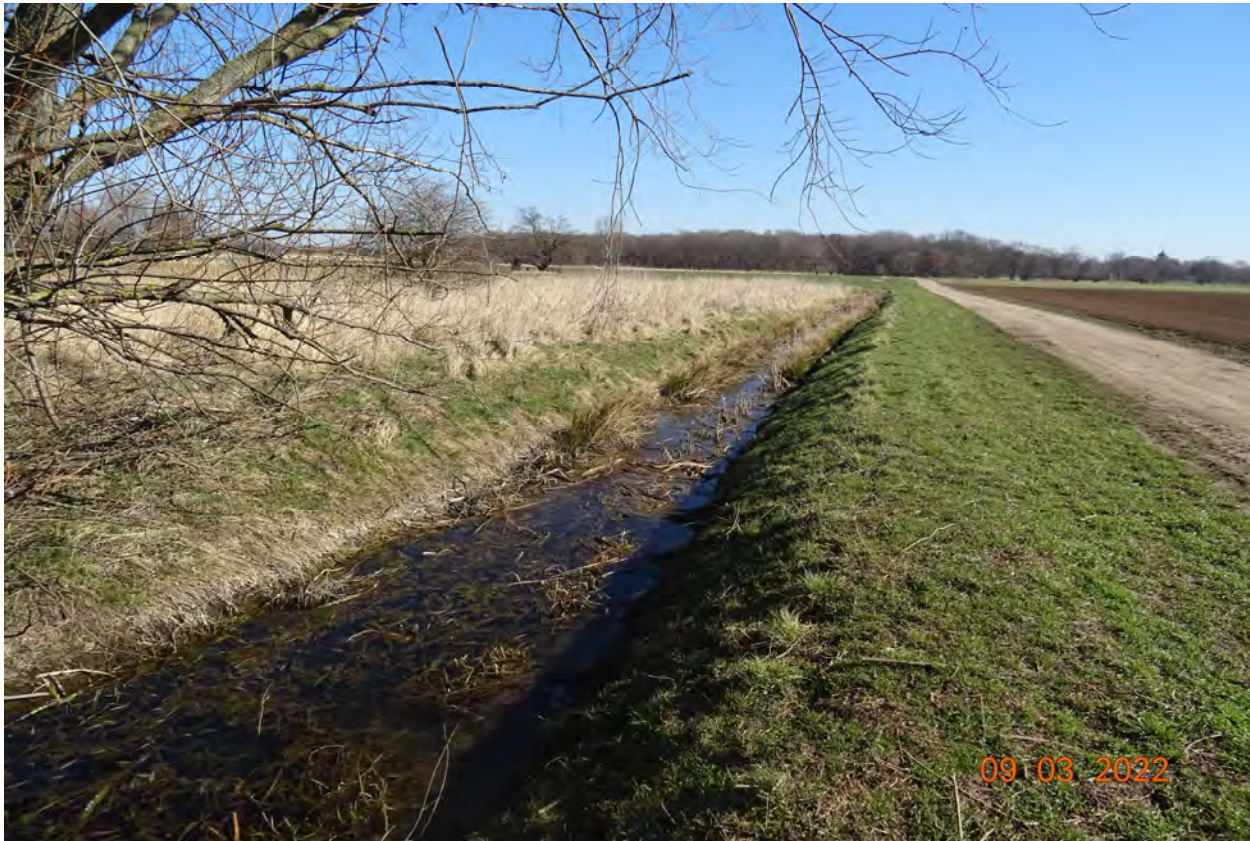
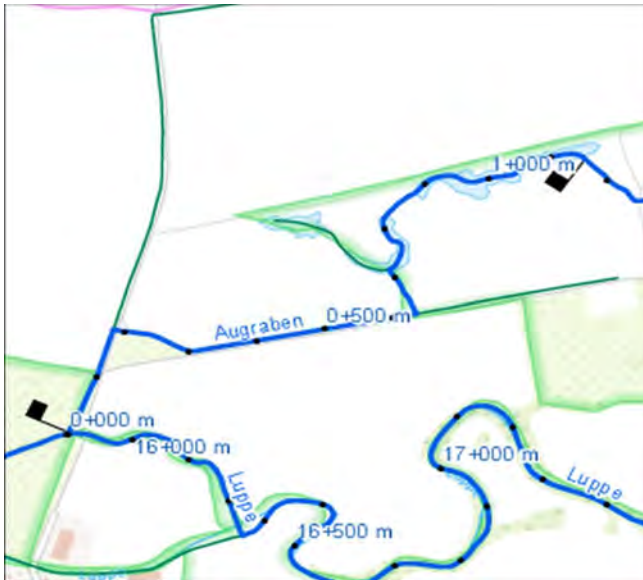
- begradigter Verlauf
- keine Breitenvarianz
- kaum natürliche Ufer- und Auenvegetation
- keine Strömungsdiversität
- keine Beschattung
- überwiegend kein Uferstreifen vorhanden

- nördlich von Zöschen, Mündung in Luppe
- keine weiteren Schritte zur Umsetzung WRRL durch den UHV Mittlere Saale-Weiße Elster, Gründe: Luppe Düker, schlechte Wasserqualität, schlechte und veraltete Datenbestände
- ökologische Durchgängigkeit: nicht gegeben
- überwiegend relativ flaches Profil vorhanden
- Gewässerumfeld überwiegend ackerbaulich genutzt
- LSG Elster-Luppe-Aue, Vogelschutzgebiet Saale-Elster-Aue südlich Halle, FFH Elster-Luppe-Aue, NSG Luppeaue bei Horburg und Zweimen

| Planungsabschnitt AG_PA01 | |
|---|---|
| <b>Bemerkung</b> | (1) - Breitenvarianz erhöhen<br>- Querprofil abschnittsweise aufweiten und einengen<br>- Fläche des Gewässerrandstreifens erforderlich<br>(2) - Strukturaufwertung durch Einbau von Totholzelementen<br>- Initiierung eingendynamischer Entwicklung durch Totholzeinbauten<br>- Fläche des Gewässerrandstreifens erforderlich<br>(3) - landwirtschaftliche Flächennutzung im Uferstreifen einstellen<br>- Uferstreifen durch Gehölzpflanzungen abgrenzen<br>- Beschattung verbessern<br>- Fläche des Gewässerrandstreifens erforderlich |

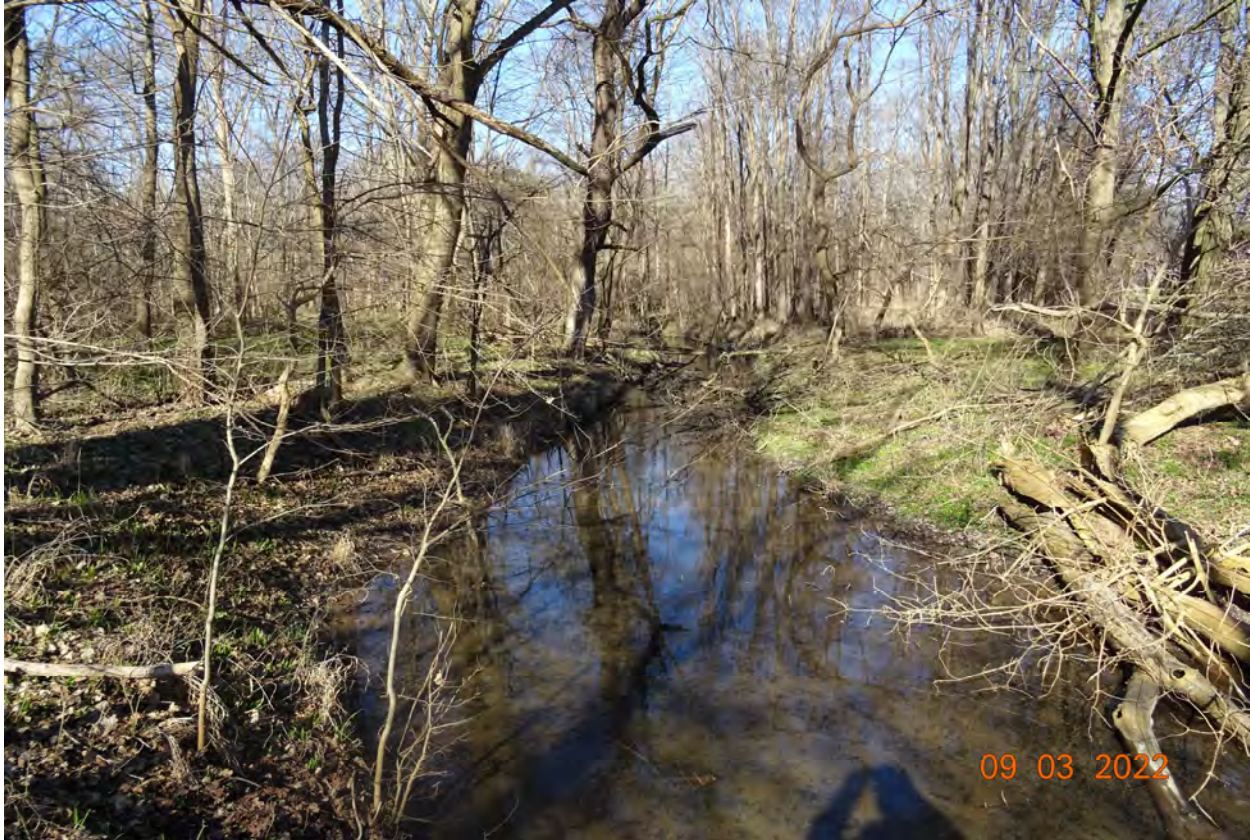
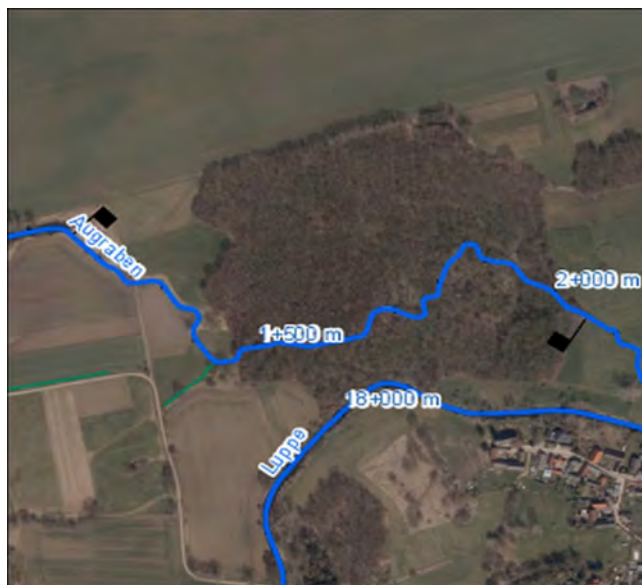
**Planungsabschnitt** AG\_PA02

- teilweise geschwungener Verlauf
- geringe Strömungsgeschwindigkeit
- geringe Breitenvarianz

- uh. von Zweimen
- keine weiteren Schritte zur Umsetzung WRRL durch den UHV Mittlere Saale-Weiße Elster, Gründe: Luppe Düker, schlechte Wasserqualität, schlechte und veraltete Datenbestände
- ökologische Durchgängigkeit: nicht gegeben
- Gewässerumfeld bewaldet
- kaum bettbildende Abflüsse vorhanden (HQ1 = 340 l/s uh. von Zweimen), daher eingeschränkte eigendynamische Entwicklungsfähigkeit gegeben
- hoher Totholzanteil
- LSG Elster-Luppe-Aue, Vogelschutzgebiet Saale-Elster-Aue südlich Halle, FFH Elster-Luppe-Aue, NSG Luppeaue bei Horburg und Zweimen

| <b>Einzelmaßnahmen</b> | (1) Gewässerunterhaltung anpassen |
| <b>Bemerkung</b> | (1) - Gewässerunterhaltung einstellen<br>- eigendynamische Entwicklung zulassen<br>- Totholz belassen |

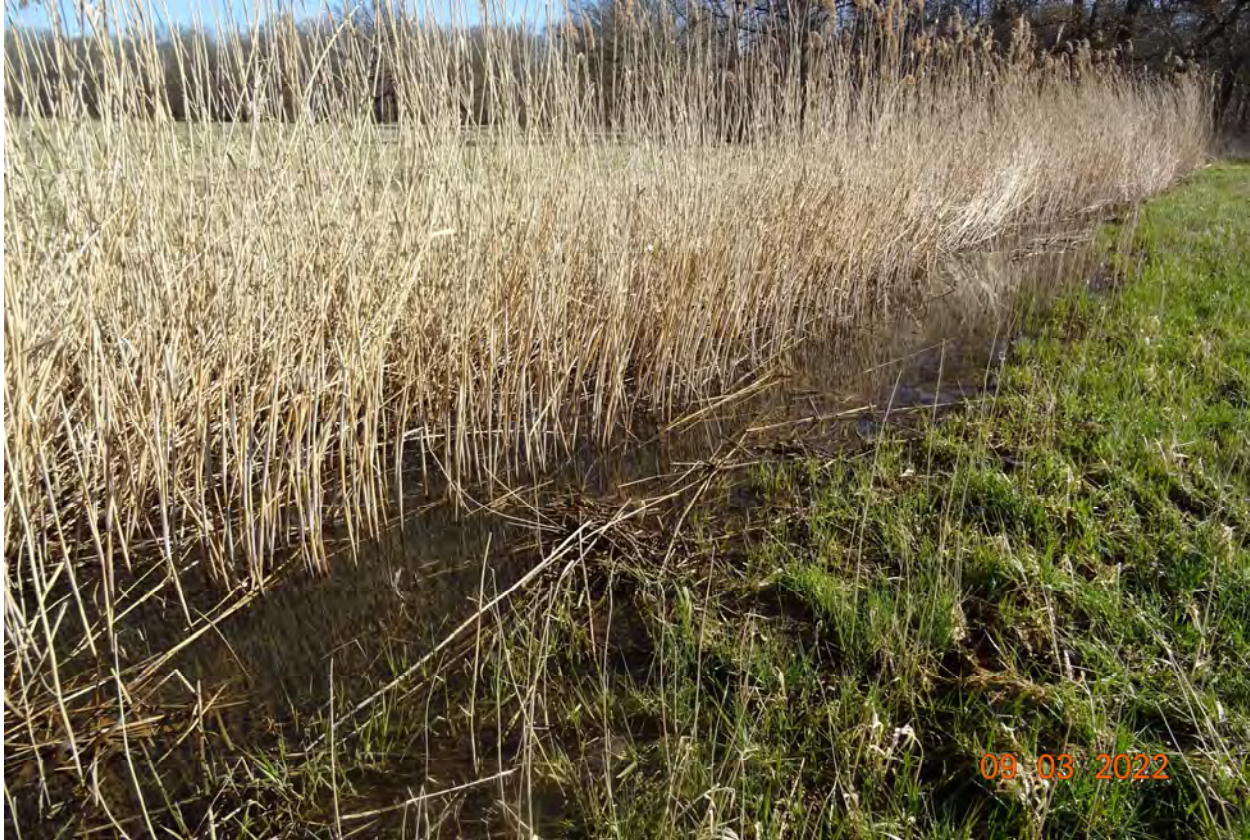
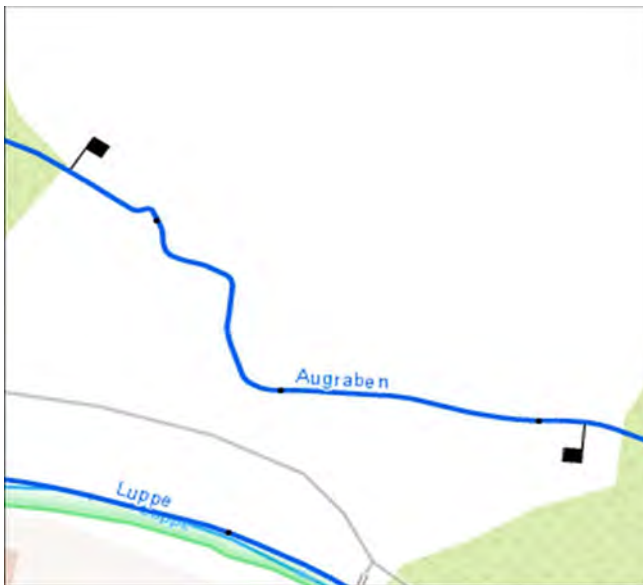
**Planungsabschnitt** AG\_PA03

- überwiegend Gestreckter, teilweise geschwungener Verlauf
- geringe Strukturvielfalt
- geringe Fließgeschwindigkeit
- vollständig mit Röhricht bewachsen
- überwiegend keine Beschattung vorhanden
- überwiegend kein Uferstreifen vorhanden

- uh. von Zweimen
- keine weiteren Schritte zur Umsetzung WRRL durch den UHV Mittlere Saale-Weiße Elster, Gründe: Luppe Düker, schlechte Wasserqualität, schlechte und veraltete Datenbestände
- ökologische Durchgängigkeit: nicht gegeben
- Gewässerumfeld landwirtschaftlich genutzt
- sehr flaches Profil
- hoher Totholzanteil
- LSG Elster-Luppe-Aue, Vogelschutzgebiet Saale-Elster-Aue südlich Halle, FFH Elster-Luppe-Aue, NSG Luppeaue bei Horburg und Zweimen

| Planungsabschnitt AG_PA03 | |
|---|---|
| <b>Einzelmaßnahmen</b> | (1) Gewässerrandstreifen durch Bepflanzung mit Gehölze abgrenzen<br>(2) Gewässerunterhaltung anpassen |
| <b>Bemerkung</b> | (1) - landwirtschaftliche Flächennutzung im Uferstreifen einstellen<br>- Uferstreifen durch Gehölzpflanzungen abgrenzen<br>- Beschattung verbessern<br>- Fläche des Gewässerrandstreifens erforderlich<br>- Uferhabitate schaffen<br>(2) - Gewässerunterhaltung einstellen<br>- Totholz belassen |

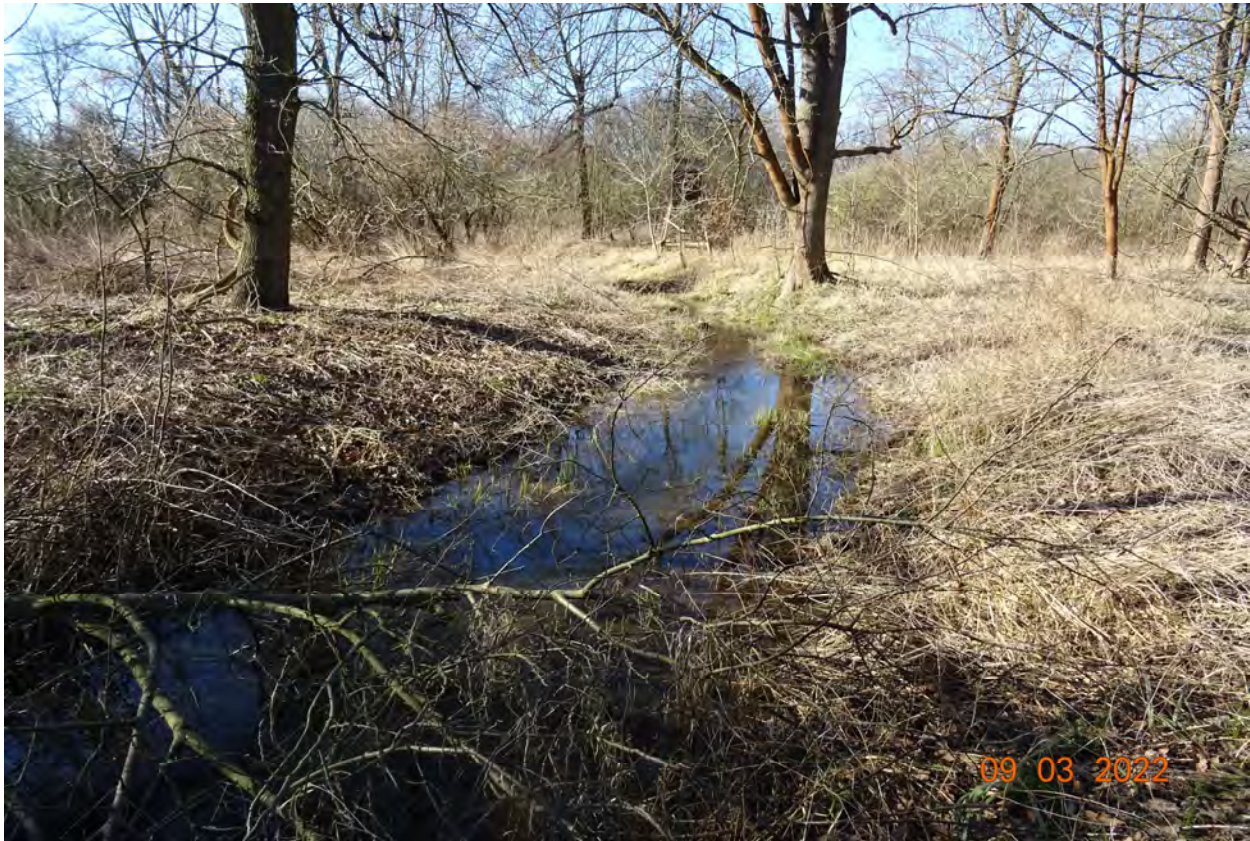
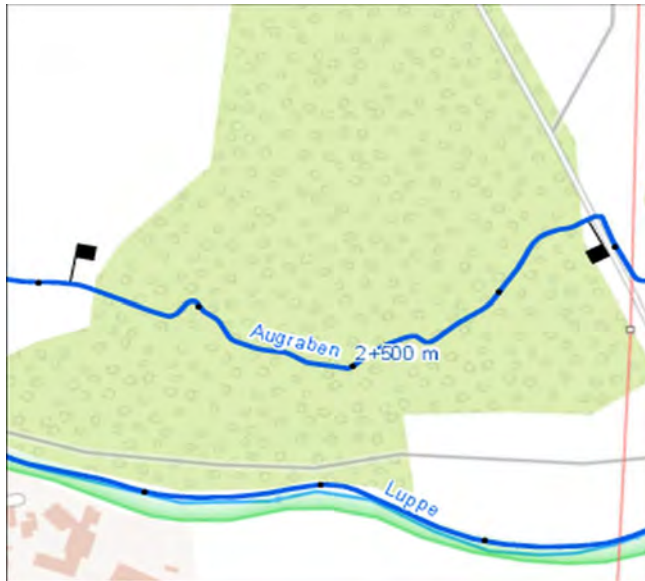
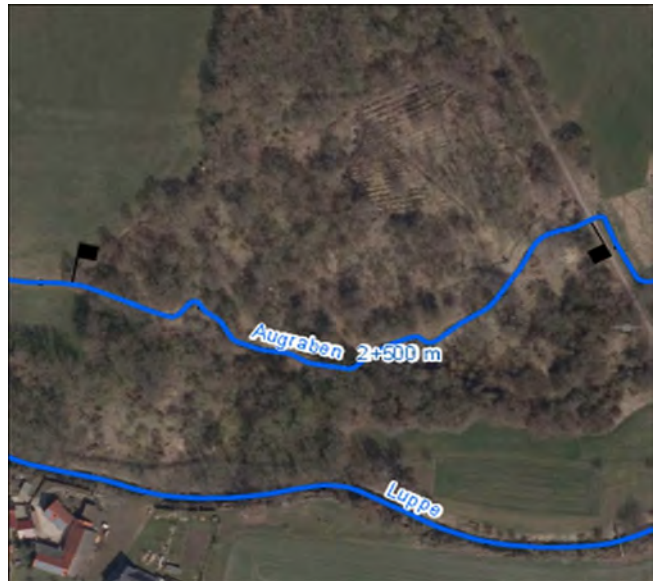
**Planungsabschnitt** AG\_PA04

- geringe Fließgeschwindigkeit
- hoher Feinsubstratanteil
- relativ breites Profil
- geringe Breitenvarianz

- oh. von Zweimen
- keine weiteren Schritte zur Umsetzung WRRL durch den UHV Mittlere Saale-Weiße Elster, Gründe: Luppe Düker, schlechte Wasserqualität, schlechte und veraltete Datenbestände
- ökologische Durchgängigkeit: nicht gegeben
- Gewässerumfeld bewaldet
- flaches Profil
- LSG Elster-Luppe-Aue, Vogelschutzgebiet Saale-Elster-Aue südlich Halle, FFH Elster-Luppe-Aue, NSG Luppeaue bei Horburg und Zweimen

| Maßnahmenbeschreibung | |
|---|---|
| <b>Einzelmaßnahmen</b> | (1) Gewässerunterhaltung anpassen |
| <b>Bemerkung</b> | (1) - Gewässerunterhaltung einstellen<br>- eigendynamische Entwicklung zulassen<br>- Totholz belassen |

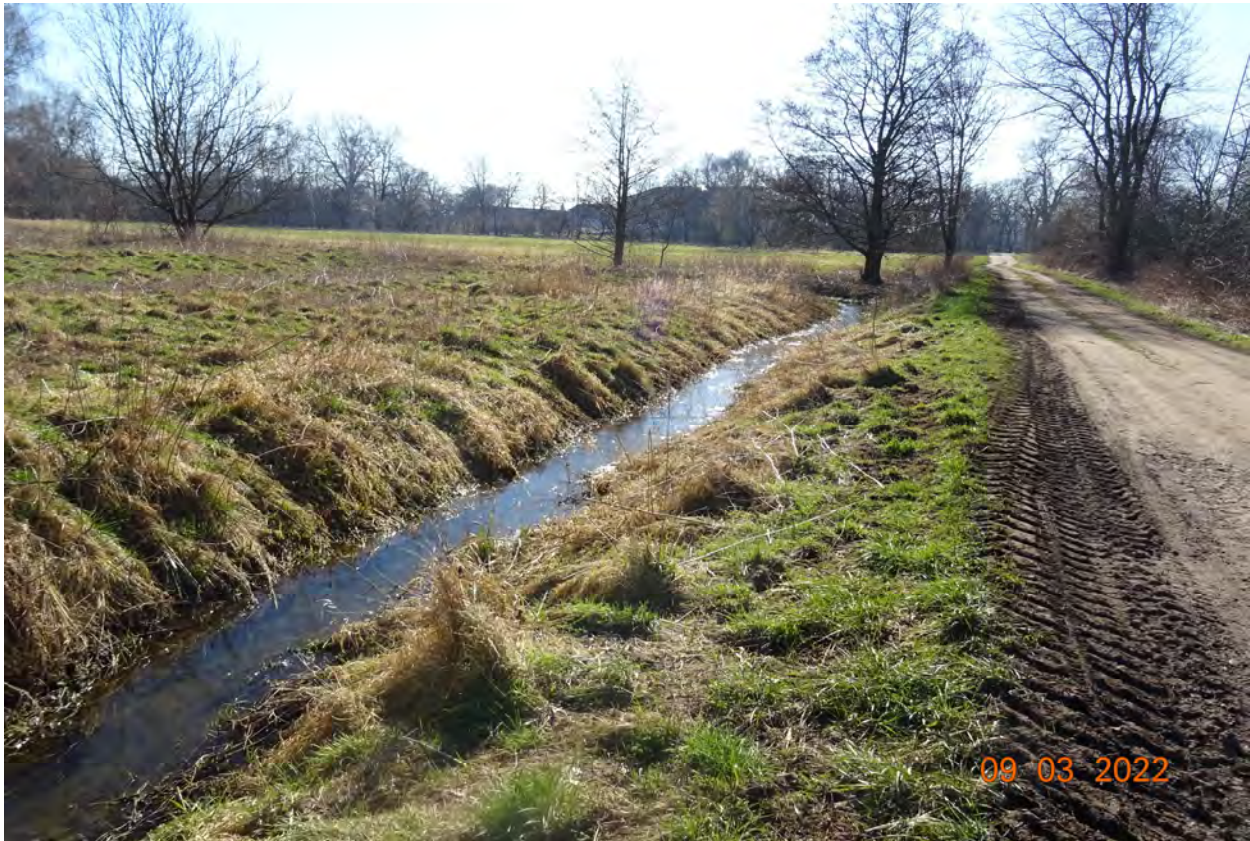
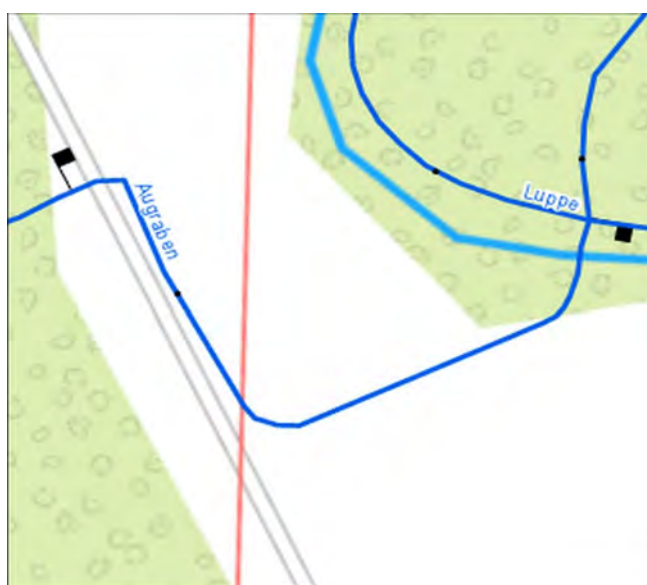
**Planungsabschnitt** AG\_PA05

- gestreckter Verlauf
- geringe Strukturvielfalt
- überwiegend keine Beschattung
- kein Uferstreifen vorhanden

- uh. von Dölkau
- keine weiteren Schritte zur Umsetzung WRRL durch den UHV Mittlere Saale-Weiße Elster, Gründe: Luppe Düker, schlechte Wasserqualität, schlechte und veraltete Datenbestände
- ökologische Durchgängigkeit: nicht gegeben
- Gewässerumfeld unterliegt landwirtschaftlich genutzt
- mäßig eingetieftes Profil
- LSG Elster-Luppe-Aue, Vogelschutzgebiet Saale-Elster-Aue südlich Halle, FFH Elster-Luppe-Aue, NSG Luppeaue bei Horburg und Zweimen

| Maßnahmenbeschreibung | |
|---|---|
| <b>Einzelmaßnahmen</b> | (1) Gewässerrandstreifen durch Bepflanzung mit Gehölze abgrenzen<br>(2) Gewässerunterhaltung anpassen |
| <b>Bemerkung</b> | (1) - landwirtschaftliche Flächennutzung im Uferstreifen einstellen<br>- Uferstreifen durch Gehölzpflanzungen abgrenzen<br>- Beschattung verbessern<br>- Fläche des Gewässerrandstreifens erforderlich<br>- Uferhabitate schaffen<br>(2) - Gewässerunterhaltung einstellen<br>- eigendynamische Entwicklung zulassen<br>- Totholz belassen |

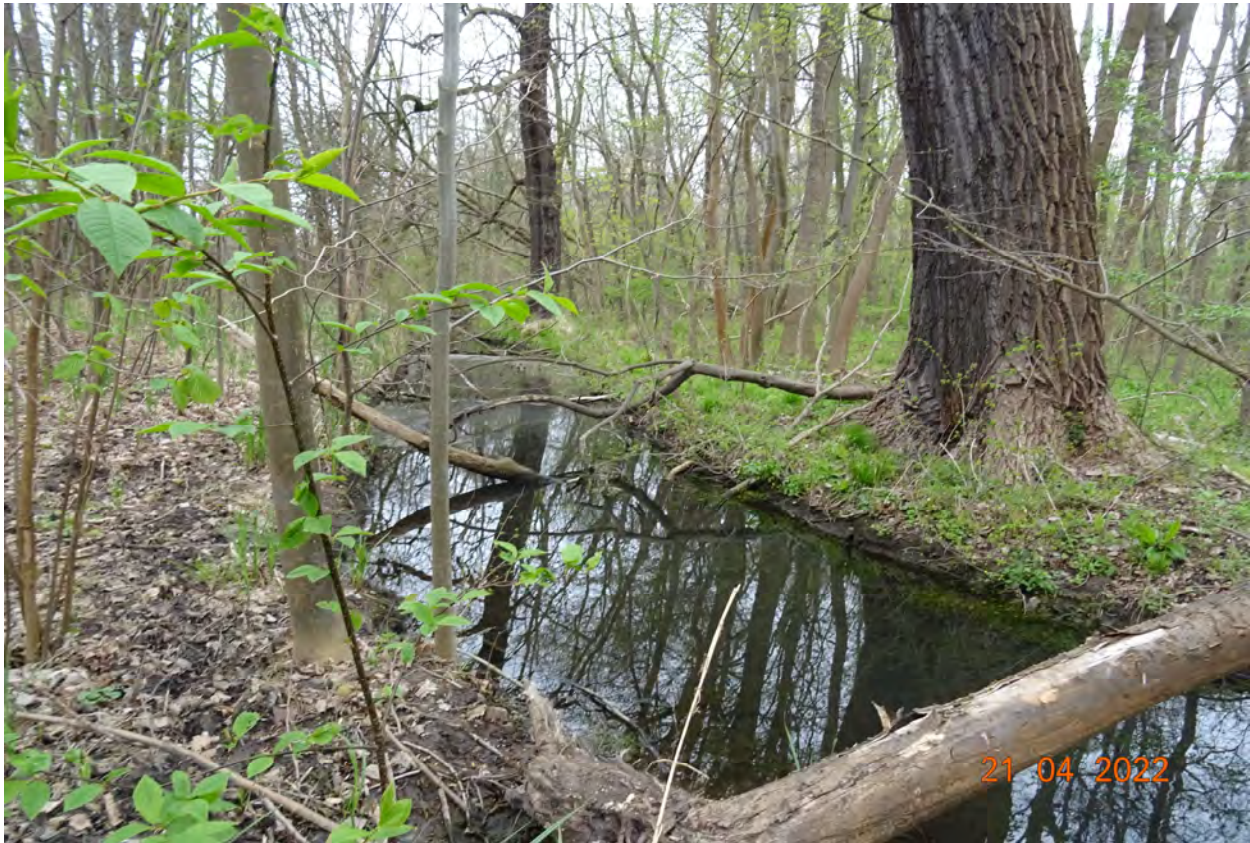
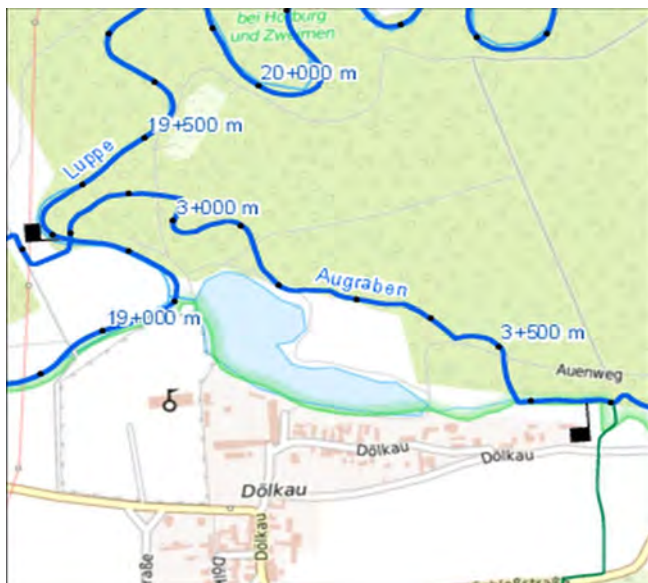
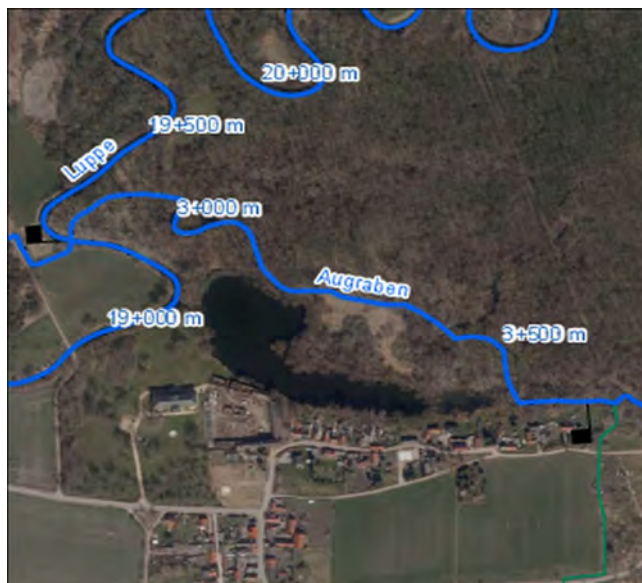
**Planungsabschnitt** AG\_PA06

- teilweise sehr breites Profil
- teilweise gestreckter Verlauf
- geringe Fließgeschwindigkeit
- keine Breitenvarianz
- überwiegend geringe Strukturvielfalt

- nördlich von Dölkau
- keine weiteren Schritte zur Umsetzung WRRL durch den UHV Mittlere Saale-Weiße Elster, Gründe: Luppe Düker, schlechte Wasserqualität, schlechte und veraltete Datenbestände
- ökologische Durchgängigkeit: nicht gegeben
- Düker Augraben - Luppe
- Gewässerumfeld bewaldet
- LSG Elster-Luppe-Aue, Vogelschutzgebiet Saale-Elster-Aue südlich Halle, FFH Elster-Luppe-Aue, NSG Luppeaue bei Horburg und Zweimen

| <b>Einzelmaßnahmen</b> | (1) Gewässerunterhaltung anpassen |
| <b>Bemerkung</b> | (1) - Gewässerunterhaltung einstellen<br>- eigendynamische Entwicklung zulassen<br>- Totholz belassen |

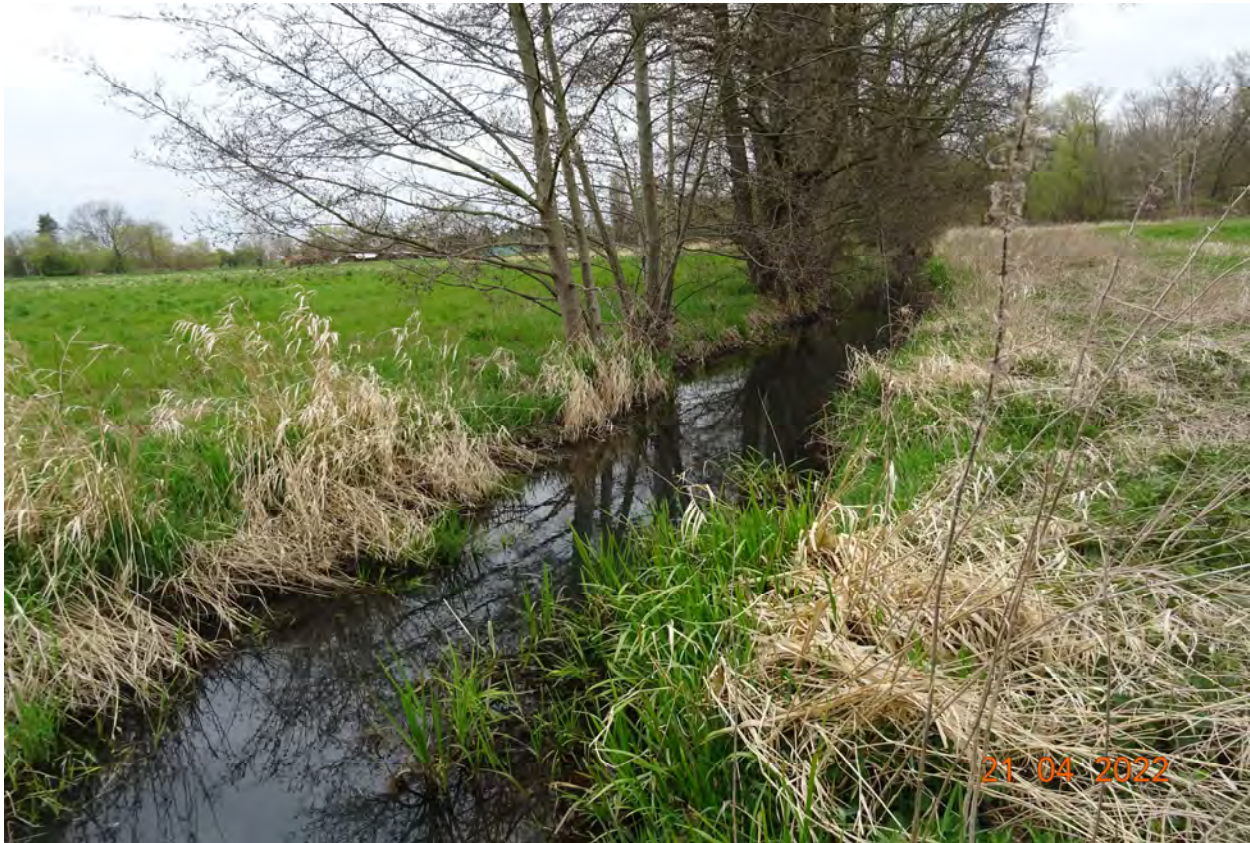
**Planungsabschnitt AG\_PA07**

- überwiegend gestreckter Verlauf
- keine Breitenvarianz
- relativ breites Profil
- geringe Fließgeschwindigkeit
- geringe Strukturvielfalt
- teilw. fehlender Ufervegetation

- oh. von Dölkau
- keine weiteren Schritte zur Umsetzung WRRL durch den UHV Mittlere Saale-Weiße Elster, Gründe: Luppe Düker, schlechte Wasserqualität, schlechte und veraltete Datenbestände
- ökologische Durchgängigkeit: nicht gegeben
- rechtes Gewässerumfeld überwiegend bewaldet
- linkes Gewässerumfeld landwirtschaftlich genutzt
- LSG Elster-Luppe-Aue, Vogelschutzgebiet Saale-Elster-Aue südlich Halle, FFH Elster-Luppe-Aue, NSG Luppeaue bei Horburg und Zweimen

| Planungsabschnitt AG_PA07 | |
|---|---|
| <b>Einzelmaßnahmen</b> | (1) Einbau Strömungslenker<br>(2) Gewässerrandstreifen durch Bepflanzung mit Gehölze abgrenzen |
| <b>Bemerkung</b> | (1) - Strömungslenker aus Totholzstrukturen fest einbauen<br>- Strömungsdiversität erhöhen<br>- eigendynamische Entwicklung am rechten Ufer und im linken Gewässerrandstreifen initiieren und zulassen<br>- Flächen im Gewässerrandstreifen erforderlich<br>(2) - landwirtschaftliche Flächennutzung im Uferstreifen einstellen<br>- Uferstreifen durch Gehölzpflanzungen abgrenzen<br>- Beschattung verbessern<br>- Uferhabitate schaffen<br>- Flächen im Gewässerrandstreifen erforderlich |

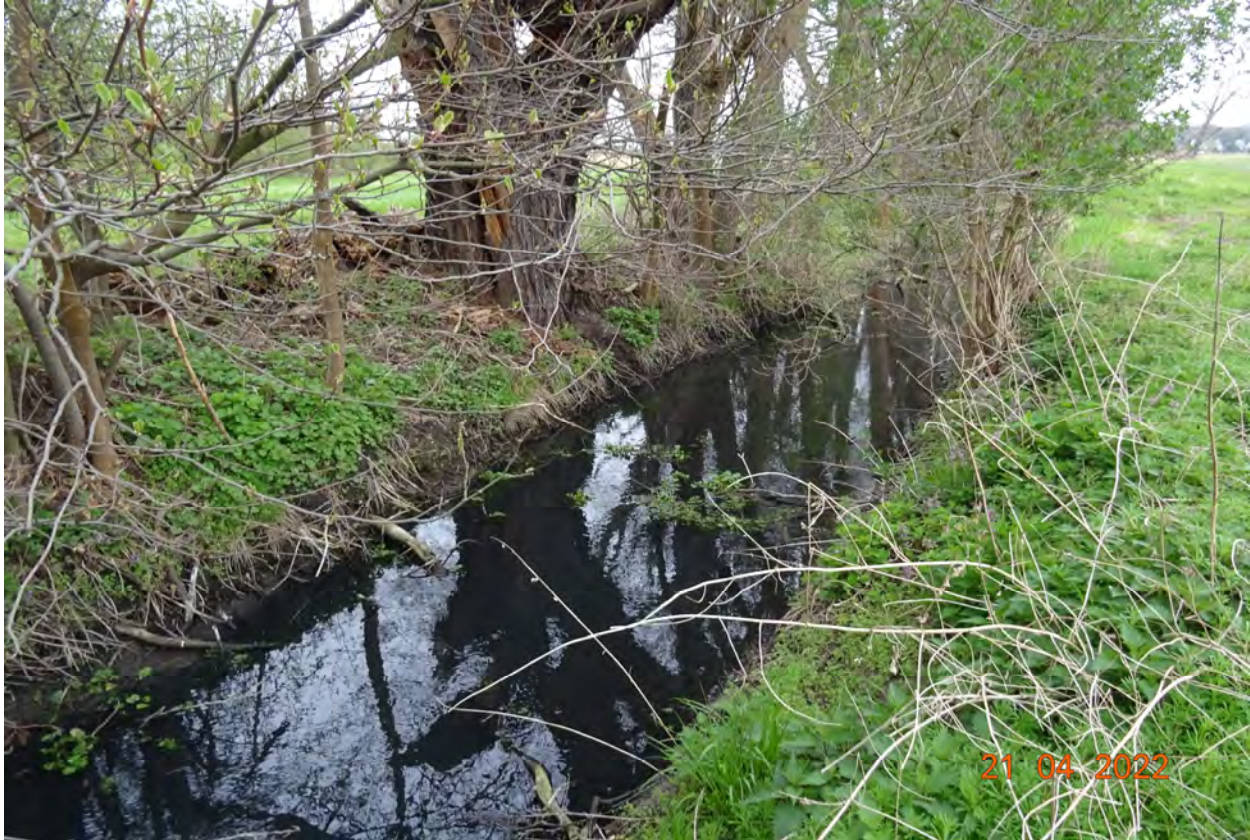
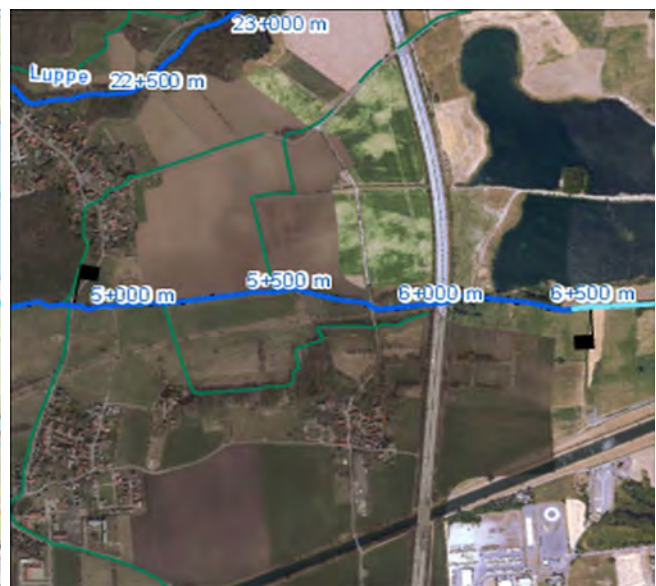
**Planungsabschnitt** AG\_PA08

- überwiegend gestreckter Verlauf
- keine Breitenvarianz
- relativ breites Profil
- geringe Strömungsdiversität
- geringe Strukturvielfalt
- überw. fehlende Ufervegetation

- oh. von Horbug
- keine weiteren Schritte zur Umsetzung WRRL durch den UHV Mittlere Saale-Weiße Elster, Gründe: Luppe Düker, schlechte Wasserqualität, schlechte und veraltete Datenbestände
- ökologische Durchgängigkeit: keine Einschränkungen
- Gewässerumfeld landwirtschaftlich genutzt
- LSG Elster-Luppe-Aue

| Planungsabschnitt AG_PA08 | |
|---|---|
| <b>Einzelmaßnahmen</b> | (1) Einbau Strömunglenker<br>(2) Gewässerrandstreifen durch Bepflanzung mit Gehölze abgrenzen |
| <b>Bemerkung</b> | (1) - Strömunglenker aus Totholzstrukturen fest einbauen<br>- Strömungsdiversität erhöhen<br>- eigendynamische Entwicklung im Gewässerrandstreifen initiieren und zulassen<br>(2) - landwirtschaftliche Flächennutzung im Uferstreifen einstellen<br>- Uferstreifen durch Gehölzpflanzungen abgrenzen<br>- eigendynamische Entwicklung im Gewässerrandstreifen zulassen<br>- Beschattung verbessern |

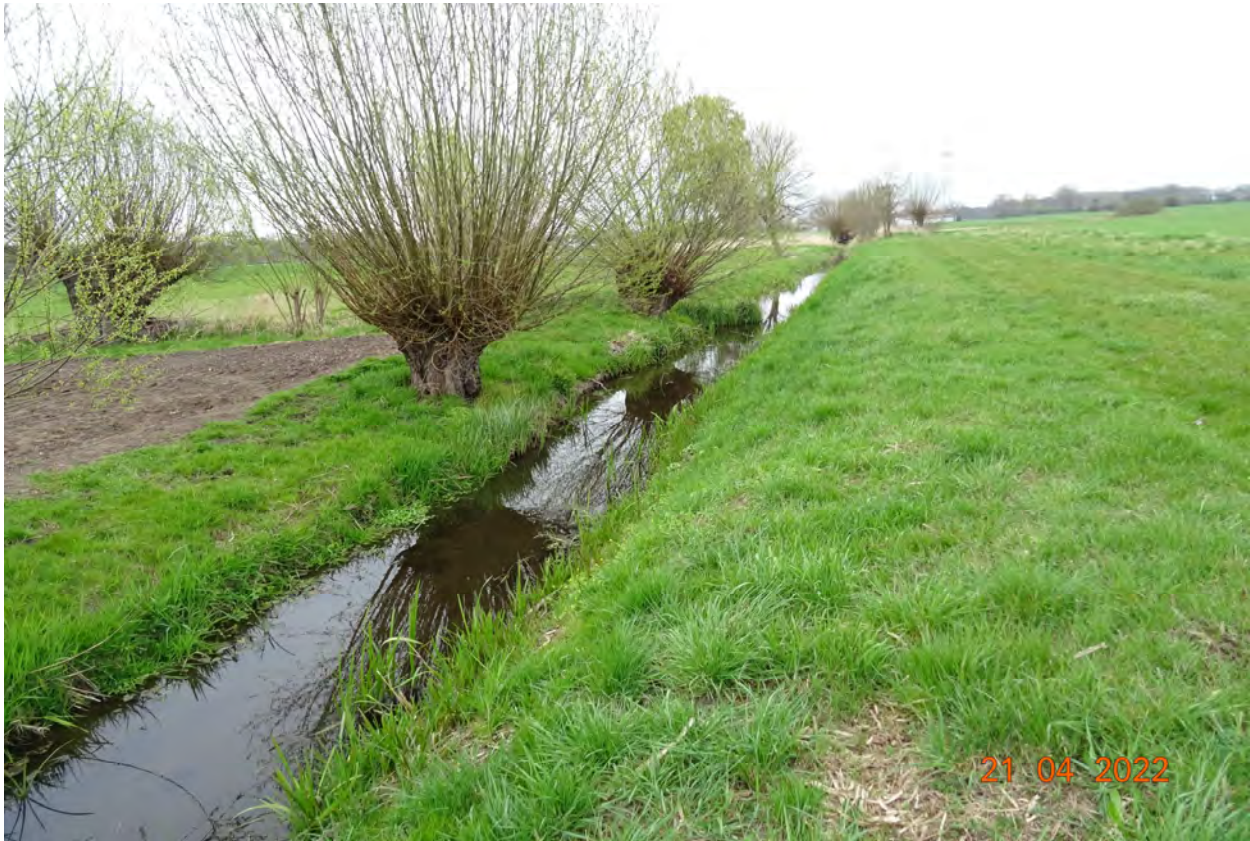
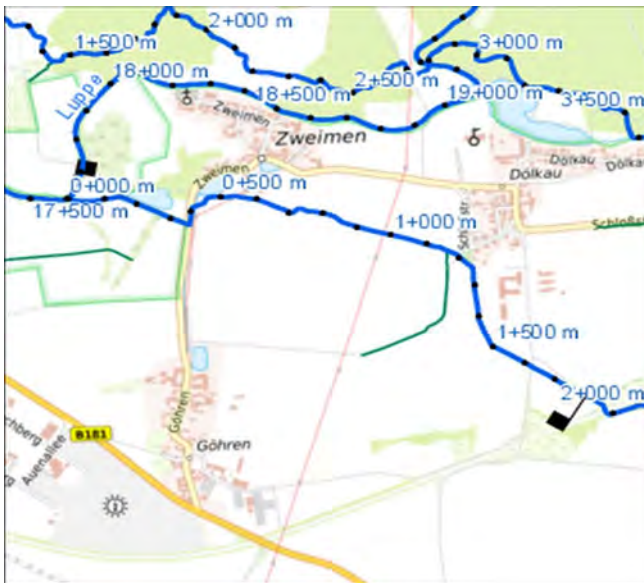
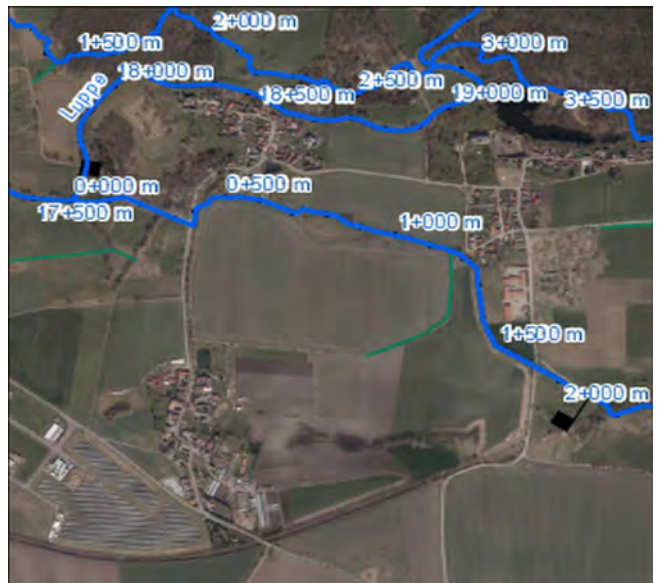
**Planungsabschnitt** KG\_PA01

- begradigter Verlauf
- kaum natürliche Ufer- und Auenvegetation
- geringe Beschattung
- geringe Strukturvielfalt
- eingetieftes Profil

- südlich von Dölkau und Zweimen, Mündung in Luppe
- ökologische Durchgängigkeit: nicht gegeben
- Gewässerumfeld überwiegend landwirtschaftlich genutzt
- im rechten Vorland teilweise Bebauung und Verkehrswege vorhanden
- LSG Elster-Luppe-Aue, Vogelschutzgebiet Saale-Elster-Aue südlich Halle, FFH Elster-Luppe-Aue, NSG Luppeaue bei Horburg und Zweimen

| Planungsabschnitt KG_PA01 | |
|---|---|
| <b>Einzelmaßnahmen</b> | (1) Einbau Strömunglenker<br>(2) Gewässerrandstreifen durch Bepflanzung mit Gehölze abgrenzen |
| <b>Bemerkung</b> | (1) - Strömunglenker aus Totholzstrukturen fest einbauen<br>- Strömungsdiversität erhöhen<br>- eigendynamische Entwicklung im Gewässerrandstreifen initiieren und zulassen<br>(2) - landwirtschaftliche Nutzung im Gewässerrandstreifen einstellen<br>- Fläche des Gewässerrandstreifens erforderlich<br>- Beschattung verbessern<br>- Uferhabitate schaffen |

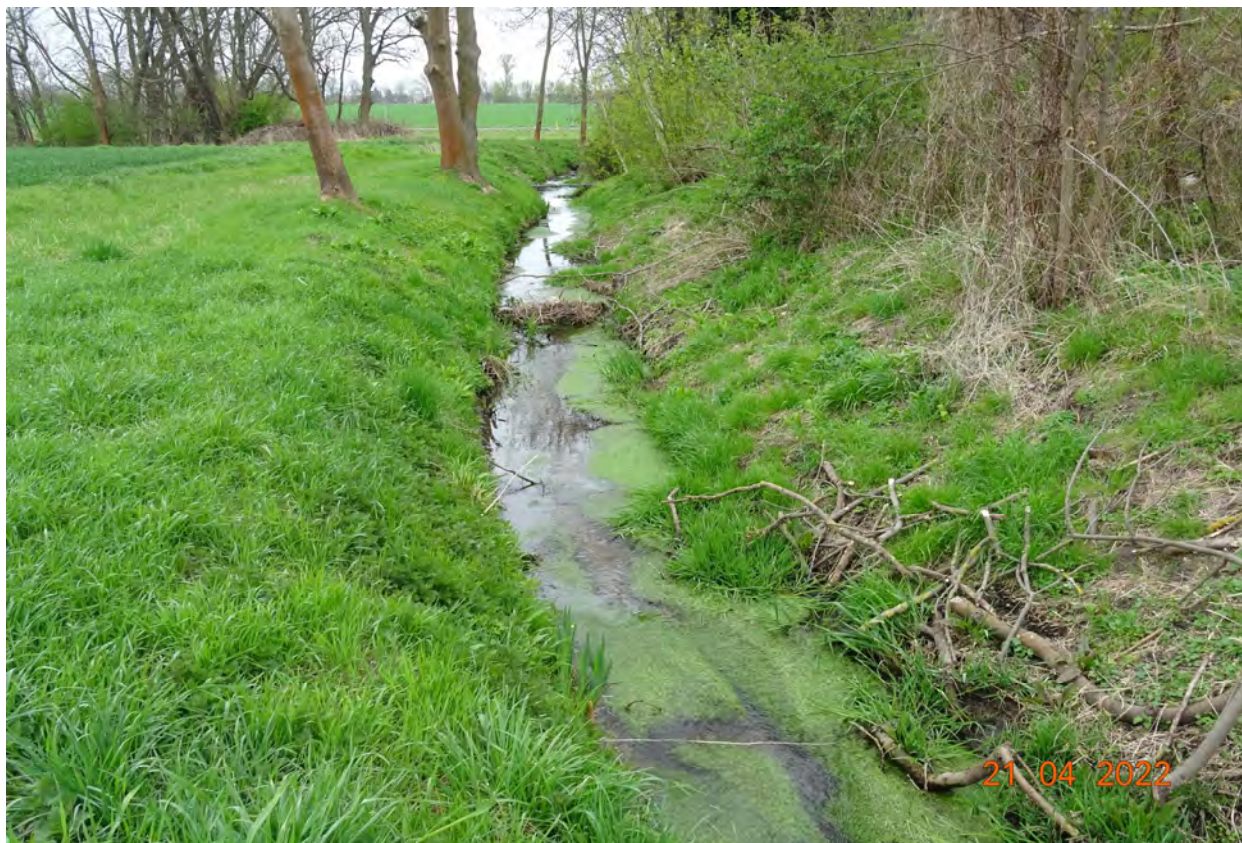
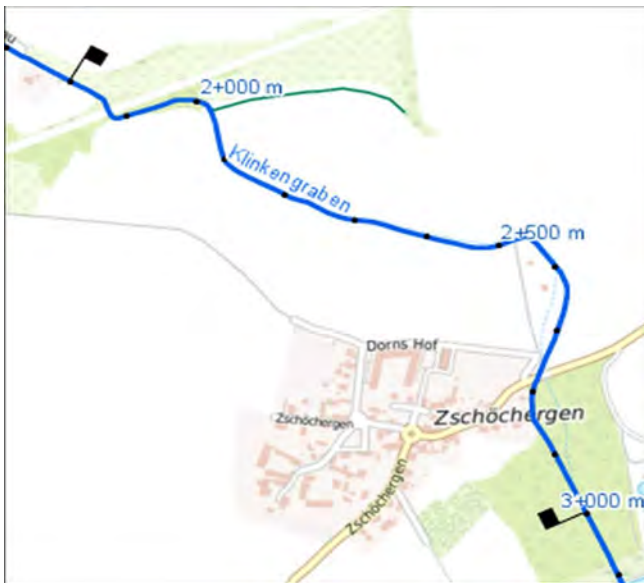
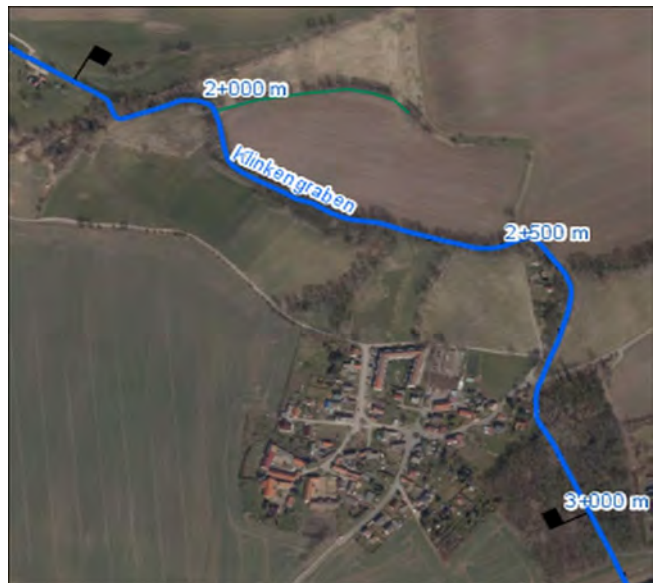
**Planungsabschnitt** KG\_PA02

- gestreckter Verlauf
- überwiegend fehlende Beschattung
- überwiegend geringe Strukturvielfalt
- eingetieftes Profil

- zwischen Zschöchergeren und Dölkau
- ökologische Durchgängigkeit: nicht gegeben
- Gewässerumfeld überwiegend landwirtschaftlich genutzt
- LSG Elster-Luppe-Aue

| Planungsabschnitt KG_PA02 | |
|---|---|
| <b>Einzelmaßnahmen</b> | (1) Einbau Strömunglenker<br>(2) Gewässerrandstreifen durch Bepflanzung mit Gehölze abgrenzen |
| <b>Bemerkung</b> | (1) - Strömunglenker aus Totholzstrukturen fest einbauen<br>- Strömungsdiversität erhöhen<br>- eigendynamische Entwicklung im Gewässerrandstreifen initiieren und zulassen<br>(2) - landwirtschaftliche Nutzung im Gewässerrandstreifen einstellen<br>- Fläche des Gewässerrandstreifens erforderlich<br>- Beschattung verbessern<br>- Uferhabitate schaffen |

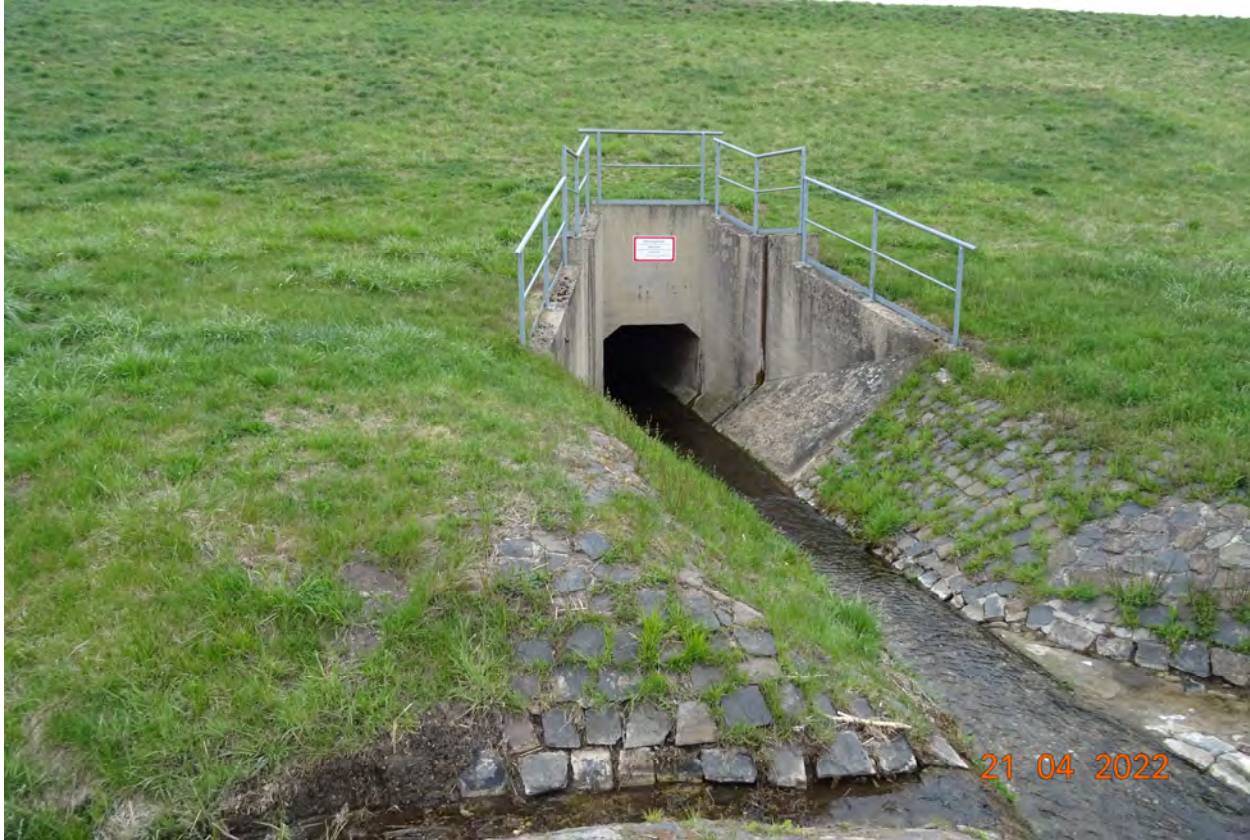
**Planungsabschnitt**      KG\_PA03

| Defizite Morphologie |
|---|
| <ul style="list-style-type: none"> <li>- kein natürliches Fließgewässer</li> <li>- Betonsohle</li> <li>- keine Strukturvielfalt</li> </ul> |

| Bemerkung |
|---|
| <ul style="list-style-type: none"> <li>- oh. Von Zschöcherger</li> <li>- Unterführung Saale-Elster Kanal</li> <li>- keine Maßnahme vorgesehen</li> <li>- LSG Elster-Luppe-Aue</li> </ul> |

| Maßnahmenbeschreibung | |
|---|---|
| <b>Einzelmaßnahmen</b> | (1) Keine Maßnahme vorgesehen |
| <b>Bemerkung</b> | (1) - Unterführung Saale-Elster Kanal |

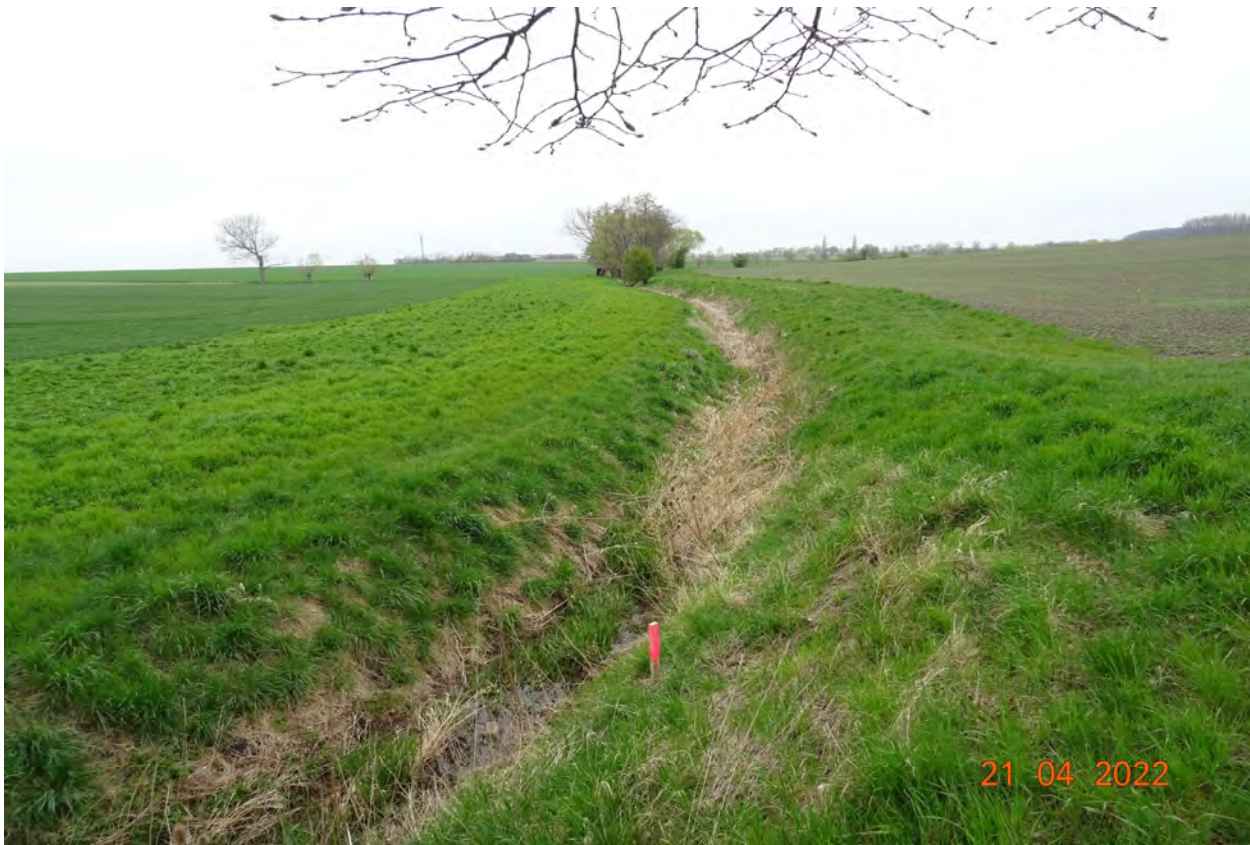
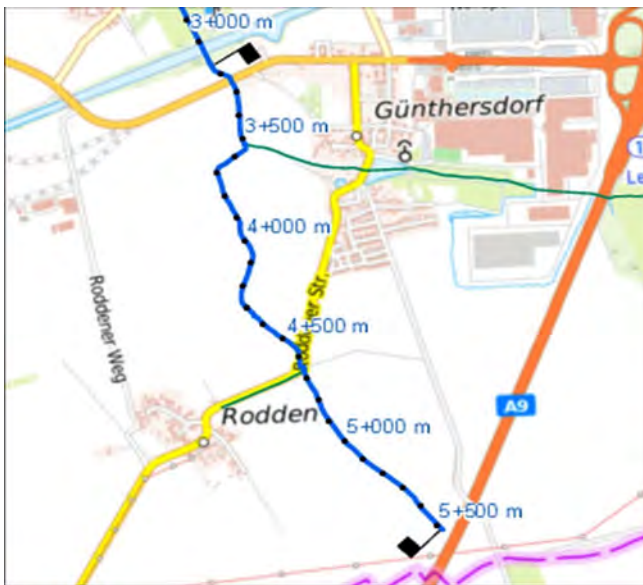
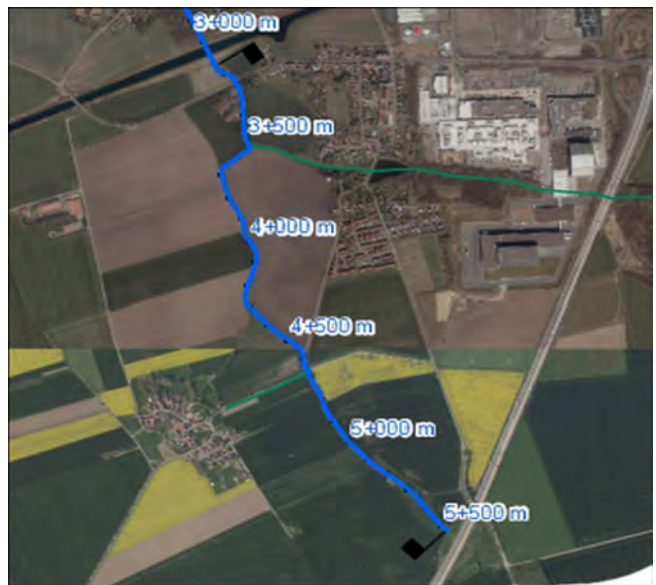
**Planungsabschnitt** KG\_PA04

- begradigter Verlauf
- z.T. trocken
- kaum natürliche Ufer- und Auenvegetation
- eingetieftes Profil
- keine Strukturvielfalt

- südlich von Günthersdorf
- ökologische Durchgängigkeit: nicht gegeben
- Gewässerumfeld landwirtschaftlich genutzt

| Planungsabschnitt KG_PA04 | |
|---|---|
| <b>Einzelmaßnahmen</b> | (1) Gewässerrandstreifen durch Bepflanzung mit Gehölze abgrenzen<br>(2) Gewässerunterhaltung anpassen |
| <b>Bemerkung</b> | (1) - landwirtschaftliche Nutzung im Gewässerrandstreifen einstellen<br>- Fläche des Gewässerrandstreifens erforderlich<br>- Beschattung verbessern<br>- Uferhabitate schaffen<br>(2) - Gewässerunterhaltung einstellen<br>- Totholz belassen |
