**Planungsabschnitt** AG\_PA01

| Gewässer | | Planungsabschnitt | |
|---|---|---|---|
| <b>Gewässername</b> | Augaben | <b>Fl.-km von</b> | 0±000 |

| Planungsabschnitt AG_PA01 | |
|---|---|
| <b>Einzelmaßnahmen</b> | (1) Gewässerbett anpassen<br>(2) Einbau Strömungslenker<br>(3) Gewässerrandstreifen durch Bepflanzung mit Gehölze abgrenzen |

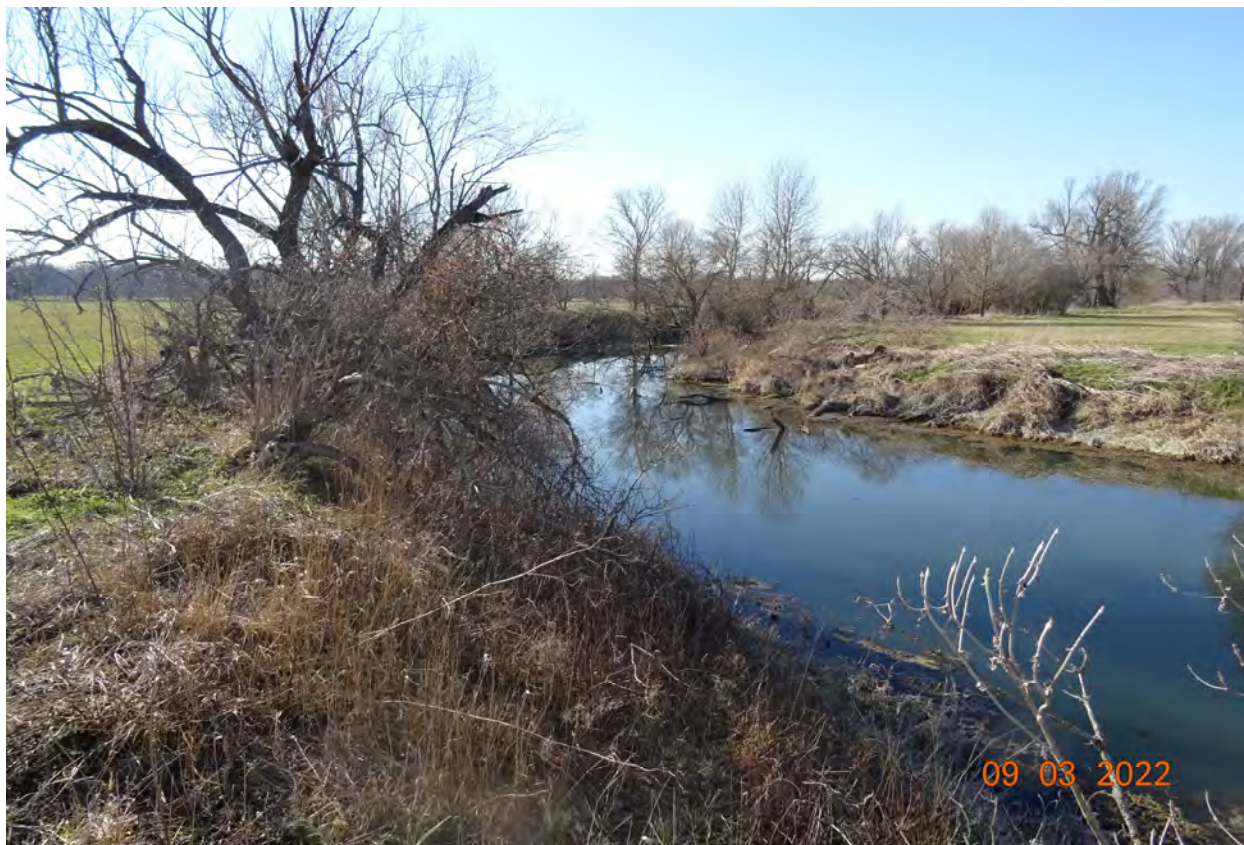
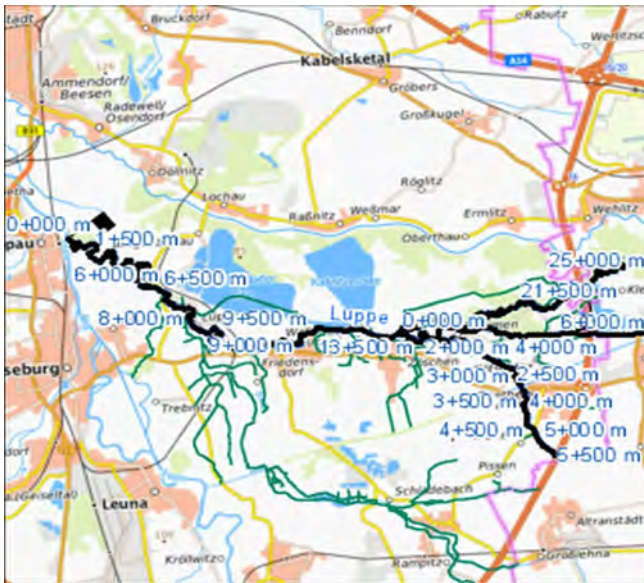
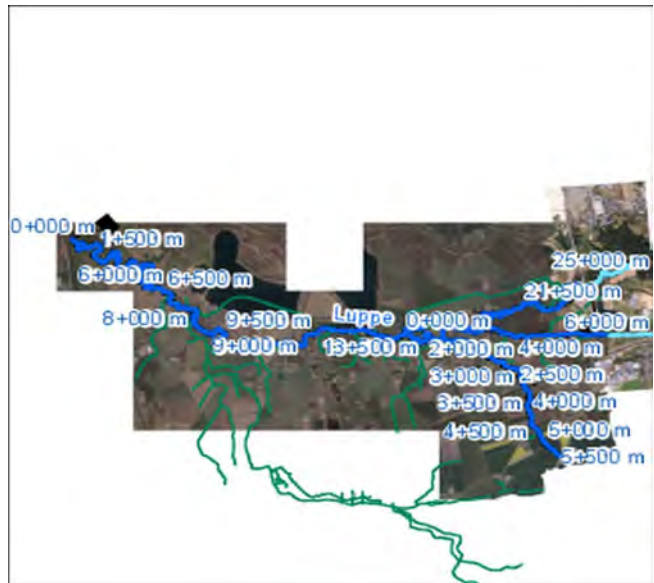
**Planungsabschnitt LU\_PA01**

- geringe Strömungsdiversität
- sehr geringer Durchfluss
- kaum Breiten- und Tiefenvarianz
- hoher Feinsubstratanteil in der Sohle

- vor Ausweisung morphologischer Maßnahmen ist zunächst die übergeordnete Wiederherstellung der Abflussdynamik erforderlich

| Planungsabschnitt LU_PA01 | |
|---|---|
| Einzelmaßnahmen | (1) Erstellung Machbarkeitsstudie |
| Bemerkung | <p>(1) - Dokument "Wiederherstellung der Abflusssituation in der Luppe zur Umsetzung der EG-WRRL – Ausgangssituation und Handlungsoptionen" erstellt (Anhang 10)</p> <p>- Zielsetzung: Erstellung einer Machbarkeitsstudie bzw. eines Gutachten zur Wiederherstellung der Abflusssituation der Luppe über die gesamte Fließlänge zur Umsetzung der EG-WRRL</p> |
