Verortung		Bauwerkskennung	
Gewässername	•	Bauwerks- bezeichnung	Sohlabsturz Mündung Augraben
OWK	SAL05OW04-00		Augraben
Gewässerordnung	2		
Flkm	0+003	Bauwerkskategorie	Sohlbauwerk
Koordinaten	E 717058	Wanderhindernis Code	AG_WH01
	N 5694781	QWB ID	110005

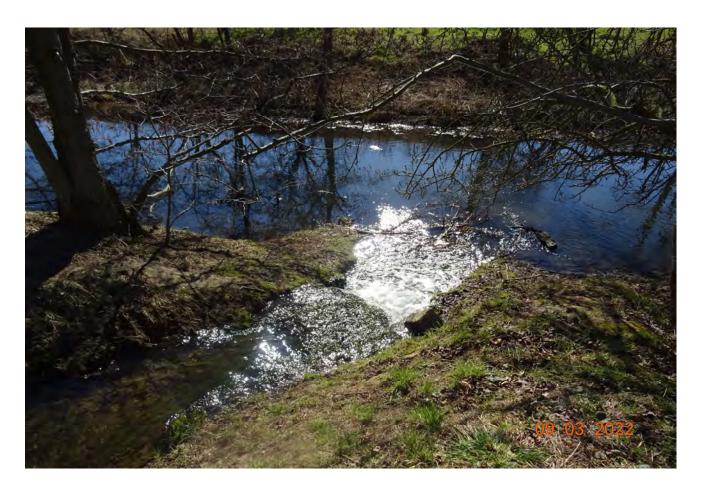
Bewertung der ökologischen Durchgängigkeit		
Beschreibung	- Sohlabsturz im Mündungsbereich	
Ökologische Durchgängigkeit	nicht durchgängig	
Barrierewirkung	- Absturzhöhe ca. 50cm

Maßnahmenbeschreibung	
Maßnahmenvariante	- Umbau in Sohlgleite - Sohlhöhendifferenz durch Laufverlängerung abfangen	
Vorzugsvariante	Sohlhöhendifferenz durch Laufverlängerung abfangen	
Maßnahmenpriorität	nicht prioritär

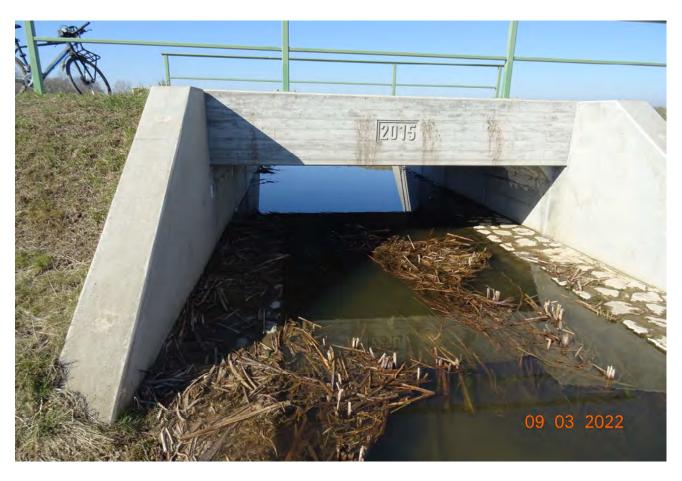
Verortung		Bauwerkskennung	
Gewässername	Augraben	Bauwerks- bezeichnung	
OWK	SAL05OW04-00		
Gewässerordnung	2		
Flkm	0+192	Bauwerkskategorie	Brücke
Koordinaten	E 717132	Wanderhindernis Code	AG_WH02
	N 5694944	QWB ID	20016

Bewertung der ökologischen Durchgängigkeit		
Beschreibung	- Wirtschaftswegbrücke		
Ökologische Durchgängigkeit	ökologisch durchgängig		
Barrierewirkung	- keine

Maßnahmenbeschreibung	
Maßnahmenvariante	- Keine Maßnahme vorgesehen
Vorzugsvariante	Keine Maßnahme vorgesehen
Maßnahmenpriorität	nicht prioritär

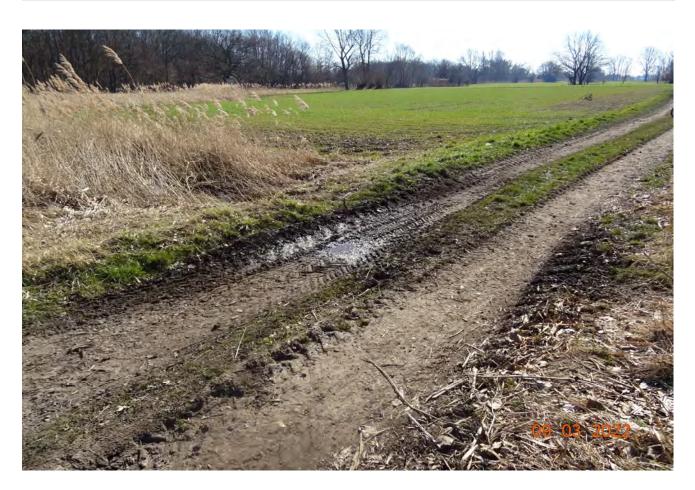
Verortung		Bauwerkskennung	
Gewässername	Augraben	Bauwerks-	Feldüberfahrt 1 bei
		bezeichnung	Zweimen
OWK	SAL05OW04-00		
Gewässerordnung	2		
Flkm	1+268	Bauwerkskategorie	Durchlass
Koordinaten	E 717898	Wanderhindernis Code	AG_WH03
	N 5695146	QWB ID	20017

Bewertung der ökologischen Durchgängigkeit		
Beschreibung	- Feldüberfahrt - Keine alternative Gewässerquerung in unmittelbarer Nähe vorhanden	
Ökologische Durchgängigkeit	nicht durchgängig	
Barrierewirkung	- glatte Rohrsohle - teilweise Druckabfluss

Maßnahmenbeschreibung	
Maßnahmenvariante	- Rückbau der Anlage - Umbau in Furt - Umbau in Maulprofil - Umbau in Balkenbrücke
Vorzugsvariante	Umbau in Balkenbrücke
Maßnahmenpriorität	nicht prioritär

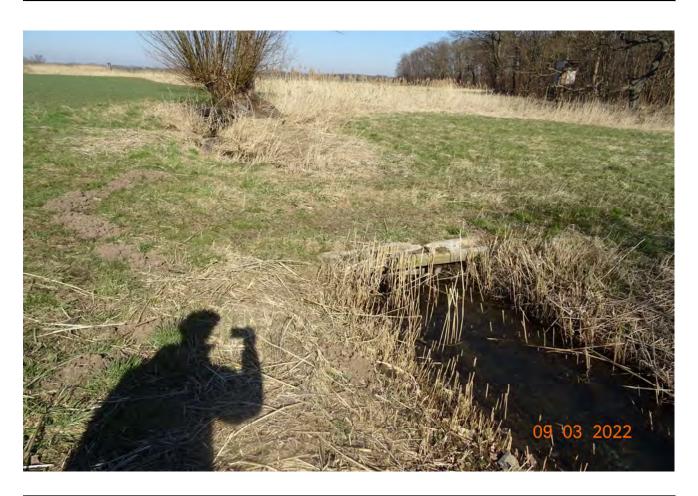
Verortung		Bauwerkskennung	
Gewässername	Augraben	Bauwerks-	Feldüberfahrt 2 bei
		bezeichnung	Zweimen
OWK	SAL05OW04-00		
Gewässerordnung	2		
Flkm	1+409	Bauwerkskategorie	Durchlass
Koordinaten	E 717973	Wanderhindernis Code	AG_WH04
	N 5695069	QWB ID	20018

Bewertung der ökologischen Durchgängigkeit		
Beschreibung	- Feldüberfahrt - keine Alternative Gewässerquerung vorhanden		
Ökologische Durchgängigkeit	nicht durchgängig		
Barrierewirkung	- glatte Rohrsohle - teilweise Druckabfluss

Maßnahmenbeschreibung	
Maßnahmenvariante	- Rückbau der Anlage - Umbau in Furt - Umbau in Balkenbrücke
Vorzugsvariante	Umbau in Balkenbrücke
Maßnahmenpriorität	nicht prioritär

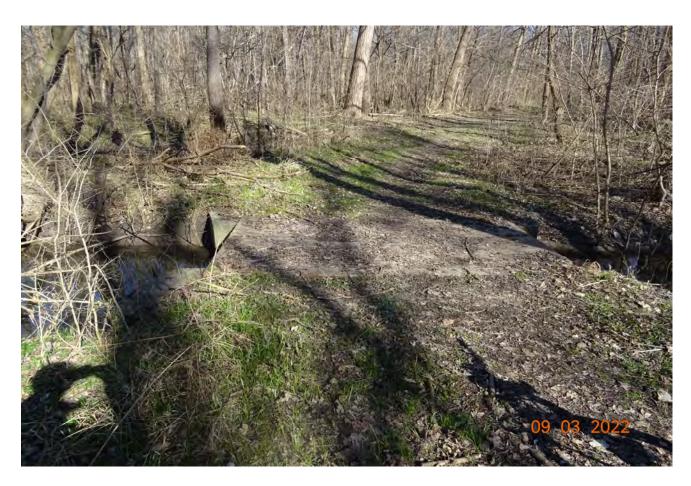
Verortung		Bauwerkskennung	
Gewässername	Augraben	Bauwerks- bezeichnung	
OWK	SAL05OW04-00		
Gewässerordnung	2		
Flkm	1+549	Bauwerkskategorie	Durchlass
Koordinaten	E 718090	Wanderhindernis Code	AG_WH05
	N 5695070	QWB ID	20019

Bewertung der ökologischen Durchgängigkeit		
Beschreibung	- Waldüberfahrt	
Ökologische Durchgängigkeit	eingeschränkt durchgängig	
Barrierewirkung	- glatte Betonsohle

Maßnahmenbeschreibung	
Maßnahmenvariante	- Rückbau der Anlage
Vorzugsvariante	Rückbau der Anlage
Maßnahmenpriorität	nicht prioritär

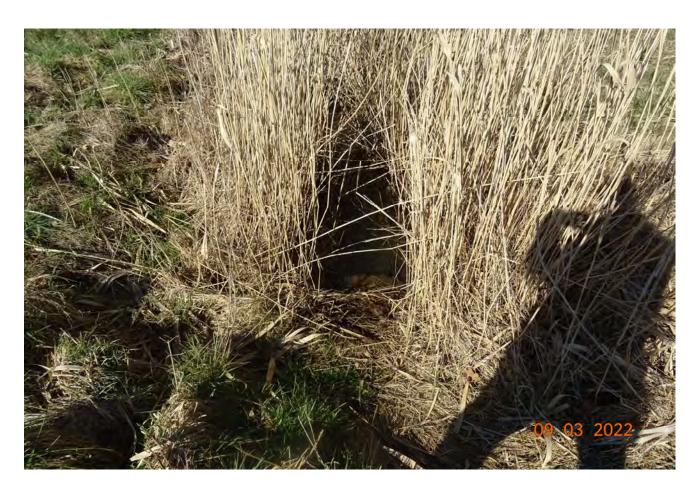
Verortung		Bauwerkskennung	
Gewässername	Augraben	Bauwerks-	Feldüberfahrt 3 bei
		bezeichnung	Zweimen
OWK	SAL05OW04-00		
Gewässerordnung	2		
Flkm	2+075	Bauwerkskategorie	Durchlass
Koordinaten	E 718475	Wanderhindernis Code	AG_WH06
	N 5695097	QWB ID	20020

Bewertung der ökologischen Durchgängigkeit		
Beschreibung	- Verrohrung als Überfahrt zu landwirtschaftliche Flächen	
Ökologische Durchgängigkeit	nicht durchgängig	
Barrierewirkung	- glatte Rohrsohle - teilweise Druckabfluss

Maßnahmenbeschreibung	
Maßnahmenvariante	- Rückbau der Anlage - Umbau in Furt - Umbau in Balkenbrücke
Vorzugsvariante	Umbau in Balkenbrücke
Maßnahmenpriorität	nicht prioritär

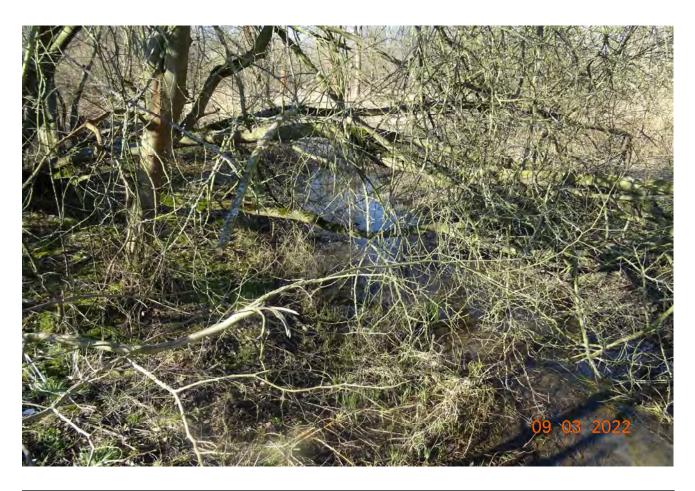
Verortung		Bauwerkskennung	
Gewässername	•	Bauwerks- bezeichnung	
OWK	SAL05OW04-00		
Gewässerordnung	2		
Flkm	2+674	Bauwerkskategorie	Durchlass
Koordinaten	E 718956	Wanderhindernis Code	AG_WH07
	N 5695038	QWB ID	20043

Bewertung der ökologischen Durchgängigkeit		
Beschreibung	- Wirtschaftswegbrücke - natürliche Substratauflage vorhanden		
Ökologische Durchgängigkeit	ökologisch durchgängig		
Barrierewirkung	- keine

Maßnahmenbeschreibung	
Maßnahmenvariante	- Keine Maßnahme vorgesehen
Vorzugsvariante	Keine Maßnahme vorgesehen
Maßnahmenpriorität	nicht prioritär

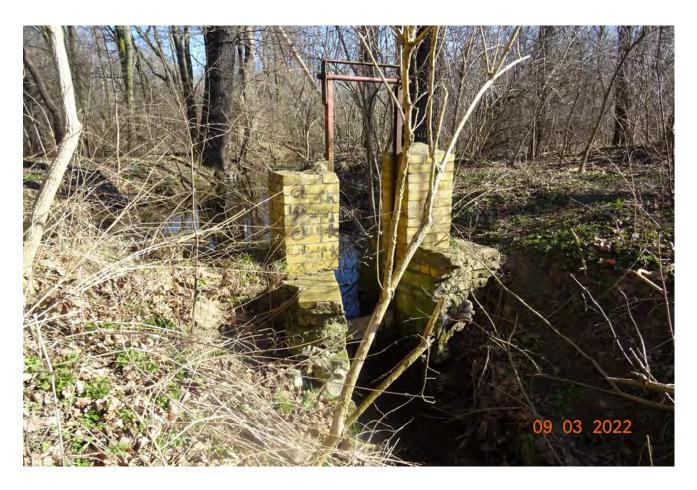
Verortung		Bauwerkskennung	
Gewässername	•	Bauwerks- bezeichnung	
OWK	SAL05OW04-00		
Gewässerordnung	2		
FIkm	2+837	Bauwerkskategorie	Wehr
Koordinaten	E 719046	Wanderhindernis Code	AG_WH09
	N 5695075	QWB ID	110004

Bewertung der ökologischen Durchgängigkeit		
Beschreibung	- Abschlagswehr Augraben in Luppe	
Ökologische Durchgängigkeit	ökologisch durchgängig	
Barrierewirkung	- keine

Maßnahmenbeschreibung	
Maßnahmenvariante	- Keine Maßnahme vorgesehen
Vorzugsvariante	Keine Maßnahme vorgesehen
Maßnahmenpriorität	nicht prioritär

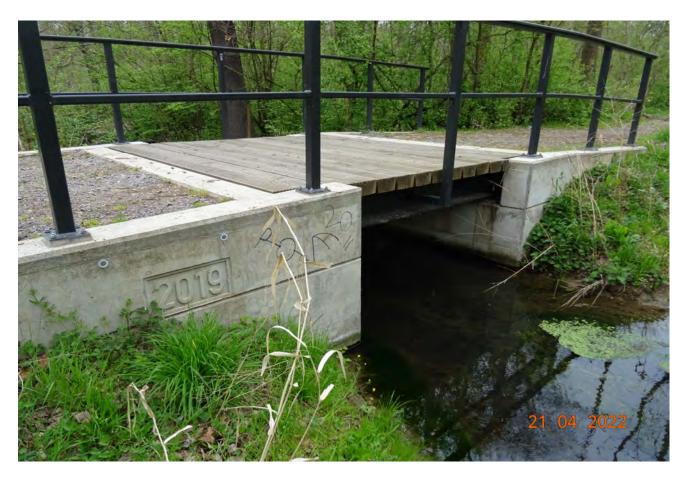
Verortung		Bauwerkskennung	
Gewässername	Augraben	Bauwerks- bezeichnung	
OWK	SAL05OW04-00		
Gewässerordnung	2		
Flkm	3+140	Bauwerkskategorie	Brücke
Koordinaten	E 719257	Wanderhindernis Code	AG_WH11
	N 5695021	QWB ID	20814

Bewertung der ökologischen Durchgängigkeit		
Beschreibung	- Fußgängerbrücke	
Ökologische Durchgängigkeit	ökologisch durchgängig	
Barrierewirkung	- keine

Maßnahmenbeschreibung	
Maßnahmenvariante - Keine Maßnahme vorgesehen	
Vorzugsvariante	Keine Maßnahme vorgesehen
Maßnahmenpriorität	nicht prioritär

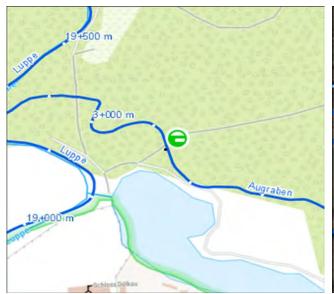
Verortung		Bauwerkskennung	
Gewässername	Augraben	Bauwerks- bezeichnung	
OWK	SAL05OW04-00		
Gewässerordnung	2		
Flkm	3+520	Bauwerkskategorie	Durchlass
Koordinaten	E 719582	Wanderhindernis Code	AG_WH12
	N 5694871	QWB ID	20046

Bewertung der ökologischen Durchgängigkeit		
Beschreibung	- Überfahrt - 2 Rohre aus Beton DN 500	
Ökologische Durchgängigkeit	nicht durchgängig	
Barrierewirkung	- glatte Rohrsohle - teilweise Druckabfluss

Maßnahmenbeschreibung	
	- Rückbau der Anlage - Umbau Durchlassprofil
Vorzugsvariante	Umbau Durchlassprofil
Maßnahmenpriorität	nicht prioritär

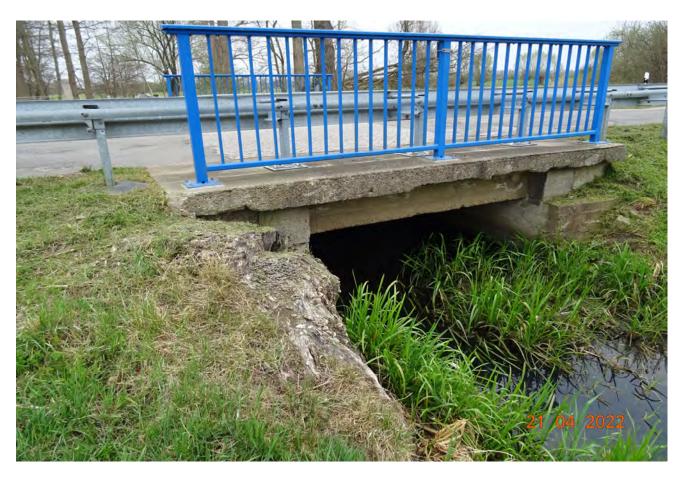
Verortung		Bauwerkskennung	
Gewässername	Augraben	Bauwerks- bezeichnung	
OWK	SAL05OW04-00	]	
Gewässerordnung	2		
Flkm	3+962	Bauwerkskategorie	Brücke
Koordinaten	E 719946	Wanderhindernis Code	AG_WH13
	N 5694730	QWB ID	20048

Bewertung der ökologischen Durchgängigkeit		
Beschreibung	- Straßenbrücke - keine Berme vorhanden		
Ökologische Durchgängigkeit	eingeschränkt durchgängig		
Barrierewirkung	- teilweise natürliche Substratauflage vorhanden - keine Berme vorhanden

Maßnahmenbeschreibung	
Maßnahmenvariante	- Umbau in Maulprofil
Vorzugsvariante	Umbau in Maulprofil
Maßnahmenpriorität	nicht prioritär

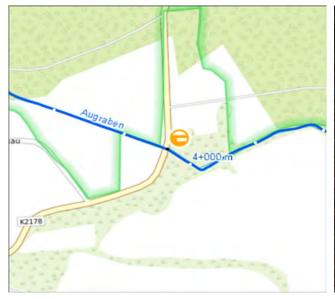
Verortung		Bauwerkskennung	
Gewässername	Augraben	Bauwerks-	
		bezeichnung	
OWK	SAL05OW04-00		
Gewässerordnung	2		
Flkm	4+646	Bauwerkskategorie	Durchlass
Koordinaten	E 720555	Wanderhindernis Code	AG_WH14
	N 5694752	QWB ID	20050

Bewertung der ökologischen Durchgängigkeit		
Beschreibung	- Überfahrt landwirtschaftliche Flächen	
Ökologische Durchgängigkeit	nicht durchgängig	
Barrierewirkung	- Verrohrung mit glatter Sohle

Maßnahmenbeschreibung	
Maßnahmenvariante	- Rückbau der Anlage - Umbau in Maulprofil - Umbau in Furt
Vorzugsvariante	Umbau in Furt
Maßnahmenpriorität	nicht prioritär

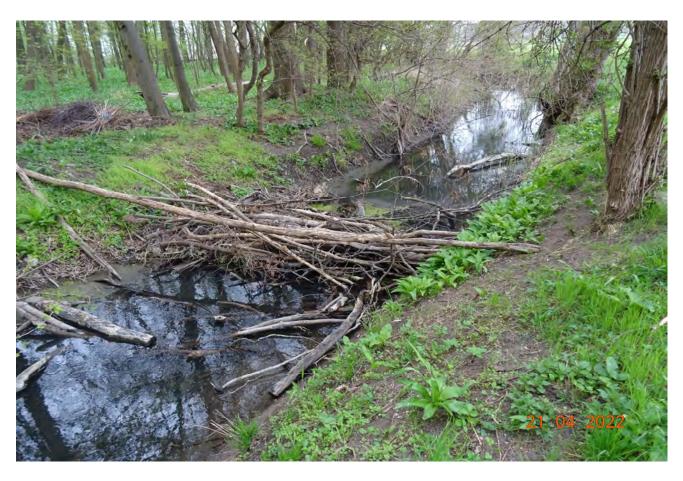
Verortung		Bauwerkskennung	
Gewässername	Augraben	Bauwerks- bezeichnung	
OWK	SAL05OW04-00		
Gewässerordnung	2		
Flkm	4+692	Bauwerkskategorie	Stauanlage
Koordinaten	E 720601	Wanderhindernis Code	AG_WH15
	N 5694752	QWB ID	10002

Bewertung der ökologischen Durchgängigkeit		
Beschreibung	- wilder Damm aus Ästen	
Ökologische	eingeschränkt durchgängig	
Durchgängigkeit		
Barrierewirkung	- Damm aus Ästen nicht durchgängig für Fische

Maßnahmenbeschreibung		
Maßnahmenvariante - Ersatzlose Entfernung im Rahmen der Unterhaltung		
Vorzugsvariante	Rückbau der Anlage	
Maßnahmenpriorität	nicht prioritär

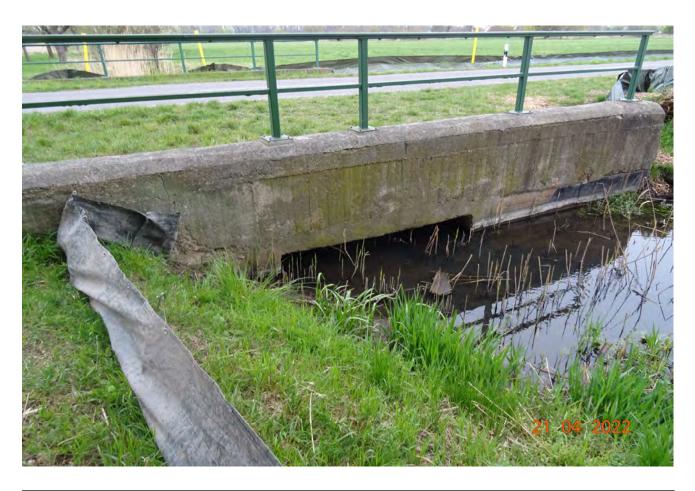
Verortung		Bauwerkskennung	
Gewässername	•	Bauwerks- bezeichnung	
OWK	SAL05OW04-00		
Gewässerordnung	2		
Flkm	4+943	Bauwerkskategorie	Brücke
Koordinaten	E 720844	Wanderhindernis Code	AG_WH16
	N 5694761	QWB ID	20051

Bewertung der ökologischen Durchgängigkeit		
Beschreibung	<ul><li>Straßenbrücke</li><li>kleiner Durchlass</li><li>kein Lichteinfall</li><li>massiver Bau</li></ul>	
Ökologische Durchgängigkeit	nicht durchgängig	
Barrierewirkung	- nahezu Druckabfluss - keine natürliche Sohle vorhanden

Maßnahmenbeschreibung	
Maßnahmenvariante	- Umbau in Maulprofil - Umbau in Balkenbrücke
Vorzugsvariante	Umbau in Balkenbrücke
Maßnahmenpriorität	nicht prioritär

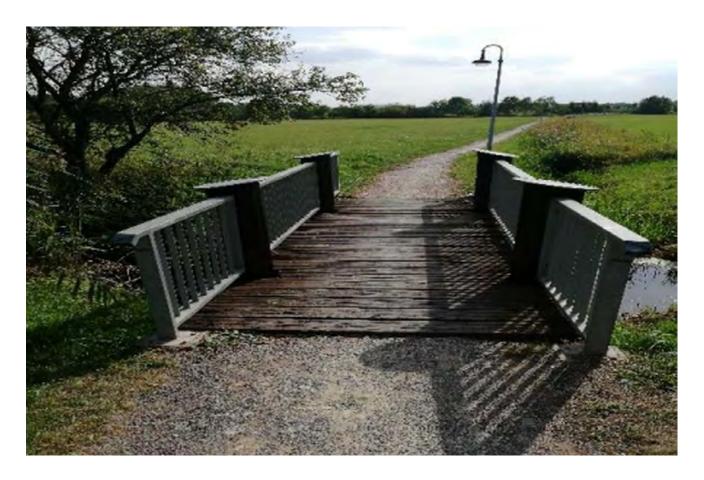
Verortung		Bauwerkskennung	
Gewässername	•	Bauwerks- bezeichnung	
OWK	SAL05OW04-00		
Gewässerordnung	2		
Flkm	5+079	Bauwerkskategorie	Brücke
Koordinaten	E 720977	Wanderhindernis Code	AG_WH17
	N 5694760	QWB ID	20052

Bewertung der ökologischen Durchgängigkeit		
Beschreibung	- Fußgängerbrücke	
Ökologische Durchgängigkeit	ökologisch durchgängig	
Barrierewirkung	- keine

Maßnahmenbeschreibung		
Maßnahmenvariante - Keine Maßnahme vorgesehen		
Vorzugsvariante	Keine Maßnahme vorgesehen	
Maßnahmenpriorität	nicht prioritär

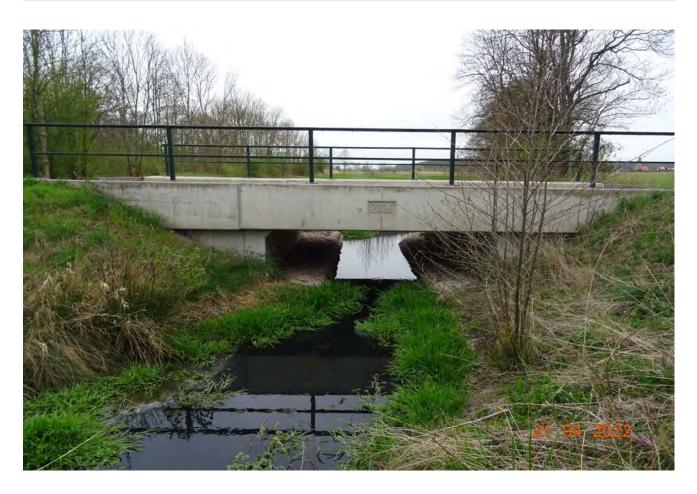
Verortung		Bauwerkskennung	
Gewässername	•	Bauwerks- bezeichnung	
OWK	SAL05OW04-00		
Gewässerordnung	2		
Flkm	5+921	Bauwerkskategorie	Brücke
Koordinaten	E 721802	Wanderhindernis Code	AG_WH18
	N 5694756	QWB ID	20054

Bewertung der ökologischen Durchgängigkeit		
Beschreibung	- Wirtschaftswegbrücke		
Ökologische Durchgängigkeit	ökologisch durchgängig		
Barrierewirkung	- keine

Maßnahmenbeschreibung		
Maßnahmenvariante - Keine Maßnahme vorgesehen		
Vorzugsvariante	Keine Maßnahme vorgesehen	
Maßnahmenpriorität	nicht prioritär

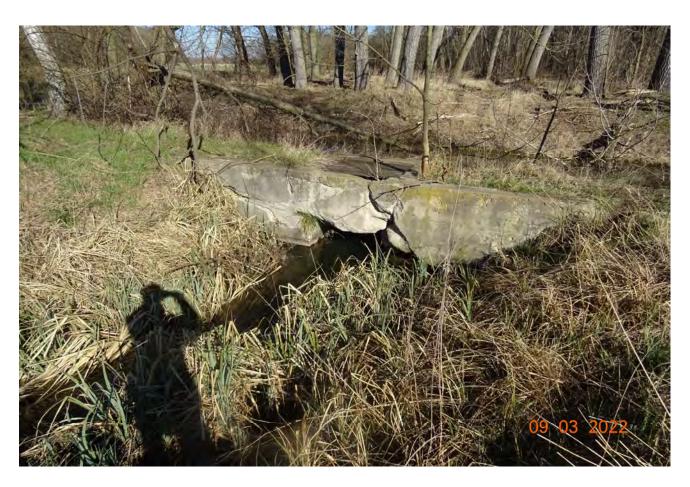
Verortung		Bauwer	Bauwerkskennung	
Gewässername	Augraben	Bauwerks- bezeichnung	Luppe Dücker	
OWK	SAL05OW04-00			
Gewässerordnung	2			
Flkm	19+271	Bauwerkskategorie	Düker	
Koordinaten	E 719034	Wanderhindernis Code	AG_WH19	
	N 5695041	QWB ID	30000

Bewertung der ökologischen Durchgängigkeit		
Beschreibung	- Augraben dükert unter der Luppe hindurch		
Ökologische Durchgängigkeit	nicht durchgängig		
Barrierewirkung	- Druckabfluss im Düker

Maßnahmenbeschreibung	
Maßnahmenvariante	- Umbau in besser passierbare Anlage - Umbau in Sohlgleite	
Vorzugsvariante	Umbau in Sohlgleite	
Maßnahmenpriorität	nicht prioritär

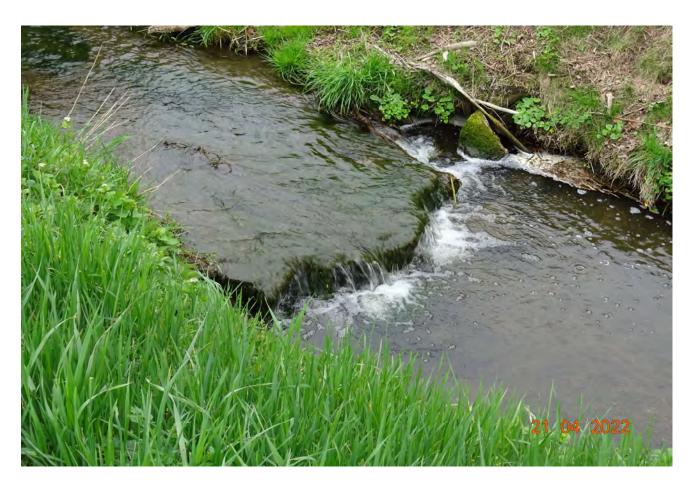
Verortung		Bauwerkskennung	
Gewässername	Klinkengraben	Bauwerks- bezeichnung	
OWK	SAL05OW04-00		
Gewässerordnung	2		
Flkm	0+033	Bauwerkskategorie	Sohlgleite
Koordinaten	E 718067	Wanderhindernis Code	KG_WH01
	N 5694617	QWB ID	60011

Bewertung der ökologischen Durchgängigkeit		
Beschreibung	- Grundschwelle	
Ökologische Durchgängigkeit	nicht durchgängig	
Barrierewirkung	- Absturzhöhe ca. 15cm

Maßnahmenbeschreibung	
Maßnahmenvariante	- Rückbau der Anlage - Umbau in Sohlgleite
Vorzugsvariante	Rückbau der Anlage
Maßnahmenpriorität	nicht prioritär

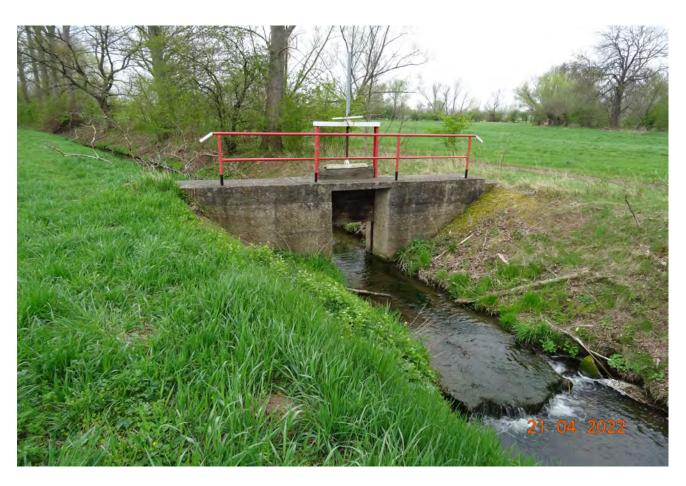
Verortung		Bauwerkskennung	
Gewässername	Klinkengraben	Bauwerks- bezeichnung	
OWK	SAL05OW04-00		
Gewässerordnung	2		
Flkm	0+040	Bauwerkskategorie	Durchlass mit Wehr
Koordinaten	E 718073	Wanderhindernis Code	KG_WH02
	N 5694615	QWB ID	20396

Bewertung der ökologischen Durchgängigkeit		
Beschreibung	- Durchlass mit Schütz	
Ökologische Durchgängigkeit	eingeschränkt durchgängig	
Barrierewirkung	- keine Berme vorhanden

Maßnahmenbeschreibung	
Maßnahmenvariante	- Umbau in besser passierbare Variante - Rückbau der Anlage
Vorzugsvariante	Rückbau der Anlage
Maßnahmenpriorität	nicht prioritär

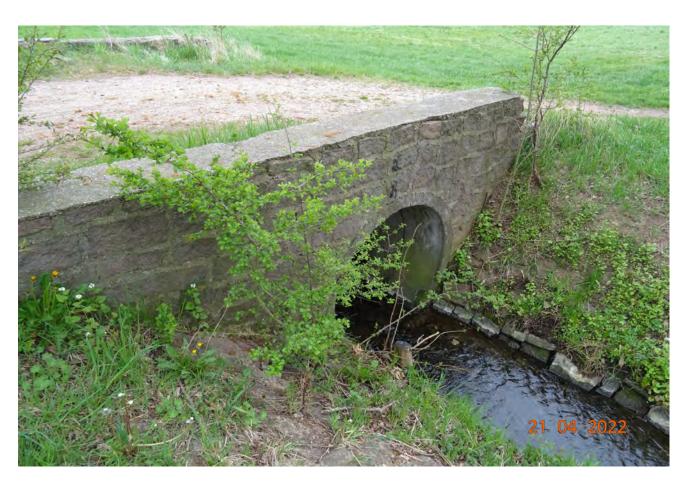
Verortung		Bauwerkskennung	
Gewässername	Klinkengraben	Bauwerks- bezeichnung	
OWK	SAL05OW04-00		
Gewässerordnung	2		
Flkm	0+160	Bauwerkskategorie	Durchlass
Koordinaten	E 718189	Wanderhindernis Code	KG_WH03
	N 5694623	QWB ID	20397

Bewertung der ökologischen Durchgängigkeit		
Beschreibung	- landwirtschaftlich genutzter Verkehrsweg	
Ökologische Durchgängigkeit	eingeschränkt durchgängig	
Barrierewirkung	- glatte Betonsohle

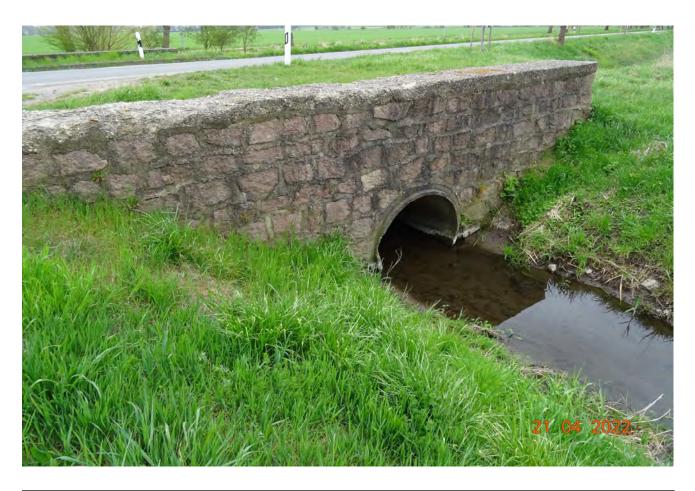
Verortung		Bauwerkskennung	
Gewässername	Klinkengraben	Bauwerks- bezeichnung	
OWK	SAL05OW04-00		
Gewässerordnung	2		
Flkm	0+350	Bauwerkskategorie	Brücke
Koordinaten	E 718362	Wanderhindernis Code	KG_WH04
	N 5694542	QWB ID	20398

Bewertung der ökologischen Durchgängigkeit		
Beschreibung	- Straßenbrücke - natürliche Substratauflage geringfügig vorhanden		
Ökologische Durchgängigkeit	eingeschränkt durchgängig		
Barrierewirkung	- glatte Betonsohle - keine Berme vorhanden

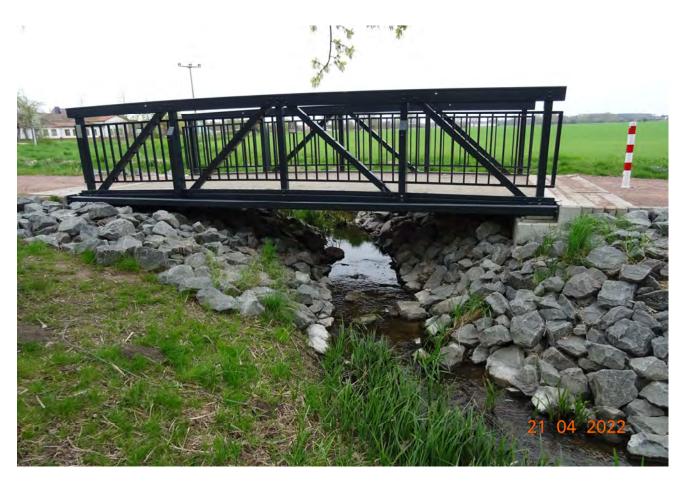
Verortung		Bauwerkskennung	
Gewässername	Klinkengraben	Bauwerks- bezeichnung	
OWK	SAL05OW04-00		
Gewässerordnung	2		
Flkm	0+441	Bauwerkskategorie	Brücke
Koordinaten	E 718405	Wanderhindernis Code	KG_WH05
	N 5694610	QWB ID	20399

Bewertung der ökologischen Durchgängigkeit		
Beschreibung	- Fußgängerbrücke - natürliche Substratauflage vorhanden		
Ökologische Durchgängigkeit	ökologisch durchgängig		
Barrierewirkung	- keine

Maßnahmenbeschreibung		
Maßnahmenvariante	- Keine Maßnahme vorgesehen	
Vorzugsvariante	Keine Maßnahme vorgesehen	
Maßnahmenpriorität	nicht prioritär

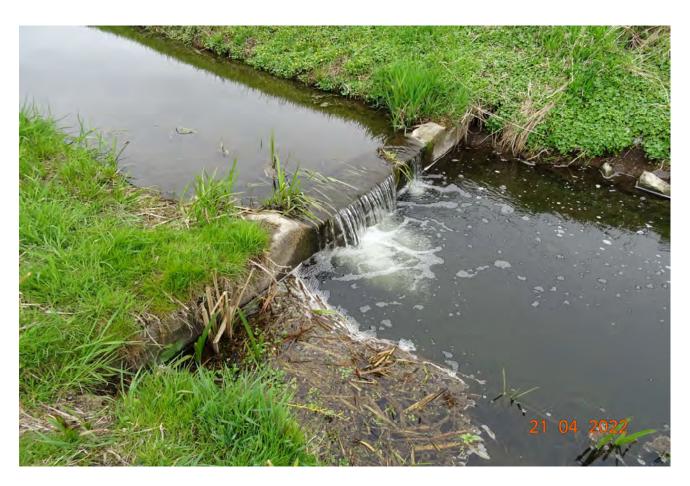
Verortung		Bauwerkskennung	
Gewässername	Klinkengraben	Bauwerks- bezeichnung	
OWK	SAL05OW04-00		
Gewässerordnung	2		
Flkm	0+544	Bauwerkskategorie	Sohlgleite
Koordinaten	E 718497	Wanderhindernis Code	KG_WH06
	N 5694630	QWB ID	60012

Bewertung der ökologischen Durchgängigkeit		
Beschreibung	- Sohlschwelle	
Ökologische Durchgängigkeit	nicht durchgängig	
Barrierewirkung	- Absturzhöhe ca. 15cm

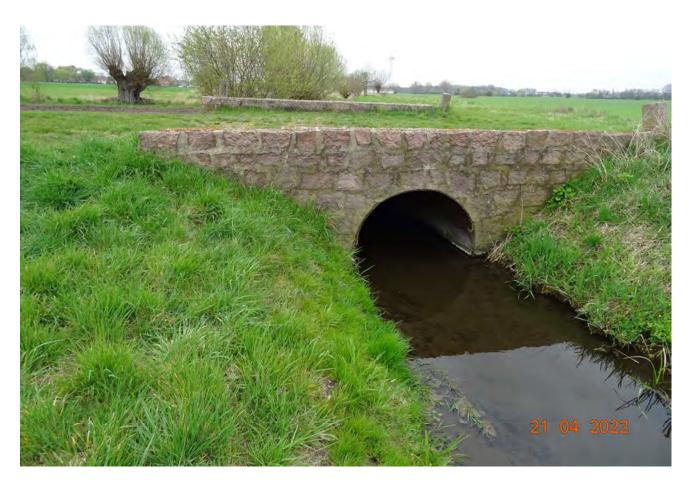
Verortung		Bauwerkskennung	
Gewässername	•	Bauwerks- bezeichnung	
OWK	SAL05OW04-00		
Gewässerordnung	2		
FIkm	0+602	Bauwerkskategorie	Durchlass
Koordinaten	E 718554	Wanderhindernis Code	KG_WH07
	N 5694619	QWB ID	20400

Bewertung der ökologischen Durchgängigkeit		
Beschreibung	- landwirtschaftlich genutzte Brücke	
Ökologische Durchgängigkeit	eingeschränkt durchgängig	
Barrierewirkung	- geringe Substratauflage - keine Berme vorhanden

Maßnahmenbeschreibung	
Maßnahmenvariante	- Umbau in Balkenbrücke - Umbau in Maulprofil	
Vorzugsvariante	Umbau in Maulprofil	
Maßnahmenpriorität	nicht prioritär

Sonstige Hinweise		
Wasserrecht	kein Wasserrecht betroffen		
Anmerkungen	<ul> <li>Mit der Herstellung eines großen Abflussquerschnitts am Bauwerk wird die Durchgängigkeit für Totholz erhöht</li> <li>Dies führt zur Verbesserung des HWS und erlaubt das Belassen von Totholz im Oberwasser, was wiederum zur Verbesserung der Gewässerstruktur im gesamten Verlauf und einer Reduzierung des Unterhaltungsaufwandes beiträgt</li> </ul>

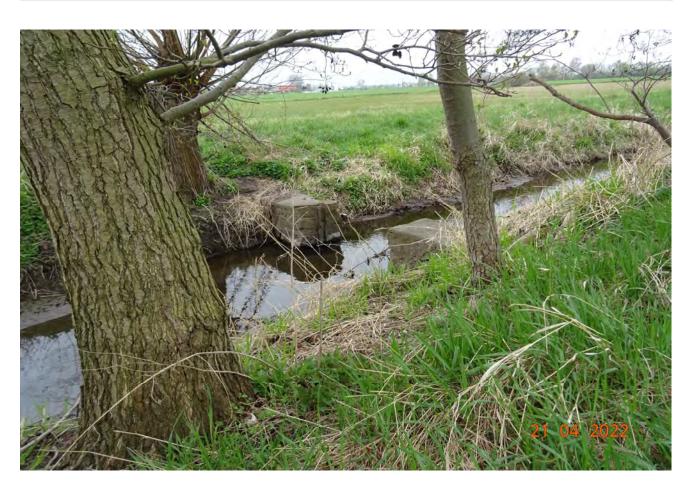
Verortung		Bauwerkskennung	
Gewässername	•	Bauwerks- bezeichnung	
OWK	SAL05OW04-00		
Gewässerordnung	2		
Flkm	0+906	Bauwerkskategorie	Stauanlage
Koordinaten	E 718833	Wanderhindernis Code	KG_WH08
	N 5694535	QWB ID	10001

Bewertung der ökologischen Durchgängigkeit		
Beschreibung	- Wehrwangen mit Dammbalkenführung	
Ökologische Durchgängigkeit	ökologisch durchgängig	
Barrierewirkung	- keine

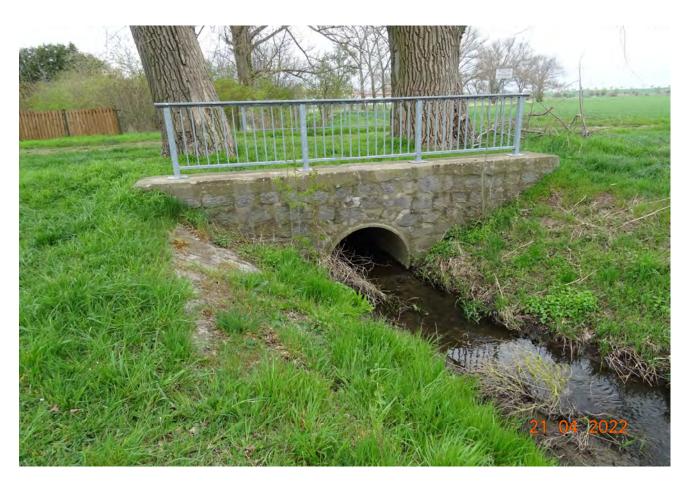
Verortung		Bauwer	Bauwerkskennung	
Gewässername	Klinkengraben	Bauwerks- bezeichnung		
OWK	SAL05OW04-00			
Gewässerordnung	2			
Flkm	1+197	Bauwerkskategorie	Brücke	
Koordinaten	E 719110	Wanderhindernis Code	KG_WH09	
	N 5694450	QWB ID	20798

Bewertung der ökologischen Durchgängigkeit		
Beschreibung	- Brücke als Verkehrsweg	
Ökologische Durchgängigkeit	eingeschränkt durchgängig	
Barrierewirkung	- geringe Substratauflage - keine Berme vorhanden

Maßnahmenbeschreibung	
Maßnahmenvariante	- Umbau in Balkenbrücke - Umbau in Maulprofil	
Vorzugsvariante	Umbau in Maulprofil	
Maßnahmenpriorität	nicht prioritär

Sonstige Hinweise		
Wasserrecht	kein Wasserrecht betroffen	
Anmerkungen	<ul> <li>Massive Bäume in vorhandener Überfahrt vorhanden</li> <li>Mit der Herstellung eines großen Abflussquerschnitts am Bauwerk wird die Durchgängigkeit für Totholz erhöht</li> <li>Dies führt zur Verbesserung des HWS und erlaubt das Belassen von Totholz im Oberwasser, was wiederum zur Verbesserung der Gewässerstruktur im gesamten Verlauf und einer Reduzierung des Unterhaltungsaufwandes beiträgt</li> </ul>

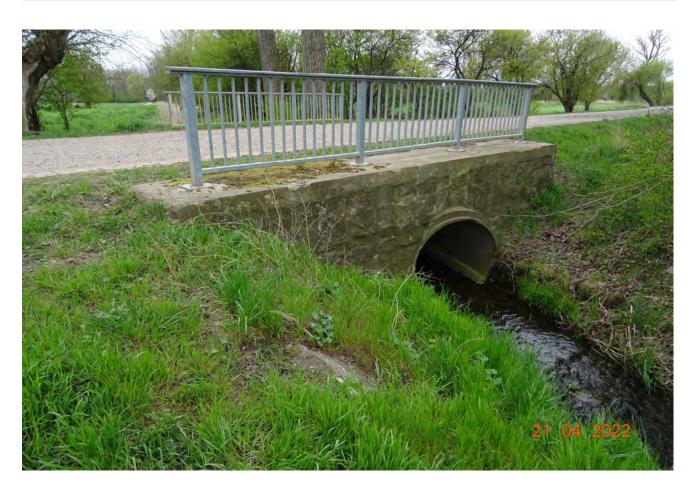
Verortung		Bauwerkskennung	
Gewässername	Klinkengraben	Bauwerks- bezeichnung	
OWK	SAL05OW04-00		
Gewässerordnung	2		
Flkm	1+624	Bauwerkskategorie	Brücke
Koordinaten	E 719314	Wanderhindernis Code	KG_WH10
	N 5694114	QWB ID	20402

Bewertung der ökologischen Durchgängigkeit		
Beschreibung	-Straßenbrücke		
Ökologische Durchgängigkeit	eingeschränkt durchgängig		
Barrierewirkung	- geringe Substratauflage - keine Berme vorhanden

Maßnahmenbeschreibung	
Maßnahmenvariante	- Umbau in Balkenbrücke - Umbau in Maulprofil	
Vorzugsvariante	Umbau in Maulprofil	
Maßnahmenpriorität	nicht prioritär

Sonstige Hinweise
Wasserrecht	kein Wasserrecht betroffen
Anmerkungen	<ul> <li>Mit der Herstellung eines großen Abflussquerschnitts am Bauwerk wird die Durchgängigkeit für Totholz erhöht</li> <li>Dies führt zur Verbesserung des HWS und erlaubt das Belassen von Totholz im Oberwasser, was wiederum zur Verbesserung der Gewässerstruktur im gesamten Verlauf und einer Reduzierung des Unterhaltungsaufwandes beiträgt</li> </ul>

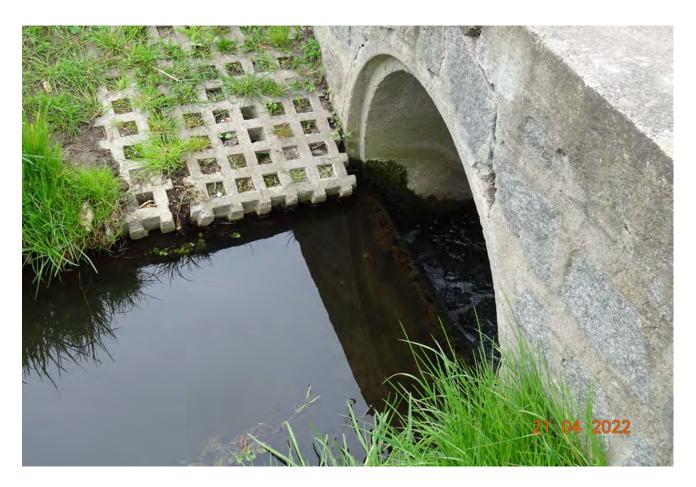
Verortung		Bauwer	Bauwerkskennung	
Gewässername	Klinkengraben	Bauwerks- bezeichnung		
OWK	SAL05OW04-00			
Gewässerordnung	2			
Flkm	1+724	Bauwerkskategorie	Sohlbauwerk	
Koordinaten	E 719397	Wanderhindernis Code	KG_WH11	
	N 5694059	QWB ID	110016

Bewertung der ökologischen Durchgängigkeit		
Beschreibung	-Sohlabsturz innerhalb Durchlass	
Ökologische Durchgängigkeit	nicht durchgängig	
Barrierewirkung	- Absturzhöhe ca. 10cm

Sonstige Hinweise	
Wasserrecht	kein Wasserrecht betroffen
Anmerkungen	- Maßnahmenumsetzung sollte i.V.m. QBW 20402 erfolgen

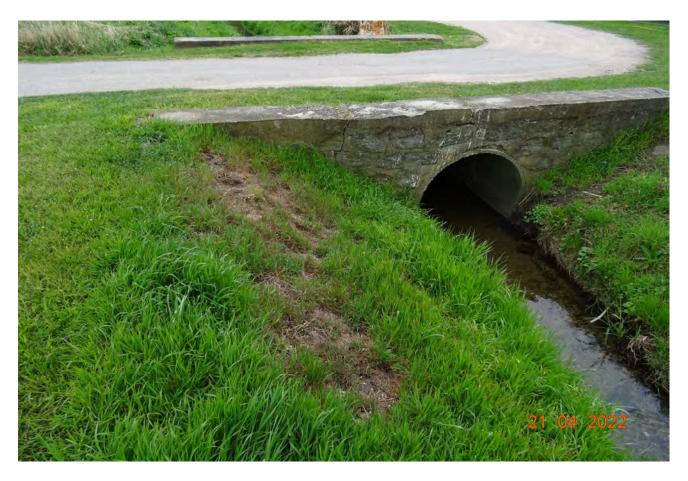
Verortung		Bauwerkskennung	
Gewässername	Klinkengraben	Bauwerks- bezeichnung	
OWK	SAL05OW04-00	7	
Gewässerordnung	2		
Flkm	1+729	Bauwerkskategorie	Brücke
Koordinaten	E 719400	Wanderhindernis Code	KG_WH12
	N 5694054	QWB ID	20403

Bewertung der ökologischen Durchgängigkeit		
Beschreibung	- Gewässerquerung als Verrohrung		
Ökologische Durchgängigkeit	eingeschränkt durchgängig		
Barrierewirkung	- geringe Substratauflage - keine Berme vorhanden

Sonstige Hinweise		
Wasserrecht	kein Wasserrecht betroffen	
Anmerkungen	<ul> <li>Mit der Herstellung eines großen Abflussquerschnitts am Bauwerk wird die Durchgängigkeit für Totholz erhöht</li> <li>Dies führt zur Verbesserung des HWS und erlaubt das Belassen von Totholz im Oberwasser, was wiederum zur Verbesserung der Gewässerstruktur im gesamten Verlauf und einer Reduzierung des Unterhaltungsaufwandes beiträgt</li> </ul>

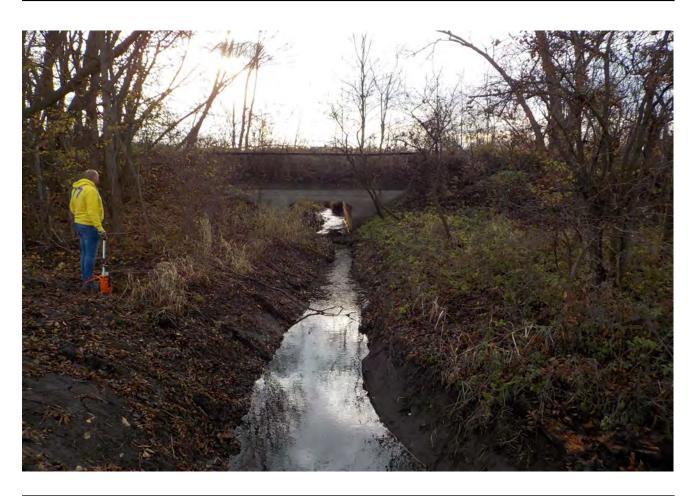
Verortung		Bauwerkskennung	
Gewässername		Bauwerks- bezeichnung	
OWK	SAL05OW04-00		
Gewässerordnung	2		
Flkm	1+876	Bauwerkskategorie	Brücke
Koordinaten	E 719518	Wanderhindernis Code	KG_WH13
	N 5693973	QWB ID	20404

Bewertung der ökologischen Durchgängigkeit		
Beschreibung	- keine weiteren Angaben vorhanden	
Ökologische Durchgängigkeit	ökologisch durchgängig	
Barrierewirkung	- keine

Maßnahmenbeschreibung	
Maßnahmenvariante	- Keine Maßnahme vorgesehen
Vorzugsvariante	Keine Maßnahme vorgesehen
Maßnahmenpriorität	nicht prioritär

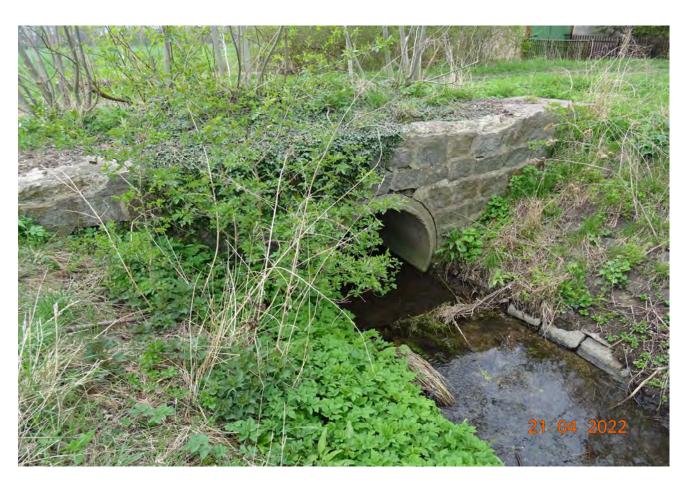
Verortung		Bauwer	Bauwerkskennung	
Gewässername	Klinkengraben	Bauwerks- bezeichnung		
OWK	SAL05OW04-00			
Gewässerordnung	2			
Flkm	2+525	Bauwerkskategorie	Durchlass	
Koordinaten	E 720062	Wanderhindernis Code	KG_WH14	
	N 5693782	QWB ID	20407

Bewertung der ökologischen Durchgängigkeit		
Beschreibung	-Brücke für landwirtschaftliche Fahrzeuge	
Ökologische Durchgängigkeit	eingeschränkt durchgängig	
Barrierewirkung	- geringe Substratauflage - keine Berme vorhanden

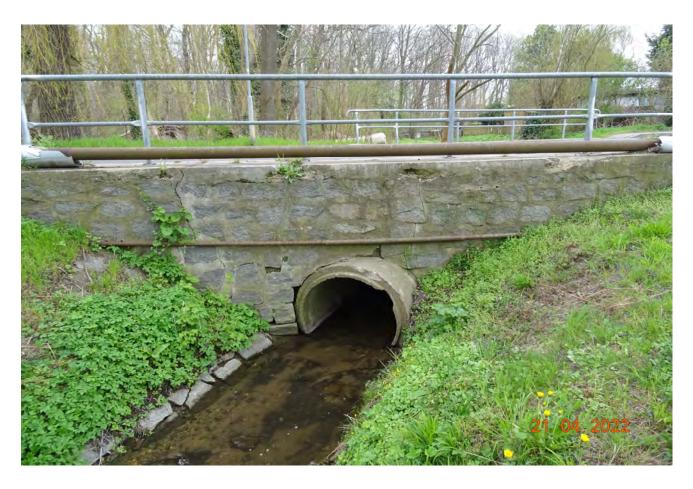
Verortung		Bauwerkskennung	
Gewässername	•	Bauwerks- bezeichnung	
OWK	SAL05OW04-00		
Gewässerordnung	2		
Flkm	2+786	Bauwerkskategorie	Durchlass
Koordinaten	E 720093	Wanderhindernis Code	KG_WH15
	N 5693567	QWB ID	20410

Bewertung der ökologischen Durchgängigkeit		
Beschreibung	-Straßenbrücke	
Ökologische Durchgängigkeit	eingeschränkt durchgängig	
Barrierewirkung	- geringe Substratauflage - keine Berme vorhanden

Maßnahmenbeschreibung	
Maßnahmenvariante	- Umbau in Balkenbrücke - Umbau in Maulprofil
Vorzugsvariante	Umbau in Maulprofil
Maßnahmenpriorität	nicht prioritär

Sonstige Hinweise		
Wasserrecht	kein Wasserrecht betroffen		
Anmerkungen	<ul> <li>Mit der Herstellung eines großen Abflussquerschnitts am Bauwerk wird die Durchgängigkeit für Totholz erhöht</li> <li>Dies führt zur Verbesserung des HWS und erlaubt das Belassen von Totholz im Oberwasser, was wiederum zur Verbesserung der Gewässerstruktur im gesamten Verlauf und einer Reduzierung des Unterhaltungsaufwandes beiträgt</li> </ul>

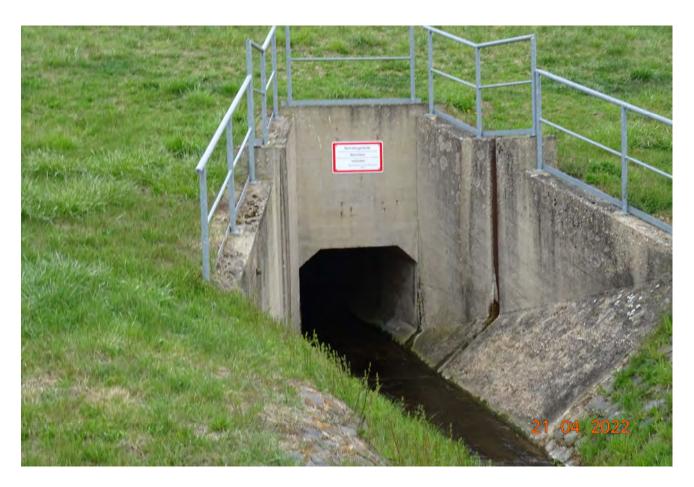
Verortung		Bauwer	Bauwerkskennung	
Gewässername	Klinkengraben	Bauwerks- bezeichnung		
OWK	SAL05OW04-00			
Gewässerordnung	2			
Flkm	3+112	Bauwerkskategorie	Düker	
Koordinaten	E 720237	Wanderhindernis Code	KG_WH16	
	N 5693214	QWB ID	30002

Bewertung der ökologischen Durchgängigkeit		
Beschreibung	- Unterführung Saale-Elster-Kanal	
Ökologische Durchgängigkeit	nicht durchgängig	
Barrierewirkung	- Druckabfluss im Düker

Maßnahmenbeschreibung		
Maßnahmenvariante - Keine Maßnahme vorgesehen		
Vorzugsvariante	Keine Maßnahme vorgesehen	
Maßnahmenpriorität	nicht prioritär

Sonstige Hinweise		
Wasserrecht	kein Wasserrecht betroffen	
Anmerkungen	- Laut Studie zur Vorflutsituation OL Zöschen bis Landesgrenze befindet sich das Bauwerk in einem guten Zustand - Aufgrund der vorliegenden sehr hohen Restriktion durch den Saale-Elster-Kanal wird von Maßnahmen zur Herstellung der ökologischen Durchgängigkeit abgesehen

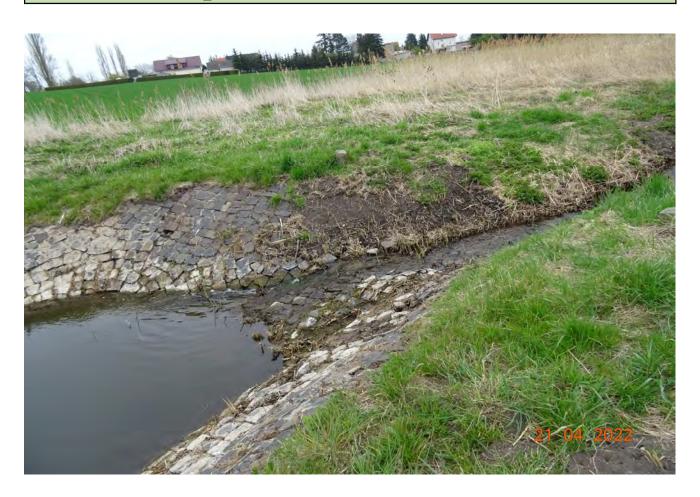
Verortung		Bauwerkskennung	
Gewässername		Bauwerks- bezeichnung	
OWK	SAL05OW04-00		
Gewässerordnung	2		
Flkm	3+150	Bauwerkskategorie	Sohlgleite
Koordinaten	E 720246	Wanderhindernis Code	KG_WH17
	N 5693177	QWB ID	60013

Bewertung der ökologischen Durchgängigkeit		
Beschreibung	- Ufer und Sohle gepflastert	
Ökologische Durchgängigkeit	nicht durchgängig	
Barrierewirkung	- glatte Sohle

Maßnahmenbeschreibung		
Maßnahmenvariante	- Keine Maßnahme vorgesehen	
Vorzugsvariante	Keine Maßnahme vorgesehen	
Maßnahmenpriorität	nicht prioritär

Sonstige Hinweise
Wasserrecht	kein Wasserrecht betroffen
Anmerkungen	- Aufgrund der vorliegenden sehr hohen Restriktion durch den Saale-Elster- Kanal wird von Maßnahmen zur Herstellung der ökologischen Durchgängigkeit abgesehen

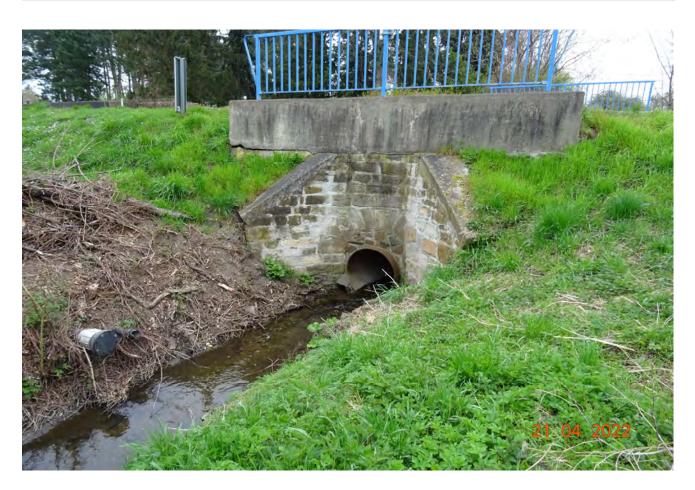
Verortung		Bauwerkskennung	
Gewässername	Klinkengraben	Bauwerks- bezeichnung	
OWK	SAL05OW04-00		
Gewässerordnung	2		
Flkm	3+256	Bauwerkskategorie	Durchlass
Koordinaten	E 720319	Wanderhindernis Code	KG_WH18
	N 5693110	QWB ID	20413

Bewertung der ökologischen Durchgängigkeit		
Beschreibung	- Straßenbrücke - Unterführung B181		
Ökologische Durchgängigkeit	nicht durchgängig		
Barrierewirkung	- glatte Sohle - keine natürliche Substratauflage vorhanden - geringer Absturz vorhanden

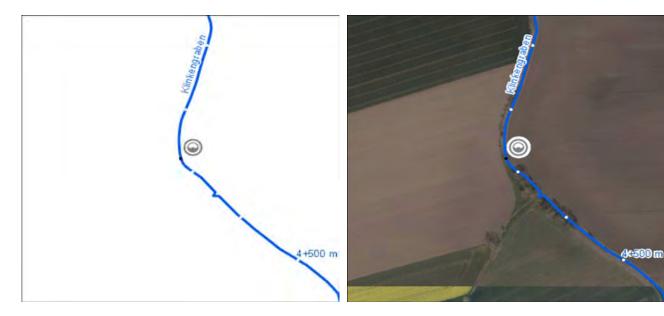
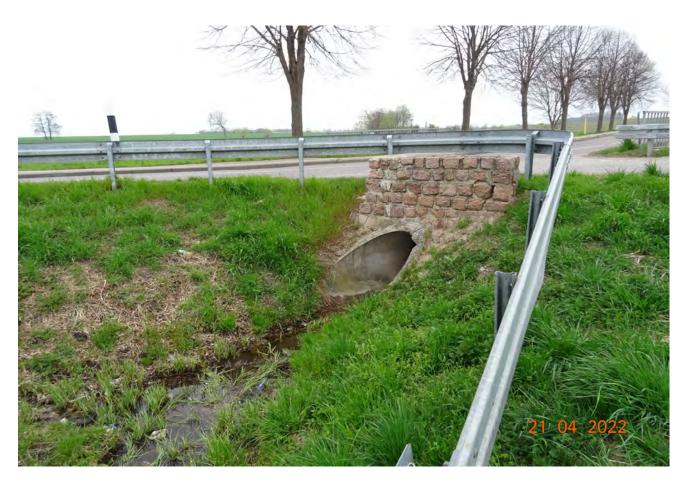
Verortung		Bauwerkskennung	
Gewässername	Klinkengraben	Bauwerks- bezeichnung	
OWK	SAL05OW04-00		
Gewässerordnung	2		
Flkm	4+661	Bauwerkskategorie	Durchlass
Koordinaten	E 720595	Wanderhindernis Code	KG_WH22
	N 5691913	QWB ID	20799

Bewertung der ökologischen Durchgängigkeit		
Beschreibung	- Straßenbrücke	
Ökologische Durchgängigkeit	nicht durchgängig	
Barrierewirkung	- geringe Substratauflage - keine Berme vorhanden - geringer Sohlabsturz vorhanden

Maßnahmenbeschreibung	
Maßnahmenvariante	- Umbau in Balkenbrücke - Umbau in Maulprofil	
Vorzugsvariante	Umbau in Maulprofil	
Maßnahmenpriorität	nicht prioritär

Sonstige Hinweise		
Wasserrecht	kein Wasserrecht betroffen		
Anmerkungen	<ul> <li>kaum bis gar kein Durchfluss vorhanden (22.04.22)</li> <li>Mit der Herstellung eines großen Abflussquerschnitts am Bauwerk wird die Durchgängigkeit für Totholz erhöht</li> <li>Dies führt zur Verbesserung des HWS und erlaubt das Belassen von Totholz im Oberwasser, was wiederum zur Verbesserung der Gewässerstruktur im gesamten Verlauf und einer Reduzierung des Unterhaltungsaufwandes beiträgt</li> </ul>

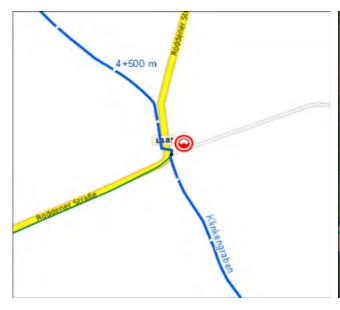
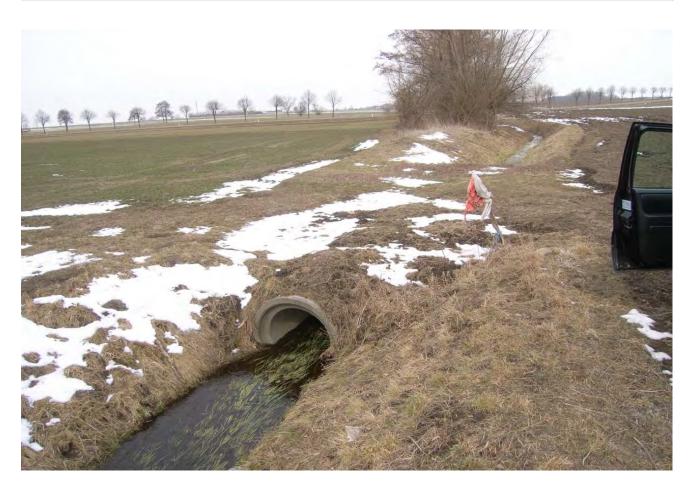
Verortung		Bauwerkskennung	
Gewässername	Klinkengraben	Bauwerks- bezeichnung	
OWK	SAL05OW04-00		
Gewässerordnung	2		
Flkm	4+808	Bauwerkskategorie	Durchlass
Koordinaten	E 720649	Wanderhindernis Code	KG_WH23
	N 5691779	QWB ID	20425

Bewertung der ökologischen Durchgängigkeit		
Beschreibung	- Verrohrung als Feldüberfahrt	
Ökologische Durchgängigkeit	eingeschränkt durchgängig	
Barrierewirkung	- glatte Betonsohle

Maßnahmenbeschreibung	
Maßnahmenvariante	- Umbau in Balkenbrücke - Rückbau der Anlage	
Vorzugsvariante	Umbau in Balkenbrücke	
Maßnahmenpriorität	nicht prioritär

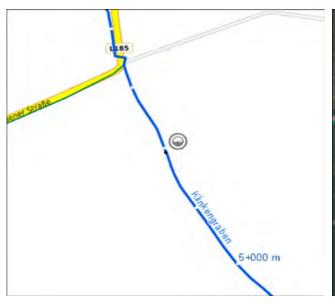
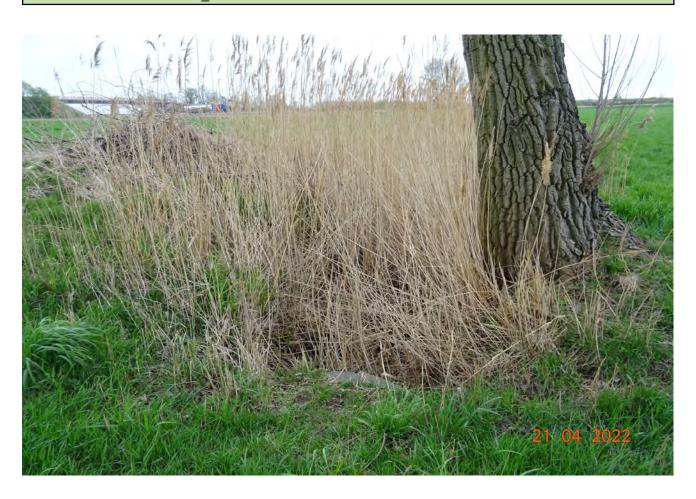
Verortung		Bauwerkskennung	
Gewässername	•	Bauwerks- bezeichnung	
OWK	SAL05OW04-00		
Gewässerordnung	2		
Flkm	5+327	Bauwerkskategorie	Durchlass
Koordinaten	E 720988	Wanderhindernis Code	KG_WH24
	N 5691396	QWB ID	110017

Bewertung der ökologischen Durchgängigkeit		
Beschreibung	- Verrohrung als Feldüberfahrt	
Ökologische Durchgängigkeit	eingeschränkt durchgängig	
Barrierewirkung	- geringe Substratauflage - keine Berme vorhanden - teilw. Druckabfluss

Sonstige Hinweise	
Wasserrecht	kein Wasserrecht betroffen
Anmerkungen	-kaum Durchfluss - viel Bewuchs im Gewässer

Maßnahmenbeschreibung	
	- Umbau in Furt - Umbau in Balkenbrücke
Vorzugsvariante	Umbau in Furt
Maßnahmenpriorität	nicht prioritär

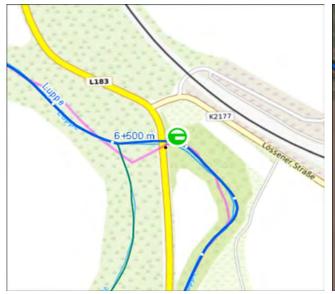
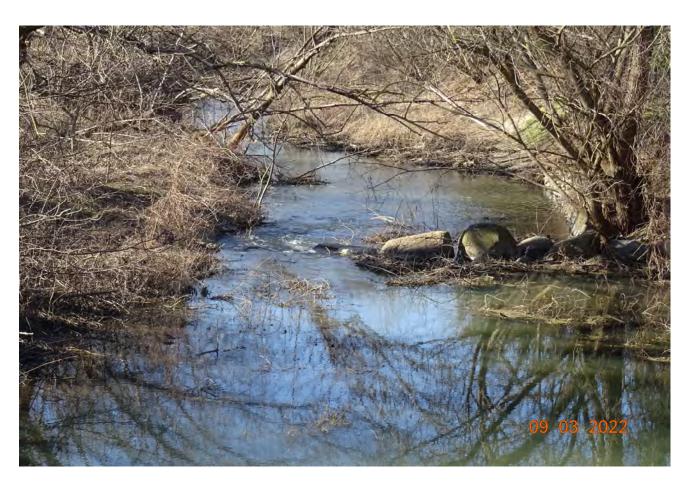
Verortung		Bauwerkskennung	
Gewässername	Luppe	Bauwerks- bezeichnung	Entnahmestelle Lössen
OWK	SAL05OW04-00		
Gewässerordnung	1		
Flkm	7+557	Bauwerkskategorie	Sohlgleite
Koordinaten	E 711420	Wanderhindernis Code	LU_WH03
	N 5695535	QWB ID	60123

Bewertung der ökologischen Durchgängigkeit		
Beschreibung	- wilde Sohlschwelle - dient dem Aufstau für Wasserentnahme (Löschwasser?)		
Ökologische Durchgängigkeit	eingeschränkt durchgängig		
Barrierewirkung	- hohe Fließgeschwindigkeit

Maßnahmenbeschreibung	
Maßnahmenvariante	- Rückbau der Anlage - Neubau Dammbalken für temporären Aufstau
Vorzugsvariante	Rückbau der Anlage
Maßnahmenpriorität	nicht prioritär

Sonstige Hinweise	
Wasserrecht	unbekannt
Anmerkungen	- Es ist zu klären, ob ein Wasserrecht vorliegt und der Verbleib der Löschwasserentnahmestelle erforderlich ist

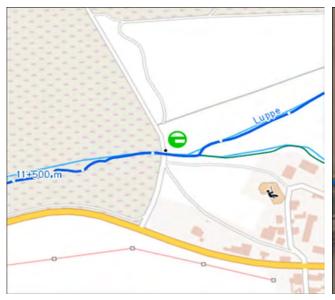
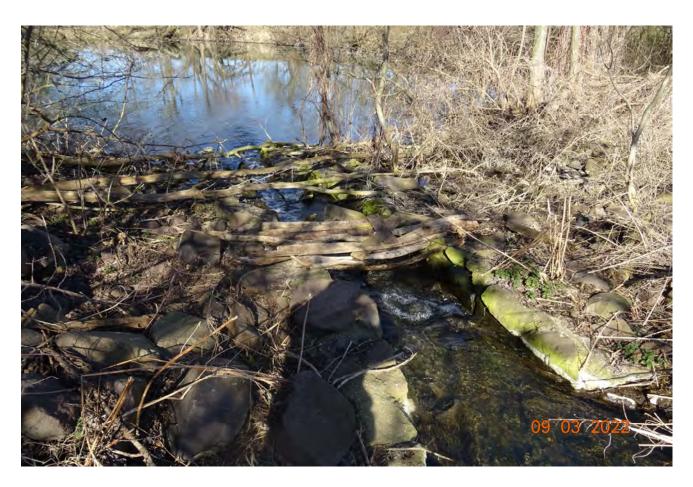
Verortung		Bauwerkskennung	
Gewässername	Luppe	Bauwerks- bezeichnung	Wehrschwelle Wallendorf
OWK	SAL05OW04-00		
Gewässerordnung	1		
Flkm	12+453	Bauwerkskategorie	Sohlgleite
Koordinaten	E 714122	Wanderhindernis Code	LU_WH09
	N 5694488	QWB ID	60124

Bewertung der ökologischen Durchgängigkeit		
Beschreibung	- feste Wehrschwelle mit Niedrigwasserrinne	
Ökologische Durchgängigkeit	eingeschränkt durchgängig	
Barrierewirkung	- Absturz ca. 0,5m

Maßnahmenbeschreibung	
Maßnahmenvariante	- Rückbau der Anlage - Umbau in besser passierbare Anlage	
Vorzugsvariante	Rückbau der Anlage	
Maßnahmenpriorität	nicht prioritär

Sonstige Hinweise
Wasserrecht	kein Wasserrecht betroffen
Anmerkungen	<ul> <li>Zunächst ist zu prüfen, ob die ökologische Durchgängigkeit der Anlage an 300 Tagen in Jahr gewährleistet ist.</li> <li>Aus ökologischer Sicht ist die Reduzierung des Rückstaus erforderlich, um die Habitatbedingungen und die ökologische Durchgängigkeit für Makrozoobenthos zu verbessern</li> <li>Auf der Sohlgleite befindet sich eine Niedrigwasserrinne (LU_WH09)</li> </ul>

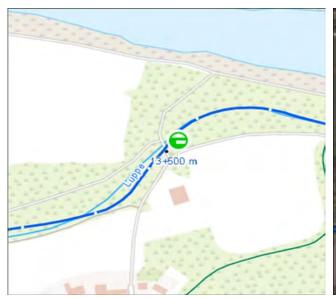
Verortung		Bauwerkskennung	
Gewässername	''	Bauwerks- bezeichnung	Wehr Abschlag alte Luppe- Arm Wegwitz
OWK	SAL05OW04-00		
Gewässerordnung	1		
Flkm	14+446	Bauwerkskategorie	Stauanlage
Koordinaten	E 715749	Wanderhindernis Code	LU_WH13
	N 5694879	QWB ID	60125

Bewertung der ökologischen Durchgängigkeit		
Beschreibung	- feste Wehrschwelle - Aufstau für Abschlag in alten Luppe-Arm	
Ökologische Durchgängigkeit	nicht durchgängig	
Barrierewirkung	- Absturzhöhe ca. 70cm

Maßnahmenbeschreibung	
Maßnahmenvariante	- Rückbau der Anlage - Umbau in besser passierbare Anlage - Umgehung durch Anbindung Altarm
Vorzugsvariante	Rückbau der Anlage
Maßnahmenpriorität	nicht prioritär

Sonstige Hinweise		
Wasserrecht	kein Wasserrecht betroffen	
Anmerkungen	<ul> <li>- Der Nutzen der Anlage könnte im Abschlag in den Alten Luppe arm liegen</li> <li>- Über die Verrohrung (QBW 110006) erfolgt derzeit kein Abschlag von der Luppe in den Alten Luppe arm</li> <li>- der UHV plant die Wiederherstellung des Alten Luppearms als Vorfluter. Die ökologische Durchgängigkeit des Alten Luppearms solle dabei ebenfalls hergestellt werden. Die Oberwasserseitige Anbindung an die Luppe werde nicht verändert.</li> <li>- Die Anbindung des Alten Luppearms und die Reduzierung des Rückstaus sind ökologischer Sicht zur Anbindung von Habitaten und Verbesserung der Habitatqualität im Oberwasser erforderlich</li> <li>- der Rückbau der Anlage sollte mit der Anbindung des Alten Luppearms verbunden werden</li> </ul>

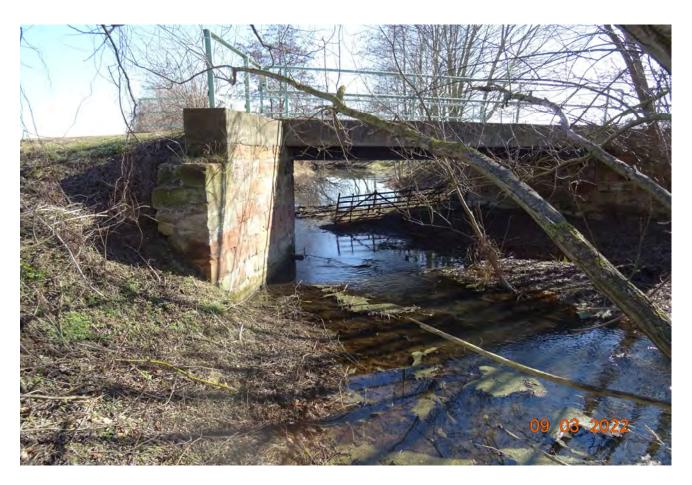
Verortung		Bauwerkskennung	
Gewässername	Luppe	Bauwerks- bezeichnung	Straßenbrücke Zöschen
OWK	SAL05OW04-00		
Gewässerordnung	1		
Flkm	15+931	Bauwerkskategorie	Brücke
Koordinaten	E 717084	Wanderhindernis Code	LU_WH16
	N 5694772	QWB ID	20486

Bewertung der ökologischen Durchgängigkeit		
Beschreibung	- Brücke	
Ökologische Durchgängigkeit	ökologisch durchgängig	
Barrierewirkung	- keine

Maßnahmenbeschreibung		
Maßnahmenvariante	- Keine Maßnahme vorgesehen	
Vorzugsvariante	Keine Maßnahme vorgesehen	
Maßnahmenpriorität	nicht prioritär
