Verortung		Bauwerkskennung	
Gewässername	•	Bauwerks- bezeichnung	Sohlabsturz Mündung Augraben
OWK	SAL05OW04-00		Augraben
Gewässerordnung	2		
Flkm	0+003	Bauwerkskategorie	Sohlbauwerk
Koordinaten	E 717058	Wanderhindernis Code	AG_WH01
	N 5694781	QWB ID	110005

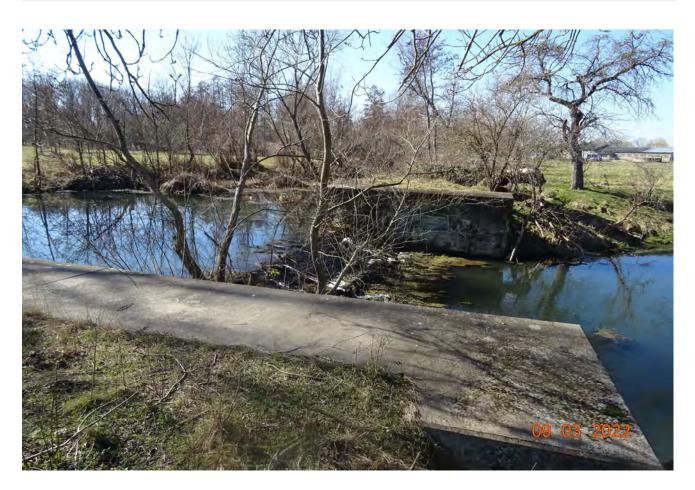
Verortung		Bauwerkskennung	
Gewässername	Luppe	Bauwerks- bezeichnung	Mühlenwehr bei Zöschen
OWK	SAL05OW04-00		
Gewässerordnung	1		
Flkm	16+250	Bauwerkskategorie	Stauanlage
Koordinaten	E 717310	Wanderhindernis Code	LU_WH17
	N 5694624	QWB ID	10000

Bewertung der ökologischen Durchgängigkeit
Beschreibung	- feste Wehrschwelle für Abschlag in Mühlgraben - erheblicher Rückstau vorhanden
Ökologische Durchgängigkeit	nicht durchgängig
Barrierewirkung	- Absturz ca. 1,2m

Maßnahmenbeschreibung	
Maßnahmenvariante	- Rückbau der Anlage - Umbau in Sohlgleite - Sohlhöhendifferenz durch Laufverlängerung abfangen	
Vorzugsvariante	Sohlhöhendifferenz durch Laufverlängerung abfangen	
Maßnahmenpriorität	nicht prioritär

Sonstige Hinweise		
Wasserrecht	kein Wasserrecht betroffen	
Anmerkungen	- Aus ökologischer Sicht ist die Reduzierung des Rückstaus erforderlich, um die Habitat Bedingungen und die ökologische Durchgängigkeit für Makrozoobenthos zu verbessern

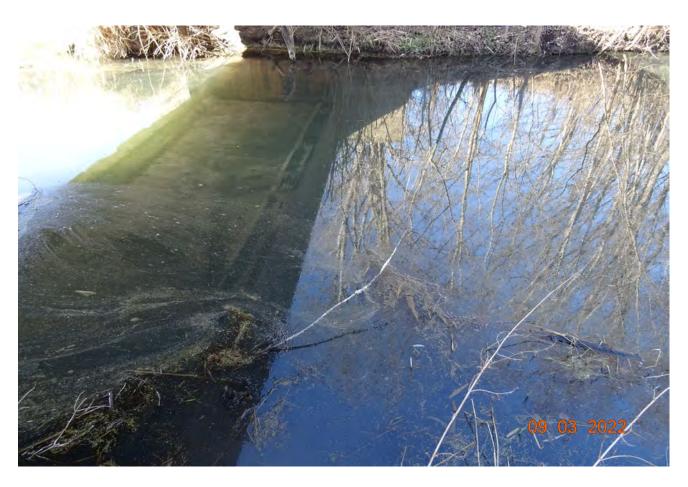
Verortung		Bauwer	Bauwerkskennung	
Gewässername	Luppe	Bauwerks- bezeichnung		
OWK	SAL05OW04-00			
Gewässerordnung	1			
Flkm	17+720	Bauwerkskategorie	Brücke	
Koordinaten	E 718078	Wanderhindernis Code	LU_WH18	
	N 5694729	QWB ID	20487

Bewertung der ökologischen Durchgängigkeit		
Beschreibung	- Massive Betonbrücke uh Zweimen	
Ökologische Durchgängigkeit	ökologisch durchgängig	
Barrierewirkung	- keine

Maßnahmenbeschreibung		
Maßnahmenvariante - Keine Maßnahme vorgesehen		
Vorzugsvariante	Keine Maßnahme vorgesehen	
Maßnahmenpriorität	nicht prioritär

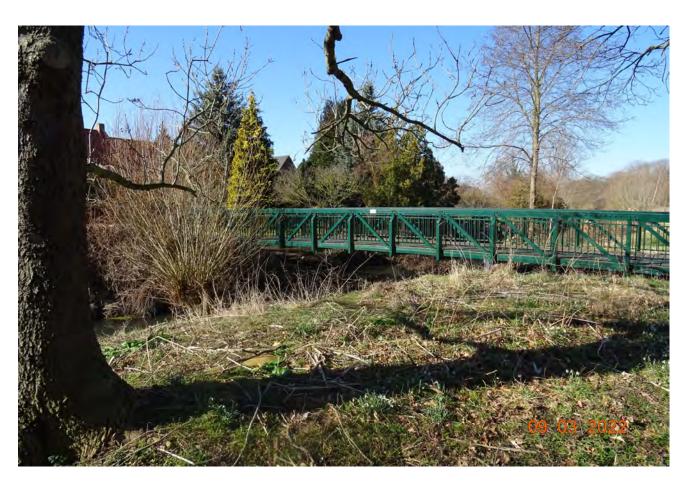
Verortung		Bauwerkskennung	
Gewässername	Luppe	Bauwerks- bezeichnung	
OWK	SAL05OW04-00		
Gewässerordnung	1		
Flkm	18+454	Bauwerkskategorie	Brücke
Koordinaten	E 718569	Wanderhindernis Code	LU_WH19
	N 5694927	QWB ID	20488

Bewertung der ökologischen Durchgängigkeit		
Beschreibung	- Fußgängerbrücke OL Zweimen		
Ökologische Durchgängigkeit	ökologisch durchgängig		
Barrierewirkung	- keine

Maßnahmenbeschreibung	
Maßnahmenvariante - Keine Maßnahme vorgesehen		
Vorzugsvariante	Keine Maßnahme vorgesehen	
Maßnahmenpriorität	nicht prioritär

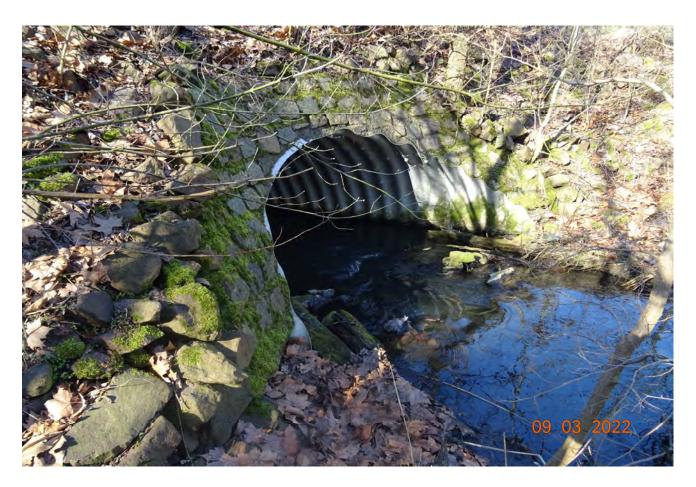
Verortung		Bauwer	Bauwerkskennung	
Gewässername	Luppe	Bauwerks- bezeichnung		
OWK	SAL05OW04-00			
Gewässerordnung	1			
Flkm	18+953	Bauwerkskategorie	Brücke	
Koordinaten	E 719030	Wanderhindernis Code	LU_WH20	
	N 5694885	QWB ID	20489

Bewertung der ökologischen Durchgängigkeit		
Beschreibung	- Maulprofil uh Schlosspark Dölkau		
Ökologische Durchgängigkeit	ökologisch durchgängig		
Barrierewirkung	- keine

Maßnahmenbeschreibung		
Maßnahmenvariante - Keine Maßnahme vorgesehen		
Vorzugsvariante	Keine Maßnahme vorgesehen	
Maßnahmenpriorität	nicht prioritär

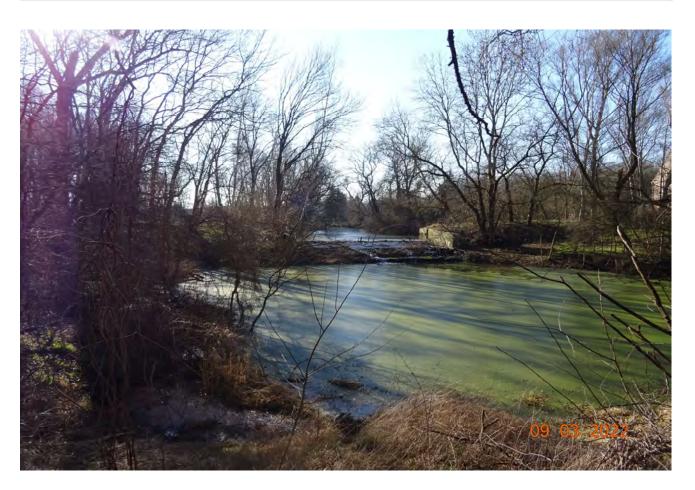
Verortung		Bauwerkskennung	
Gewässername	Luppe	Bauwerks- bezeichnung	Wehr bei Horburg
OWK	SAL05OW04-00		
Gewässerordnung	1		
Flkm	21+988	Bauwerkskategorie	Stauanlage
Koordinaten	E 720537	Wanderhindernis Code	LU_WH22
	N 5695650	QWB ID	60126

Bewertung der ökologischen Durchgängigkeit		
Beschreibung	- Abschlag für eh. Mühle		
Ökologische Durchgängigkeit	nicht durchgängig		
Barrierewirkung	- Absturzhöhe ca. 2,5m

Maßnahmenbeschreibung	
Maßnahmenvariante	<ul><li>- Rückbau der Anlage</li><li>- Umbau in Sohlgleite</li><li>- Sohlhöhendifferenz durch Laufverlängerung abfangen</li></ul>	
Vorzugsvariante	Sohlhöhendifferenz durch Laufverlängerung abfangen	
Maßnahmenpriorität	nicht prioritär

Sonstige Hinweise
Wasserrecht	kein Wasserrecht betroffen
Anmerkungen	<ul> <li>- Aus ökologischer Sicht ist zusätzlich die Reduzierung des Rückstaus erforderlich, um die Habitat Bedingungen und die ökologische Durchgängigkeit für Makrozoobenthos zu verbessern</li> <li>- Die Maßnahme sollte in Kombination mit dem Wanderhindernis LU_WH23 geplant werden</li> </ul>

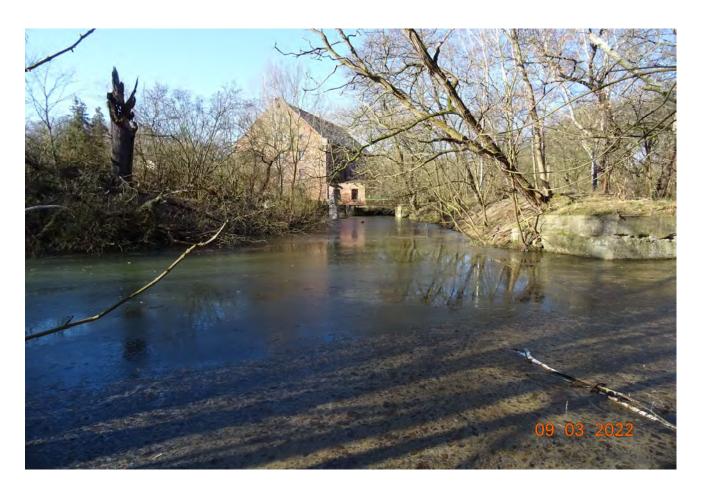
Verortung		Bauwerkskennung	
Gewässername	''		Mühlgrabenwehr bei
		bezeichnung	Horburg
OWK	SAL05OW04-00		
Gewässerordnung	1		
Flkm	22+009	Bauwerkskategorie	Wehr
Koordinaten	E 720514	Wanderhindernis Code	LU_WH23
	N 5695620	QWB ID	40589

Bewertung der ökologischen Durchgängigkeit
Beschreibung	- Abschlag für eh. Mühle - festes Wehr
Ökologische Durchgängigkeit	nicht durchgängig
Barrierewirkung	- Fallhöhe ca. 1,7m

Maßnahmenbeschreibung	
Maßnahmenvariante	- Rückbau der Anlage - Umbau in Sohlgleite - Sohlhöhendifferenz durch Laufverlängerung abfangen	
Vorzugsvariante	Sohlhöhendifferenz durch Laufverlängerung abfangen	
Maßnahmenpriorität	nicht prioritär

Sonstige Hinweise
Wasserrecht	kein Wasserrecht betroffen
Anmerkungen	<ul> <li>- die ökologische Durchgängigkeit kann alternativ zu diesem Bauwerk im Mühlgraben im Hauptbett erfolgen</li> <li>- Aus ökologischer Sicht ist zusätzlich die Reduzierung des Rückstaus erforderlich, um die Habitat Bedingungen und die ökologische Durchgängigkeit für Makrozoobenthos zu verbessern</li> <li>- Die Maßnahme sollte in Kombination mit dem Wanderhindernis LU_WH22 geplant werden</li> </ul>

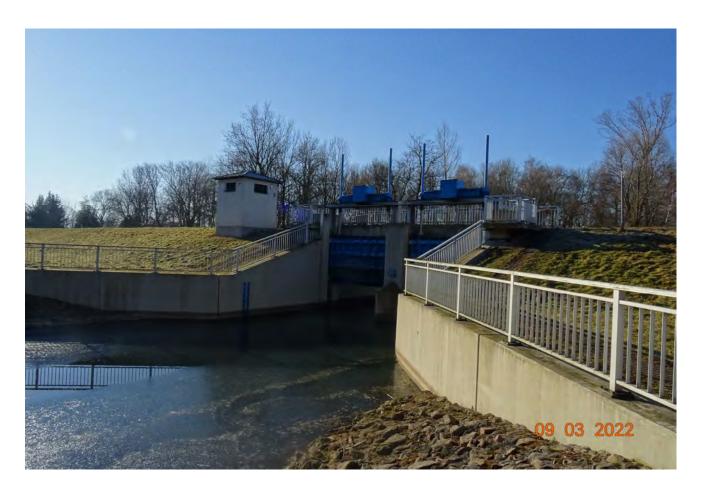
Verortung		Bauwerkskennung	
Gewässername	Luppe	Bauwerks- bezeichnung	Luppeverschlussbauwerk
OWK	SAL05OW04-00		
Gewässerordnung	1		
Flkm	24+191	Bauwerkskategorie	Stauanlage
Koordinaten	E 722050	Wanderhindernis Code	LU_WH25
	N 5696230	QWB ID	110003

Bewertung der ökologischen Durchgängigkeit		
Beschreibung	- Bauwerk der LTV auf sächsischem Staatsgebiet - Bauwerk dient dem Hochwasserrückhalt in der Aue	
Ökologische Durchgängigkeit	ökologisch durchgängig	
Barrierewirkung	- keine

Maßnahmenbeschreibung		
Maßnahmenvariante	- Keine Maßnahme vorgesehen	
Vorzugsvariante	Keine Maßnahme vorgesehen	
Maßnahmenpriorität	nicht prioritär

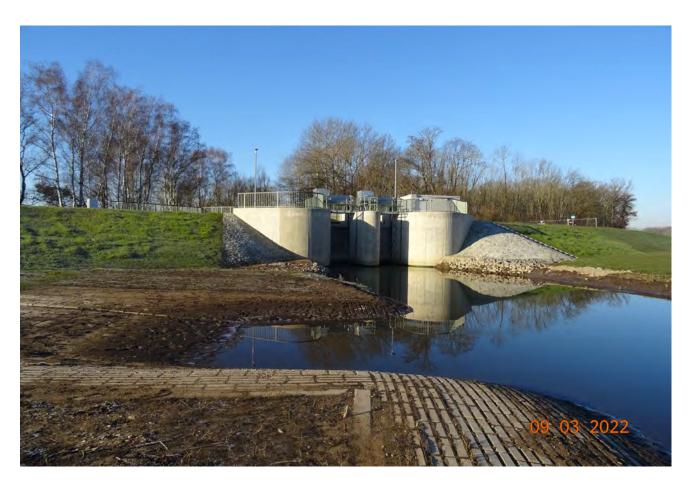
Ve	erortung	Bauwer	kskennung
Gewässername	Luppe	Bauwerks- bezeichnung	Wehr Kleinliebenau II
OWK	SAL05OW04-00		
Gewässerordnung	1		
Flkm	26+106	Bauwerkskategorie	Stauanlage
Koordinaten	E 723142	Wanderhindernis Code	LU_WH26
	N 5696890	QWB ID	110002

Bewertung der ökologischen Durchgängigkeit		
Beschreibung	<ul> <li>Bauwerk der LTV befindet sich auf sächsischem Boden</li> <li>Bauwerk dient der Regulierung des Abschlags aus der Neuen Luppe in die Luppe (Luppewildbett)</li> </ul>	
Ökologische Durchgängigkeit	ökologisch durchgängig	
Barrierewirkung	- keine

Maßnahmenbeschreibung		
Maßnahmenvariante	- Keine Maßnahme vorgesehen	
Vorzugsvariante	Keine Maßnahme vorgesehen	
Maßnahmenpriorität	nicht prioritär
