Landesbetrieb für Hochwasserschutz
und Wasserwirtschaft Sachsen-Anhalt
Otto-von-Guericke-Str. 5
39104 Magdeburg

**Gewässerentwicklungskonzept
„Große Schnauder/Wethau/Unstrut“**

Björnsen Beratende Ingenieure Erfurt GmbH
Standort Leipzig
Dohnanyistraße 28, 04103 Leipzig

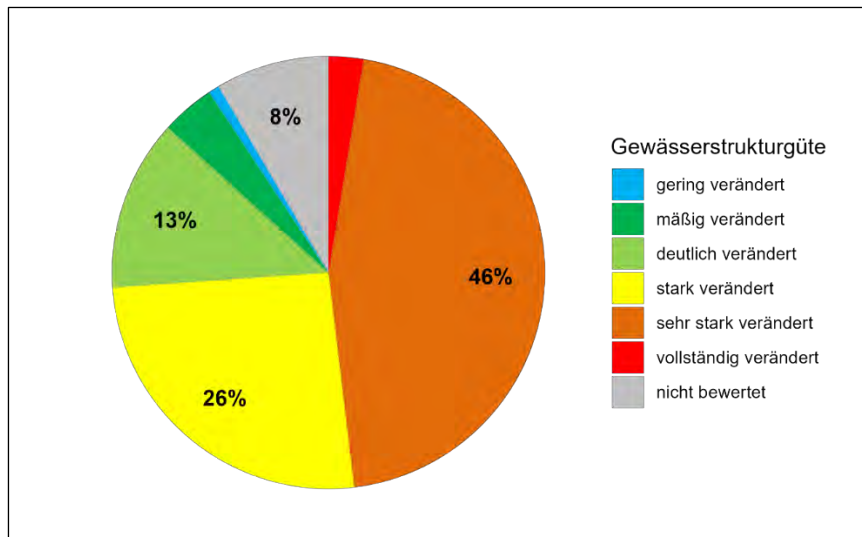
Abb. 20: Statistik der Gesamtstrukturgüte der Projektgewässer

Abbildung 20 zeigt, dass über 88 % der Fließstrecke der Projektgewässer einer Gesamtstrukturgüteklasse ≥ 4 , deutlich verändert, zugeordnet sind. Gering veränderte und unveränderte Abschnitte, bezogen auf die Gesamtstruktur, kommen nur an wenigen Stellen im Projektgebiet vor. Die Gewässerstruktur im Projektgebiet kann daher insgesamt als „stark bis sehr stark verändert“ beschrieben werden. In Anlage 06 (Strukturgüte) befinden sich Karten, welche die einzelnen Bewertungen der Bereiche Sohle, Ufer und Land detailliert entlang der Fließstrecke darstellen.

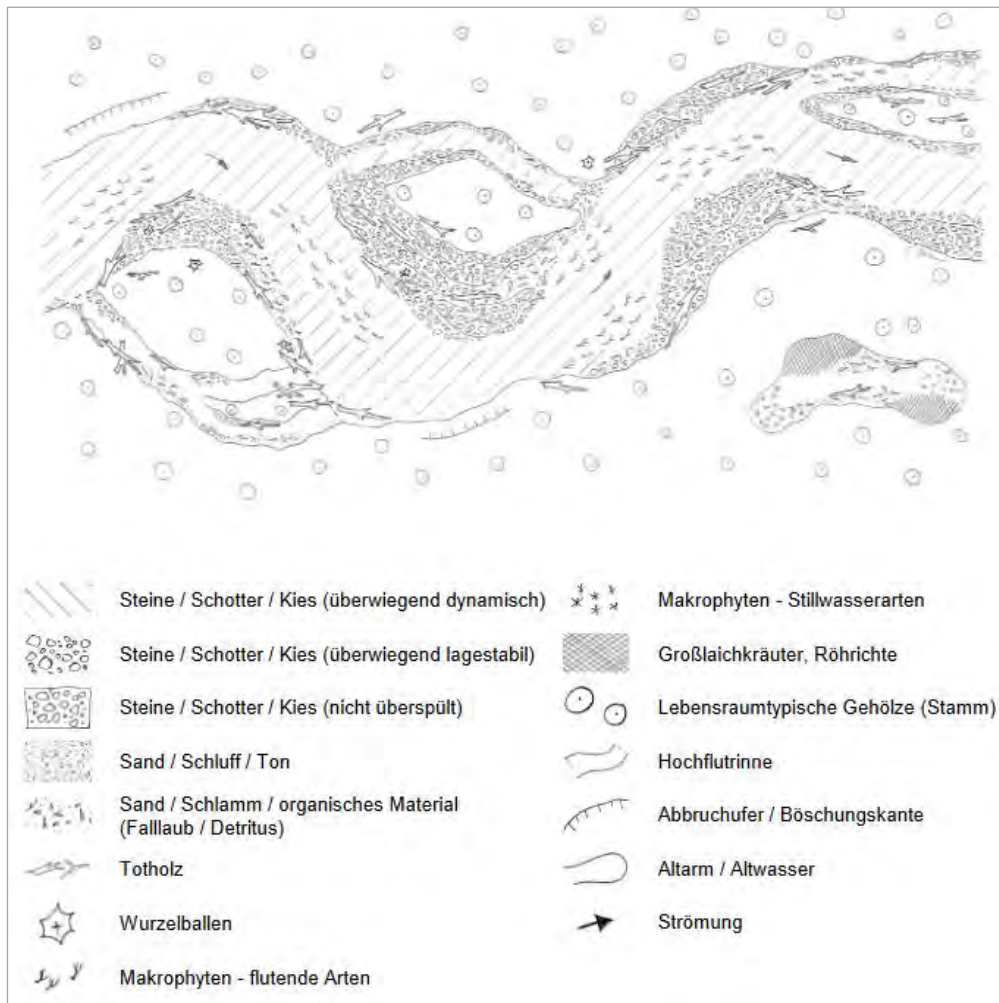
Abb. 22: Habitatskizze des guten ökologischen Zustands des Gewässertyps 9.2 [20]

Die Unstrut ist als einziges Gewässer im Projektgebiet dem Fließgewässertyp 9.2 zuzuordnen. Im Kernlebensraum weisen die großen Mittelgebirgsflüsse überwiegend einen gestreckten bis stark geschwungenen Lauf mit Nebengerinnen auf (in Engtälern und in gefällearmen Sohlentälern auch ohne Nebengerinne). Die Sohle besteht überwiegend aus dynamischem Grobmaterial wie Schotter, Steinen und Kies. Untergeordnet gibt es Feinsubstrate. Der Totholzanteil am Sohlsubstrat liegt zwischen 2 und 5 %. Die Sohle wird großflächig von Makrophyten besiedelt. Insgesamt ist die Sohle vielfältig strukturiert und weist eine hohe Substratdiversität auf. Es gibt wenige bis mehrere besondere Lauf- und Uferstrukturen bei mäßiger bis großer Tiefen- und Breitenvarianz. Es finden sich häufig die für diesen Gewässertyp charakteristischen vegetationsfreien Mitten- und Uferbänke. Es treten höchstens geringe Sohl- und Uferbelastungen auf. Bauwerke und andere Veränderungen im und am Gewässer beeinträchtigen den Geschiebehalt sowie die longitudinale und laterale Durchgängigkeit für die aquatischen Lebensgemeinschaften gar nicht oder nur geringfügig. Die Ufer werden von einem Uferstreifen mit lebensraumtypischen Gehölzen begleitet und teilweise beschattet. Die überwiegend von Hochflutrinne und Altgewässern geprägte Aue wird regelmäßig überflutet [20].

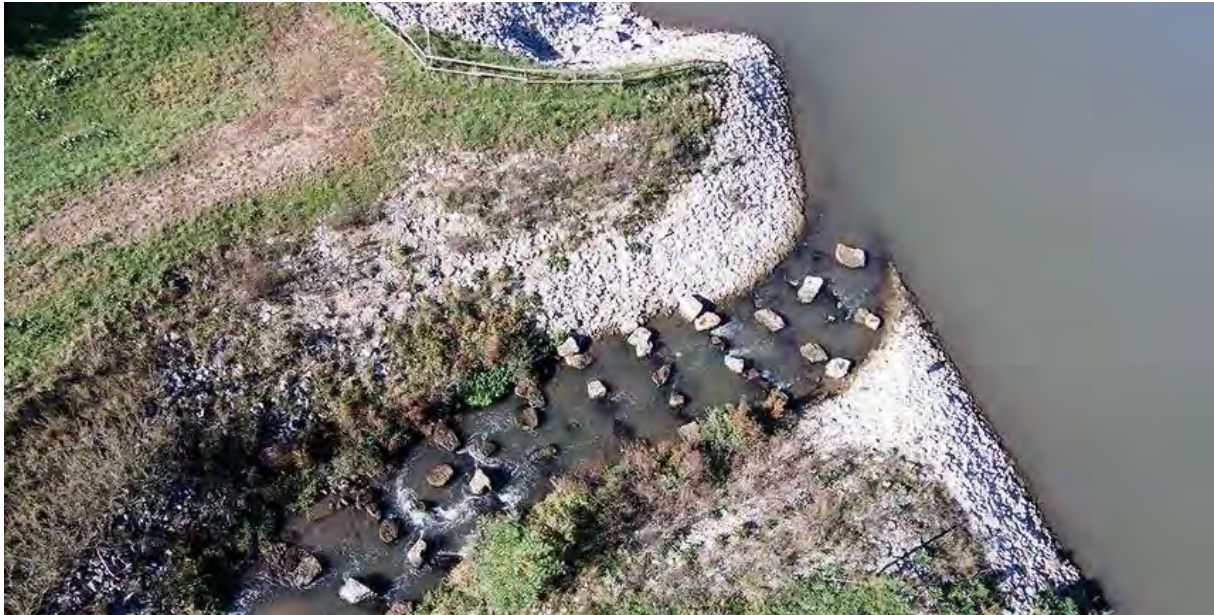
Abb. 25: Beispiel Umgehungsgerinne als punktuelle Maßnahmenvariante

Mit dieser Variante kann die vorhandene Anlage erhalten bleiben und ein ggf. erforderliches Stauziel beibehalten werden.

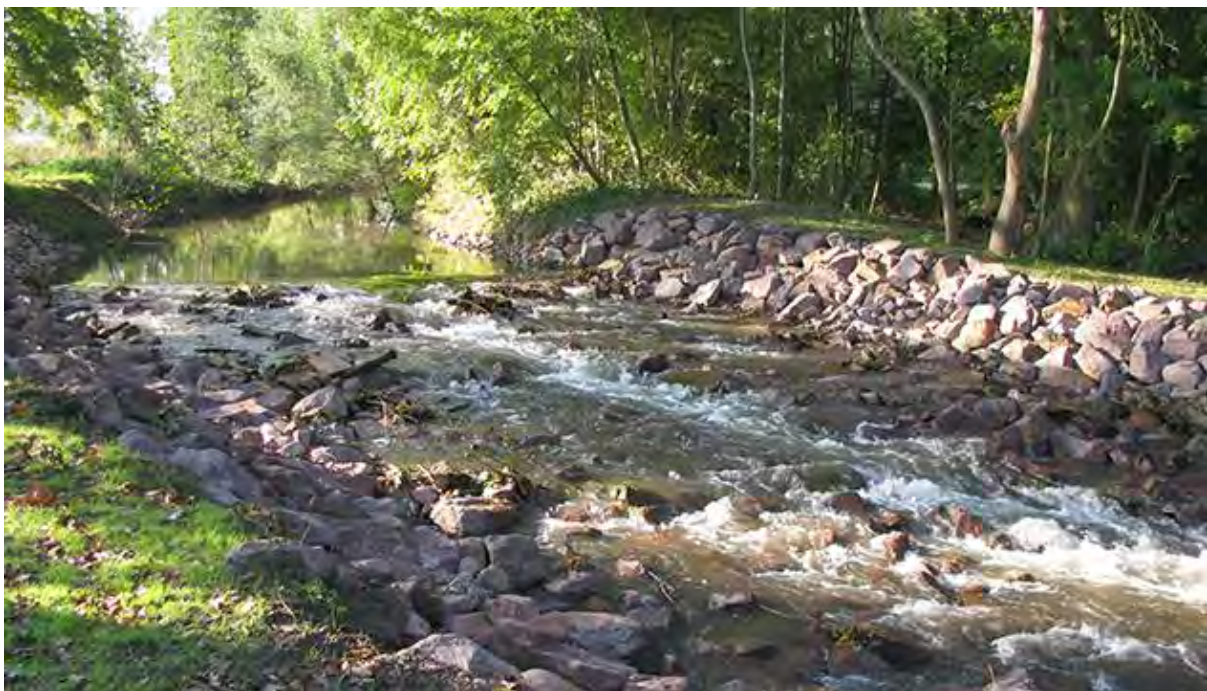
Abb. 26: Beispiel Sohlgleite mit Niedrigwasserrinne als punktuelle Maßnahmenvariante

Alternativ kann die vorhandene Barriere so umgebaut werden, dass der vorhandene Rückstaubereich beibehalten wird, aber das Wanderhindernis (normalerweise der Absturz) als Sohlgleite oder Teilsohlgleite durchgängig gestaltet wird. Die Möglichkeit kann bei vorhandenen Restriktionen im Umfeld umgesetzt werden, wenn die örtlichen Randbedingungen (Mindestwasserführung, etc.) gegeben sind.

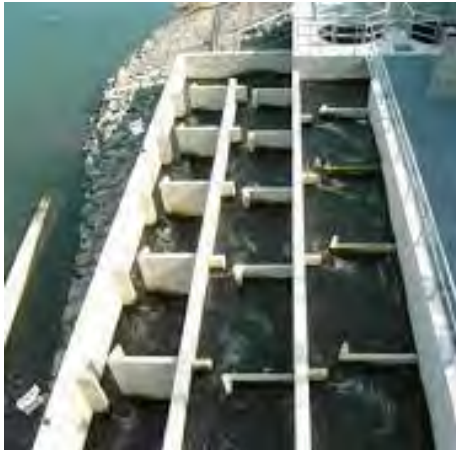
Abb. 27: Beispiel Schlitzpass als punktuelle Maßnahmenvariante [5]

Diese Variante wird gewählt, wenn aufgrund örtlicher Gegebenheiten und Nutzungen keine andere Variante am Standort umsetzbar ist.

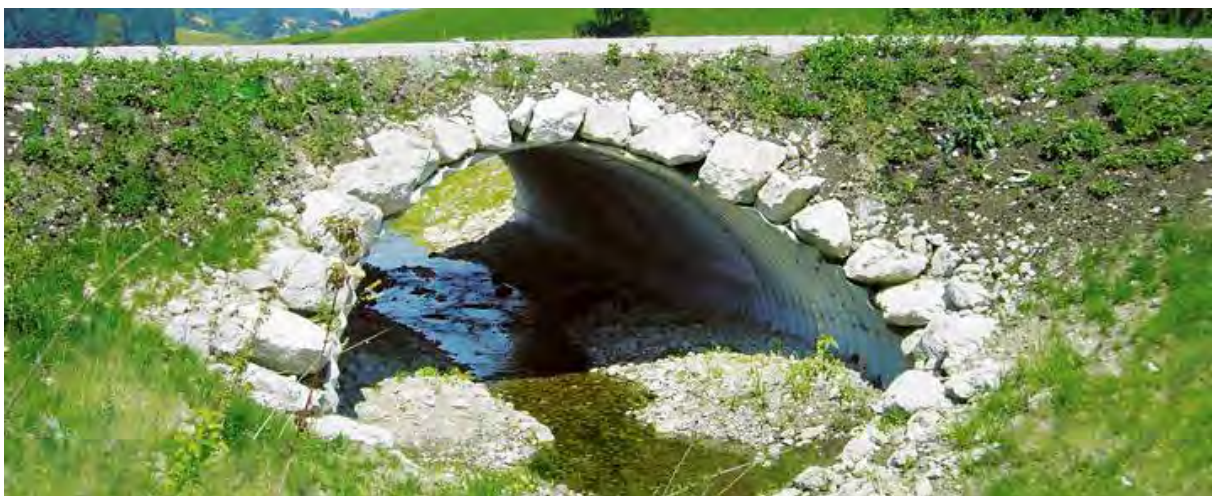
Abb. 28: Ausführungsbeispiel Maulprofilrohr. Quelle: sytec.ch

Für eine naturnahe Gestaltung des Gewässers ist die Einschnürung des Gewässerquerschnitts durch das Durchlassbauwerk gering zu halten. Gegenüber Rundrohren mit gleicher Höhe besitzen Maulprofilrohre bei gleichem Wasserstand einen um ca. 65 % bis 100 % größeren Querschnitt. Ein breiter Querschnitt des Durchlasses ermöglicht überdies die Ausbildung von beidseitigen Trockenbermen, damit Tierbewegungen entlang des Gewässerrandes möglich bleiben. Außerdem sollte die Gewässersohle im Durchlassbauwerk durch eine Aufschüttung als raue Sohle gestaltet werden. Die Portale von Maulprofilrohren können per Rohrzuschnitt an die Böschungsneigung angepasst werden. Die Böschung kann abschließend mit Natursteinen oder einer Grasnarbe befestigt werden (siehe Abb.28)

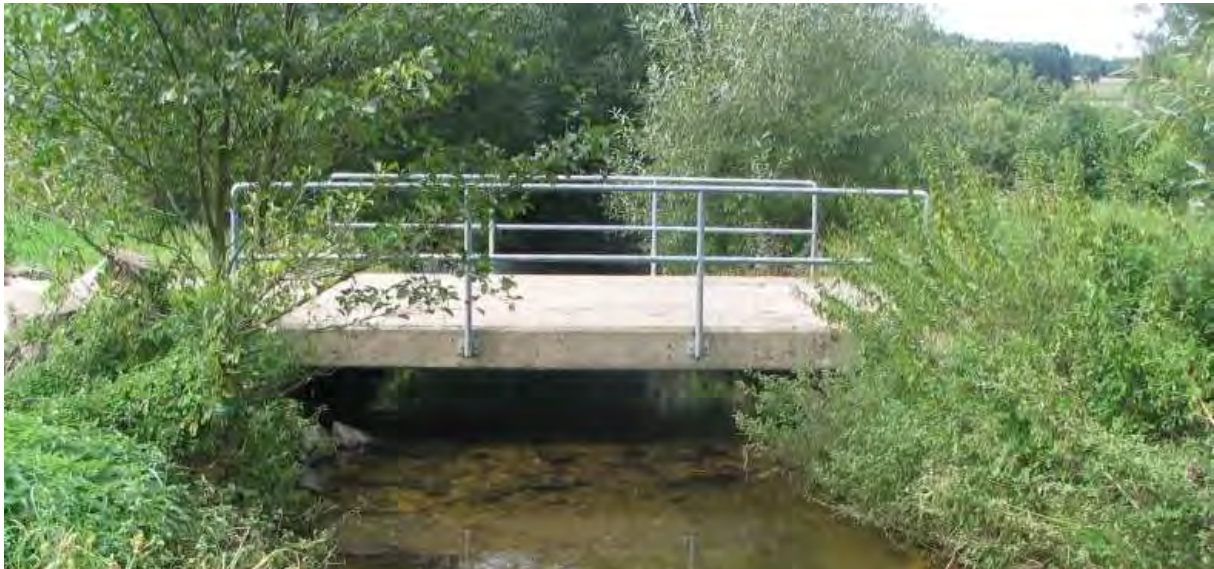
Abb. 29: Ausführungsbeispiel einer Plattenbrücke [41]

Die Querung von Fließgewässern kann ebenfalls durch eine Plattenbrücke ermöglicht werden. Als Fertigbetonteil kann eine Plattenbrücke ohne aufwendige Betonierarbeiten vor Ort eingebaut werden. Der Umfang dieser Bauweise besteht in der Herstellung der Streifenfundamente sowie der Notwendigkeit eines mobilen Kranwagens zum Einheben der Betonplatte. Andererseits besteht ein Vorteil darin, dass die Böschung unterhalb der Plattenbrücke mit Natursteinen und damit naturnah modelliert werden kann. Da sich dieses Bauwerk außerhalb der Gewässersohle befindet, erzeugt es darüber hinaus keine Unterbrechung der Sohlstruktur.

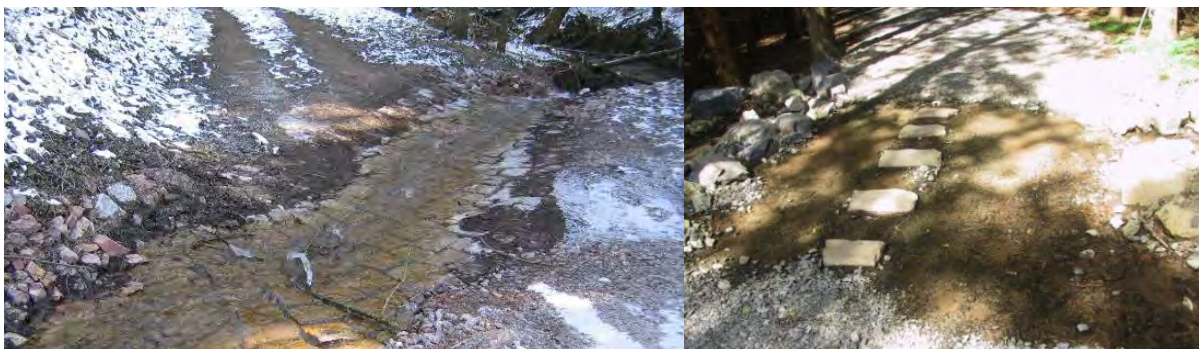
Abb. 30: Ausführungsbeispiel für Furten. Links grob verlegte Steine, rechts einzelne Trittsteine. Quellen: T. Kowalke, Gerhard Schlößer

Der Bau einer Furt ist mit relativ geringen Baukosten und geringem Bauaufwand verbunden. Furten können zur Querung von Maschinen als auch für Wanderwege ausgelegt werden. Je nach Einsatzzweck werden Furten mit grob verlegten Steinen, mit großen Fugen oder mit einzelnen Trittsteinen hergestellt.

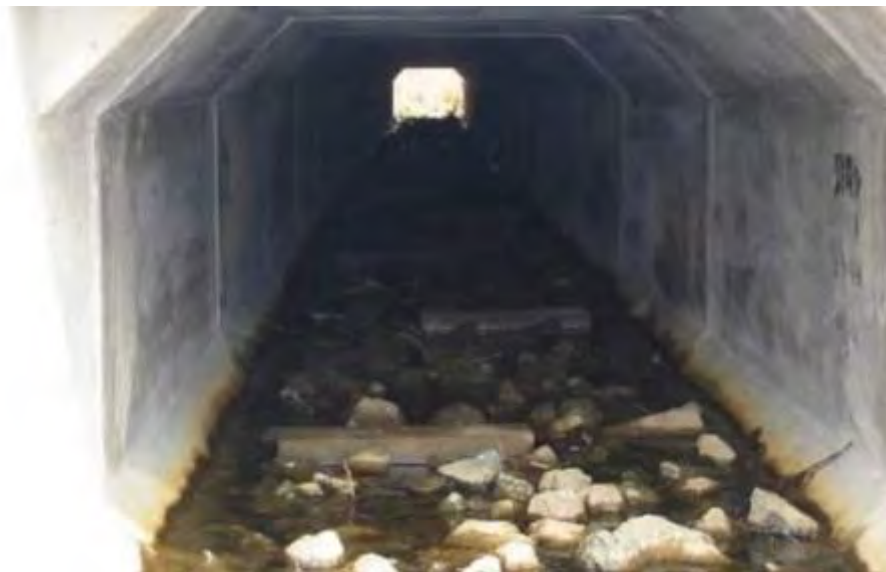
Abb. 31: Sohlgestaltung im Durchlass mit Geröll und Kies. Quelle: H.-Diel (GFG GmbH)

Bei kurzen Durchlässen kann alternativ zu den Riegeln eine Sohlschwelle hinter dem Durchlass vorgesehen werden, der einen geringen Aufstau bis hinter den Durchlass erzeugt. Somit können sich natürliche Sedimente auf der Sohle des Durchlasses absetzen.

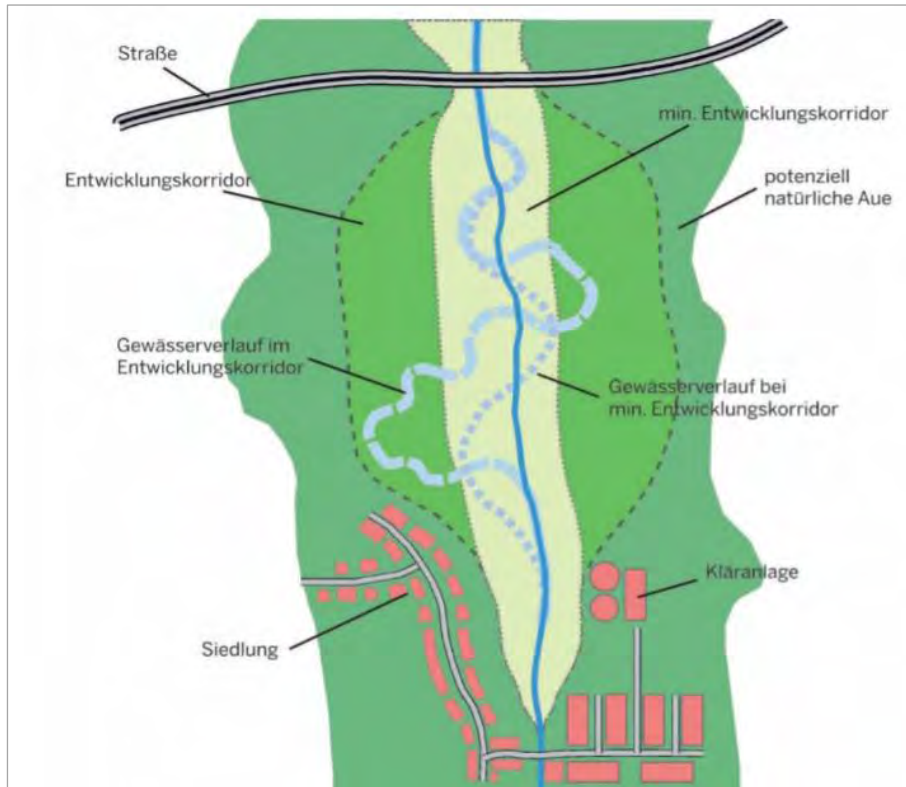
Abb. 32: Typkonformer Entwicklungskorridor und Mindestentwicklungskorridor

Die Flächen können der Gewässerentwicklung über Flächenerwerb, Grunddienstbarkeiten oder ggf. Flächentausch zur Verfügung gestellt werden. Kann der typkonforme Entwicklungskorridor der Gewässerentwicklung nicht gewidmet werden, da harte Restriktionen vorliegen, ist der minimale Entwicklungskorridor anzustreben oder mindestens der Gewässerrandstreifen zu sichern (Abb. 32). Die Flächensicherung stellt insgesamt eine fundamentale Basis für die Umsetzung weiterer hydromorphologischer Maßnahmen dar.

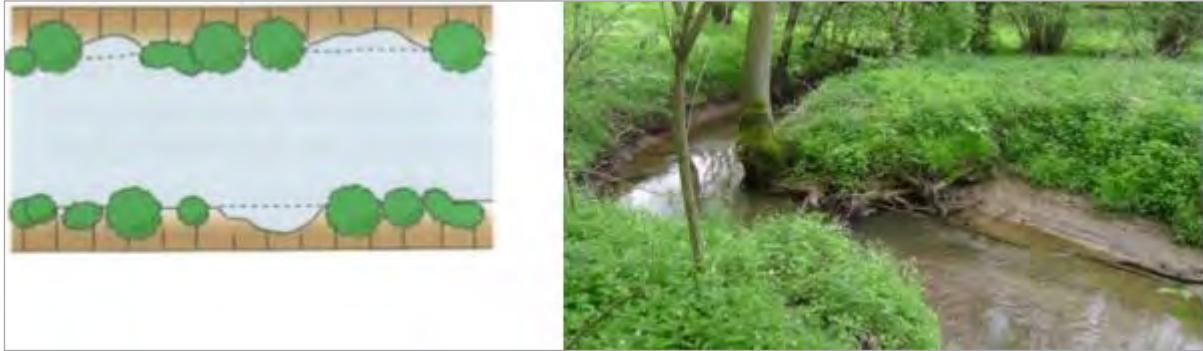
Abb. 33: links: wechselseitige Gehölzgruppe [5]; rechts: Lachsbach (uba, 2018)

Außerdem dienen natürliche Gehölz- und Krautvegetation als Nahrungsquelle und Lebensraum für die typspezifische Flora und Fauna. Um die eigendynamische Entwicklungsfähigkeit des Gewässers zu erhalten, sind die Ufergehölze zu wechselseitigen Gruppierungen zu entwickeln (Abb. 33). Wertgebende vorhandene standorttypische Gehölze sollten nicht entnommen werden.

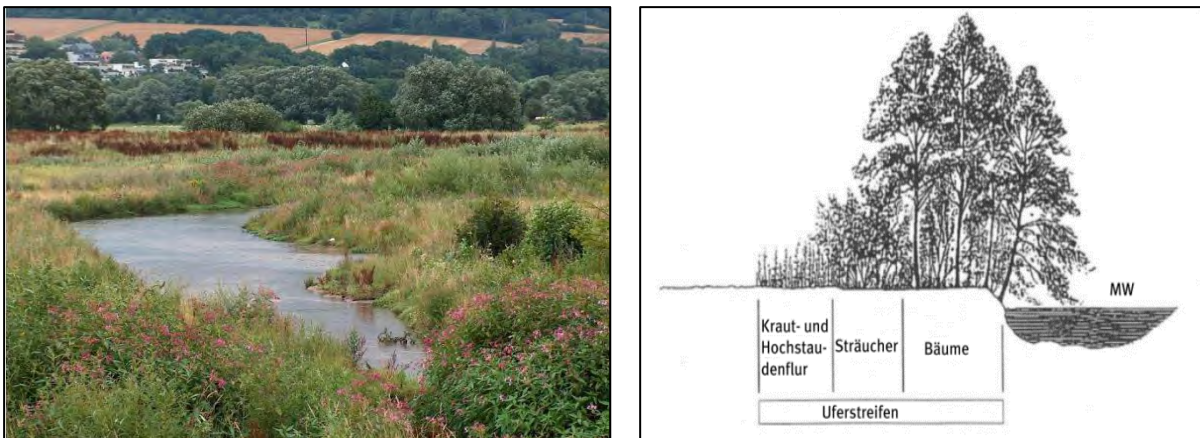
Abb. 34: (links) naturferne, neophytische Hochstaudenflur von Indischem Springkraut dominiert. (rechts) naturnahes, gestuftes Saumprofil [2]

Abhängig vom Fließgewässertypen können statt der oder ergänzend zur Pflanzung von Gehölzen auch Fließgewässerröhrichte, Stillwasserröhrichte und Hochstaudenflure angelegt werden.
