## Gewässerentwicklungskonzept Tuheim-Parchener Bach

### - Maßnahmenskizze -

## Herstellung der ökologischen Durchgängigkeit an der Stauanlage Gladau im Gladauer Bach östlich der Ortschaft Gladau

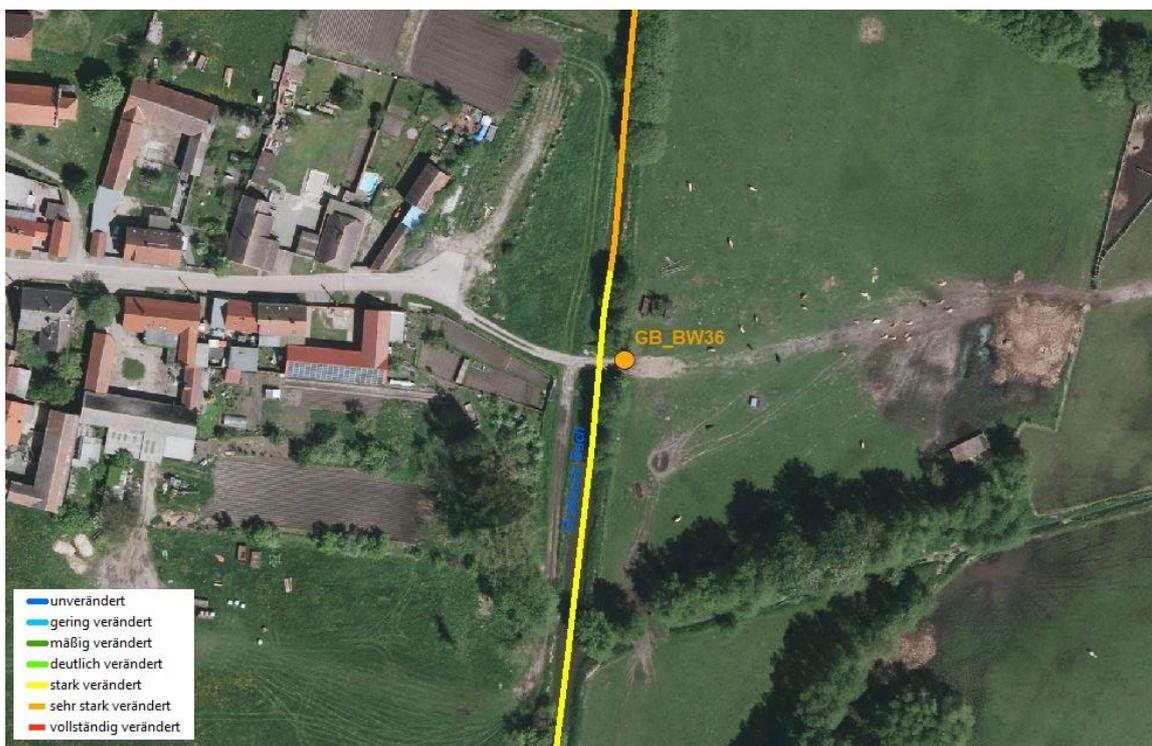
Die Gesamtstrukturgütekartierung direkt an der Stauanlage Gladau sowie im Abschnitt oberhalb der Stauanlage wird als stark verändert eingestuft (entspricht Klasse 5 von 7 der Strukturgütekartierung des Landes Sachsen-Anhalt). Der Abschnitt unterhalb der Anlage wird als sehr stark verändert eingestuft (entspricht Klasse 6 von 7).

Abbildung 4: Gesamtstrukturgütekartierung an der Stauanlage Gladau

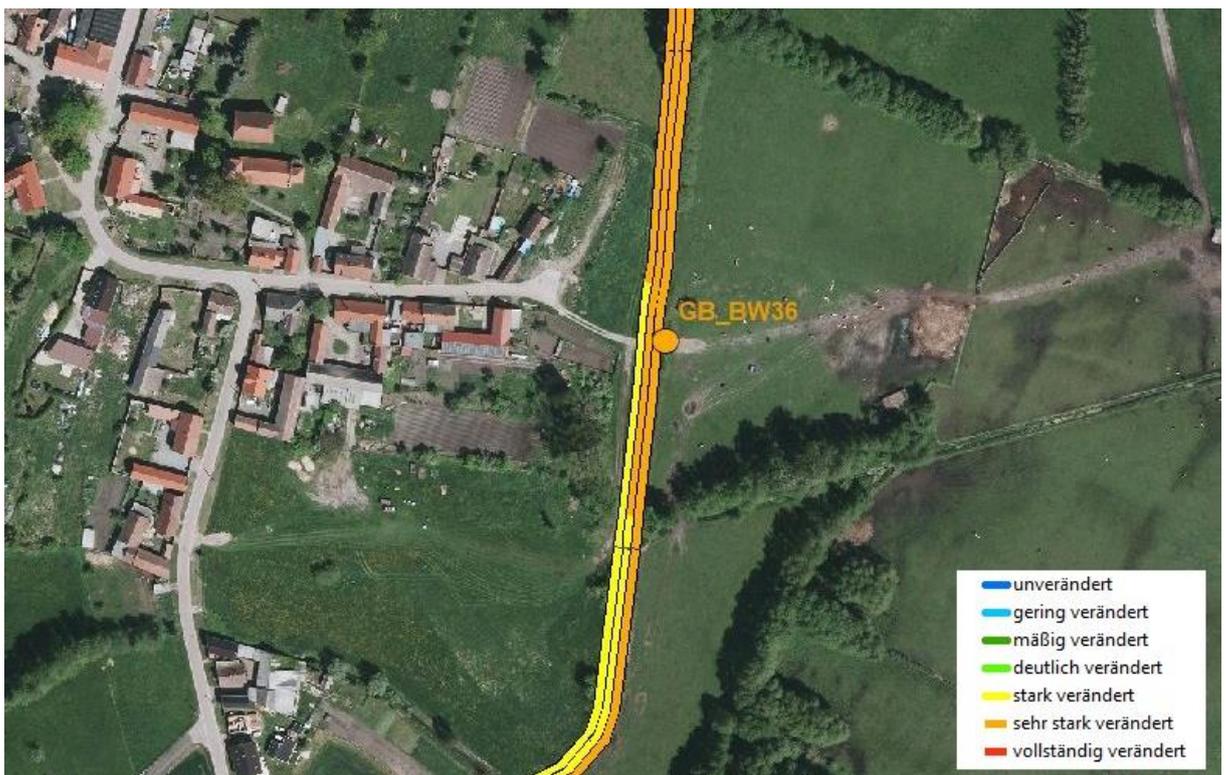
- für den Abschnitt an der Stauanlage Gladau
  - o Sohle: stark verändert (entspricht Klasse 5 von 7)
  - o Ufer: sehr stark verändert (entspricht Klasse 6 von 7)
  - o Umfeld: sehr stark verändert (entspricht Klasse 6 von 7)
- für den oberhalb der Stauanlage liegenden Abschnitt
  - o Sohle: stark verändert (entspricht Klasse 5 von 7)
  - o Ufer: stark verändert (entspricht Klasse 5 von 7)
  - o Umfeld: sehr stark verändert (entspricht Klasse 6 von 7)
- für den unterhalb der Stauanlage liegenden Abschnitt
  - o Sohle: sehr stark verändert (entspricht Klasse 6 von 7)
  - o Ufer: sehr stark verändert (entspricht Klasse 6 von 7)
  - o Umfeld: sehr stark verändert (entspricht Klasse 6 von 7)

**Abbildung 5: Strukturgütekartierung an der Stauanlage Gladau in Fließrichtung: links – Sohle, Mitte – Ufer, rechts – Umfeld**

Das Umfeld wurde am schlechtesten bewertet, was vor allem auf die fehlenden Gewässerrandstreifen und den fehlenden Entwicklungskorridor zurückzuführen ist.

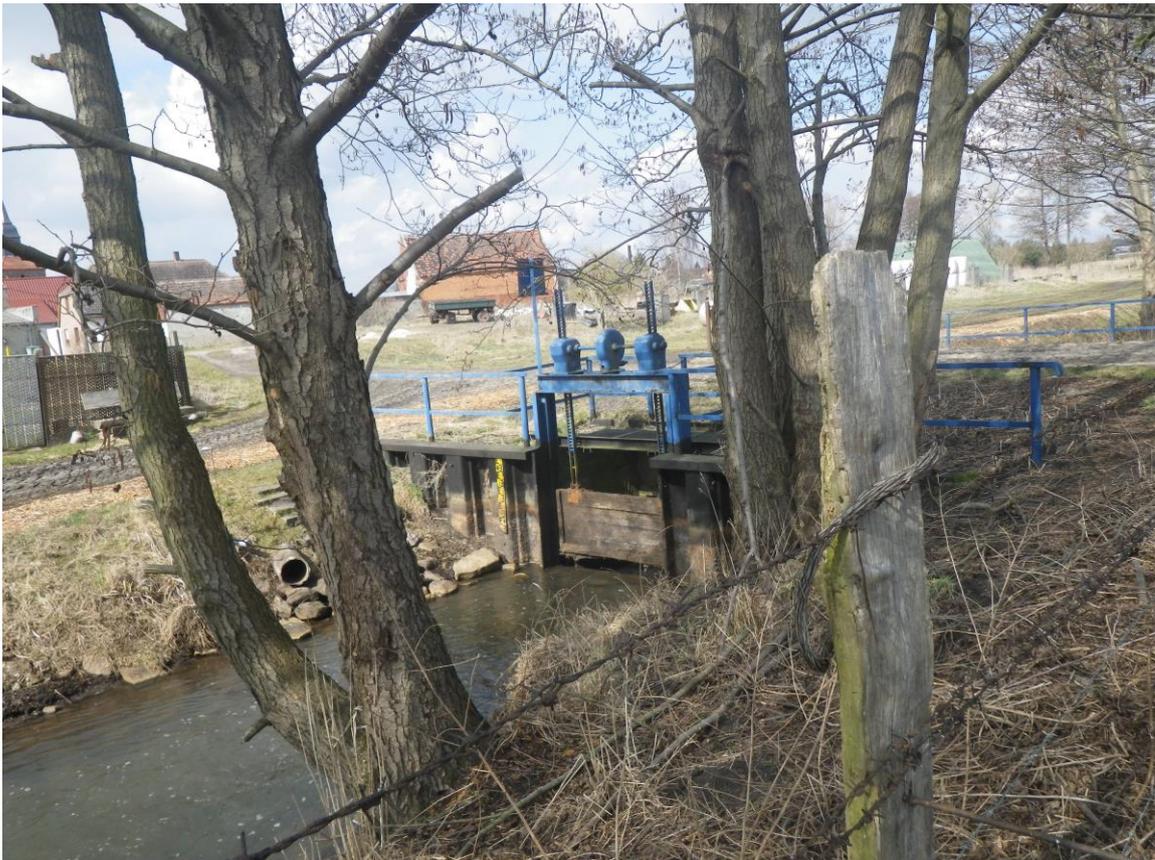
Die Stauanlage Gladau ist ein Wanderhindernis für Fische und andere aquatisch lebende Organismen aufgrund der vorhandenen Absturzhöhe und der Länge des anschließenden Durchlasses von etwa 10 m. Das Bauwerk besteht aus Betonfundamenten, welche oberhalb der Stauanlage von einer Spundwand aus Baustahl eingefasst wird. Dabei wird das Gewässer eingeeengt, was einen Rückstau verursacht.

Als erstes nicht durchgängiges Querbauwerk im Gladauer Bach unterbricht die Anlage die Passierbarkeit für Gewässerorganismen vom Tuheim-Parchener Bach bis zum Wehr bei km 5+743.

Abbildung 6: Stauanlage Gladau am Gladauer Bach (Blick in Fließrichtung) (BGD Ecosax GmbH 2018)

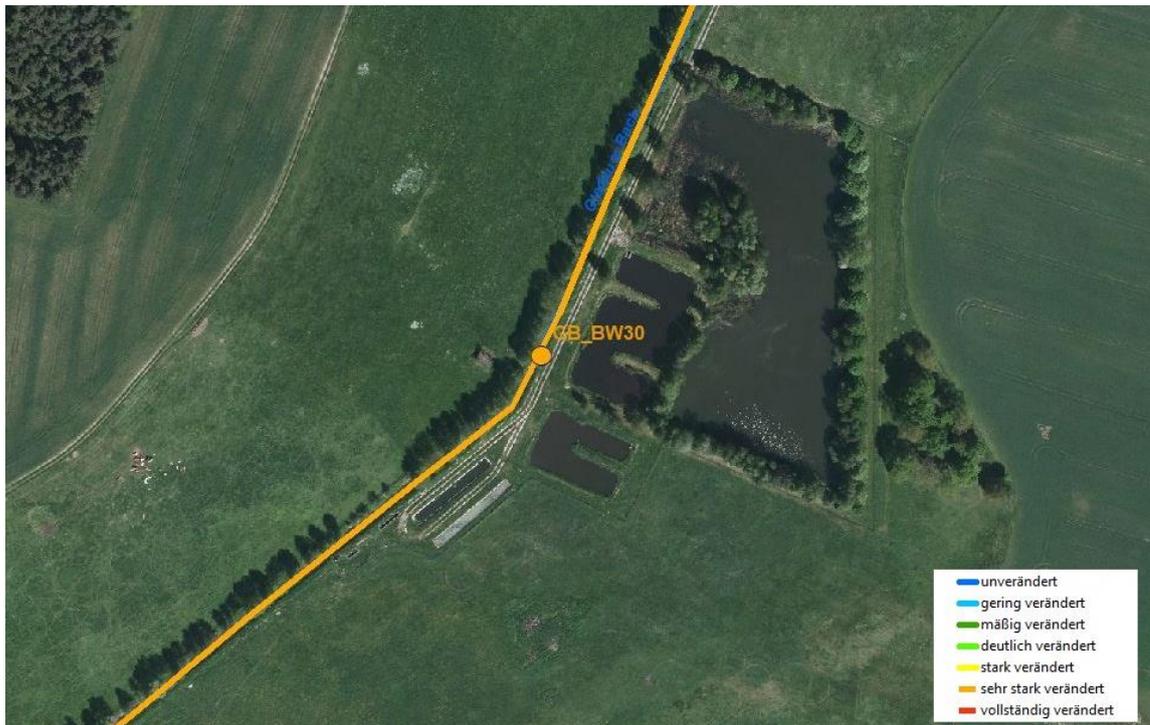
Die Gesamtstrukturgütekartierung direkt an der Stauanlage Krüssau/Kläranlage sowie in den Abschnitten oberhalb und unterhalb der Stauanlage wird als sehr stark verändert eingestuft (entspricht Klasse 6 von 7 der Strukturgütekartierung des Landes Sachsen-Anhalt).

**Abbildung 4: Gesamtstrukturgütekartierung an der Stauanlage Krüssau/Kläranlage**

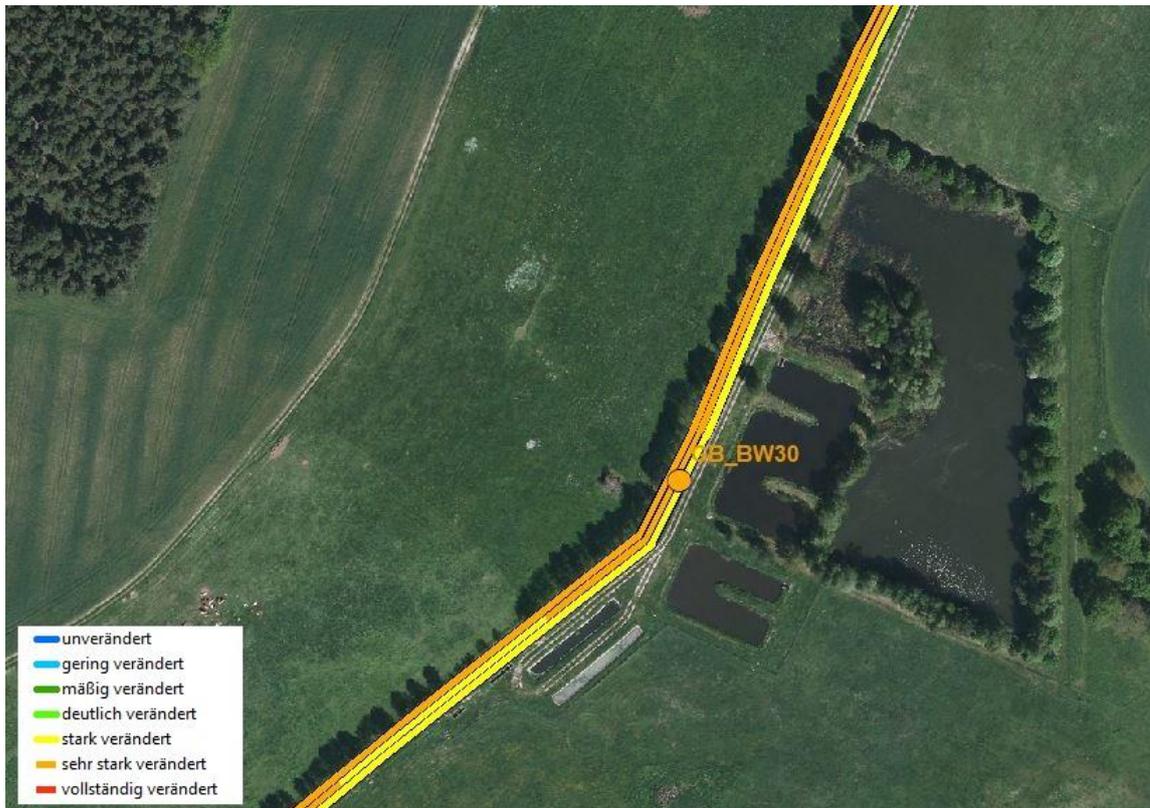
- für den Abschnitt an der Stauanlage Krüssau/Kläranlage sowie der unterhalb liegende Abschnitt
  - o Sohle: sehr stark verändert (entspricht Klasse 6 von 7)
  - o Ufer: sehr stark verändert (entspricht Klasse 6 von 7)
  - o Umfeld: stark verändert (entspricht Klasse 5 von 7)
- für den oberhalb der Stauanlage liegenden Abschnitt
  - o Sohle: sehr stark verändert (entspricht Klasse 6 von 7)
  - o Ufer: stark verändert (entspricht Klasse 5 von 7)
  - o Umfeld: stark verändert (entspricht Klasse 5 von 7)

**Abbildung 5: Strukturgütekartierung an der Stauanlage Krüssau/Kläranlage in Fließrichtung: links – Sohle, Mitte – Ufer, rechts – Umfeld**

Die Sohle wurde am schlechtesten bewertet, was vor allem auf das begradigte, ausgebaute Profil und das vorhandene Querbauwerk mit Rückstau zurückzuführen ist.

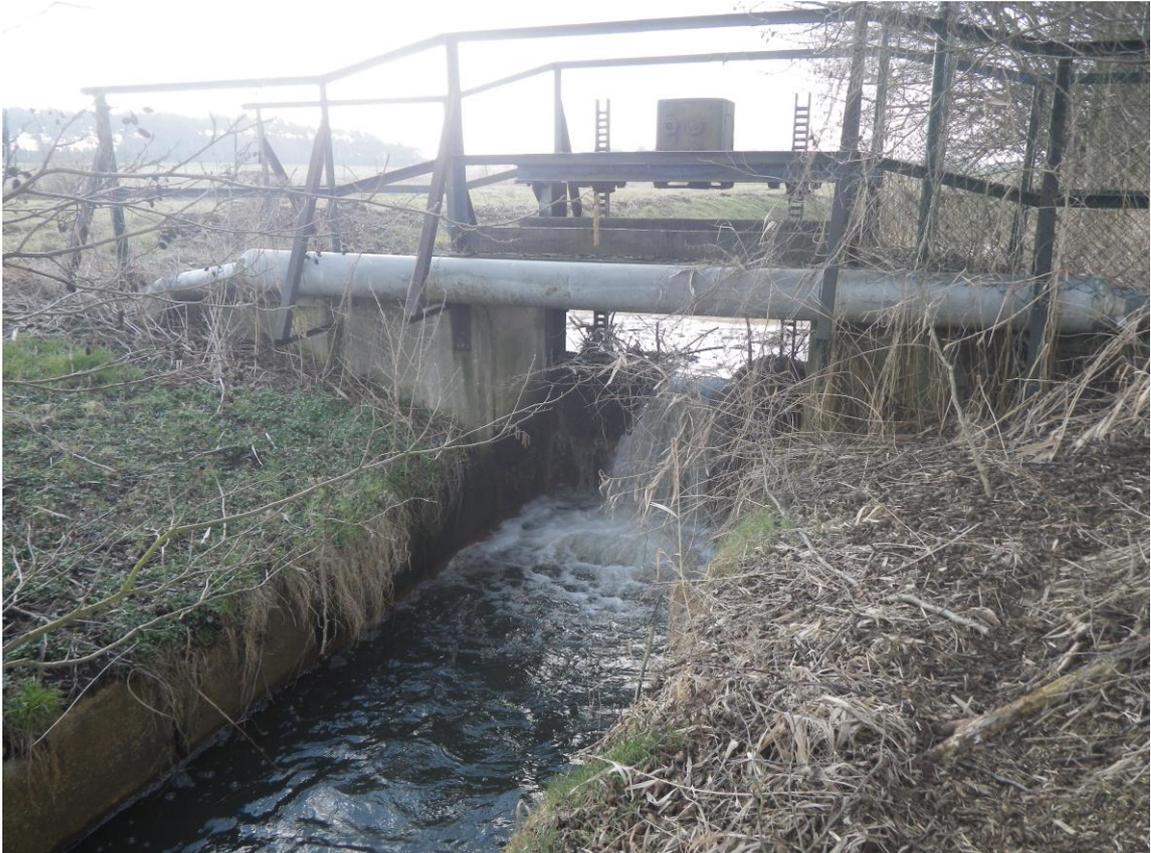
Die Stauanlage Krüssau/Kläranlage ist ein Wanderhindernis für Fische und andere aquatisch lebende Organismen aufgrund der vorhandenen Absturzhöhe von ca. 1,0 m. Das Bauwerk besteht aus Betonfundamenten und Stahlträgern, welche das Gewässer einengen und einen Rückstau verursachen.

Als nicht durchgängiges Querbauwerk im Gladauer Bach unterbricht die Anlage die Passierbarkeit für Gewässerorganismen vom Wehr Gladau bis zum Durchlass mit integriertem Stau bei km 7+532.

Abbildung 6: Stauanlage Krüssau/Kläranlage am Gladauer Bach (Blick entgegen der Fließrichtung) (BGD Ecosax GmbH 2018)

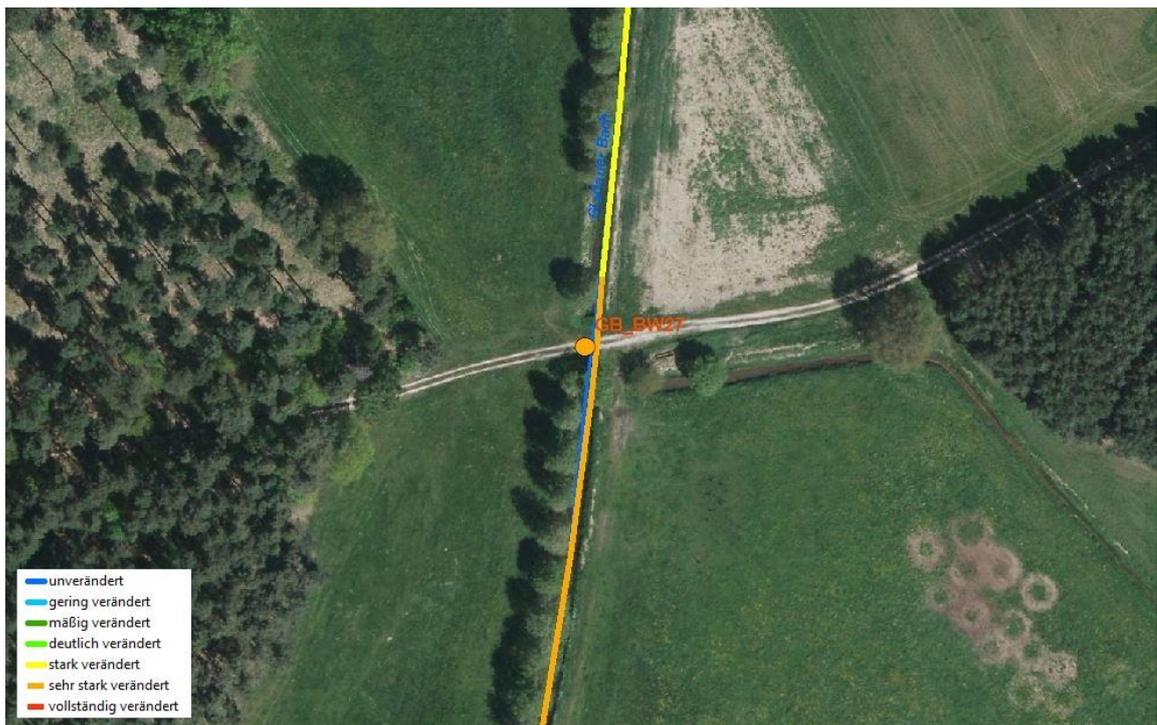
Die Gesamtstrukturgütekartierung direkt an der Stauanlage südl. Krüssau sowie im oberhalb der Stauanlage gelegenen Abschnitt wird als sehr stark verändert eingestuft (entspricht Klasse 6 von 7 der Strukturgütekartierung des Landes Sachsen-Anhalt).

Der unterhalb der Stauanlage liegende Abschnitt ist als stark verändert eingestuft (entspricht Klasse 5 von 7).

Abbildung 4: Gesamtstrukturgütekartierung an der Stauanlage südl. Krüssau

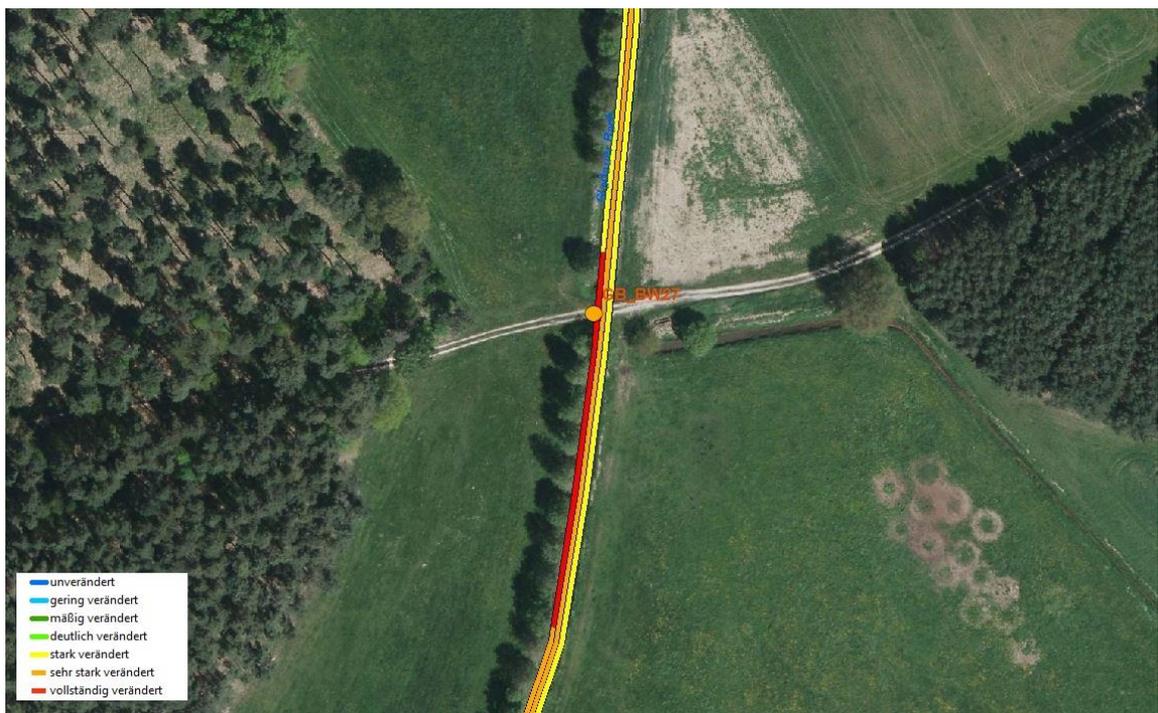
- für den Abschnitt an der Stauanlage südl. Krüssau
  - o Sohle: vollständig verändert (entspricht Klasse 7 von 7)
  - o Ufer: sehr stark verändert (entspricht Klasse 6 von 7)
  - o Umfeld: stark verändert (entspricht Klasse 5 von 7)
- für den oberhalb der Stauanlage liegenden Abschnitt
  - o Sohle: sehr stark verändert (entspricht Klasse 6 von 7)
  - o Ufer: sehr stark verändert (entspricht Klasse 6 von 7)
  - o Umfeld: stark verändert (entspricht Klasse 5 von 7)
- für den unterhalb der Stauanlage liegenden Abschnitt
  - o Sohle: stark verändert (entspricht Klasse 5 von 7)
  - o Ufer: sehr stark verändert (entspricht Klasse 6 von 7)
  - o Umfeld: stark verändert (entspricht Klasse 5 von 7)

**Abbildung 5: Strukturgütekartierung an der Stauanlage südl. Krüssau in Fließrichtung: links – Sohle, Mitte – Ufer, rechts – Umfeld**

Die Sohle wurde am schlechtesten bewertet, was vor allem auf das begradigte, ausgebaute Profil und das vorhandenen Querbauwerk mit Rückstau zurückzuführen ist.

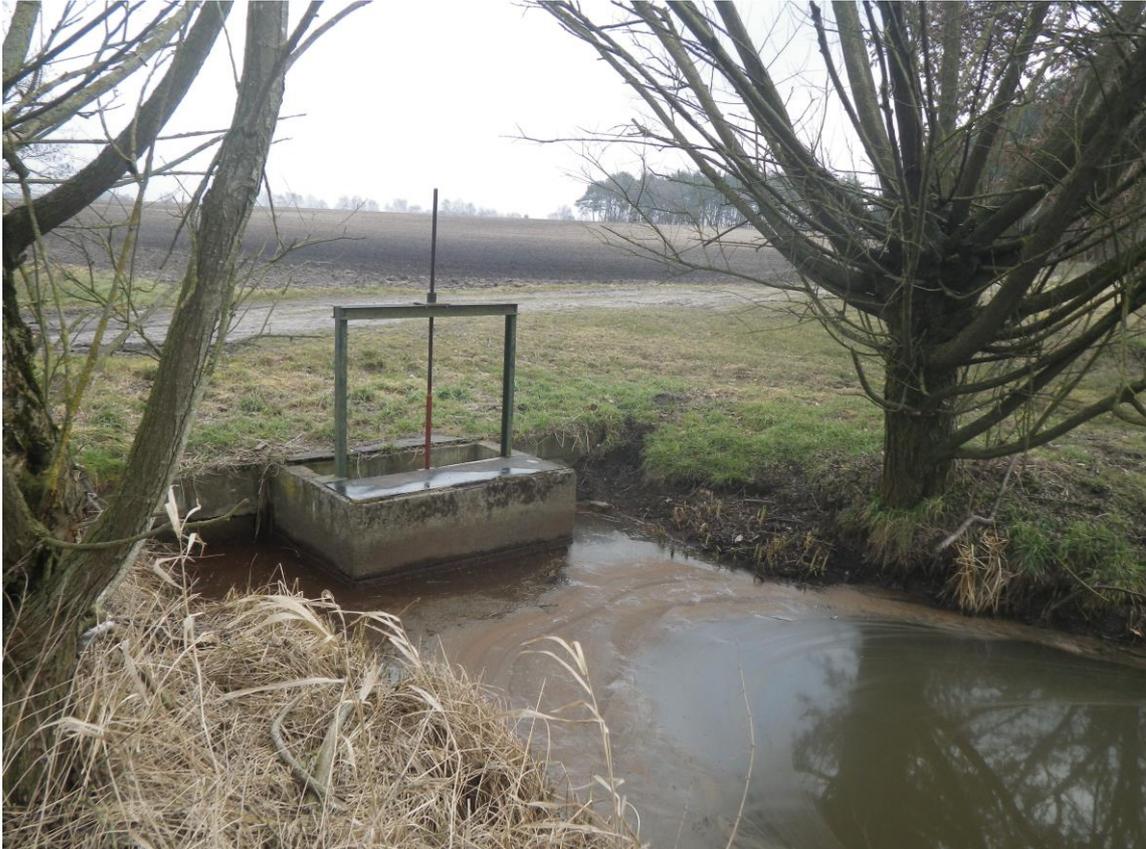
Die Stauanlage südl. Krüssau ist ein Wanderhindernis für Fische und andere aquatisch lebende Organismen aufgrund der vorhandenen Absturzhöhe von ca. 1,0 m. Das Bauwerk besteht aus einem Stahlbetonschacht sowie einer Holztafel, welche das Gewässer einengen und einen Rückstau verursachen.

Im Anschluss an die Stauanlage folgt ein Durchlass von ca. 10 m Länge, welcher die Passierbarkeit für Gewässerorganismen ebenfalls unterbricht.

Abbildung 6: Stauanlage südl. Krüssau am Gladauer Bach (Blick in Fließrichtung) (BGD Ecosax GmbH 2018)

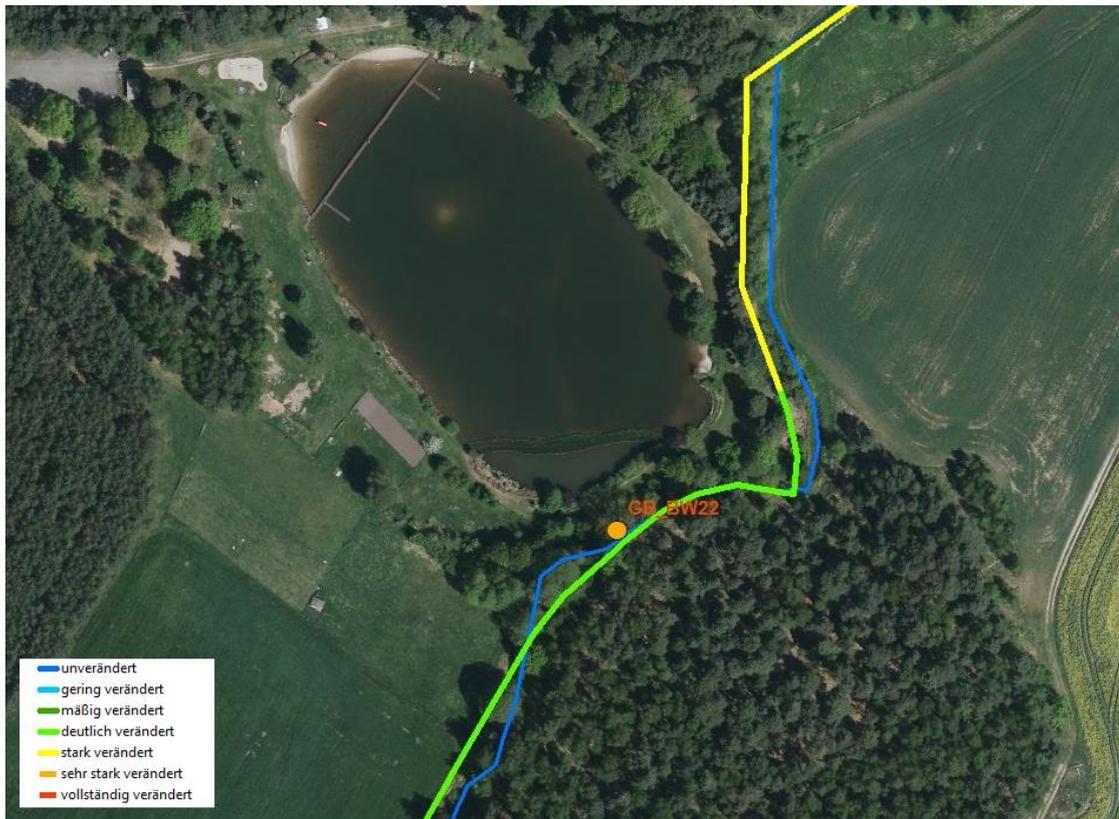
Die Gesamtstrukturgütekartierung direkt am Durchlass mit integriertem Stau am Waldbad Theeßen ist durch zwei Gewässerabschnitte repräsentiert (Grenzbereich), welche als deutlich verändert eingestuft sind (entspricht Klasse 4 von 7 der Strukturgütekartierung des Landes Sachsen-Anhalt).

**Abbildung 4: Gesamtstrukturgütekartierung am Durchlass mit integriertem Stau am Waldbad Theeßen**

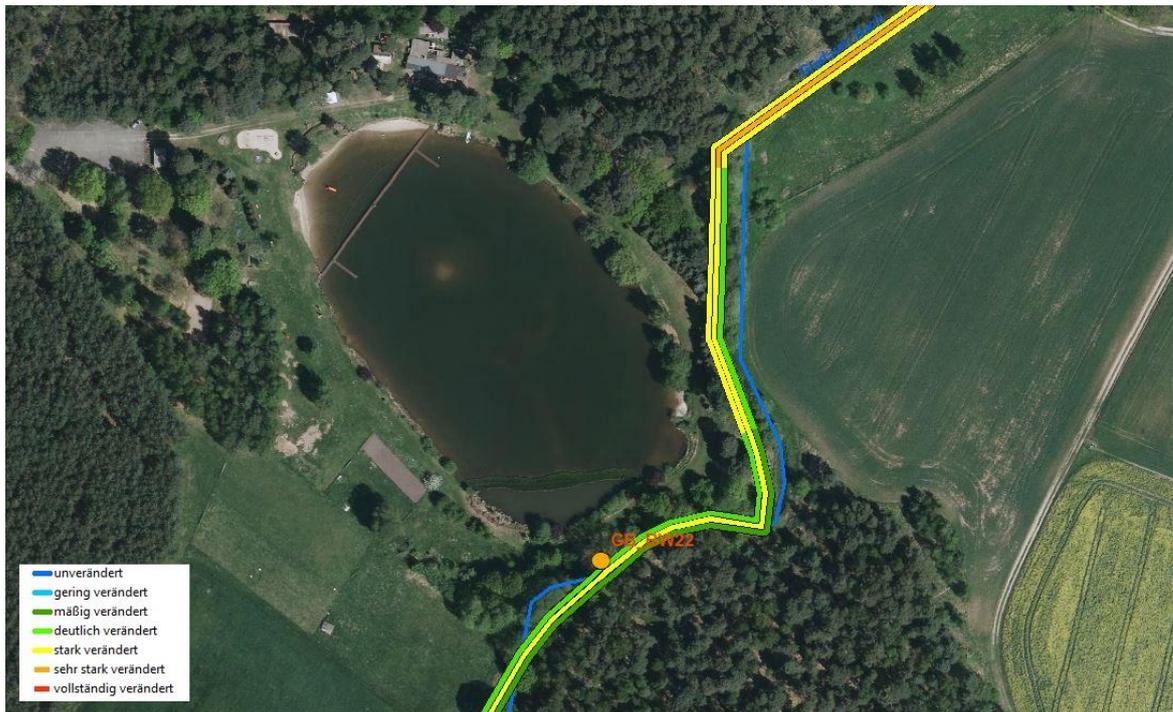
- für die beiden Abschnitt am Durchlass mit integriertem Stau am Waldbad Theeßen (Grenzbereich)
  - o Sohle: deutlich verändert (entspricht Klasse 4 von 7)
  - o Ufer: stark verändert (entspricht Klasse 5 von 7)
  - o Umfeld: mäßig verändert (entspricht Klasse 3 von 7)

**Abbildung 5: Strukturgütekartierung am Durchlass mit integriertem Stau am Waldbad Theeßen in Fließrichtung: links – Sohle, Mitte – Ufer, rechts – Umfeld**

Das Ufer wurde am schlechtesten bewertet, was vor allem auf den teilweise fehlenden Uferbewuchs und den am Waldbad Theeßen vorhandenen Uferverbau zurückzuführen ist.

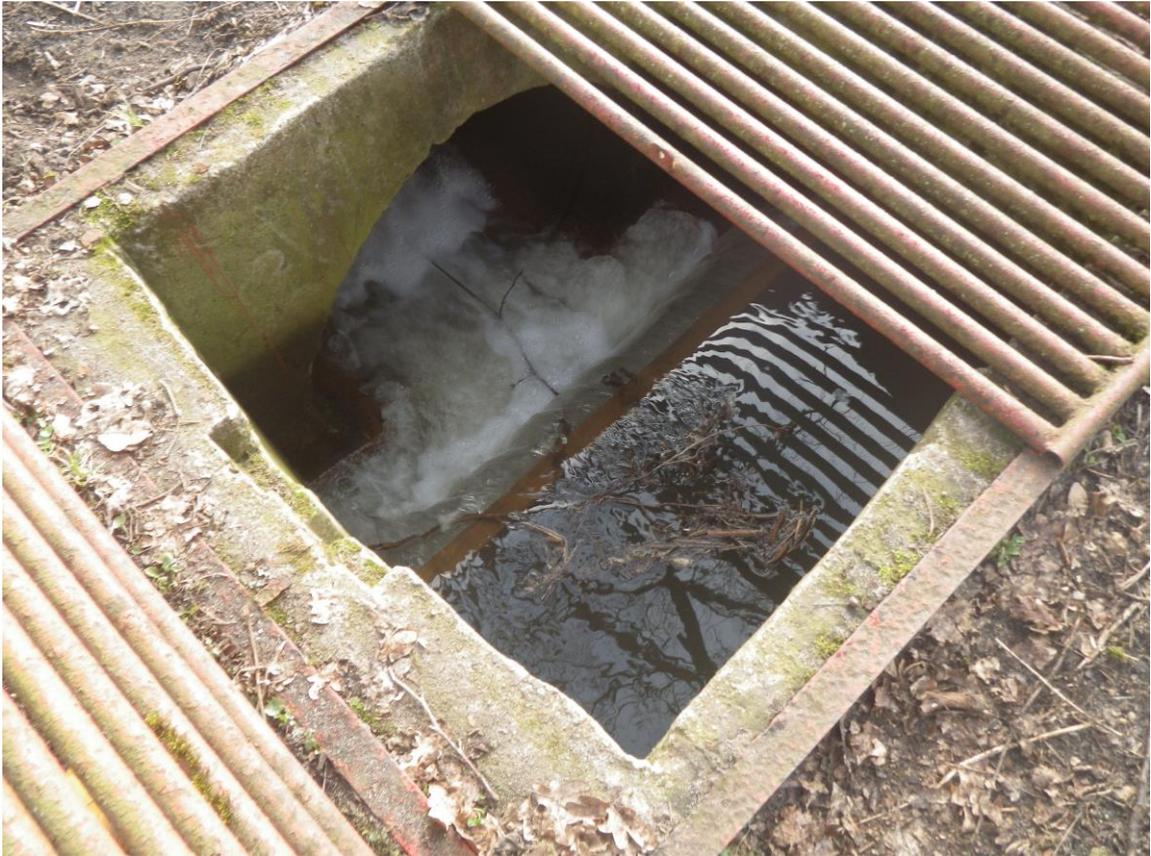
Der Durchlass mit integriertem Stau am Waldbad Theeßen ist ein Wanderhindernis für Fische und andere aquatisch lebende Organismen aufgrund der vorhandenen Absturzhöhe von ca. 40 cm. Das Bauwerk besteht aus Betonverrohrung und -fundamenten sowie einem Holzbohlenverschluss, welche das Gewässer einengen und einen Rückstau verursachen.

**Abbildung 6: Durchlass mit integriertem Stau am Waldbad Theeßen am Gladauer Bach (Blick von oben in Fließrichtung) (BGD Ecosax GmbH 2018)**
