Gewässerentwicklungskonzept

„Tuheim-Parchener Bach“

Angaben zur Auftragsbearbeitung

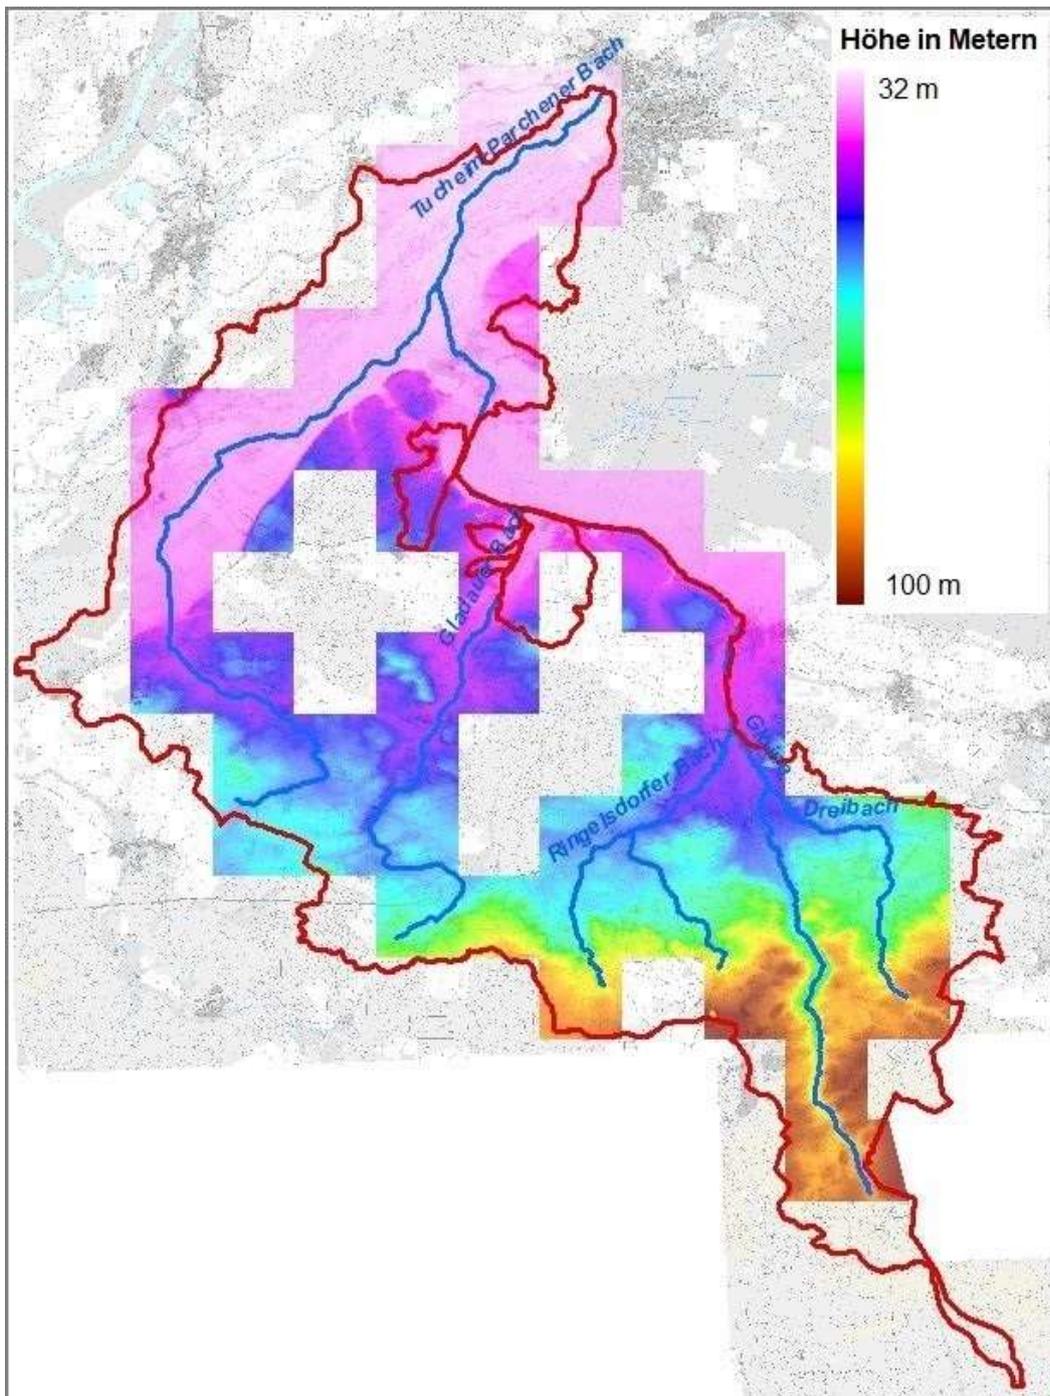
Abbildung 5: Darstellung des Reliefs entlang der relevanten Gewässer innerhalb des Untersuchungsgebietes

In der nachstehenden Abbildung 5 wird das Relief des Untersuchungsgebietes dargestellt. Im Norden und Nordwesten ist deutlich die Niederung entlang des Elbe-Havel-Kanals zu erkennen. Im Nordosten hebt sich der Fiener Bruch als Niederung ab, während nach Süden hin das Plangebiet ansteigt und in den Vorfläming und Hochfläming übergeht. Die Quellbereiche und Talverläufe der einzelnen Gewässer innerhalb des Bearbeitungsgebietes sind im Relief deutlich erkennbar.

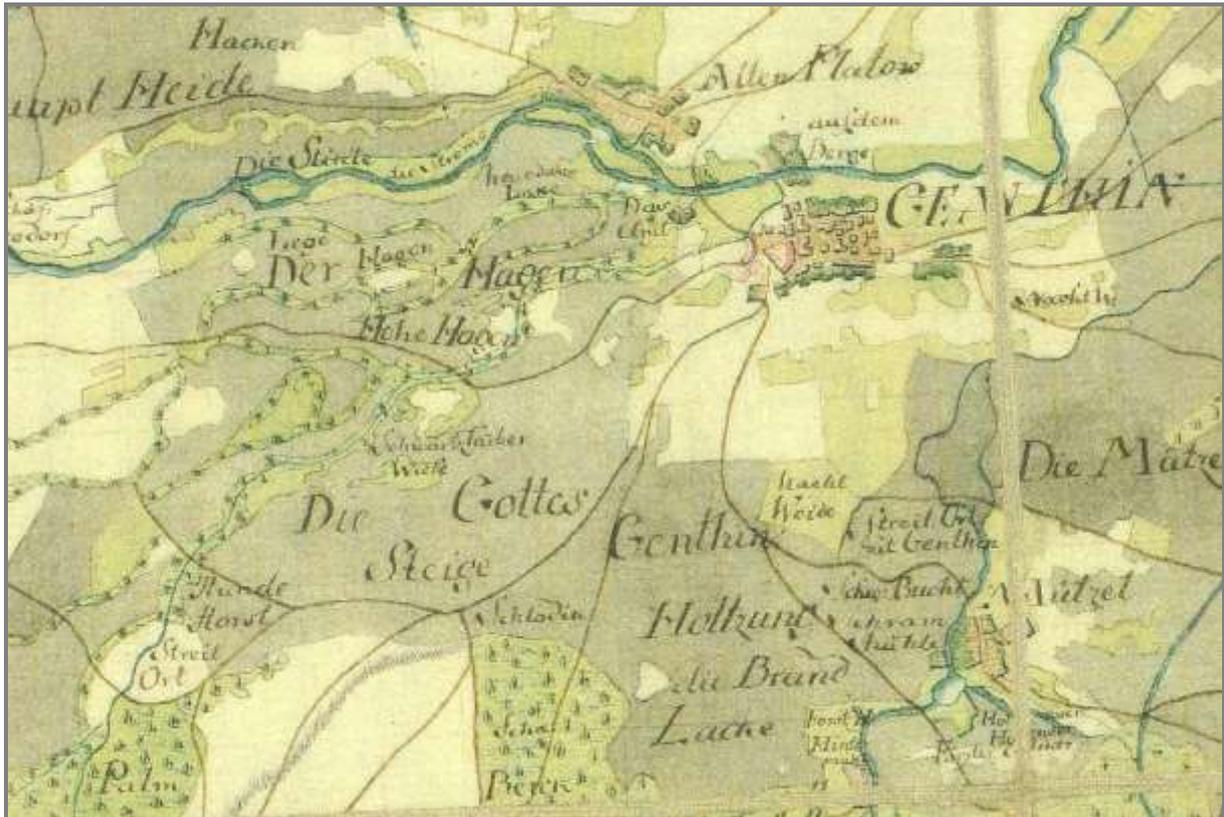
Abbildung 10: Mündungsbereich des Tuchein-Parchener Baches bei Genthin (Auszug historische Karten, Schmettau, 1767 bis 1787)

Zwischen der Elbe und der Havel wurden bereits im 18. Jahrhundert Wasserstraen angelegt. Dadurch sind der Plauer Kanal und der Ihle-Kanal entstanden. Der Elbe-Havel-Kanal ist durch Ausbau dieser historischen Wasserstraen zwischen 1743 und 1746 errichtet worden und wurde spater erweitert, s. Abbildung 10.

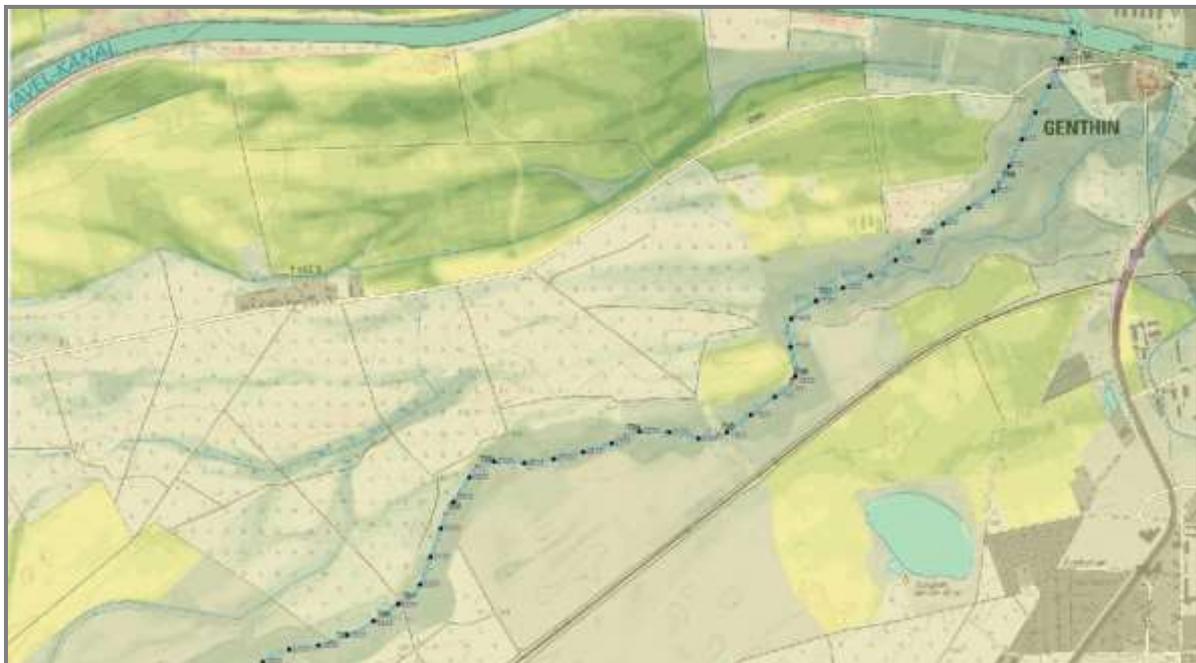
Abbildung 11: Mündungsbereich am Tuchein-Parchener Bach (Auszug des DGM liegt unter der topografischen Karte)

Ursprünglich hatte der Tuchein-Parchener Bach einen mäandrierenden Gewässerverlauf. Zur besseren Flächenverfügbarkeit wurde der Lauf durch die intensivierete landwirtschaftliche Nutzung und Siedlungstätigkeit in mehreren Etappen bis in die 80iger Jahre des 20. Jahrhunderts ausgebaut. Teilabschnitte wurden begradigt, umverlegt, eingetieft oder angestaut. Dadurch verringerte sich die Breite der Aue des heutigen Tuchein-Parchener Baches im Mündungsbereich von 150 m – 300 m auf etwa 12 - 15 m, (s. Abbildung 11).

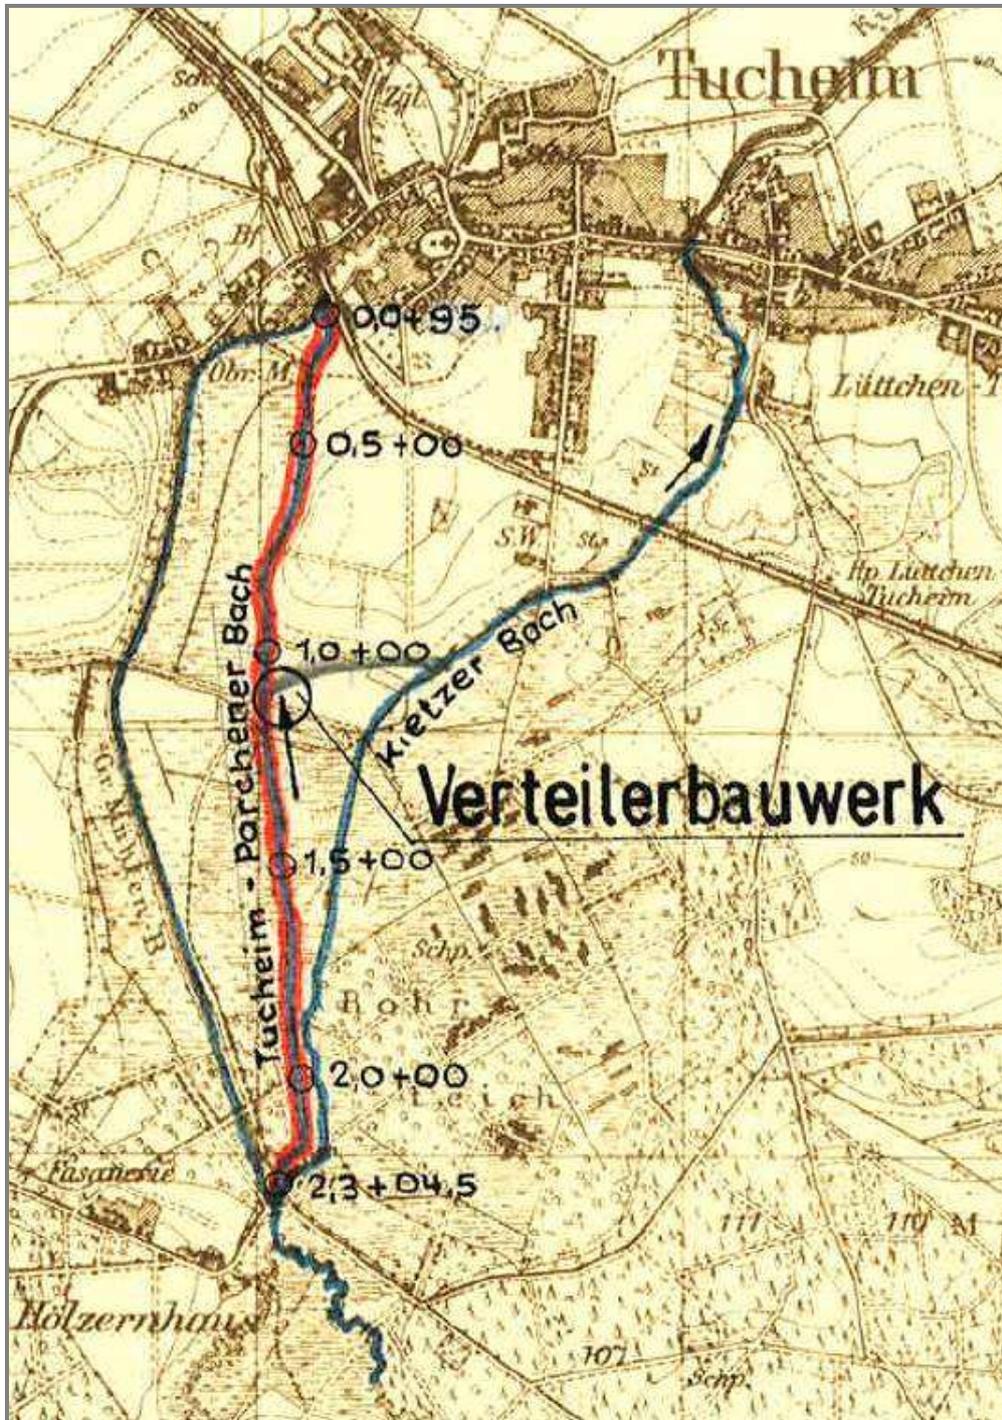
Abbildung 12: GA Tuchem-Parchener Bach, Durchlass mit Stauanlage , Übersichtskarte 1983,
Quelle. VEB Projektierung Wasserwirtschaft , BT Magdeburg, 1983

stands im Fiener Bruch. Über das Wehr in Parchen erfolgt die Regelung des Wasserstands im genannten Abschnitt. Ein neues Gerinne zwischen Holzhaus und Tuchem wurde parallel zum vorhandenen Bett, das auch als Mühlgraben bezeichnet wurde, hergestellt. Der Kietzer Bach, eine Verzweigung des Mühlbaches, wurde stillgelegt und bei Fluss-km 22+360 durch den bereits erwähnten Abschlag ersetzt. Das Ziel bestand u.a. darin, die Hochwassersicherheit in Tuchem zu gewährleisten. Das alte Bett (der Mühlgraben) wurde stillgelegt.

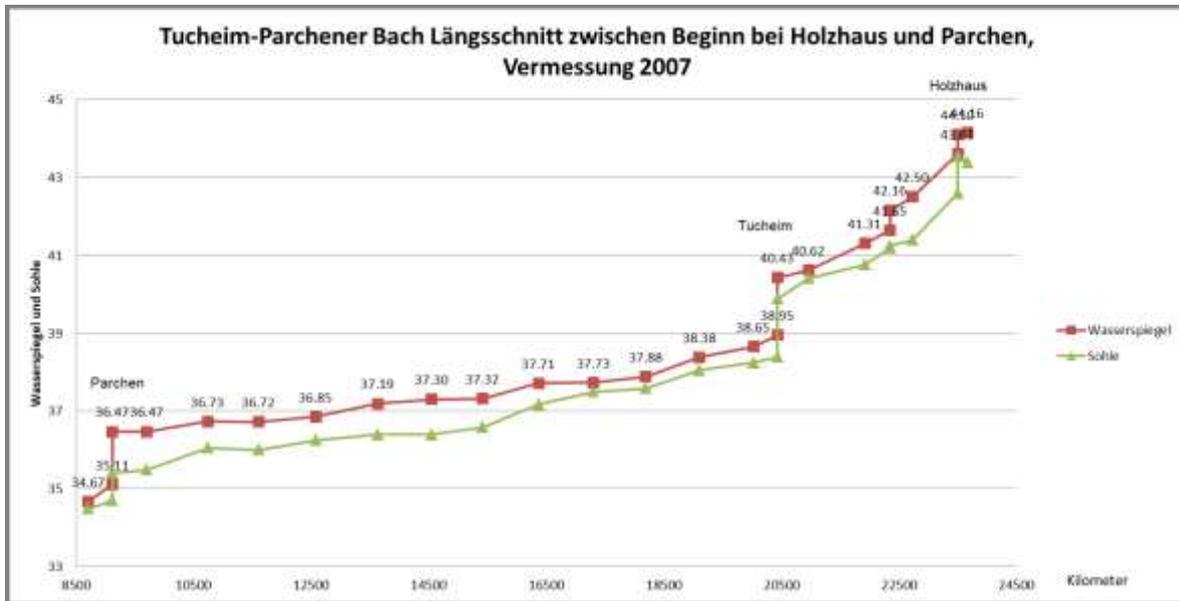
Abbildung 13: Längsschnitt zwischen Parchen und Holzhaus (Quelle: Vermessung 2007)

In den Tuchein- Parchener Bach wurden auf 23 km Fließlänge insgesamt 6 Wehranlagen eingebaut, die einen nahezu vollständigen Rückstau im Gewässers verursachen. Die folgende Abbildung 13 zeigt das beispielhaft für den Gewässerabschnitt zwischen Parchen und Holzhaus.

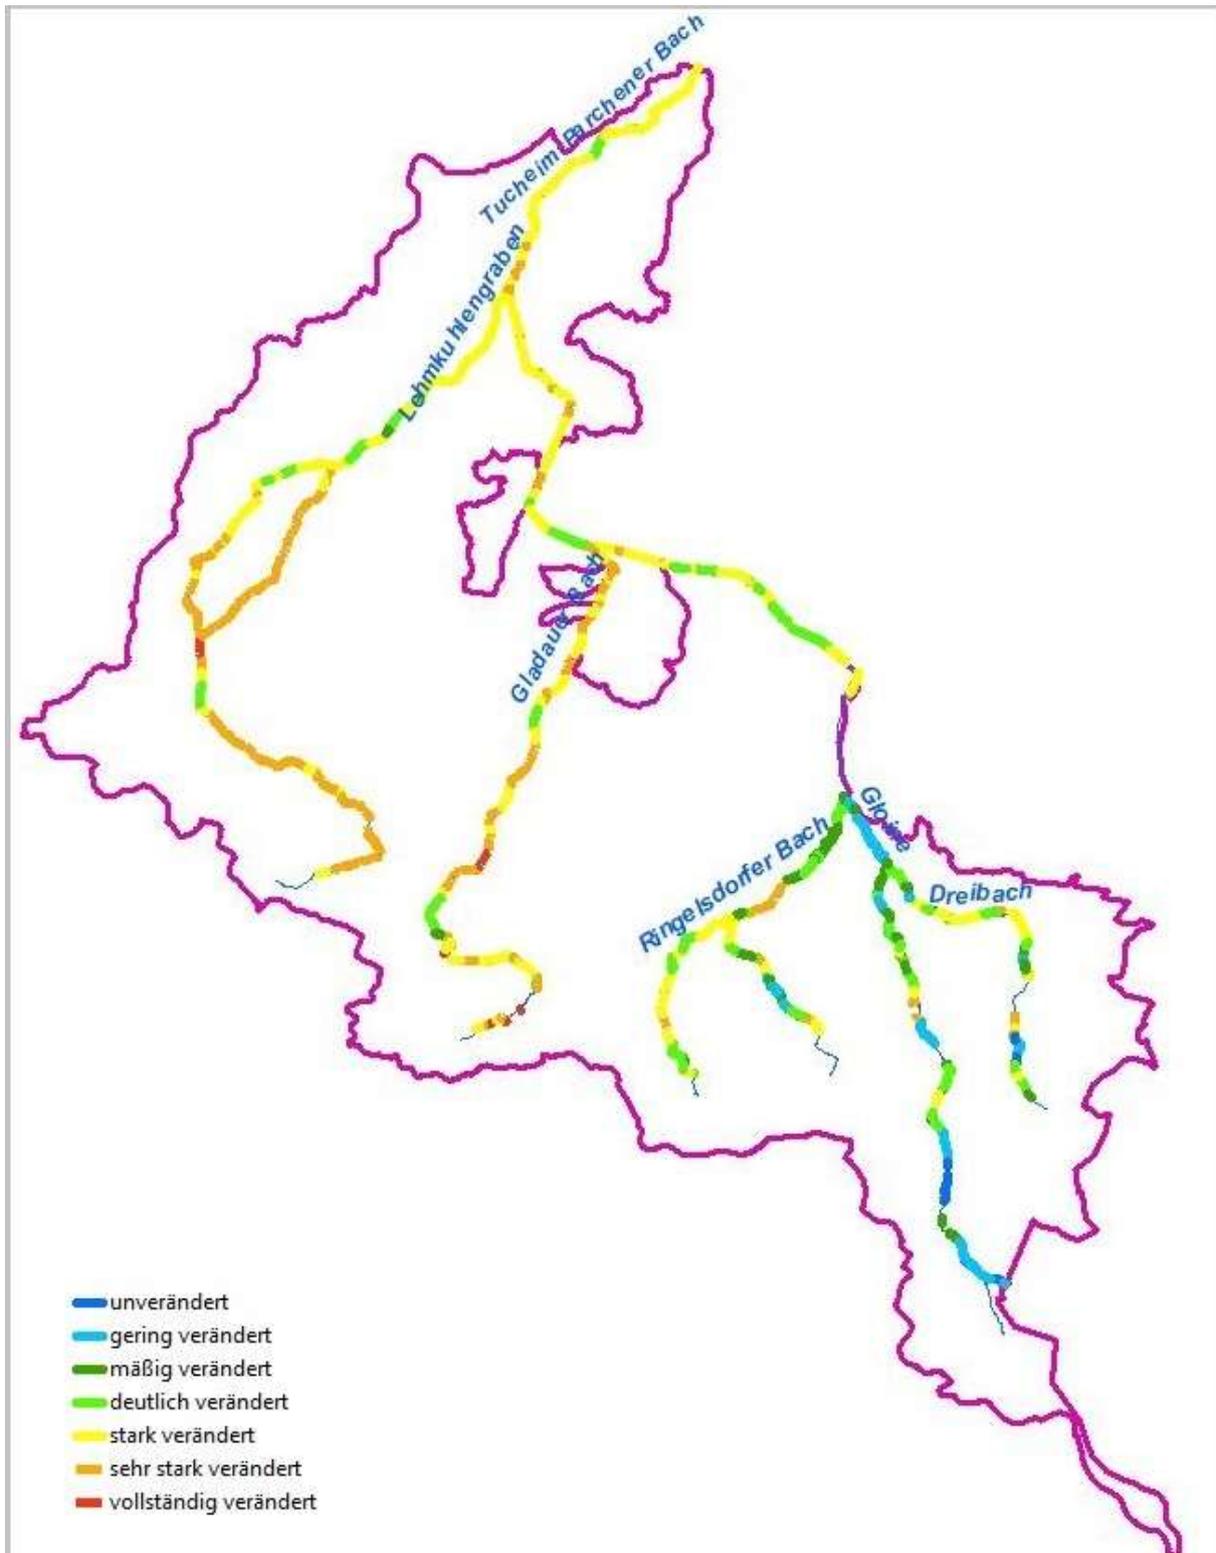
Abbildung 15: Ergebnisse Strukturgütekartierung

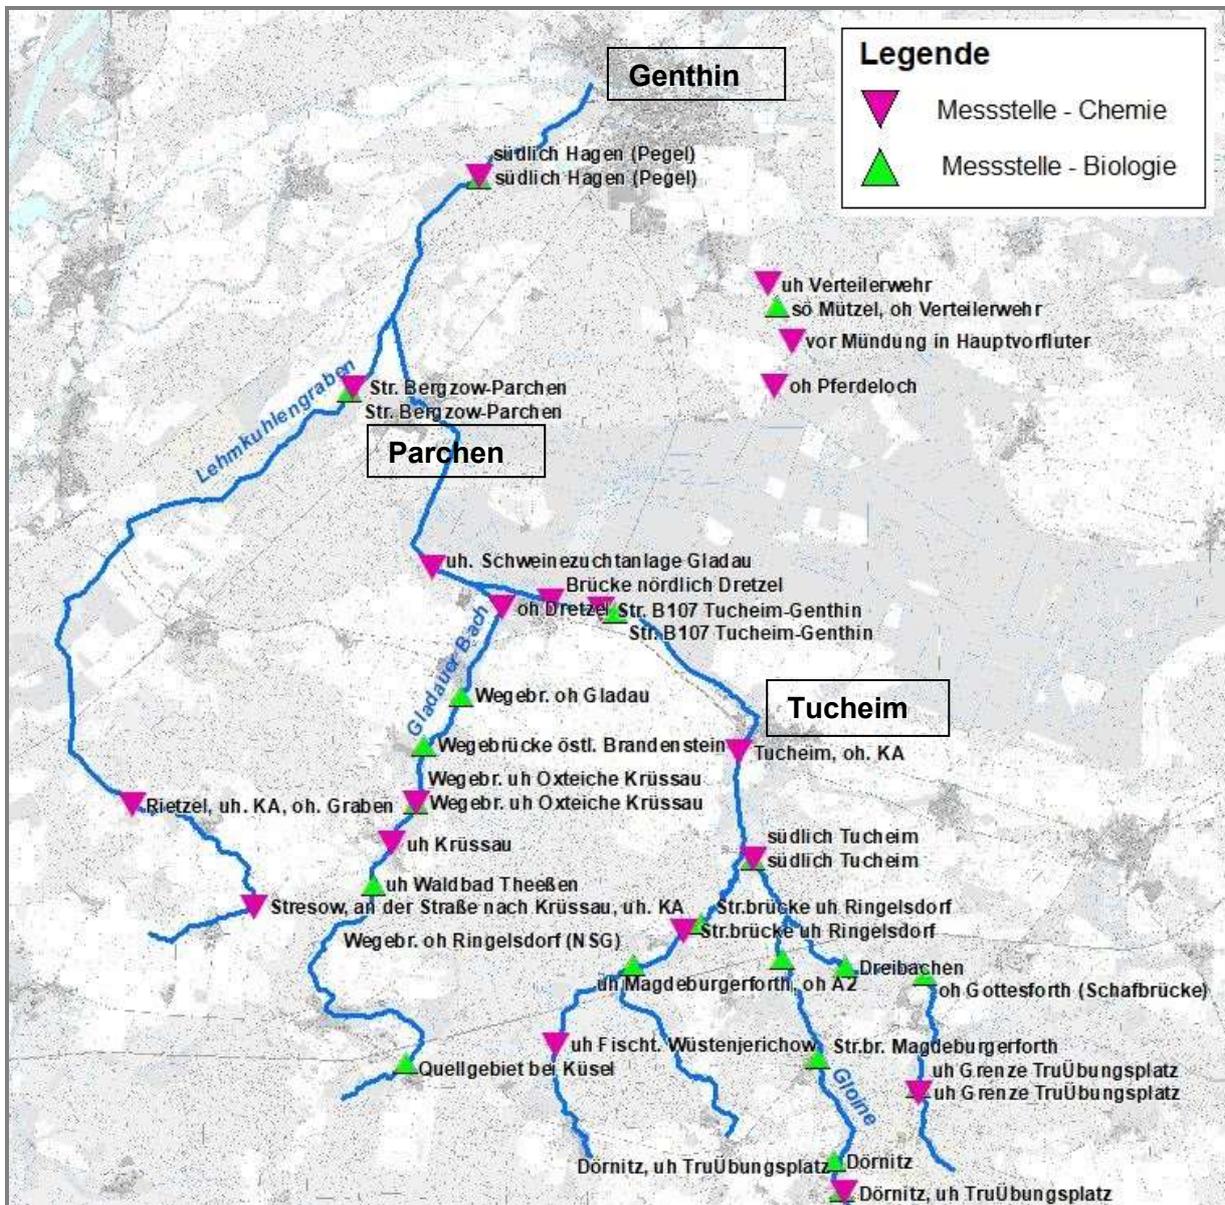
Abbildung 16: Gewässer im Einzugsgebiet des Tuchein-Parchener Baches mit Lage der Messstellen

Eine Übersicht über das Gewässersystem mit Lage der Messstellen für das Landesmonitoring zeigt Abbildung 16.

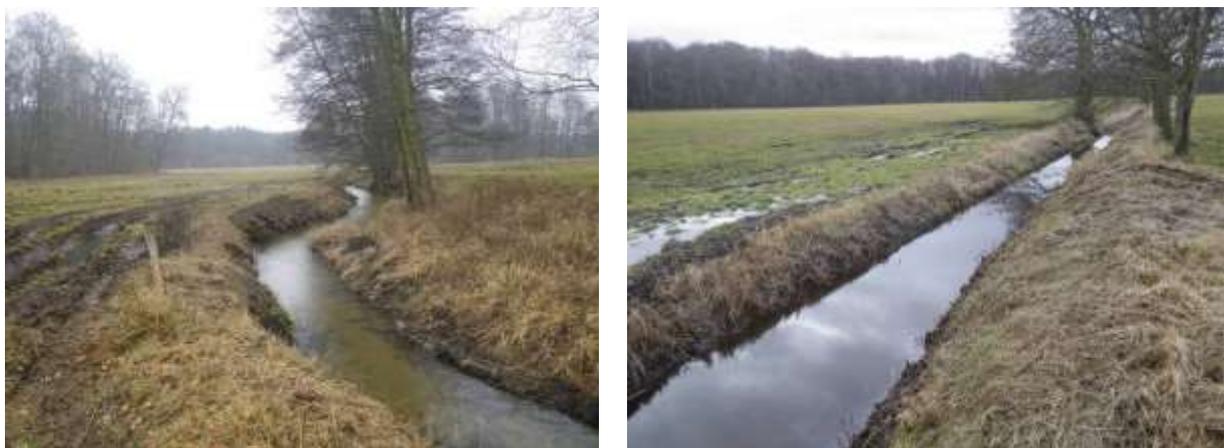
Abbildung 17: Gloine oberhalb von Waldhof (links) und Dreibach oberhalb von Schoppsdorf (rechts)

Die Gewässerstruktur des Dreibachs ist im Quellbereich (bis zum Forstweg) als „unverändert“ bis „stark verändert“ angegeben (vgl. Karte 06 „Gewässerstrukturgütekartierung“) und Abbildung 17. Im Bereich oberhalb der Ortslage Schopsdorf sowie in den Siedlungen Gottesforth und Dreibachen ist die Strukturgüte als „stark“ bis „sehr stark verändert“ eingestuft. Dies sind die am stärksten veränderten Bereiche des Dreibachs. In den weiteren Bachverlauf unterhalb von Schopsdorf bis zur Mündung in die Gloine ist der Dreibach hinsichtlich der Gewässerstrukturgüte „gering“ bis „stark verändert“. Tabelle 18 zeigt die Gesamtbewertung der Gewässerstrukturgüte für den Dreibach.

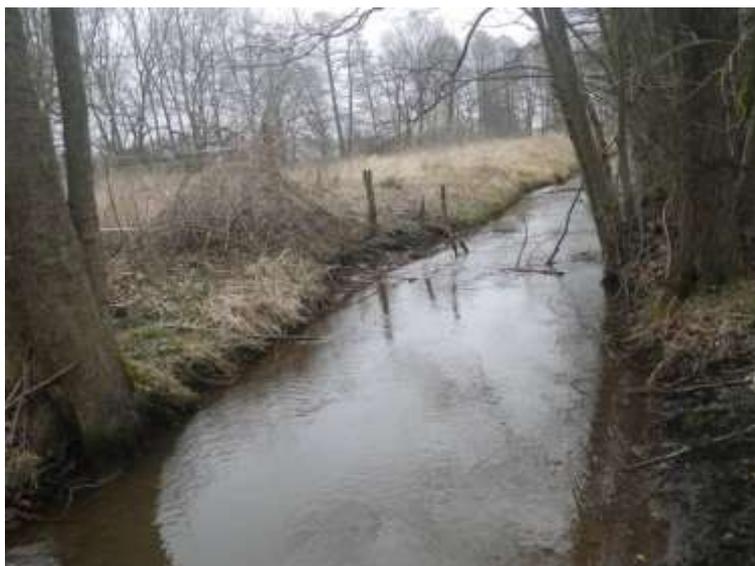
Abbildung 18: Ringelsdorfer Bach südlich Ringelsdorf

Die Gewässerstruktur des Ringelsdorfer Baches ist nach Zusammenfluss des Wüstenjerichower und Drewitzer Bach als „mäßig“ bis „stark verändert“ eingestuft (vgl. Karte 06 „Gewässerstrukturgütekartierung“). Der Abschnitt südlich von Ringelsdorf ist mit einer sehr stark veränderten Einstufung der am stärksten ausgebaute Bereich innerhalb des Gewässerverlaufs des Ringelsdorfer Baches. Unterhalb der Kreisstraße ist das Gewässer als „gering“ bis „deutlich verändert“ eingestuft, s. Abbildung 18.

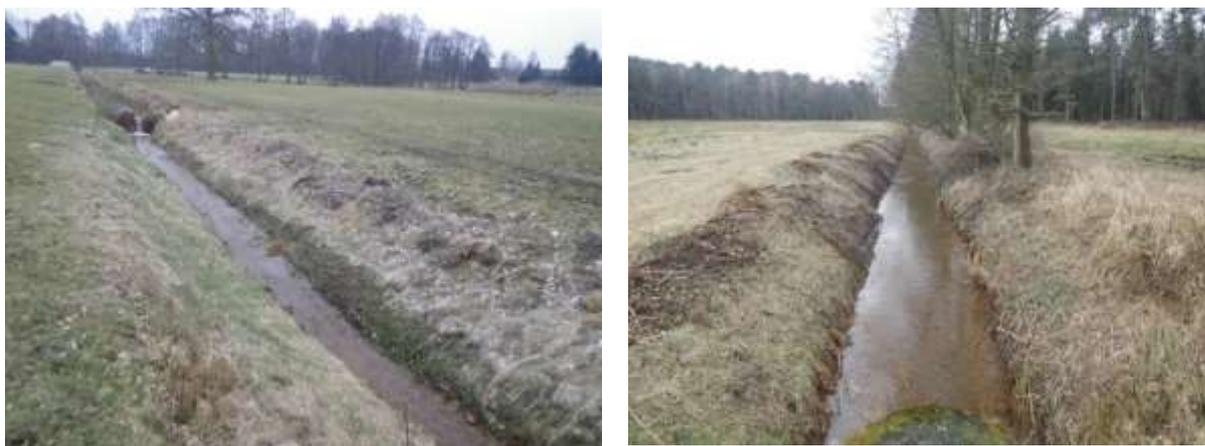
Abbildung 19: Drewitzer Bach oh Bundesmühle (links) und Wüstenjerichower Bach oh Autobahnbrücke (rechts)

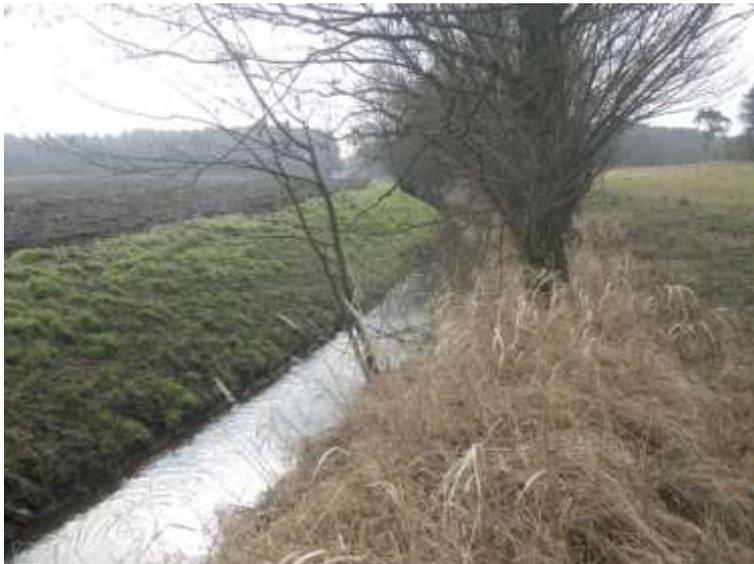
Abbildung 20: Gewässerlauf des Gladauer Baches oberhalb von Krüssau

Der gesamte Verlauf des Gladauer Baches weist ein begradigtes und zum Teil extrem eingetieftes Trapezprofil auf, s. Abbildung 20. Überwiegend verläuft das Gewässer zwischen drainierten Wiesen ohne Beschattung. Unterhalb der Ortslage Theesen wird Wasser für das Waldbad Theesen entnommen vom Waldbad uh der Anlage wieder eingeleitet. Unterhalb der Ortslage Krüssau erfolgt eine Einleitung durch die Kläranlage.

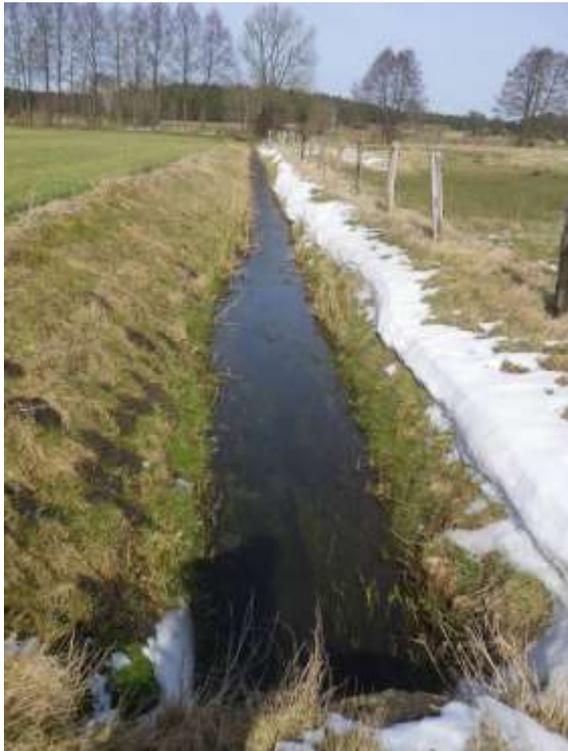
Abbildung 21: Gewässerverlauf des Lehmkuhlengrabens unterhalb von Rietzel

Das gesamte Gewässer wurde nahezu vollständig begradigt und verläuft überwiegend eingetieft zwischen Äckern und Wiesen, s. Abbildung 21. Die Beschattung ist sehr lückenhaft. Im Bereich der Ortslage Stresow werden Abwässer durch die Kläranlage Stresow eingeleitet.

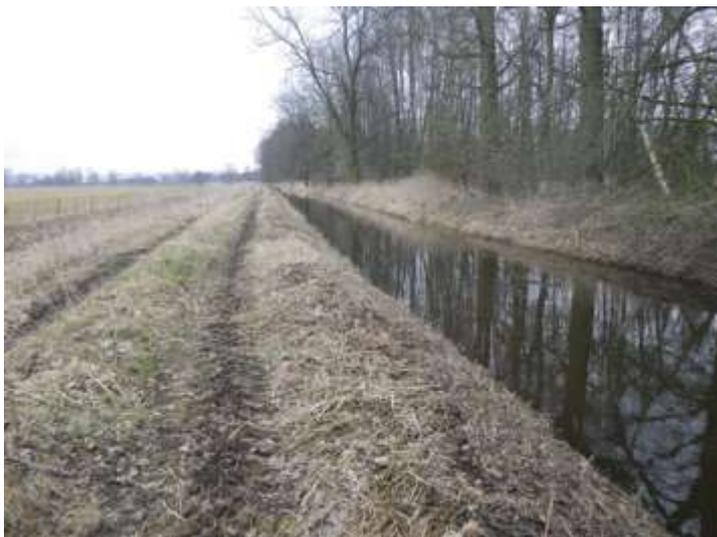
Abbildung 22: Gewässerverlauf des Tuheim-Parchener Baches bei Dretzel

Das Gerinne des Tuchein-Parchener Baches ist durchgängig als Regelprofil ausgebaut und zu groß für den Abfluss, s. Abbildung 22. Dieser ist infolge des Ausbaus mit mehreren Wehranlagen durchgehend geregelt. Das Gewässer weist teilweise geringe Wassertiefen und Verschlammungen oh der Wehranlagen auf. Über mehrere Bauwerke wird Wasser in das Feiner Bruch abgeschlagen und es erfolgt eine Einleitung von Abwasser durch die Kläranlage Tuchein.

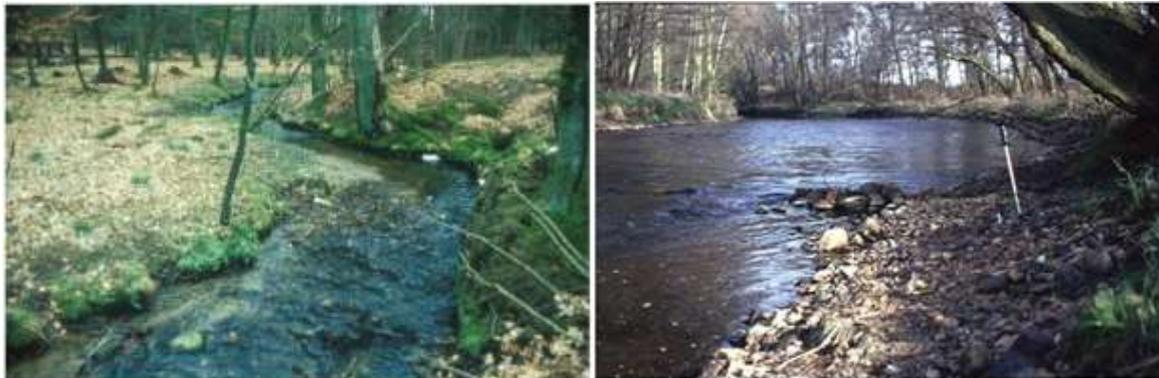
Abbildung 23: Referenzzustände für Typ 16, Kiesgeprägte Tieflandbäche (links) und Typ 17, Kiesgeprägte Tieflandflüsse (rechts) [44]

Der Tuheim Parchener Bach wurde zwischen Fluss-Km 6+980 und Km 0+000, von der Einmündung des Lehmkuhlengrabens bis zur Mündung in den Elster- Havel-Kanal dem Typ 17, „Kiesgeprägte Tieflandflüsse“, zugeordnet. Alle übrigen Gewässer im EZG und der Tuheim Parchener Bach zwischen Holzhaus und der Einmündung des Lehmkuhlengrabens haben die Zuordnung zum Typ 16 „Kiesgeprägte Tieflandbäche“ erhalten. Die folgende Abbildung 23 zeigt Referenzzustände der jeweiligen Gewässertypen.

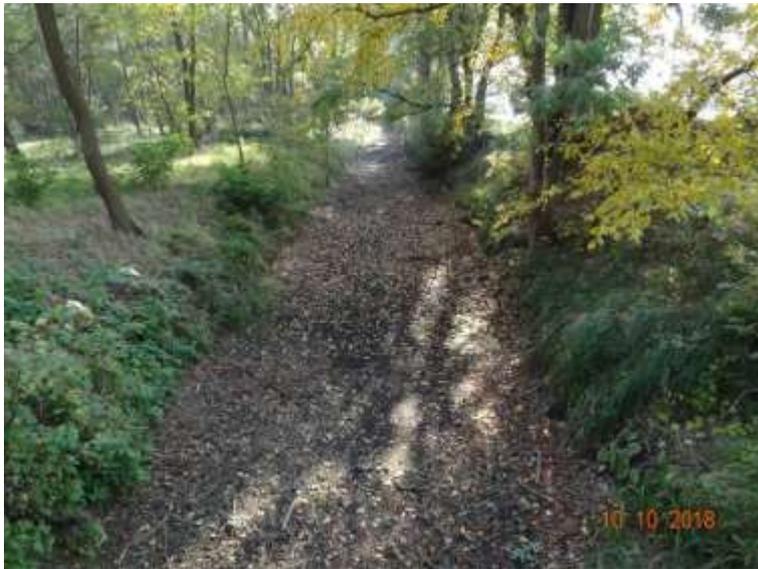
Abbildung 24: Tuheim Parchener Bach, km 10,3 (1,2 km oh Wehr) 10.10.2018

Bruch führen zu einem massiven Wasserdefizit in dem Gewässer in den Sommermonaten bei Niedrigwasserbedingungen. Im Sommer/Herbst 2018 ist der Bach zwischen Dretzel und Parchen trockengefallen, s. Abbildung 24 und Abbildung 25.

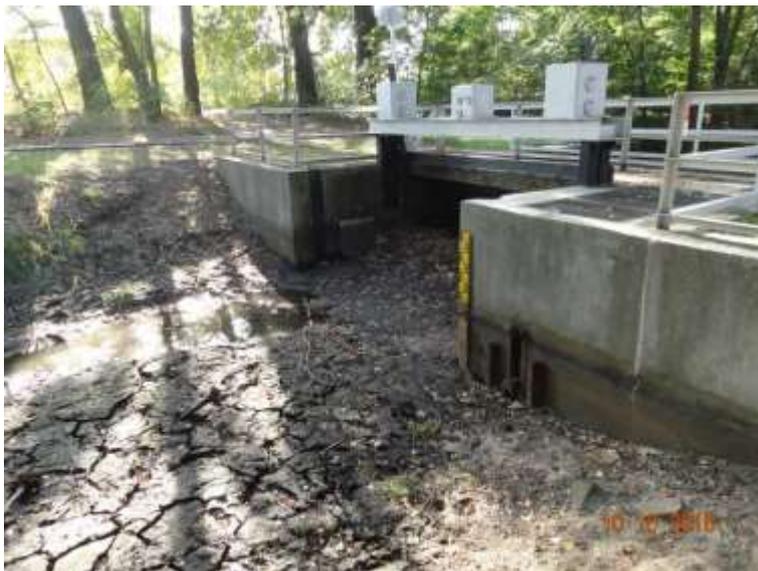
Abbildung 25: Wehr Parchen 10.10.2018

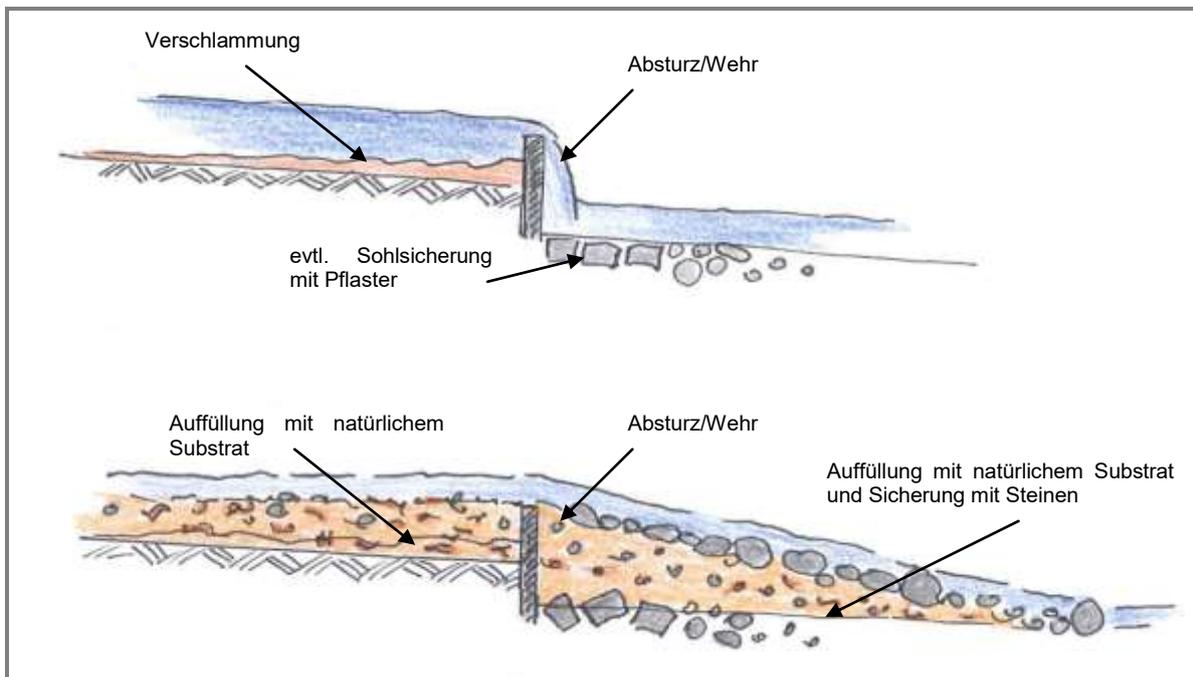
Abbildung 28: Rückbau kleiner Bauwerke [35]

Mit der Herstellung der Durchgängigkeit wird die Durchwanderbarkeit des Gewässers für Fische und Makrozoobenthos etc. erreicht. Das umfasst vorrangig Maßnahmen an den bestehenden Bauwerken und die Entfernung von Barrieren und Hindernissen oder die Etablierung von Umgehungserinnen. Ein Beispiel für den Rückbau eines kleinen Absturzes zeigt Abbildung 28. Die Entnahme der Schwelle und des Verbaus wären noch besser.

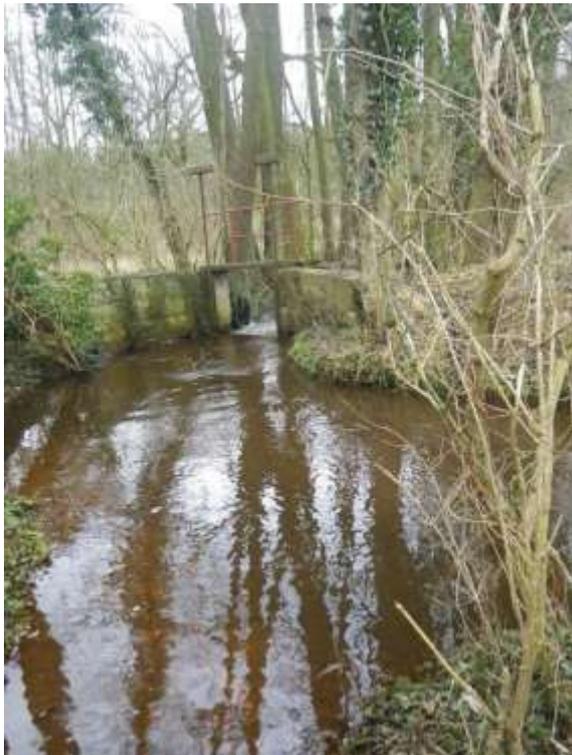
Abbildung 29: Wehranlage in Dreibachen /BGD Ecosax 2018/

Ein Abriss der Staubauwerke ist möglich, aber mit einer Absenkung des Wasserspiegels verbunden. Es ist zuvor zu prüfen, ob das in Kauf genommen werden kann, falls ein Mühlgraben darüber bespannt wird und ggfs. zu erhalten ist. Zu beachten ist auch die zu erhaltende Stabilität evtl. betroffener Bauwerke durch Veränderung der Grundwasserstände infolge Trockenfallens von Gewässerabschnitten. Ebenso sind naturschutzfachliche Randbedingungen zu berücksichtigen.

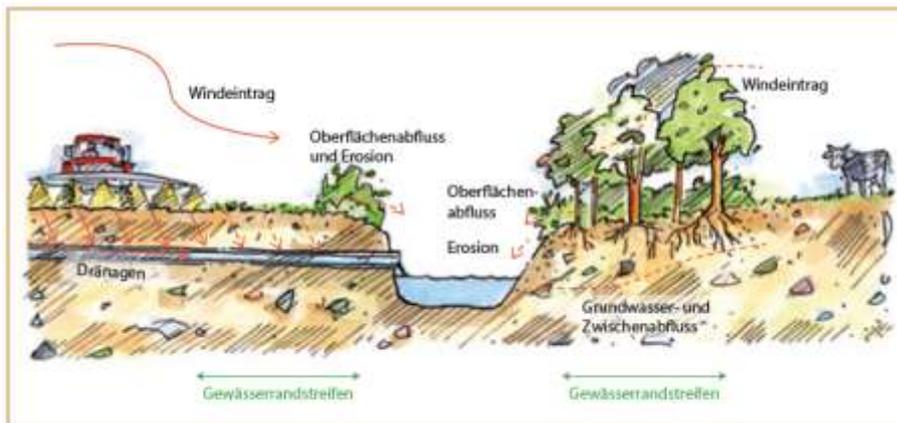
Abbildung 31: Reduktion der Stoffeinträge aus der Fläche durch Gewässerrandstreifen im Außenbereich [33]

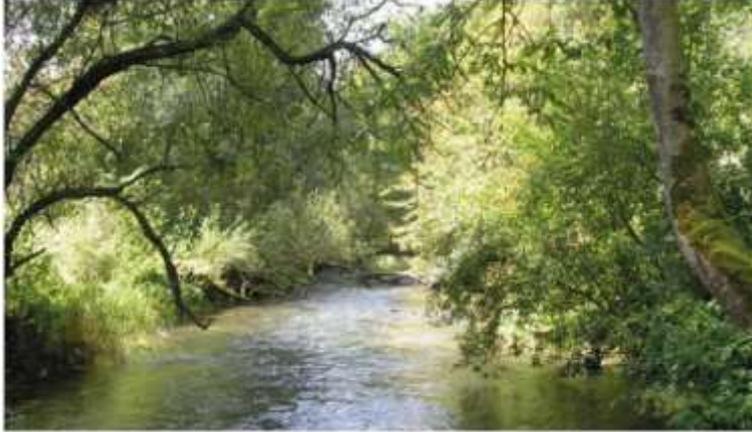
Abbildung 33: Gewässerbegleitende Gehölze zur Beschattung und zur Verminderung unerwünschter Stoffeinträge als wertvolle Lebensräume /1/.

Ziel der ergänzenden Bepflanzung ist auch die Beschattung der Gewässer zur Verringerung der Verkräutung und zur Minderung der Wassertemperaturen im Sommer. Alte Bäume liefern Totholzstrukturen und stabilisieren die Ufer. Die Bepflanzung ist abhängig von den Gegebenheiten vor Ort und erfolgt einseitig, wechselseitig oder ggf. beidseitig sowie abschnittsweise oder im gesamten Abschnitt. Vorzugsweise erfolgt eine mehrreihige Bepflanzung mit Entwicklung in mehreren Höhenstufen. Die Beschattung der Gewässer soll ca. 70 % der Fließstrecke betragen. Insbesondere die nach Süden gewandte Uferseite ist zu beschatten. Die Breite der Pflanzbereiche sollte ca. 7 m betragen. Die Anforderungen der Gewässerunterhaltung sind dabei zu berücksichtigen. Standorttypische Gehölze sind anzupflanzen. Hybridpappeln am Tuheim- Parchener Bach sind sukzessive durch einheimische Arten der Weich- und Hartholzaue zu ersetzen. Die Lage von Medien (Einleitungen, Entnahmen, Düker mit kreuzenden Ver- und Entsorgungsleitungen und Drainagen) ist zu berücksichtigen

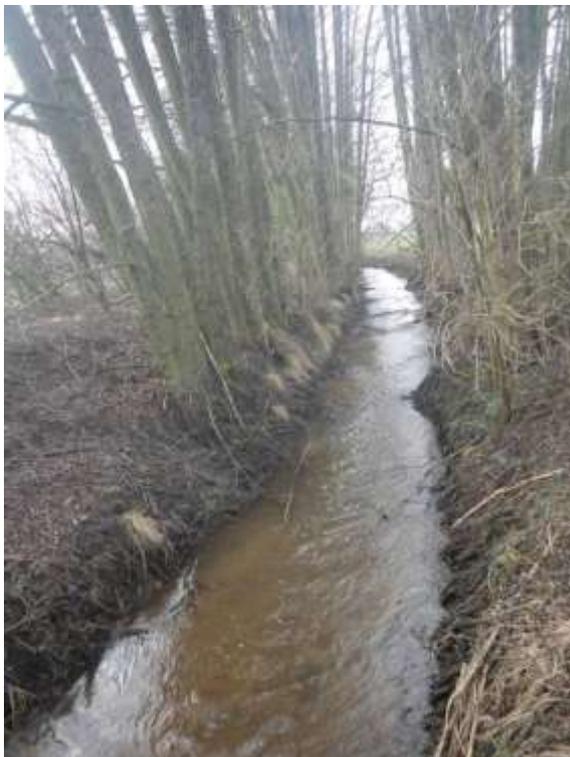
Abbildung 34: Grüner Verbau am Gladauer Bach unterhalb Theeßen /BGD Ecosax, 2018

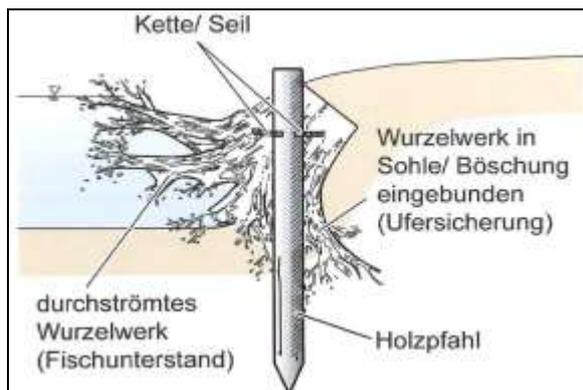
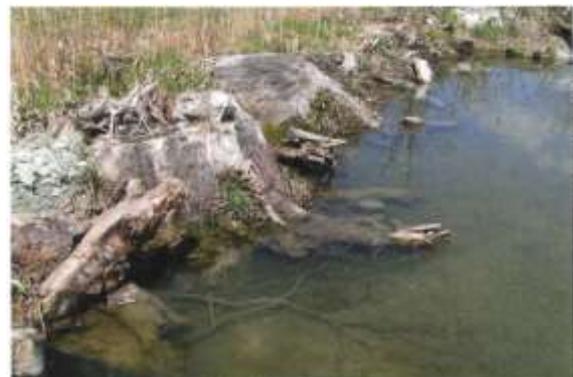
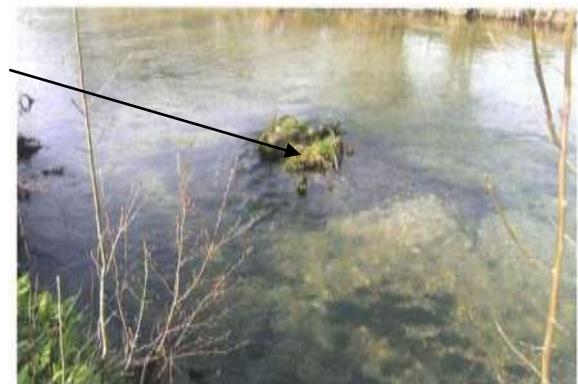
Skizze und Fotos: [35], im Fluss versenkter Wurzelstock

Abbildung 35: Einbau von Wurzelstöcken [38]

Durch den Einbau von Ersatzstrukturen soll eine Strömungsdifferenzierung im Gewässerbett erreicht werden. Wurzelstöcke, Totholzstücke oder Raubäume (größere Gewässer) können als naturnahe Strömunglenker im jeweiligen Planungsabschnitt eingebracht werden. Die Verankerung erfolgt am Ufer z.B. mit Stahlseilen, durch das Erzeugen einer Auflast mit Wasserbausteinen bzw. durch Verankerung mit Pfählen. Erosionsvorgänge bilden Kolke oder Tiefengerinne sowie Sand- und Kiesbänke. Der Einbau von Ersatzstrukturen wird mit anderen Maßnahmen zur Erhöhung der Strukturvielfalt kombiniert.

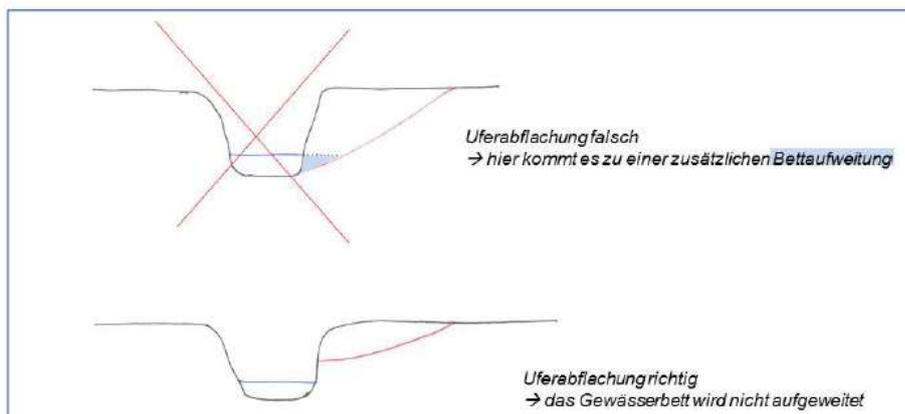
Abbildung 37: gewässerverträgliche Uferabflachung [48]

Durch Strukturierung der Böschungen der überwiegend vorhandenen Trapezprofile wird den Lebewesen ein besserer Zugang zum Gewässer ermöglicht und die Fließgeschwindigkeit wird im Uferbereich variabel (Abbildung 38 und Abbildung 39). Die Modifikation der Uferlinie erfolgt durch Entnahme von Bodenmaterial an einer oder beiden Seiten der Böschung zur Abflachung auf Teilstrecken der Planungsabschnitte. Mittel- und HW- Profil können ausgebildet werden. Die Bepflanzung auf der Mittelwasserlinie wird möglich.

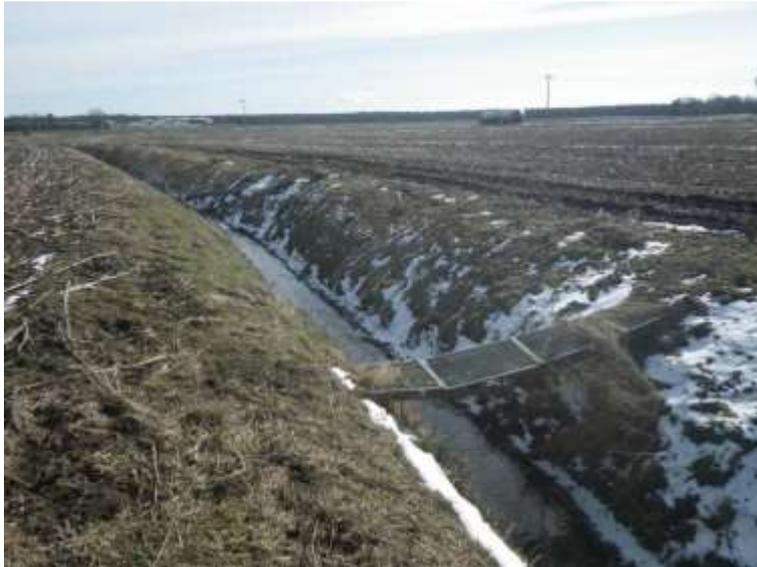
Abbildung 38: Lehmkuhlengraben bei km 19+300, starke Eintiefung und gleichförmiges Profil

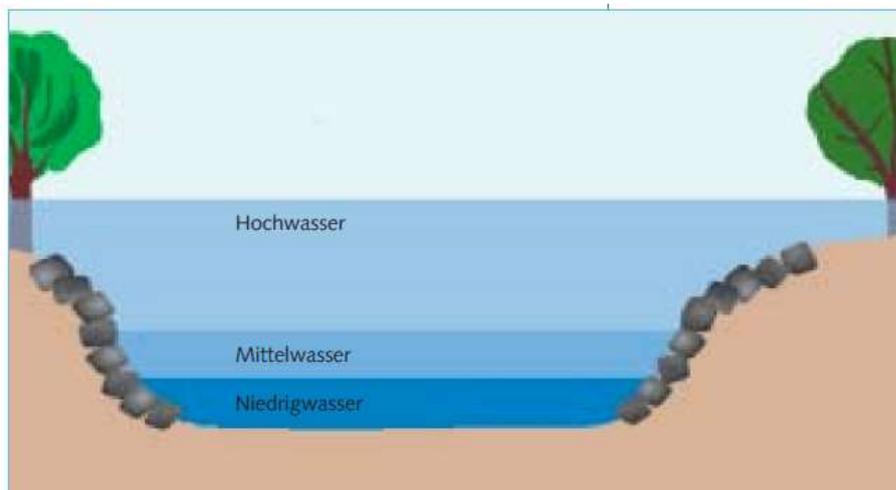
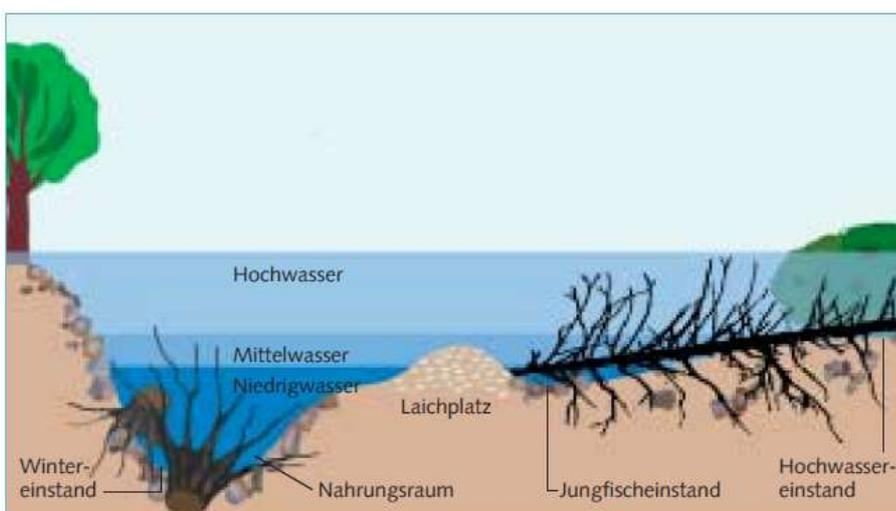
Abbildung 39: Optimierte Aufwertung eines Gewässerbettes durch Ufermodifikation und Totholzeinbau [36]

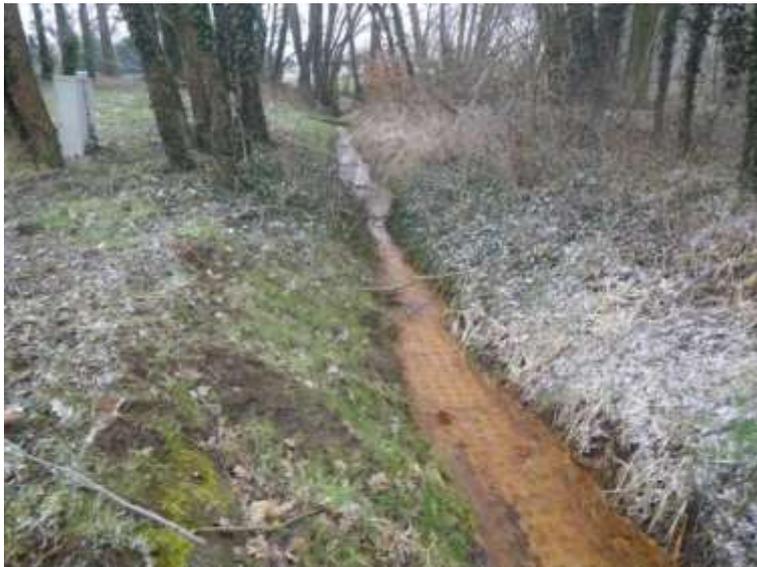
Abbildung 40: Beispiel für einen Sohlverbau im Drewitzer Bach, km 4+900

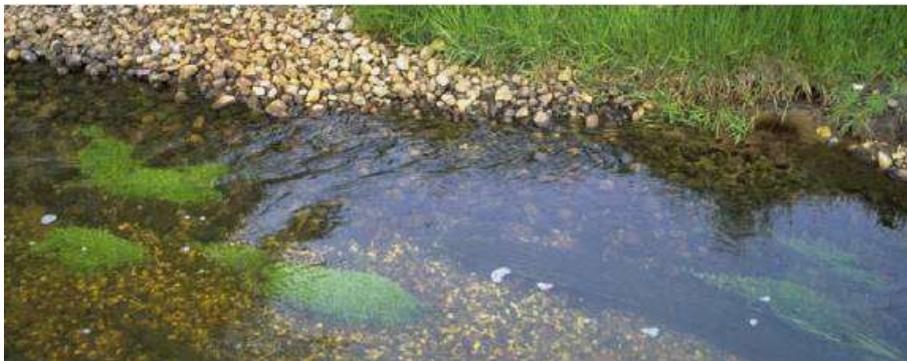
Abbildung 41: Einbringung von Kiesbänken in Tieflandbäche zur Entwicklung von Laichhabitaten [38]

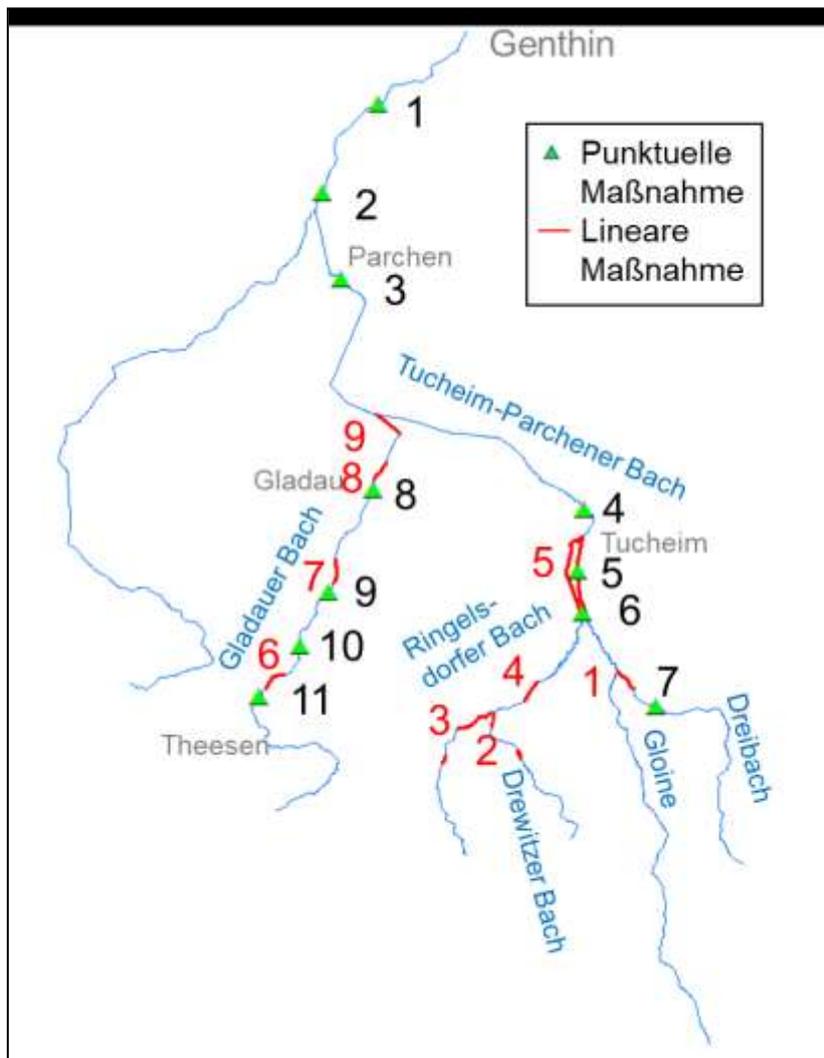
Abbildung 43: Lage der prioritären punktuellen und linearen Maßnahmen (Bezeichnung s. Tabelle 44 und Tabelle 45)
