# GEK Uchte – Tanger : Anlage 10.1 – Steckbriefe lineare Maßnahmen

## BT\_PA01

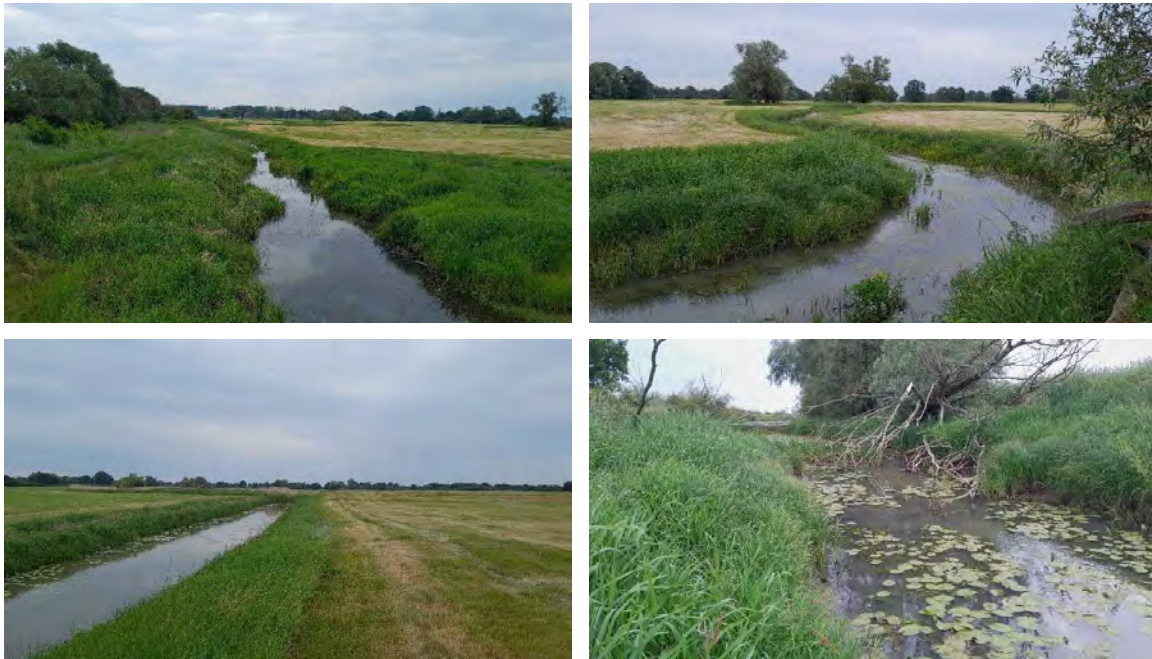
BOET\_PA01

| Gewässer | | Bauwerkskennungen | |
|---|---|---|---|
| keine Varianzen, keine Dynamik, Substrate?, keine Beschattung | | | |
| geschwungener bis mäandrierender Verlauf, standgewässerartig, Durchfluss = 0, keine bis kaum Ufergehölze, links und rechts Grünland, Einschnittstiefe differierend ~ 1,0 – 0,5 m | | | |

| Gewässer | | Bauwerkskennungen | |
|---|---|---|---|
| Strukturverbesserungen mit Querprofileinengung, Bepflanzung der Ufer | | | |
| Verlegung Vereinigter Tanger | | | |

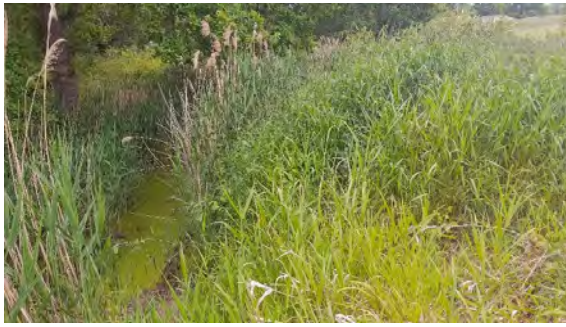
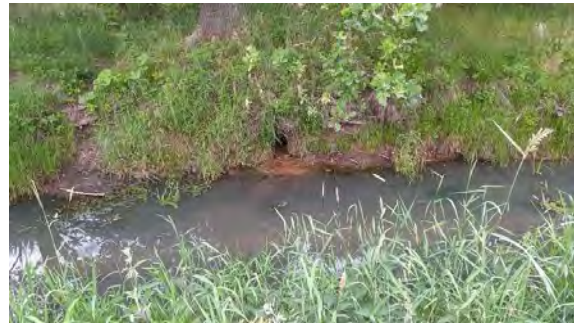
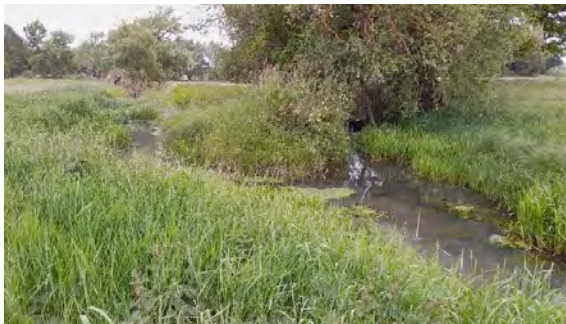
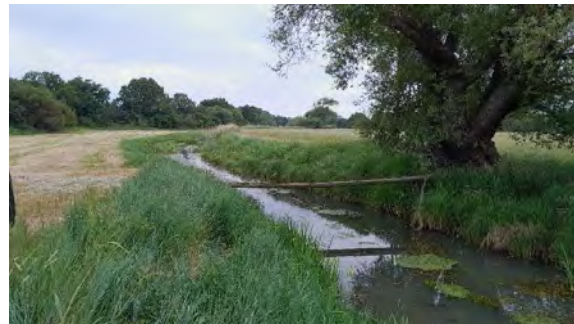
BOET\_PA02

| Gewässer | | Bauwerkskennungen | |
|---|---|---|---|
| keine Varianzen, keine Dynamik, Substrate?, keine Beschattung | | | |
| geschwungener Verlauf, standgewässerartig, Durchfluss = 0, keine bis kaum Ufergehölze, links und rechts Grünland, teilweise Wald, Einschnittstiefe differierend ~ 1,0 – 0,5 m | | | |

| Gewässer | | Bauwerkskennungen | |
|---|---|---|---|
| Strukturverbesserungen mit Querprofileinengung, Bepflanzung der Ufer | | | |
| Verlegung Vereinigter Tanger | | | |

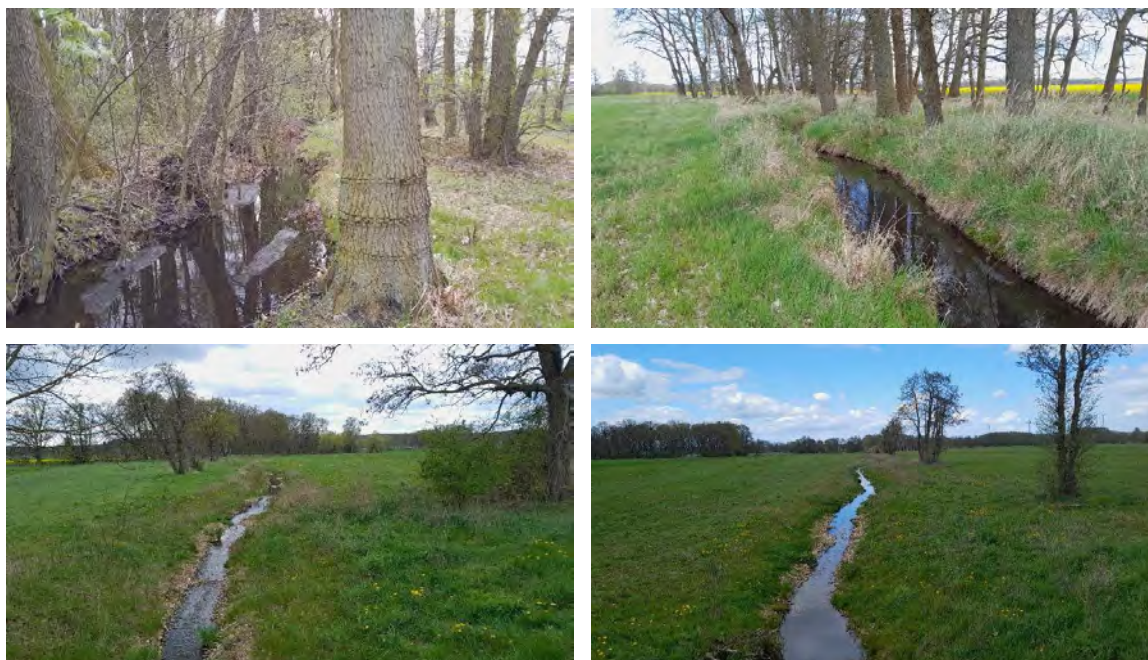
| Gewässer | | Bauwerkskennungen | |
|---|---|---|---|
| keine | | | |
| Neubau, Renaturierung 2022 abgeschlossen | | | |

| Gewässer | | Bauwerkskennungen | |
|---|---|---|---|
| Strukturentwicklung beobachten / Strukturen verdichten | | | |

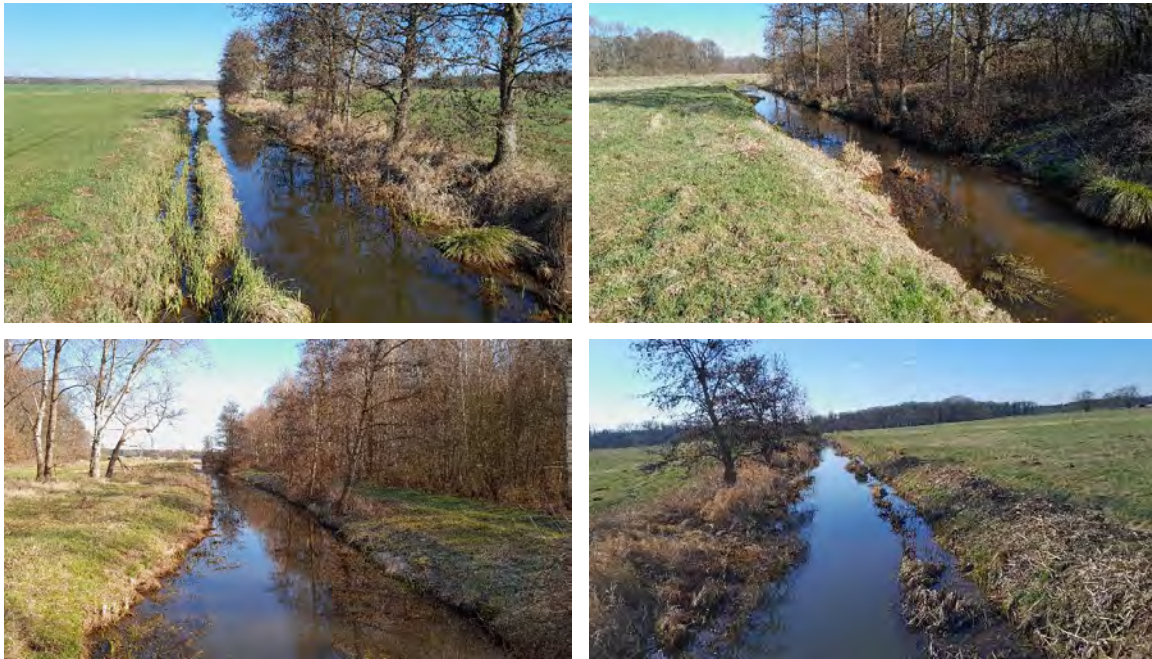
DG\_PA02

| Gewässer | | Bauwerkskennungen | |
|---|---|---|---|
| keine Varianzen, keine Strömungsvariabilität, zu breit | | | |
| sehr gestreckt, Fließgeschwindigkeit ~ 10 – 20 cm/s, geringe Einschnittstiefe, einzelne Erlen einseitig lückig, laminares Fließen, links und rechts Grünland, sandige Sohle, keine Strukturen, Ufer mit krautiger Vegetation | | | |

| Gewässer | | Bauwerkskennungen | |
|---|---|---|---|
| Strukturverbesserungen mit Querprofileinengung, Bepflanzung der Ufer | | | |

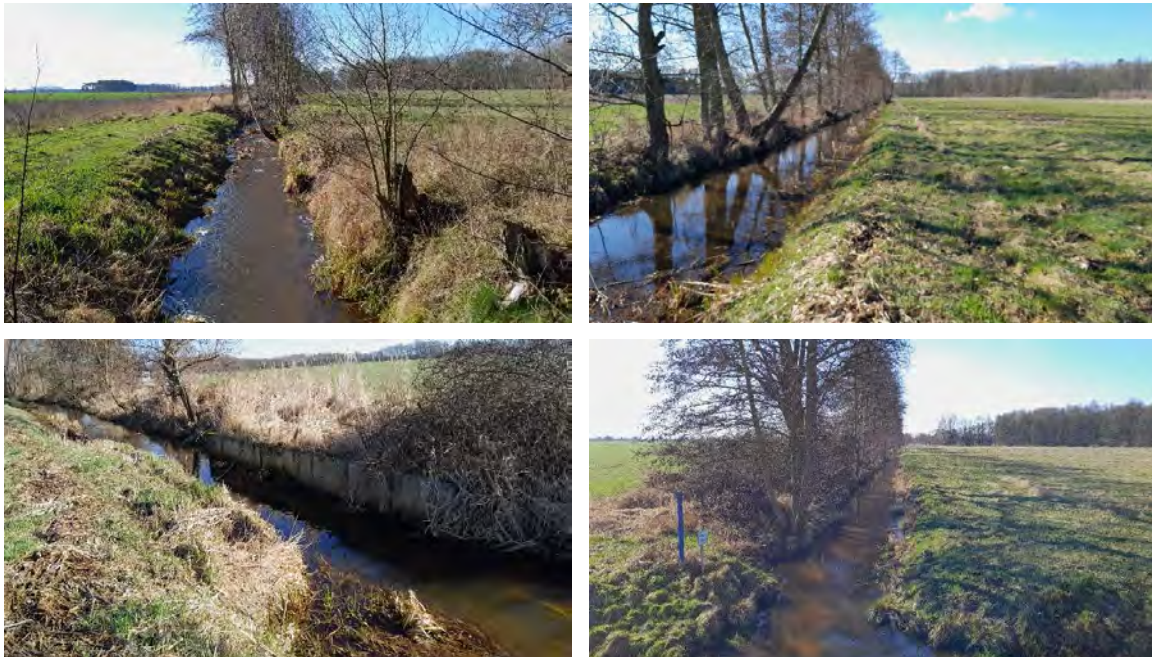
DG\_PA03

| Gewässer | | Bauwerkskennungen | |
|---|---|---|---|
| keine Varianzen, keine Strömungsvariabilität, zu breit | | | |

| Bemerkung |
|---|
| sehr gestreckt, Fließgeschwindigkeit ~ 10 – 20 cm/s, geringe Einschnittstiefe, komplette Erlenreihe einseitig, laminares Fließen, links und rechts Grünland, sandige Sohle, keine Strukturen, Ufer mit krautiger Vegetation, schmales Querprofil = gute Strömungsdynamik |

| Einzelmaßnahmen |
|---|
| Strukturverbesserungen mit Querprofileinengung, Uferanrisse |

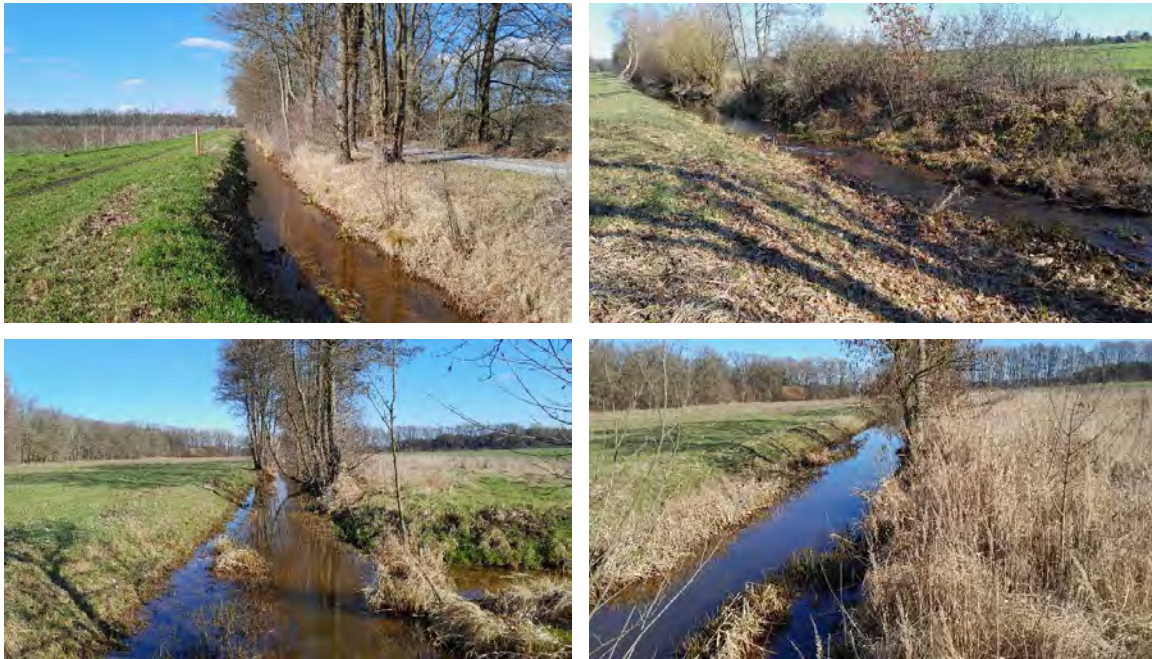
DG\_PA04

| Gewässer | | Bauwerkskennungen | |
|---|---|---|---|
| kaum Varianzen, laminare Strömung, wenig Strukturen | | | |
| sehr gestreckt, rückstaubeinflusst durch Wehranlage, geringe Einschnittstiefe, dichter Erlenbestand einseitig, laminares Fließen, links und rechts Grünland, sandige Sohle, keine Strukturen, Ufer mit krautiger Vegetation, wieder deutlich breiter | | | |

| Gewässer | | Bauwerkskennungen | |
|---|---|---|---|
| Strukturverbesserungen mit Querprofileinengung | | | |

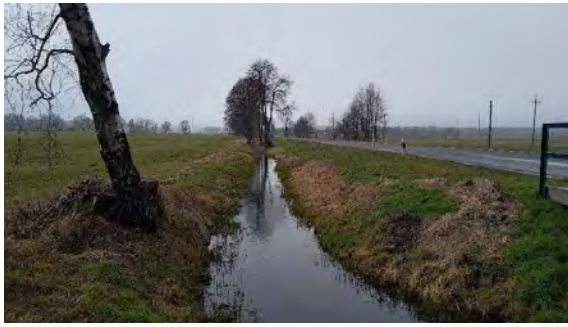
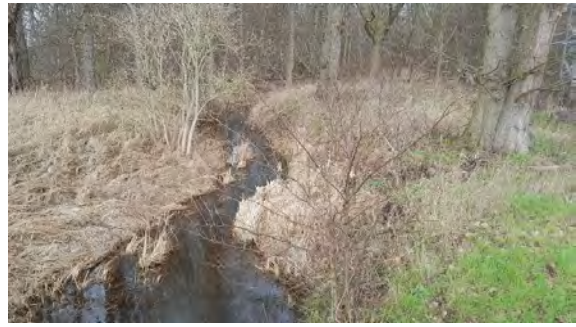
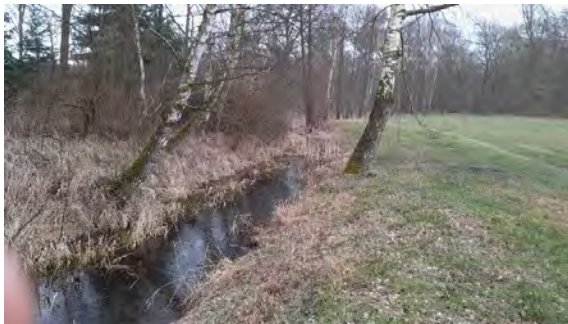
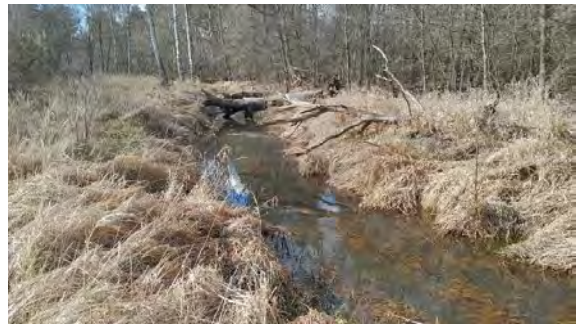
KRB\_PA01

| Gewässer | | Bauwerkskennungen | |
|---|---|---|---|
| wenig Varianzen, in der Regel keine Fließdynamik | | | |

| Bemerkung |
|---|
| schwach geschwungen, Einschnittstiefe > 1,0 m, links und rechts Wald, kurzes Stück Grünland, in der Regel zu breit, an Engstellen rasch fließend (30 cm/s), heterogener Makrophytenbestand, Sohle? |

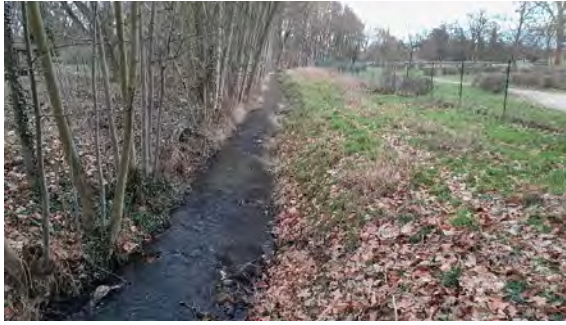
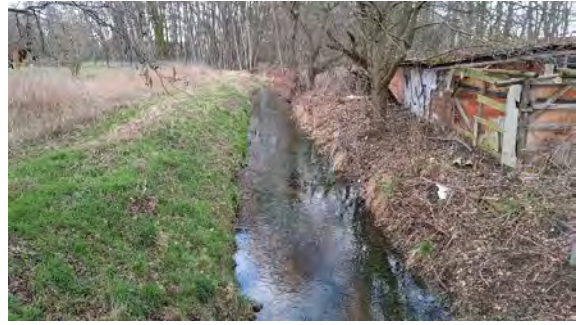
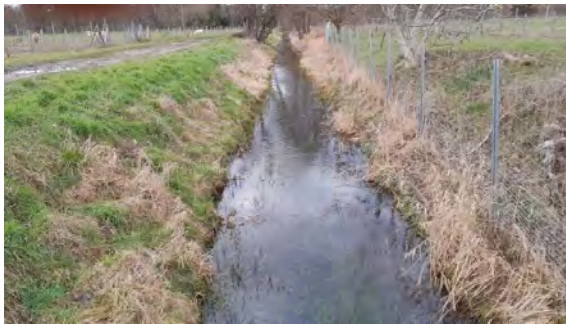
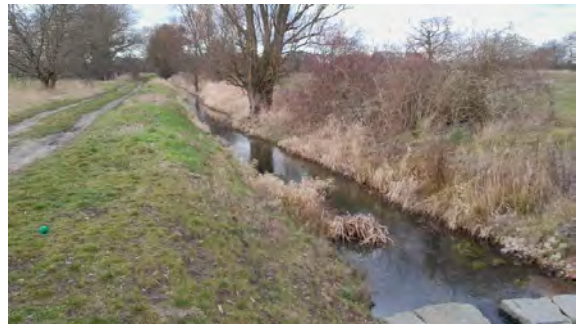
LT\_PA07

| Gewässer | | Bauwerkskennungen | |
|---|---|---|---|
| Strömung laminar, strukturlos, kaum Varianzen | | | |
| gestreckter Verlauf, Strömung dynamisch, gute Unterwasservegetation, kaum Strukturen, Einschnittstiefe > 1,0 m, links und rechts Grün- oder Unland, wo Grünland kaum Bewuchs | | | |

| Gewässer | | Bauwerkskennungen | |
|---|---|---|---|
| Strukturverbesserungen mit Querprofileinengung, Bepflanzung der Ufer | | | |

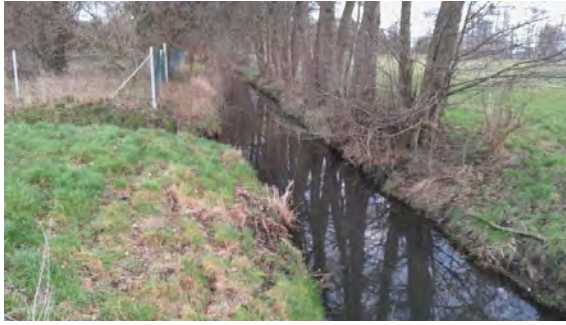
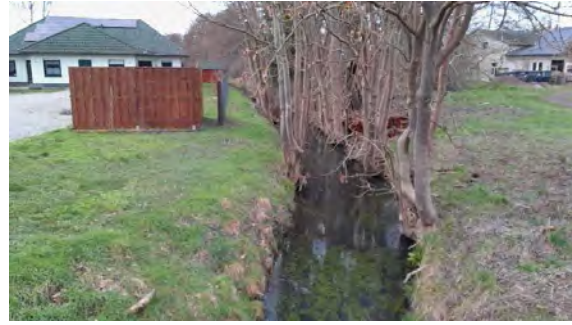
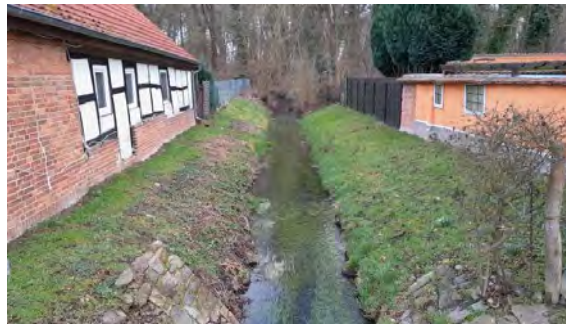
LT\_PA08

| Gewässer | | Bauwerkskennungen | |
|---|---|---|---|
| kaum Varianzen, kaum Dynamik, Querprofil zu breit | | | |

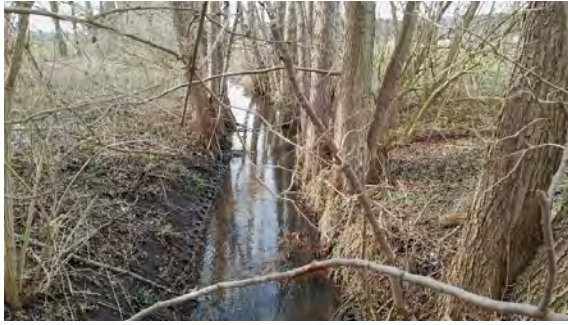
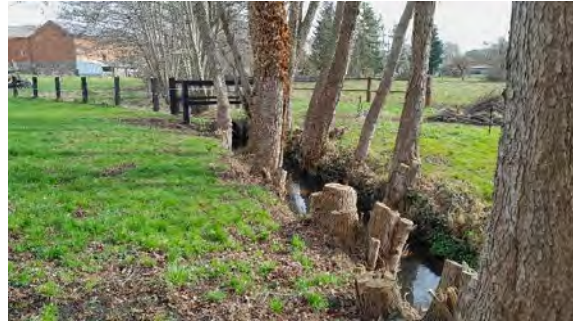
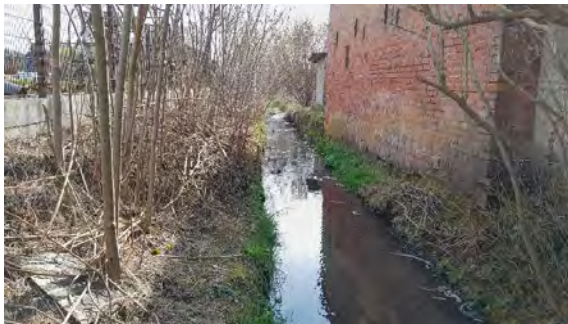
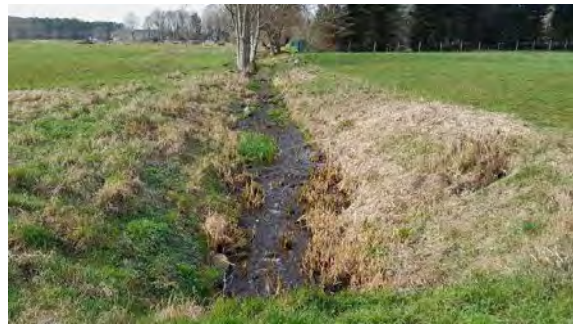
ST\_PA04

| Gewässer | | Bauwerkskennungen | |
|---|---|---|---|
| eingeschränkte Aue, Linienführung | | | |
| gestreckter bis geschwungener Verlauf, Ufergehölze abwechslungsreich, gute Dynamik, wechselnde Fließgeschwindigkeit, siedlungsbeeinflusst, Einschnittstiefe > 1,0 m, teilweise Kiese | | | |

| Gewässer | | Bauwerkskennungen | |
|---|---|---|---|
| Strukturverbesserungen mit Querprofileinengung | | | |

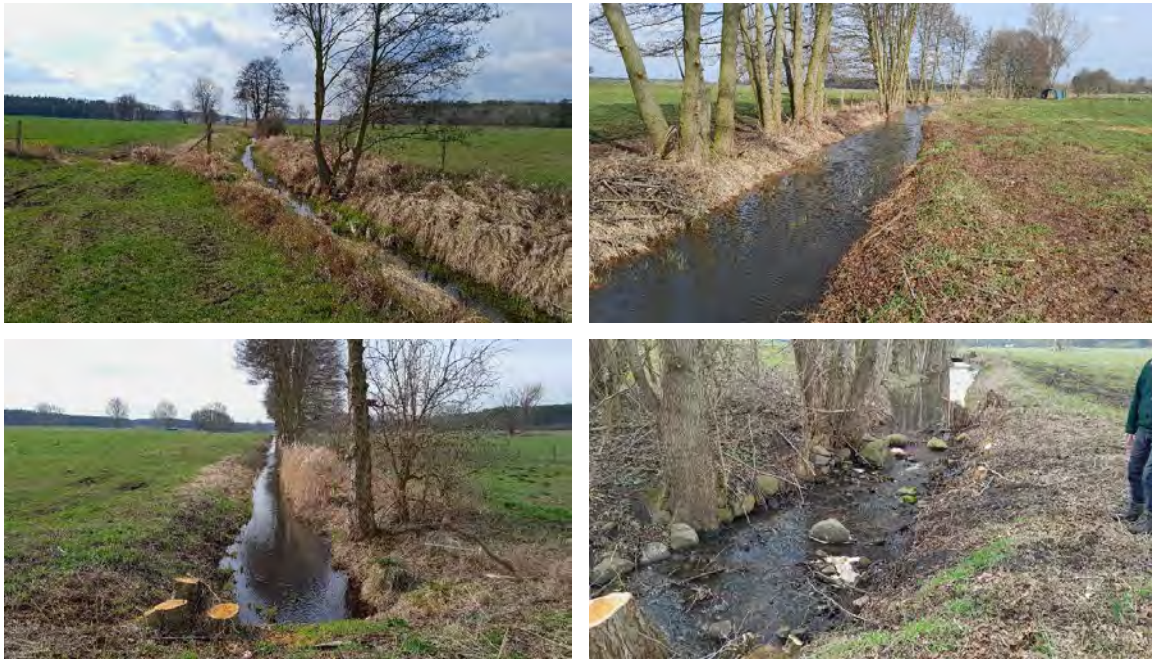
ST\_PA05

| Gewässer | | Bauwerkskennungen | |
|---|---|---|---|
| Linienführung, keine Varianzen | | | |

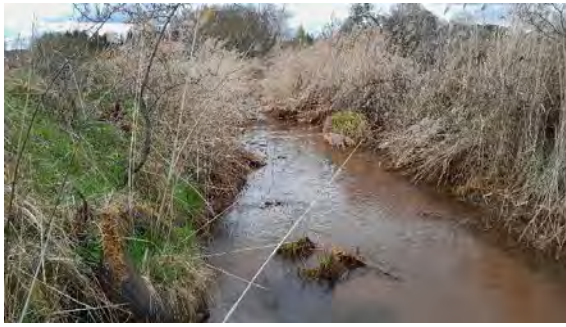
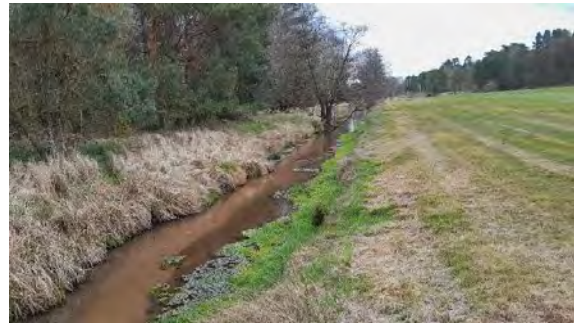
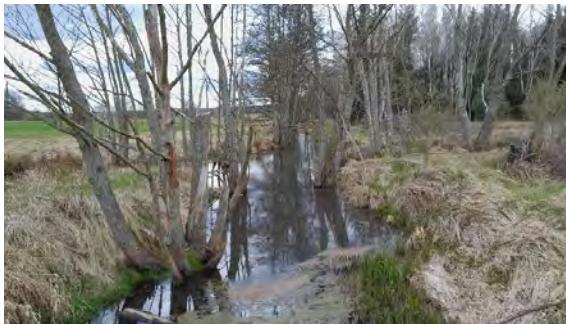
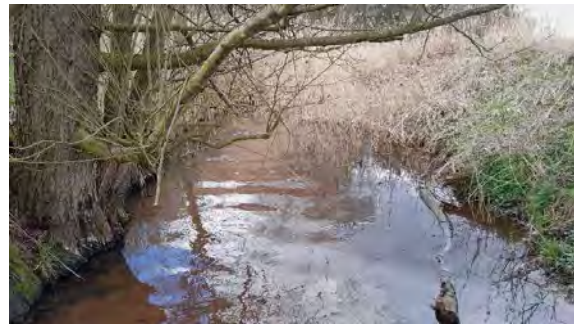
## UM\_PA06

| Gewässer | | Bauwerkskennungen | |
|---|---|---|---|
| kaum Totholz, Bibereinfluss | | | |

| Bemerkung |
|---|
| aufgelassen, keine Gewässerunterhaltung, Beginn eigendynamischer Entwicklung, dynamisch, viel Sand, teilweise Ufergehölze |

| Einzelmaßnahmen |
|---|
| Bepflanzung der Ufer |

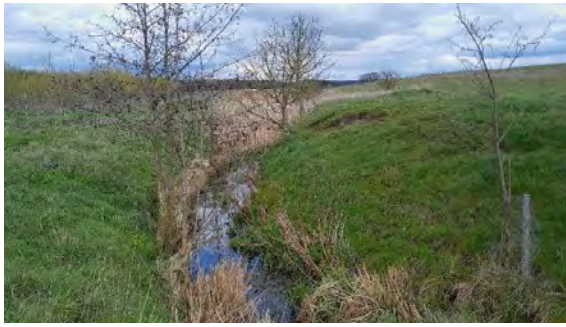
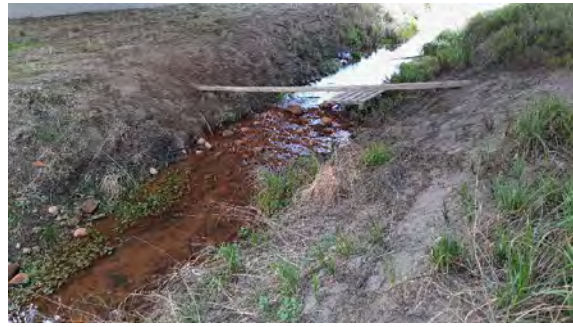
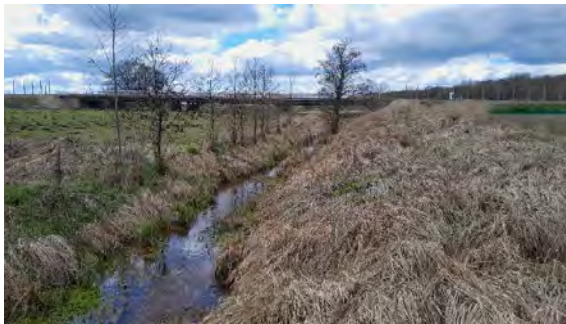
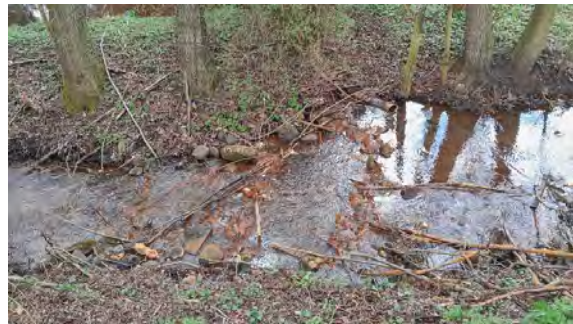
## UM\_PA07

| Gewässer | | Bauwerkskennungen | |
|---|---|---|---|
| kaum Varianzen | | | |

| Bemerkung |
|---|
| aufgelassen, Einschnittstiefe 1,0 – 1,5 m, stark verringerter Abfluss → geringere Dynamik, eigendynamische Entwicklung dadurch begrenzt, links und rechts Grünland, Autobahnquerung, kaum Ufergehölze |

| Einzelmaßnahmen |
|---|
| Strukturverbesserungen mit Querprofileinengung, Bepflanzung der Ufer |

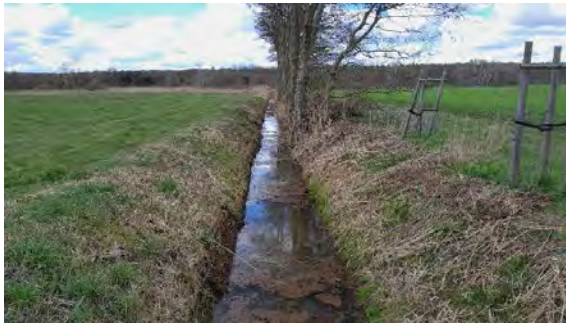
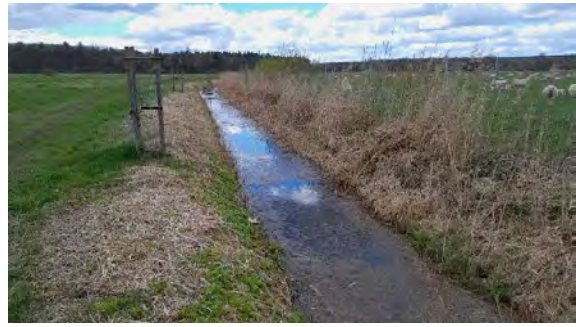
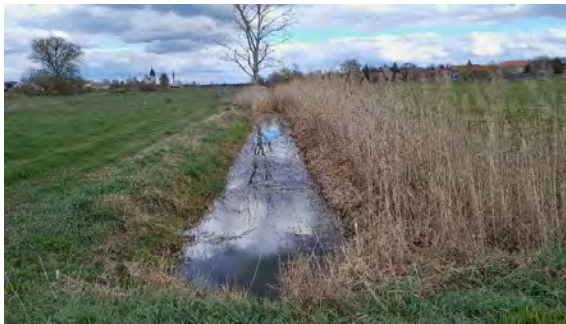
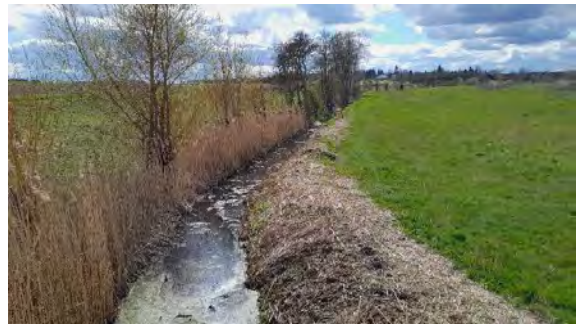
UM\_PA08

| Gewässer | | Bauwerkskennungen | |
|---|---|---|---|
| keine Varianzen, temporäre Wasserführung | | | |

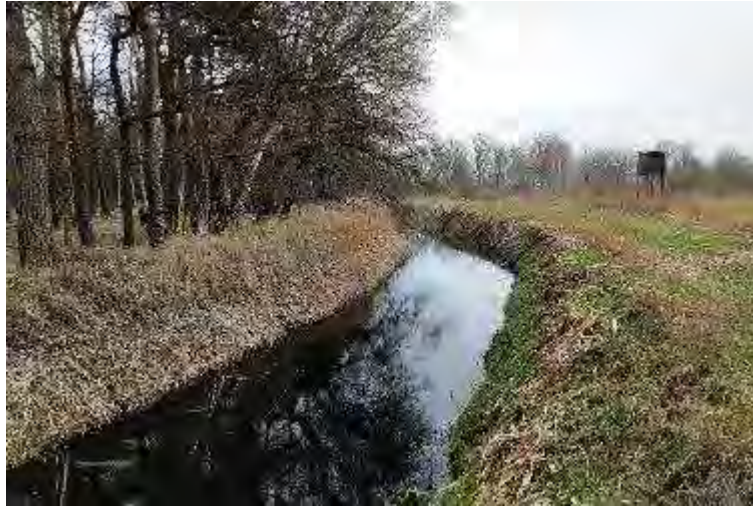
KU\_PA07

| Gewässer | | Bauwerkskennungen | |
|---|---|---|---|
| geringe Breiten- und Tiefenvarianz, fehlende Sohlstrukturen | | | |
| begradigt, Trapezprofil, sandig, getrübt, Gehölzaufwuchs an Ufer, links Wald, Aufforstung, rechts Wald | | | |

| Gewässer | | Bauwerkskennungen | |
|---|---|---|---|
| Strukturverbesserung, Totholz einbauen, QP verengen und Sohle anheben, Verbesserung LWH | | | |

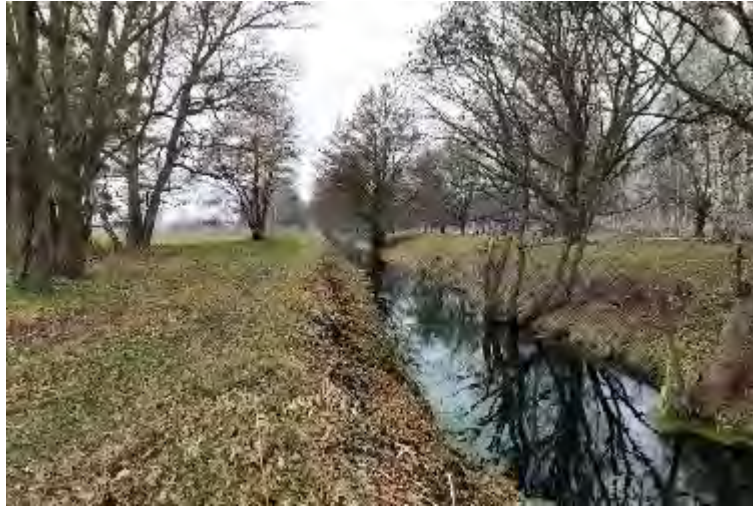
## Abschnittsname KU\_PA08

| Gewässer | | Bauwerkskennungen | |
|---|---|---|---|
| geringe Breiten- und Tiefenvarianz, fehlende Sohlstrukturen | | | |
| begradigt, Trapezprofil, sandig, links Grünland, Magerrasen und Heide, rechts Erlensaum, Wald und Grünland | | | |

| Gewässer | | Bauwerkskennungen | |
|---|---|---|---|
| Strukturverbesserung, Totholz einbauen, QP verengen und Sohle anheben, Verbesserung LWH | | | |

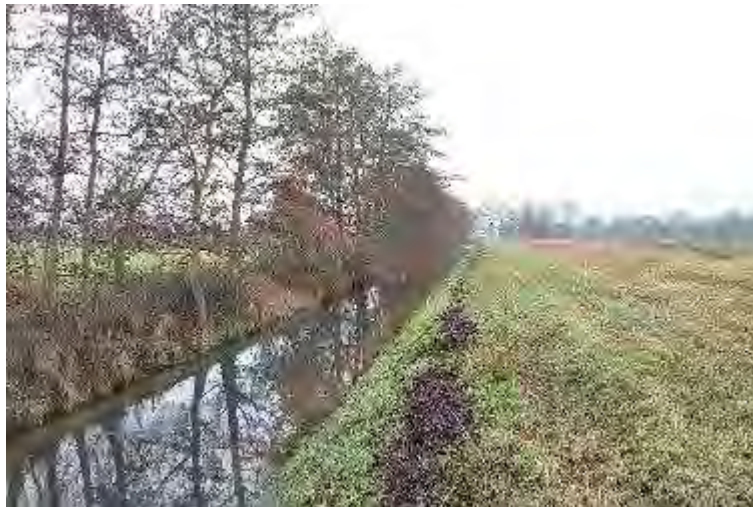
N\_PA01

| Gewässer | | Bauwerkskennungen | |
|---|---|---|---|
| geringe Breiten- und Tiefenvarianz, fehlende Sohlstrukturen, Böschungsfuß verletzt (Bagger?) | | | |
| begradigt, Trapezprofil, sandig-kiesig, links Erlensaum, Ufer unterspült, links Sportplatz und Gärten, rechts Grünland und Gärten | | | |

| Gewässer | | Bauwerkskennungen | |
|---|---|---|---|
| keine | | | |

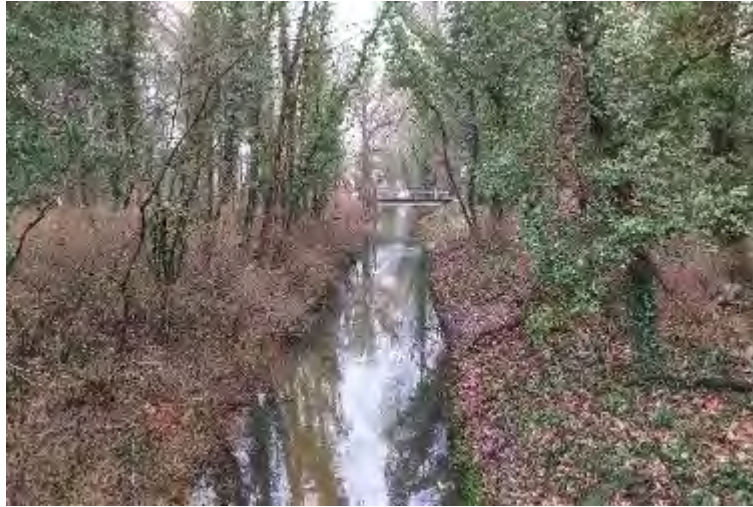
N\_PA02

| Gewässer | | Bauwerkskennungen | |
|---|---|---|---|
| geringe Breiten- und Tiefenvarianz, fehlende Sohlstrukturen, an Brücke verbaut | | | |
| begradigt, Trapezprofil, sandig-kiesig, links Wald, rechts Wald, Acker und Siedlung | | | |

| Gewässer | | Bauwerkskennungen | |
|---|---|---|---|
| keine | | | |

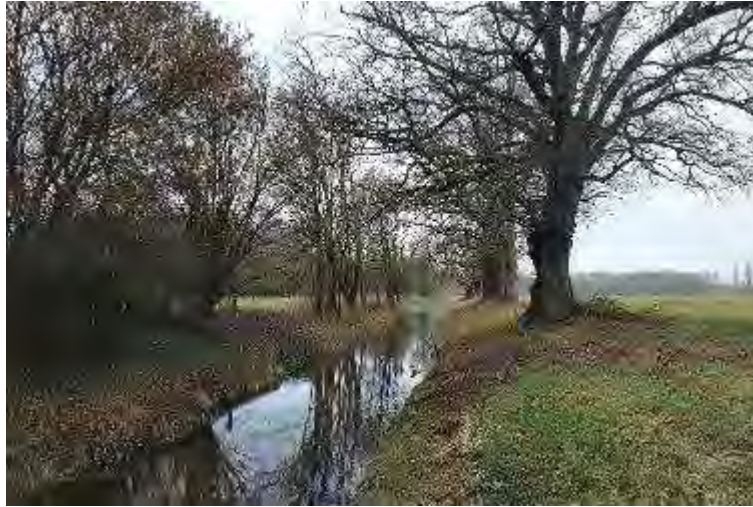
N\_PA03

| Gewässer | | Bauwerkskennungen | |
|---|---|---|---|
| geringe Breiten- und Tiefenvarianz, fehlende Sohlstrukturen, viel Abfall an Straße/Brücken | | | |
| begradigt, Trapezprofil, sandig-kiesig, links Siedlung, rechts alte Eichen, Grünland | | | |

| Gewässer | | Bauwerkskennungen | |
|---|---|---|---|
| keine | | | |

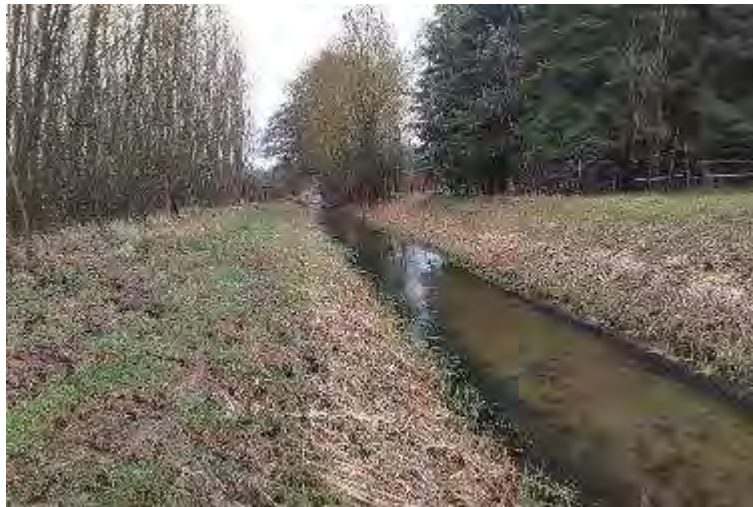
N\_PA04

| Gewässer | | Bauwerkskennungen | |
|---|---|---|---|
| geringe Breiten- und Tiefenvarianz, fehlende Sohlstrukturen | | | |

| Gewässer | | Bauwerkskennungen | |
|---|---|---|---|
| keine | | | |

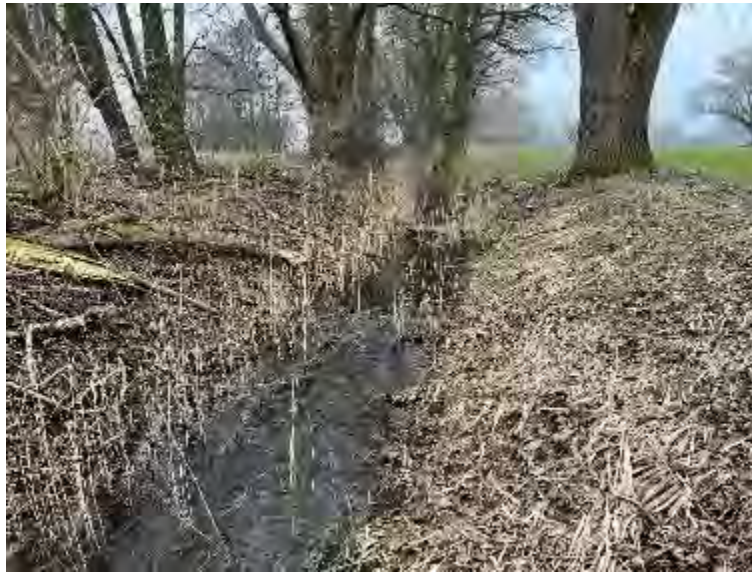
SP\_PA15

| Gewässer | | Bauwerkskennungen | |
|---|---|---|---|
| geringe Breiten- und Tiefenvarianz, fehlende Sohlstrukturen, Aufstau | | | |
| leicht gewunden, Trapezprofil, sandig-schlammig, links wechselnd Einzelbäume und Hecken, Grünland, rechts Erle, Pappel, Straße, Grünland und Acker;<br>Flurbereinigungsverfahren A14 Schernikau, Bodenordnungsverfahren Rochau | | | |

| Gewässer | | Bauwerkskennungen | |
|---|---|---|---|
| Einbau von Totholzstrukturen, Trittsteine, Verbesserung LWH | | | |

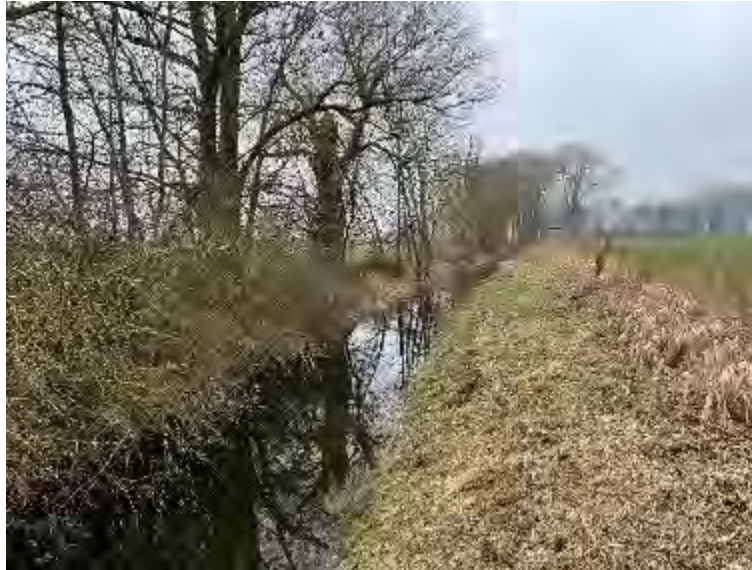
SP\_PA16

| Gewässer | | Bauwerkskennungen | |
|---|---|---|---|
| geringe Breiten- und Tiefenvarianz, fehlende Sohlstrukturen, Aufstau | | | |
| weitgehend begradigt, Trapezprofil, sandig-schlammig, links Einzelgehölze, Acker, rechts Gehölzsaum, Grünland; Flurbereinigungsverfahren A14 Schernikau, Bodenordnungsverfahren Rochau | | | |

| Gewässer | | Bauwerkskennungen | |
|---|---|---|---|
| Einbau von Totholzstrukturen, Trittsteine, Verbesserung LWH | | | |

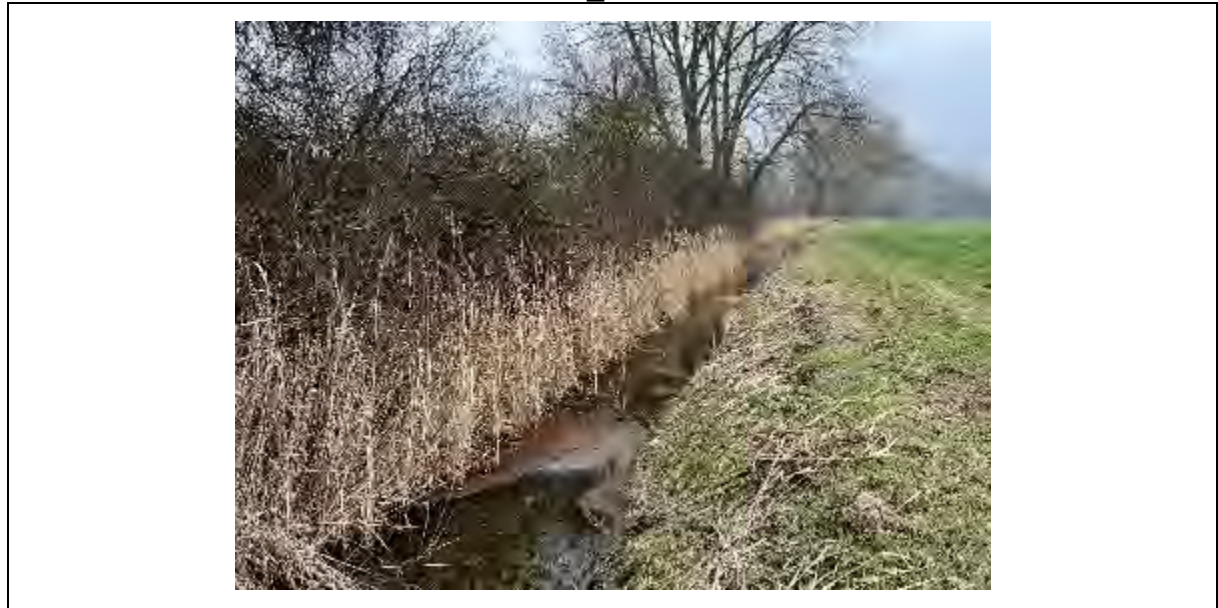
| Abschnittsname |
|---|
| SP_PA17 |

| Defizite Morphologie |
|---|
| geringe Breiten- und Tiefenvarianz, fehlende Sohlstrukturen, 11+400 Bauwerk nicht durchgängig |

| Bemerkung |
|---|
| leicht gewunden, Trapezprofil, sandig-schlammig, links Grünland und Gehölz, rechts Gehölzsaum, Grünland; Bodenordnungsverfahren Rochau |

| Einzelmaßnahmen |
|---|
| Einbau von Totholzstrukturen, Trittsteine, Verbesserung LWH |

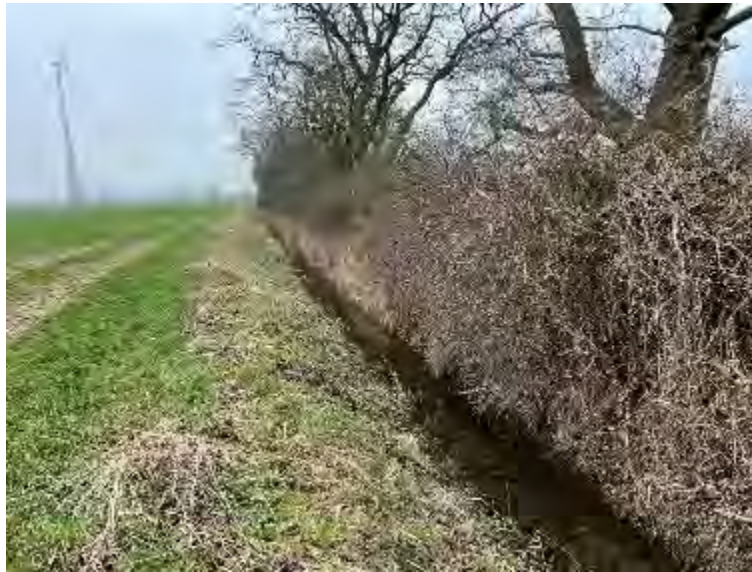
## Abschnittsname SP\_PA18

| Gewässer | | Bauwerkskennungen | |
|---|---|---|---|
| geringe Breiten- und Tiefenvarianz, fehlende Sohlstrukturen | | | |
| leicht gewunden, Trapezprofil, sandig, rechts Hecke; Bodenordnungsverfahren Rochau | | | |

| Gewässer | | Bauwerkskennungen | |
|---|---|---|---|
| Einbau von Totholzstrukturen, Trittsteine, Verbesserung LWH | | | |

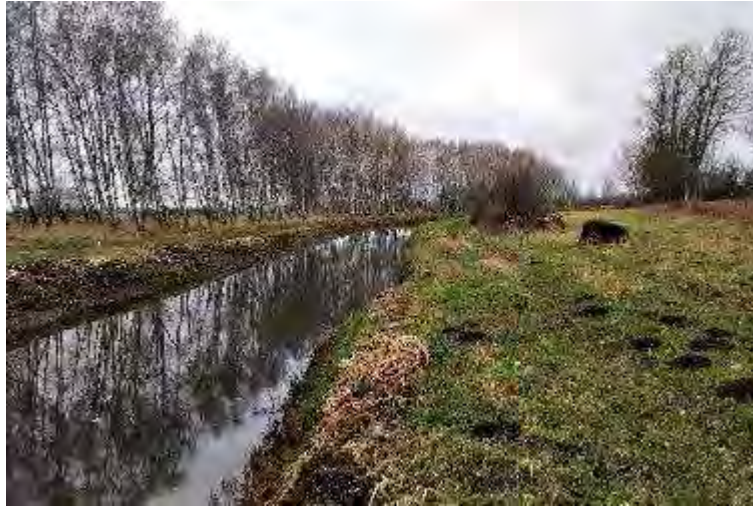
U\_PA03

| Gewässer | | Bauwerkskennungen | |
|---|---|---|---|
| leicht gewunden, Trapezprofil, schlammig, beidseitig Grünland, Gehölz lückig, Totholzabbruch kann zur Strukturverbesserung genutzt werden | | | |

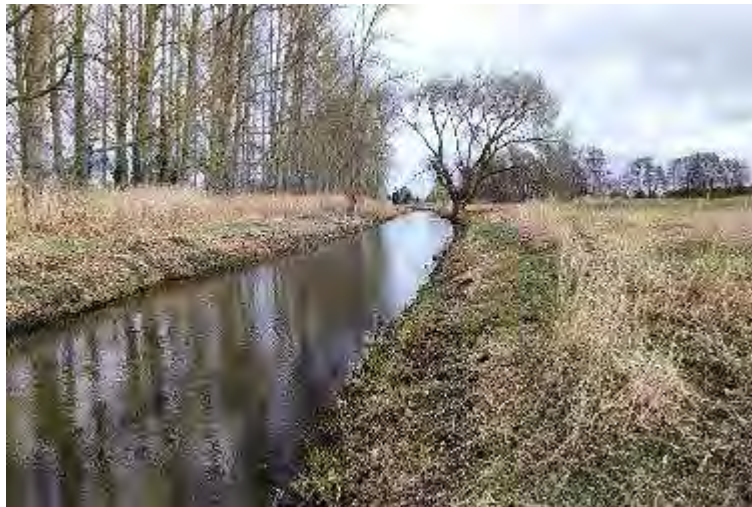
U\_PA25

| Gewässer | | Bauwerkskennungen | |
|---|---|---|---|
| begradigt, Trapezprofil, sandig, Uferabbruch/Unterspülung, im Umfeld Grünland, links Pappelreihe | | | |

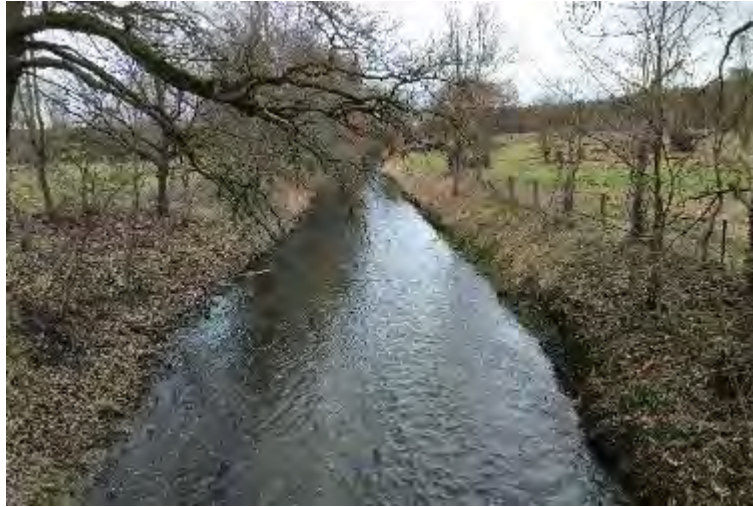
U\_PA27

| Gewässer | | Bauwerkskennungen | |
|---|---|---|---|
| geringe Breiten- und Tiefenvarianz, fehlende Sohlstrukturen, Düngung und Viehtritt, Abfälle | | | |
| gewunden, Trapezprofil, Sand und Schotter, Ufer stark aufgehöht, beiderseits Grünland, rechts Sträucher und Einzelbäume, Bodenordnungsverfahren Klein Schwechten | | | |

| Gewässer | | Bauwerkskennungen | |
|---|---|---|---|
| Kies- und Totholzeinbau mit QP-Verengung und Sohlanhebung, Böschungsmahd reduzieren, Stromstrichmahd | | | |

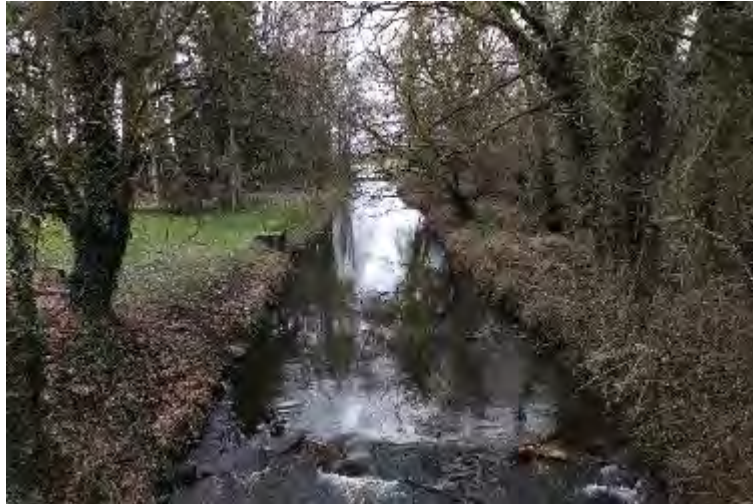
U\_PA28

| Gewässer | | Bauwerkskennungen | |
|---|---|---|---|
| geringe Breiten- und Tiefenvarianz, fehlende Sohlstrukturen, Anstau, Bauwerk 11+550 undurchgängig | | | |
| begradigt, Trapezprofil, sandig-schlammig, beiderseits Siedlung, Gehölz, Grünland, Bodenordnungsverfahren Klein Schwechten | | | |

| Gewässer | | Bauwerkskennungen | |
|---|---|---|---|
| Laufverlegung, Kies- und Totholzeinbau mit QP-Verengung und Sohlanhebung, Böschungsmahd reduzieren, Stromstrichmahd | | | |

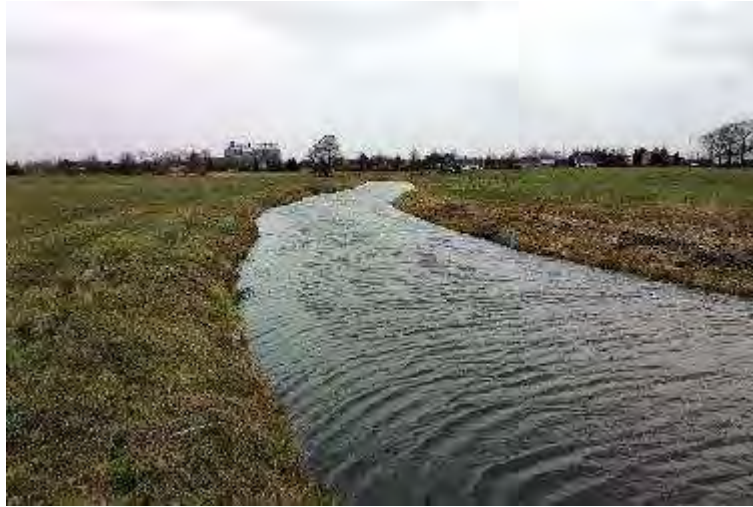
U\_PA29

| Gewässer | | Bauwerkskennungen | |
|---|---|---|---|
| geringe Breiten- und Tiefenvarianz, fehlende Sohlstrukturen, unterer Abschnitt angestaut | | | |
| begradigt, Trapezprofil, sandig, beiderseits Grünland, keine Gehölze, Bodenordnungsverfahren Klein Schwechten | | | |

| Gewässer | | Bauwerkskennungen | |
|---|---|---|---|
| Kies- und Totholzeinbau mit QP-Verengung und Sohlanhebung, Böschungsmahd reduzieren, Stromstrichmahd, Entwicklung von Ufergehölz | | | |

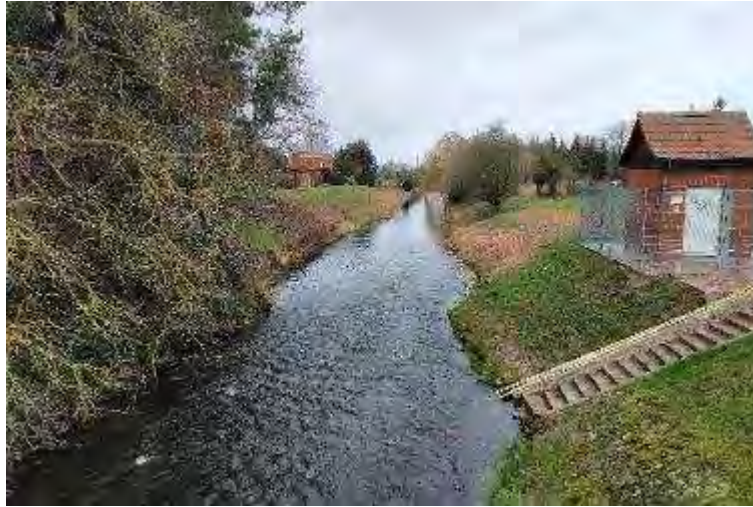
U\_PA30

| Gewässer | | Bauwerkskennungen | |
|---|---|---|---|
| geringe Breiten- und Tiefenvarianz, fehlende Sohlstrukturen | | | |

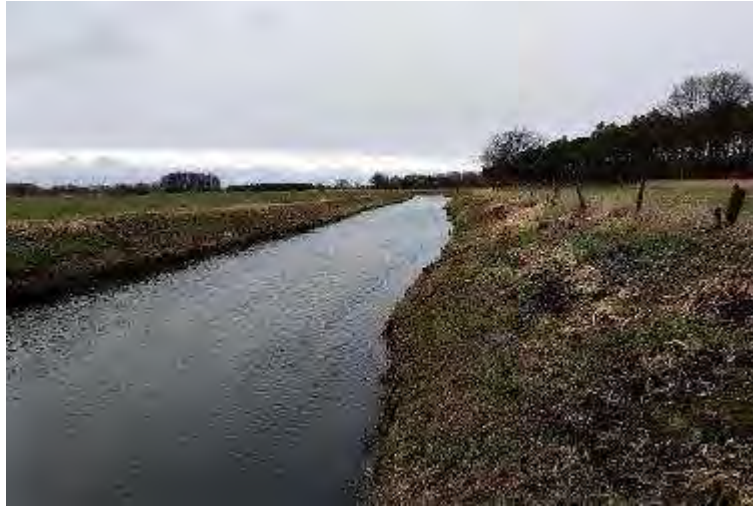
U\_PA36

| Gewässer | | Bauwerkskennungen | |
|---|---|---|---|
| begradigt, Trapez- bis Rechteckprofil stark eingetieft, Uferabbruch, sandig-schlammig, keine Gehölze, im Umfeld Grünland, Bodenordnungsverfahren Klein Schwechten | | | |

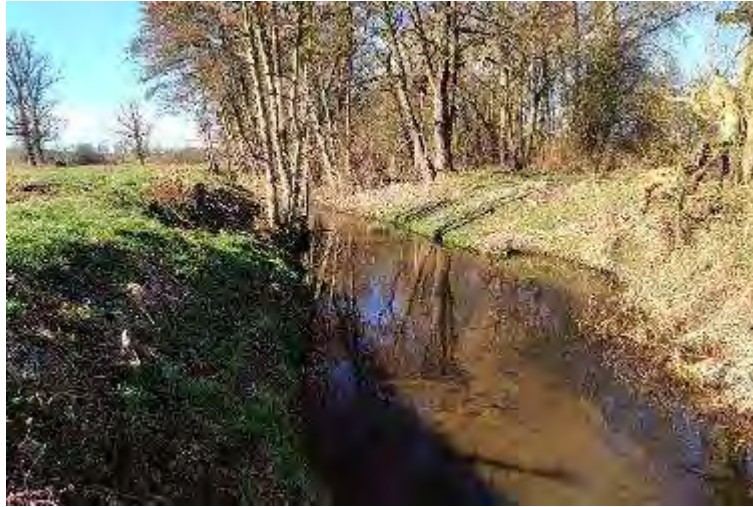
U\_PA67

| Gewässer | | Bauwerkskennungen | |
|---|---|---|---|
| geringe Breiten- und Tiefenvarianz, fehlende Sohlstrukturen, Ausbau | | | |
| leicht gewunden, Trapezprofil tief eingeschnitten, sandig-kiesig, Stromstrich erkennbar, links Erlensaum, Grünland und Gehölz, rechts Grünland | | | |

| Gewässer | | Bauwerkskennungen | |
|---|---|---|---|
| Strukturen (Totholz), Sohlanhebung | | | |

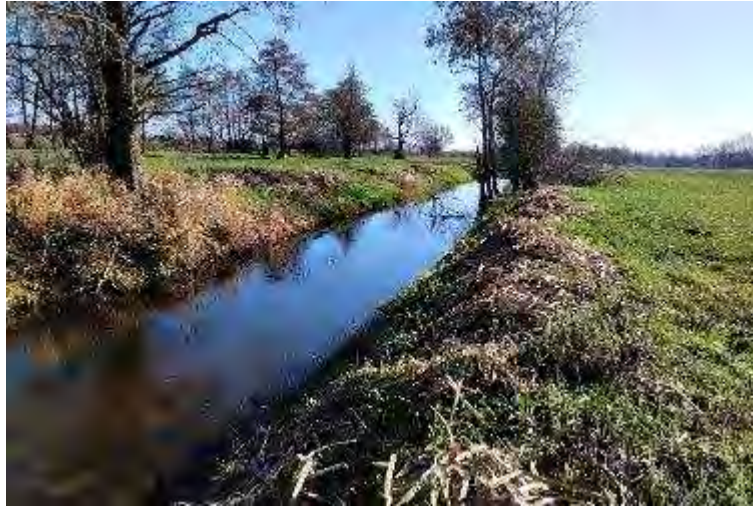
U\_PA68

| Gewässer | | Bauwerkskennungen | |
|---|---|---|---|
| geringe Breiten- und Tiefenvarianz, fehlende Sohlstrukturen, von Stallanlage zulaufender Graben | | | |
| begradigt, Trapezprofil , sandig-schlammig, links Erlensaum, im Umfeld Grünland (ganz unten Siedlung); Schleife bei Nahrstedt | | | |

| Gewässer | | Bauwerkskennungen | |
|---|---|---|---|
| Verlegung in den Altverlauf | | | |

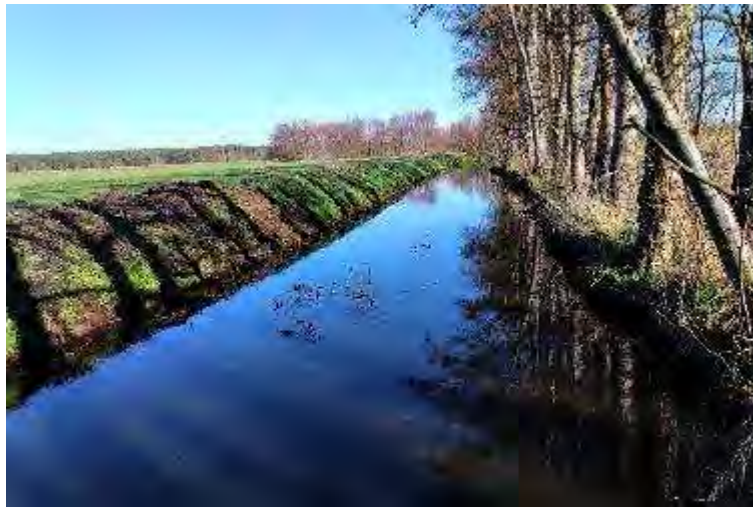
U\_PA72

| Gewässer | | Bauwerkskennungen | |
|---|---|---|---|
| geringe Breiten- und Tiefenvarianz, fehlende Sohlstrukturen, Erosionsschäden Ufer | | | |
