## Gewässerentwicklungskonzept „Uchte - Tanger“

Auftraggeber:  
Landesbetrieb für Hochwasserschutz und Wasserwirtschaft Sachsen-Anhalt

Ingenieurbüro Ellmann / Schulze GbR  
Hauptstraße 31, 16845 Sieversdorf  
Telefon: + 49 33970 13954  
Telefax: + 49 33970 13955  
E-Mail: [info@ellmann-schulze.de](mailto:info@ellmann-schulze.de)  
[http\\:www.ellmann-schulze.de](http://www.ellmann-schulze.de)

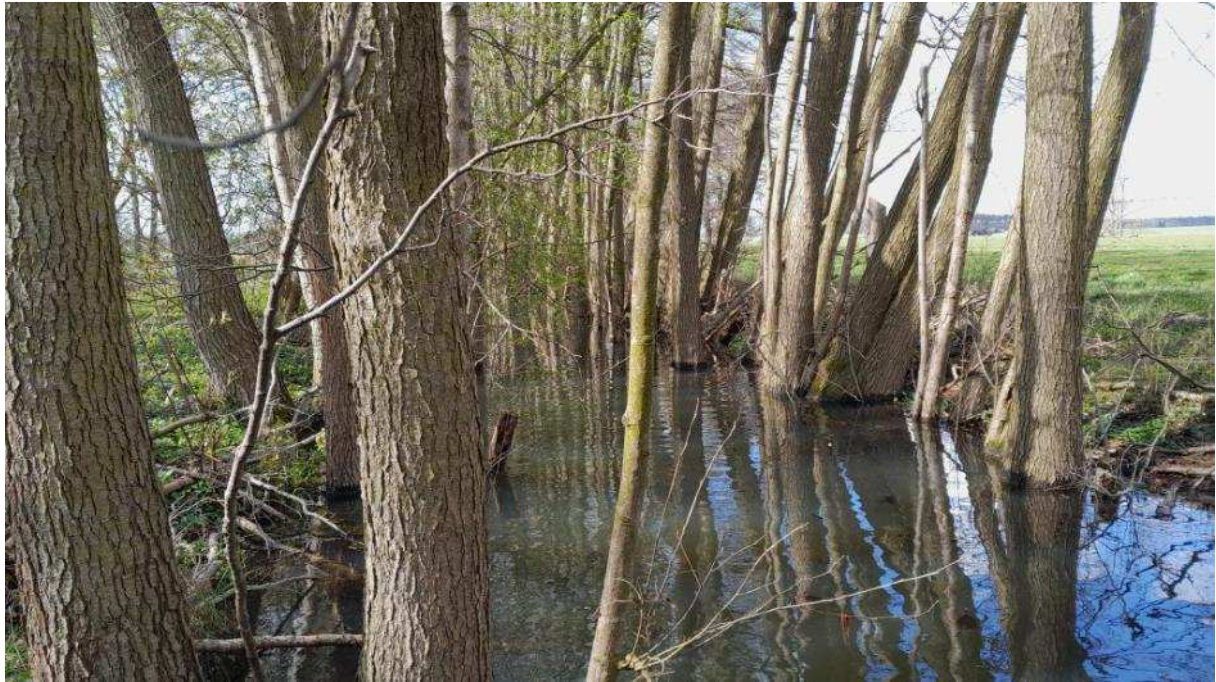
Der Entwässerungsgraben ist von stark untergeordneter Bedeutung für gewässerökologische Zielstellungen. Der Hauptgrund ist der im Grunde nicht vorhandene Abfluss im Gewässer. Gewässerökologische Maßnahmen sind nicht zielführend und sollten maximal in Richtung Wasserrückhalt in der Niederungslandschaft beinhalten.

Foto 38: Witt. Entwässerungsgraben mit Bibereinfluss

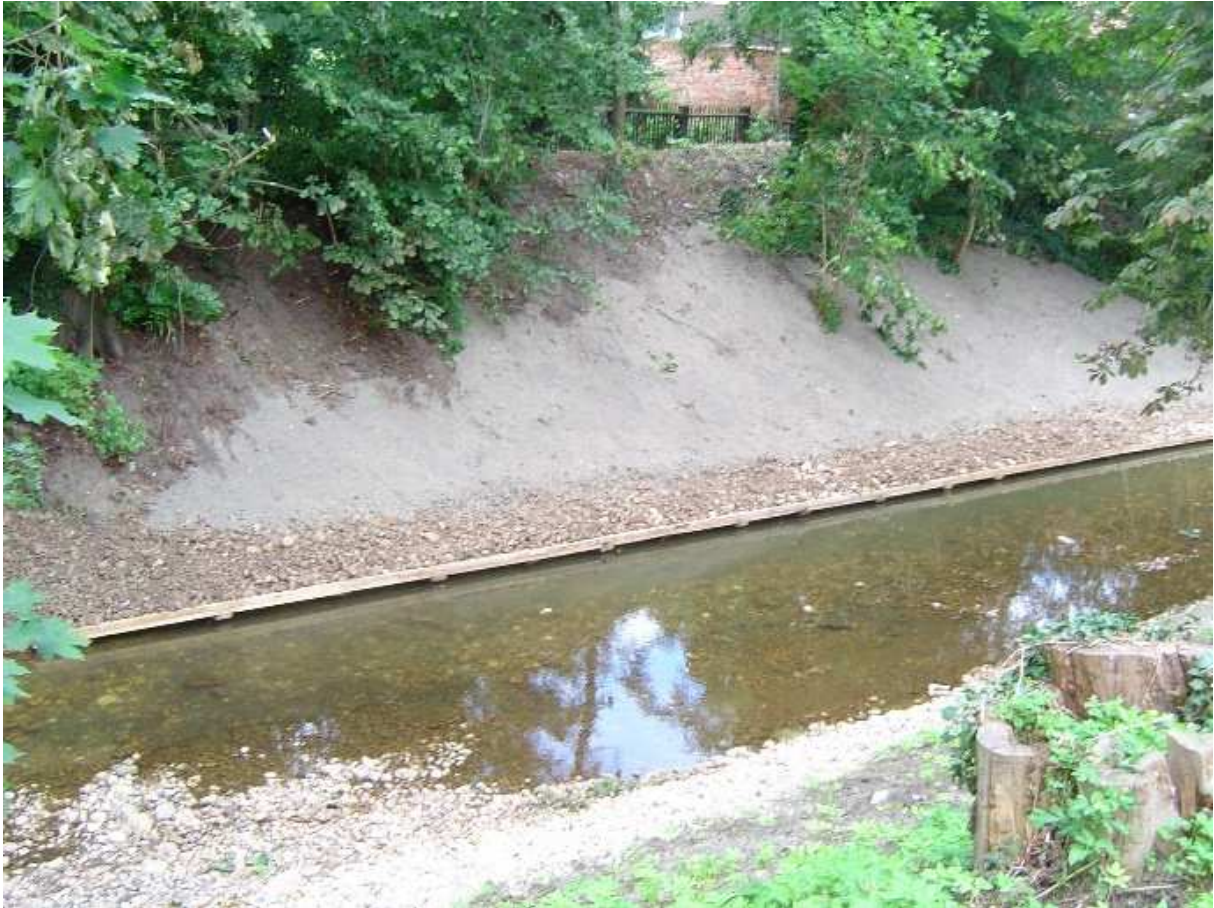
Foto 44: Hedingkehlbuhne im Bauzustand

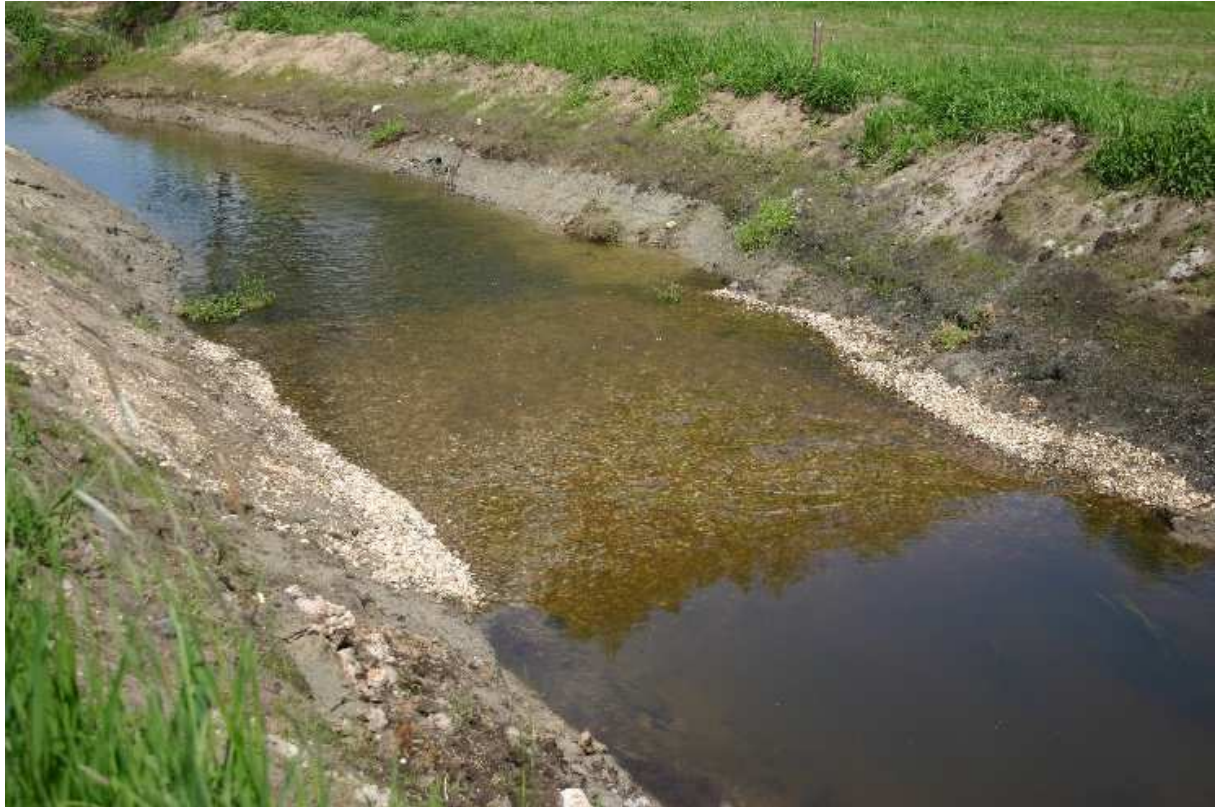
Foto 45: Kiesriffle (Bauzustand)

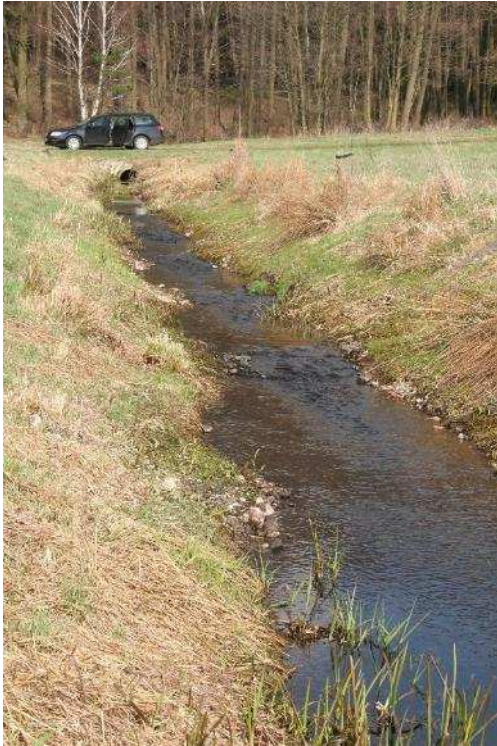
Foto 46: Sohlssicherung an einer geöffneten Verrohrung in Form einer Rausche – Kolk – Gestaltung aus Kiessubstrat
