Gewässerentwicklungskonzept „Weiße Elster“
Vertrags-Nr. 14/N1747/MD

Anlage A-10.2.9

Maßnahmenskizze

Objekt:	Planungsabschnitt 1
MN-Bezeichnung:	566554_PA01
Gewässer	Aga, Station km 2+350 bis 8+650
Anfangskoordinate:	RW 4505952 HW 5653193
Endkoordiniate:	RW 4507346 HW 5649516
Landkreis	Burgenlandkreis
Maßnahmentyp:	lineare Maßnahme
Gewässertyp:	6
OWK-Nummer:	SAL15OW07-00

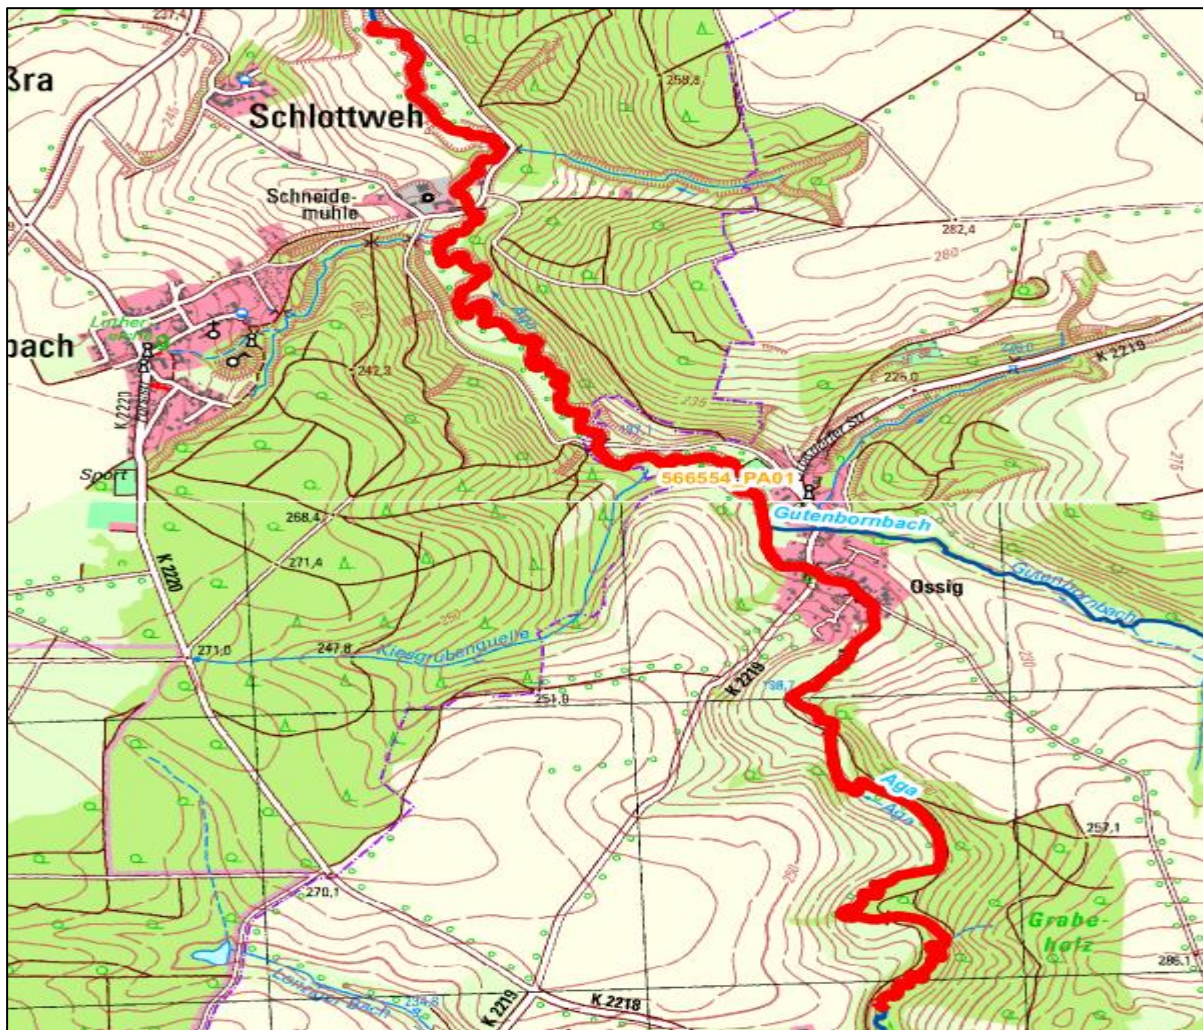
Abb. 1: Lage des Planungsabschnittes 1 an der Aga

Der Planungsabschnitt 1 der Aga beginnt unterhalb der Ortschaft Schlottweh und verläuft entlang der Schneidemühle über Ossig bis nördlich vom Winkelgrund.

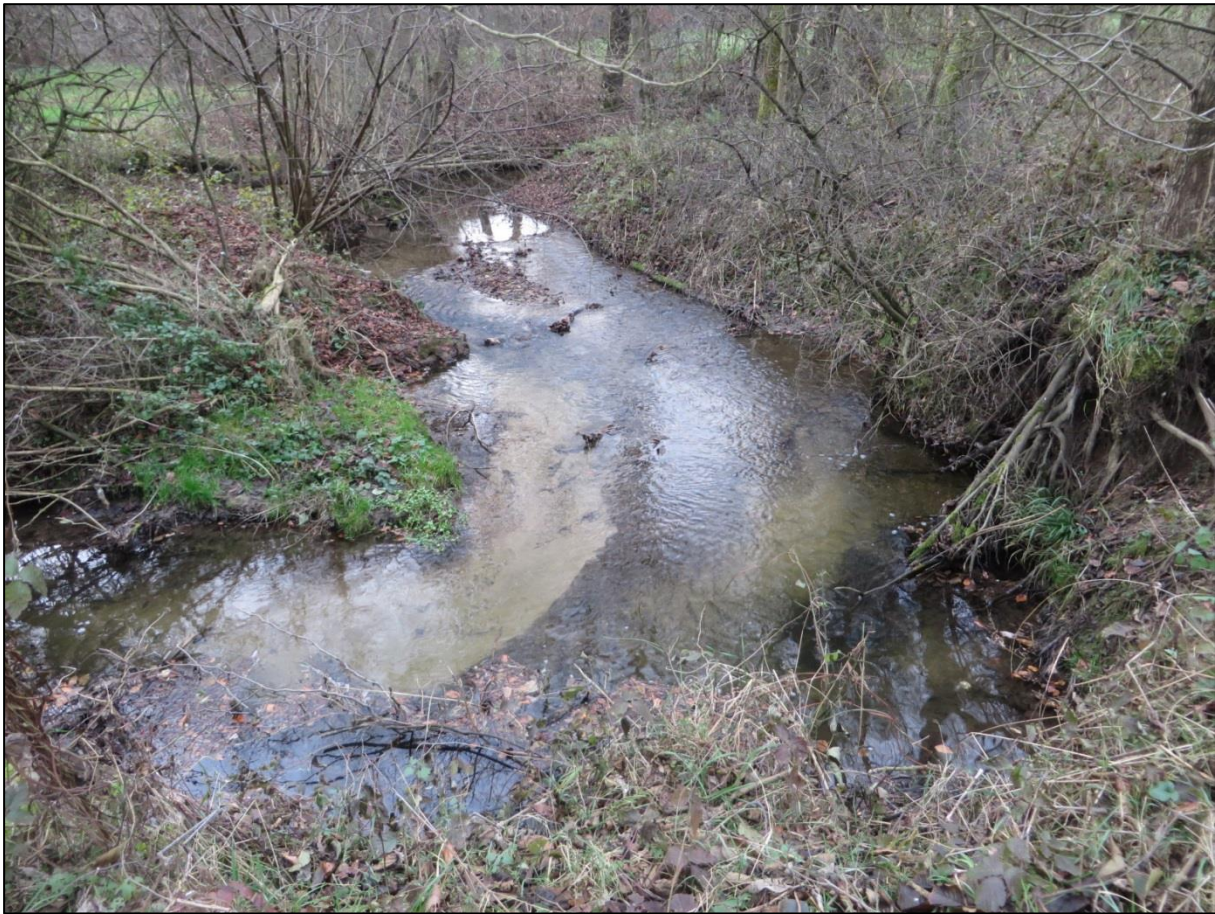
Abb. 5: Aufnahme Gewässerbegehung Aga, Station km 4+200, Aufnahmedatum: 10.12.2014

Das Gewässer befindet sich trotz angrenzender Ackerflächen in einem relativ naturnahen Zustand. Die gewundene Linienführung weist auf eine geringe Eigendynamik des Gewässers hin sowie auf ein typgerechtes Strömungsbild. Die teilweise zu dichte Bepflanzung hindert das Gewässer, sich weiter eigendynamisch zu entwickeln. Ein Gewässerrandstreifen ist teilweise vorhanden.
